# 白色恐怖綠島紀念園區文化景觀工程

## 竣工圖

承攬廠商：一大營造有限公司  
監造單位：林經國建築師事務所  
業主單位：國家人權博物館

114年08月

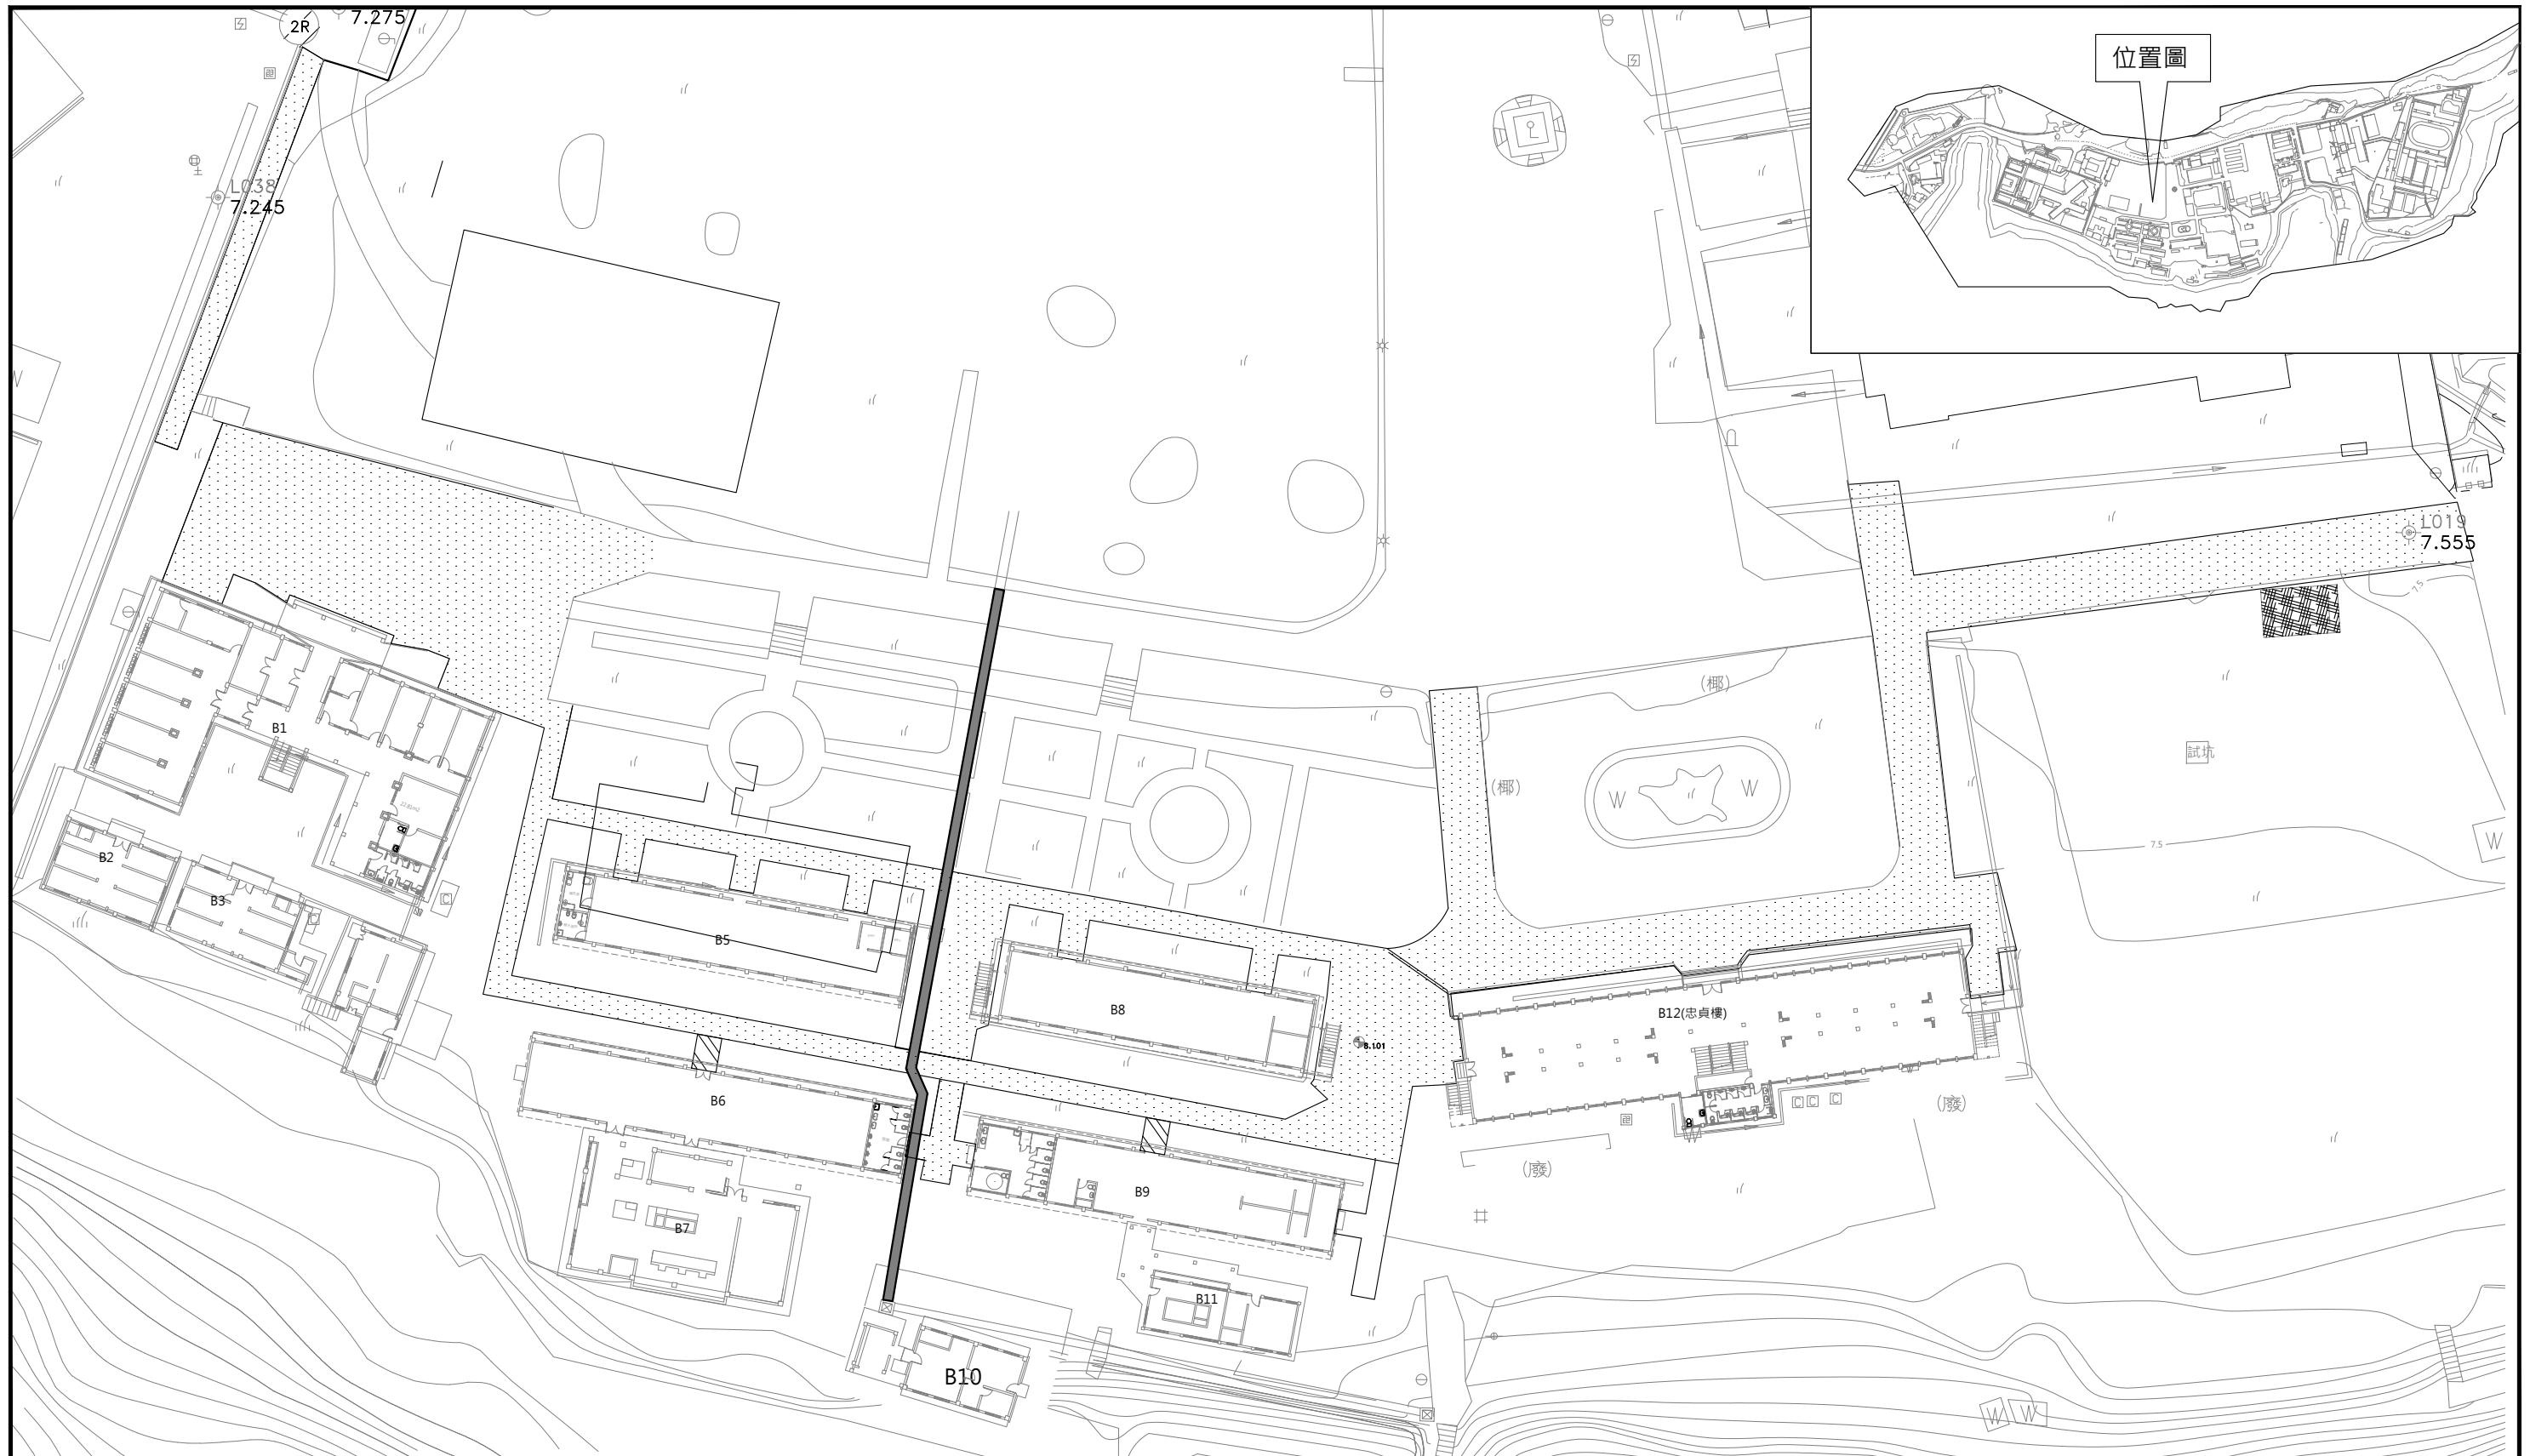
1 莊敬營區鋪面損壞打除圖

RC水溝蓋損壞拆除

鋪面損壞打除

施工說明：

既有鋪面打除後進行，新設鋪面及  
兩側草坡高程需配合周邊建物室內  
高程調整。

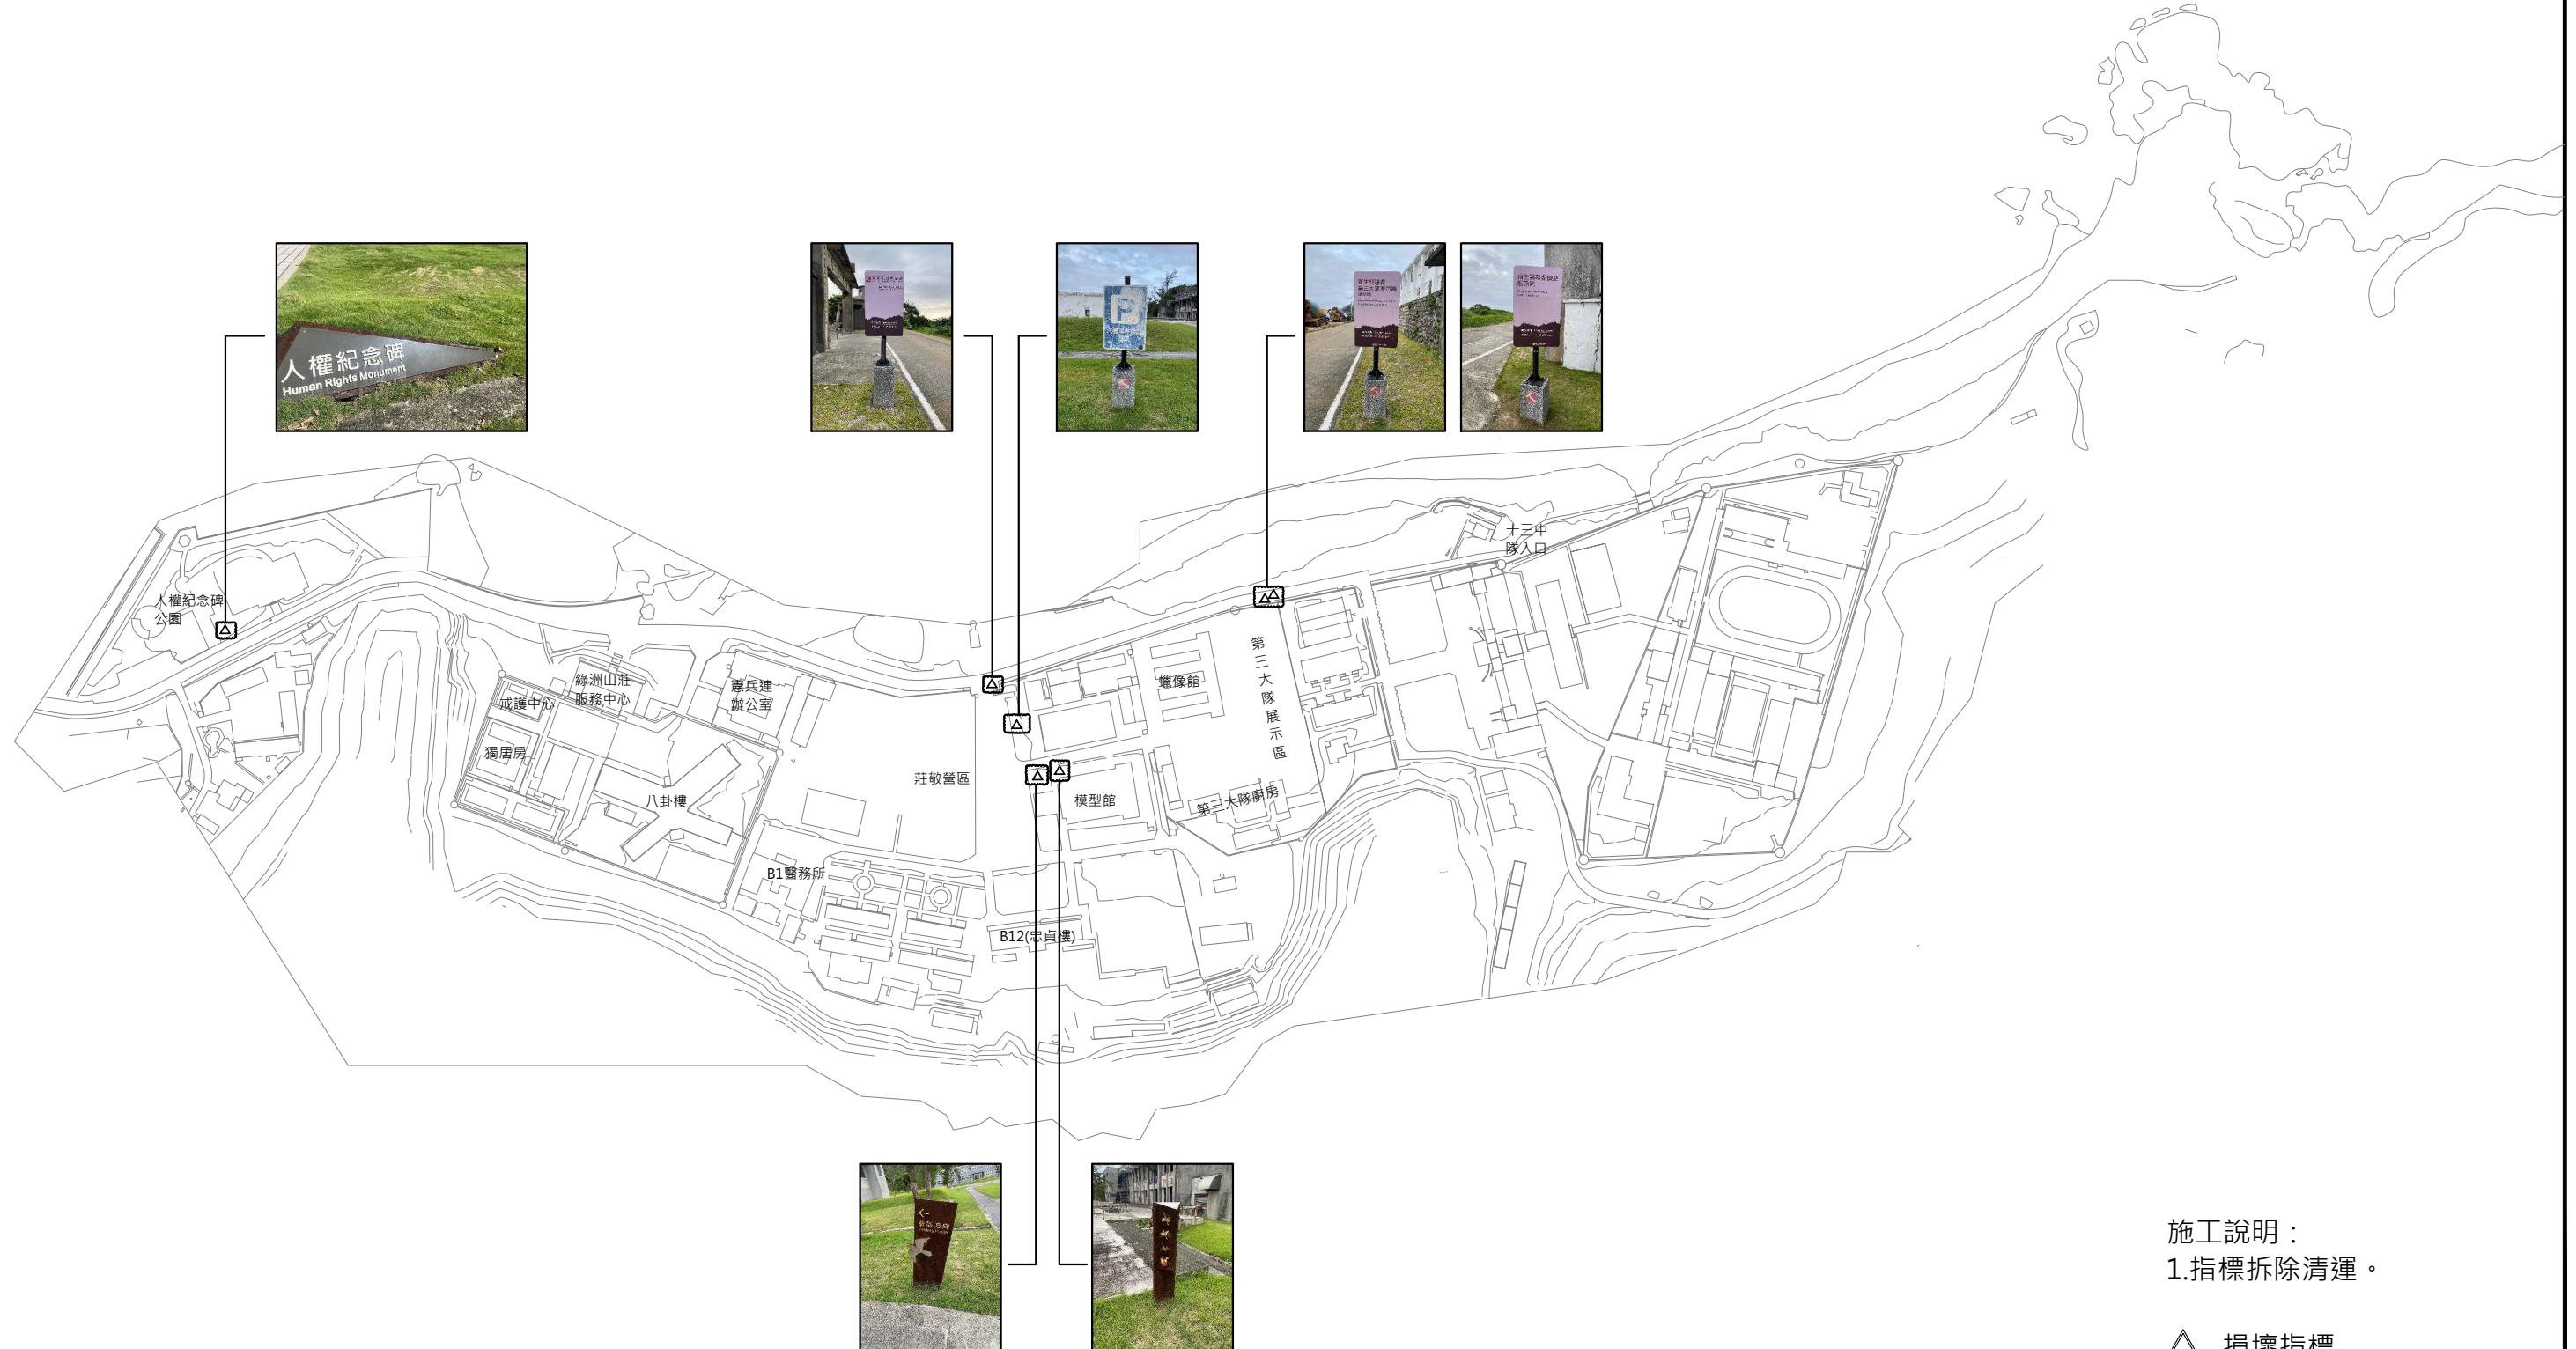
1 莊敬營區既有指標損壞拆除圖

△ 損壞指標

施工說明：  
1.指標拆除清運。

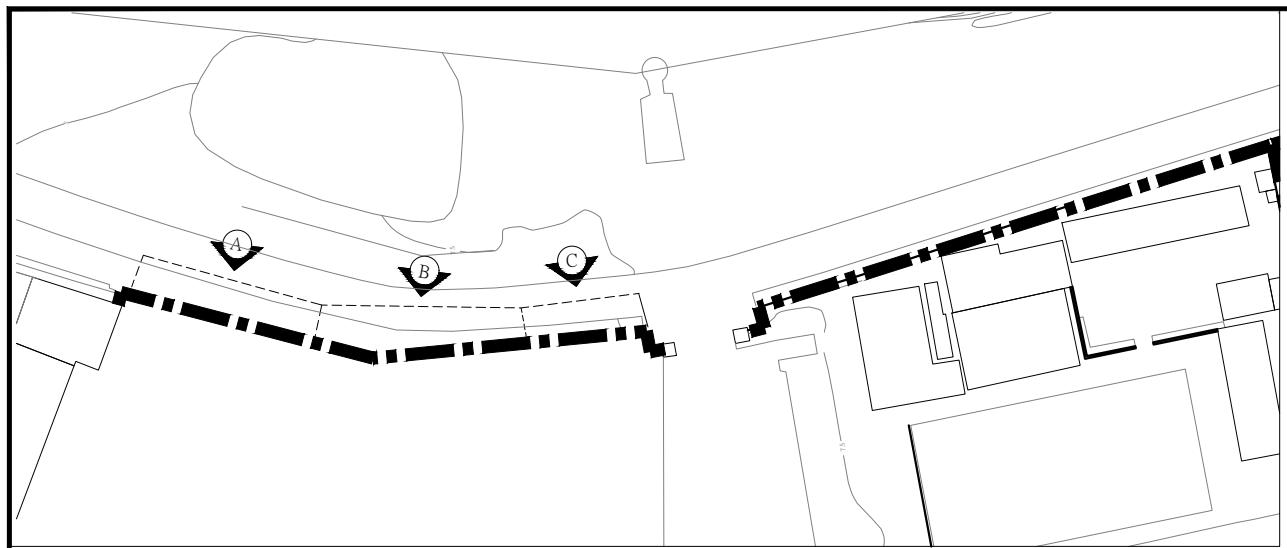
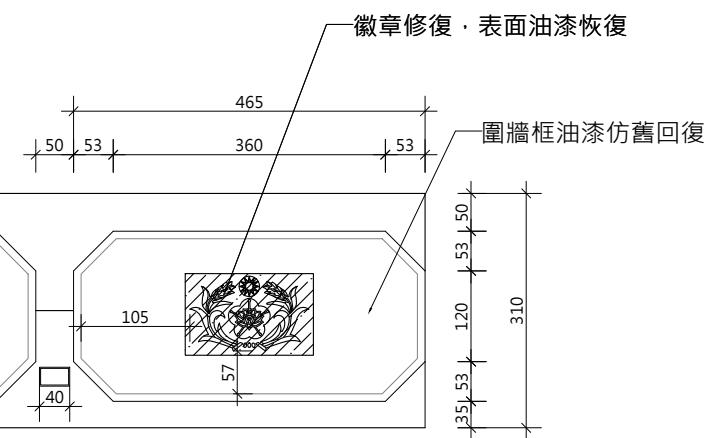
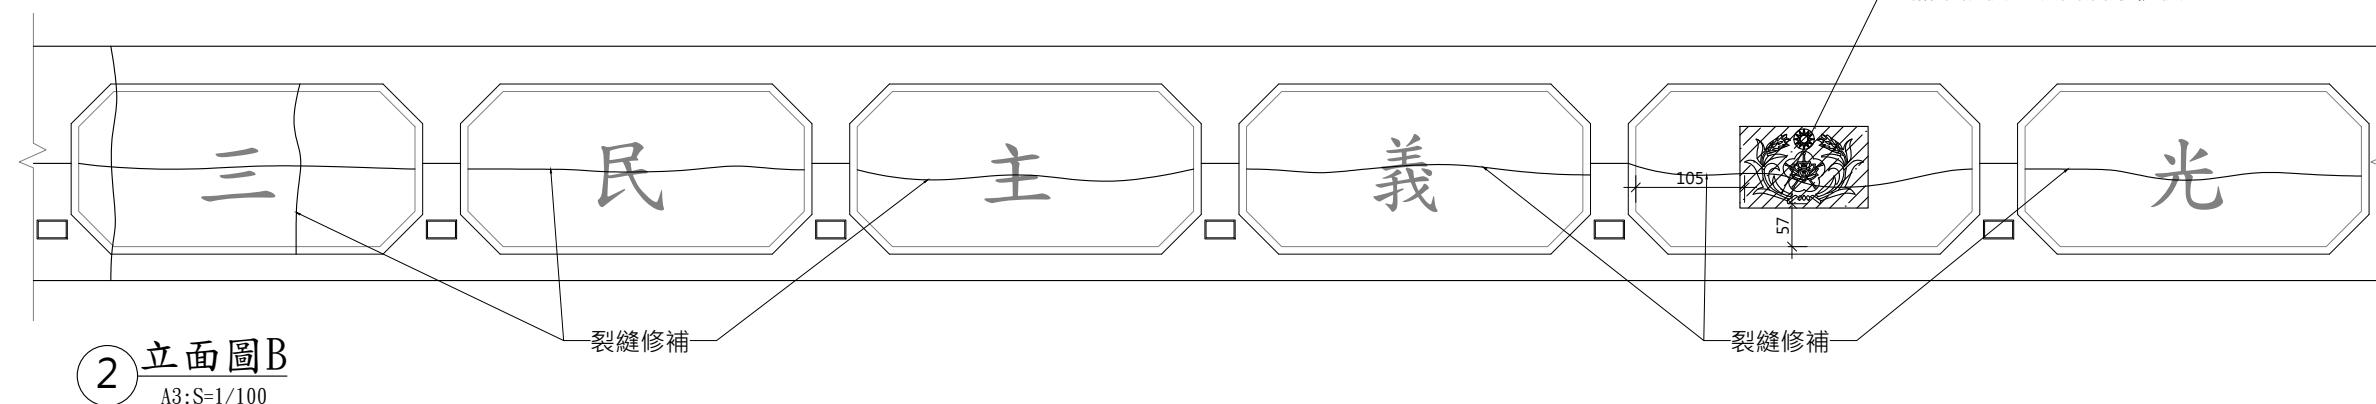
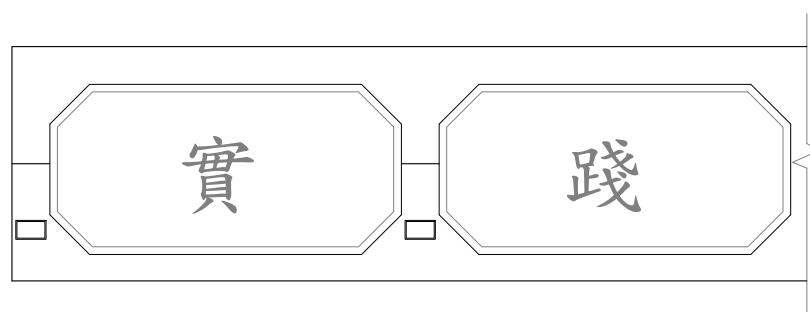
白色恐怖綠島紀念 園區文化景觀工程	一大營造有限公司	繪 圖	圖 名	W-01圍牆修復圖(一)	備 註	簽 名	比例
		設 計					A1 = 1:50 A3 = 1:100
工程名稱		核 對					圖號 A2-12 張號
		核 準

裂縫修補

1. 2500~3500PSI(172~242BAR)水刀清洗雙面表面，清洗前以壓力錶測試壓力，並試洗局部，確認可達到清潔效果且不破壞構造物再行施作。
2. 圍牆外側裂縫處依監造單位判斷並指示廠商修補，混凝土表面剝落修補。
3. 外框底及浮雕施作一底二度水性耐候漆+透明防護漆，表面仿舊處理。
4. 漆料進場前製作色樣提送，進行現場比對，並先行試做局部，會同監造及業主確認後全面施作。

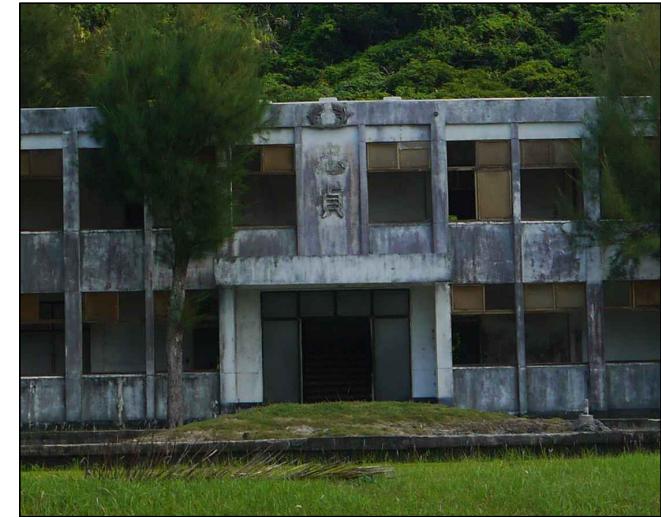
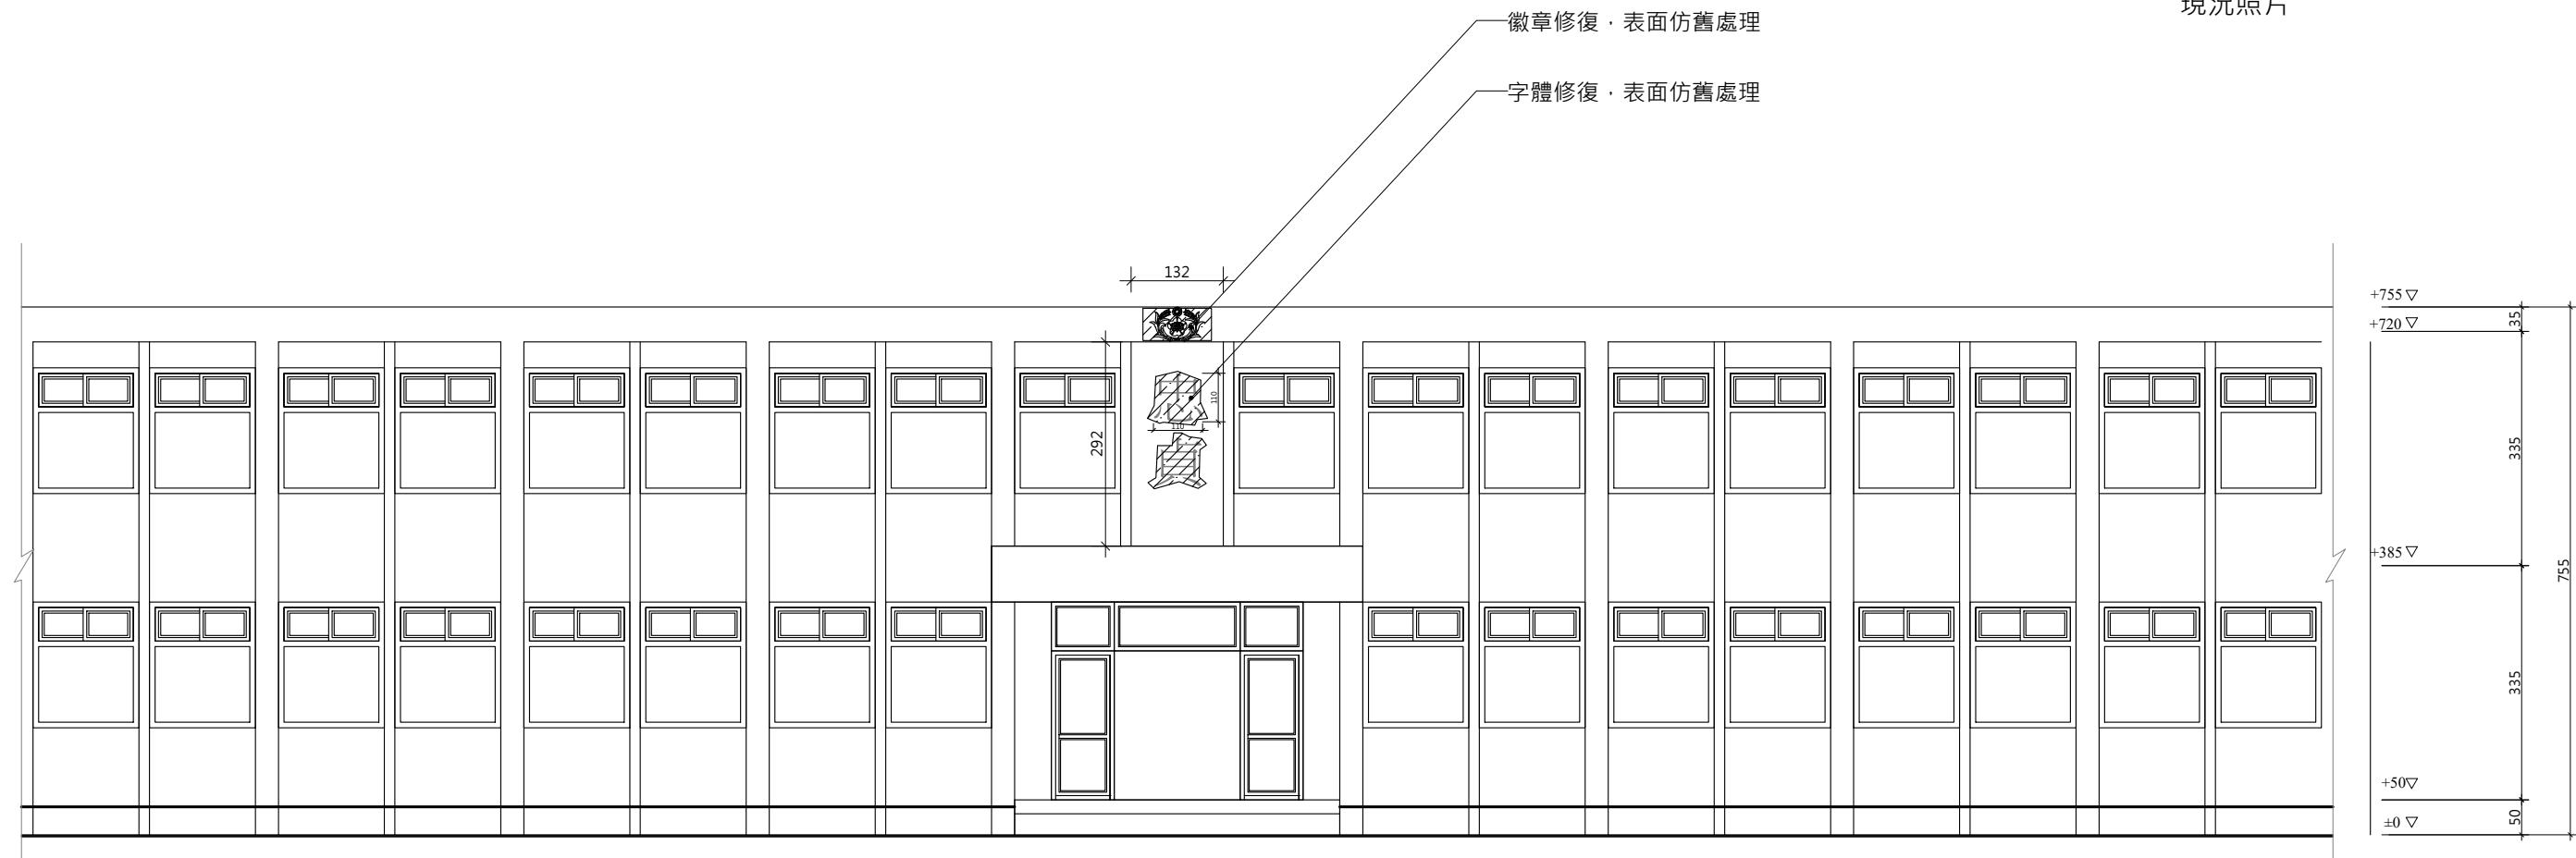
① B12棟忠貞樓修復圖  
A3:S=1/100

字體修復範圍

- 1.「忠貞」2個浮雕字體以及1個浮雕徽章損壞部分清理。
- 2.2500~3500PSI(172~242BAR)水刀清洗雙面表面，清洗前以壓力錶測試壓力，並試洗局部，確認可達到清潔效果且不破壞構造物再行施作。
- 3.圍牆外側裂縫處依監造單位判斷並指示廠商修補，混凝土表面剝落修補。
- 4.外框底及浮雕施作一底二度水性耐候漆+透明防護漆，表面仿舊處理。
- 5.漆料進場前製作色樣提送，進行現場比對，並先行試做局部，會同監造及業主確認後全面施作。

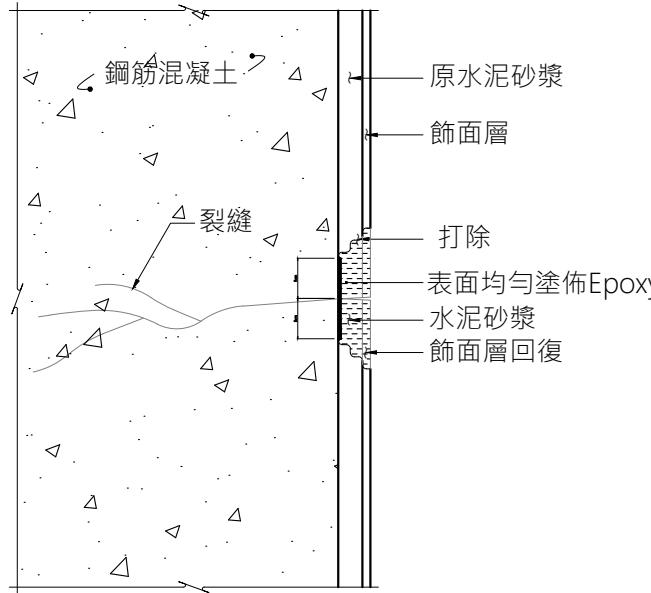
(1) 裂縫&lt;0.3mm修復大樣圖

TYPE-A 裂縫寬度0.3mm以下RC構材(若有滲漏疑慮)

- 確認裂縫修復範圍：確認裂縫範圍、寬度、長度等。
- 裂縫範圍表面清理：沿裂縫二側各打除寬度約5cm，深度達粉刷層，並露出堅實的表面，再以鋼刷或砂輪機清理打除面，表面清理乾淨且須避免造成空氣污染。若表面有油漬時須以溶劑拭去。
- 表面粗糙處理：表面均勻塗佈Epoxy。
- 粉刷層施作：水泥砂漿粉刷/粉光。
- 飾面層回復：以原有外觀復原/依設計圖說規劃之飾面層回復。

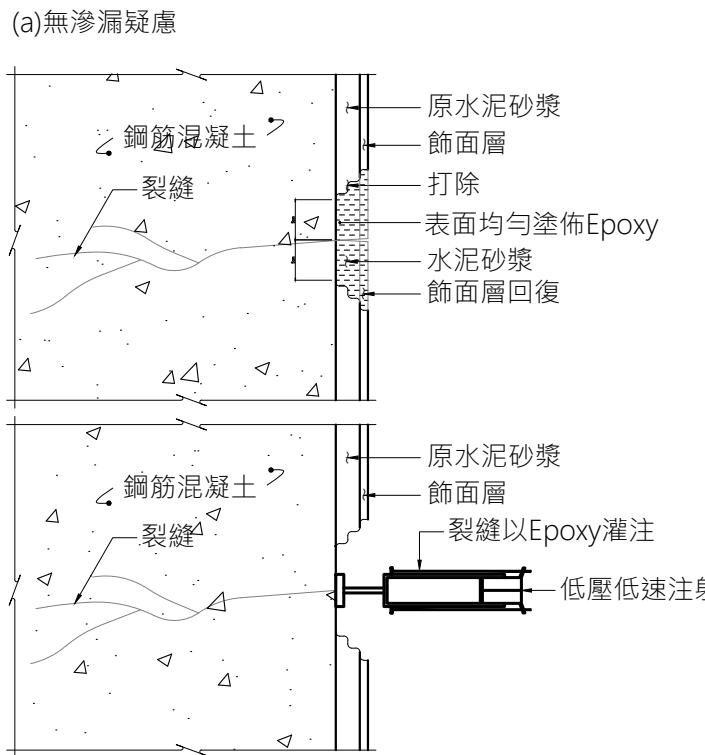
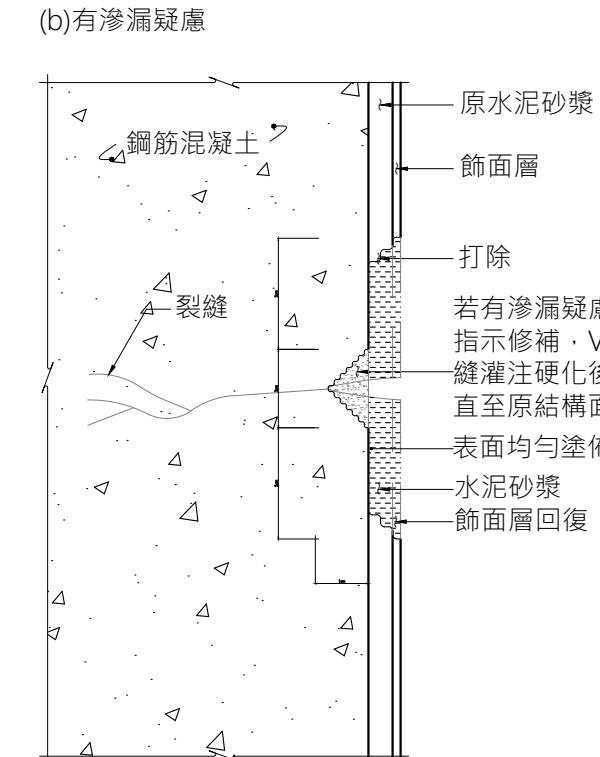
TYPE-B 裂縫寬度0.3mm(含)以上RC構材

- 確認裂縫修復範圍：確認裂縫範圍、寬度、長度等。另有無滲漏疑慮，依工程司指示辦理或設計圖說規定。
- 裂縫範圍表面清理：沿裂縫二側各打除寬度約5cm(若有滲漏疑慮，V型開槽露出堅實面)，深度達粉刷層，並露出堅實的表面。再以鋼刷或砂輪機清理打除面，表面清理乾淨且須避免造成空氣污染。
- 安裝位置及底座：視裂縫寬度、形狀及長度，由工程司決定注入的位置(注射筒間距不得大於30cm)。使用密封材把注入用底座安裝好並使其固定，底座的中心與裂縫中心須吻合。
- 注入作業：把防落注射筒安裝在底座上，安裝好加壓裝置，開始注入作業。
- 養護：養護期間儘量避免構材受到衝擊或振動。
- 表面清理：至少24小時養護直至硬化後，表面清理乾淨且須避免造成空氣污染。若有V型開槽，待裂縫灌注硬化後，均勻塗佈環氧樹脂砂漿，直至原結構面平整並養護。
- 表面粗糙處理：表面均勻塗佈Epoxy。
- 粉刷層施作：水泥砂漿粉刷/粉光。
- 飾面層回復：以原有外觀復原/依設計圖說規劃之飾面層回復。

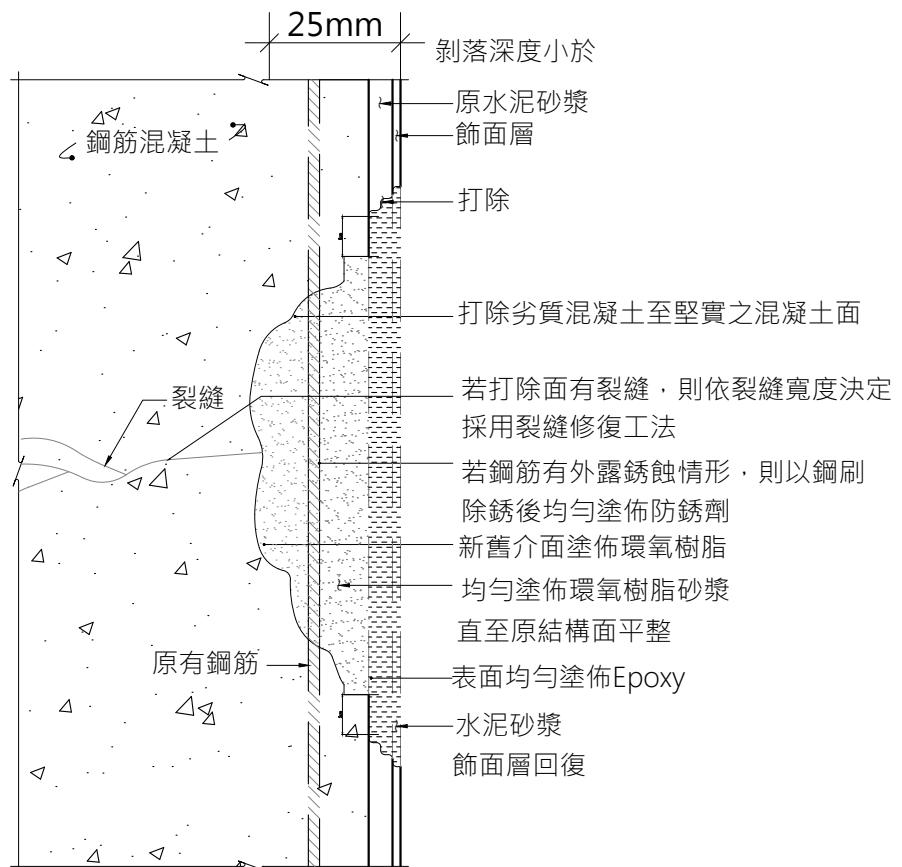
1 破損深度&lt;25mm修復大樣圖

## TYPE-C 破損深度25mm以下RC構材

- 確認混凝土剝落修復範圍：確認混凝土剝落範圍、深度、鋼筋有無外露、裂縫等。
- 剝落範圍清理：打除劣質或鬆動混凝土至堅實之混凝土面，再以鋼刷清理打除面，表面清理乾淨且須避免造成空氣污染。若表面有油漬時須以溶劑拭去。
- 確認混凝土堅實面是否有裂縫：若打除面有裂縫，則依裂縫寬度決定採用TYPE-A或B裂縫修復工法；若打除面無裂縫，則此施工步驟略過。
- 確認鋼筋是否外露锈蝕：若鋼筋有外露锈蝕情形，則以刷除锈後均勻塗佈防锈劑；若鋼筋無外露锈蝕情形，則此施工步驟略過。
- 塗佈環氧樹脂砂漿：新舊介面塗佈環氧樹脂後，均勻塗佈環氧樹脂砂漿直至原結構面平整。
- 環氧樹脂砂漿養護：養護期間儘量避免構材受到衝擊或振動。
- 表面清理：環氧樹脂砂漿養護直至硬化後，表面清理乾淨且須避免造成空氣污染。
- 表面粗糙處理：表面均勻塗佈Epoxy。
- 粉刷層施作：水泥砂漿粉刷/粉光。
- 飾面層回復：以原有外觀復原/依設計圖說規劃之飾面層回復。

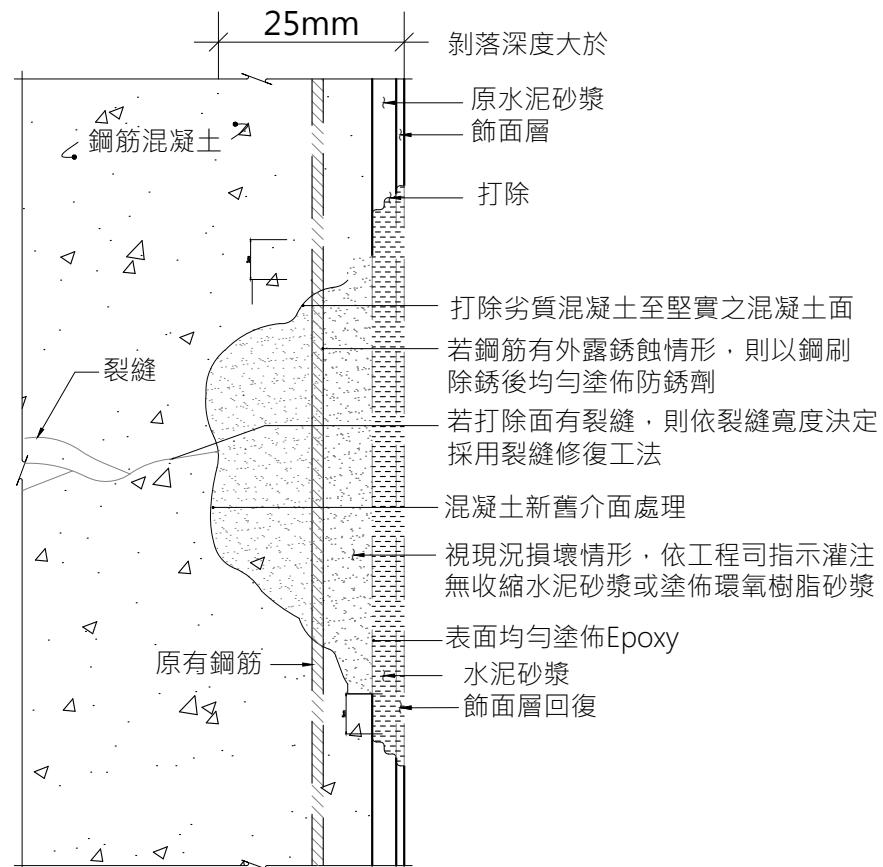
2 破損深度&gt;25mm修復大樣圖

## TYPE-D 破損深度25mm(含)以上RC構材

- 確認混凝土剝落修復範圍：確認混凝土剝落範圍、深度、鋼筋有無外露、裂縫等。
- 剝落範圍清理：打除劣質或鬆動混凝土至堅實之混凝土面，再以鋼刷清理打除面，表面清理乾淨且須避免造成空氣污染。若表面有油漬時須以溶劑拭去。
- 確認混凝土打除面是否有裂縫：若打除面有裂縫，則依裂縫寬度決定採用TYPE-A或B裂縫修復工法；若打除面無裂縫，則此施工步驟略過。
- 確認鋼筋是否外露锈蝕：若鋼筋有外露锈蝕情形，則以刷除锈後均勻塗佈防锈劑；若鋼筋無外露锈蝕情形，則此施工步驟略過。
- 混凝土新舊介面及填充處理：視損壞情形，依工程司指示灌注無收縮水泥砂漿或塗佈環氧樹脂砂漿，混凝土新舊介面塗佈環氧樹脂(採用環氧樹脂砂漿時)或以水濕潤(採用無收縮水泥砂漿時)。
  - 倘灌注無收縮水泥砂漿：(A)灌注位置視剝落深度、形狀及範圍，由工程司決定無收縮水泥砂漿灌注孔及通氣孔的位置；(B)剝落範圍封模，並以壓力灌注強度 $350\text{kgf/cm}^2$ 以上無收縮水泥砂漿。
  - 倘塗佈環氧樹脂砂漿：均勻塗佈環氧樹脂砂漿直至原結構面平整。
- 養護：養護期間儘量避免構材受到衝擊或振動。
- 表面清理：硬化後表面清理乾淨且須避免造成空氣污染。
- 表面粗糙處理：表面均勻塗佈Epoxy。
- 粉刷層施作：水泥砂漿粉刷/粉光。
- 飾面層回復：以原有外觀復原/依設計圖說規劃之飾面層回復。
