# 竣工報告表及竣工圖

# 綠島人權文化園區-行政院海岸巡防署廳 舍修復再利用工程 第一期結構補強工程

## 竣工圖

110年01月

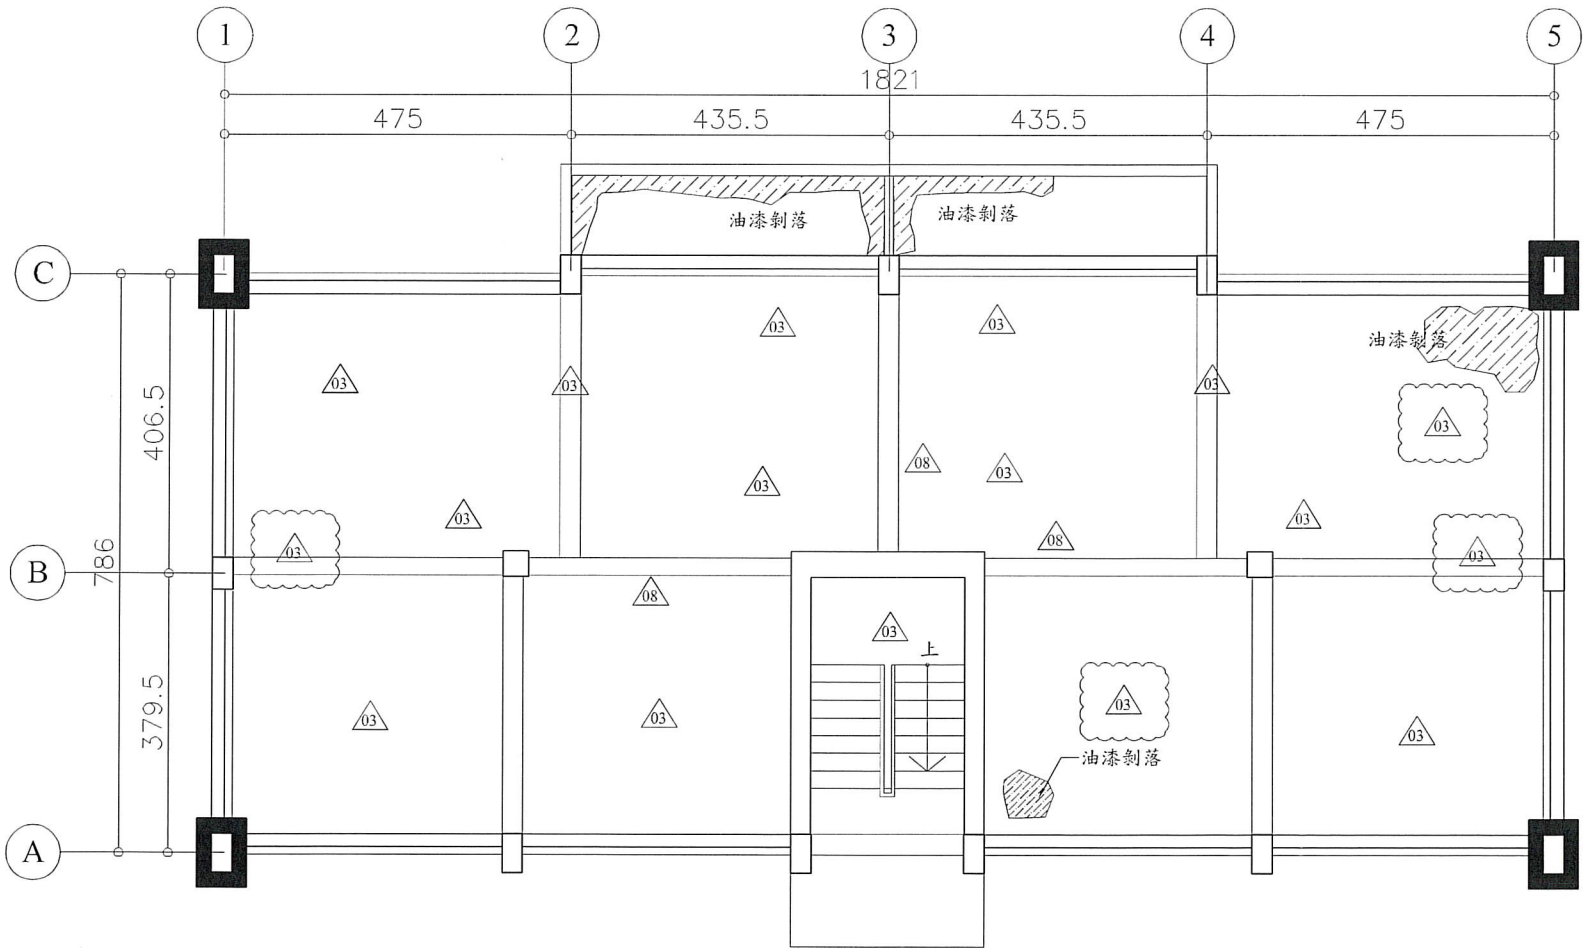
| 編號 | 位置 | 現況調查說明 | 修復型式 | 尺寸數量 | 變更後增減值 |
|---|---|---|---|---|---|
| 03 | 1F平頂 | 白華、粉刷層<br>脫落、裂縫 | TYPE I | 100 | +36 |
| 05 | 1F內牆 | 白華、粉刷層<br>脫落、裂縫 | TYPE E | 165 | ±0 |
| 06 | 1F樓梯間 | 白華、粉刷層<br>脫落、裂縫 | TYPE E | 40 | ±0 |
| 07 | 1F陽台 | 白華、粉刷層<br>脫落、裂縫 | TYPE E | 27.5 | ±0 |

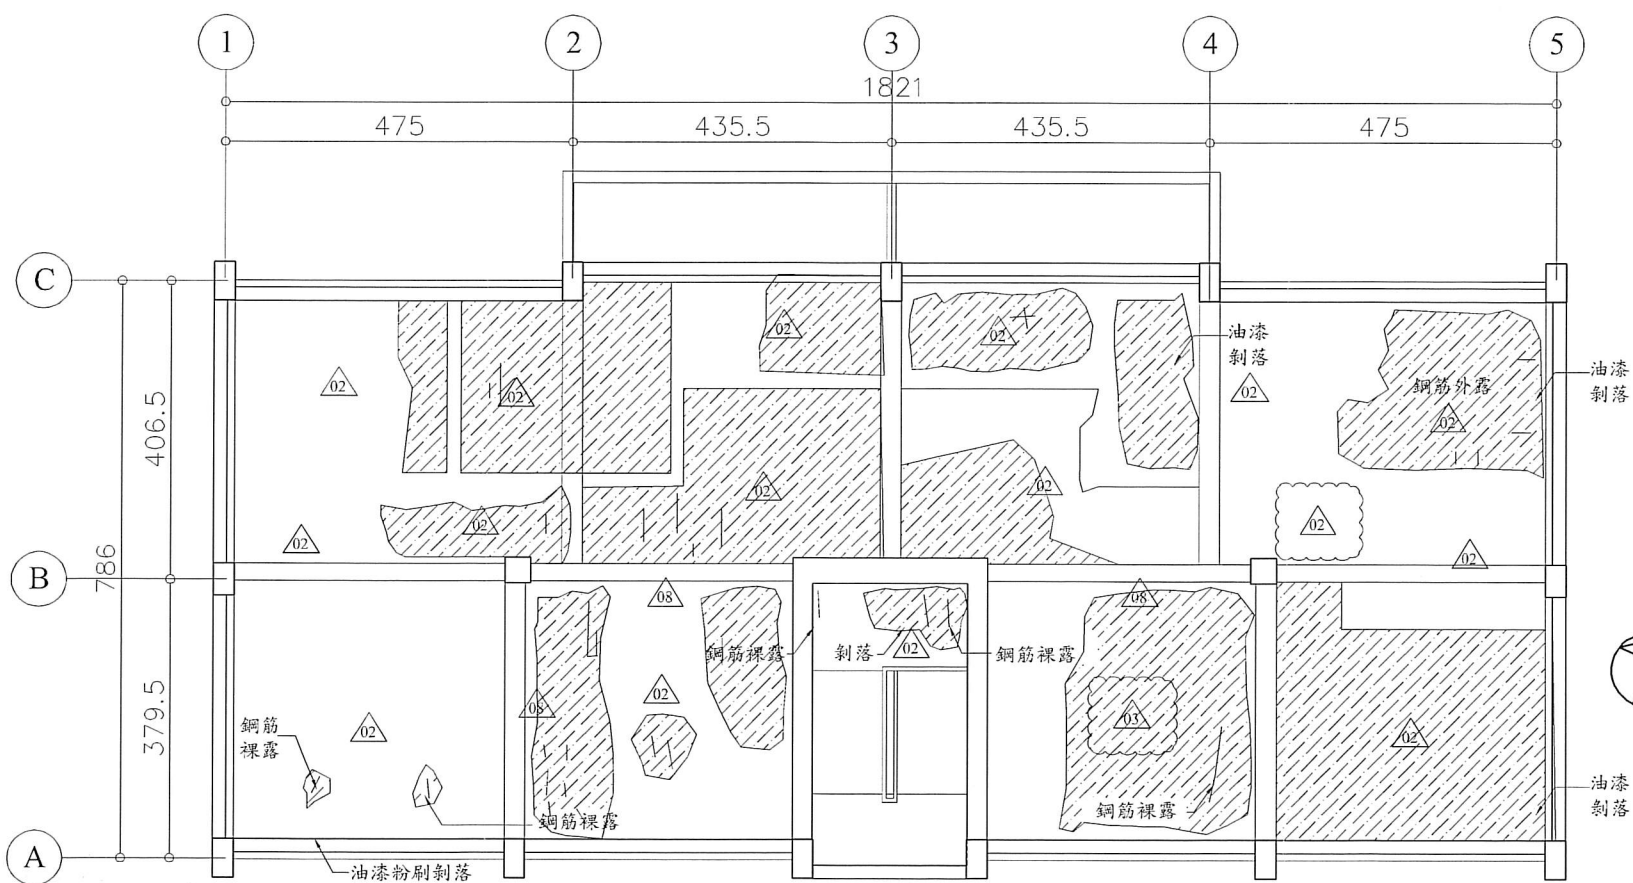
D1 二層天花修復補強數量及位置平面圖 S:1/100

| 編號 | 位置 | 現況調查說明 | 修復型式 | 尺寸數量 | 變更後增減值 |
|---|---|---|---|---|---|
| 03 | 2F平頂 | 白華、粉刷層脫落、裂縫 | TYPE I | 3 | +9.58 |
| 05 | 2F內牆 | 白華、粉刷層脫落、裂縫 | TYPE E | 165 | ±0 |
| 06 | 2F樓梯間 | 白華、粉刷層脫落、裂縫 | TYPE E | 40 | ±0 |
| 07 | 2F陽台 | 白華、粉刷層脫落、裂縫 | TYPE E | 27.5 | ±0 |

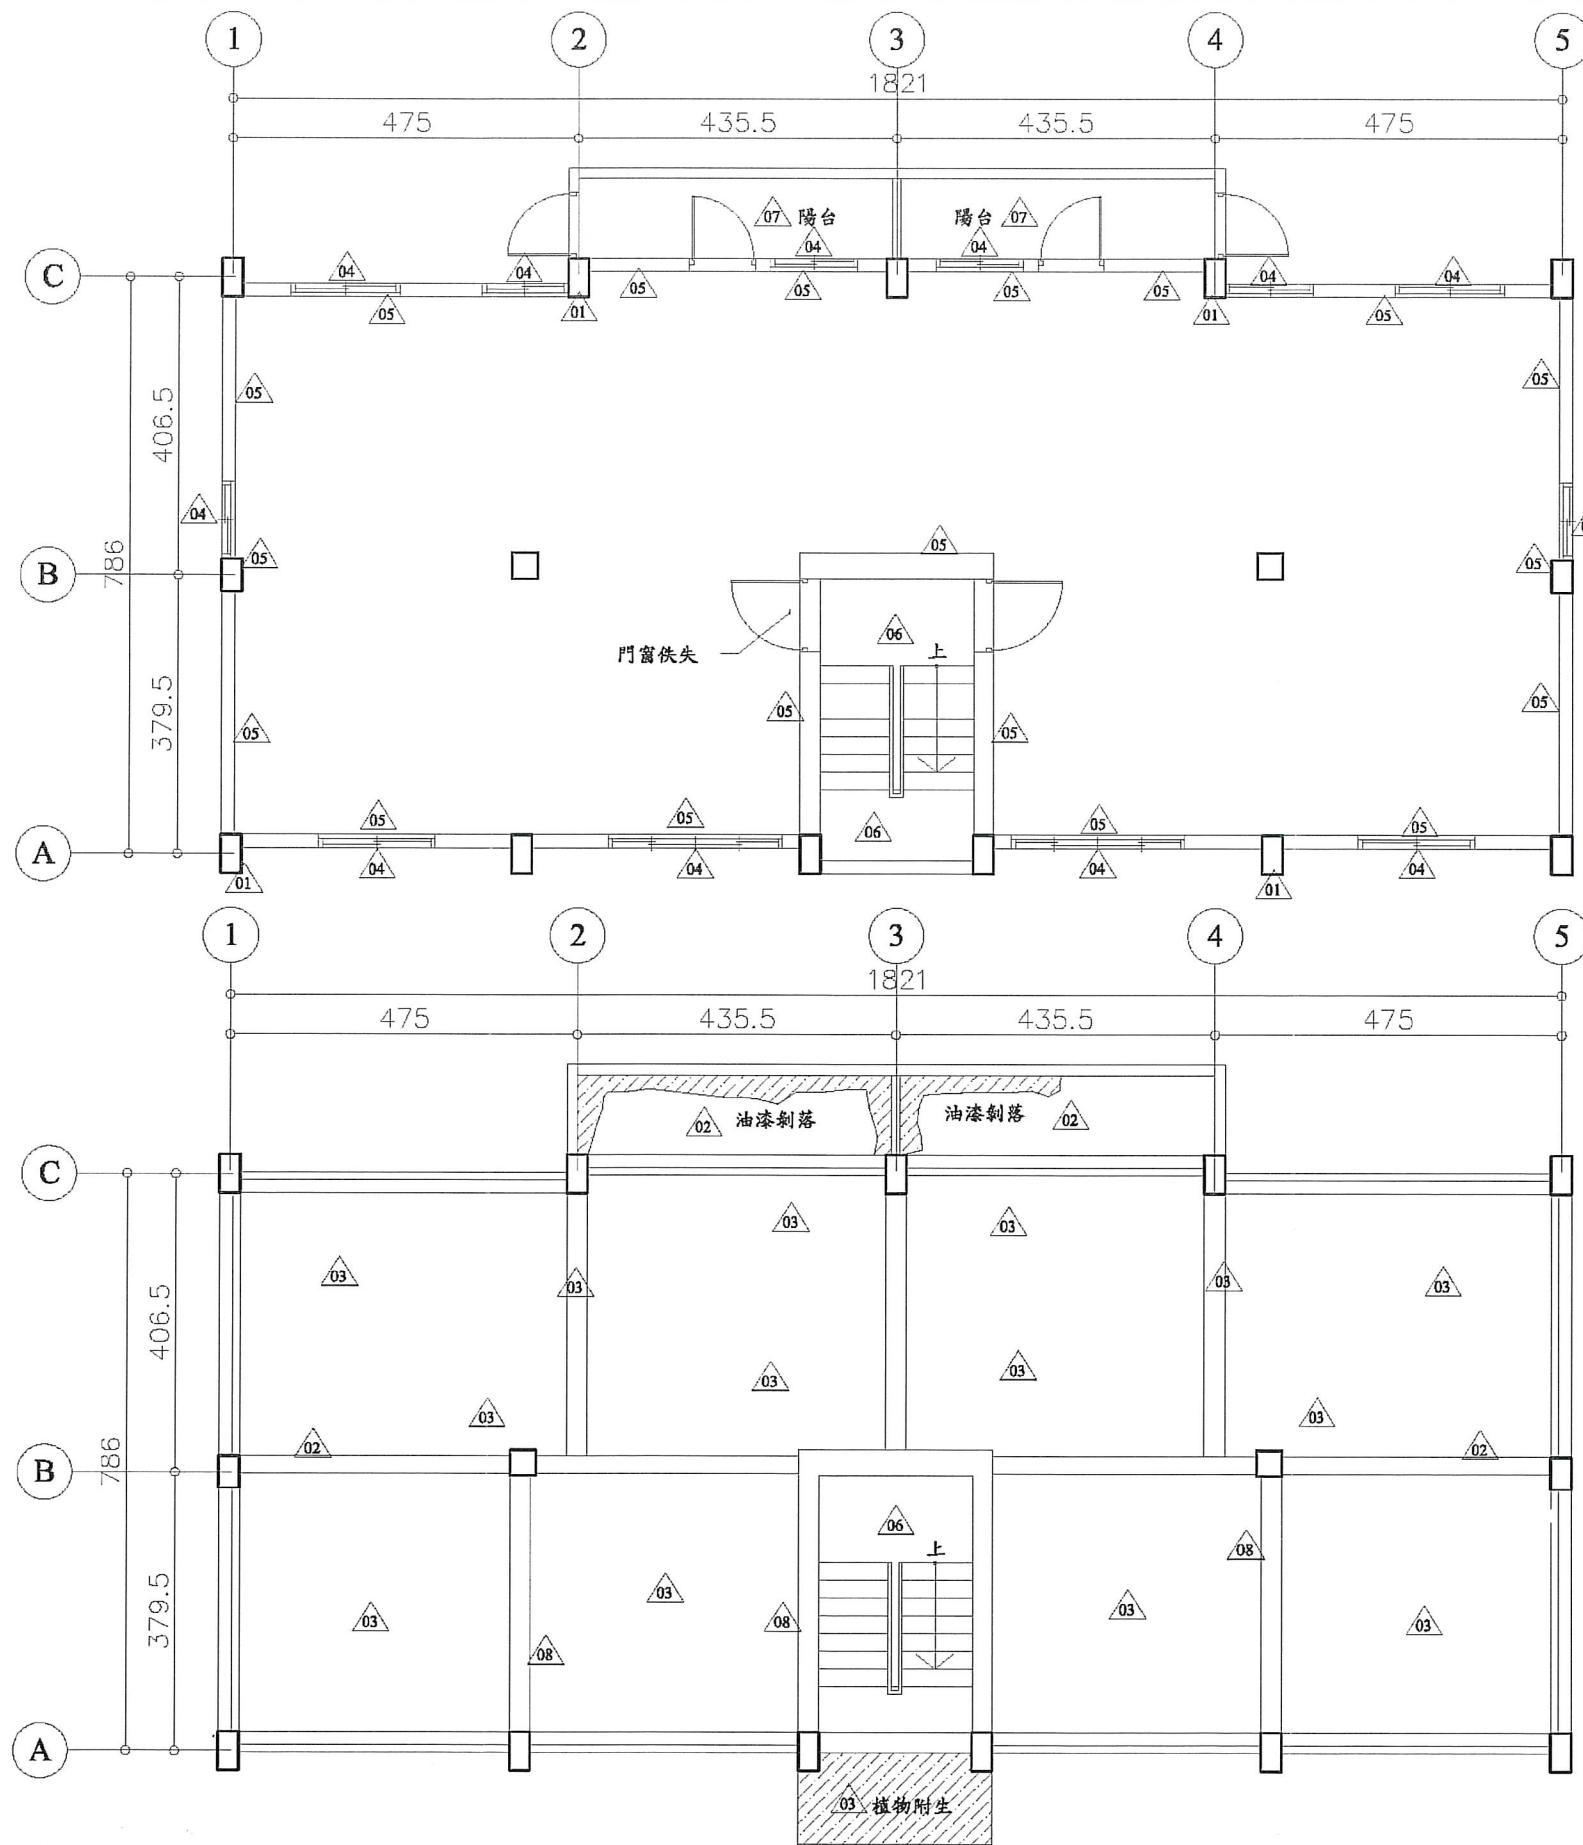
D2 一層修復補強數量及位置平面圖 S:1/100

| 編號 | 位置 | 現況調查說明 | 修復型式 | 尺寸數量<br>面積 (m <sup>2</sup> ) |
|---|---|---|---|---|
| 03 | 1F平頂 | 白華、粉刷層<br>脫落、裂縫 | TYPE I | 120 |
| 05 | 1F內牆 | 白華、粉刷層<br>脫落、裂縫 | TYPE E | 165 |
| 06 | 1F樓梯間 | 白華、粉刷層<br>脫落、裂縫 | TYPE E | 40 |
| 07 | 1F陽台 | 白華、粉刷層<br>脫落、裂縫 | TYPE E | 27.5 |

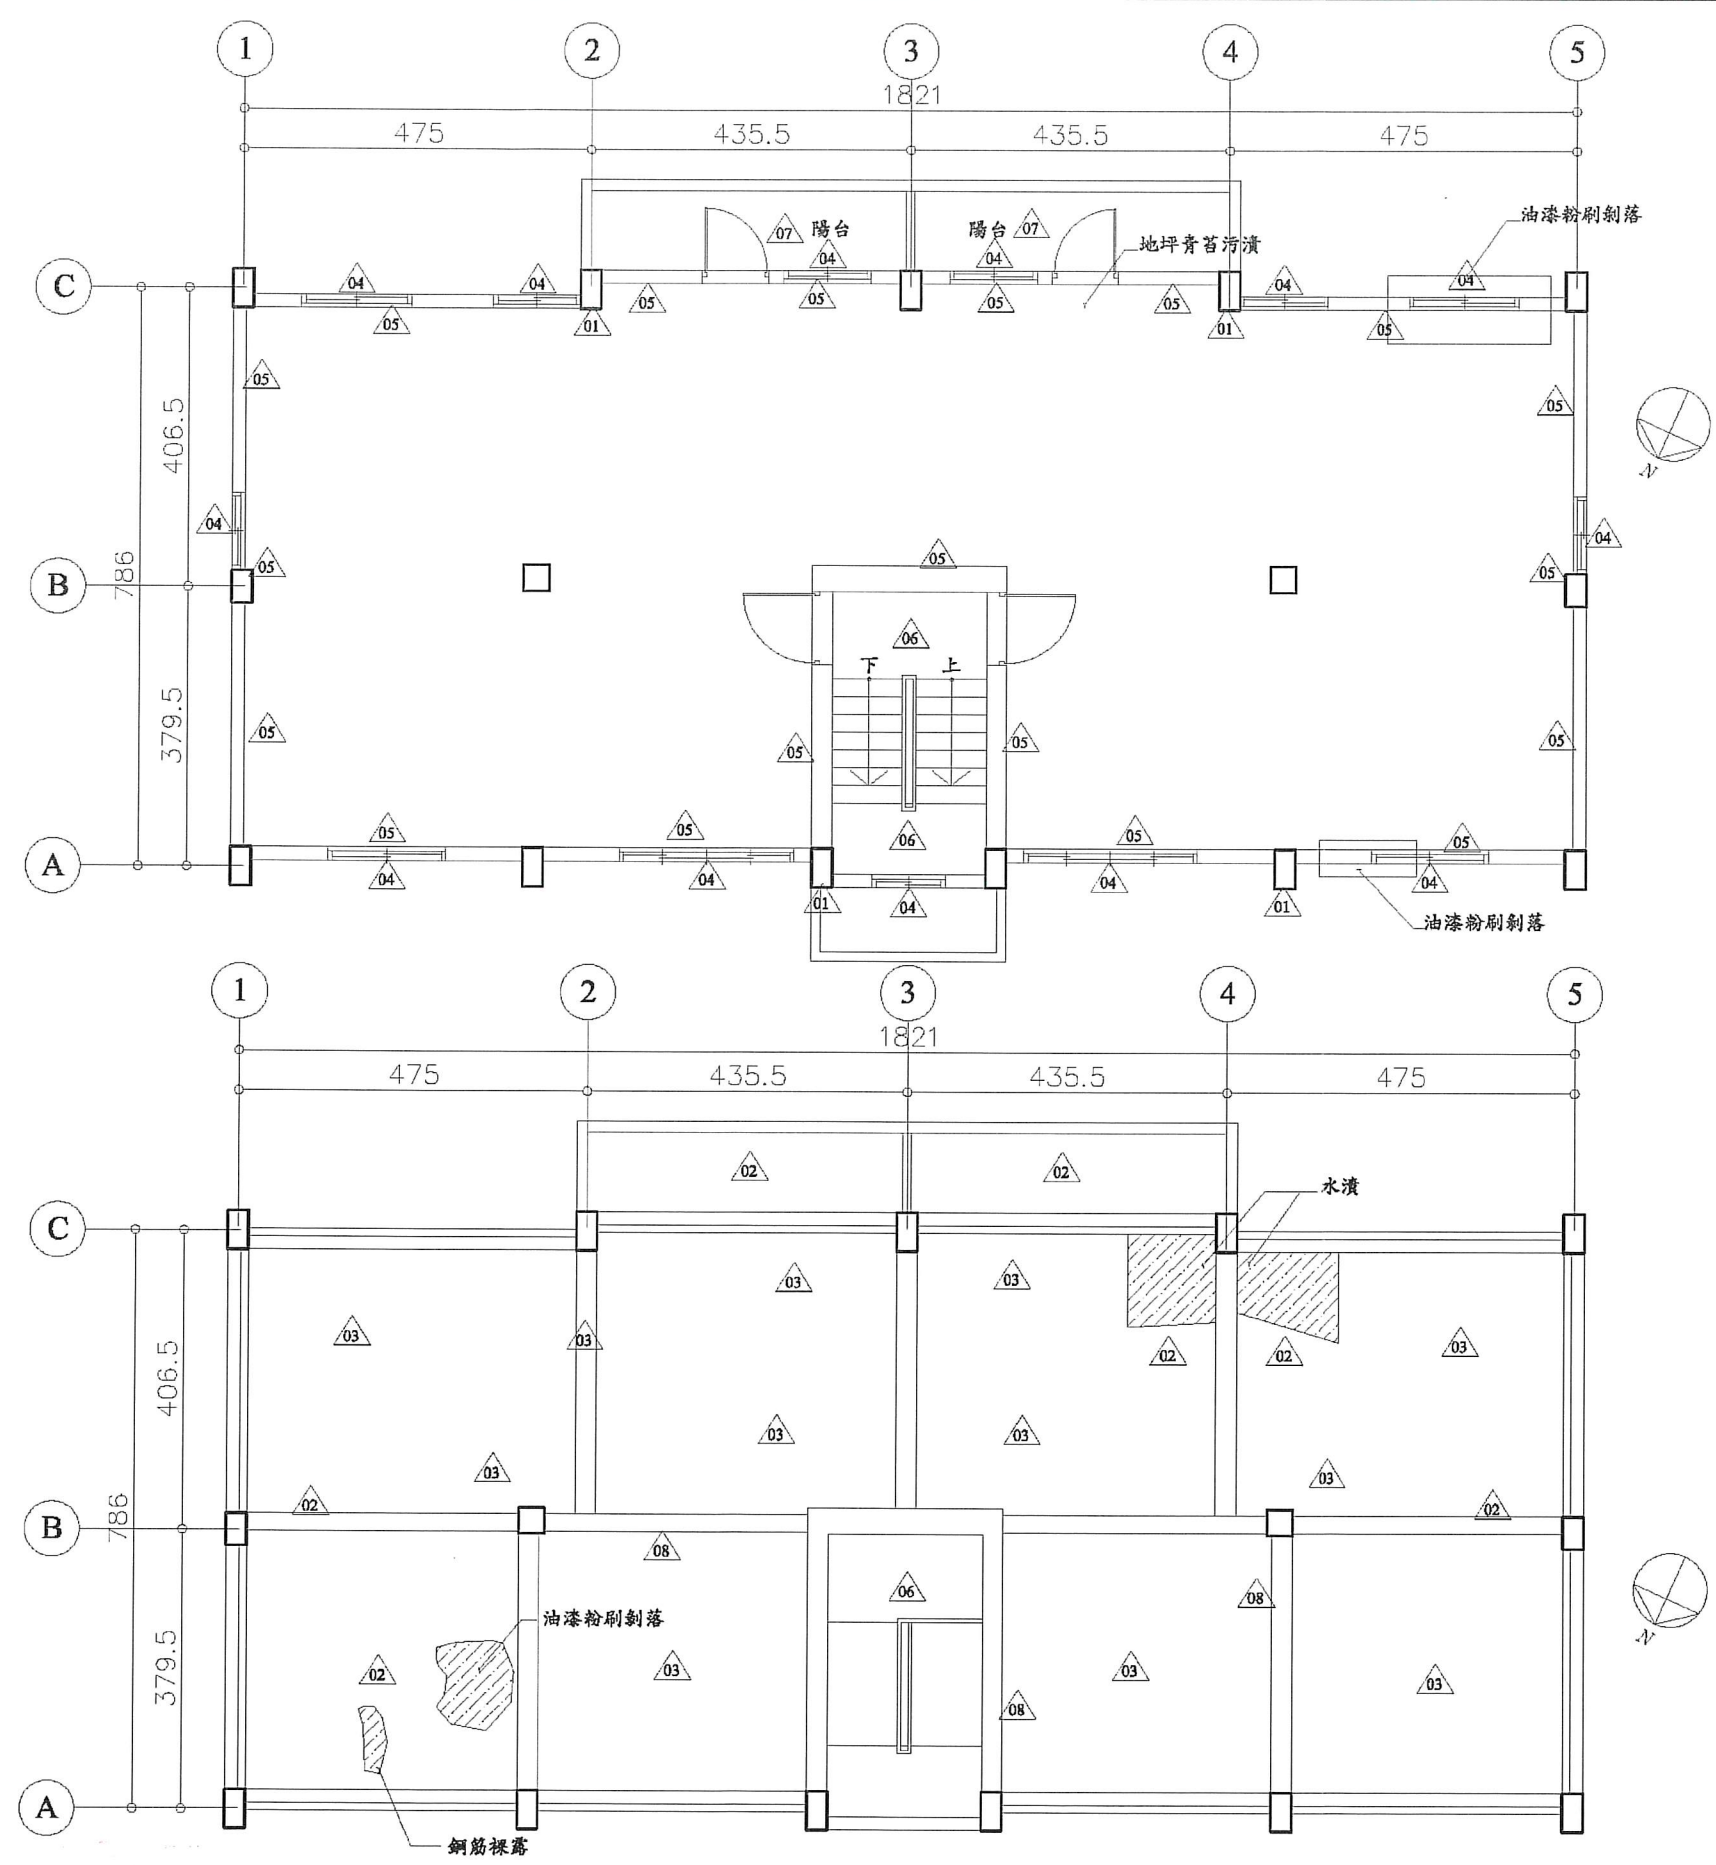
D2 二層修復補強數量及位置平面圖 S:1/100

| 編號 | 位置 | 現況調查說明 | 修復型式 | 尺寸數量<br>面積 (m <sup>2</sup> ) |
|---|---|---|---|---|
| 03 | 2F平頂 | 白華、粉刷層<br>脫落、裂縫 | TYPE I | 120 |
| 05 | 2F內牆 | 白華、粉刷層<br>脫落、裂縫 | TYPE E | 165 |
| 06 | 2F樓梯間 | 白華、粉刷層<br>脫落、裂縫 | TYPE E | 40 |
| 07 | 2F陽台 | 白華、粉刷層<br>脫落、裂縫 | TYPE E | 27.5 |

備註：TYPE J之破纖維貼附補強以縱、橫兩向各貼一層  
方式施作，詳圖S4-05。

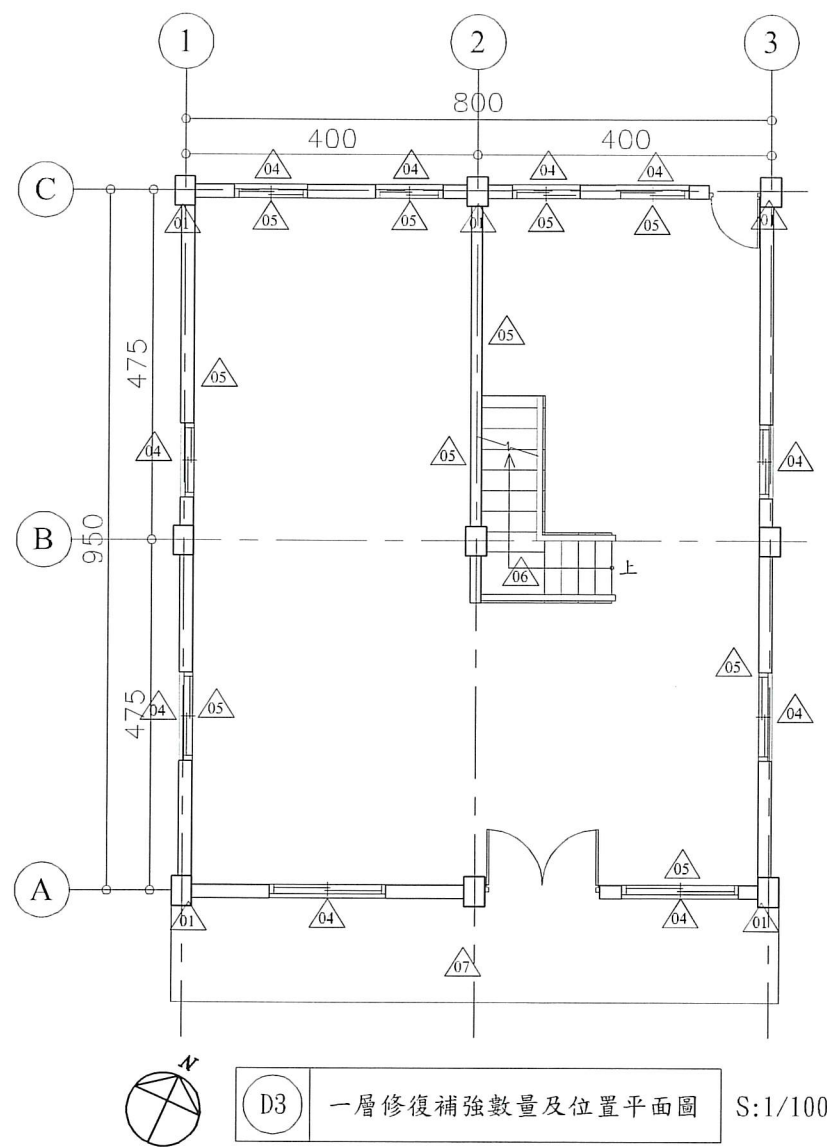
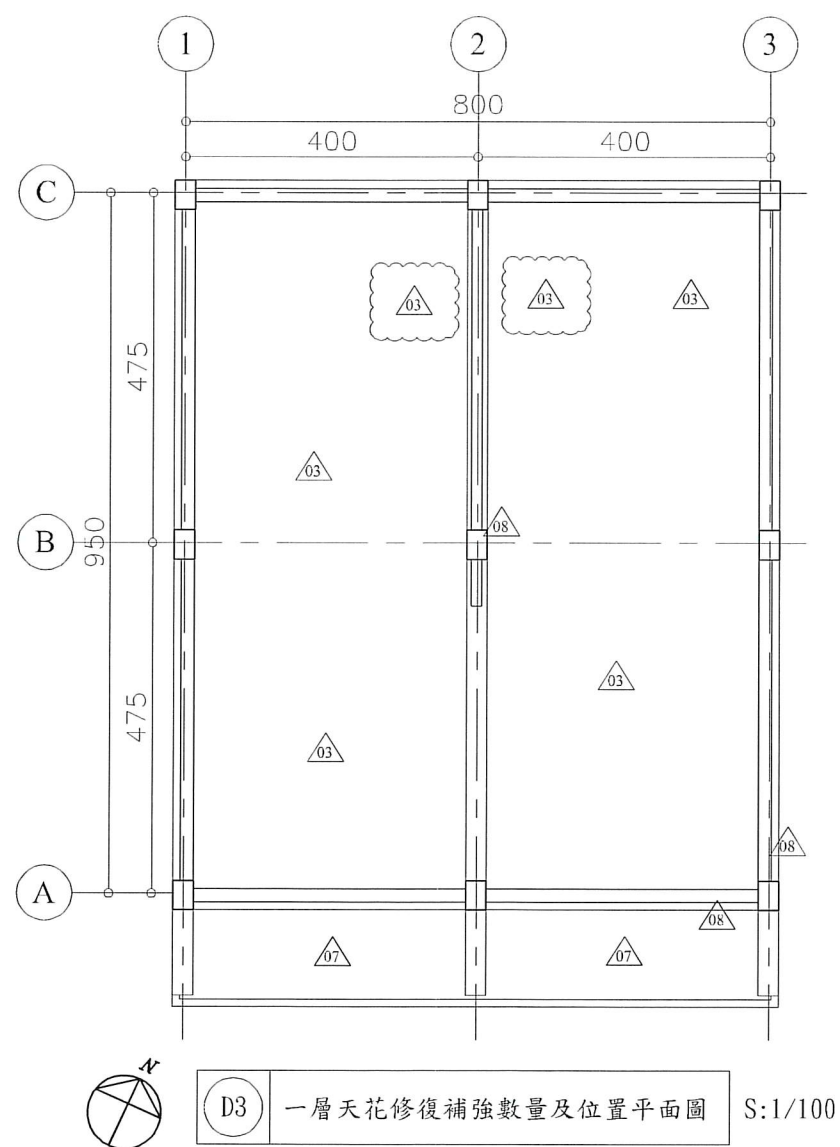
| 編號 | 位置 | 現況調查說明 | 修復型式 | 尺寸數量 | 變更後增減值 |
|---|---|---|---|---|---|
| 03 | 1F平頂 | 白華、粉刷層<br>脫落、裂縫 | TYPE I | 62 | +10 |
| 05 | 1F內牆 | 白華、粉刷層<br>脫落、裂縫 | TYPE E | 90 | ±0 |
| 06 | 1F樓梯間 | 白華、粉刷層<br>脫落、裂縫 | TYPE E | 3.5 | ±0 |
| 07 | 1F陽台 | 白華、粉刷層<br>脫落、裂縫 | TYPE E | 30 | ±0 |

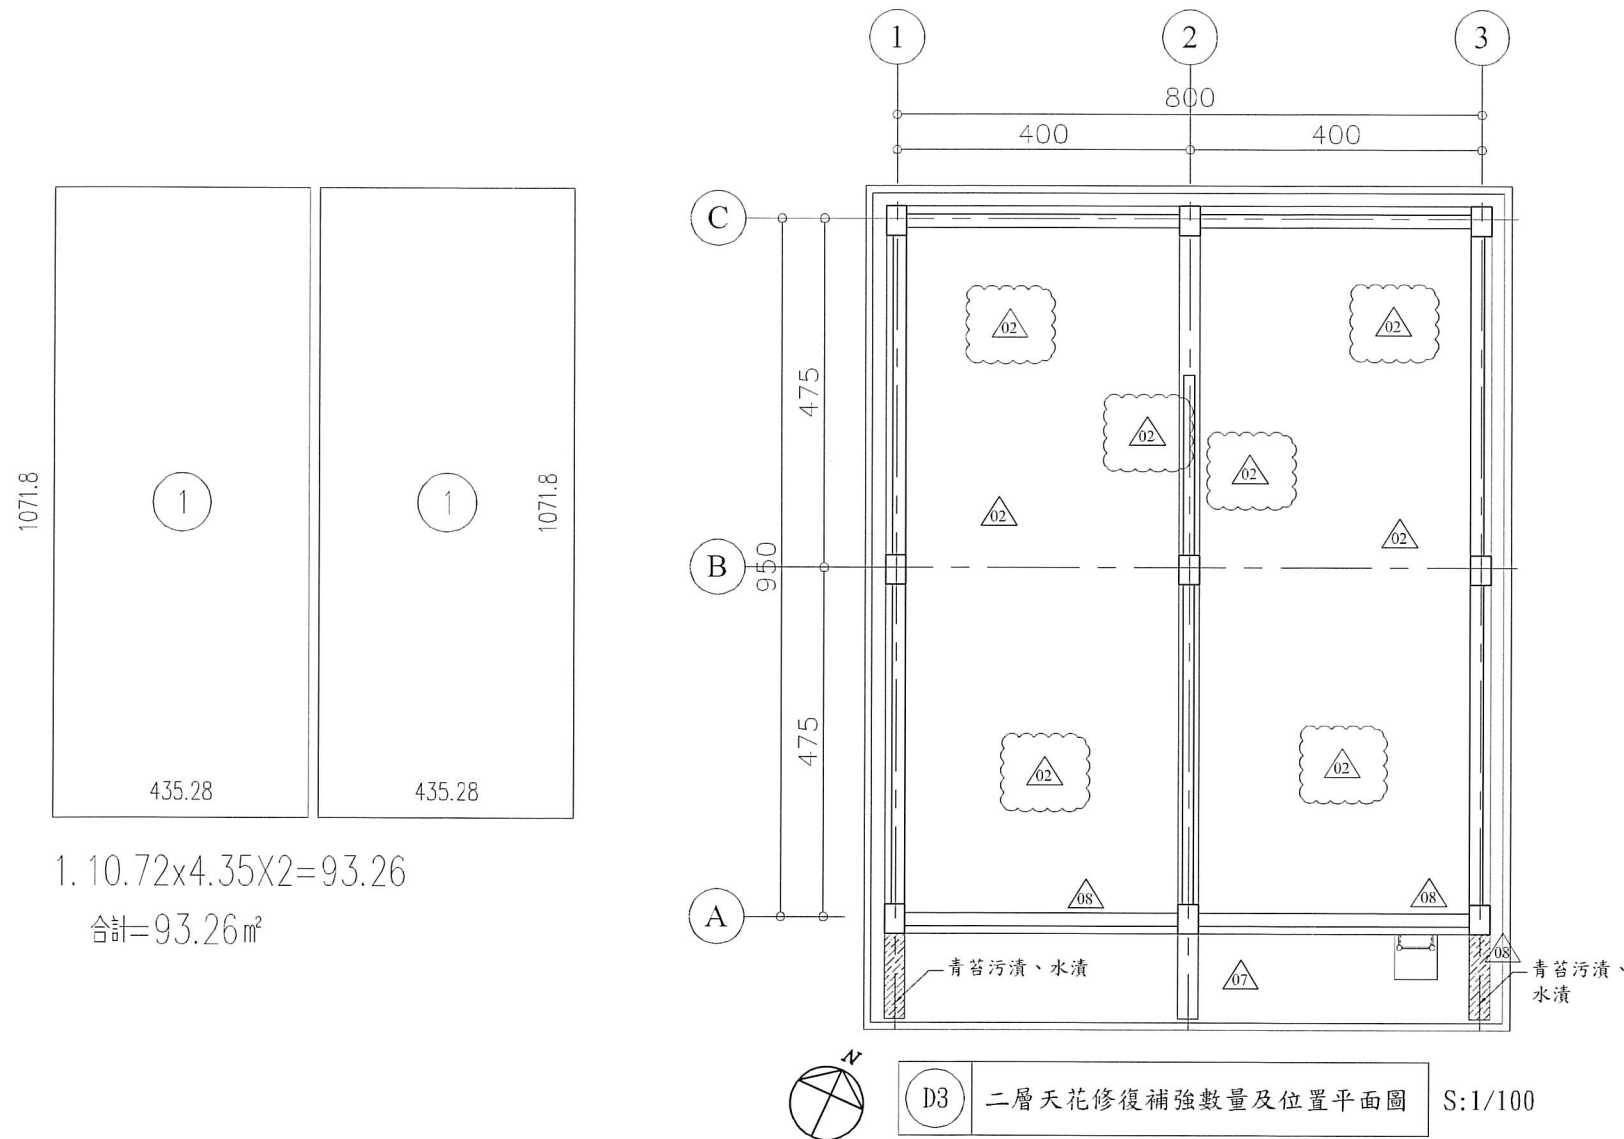
| 編號 | 位置 | 現況調查說明 | 修復型式 | 尺寸數量 | 變更後增減值 |
|---|---|---|---|---|---|
| 03 | 2F平頂 | 白華、粉刷層脫落、裂縫 | TYPE I | 59 | -59 |
| 05 | 2F內牆 | 白華、粉刷層脫落、裂縫 | TYPE E | 90 | ±0 |
| 06 | 2F樓梯間 | 白華、粉刷層脫落、裂縫 | TYPE E | 3.5 | ±0 |
| 07 | 2F陽台 | 白華、粉刷層脫落、裂縫 | TYPE E | 30 | ±0 |

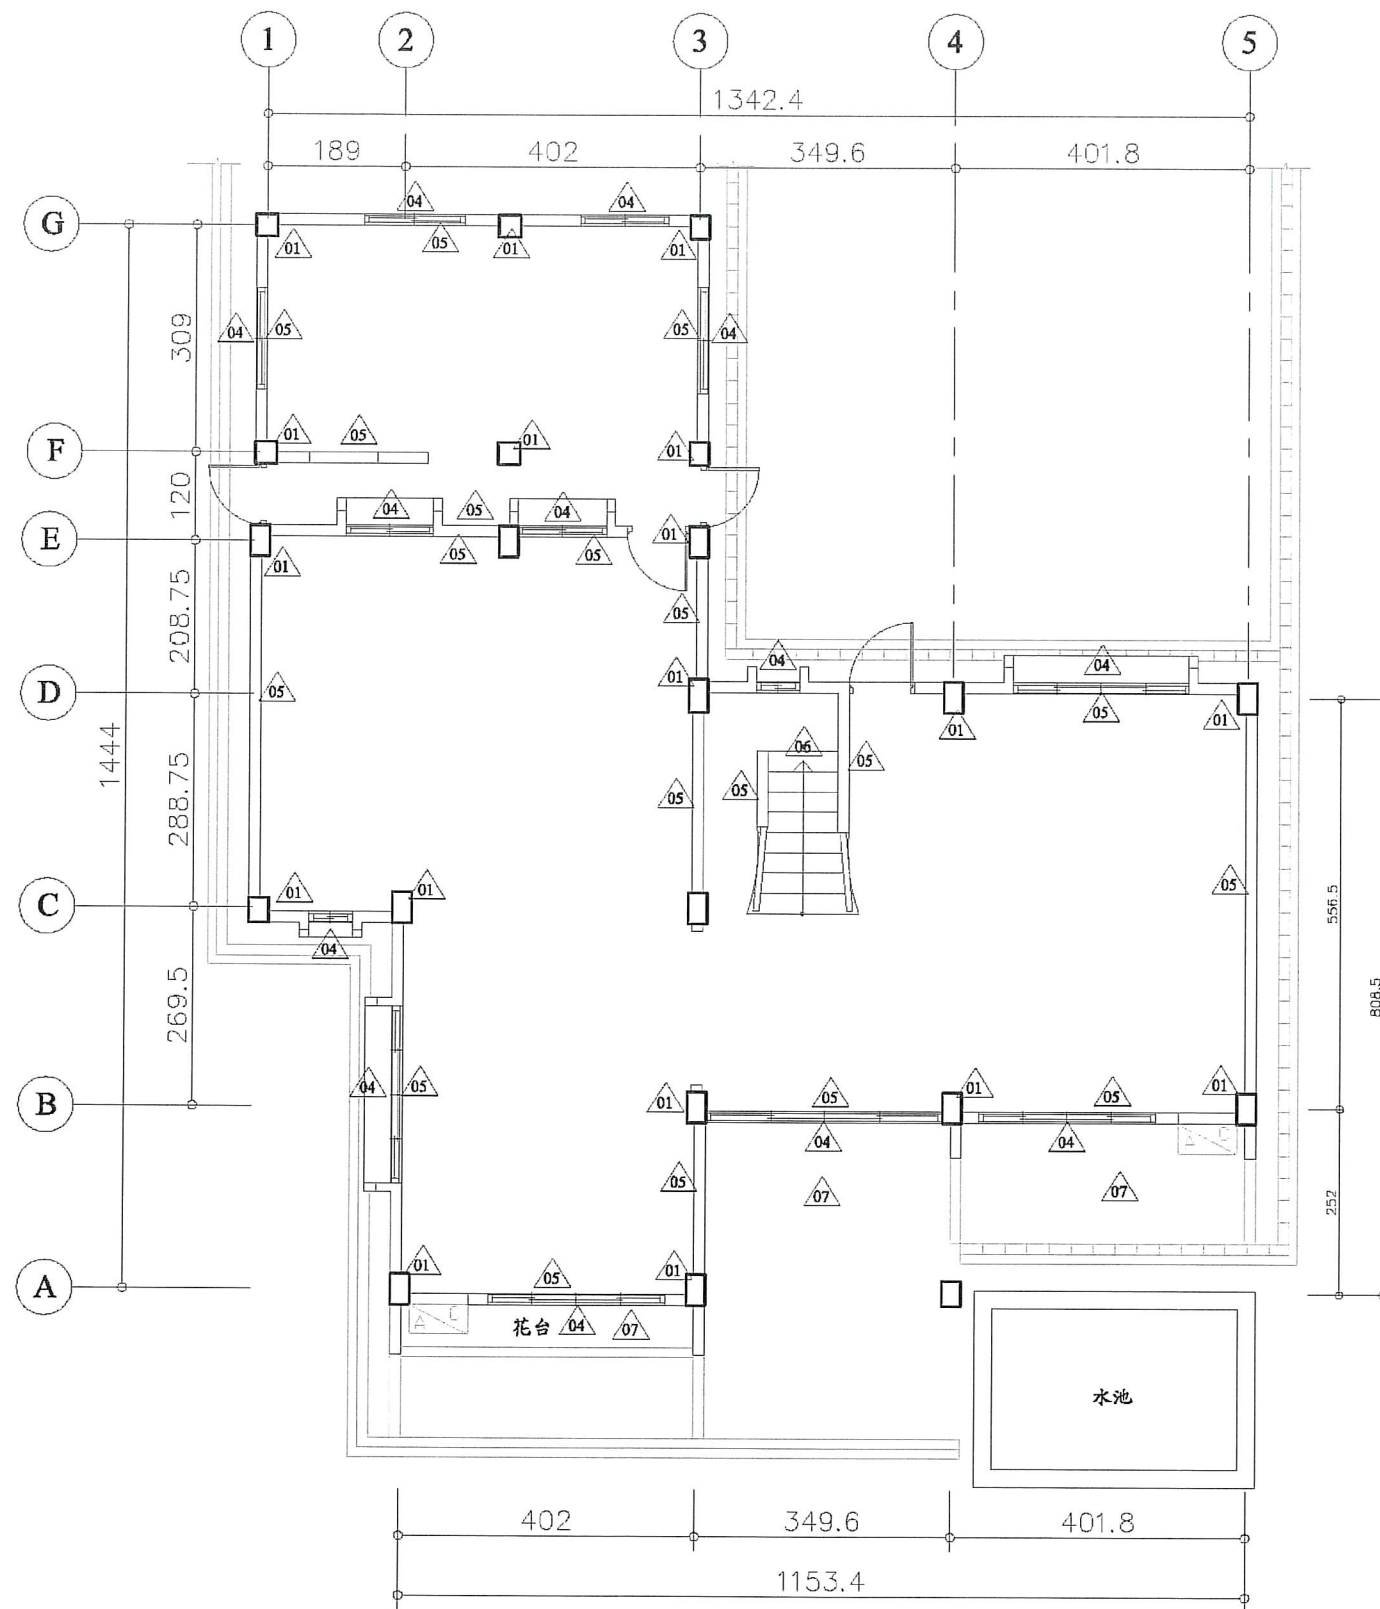
D5 一層修復補強數量及位置平面圖 S:1/100

| 編號 | 位置 | 現況調查說明 | 修復型式 | 尺寸數量 |
|---|---|---|---|---|
| 05 | 1F內牆 | 白華、粉刷層<br>脫落、裂縫 | TYPE E | 225 |
| 06 | 1F樓梯間 | 白華、粉刷層<br>脫落、裂縫 | TYPE E | 5.5 |
| 07 | 1F陽台 | 白華、粉刷層<br>脫落、裂縫 | TYPE E | 50 |

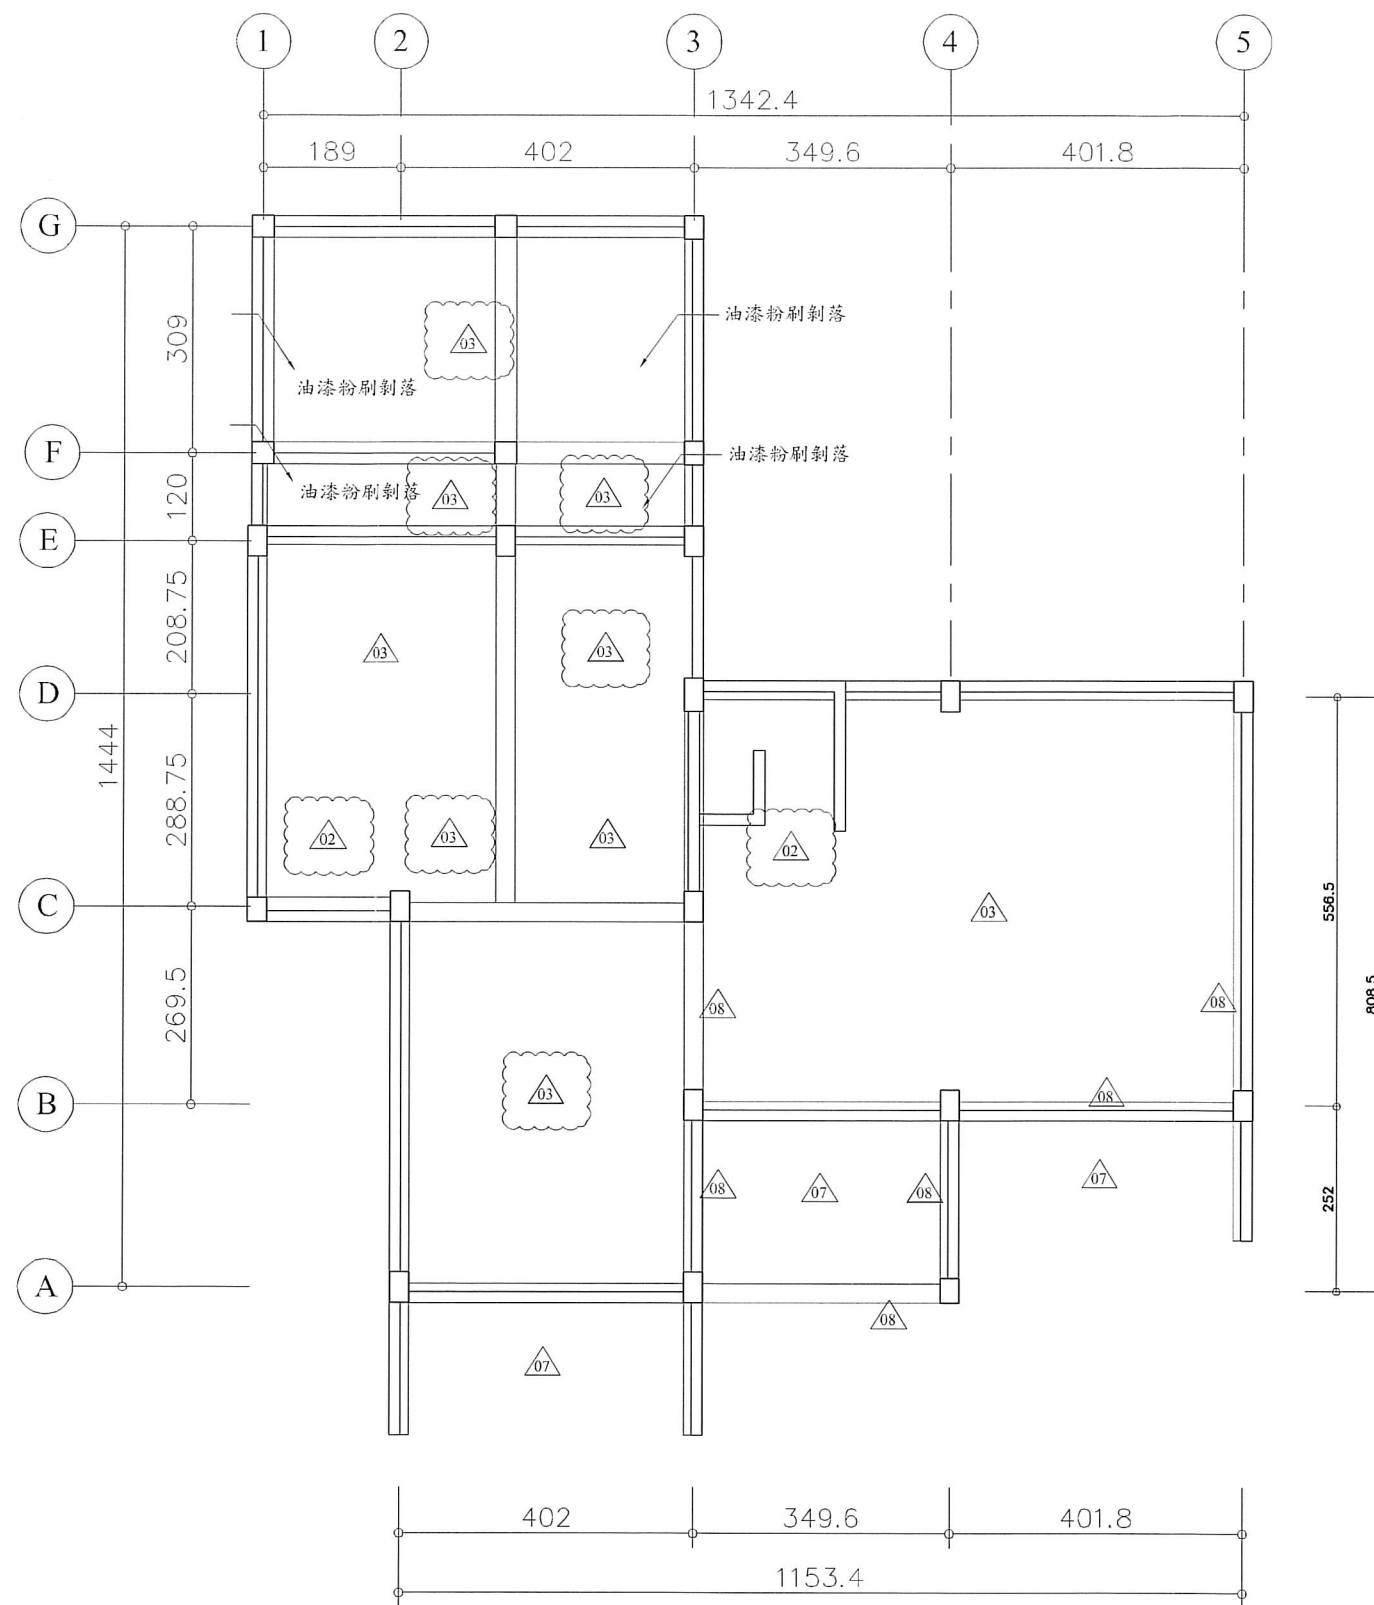
D5 一層天花修復補強數量及位置平面圖 S:1/100

| 編號 | 位置 | 現況調查說明 | 修復型式 | 尺寸數量 | 變更後增減值 |
|---|---|---|---|---|---|
| 03 | 1F平頂 | 白華、粉刷層<br>脫落、裂縫 | TYPE I | 70 | -12.35 |

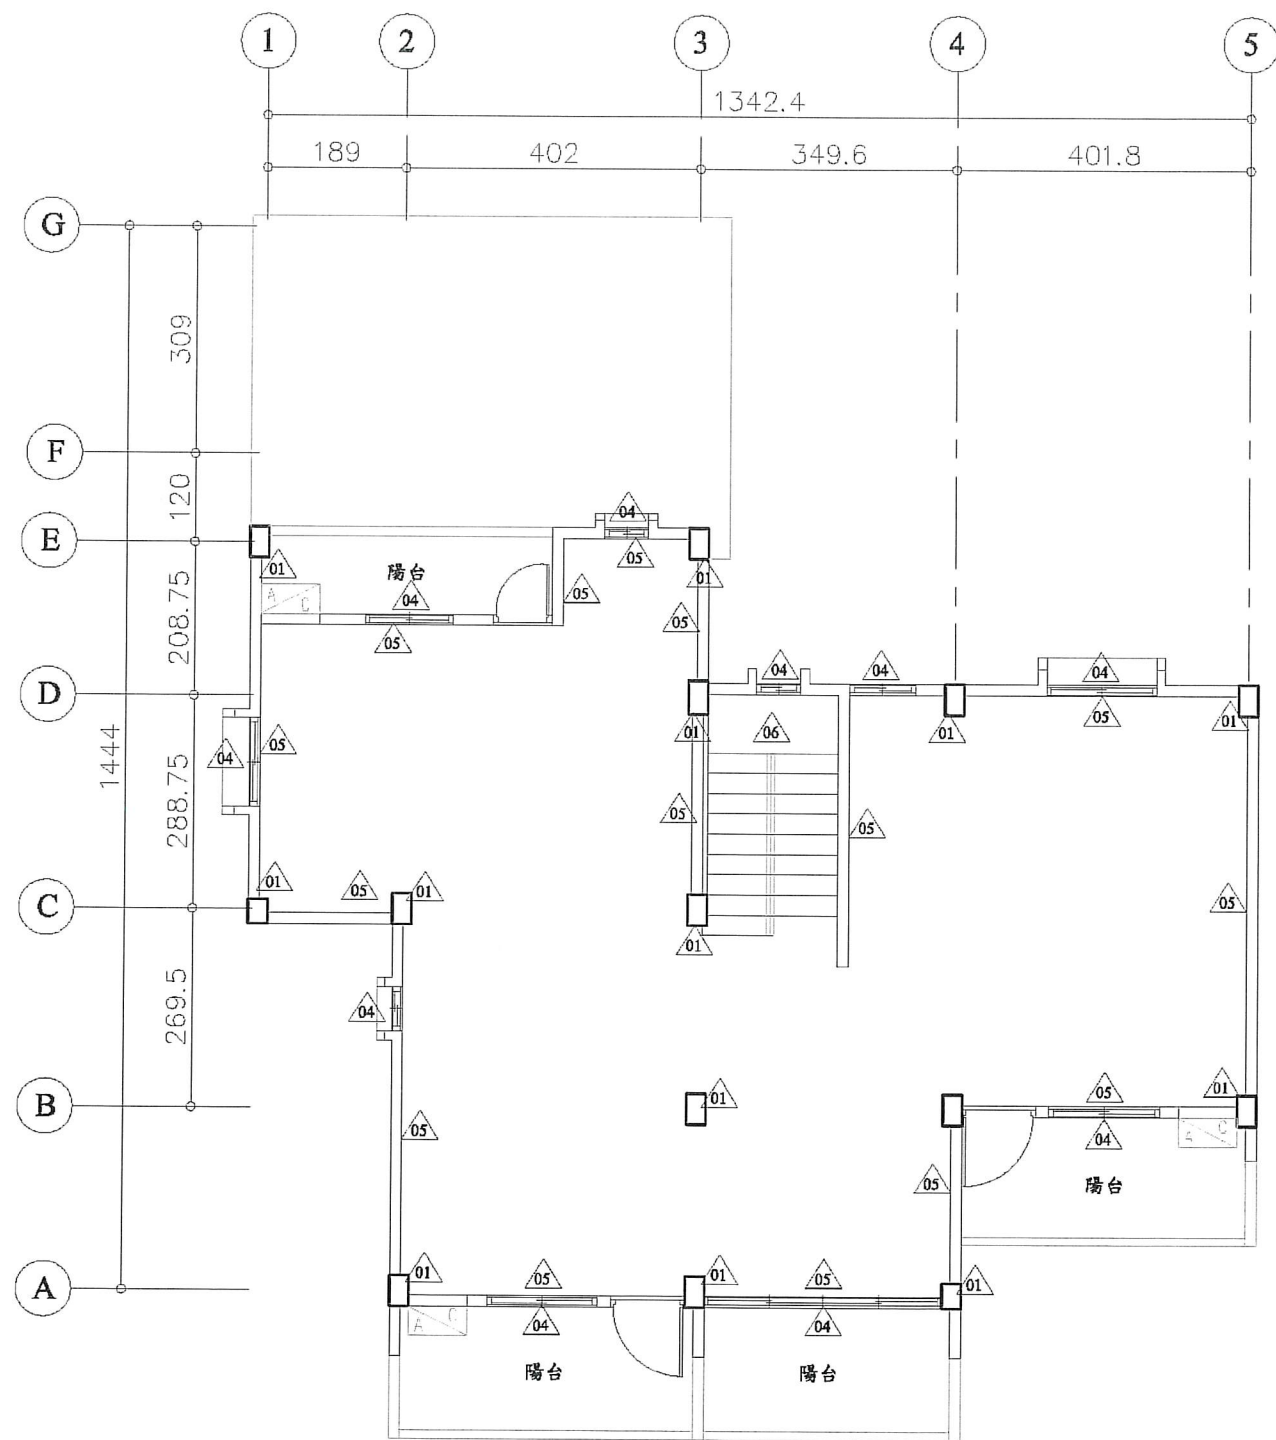
D5 二層修復補強數量及位置平面圖 S:1/100

| 編號 | 位置 | 現況調查說明 | 修復型式 | 尺寸數量 |
|---|---|---|---|---|
| 05 | 2F內牆 | 白華、粉刷層<br>脫落、裂縫 | TYPE E | 200 |
| 06 | 2F樓梯間 | 白華、粉刷層<br>脫落、裂縫 | TYPE E | 6 |
| 07 | 2F陽台 | 白華、粉刷層<br>脫落、裂縫 | TYPE E | 50 |

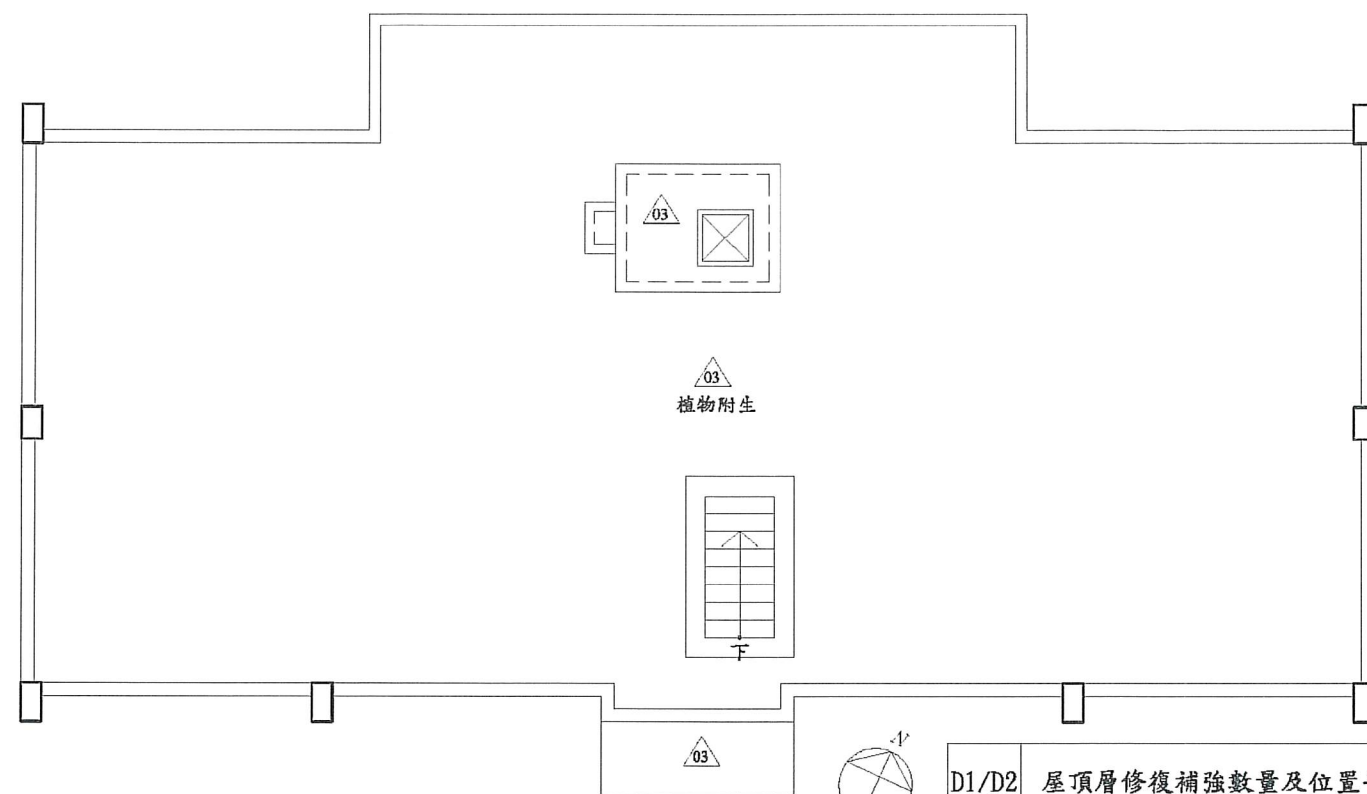
D1/D2 屋頂層修復補強數量及位置平面圖 S:1/100

| 編號 | 位置 | 現況調查說明 | 修復型式 | 尺寸數量<br>面積 (m <sup>2</sup> ) |
|---|---|---|---|---|
| 03 | RF平頂 | 白華、粉刷層<br>脫落、裂縫 | 防水隔熱 | 325 |

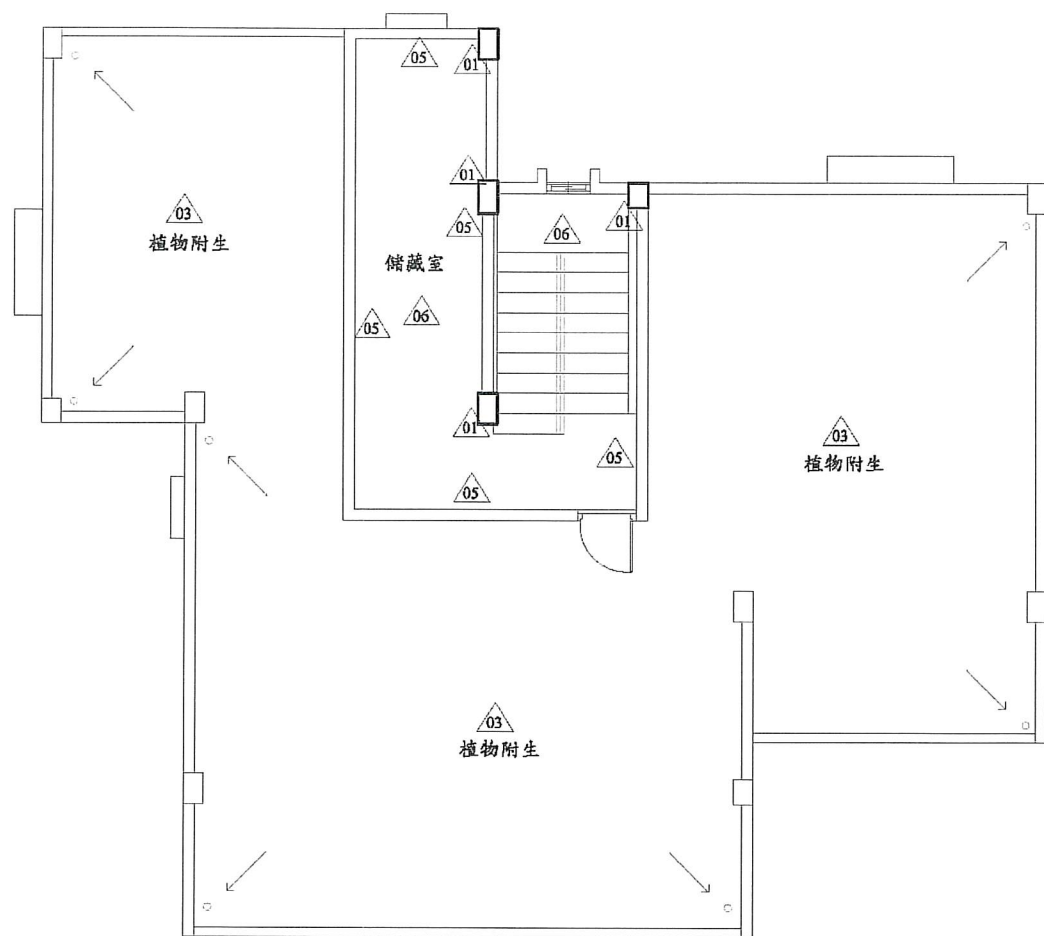
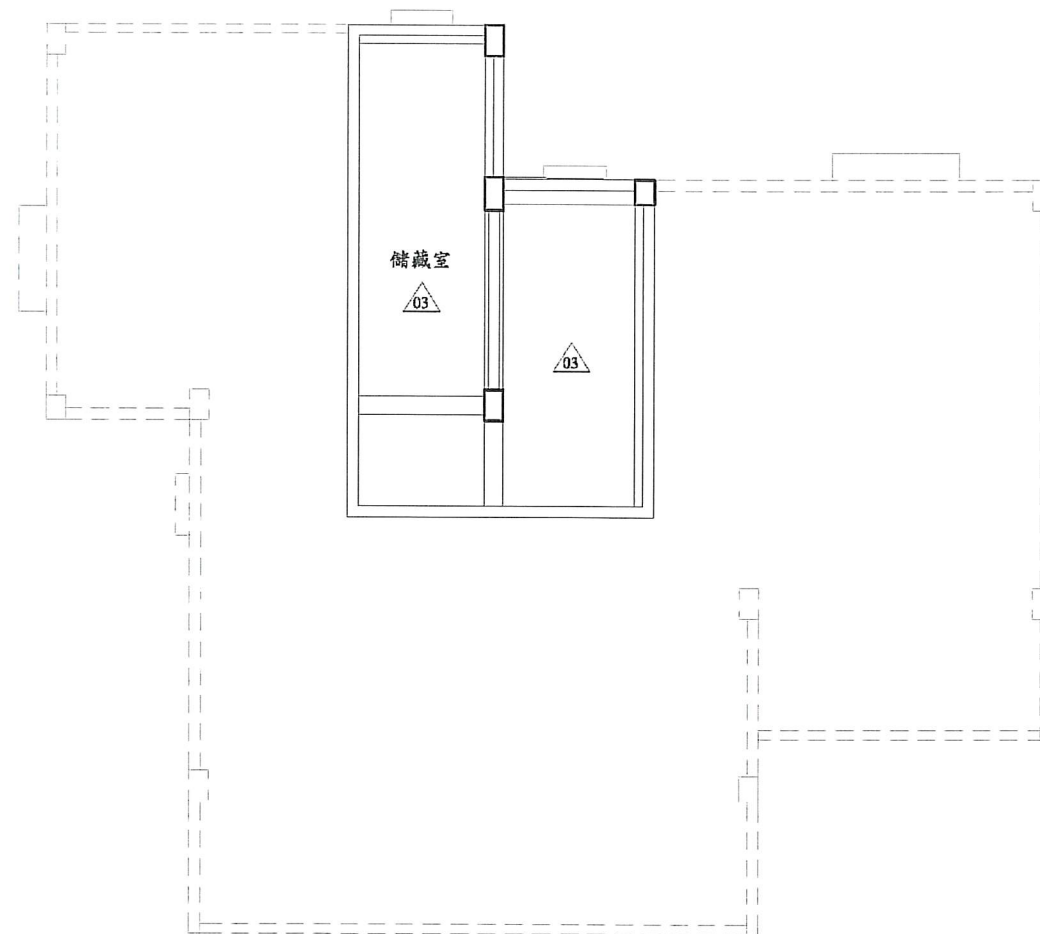
D5 屋頂層修復補強數量及位置平面圖 S:1/100

| 編號 | 位置 | 現況調查說明 | 修復型式 | 尺寸數量<br>面積 (m <sup>2</sup> ) |
|---|---|---|---|---|
| 03 | RF平頂 | 白華、粉刷層<br>脫落、裂縫 | 防水隔熱 | 80 |
| 05 | RF內牆 | 白華、粉刷層<br>脫落、裂縫 | TYPE E | 60 |
| 06 | RF樓梯間 | 白華、粉刷層<br>脫落、裂縫 | TYPE E | 25 |
