新北市政府文化局 函

主旨：所送「市定古蹟『安康接待室簡易維修工程』」修正後細部設計書圖及緊急搶修計畫資料1份，經核對已依審查委員意見修正，同意核定，請查照。

新北市定古蹟「安康接待室簡易維修工程委託規劃設計監造」技術服務案

緊急搶修計畫

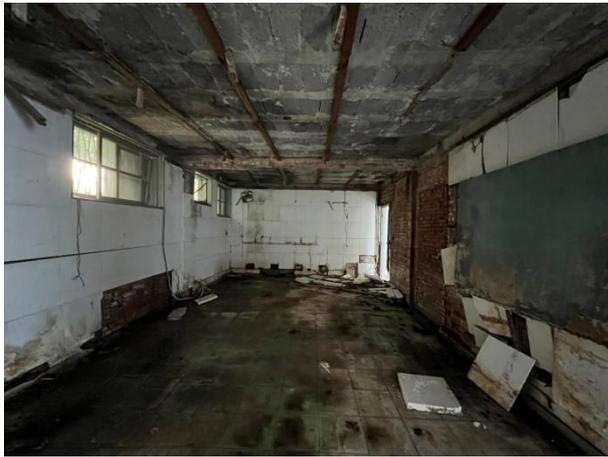
圖 2-1 空心磚屋頂樓板現況-112 室

因年久失修，屋頂雜草叢生、或材料劣化造成漏水，影響混凝土屋頂版鋼筋鏽蝕混凝土中性化爆裂，並影響室內裝修材料潮濕腐爛與白蟻蛀蝕。

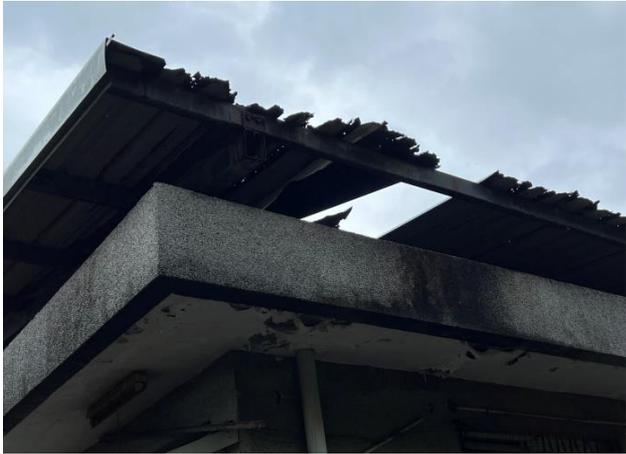
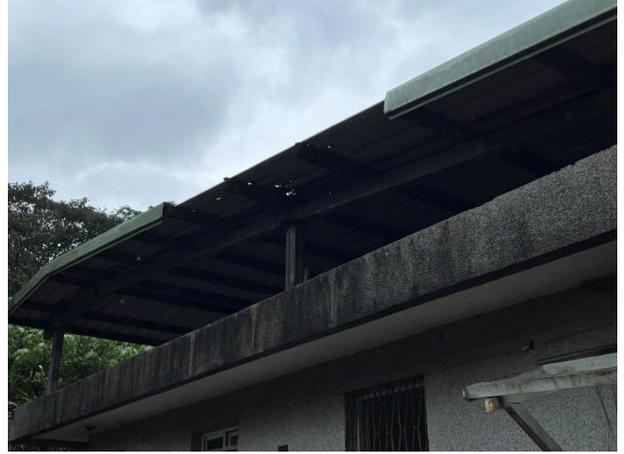
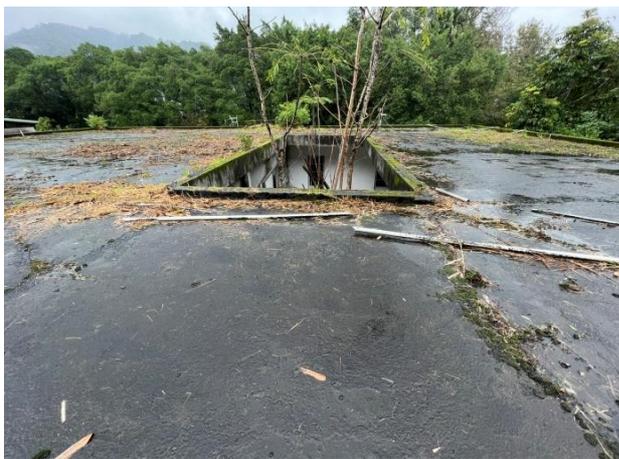
生活區已有鋼棚屋頂所以內部漏水狀況較輕微，工作區、修養區、及宿舍區屋頂在無任何保護層下植物生長於上方堵塞排水孔，加上材料劣化導致漏水更為嚴重，內部也因嚴重漏水衍伸出蟲蟻問題。

圖 2-4 工作區屋頂原洩水方向之排水孔堵塞雨水淤積於屋頂四周邊緣

- 屋頂雜草、淤泥清除(禁止使用大型機具)
- 除了生活區以外，於各棟新增屋頂鋼棚，保持原樣暫時性遮蔽風雨

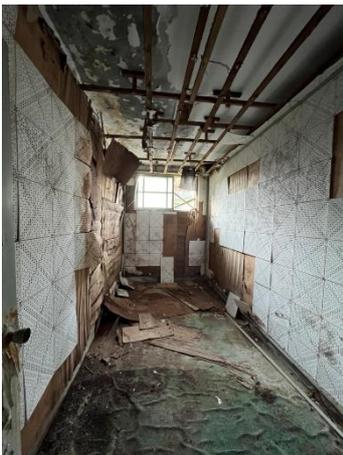
圖 2-16 工作區 106 室現況

屋頂漏水及門窗破損佚失，形成積水潮濕腐爛推積與白蟻蛀蝕。尤其是工作區偵訊空間之天花板材及牆面包覆之吸音板為木削壓製之密迪板沖孔板，潮濕後為白蟻最佳繁殖環境，已近乎98%以上皆有白蟻蛀蝕，及四周雜木叢生也是蟻巢的繁殖場。

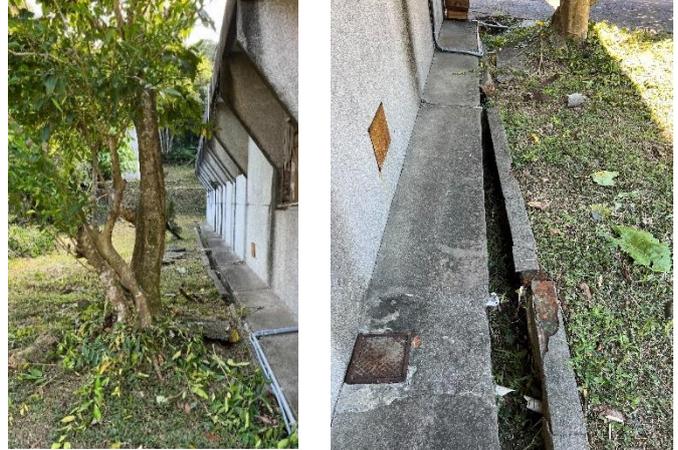
圖 3-23 工作區東側排水溝因樹侵蝕破損頹傾前端堵塞，樹木斷根並新增擋根板且清理修復排水溝。

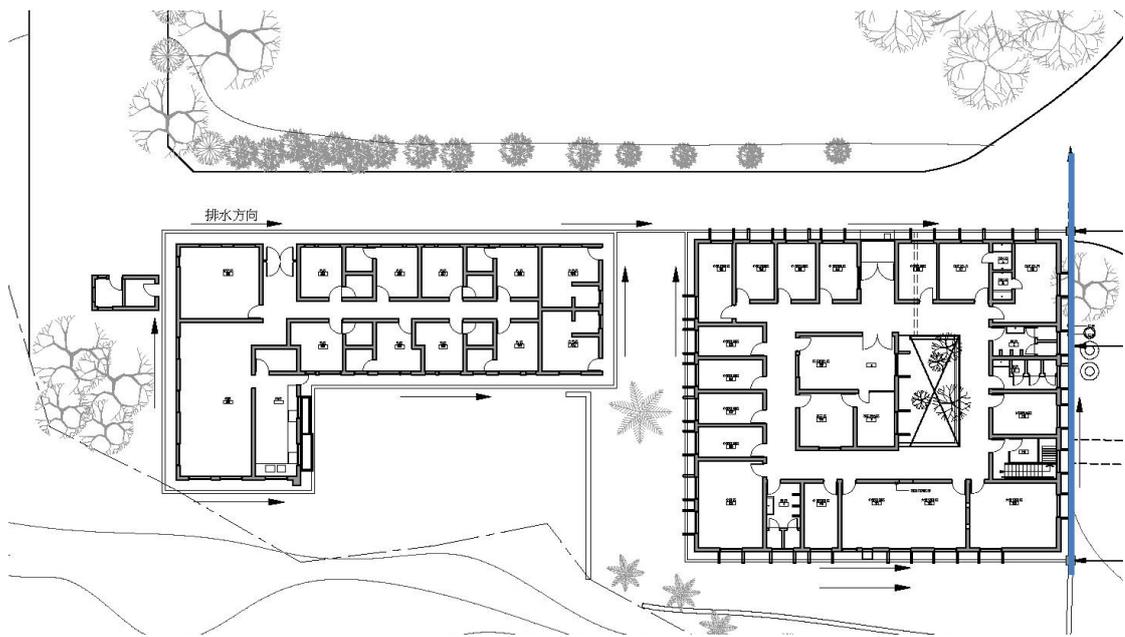
圖 3-25 工作區南側擋土牆前，東側排水溝因樹根侵蝕破損頹傾前端堵塞，建議樹木斷根並新增擋根板且清理修復排水溝。

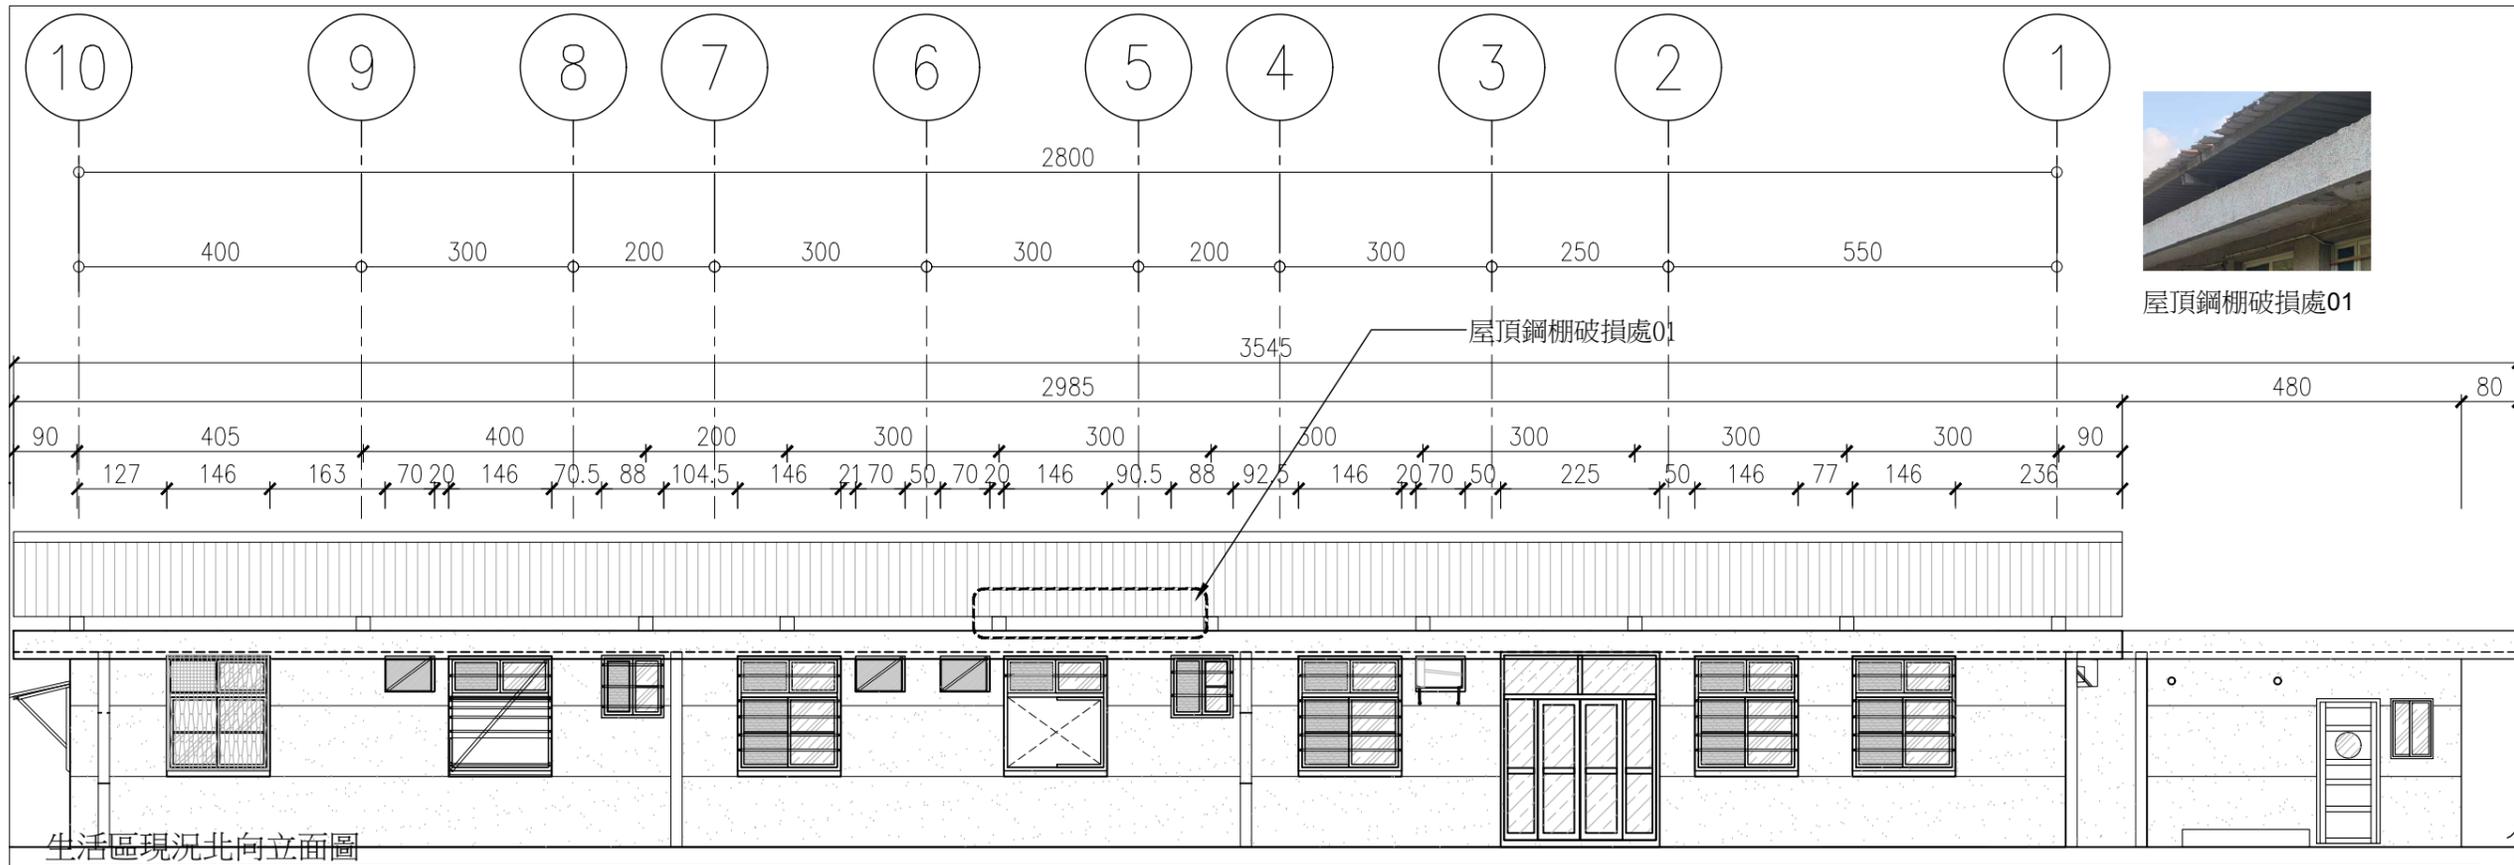
生活區現況北向立面圖

屋頂鋼棚破損處01

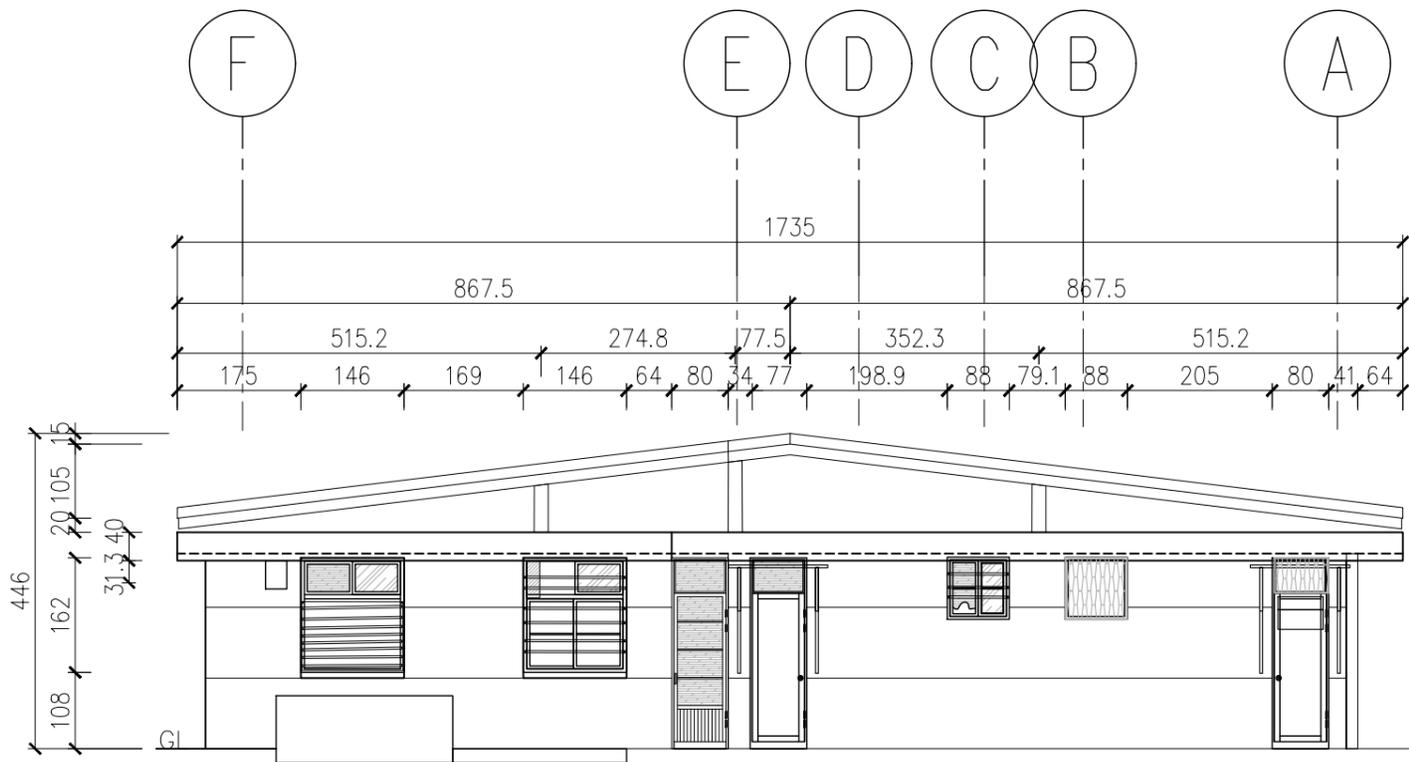
生活區現況東向立面圖
A1:1/50 A3:1/100

屋頂鋼棚破損處02
