臺東縣歷史建築綠洲山莊（國防部感訓監獄） 修復及再利用計畫

結案報告書

現況圖面

民國113年03月
廠商名稱：林志成建築師事務所
電話：03-5420210
傳真：03-5420212
地址：新竹市自由路69號5樓之二

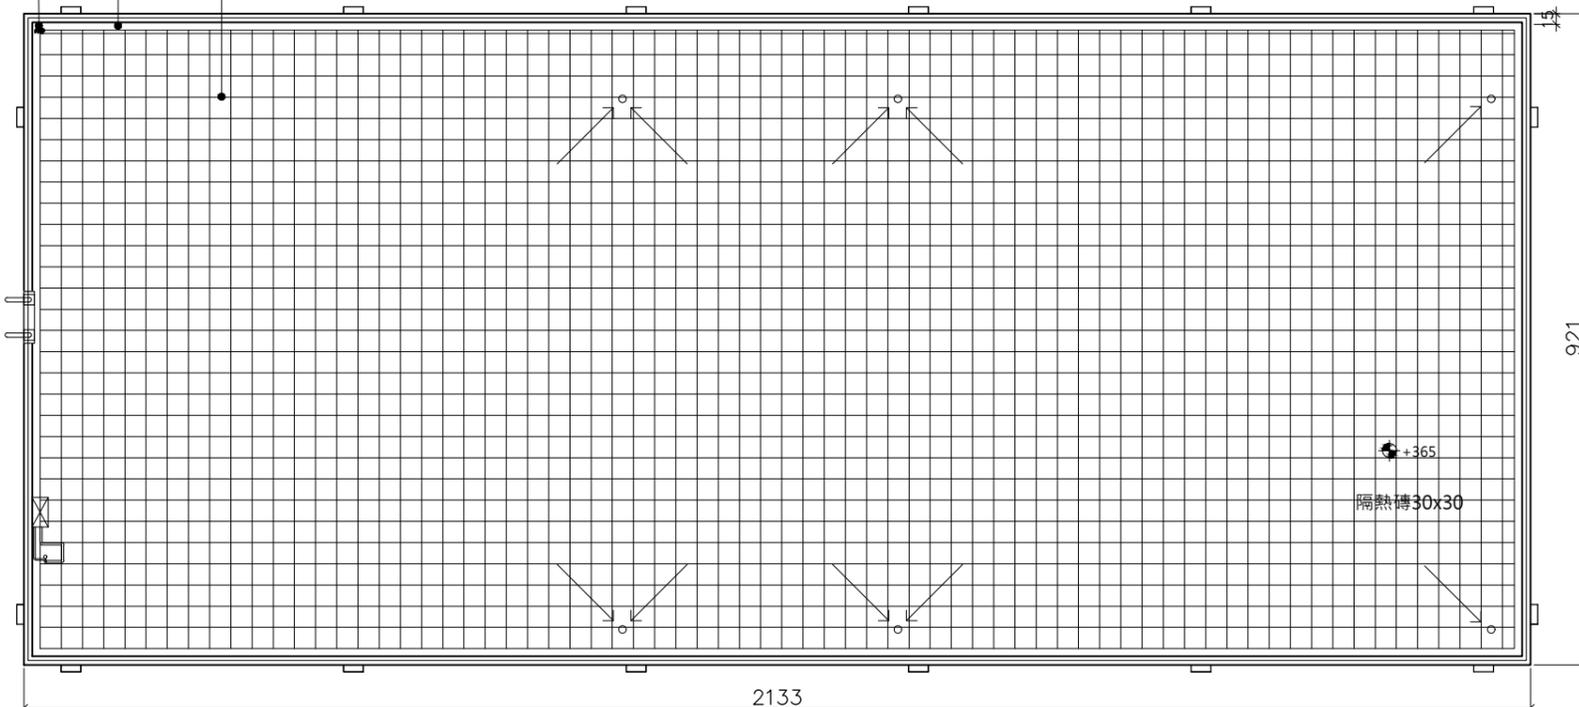
1 戒護中心 現況屋頂平面圖

附生植物
 瀝青防水毯表面多處破損
 隔熱磚面多處汙漬、老化

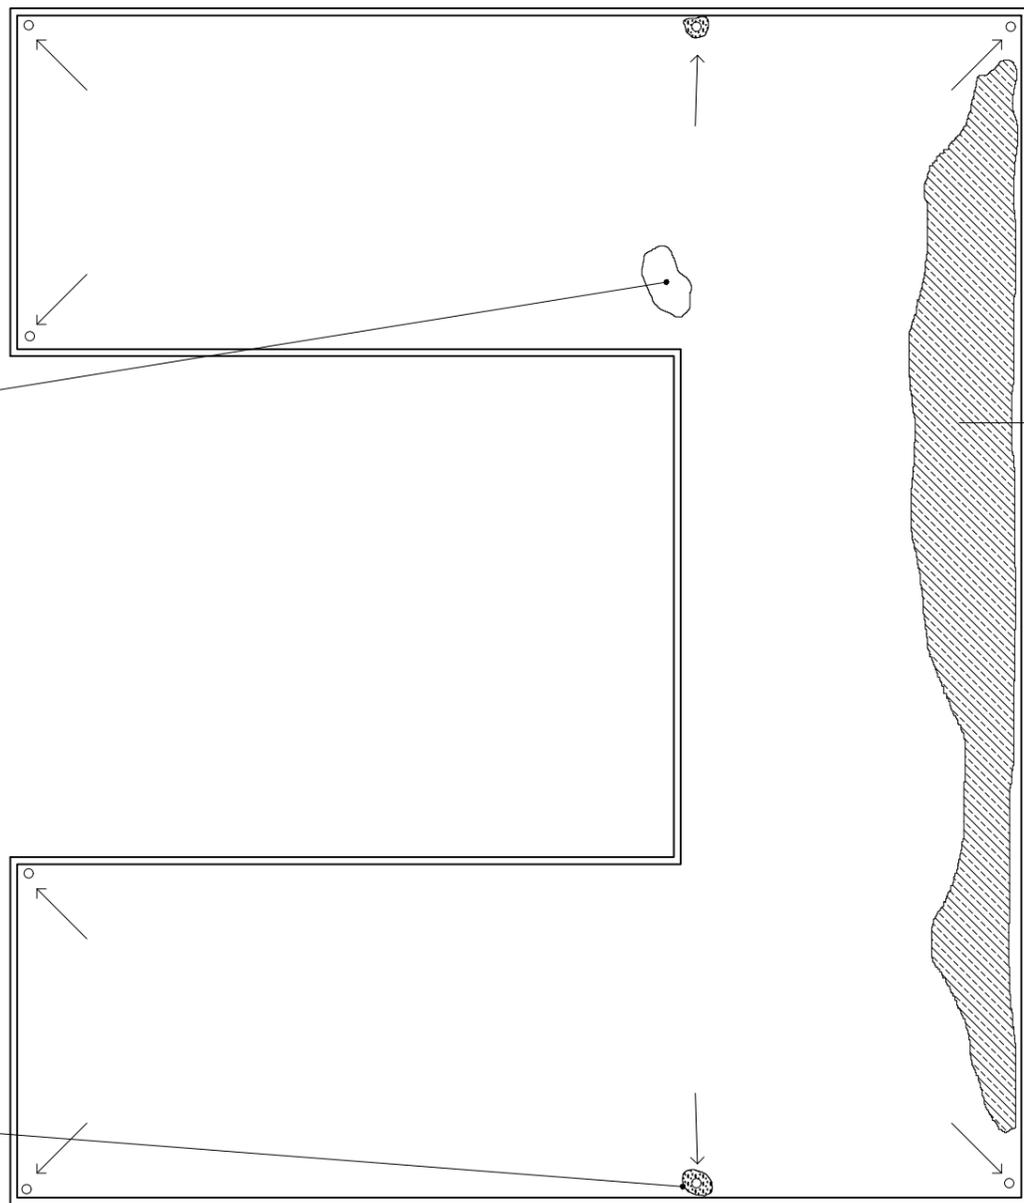
局部鋼筋外露，周圍鏽水痕跡

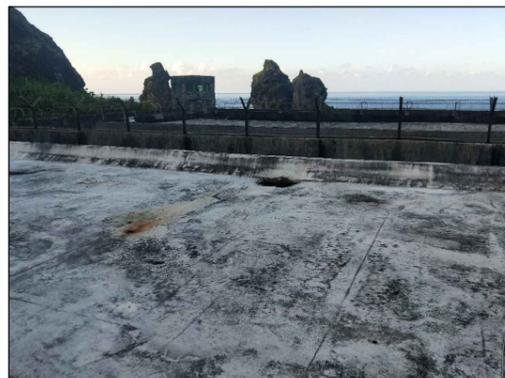
防水毯老舊破損

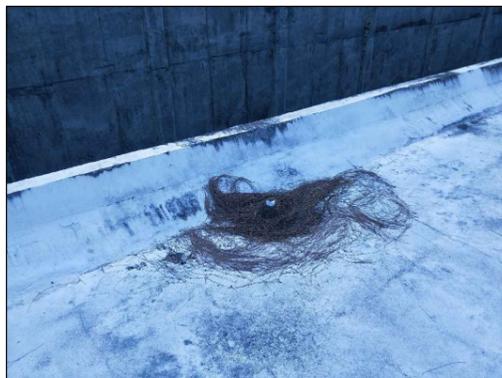
排水孔枯葉堆置

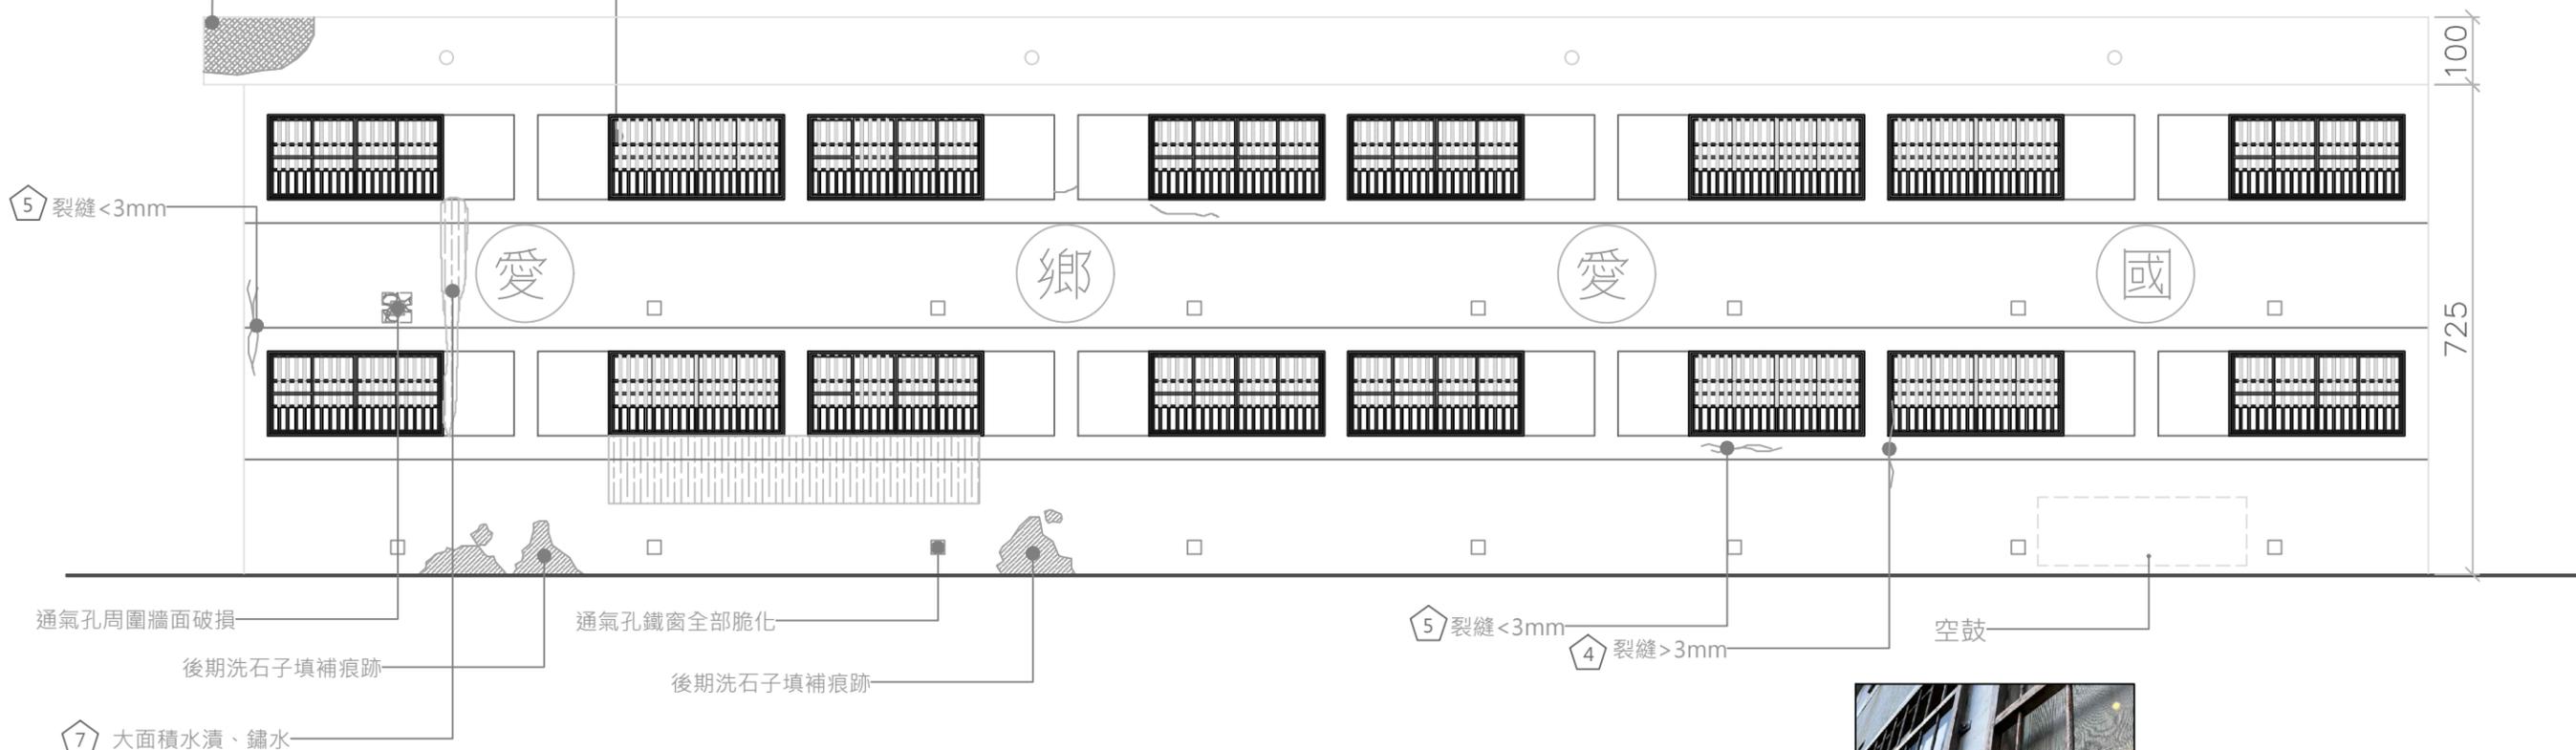
外掛式防盜鐵窗大面積生鏽(後期增設鐵窗)
窗戶紗網破損

7 大面積水漬、鏽水

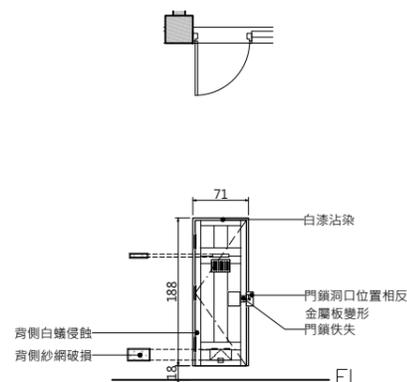
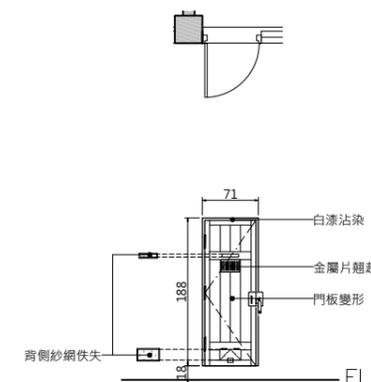
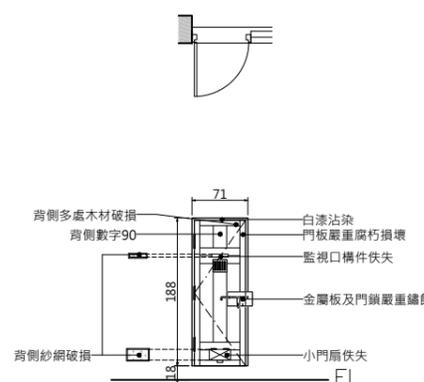
編號	D13.03	尺寸(cm)	71*188	編號	D13.04	尺寸(cm)	71*188	編號	D13.05	尺寸(cm)	71*188	編號	D13.06	尺寸(cm)	71*188	編號	D13.07	尺寸(cm)	71*188
----	--------	--------	--------	----	--------	--------	--------	----	--------	--------	--------	----	--------	--------	--------	----	--------	--------	--------

損壞情形		表面髒汙、脫漆，五金鏽蝕，金屬小門佚失。		損壞情形		局部髒汙、脫漆，門把斷裂，五金鏽蝕，監視口構件佚失。		損壞情形		局部髒汙、脫漆，金屬小門油漆剝落，五金鏽蝕，門鎖佚失。		損壞情形		局部髒汙、脫漆，門板變形，金屬小門油漆剝落，五金鏽蝕。		損壞情形		嚴重髒汙、脫漆，門板嚴重損壞，金屬小門佚失，五金鏽蝕，監視口構件佚失。	
損壞狀況	框	扇		損壞狀況	框	扇		損壞狀況	框	扇		損壞狀況	框	扇		損壞狀況	框	扇	
變形				變形				變形				變形		✓		變形			
白蟻				白蟻				白蟻		✓		白蟻				白蟻			✓
木料腐朽				木料腐朽				木料腐朽				木料腐朽				木料腐朽			✓
護木漆脫落				護木漆脫落				護木漆脫落				護木漆脫落				護木漆脫落			
水漬				水漬				水漬				水漬				水漬			
其他(五金、角材鬆脫等)				其他(五金、角材鬆脫等)				其他(五金、角材鬆脫等)				其他(五金、角材鬆脫等)				其他(五金、角材鬆脫等)			
現況材料	木門框、扇，綠漆；小門扇鐵製			現況材料	木門框、扇，綠漆；小門扇鐵製			現況材料	木門框、扇，綠漆；木框紗網、小門扇鐵製			現況材料	木門框、扇，綠漆；小門扇鐵製			現況材料	木門框、扇，綠漆；木框紗網、小門扇鐵製

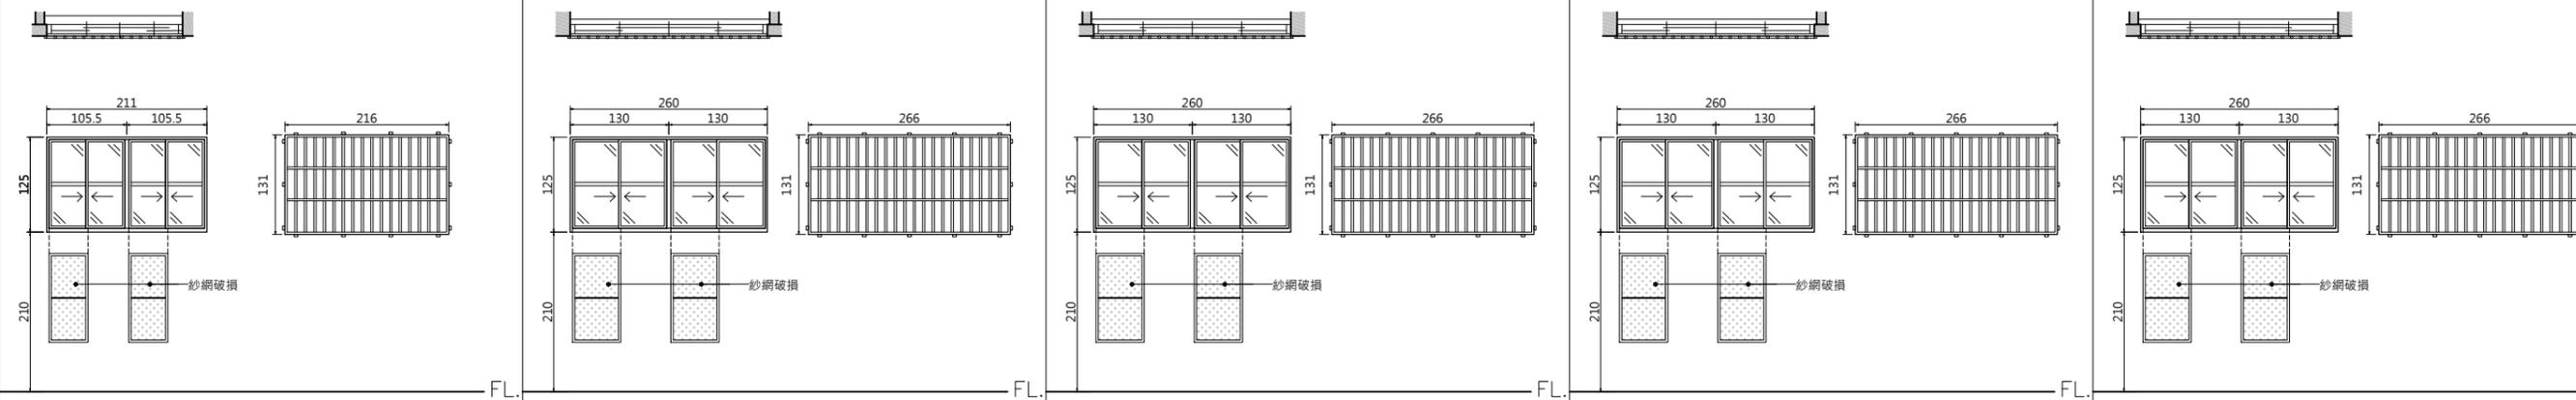
編號	W11.01	尺寸(cm)	211*125	編號	W11.02	尺寸(cm)	260*125	編號	W11.03	尺寸(cm)	260*125	編號	W11.04	尺寸(cm)	260*125	編號	W11.05	尺寸(cm)	260*125
損壞情形				損壞情形				損壞情形				損壞情形				損壞情形			
局部髒汙、鏽蝕；格柵多處鏽蝕、鏽水痕跡。				局部髒汙、鏽蝕、紗窗破損；格柵多處鏽蝕、鏽水痕跡。															
損壞狀況	框	扇		損壞狀況	框	扇		損壞狀況	框	扇		損壞狀況	框	扇		損壞狀況	框	扇	
變形				變形				變形				變形				變形			
白蟻				白蟻				白蟻				白蟻				白蟻			
木料腐朽				木料腐朽				木料腐朽				木料腐朽				木料腐朽			
護木漆脫落				護木漆脫落				護木漆脫落				護木漆脫落				護木漆脫落			
水漬				水漬				水漬				水漬				水漬			
其他(五金、角材鬆脫等)				其他(五金、角材鬆脫等)				其他(五金、角材鬆脫等)				其他(五金、角材鬆脫等)				其他(五金、角材鬆脫等)			
現況材料	鋁窗框、扇、清玻璃、紗網；不鏽鋼格柵			現況材料	鋁窗框、扇、清玻璃、紗網；不鏽鋼格柵			現況材料	鋁窗框、扇、清玻璃、紗網；不鏽鋼格柵			現況材料	鋁窗框、扇、清玻璃、紗網；不鏽鋼格柵			現況材料	鋁窗框、扇、清玻璃、紗網；不鏽鋼格柵

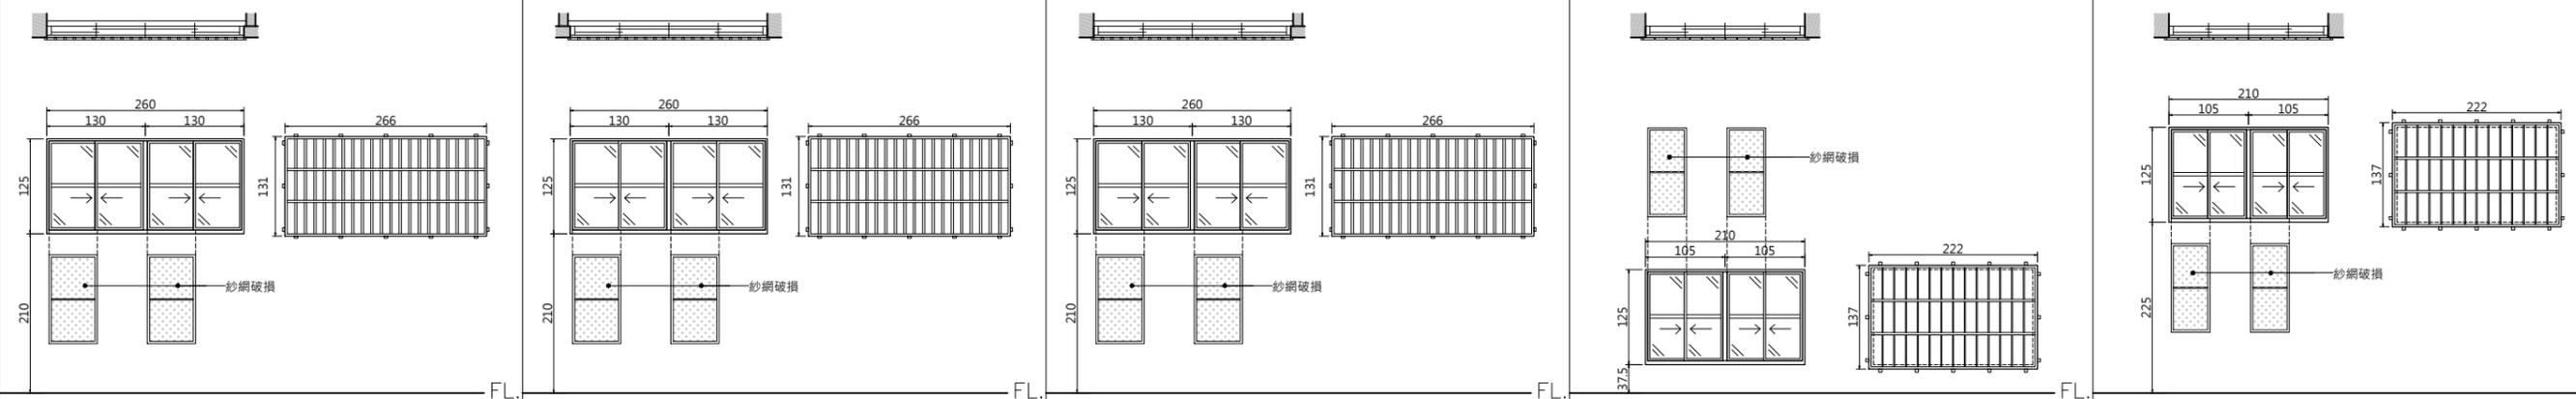
編號	W11.06	尺寸(cm)	260*125	編號	W11.07	尺寸(cm)	260*125	編號	W11.08	尺寸(cm)	260*125	編號	W11.09	尺寸(cm)	210*125	編號	W11.10	尺寸(cm)	210*125
損壞情形				損壞情形				損壞情形				損壞情形				損壞情形			
局部髒汙、鏽蝕、紗窗破損；格柵多處鏽蝕、鏽水痕跡。				局部髒汙、鏽蝕、紗窗破損；格柵多處鏽蝕、鏽水痕跡。				局部髒汙、鏽蝕、紗窗破損；格柵多處鏽蝕、鏽水痕跡。				局部髒汙、鏽蝕、紗窗破損；格柵多處鏽蝕、鏽水痕跡。				局部髒汙、鏽蝕、紗窗破損；格柵多處鏽蝕、鏽水痕跡。			
損壞狀況	框	扇		損壞狀況	框	扇		損壞狀況	框	扇		損壞狀況	框	扇		損壞狀況	框	扇	
變形				變形				變形				變形				變形			
白蟻				白蟻				白蟻				白蟻				白蟻			
木料腐朽				木料腐朽				木料腐朽				木料腐朽				木料腐朽			
護木漆脫落				護木漆脫落				護木漆脫落				護木漆脫落				護木漆脫落			
水漬				水漬				水漬				水漬				水漬			
其他(五金、角材鬆脫等)				其他(五金、角材鬆脫等)				其他(五金、角材鬆脫等)				其他(五金、角材鬆脫等)				其他(五金、角材鬆脫等)			
現況材料	鋁窗框、扇、清玻璃、紗網；不鏽鋼格柵			現況材料	鋁窗框、扇、清玻璃、紗網；不鏽鋼格柵			現況材料	鋁窗框、扇、清玻璃、紗網；不鏽鋼格柵			現況材料	鋁窗框、扇、清玻璃、紗網；不鏽鋼格柵			現況材料	鋁窗框、扇、清玻璃、紗網；不鏽鋼格柵

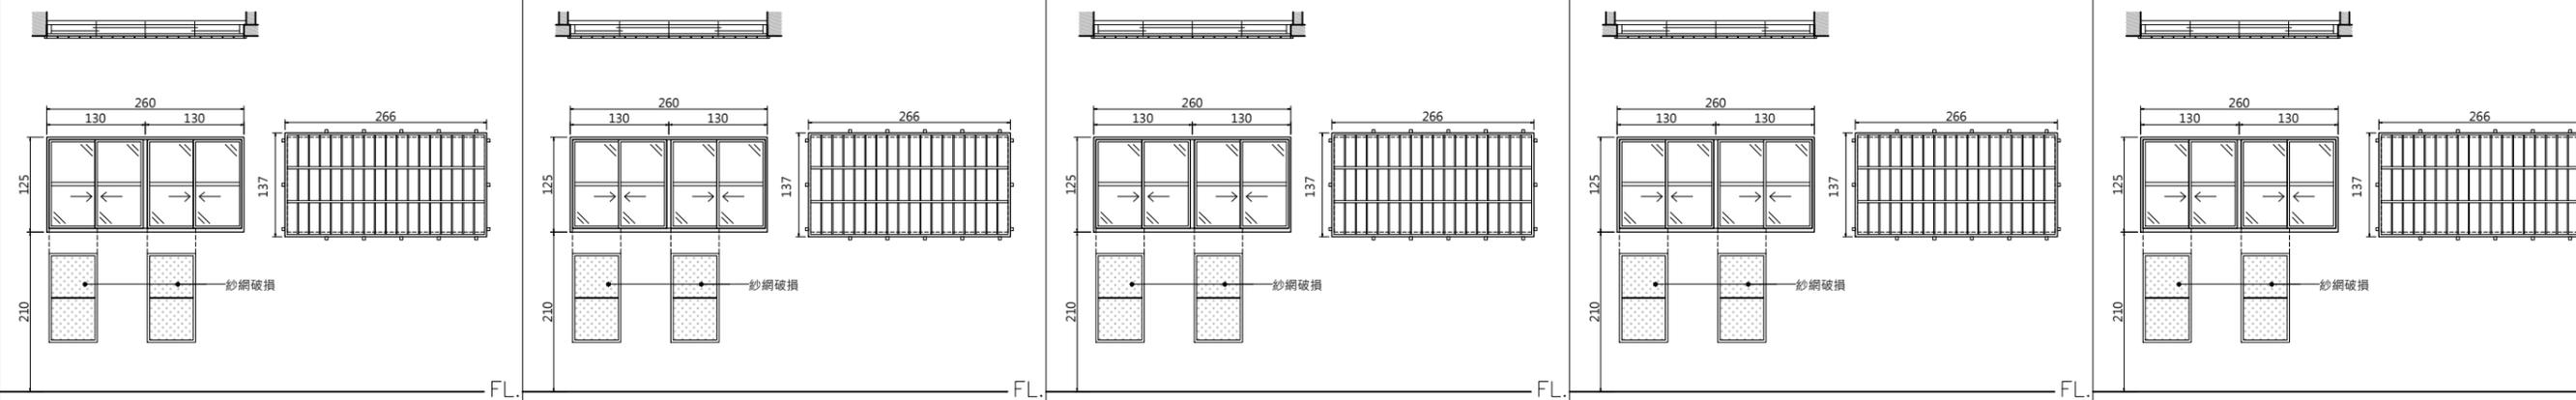
編號	W11.11	尺寸(cm)	260*125	編號	W11.12	尺寸(cm)	260*125	編號	W11.13	尺寸(cm)	260*125	編號	W11.14	尺寸(cm)	260*125	編號	W11.15	尺寸(cm)	260*125
損壞情形				損壞情形				損壞情形				損壞情形				損壞情形			
局部髒汙、鏽蝕、紗窗破損；格柵多處鏽蝕、鏽水痕跡。				局部髒汙、鏽蝕、紗窗破損；格柵多處鏽蝕、鏽水痕跡。				局部髒汙、鏽蝕、紗窗破損；格柵多處鏽蝕、鏽水痕跡。				局部髒汙、鏽蝕、紗窗破損；格柵多處鏽蝕、鏽水痕跡。				局部髒汙、鏽蝕、紗窗破損；格柵多處鏽蝕、鏽水痕跡。			
損壞狀況	框	扇		損壞狀況	框	扇		損壞狀況	框	扇		損壞狀況	框	扇		損壞狀況	框	扇	
變形				變形				變形				變形				變形			
白蟻				白蟻				白蟻				白蟻				白蟻			
木料腐朽				木料腐朽				木料腐朽				木料腐朽				木料腐朽			
護木漆脫落				護木漆脫落				護木漆脫落				護木漆脫落				護木漆脫落			
水漬				水漬				水漬				水漬				水漬			
其他(五金、角材鬆脫等)				其他(五金、角材鬆脫等)				其他(五金、角材鬆脫等)				其他(五金、角材鬆脫等)				其他(五金、角材鬆脫等)			
現況材料	鋁窗框、扇、清玻璃、紗網；不鏽鋼格柵			現況材料	鋁窗框、扇、清玻璃、紗網；不鏽鋼格柵			現況材料	鋁窗框、扇、清玻璃、紗網；不鏽鋼格柵			現況材料	鋁窗框、扇、清玻璃、紗網；不鏽鋼格柵			現況材料	鋁窗框、扇、清玻璃、紗網；不鏽鋼格柵

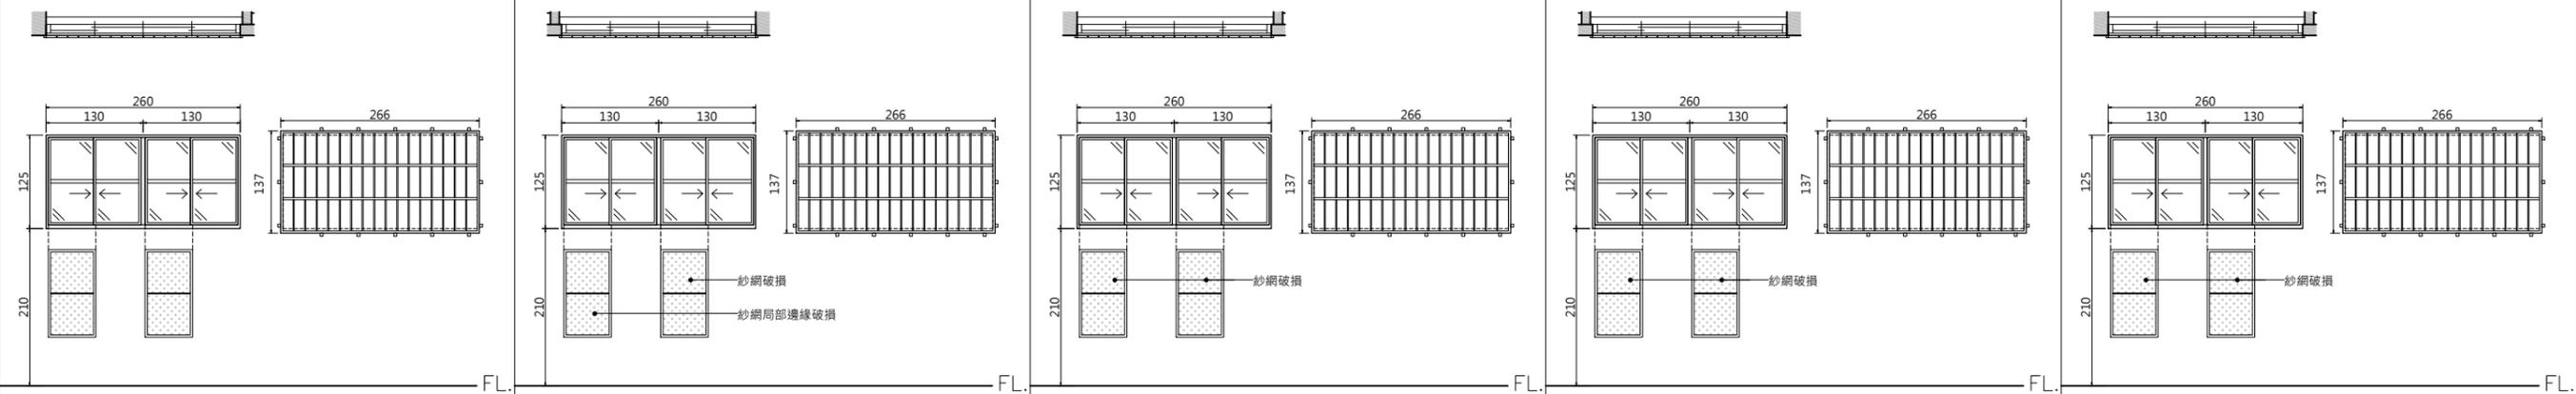
編號	W13.01	尺寸(cm)	260*125	編號	W13.02	尺寸(cm)	260*125	編號	W13.03	尺寸(cm)	260*125	編號	W13.04	尺寸(cm)	260*125	編號	W13.05	尺寸(cm)	260*125
損壞情形				損壞情形				損壞情形				損壞情形				損壞情形			
局部髒汙、鏽蝕；格柵多處鏽蝕、鏽水痕跡。				局部髒汙、鏽蝕、紗窗破損；格柵多處鏽蝕、鏽水痕跡。															
損壞狀況	框	扇		損壞狀況	框	扇		損壞狀況	框	扇		損壞狀況	框	扇		損壞狀況	框	扇	
變形				變形				變形				變形				變形			
白蟻				白蟻				白蟻				白蟻				白蟻			
木料腐朽				木料腐朽				木料腐朽				木料腐朽				木料腐朽			
護木漆脫落				護木漆脫落				護木漆脫落				護木漆脫落				護木漆脫落			
水漬				水漬				水漬				水漬				水漬			
其他(五金、角材鬆脫等)				其他(五金、角材鬆脫等)				其他(五金、角材鬆脫等)				其他(五金、角材鬆脫等)				其他(五金、角材鬆脫等)			
現況材料	鋁窗框、扇、清玻璃、紗網；不鏽鋼格柵			現況材料	鋁窗框、扇、清玻璃、紗網；不鏽鋼格柵			現況材料	鋁窗框、扇、清玻璃、紗網；不鏽鋼格柵			現況材料	鋁窗框、扇、清玻璃、紗網；不鏽鋼格柵			現況材料	鋁窗框、扇、清玻璃、紗網；不鏽鋼格柵

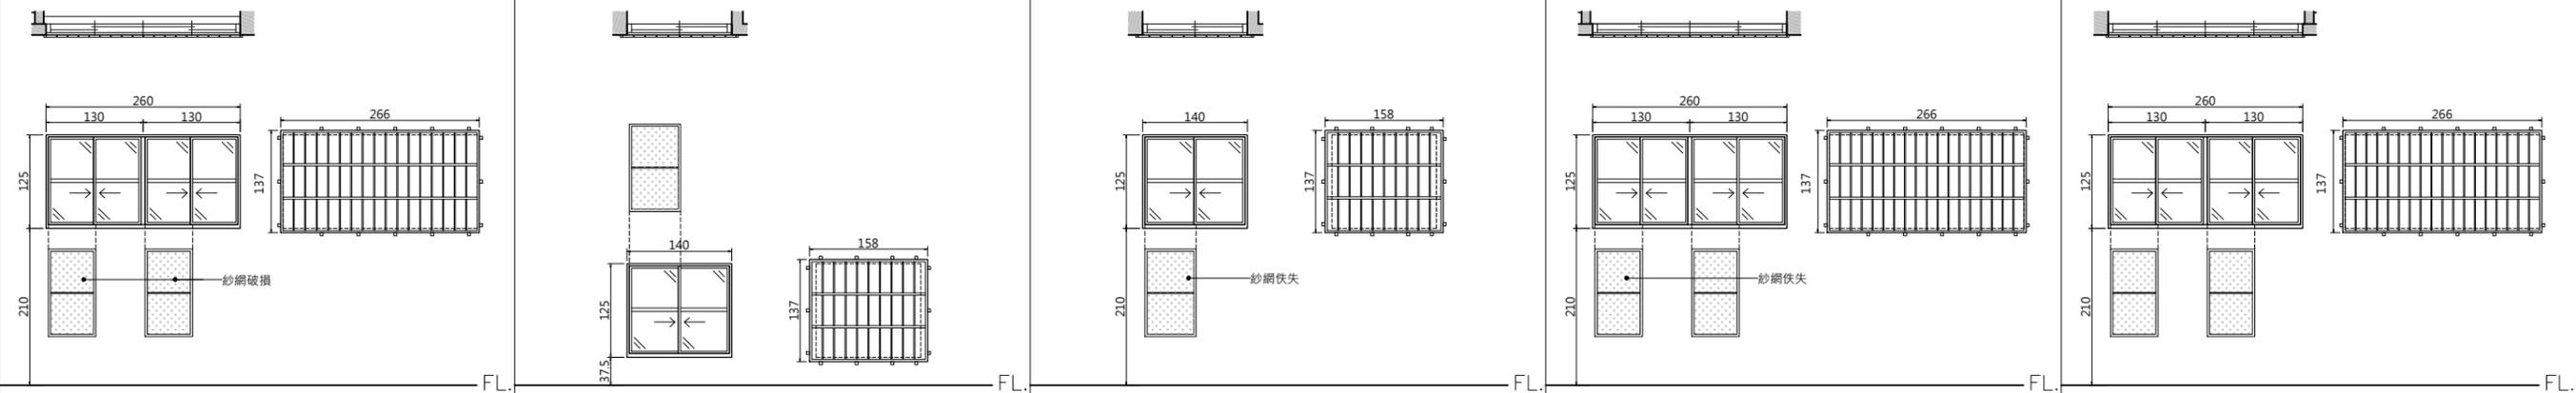
編號	W13.06	尺寸(cm)	260*125	編號	W13.07	尺寸(cm)	140*125	編號	W13.08	尺寸(cm)	140*125	編號	W13.09	尺寸(cm)	260*125	編號	W13.10	尺寸(cm)	260*125
損壞情形				損壞情形				損壞情形				損壞情形				損壞情形			
局部髒汙、鏽蝕、紗窗破損；格柵多處鏽蝕、鏽水痕跡。				局部髒汙、鏽蝕；格柵多處鏽蝕、鏽水痕跡。				局部髒汙、鏽蝕、紗網佚失；格柵多處鏽蝕、鏽水痕跡。				局部髒汙、鏽蝕、紗網佚失；格柵多處鏽蝕、鏽水痕跡。				局部髒汙、鏽蝕；格柵多處鏽蝕、鏽水痕跡。			
損壞狀況	框	扇		損壞狀況	框	扇		損壞狀況	框	扇		損壞狀況	框	扇		損壞狀況	框	扇	
變形				變形				變形				變形				變形			
白蟻				白蟻				白蟻				白蟻				白蟻			
木料腐朽				木料腐朽				木料腐朽				木料腐朽				木料腐朽			
護木漆脫落				護木漆脫落				護木漆脫落				護木漆脫落				護木漆脫落			
水漬				水漬				水漬				水漬				水漬			
其他(五金、角材鬆脫等)				其他(五金、角材鬆脫等)				其他(五金、角材鬆脫等)				其他(五金、角材鬆脫等)				其他(五金、角材鬆脫等)			
現況材料	鋁窗框、扇、清玻璃、紗網；不鏽鋼格柵			現況材料	鋁窗框、扇、清玻璃、紗網；不鏽鋼格柵			現況材料	鋁窗框、扇、清玻璃、紗網；不鏽鋼格柵			現況材料	鋁窗框、扇、清玻璃、紗網；不鏽鋼格柵			現況材料	鋁窗框、扇、清玻璃、紗網；不鏽鋼格柵

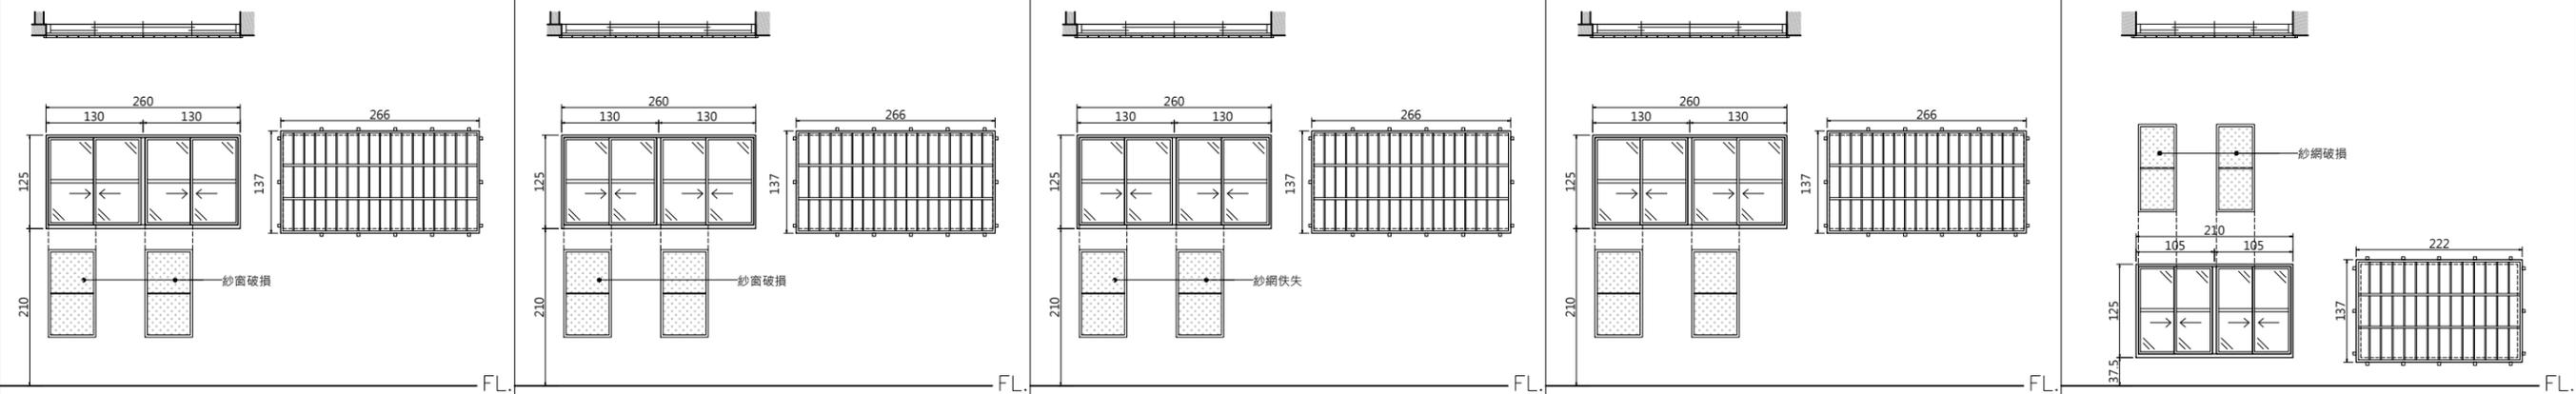
編號	W14.05	尺寸(cm)	260*125	編號	W14.06	尺寸(cm)	260*125	編號	W14.07	尺寸(cm)	260*125	編號	W14.08	尺寸(cm)	260*125	編號	W14.09	尺寸(cm)	210*125
損壞情形																			
局部髒汙、鏽蝕、紗窗破損；格柵多處鏽蝕、鏽水痕跡。				局部髒汙、鏽蝕、紗窗破損；格柵多處鏽蝕、鏽水痕跡。				局部髒汙、鏽蝕、紗網佚失；格柵多處鏽蝕、鏽水痕跡。				局部髒汙、鏽蝕；格柵多處鏽蝕、鏽水痕跡。				局部髒汙、鏽蝕、紗窗破損；格柵多處鏽蝕、鏽水痕跡。			
損壞狀況	框	扇		損壞狀況	框	扇		損壞狀況	框	扇		損壞狀況	框	扇		損壞狀況	框	扇	
變形				變形				變形				變形				變形			
白蟻				白蟻				白蟻				白蟻				白蟻			
木料腐朽				木料腐朽				木料腐朽				木料腐朽				木料腐朽			
護木漆脫落				護木漆脫落				護木漆脫落				護木漆脫落				護木漆脫落			
水漬				水漬				水漬				水漬				水漬			
其他(五金、角材鬆脫等)				其他(五金、角材鬆脫等)				其他(五金、角材鬆脫等)				其他(五金、角材鬆脫等)				其他(五金、角材鬆脫等)			
現況材料	鋁窗框、扇、清玻璃、紗網；不鏽鋼格柵			現況材料	鋁窗框、扇、清玻璃、紗網；不鏽鋼格柵			現況材料	鋁窗框、扇、清玻璃、紗網；不鏽鋼格柵			現況材料	鋁窗框、扇、清玻璃、紗網；不鏽鋼格柵			現況材料	鋁窗框、扇、清玻璃、紗網；不鏽鋼格柵

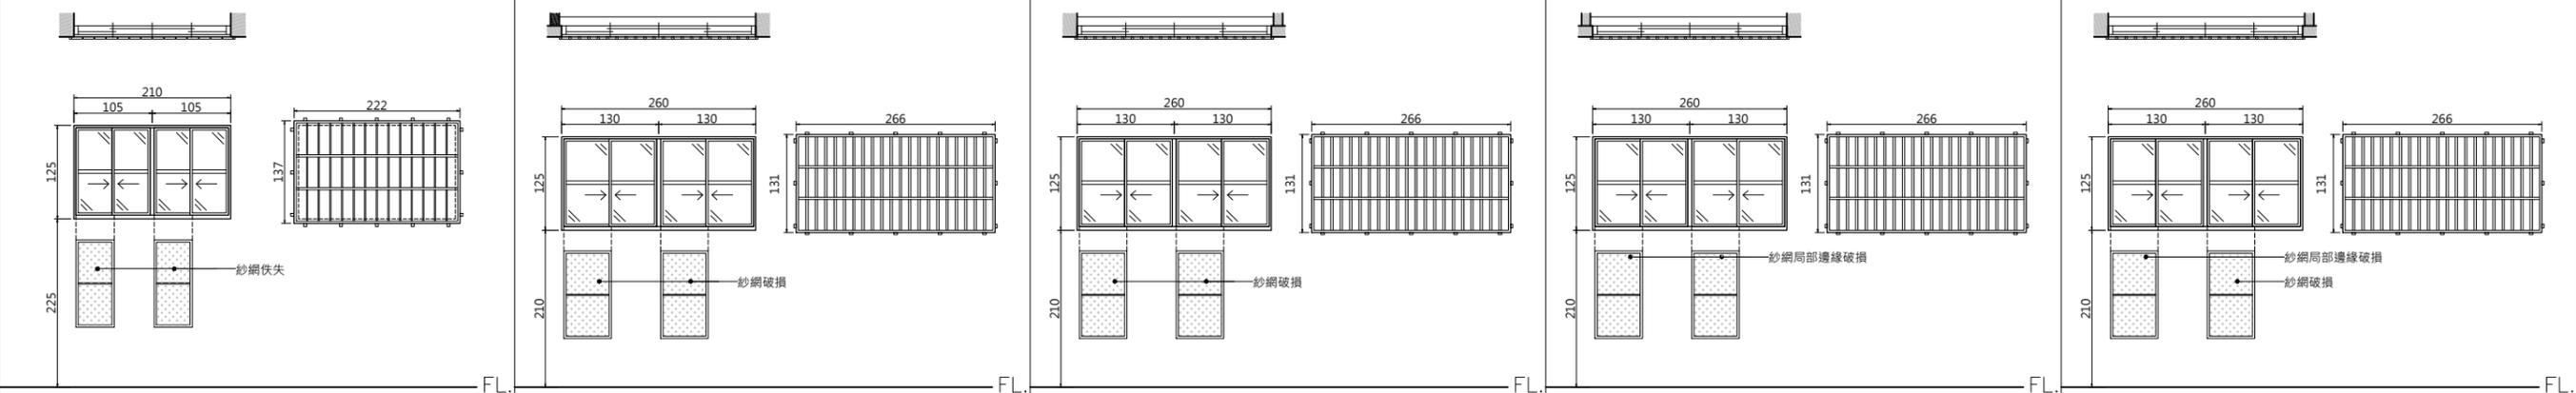
編號	W14.10	尺寸(cm)	210*125	編號	W14.11	尺寸(cm)	260*125	編號	W14.12	尺寸(cm)	260*125	編號	W14.13	尺寸(cm)	260*125	編號	W14.14	尺寸(cm)	260*125
損壞情形																			
局部髒汙、鏽蝕、紗網佚失；格柵多處鏽蝕、鏽水痕跡。				局部髒汙、鏽蝕、紗窗破損；格柵多處鏽蝕、鏽水痕跡。															
損壞狀況	框	扇		損壞狀況	框	扇		損壞狀況	框	扇		損壞狀況	框	扇		損壞狀況	框	扇	
變形				變形				變形				變形				變形			
白蟻				白蟻				白蟻				白蟻				白蟻			
木料腐朽				木料腐朽				木料腐朽				木料腐朽				木料腐朽			
護木漆脫落				護木漆脫落				護木漆脫落				護木漆脫落				護木漆脫落			
水漬				水漬				水漬				水漬				水漬			
其他(五金、角材鬆脫等)				其他(五金、角材鬆脫等)				其他(五金、角材鬆脫等)				其他(五金、角材鬆脫等)				其他(五金、角材鬆脫等)			
現況材料	鋁窗框、扇、清玻璃、紗網；不鏽鋼格柵			現況材料	鋁窗框、扇、清玻璃、紗網；不鏽鋼格柵			現況材料	鋁窗框、扇、清玻璃、紗網；不鏽鋼格柵			現況材料	鋁窗框、扇、清玻璃、紗網；不鏽鋼格柵			現況材料	鋁窗框、扇、清玻璃、紗網；不鏽鋼格柵

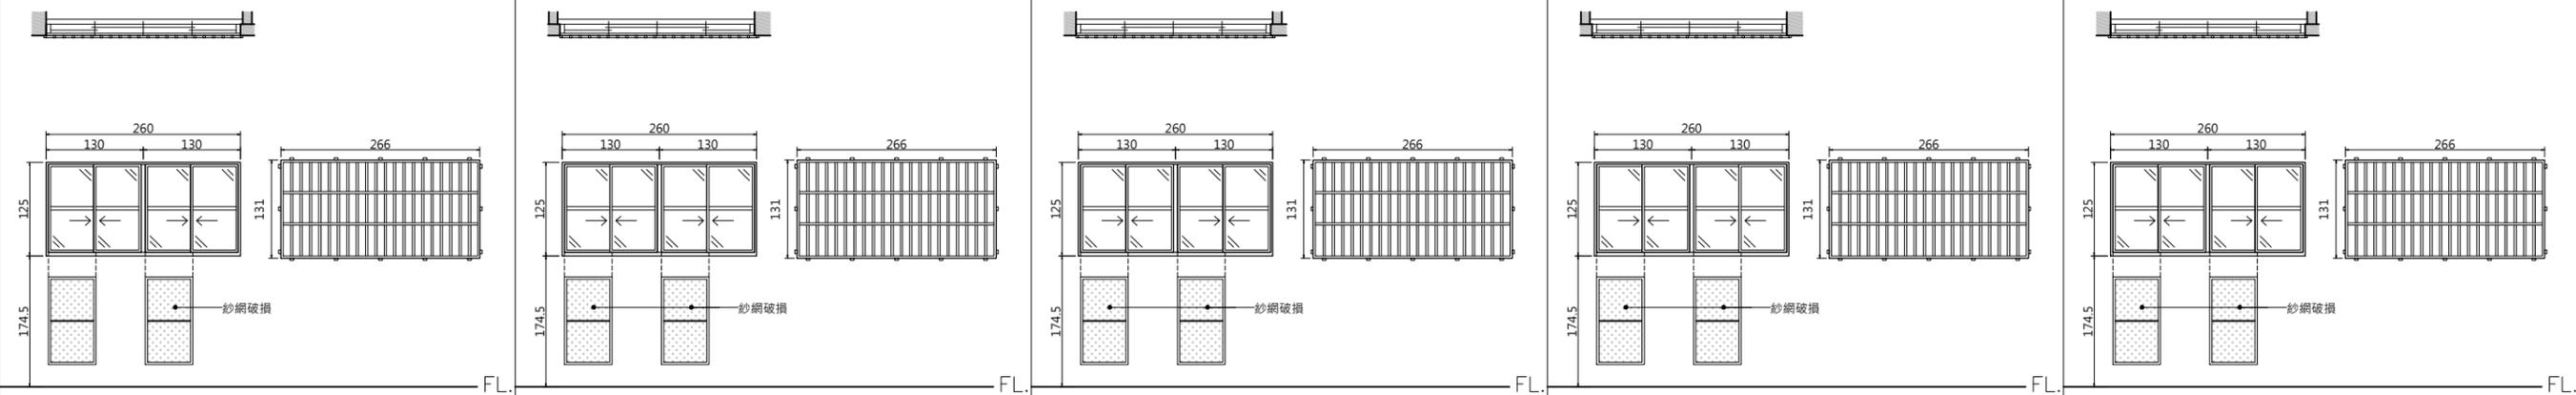
編號	W21.04	尺寸(cm)	260*125	編號	W21.05	尺寸(cm)	260*125	編號	W21.06	尺寸(cm)	260*125	編號	W21.07	尺寸(cm)	260*125	編號	W21.08	尺寸(cm)	260*125
損壞情形																			
局部髒汙、鏽蝕、紗窗破損；格柵多處鏽蝕、鏽水痕跡。																			
損壞狀況	框	扇		損壞狀況	框	扇		損壞狀況	框	扇		損壞狀況	框	扇		損壞狀況	框	扇	
變形				變形				變形				變形				變形			
白蟻				白蟻				白蟻				白蟻				白蟻			
木料腐朽				木料腐朽				木料腐朽				木料腐朽				木料腐朽			
護木漆脫落				護木漆脫落				護木漆脫落				護木漆脫落				護木漆脫落			
水漬				水漬				水漬				水漬				水漬			
其他(五金、角材鬆脫等)				其他(五金、角材鬆脫等)				其他(五金、角材鬆脫等)				其他(五金、角材鬆脫等)				其他(五金、角材鬆脫等)			
現況材料	鋁窗框、扇、清玻璃、紗網；不鏽鋼格柵			現況材料	鋁窗框、扇、清玻璃、紗網；不鏽鋼格柵			現況材料	鋁窗框、扇、清玻璃、紗網；不鏽鋼格柵			現況材料	鋁窗框、扇、清玻璃、紗網；不鏽鋼格柵			現況材料	鋁窗框、扇、清玻璃、紗網；不鏽鋼格柵

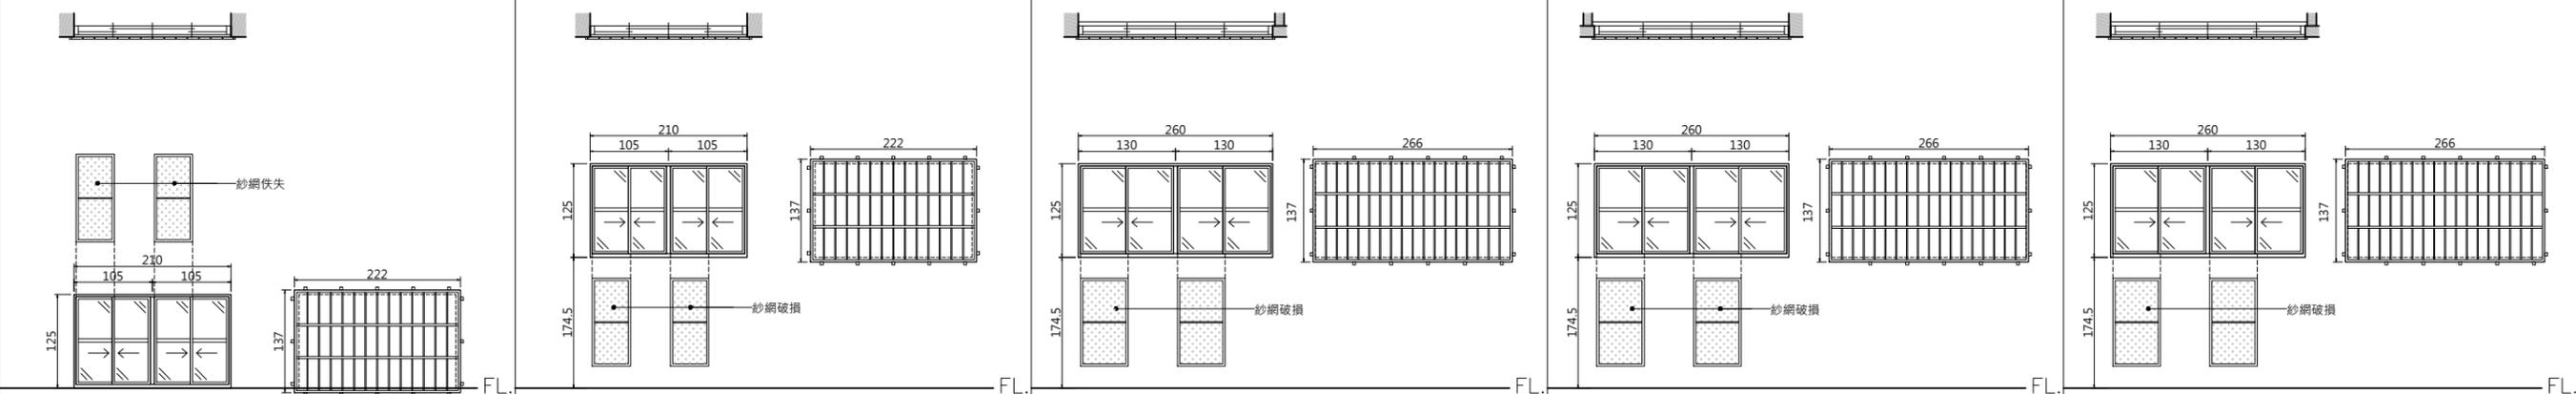
編號	W21.09	尺寸(cm)	210*125	編號	W21.10	尺寸(cm)	210*125	編號	W21.11	尺寸(cm)	260*125	編號	W21.12	尺寸(cm)	260*125	編號	W21.13	尺寸(cm)	260*125
損壞情形																			
局部髒汙、鏽蝕、紗窗破損；格柵多處鏽蝕、鏽水痕跡。																			
損壞狀況	框	扇		損壞狀況	框	扇		損壞狀況	框	扇		損壞狀況	框	扇		損壞狀況	框	扇	
變形				變形				變形				變形				變形			
白蟻				白蟻				白蟻				白蟻				白蟻			
木料腐朽				木料腐朽				木料腐朽				木料腐朽				木料腐朽			
護木漆脫落				護木漆脫落				護木漆脫落				護木漆脫落				護木漆脫落			
水漬				水漬				水漬				水漬				水漬			
其他(五金、角材鬆脫等)				其他(五金、角材鬆脫等)				其他(五金、角材鬆脫等)				其他(五金、角材鬆脫等)				其他(五金、角材鬆脫等)			
現況材料	鋁窗框、扇、清玻璃、紗網；不鏽鋼格柵			現況材料	鋁窗框、扇、清玻璃、紗網；不鏽鋼格柵			現況材料	鋁窗框、扇、清玻璃、紗網；不鏽鋼格柵			現況材料	鋁窗框、扇、清玻璃、紗網；不鏽鋼格柵			現況材料	鋁窗框、扇、清玻璃、紗網；不鏽鋼格柵

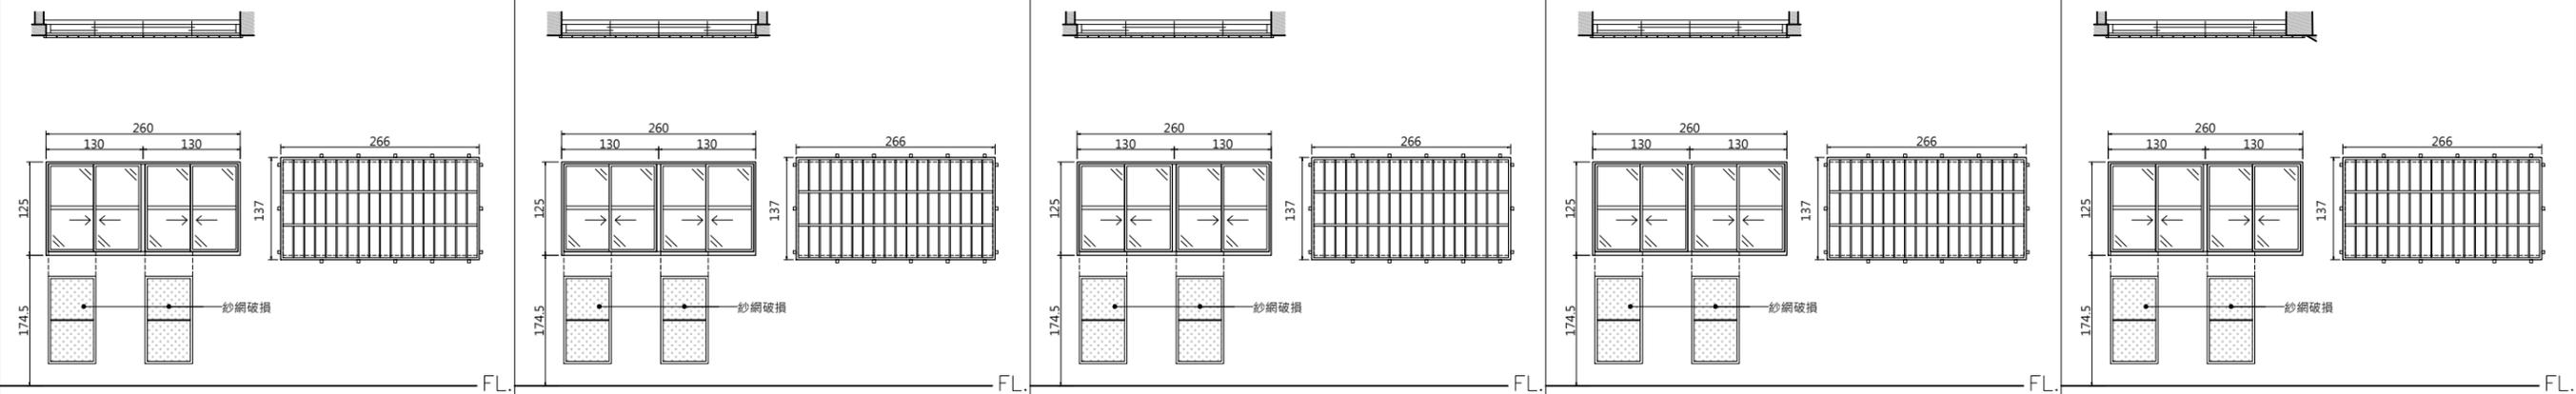
編號	W21.14	尺寸(cm)	260*125	編號	W21.15	尺寸(cm)	260*125	編號	W21.16	尺寸(cm)	260*125	編號	W21.17	尺寸(cm)	260*125	編號	W21.18	尺寸(cm)	260*125
損壞情形																			
局部髒汙、鏽蝕、紗窗破損；格柵多處鏽蝕、鏽水痕跡。																			
損壞狀況	框	扇		損壞狀況	框	扇		損壞狀況	框	扇		損壞狀況	框	扇		損壞狀況	框	扇	
變形				變形				變形				變形				變形			
白蟻				白蟻				白蟻				白蟻				白蟻			
木料腐朽				木料腐朽				木料腐朽				木料腐朽				木料腐朽			
護木漆脫落				護木漆脫落				護木漆脫落				護木漆脫落				護木漆脫落			
水漬				水漬				水漬				水漬				水漬			
其他(五金、角材鬆脫等)				其他(五金、角材鬆脫等)				其他(五金、角材鬆脫等)				其他(五金、角材鬆脫等)				其他(五金、角材鬆脫等)			
現況材料	鋁窗框、扇、清玻璃、紗網；不鏽鋼格柵			現況材料	鋁窗框、扇、清玻璃、紗網；不鏽鋼格柵			現況材料	鋁窗框、扇、清玻璃、紗網；不鏽鋼格柵			現況材料	鋁窗框、扇、清玻璃、紗網；不鏽鋼格柵			現況材料	鋁窗框、扇、清玻璃、紗網；不鏽鋼格柵

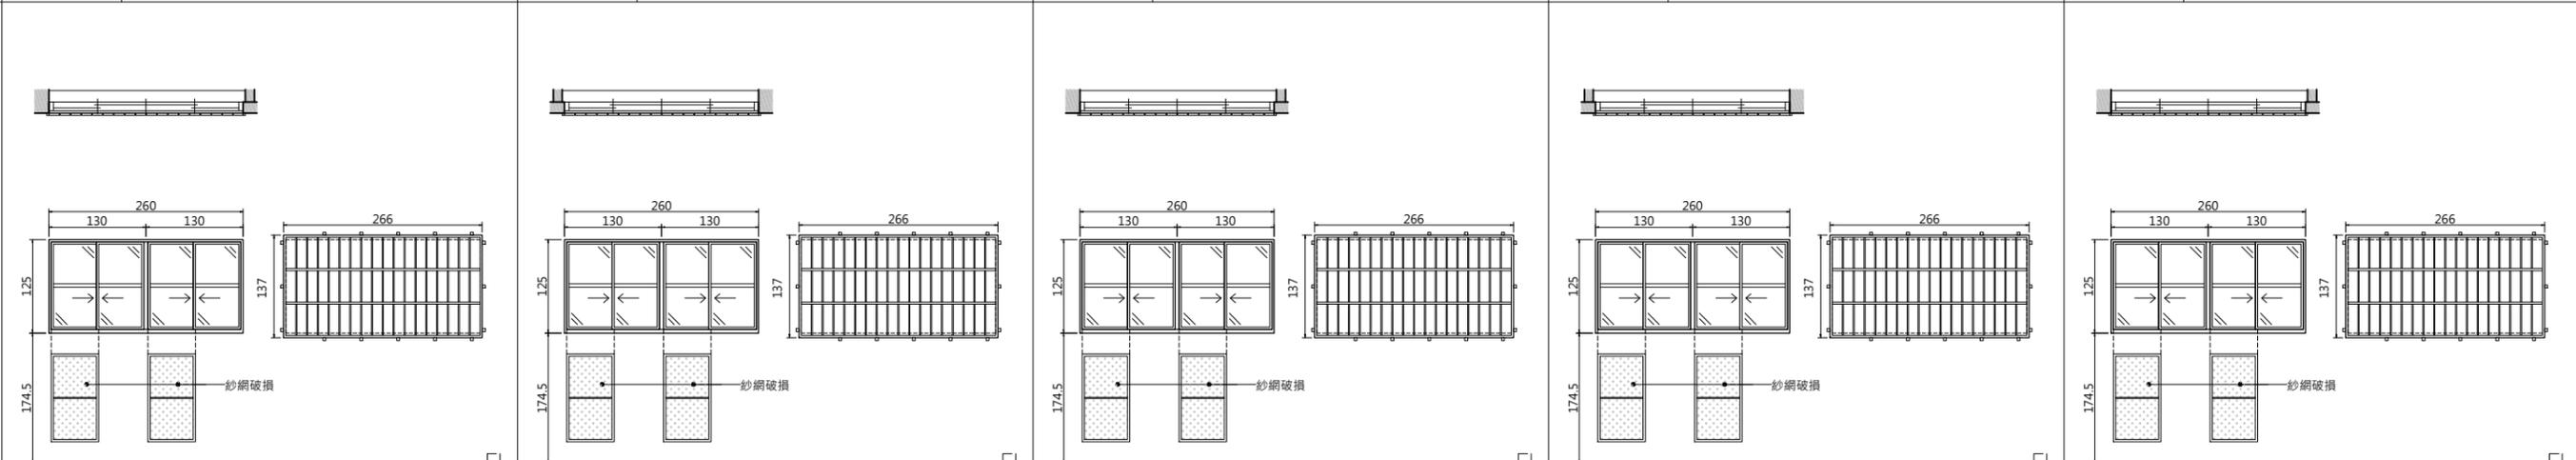
編號	W24.03	尺寸(cm)	260*125	編號	W24.04	尺寸(cm)	260*125	編號	W24.05	尺寸(cm)	260*125	編號	W24.06	尺寸(cm)	260*125	編號	W24.07	尺寸(cm)	260*125
損壞情形				損壞情形				損壞情形				損壞情形				損壞情形			
局部髒汙、鏽蝕、紗窗破損；格柵多處鏽蝕、鏽水痕跡。				局部髒汙、鏽蝕、紗窗破損；格柵多處鏽蝕、鏽水痕跡。				局部髒汙、鏽蝕、紗窗破損；格柵多處鏽蝕、鏽水痕跡。				局部髒汙、鏽蝕、紗窗破損；格柵多處鏽蝕、鏽水痕跡。				局部髒汙、鏽蝕、紗窗破損；格柵多處鏽蝕、鏽水痕跡。			
損壞狀況	框	扇		損壞狀況	框	扇		損壞狀況	框	扇		損壞狀況	框	扇		損壞狀況	框	扇	
變形				變形				變形				變形				變形			
白蟻				白蟻				白蟻				白蟻				白蟻			
木料腐朽				木料腐朽				木料腐朽				木料腐朽				木料腐朽			
護木漆脫落				護木漆脫落				護木漆脫落				護木漆脫落				護木漆脫落			
水漬				水漬				水漬				水漬				水漬			
其他(五金、角材鬆脫等)				其他(五金、角材鬆脫等)				其他(五金、角材鬆脫等)				其他(五金、角材鬆脫等)				其他(五金、角材鬆脫等)			
現況材料	鋁窗框、扇、清玻璃、紗網；不鏽鋼格柵			現況材料	鋁窗框、扇、清玻璃、紗網；不鏽鋼格柵			現況材料	鋁窗框、扇、清玻璃、紗網；不鏽鋼格柵			現況材料	鋁窗框、扇、清玻璃、紗網；不鏽鋼格柵			現況材料	鋁窗框、扇、清玻璃、紗網；不鏽鋼格柵

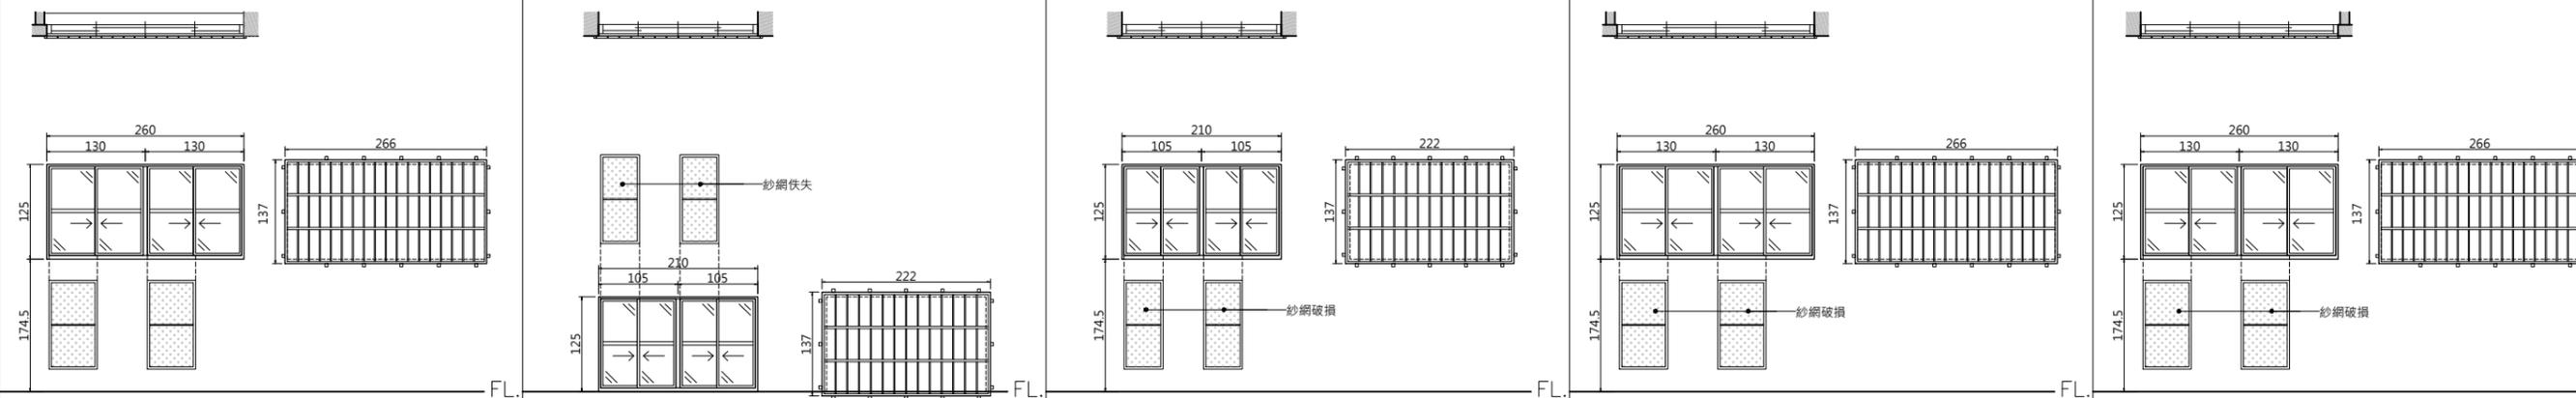
編號	W24.08	尺寸(cm)	260*125	編號	W24.09	尺寸(cm)	210*125	編號	W24.10	尺寸(cm)	210*125	編號	W24.11	尺寸(cm)	260*125	編號	W24.12	尺寸(cm)	260*125
損壞情形				損壞情形				損壞情形				損壞情形				損壞情形			
局部髒汙、鏽蝕；格柵多處鏽蝕、鏽水痕跡。				局部髒汙、鏽蝕、紗網佚失；格柵多處鏽蝕、鏽水痕跡。				局部髒汙、鏽蝕、紗窗破損；格柵多處鏽蝕、鏽水痕跡。				局部髒汙、鏽蝕、紗窗破損；格柵多處鏽蝕、鏽水痕跡。				局部髒汙、鏽蝕、紗窗破損；格柵多處鏽蝕、鏽水痕跡。			
損壞狀況	框	扇		損壞狀況	框	扇		損壞狀況	框	扇		損壞狀況	框	扇		損壞狀況	框	扇	
變形				變形				變形				變形				變形			
白蟻				白蟻				白蟻				白蟻				白蟻			
木料腐朽				木料腐朽				木料腐朽				木料腐朽				木料腐朽			
護木漆脫落				護木漆脫落				護木漆脫落				護木漆脫落				護木漆脫落			
水漬				水漬				水漬				水漬				水漬			
其他(五金、角材鬆脫等)				其他(五金、角材鬆脫等)				其他(五金、角材鬆脫等)				其他(五金、角材鬆脫等)				其他(五金、角材鬆脫等)			
現況材料	鋁窗框、扇、清玻璃、紗網；不鏽鋼格柵			現況材料	鋁窗框、扇、清玻璃、紗網；不鏽鋼格柵			現況材料	鋁窗框、扇、清玻璃、紗網；不鏽鋼格柵			現況材料	鋁窗框、扇、清玻璃、紗網；不鏽鋼格柵			現況材料	鋁窗框、扇、清玻璃、紗網；不鏽鋼格柵

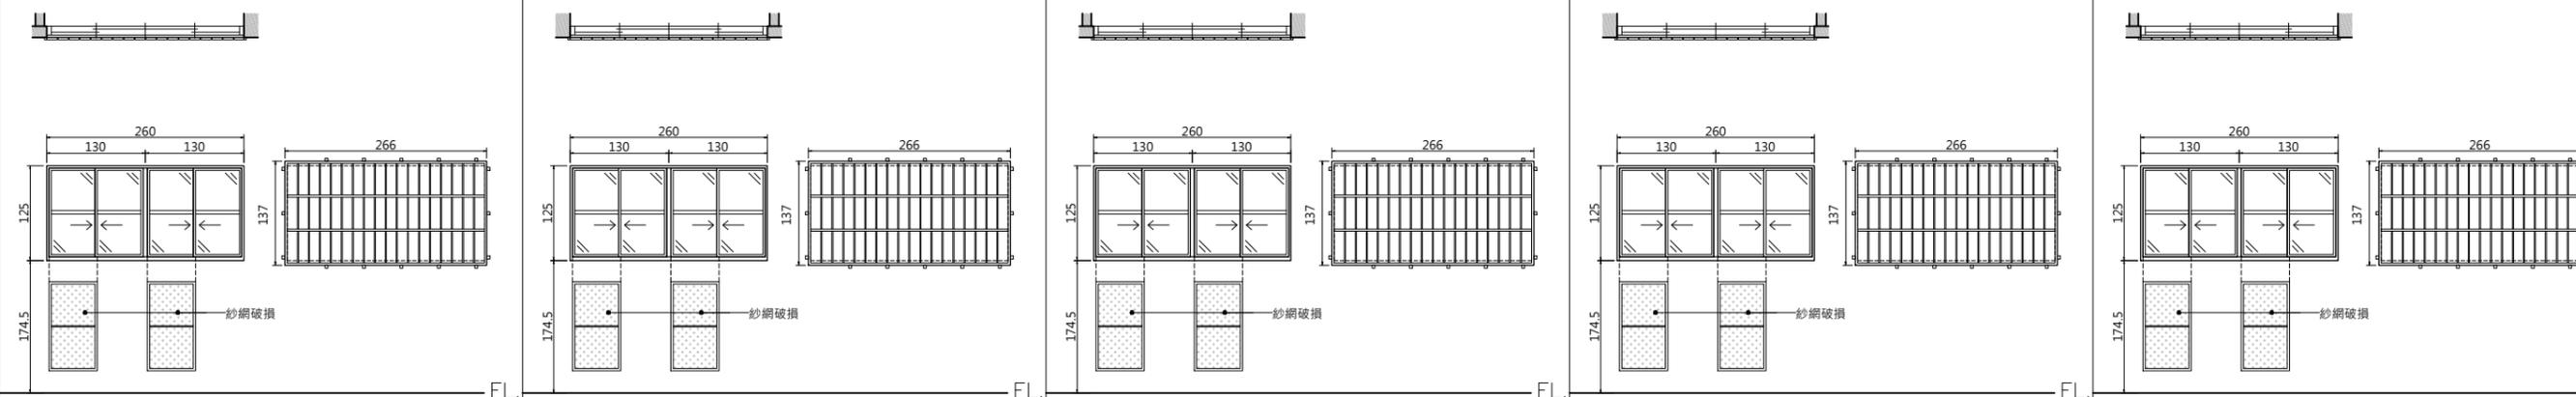
編號	W24.13	尺寸(cm)	260*125	編號	W24.14	尺寸(cm)	260*125	編號	W24.15	尺寸(cm)	260*125	編號	W24.16	尺寸(cm)	260*125	編號	W24.17	尺寸(cm)	260*125
損壞情形				損壞情形				損壞情形				損壞情形				損壞情形			
局部髒汙、鏽蝕、紗窗破損；格柵多處鏽蝕、鏽水痕跡。				局部髒汙、鏽蝕、紗窗破損；格柵多處鏽蝕、鏽水痕跡。				局部髒汙、鏽蝕、紗窗破損；格柵多處鏽蝕、鏽水痕跡。				局部髒汙、鏽蝕、紗窗破損；格柵多處鏽蝕、鏽水痕跡。				局部髒汙、鏽蝕、紗窗破損；格柵多處鏽蝕、鏽水痕跡。			
損壞狀況	框	扇		損壞狀況	框	扇		損壞狀況	框	扇		損壞狀況	框	扇		損壞狀況	框	扇	
變形				變形				變形				變形				變形			
白蟻				白蟻				白蟻				白蟻				白蟻			
木料腐朽				木料腐朽				木料腐朽				木料腐朽				木料腐朽			
護木漆脫落				護木漆脫落				護木漆脫落				護木漆脫落				護木漆脫落			
水漬				水漬				水漬				水漬				水漬			
其他(五金、角材鬆脫等)				其他(五金、角材鬆脫等)				其他(五金、角材鬆脫等)				其他(五金、角材鬆脫等)				其他(五金、角材鬆脫等)			
現況材料	鋁窗框、扇、清玻璃、紗網；不鏽鋼格柵			現況材料	鋁窗框、扇、清玻璃、紗網；不鏽鋼格柵			現況材料	鋁窗框、扇、清玻璃、紗網；不鏽鋼格柵			現況材料	鋁窗框、扇、清玻璃、紗網；不鏽鋼格柵			現況材料	鋁窗框、扇、清玻璃、紗網；不鏽鋼格柵
