臺東縣歷史建築綠洲山莊（國防部感訓監獄） 修復及再利用計畫

結案報告書

現況圖面

民國113年03月
廠商名稱：林志成建築師事務所
電話：03-5420210
傳真：03-5420212
地址：新竹市自由路69號5樓之二

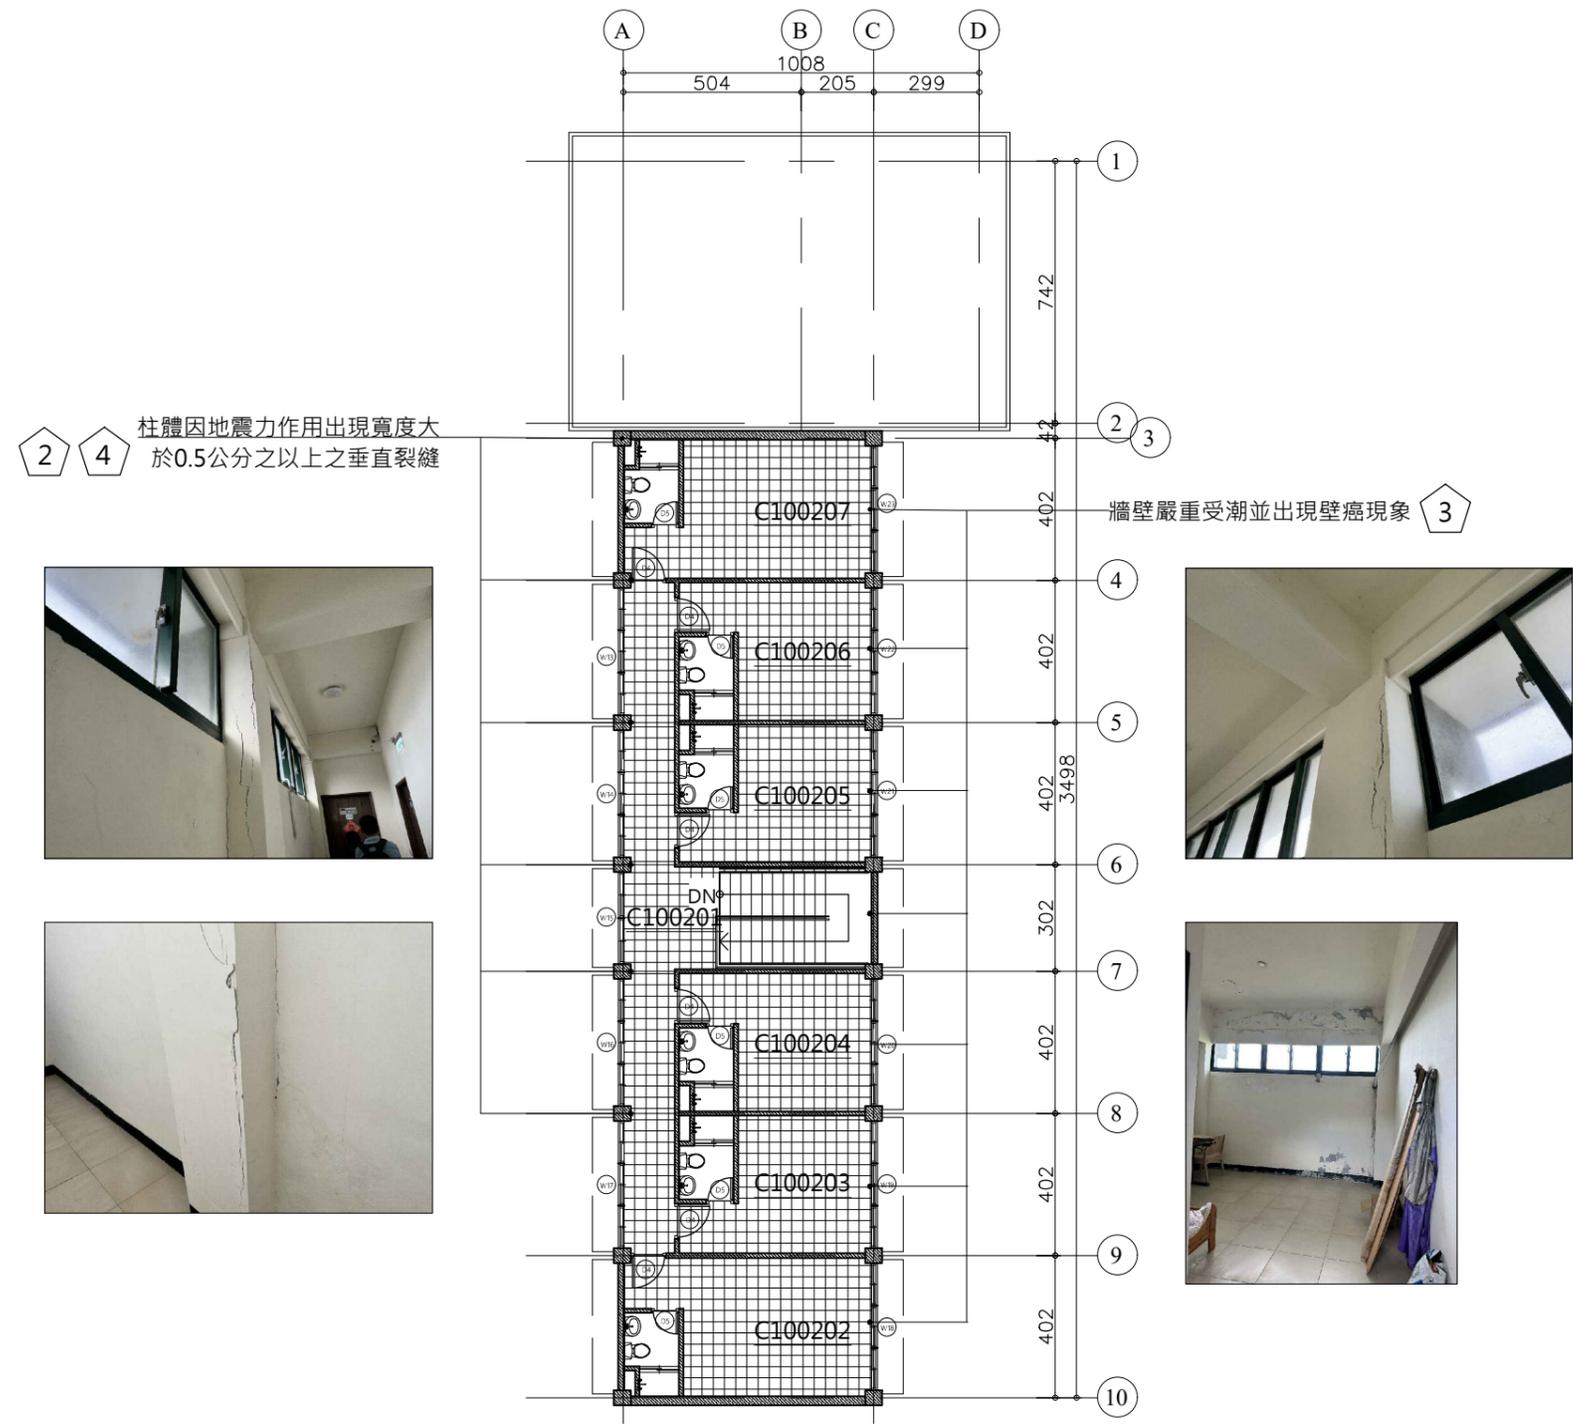
2 4 柱體因地震力作用出現寬度大於0.5公分之以上之垂直裂縫

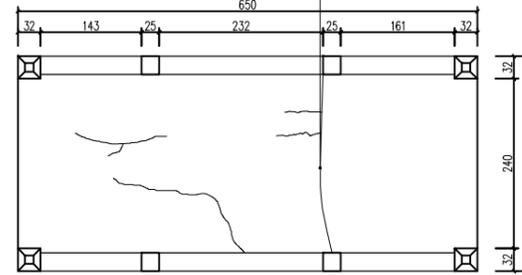
1 舉善橋現況平面圖
A1 1:50 A3 1:100 CM

地坪裂痕
