歷史建築「綠洲山莊」(國防部綠島
感訓監獄)修復工程

細部設計-建築冊(一)

主辦機關：國家人權博物館

設計/監造單位：林經國建築師事務所

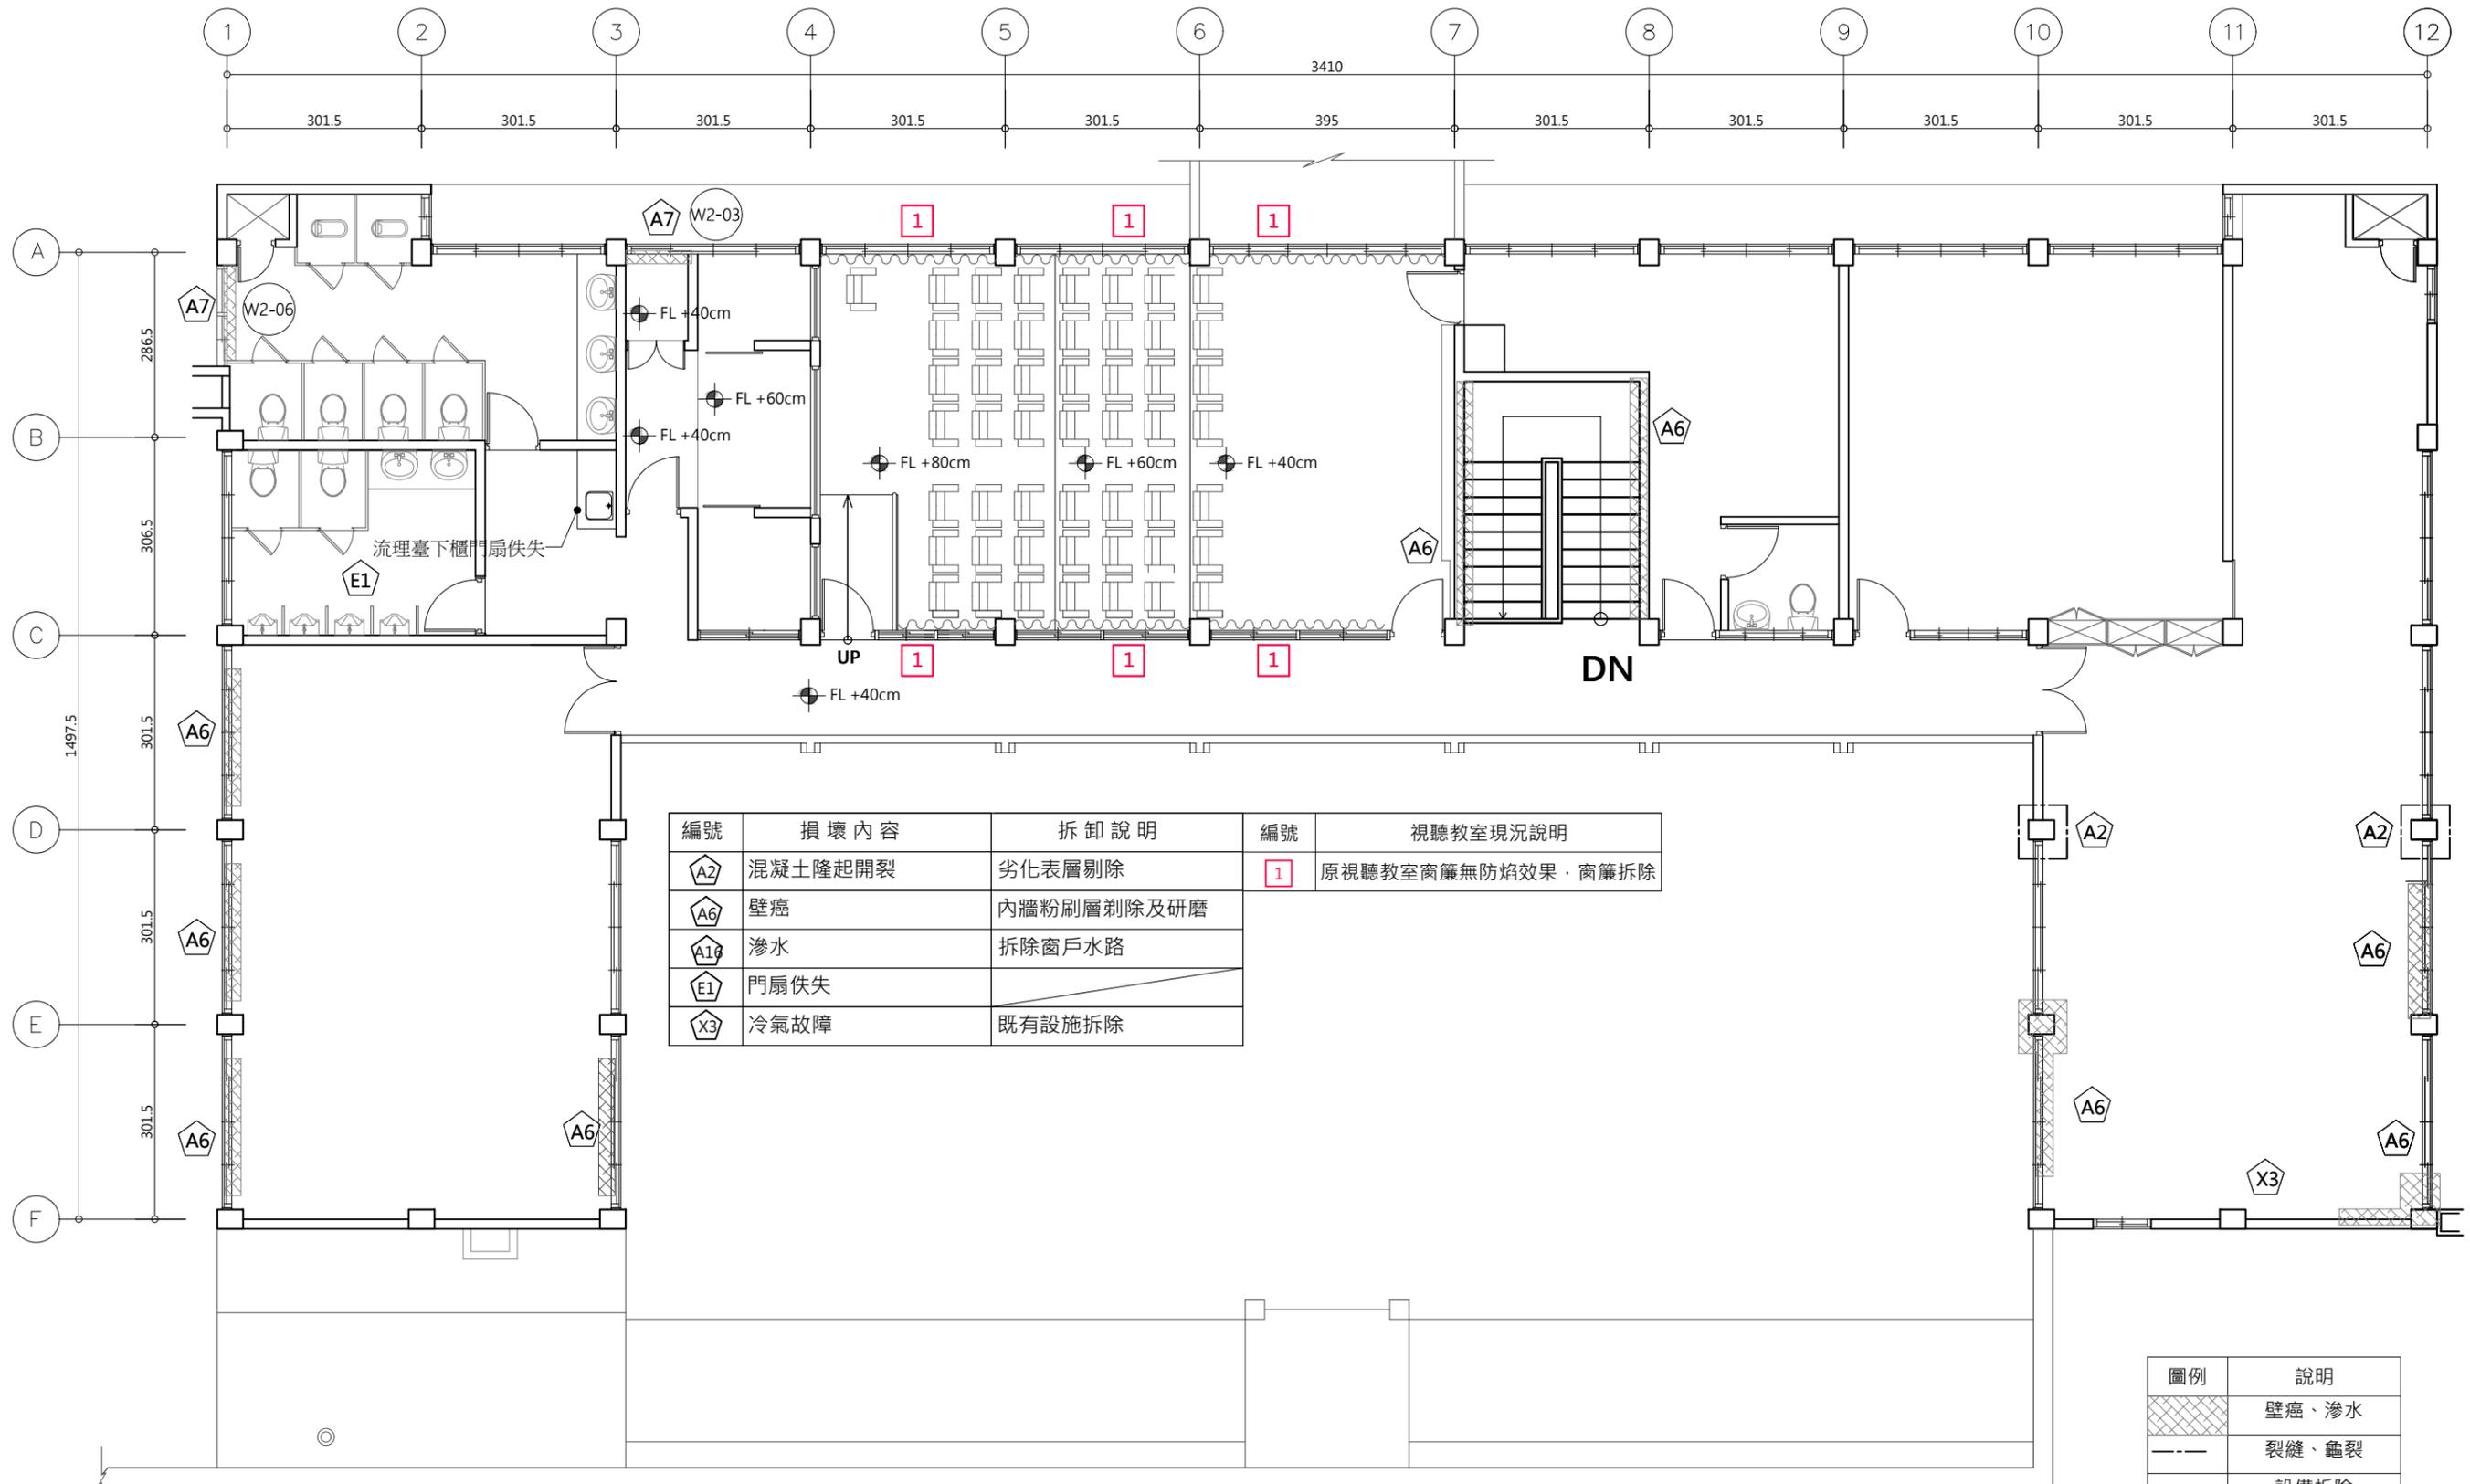
編號	損壞內容	拆卸說明	編號	視聽教室現況說明
A2	混凝土隆起開裂	劣化表層剔除	1	原視聽教室窗簾無防焰效果，窗簾拆除
A6	壁癌	內牆粉刷層剝除及研磨		
A16	滲水	拆除窗戶水路		
E1	門扇佚失			
X3	冷氣故障	既有設施拆除

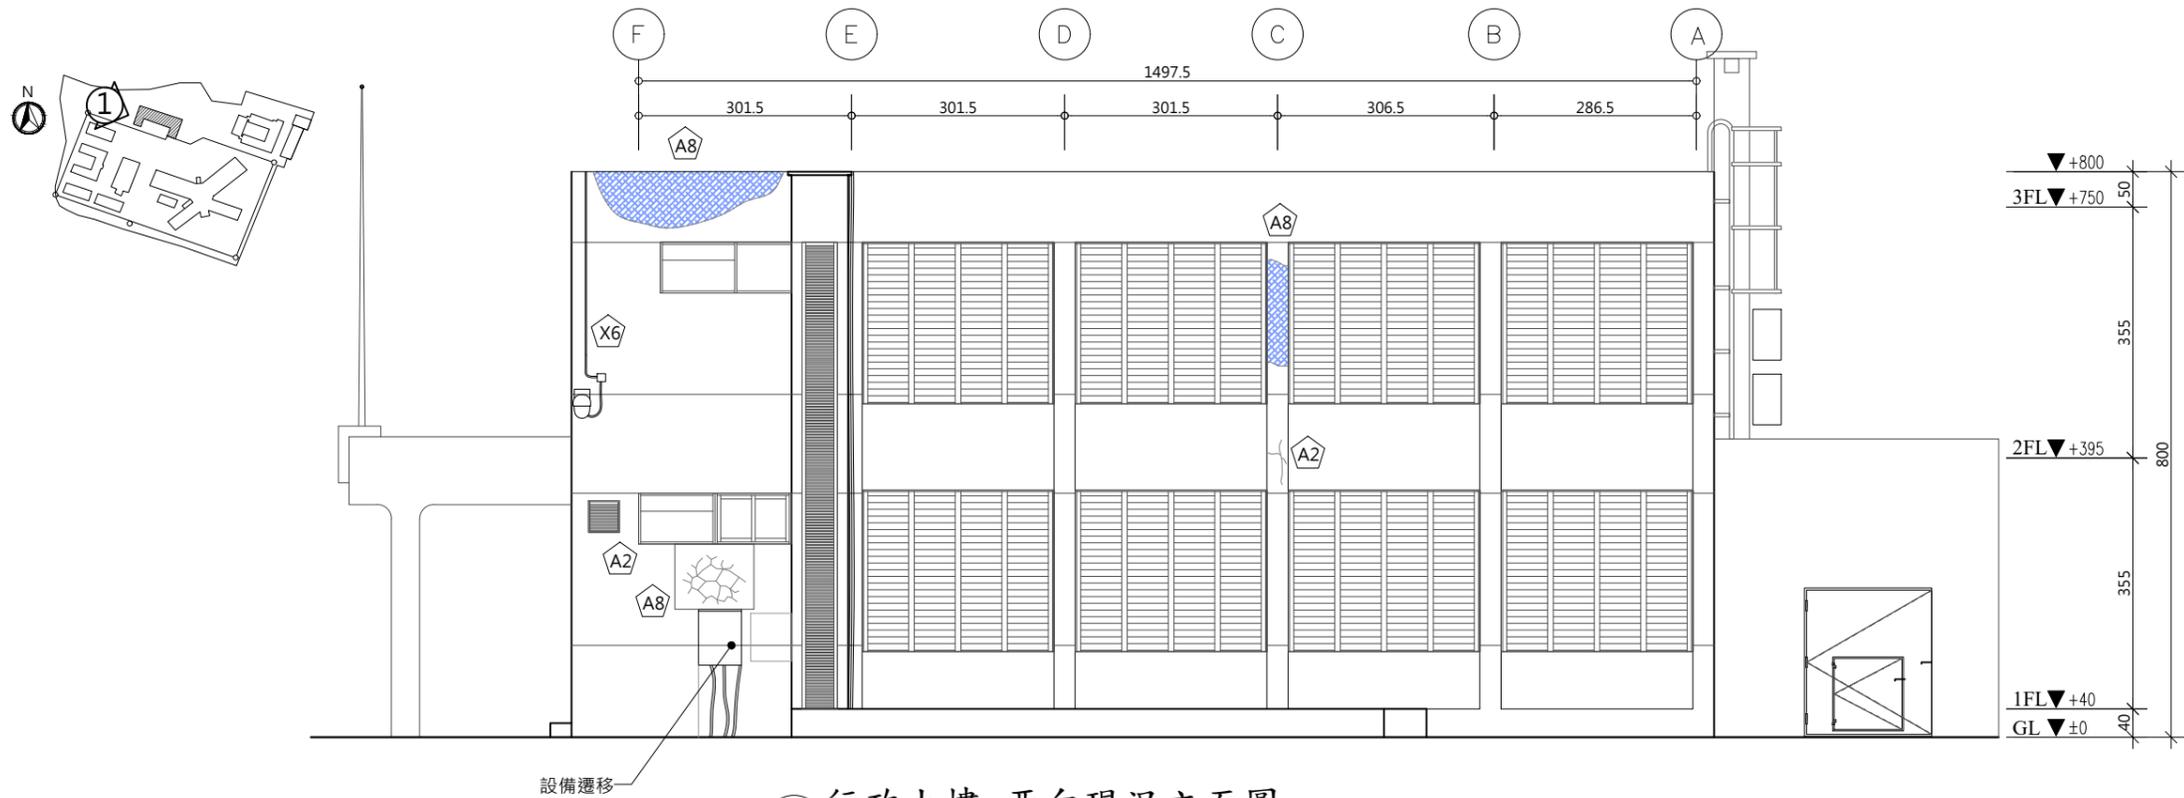
① 行政大樓 西向現況立面圖
A3:S=1/100

- A2 裂痕<3mm
- A8 外牆洗石子剝落
- X6 管線雜亂

- A2 裂痕<3mm
- A8 外牆洗石子剝落

- A8 外牆洗石子剝落
- X6 管線雜亂

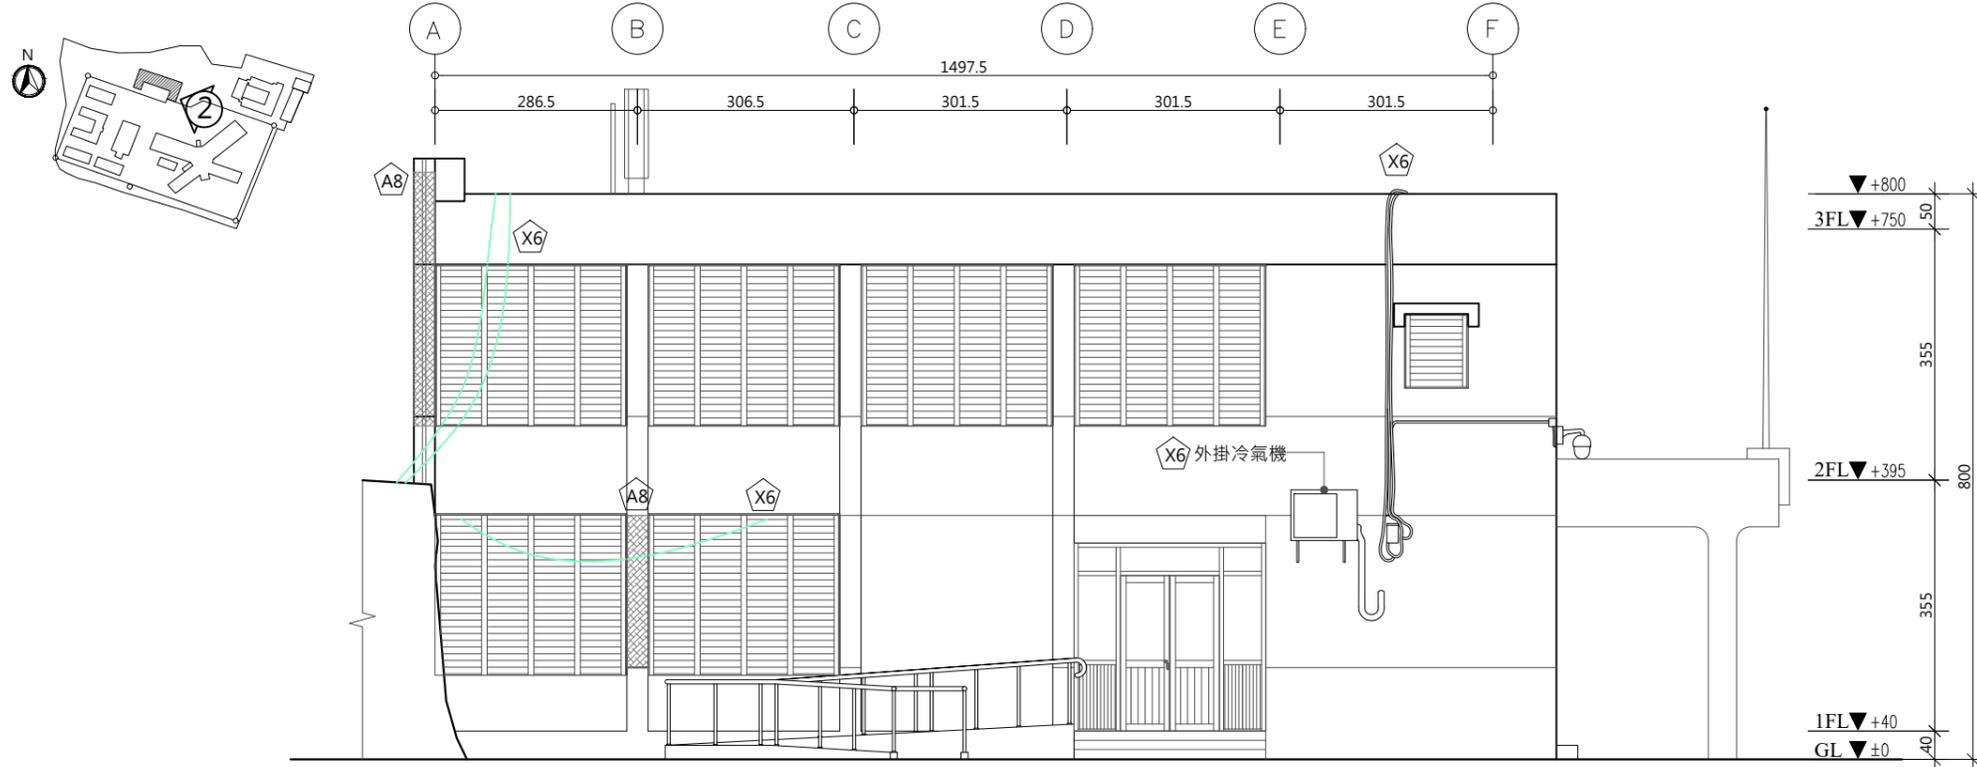
② 行政大樓 東向現況調查、拆卸立面圖
A3:S=1/100

編號	損壞內容	拆卸說明
A2	混凝土隆起開裂	劣化表層剔除
A8	外牆洗石子剝落	面飾層拆除 (完整矩形)
X6	管線雜亂	既有線路拆除 既有設施拆除 (無使用)

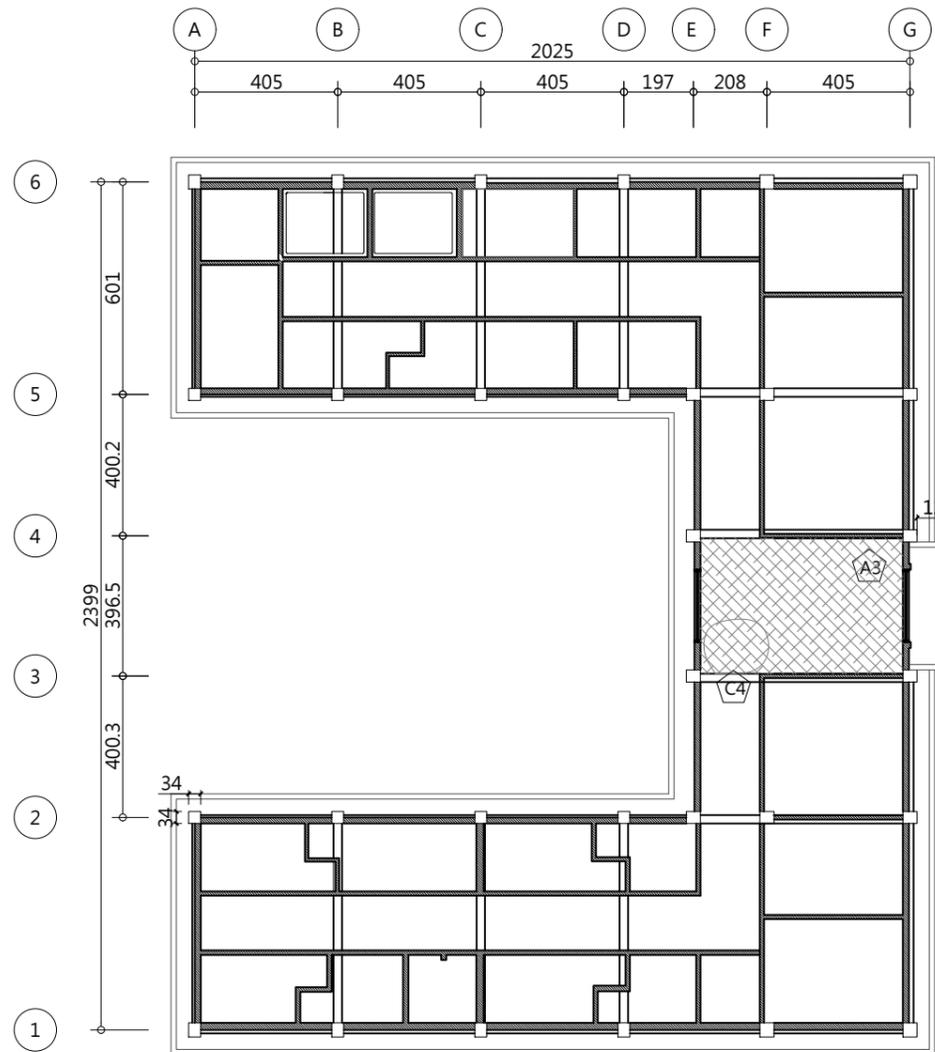
2 獨居房 天花現況平面圖
A3:S=1/200

B8/ 天花板疑似滲漏水

B8/ 天花板膨鼓，屋頂防水層疑似滲漏水

編號	損壞內容	拆卸說明
A1	鋼筋外露生鏽	劣化表層剔除
B8	屋頂防水毯破損	拆除屋頂既有防水毯
B10	落葉堵住排水	清除雜草

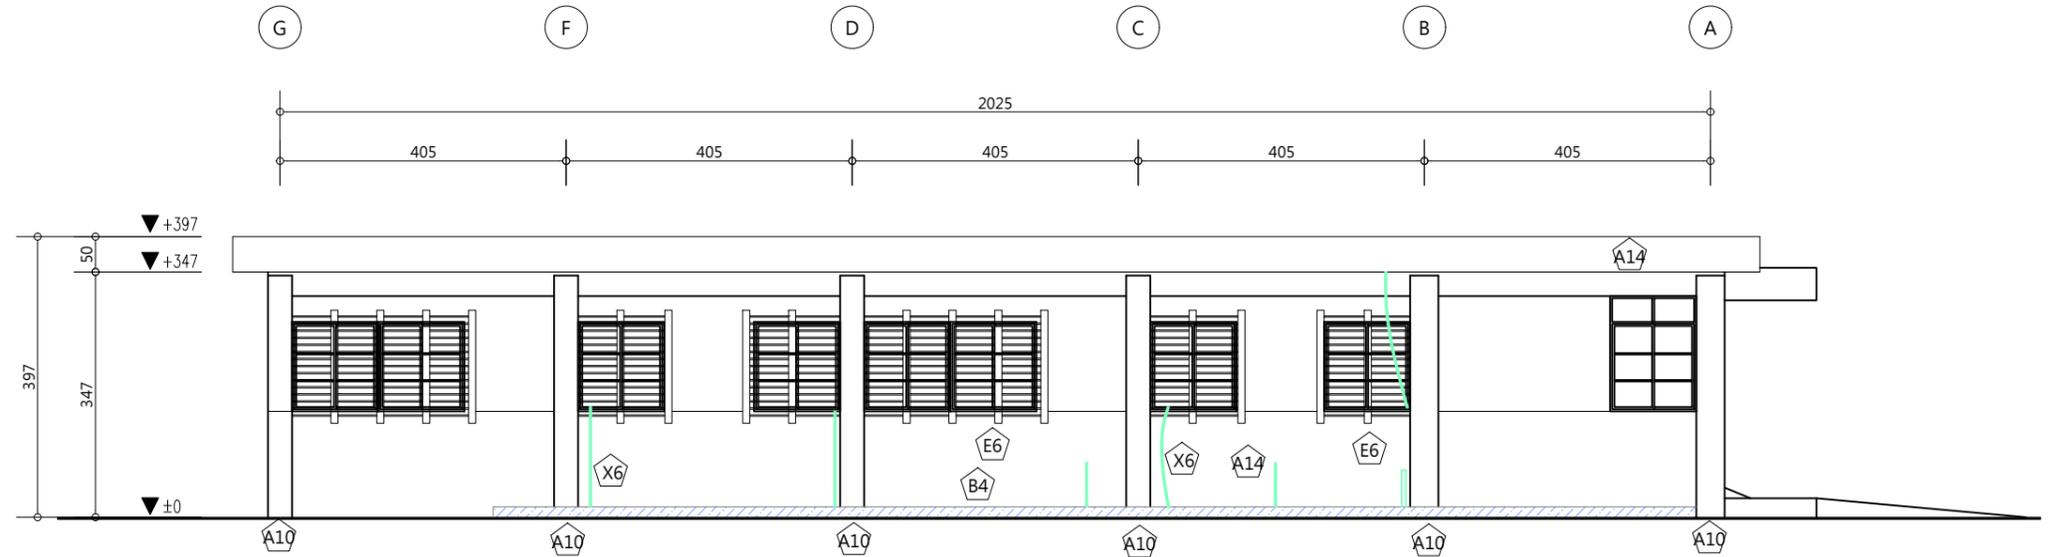
② 獨居房南向現況立面圖
A3:S=1/100

編號	損壞內容
A10	鋼板生鏽 (螺栓)
A17	牆面修補痕跡
A14	受潮生菌
B4	犬走裂痕破損
E6	水泥遮陽板裂縫
X6	管線雜亂

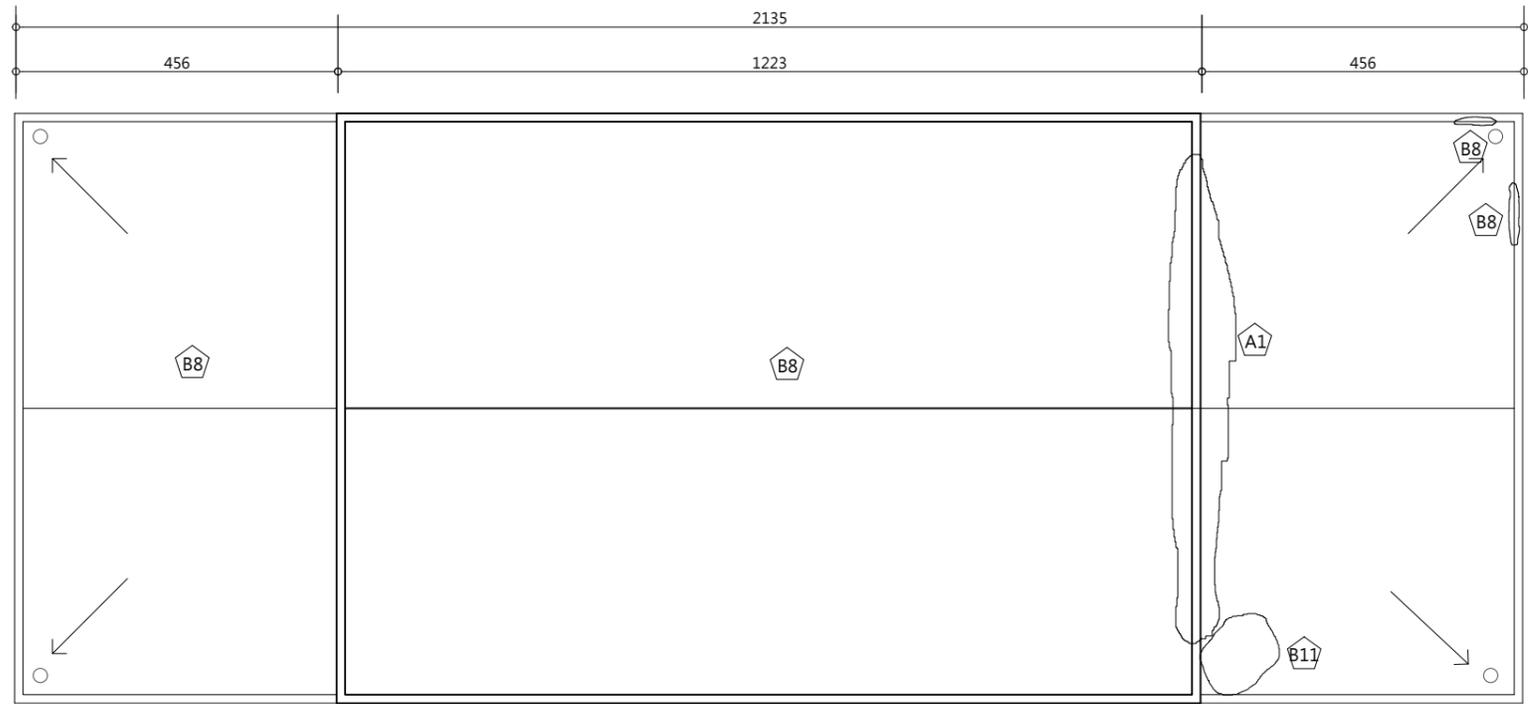
1 大廚房屋頂現況平面圖
A3:S=1/100

B3 地坪磁磚破損

B2 混凝土地坪龜裂

編號	損壞內容	拆卸說明
A1	鋼筋外露生鏽	劣化表層剝除
A2	混凝土隆起開裂	劣化表層剝除
A2	混凝土隆起開裂	劣化表層剝除
A6	壁癌	內牆粉刷層剝除及研磨
A13	牆面磁磚剝落	表面層打除 (完整矩形)
B2	混凝土地坪龜裂	地坪打除
B3	磁磚破損	表面層打除 (完整矩形)
B4	犬走裂痕破損	清除雜草
B8	屋頂防水毯破損	拆除屋頂既有防水毯
B11	植栽附生	清除雜草

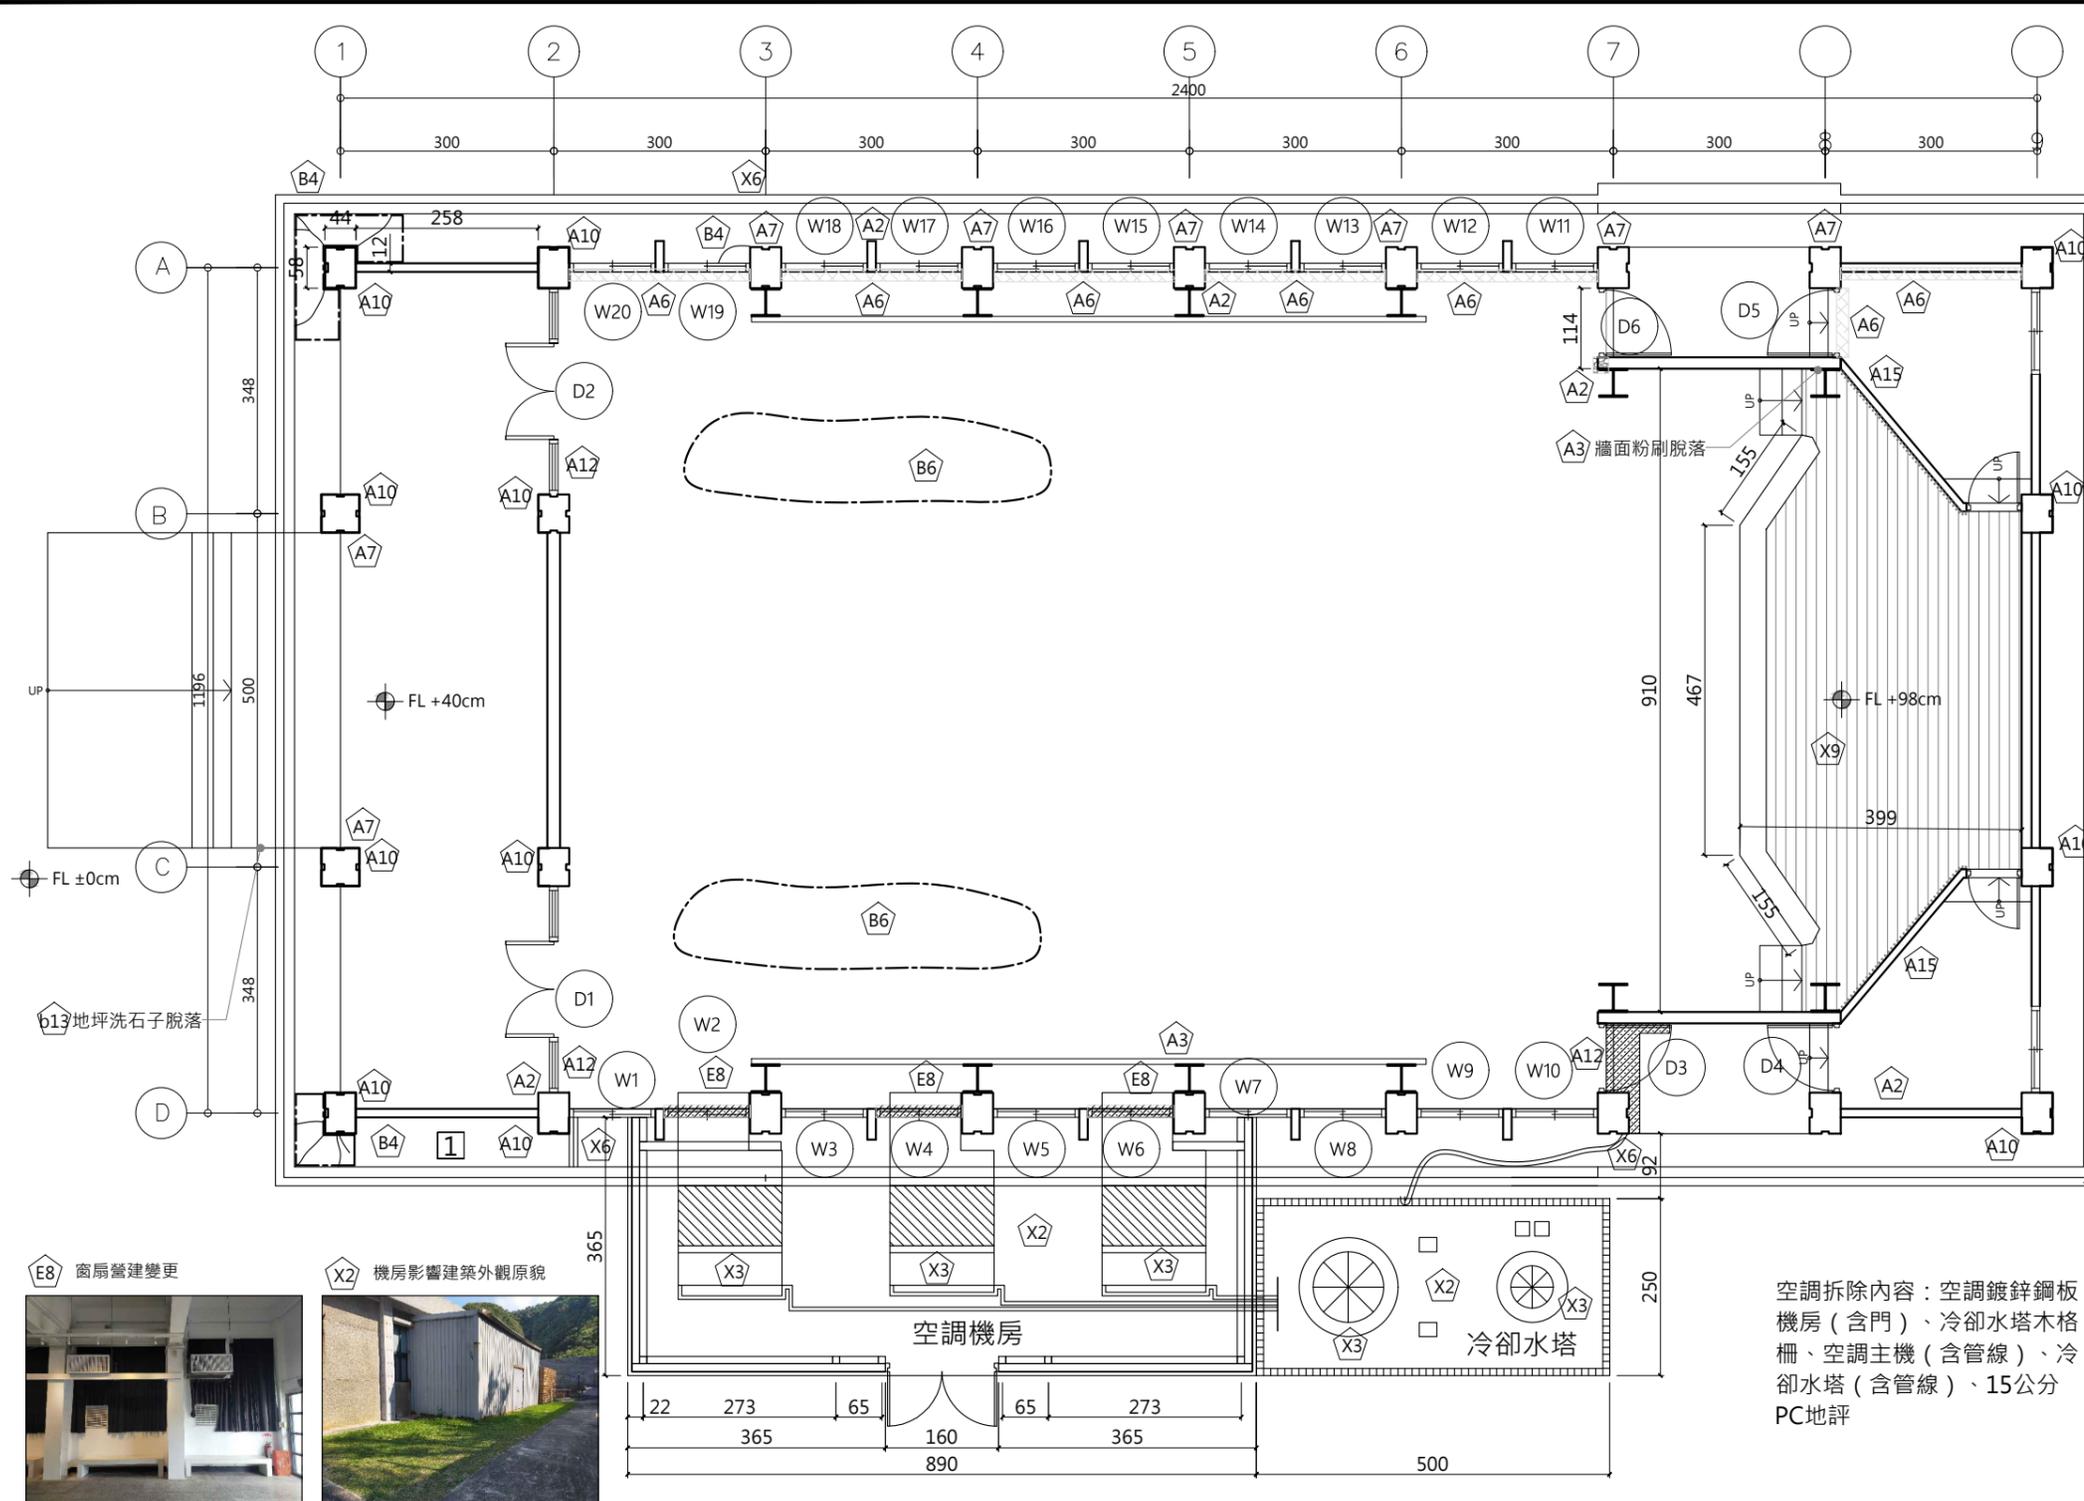
空調拆除內容：空調鍍鋅鋼板機房(含門)、冷卻水塔木格柵、空調主機(含管線)、冷卻水塔(含管線)、15公分PC地評

編號	損壞內容	拆卸說明
A2	混凝土隆起開裂	劣化表層剝除
A3	牆面粉刷剝落	內牆粉刷層剝除及研磨
A6	壁癌	內牆粉刷層剝除及研磨
A7	水漬、繡水、鱗汁	
A10	鋼板生鏽(螺栓)	
A11	牆面修補痕跡	表面層打除
A12	後期隔間牆	拆除隔間
B4	犬走裂痕破損	清除雜草
B6	磨石子地坪破損	
B13	地坪洗石子脫落	劣化表層剝除
E8	門窗變更	
E4	木窗退色、金屬構件生鏽	
E7	門扇生鏽	
X2	機房生鏽、受損	既有設施拆除
X9	後期改建	
X3	冷氣故障	既有設施拆除
X6	管線雜亂	既有線路清查
1	外牆洗石子全面剝除(不含女兒牆)	既有設施拆除(無使用)

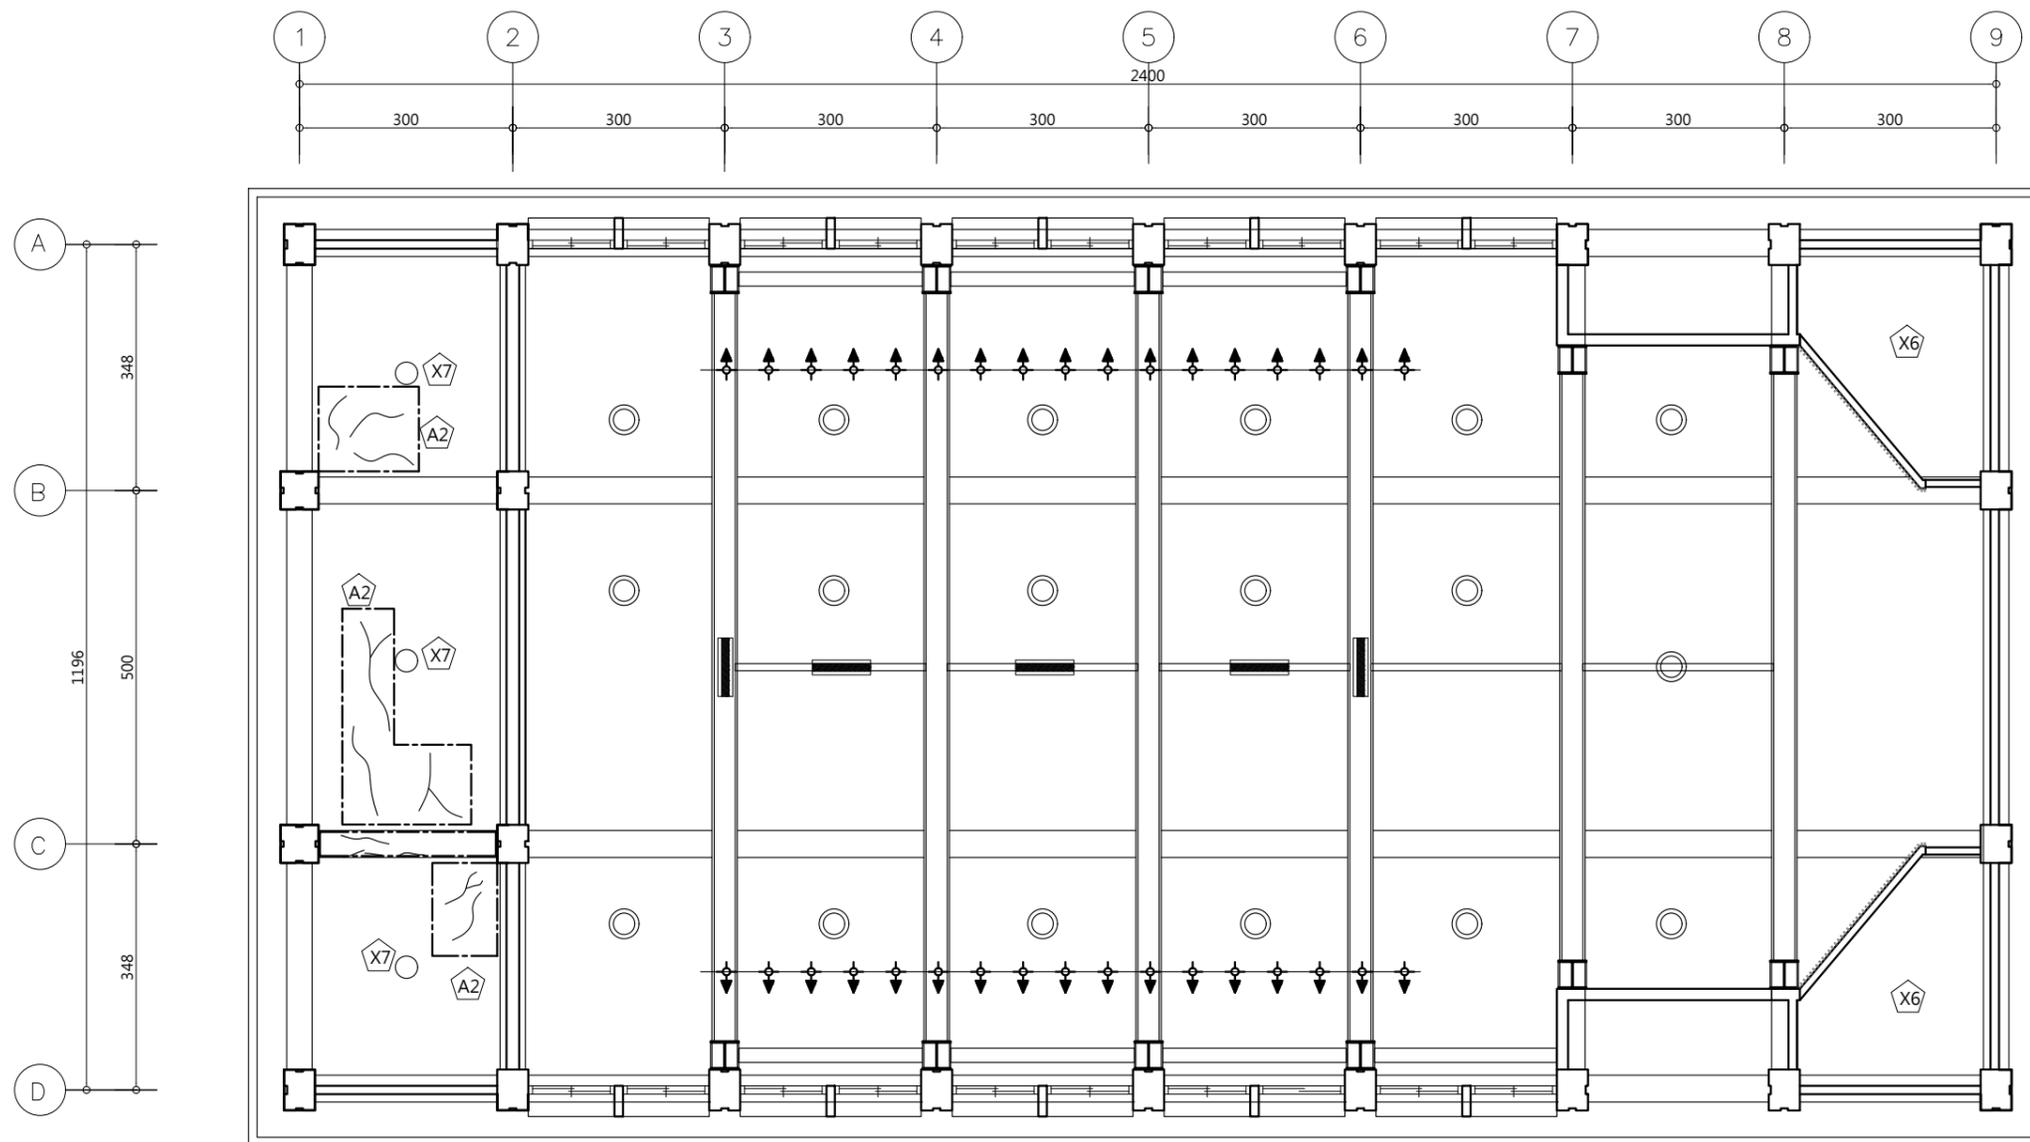
A2 裂痕<3mm

X7 裝修痕跡

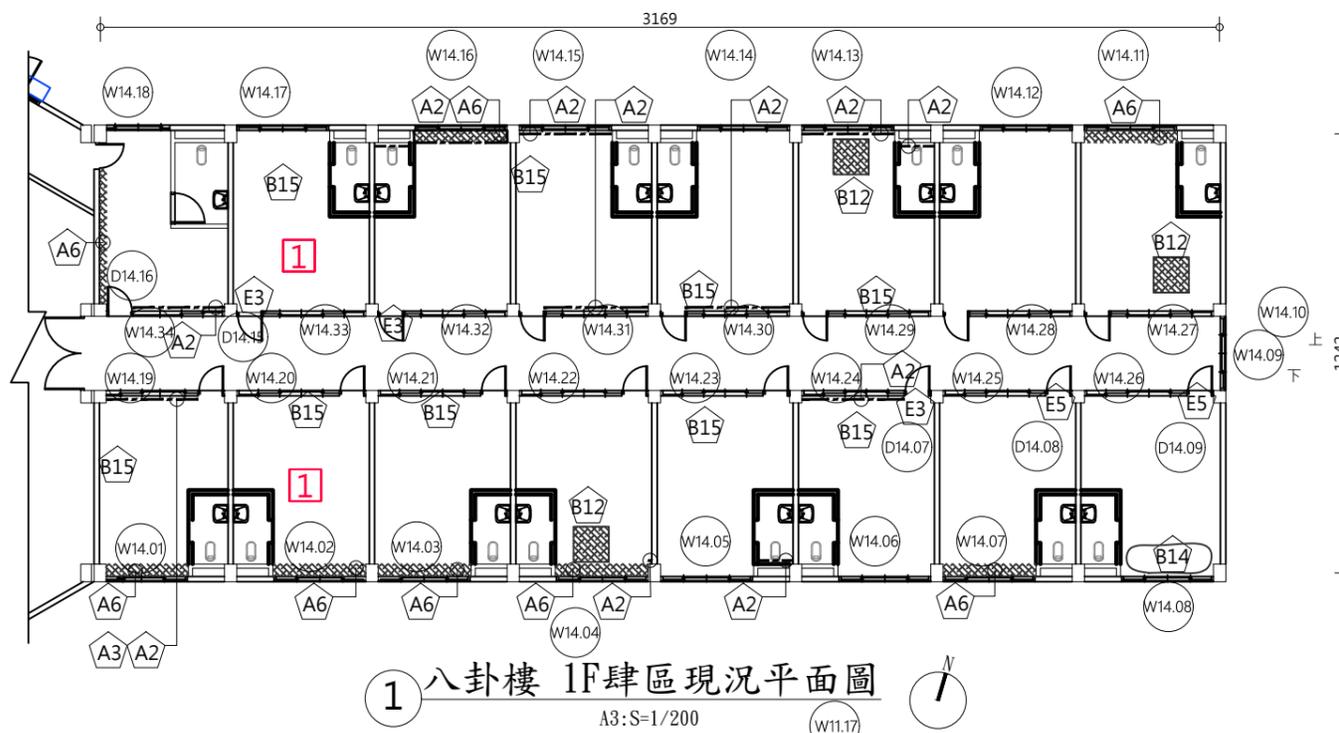
1 八卦樓 1F肆區現況平面圖
A3:S=1/200

編號	損壞內容	拆卸說明
A2	混凝土隆起開裂	劣化表層剝除
A3	牆面粉刷剝落	內牆粉刷層剝除及研磨
A6	壁癌	內牆粉刷層剝除及研磨
A7	水漬、繡水、髒汙	
B1	木地板受潮、髒汙	
B14	木地板塌陷	木地板拆除
B15	木地板破損	
E3	木門框蟲蟻侵蝕	
E5	門扇封住	
X6	管線雜亂	既有線路清查
		既有設施拆除 (無使用)

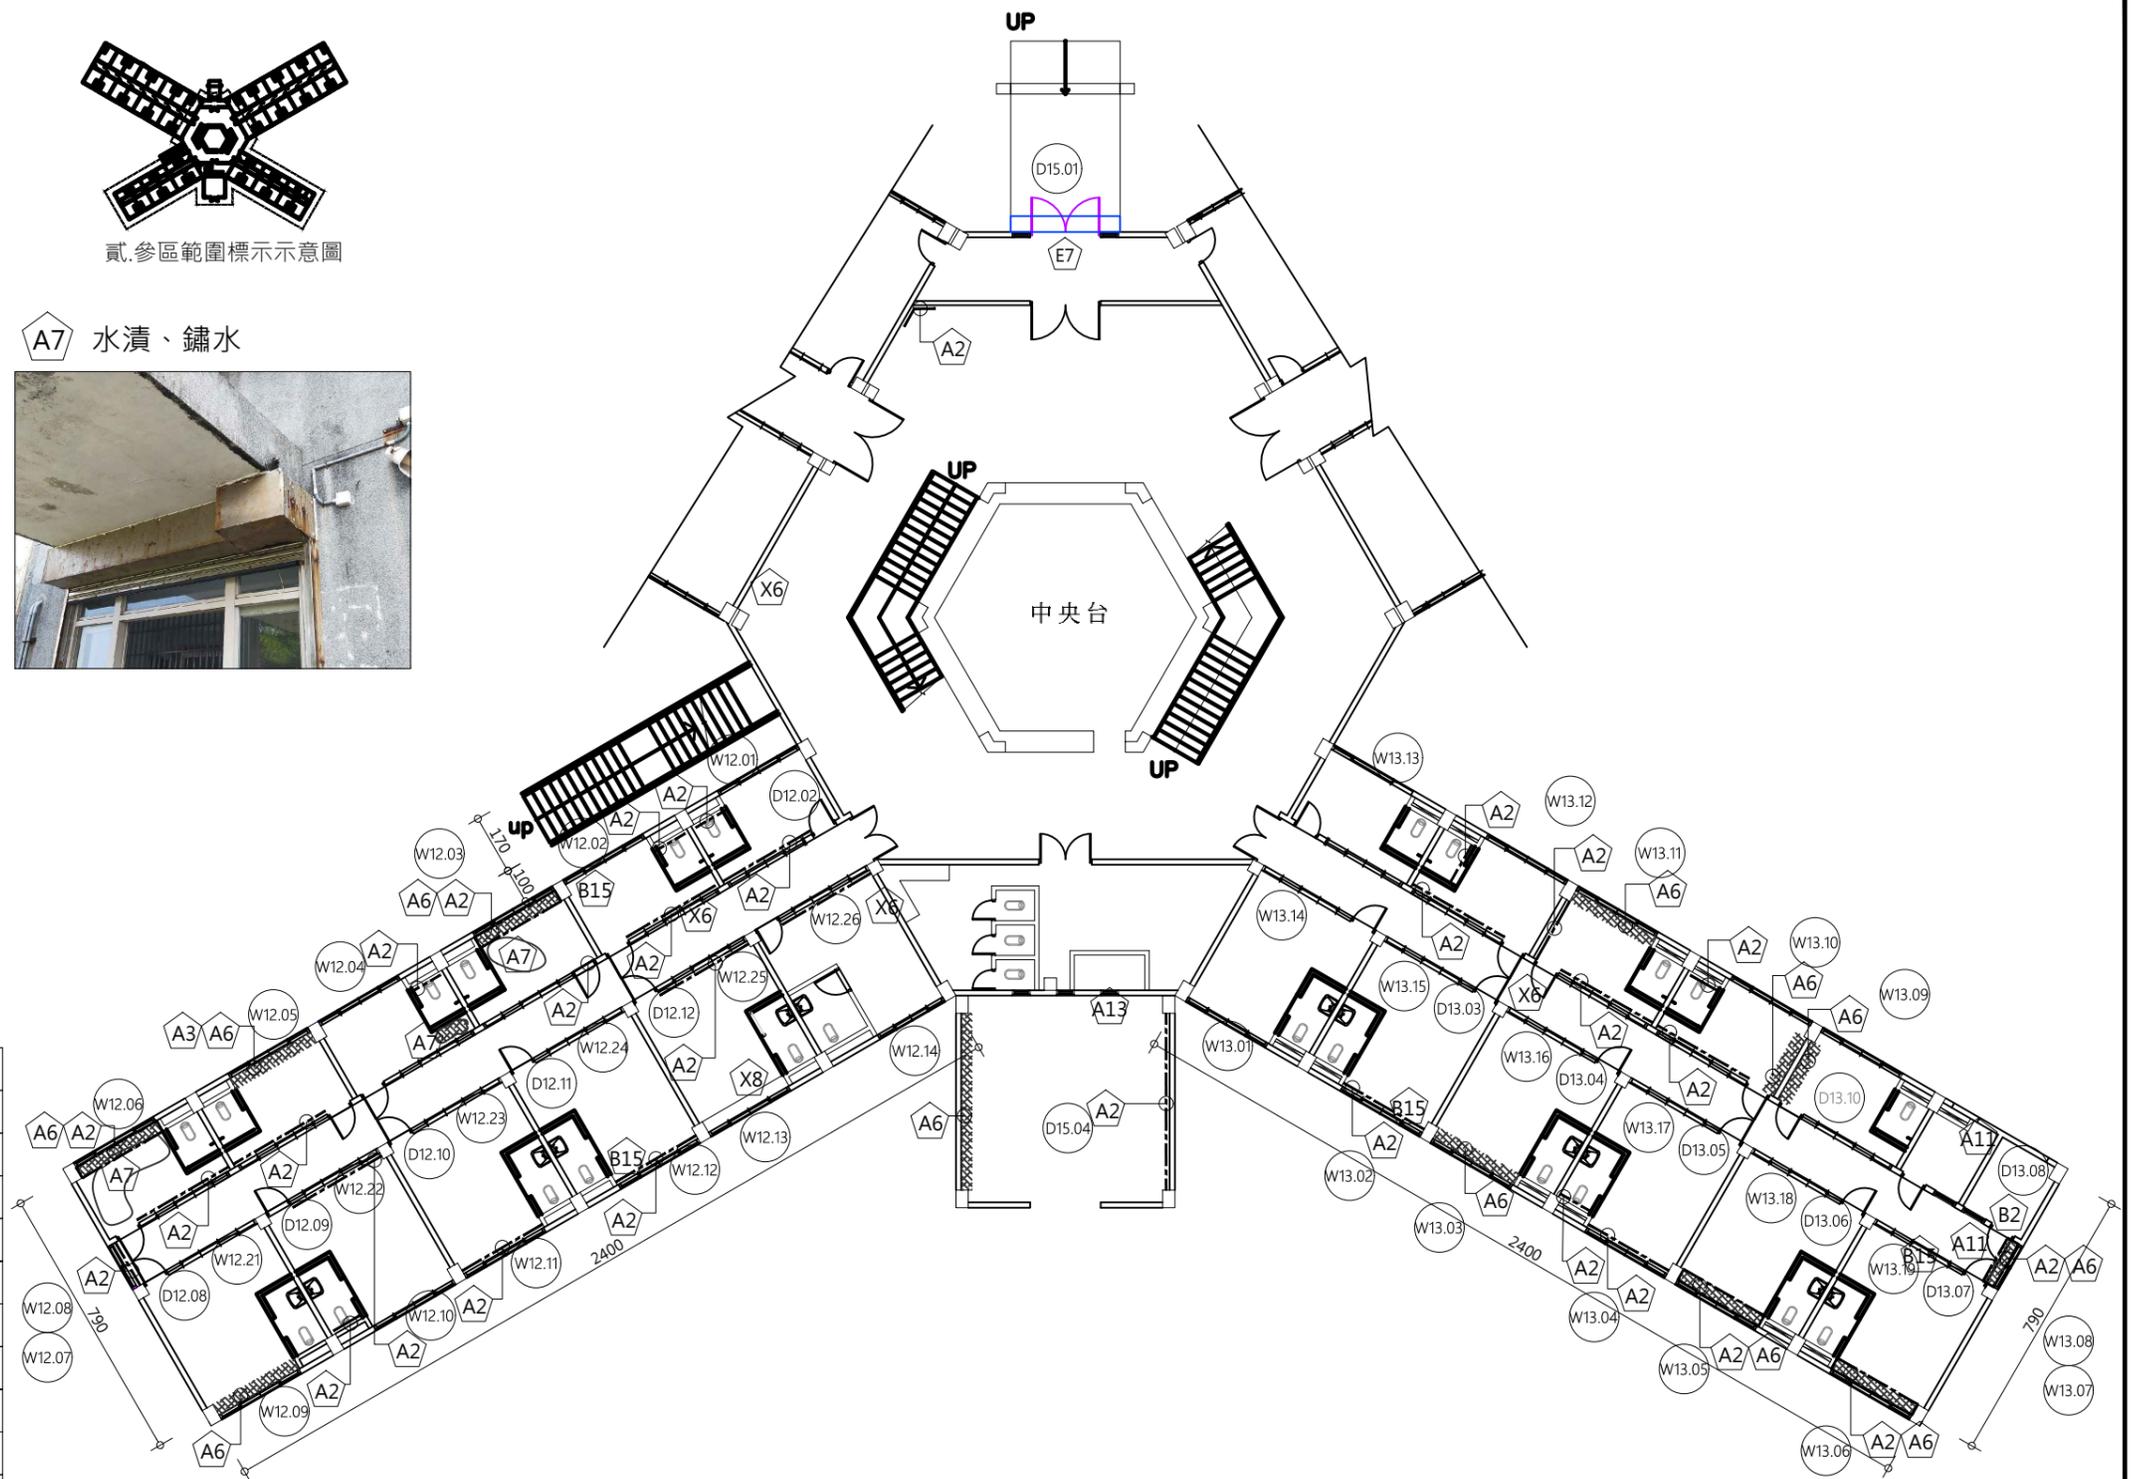
1 八卦樓 1F貳、參區現況平面圖

編號	損壞內容	拆卸說明
A2	混凝土隆起開裂	劣化表層剷除
A3	牆面粉刷剝落	內牆粉刷層剷除及研磨
A6	壁癌	內牆粉刷層剷除及研磨
A7	水漬、鏽水、髒汙	
A17	牆面軟墊材破損	
A13	牆面磁磚剝落	表面層打除(完整矩形)
B2	混凝土地坪龜裂	地坪打除
B17	木地板受潮、髒汙	
B14	木地板塌陷	木地板拆除
B19	木地板破損	
E7	門扇生鏽	鐵捲門生鏽拆除
X8	現況遮蔽	
X6	管線雜亂	既有線路清查
		既有設施拆除(無使用)

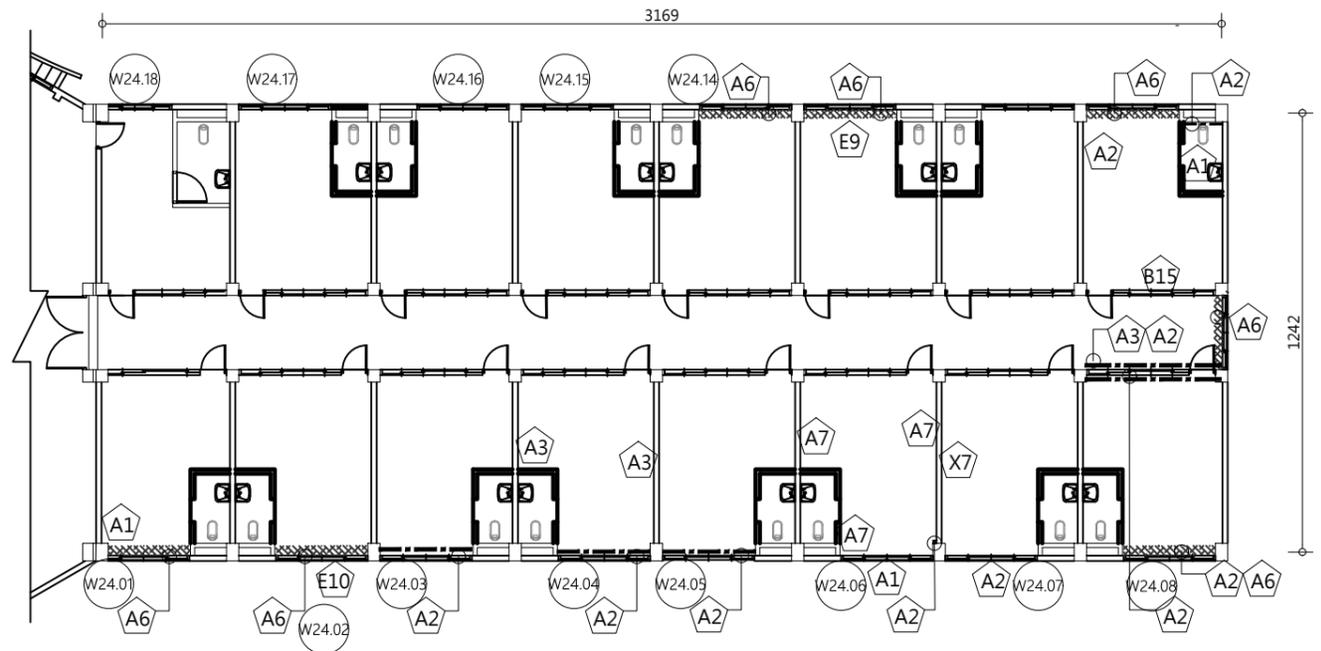
1 八卦樓 2F捌區現況平面圖
A3:S=1/200

編號	損壞內容	拆卸說明
A1	鋼筋外露生鏽	劣化表層剔除
A2	混凝土隆起開裂	劣化表層剔除
A3	牆面粉刷剝落	內牆粉刷層剝除及研磨
A6	壁癌	內牆粉刷層剝除及研磨
A7	水漬、繡水、鱗汙	
A17	牆面修補痕跡	表面層打除
B17	木地板受潮、鱗汙	
B19	木地板破損	
E9	鋁窗變形	
E10	鋁窗脫落	
X7	裝修痕跡	
X6	管線雜亂	既有線路清查
		既有設施拆除(無使用)
