歷史建築「綠洲山莊」(國防部綠島
感訓監獄)修復工程

細部設計-建築冊(一)

主辦機關：國家人權博物館

設計/監造單位：林經國建築師事務所

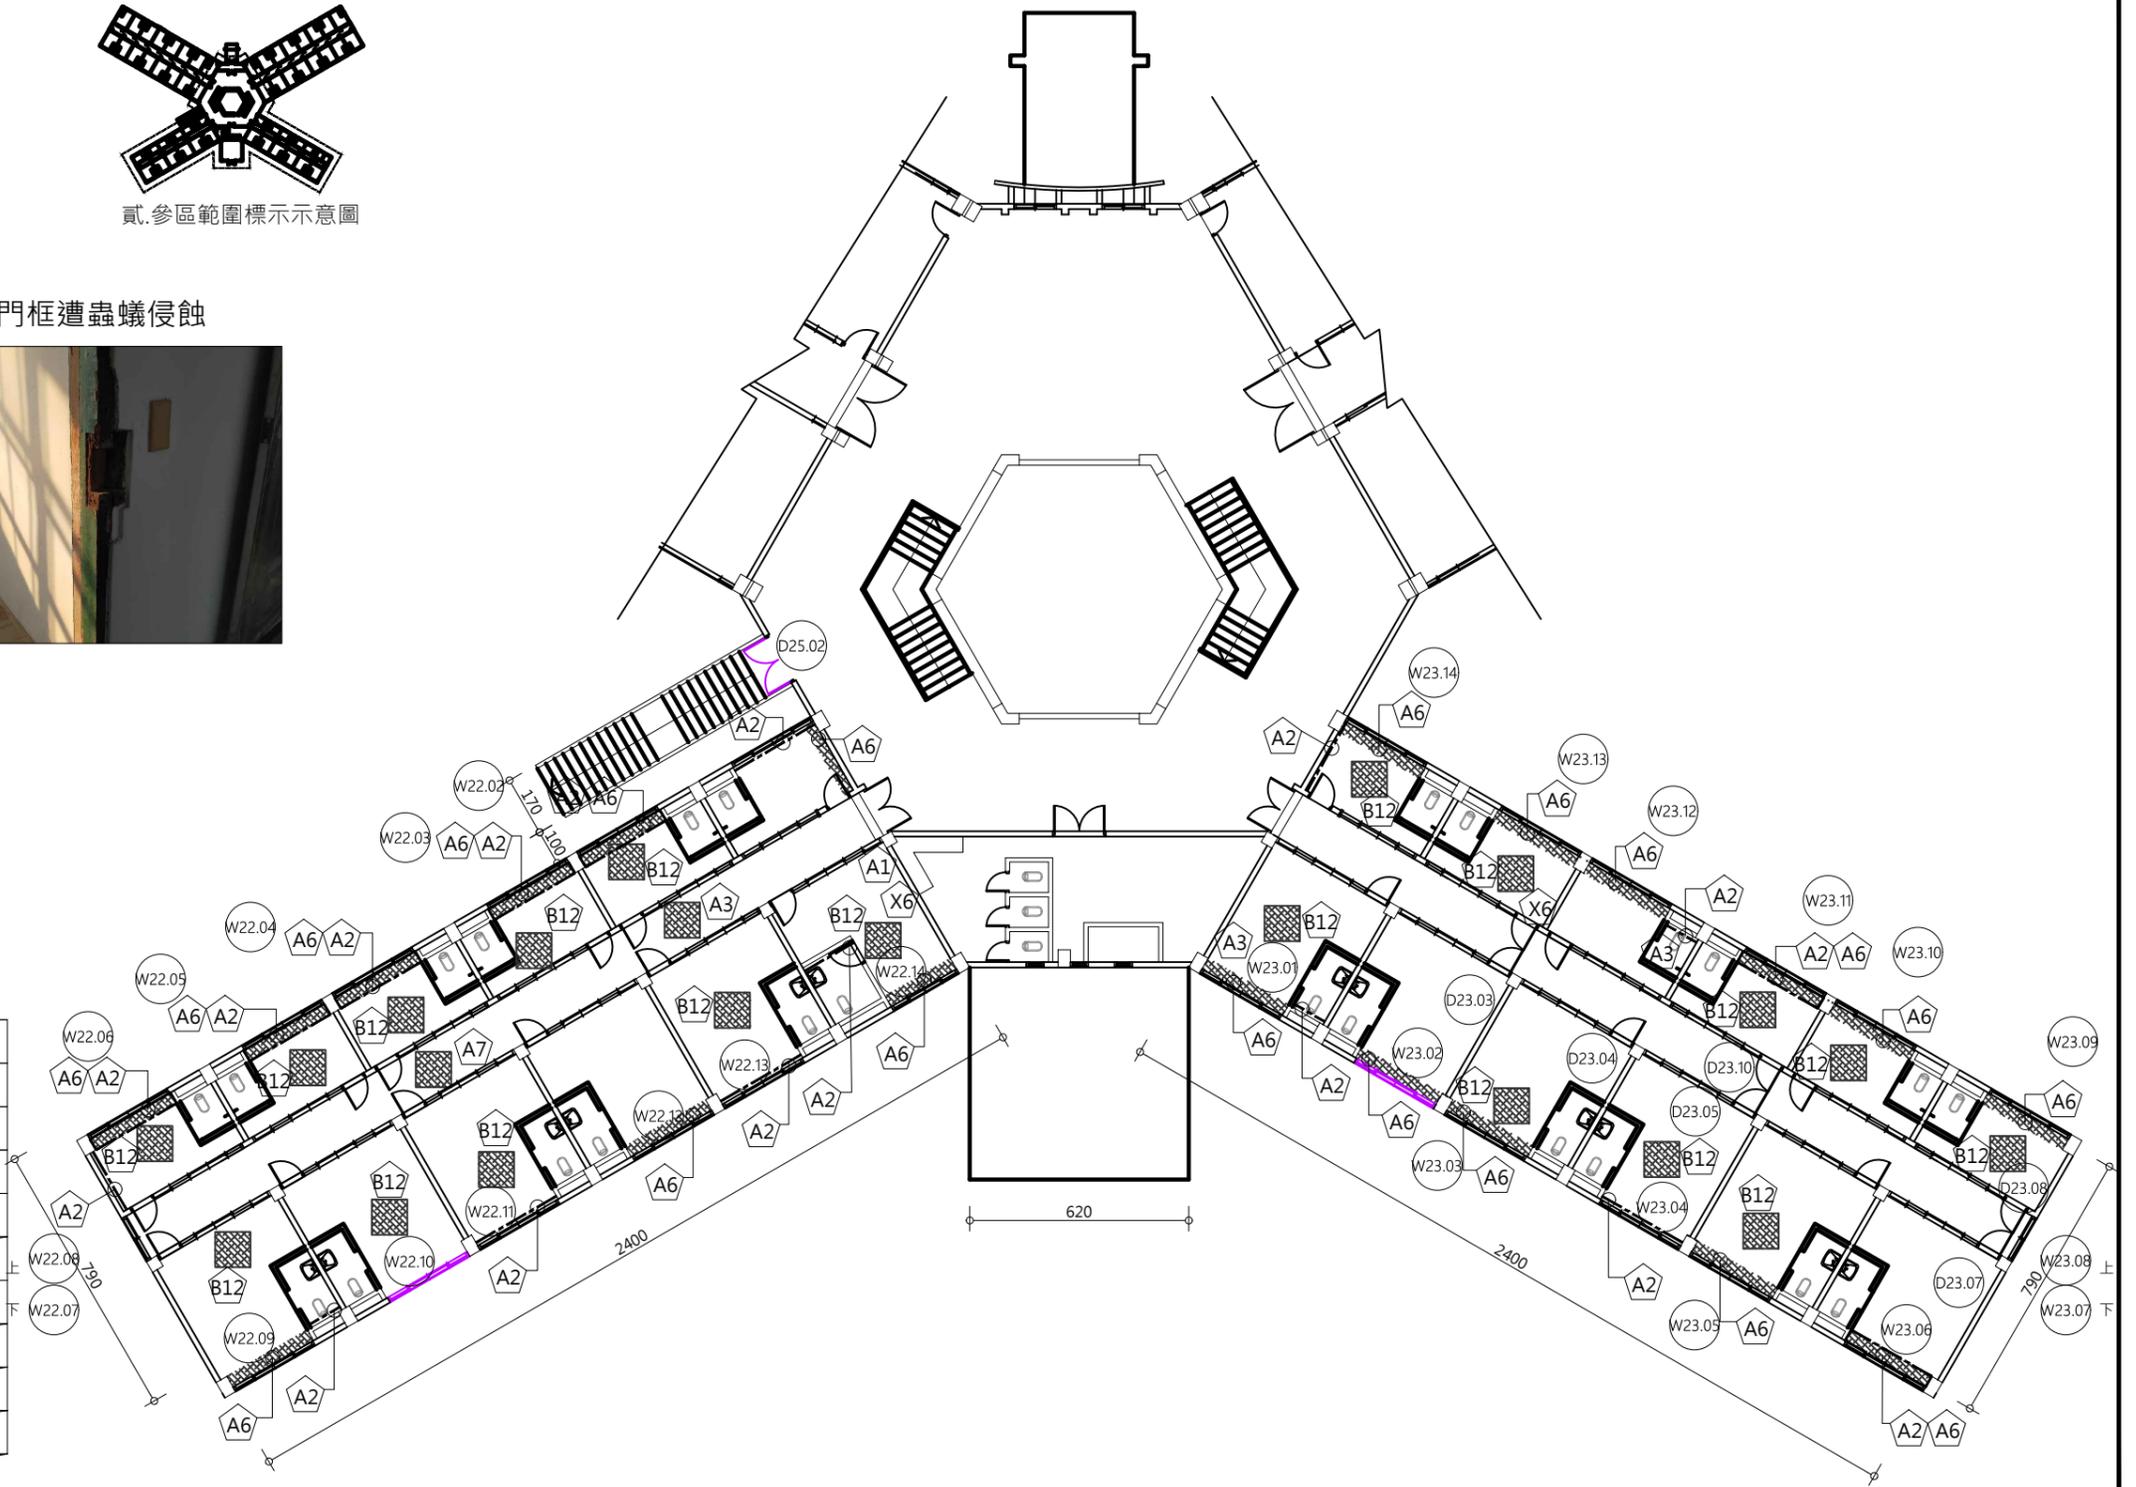
1 八卦樓 1F陸、柒區現況平面圖
A3:S=1/200

編號	損壞內容	拆卸說明
A1	鋼筋外露生鏽	劣化表層剷除
A2	混凝土隆起開裂	劣化表層剷除
A3	牆面粉刷剝落	內牆粉刷層剷除及研磨
A6	壁癌	內牆粉刷層剷除及研磨
A7	水漬、繡水、髒汙	
A17	牆面修補痕跡	表面層打除
B17	木地板受潮、髒汙	
B19	木地板破損	
E3	木門框遭蟲蟻侵蝕	
E9	鋁窗變形	
E10	鋁窗脫落	
X7	裝修痕跡	
X6	管線雜亂	既有線路清查
		既有設施拆除(無使用)

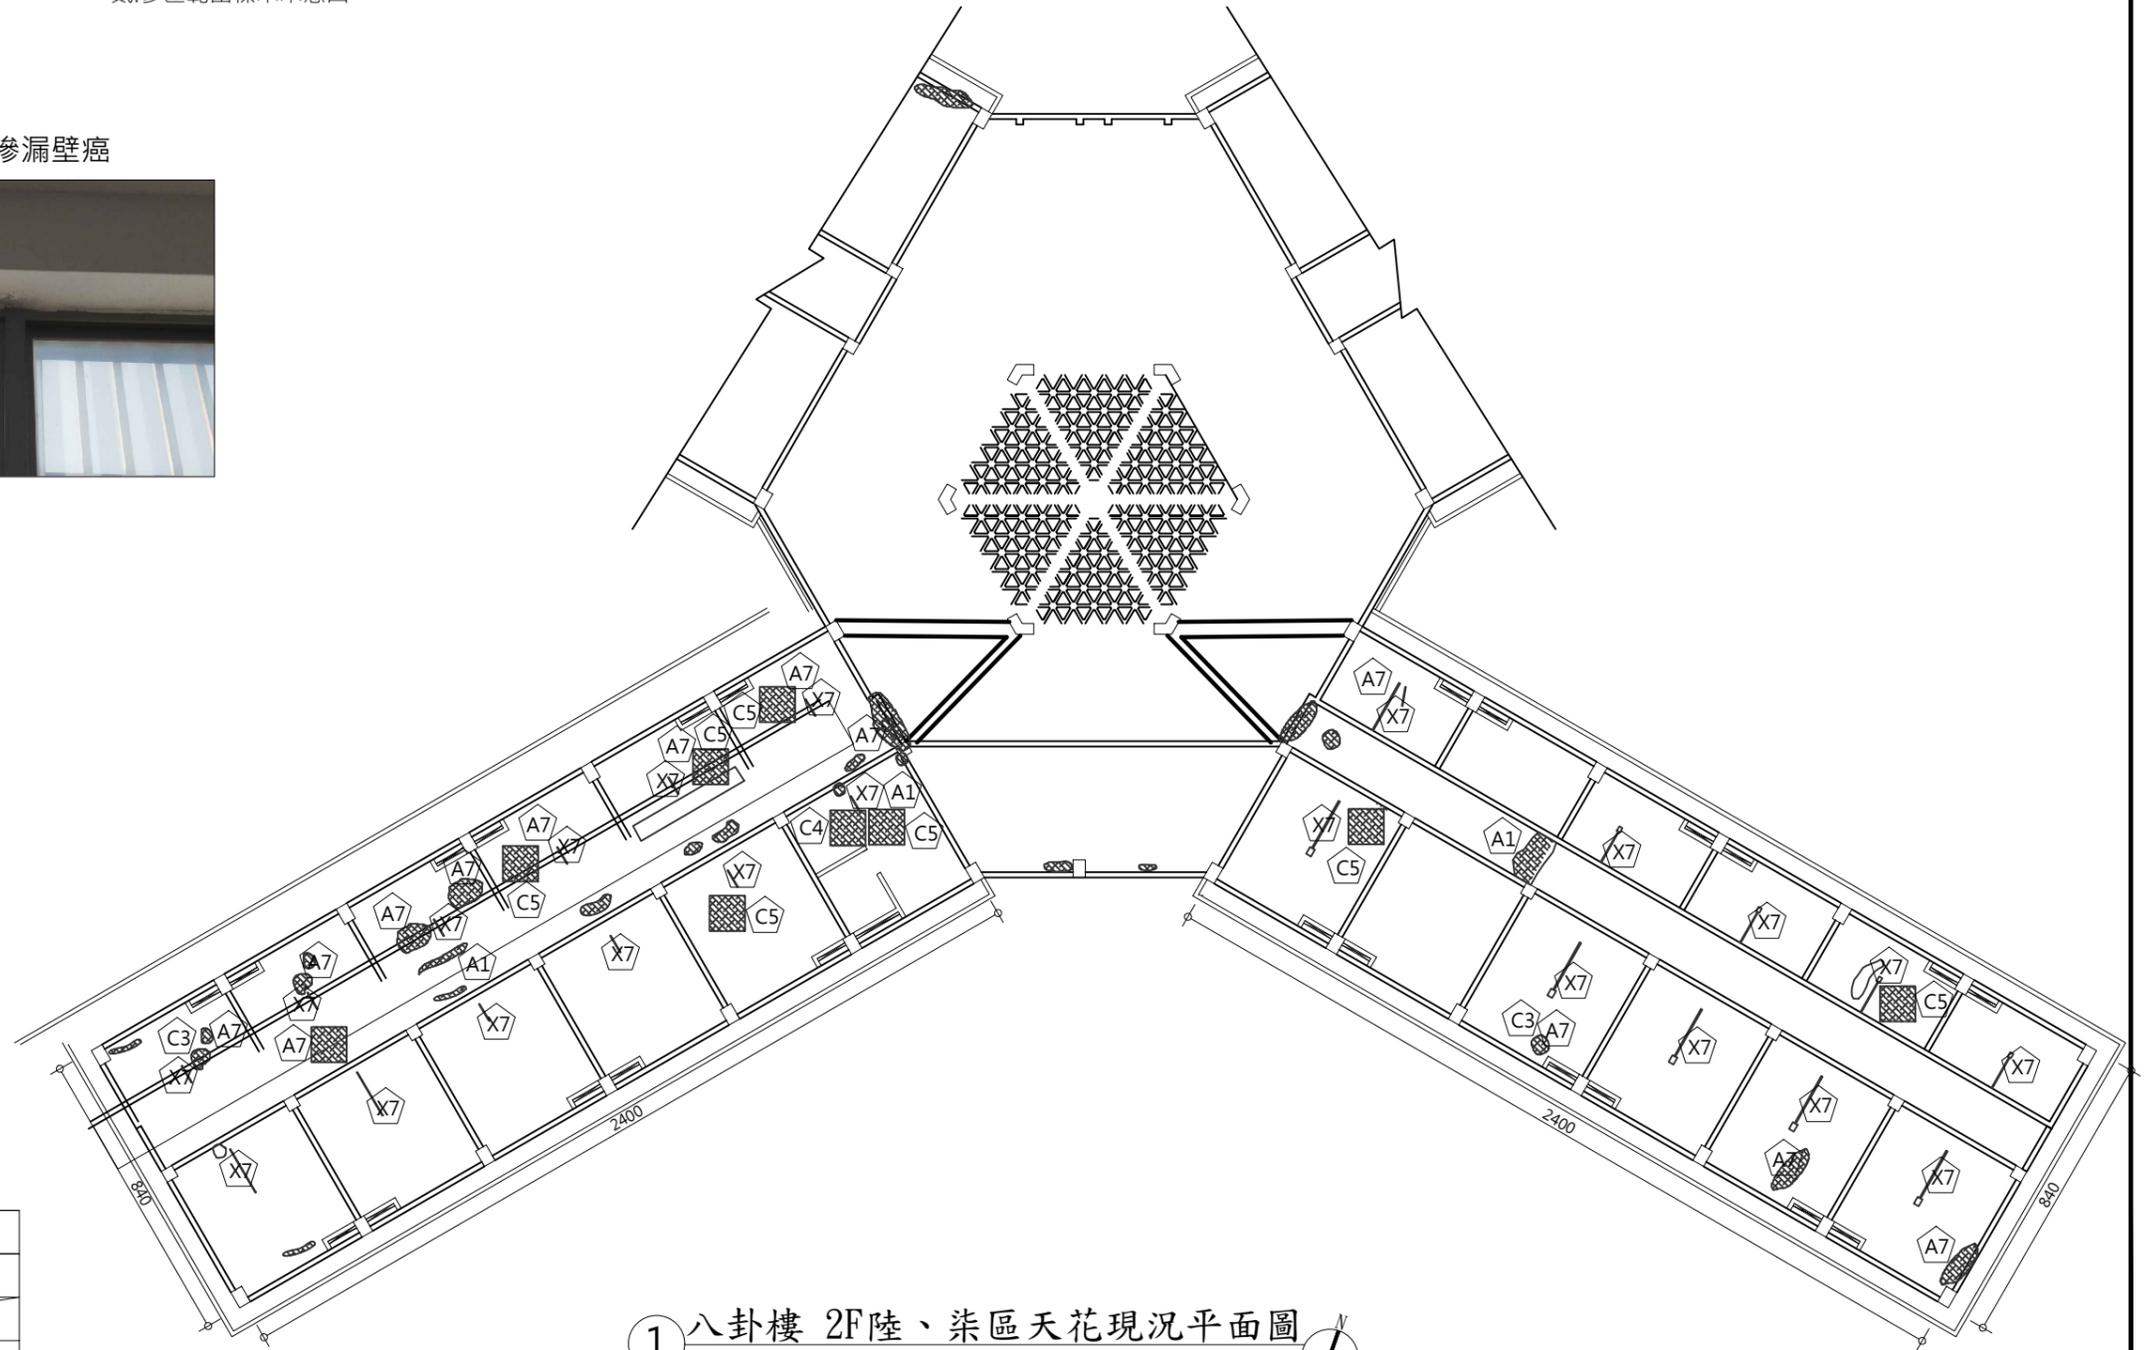
1 八卦樓 2F陸、柒區天花現況平面圖
A3:S=1/200

C4 天花板滲漏壁癌

編號	損壞內容	拆卸說明
A1	鋼筋外露生鏽	劣化表層剝除
A7	水漬、繡水、鱗汙	
C3	天花板裂痕	劣化表層剝除
C4	天花板壁癌	內牆粉刷層剝除及研磨
C5	天花板粉刷層剝落	內牆粉刷層剝除及研磨
X7	裝修痕跡

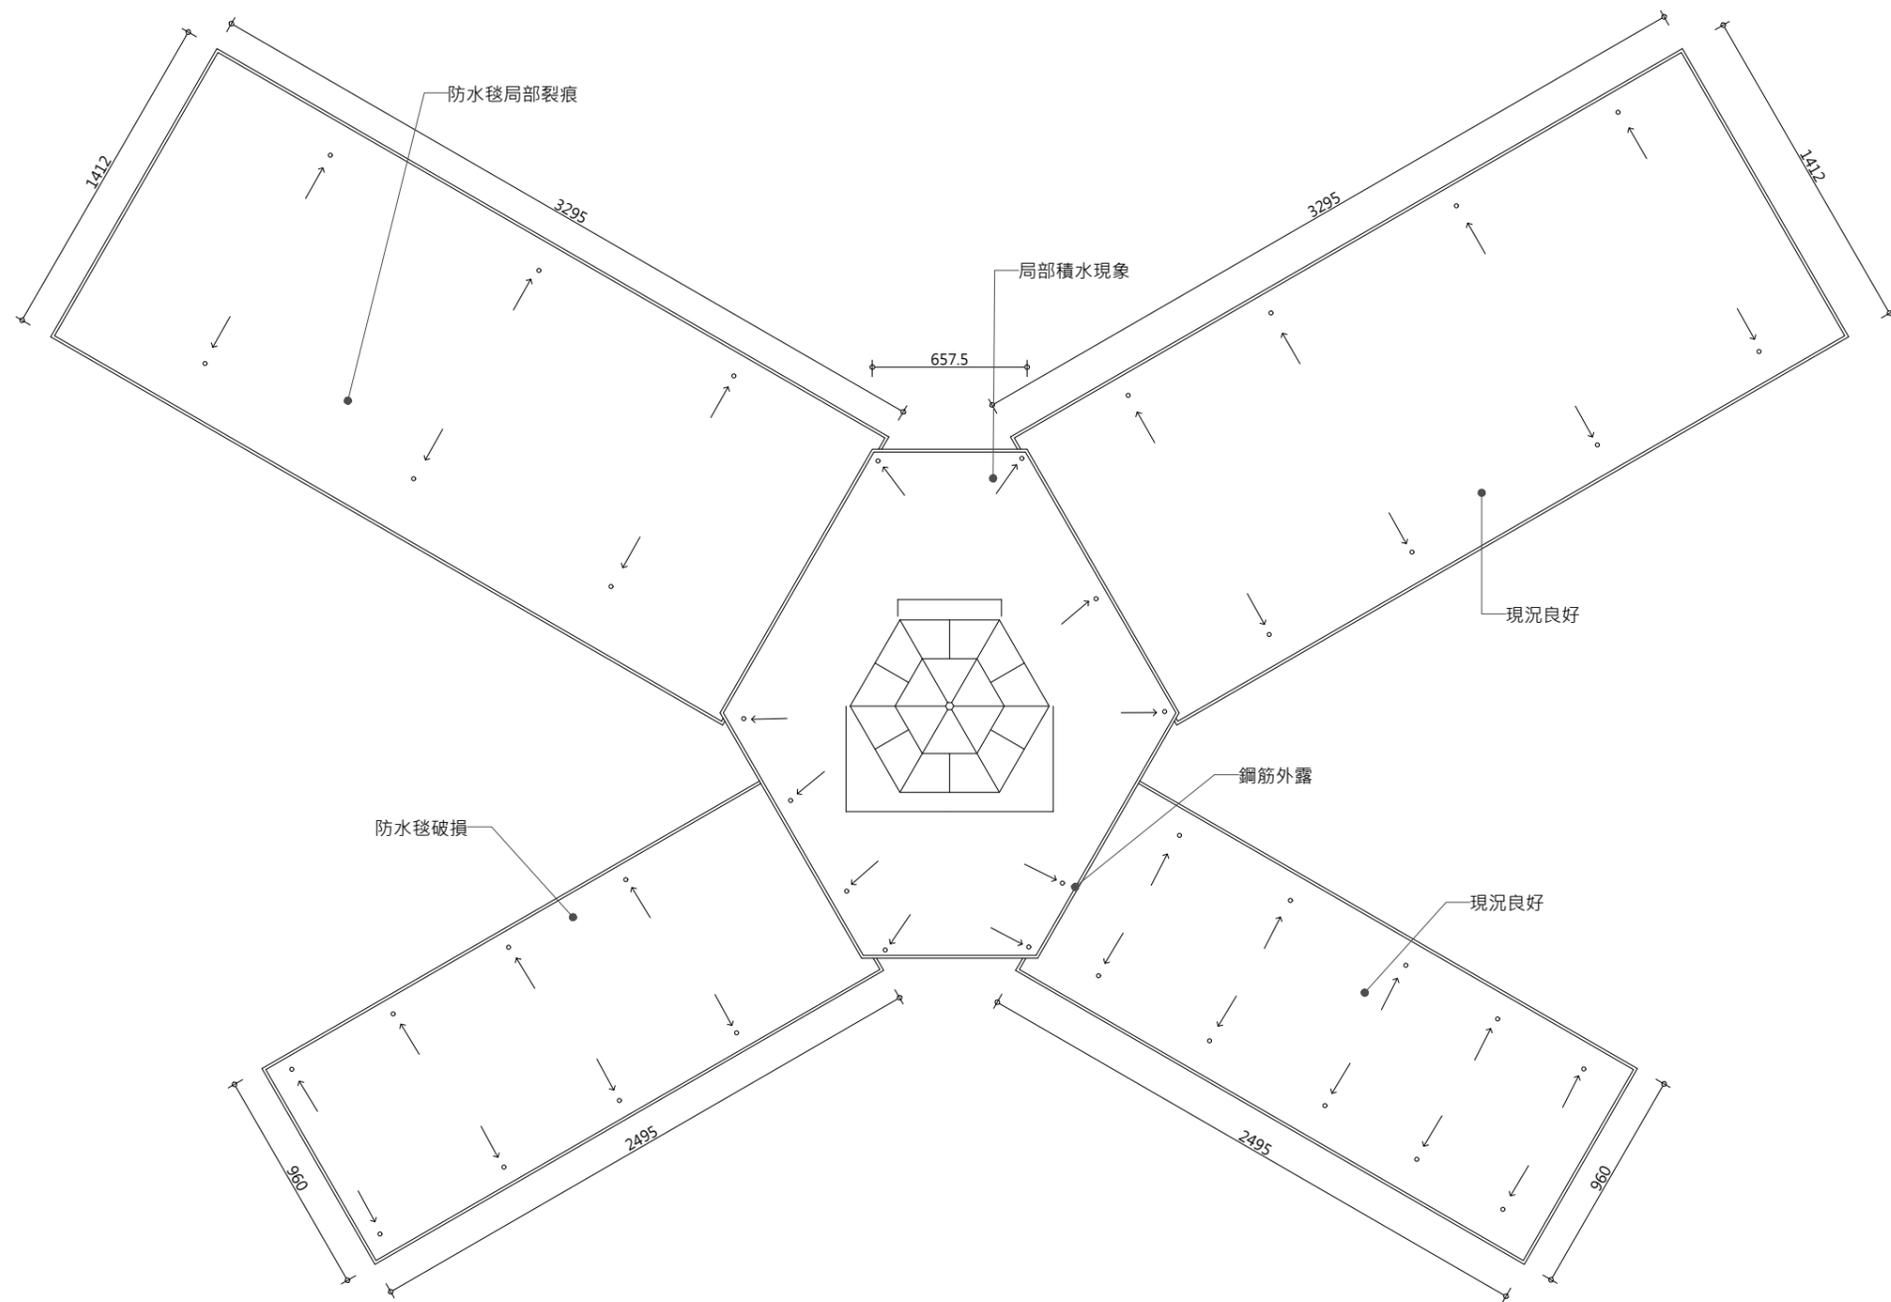
1 八卦樓 屋頂現況平面圖
A3:S=1/300

編號	損壞內容	拆卸說明
A1	鋼筋外露生鏽	劣化表層剔除
B8	屋頂防水毯破損	拆除屋頂既有防水毯

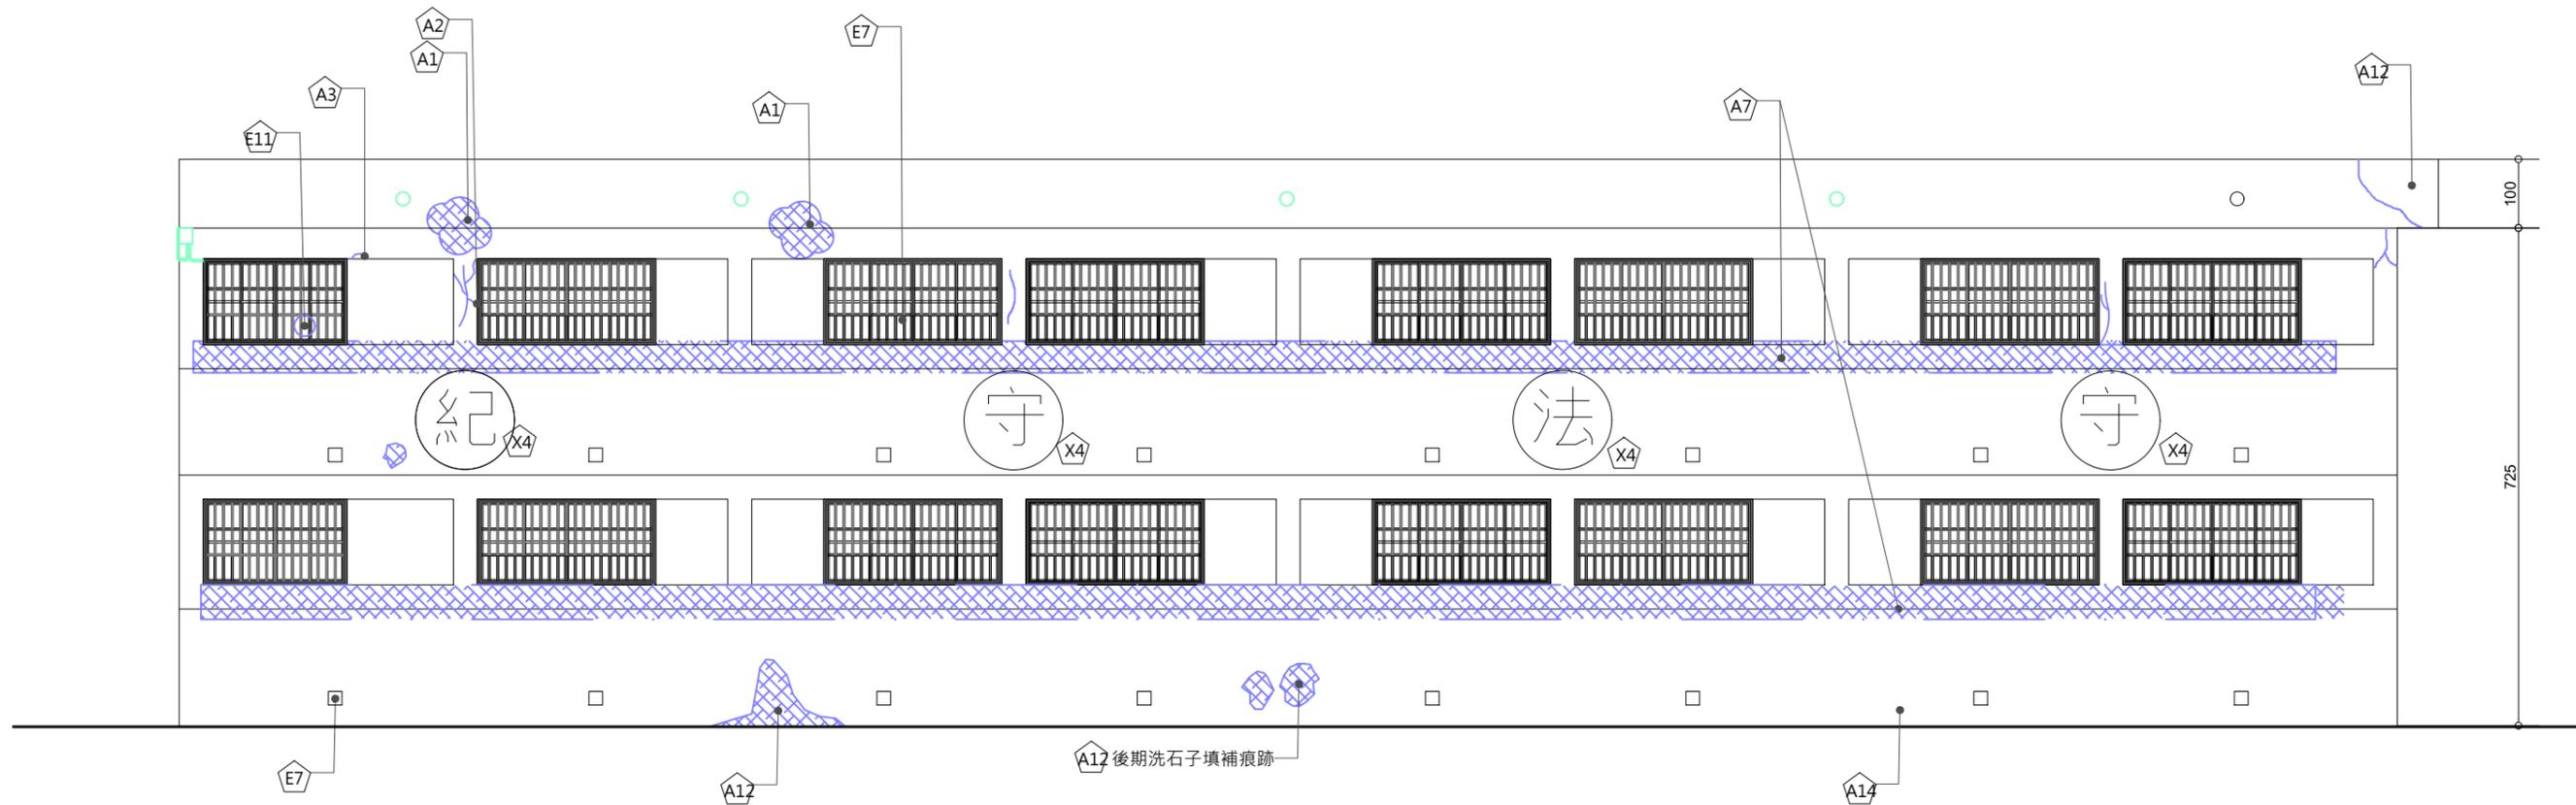
1 八卦樓 壹區 A面 現況立面圖
A3:S=1/100

編號	損壞內容	拆卸說明
A1	鋼筋外露生鏽	劣化表層剔除
A2	混凝土隆起開裂	劣化表層剔除
A3	牆面粉刷剝落	內牆粉刷層剝除及研磨
A7	水漬、繡水、髒汙	
A12	牆面修補痕跡	表面層打除
A14	受潮生菌	
E7	門扇生鏽	
E11	鋁窗破損	
X4	精神標語褪色

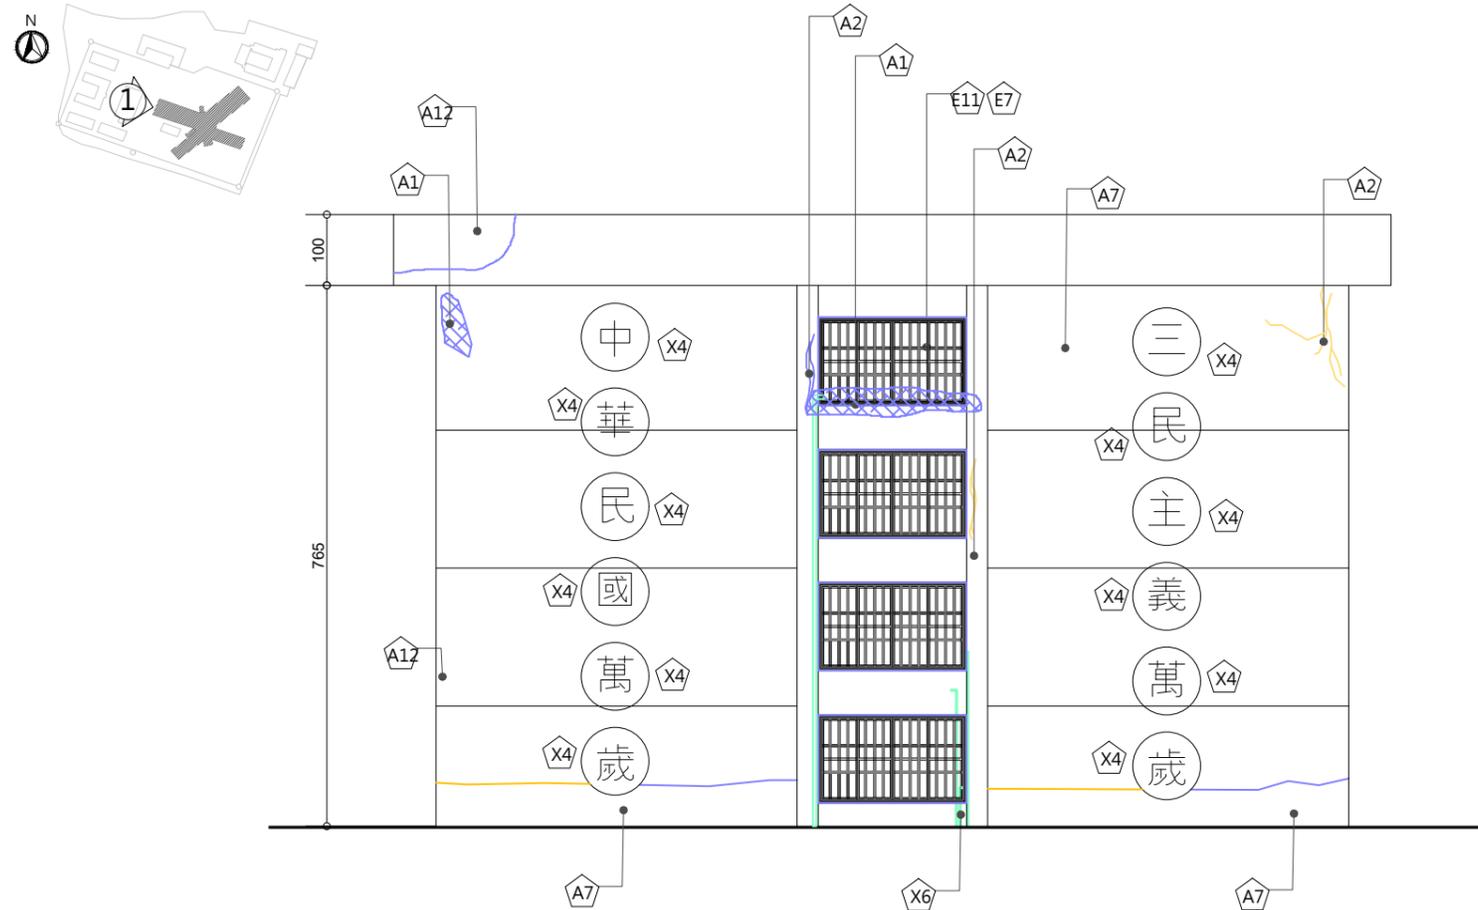
1 八卦樓 壹區 B面 現況立面圖
A3:S=1/100

編號	損壞內容	拆卸說明
A1	鋼筋外露生鏽	劣化表層剔除
A2	混凝土隆起開裂	劣化表層剔除
A7	水漬、繡水、髒汙	
A12	牆面修補痕跡	表面層打除
E7	門扇生鏽	
E11	鋁窗破損	
X4	精神標語退色	
X6	管線雜亂	既有線路清查
X7	裝修痕跡

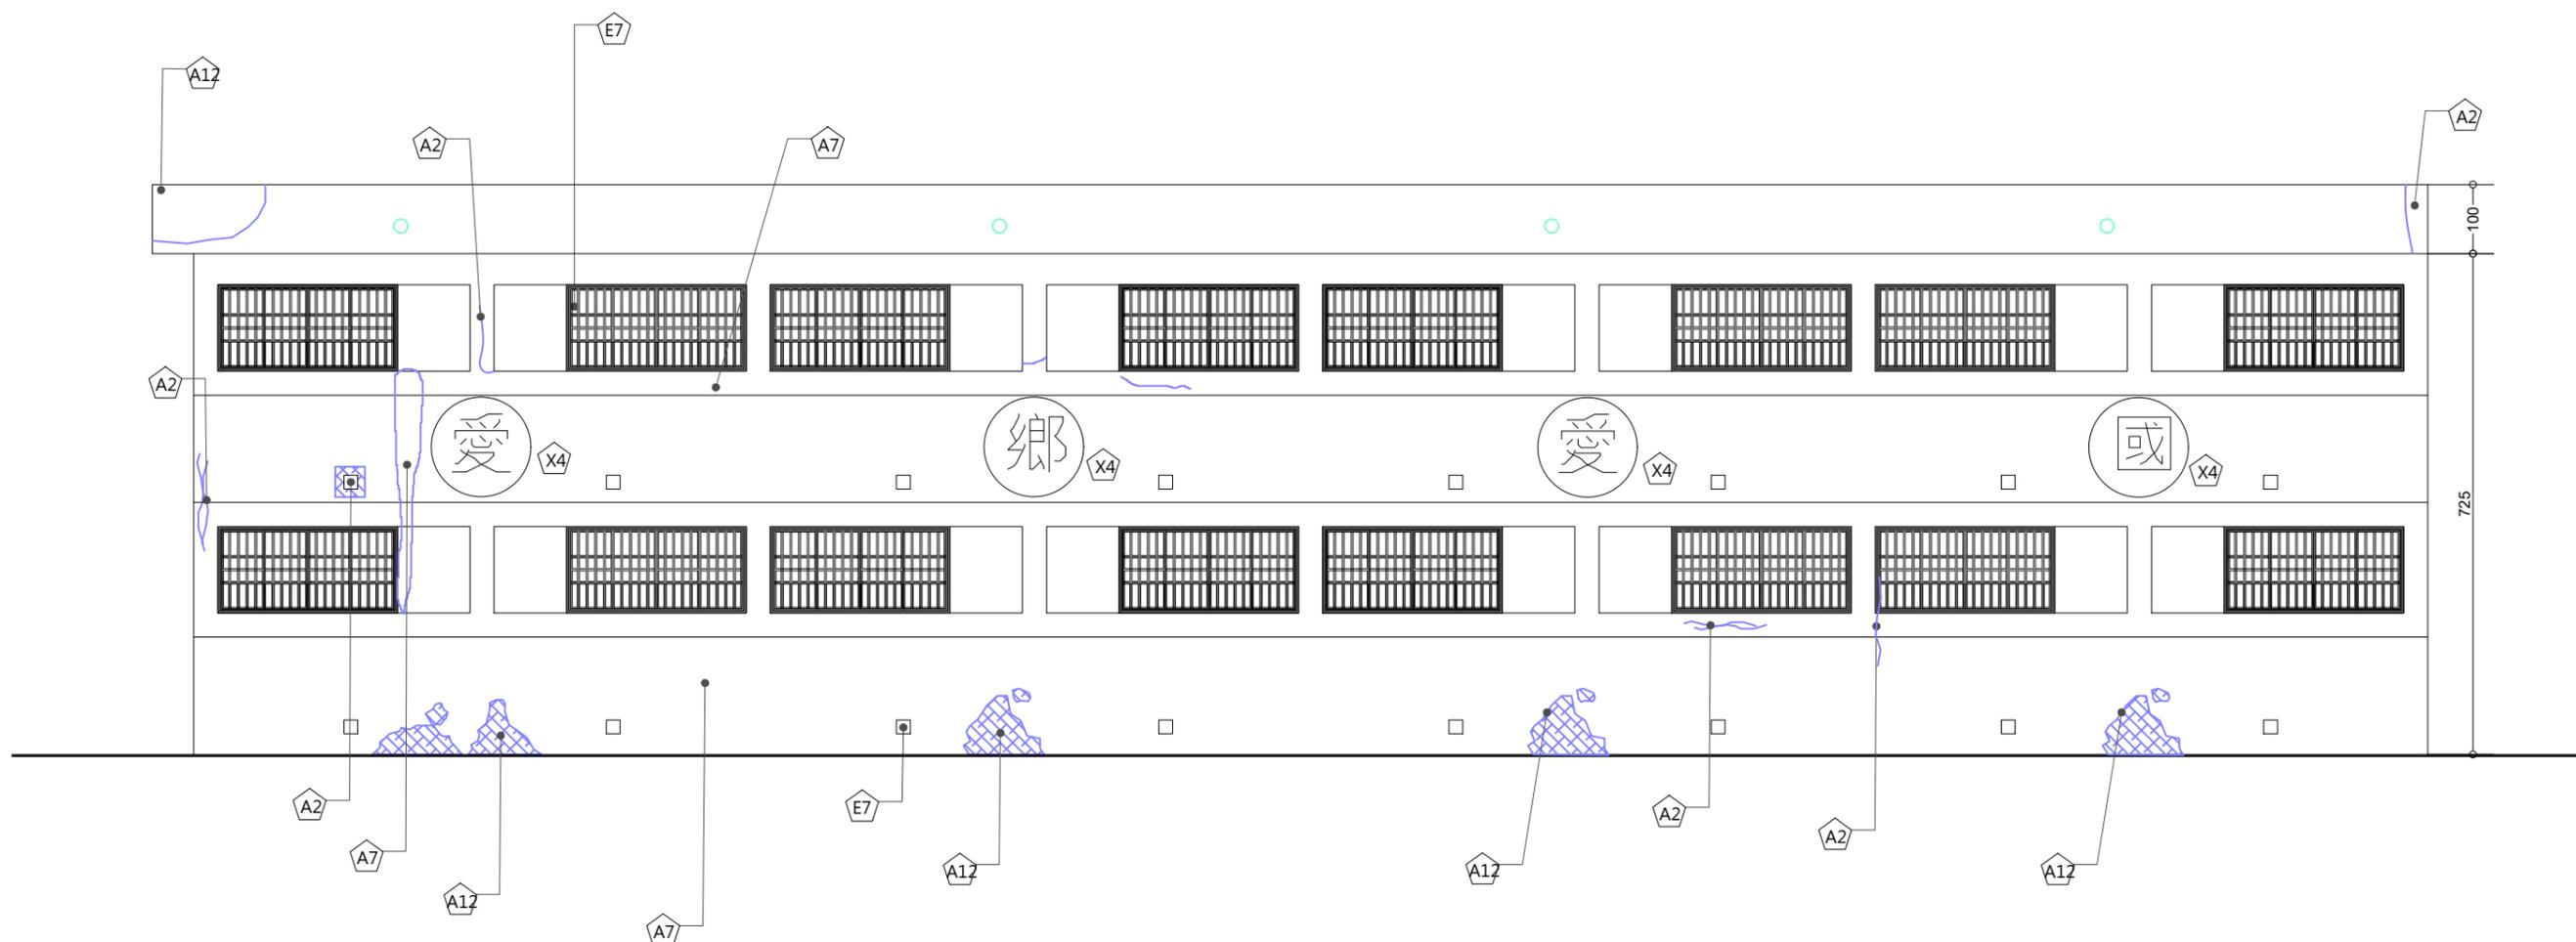
1 八卦樓 壹區 D面 現況立面圖
A3:S=1/100

編號	損壞內容	拆卸說明
A2	混凝土隆起開裂	劣化表層剔除
A7	水漬、繡水、髒汙	
A12	牆面修補痕跡	表面層打除
E7	門扇生鏽	
X4	精神標語退色

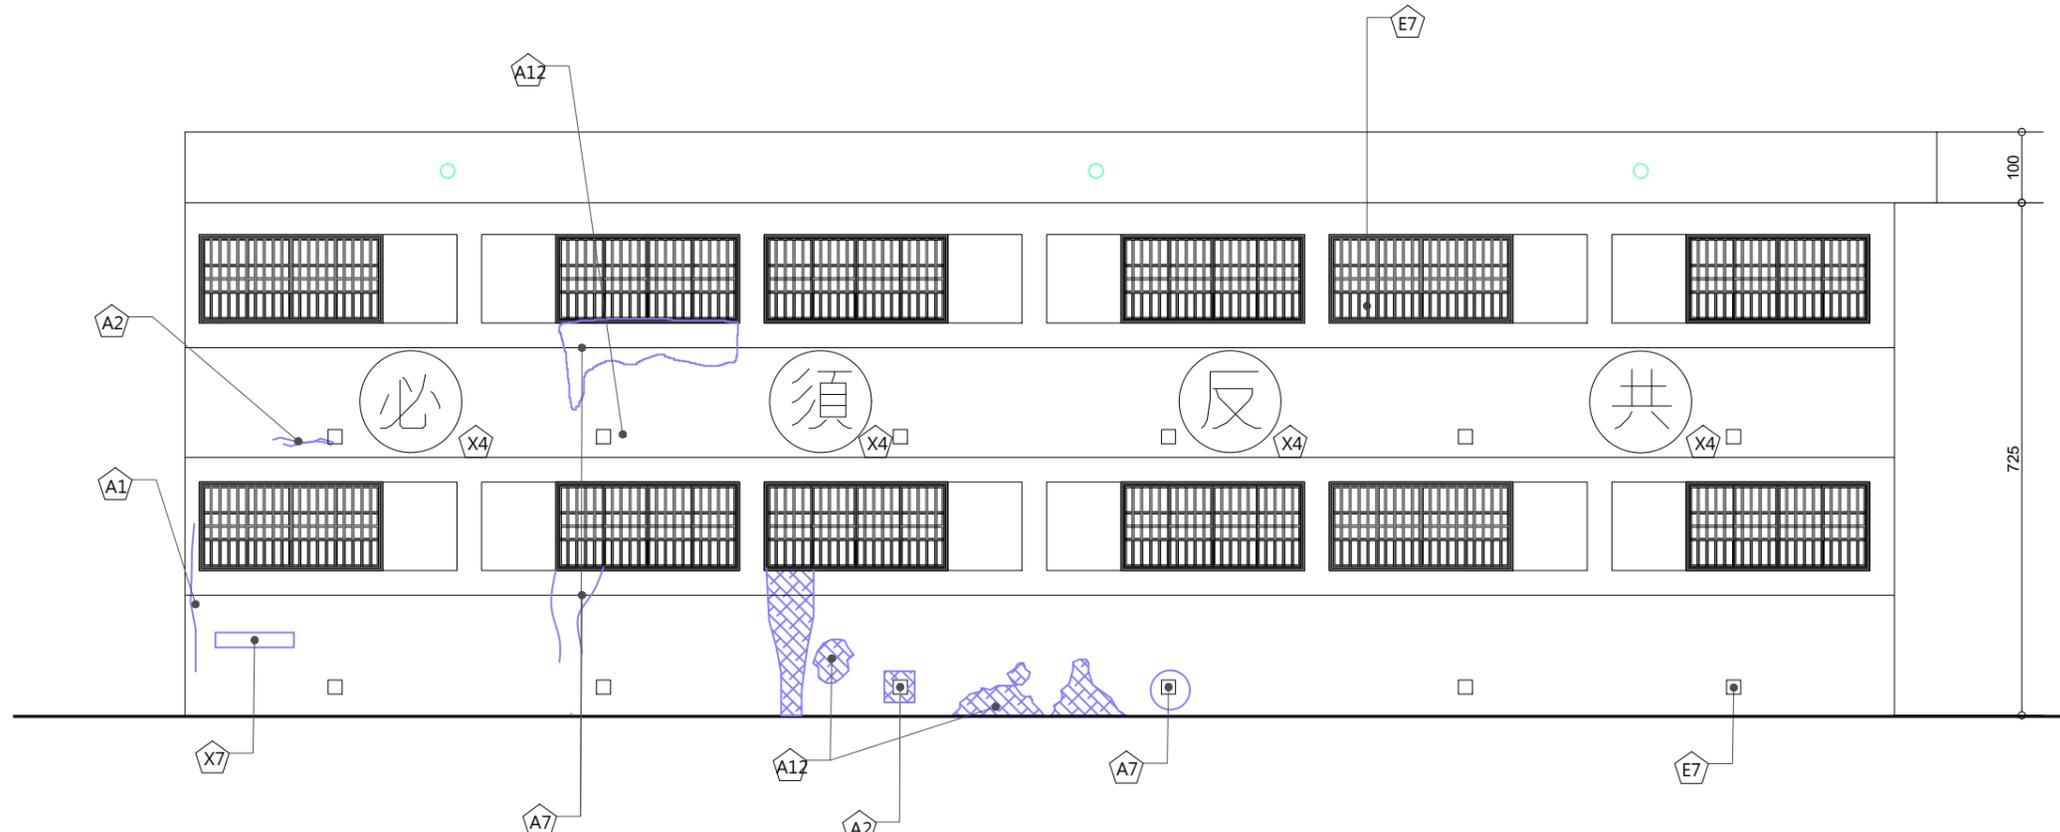
1 八卦樓 貳區 A面 現況立面圖
A3:S=1/100

編號	損壞內容	拆卸說明
A1	鋼筋外露生鏽	劣化表層剔除
A2	混凝土隆起開裂	劣化表層剔除
A7	水漬、繡水、髒汙	
A12	牆面修補痕跡	表面層打除
E7	門扇生鏽	
X7	裝修痕跡

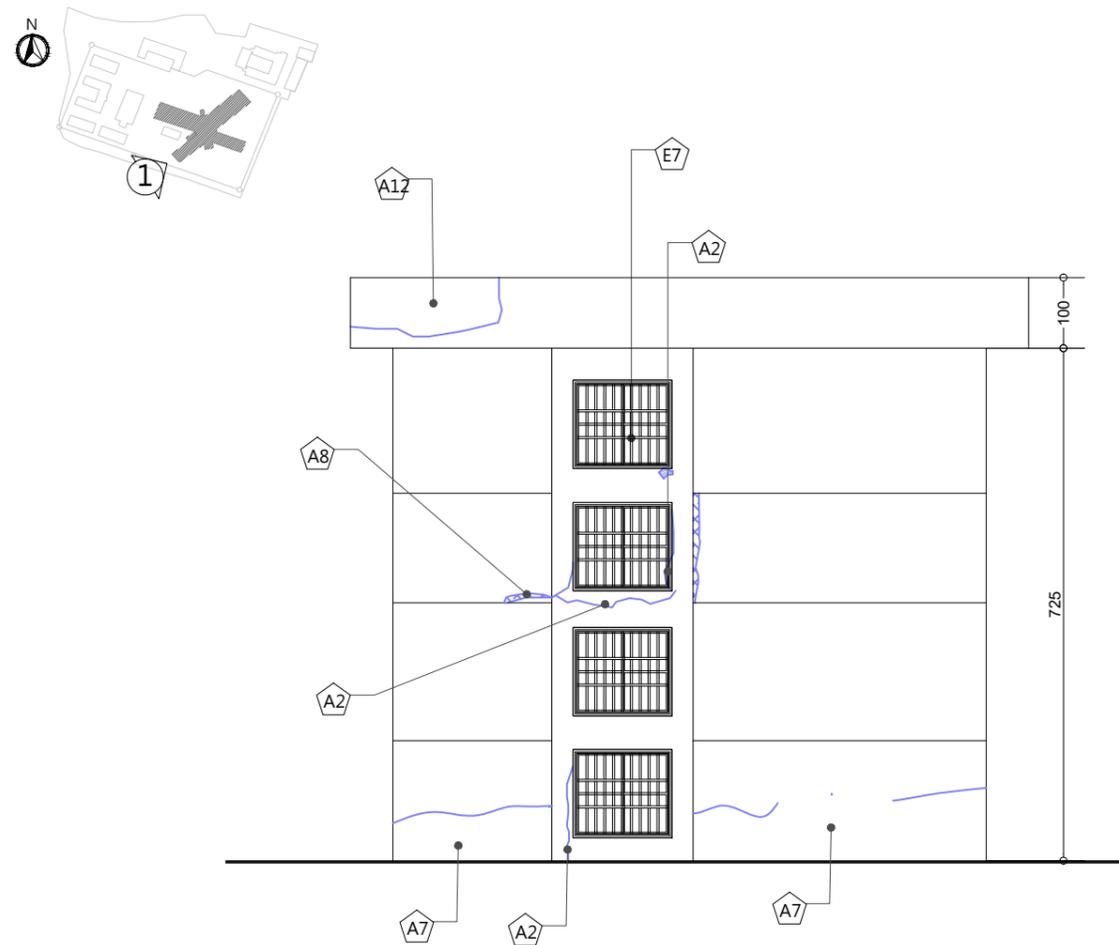
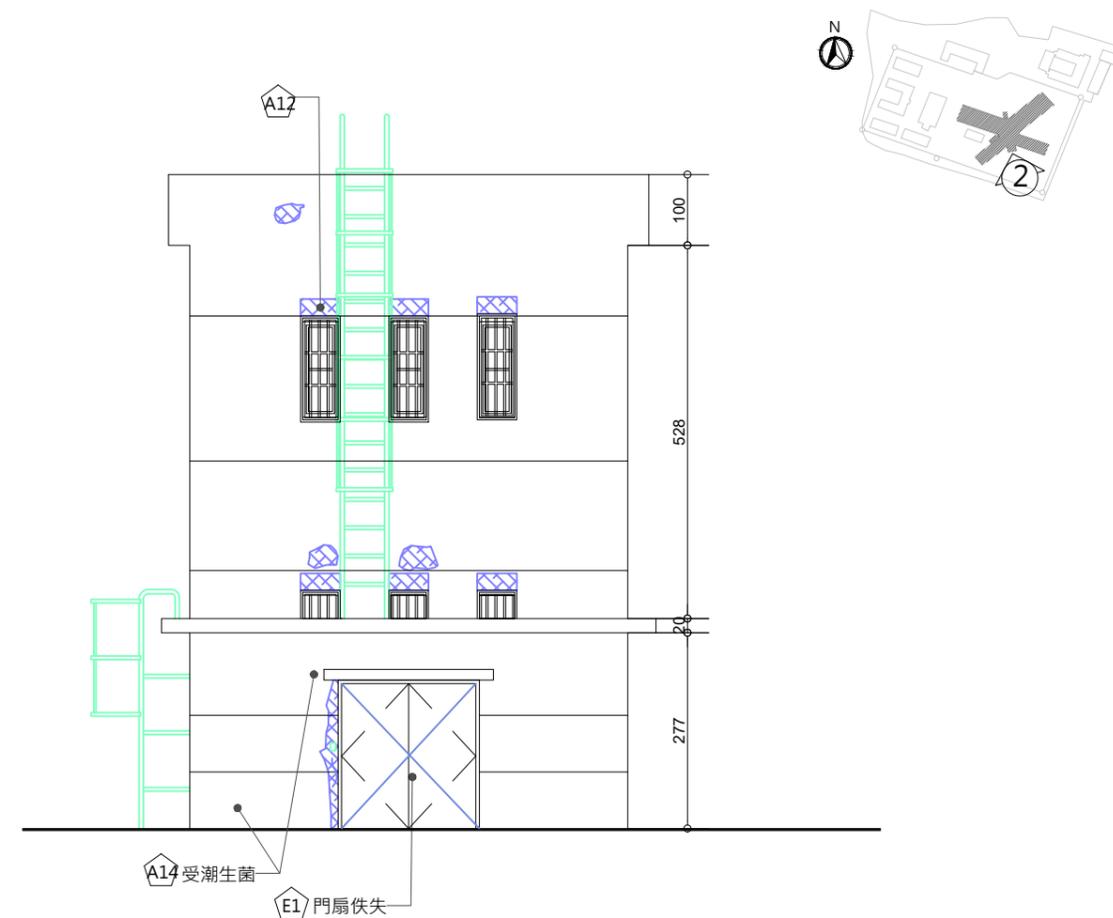
編號	損壞內容	拆卸說明
A2	混凝土隆起開裂	劣化表層剔除
A7	水漬、繡水、鏽汗	
A8	外牆洗石子剝落	面飾層拆除(完整矩形)
A12	牆面修補痕跡	表面層打除
A14	受潮生菌	
E1	門扇佚失	
E7	門扇生鏽

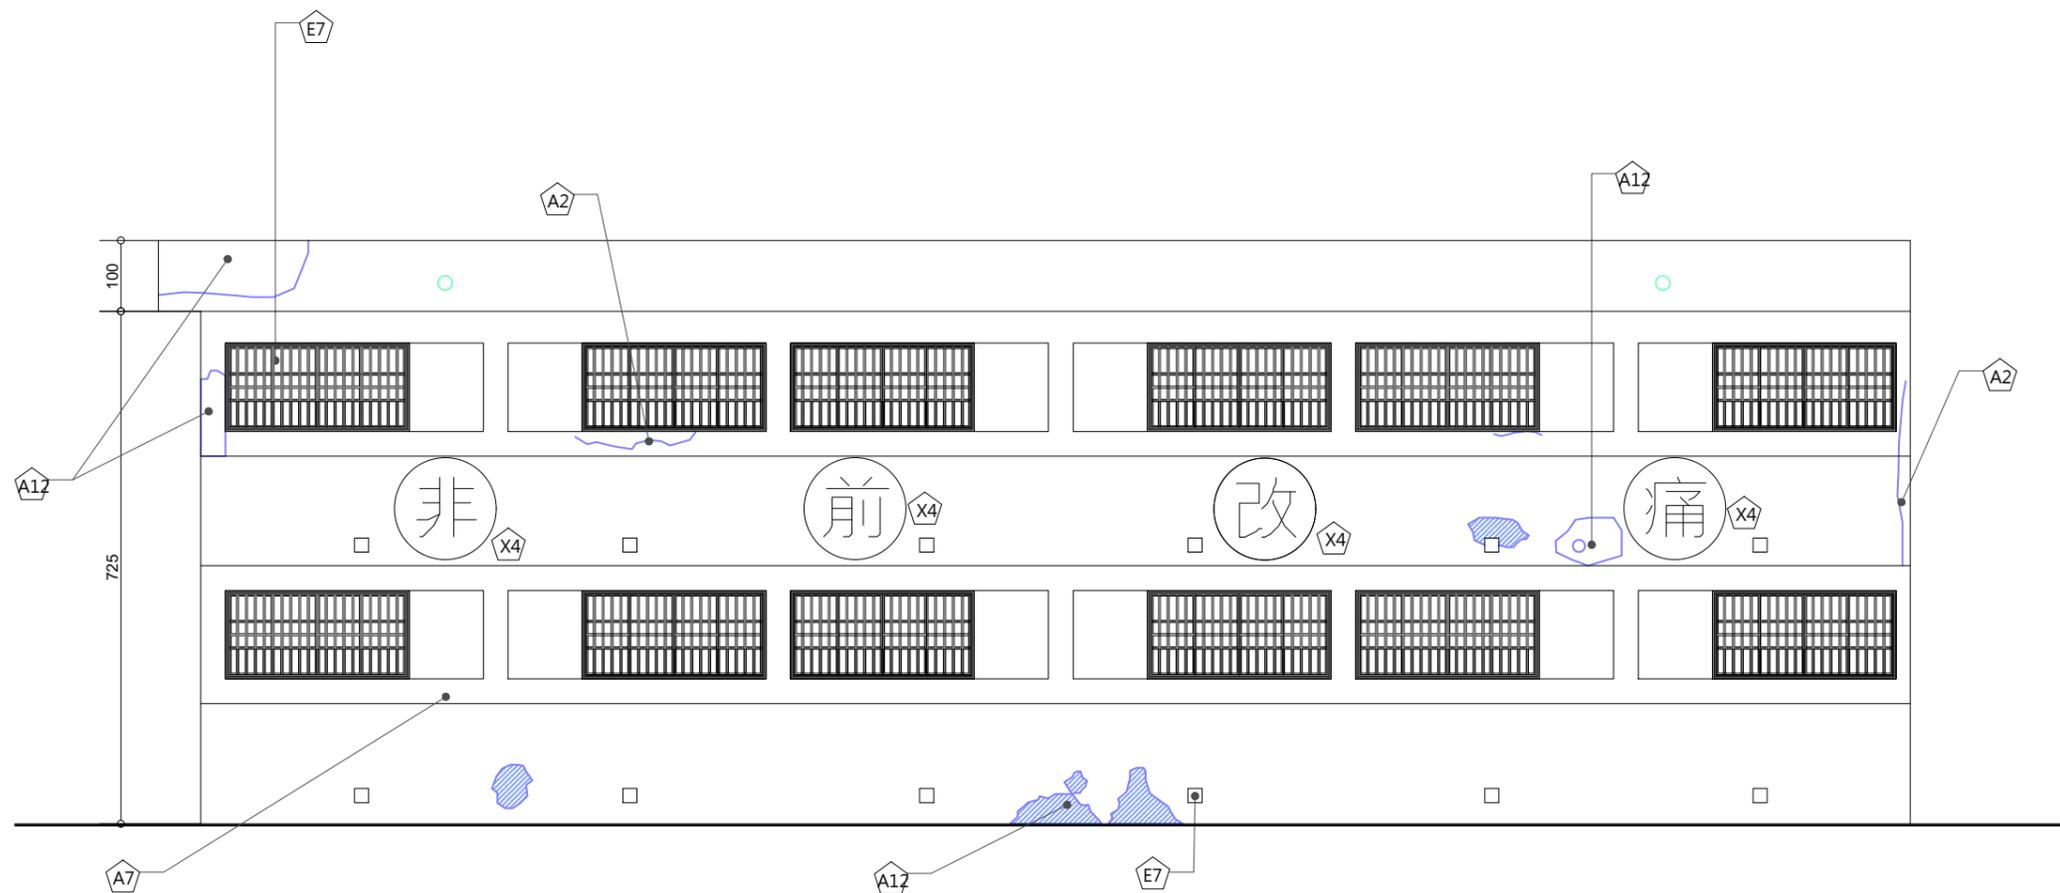
1 八卦樓 貳區 D面 現況立面圖
A3:S=1/100

編號	損壞內容	拆卸說明
A2	混凝土隆起開裂	劣化表層剔除
A7	水漬、繡水、髒汙	
A12	牆面修補痕跡	表面層打除
E7	門扇生鏽	
X4	精神標語退色

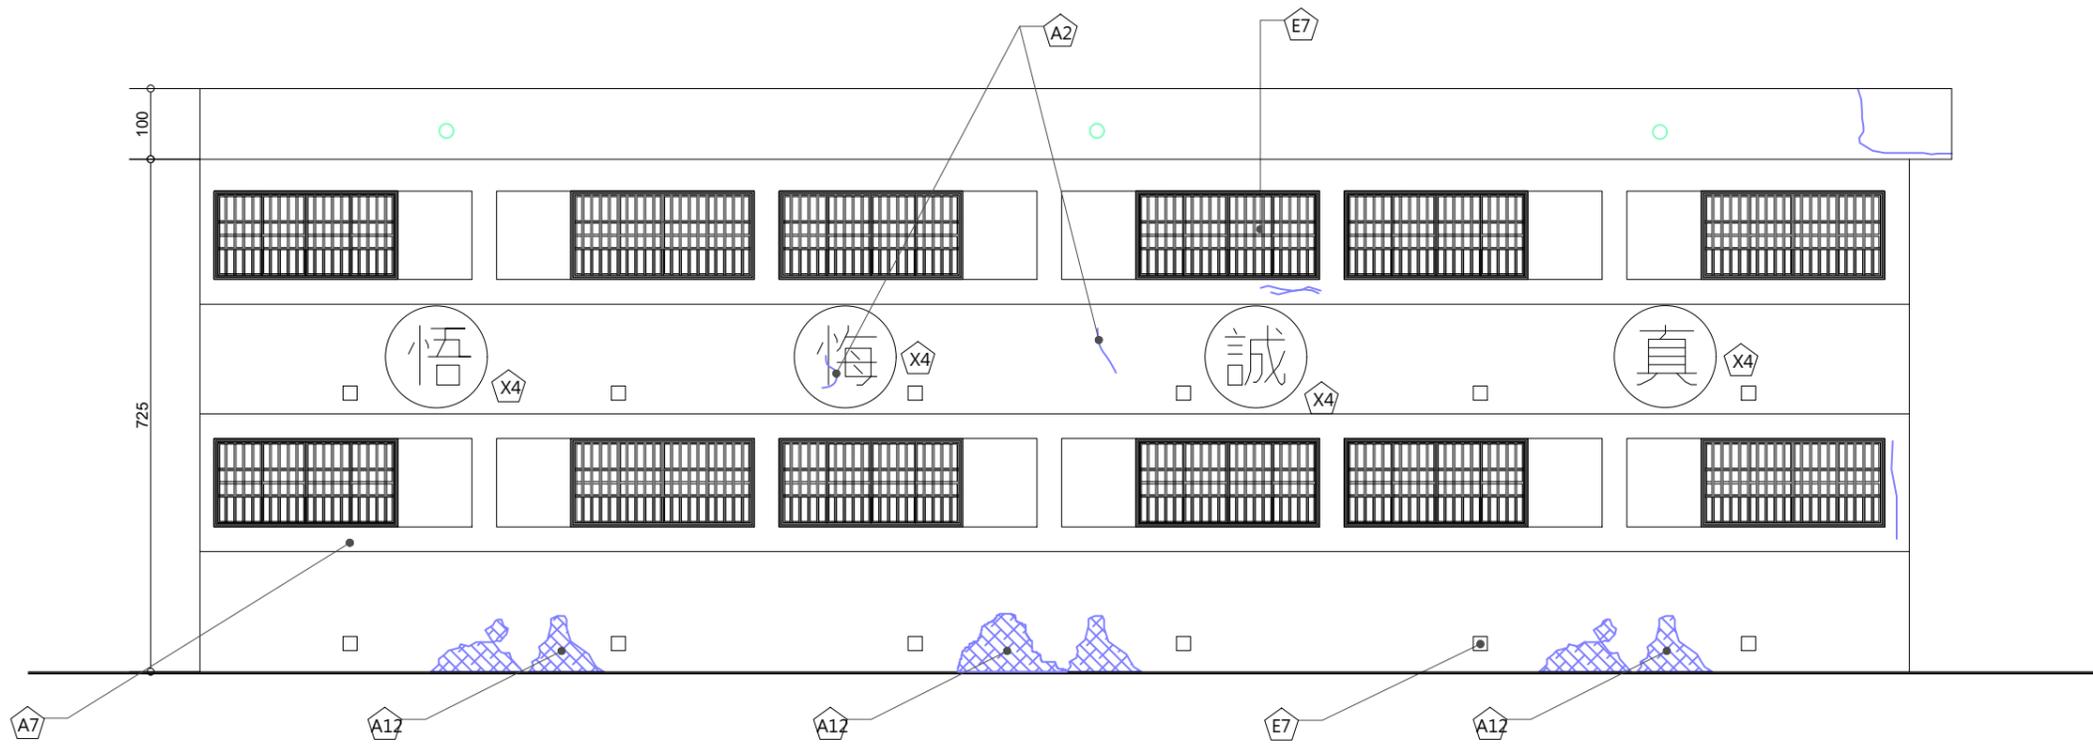
1 八卦樓 參區 A面 現況立面圖
A3:S=1/100

編號	損壞內容	拆卸說明
A2	混凝土隆起開裂	劣化表層剔除
A7	水漬、繡水、髒汙	
A12	牆面修補痕跡	表面層打除
E7	門扇生鏽	
X4	精神標語退色
