歷史建築「綠洲山莊」(國防部綠島
感訓監獄)修復工程

細部設計-建築冊(一)

主辦機關：國家人權博物館

設計/監造單位：林經國建築師事務所

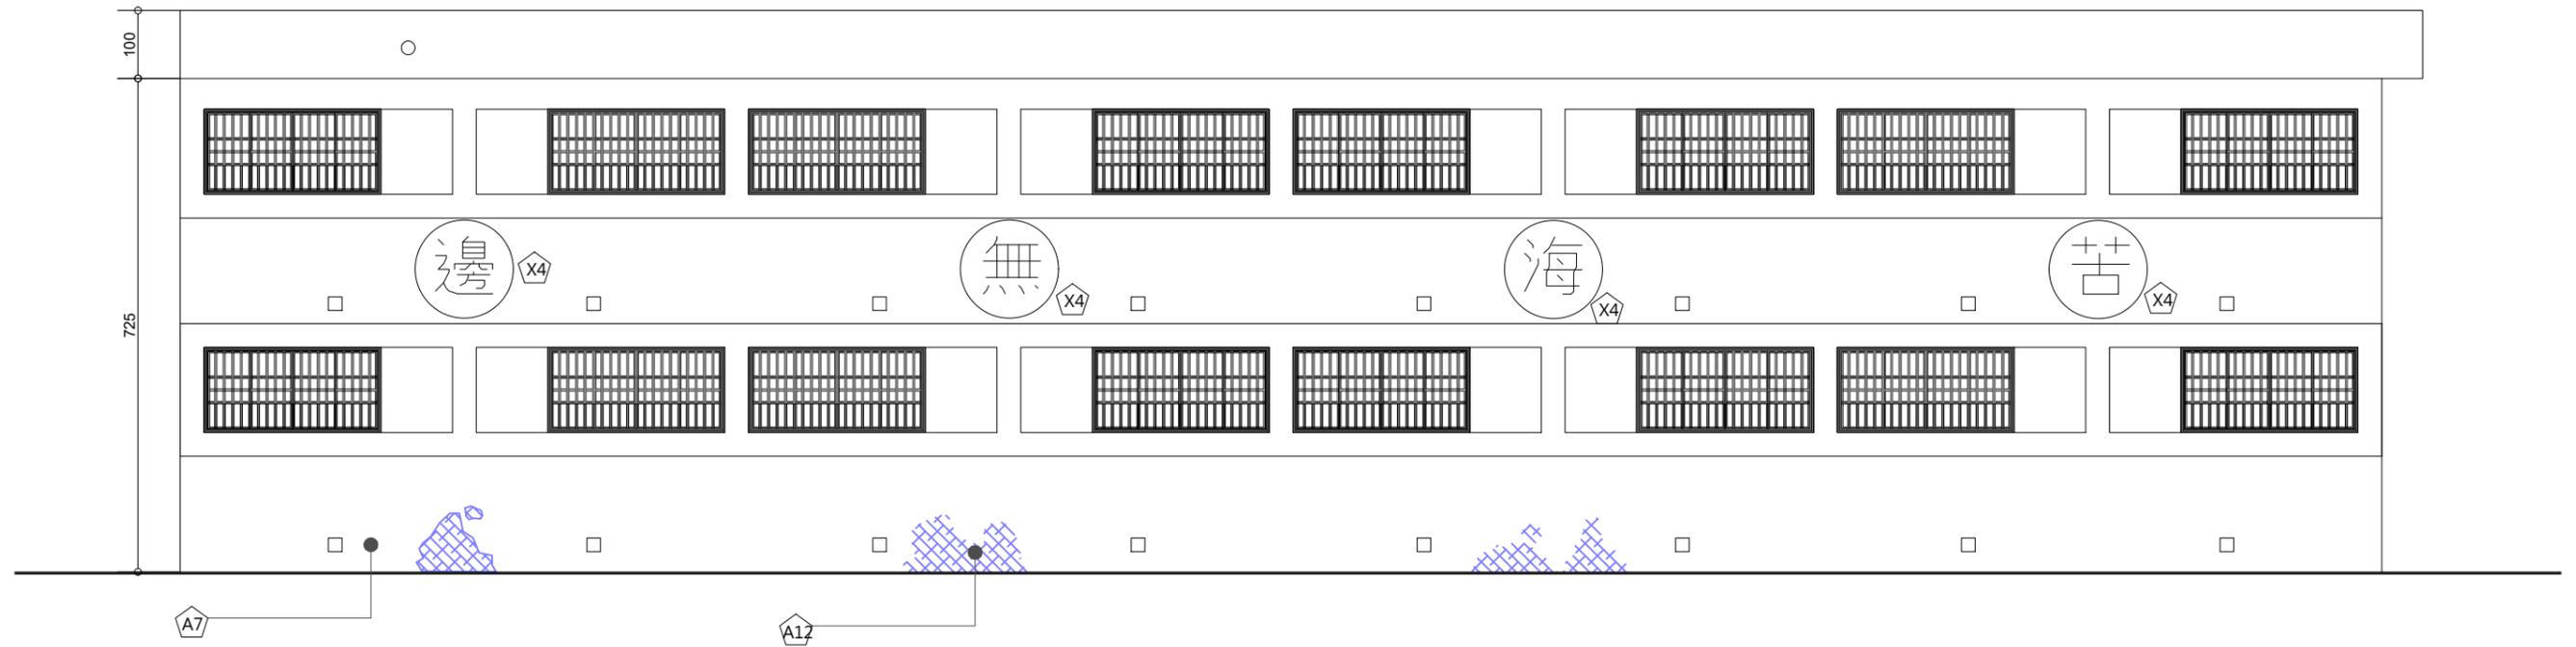
編號	損壞內容	拆卸說明
A2	混凝土隆起開裂	劣化表層剔除
A7	水漬、繡水、髒汙	
A12	牆面修補痕跡	表面層打除
E7	門扇生鏽

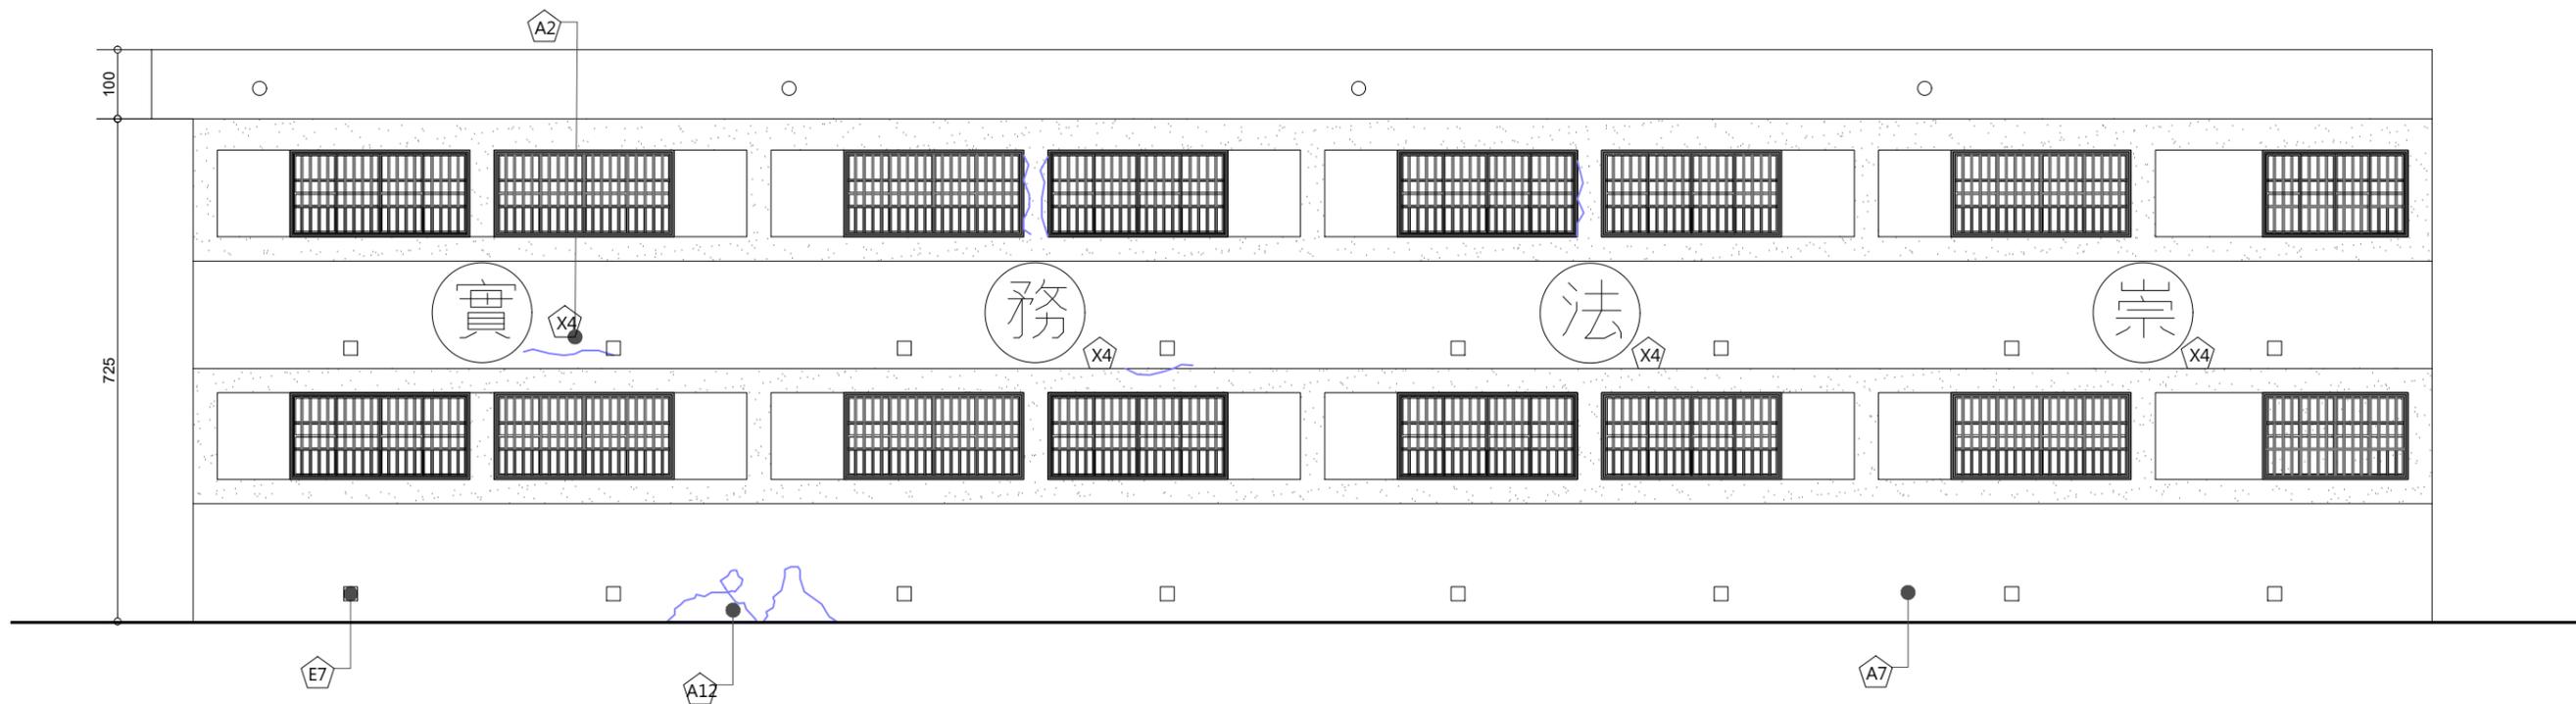
① 八卦樓 肆區 C面 現況立面圖

編號	損壞內容	拆卸說明
A2	混凝土隆起開裂	劣化表層剔除
A7	水漬、繡水、髒汙	
A12	牆面修補痕跡	表面層打除
E7	門扇生鏽	
X4	精神標語退色

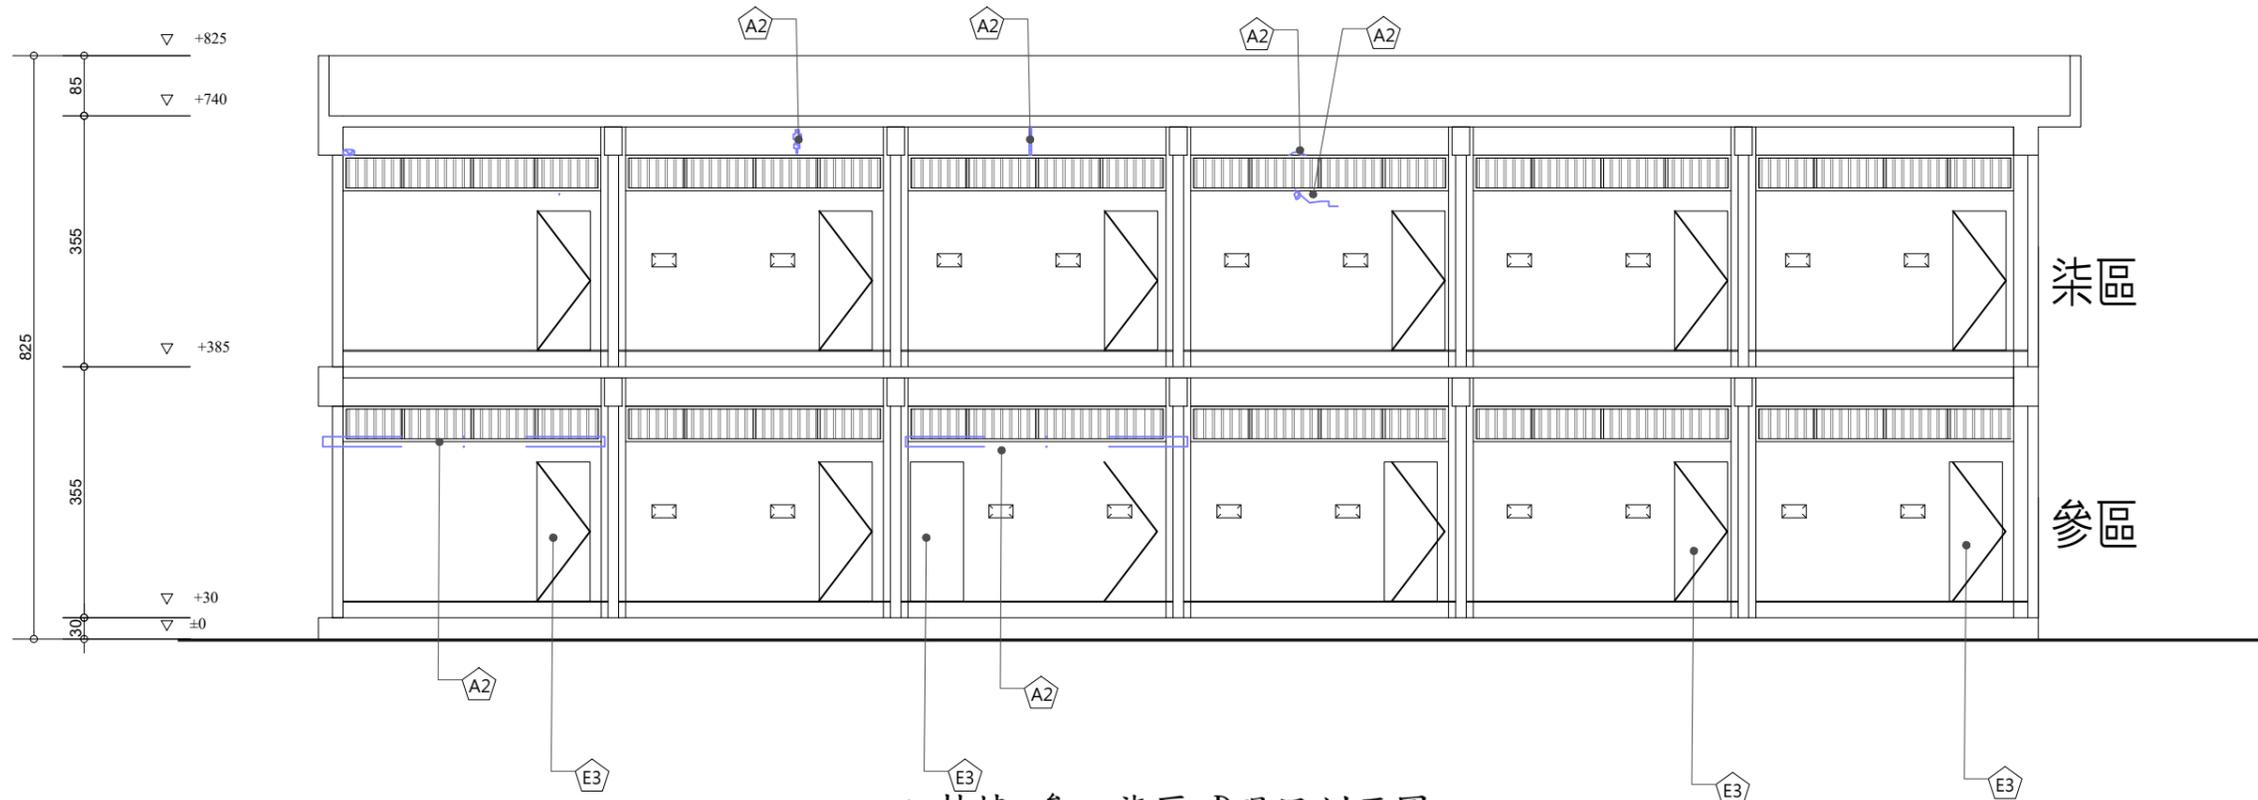
1 八卦樓 參、柒區-D現況剖面圖
A3:S=1/100

編號	損壞內容	拆卸說明
A2	混凝土隆起開裂	劣化表層剔除
E3	木門框蟲蟻侵蝕
