國家人權博物館 安康接待室建築物現況 傾斜、透地雷達及水準監測 安全鑑定 鑑定報告書

鑑 定 人:結構技師 張眾佳(技執字第 007421 號)

日 期:中華民國 113 年 07 月 01 日

文 號:台省結技鑑字第 3249 號

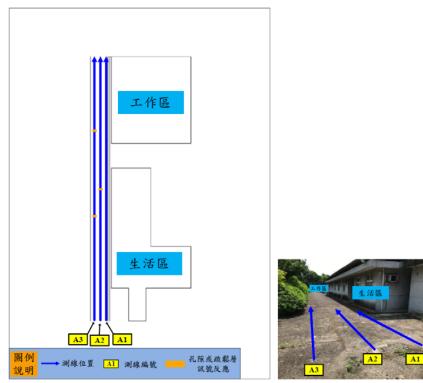
圖 10.4、透地雷達測線成果圖-A 區

- (1)經由透地雷達檢測結果得知,A區(生活區及工作區外地坪)及B區 (休養區外地坪)測線下方訊號反應微弱,無明顯孔洞或疏鬆情形。
- (2)C 區(宿舍區外地坪) 之訊號反應約在深度 0.3~0.6m 間,訊號連續 反應長度約為 0.5~1.5m,顯示有輕度孔洞反應。
- (3)D區(休養區內騎樓及地坪)之訊號反應約在深度 0.2~1.2m 間,訊號連續反應長度約為 0.5~3.5m,顯示有輕度孔洞反應。

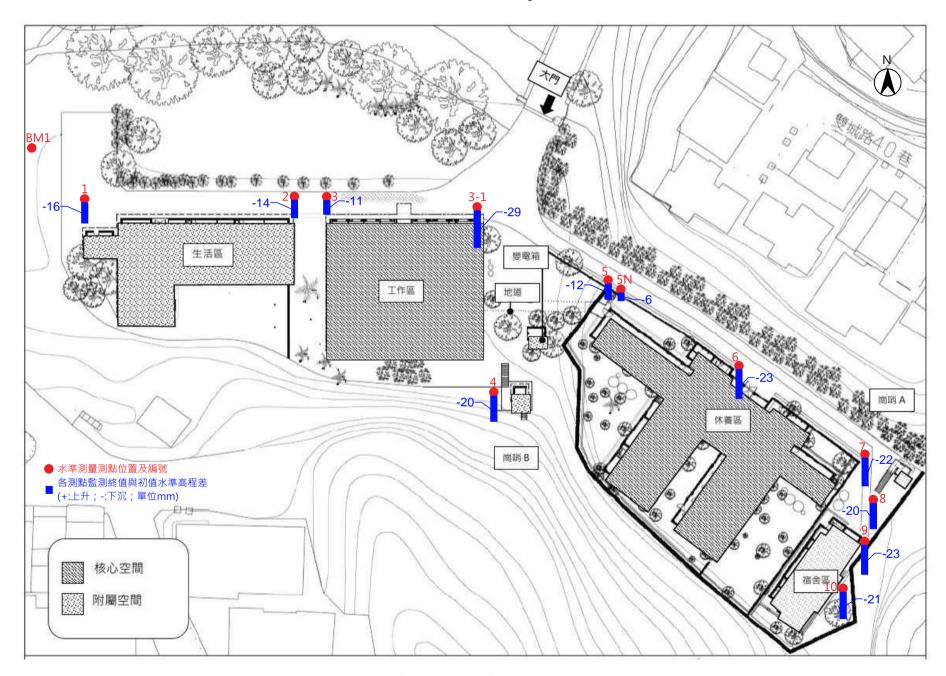
鑑定標的物水準測量結果示意圖

(1)標的物測量點 3-1 之沉陷量有持續增加之趨勢,其沉陷量由初始沉陷 1mm 增加至 29mm。

- (2)標的物原測量點 5 於第四次監測(112 年 10 月 13 日)至第五次監測(112 年 11 月 7 日)間,因現場施工遭到破壞,故新設測點 5N 進行後續監測,測點 5N 於後續 8 個月的監測(112 年 11 月 7 日 至 113 年 6 月 12 日)中,沉陷量出現持續減少的趨勢,由初始沉陷量 16mm 減少至 6mm。
- (3)其餘測點 1~3、測點 4 及測點 6~10 沉陷量初期(112 年 7 月 5 日至 112 年 12 月 5 日)略為增加後,後期(113 年 1 月 5 日至 113 年 6 月 12 日)沉陷量趨於穩定。
- (4)本案標的物由第二次監測(112年8月7日)至第六次監測(112年12月5日)期間,因現場施工機具頻繁進出(詳附件9照片編號49~52),監測數據自第二次監測(112年8月7日)起出現明顯變化,沉陷量異常增加,後期(113年1月5日至113年6月12日)施工結束,監測數據變化趨於穩定;其中,第六次監測數據為異常現象,但仍不影響長期監測結果,故異常之監測數據暫不列入分析研判。
- (二)由透地雷達檢測結果顯示,孔洞或疏鬆訊號主要反應在 C 區(宿舍區外地坪)及 D 區(休養區內騎樓及地坪),意即該區地坪下方有較明顯之孔隙或疏鬆層,恐有地層淘空之虞慮,建議應採地層灌漿補強,以避免後續地層淘空加劇;完整透地雷達淘空檢測報告詳附件10。

1.與監測初始值相比,各水準測點均出現沉陷情形,研判應為監測 初期(112年8月7日至112年12月5日)施工機具頻繁出入導致, 尤其出入口之水準測點 3-1 沉陷量最大,需留意後續是否有持續 沉陷之情形。

- 1.建議應持續監測,以確認沉陷量是否仍持續增加。
- 2.因沉陷量持續增加,建議應採適當補強措施。
- 3. 補強及修復工作建議委由專業結構技師辦理評估及設計工作,並 委託專業施工廠商進場施作。
