國家人權博物館

北院檢署

# 北院檢署整修工程 說明簡報

ATELIER CUBE  
徐忠瑋建築師事務所

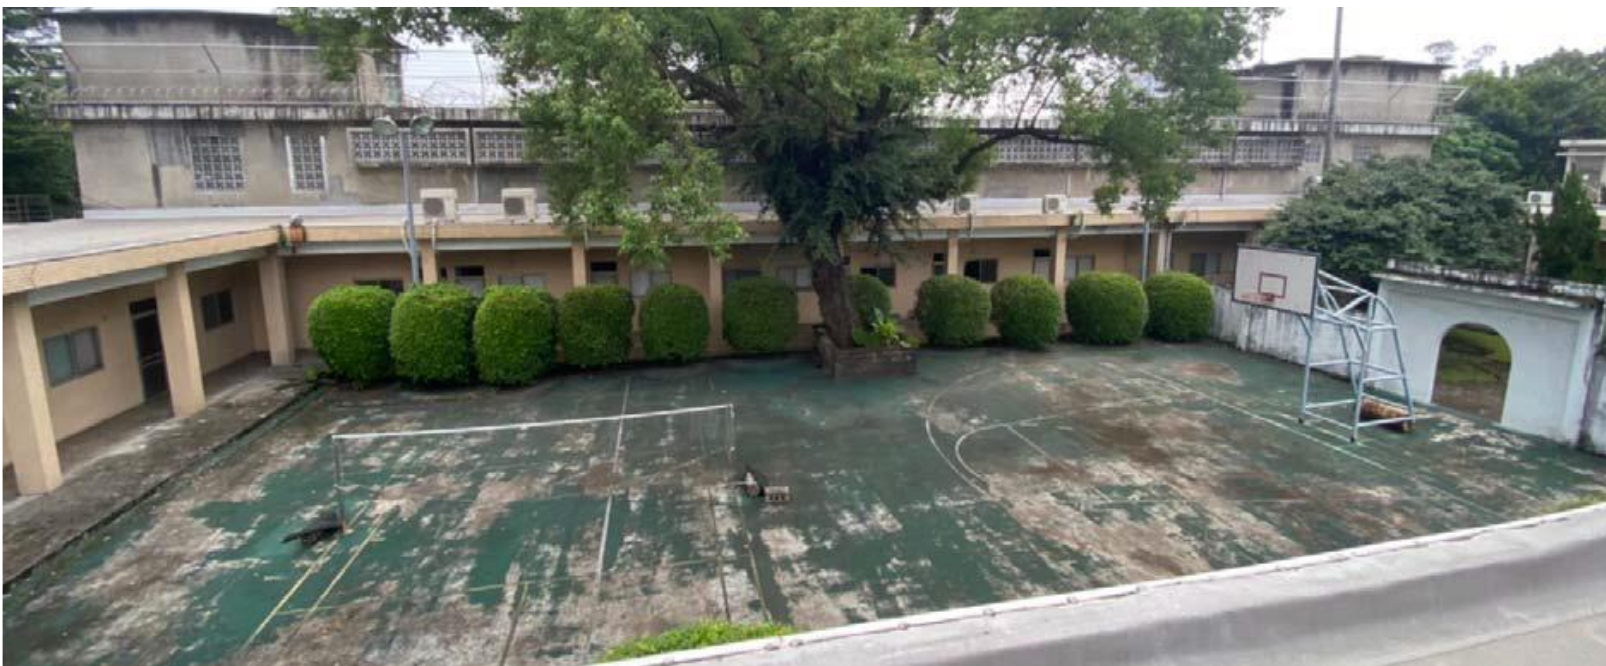
中庭

本案建築本體為職務宿舍使用，建築物大致保存尚屬良好，多為滲水或植生所導致壁癌、粉刷層脫落或者濕氣浸潤等問題。圍繞中庭之迴廊，頂板現況因長年累積之滲水或環境潮濕狀況造成多數位置呈現壁癌油漆脫落情形，迴廊中庭與主要外立面採用同一類型之米色小口面磚，僅有部分龜裂狀況及修繕痕跡，尚屬保存良好。東側及南側建物外觀因本身建築設計之型態與材料限制，已有多處滲水之修補痕跡，兩側之水平窗台已有多處破損斷裂、鋼筋外露或完全佚失之狀況。

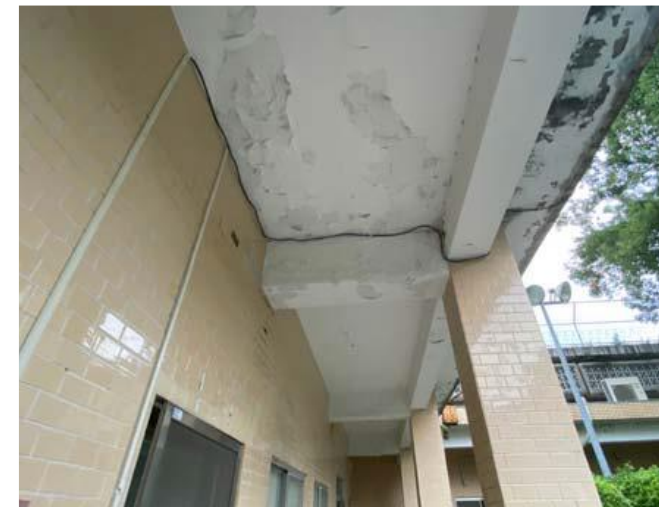
迴廊頂板受潮剝落

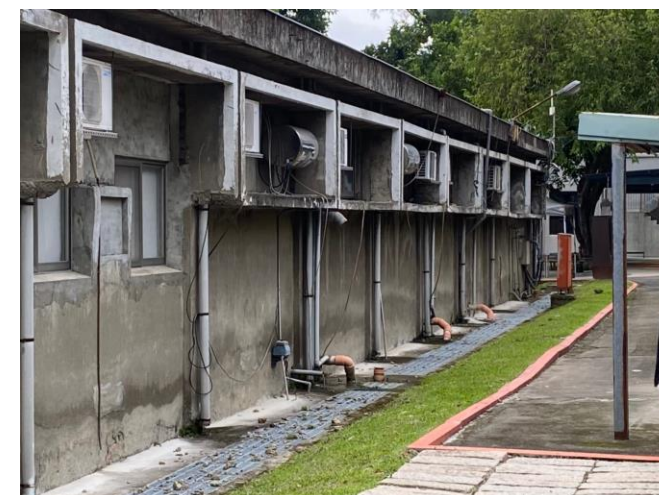
後期因內部修繕改變窗洞尺寸及位置

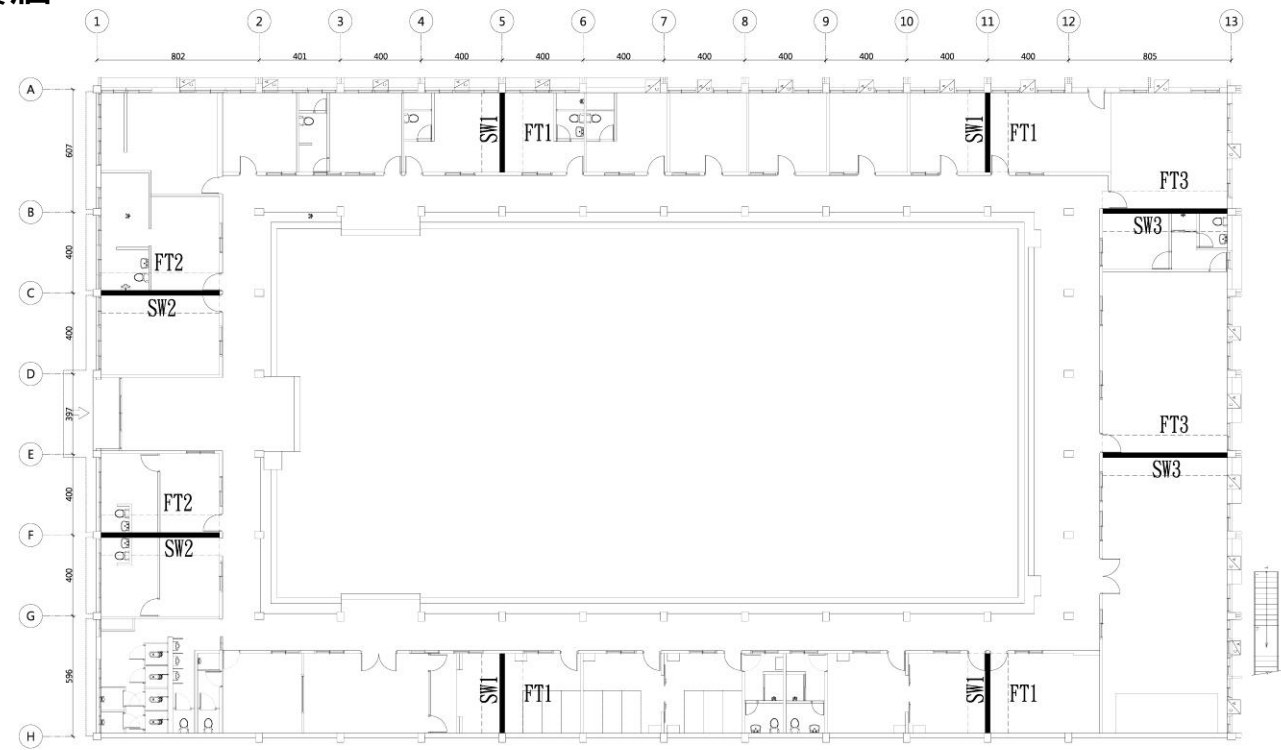
壹層結構補強平面圖

| 建物名稱 | | 仁愛樓A(含勤務宿舍) |
|---|---|---|
| 是否合乎需求 | | X、Y 向耐震能力不符合現行規範，需進行結構耐震補強。 |

- 材料規格:
- 1. 混凝土28天抗压强度  $f_c' \geq 280 \text{ kgf/cm}^2$  (4000psi)
  - 2. 鋼筋之抗拉强度:  
 $<1>\#3\sim\#5$  採用SD280W  $f_y \geq 2800 \text{ kgf/cm}^2$

- 施工注意事項:
- 1. 基礎開挖之地坪, 需於補強後恢復原貌。
  - 2. 經補強影響之門窗先行拆卸安置他處, 需於補強後重新安裝原位置。
  - 3. 經補強影響之明架天花, 需於補強後恢復原貌。
  - 4. 經補強影響之牆面, 需於補強後恢復原貌。
  - 5. 經補強影響之設備、管線, 需於補強後恢復原功能。

內部RC翼牆方案，補強後 X 向耐震能力  $A_p = 0.2488\text{ g}$ ，Y 向耐震能力  $A_p = 0.2990\text{ g}$ ，均大於性能目標耐震標準  $A_T = 0.24\text{ g}$

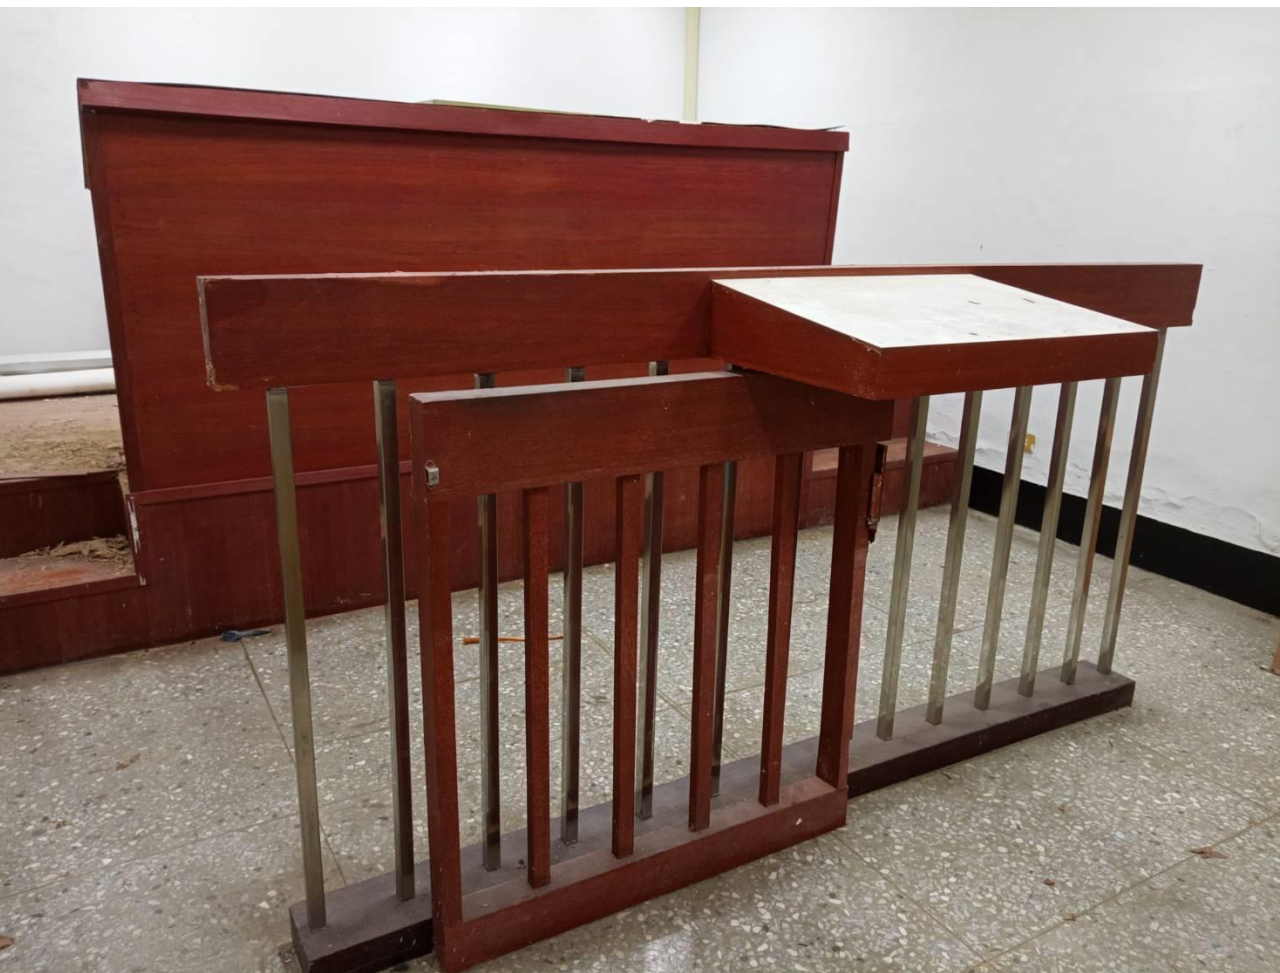
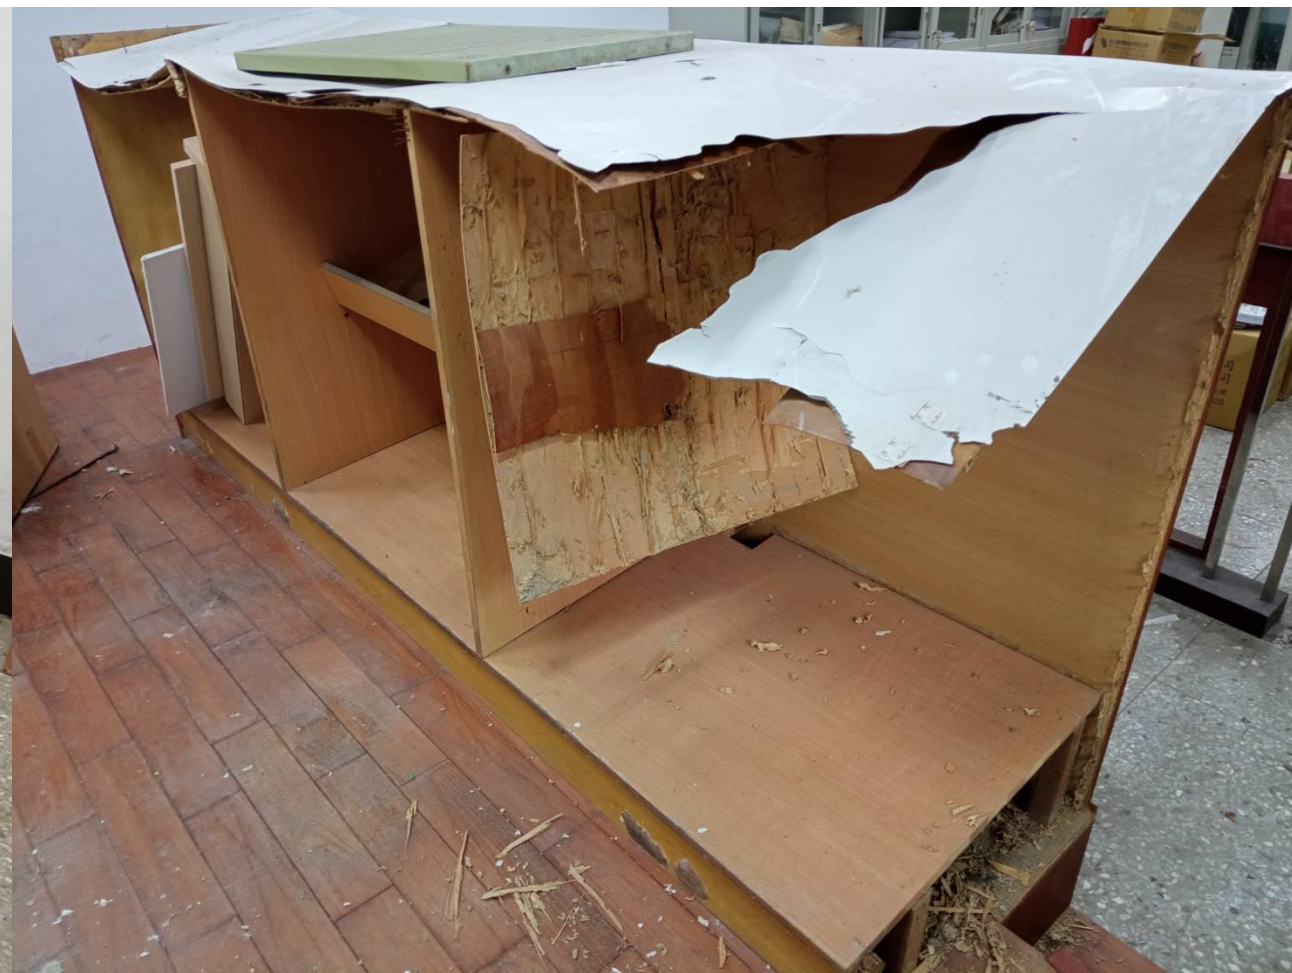
現況小法庭年久失修，需重新整理
