有傾倒風險之大葉桉之後續處理方式說明

一、 樹木現況說明

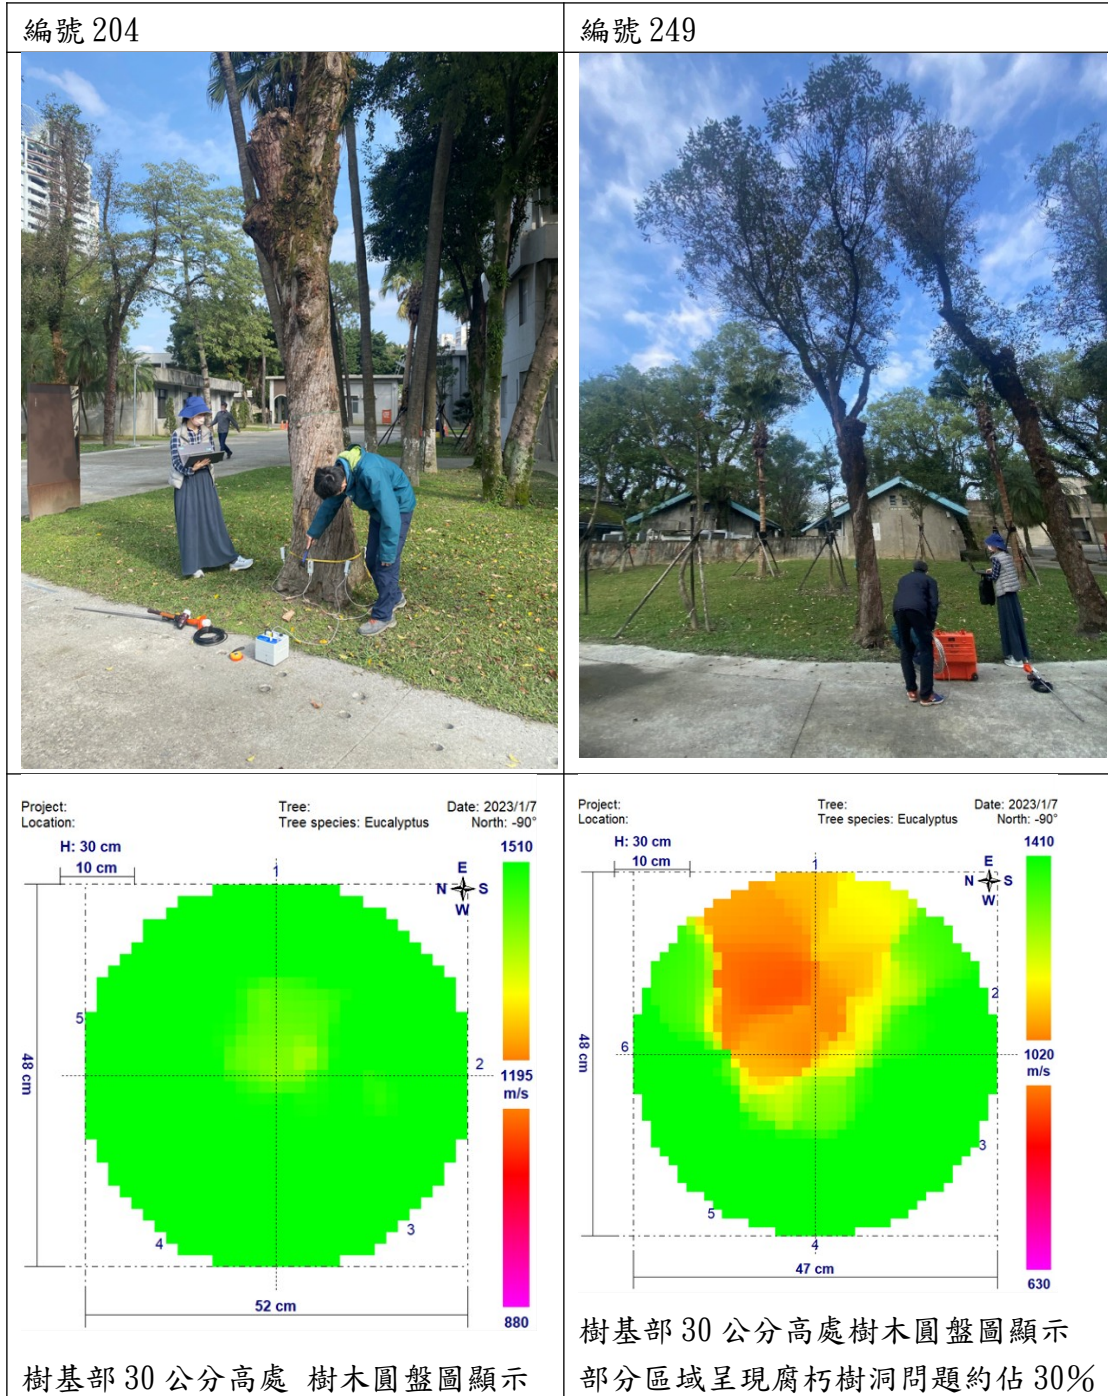
編號 204、249 兩棵大葉桉因為樹基部腐朽嚴重，同時位於道路邊，在不改變地貌的狀態下無法進行有效的支撐，為避免無預警傾倒引發公共危險，同時考慮到樹木保存的目的，我們打算進行萌蘖更新方式進行樹木保存工作。

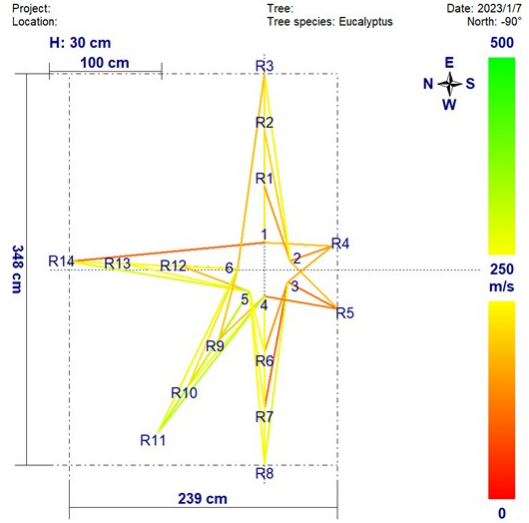
樹木周圍的聲波傳到可以發現僅西北方的R11及北方位置的R14位置處的聲波傳導速率比較接近正常，其餘位置的傳導速度較慢，根系可提供的拉力及支撐不足可能導致樹木傾倒的風險
