# 文化景觀『綠島人權文化園區』

## 十三中隊景觀修復工程

### 規劃設計暨監造案

設計說明會

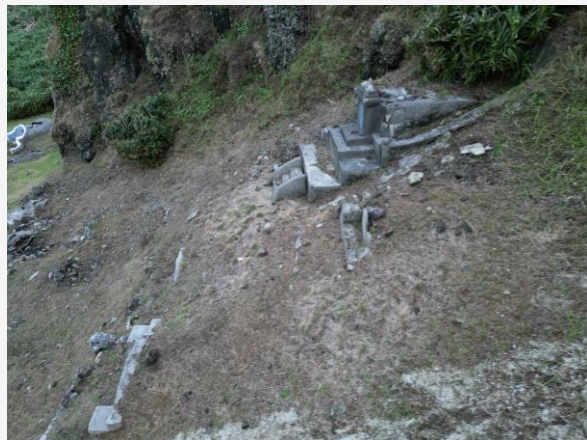
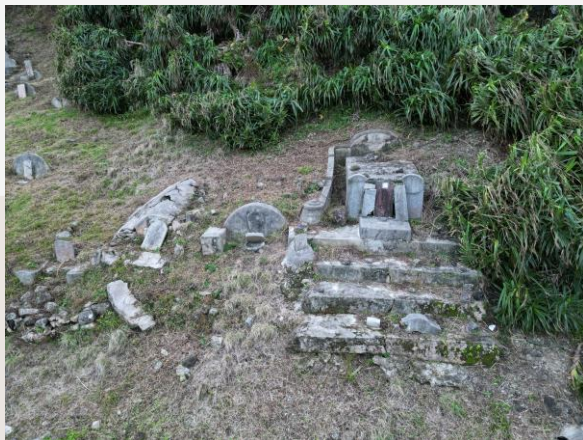
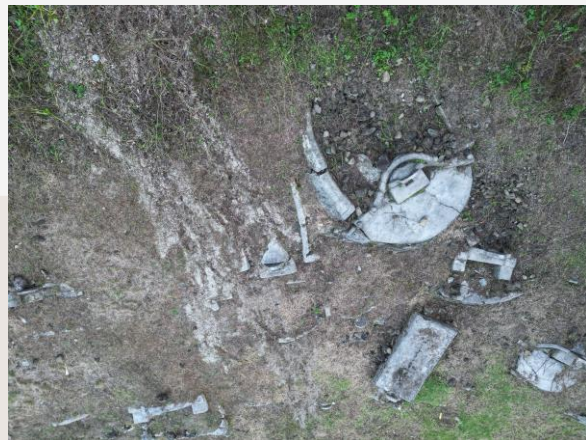
◆ 坡地土石流動沖刷，結構物流失變形、移位

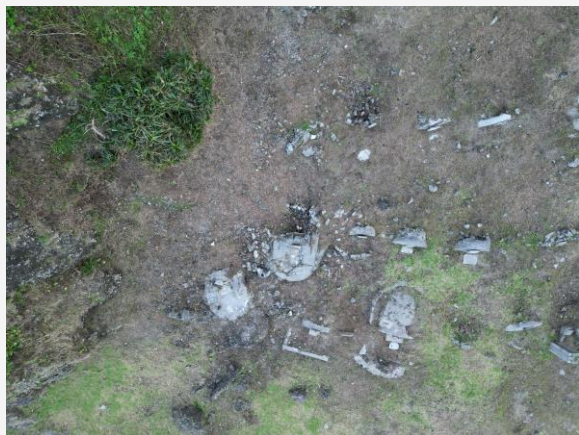
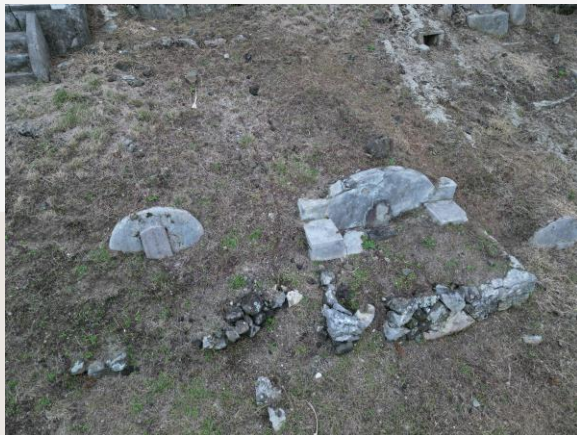
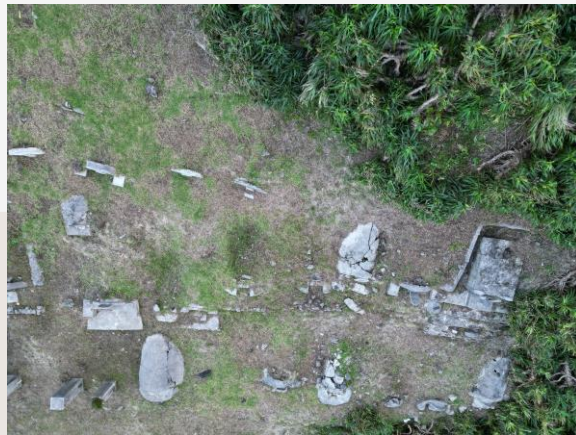
◆ 坡地土石流動沖刷，結構物流失變形、移位

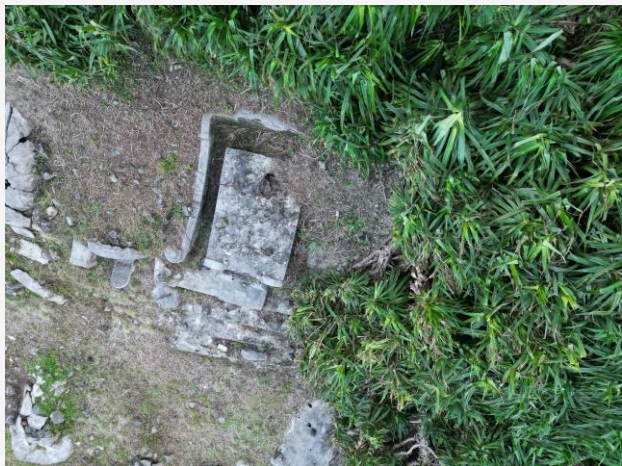
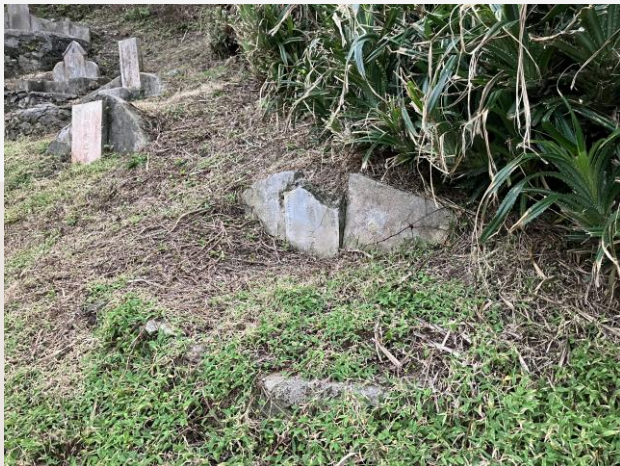
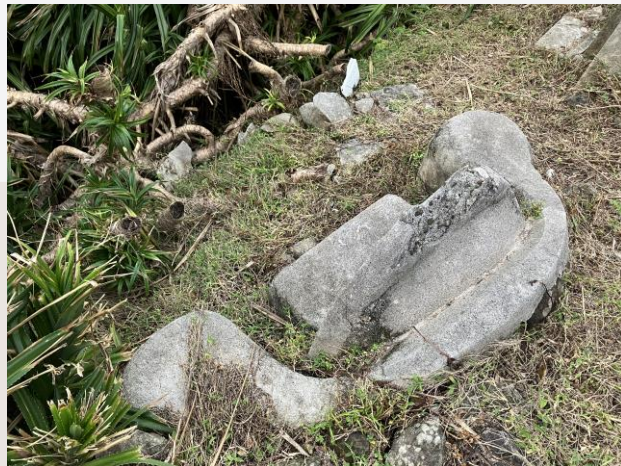
坡地周圍有旺盛生長的 林投樹蔓生侵襲墓塚位置，造成墓塚被植株環繞包覆。

### ◆ 林投樹蔓生侵襲墓塚位置

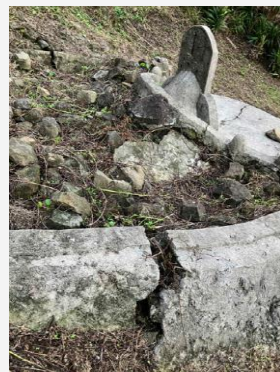
土層滑動構造斷裂

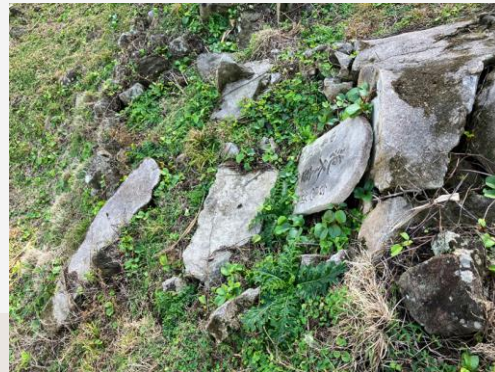
土層滑動移位變形

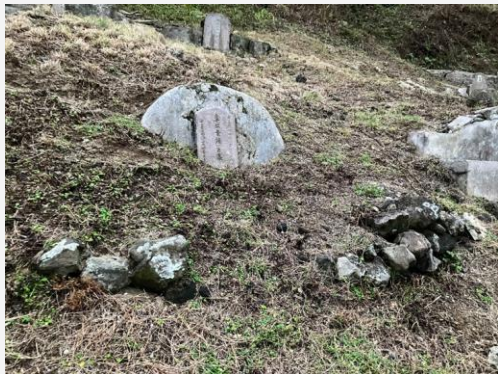
墓埕冲刷掏空

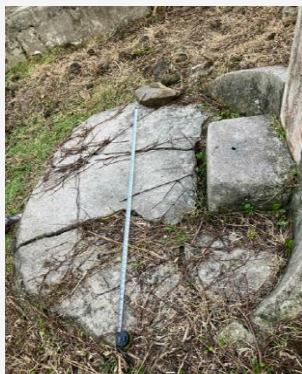
墓埕斷裂

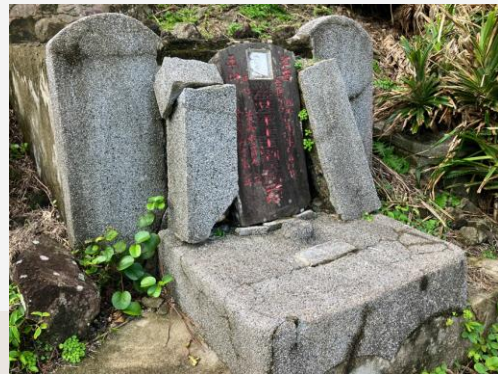
缺乏鋼筋鐵件抵抗拉應力，構造斷裂

構造物缺乏足夠鋼筋鐵件抵抗拉應力，造成構造產生斷裂問題。

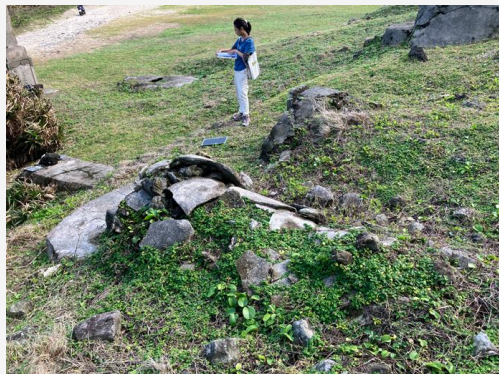
墓龜沉陷破洞

墓穴內部可能土石流失、棺木腐朽造成墓龜上方構造物下沉、破洞、斷裂崩解。

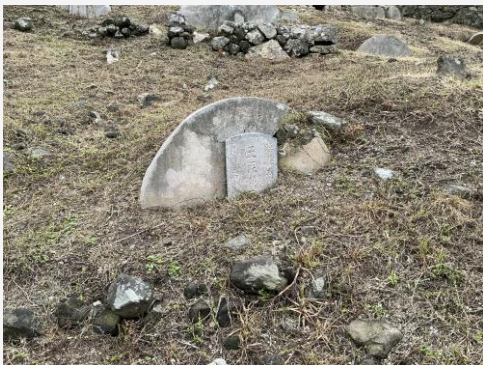
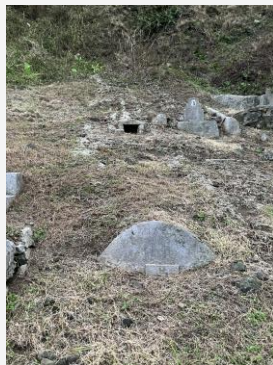
- ◆ 由於坡地長期土石沖刷堆積，造成墓塚原有高低構造被淹沒夷平，土石漫流造成墓塚構造物嚴重損壞
- ◆ 於墓塚構造外緣留設環形排水引道，恢復導引土石泥流，減緩對於構造物的直接衝擊破壞

- 墓塚構造物被土石覆蓋區域，清除堆積土石，恢復構造物邊界範圍，依外緣留設深度20公分，寬度>45公分的排水引道（如遇鄰墓狹窄之處以現地條件調整）
- 排水引道在墓塚前端區段，應與相近坡地高程順平以利排水，避免積水情形
- 清除過程深度20公分範圍內，如遇超出構造物底部下緣，出現基礎土石破口，則以高於構造物下緣線15公分處為挖除範圍，避免形成沖刷掏空的情形
- 排水道利用現地石塊鋪設面層，並夯實牢固降低水流沖刷流失

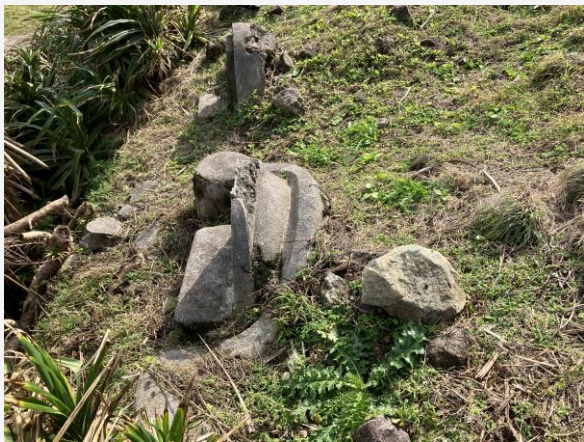
- ◆ 由於坡腳受地表逕流沖刷，造成邊坡坍塌土壤流失，嚴重影響墓塚構造穩定，目前已造成墓塚地盤崩解

- 採用現地崩積土裝填HDPE植生袋，採穩定和緩擋土角度45度角進行逐層交疊，確保擋土設施的穩固耐久性
- HDPE植生袋擋土設施符合基地施工限制，有利以現地人力方式執行，無需大型機具進場施工
- HDPE植生袋表層覆土可供原生植物附著生長，形成生態植物綠帶降低景觀視覺衝擊

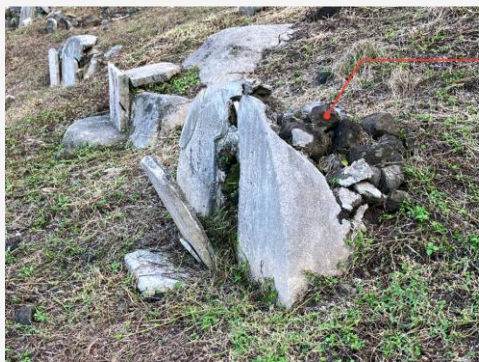
墓肩損壞、崩落

墓碑脫落

- I. 取下墓碑進行表面清理 (毛刷清洗)
- II. 進行背靠及下方位置的土石碎物清理
- III. 墓碑背面原有附著砂漿清除
- IV. 墓碑背面黏附不鏽鋼加固鋼片 ( $W=5\text{cm}$  ,  $Th=5\text{mm}$ ) , 以碳纖維網及環氧樹脂全面貼合補強 , 表面撒七厘石 , 粗糙面增加接合
- V. 墓肩為原先岩塊砌體表面者 , 墓肩岩塊砌體如有崩落缺口情形 , 需將墓肩岩塊砌體先行修整完成 , 接續以1:3水泥砂漿粉光打粗底 , 再以樹脂砂漿 (黏著劑) 進行墓碑貼附作業
- VI. 墓肩為水泥砂漿表面者 , 墓肩如有損害情形需先行修整完成 , 再以樹脂砂漿 (黏著劑) 進行墓碑貼附作業
- VII. 墓碑貼附作業須於墓肩及墓碑雙面 , 以鋸齒刮刀將黏著劑上漿再行貼附
- VIII. 墓碑高度高於墓肩者 , 外露部分的硬化後碳纖維網表面以水泥砂漿粉光修飾

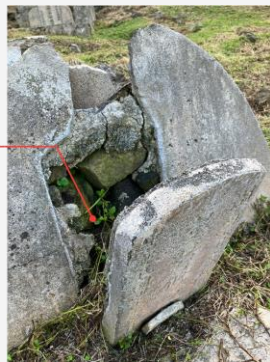
墓碑傾斜現況案例(EX:26-彭竹修先人)

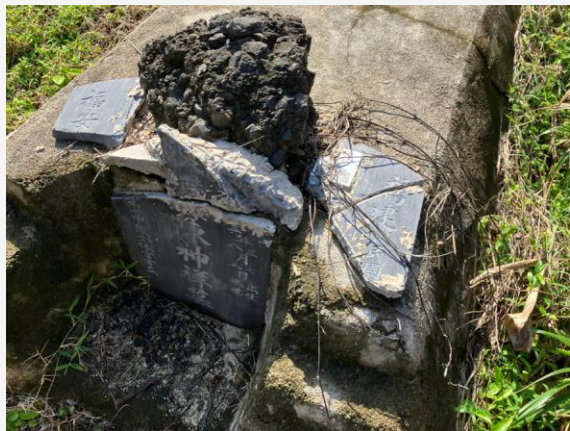
墓碑斷裂現況

I. 墓碑主體及斷裂殘件各部進行清理作業 ( 使用毛刷清洗 )

II. 組立墓碑外框架輔助殘件固結

III. 主體及殘件使用二劑型樹脂黏著劑固定，裂縫溢膠處磨除

IV. 墓碑高度高於墓肩者，外露部分的硬化後碳纖維網表面以水泥砂漿粉光修飾

V. 卸除框架模板

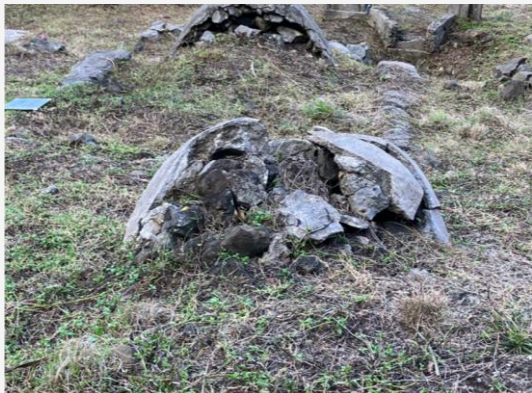
墓肩表面水泥砂漿因**風化、沖刷造成剝落分裂成數塊殘件**，**內部結構材漿砌岩塊崩解造成孔洞**。

- I. 使用岩塊重新漿砌修補孔洞
- II. 將分離殘件拼湊組合，以 > 20cm的殘件 作為重組保留的衡量參考
- III. 支撐點以 二劑型速乾epoxy(AB膠) 黏著固定，使用墊塊及木條輔助固定定型，以灌注器填充水泥砂漿（摻入樹脂砂漿）進行內部孔隙填補
- IV. 墓肩的砌石露面以水泥砂漿抹平表面修飾
- V. 完成面噴灑滲透型疏水防護劑進行保護

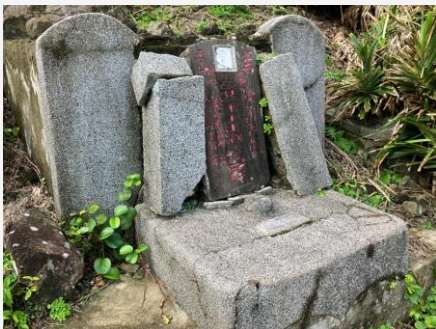
混凝土墓肩內部**結構缺乏鐵件抵抗拉應力**，造成構造斷裂問題，分成數塊殘件。

墓肩破損現況案例  
(45-劉雲齊先人)

- I. 將分離殘件水平放置拼湊組合，背面隱蔽處不鏽鋼背版協助支撐固定
- II. 殘件背面側與固定不鏽鋼背板之間以化學螺柱(M12)固定
- III. 殘件間使用墊塊及固定支架輔助固定定形
- IV. 縫隙以水泥砂漿(摻入樹脂砂漿)進行填補
- V. 依原有墓肩表面材料進行表面修飾(水泥砂漿或洗石子)
- VI. 將完成構件直立安裝復原，構件底部鑽孔以化學螺柱(M16)固定於地面。背面側以水泥砂漿(摻入樹脂砂漿)與墓肩造造黏合
- VII. 完成面噴灑滲透型疏水防護劑進行保護

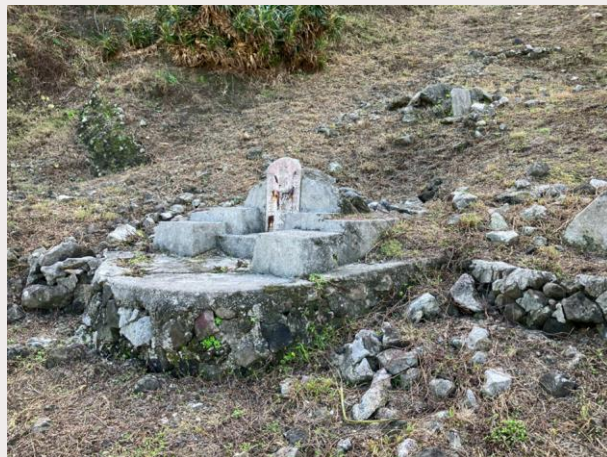
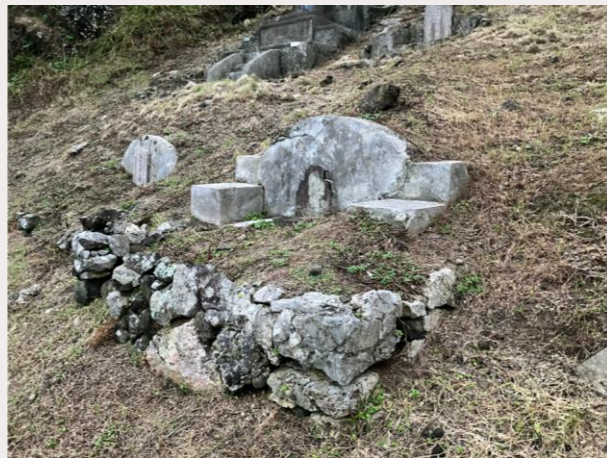
- 墓埕因坡地滑動、土石沖刷及材料結構強度不足，形成大小不一的**結構裂縫**
- 損害比較嚴重的墓埕漿砌壘石風化膠結不良，致使部分銜接處產生裂縫，**造成局部掏空、壘石崩落及基礎流失**等問題

I. 植物根系及堆積土石清除

II. 基底部整理：向下挖除土石深度15公分，  
重新施作地坪結構層

III. 墓埕外緣崩落岩塊重新砌石補齊，內側並以水泥砂漿填縫補強加固，堆石以現場保留完整的墓埕樣式「亂石工法（坎積疊）」方式進行鑲嵌，逐層砌石交界間隙以水泥砂漿填實膠結。（岩塊取自現地材料）

IV. 鋪設點焊鋼筋網（#3 D=10mm，  
20x20cm）V. 地坪結構層（預拌結構用混凝土，  
210kgf/cm<sup>2</sup>，th=15cm）

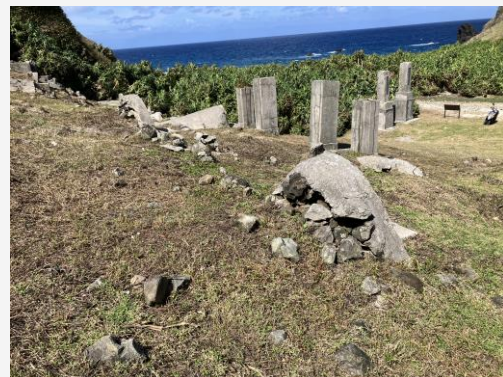
- ◆ 由於坡地長期土石沖刷堆積，造成墓龜高丘被淹沒夷平，失去原有高丘分水導流、保護墓肩前端構造物的作用，形成墓肩構造掏空崩解、及墓埕被土石覆蓋情形。
- ◆ 墓龜內部因土石流失造成空洞，原有表面水泥砂漿層產生沉陷、斷裂崩解的損害。

墓龜破損現況案例  
(17-胡清華先人)

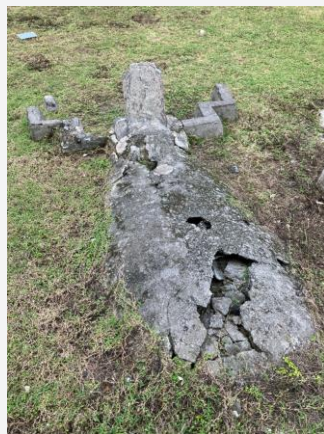
墓龜破損現況案例  
(53-全〇〇先人)

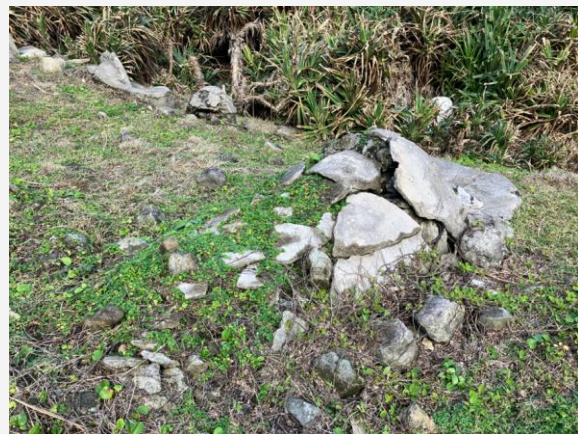
墓龜破損現況案例  
(47-李延開先人)

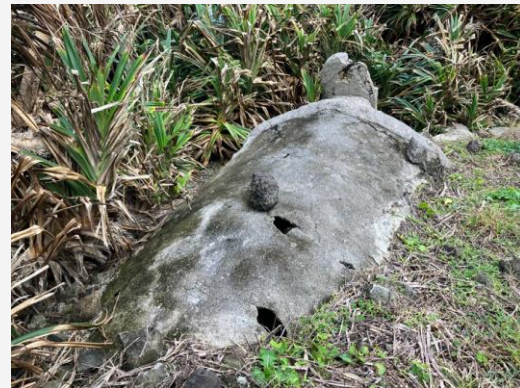
墓龜破損現況案例  
(50-王大祝先人)

- I.局部破洞以**現場崩積土石拌合粗砂**進行填充，配合注水協助沉澱密實
- II.土石填充至接近孔洞下緣10公分處，**壓實後改以水泥砂漿（摻入樹脂砂漿）填補抹平**，砂漿表面以木鏟刀粉光修飾
- III.完成面噴灑滲透型疏水防護劑進行保護

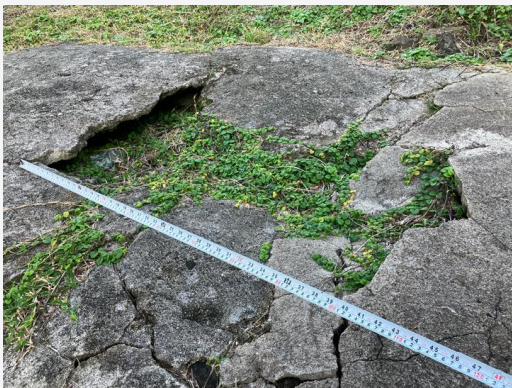
墓龜破損現況案例  
(52-O連芳先人)

- I. 先將斷裂殘塊編號拍照記錄，標定墓龜外緣界線位置，進行殘塊搬移保存
- II. 重新整理墓龜形體，以現場崩積土石拌合粗砂進行覆土夯實
- III. 採用大理石貼附工法 (騷底) 的方式進行修復，以1:3水泥砂進行打底塑形 (厚度10-15公分)，內部置放不鏽鋼龜甲網增加抗裂強度
- IV. 將殘塊移至水泥砂打底鋪面重新置放定位
- V. 殘塊定位完成後，底部再以泥漿水 (土膏) 澆置固結
- VI. 固結後以水泥砂漿 (摻入樹脂砂漿) 進行缺處填補抹平，砂漿表面以木鏟刀粉光修飾
- VII. 完成面噴灑滲透型疏水防護劑進行保護
