## 有樹幹斷裂風險之小葉桑後續處理方式說明

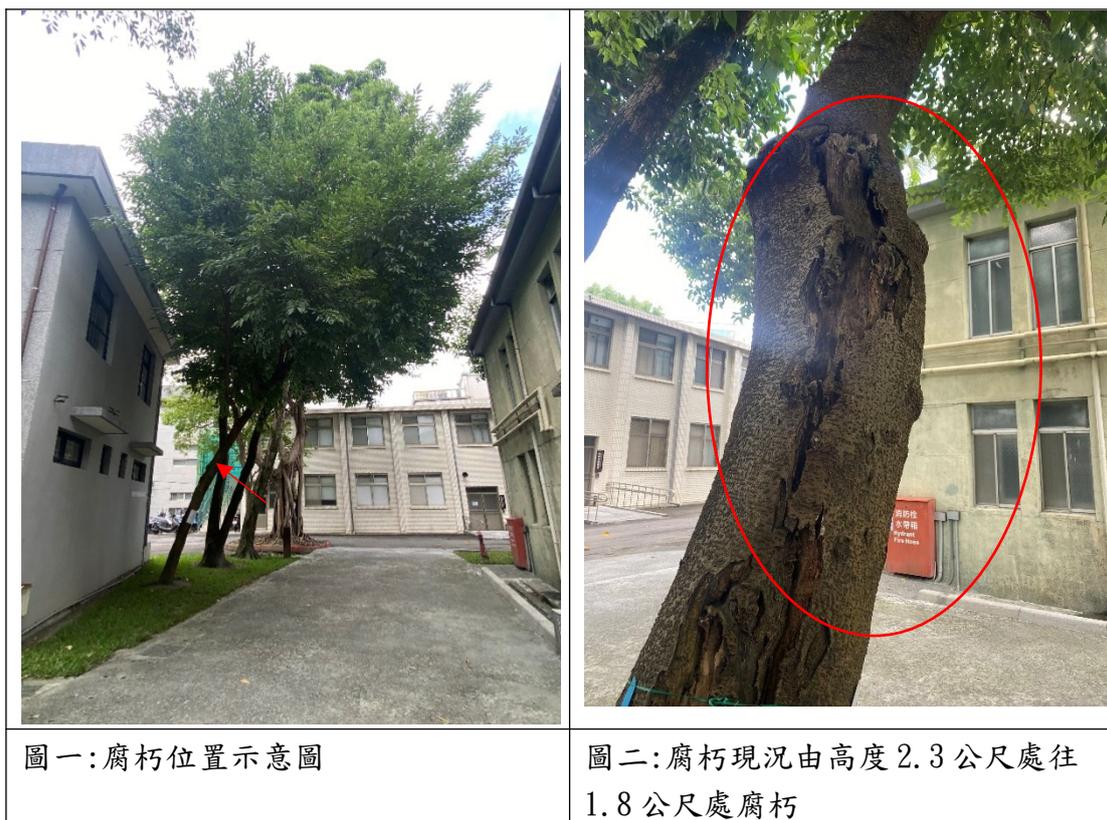
小葉桑目前生長樹幹傾斜約 30 度，在 2.3 公尺的高度有嚴重的腐朽發生（圖一及圖二），現腐朽持續加上樹冠枝葉的重量，加上樹木的位置鄰近建築及通道，很容易發生無預警斷裂的危險。在樹木保護及風險控制的權衡下，將採取因應的處理方式來進行。

將腐朽組織切除，若腐朽組織不超過原樹幹直徑之  $1/3$  時，則以鐵管進行內部結構加強作業，以鐵管替代清除之腐朽組織，補強樹幹的結構，之後以環氧樹脂進行填補作業，樹冠進行疏剪以降低樹幹的重量承載，並將樹冠內的腐朽枝條進行清除。此步驟如果順利完成，小葉桑生長良好，則後續 3、4、5 部分則不執行。

若步驟 2 發現腐朽組織超過原樹幹直徑之  $1/3$ ，填補補強無法支撐樹木上部重量，為避免日後維護管理產生風險，我們會將腐朽樹幹切除。切除後進行步驟 4。

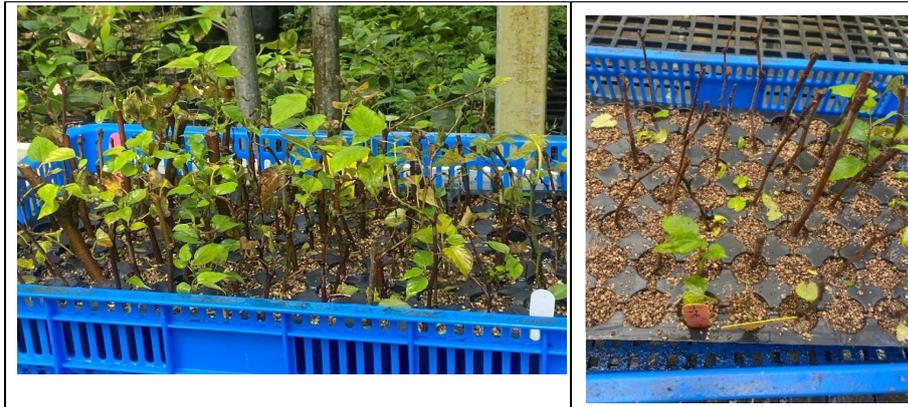
小葉桑扦插繁殖非常成功，目前兩處扦插皆成功，已經備有原植株的繁殖體 20 株以上

1. 以扞插方式進行原植株的保存  
為預防日後處置不順利，導致樹木的損失，於 111 年 11 月及 112 年 1 月先進行扞插苗繁衍以保存原植株。目前扞插苗已經繁衍成功。
