主旨：貴館所送歷史建築新店二十張景美軍事看守所「白色恐怖景美紀念園區北部地方軍事法院暨法庭整修工程」建物管理、土地使用及消防安全因應計畫，同意核定，請查照。

# 歷史建築新店二十張景美軍事看守所

〈歷史建築白色恐怖景美紀念園區北部地方軍事法院  
暨法庭整修工程〉

## 因應計畫

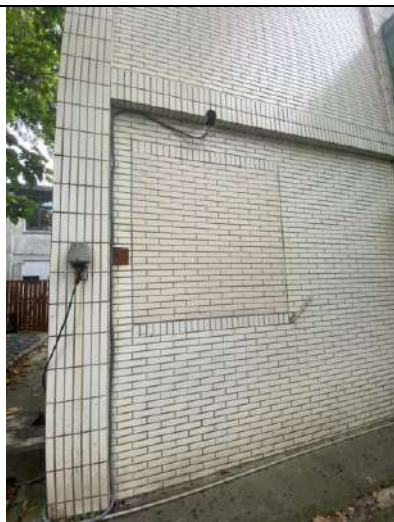
圖 2- 15 外牆表面現況及修補痕跡

外觀各向立面近年皆有窗戶邊角龜裂問題，長期恐造成剝落傷人及內部滲水情事。建議以原有外觀之二丁掛磁磚全面重新施作做為修復手段。

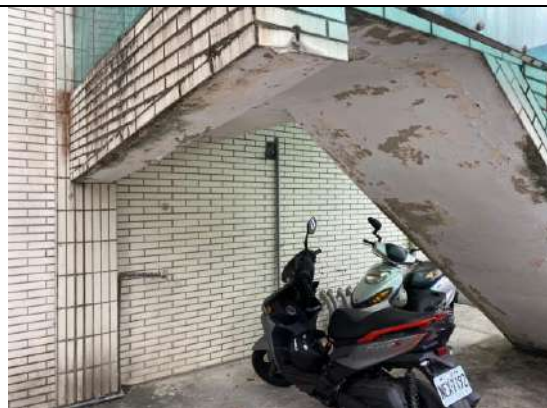
圖 2- 16 戶外樓梯下方滲水

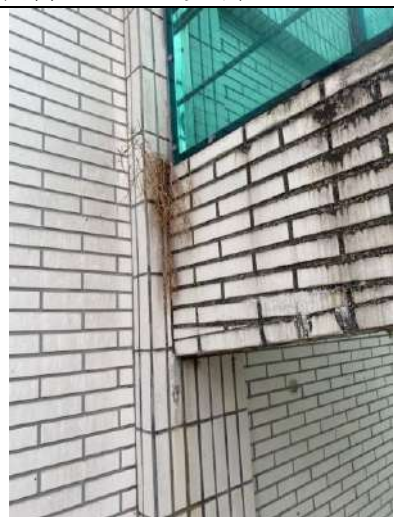
圖 2- 17 牆面多處植生

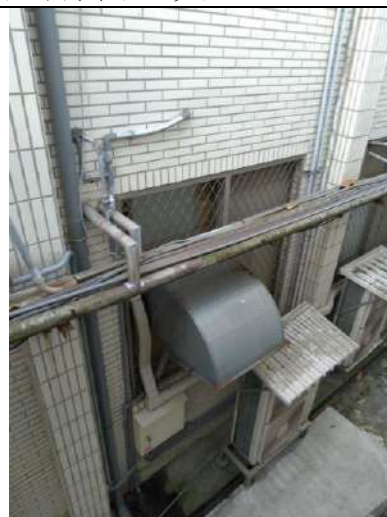
圖 2- 18 後期裝設冷氣管線外露

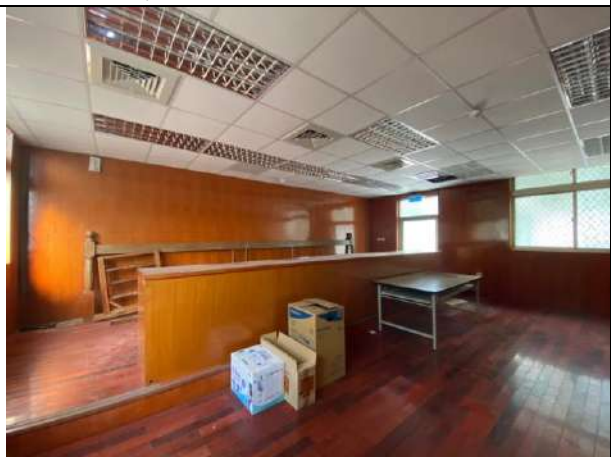
圖 2- 19 二樓小法庭部分損壞

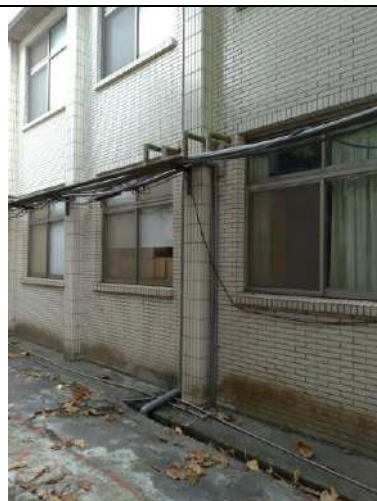
圖 2- 20 冷氣管線穿孔
