國家人權博物館  
NATIONAL HUMAN RIGHTS MUSEUM

白色恐怖綠島紀念園區-莊敬營區建築物結構  
補強、修繕及整修工程委託規劃設計再利用  
因應計畫

建築管理暨土地使用及消防安全

因應計畫書第一次變更

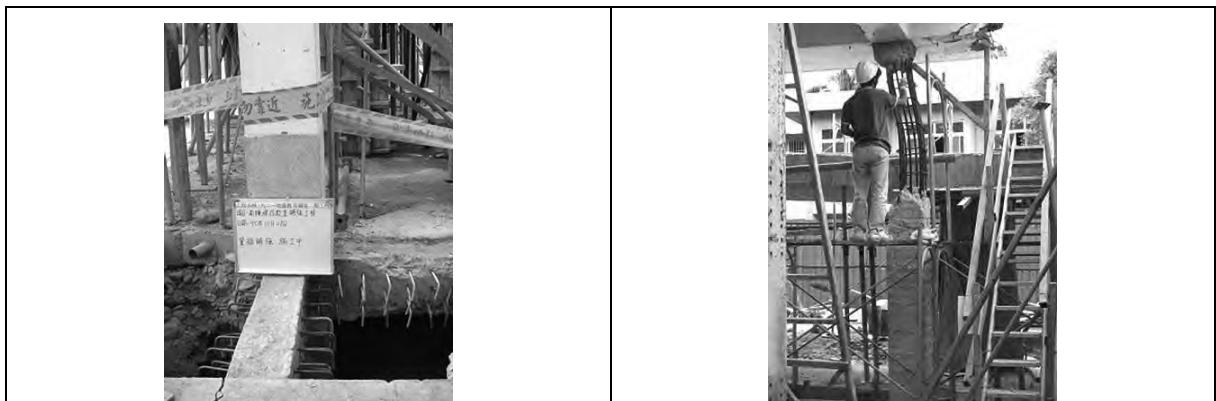
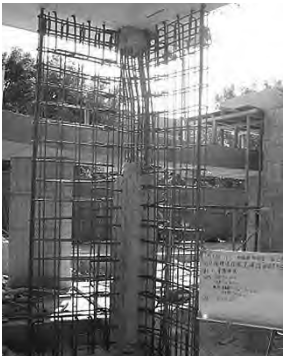
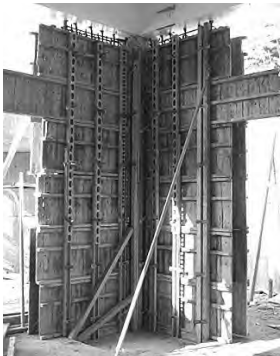
| 1. 挖開柱子旁邊的地基，在地樑中植入鋼筋後，灌漿回填。 | 2. 打除混凝土碎塊及粉刷層，去除鋼筋裸露處的鐵銹。 |
| 3. 補強柱體裂縫後，鑽孔植入鋼筋並綁紮成牆的形狀。 | 4. 組立模板並進行混凝土灌漿。混凝土凝固後，取下模板完成施工。 |

既有柱構件利用增設翼牆方式進行補強時，可有效改善柱之剪力強度與勁度，使原結構物變為強度抵抗型之結構物。而柱增設翼牆後，也會使結構物由原本的強梁弱柱變成強柱弱梁之結構，因而改善了結構物之韌性。

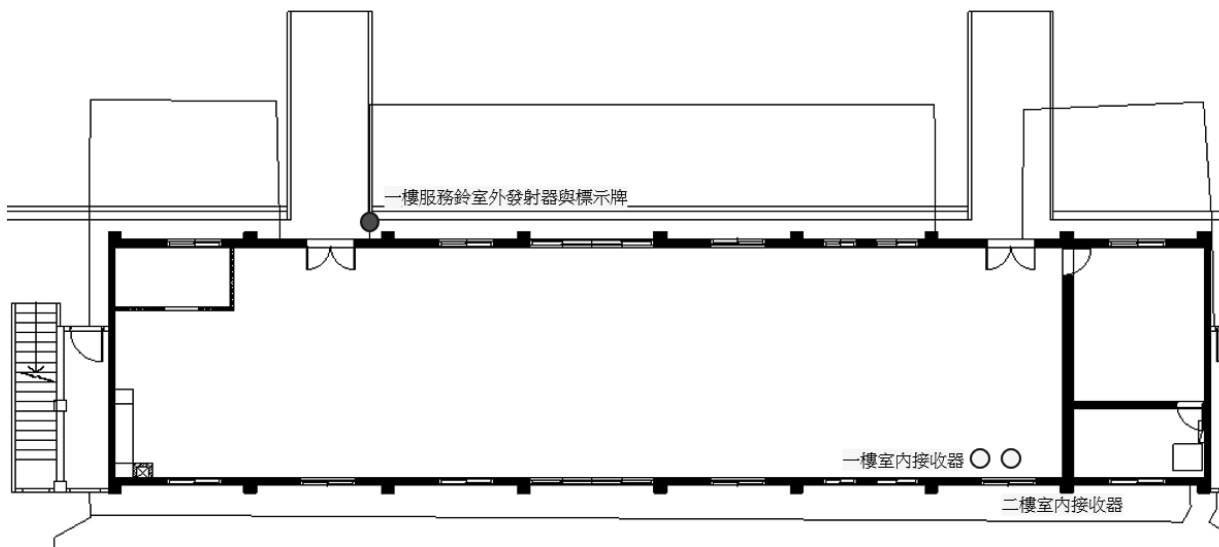
| <p>一樓愛心服務鈴設置位置</p> | |

B-8 無法設置棟無障礙升降設備，因此採用愛心服務鈴以館方人員進行協助，服務鈴位置以主入口外為設置位置。室內接收器則設置於服務櫃台內(二樓僅設置發射器，接收器一樣設置於一樓服務櫃檯內)。
