主旨：貴館所送本市「歷史建築『新店二十張景美軍事看守所』白色恐怖景美紀念園區最高法院檢署整修暨其他建物修繕工程」修正後之因應計畫書，同意核定，請查照。

歷史建築新店二十張景美軍事看守所
〈白色恐怖景美紀念園區最高院檢署〉

因應計畫(變更)

規劃單位：徐忠瑋建築師事務所

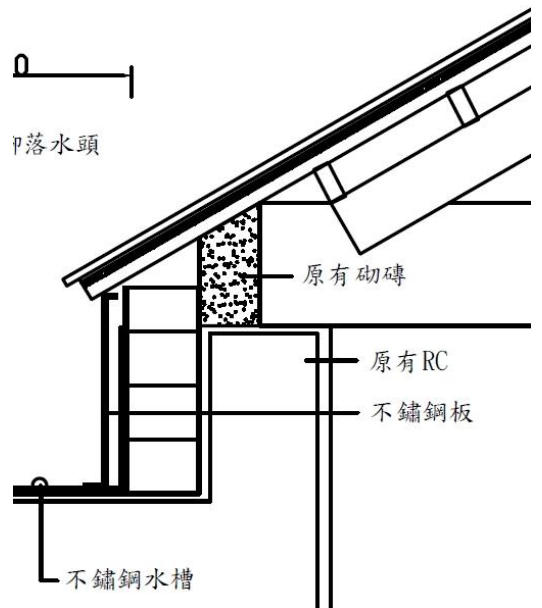
謝謝委員意見，與結構技師討論，原有架構已有固定處理，附上原始屋架圖面，。

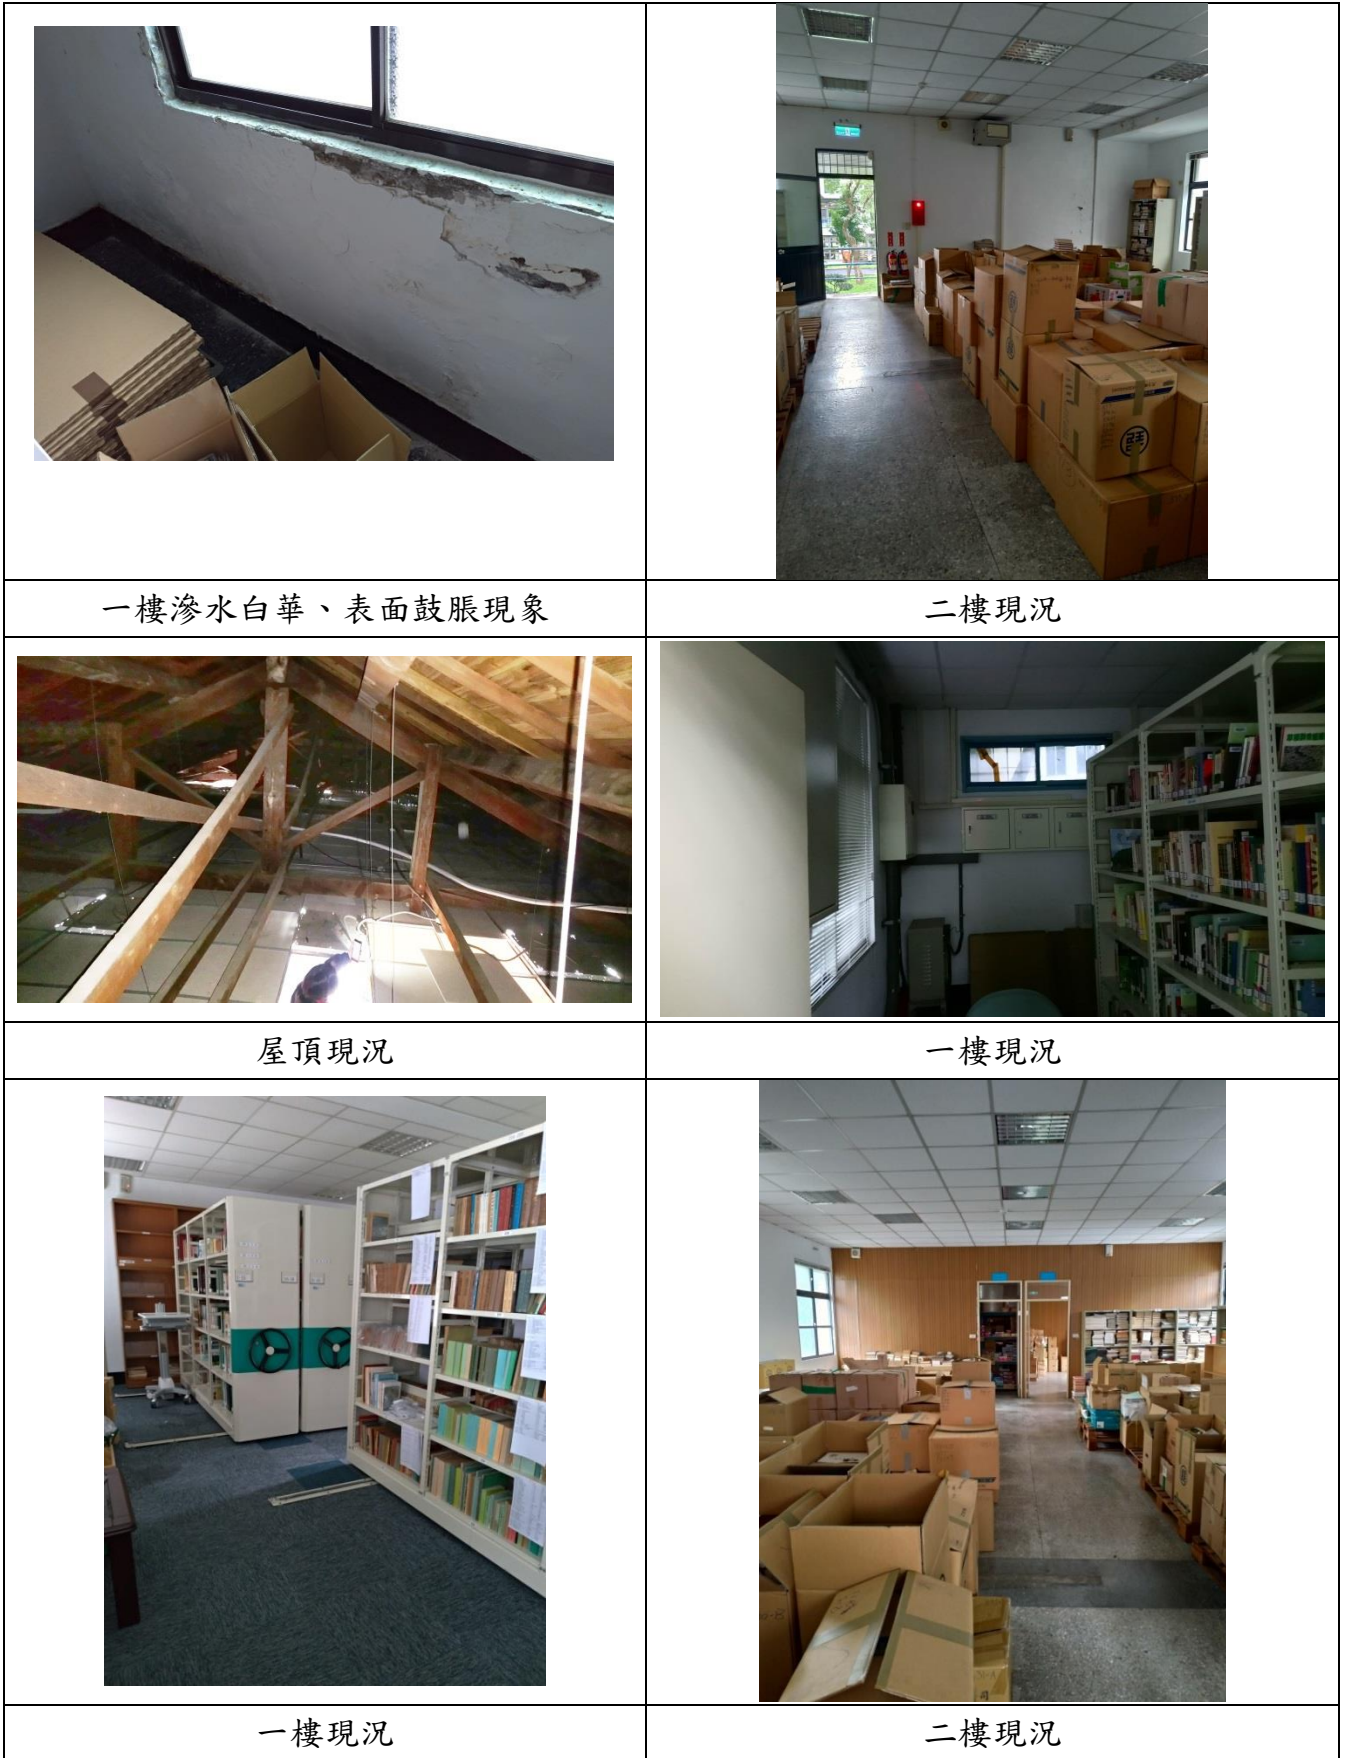
圖 2-4 現況圖

現況在各層配置上一樓作為檔案儲藏空間，二樓則為圖書與文書用具儲物空間。
