白色恐怖綠島紀念園區圖書室、儲藏室、服務中心及博物館商店、特  
展室室內裝修工程案暨文化景觀「綠島人權文化園區」十三中隊景觀  
修復工程案設計階段說明會  
會議紀錄

白色恐怖綠島紀念園區圖書室、儲藏室、服務中心及博物館商店、  
特展室室內裝修工程委託設計監造技術服務

# 文化景觀『綠島人權文化園區』

## 十三中隊景觀修復工程

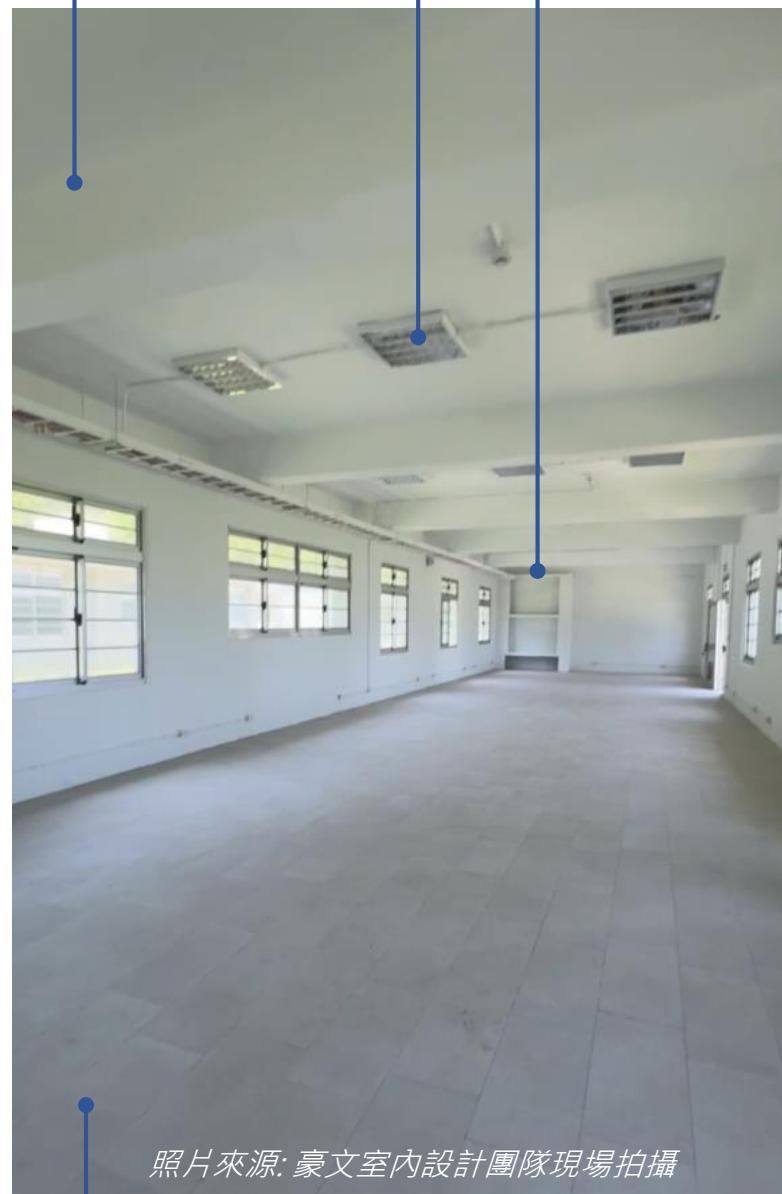
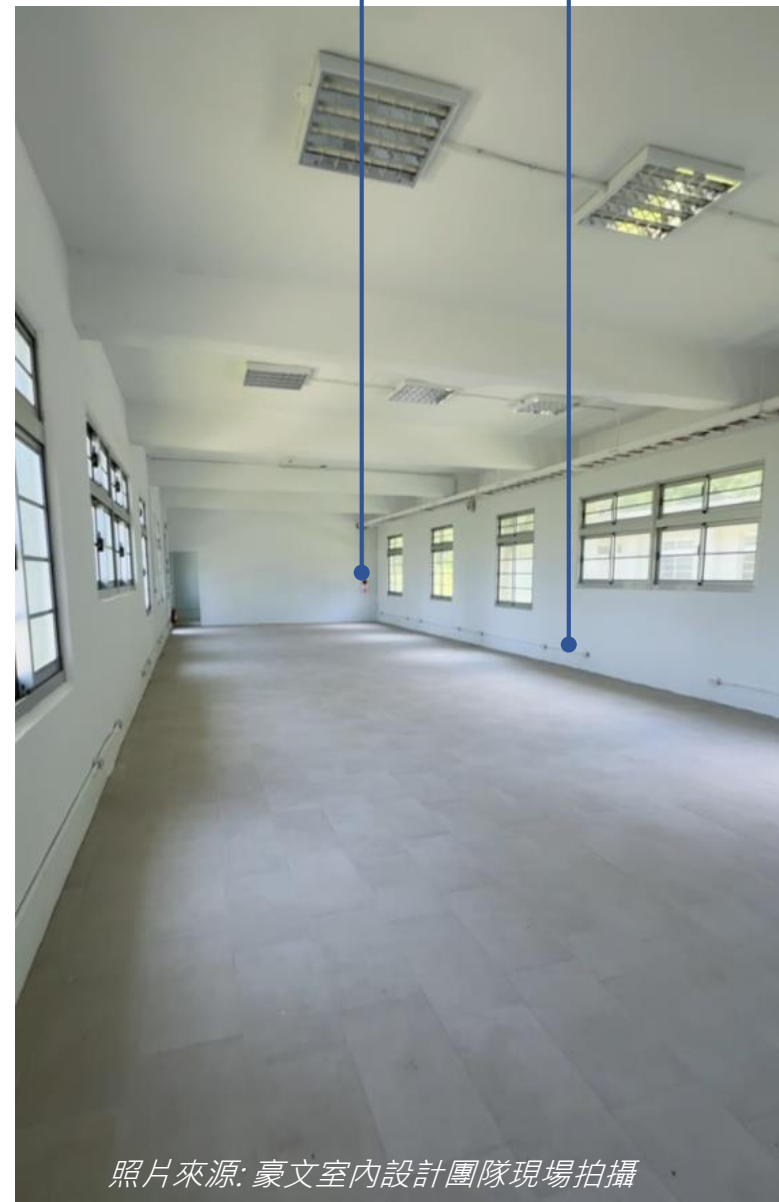
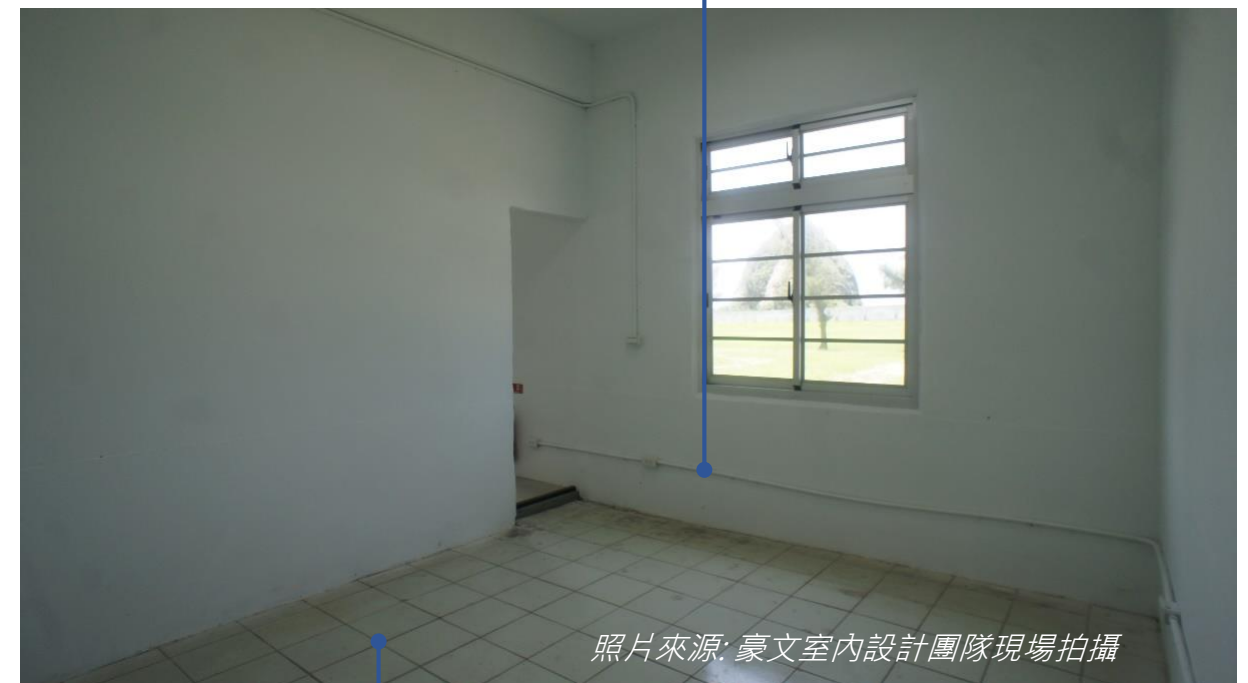
## B8 1F-服務中心與博物館商店 建築物內部現況照

現有天花板  
粉光油漆面

天花板既有燈具

室內已有規劃消防

牆面已有  
大量配置插座

原槍械櫃

全室地坪已鋪磚

舊有磁磚

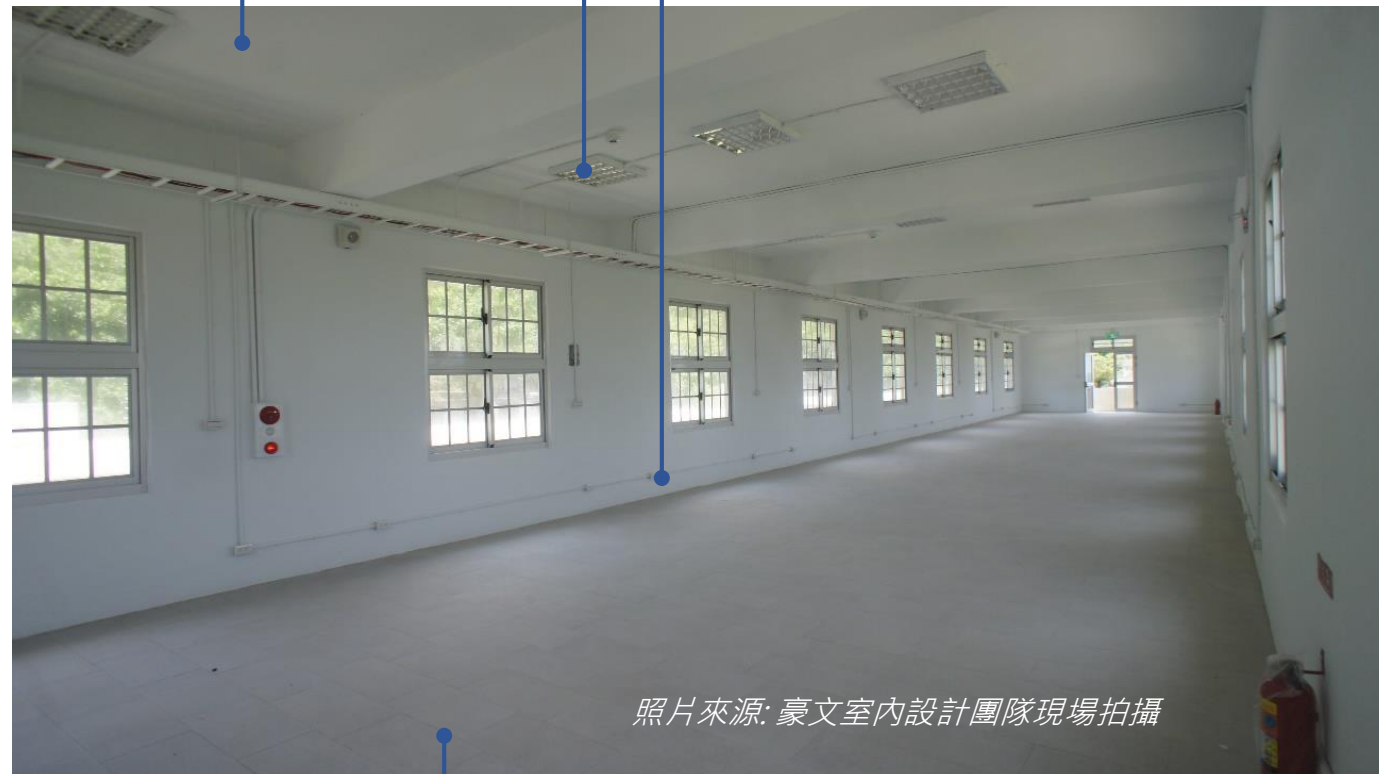
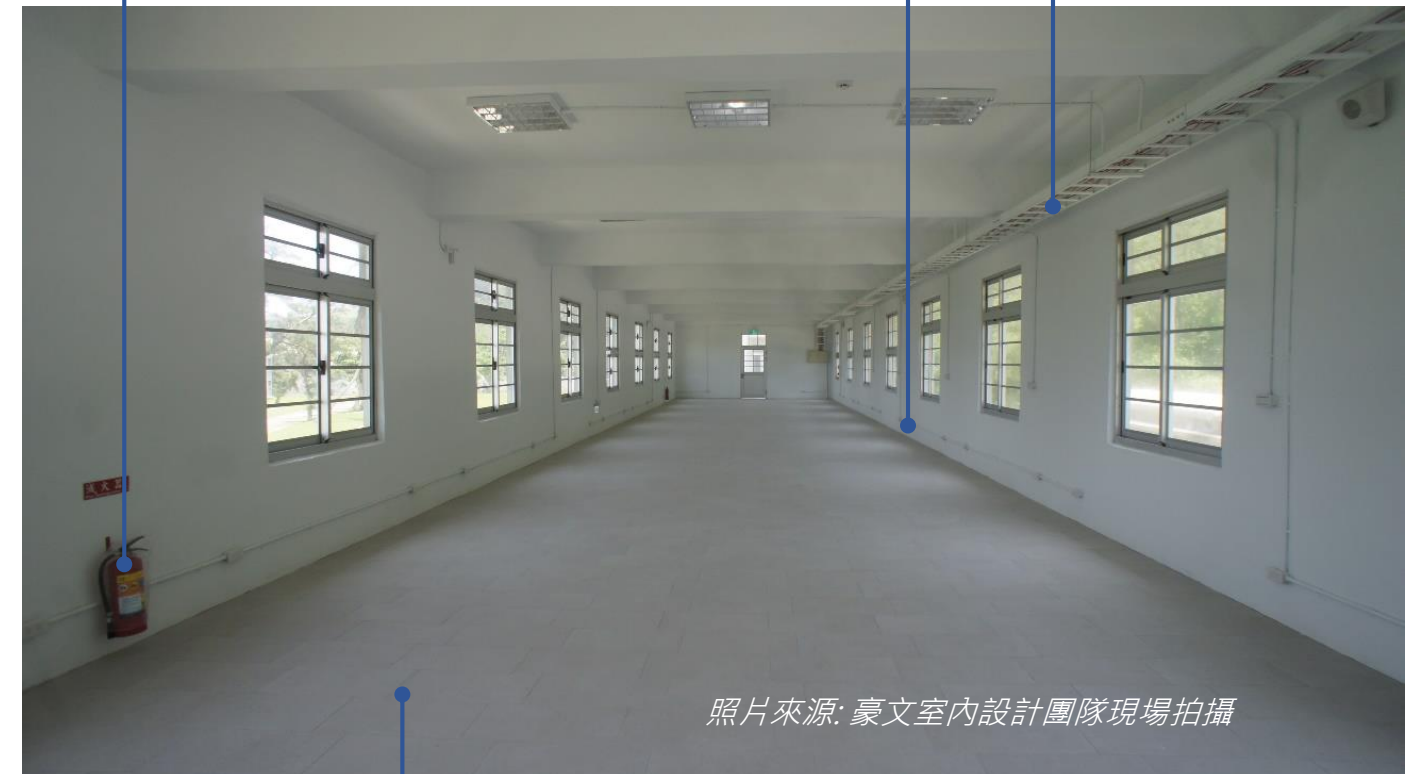
## B8 2F-會議室

現有天花板  
粉光油漆面

天花板既有燈具

牆面已有  
大量配置插座

室內已有規劃消防

線槽

全室地坪已鋪磚

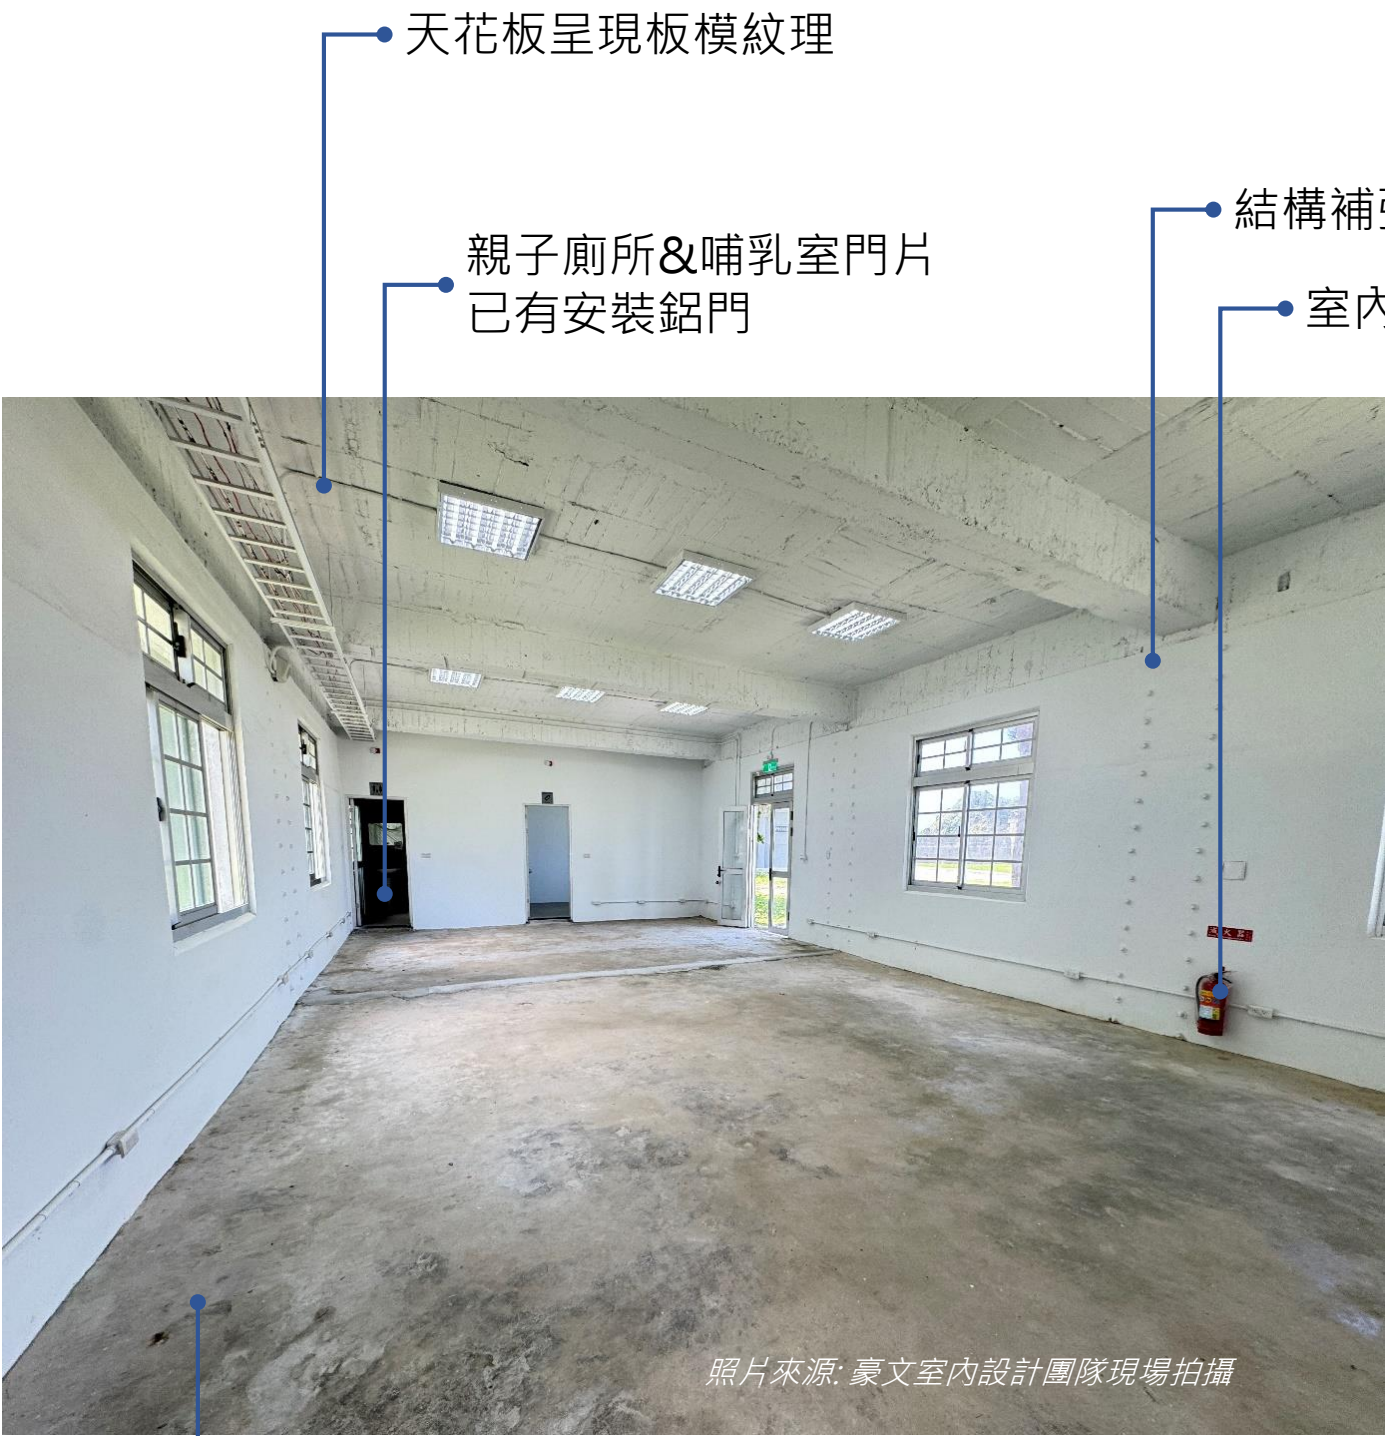
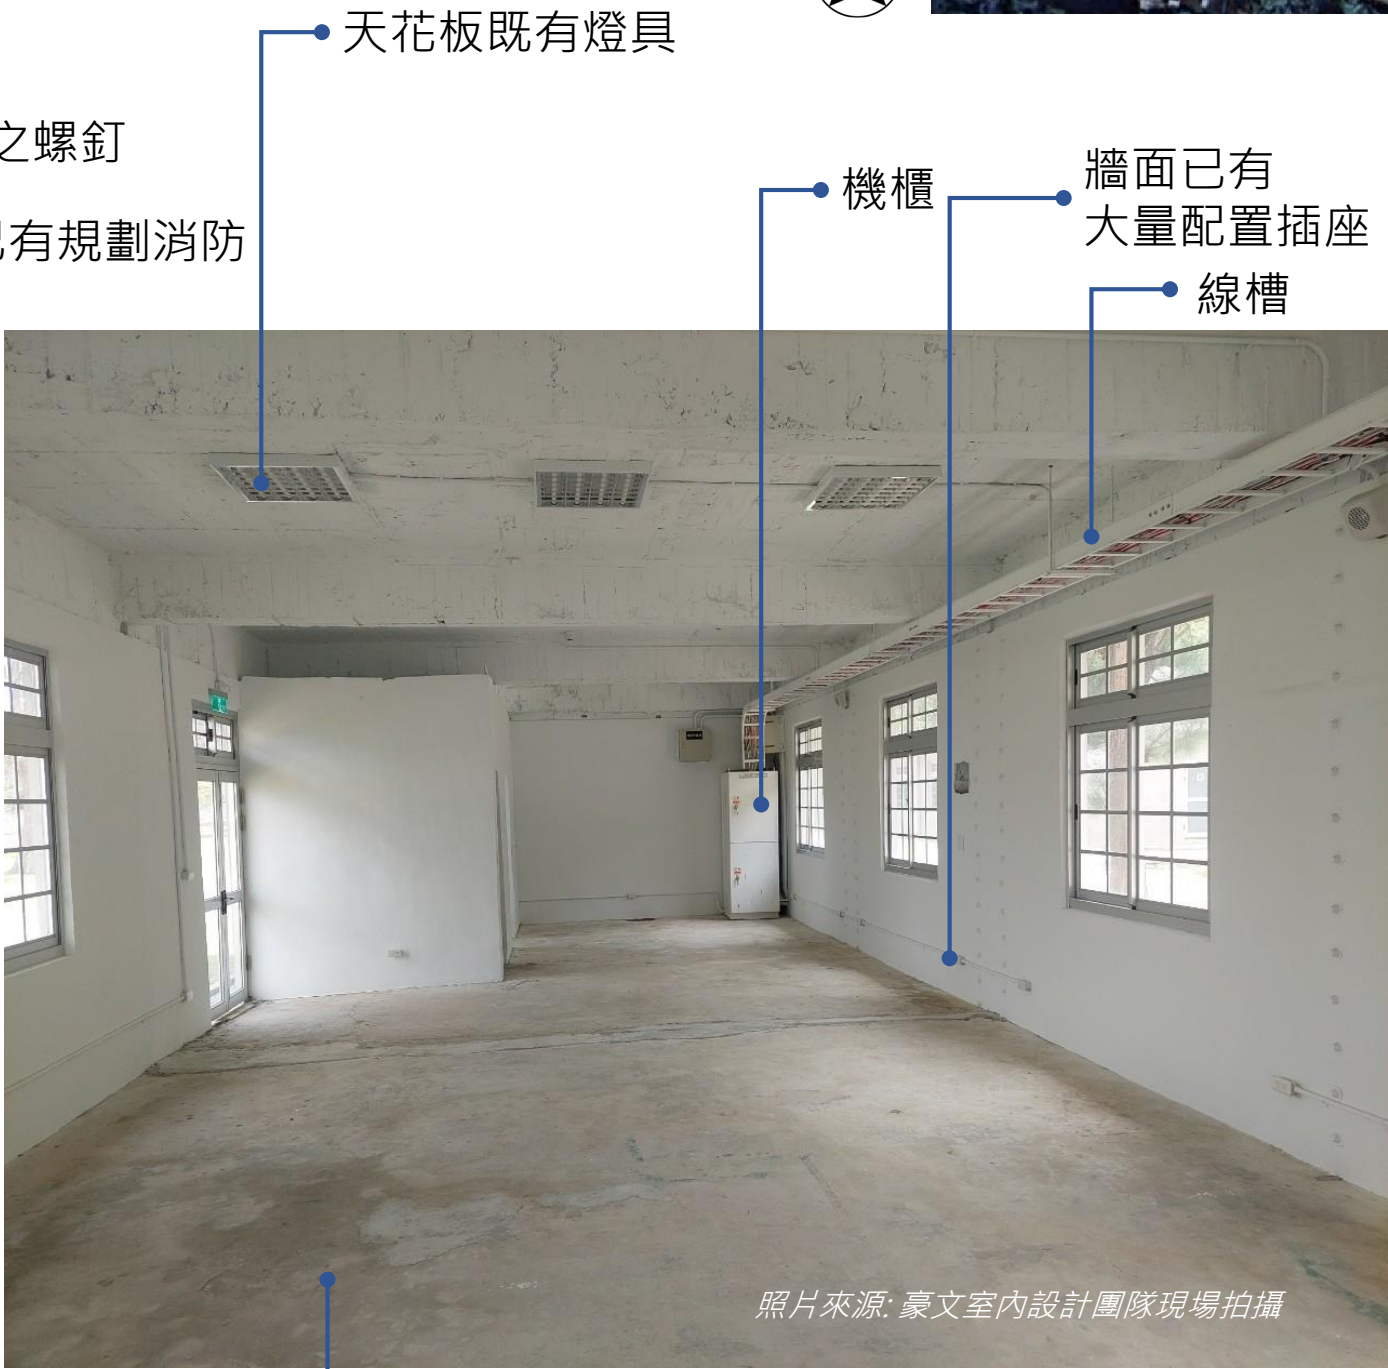
## B5-圖書室 建築物內部現況說明

天花板呈現板模紋理

親子廁所&哺乳室門片  
已有安裝鋁門

結構補強之螺釘

室內已有規劃消防

全室地坪未整平

天花板既有燈具

機櫃

牆面已有  
大量配置插座  
線槽

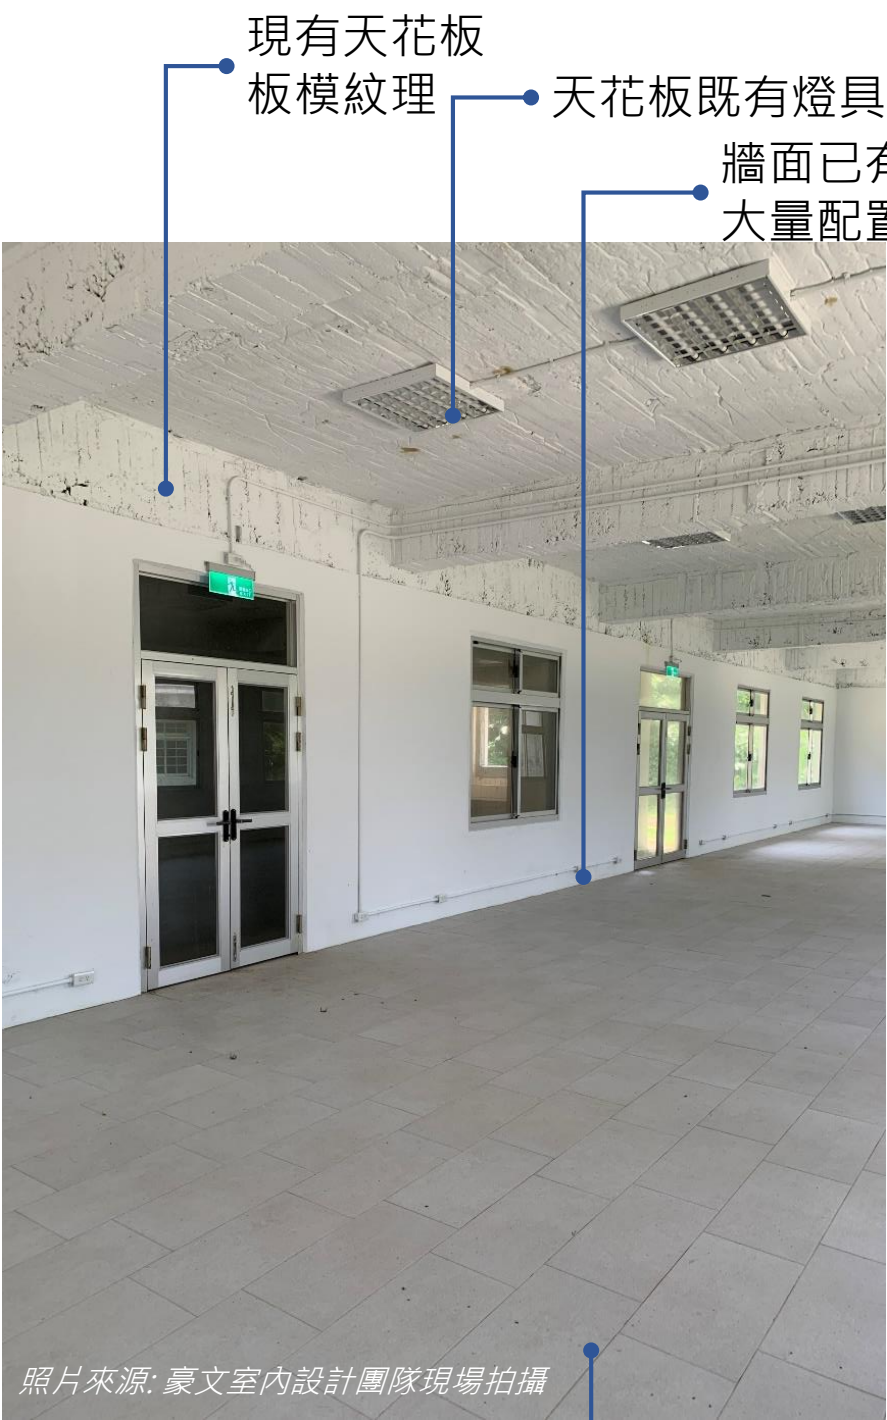
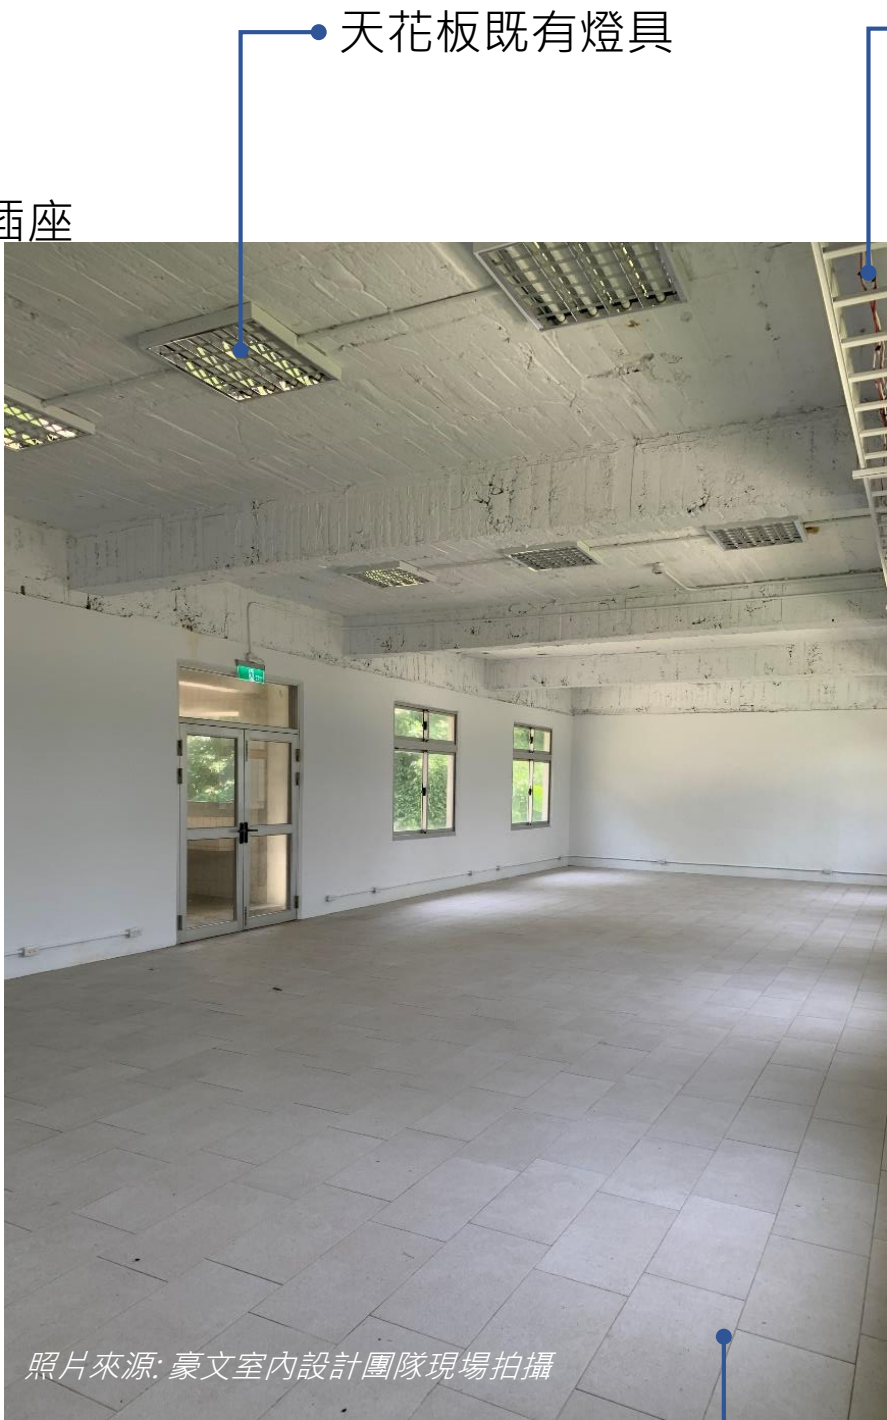
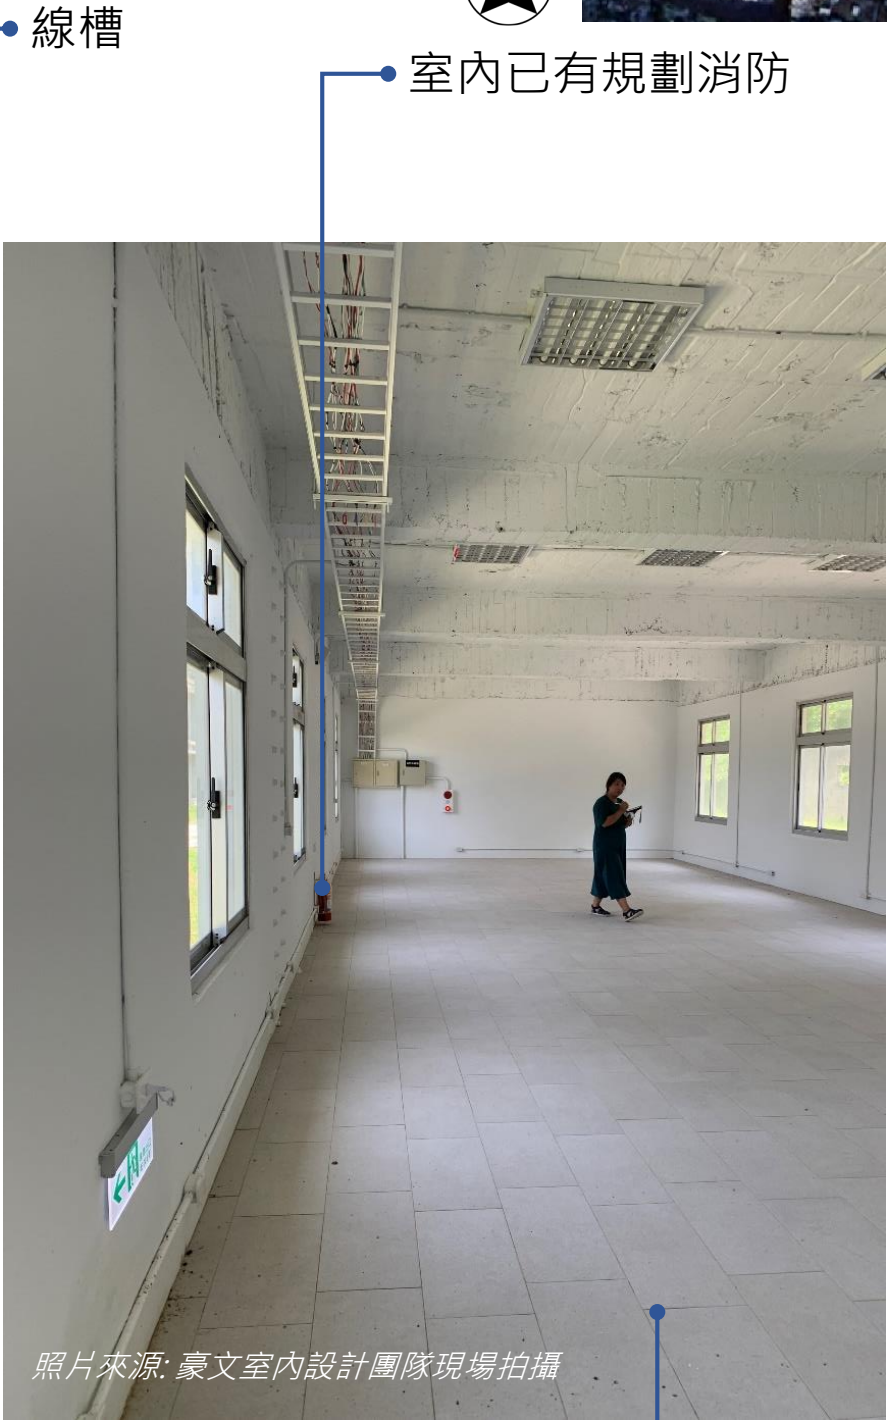
## B6-特展室 建築物內部現況照

現有天花板  
板模紋理

天花板既有燈具

牆面已有  
大量配置插座

線槽

室內已有規劃消防

全室地坪已鋪磚

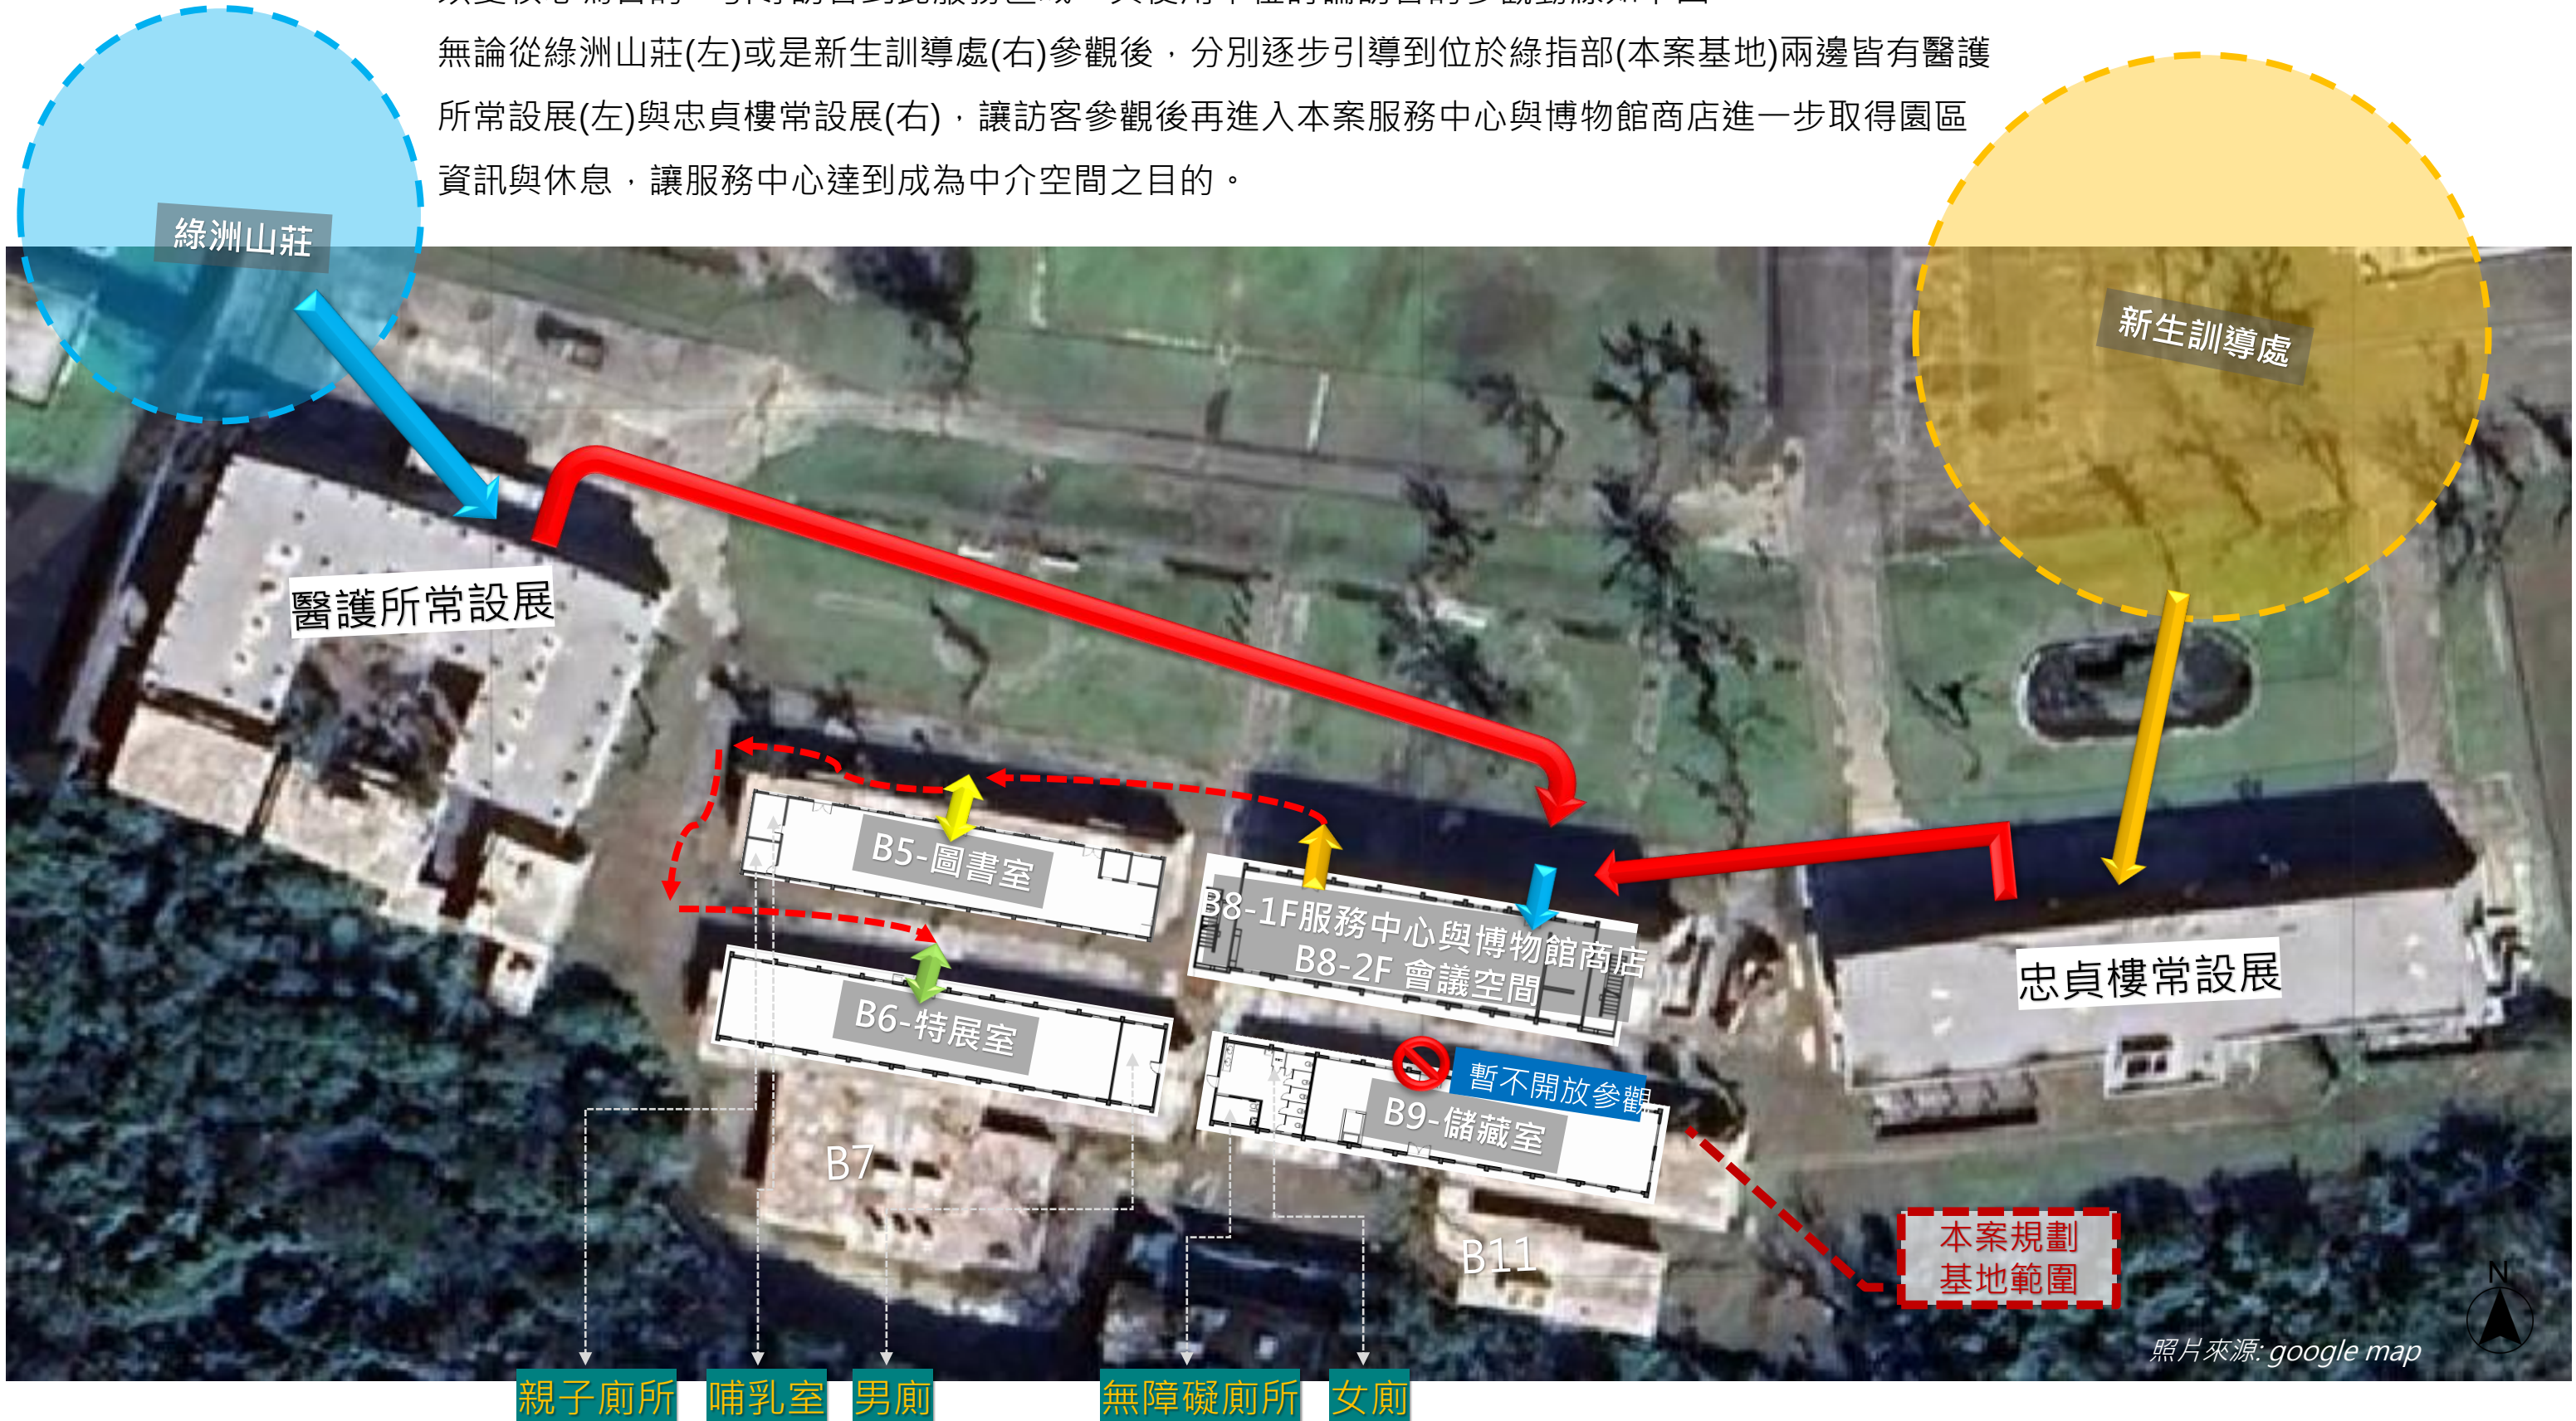
## 基地動線規畫說明

以雙核心為目的，引導訪客到此服務區域，與使用單位討論訪客的參觀動線如下圖

無論從綠洲山莊(左)或是新生訓導處(右)參觀後，分別逐步引導到位於綠指部(本案基地)兩邊皆有醫護所常設展(左)與忠貞樓常設展(右)，讓訪客參觀後再進入本案服務中心與博物館商店進一步取得園區資訊與休息，讓服務中心達到成為中介空間之目的。

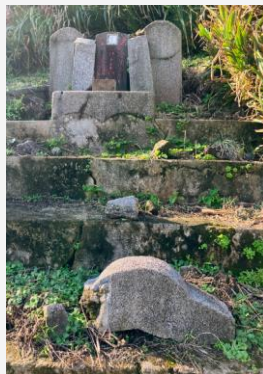
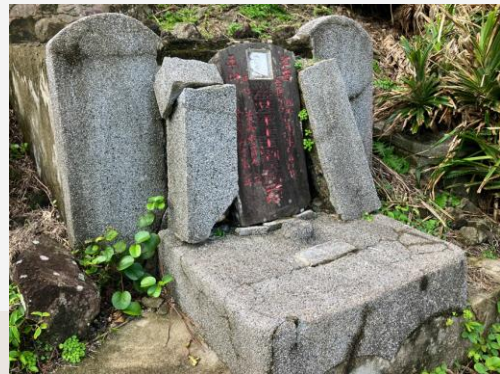
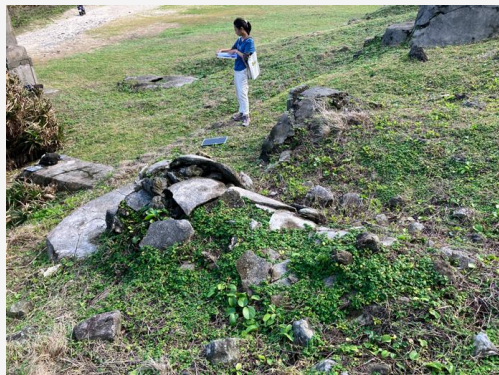
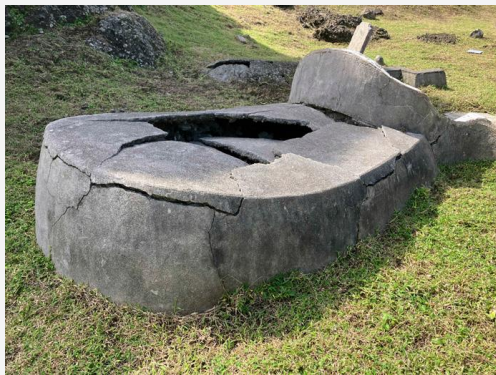
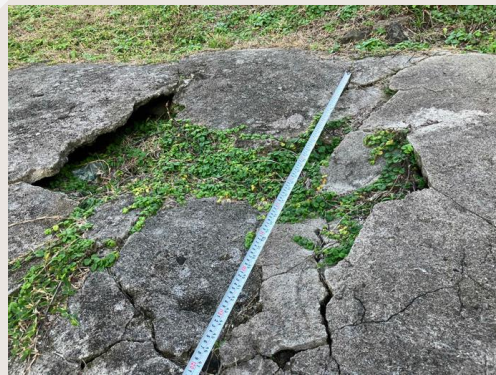
## 墓塚損害現況

缺乏鋼筋鐵件抵抗拉應力，構造斷裂

墓龜沉陷破洞

構造物缺乏足夠鋼筋鐵件抵抗拉應力，造成構造產生斷裂問題。

墓穴內部可能土石流失、棺木腐朽造成墓龜上方構造物下沉、破洞、斷裂崩解。

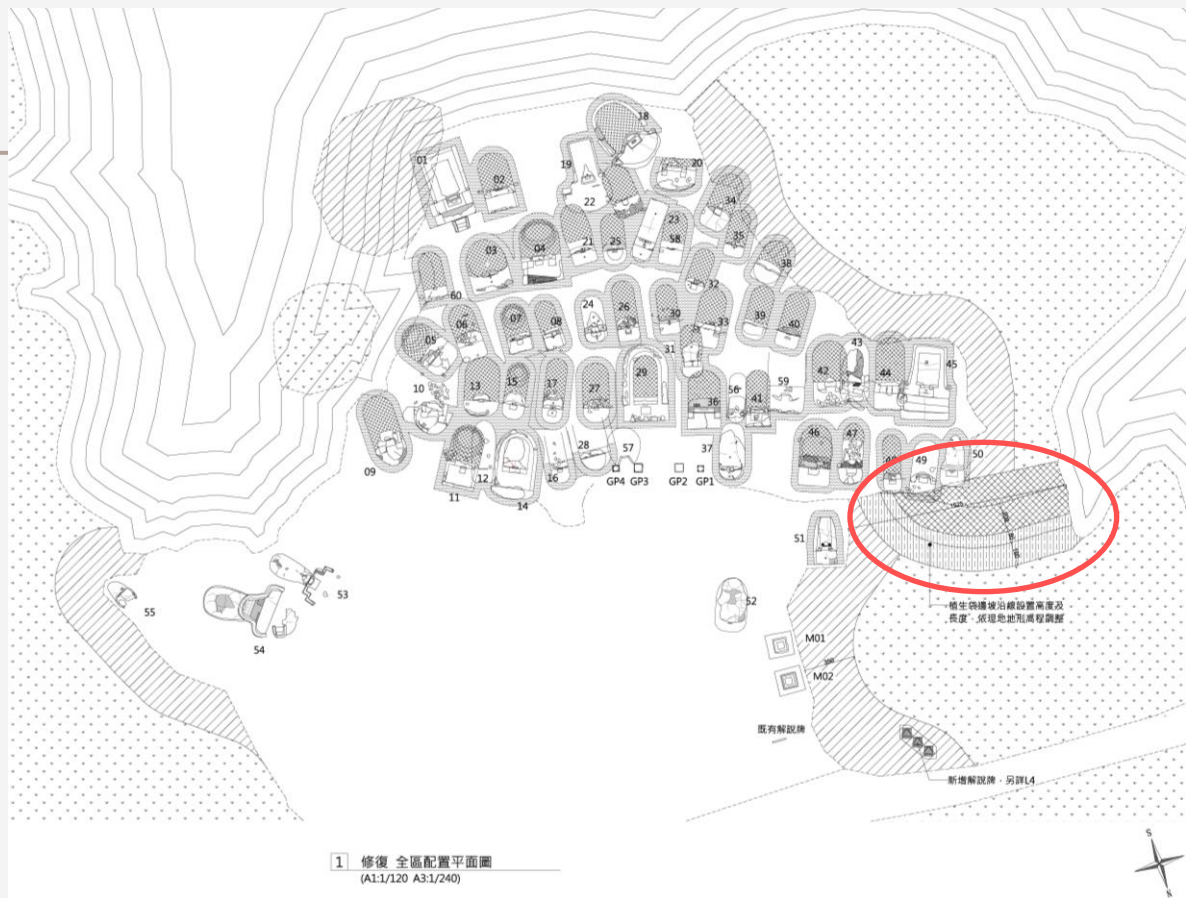
## 墓塚坡地災害防治對策

- 由於長期沖刷及土石堆積，造成墓塚構造物結構破壞
- 藉由設置外環排水引道，形成小區域的排水微系統，適度阻隔對於墓塚構造物的沖刷破壞。
- 恢復傳統墓龜土丘高點分水導流作用，保護墓肩構造不受水流衝擊破壞

坡地防治土石流破壞的  
集排水導流 策略說明：

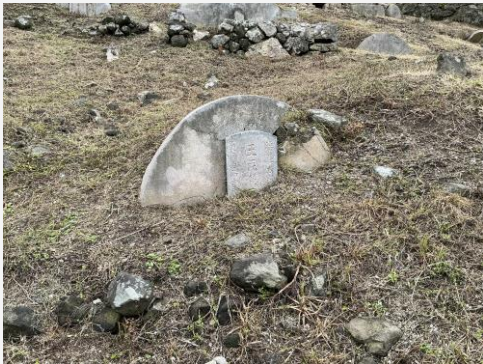
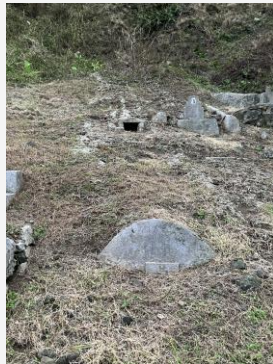
### ◆ G-3 留設環形排水引道 (墓塚排水微系統)：

- ◆ 由於坡地長期土石沖刷堆積，造成墓塚原有高低構造被淹沒夷平，土石漫流造成墓塚構造物嚴重損壞
- ◆ 於墓塚構造外緣留設環形排水引道，恢復導引土石泥流，減緩對於構造物的直接衝擊破壞

- 墓塚構造物被土石覆蓋區域，清除堆積土石，恢復構造物邊界範圍，依外緣留設深度20公分，寬度>45公分的排水引道（如遇鄰墓狹窄之處以現地條件調整）
- 排水引道在墓塚前端區段，應與相近坡地高程順平以利排水，避免積水情形
- 清除過程深度20公分範圍內，如遇超出構造物底部下緣，出現基礎土石破口，則以高於構造物下緣線15公分處為挖除範圍，避免形成沖刷掏空的情形
- 排水道利用現地石塊鋪設面層，並夯實牢固降低水流沖刷流失

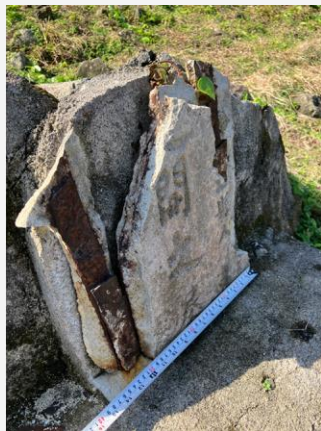
### ◆ (一) - A-2.墓碑直立式修復

墓碑斷裂現況

I. 墓碑主體及斷裂殘件各部進行清理作業 ( 使用毛刷清洗 )

II. 組立**墓碑外框架**輔助殘件固結

III. 主體及殘件使用二劑型樹脂黏著劑固定，裂縫溢膠處磨除

IV. 墓碑高度高於墓肩者，外露部分的硬化後碳纖維網表面以水泥砂漿粉光修飾

V. 卸除框架模板

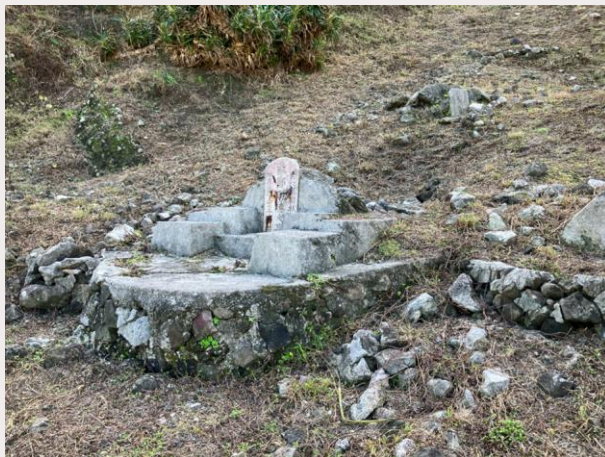
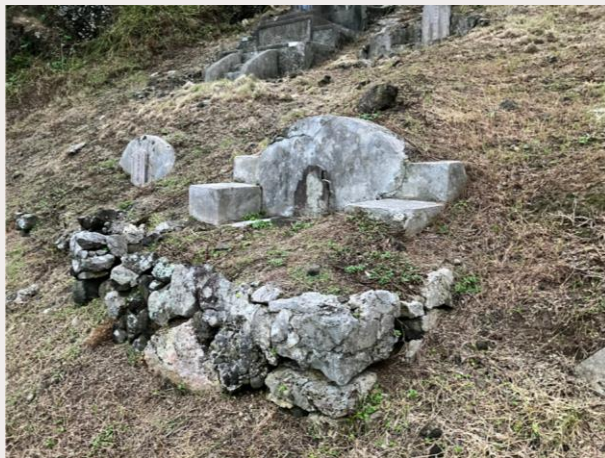
岩塊漿砌疊石墓埕構造

- 墓埕因坡地滑動、土石沖刷及材料結構強度不足，形成大小不一的**結構裂縫**
- 損害比較嚴重的墓埕漿砌疊石風化膠結不良，致使部分銜接處產生裂縫，**造成局部掏空、疊石崩落及基礎流失**等問題
