歷史建築

「新店二十張景美軍事看守所」

復興路圍牆修繕工程

緊急搶修計畫

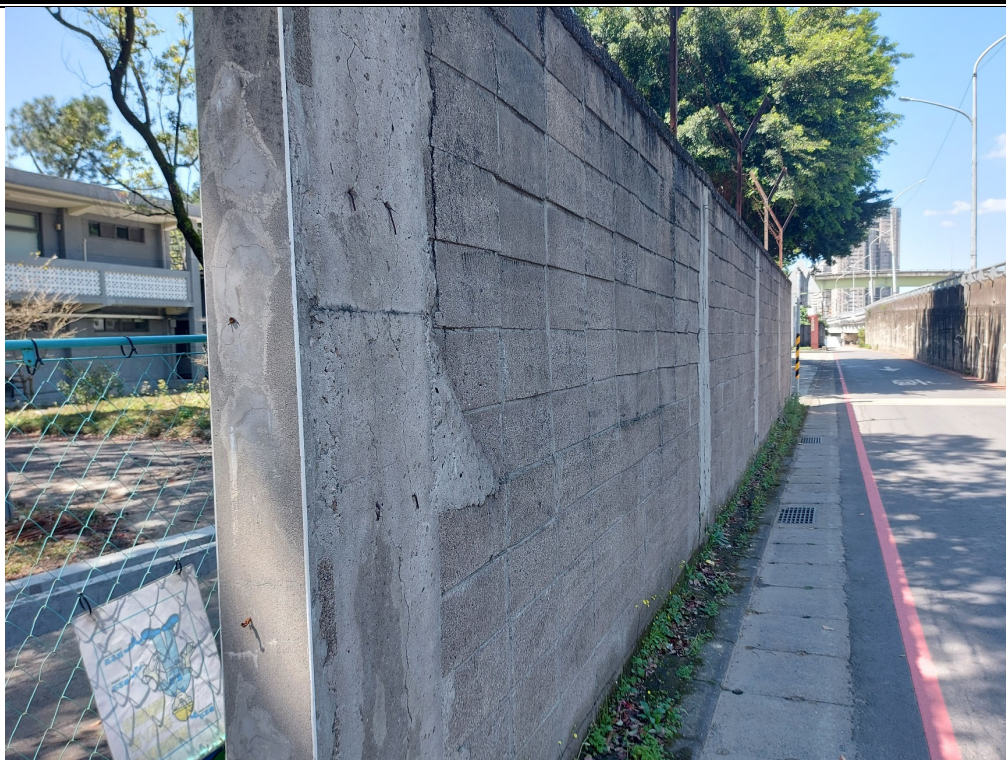
照片 1：圍牆位置，復興路側。

國家人權博物館景美紀念園區前於 96 年 12 月 12 日經新北市政府（當時為臺北縣政府）登錄為「新店二十張景美軍事看守所」，並於 97 年 8 月 11 日臺北縣定古蹟「臺北菸廠鍋爐及煙囪」暨歷史建築「新店二十張景美看守所」重新審議會議決議保留部分復興路圍牆（附件 1），現復興路圍牆（照片 1）因鋼筋鏽蝕造成有柱混凝土剝落，經會同結構技師現勘，考量鋼筋蝕嚴重，為避免傾倒需進行修復工程。
