歷史建築「綠洲山莊」(國防部綠島感訓監獄)

管理維護計畫

國家人權博物館

中華民國 114 年 11 月

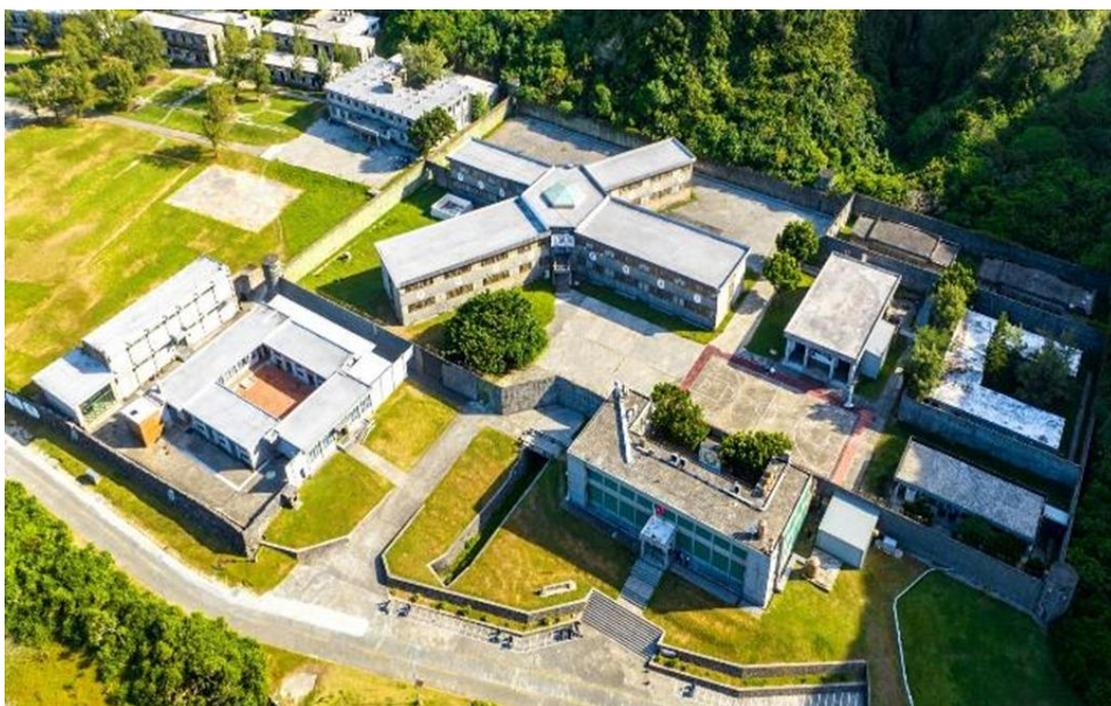
全區鳥瞰圖

「綠洲山莊」全部共有 16 棟建物及多處構造物，係一建築群，於 2009 年行政院文化建設委員會委託專業團隊進行文化景觀範圍內建物普查時，已編號為 C 區，後於 2024 年國家人權博物館委託專業團隊進行綠島園區補充調查研究時，進行過編號調整。

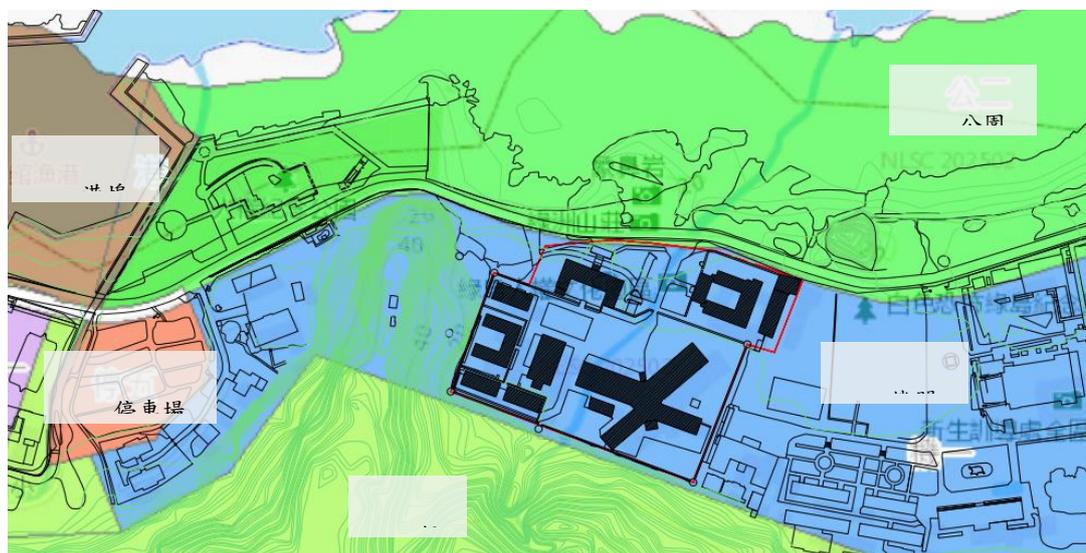
本計畫所在都市計畫內，依據都市計畫查詢結果，土地使用分區為「機關用地」，十五筆土地面積合計 24032.53 平方公尺。法定建蔽率為 50%，容積率 100%。本計畫歷史建築之一樓樓地板面積：4501.23 平方公尺，二樓樓地板面積：2302.33 平方公尺，總樓地板面積共計6803.56平方公尺，實設建蔽率為 19.37%，實設容積率為 28.30%。

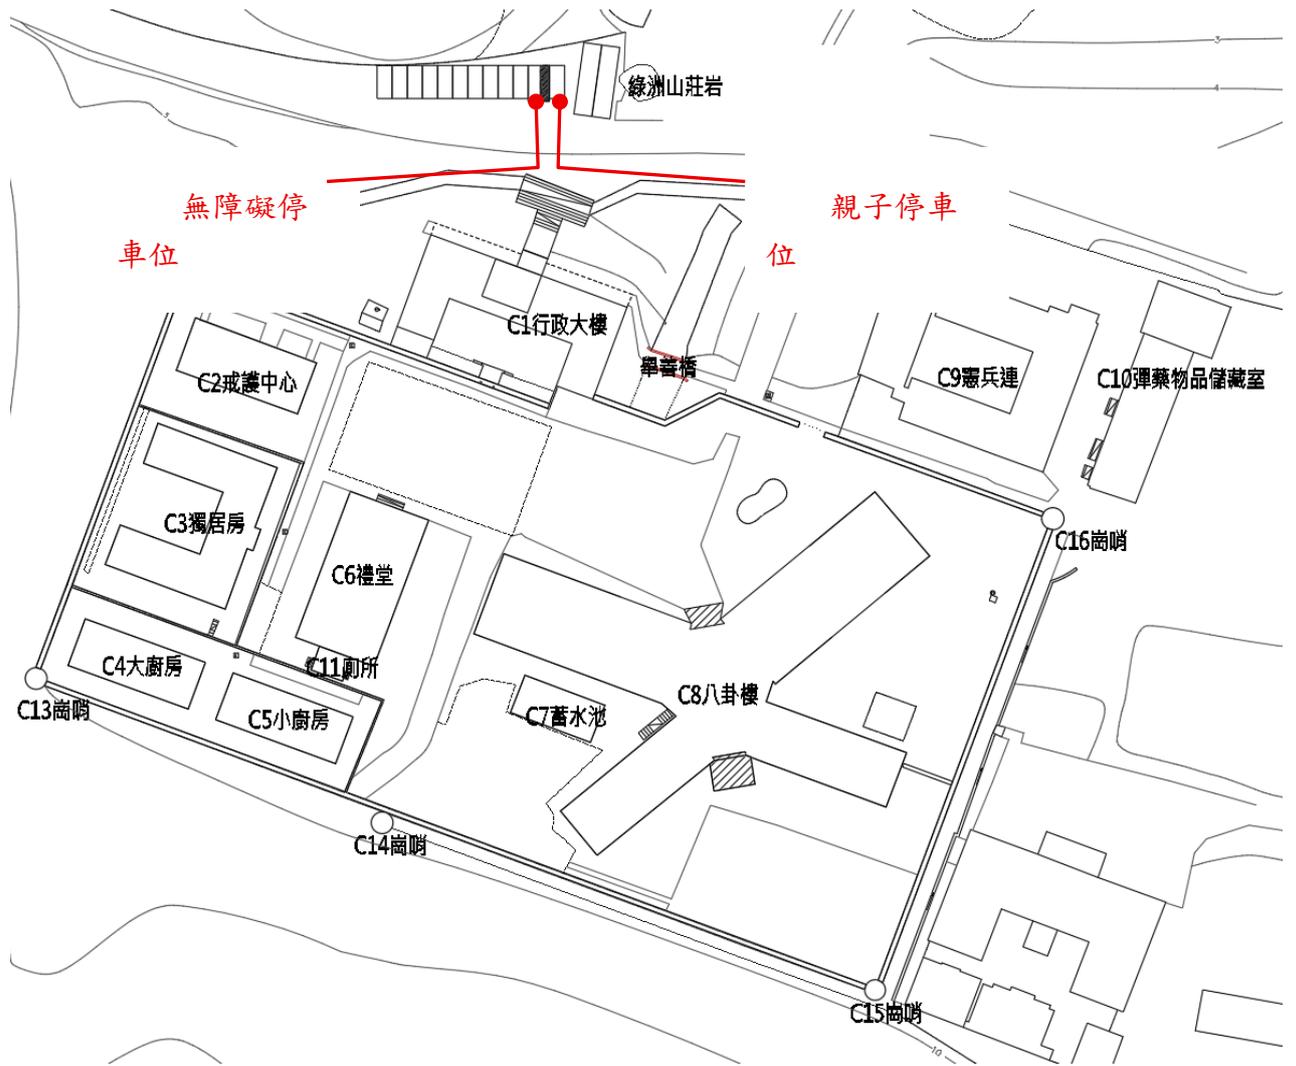
圖 1 綠洲山莊停車位示意圖

| | <p>第二類樓地板面積分別為，C10 彈藥物品儲藏室 514.43 m²，需每 150m²設置一輛。</p> <p>第三類樓地板面積分別為，C8 八卦樓 3413.4 m²，需每 200m²設置一輛。 (830.81-300)/150=3.53...取 4 輛 (3413.4-500)/200=14.57...取 15 輛 (622.45-300)/150=2.15...取 3 輛 (514.43-500)/150=0.09...取 1 輛</p> <p>本案合計需設置停車格 23 輛、裝卸位 0 輛、無障礙汽車停車位 1 輛、無障礙機車停車位 0 輛，以及孕婦與育有六歲以下兒童者之停車位 0 輛。惟綠島人權文化園區—綠洲山莊因地形及圍牆限制，基地內無法規劃停車空間，建議以路邊停車位替代法定停車需求。基地前方道路兩側已有路邊停車位(土地屬國家人權博物館)，現況包含大客車位 2 格、小客車位 8 格。「白色恐怖綠島紀念園區」目前開放遊客參觀時，亦設有停車空間供使用。</p> <p>實際使用情形上，綠島交通以機車為主，觀光遊客多以租用機車代步，並於各景點短暫停放，使用汽車者極少。基此，本案依文資法第 26 條申請排除部分停車需求，並增設 4 個停車位(含親子與無障礙停車位各 1 格)。現況亦已有機車停車位 51 格，可因應綠島遊客的主要交通方式。</p> |

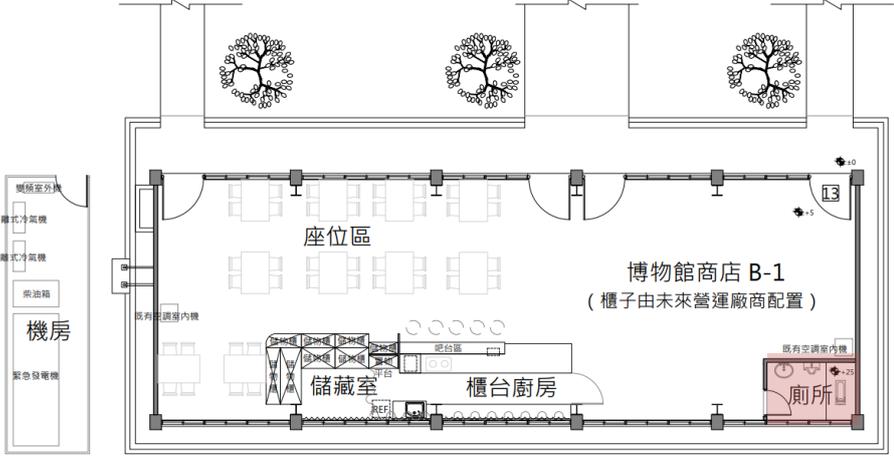
| | <p>座位區 博物館商店 B-1 (櫃子由未來營運廠商配置) 儲藏室 櫃台廚房 廁所</p> | | |
