新北市政府 函

主旨：檢送111年8月3日「111年度第8次新北市政府古蹟歷史建築紀念建築聚落建築群史蹟文化景觀審議會－歷史建築『新店二十張景美軍事看守所』修復及再利用計畫審議案」會議紀錄1份，請查照。

111年度第8次新北市政府古蹟歷史建築紀念建築聚落建築群史蹟文化景觀審議會議紀錄－歷史建築「新店二十張景美軍事看守所」修復及再利用計畫審議案

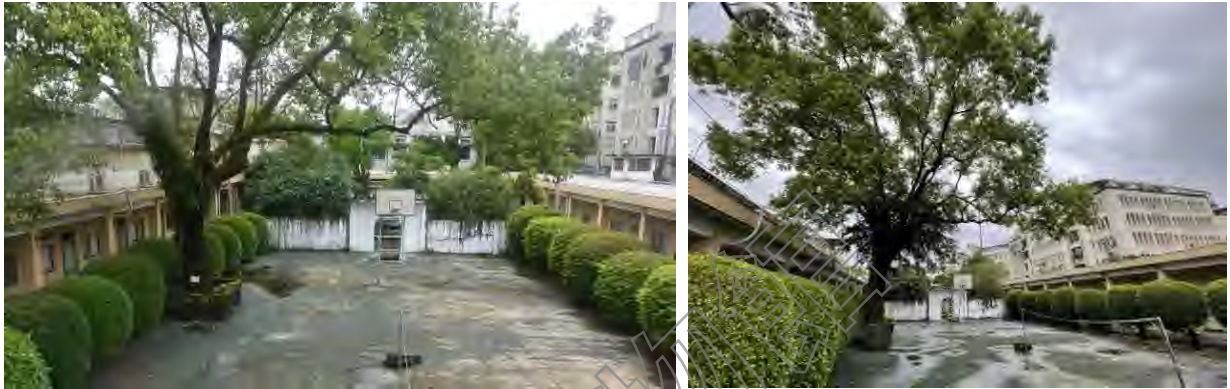
上 2 視角，左圖為中庭圍牆及球場關係；右圖為中庭大樟樹高度及冠幅

軍法局看守所的中庭亦以圍牆區隔前後，前段種植捐贈來的桂花、各類喬木及中央花台，因樹木冠幅廣而空間潮濕，地坪多長青苔；後段設置籃球半場及羽球場，兩側由黃金榕陣列種植，另有一株大樟樹，目前生長狀況良好。球場地坪褪色、積水、破損，需重新鋪設。

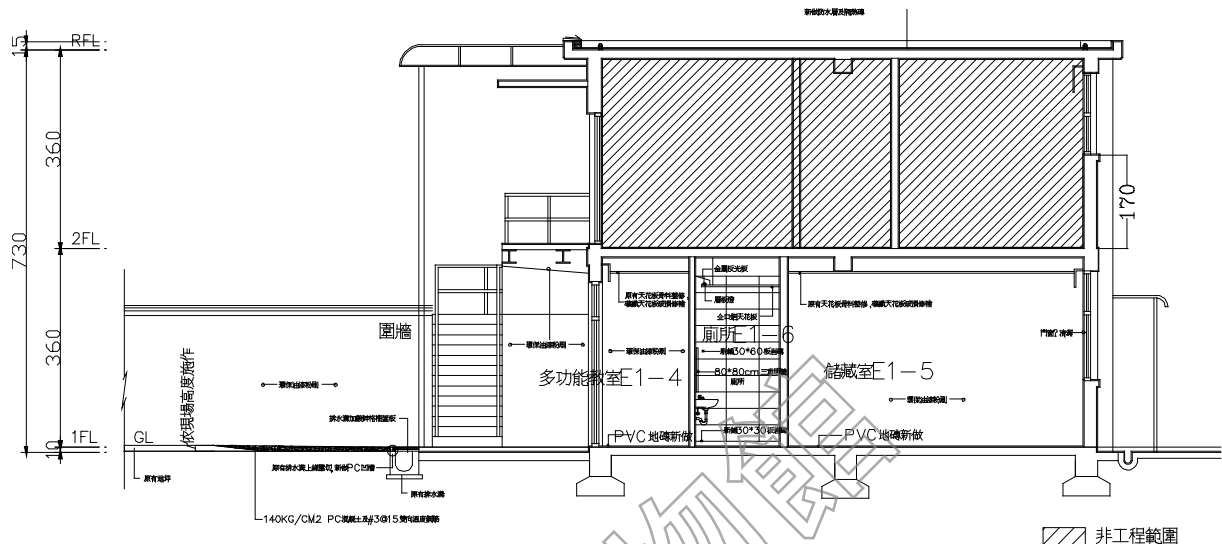
圖 3-2-44 景美人權文化園區軍事法院等歷史建築群修復再利用工程-北部地方軍事法院辦公室整修竣工圖-短向剖面

室內部分則重新整修 1F 廁所，1F 多功能教室、儲藏室等空間之牆面粉刷、天花板骨料整修、礦纖天花板破損修補、既有木隔間清潔及新作窗簾盒等。二樓於 2007 年 2 月改為小型樂團排練室，未納入本次整修範圍。

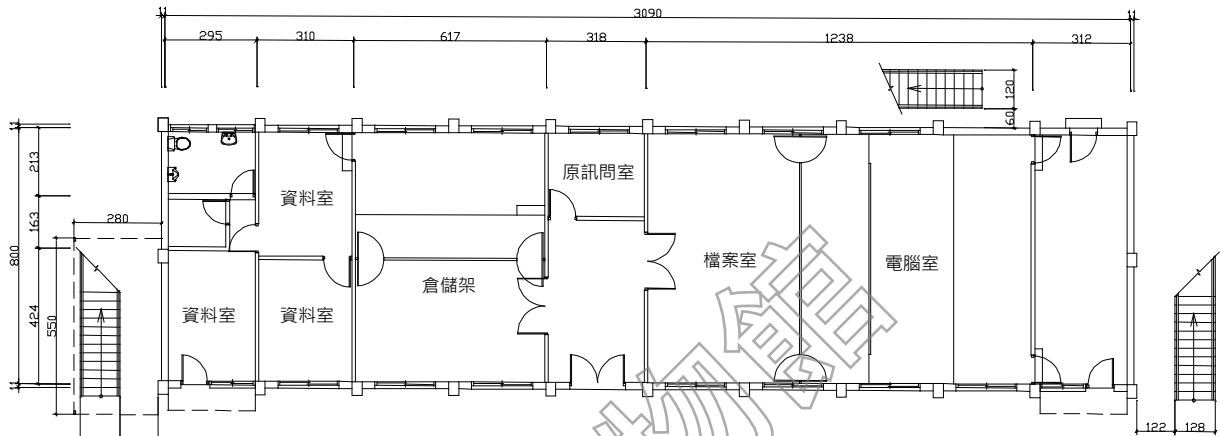
圖 3-2-57 景美人權文化園區軍事法院等歷史建築群修復再利用工程竣工圖-北院檢法庭整修
-1F 平面

室內部分則重新整修 1F 廁所（牆面、地面新鋪 30*30 板岩磚、企口天花板），原有地板清潔、

既有木隔間牆清潔、牆面粉刷、原有天花板骨料整修、礦纖天花破損修補等。

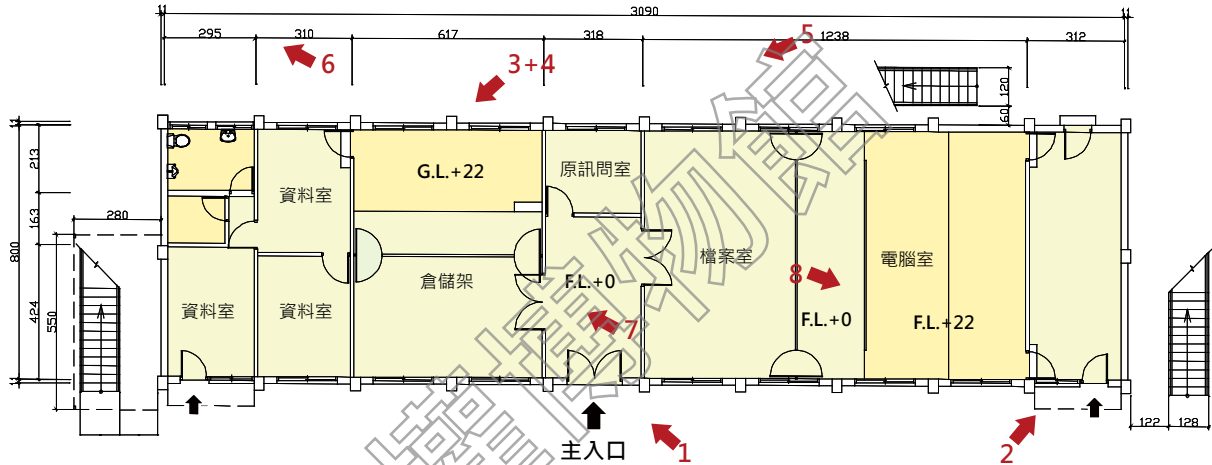
圖 3-2-60 軍法局法院 1 (現典藏檔案室) 一層高程示意圖

走及 20 公分寬排水溝，前方局部犬走因柏油鋪面重新鋪設而覆蓋；兩側開口以柏油鋪面順接，僅正門口設跨板跨越排水溝。建築前方無腹地、開口緊鄰道路；後方與軍法局法院 2（現人權學習中心）十分接近，後方地坪高於既有犬走，故後方排水排入排水淺溝後往兩側排出，導致地坪表面及牆角受潮佈滿青苔，排水淺溝底也有些許淤積。

一、二層室內地坪為各式不同顏色的地磚，部分空間設有木造地板、木欄杆及木造講桌等法庭設備，部分木推門、木欄杆因設置儲物層架而破損，但地磚維護狀況佳。

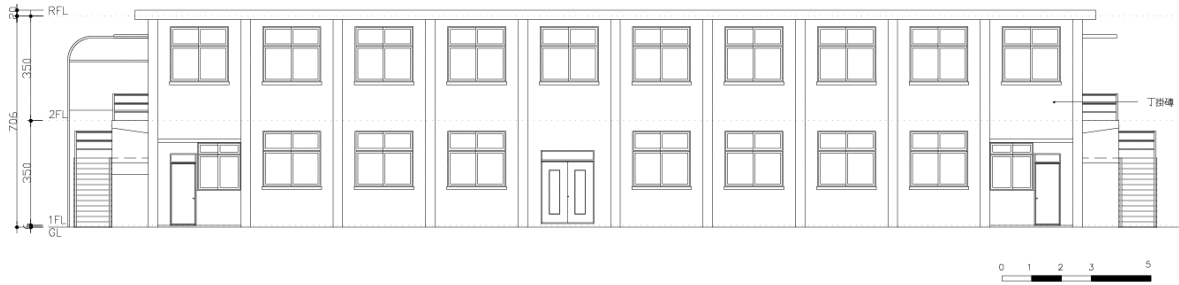
圖 3-2-62 軍法局法院 1 (現典藏檔案室) 西向現況立面圖

軍法局法院（現典藏檔案室）外牆採用與原軍法學校閱覽樓（現圖書室）相同尺寸壁磚，以1/2交丁貼法貼附米黃色長條丁掛磚，壁面鑲嵌標示建築編號及竣工日期「0502-905-#1-FY64 竣工日期為1965.02.28」之水泥碑；雨遮板亦為同樣式之丁掛磚，無明顯破損、但表面些許髒汙。

室內柱樑跨距8米、無落柱也無結構牆，並以輕隔間區分各空間，牆面漆料尚新，入口、窗檯、戶外樓梯之丁掛磚皆無破損。

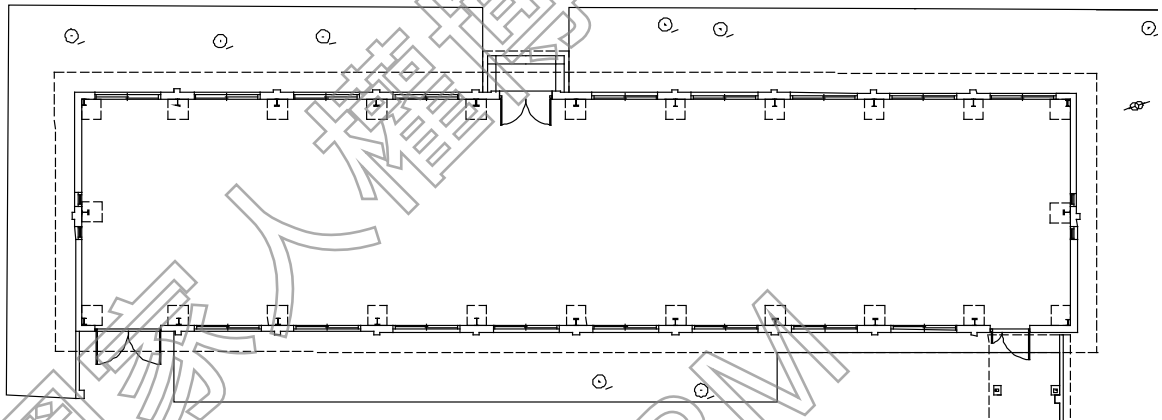
圖 3-2-69 動員戡亂時期軍法審判紀念園區第一期修復及再利用工程-軍法處軍官寢室 1 (原 1 號兵舍) 整修平面圖

因構造形式不同，憲兵連營舍及軍法處軍官寢室皆為加強空心磚造搭配木構造斜屋頂，修復內容包含清理室內堆積雜物，地板恢復為銅條磨石子地板；空心磚牆、鋼筋混凝土造兩庇破損處依原貌修補，結構裂縫灌注 Epoxy 修補，水泥粉刷牆面破損處依原貌仿作。

結構補強主要為憲兵連營舍 3 之翼牆補強將部分磚牆改為翼牆共 10 處，結構裂縫灌注 Epoxy 補強。

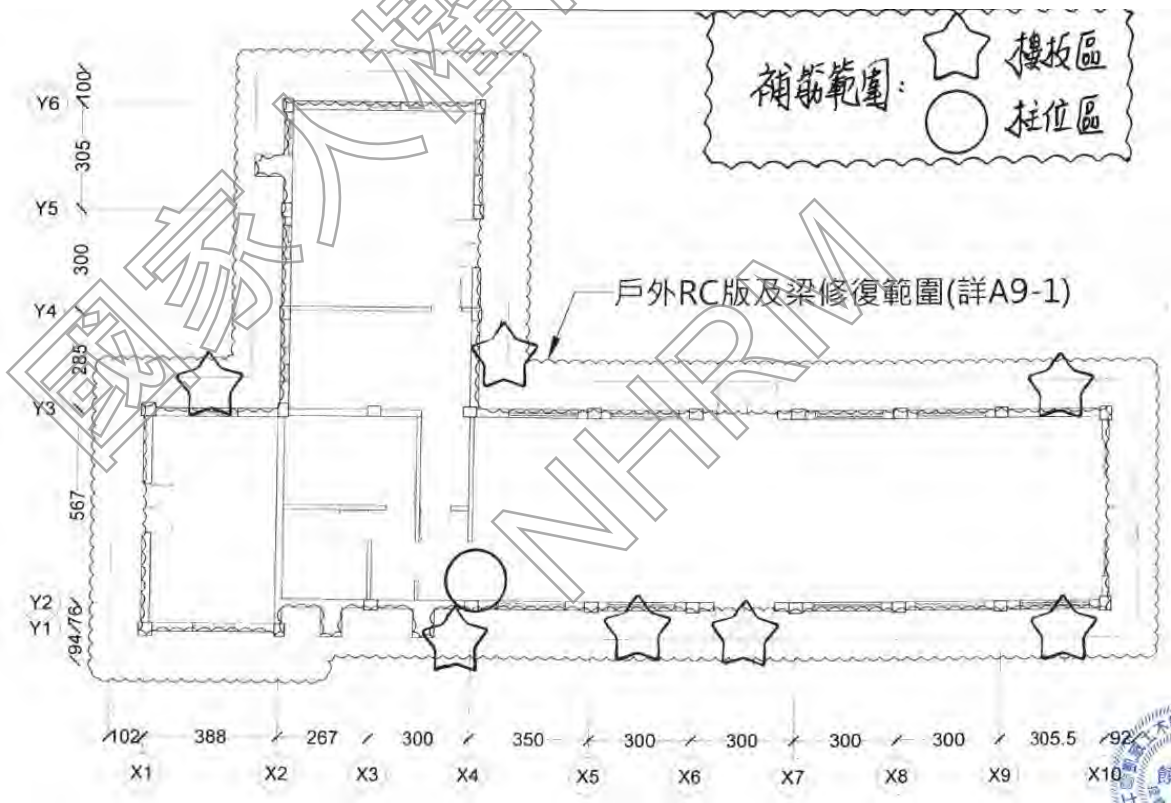
圖 3-2-75 白色恐怖景美紀念園區兵舍 4 修繕工程竣工圖-憲兵連營舍 3 (原 4 號兵舍) 戶外 RC 版及樑修復平面圖

本工程由凱威土木結構技師事務所規劃設計，晶旺土木包工業施作，主要針對兵舍 4 進行戶外 RC 版、樑、戶外柱及磚牆裂縫修復、混凝土裂縫低壓低速灌注及屋頂防水工程等。

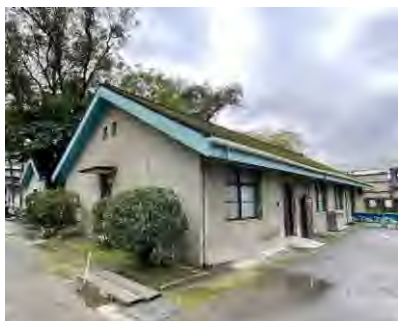
憲兵連營舍及軍法處軍官寢室基礎高出地面近 30 公分，因地面高層不一，各幢建築出入口皆以斜坡道連接，其 D 棟出入口高於道路較為明顯，以混凝土斜面，基礎部分略有破損。

1. 從兵舍出入口可見內部地坪抬高、以斜坡道連接

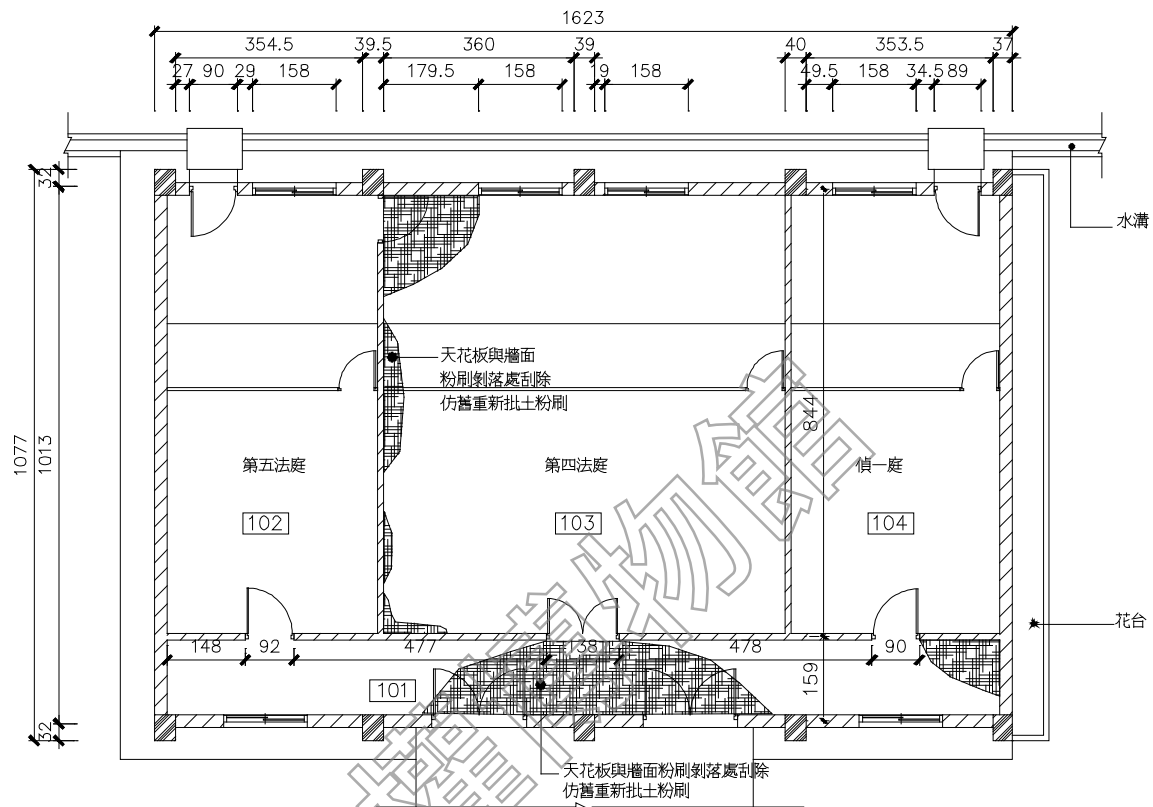
圖 3-2-101 動員戡亂時期軍法審判紀念園區第一期修復及再利用工程案-軍事法庭整修平面圖

工程施作前，軍事法庭因年久失修、建物滲水、混凝土剝落，且混凝土氯離子檢測值不符規定，故透過部分磚牆改為鋼筋混凝土翼牆及結構裂縫灌注 Epoxy 補強等方式處理。

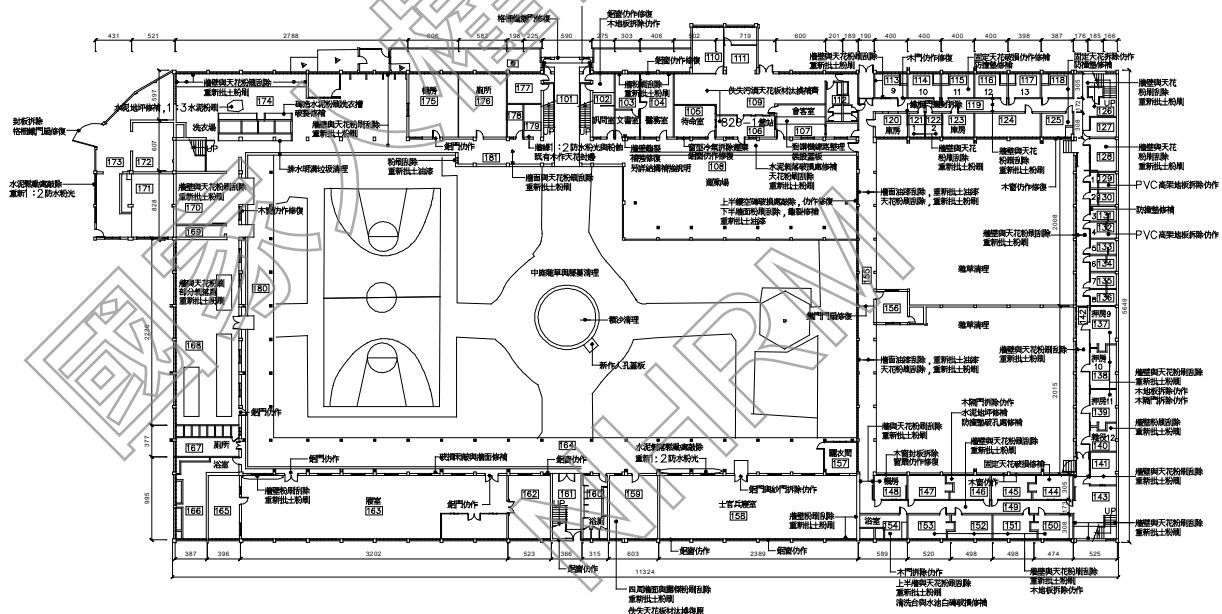
考量仁愛樓作為威權時代禁錮民主自由思想的重要歷史現場，故押房空間遺跡須盡可能完整保留，以利後續研究，並作為園區提供民眾紀念、體驗、推廣及研究發展人權教育之目的。看守所補強工程本期暫不施作，以小型修復、清理為主¹，僅進行必要之結構裂縫灌注 Epoxy 補強、牆體水泥剝落、鋼筋裸露處修補。

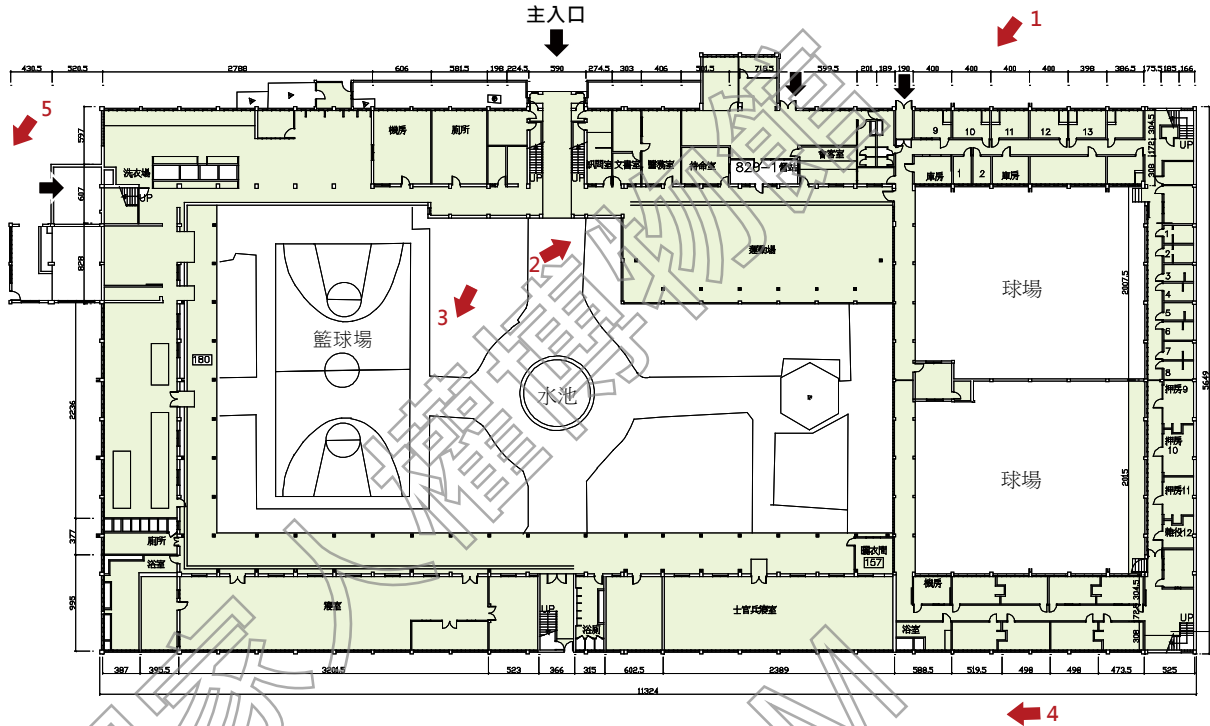
圖 3-2-141 軍法處看守所（仁愛樓）一層高程示意圖

建築一層基礎地坪並無明顯抬高，主要入口兩側樓梯平台抬高近 18 公分，設有踏階，與主要入口兩側站哨位置齊高。軍法處看守所（仁愛樓）內側簷廊與中庭地坪齊平，設有排水溝，正面出入口一側設有花磚花台、種植灌木叢，但未設排水溝，直接與前方柏油道路連接。側面及後方犬走、排水溝與既有綠地、碎石鋪面連接，東側壁體與軍法局看守所共構無基礎構造。一、二樓地坪材質為磨石子，目前使用狀況良好，樓梯間局部鋪設綠色地磚，尚無破損。

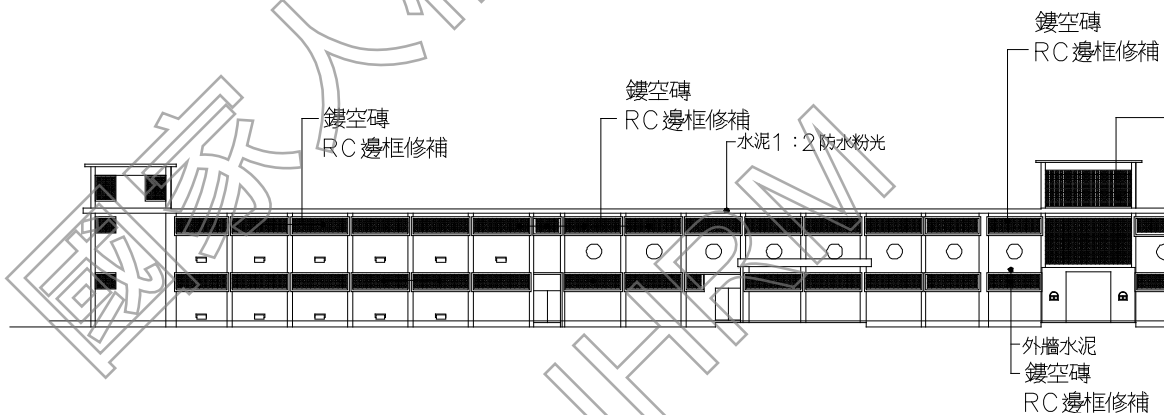
圖 3-2-142 軍法處看守所（仁愛樓）北向左半邊現況立面圖

室內柱樑、樓梯皆為混凝土構造，表面以白色油漆，腰帶以下用藍色油漆塗布，並未進行補強，結構系統均保留原貌。開窗型式多以鏤空花磚填滿，僅有部分照光進入，但視線無法穿透。目前室內空間皆為原貌，除了押房區有些部分在使用歷程中有所變動，其他並無增建。

建物外牆為水泥粉光，在凸窗陰角處、隅角破口處及表面龜裂等位置發現修補痕跡，中庭側外牆與鐵皮雨遮連接處有明顯水痕、污漬；押房區的金屬排風口因暴露在戶外而生鏽、油漆剝落。

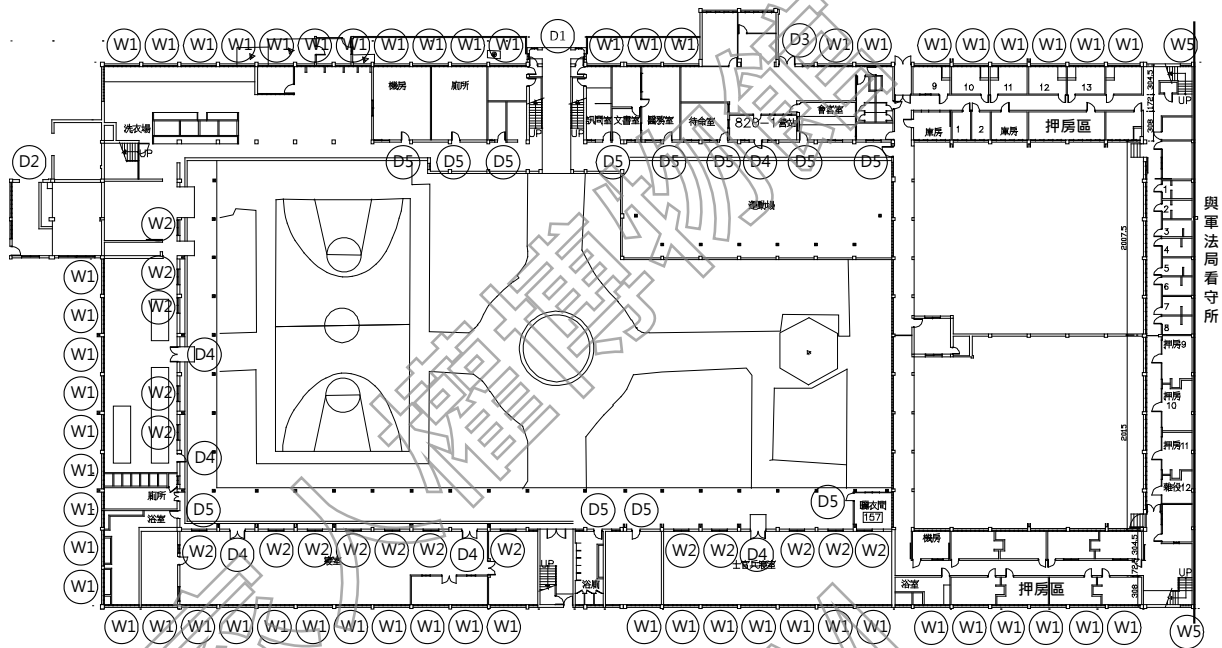
圖 3-2-145 軍法處看守所（仁愛樓）一層門窗編碼索引圖

編號 D4；其餘面向中庭側的出入口大部分改為單開鋁門，編號 D5，目前維護狀況良好。押房區的通道出入口及各室押房開口都維持原狀，前者為格柵鐵門；後者為厚重的木門，皆漆以藍綠色油漆，目前木門、鐵門有些許表面破損。

建築南、北、西三面對外開窗型式均為水泥框暨雙層窗戶，第一層為水泥花磚疊砌、填封，第二層則為兩扇水平推拉木窗，保持原貌並未更動材料，編號 W1。二樓中庭開窗與 W1 型式相同，但無水泥框，水平推拉窗外加橫向格柵，編號 W2，外役辦公區和押房區皆同，但押房區窗戶顏色為藍綠色。

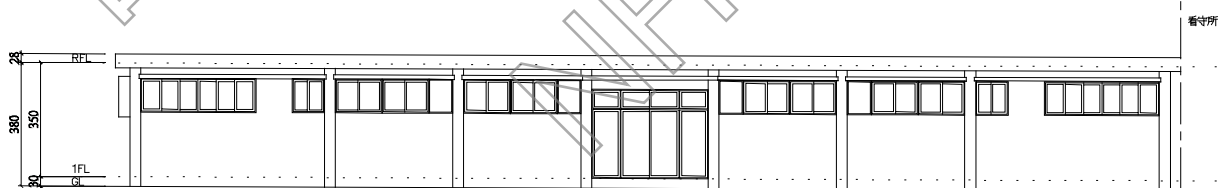
圖 3-2-151 軍法局看守所（現勤務宿舍）北向現況立面圖

軍法局看守所外牆壁面分為兩種，正立面及中庭側簷廊、立面壁體貼附米黃色長條壁磚，以 1/2 交丁貼法安裝；背面及兩側牆面為水泥粉光原色塗裝，且出窗形式為外凸 35 公分的水泥窗框，但多處窗戶出現如開口填滿封閉、開窗移設、外凸水泥框部分拆除等更動痕跡，因無飾材遮蓋，各時期水泥填縫痕跡清晰可見。壁面清晰可見編碼圖樣「MMD200201-025」。

原有柱樑系統、中庭側簷廊的落柱飾材等均保留原貌，室內磚牆疊砌之分間牆也保留，並以白漆塗佈，現況使用無虞。建物外牆面磚及水泥粉光尚無破損處，雖窗戶開口有更動痕跡、但皆以水泥填縫補足，亦無漏水之虞。

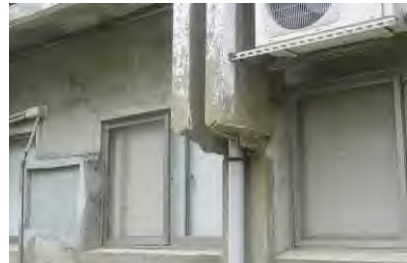
15.水泥框更動、破壞痕跡

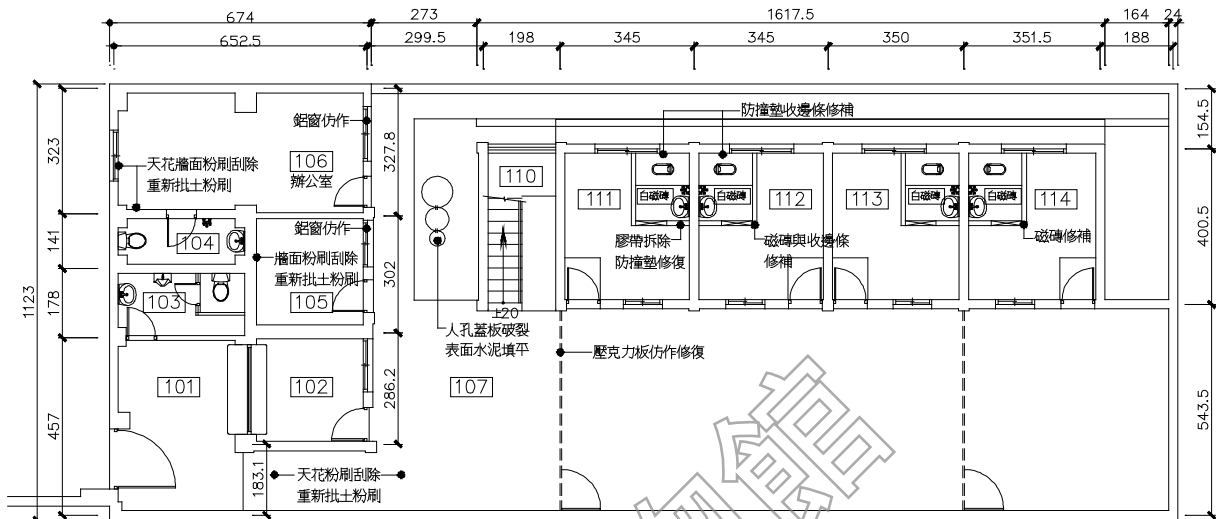
圖 3-2-163 動員戡亂時期軍法審判紀念園區第一期修復及再利用工程案-軍情局看守所 1F 整修平面圖

其他修繕工程部分則包括，2016 年「景美人權文化園區原軍情局辦公室及 6 處崗哨整修工程案」，針對軍情局看守所內外牆面、地坪與天花等之修補、裂縫結構補強及電機整修等。2018 年「景美人權文化園區建築群屋頂防水及景新營區附屬建築物拆除整理工程」，也重新施作軍情局看守所的屋頂隔熱防水與落水口等。

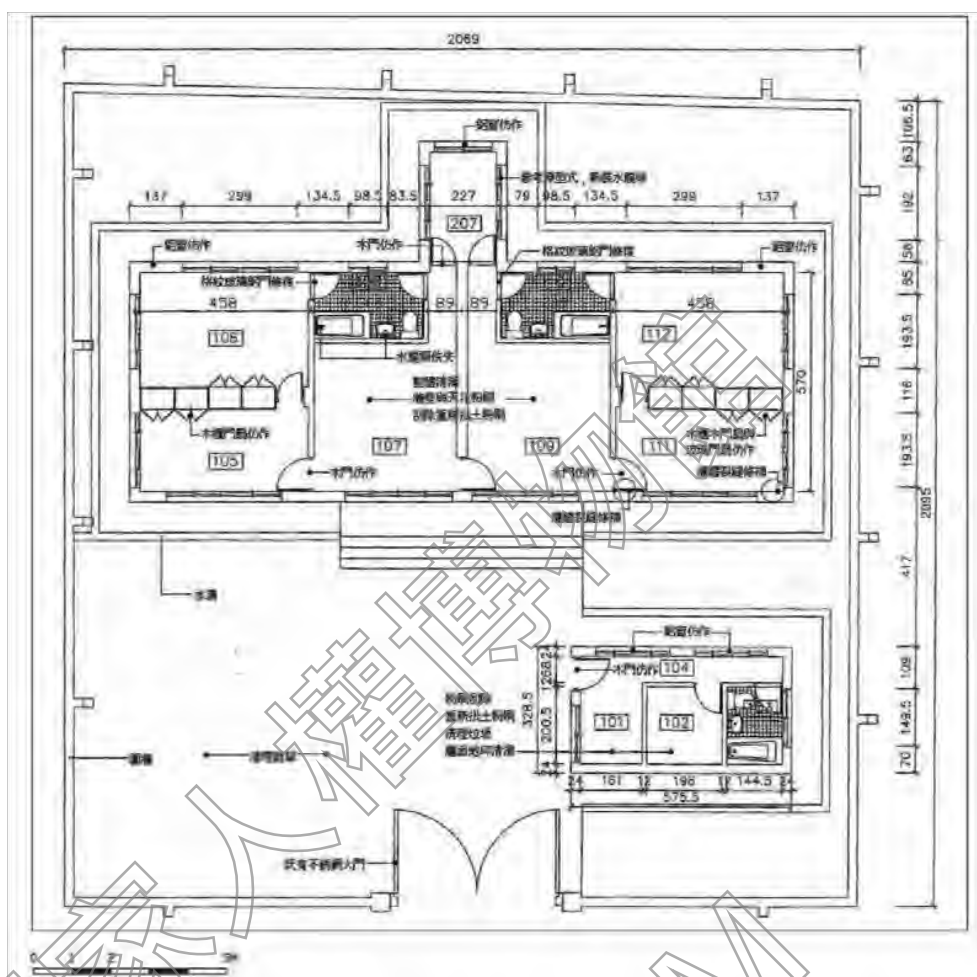
圖 3-2-169 動員戡亂時期軍法審判紀念園區第一期修復及再利用工程案-汪希苓特區整修平面圖

雖然特區各項結構檢驗結果偏低或低於標準值，李萬秋建築師原規劃將部分牆面改為翼牆，經修復審查委員認為特區僅為單層建築，雖然結構強度較弱但應未至於發生危險，建議僅一層樓建築暫不補強，僅將結構裂縫灌注 Epoxy 方式處理。

特區的其他修繕工程主要針對圍牆建築結構、建築牆體、構造劣化、防水及屋頂隔熱防水等之改善，主要修繕包括 2008 年「台灣人權景美園區特區圍牆結構補強工程」、2014 年「景美人權文化園區建物構造劣化改善及圖書室防水工程」、2018 年「景美人權文化園區建築群屋頂防水及景新營區附屬建築物拆除整理工程」；另，2016 年「景美人權文化園區「汪希苓特區復原展示」

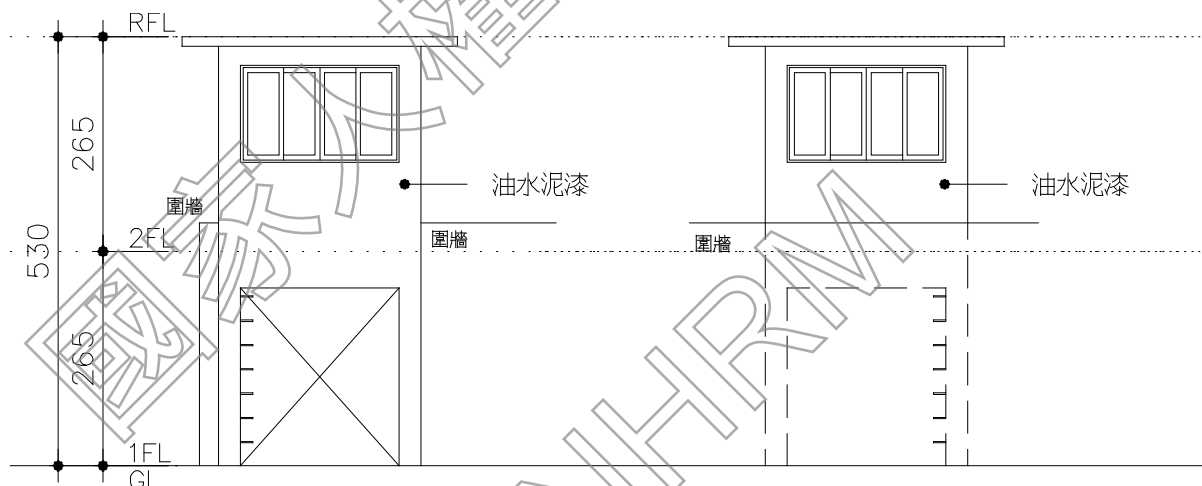
圖 3-2-205 崗哨 C 北向 (左)、南向 (右) 現況立面圖

崗哨 C 牆面為水泥粉光，崗哨地坪低於周邊碎石及石板地坪高程，單落的 RC 柱及壁面出現明顯受潮的黑垢，屋頂板外突 45 公分，因未設置滴水線而導致屋簷板表面潮濕、面層剝落、髒汙。內側壁面外露處積水、潮濕、壁面角隅破損，整體牆面水泥面層需重新施作、塗裝。崗哨 E 壁面同樣出現水泥破損狀況，一樓單開紅漆鐵柵門表面鏽蝕，另一雙開格柵鐵門無法開啟，僅能固定於牆上。二樓窗戶部分破損，窗檯部分佚失。

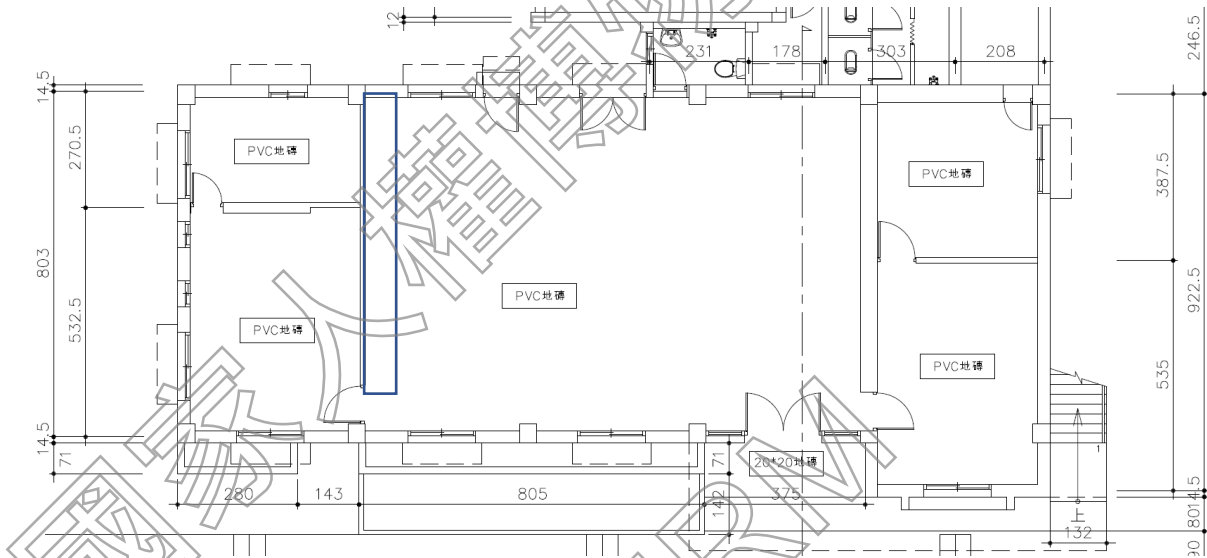
圖 3-3-7 原軍法學校閱覽樓 (現圖書館)

依據分析主要破壞發生在一樓柱產生短柱破壞，但此處之模型並無將兩側之磚牆設定進去，所以目前端柱是以鋼筋混凝土柱之剪力塑鉸為主，若能考量應該會再提高。

補強也可以朝向在下列方框處之牆體改為鋼筋混凝土牆或 1B 磚牆之方式，利用原有牆體處之壁體剛度比較大之方式，降低破壞模式中外立面那道牆體之受力，理論上施作於一樓即可，然設計時須施作幾層樓則再進一步評估。

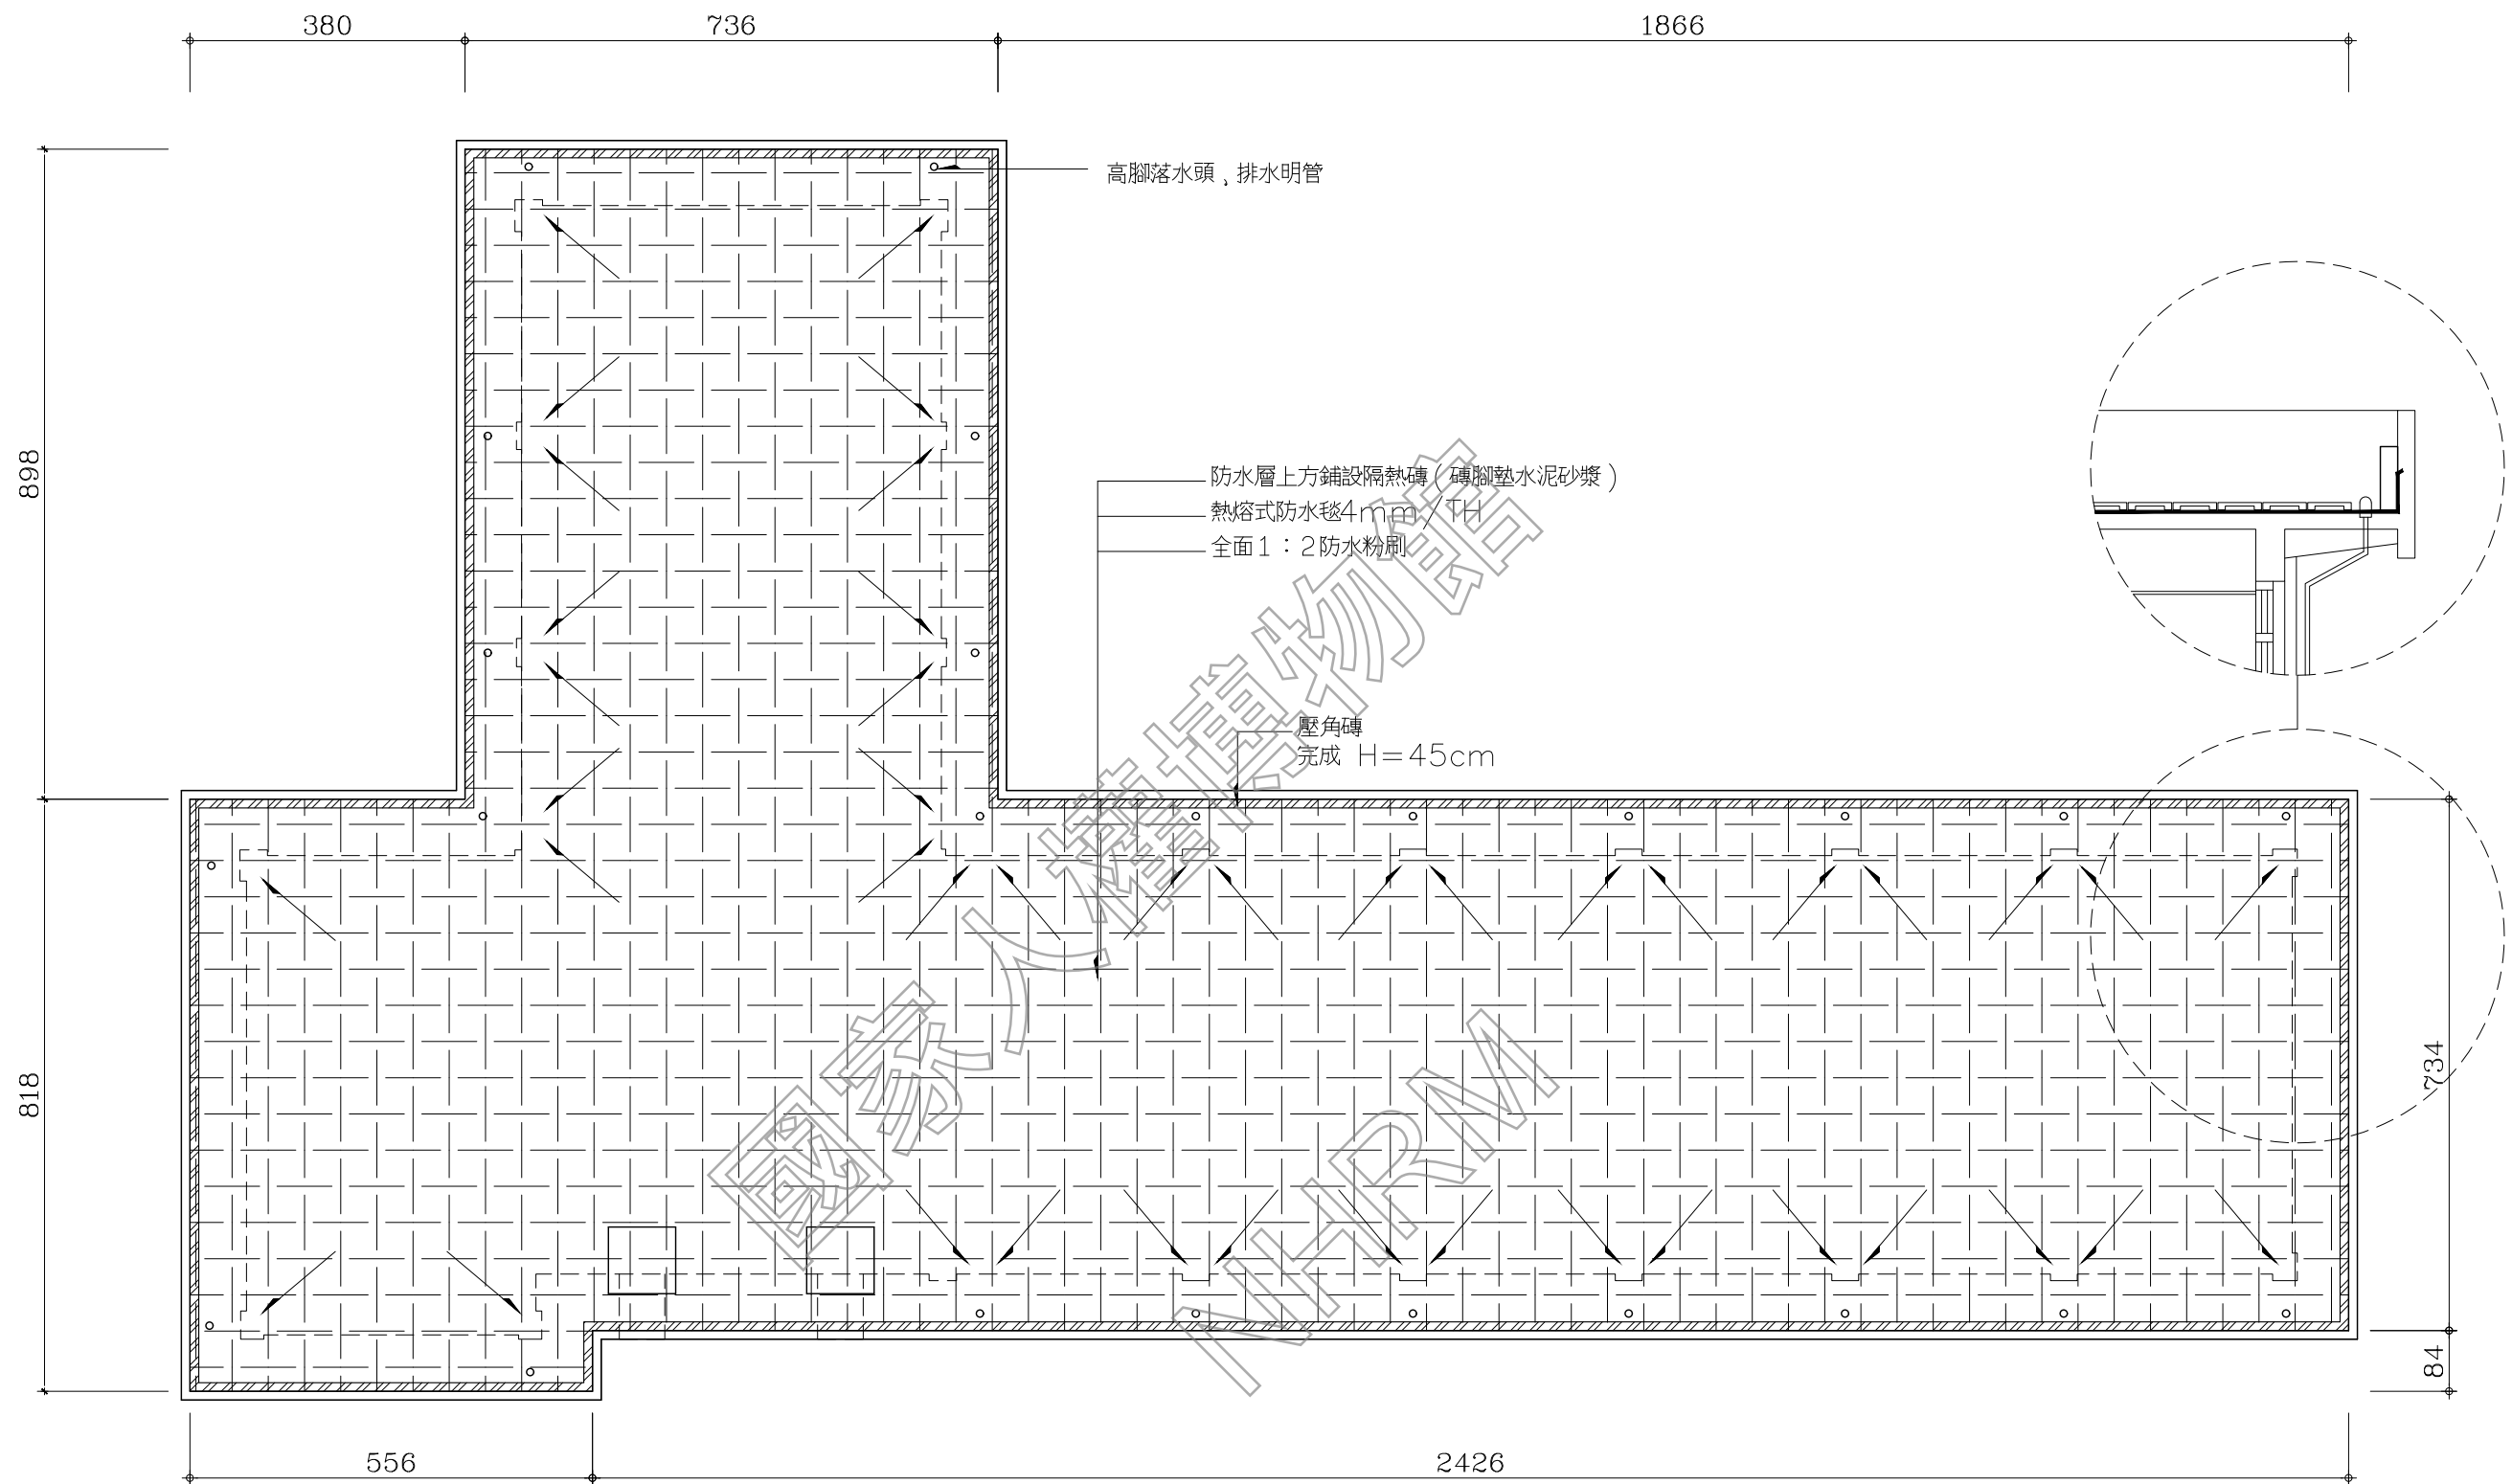
AR06-22 憲兵連營舍3 屋頂平面圖
(A3: S: 1/100)

現況設施及圖例		現況設施及圖例	
	全面1:2防水粉刷, 洩水方向 防水層上方鋪設隔熱磚 (磚腳墊水泥砂漿)		全面熱熔式防水毯4mm/TH
	女兒牆施作壓角磚 H=45cm		
	高腳落水頭, PVC排水明管 沿陰角排至既有水溝

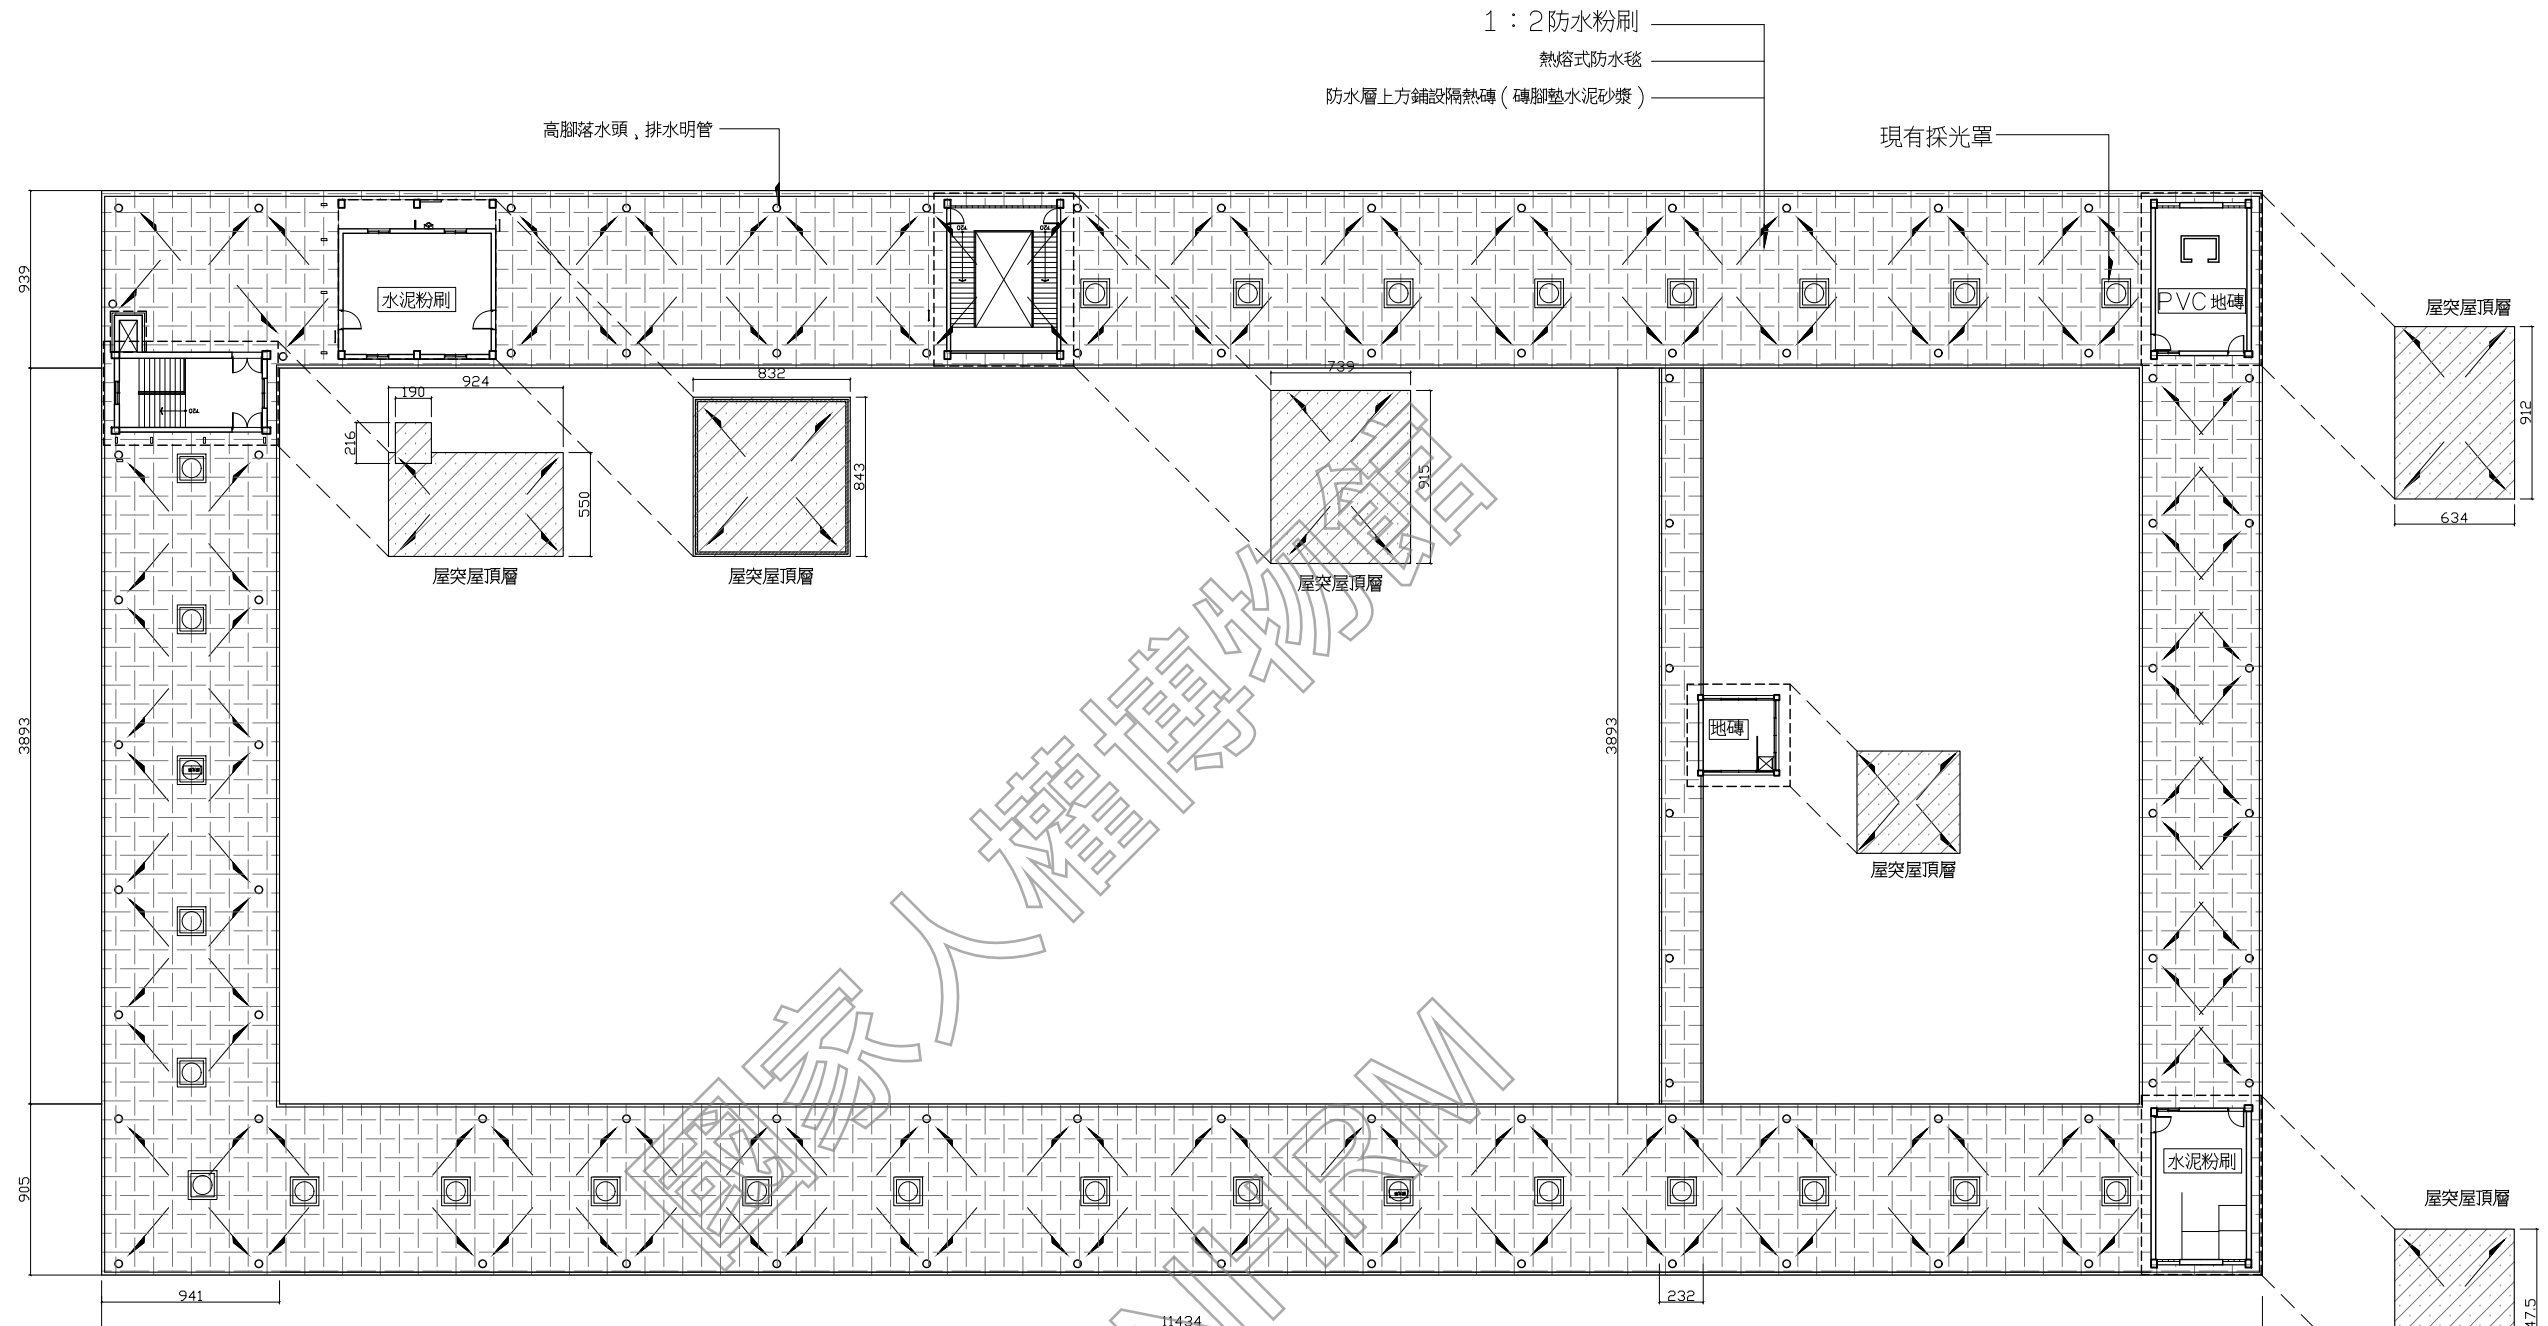
1 軍法處看守所(仁愛樓) 屋突平面圖
AR10-4 scale: 1/400

現況設施及圖例	
	全面重新施作熱熔式防水毯 4mm/TH
	全面重新施作 1:2 防水粉刷, 洩水方向 防水層直接上方鋪設隔熱磚 (磚腳墊水泥砂漿)
	全面重新施作 1:2 防水粉刷, 洩水方向 全面重新施作熱熔式防水毯 4mm/TH
	女兒牆新施作壓角磚 完成 H=25cm
	新作高腳落水頭, PVC排水明管 延陰角排至既有水溝

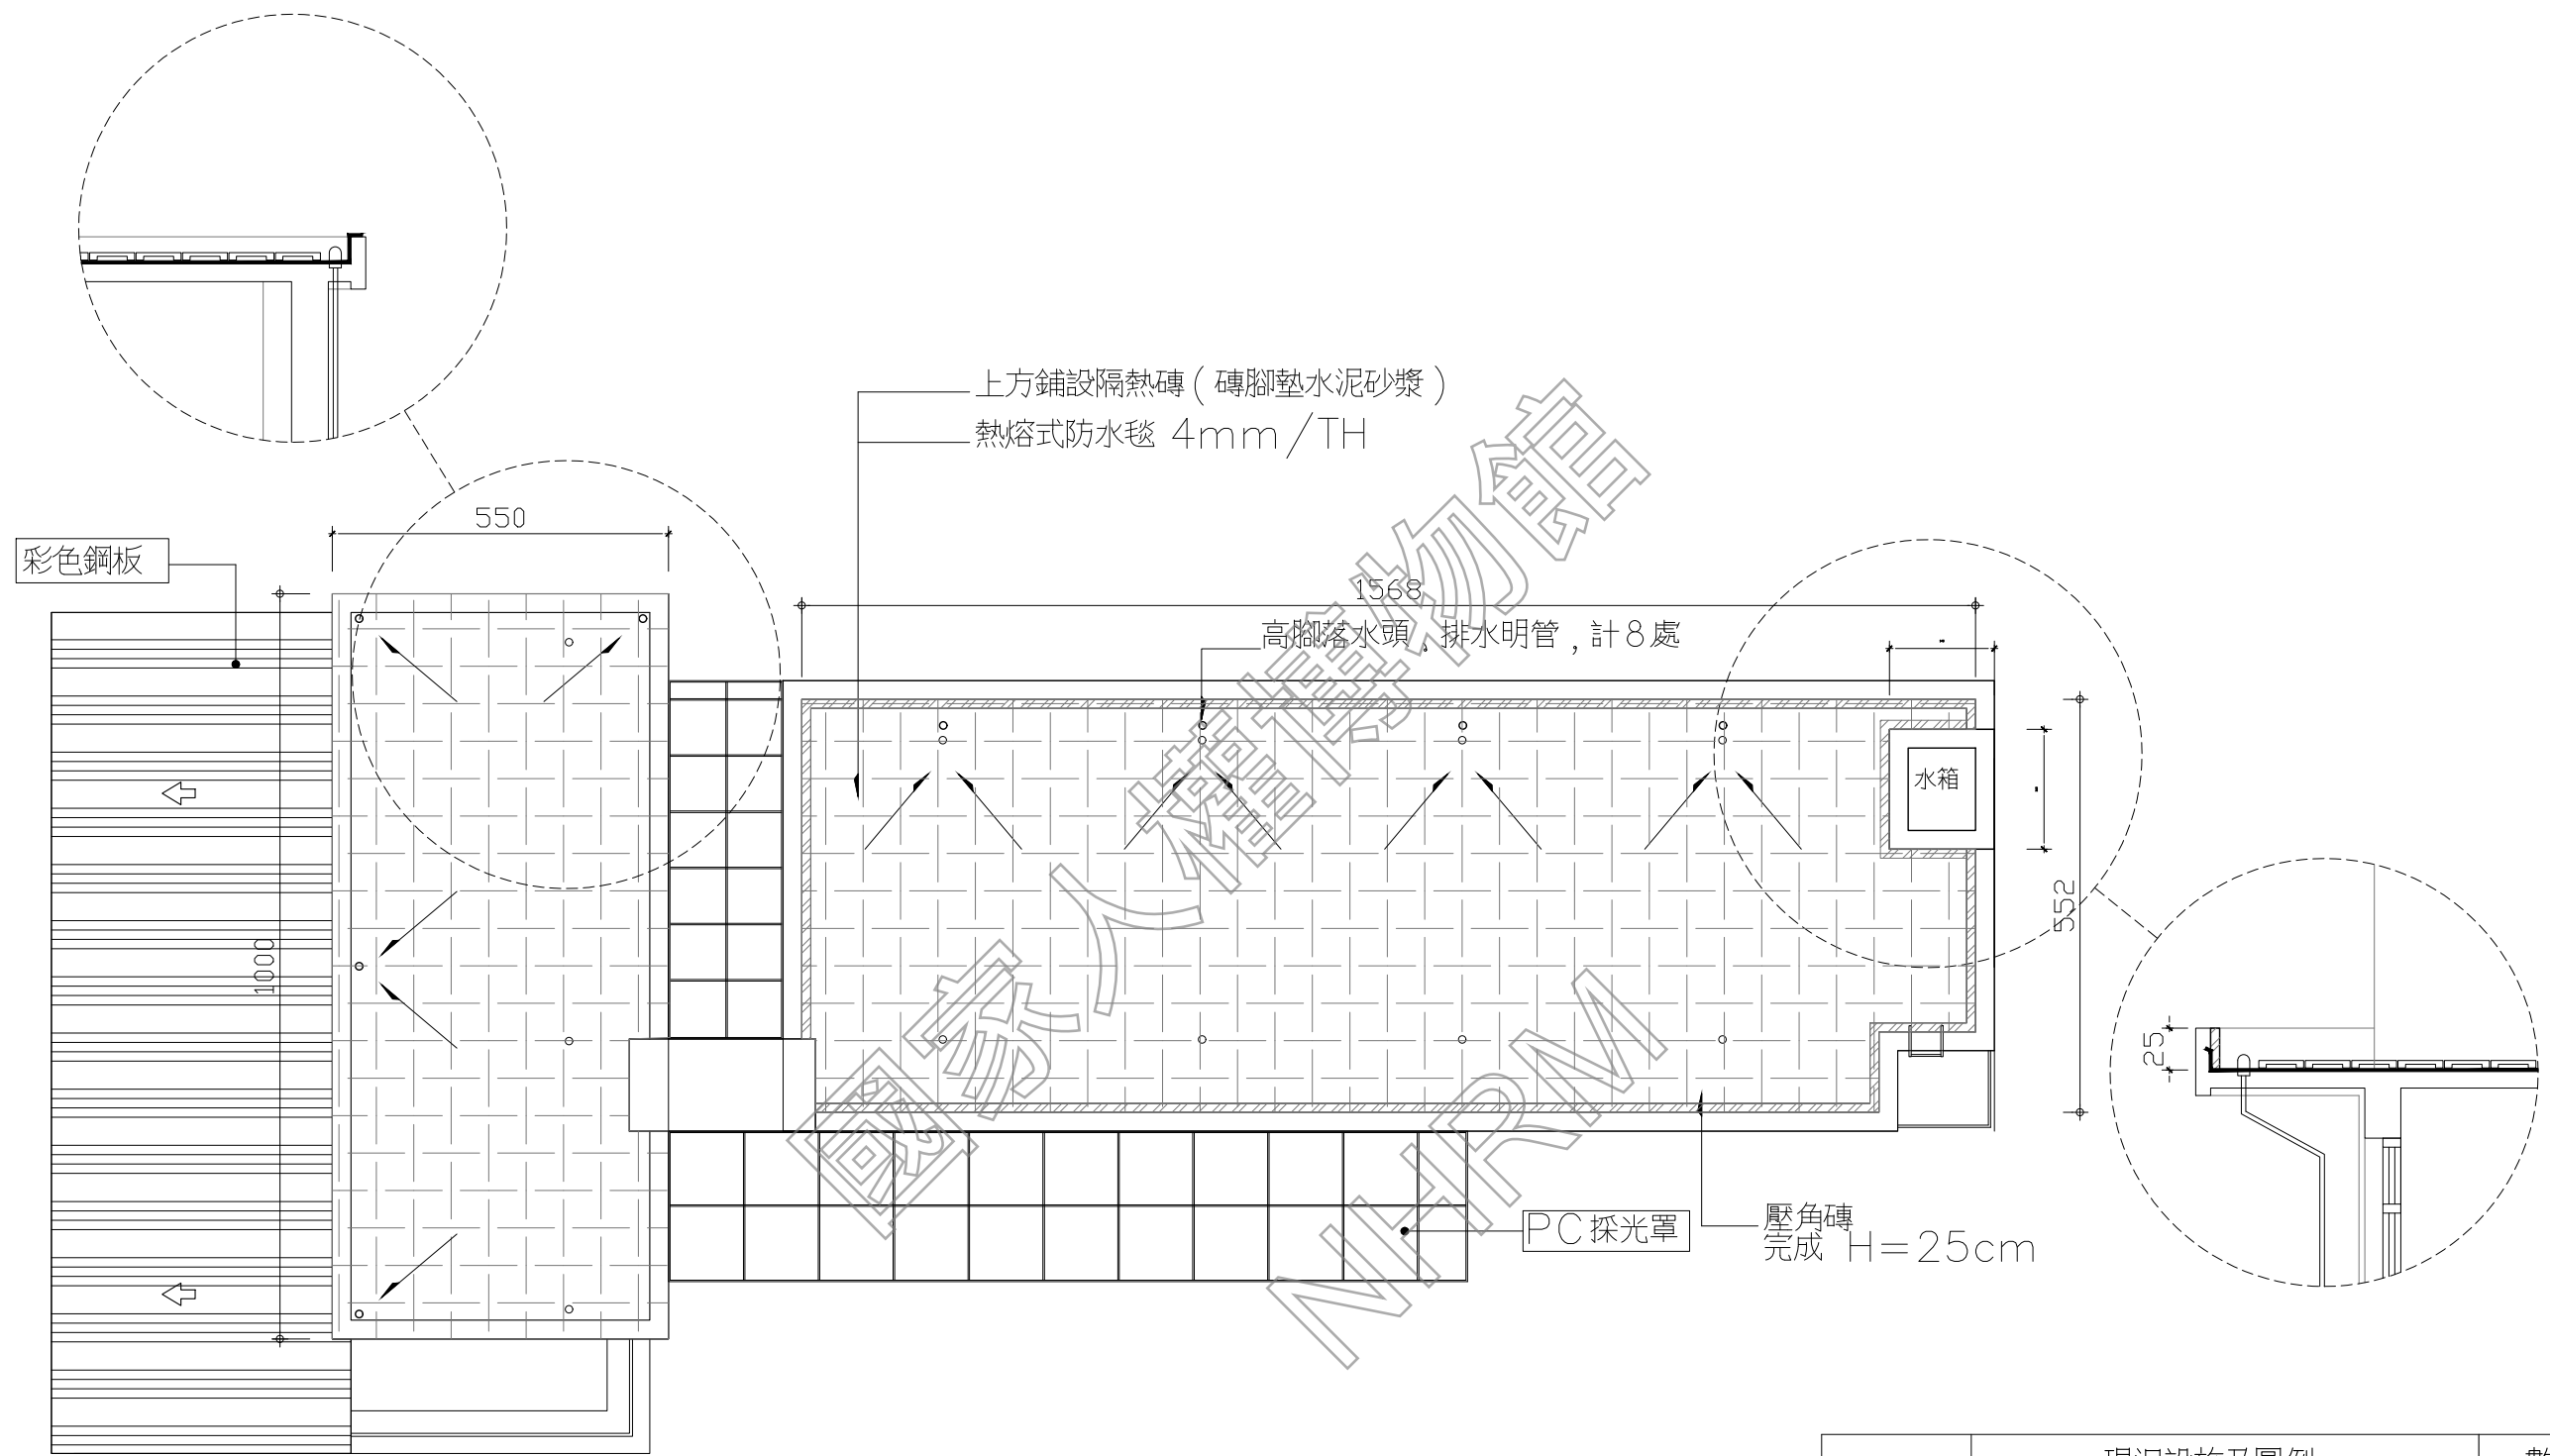
AR13- 小型看守所 屋頂平面圖
(A3: S: 1/100)

現況設施及圖例	數量
  全面熱熔式防水毯 4mm/TH	172 m ²
  上方鋪設隔熱磚 (磚腳墊水泥砂漿)	141.6m ²
  完成 H=25cm	42.4 m
 	8 處
