**國家人權博物館（景美園區）**  
**「修增建工程暨全園區景觀與環境整合工程案」**  
**規劃說明暨座談會議記錄**

國家人權博物館（景美園區）  
修增建工程暨全園區景觀與環境整合工程  
規劃說明座談會議

建築設計/ 竹間聯合建築師事務所  
景觀設計/ 達觀規劃設計顧問有限公司  
結構設計/ 圓方結構工程技師事務所  
機電設計/ 高森工程設計有限公司  
照明設計/ 好喆照明設計有限公司

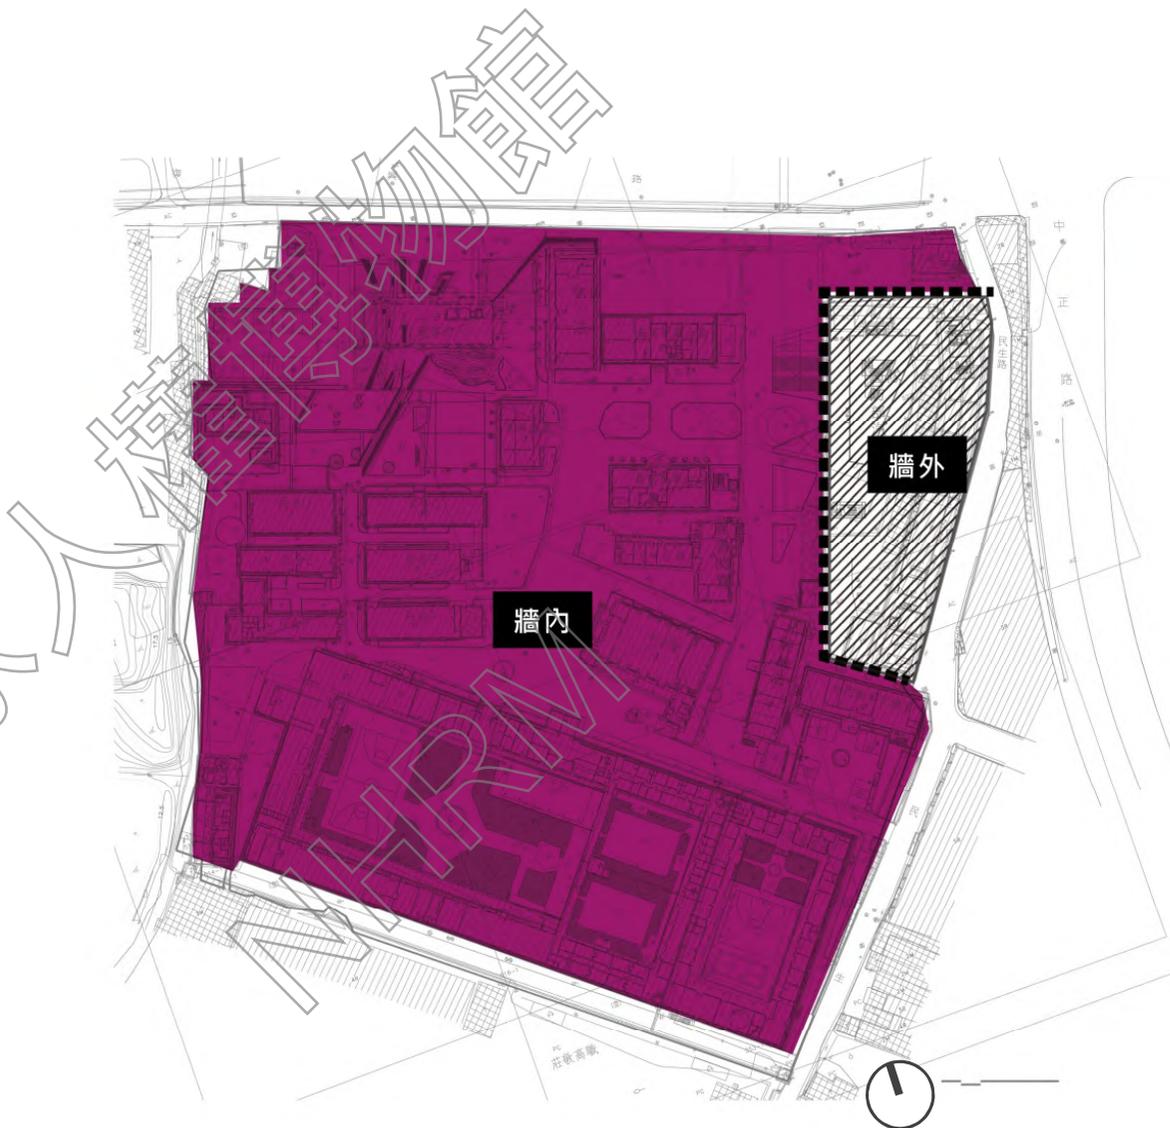
## 歷史見證區

與軍事審判直接相關的重要記憶場景，需要恢復導覽路線的完整性。景觀修復原則：

- 重構消失的空間
- 復舊空間元素/氛圍

## 環境背景區

位於歷史見證區周邊，不直接與事件相關，但是當時脈絡下的園區，泰半保留舊場景，且為參訪者可能經過的區域。景觀修復原則：

## 紀念碑區

位於歷史見證區周邊，不直接與事件相關，但是當時脈絡下的園區，然空間已全然改變，重新賦予紀念空間之定位。景觀修復原則：

## 情境銜接區

位於牆內場域邊緣，不直接與事件相關，過去多因應使用功能階段重修，空間元素大幅改變，建議可界定為牆內外空間之情境轉移區。景觀設計原則：

## 停車場區

空間已經多次更替，元素及樣貌全然改變，因應需求延續停車場的空間使用。景觀修復原則：

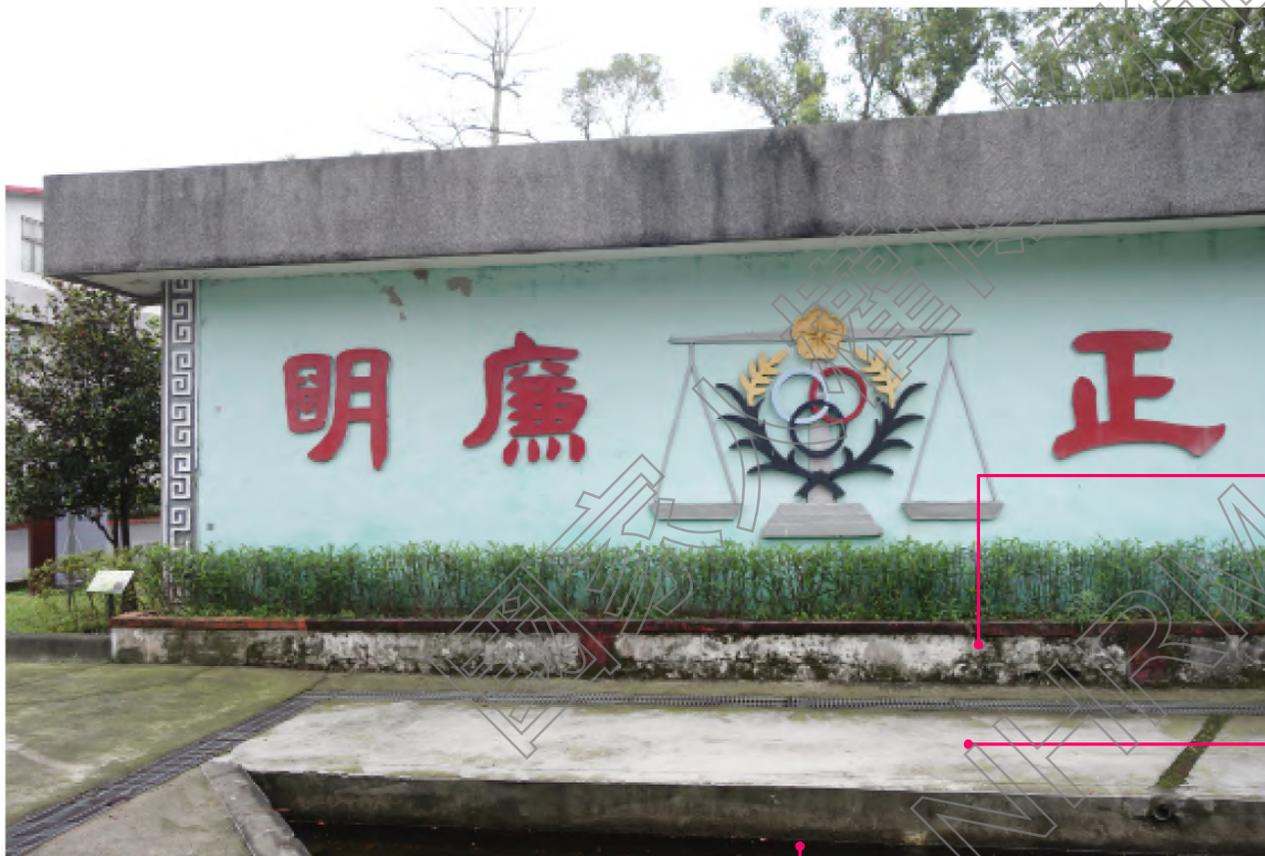
## 調整方案

**1 花台**：現況已能呈現陳舊滄桑感，亦符合軍公教空間常見制式設施，建議維持原貌，不再恢復為花磚形式。

花台內植物可移除以符合原始樣貌，花台內可堆碎石或種植矮型地被或草地。

**2 鋪面**：材質配合歷史場景區系統整體調整，表面盡量維持單質無分割。

**3 水池**：取消水池。

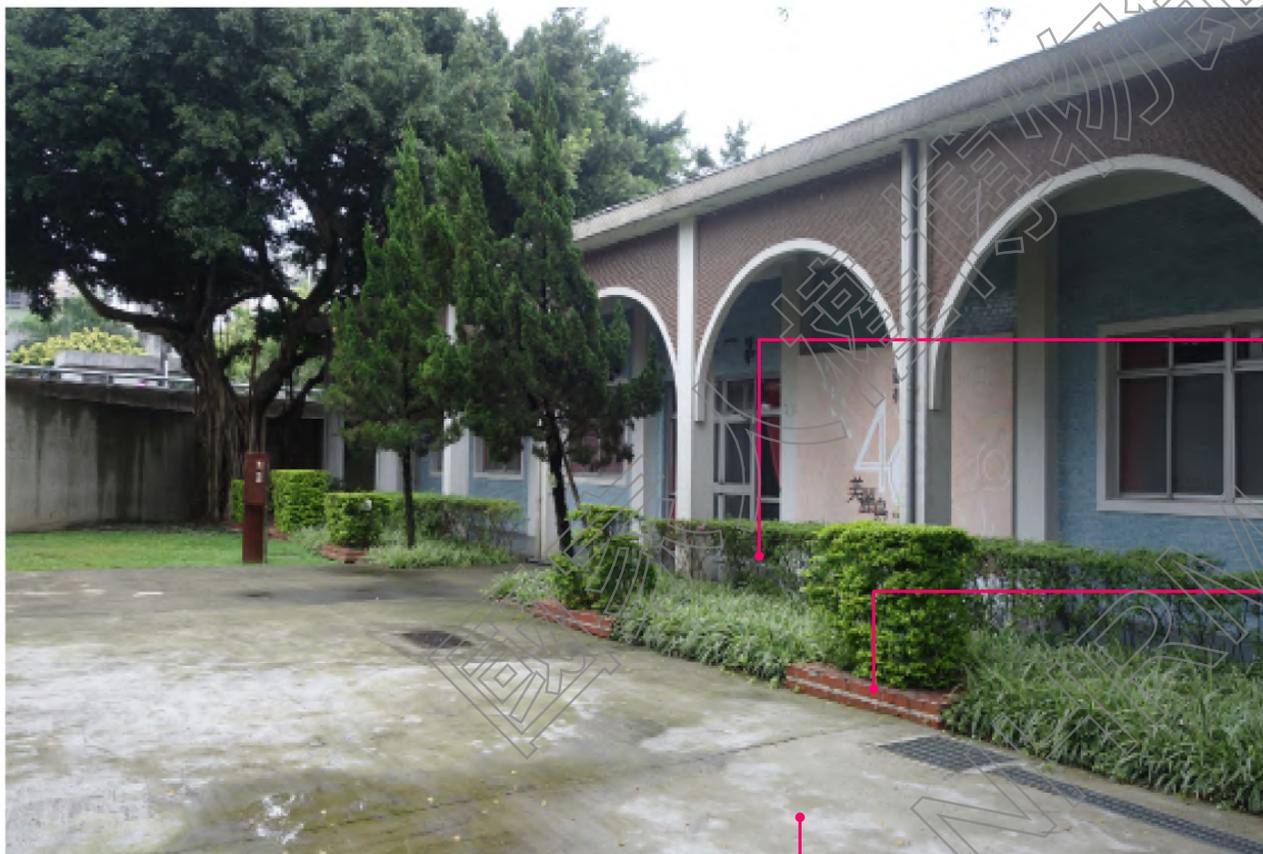
## 調整方案

- 1 植栽**：建議**移除現況灌木以及地被**，種植整列**龍柏**回復當年樣貌。  
保留入口前2棵白色恐怖時期原有之龍柏。
- 2 花台**：於白色恐怖時期美麗島大審第一法庭修建保留至今，**建議維持原貌**。  
花台內植物可移除種植小型灌木以符合原始樣貌。  
**綠地植栽改為草地**。
- 3 鋪面**：材質**配合歷史場景區系統**整體調整，表面盡量維持單質無分割。

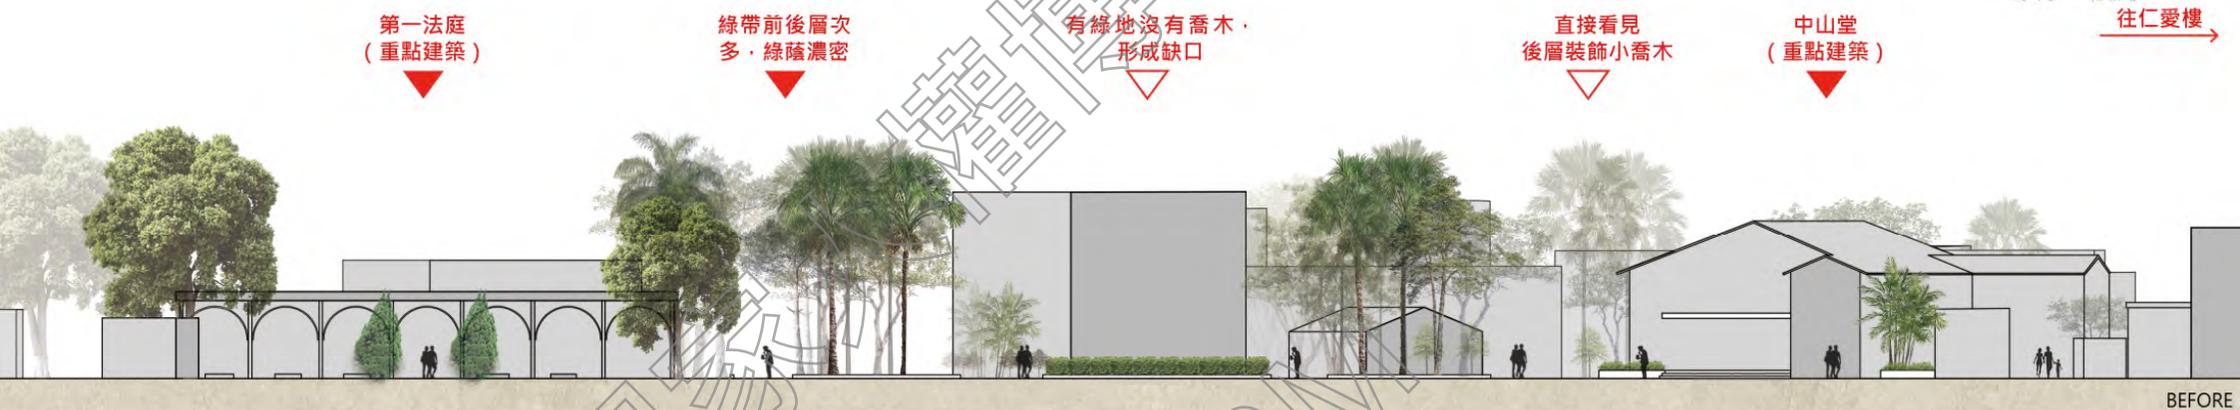
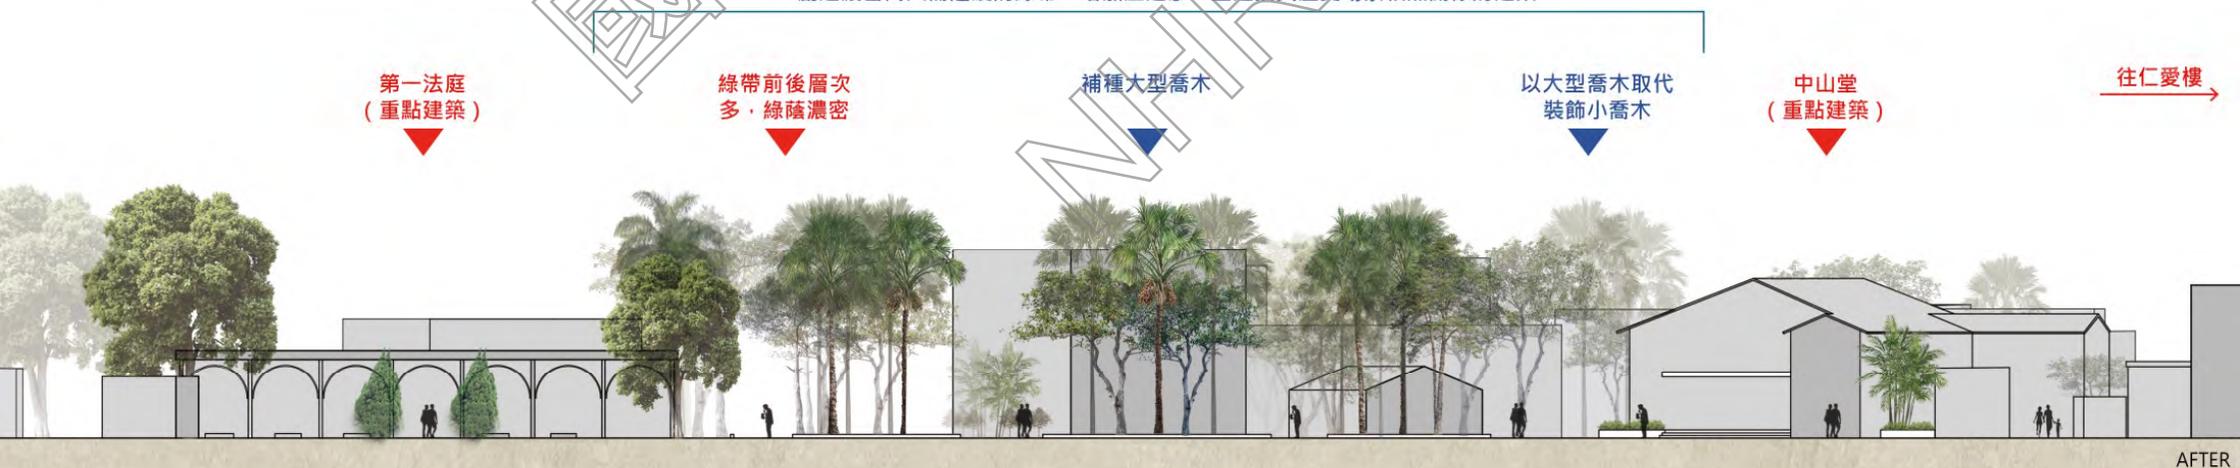
### 調整方案

① 上層植栽：依據考證位置補植喬木。

創造濃密高大而連續的綠帶，增加壓迫感，並遮擋與歷史場景較無關係的建築

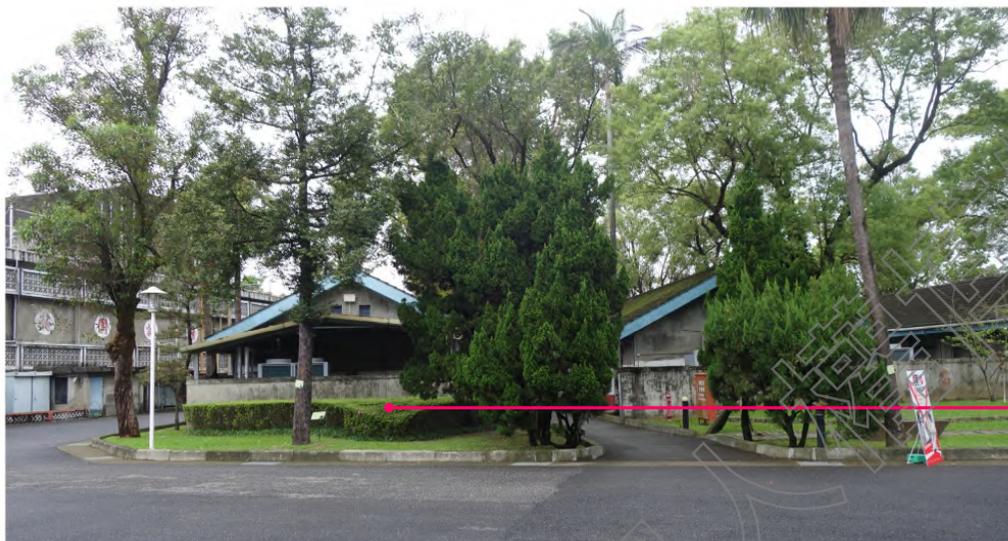
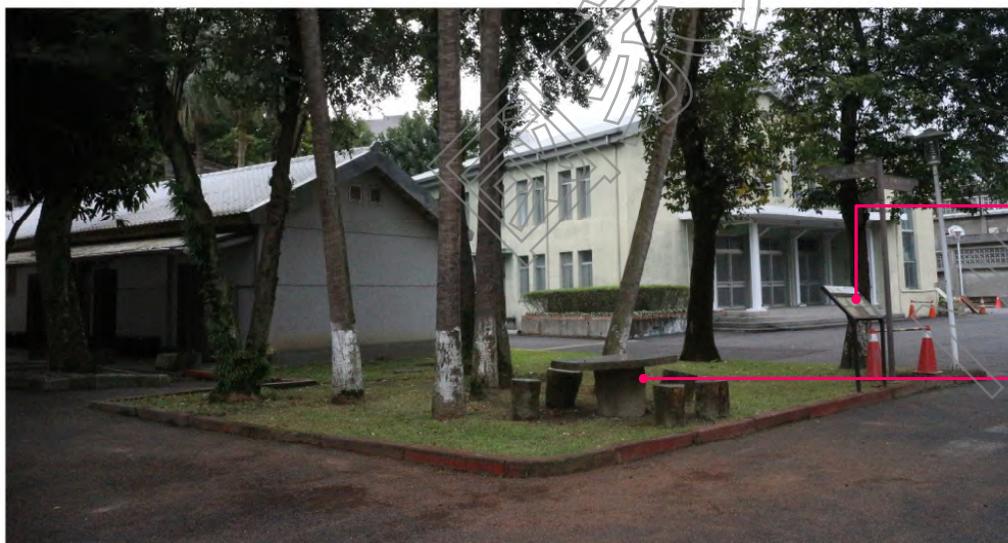
### 調整方案

**1 下層植栽**：移除明顯後期新增之灌木草花。

**2 解說標誌**：移除或移至不明顯處。

**3 街道家具**：移除明顯後期新增的街道家具。
