國家人權博物館（景美園區）

「園區歷史建築修復及再利用暨修增建工程」

辦理情形說明暨座談會議紀錄

修增建工程設計說明

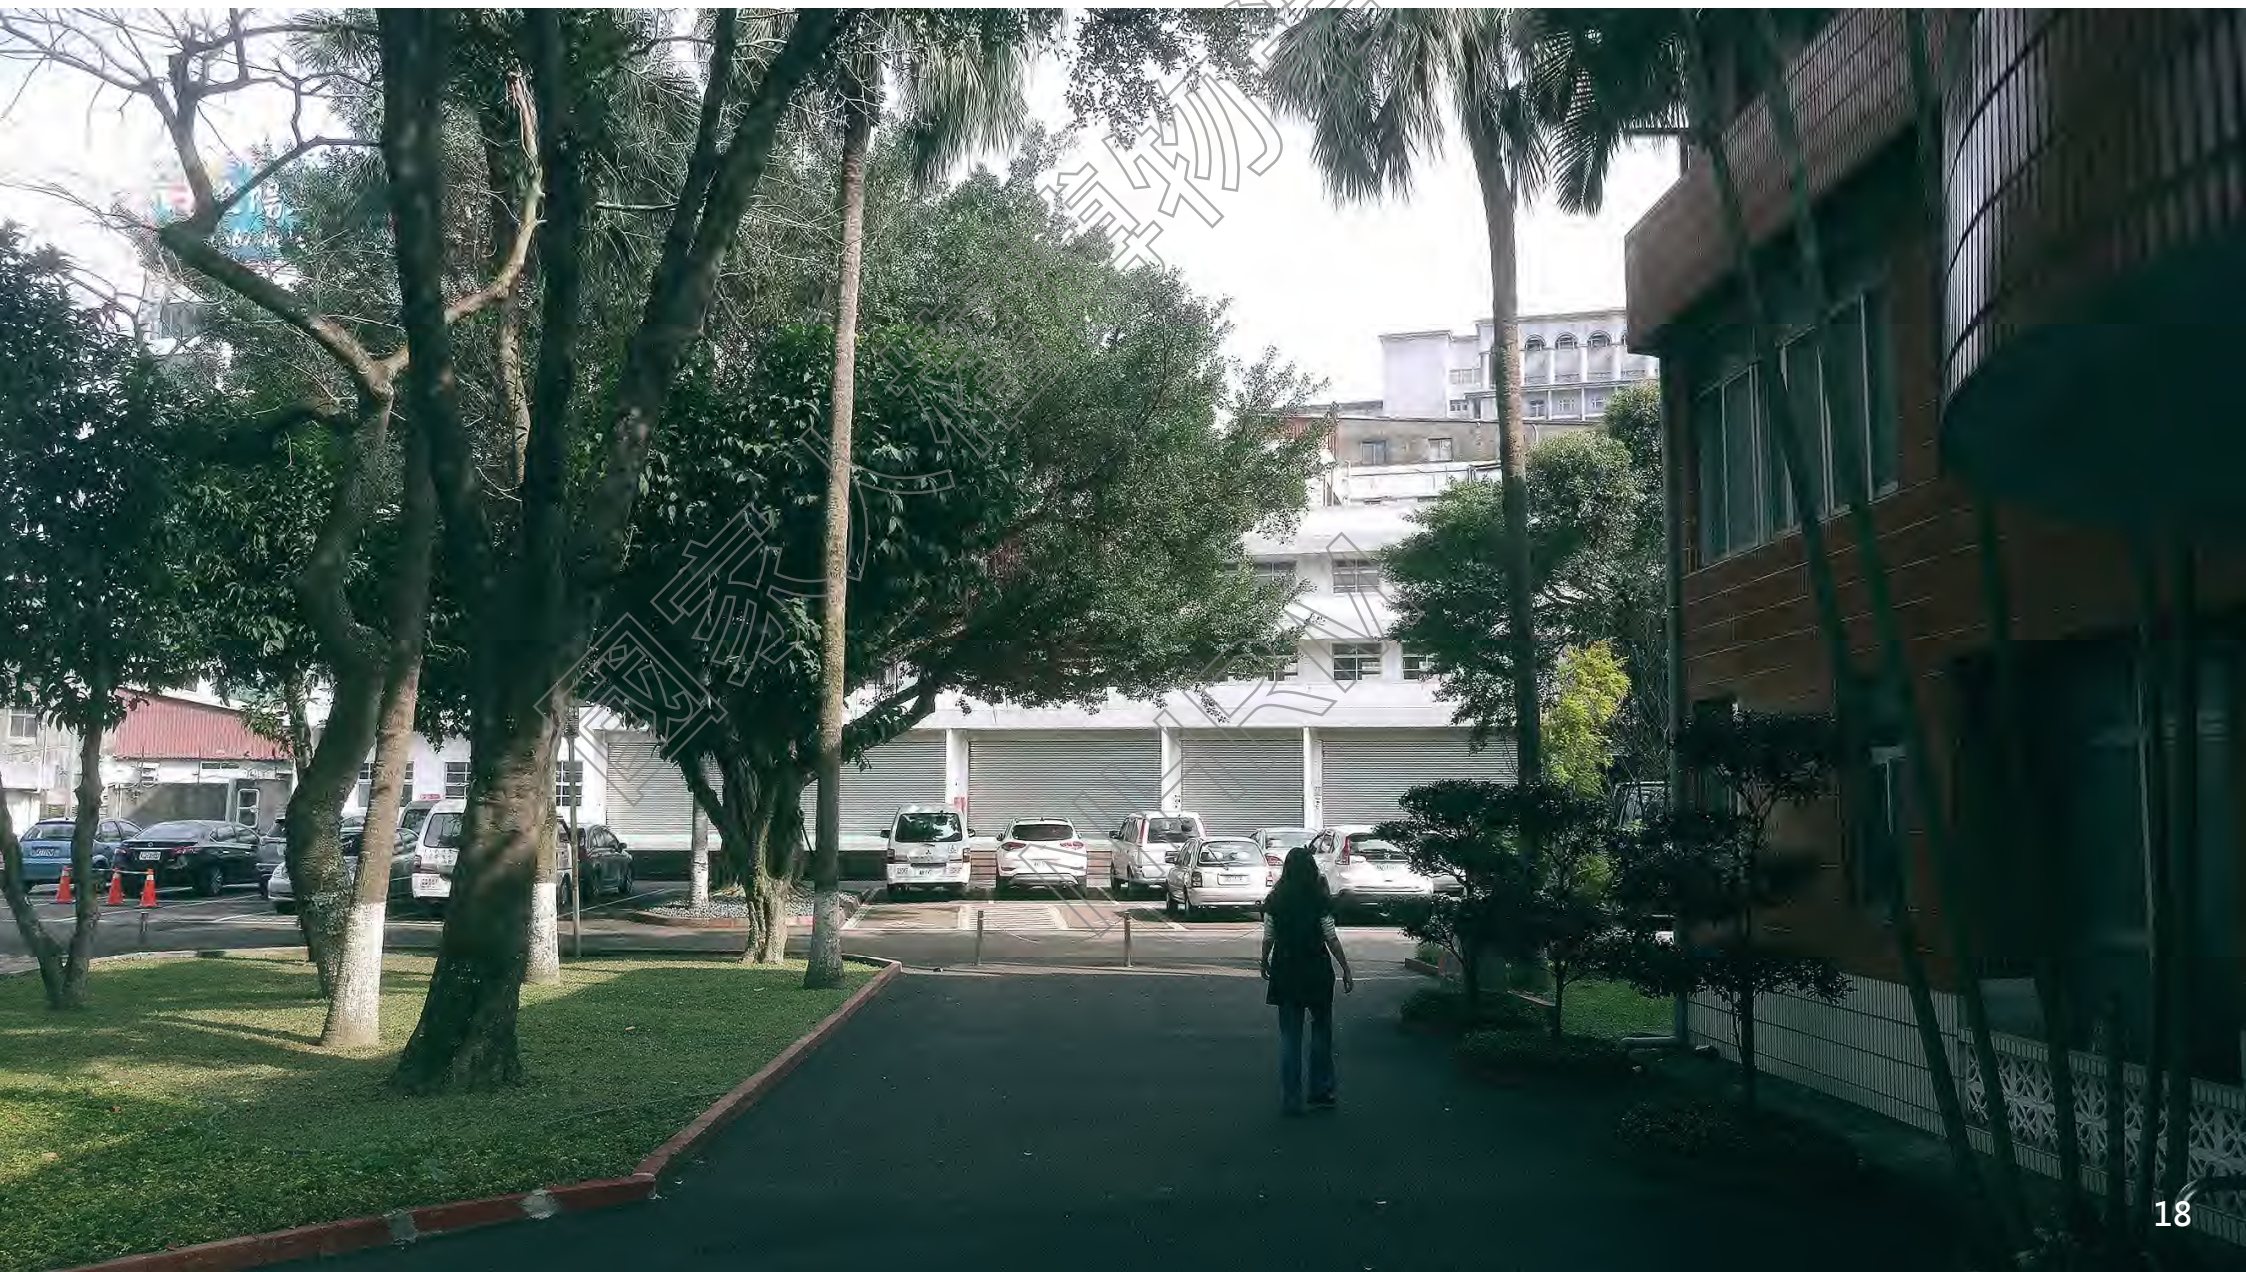
配置退縮檢討

- 增建棟地面量體與園區主要歷史建築物
保留15m以上退縮距離

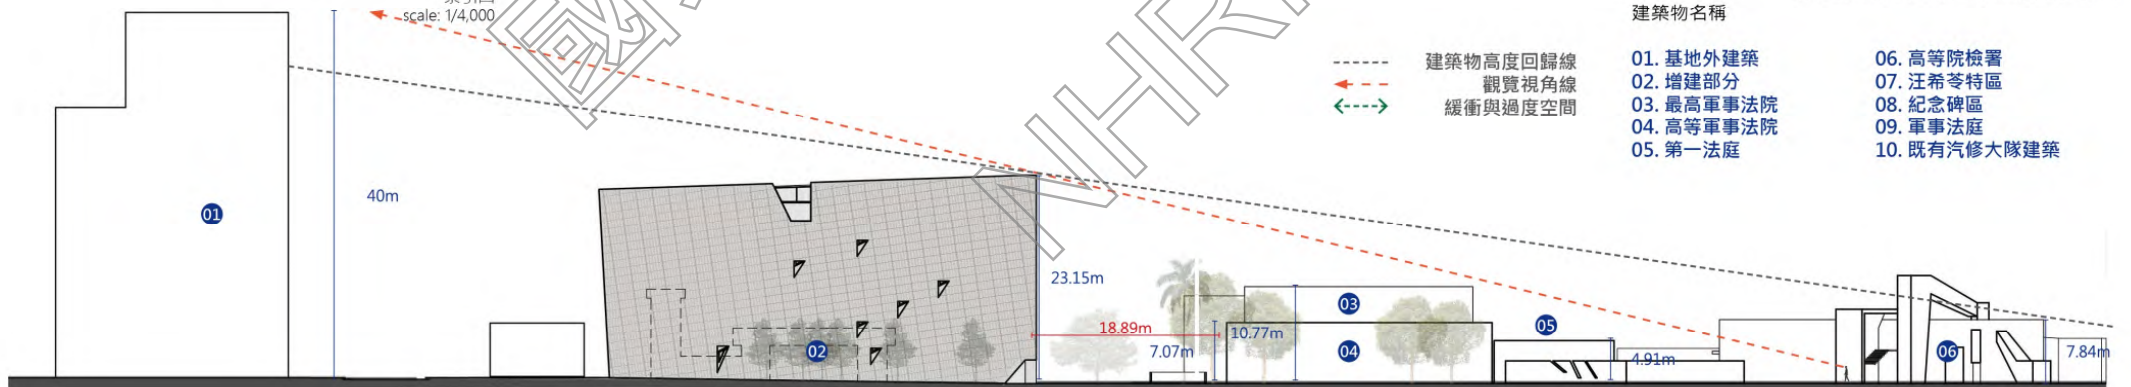
園區立面圖 A-A'
scale: 1/1,200

基地現況照片
(園區的觀覽氣氛會受外部雜亂的建築環境影響)

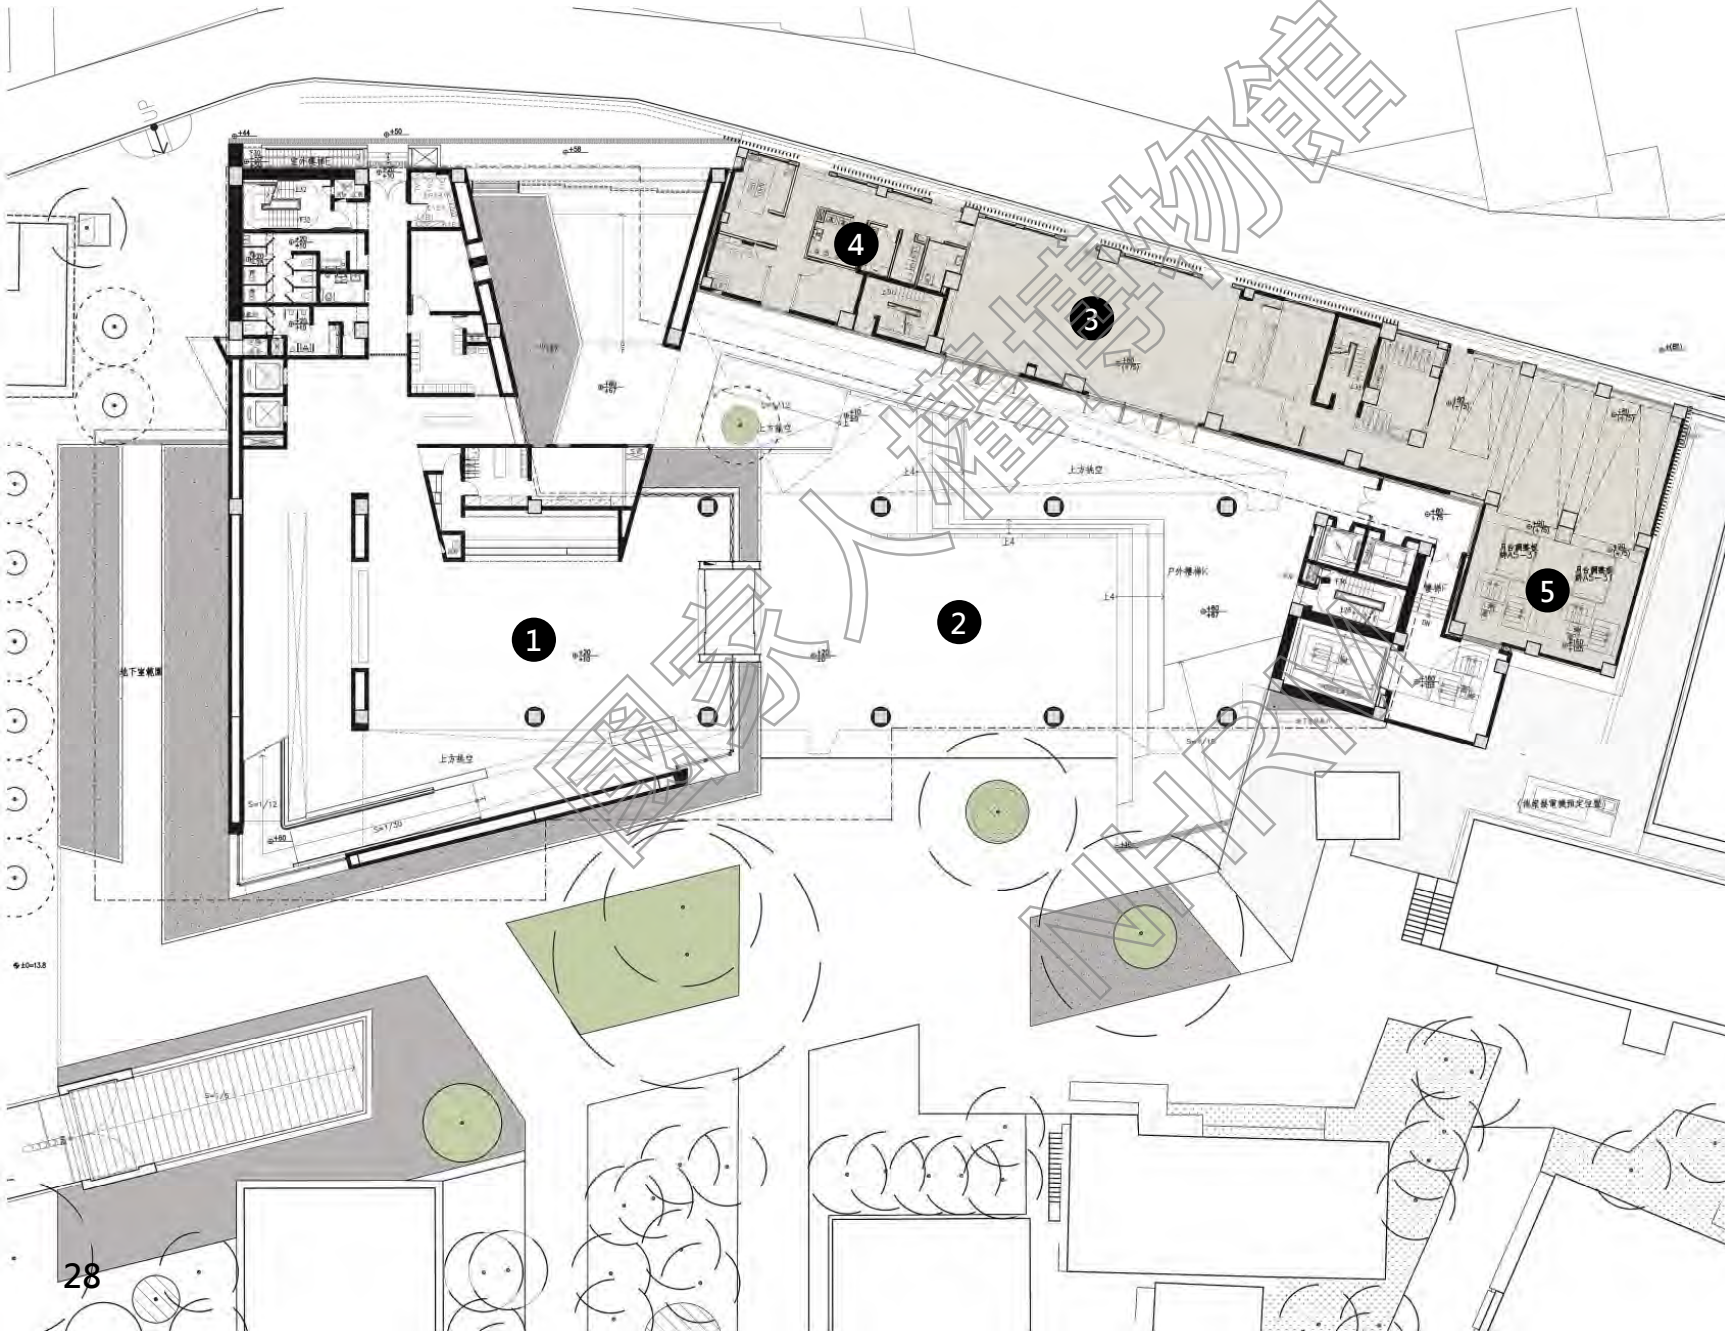
一層平面圖

主要機能

1. 主入口大廳
2. 半戶外廣場
3. 店舖
4. 親子廁所/哺乳室
5. 卸貨碼頭

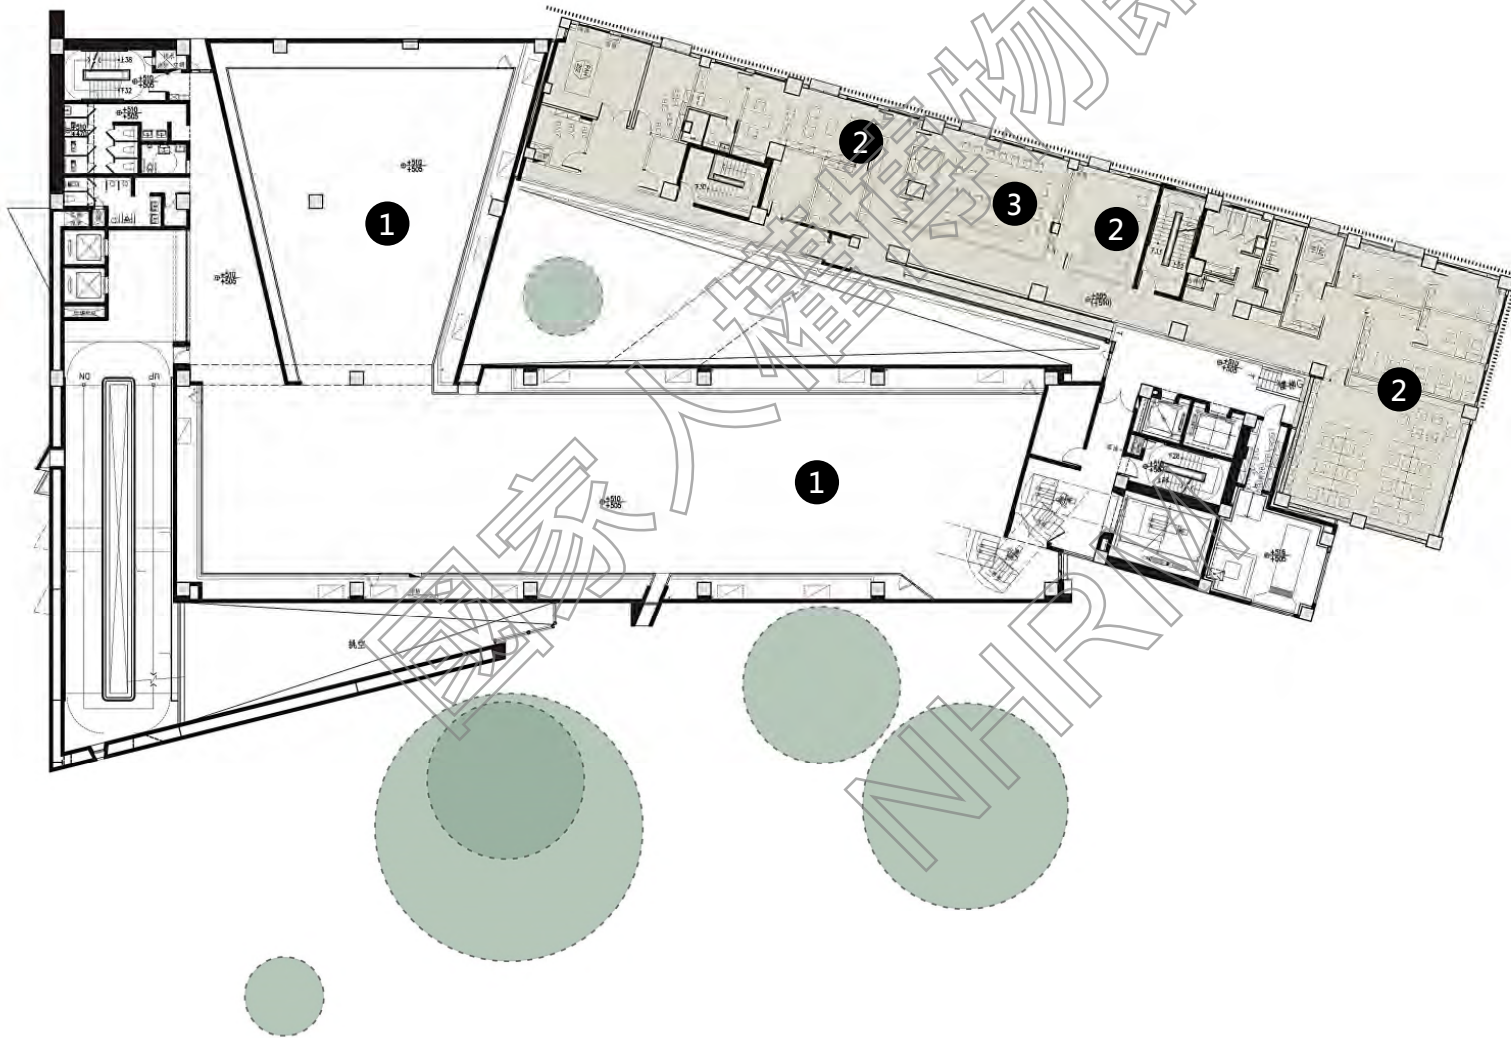
二層平面圖

主要機能

- 1. 常設展廳(367.3坪)
- 2. 辦公室
- 3. 大會議室

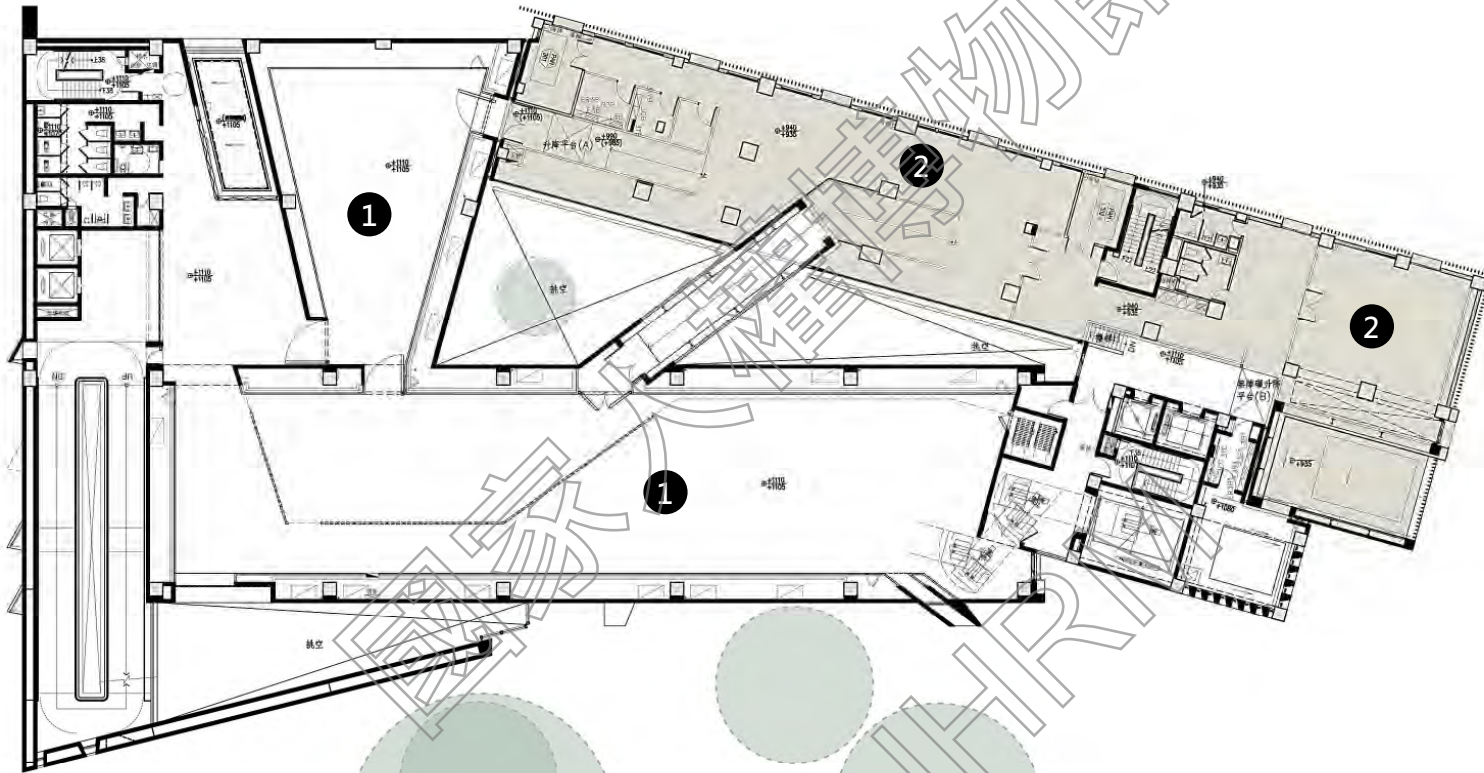
三層平面圖

主要機能

- 1. 特展廳(355坪)
- 2. 佈展準備空間

1. 利用軌道式隔間展牆系統，區隔三種基本特展單元，可以各自獨立展示。
2. 如遇大型特展活動，可將三個單元同時合併成為一個完整的特展空間。
3. 三個特展隔間單元皆有獨立通道佈展，將展示活動與佈展撞期的干擾降至最低。

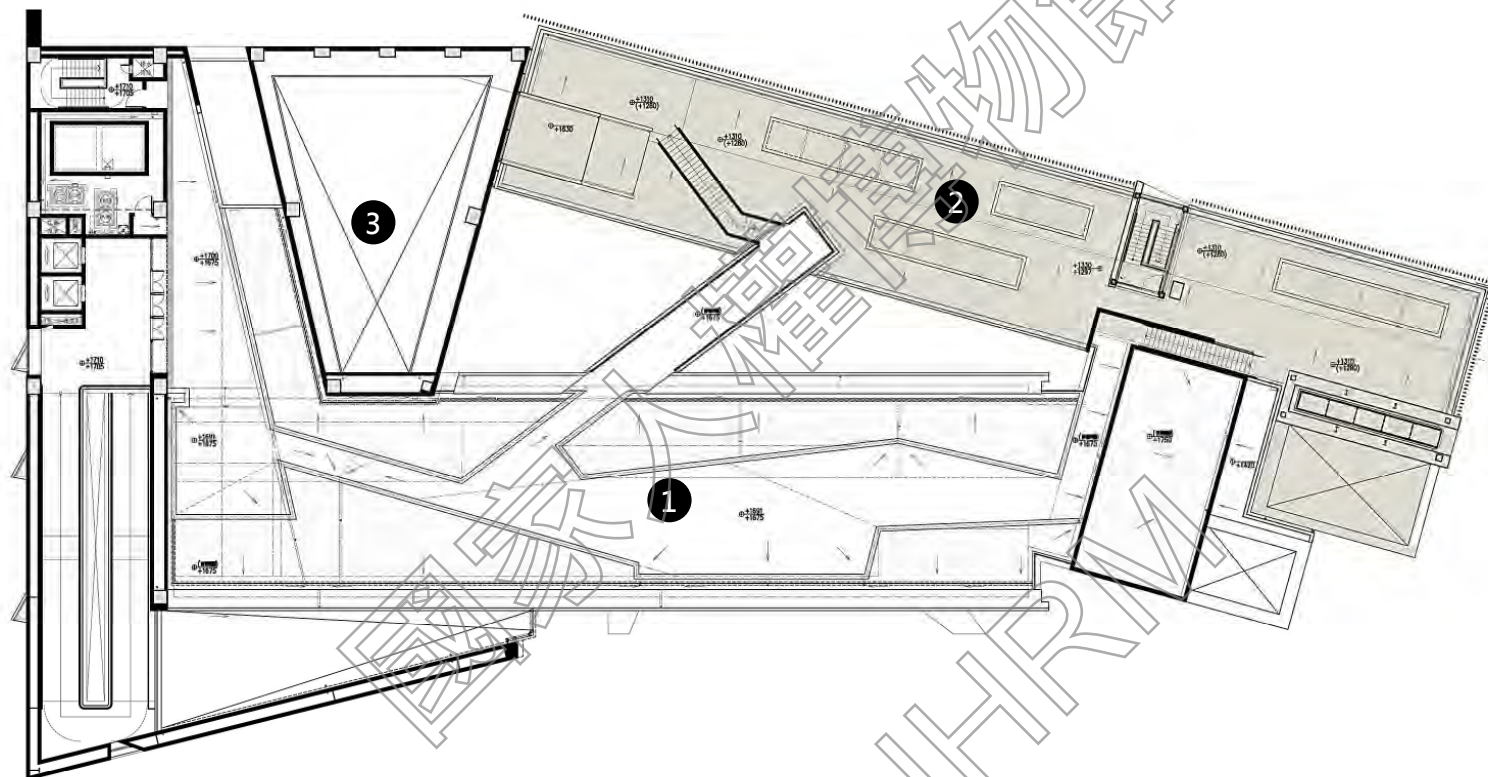
屋頂層平面圖

主要機能

1. 增建棟屋頂平台
2. 汽修大隊屋頂平台
3. 特展廳挑空

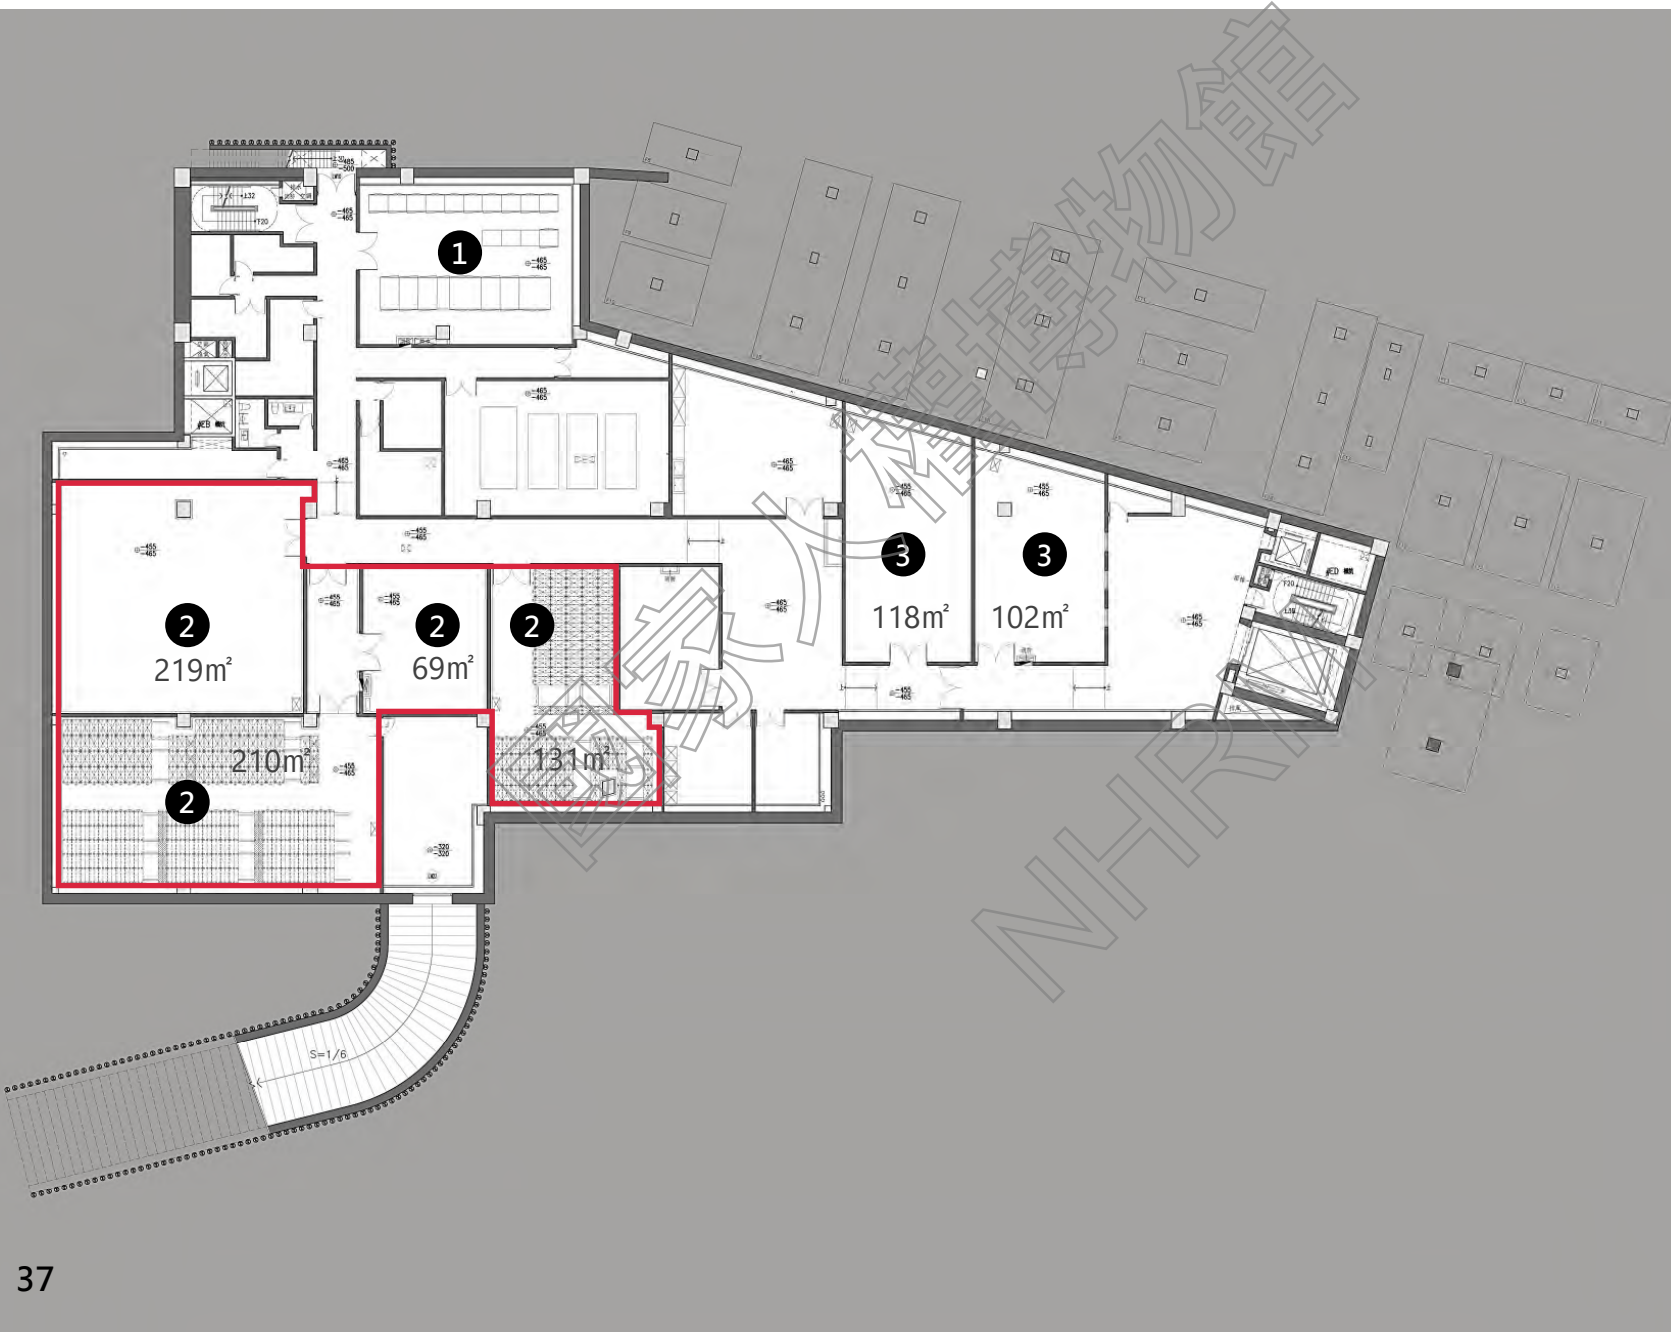
地下一層平面圖

主要機能

- 1. 機房
- 2. 典藏庫房(190.3坪)
- 3. 展品處理空間

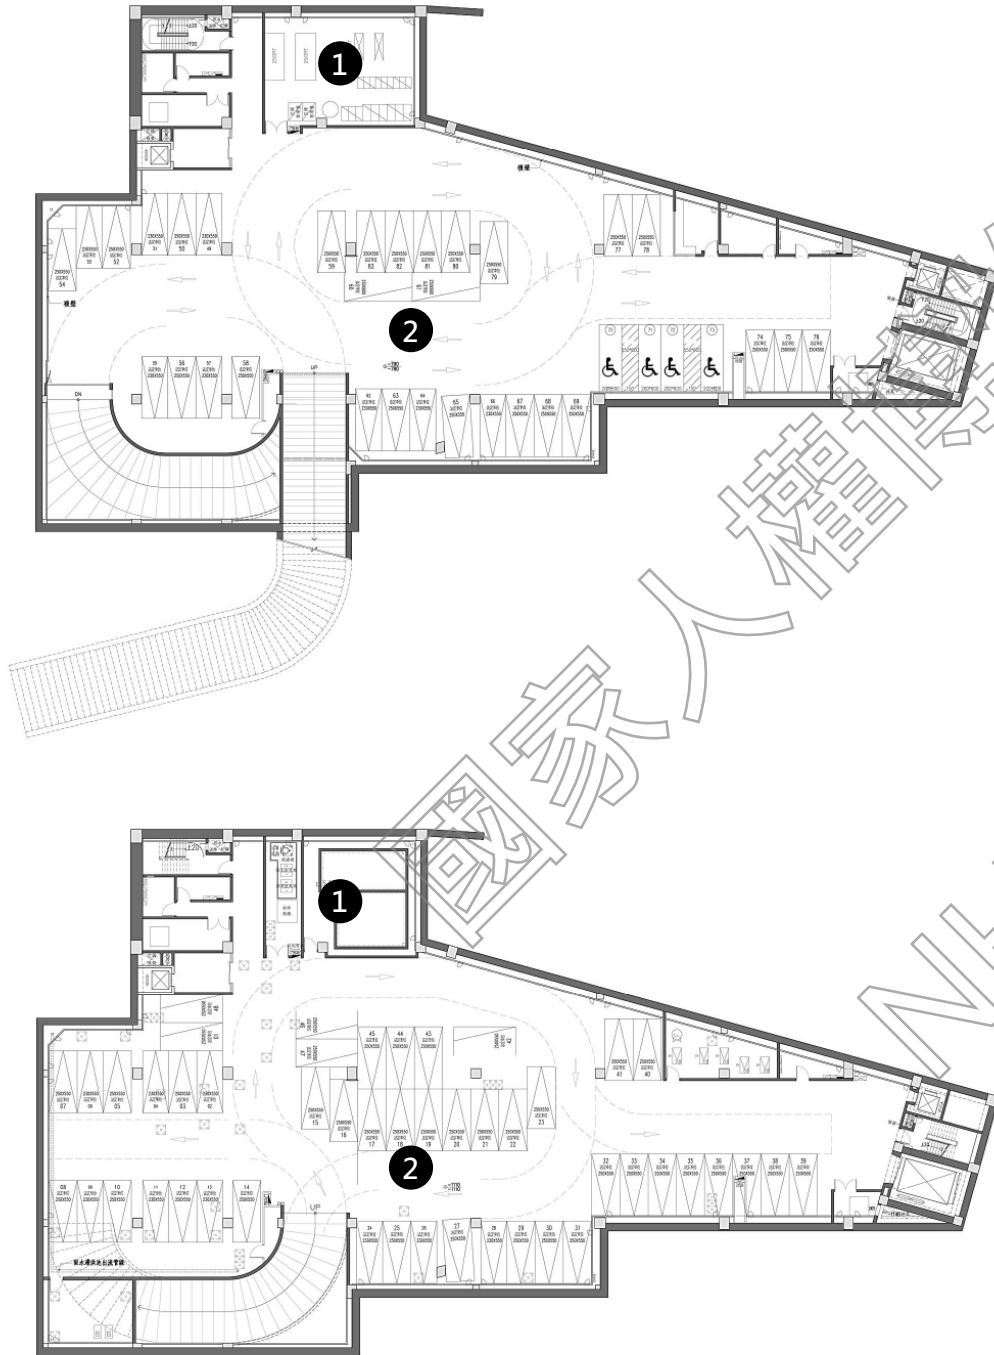
地下二、三層平面圖

主要機能

- 1. 機房
- 2. 停車空間(83台)

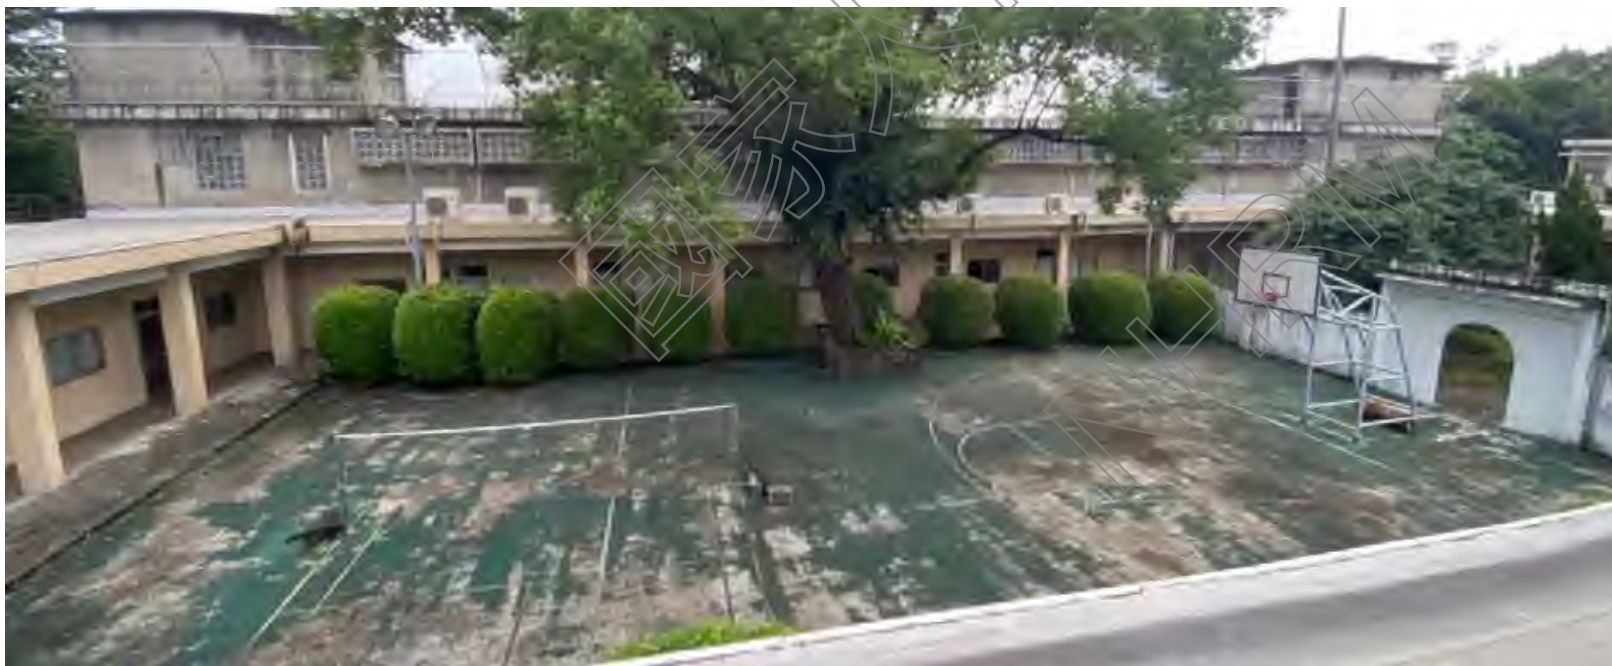
本案建築本體為職務宿舍使用，建築物大致保存尚屬良好，多為滲水或植生所導致壁癌、粉刷層脫落或者濕氣浸潤等問題。圍繞中庭之迴廊，頂板現況因長年累積之滲水或環境潮濕狀況造成多數位置呈現壁癌油漆脫落情形，迴廊中庭與主要外立面採用同一類型之米色小口面磚，僅有部分龜裂狀況及修繕痕跡，尚屬保存良好。東側及南側建物外觀因本身建築設計之型態與材料限制，已有多處滲水之修補痕跡，兩側之水平窗台已有多處破損斷裂、鋼筋外露或完全佚失之狀況。

中庭

迴廊頂板受潮剝落

後期因內部修繕改變窗洞尺寸及位置

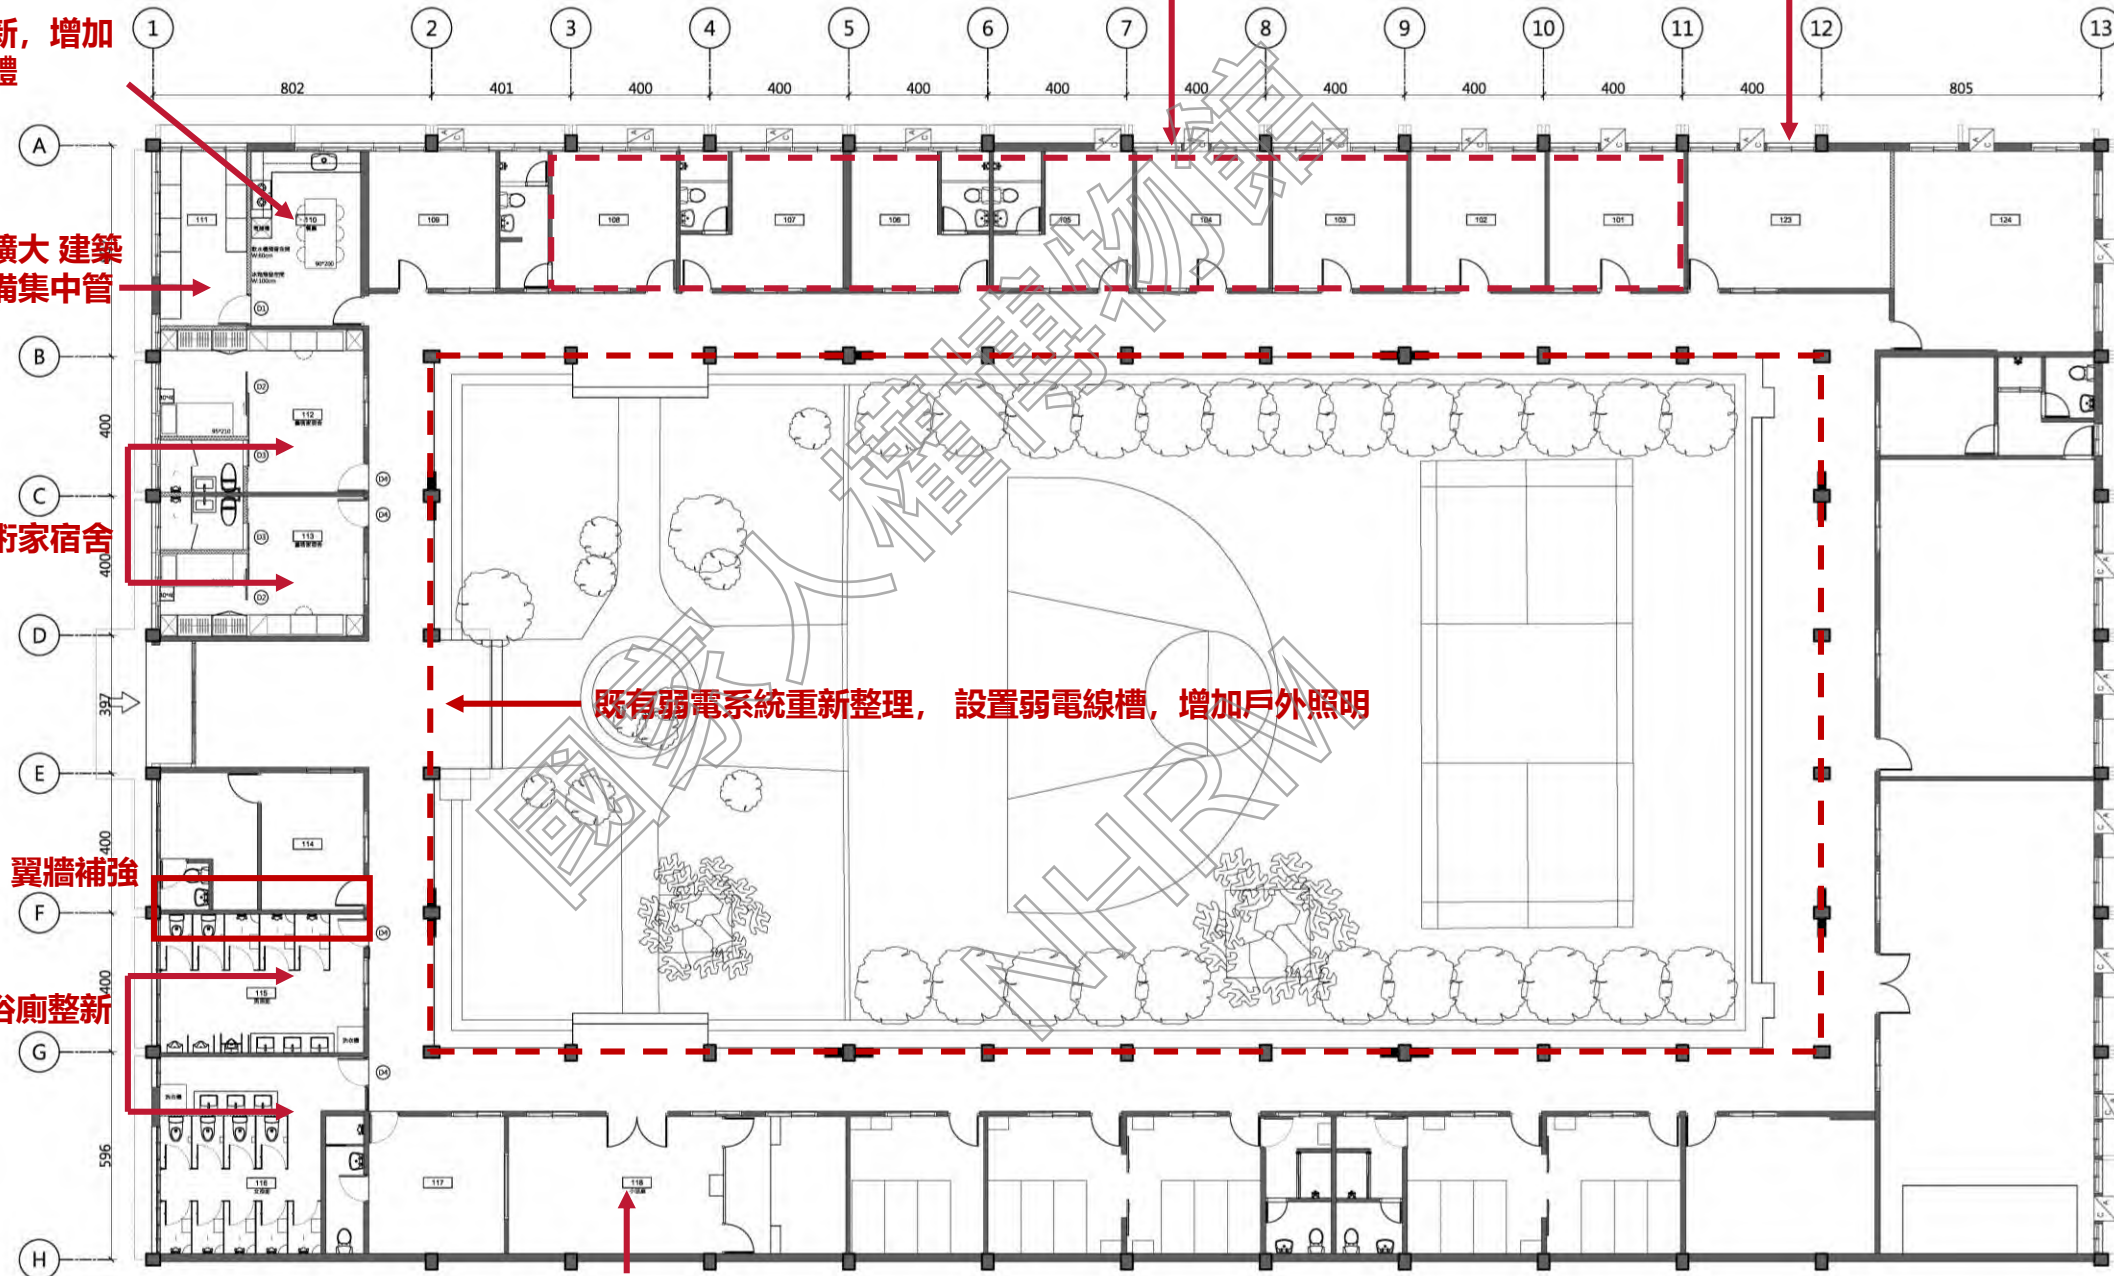
餐廳整新，增加
收納櫃體

總機房擴大 建築
用電設備集中管理

作為藝術家宿舍

館員宿舍增加獨立電表、熱水器

外立面牆面重新粉光，鋁窗更新

既有弱電系統重新整理，設置弱電線槽，增加戶外照明

翼牆補強

男女浴廁整新

小法庭修復

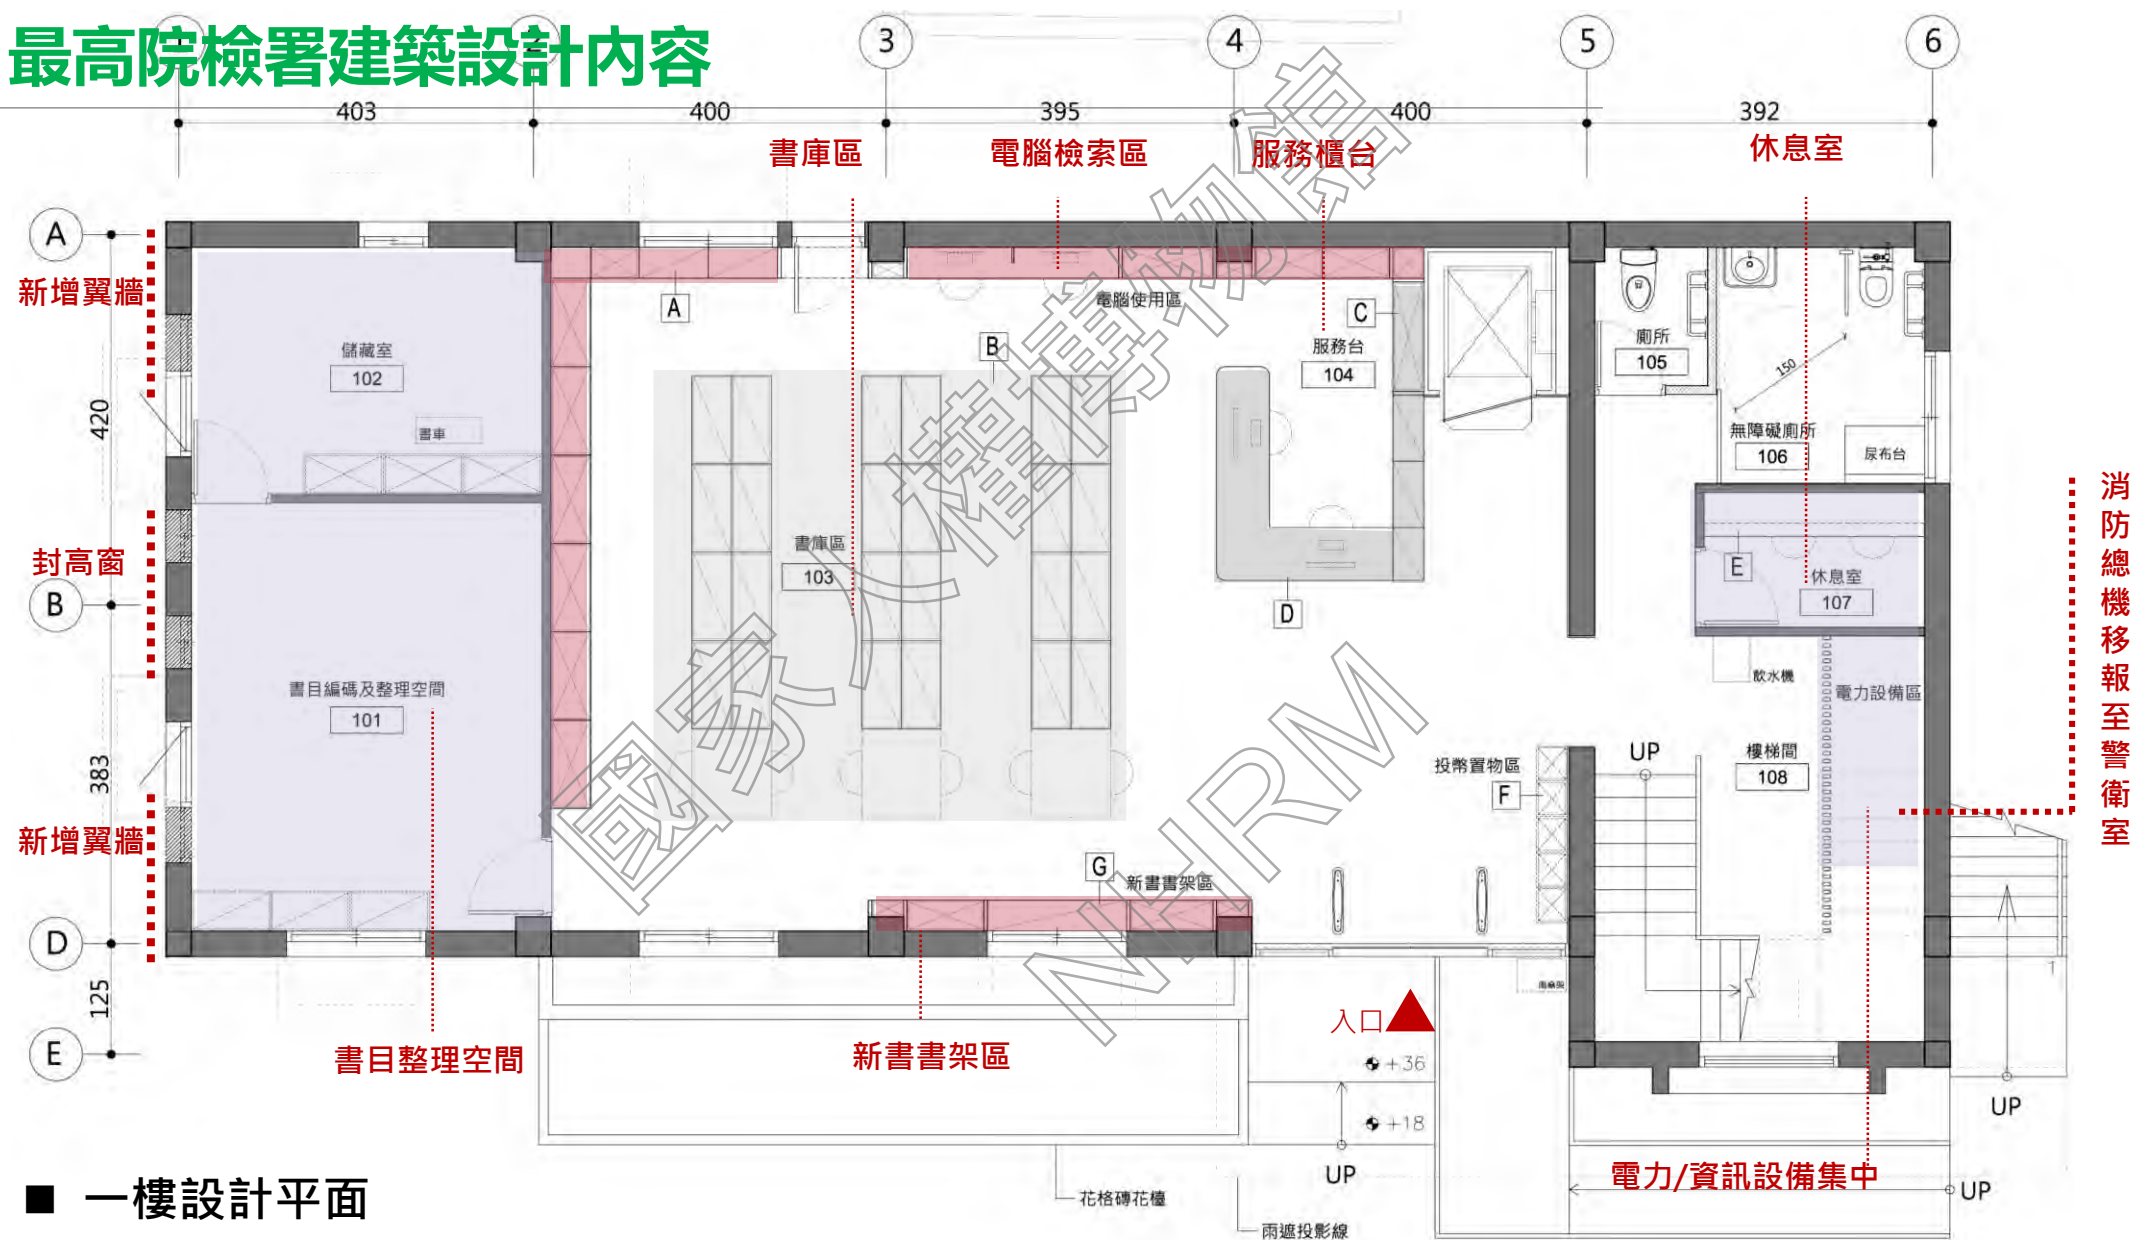
■ 一樓設計平面

一樓部分，主要配置為密集書庫及圖書館相關辦公空間

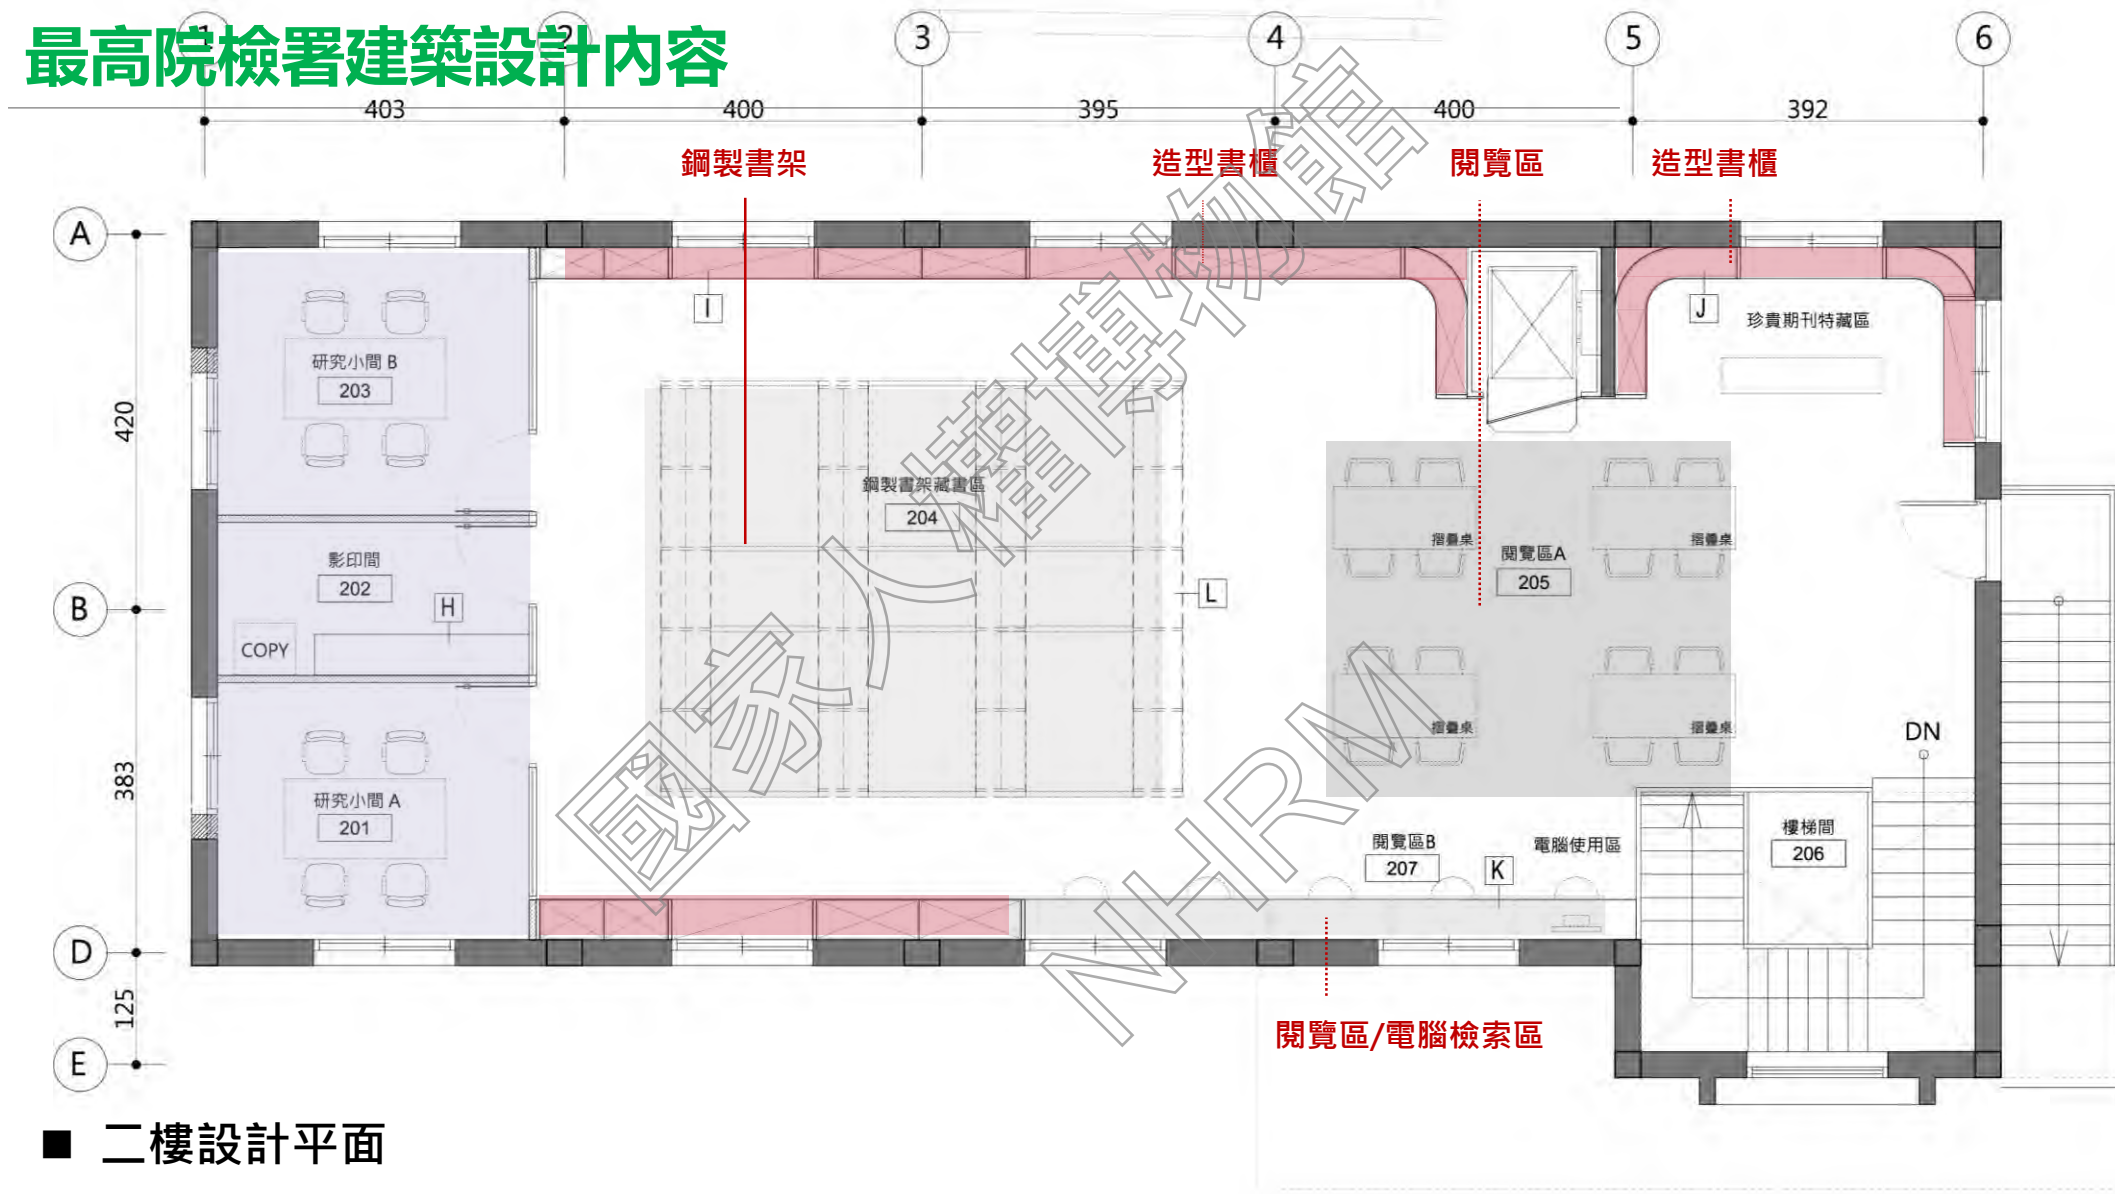
■ 二樓設計平面

二樓部分，主要配置為書庫及閱覽空間，中央配置書櫃及閱讀座席，書櫃配置方式則與木造書架為同一走向，尊重既有建築物設計紋理。
