國家人權博物館（景美園區）

「園區歷史建築修復及再利用暨修增建工程」

辦理情形說明暨座談會議紀錄

修增建工程設計說明

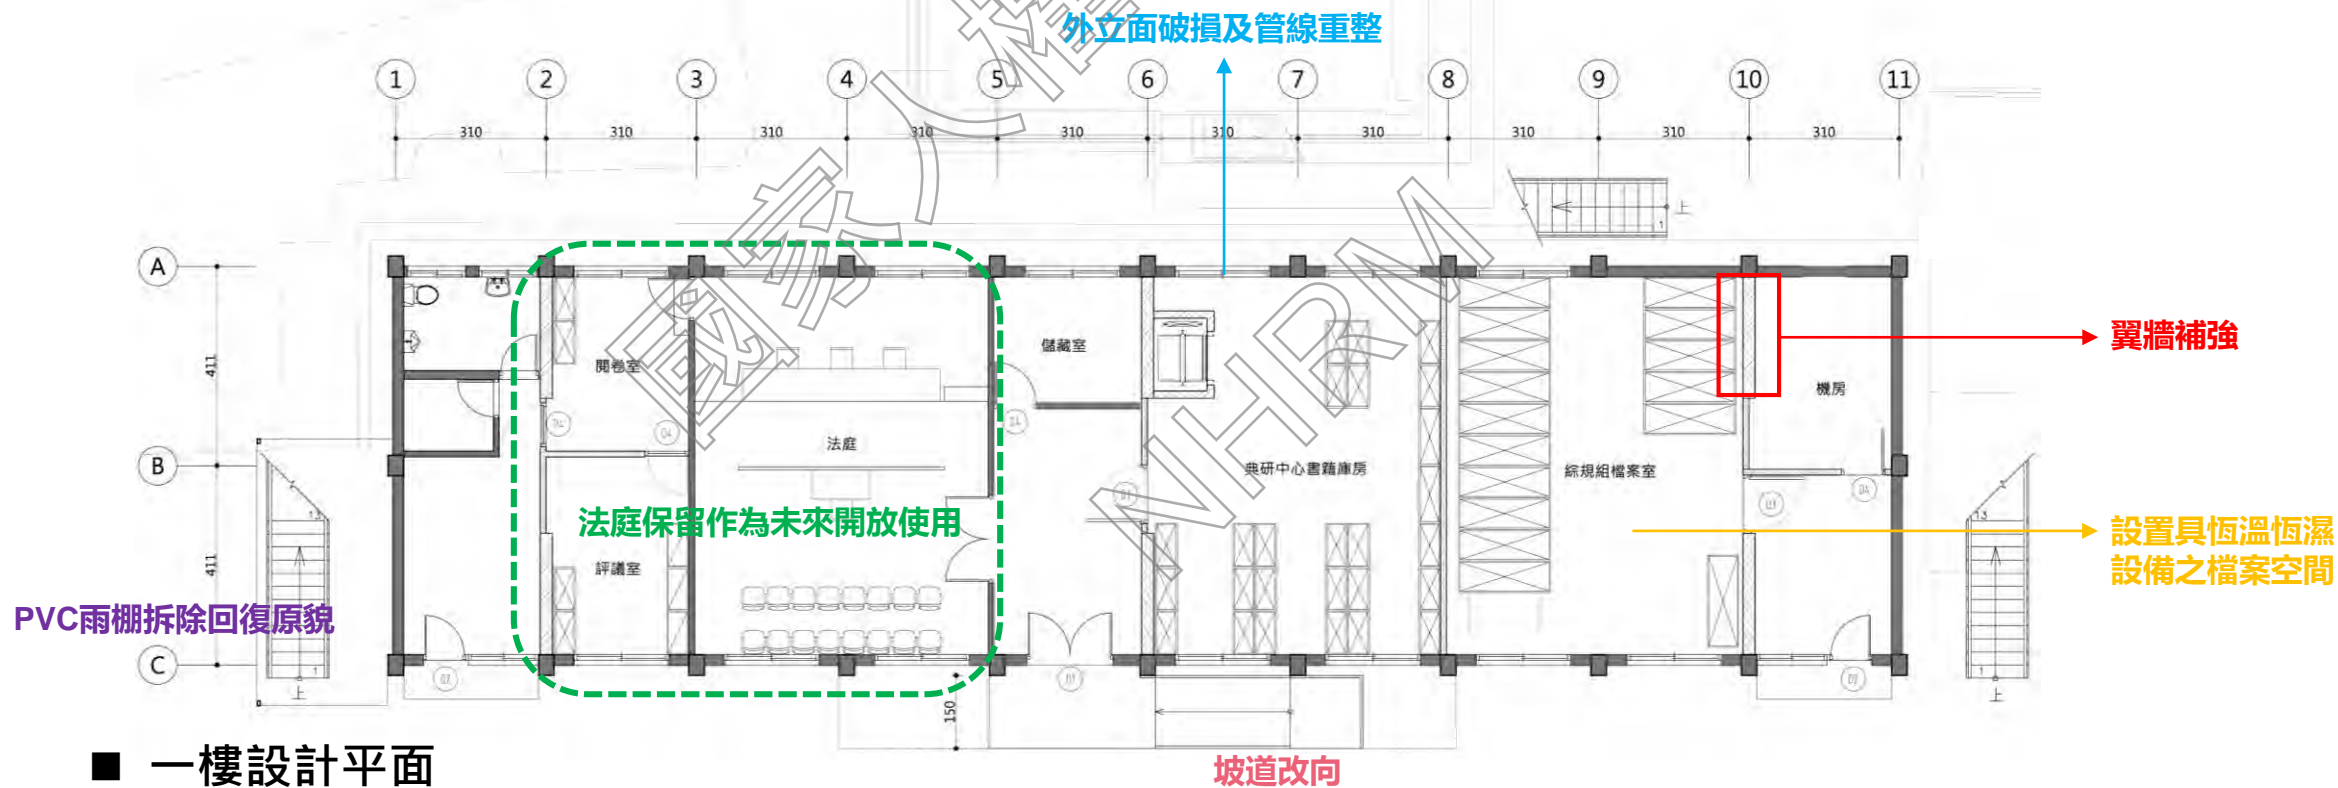
■ 一樓設計平面

本案作為人權博物館之典藏空間使用。設計策略將以既有結構配合耐震補強所構成平面框架，作為文物修復及典藏資料存放之需求，並增設必要之設施。

一樓部分，主要配置為檔案庫房及法庭展示空間。

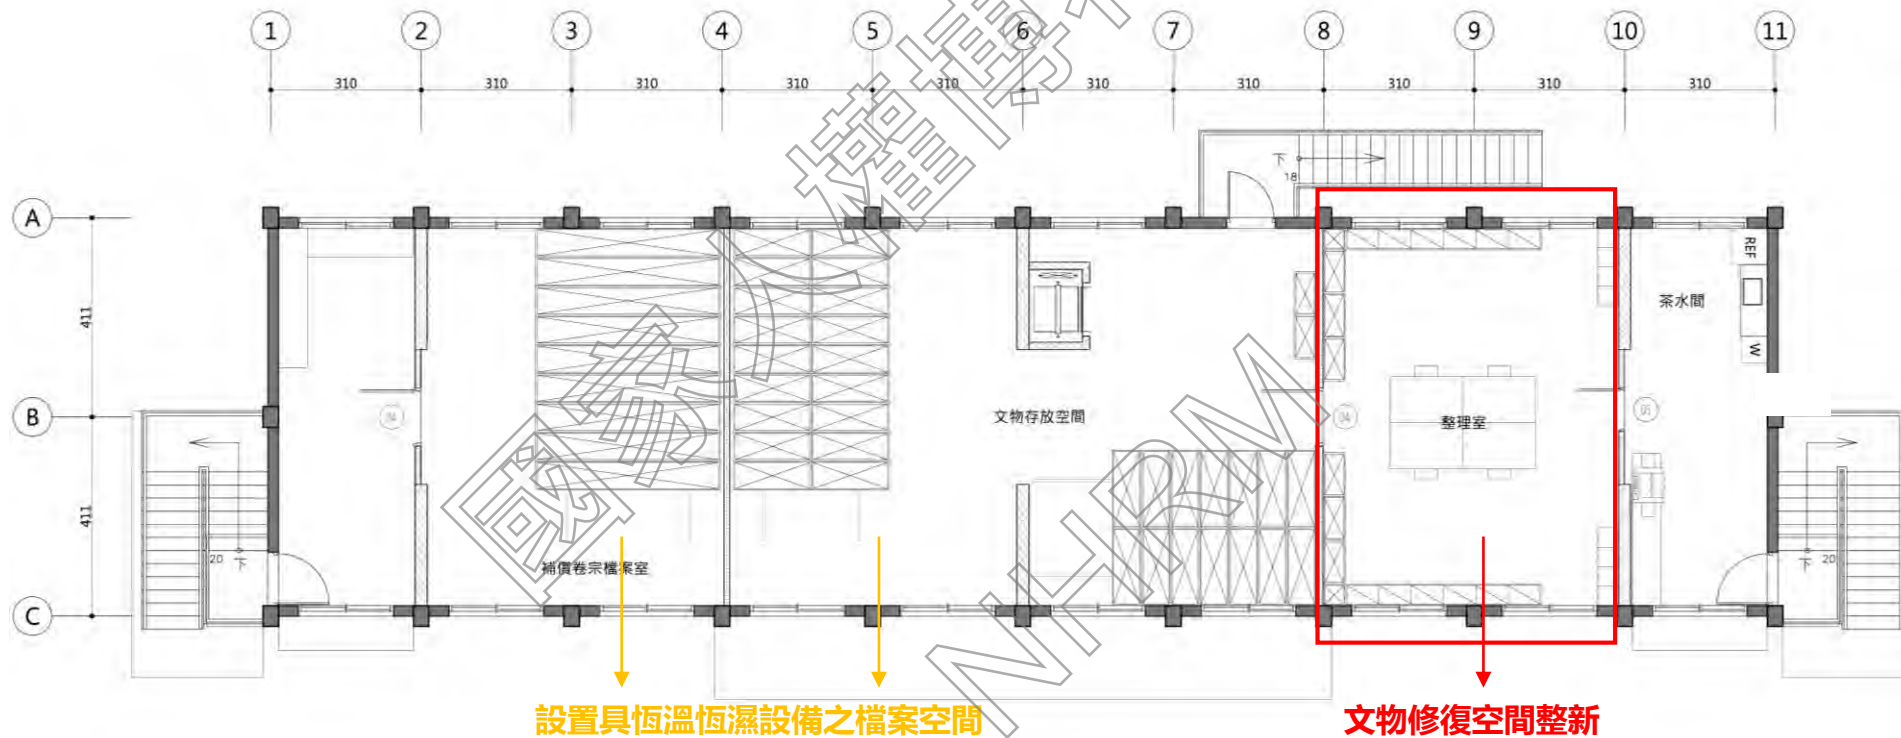
■ 二樓設計平面

二樓部分，主要配置為檔案庫房及文物整理室。

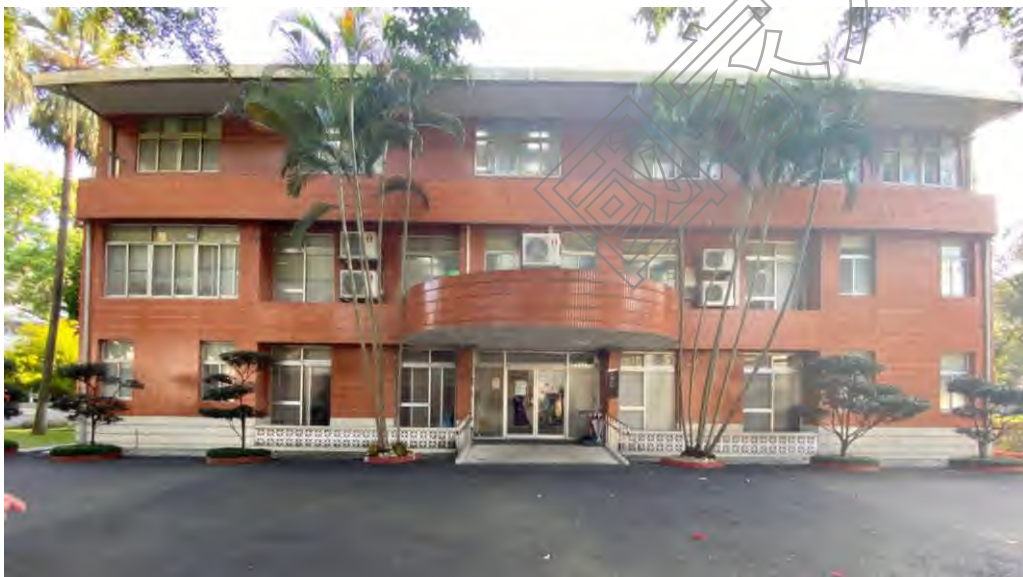
建物立面

本案建築本體做為園區行政辦公空間使用，內部為辦公室使用。外觀背面有後期施作增加冷氣室外機，屋頂鐵皮也因年久失修，影響辦公同仁，其餘整體尚屬保存良好。

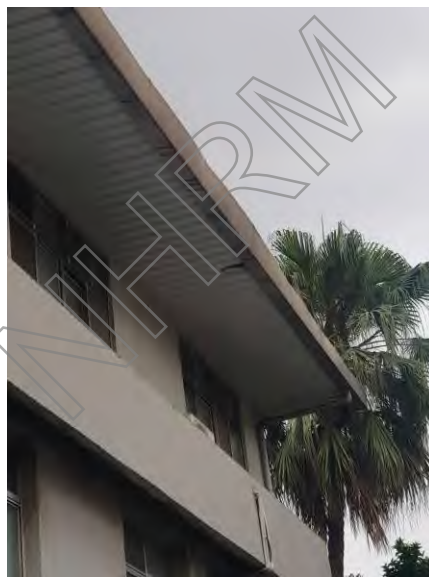
建物現況屋頂破損

本案作為人權博物館之辦公空間使用。設計策略將以原有格局進行最小幅度的調動，重新配置管路及修繕屋頂，重新恢復歷史建築的外觀完整性。

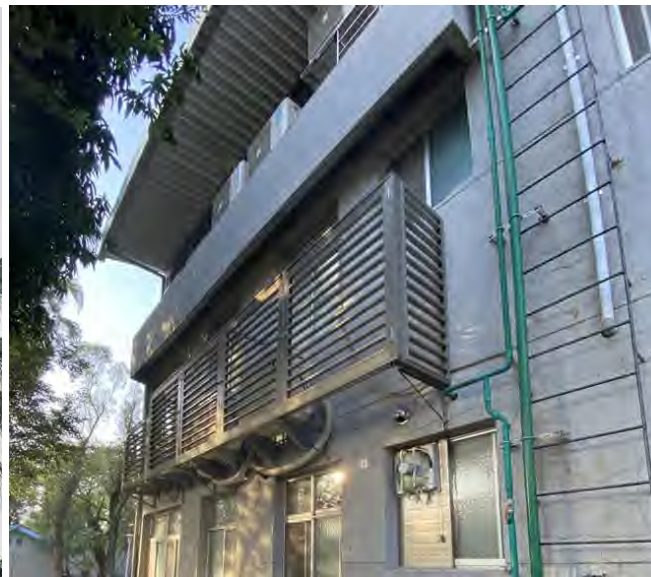
建物背側管線

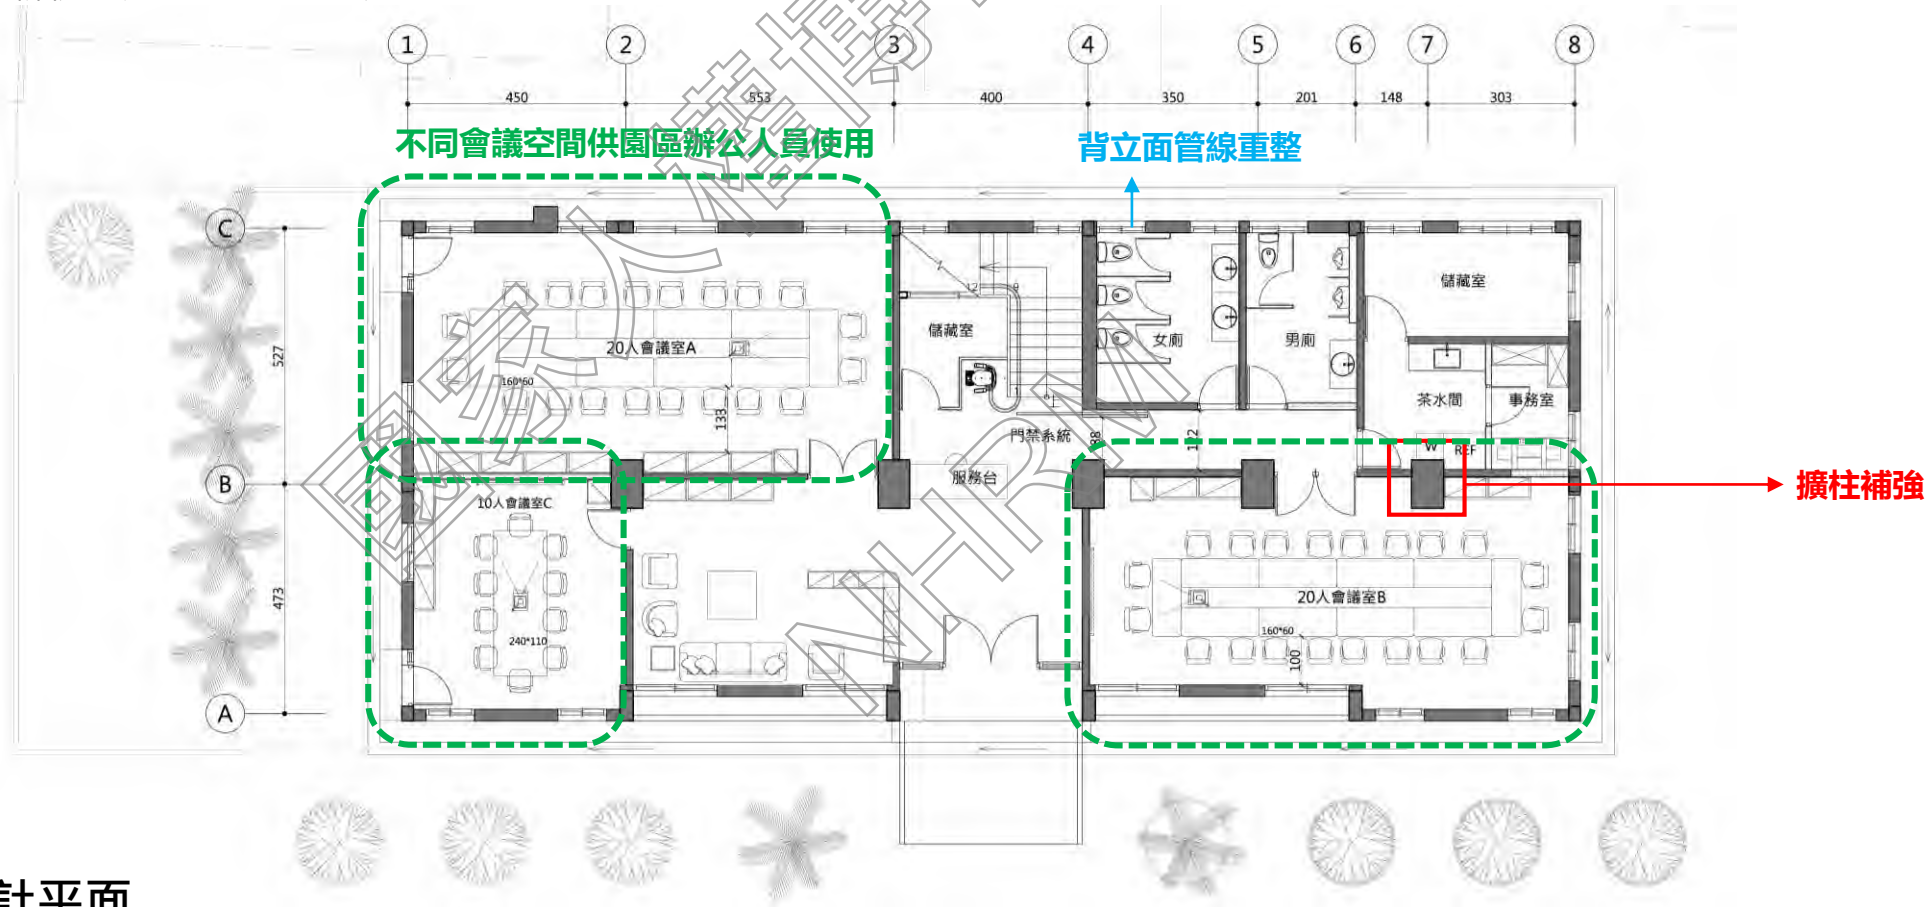
一樓設計平面

一樓部分，主要配置為會議室及服務空間。

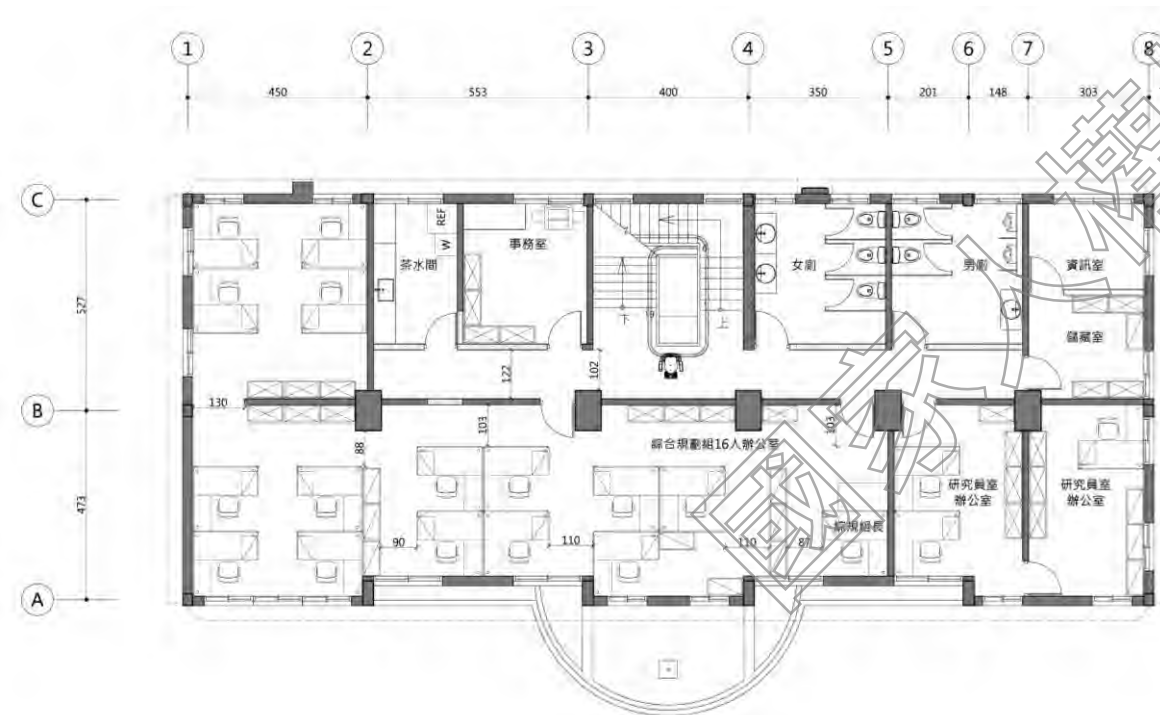
■ 二樓設計平面

二樓部分，主要配置為綜合規劃組及研究員辦公空間。

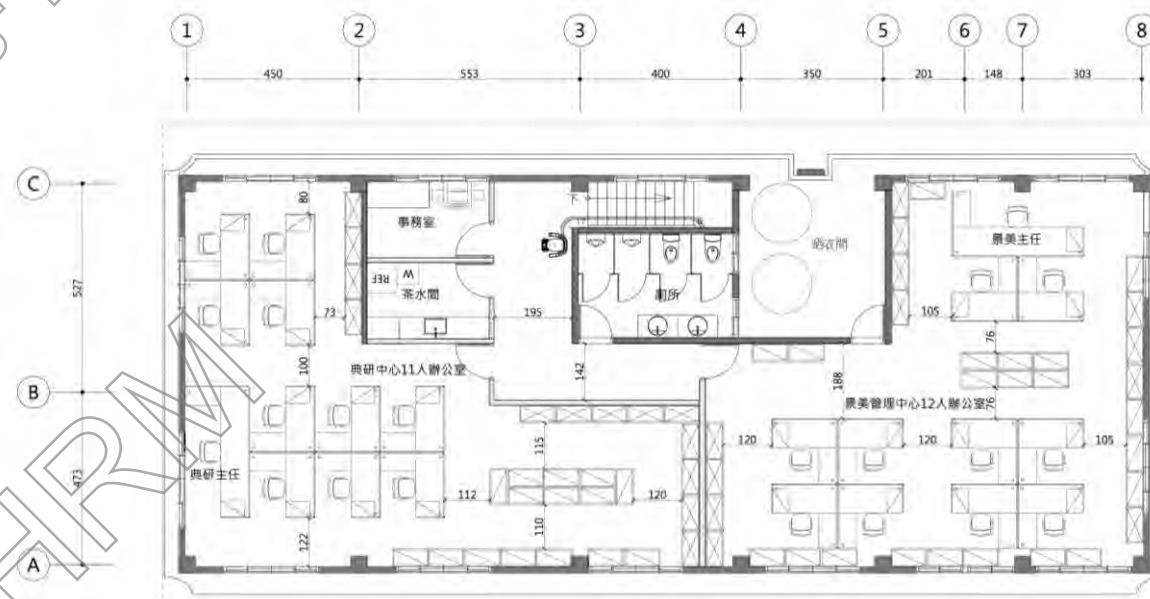
■ 三樓設計平面

三樓部分，主要配置為典研中心及景美管理中心辦公空間。
