歷史建築『新店二十張景美軍事看守所』白色恐怖景美紀念
園區整修工程文化資產聯合審議紀錄

歷史建築新店二十張景美軍事看守所
〈白色恐怖景美紀念園區北院檢署〉

因應計畫

規劃單位：徐忠瑋建築師事務所

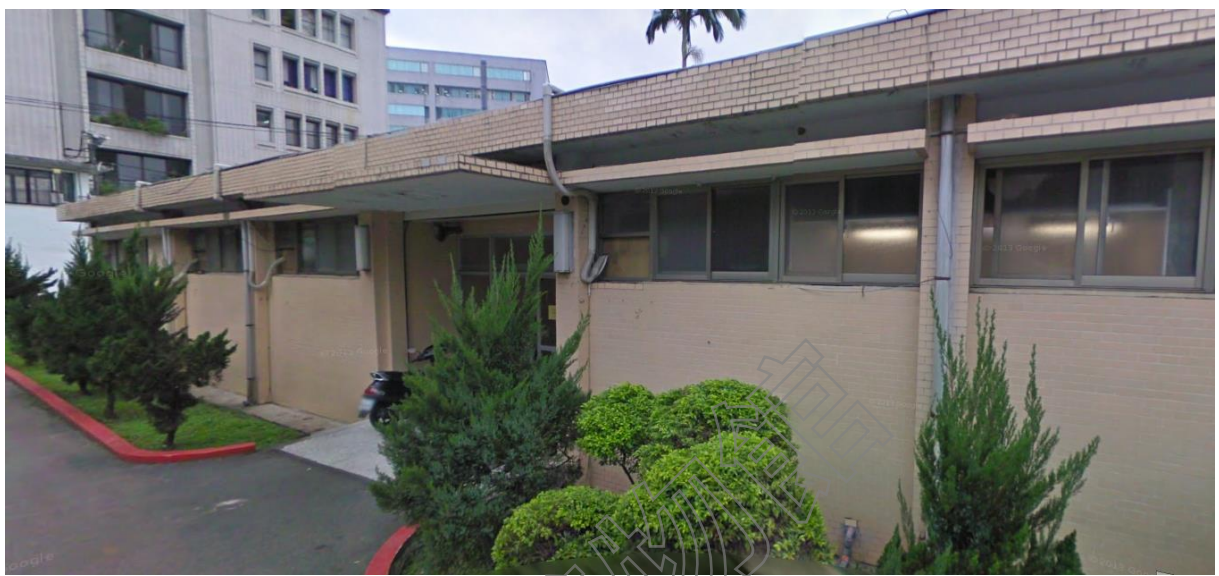
圖 2- 1 建築物外觀

職務宿舍(北部地方軍事法院檢察署)與仁愛樓看守所同為 1968 年興建，當時為國防部軍法局看守所，為口字型單層加強磚造，總建築面積為 598m²，至 1999 年軍事院檢遷入，將看守所羈押人員全部移往仁愛樓後，改為北部地方軍事法院檢察署軍官宿舍使用至移交予文建會，已於當時進行修復工程整修。目前作為國家人權博物館職務宿舍及營隊住宿、藝術家駐村及部分倉庫使用。

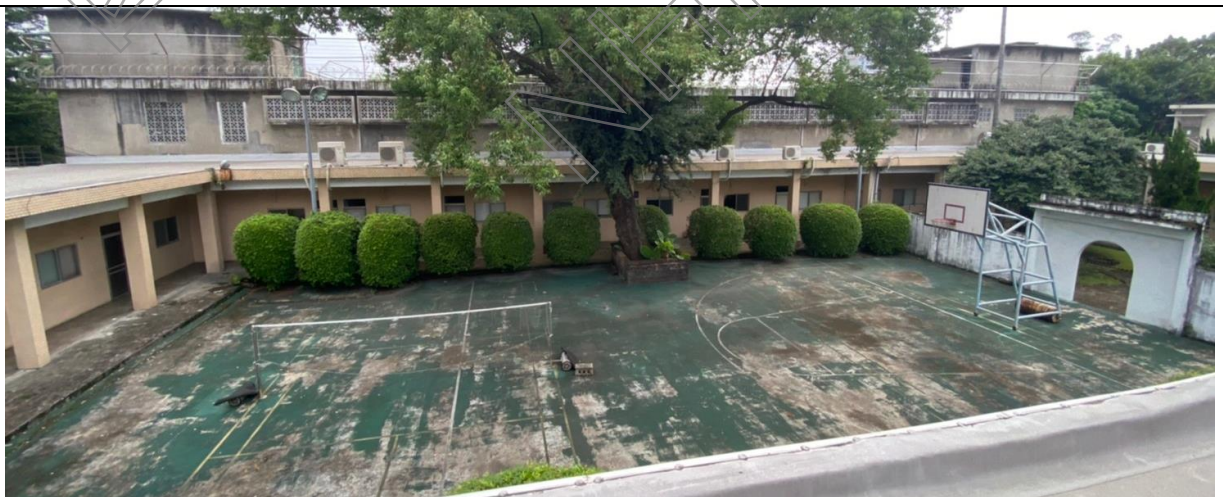
圖 2- 4 建物中庭現況

本案主體建築為原北院研究員宿舍，結構屬加強磚造一層建物，西側以共同壁臨接仁愛樓。北面主要入口側臨接園區內道路及側門入口，並面對原北院檢軍官寢室(現為人權學習中心)廣場，東側及南側外觀因面對停車及圍牆，其立面皆為磚牆粉光之表面，並無表面材料。中央廣場分隔之圍牆及拱門，形式簡潔，與入口庭園處之花圃(以園區內之其他建物判斷，原應為水池)形成一中央軸線。

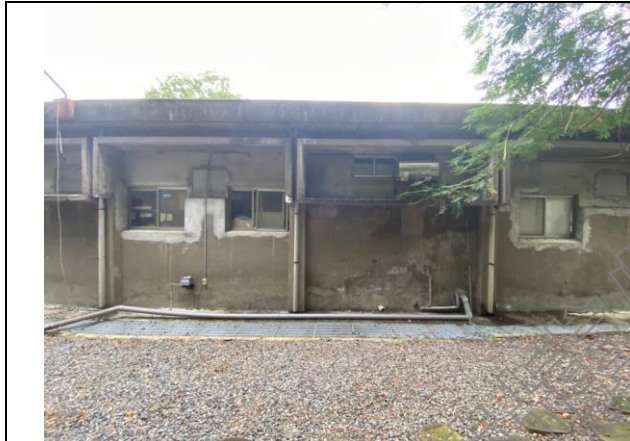
圖 2- 9 外牆僅表面粉光長年累積汙損及滲水現象

牆面主要為外牆受潮粉刷層剝落與後期施作增加冷氣室外機與窗洞外覆鐵窗，而一樓主入口天花局部保護層剝落導致鋼筋外露，與一樓主入口屋頂有輕微植生破壞，主要損壞分類與部位之損壞情形說明詳表 2- 2 與圖 2- 9~圖 2-16。

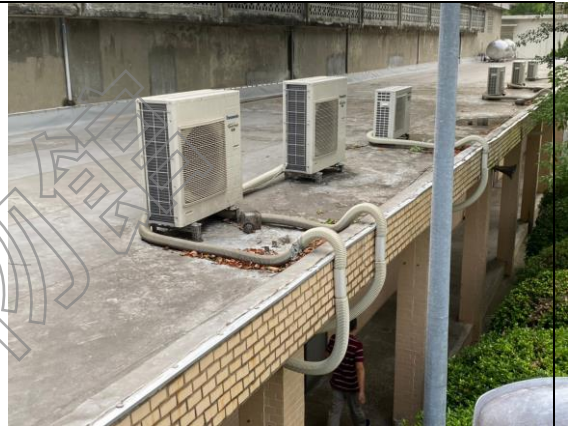
圖 2- 10 後期屋頂裝設冷氣室外機，管線外露

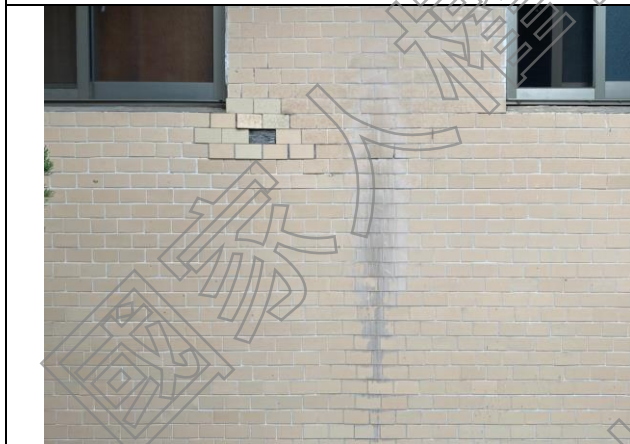
圖 2- 11 主要立面磁磚破損及修補痕跡

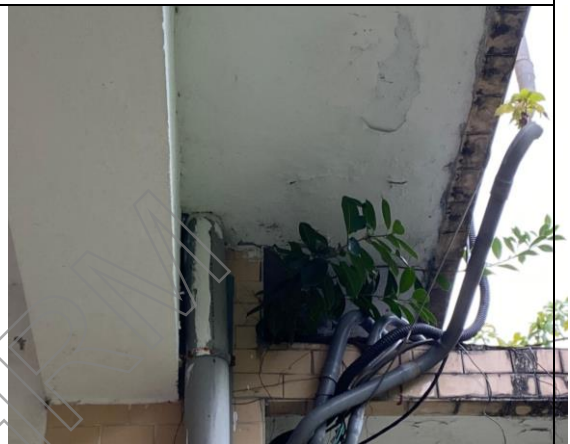
圖 2- 12 部分頂板植生造成滲水

現況屋頂已重新施作防水，目測已無滲水情形，以局部去除壁癌情形後以修補方式配合戶外用塗料塗刷，應可修復。

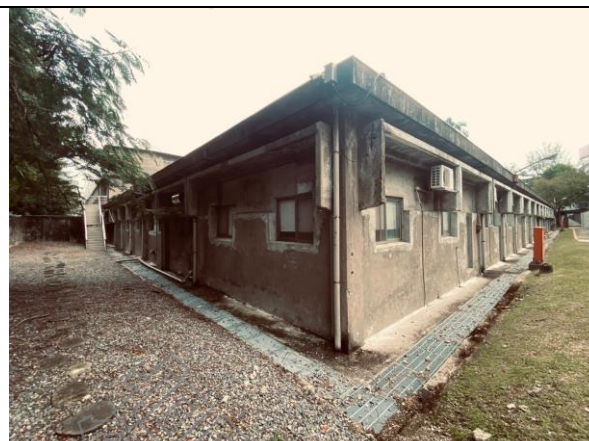
圖 2- 14 後期因內部修繕改變窗洞尺寸及位置

外觀目前主要立面因有數棵龍柏遮擋，且破損較不嚴重，而東側及南側之立面已因內部空間多次調整，其窗戶皆非原窗戶尺寸，建議後續視館方需求再進行相關立面修繕。

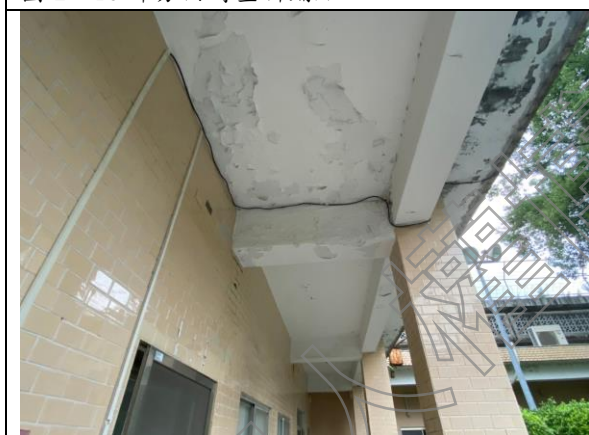
圖 2- 15 迴廊頂板受潮剝落

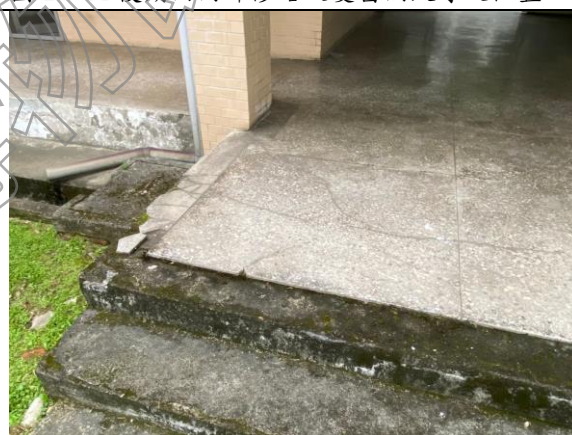
圖 2- 16 入口連接中庭地坪磨石子地板損壞

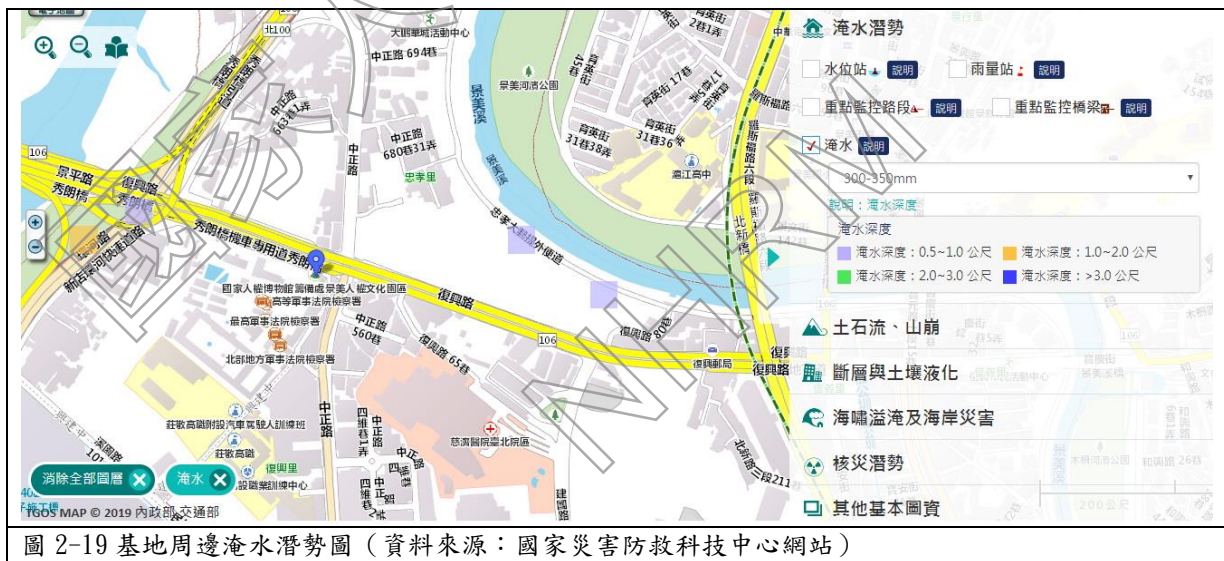
圖 2-19 基地周邊淹水潛勢圖（資料來源：國家災害防救科技中心網站）
