國家人權博物館

112 年度白色恐怖綠島紀念園區文化景觀工程
設計、施工與維護階段生態檢核執行計畫
結案報告書

執行單位 : 熊良心有限公司

112 年度白色恐怖綠島紀念園區文化景觀工程

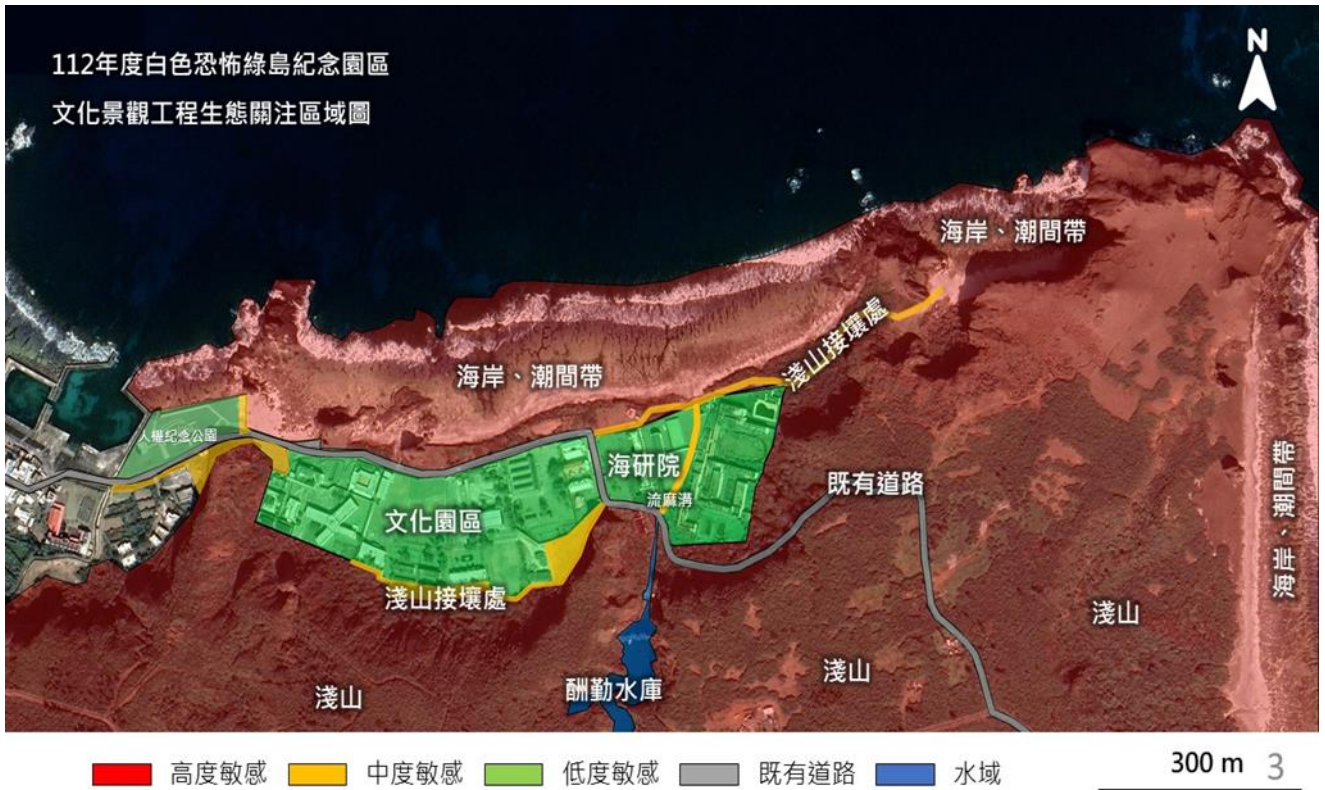
圖 二-3 生態區位關注圖

調查發現許多陸蟹、陸寄居蟹等甲殼類及小圓斑球背象鼻蟲等保育類昆蟲，因此將除人造建築外周圍淺山及海岸、潮間帶劃為高度敏感區，建築與淺山接壤處劃為中度敏感區，人造建築部分則為低度敏感區，如下圖所示。

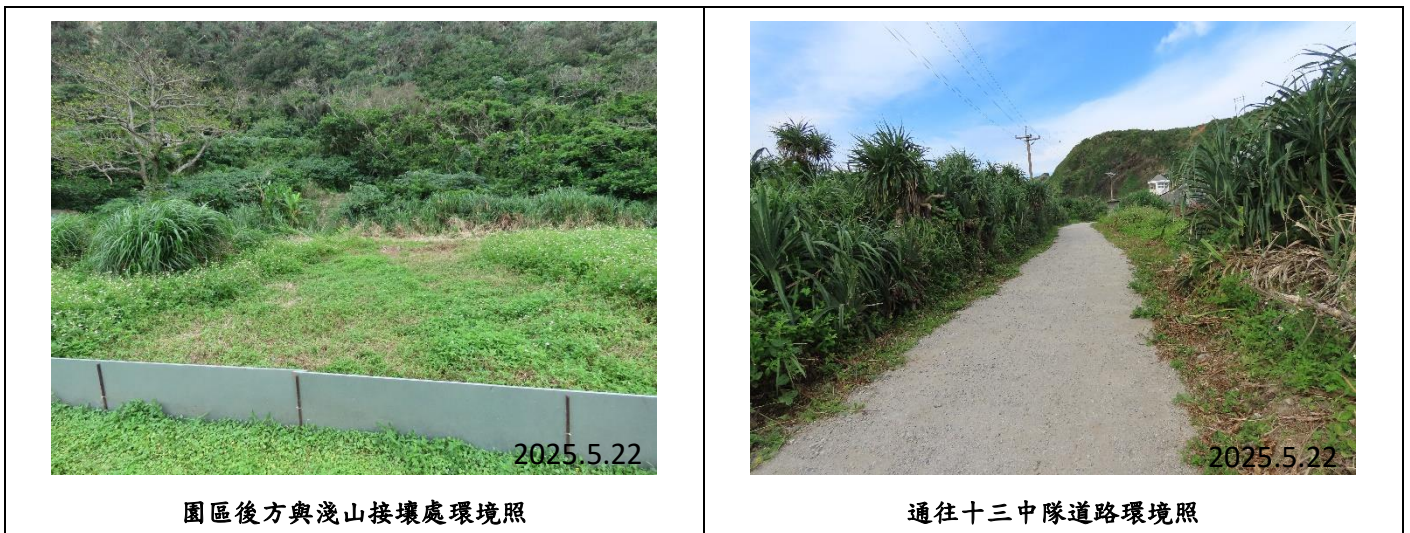
圖 二-23 棲地評估點位環境照(施工階段-施工中)

本次評估因通往十三中隊道路兩側之植被因作業因素稍微被破壞，相較施工前棲地評估，本次評估木本植物覆蓋度部分降低 1 分，其他部分則無太大變化。

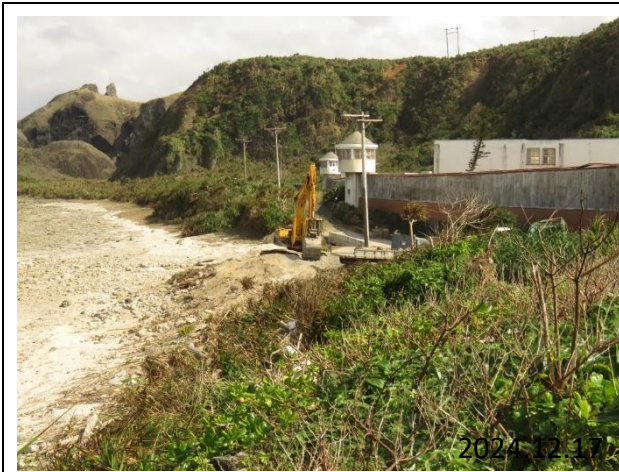
圖 二-39 臨時堆置場施工現況照

1. 狀況發現：團隊於 2024 年 12 月抽查時，發現施工廠商於流麻溝出海口橋附近(22.67587, 121.50122)土地，規劃作為臨時堆置場，該處上方生長林投林，屬本案關注棲地，且位於生態敏感區域圖之高度敏感區域內。
2. 通報與評估：團隊立即通報工程主辦機關及監造單位，並進行現場勘查評估。評估結果顯示，該區域為陸蟹重要棲息地及生態廊道，工程材料堆置已造成植被壓迫及動物活動受阻。
3. 改善措施執行：經溝通協調後，停止使用該處作為堆置場，並尋找其他合適地點作為臨時堆置場。後續施工廠商選擇莊敬園區草皮處作為臨時推置場，並將已放置物品移至此處。
4. 後續處理與追蹤：在 2025 年 1 月 20 日抽查時確認廠商已將堆置區遷移至低敏感區域。原堆置場之林投林因部分遭破壞，後續納入補植作業，以恢復原棲地樣貌。

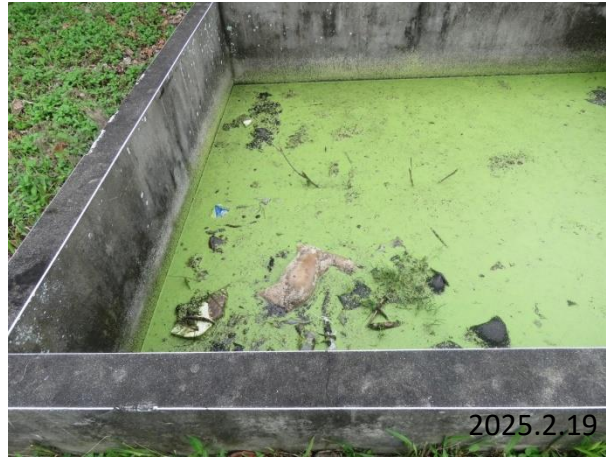
圖 二-41 蓄水池內之死亡山羌

1. 狀況發現：團隊於 2025 年 2 月抽查時，發現莊敬營區東側之蓄水池內有死亡之山羌，此蓄水池深度至少 1.5 公尺，四周皆為垂直面，動物掉落後難以脫離。
2. 通報與評估：雖此蓄水池非本次工程之工項，團隊仍通報機關並進行評估。經釐清後發現，該水池為園區消防水池，具備特定消防安全功能，因此在改善措施設計上需考量不影響其原有功能。
3. 改善措施執行：因該消防水池因安全與功能性考量，無法設置欄杆或永久性逃生設施。為解決此問題，團隊建議可採取措施為(1)確保水池周邊維持淨空，避免放置任何可能引誘野生動物接近的物品(2)放置臨時斜面木梯或大型樹枝等，使動物掉落後能夠藉此脫離。

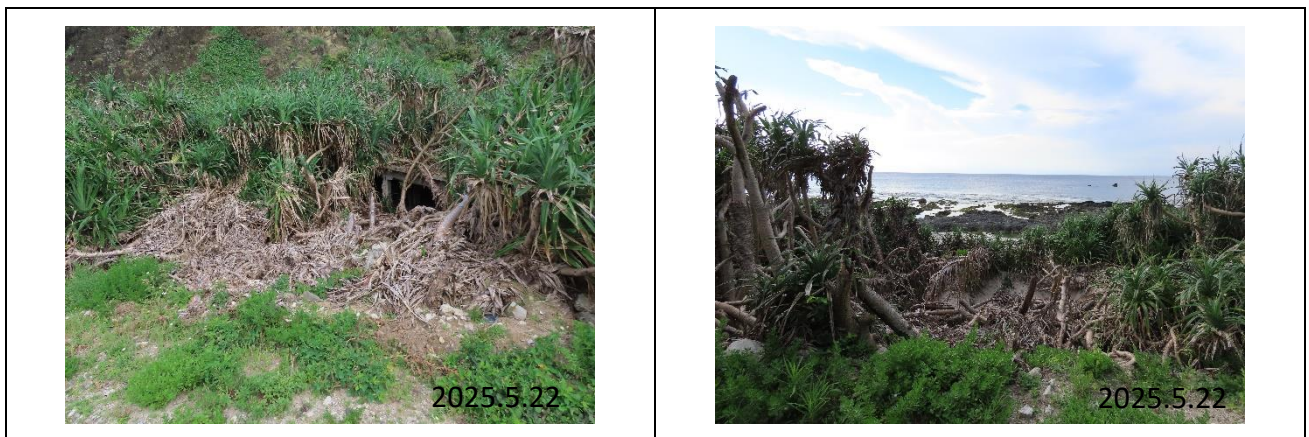
圖 二-42 遭不當開挖林投林處環境照

1. 狀況發現：2025年5月13日，趙委員至綠島時發現流麻溝周圍與通往十三中隊道路有幾處之林投林遭到不當開挖與傾倒廢土。
2. 通報與評估：經本團隊瞭解後，流麻溝周圍之林投林為事件一不當開闢之臨時堆置場，因4月時剛進行補植作業因此當時現地環境看起來較為裸露。而通往十三中隊道路因當時該處之作業早已完工，林投林遭到不當開挖與傾倒廢土非屬施工單位所為，無法釐清責任歸屬。
3. 改善措施執行：委員建議館方應盡到管理責任，避免後續再次發生類似狀況，館方後續也將針對此處進行補植計畫。

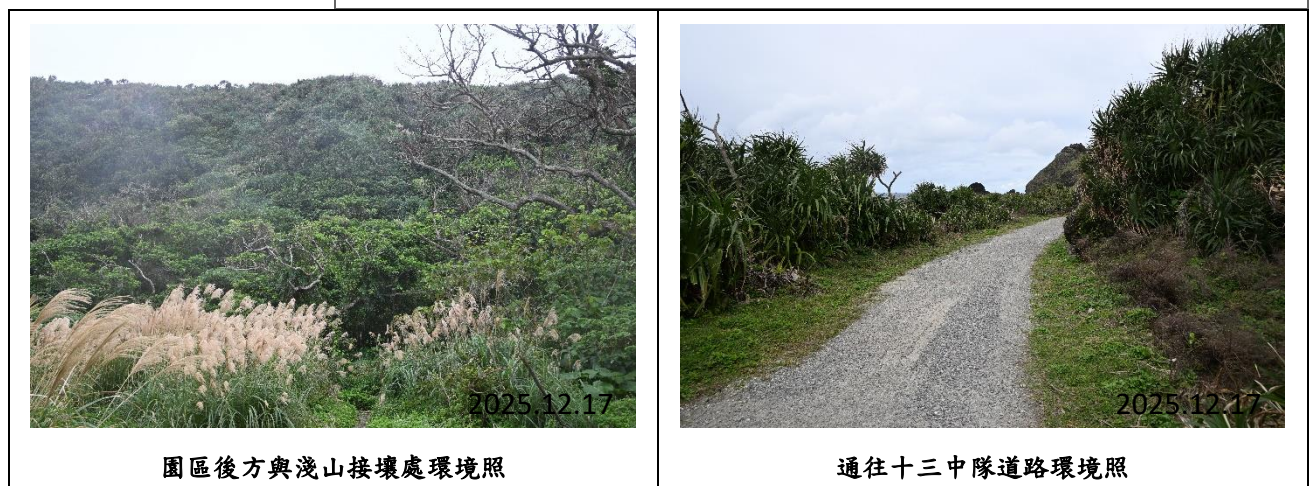
圖 二-64 棲地評估點位環境照(維護管理階段)

本次評估通往十三中隊道路路旁有發現一些銀合歡、莎草及草海桐等其他植物小苗，可見環境被破壞且干擾降低後，植被開始演替，其中銀合歡雖為木本植物但為外來種，因此相較施工後棲地評估，本次評估樣區木本植物覆蓋度提升 1 分，植生種數提升 2 分，原生種覆蓋度降低 1 分，演替階段降低 1 分。園區後方與淺山接壤處棲地評估則上次進行過除草作業的地方灌叢有慢慢長回，因此相較施工後棲地評估，本次木本植物覆蓋度提升 1 分。

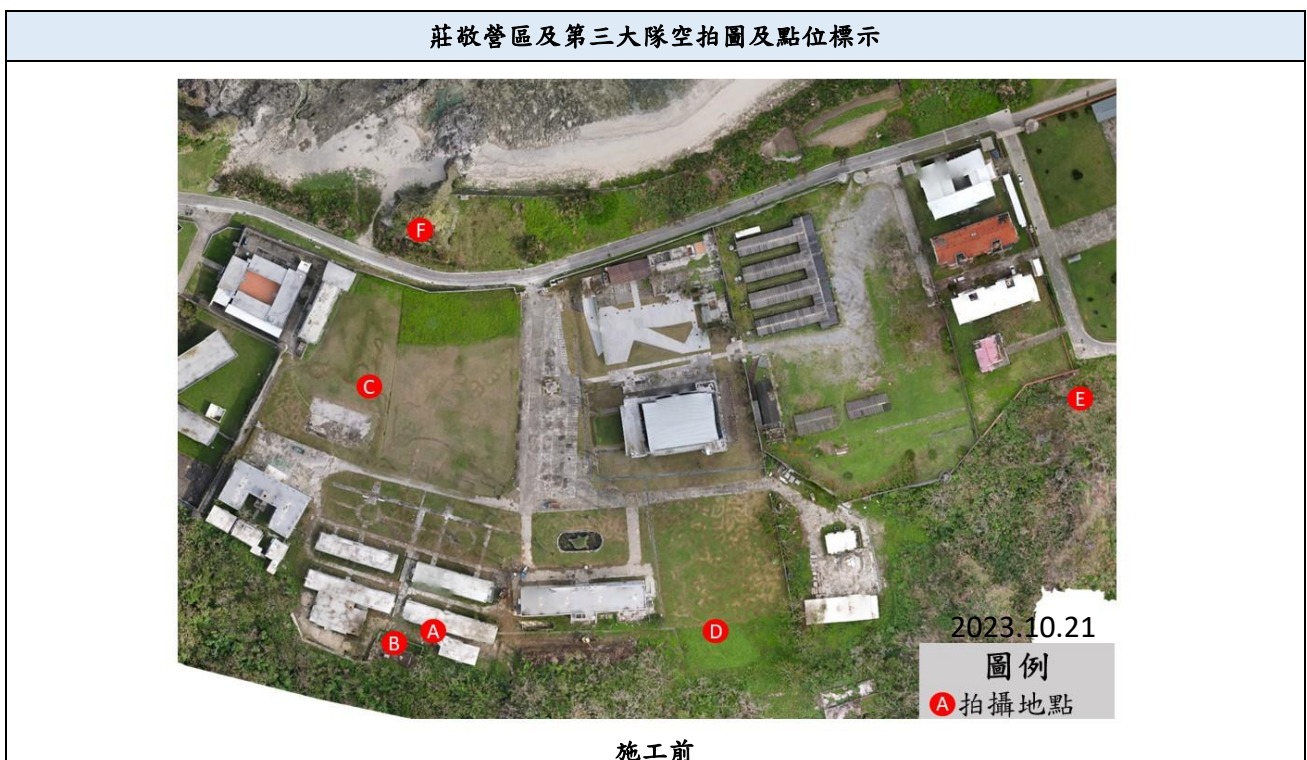
「毋忘在莒」題字因題字大且高度高較難修復，施工單位考量海風因素，搭鷹架有安全性之疑慮，因此採用工程車進行作業，過程移除題字下方植栽，可從施工中空拍圖及環境照看出題字下方植栽消失且地面變得裸露，施工單位於題字修復作業完成後有進行林投之補植，也可從施工後環境照看出植被有慢慢恢復。

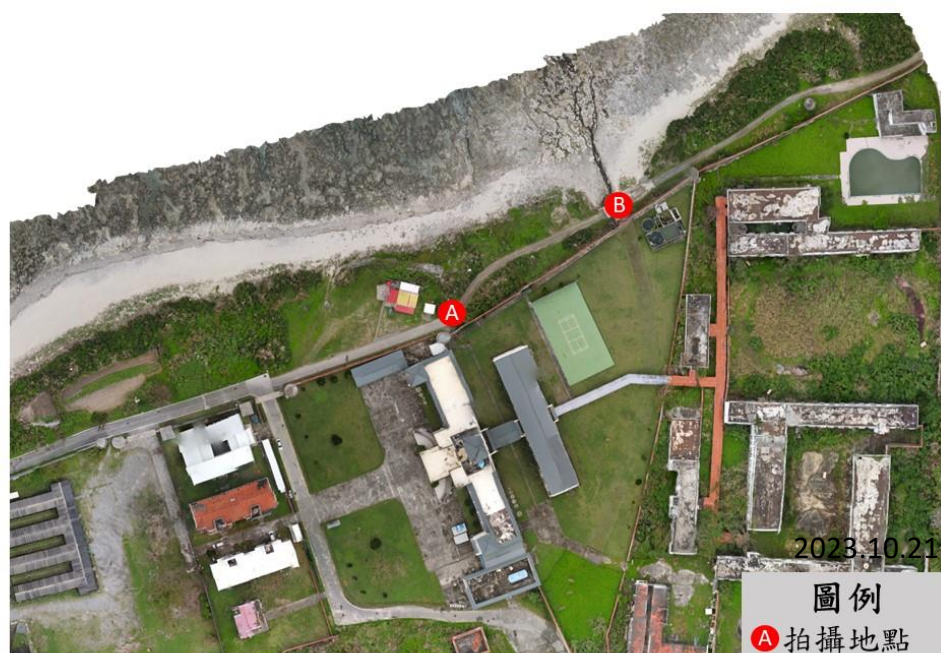
第三大隊、海研院及流麻溝空拍圖及點位標示

通往十三中隊道路路面整修則主要影響道路兩側各 50 公分內之植被，對於林投林影響較小；惟流麻溝左側誤闢為臨時材料堆置場之地區於施工中空拍圖可看出變得裸露，令其移至他處並補植後，於施工後空拍圖可看出植被慢慢復原中。

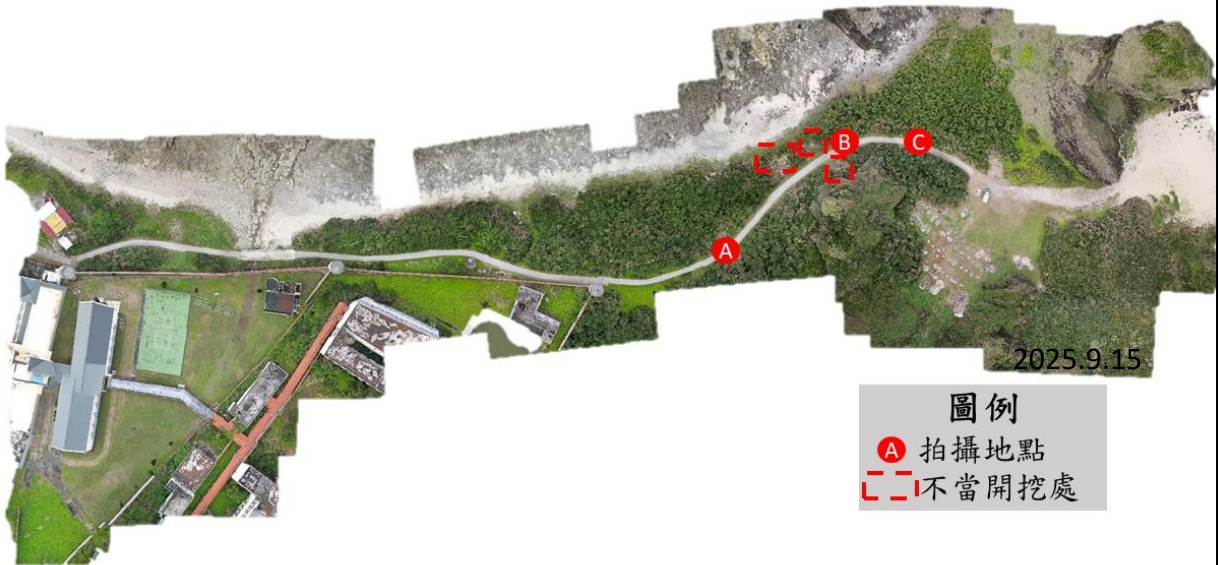
通往十三中隊道路空拍圖及點位標示

通往十三中隊道路工項主要路面整修，主要影響道路兩側各 50 公分內之植被，對於林投林影響較小；施工期間有幾處林投林遭到不當開挖，惟此處作業早已結束非施工單位所為，無法釐清責任歸屬，於施工中後空拍圖可看出被不當開挖之裸露處，後續調查此處植被恢復狀況不佳，施工後之空拍依舊裸露。

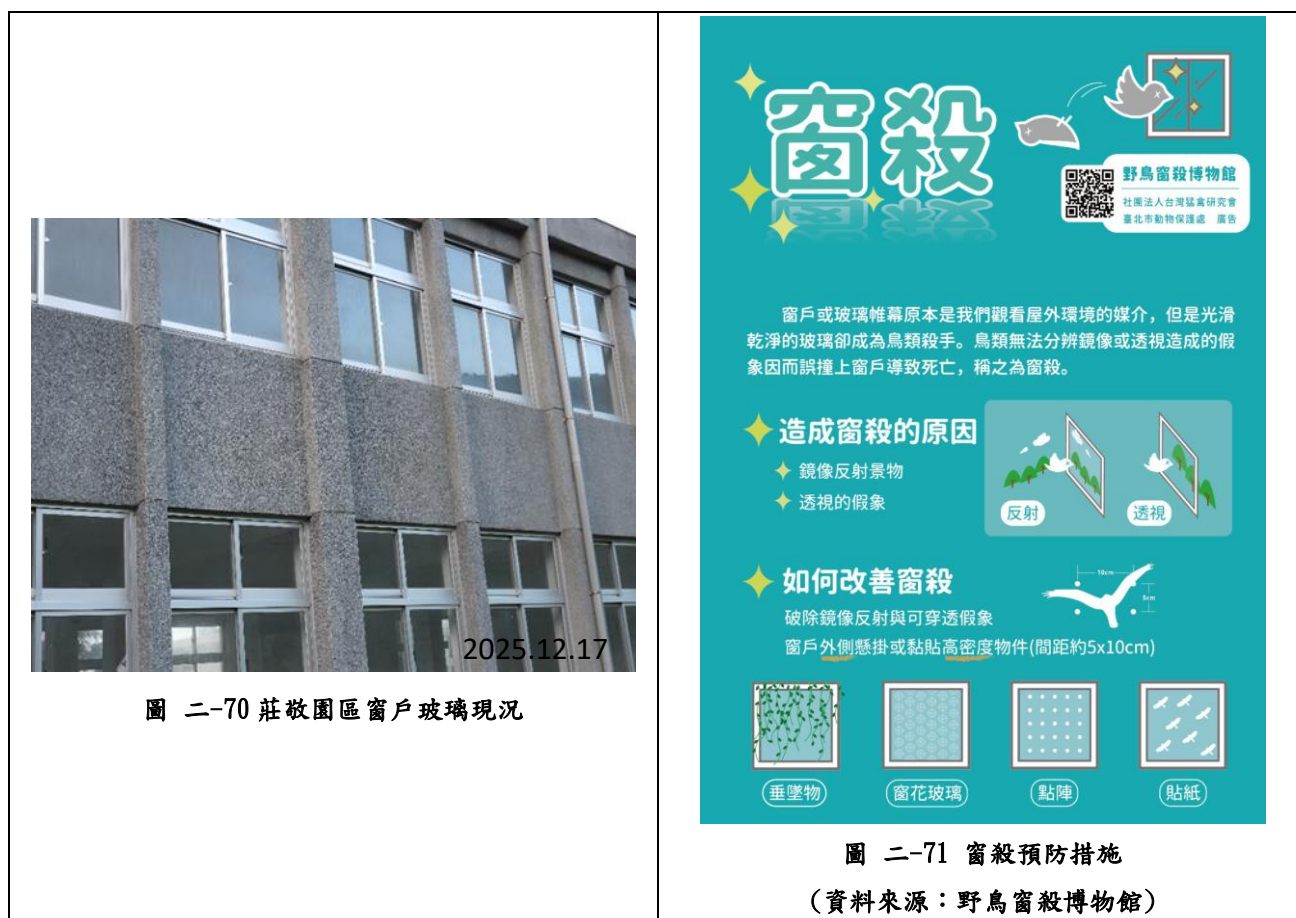
莊敬園區建築之窗戶多為透明玻璃，考量後方山坡樹林和前方大草皮為鳥類高頻率活動場所，以及園區內常有二級保育類紅頭綠鳩與八哥出現，建議可將窗戶改為霧面、雕花減少反射，或是貼上密集圖案等貼紙，也可以在窗外布置垂墜物、植生牆和圍欄，或是將窗戶上彩繪，能有效降低鳥類撞擊窗戶，避免窗殺事件發生。

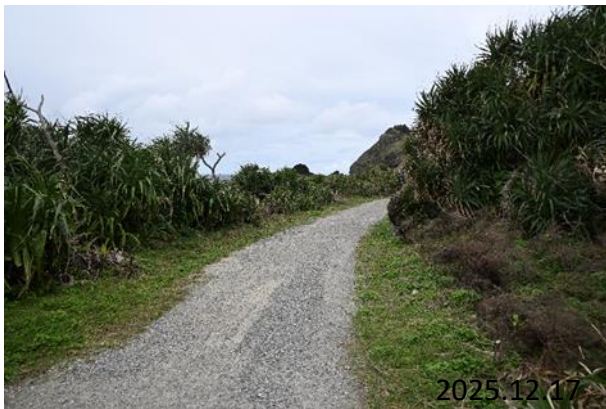
圖 二-72 修繕後較平穩之道路

(2) 通往十三中隊道路為陸蟹、陸寄居蟹及二級保育類椰子蟹出沒熱點，於各階段調查時共發現 4 隻次第二級保育類椰子蟹及多種陸蟹和陸寄居蟹。道路修繕後，相較之前較方便通行，並於完工調查時發現該路段上遭路殺之路蟹。後續應加強宣導，非必要不駕駛交通工具進入或是多設置警示牌，讓人多注意道路上之動物；或於未來設置生態廊道，避免蟹類移動至道路上，減少造成路殺狀況。並建議未來應針對此區域進行後續之監測，關注路殺之狀況及遭破壞之林投林恢復情形，以提供後續之方針訂定。

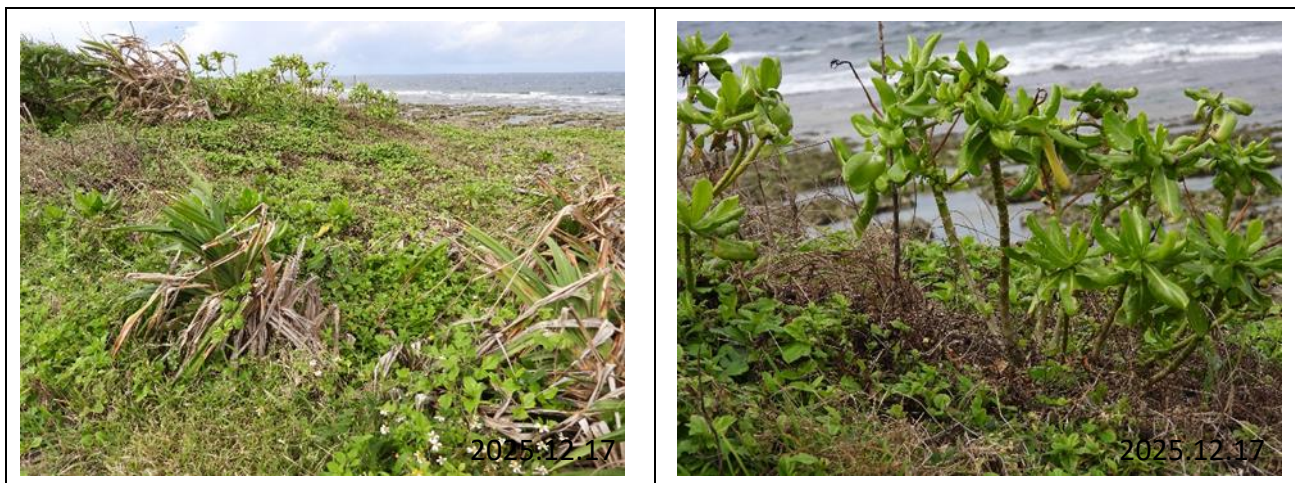
圖 二-74 臨時堆置場現地林投及草海桐之小苗

(3) 施工階段不當開闢之臨時堆置場，停止使用後目前已有林投和草海桐之小苗生長，後續避免此處再次受到干擾破壞，令其自然恢復即可。

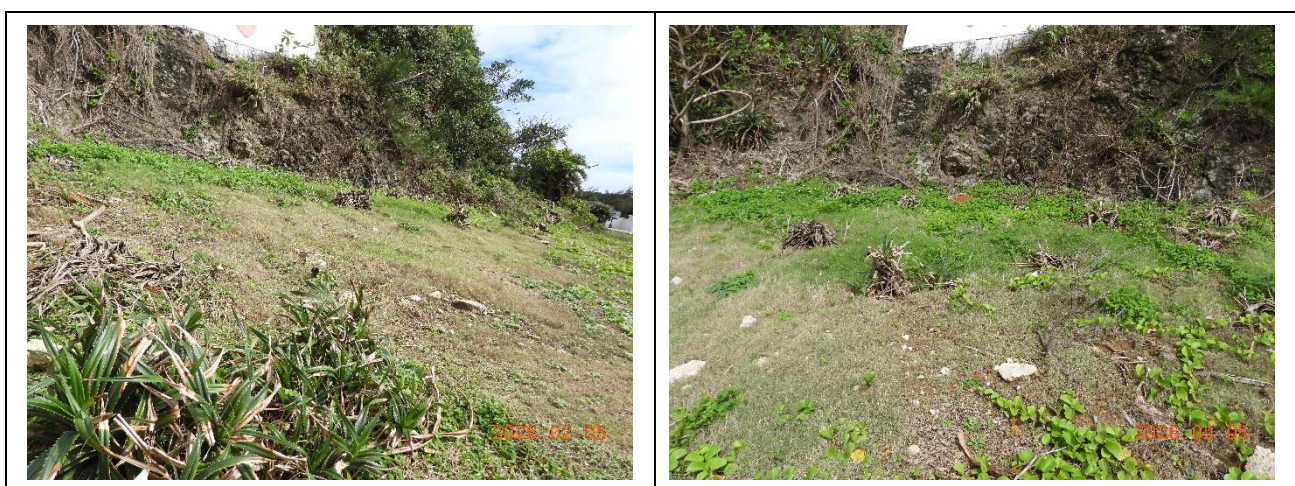
圖 二-75 「毋忘在莒」題字下補植之林投

(4) 因修復「毋忘在莒」題字時移除之題字下方林投，作業完成後施工單位於2025年4月進行補植。生態團隊於2026年2月5日勘查時部分植栽生長狀況不佳，部分補植之林投為枯萎狀態，建議館方應多養護，避免補植之林投植栽死亡。

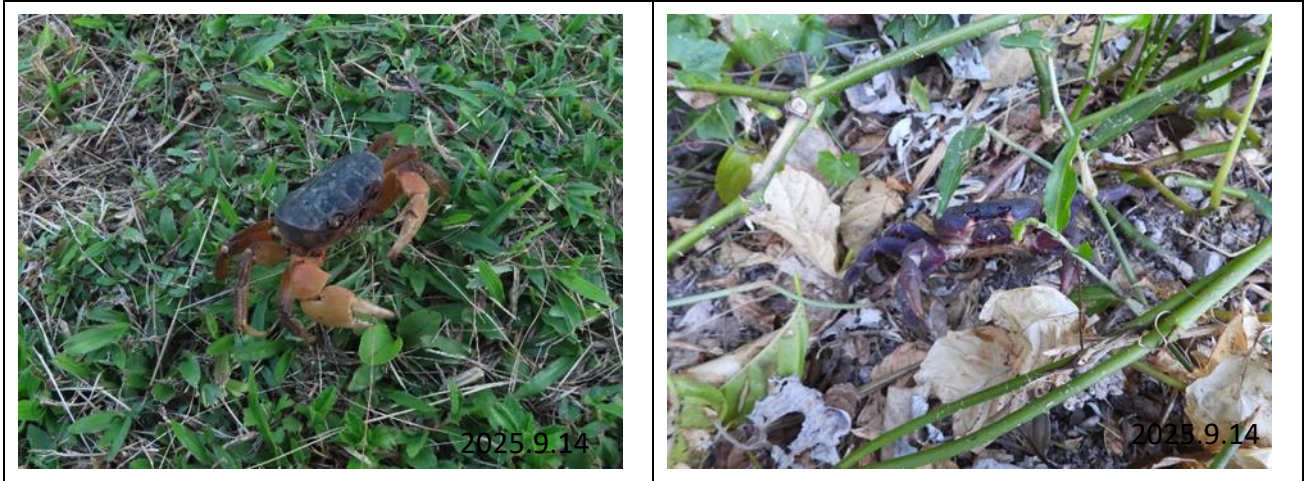
圖 二-76 莊敬園區草皮上之陸蟹

(5) 莊敬園區內大草皮處調查時有發現陸蟹、陸寄居蟹和蛙類出沒，建議未來若進行除草作業時需提醒作業人員多加留意，避免造成動物傷亡。
