國家人權博物館

112 年度白色恐怖綠島紀念園區文化景觀工程  
設計、施工與維護階段生態檢核執行計畫  
施工階段報告書

# 112 年度白色恐怖綠島紀念園區文化景觀工程

## 設計、施工與維護階段生態檢核執行計畫

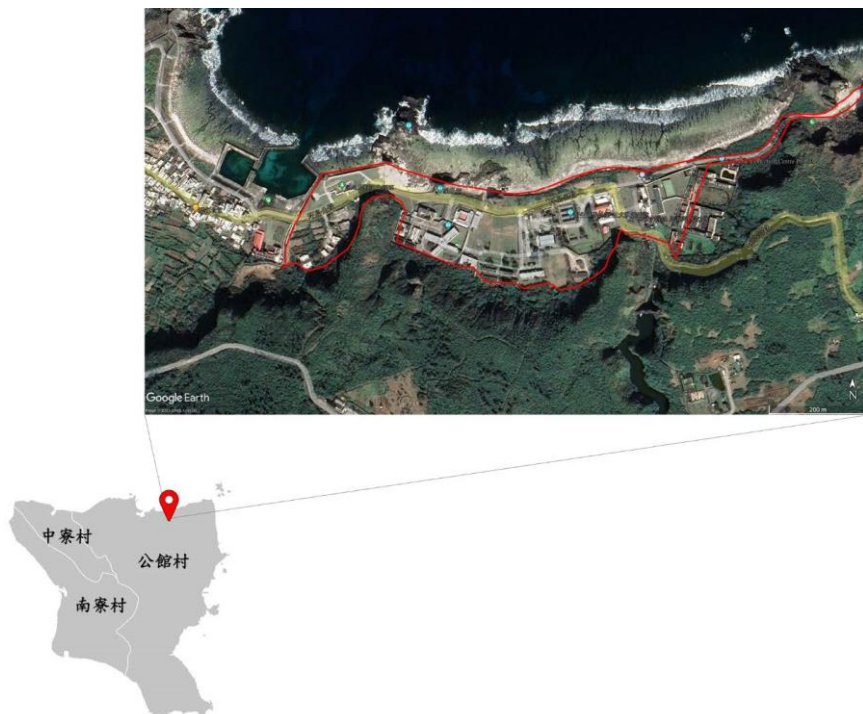
圖 一-2 本計畫工作地點與範圍

本次計畫為 112 年度白色恐怖綠島紀念園區文化景觀工程設計、施工與維護階段之生態檢核委辦服務，執行地點為貴館之白色恐怖綠島紀念園區，施工概略範圍如下圖紅框所示，園區現址為臺東縣綠島鄉公館村將軍岩 20 號，占地約 32 公頃，位於綠島的東北角處。

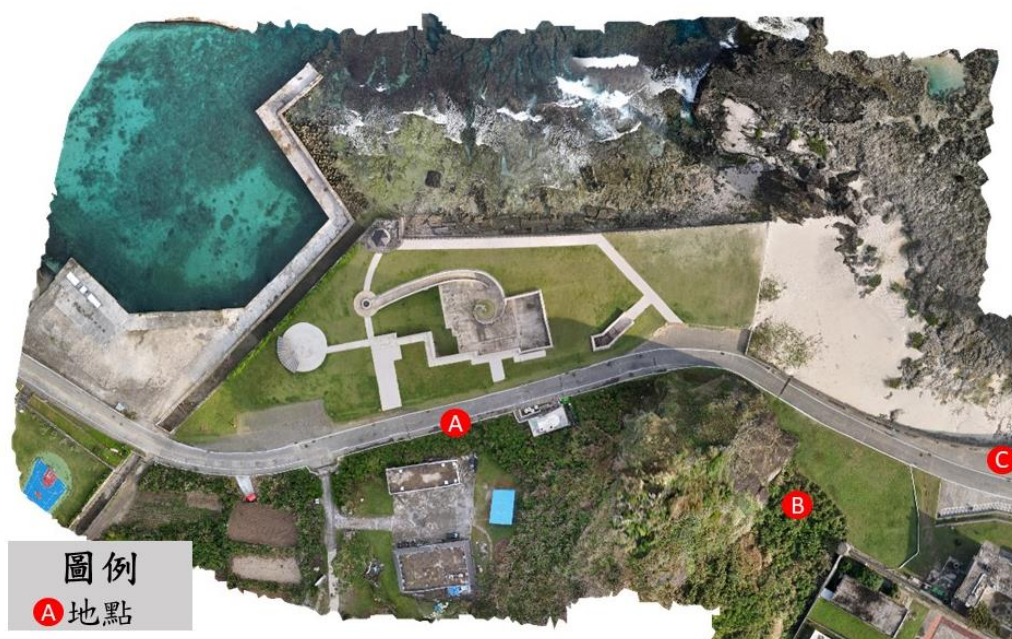
圖 二-3 各區域植被空間分布圖(1)

於施工前至綠島現場調查，拍攝工區周遭植被現況照片及記錄位置，如下圖：

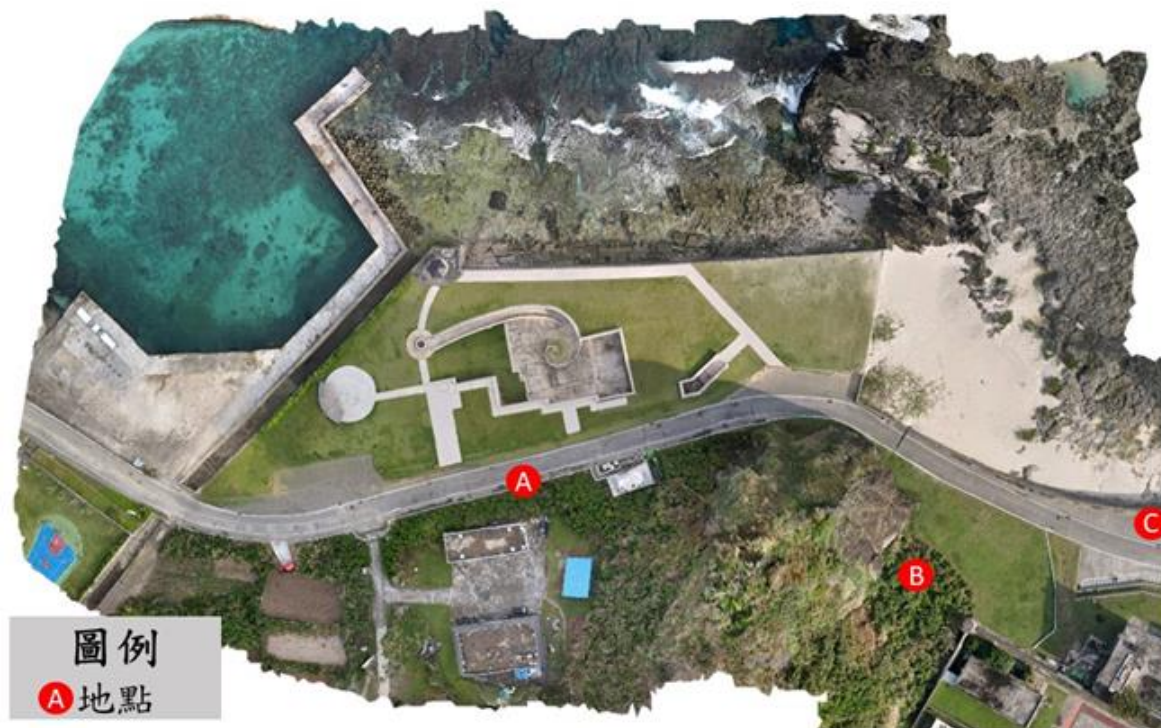
圖 二-46 各區域植被空間分布圖(1)

於施工中至綠島現場調查，拍攝工區周遭植被現況照片及記錄位置，如下圖：

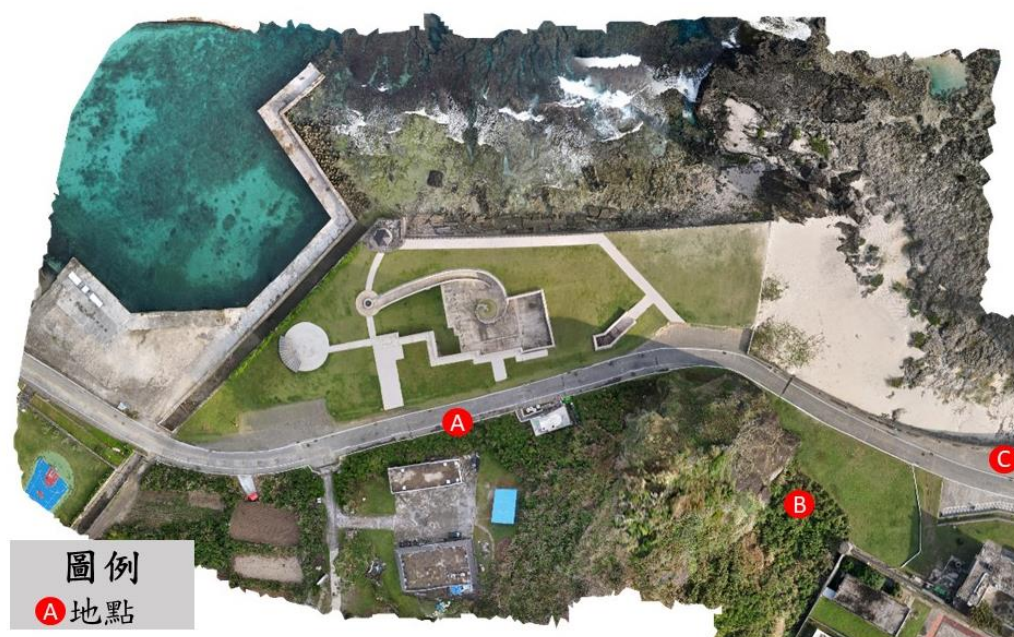
圖 二-74 各區域植被空間分布圖(1)

於施工前至綠島現場調查，拍攝工區周遭植被現況照片及記錄位置，如下圖：

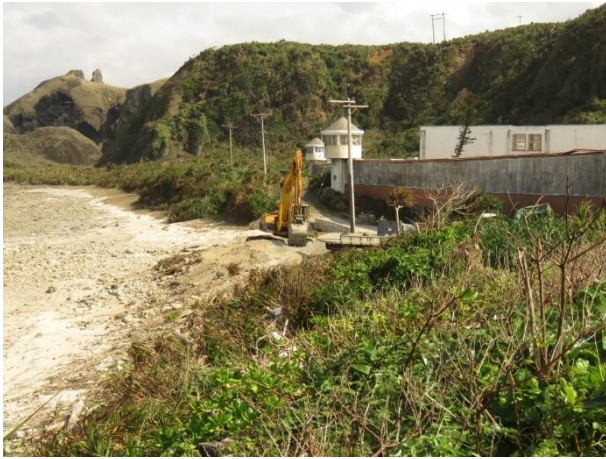
圖 二-130 臨時堆置場施工現況照

### 一、事件一：臨時堆置場不當設置

1. 狀況發現：團隊於 113 年 12 月抽查時，發現施工廠商於流麻溝出海口橋附近(22.67587, 121.50122)土地，規劃作為臨時堆置場，該處上方生長林投林，屬本案關注棲地，且位於生態敏感區域圖之高度敏感區域內。
2. 通報與評估：團隊立即通報工程主辦機關及監造單位，並進行現場勘查評估。評估結果顯示，該區域為陸蟹重要棲息地及生態廊道，工程材料堆置已造成植被壓迫及動物活動受阻。
3. 改善措施執行：經溝通協調後，停止使用該處作為堆置場，並尋找其他合適地點作為臨時堆置場。後續施工廠商選擇莊敬園區草皮處作為臨時堆置場，並將已放置物品移至此處。
4. 後續處理與追蹤：在 114 年 1 月 20 日抽查時確認廠商已將堆置區遷移至低敏感區域。原堆置場之林投林因部分遭破壞，後續納入補植作業，以恢復原棲地樣貌。
