112 年度白色恐怖綠島紀念園區文化景觀工程
設計、施工與維護階段生態檢核執行計畫
期中報告書

112 年度白色恐怖綠島紀念園區文化景觀工程

設計、施工與維護階段生態檢核執行計畫

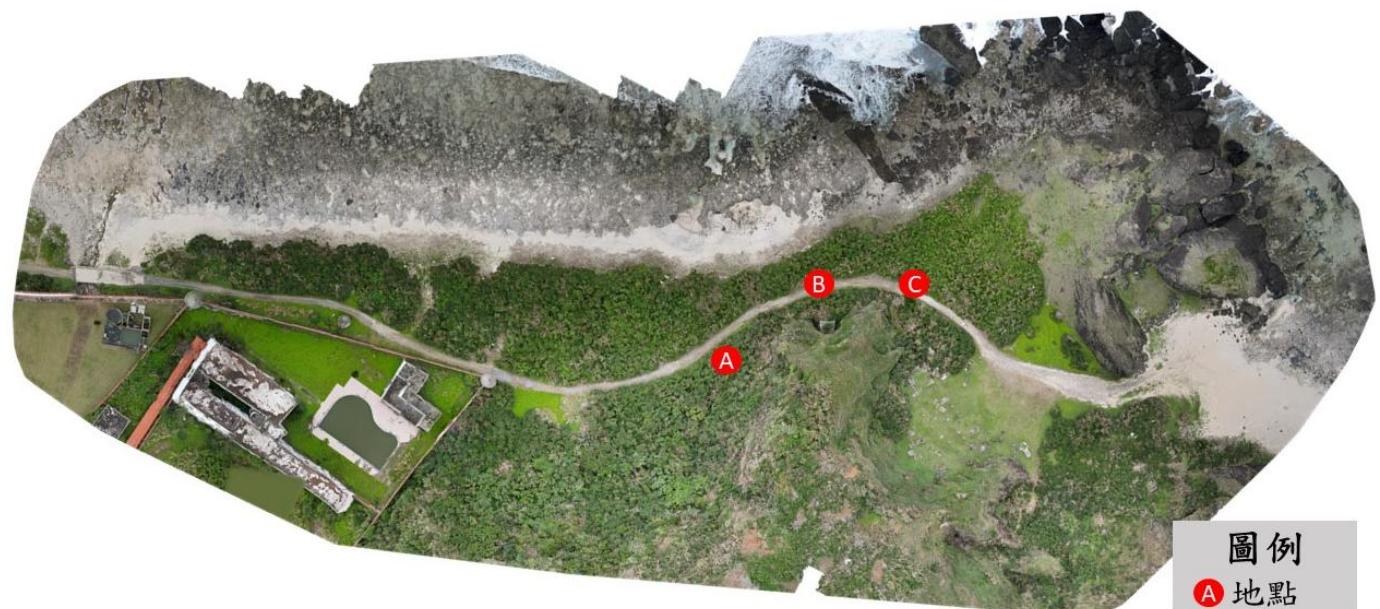
圖二-41 各區域植被空間分布圖(4)

現行棲地評估指標有河溪棲地評估指標、坡地棲地評估指標及水利工程快速棲地生態評估表，因通往十三中隊道路與園區後方與淺山接壤處植被豐富，其中林投林為陸蟹與陸寄居蟹重要棲息地，因此針對通往十三中隊道路與園區後方與淺山接壤處依照最適宜之坡地棲地評估指標，以現地勘查與目視觀察進行評估，包含「木本植物覆蓋度(%)」、「植生種數(種/100m²)」、「樣區原生種覆蓋度(%)」、「植物社會層次」、「演替階段」5項因子作為本工程範圍內海岸環境棲地品質之參考。

每項評估因子滿分為4分，指標總分20分，評估總分計算以7、10、16.7分為切分點，區分為不理想(≤ 7 分)、尚可($7 < \text{值} \leq 10$)、次理想($10 < \text{值} \leq 16.7$)、最理想($16.7 < \text{值}$)之植物社會，詳細評估表格與計算方式詳如下表：

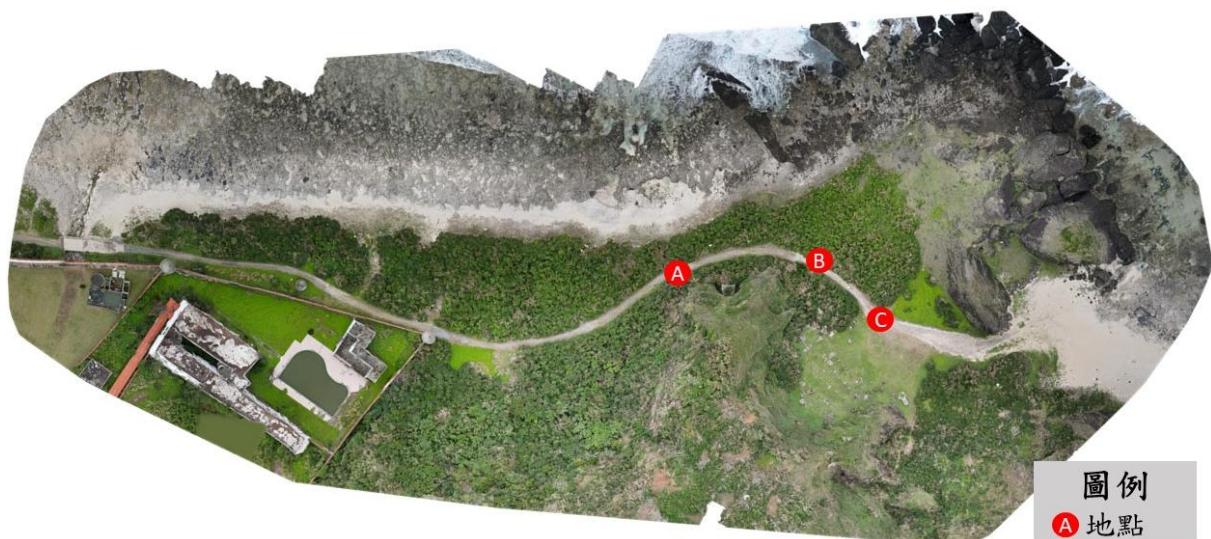
圖 二-69 各區域植被空間分布圖(4)

因通往十三中隊道路與園區後方與淺山接壤處植被豐富，其中林投林為陸蟹與陸寄居蟹重要棲息地，因此針對通往十三中隊道路與園區後方與淺山接壤處依照坡地棲地評估指標，以現地勘查與目視觀察進行評估，包含「木本植物覆蓋度(%)」、「植生種數(種/100m²)」、「樣區原生種覆蓋度(%)」、「植物社會層次」、「演替階段」 5 項因子作為本工程範圍內海岸環境棲地品質之參考。

每項評估因子滿分為 4 分，指標總分 20 分，評估總分計算以 7、10、16.7 分為切分點，區分為不理想(≤ 7 分)、尚可($7 < \text{值} \leq 10$)、次理想($10 < \text{值} \leq 16.7$)、最理想($16.7 < \text{值}$)之植物社會，詳細評估表格與計算方式詳如下表：

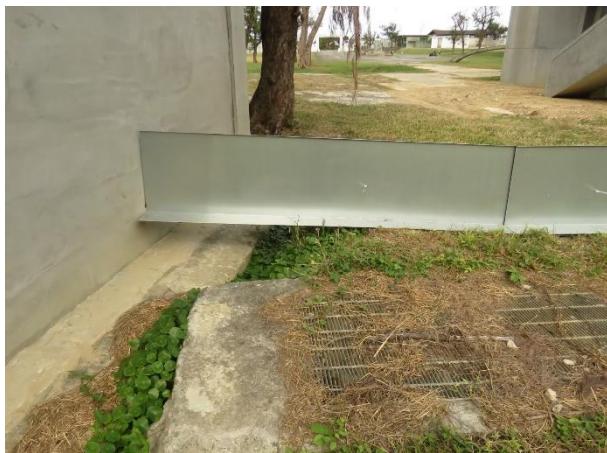
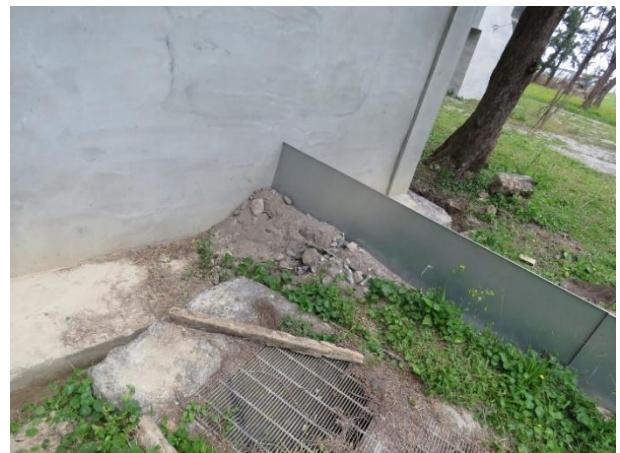
圖 二-84 高低落差之圍籬改善前後照片

生態團隊於施工期間至工區現場進行抽查，確保施工過程有確實執行生態友善措施，目前已進行 5 次抽查作業。團隊於 113 年 12 月抽查時，發現工區雖有架設防陸蟹進入之圍籬，惟部分區域因高低落差或地面不平整導致圍籬與地面間有間隙，失去圍籬防護之功能，並對此提供改善建議，如重新檢視圍籬架

設處，利用土方推高夯實或增設光滑面措施補強，並定期巡檢工區內圍籬，如發現間隙應立即進行改善；於 114 年 1 月抽查時施工團隊已改善此狀況。生態檢核抽查表之抽查日期如下表，全部表單詳見附錄 5。

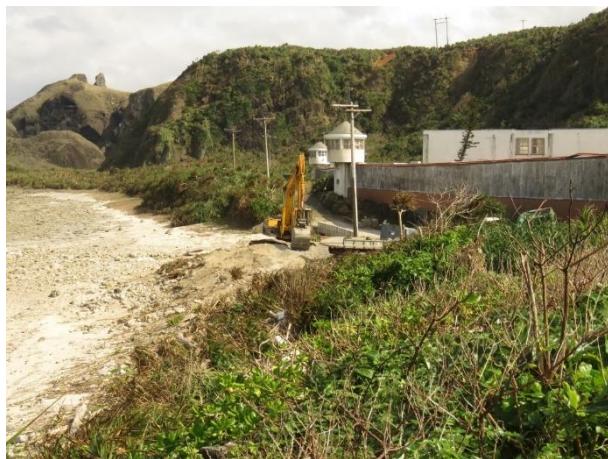
圖 二-86 臨時堆置場施工現況照

1. 狀況發現：團隊於 113 年 12 月抽查時，發現施工廠商於流麻溝出海口橋附近(22.67587, 121.50122)土地，規劃作為臨時堆置場，該處上方生長林投林，屬本案關注棲地，且位於生態敏感區域圖之高度敏感區域內。
2. 通報與評估：團隊立即通報工程主辦機關及監造單位，並進行現場勘查評估。評估結果顯示，該區域為陸蟹重要棲息地及生態廊道，工程材料堆置已造成植被壓迫及動物活動受阻。
3. 改善措施執行：經溝通協調後，停止使用該處作為堆置場，並尋找其他合適地點作為臨時堆置場。後續施工廠商選擇莊敬園區草皮處作為臨時堆置場，並將已放置物品移至此處。
4. 後續處理與追蹤：在 114 年 1 月 20 日抽查時確認廠商已將堆置區遷移至低敏感區域。原堆置場之林投林因部分遭破壞，後續納入補植作業，以恢復原棲地樣貌。

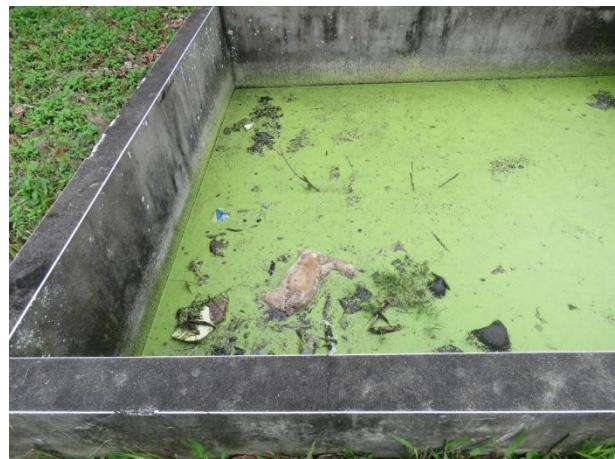
圖 二-87 蓄水池內之死亡山羌

1. 狀況發現：團隊於 114 年 2 月抽查時，發現莊敬營區東側之蓄水池內有死亡之山羌，此蓄水池深度至少 1.5 公尺，四周皆為垂直面，動物掉落後難以脫離。
2. 通報與評估：雖此蓄水池非本次工程之工項，團隊仍通報機關並進行評估。經釐清後發現，該水池為園區消防水池，具備特定消防安全功能，因此在改善措施設計上需考量不影響其原有功能。
3. 改善措施執行：因該消防水池因安全與功能性考量，無法設置欄杆或永久性逃生設施。為解決此問題，團隊建議可採取措施為(1)確保水池周邊維持淨空，避免放置任何可能引誘野生動物接近的物品(2)放置臨時斜面木梯或大型樹枝等，使動物掉落後能夠藉此脫離。

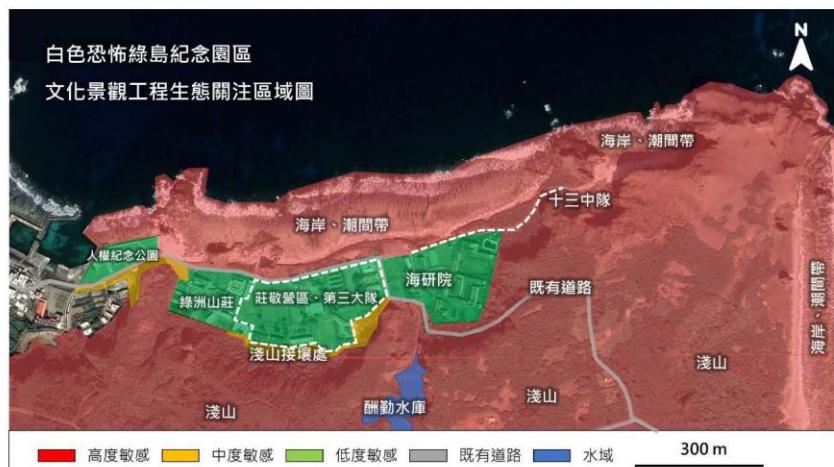
圖 1 白色恐怖綠島紀念園區文化景觀工程生態關注區域圖

依生態資料蒐集、棲地調查、生態保全對象及物種補充調查之成果，疊合工程量體配置及影響範圍，繪製成生態關注區域圖。調查發現許多陸蟹、陸寄居蟹等甲殼類及小圓斑球背象鼻蟲等保育類昆蟲，因此將除人造建築外周圍淺山及海岸、潮間帶劃為高度敏感區，建築與淺山接壤處劃為中度敏感區，人造建築部分則為低度敏感區，如下圖所示。

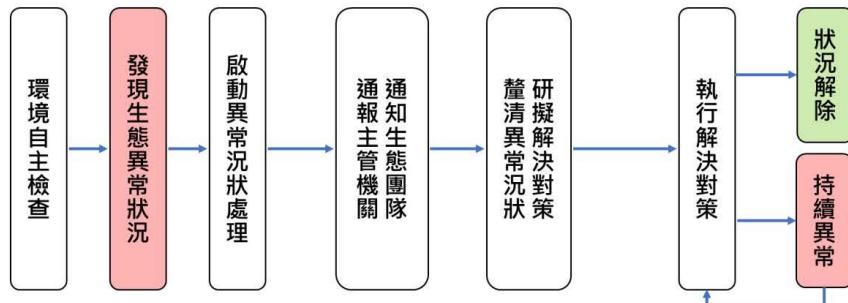
圖 6 生態異常狀況處理流程

生態環境異常狀況的處理遵循四步驟流程：(1)現場勘查與問題確認；(2)研擬對策並提出處理方案；(3)協調各方執行改善措施；(4)追蹤改善成效。此流程確保異常狀況能被妥善處理，同時將對生態環境的影響降至最低。
