「國家人權博物館（白色恐怖景美紀念園區）」

園區現有樹木現勘會議紀錄

國家人權博物館白色恐怖景美紀念園區

園區現有樹木清查盤點情形說明

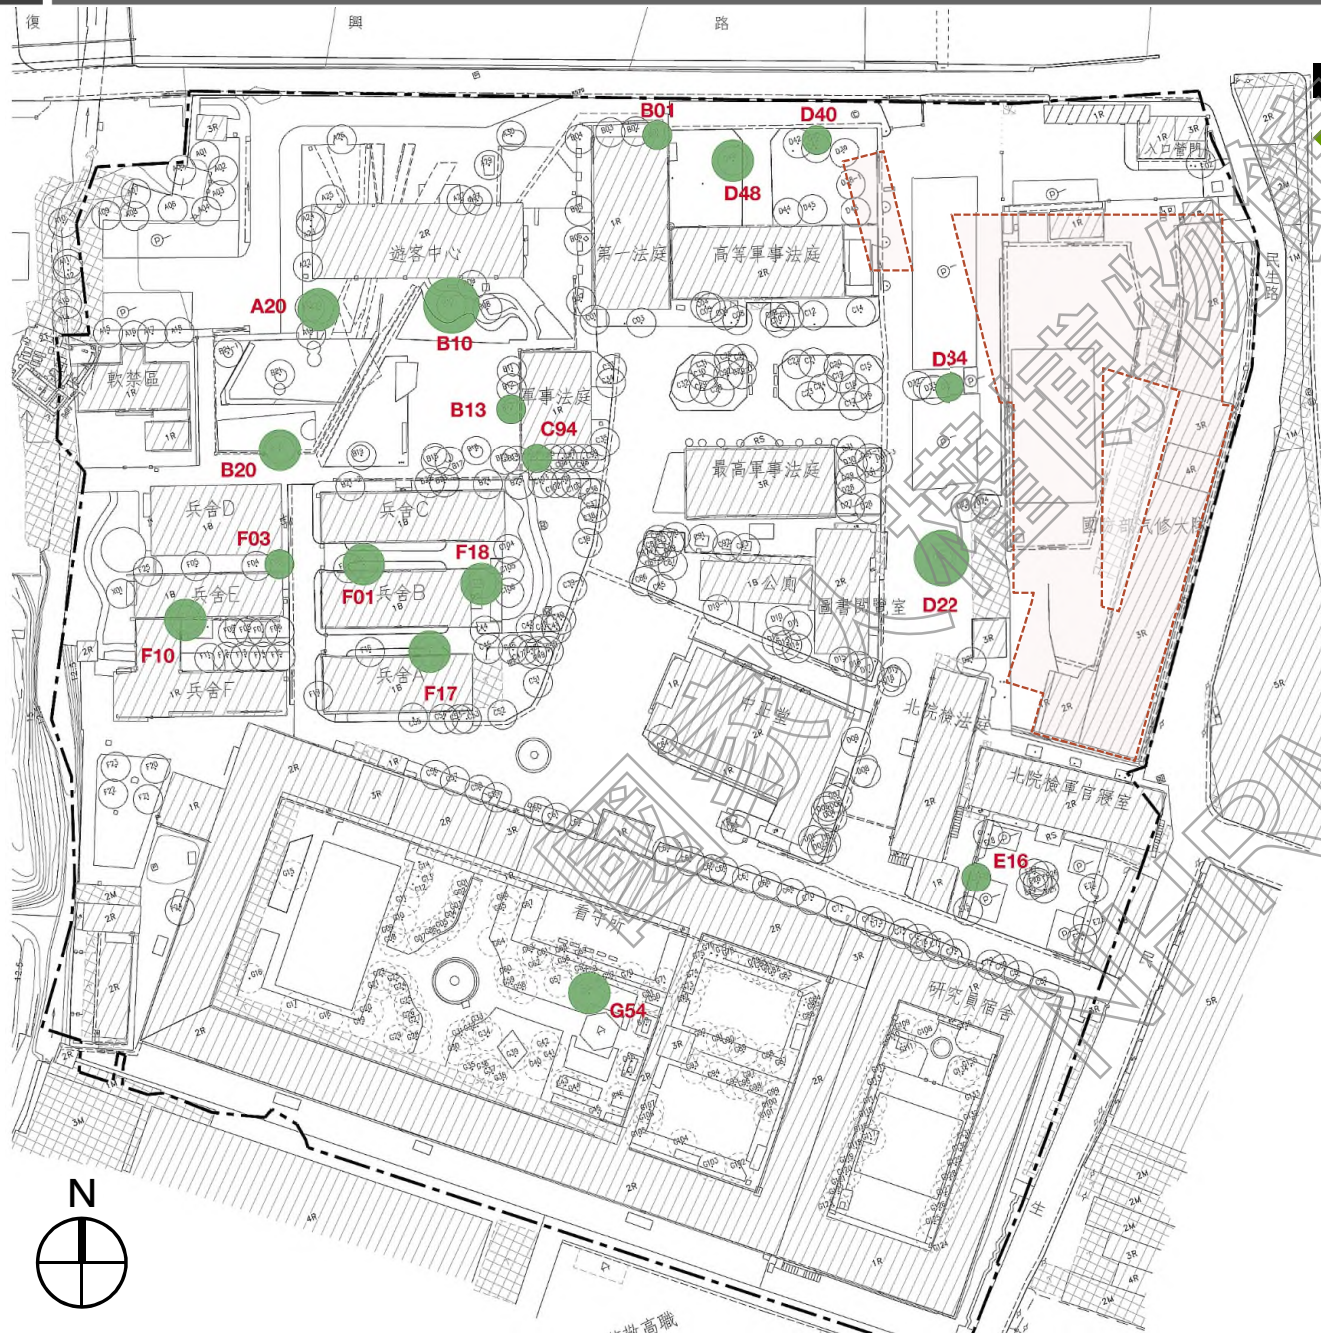
1.3、其他樹木清查情形

■ 園區內現有其他樹木：

◆ 園區內胸徑(h=130cm高)≥60cm、<90cm之喬木共計17棵，符合「新北市樹木保護自治條例」所稱“其他樹木”資格。

編號	樹種	米徑(cm)	冠幅(m)	高度(m)	處理方式
A20	雀榕	62.2	7	7	保留
B01	榕樹	83.4	7	7.5	保留
B10	雀榕	78.0	7.5	7.5	保留
B13	樟樹	89.8	10	10	保留
B20	樟樹	77.1	8	9.5	保留
C94	大葉桉	60.1	6	8	保留
D22	樟樹	85	13	16	保留
D34	榕樹	60.8	12	11	保留
D40	樟樹	82.8	10	12	保留
D48	樟樹	62.3	10	9	保留
E16	樟樹	74.1	8	12	本工程區外
F01	樟樹	74.7	8	12	保留
F03	大葉桉	62.7	4	10	保留
F10	大葉桉	61.8	5	12	保留
F17	樟樹	73.4	8	10	保留
F18	樟樹	75.2	8	12	保留
G54	榕樹	78.6	7.5	8	本工程區外

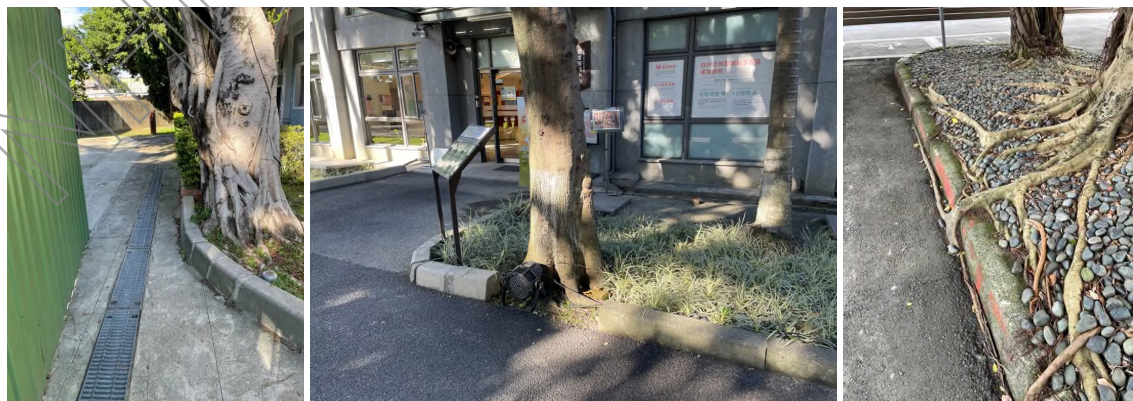
3.2、施工作業期間保護措施說明(續)

二、施工作業期間應設置保護措施如下(續)：

5. 攪拌水泥或堆置水泥材料，預先鋪設帆布或木板，以免泥水汙染地坪或綠地土壤。嚴禁在綠地內或樹木周邊直接攪拌水泥或堆置水泥材料。
6. 樹穴廢棄物(包括石塊、水泥、塑膠袋等)確實清理及回填砂質壤土。
7. 根系受工程影響之喬木，其樹穴周遭土壤進行土質改良。
8. 工程期間併行檢視原有喬木植穴空間是否充足，於不影響歷史建築空間樣貌原則，局部適度調整樹穴範圍。

三、施工完成後應行保護作法：

1. 施工單位主動邀集館方和專家學者會勘，俾以檢查綠地及植栽相關保護措施有無需強化或改善之處。
2. 樹幹保護套應拆除，視情況架設保護架
