地址：220249新北市板橋區中山路1段143號5樓
承辦人：劉美君
電話：(02)29550808 分機510
傳真：(02)29641920
電子信箱：AC5200@ms.ntpc.gov.tw

《國家人權博物館(白色恐怖景美紀念園區)
全園區景觀與環境整合工程》

樹木移植計畫書

(修正2版)

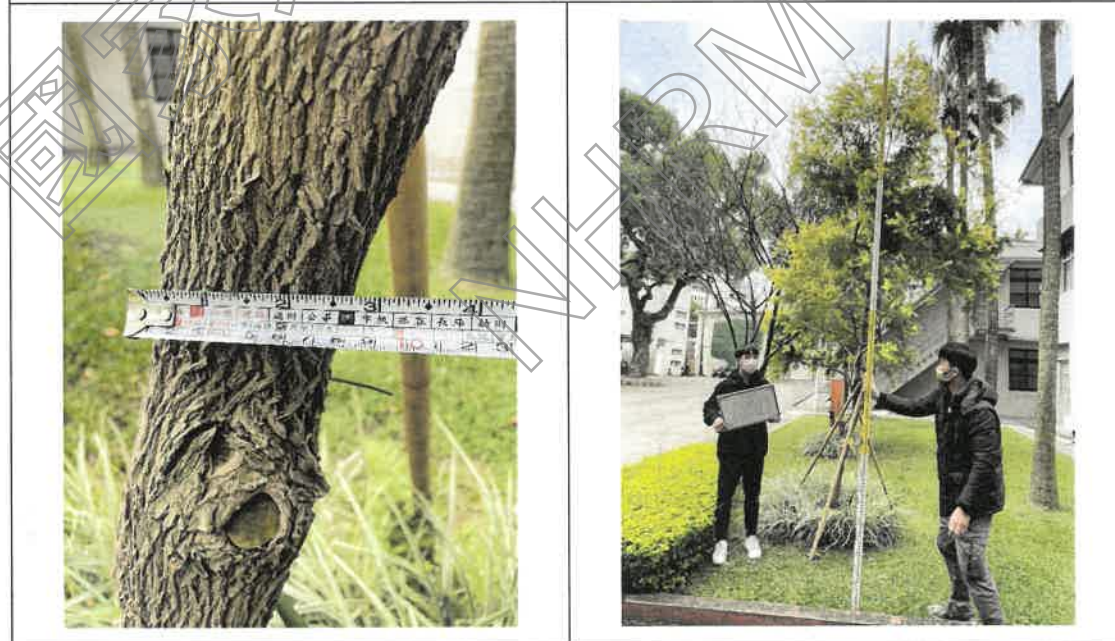
編號 D31-1：樹種：黃金串錢柳

規格：胸徑：9.80公分(低分枝，測量頭徑)；高度：3公尺

移植原因：本株為後期增植之觀賞性植栽，與園區歷史場域風貌衝突，配合調整於園區內移植。

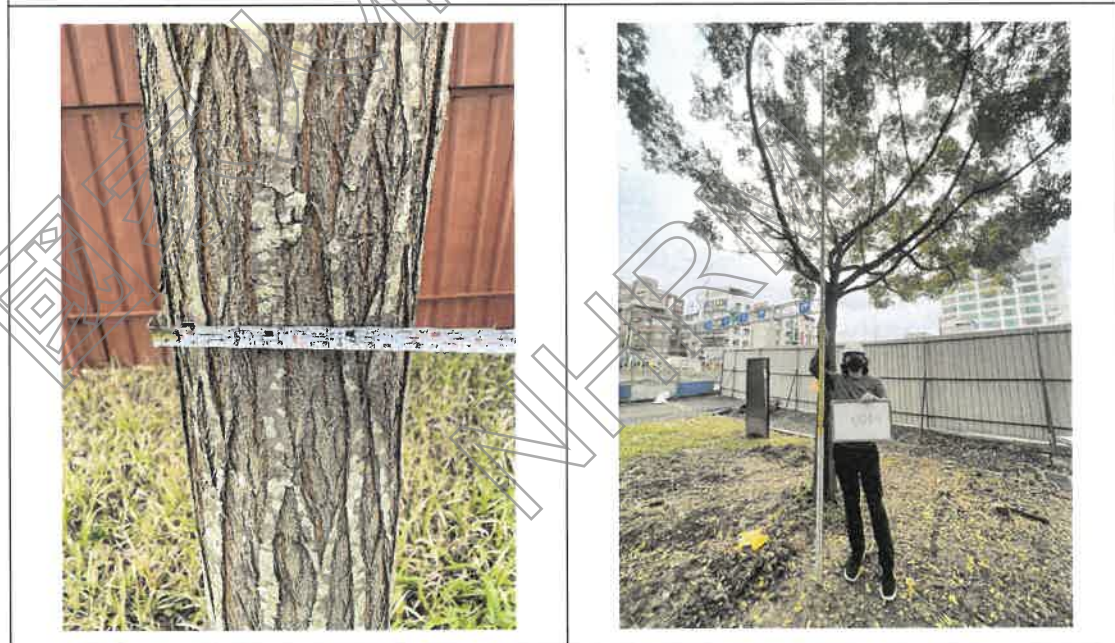
編號 D38-1：樹種：苦楝

規格：胸徑：22.60公分；高度：3.5公尺

移植原因：因位於園區無法避免工程開挖範圍內而需移植。為使樹木移植影響降到最低，計畫移植至同一花圃內(現地移植)。

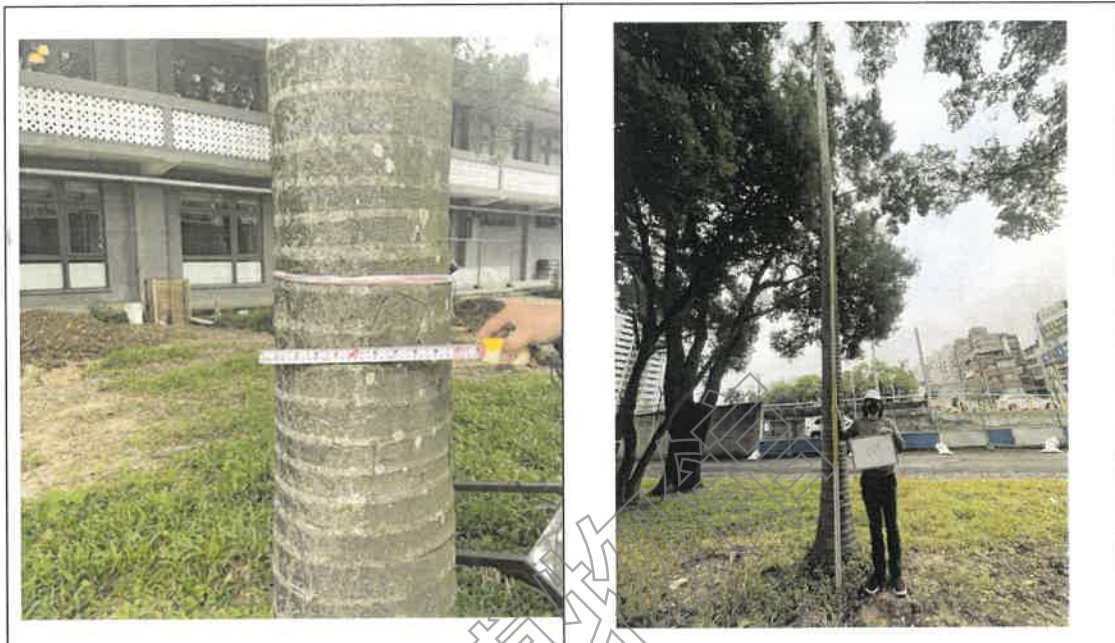
編號 D39：樹種：大王椰子

規格：胸徑：30.10公分；高度：12公尺

移植原因：因位於園區無法避免工程開挖範圍內而需移植。為使樹木移植影響降到最低，計畫移植至同一花圃內(現地移植)。

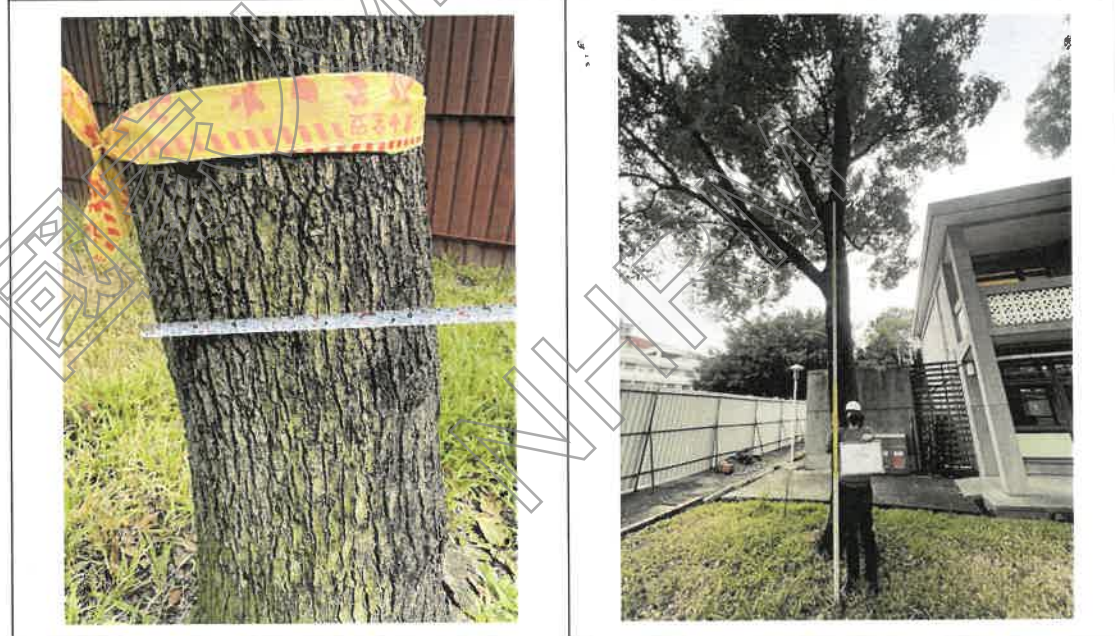
編號 D46：樹種：樟樹

規格：胸徑：44.4公分；高度：8公尺

移植原因：因位於園區無法避免工程開挖範圍內而需移植。為使樹木移植影響降到最低，計畫移植至同一花圃內(現地移植)。

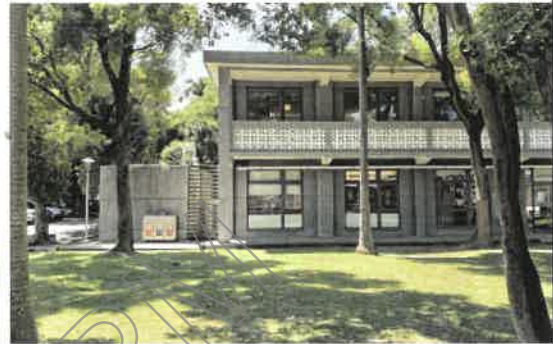
D38-1、D39、D46遷入地點照片(同一花園內移植)
