**國家人權博物館（景美園區）**  
**「修增建工程暨全園區景觀與環境整合工程案」**  
**生態檢核會議記錄**

國家人權博物館(景美園區)  
修增建工程暨全園區景觀與環境整合工程  
委託規劃設計監造案

國家人權博物館修增建暨全園區景觀與環境整合工程生態檢核工作報告  
111.4.15

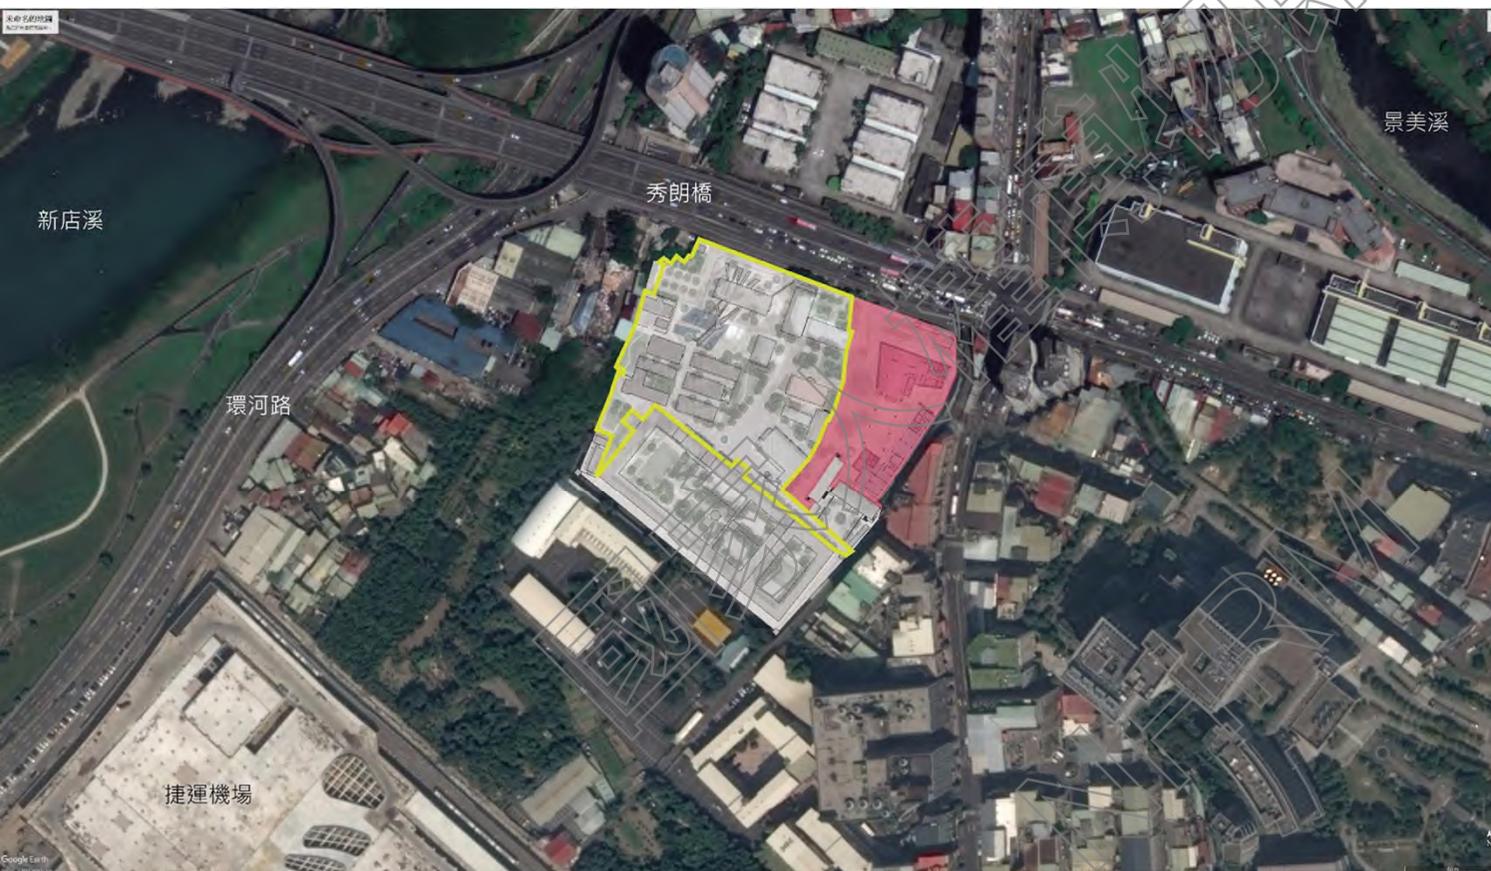
## (一)、地理位置

全園區景觀及環境整合工程範圍

修增建工程範圍

- 1) 全園區景觀工程地點位於新北市新店區秀朗橋頭南側，復興路與中正路交口，主要用地為“文化專用區(一)”，其他部分包含街角廣場和廣停用地，土地上方建物和設施皆已被指定之歷史建築，為1957年以降軍法學校和景美看守所位址，亦是白色恐怖年代警備總部主要場景。
- 2) 施工範圍約2公頃(不包含仁愛樓看守所、北院檢署軍官寢室及其中庭)，海拔約13~14m，園區以審判之路為南北軸心，周圍涵蓋法庭、憲兵寢室、禮堂、辦公廳舍、看守所、各崗哨等建築物與花園、獬豸水池等軍營景觀設施；另園區移轉至文建會開放後，自2006年始，陸續增設西北角隅之錄名紀念碑、白鴿廣場(及水池)並修整園區各式植栽。

- 1) 園區於1992年以後，原屬於國防部軍法局的東側部分範圍移轉至國防部總務局，1992年進一步做為汽修大隊使用，地面原有辦公廳舍與植栽樹木於當時移除，主要改以混凝土鋪面做為軍用汽車保養迴轉與操課集會用途，地貌開始出現明顯之分野。
- 2) 因應使用強度並調配未來博物館增建需求，主管機關於105年修正都市計畫細部計畫，將東側莊敬段522、532、535-1等三筆非為歷史建築所在之土地劃分為“文化專用區(二)”，使用強度較文專一高，修增建工程主要座落於此，施工範圍約0.9公頃。

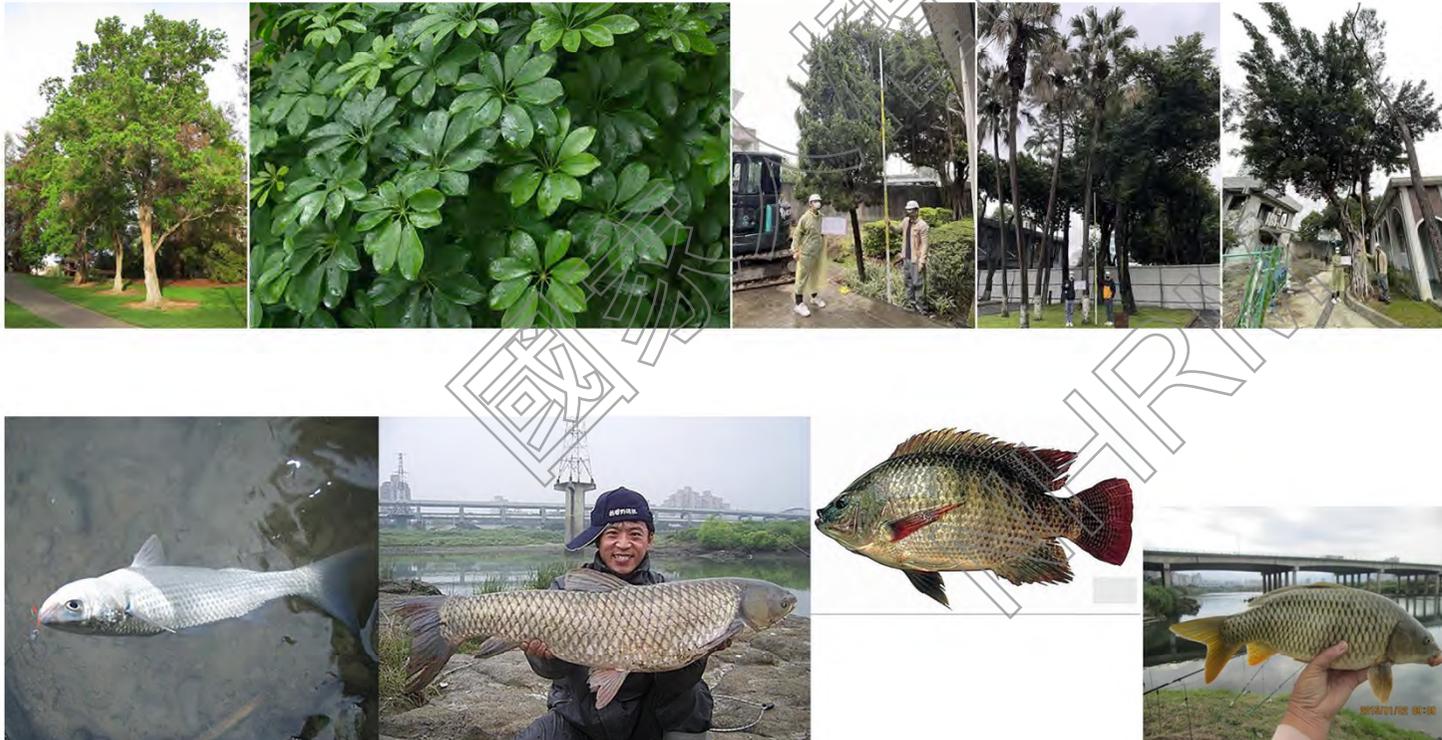
過去新店溪秀朗橋一帶水質汙染情形較為嚴重，近年已逐步改善，但此段於枯水期間容易因河川流量不足造成溶氧下降，魚類種類不多，根據釣客訪談資料，溪裡主要有福壽魚、鯉魚和草魚，隨季節偶而有從海裡逆流而上的烏魚。

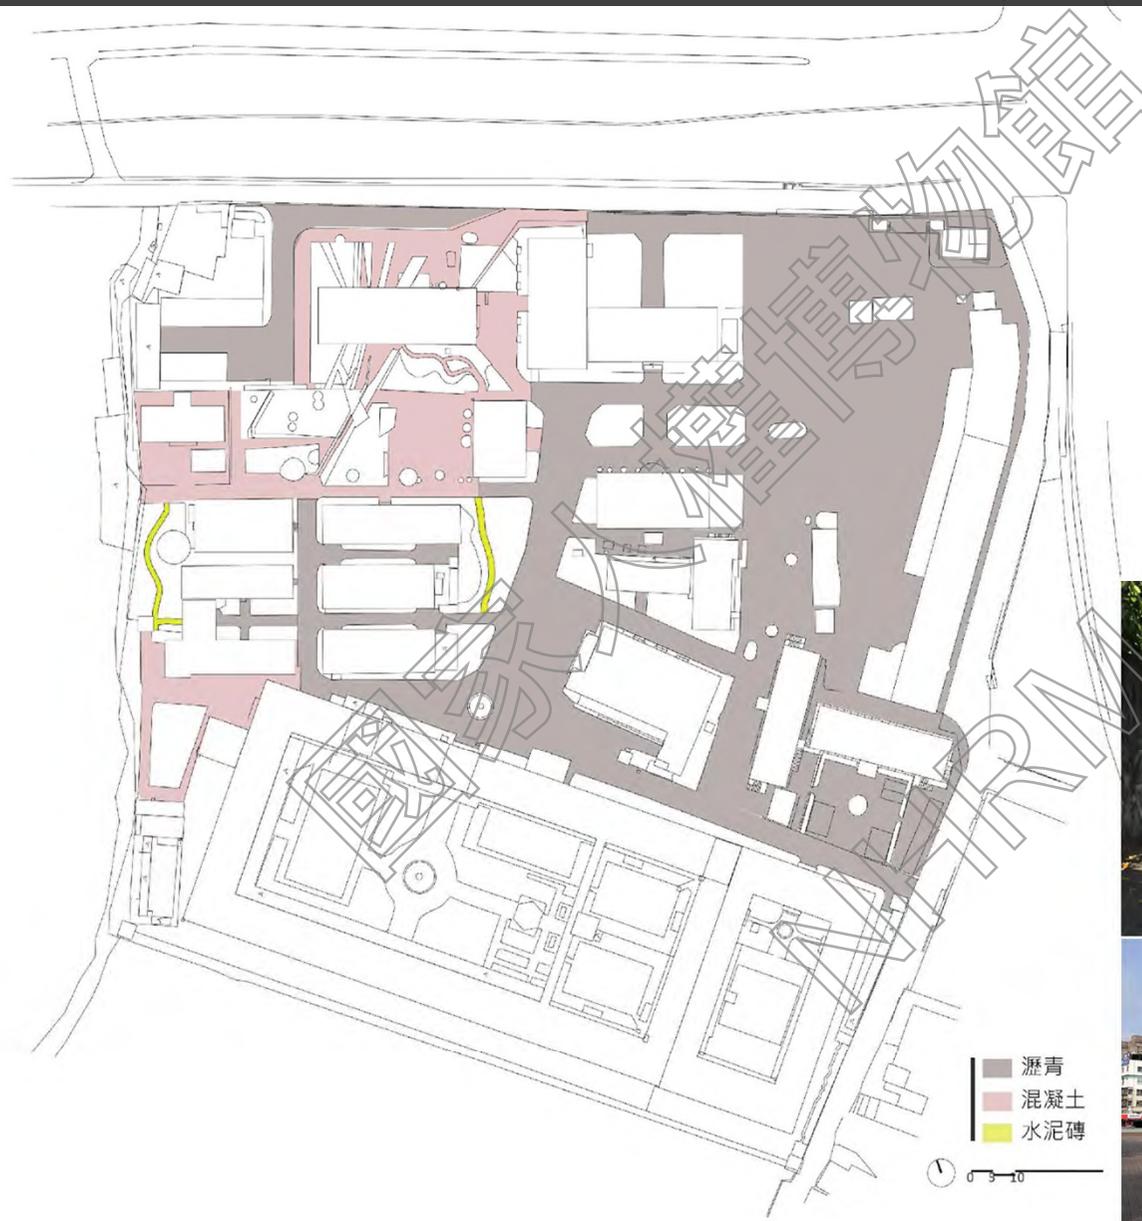
### 1. 現況鋪面系統

1) 園區內既有鋪面以瀝青和混凝土為主，為各階段各使用單位使用需求衍生的結果，無整體一致考量。

2) 修增建工程位址之現況廣場鋪面亦為瀝青，但配比似與園區內部道路不同，博物館籌備處時期於其上增設一處塑木平台，使用率不高，軍法局時代此處的空間紋理、植被皆已於2003-2005年移除。

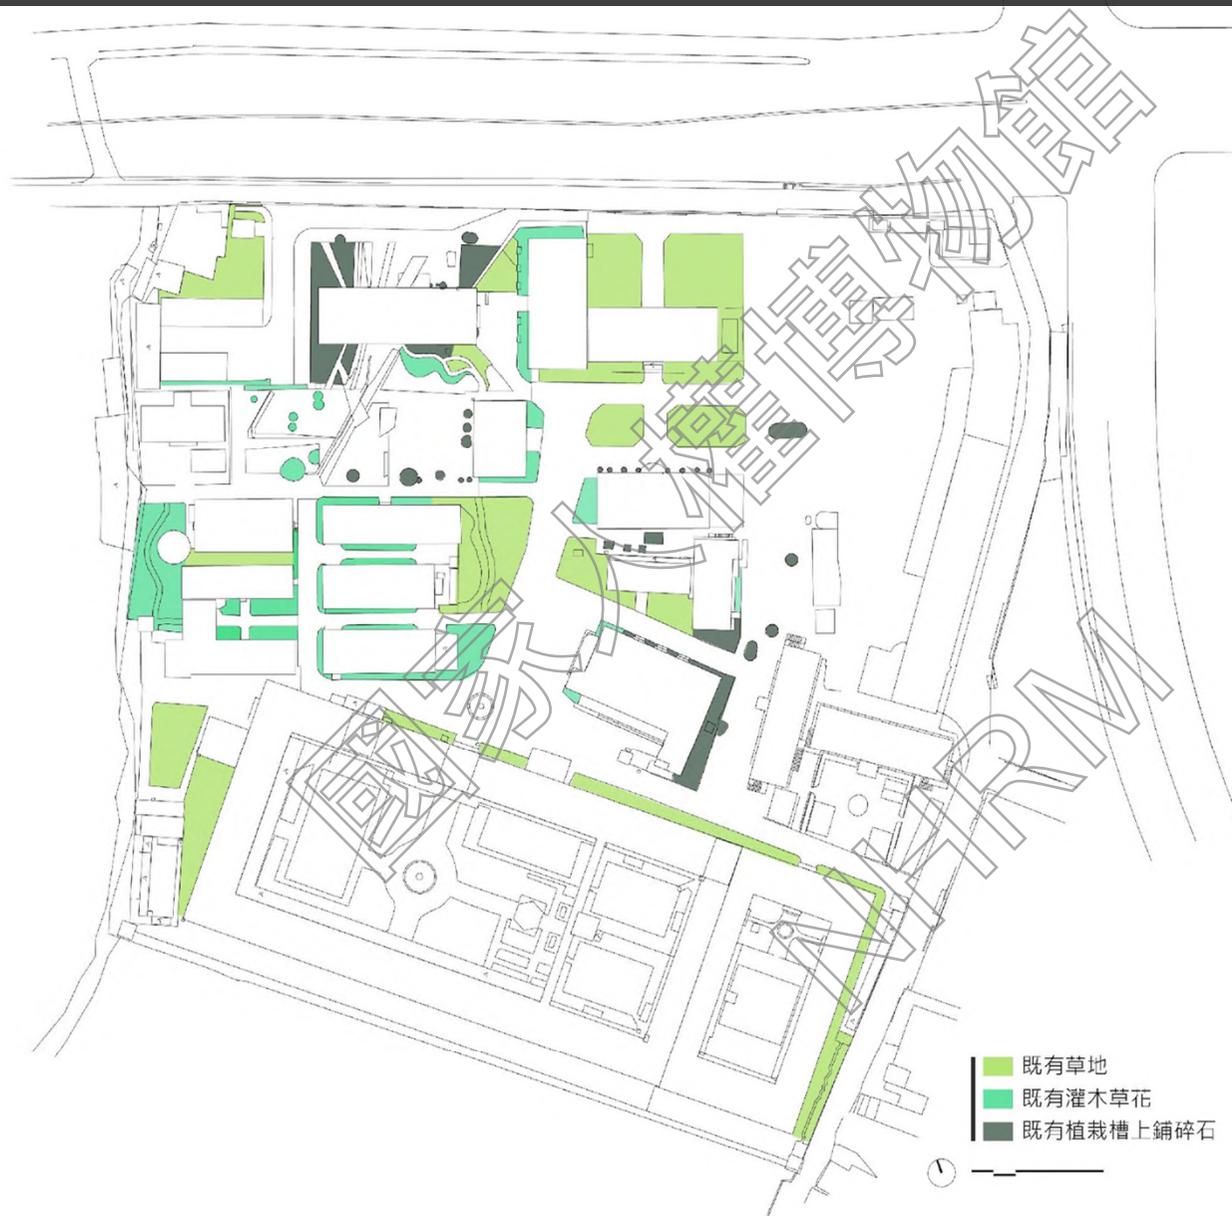
### 2. 現況綠地空間系統

1)全園區景觀工程區域開闢密度高，整體空間幾乎為建築與道路分據，綠地大多碎化並圍繞建築分布，似乎是為了填補空間而存在，許多植栽槽尺寸非常細小，與其中的植栽不成比例。

2)未來新北市“新店十四張（B單元）區段徵收開發計畫銜接至本園區西南側，將規劃成一處大型公園，園區西側的自然度可望增加。

3)修增建工程區域(現今汽修大隊周遭)除了與過去軍法處所轄範圍交接面之外，東側幾無綠地空間。

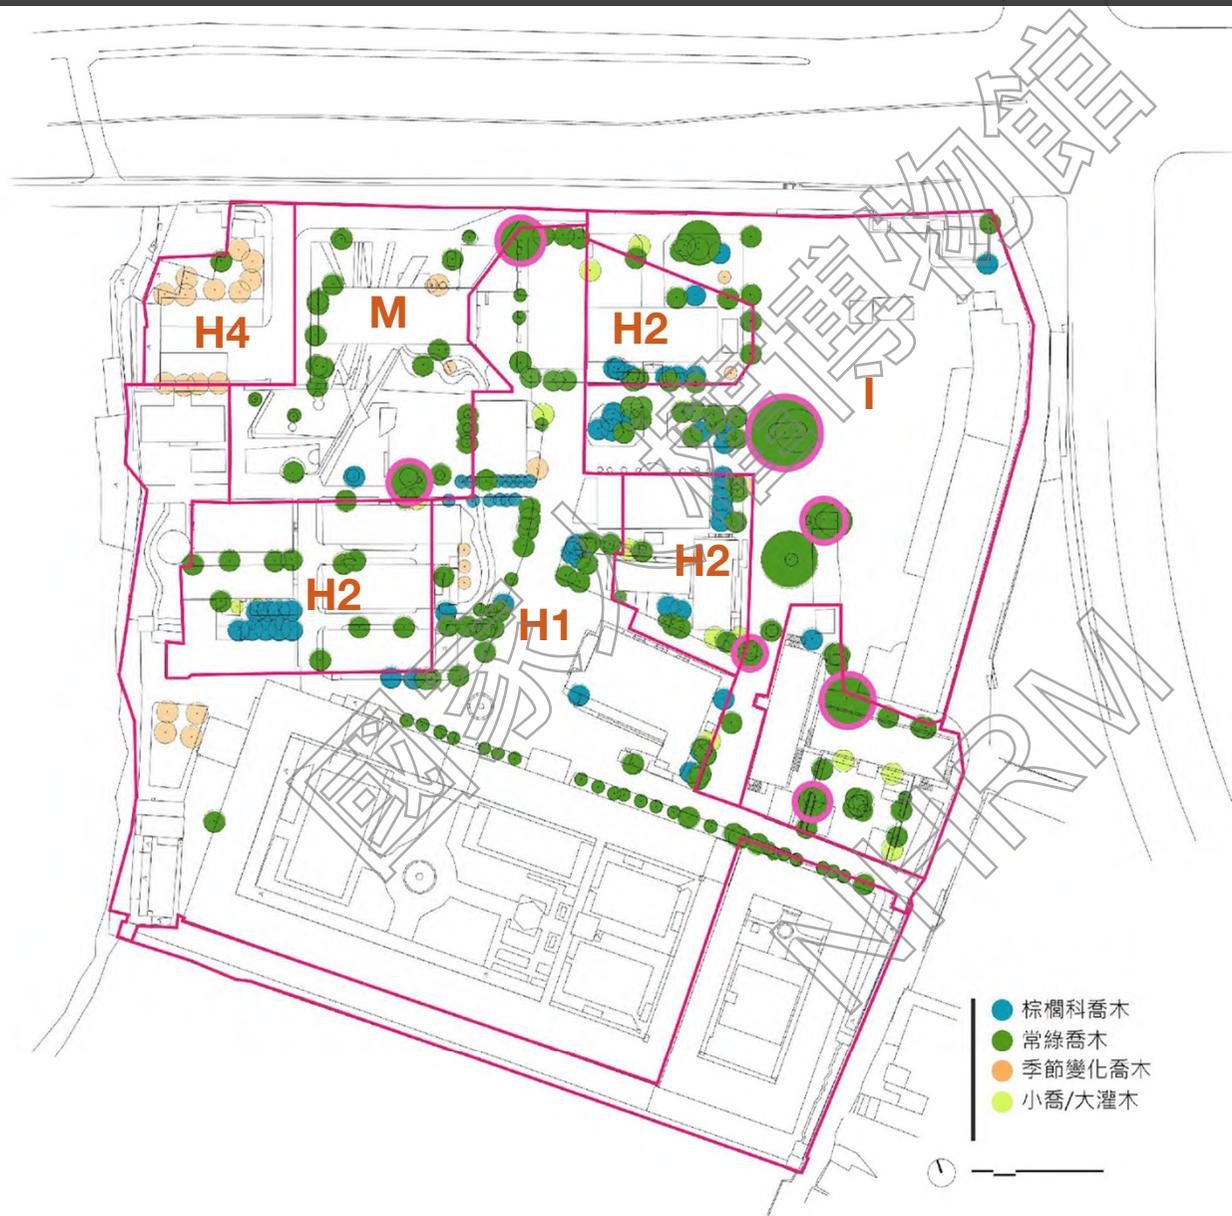
### 3. 現況喬木系統

- 1) 綜觀整體園區喬木配置較無秩序可依循，較難構成深刻的場景印象，樹種紛雜，主要有大葉桉、臺灣欒樹、琉球松、榕樹、蒲葵、樟樹、龍柏、羅比親王海棗等。
- 2) 「棕櫚科喬木」、「常綠喬木」主要集中於園區中央開放空間(如審判之路"H1"區)周邊。
- 3) 「小喬/大灌木」主要集中於建築物周邊，常為後期栽種之裝飾性樹種。
- 4) 「落葉/季節變化喬木」分布於園區較為邊陲地帶(如"H4"區)。
- 5) 園區內喬木大多為人工種植，除少數觀賞用小喬如黃金串錢柳、茶樹之外，目視估計樹齡大多在10年以上。

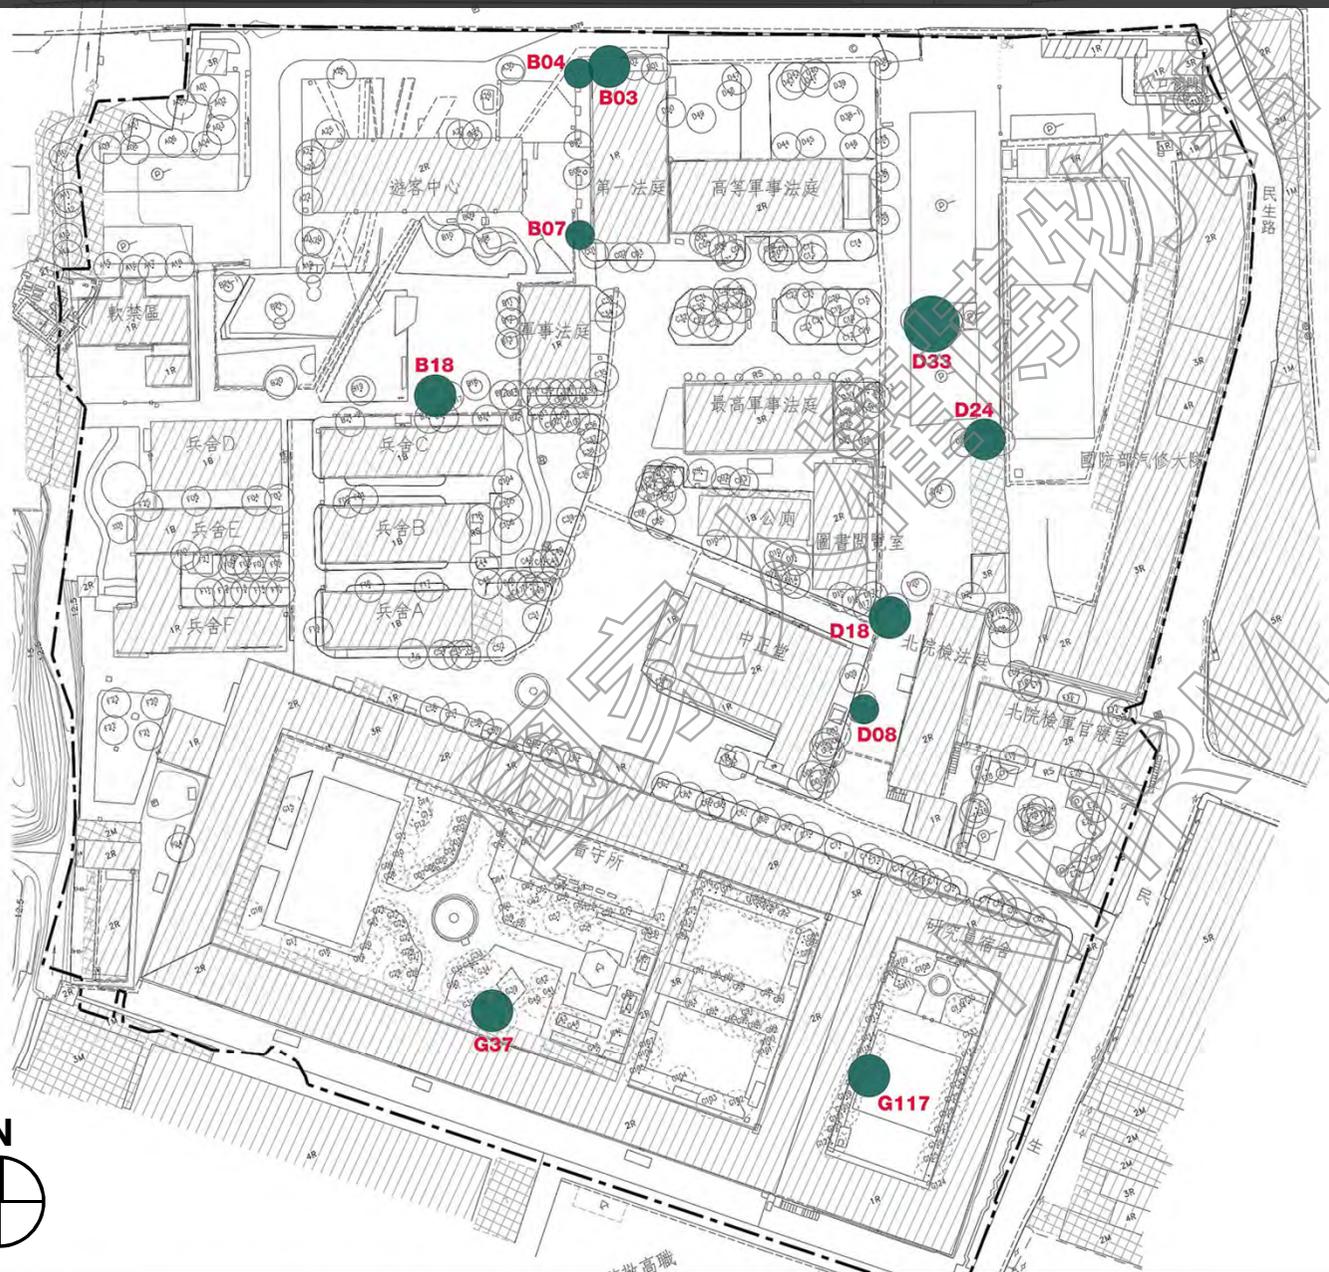
### (二)、老樹

1. 自民國60年代至今，園區歷經了數次管理單位的轉換，比對各個時代空照圖，樹木消長狀況亦甚明顯。
2. 園區內胸徑(h=130cm高)≥90cm之喬木共計**10**棵，符合「新北市樹木保護自治條例」規定之「**珍貴樹木**」資格。館方亦已於111/04/06向新北市政府農業局提報珍貴樹木，目前程序作業中。
3. 符合珍貴樹木資格主要樹種為：榕樹、印度橡膠、樟樹、雀榕。
4. 園區內另有胸徑(h=130cm高)≥60cm、<90cm之喬木共計**17**棵，符合「新北市樹木保護自治條例」所稱「**其他樹木**」資格。

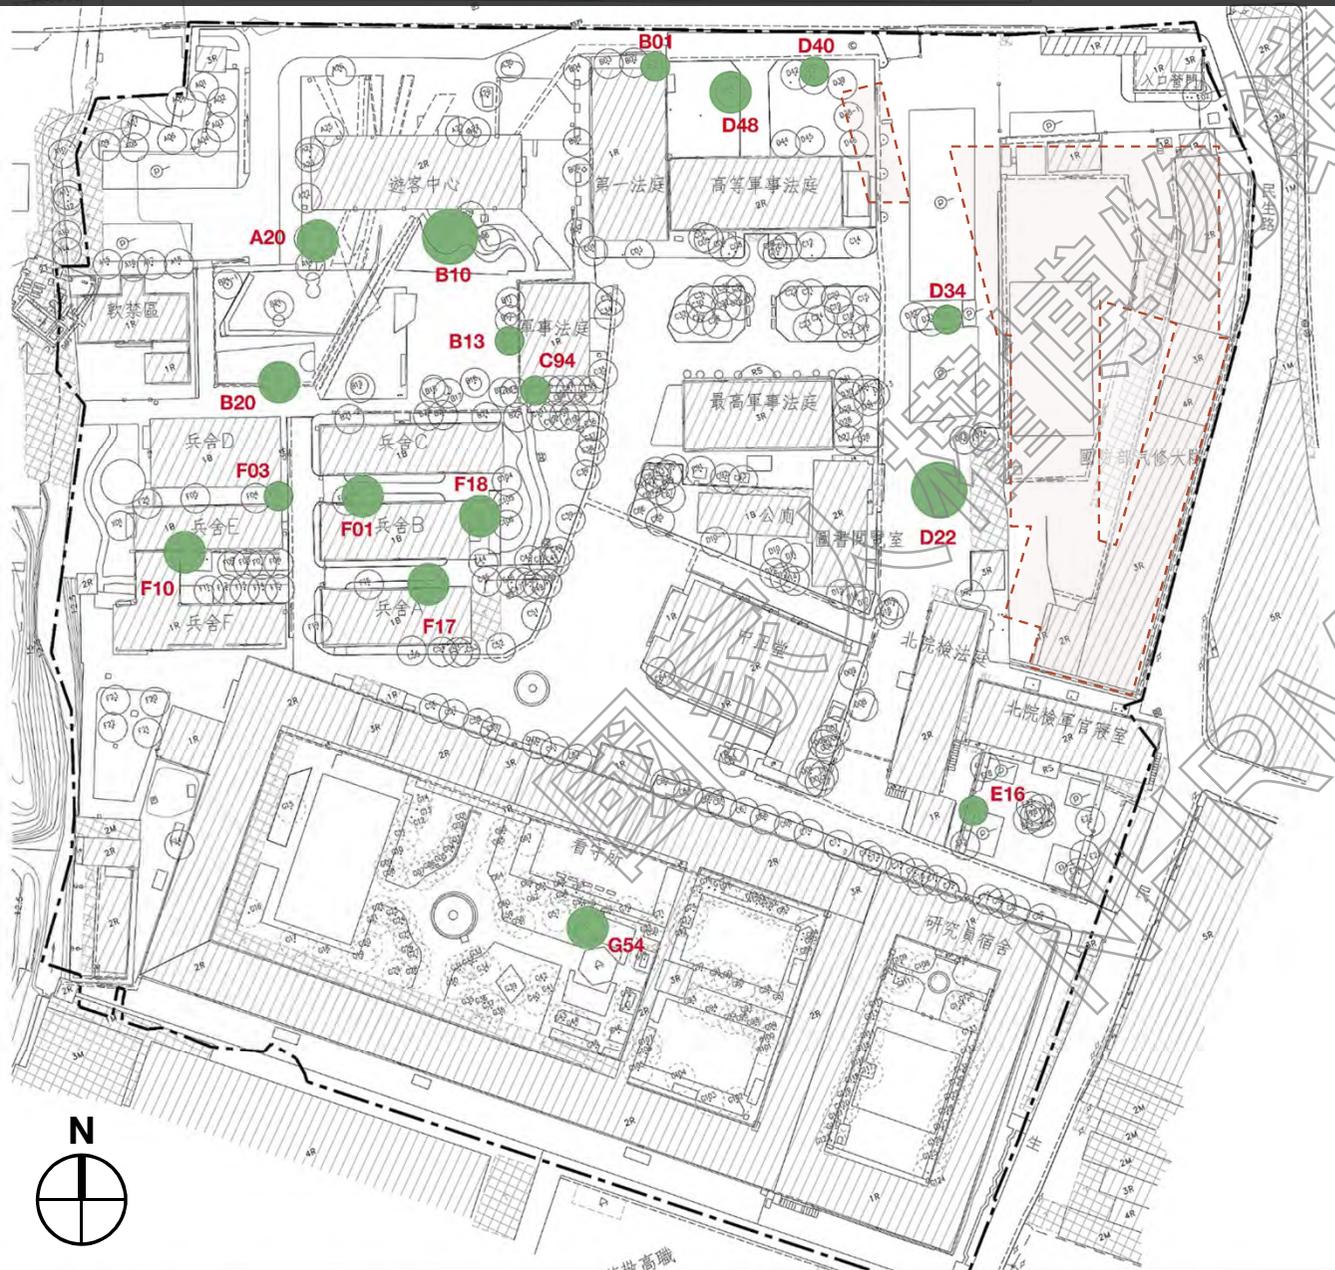
編號	樹種	米徑(cm)	冠幅(m)	高度(m)	處理方式
A20	雀榕	62.2	7	7	保留
B01	榕樹	83.4	7	7.5	保留
B10	雀榕	78.0	7.5	7.5	保留
B13	樟樹	89.8	10	10	保留
B20	樟樹	77.1	8	9.5	保留
C94	大葉桉	60.1	6	8	保留
D22	樟樹	85	13	16	保留
D34	榕樹	60.8	12	11	保留
D40	樟樹	82.8	10	12	保留
D48	樟樹	62.3	10	9	保留
E16	樟樹	74.1	8	12	本工程區外
F01	樟樹	74.7	8	12	保留
F03	大葉桉	62.7	4	10	保留
F10	大葉桉	61.8	5	12	保留
F17	樟樹	73.4	8	10	保留
F18	樟樹	75.2	8	12	保留
G54	榕樹	78.6	7.5	8	本工程區外

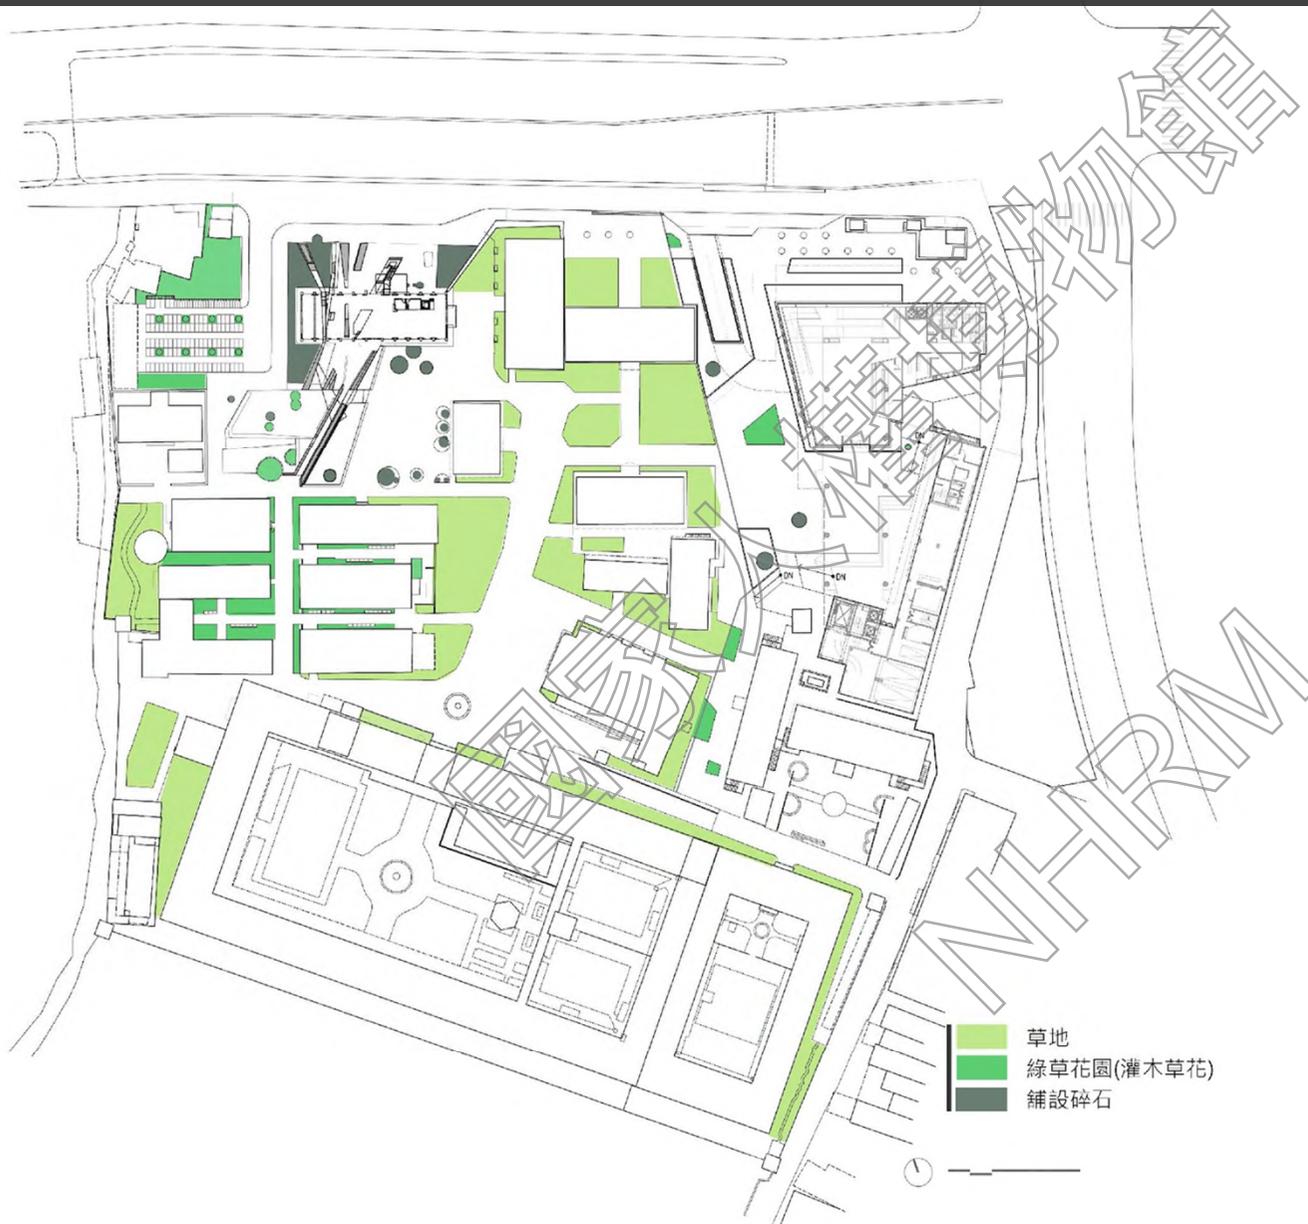
### 1. 草地與灌木草花系統

1)維持歷史綠地花園範圍，歷史場景區原為草坪的部分，主要種植耐旱之假儉草。

2)兵舍區周圍綠帶灌木亦維持原樣，以杜鵑、香茅和桂花等口述歷史植栽為主，部分覆土裸露處補植牛軋草。

3)修增建工程周圍新增綠地以“綠草花園”概念，主要配置闊葉麥門冬、沿階草、腎蕨等植栽互相搭配。

4)修增建工程屋頂綠化設計，採用30~60cm覆土種植白苜蓿為主等草花植物，除低維管策略之外，亦延續流域河梯景觀意象。

5)園區西北角停車場區域，保留該處木本植物，以最大程度維持小型生態系，後續搭配不同灌木與草本植物，營造鑲嵌式地景，不但可增加視覺的豐富感，也是對生態友善的做法。

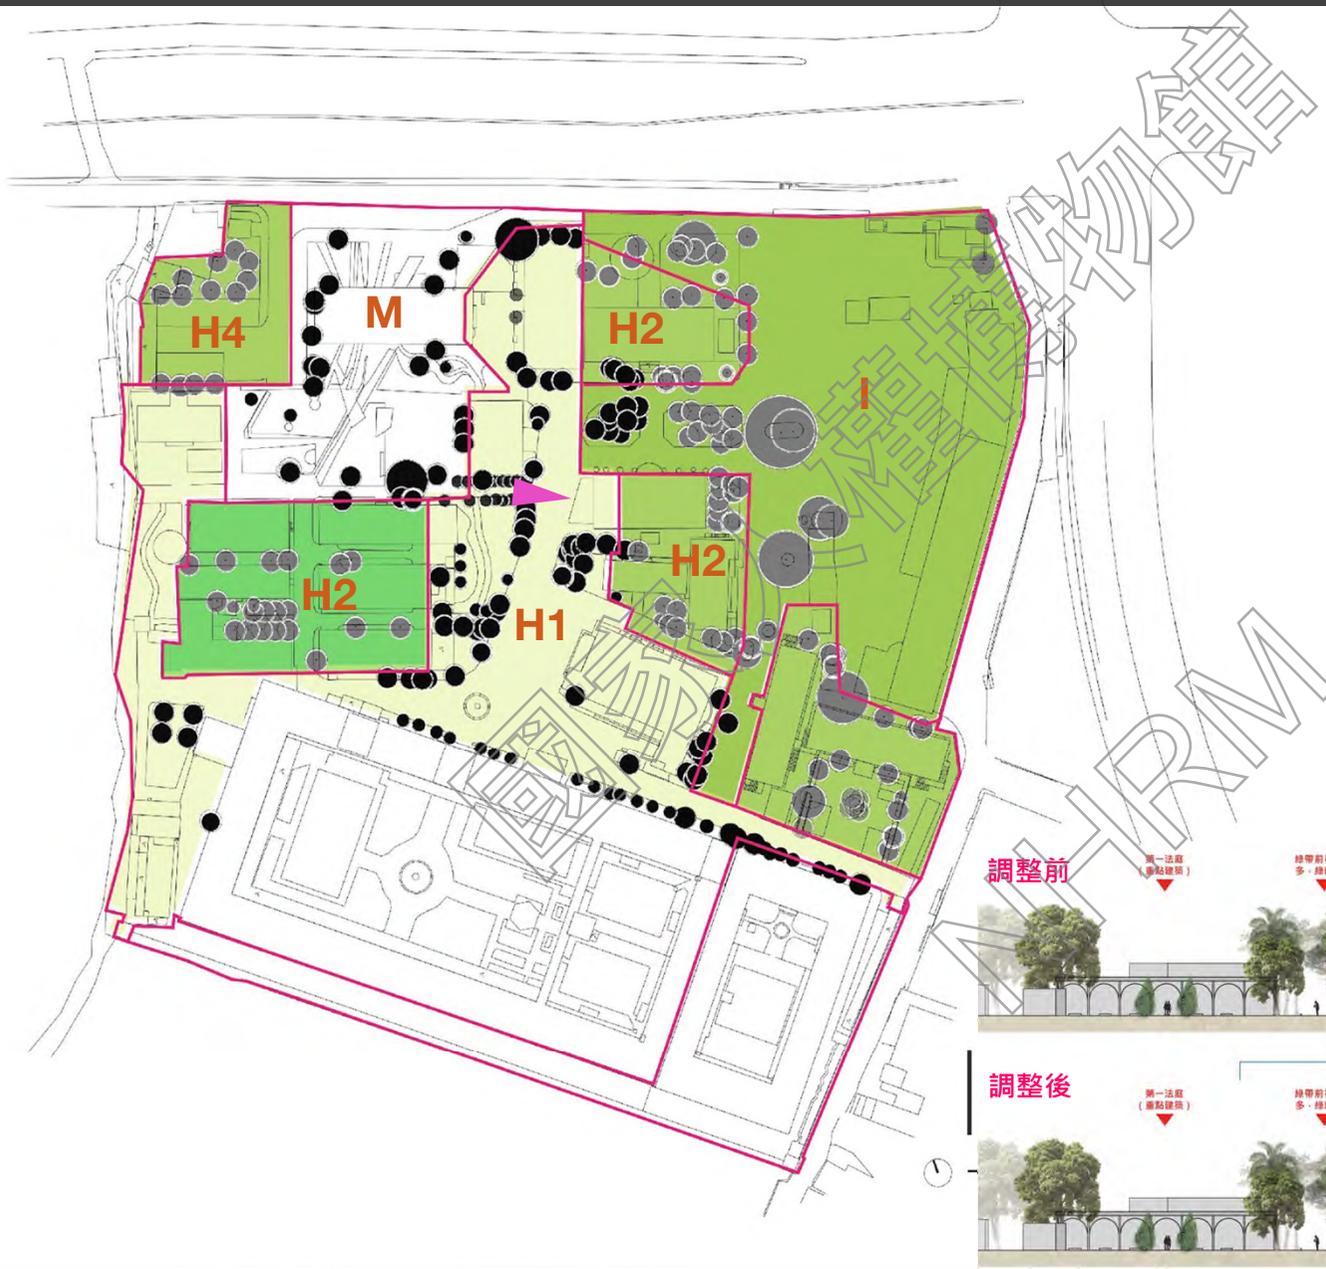
### 2. 喬木系統

1) 歷史場景復原區A(H1+H2)：保留原有喬木，並檢視空照圖補植部分喬木，並將後期觀賞用小喬木移置園區其他區域；補植喬木選用周邊既有種類或原生樹種。

2) 歷史場景復原區B(H3)：此區喬木全數保留，以口述歷史為依據整理、補植灌木草花等植栽。

3) 喬木配置調整區A(I+H4)：保留4株胸徑達90cm喬木，其他樹木除了已影響公共安全(如攀附於歷史建築結構物)和中空腐朽之樹木建議移除之外，以原地保留為主要原則，無法避免需移植者亦限制於園區內移植。

4) 喬木配置調整區B(M)：此區喬木全數保留，2000年以後新植的喬木亦保留。

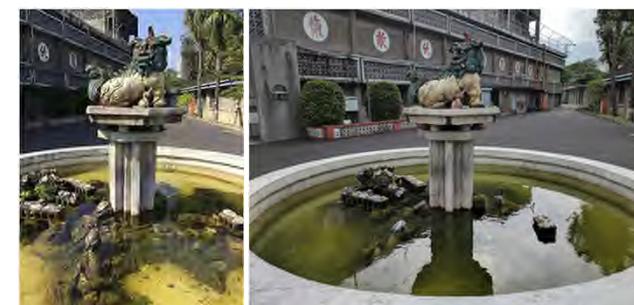
1.將全園區景觀工程與修增建工程分別發包，分階段施工，避免園區生態於工程期間大規模衝擊，並利用此策略逐步回復棲地間的生態廊道。

2.全園區景觀工程部分搭配人工施作，減少大型機具產生震動；如需移植原有灌木或喬木須注意是否有鳥巢位於該樹上。

3.修增建工程盡可能降低工程噪音與粉塵。

4.移植的樹木建議配置於園區西側綠地，加強與未來計畫公園和農業用地的生態連結。

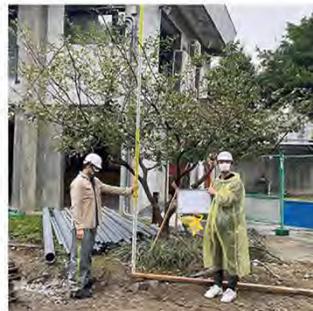
### 1. 基地內遊客中心前之流蘇

日期：  
說明：施工基地內保留樹木，於施工期間確保其生長狀況。

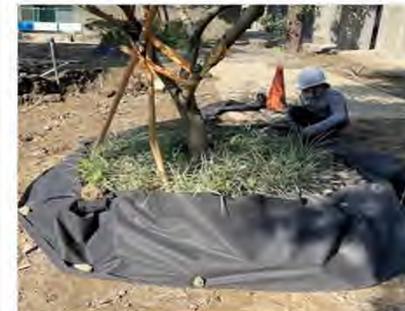
日期：  
說明：利用黑布覆蓋樹木根部避免直接曝曬陽光。

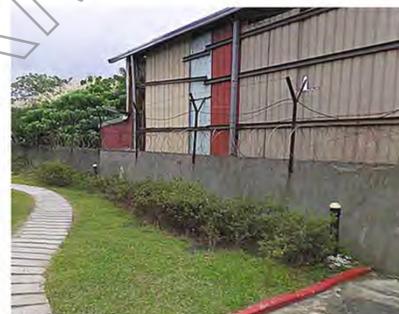
### 2. 基地內汪希苓特區前之灌木

日期：  
說明：預計保留，於施工期間確保其生長狀況。

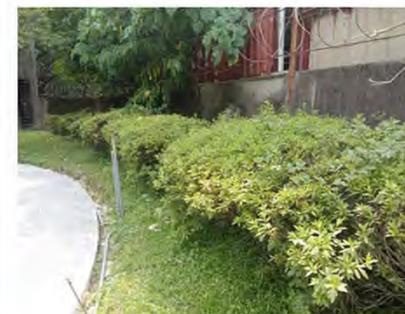
日期：  
說明：生長狀況良好。

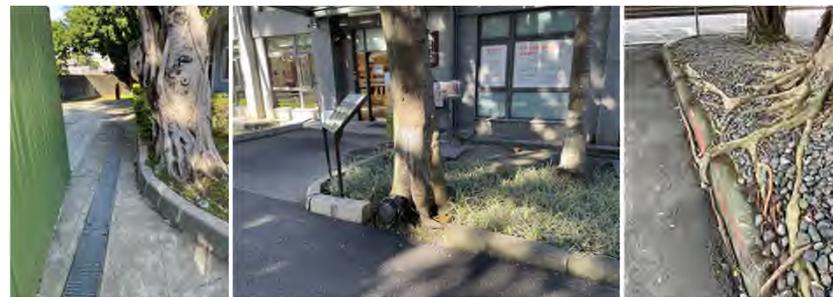
- a. 施工前做好樹幹保護措施，使用麻布袋及麻繩材料包覆樹幹；視植物生長狀況判斷是否設置保護架以免傾倒，保護架之設立應力求整齊美觀，每組保護架之角度依現場狀況調整，避免樹木倒塌。
- b. 因旁側開挖裸露的根部應先以黑布覆蓋保護，避免直接曝曬陽光。
- c. 施築排水溝時設置擋土板，以避免樹木周遭覆土流失。
- d. 施作樹穴打設混凝土前，先行將樹穴邊框完成後才可澆置地坪混凝土，避免混凝土流入植栽巢穴；樹根修剪及保護部份，派遣具備相關證照人員修剪樹枝，並塗抹藥劑。
- e. 攪拌水泥或堆置水泥材料，須鋪設帆布或木板，以免泥水汙染地坪或綠地土壤。本案並嚴禁在綠地內或樹木周邊直接攪拌水泥或堆置水泥材料，一旦查獲，承包商必須將遭水泥汙染的土壤全部更新。
- f. 一旦發現樹穴有廢棄物(包括石塊、水泥、塑膠袋等)須及時清理，並回填砂質壤土。
- g. 根系受工程影響之喬木，其樹穴周遭土壤應進行土質改良，改良方式須參照館方聘請之專業諮詢委員建議處理。
- h. 工程期間可同步檢視原有喬木植穴空間是否充足，在不影響歷史建築空間樣貌前提之下，局部調整樹穴範圍。
