# 歷史建築「綠洲山莊」(國防部綠島感訓監獄)修復工程

## 細部設計-建築冊(二)

主辦機關：國家人權博物館

設計/監造單位：林經國建築師事務所

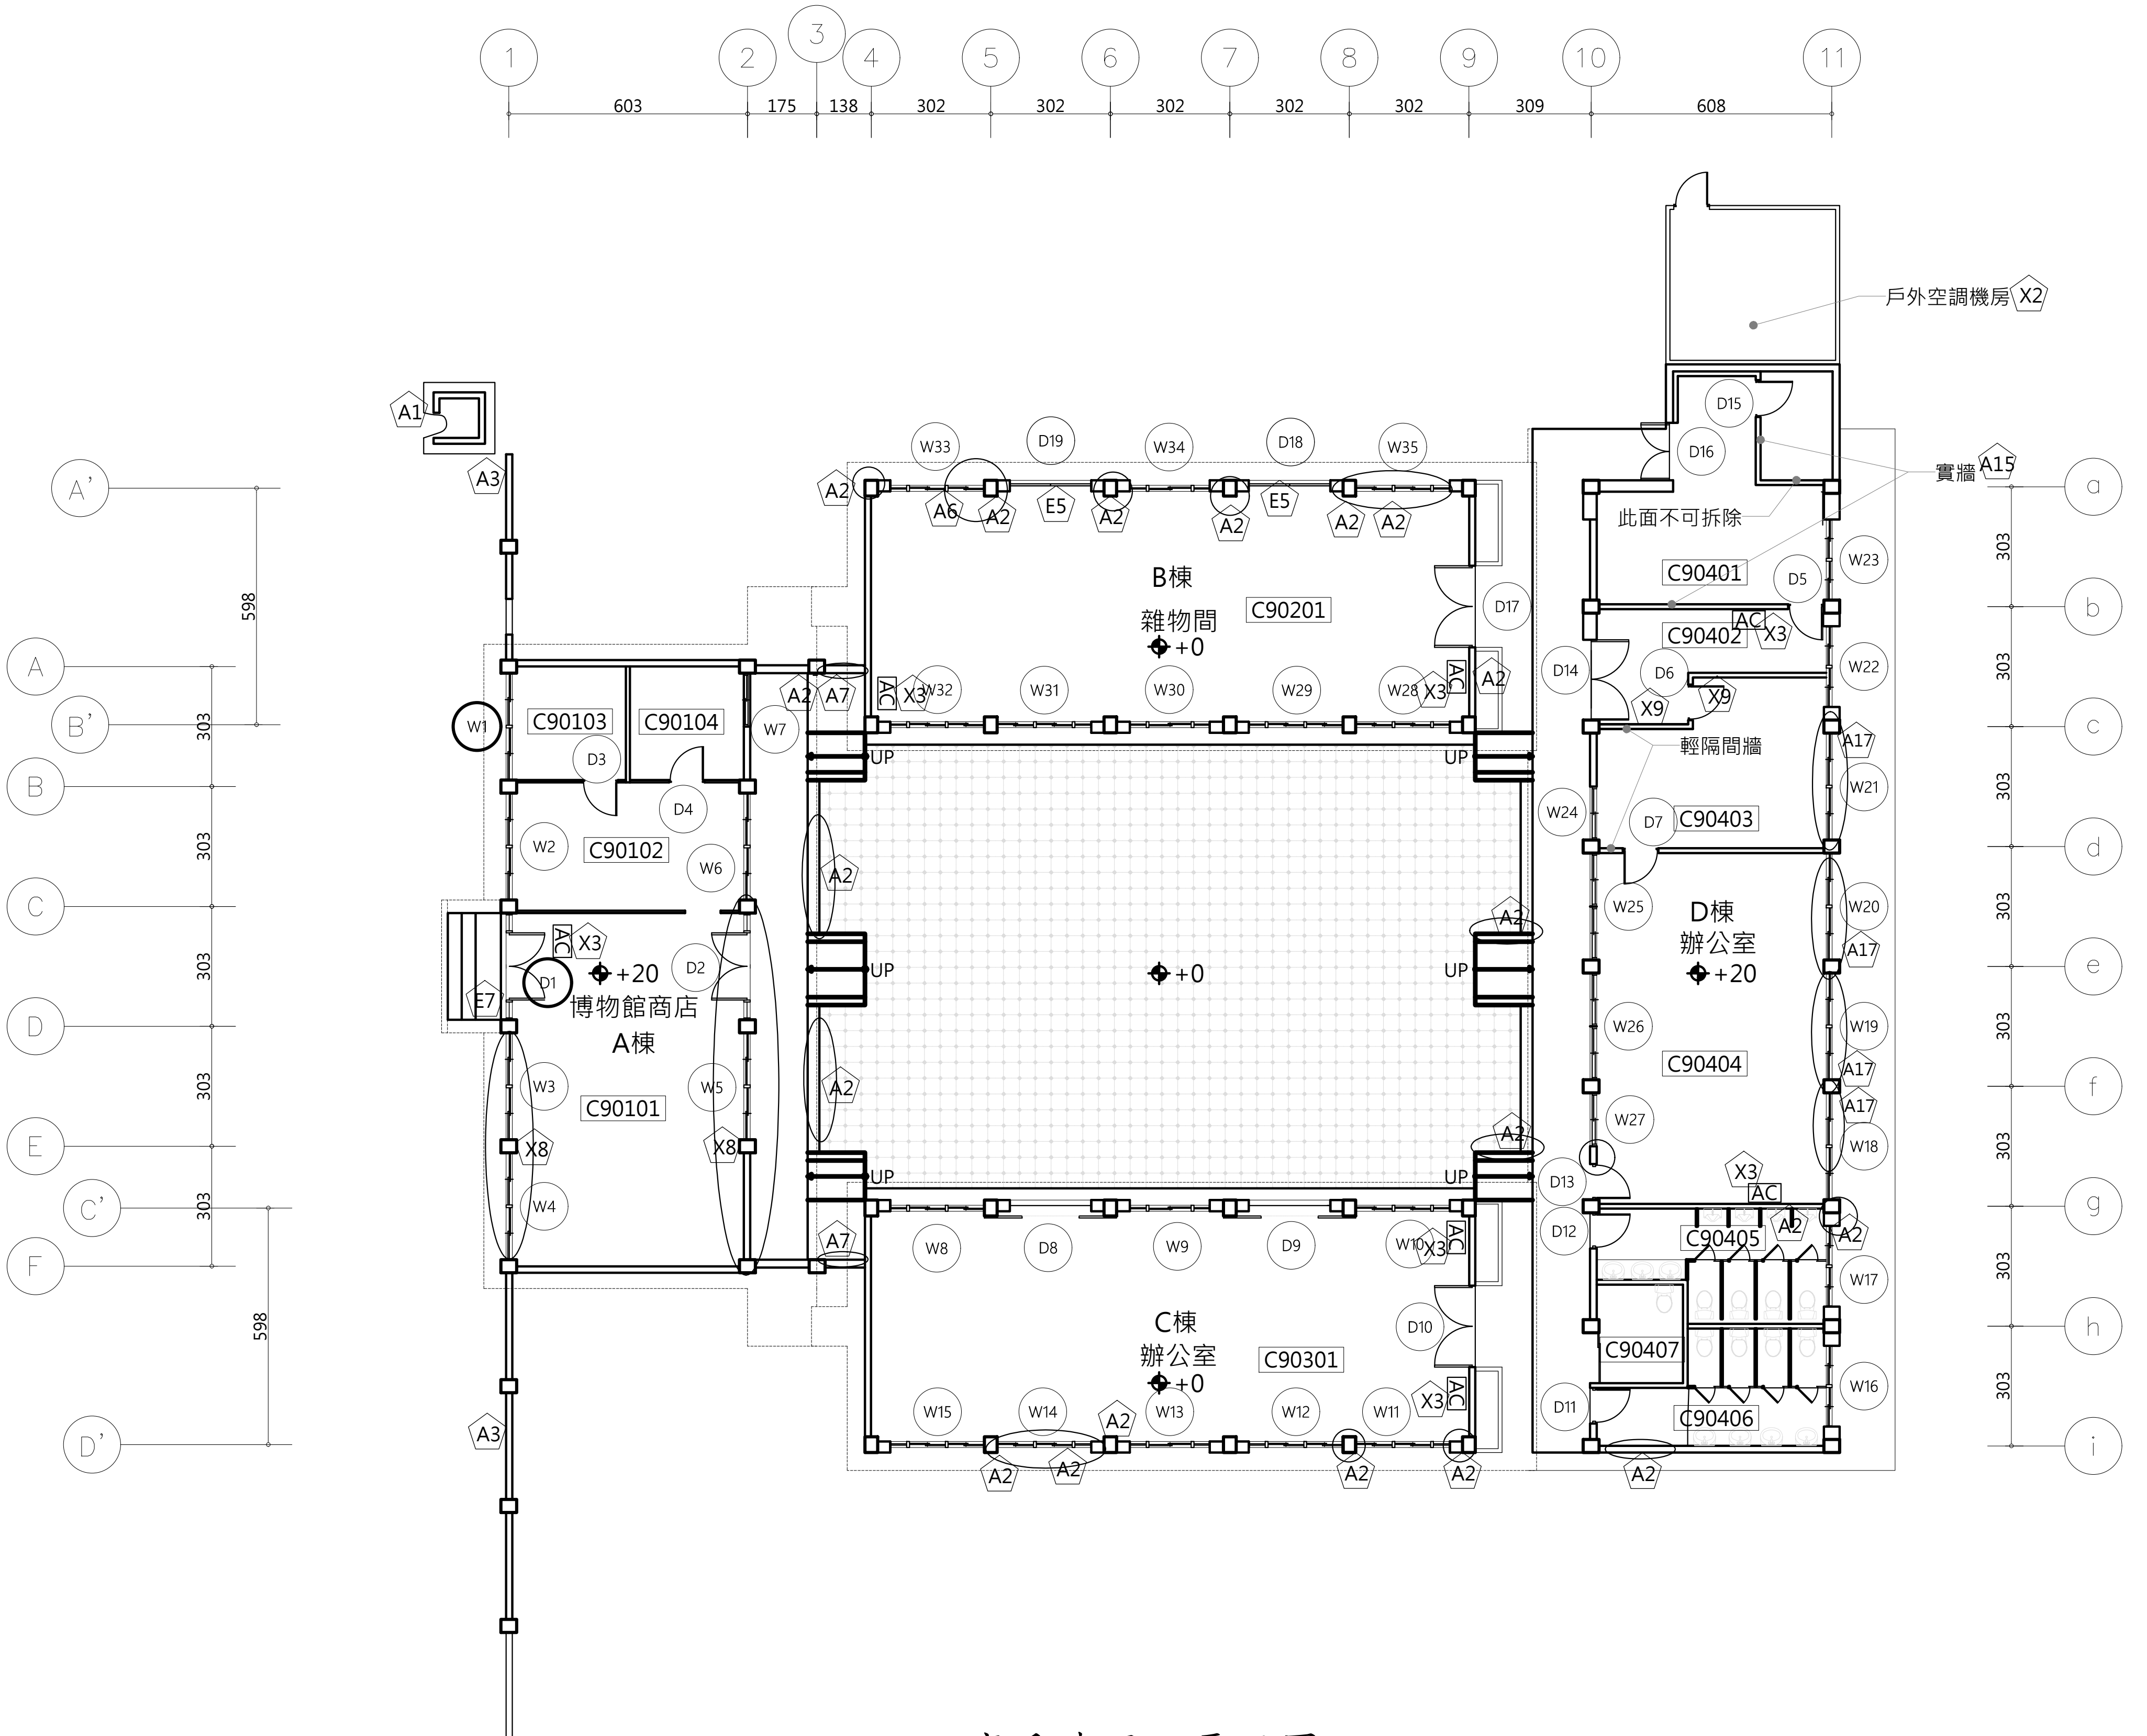
1 憲兵連現況平面圖

| 編號 | 損壞內容 | 拆卸說明 |
|---|---|---|
| A1 | 鋼筋外露生鏽 | 劣化表層剔除 |
| A2 | 混凝土隆起開裂 | 劣化表層剔除 |
| A3 | 牆面粉刷剝落 | 內牆粉刷層剃除及研磨 |
| A6 | 壁癌 | 內牆粉刷層剃除及研磨 |
| A7 | 水漬、繡水、髒汙 | |
| A15 | 後期隔間牆 | 拆除隔間 |
| X2 | 機房生鏽、受損 | 既有設施拆除 |
| X3 | 冷氣故障 | 既有設施拆除 |
| A17 | 混凝土局部崩落 | 劣化表層剃除 |

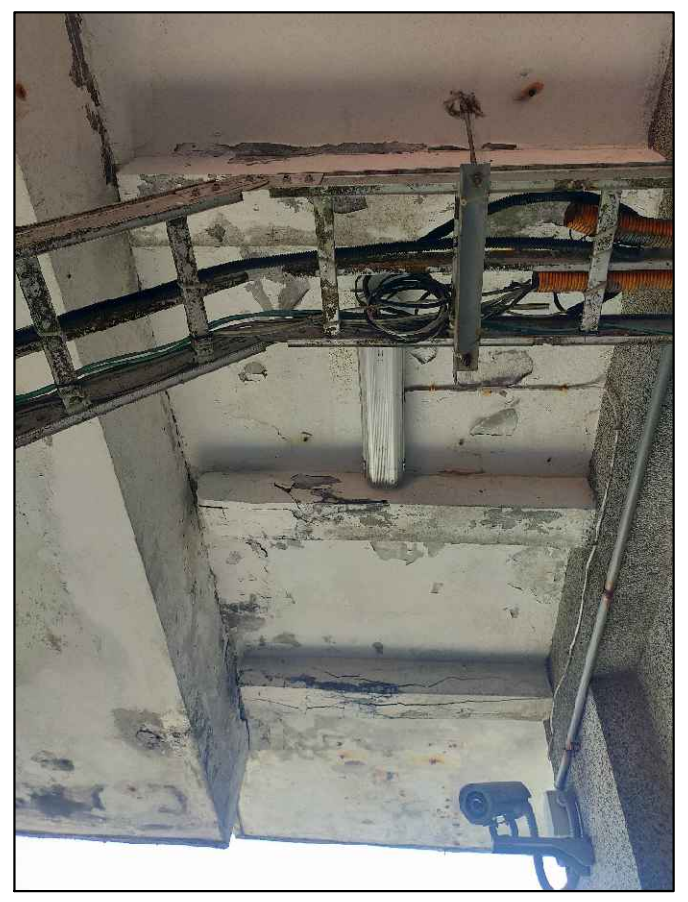
C5 天花板粉刷層剝落

A1 鋼筋外露生鏽

C4 天花板滲漏壁癌

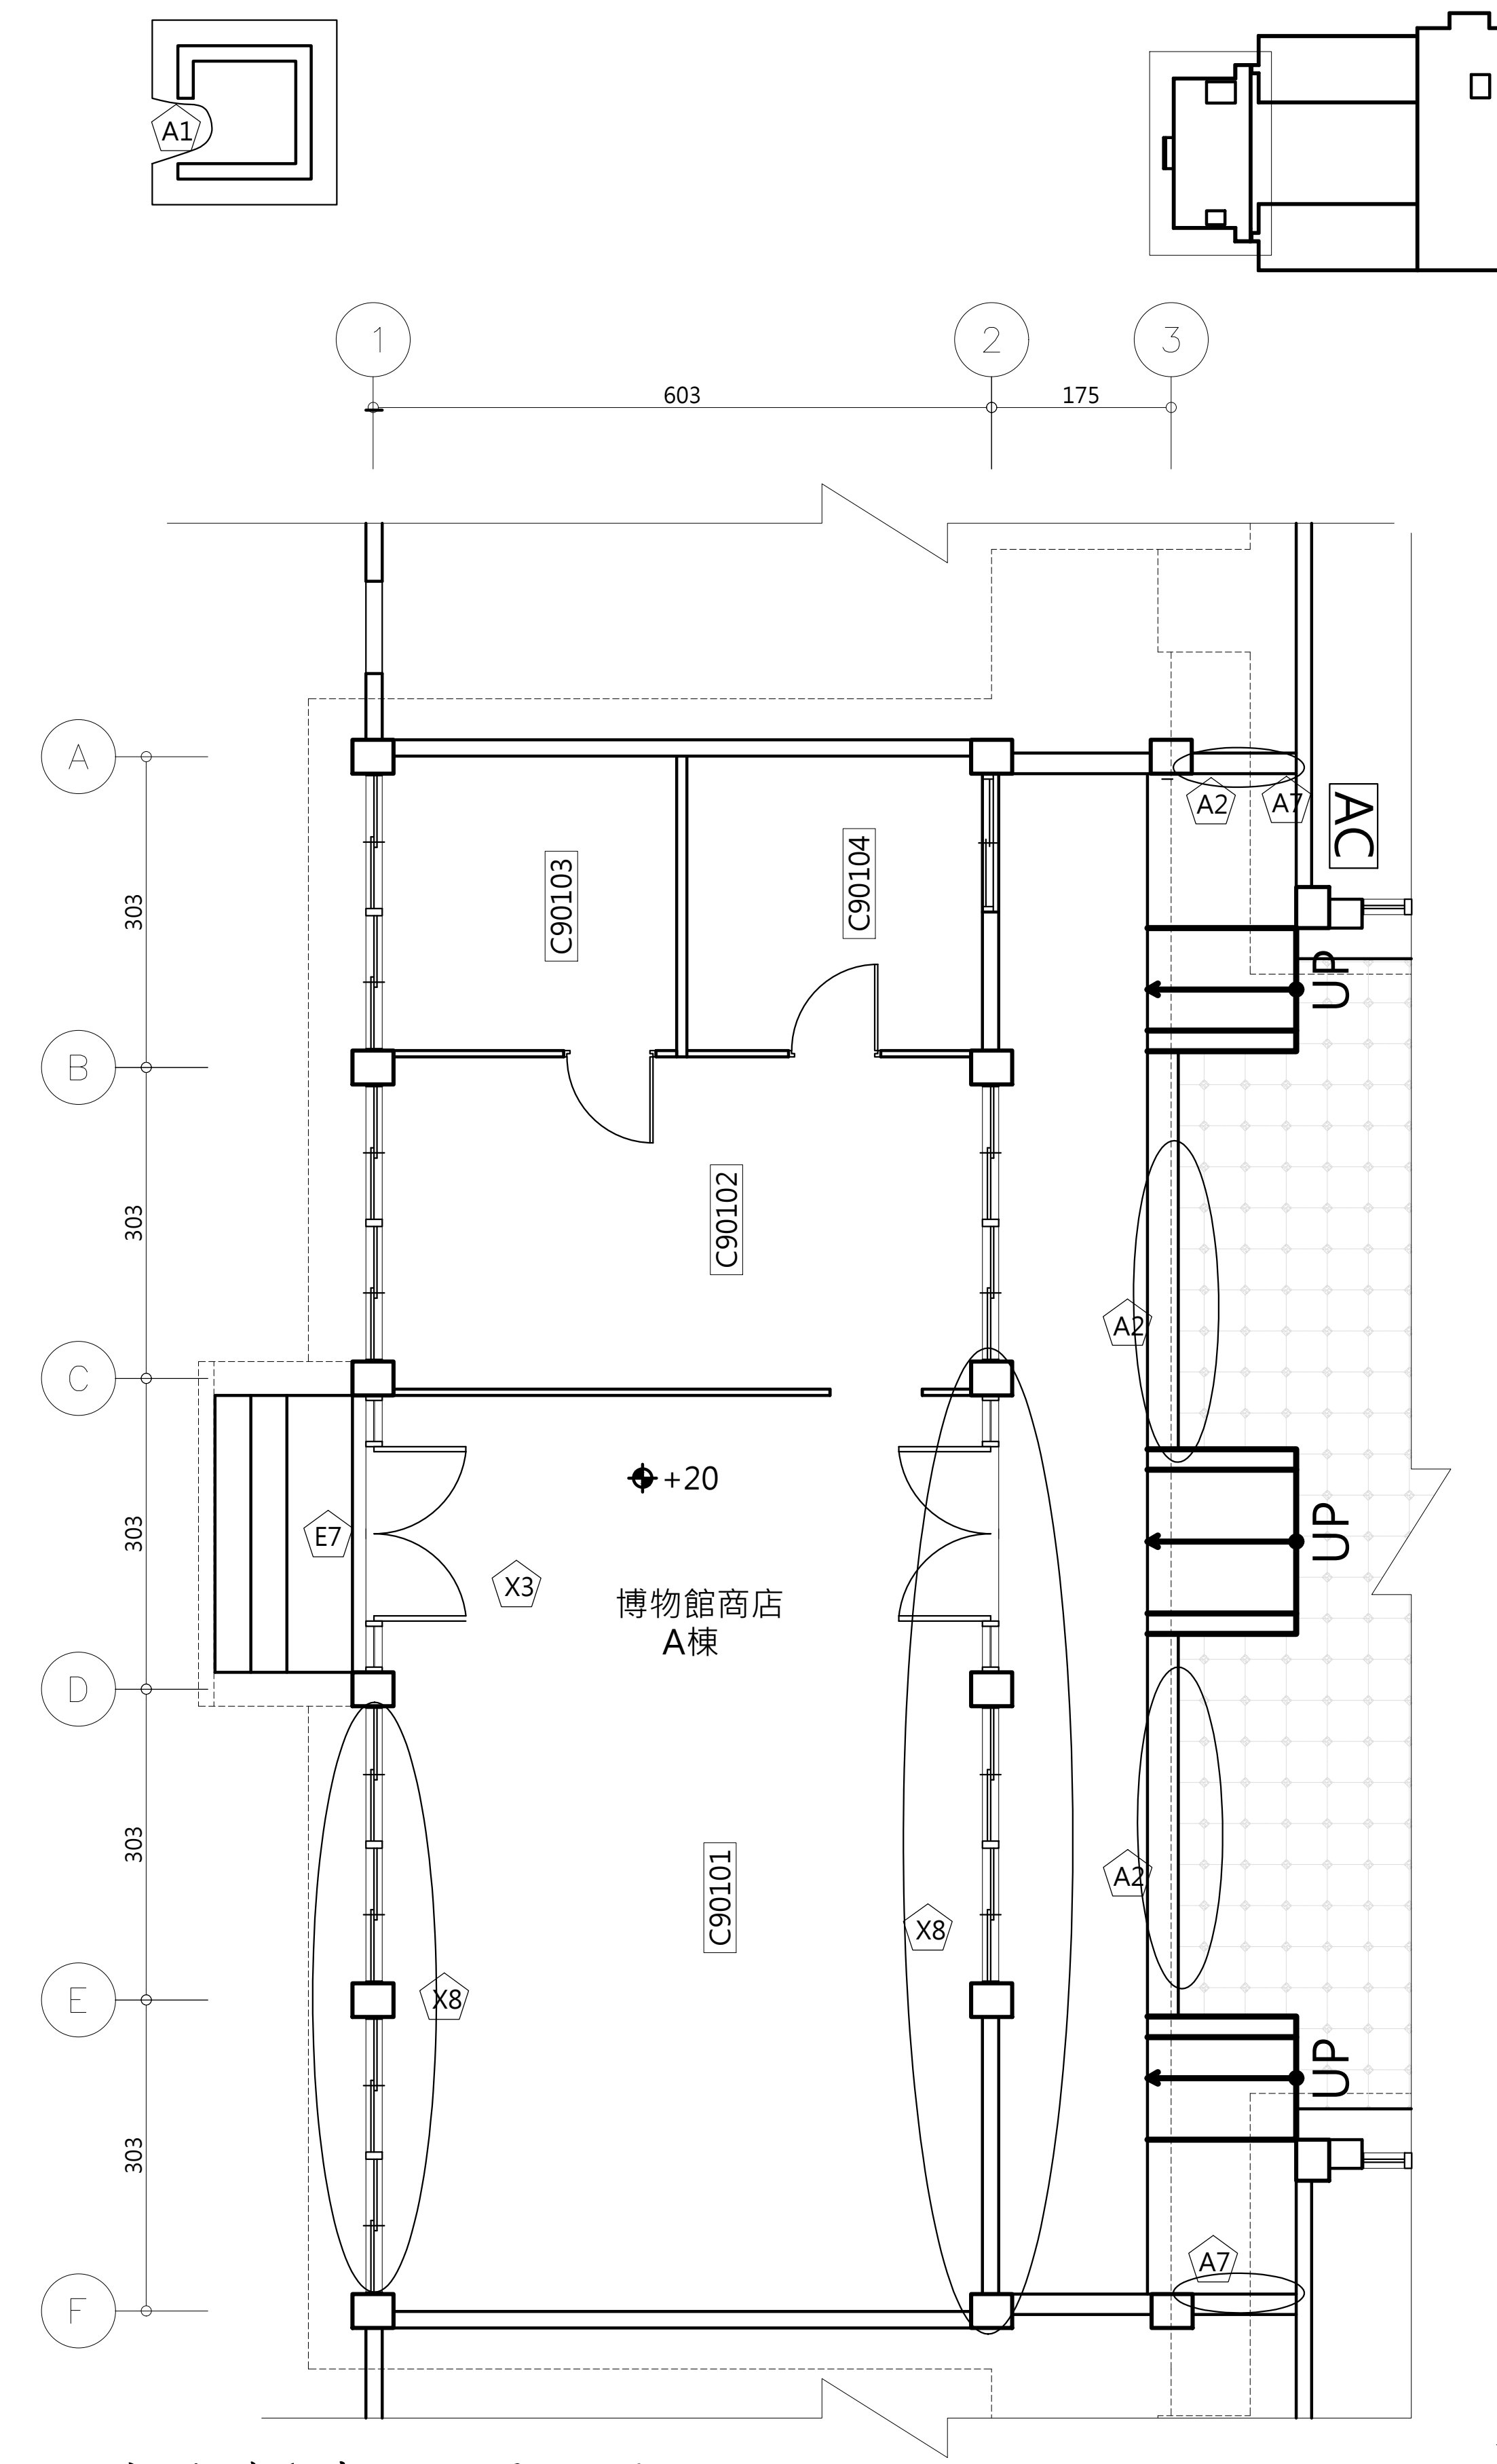
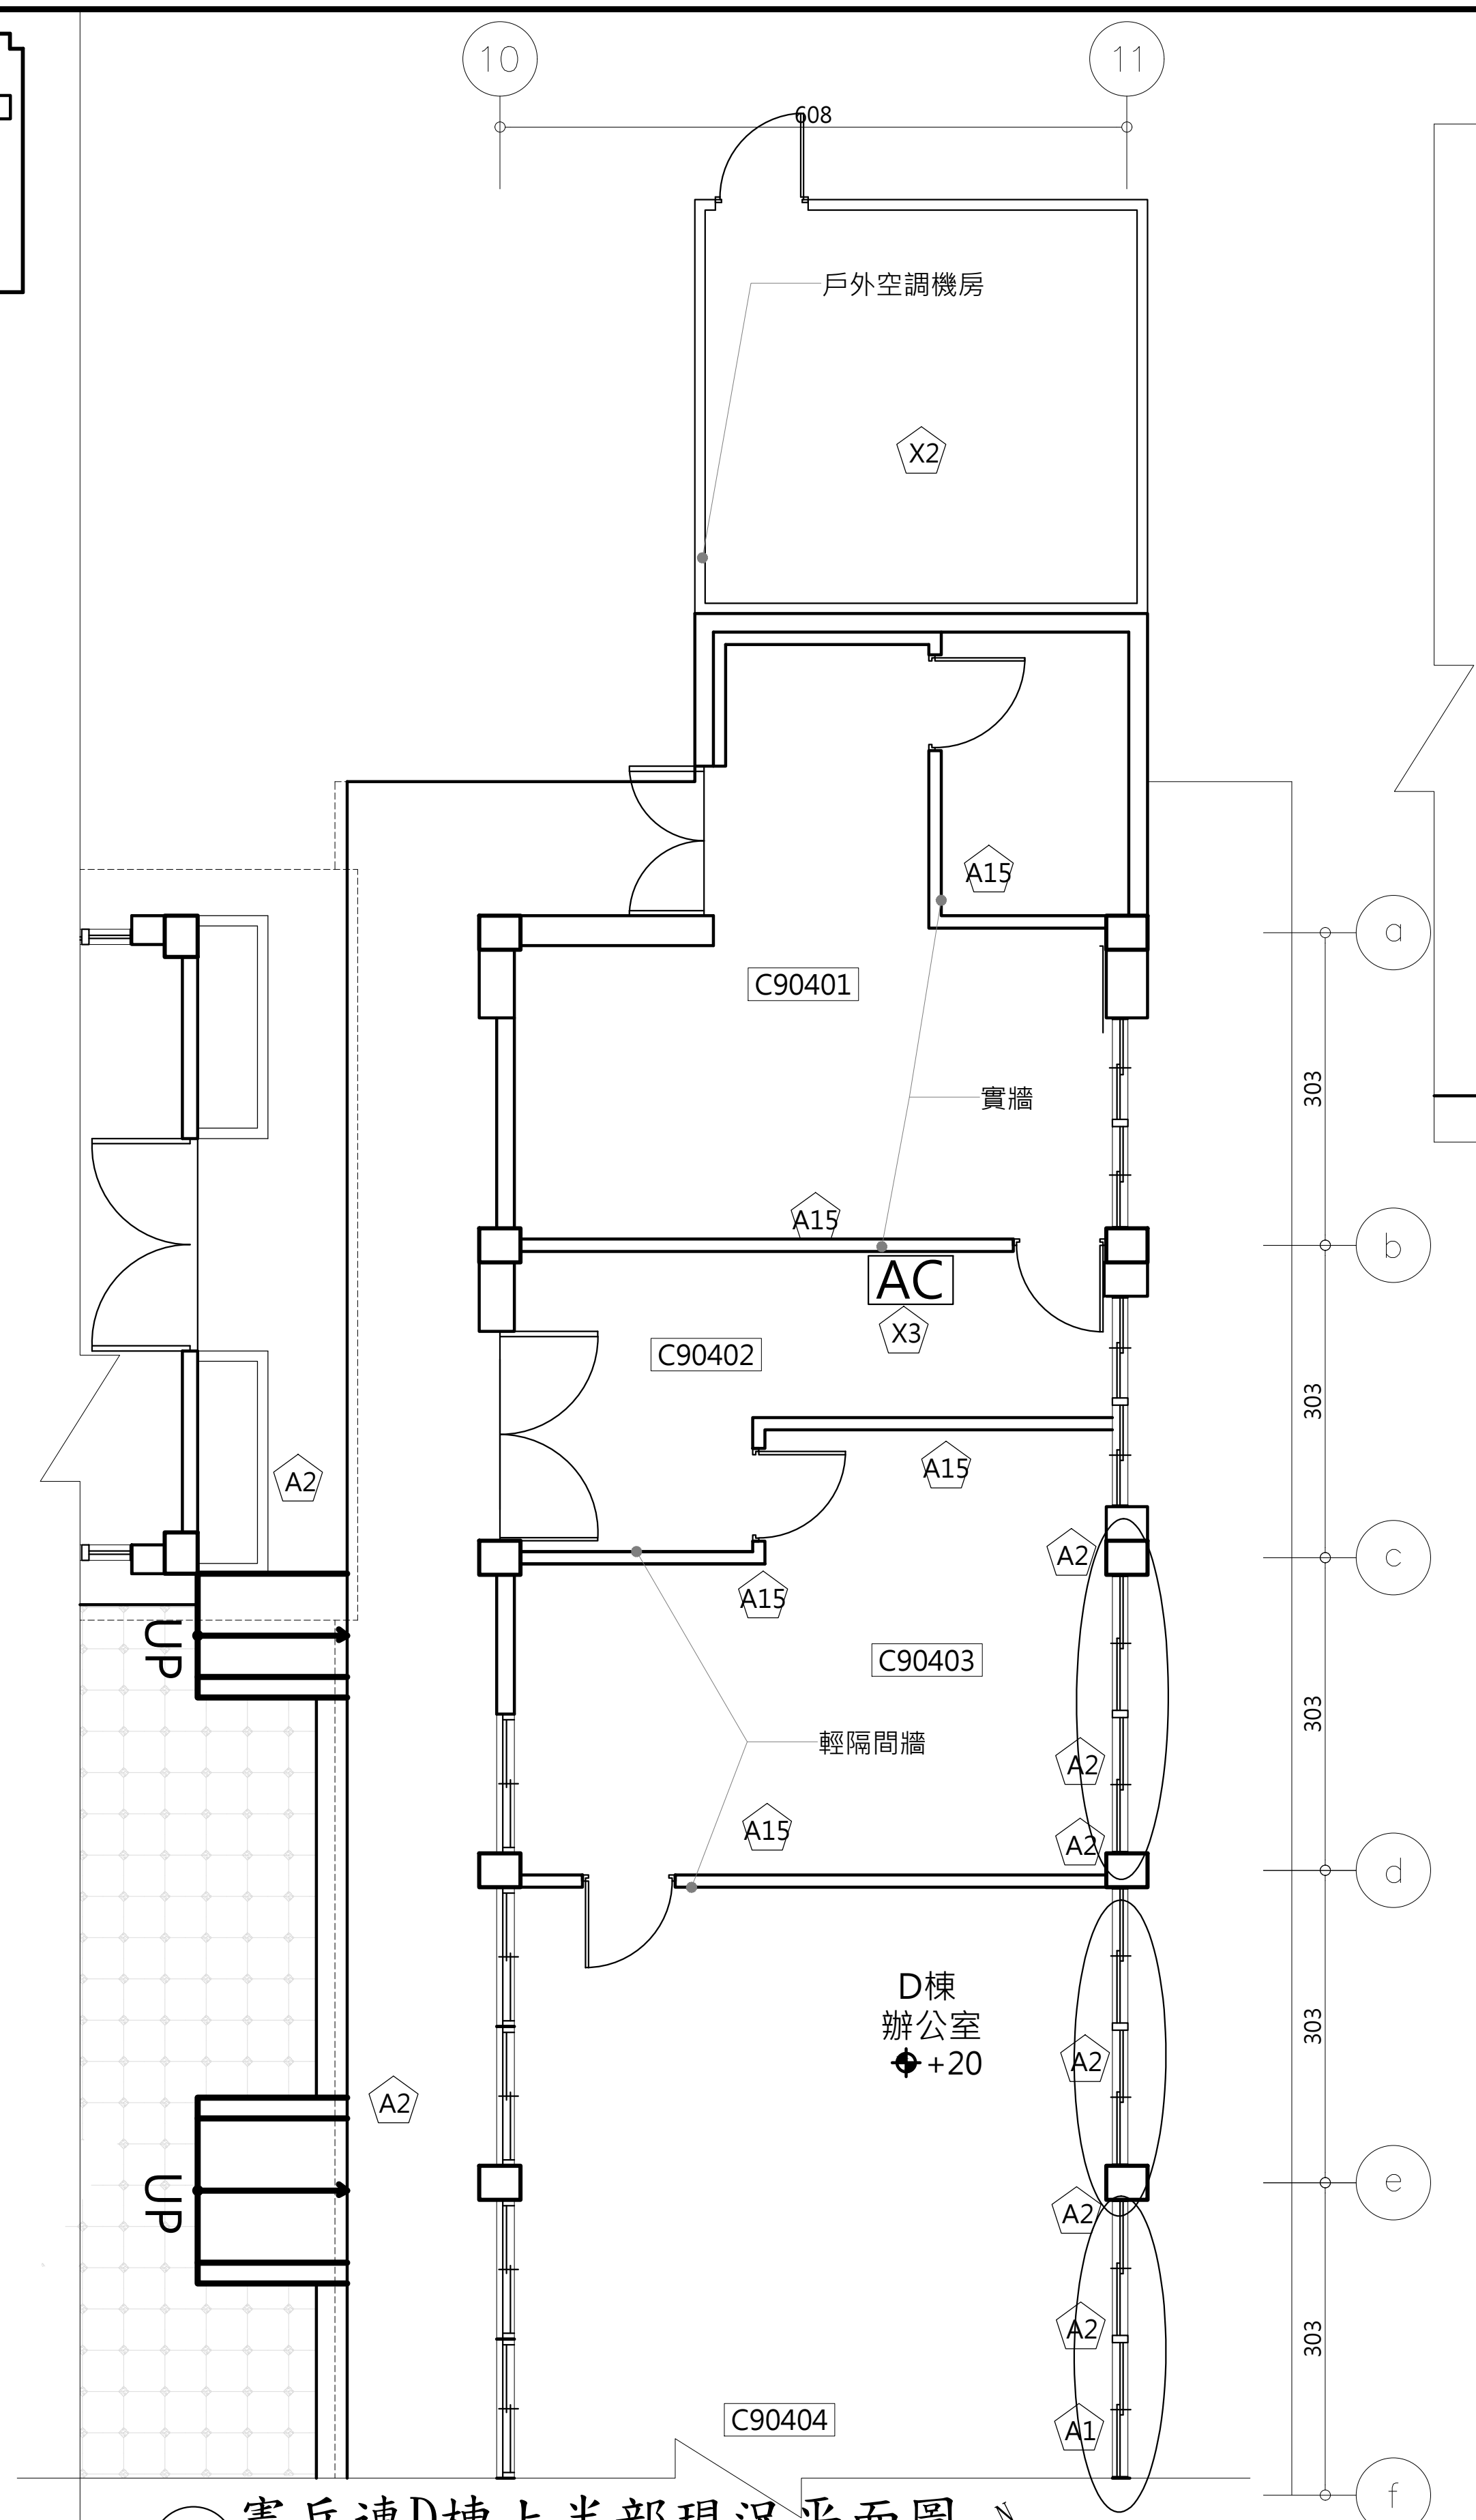
| 編號 | 損壞內容 | 拆卸說明 |
|---|---|---|
| A1 | 鋼筋外露生鏽 | 劣化表層剔除 |
| A2 | 混凝土隆起開裂 | 劣化表層剔除 |
| A3 | 牆面粉刷剝落 | 內牆粉刷層剔除及研磨 |
| A7 | 水漬、繡水、髒汙 | |
| E7 | 門扇生鏽 | |
| X2 | 機房生鏽、受損 | 既有設施拆除 |
| X3 | 冷氣故障 | 既有設施拆除 |

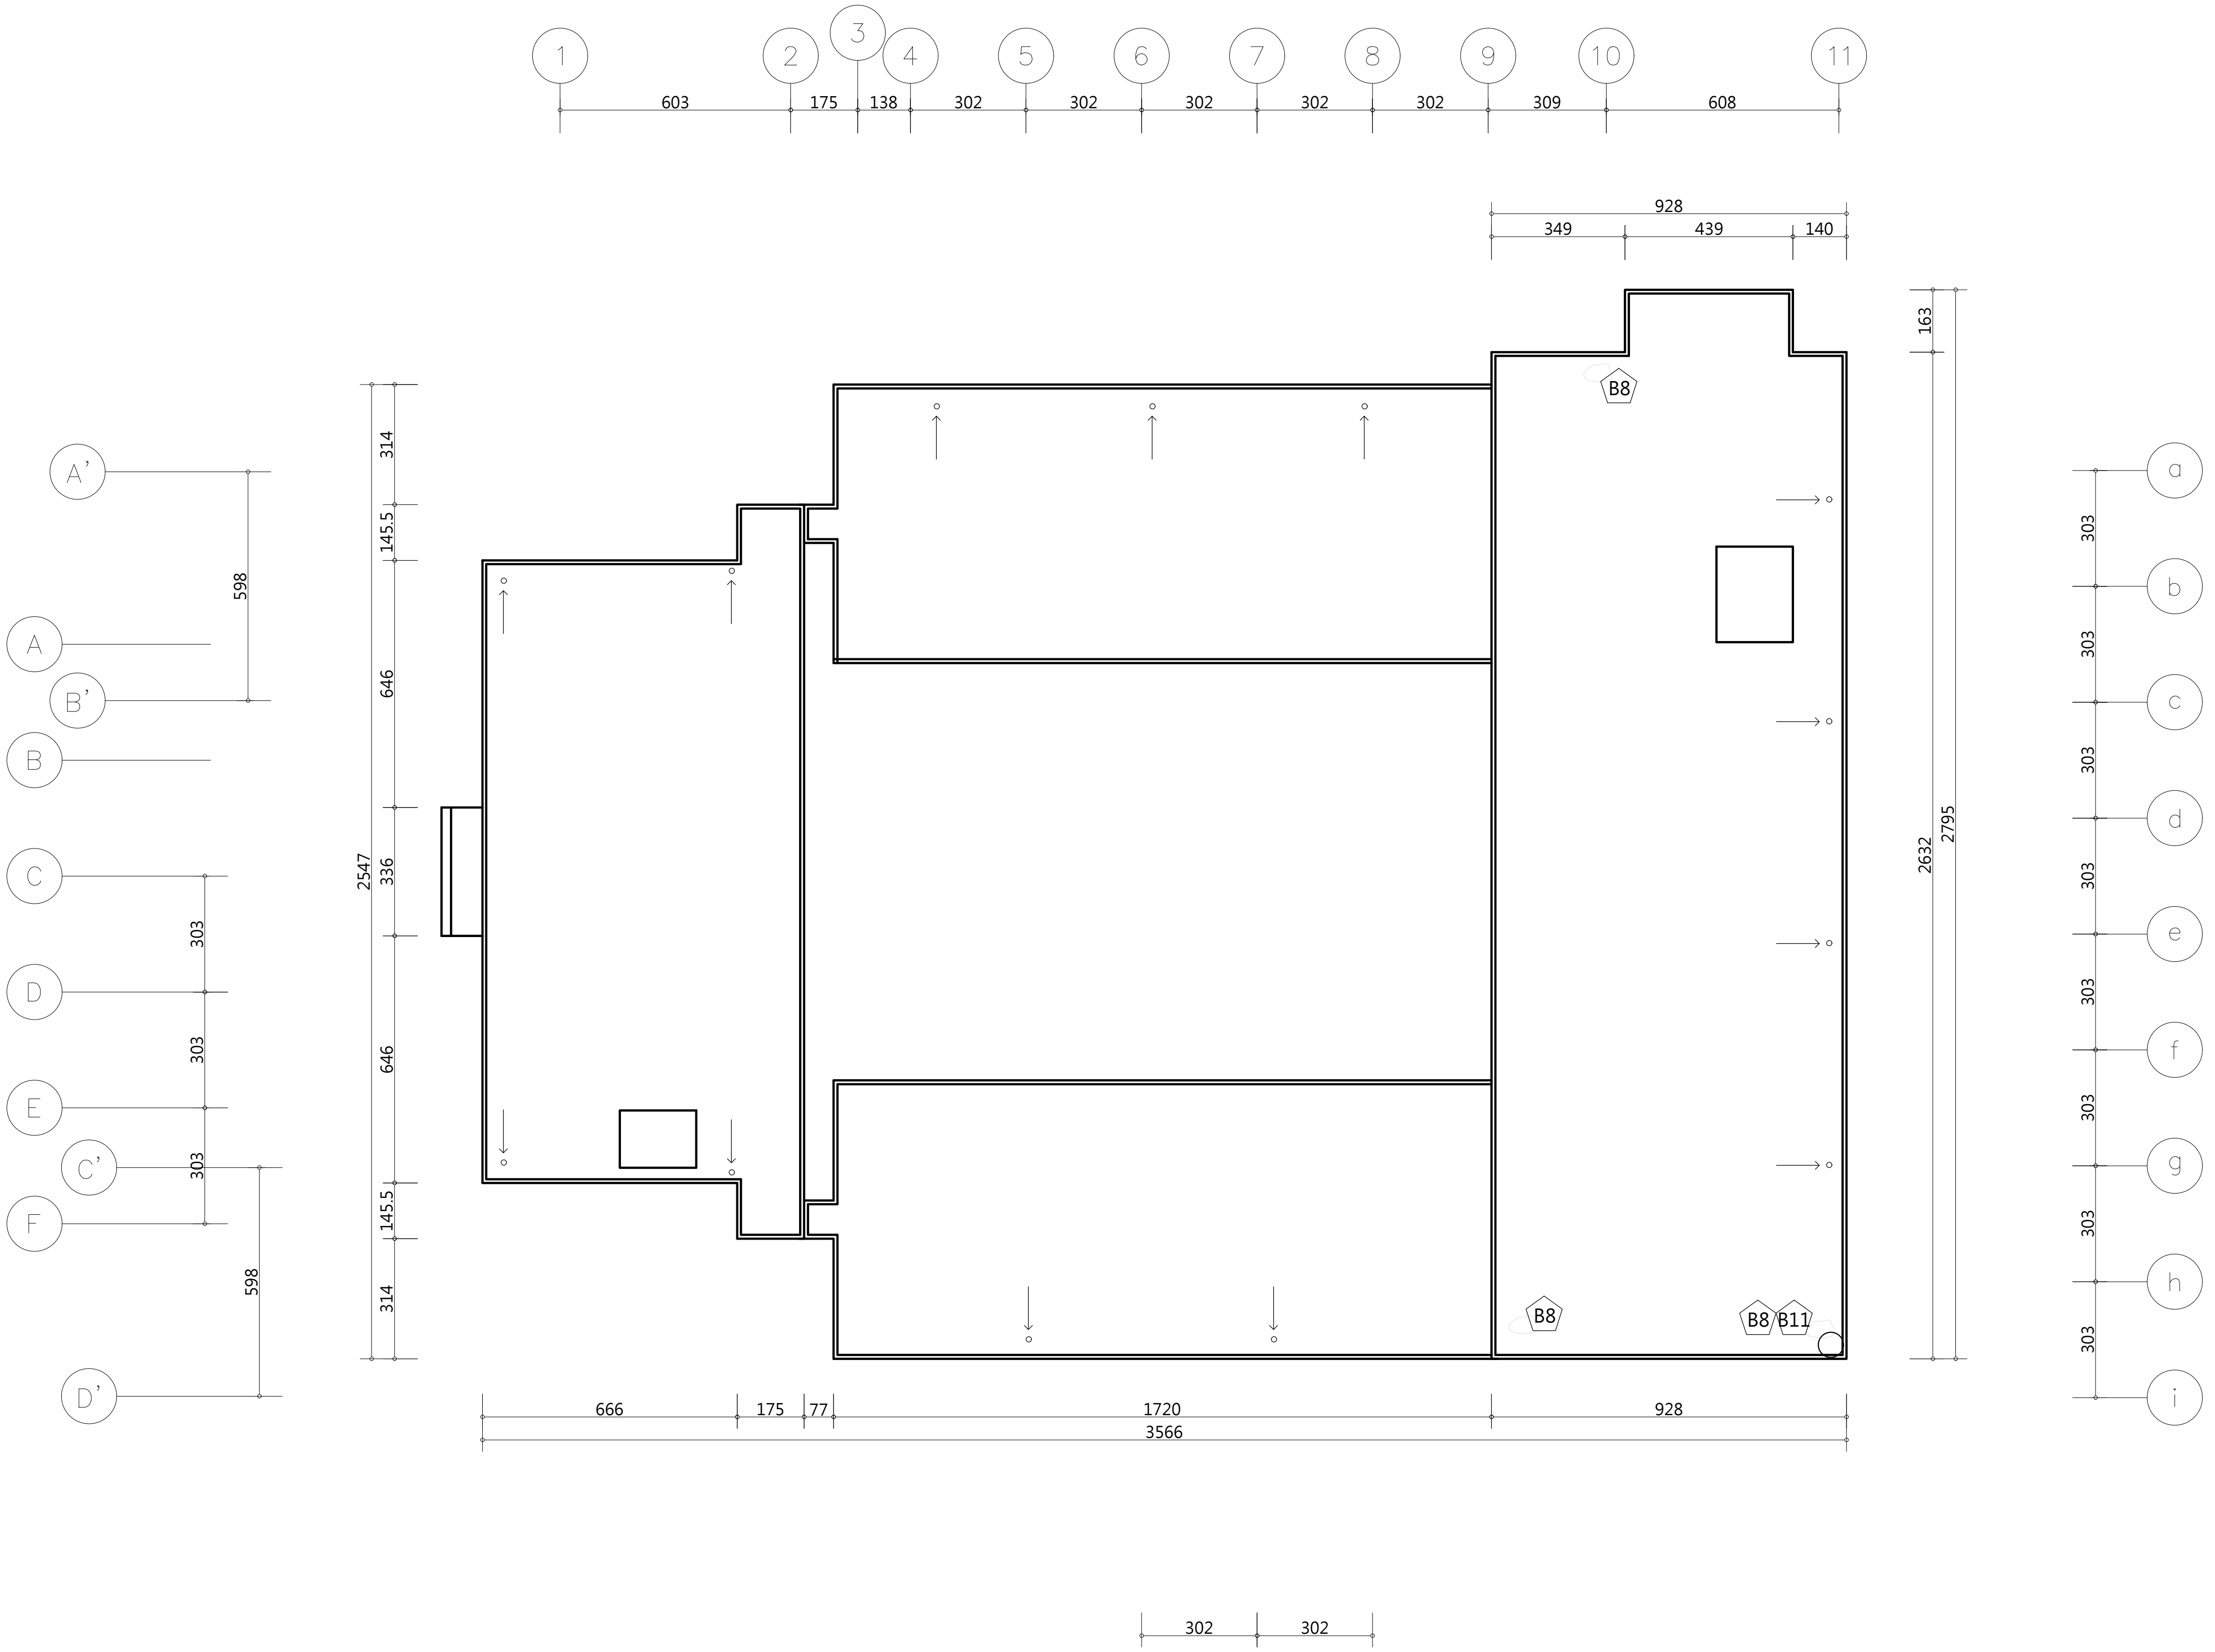
1 憲兵連屋頂現況平面圖

| 編號 | 損 壞 內 容 | 拆 卸 說 明 |
|---|---|---|
| B8 | 屋頂防水毯破損 | 拆除屋頂既有防水毯 |
| B11 | 植栽附生 | 清除雜草 |

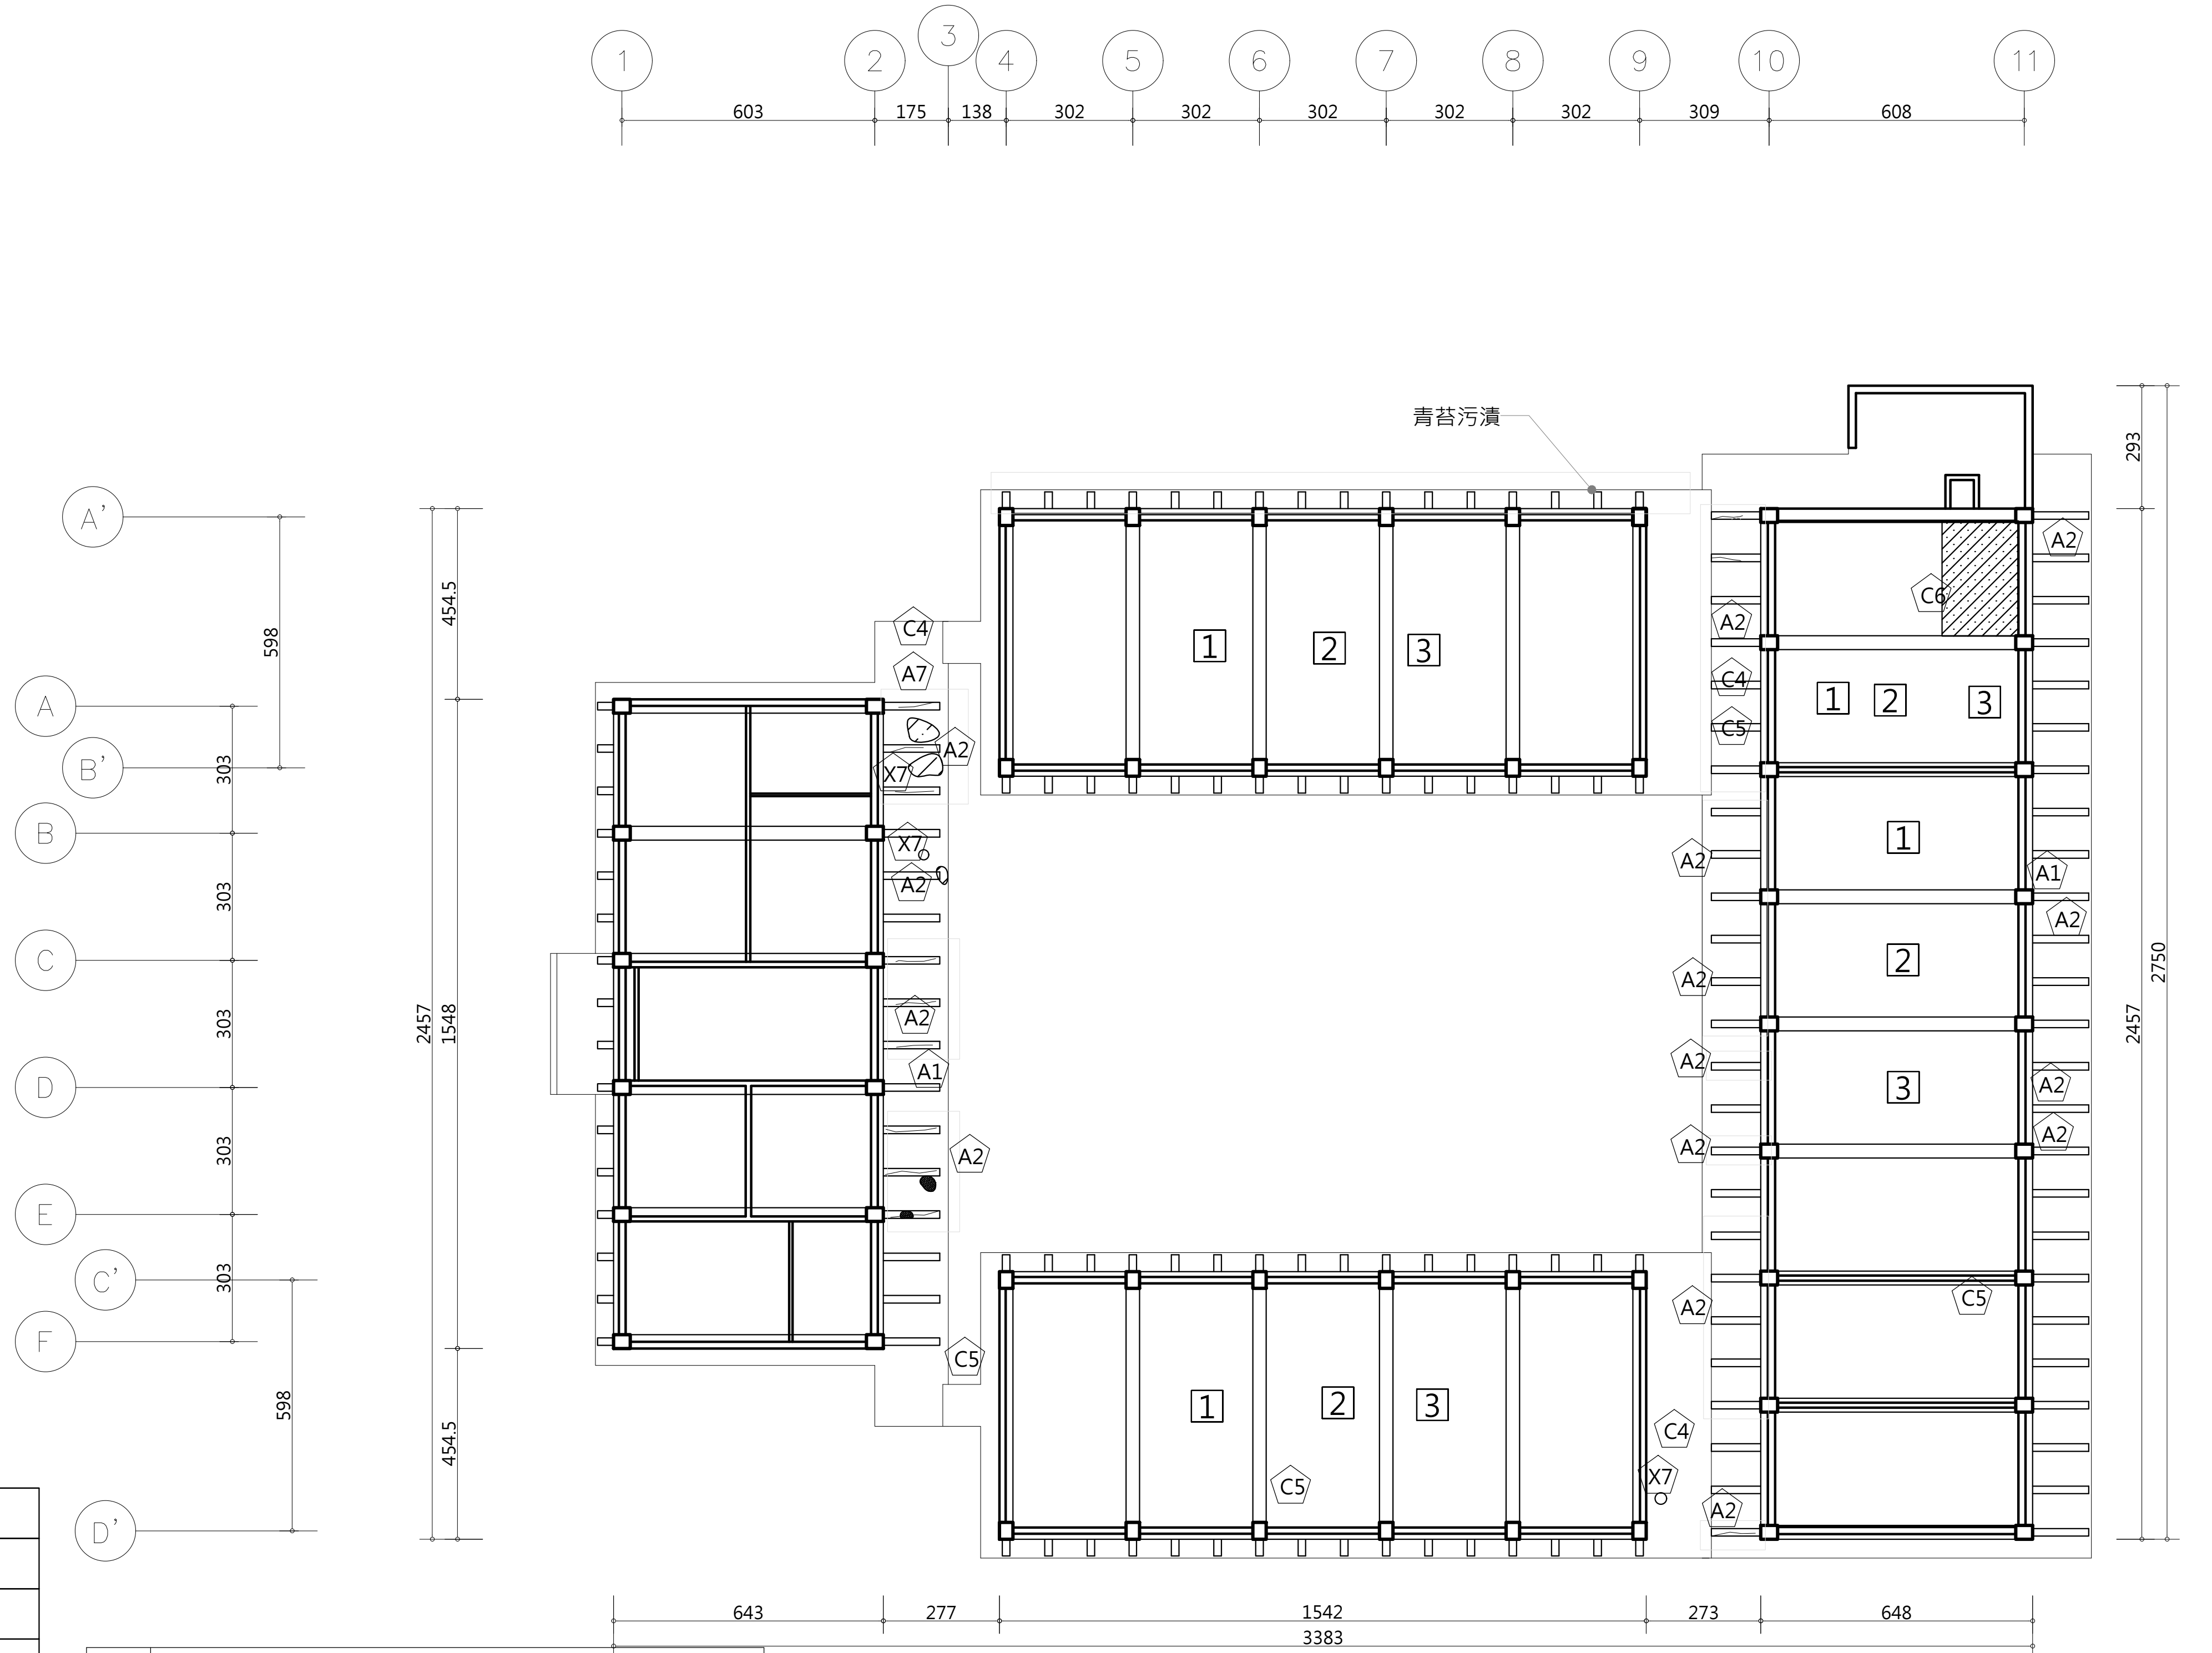
1 憲兵連天花現況平面圖
A3:S=1/200

| 編號 | 損壞內容 | 拆卸說明 |
|---|---|---|
| A1 | 鋼筋外露生鏽 | 劣化表層剔除 |
| A2 | 混凝土隆起開裂 | 劣化表層剔除 |
| A7 | 水漬、鏽水、髒汙 | |
| C4 | 天花板壁癌 | 內牆粉刷層剝除及研磨 |
| C5 | 天花板粉刷層剝落 | 內牆粉刷層剝除及研磨 |
| C6 | 天花板塌陷 | 拆除天花板 |

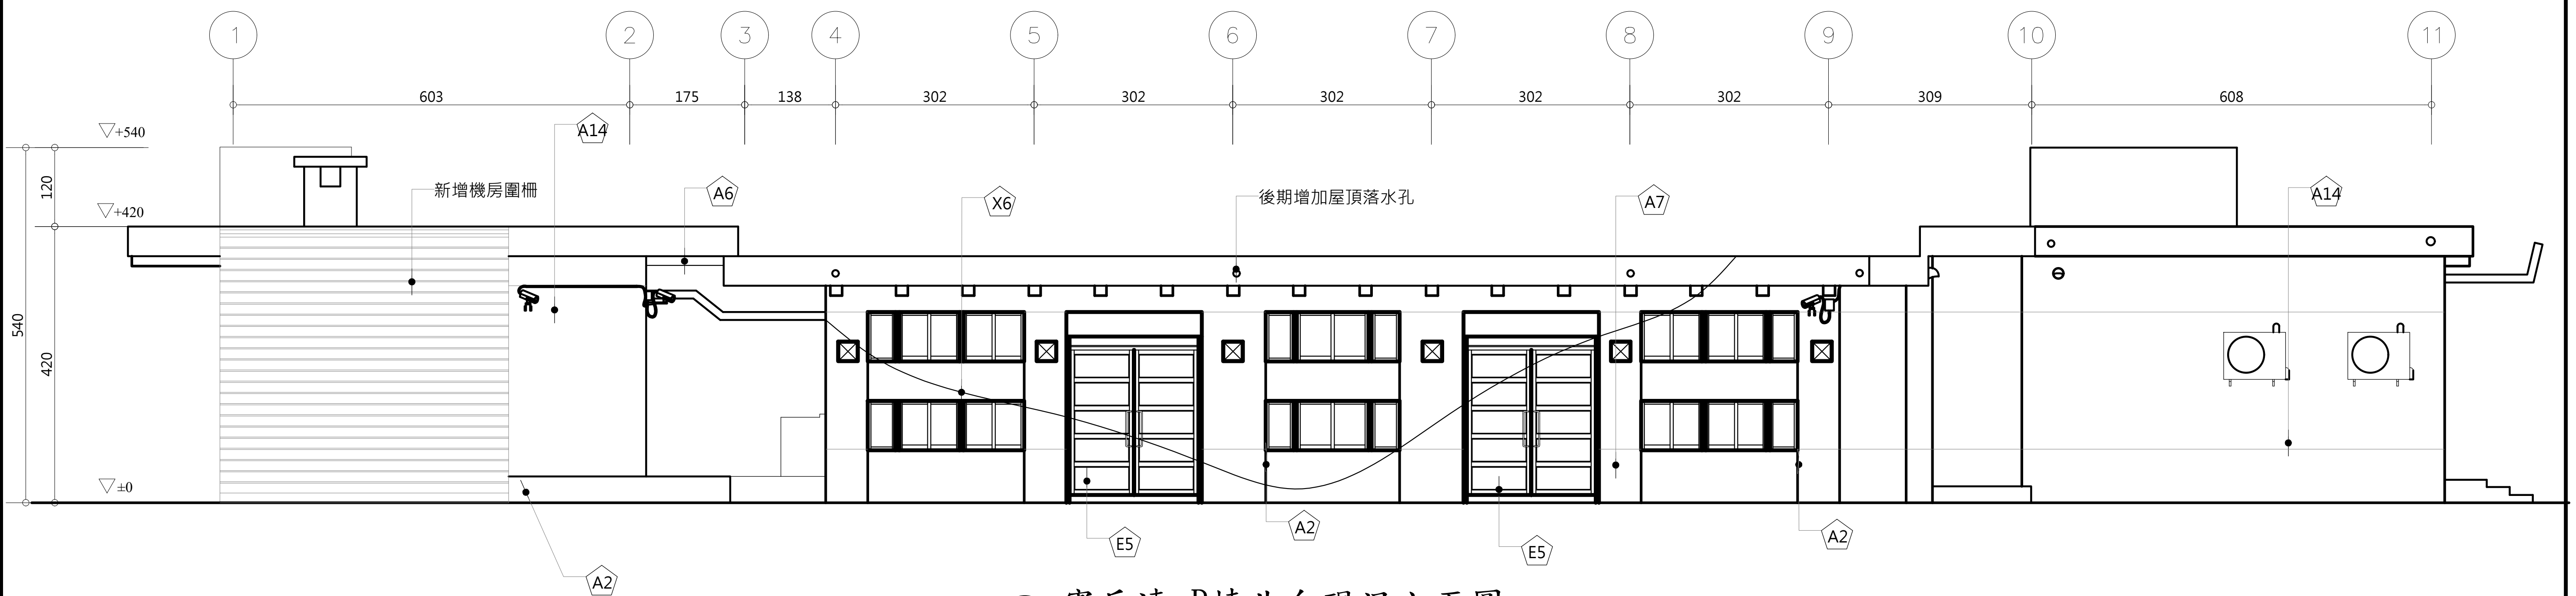
2 憲兵連 B棟北向現況立面圖

| 編號 | 損壞內容 | 拆卸說明 |
|---|---|---|
| A3 | 牆面粉刷剝落 | 內牆粉刷層剝除及研磨 |
| A2 | 混凝土隆起開裂 | 劣化表層剔除 |
| A6 | 壁癌 | 內牆粉刷層剝除及研磨 |
| A8 | 外牆洗石子剝落 | 面飾層拆除（完整矩形） |
| A14 | 受潮生菌 | |
| X6 | 管線雜亂 | 既有線路清查 |
