# 歷史建築「綠洲山莊」(國防部綠島感訓監獄)修復工程

## 細部設計-建築冊(二)

主辦機關：國家人權博物館

設計/監造單位：林經國建築師事務所

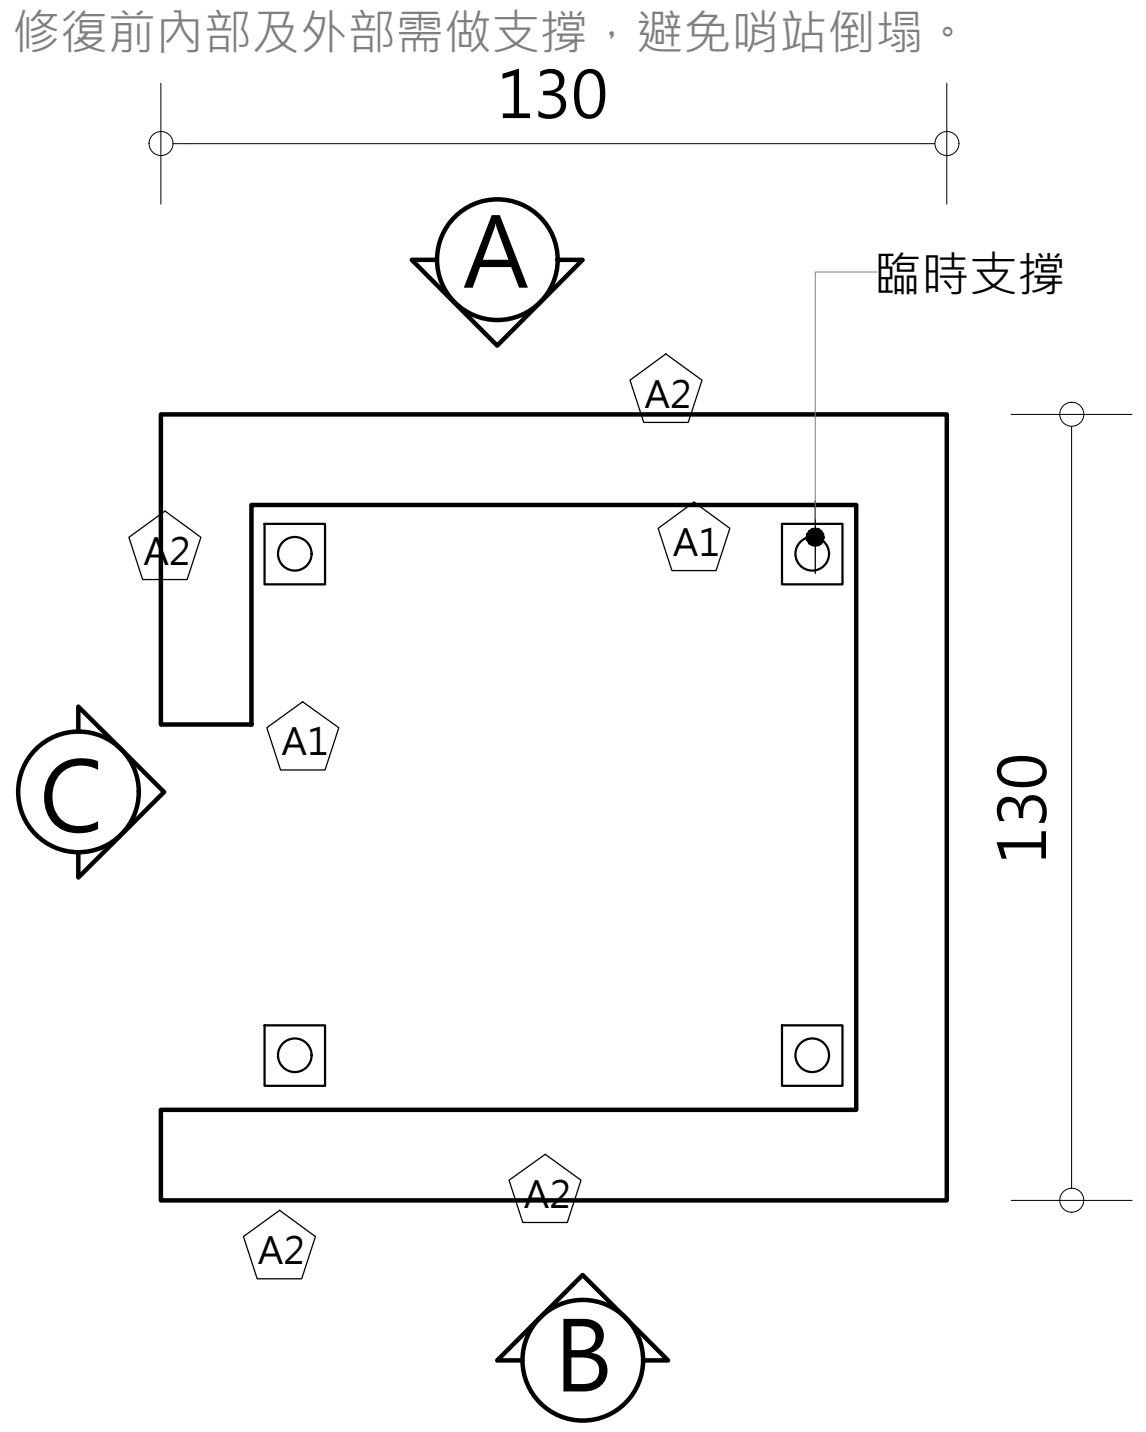
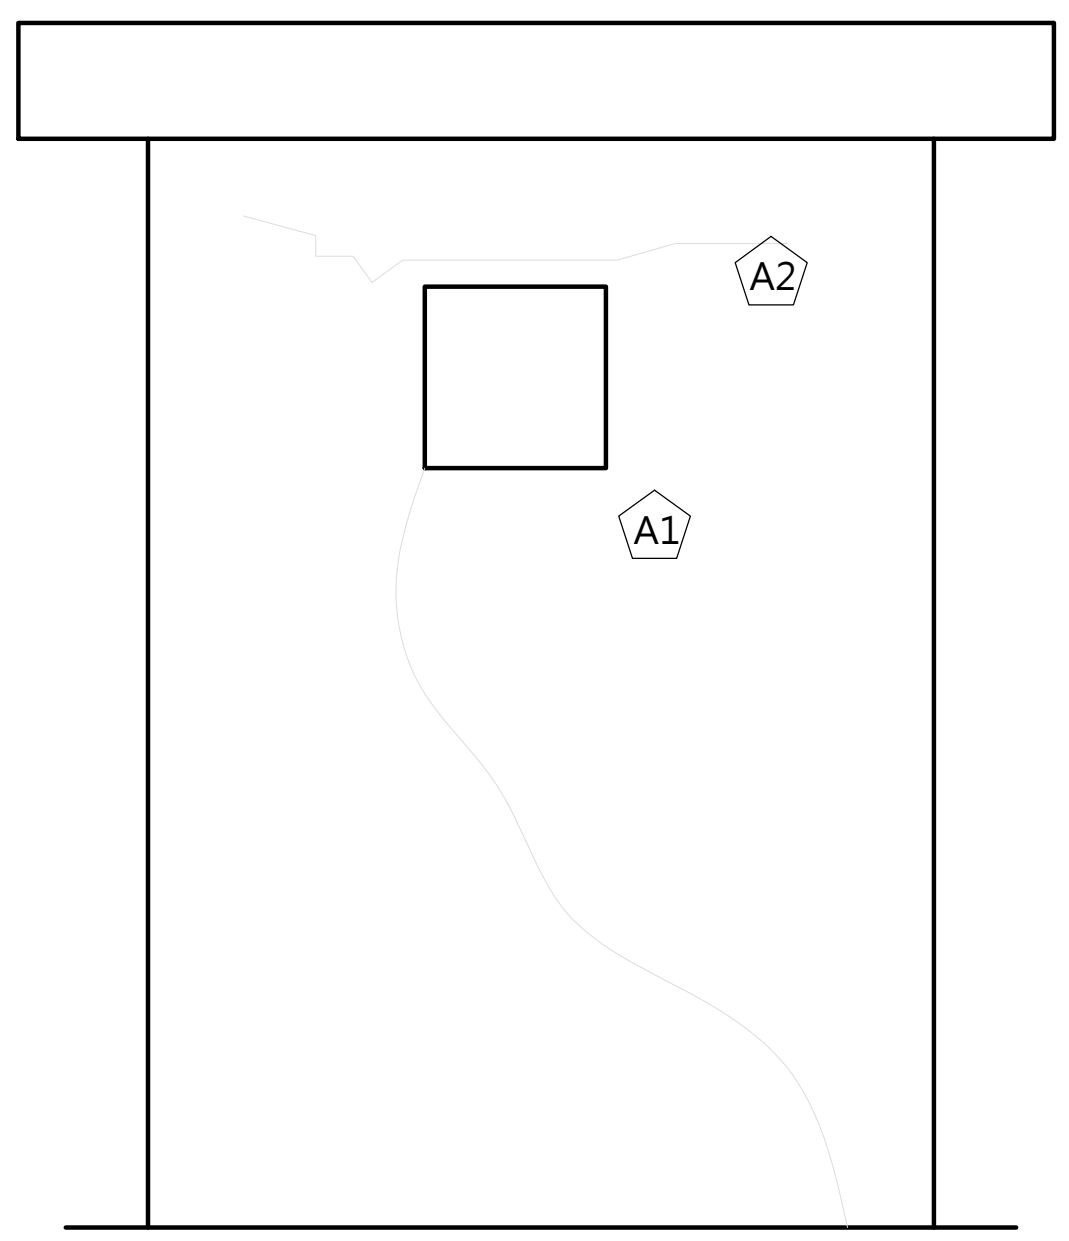
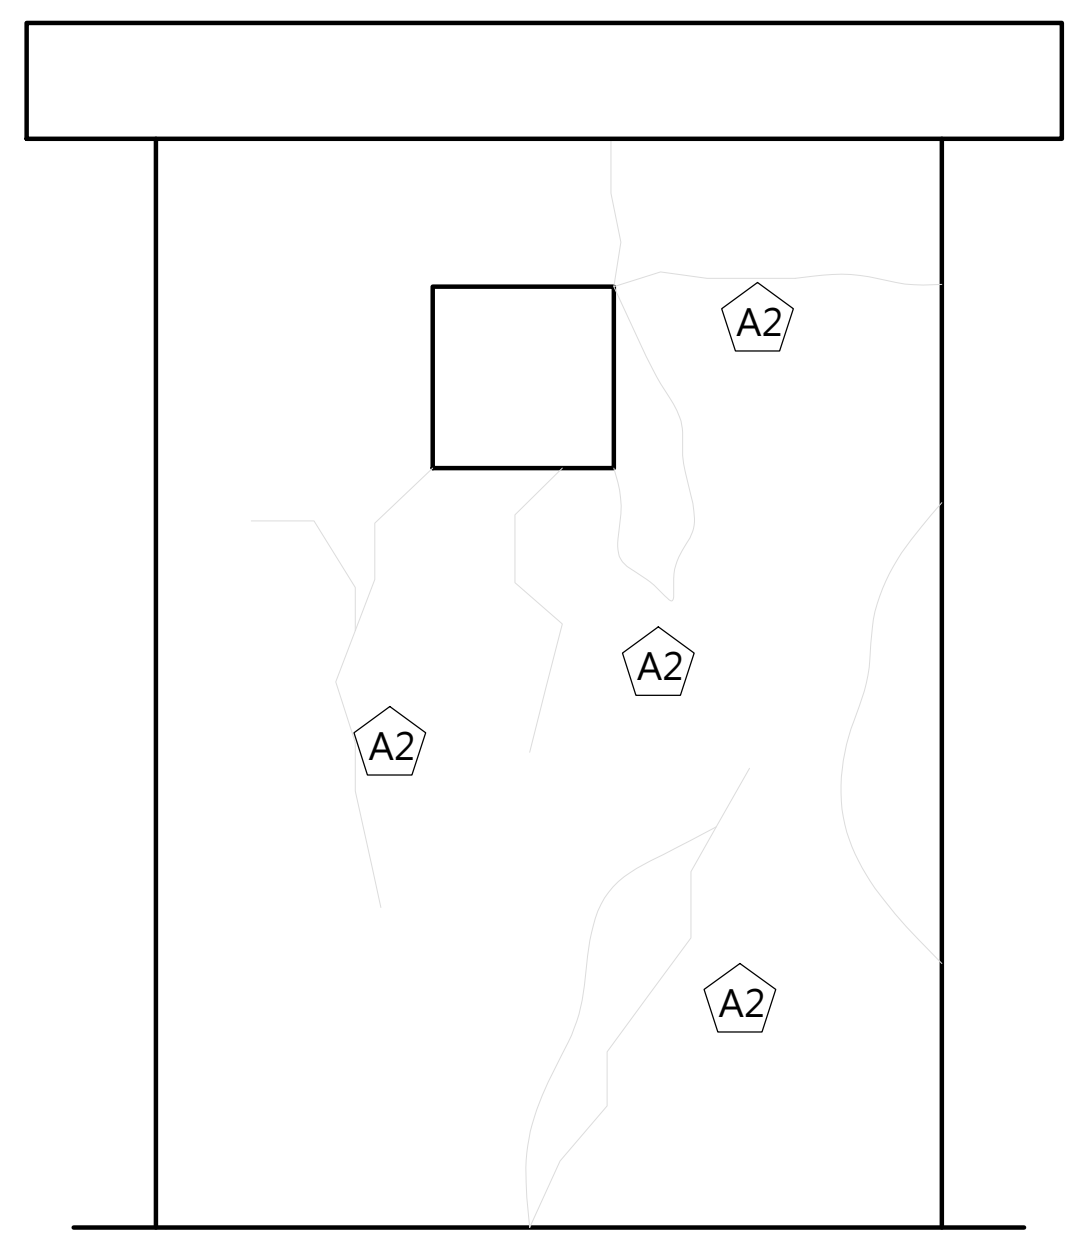
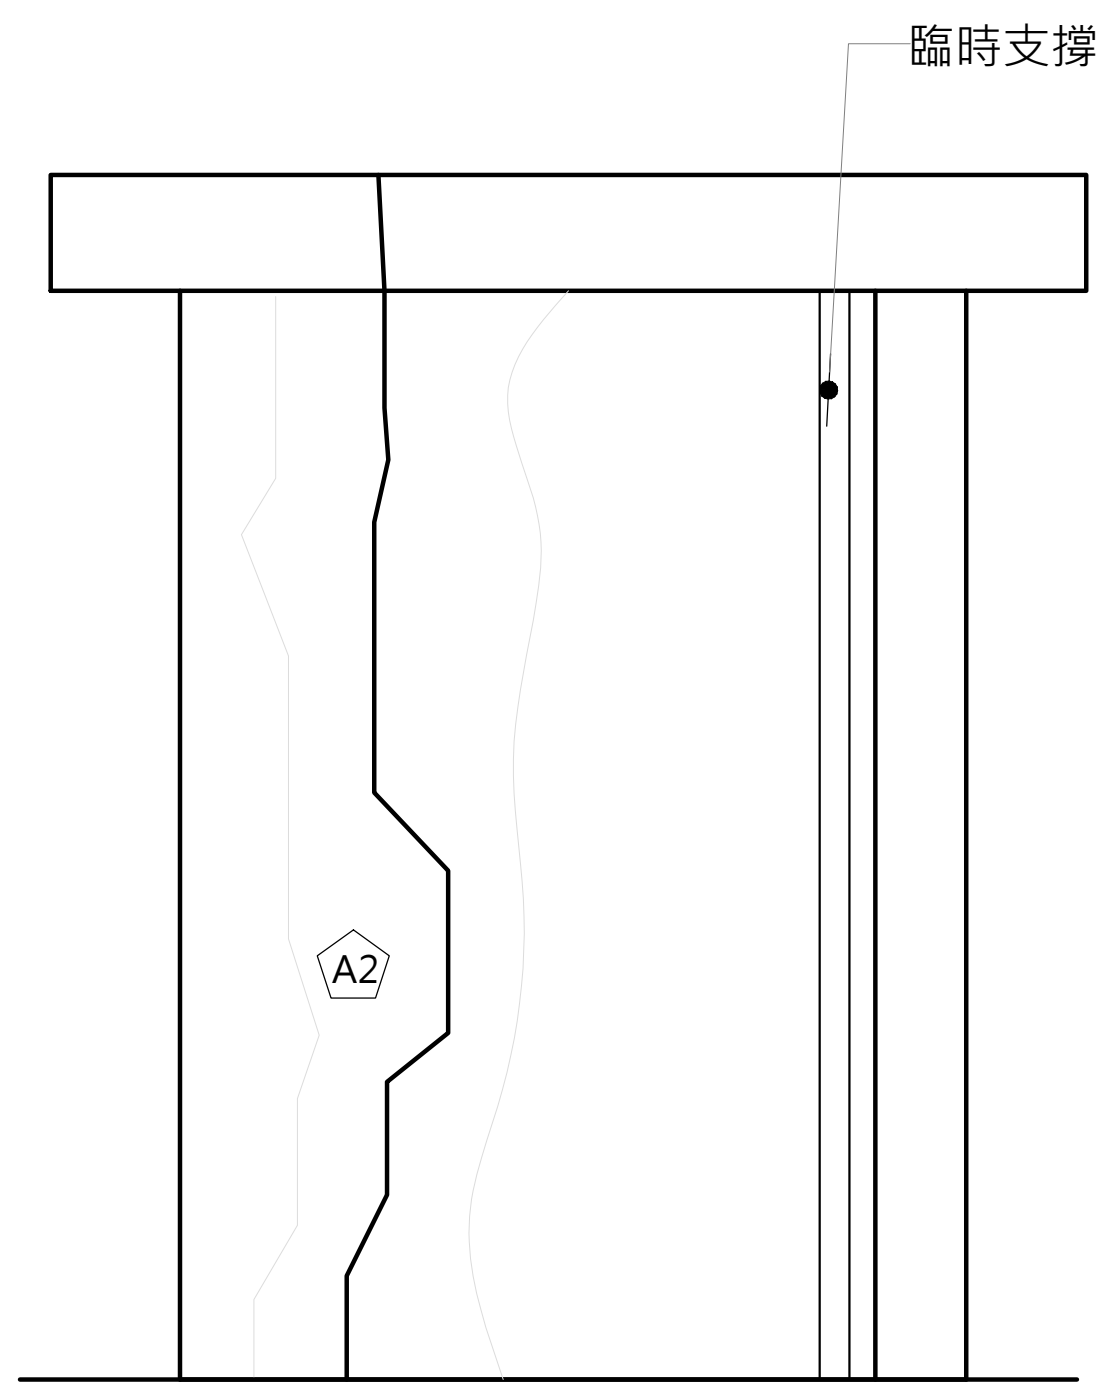
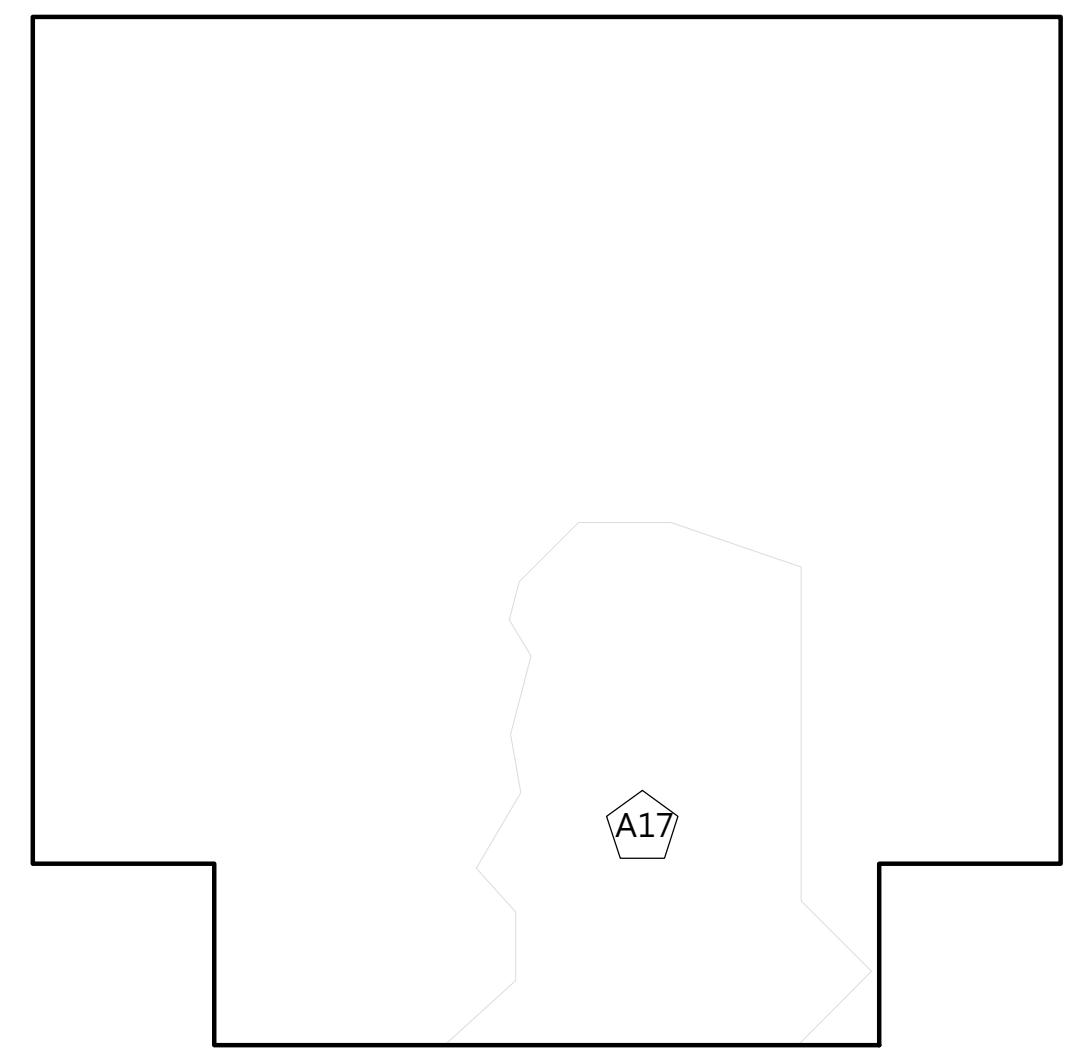
1 憲兵連 哨站現況平面圖
A3:S=1/25

| 編號 | 損壞內容 | 拆卸說明 | 修復說明 |
|---|---|---|---|
| A1 | 鋼筋外露生鏽 | 劣化表層剔除 | 鋼筋外露修補，詳A4-1 |
| A2 | 混凝土隆起開裂 | 劣化表層剔除 | 破損剝落修復，詳A4-3 |
| A17 | 混凝土局部崩落 | | |

修復前內部及外部需做支撐，避免哨站倒塌。

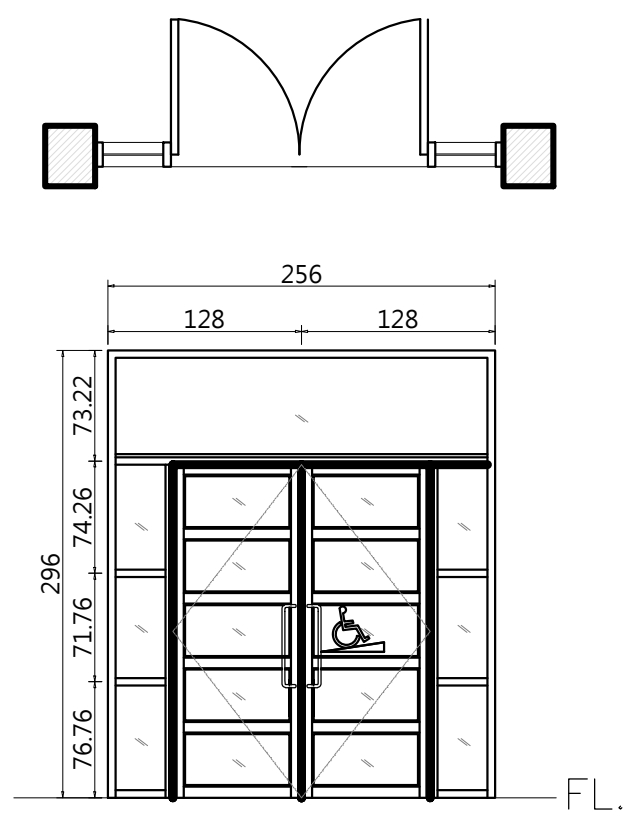
| 編號 | D1 | 尺寸(cm) | 256*296 |

| 編號 | D1 | 尺寸(cm) | 256*296 |
|---|---|---|---|
| 其他(五金、角材鬆脫等) | V | | |

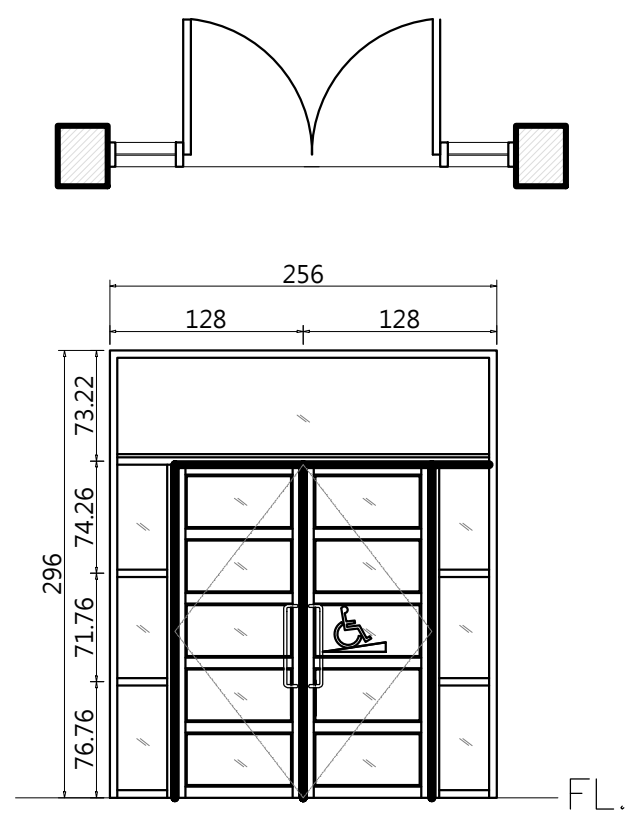
| 編號 | D2 | 尺寸(cm) | 256*296 |

| 編號 | D2 | 尺寸(cm) | 256*296 |
|---|---|---|---|
| 其他(五金、角材鬆脫等) | V | | |

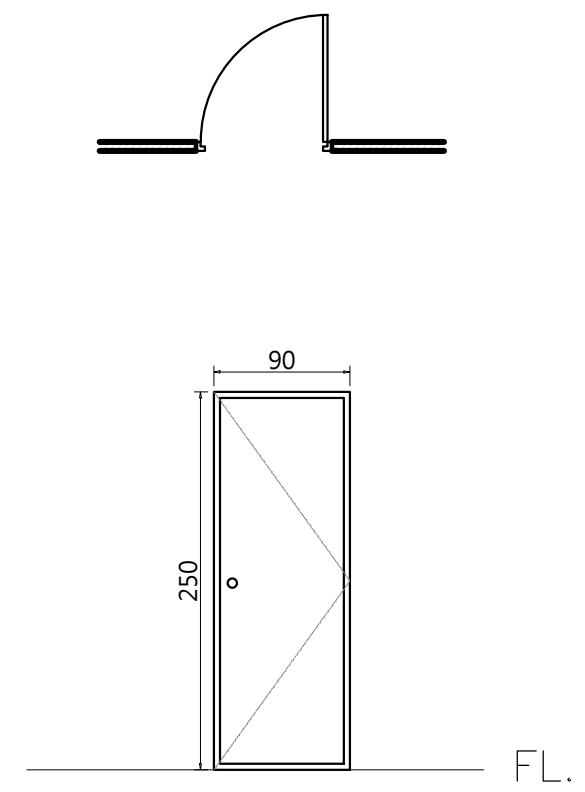
| 編號 | D7 | 尺寸(cm) | 90*250 |

| 編號 | D7 | 尺寸(cm) | 90*250 |
|---|---|---|---|
| 其他(五金、角材鬆脫等) | V | | |

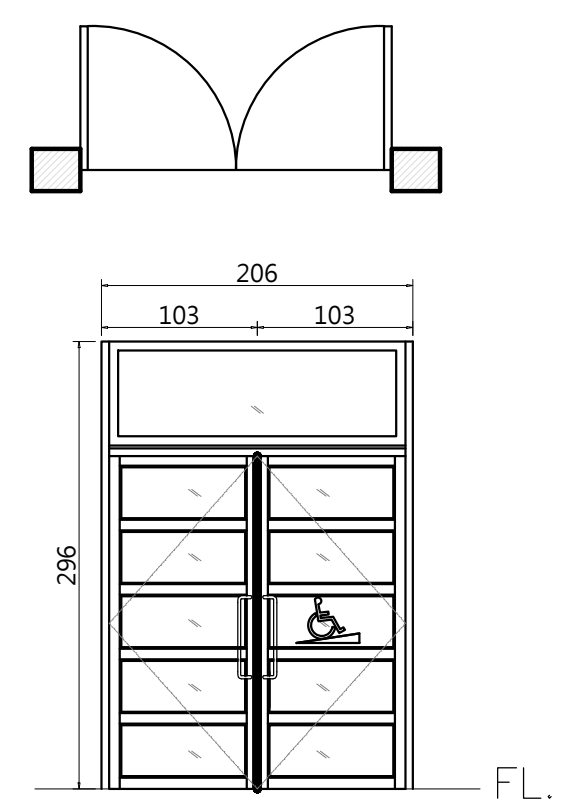
| 編號 | D9 | 尺寸(cm) | 196*296 |

| 編號 | D9 | 尺寸(cm) | 196*296 |
|---|---|---|---|
| 其他(五金、角材鬆脫等) | V | | |

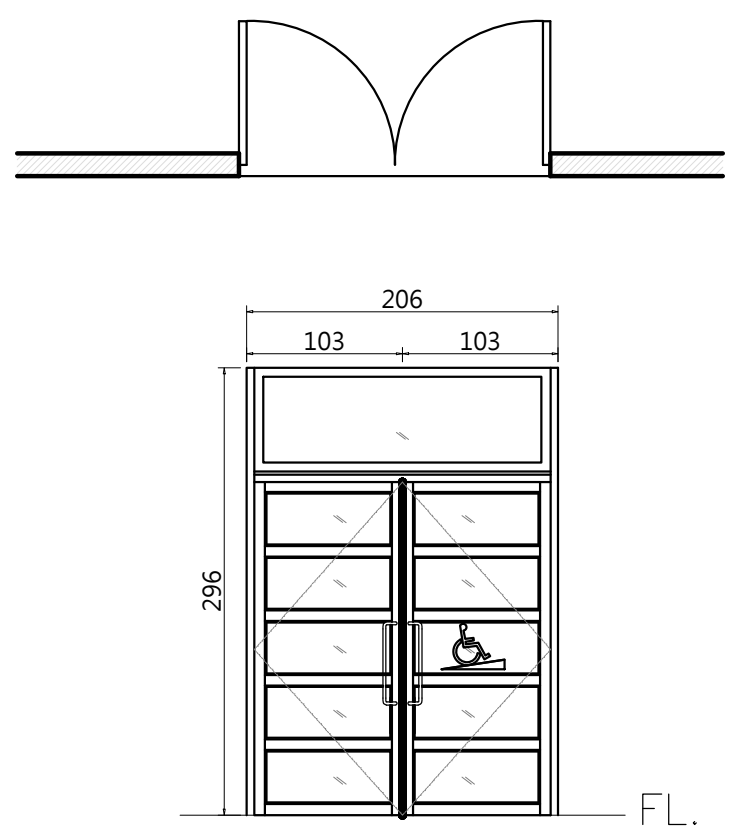
| 編號 | D10 | 尺寸(cm) | 206*296 |

| 編號 | D10 | 尺寸(cm) | 206*296 |
|---|---|---|---|
| 其他(五金、角材鬆脫等) | V | | |

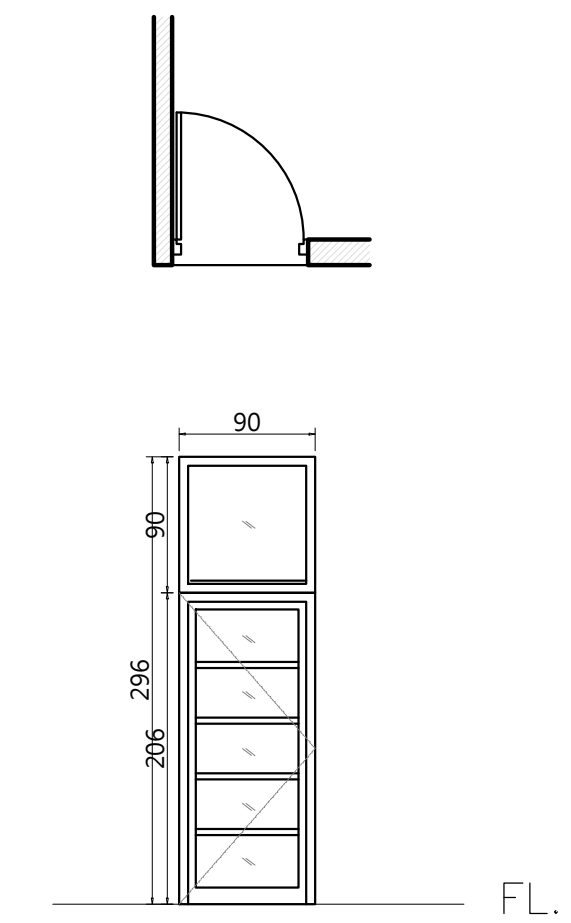
| 編號 | D11 | 尺寸(cm) | 90*296 |

| 編號 | D11 | 尺寸(cm) | 90*296 |
|---|---|---|---|
| 其他(五金、角材鬆脫等) | V | | |

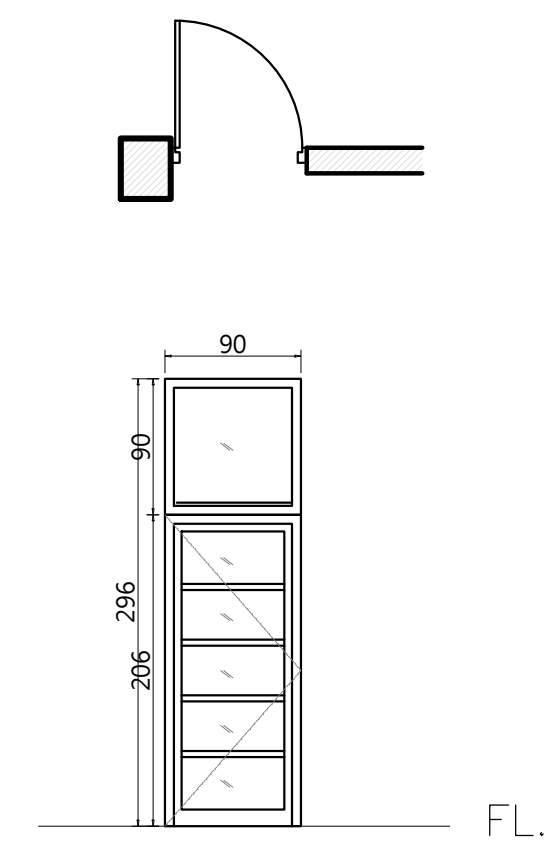
| 編號 | D12 | 尺寸(cm) | 90*296 |

| 編號 | D12 | 尺寸(cm) | 90*296 |
|---|---|---|---|
| 其他(五金、角材鬆脫等) | V | | |

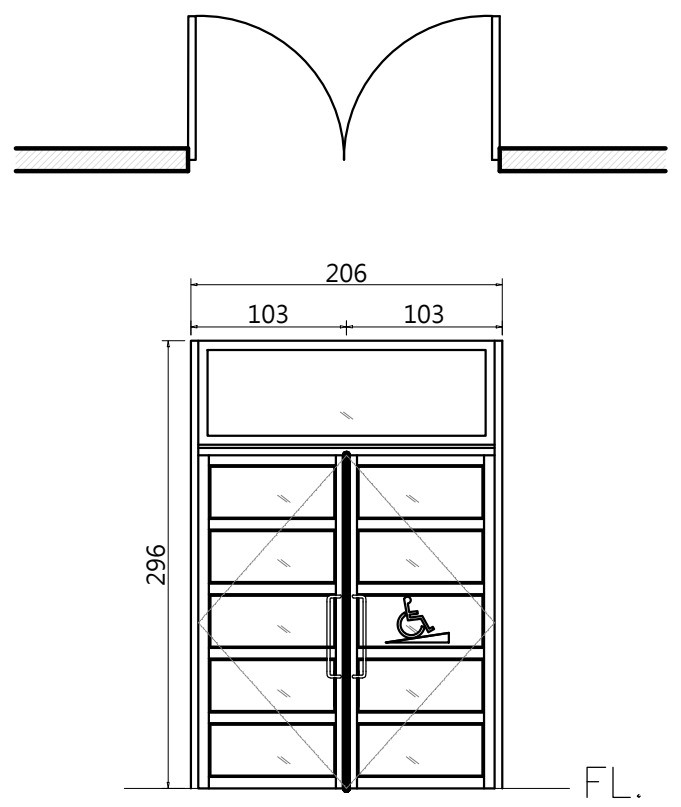
| 編號 | D17 | 尺寸(cm) | 206*296 |

| 損壞狀況 | 框 | 扇 |
|---|---|---|
| 現況材料 | 鋁門、清玻璃 | |

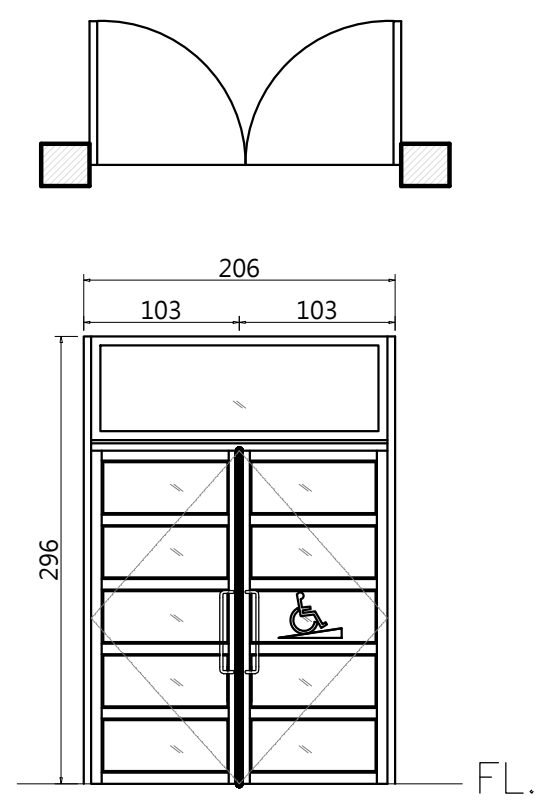
| 編號 | D18 | 尺寸(cm) | 206*296 |

| 損壞狀況 | 框 | 扇 |
|---|---|---|
| 現況材料 | 鋁門、清玻璃 | |

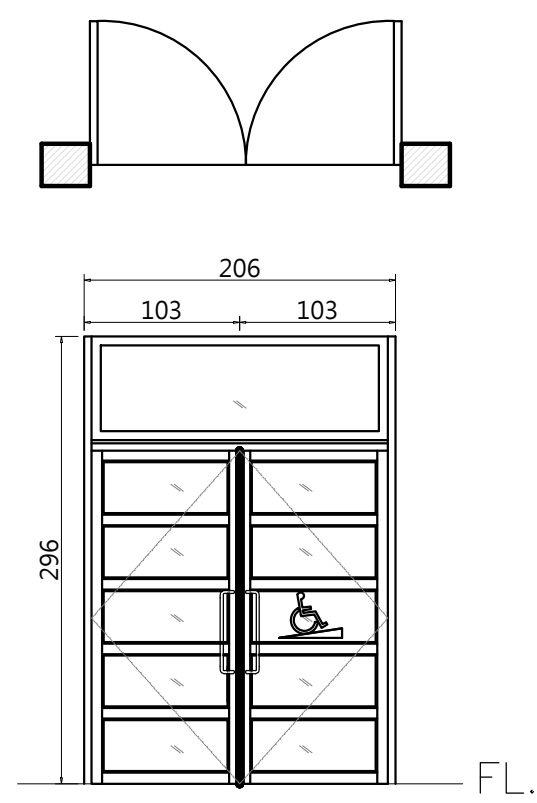
| 編號 | D19 | 尺寸(cm) | 206*296 |

| 損壞狀況 | 框 | 扇 |
|---|---|---|
| 現況材料 | 鋁門、清玻璃 | |

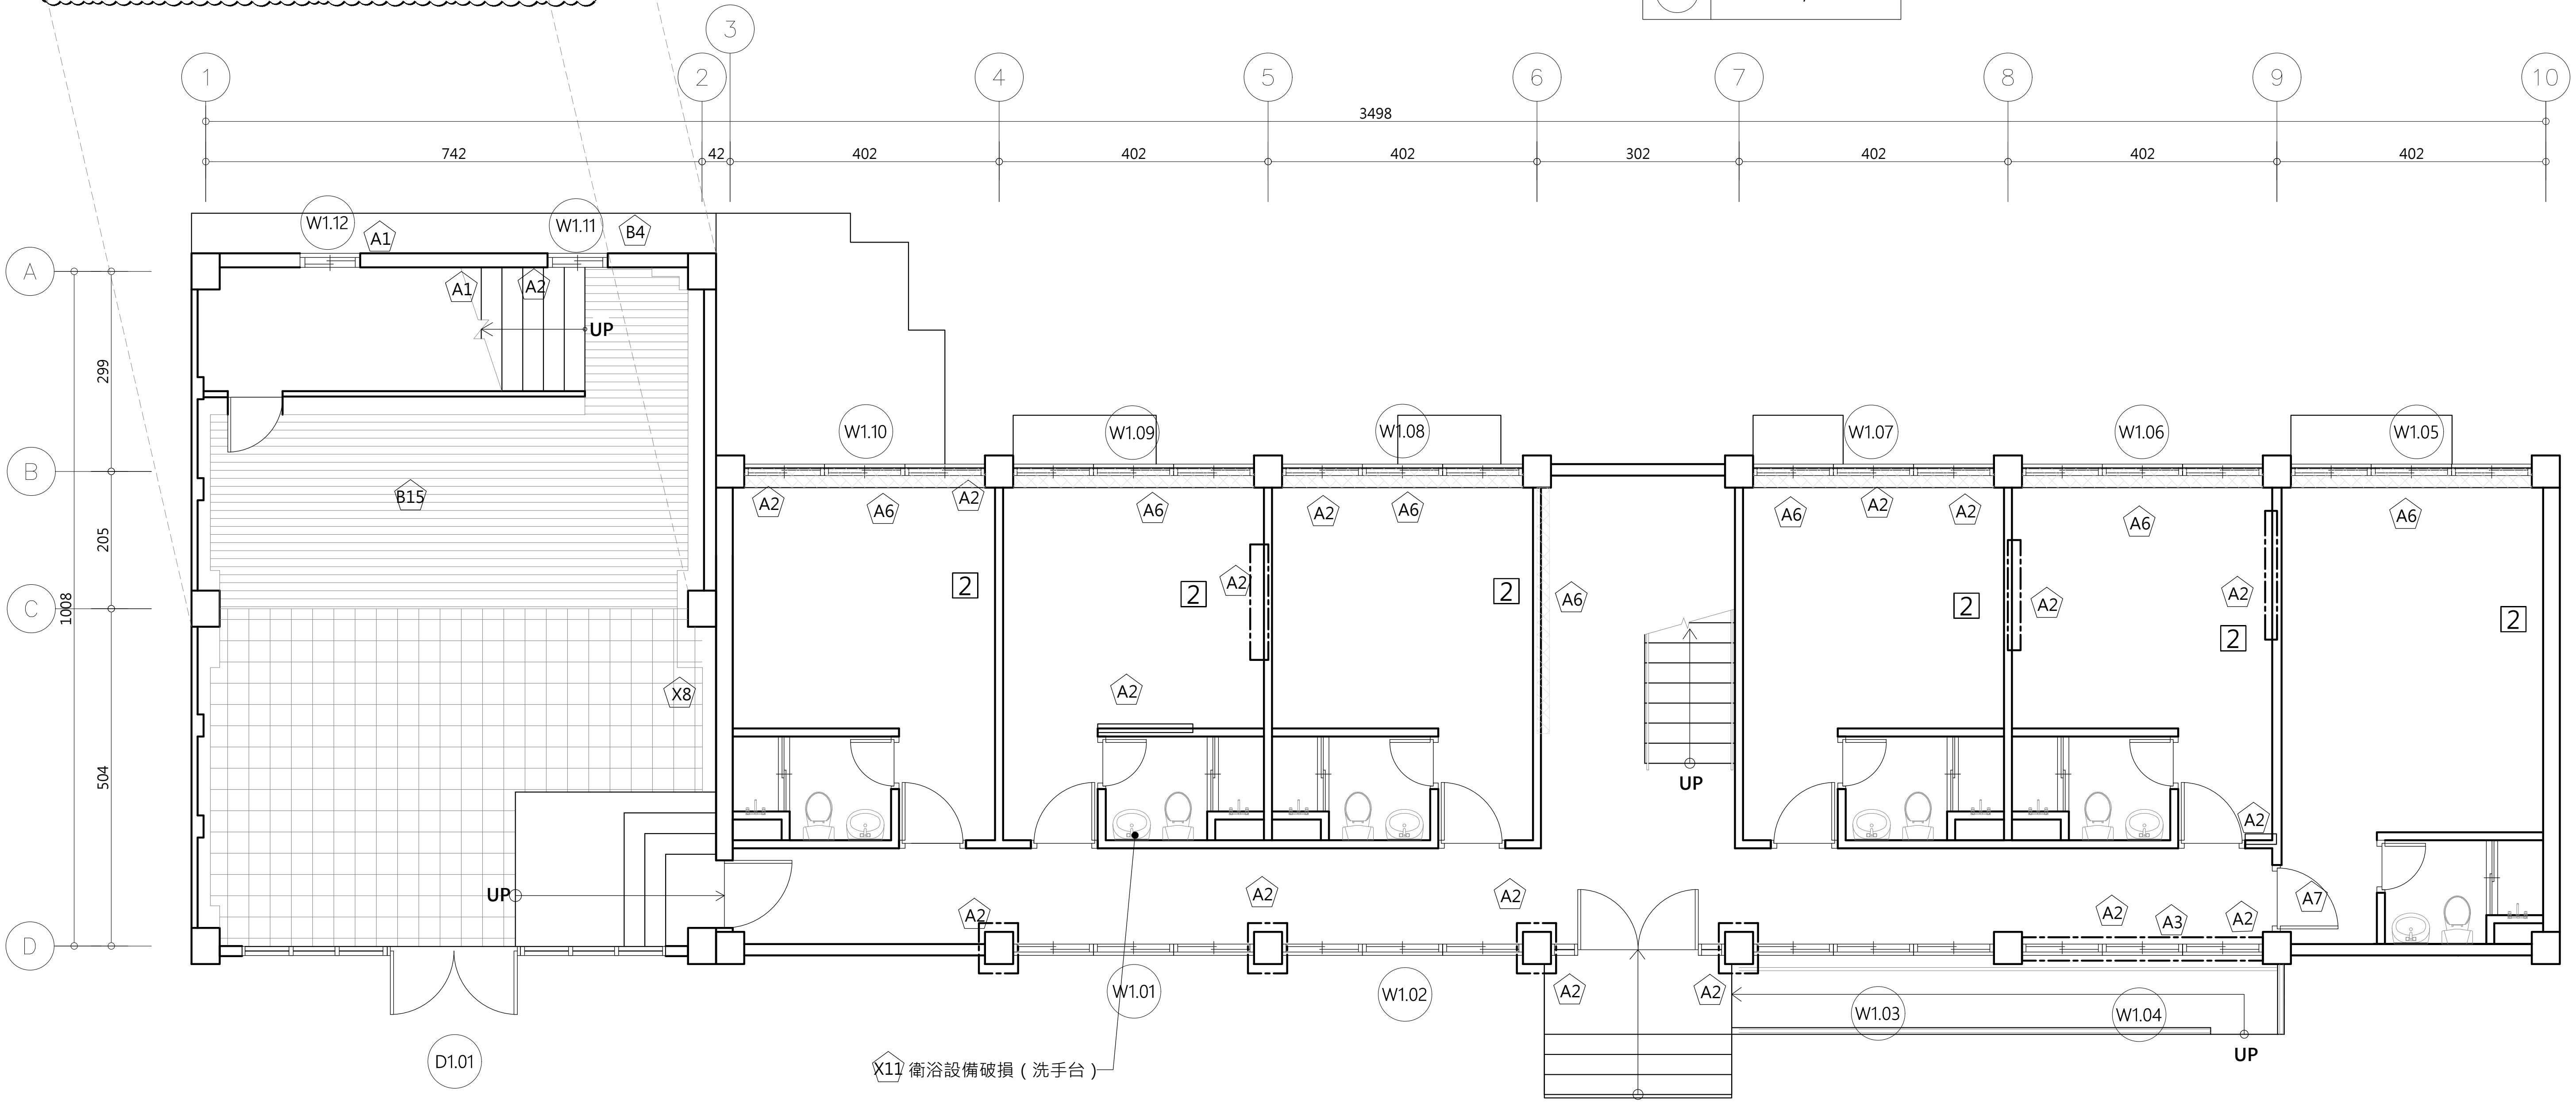
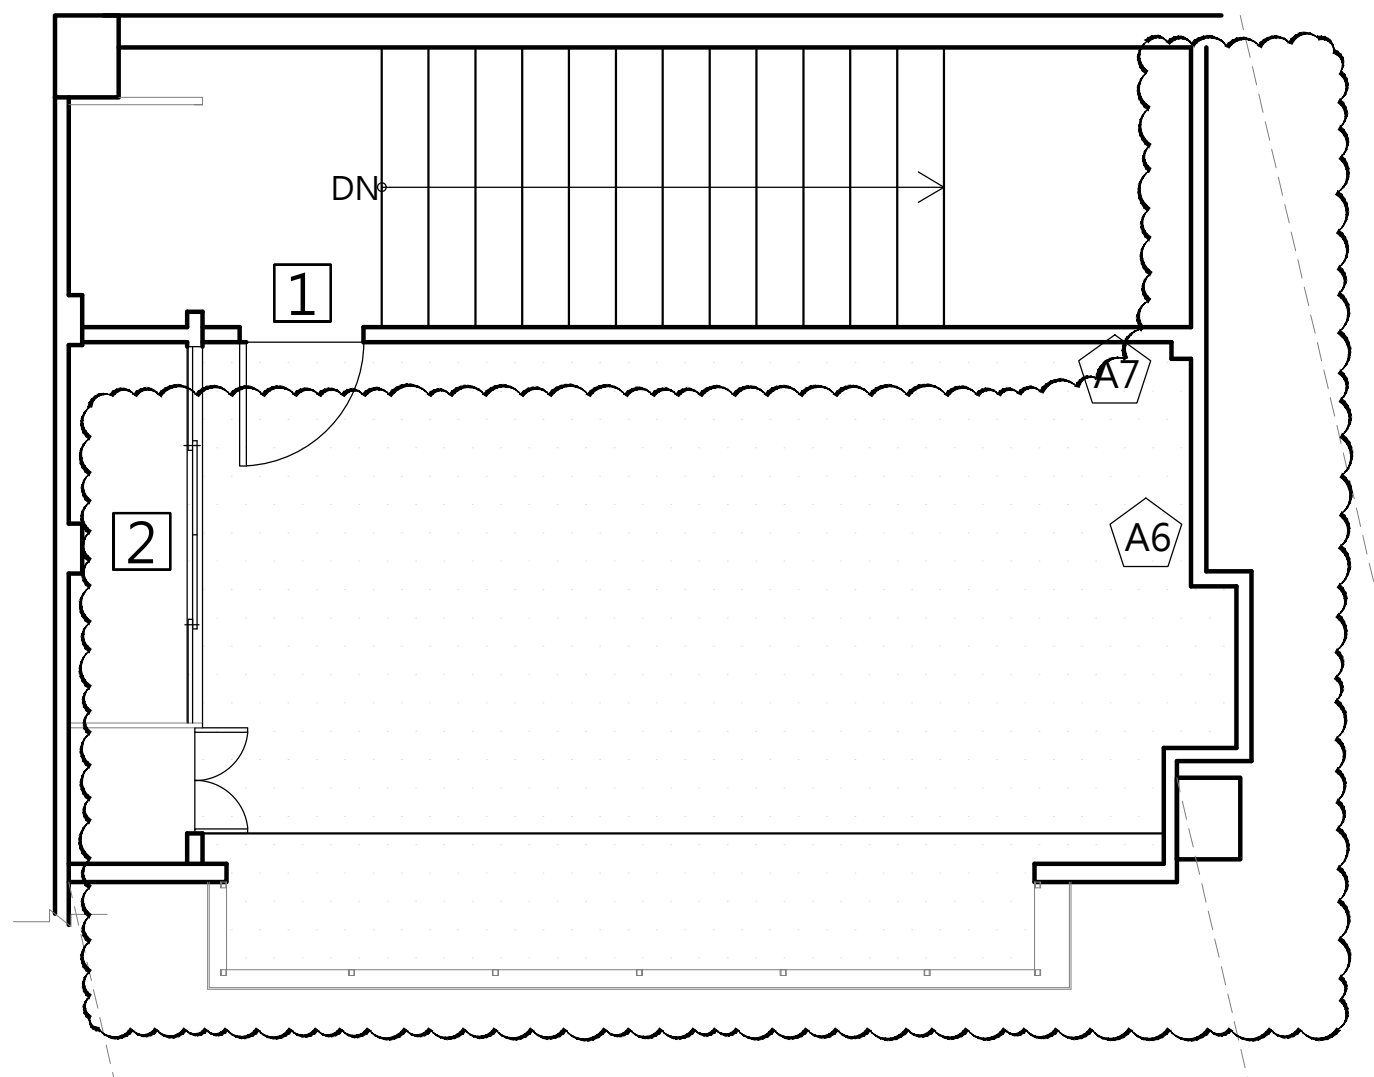
1 彈藥物品儲藏室1F 現況平面圖
A3:S=1/100

A2 混凝土隆起開裂

| 編號 | 損壞內容 | 拆卸說明 |
|---|---|---|
| A1 | 鋼筋外露生鏽 | 劣化表層剔除 |
| A2 | 混凝土隆起開裂 | 劣化表層剔除 |
| B4 | 犬走裂痕破損 | 清除雜草 |
| B15 | 木地板破損 | 木地板拆除 |
| X11 | 衛浴設備受損 | 受損之衛浴設備拆除 |

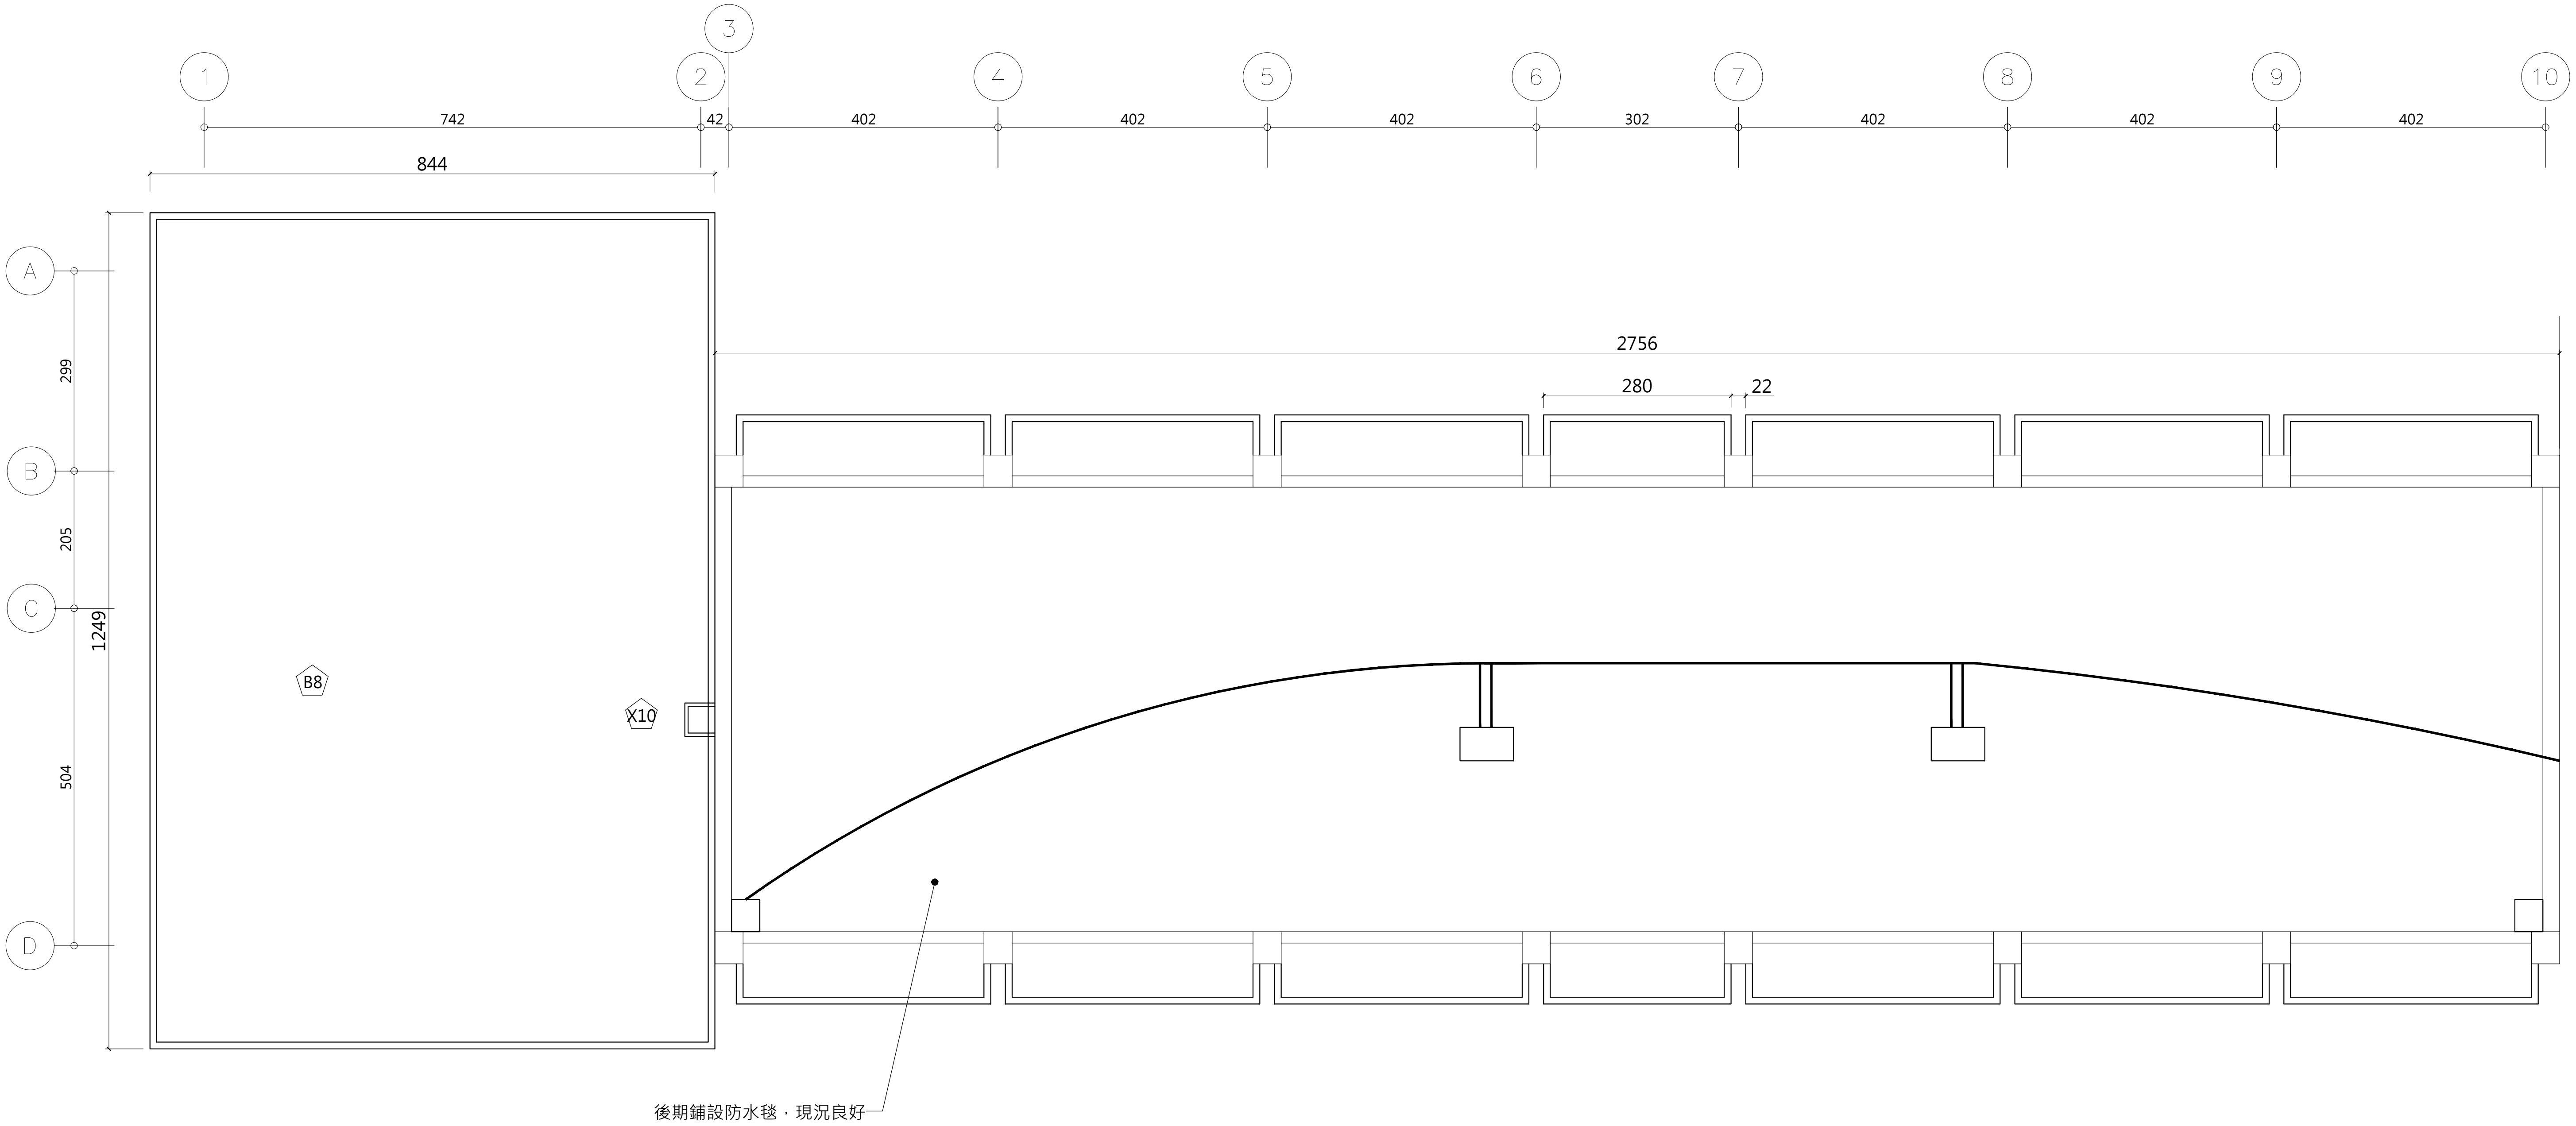
1 彈藥物品儲藏室屋頂 現況平面圖

| 編號 | 損壞內容 | 拆卸說明 |
|---|---|---|
| B8 | 屋頂防水毯破損 | 拆除屋頂既有防水毯 |
| X10 | 爬梯變形 | 既有設施拆除 |

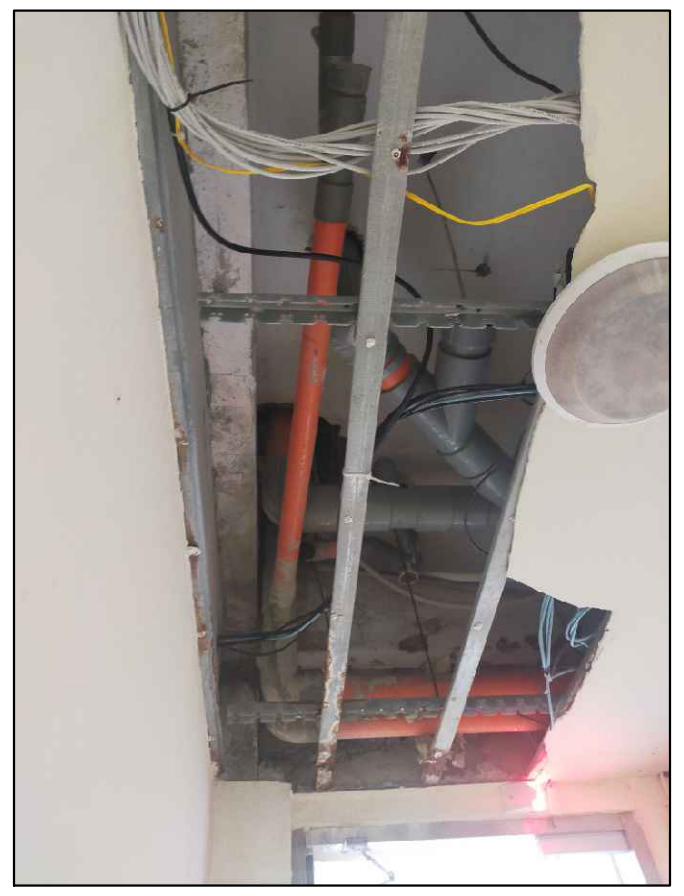
C7 暗架天花板破損漏水

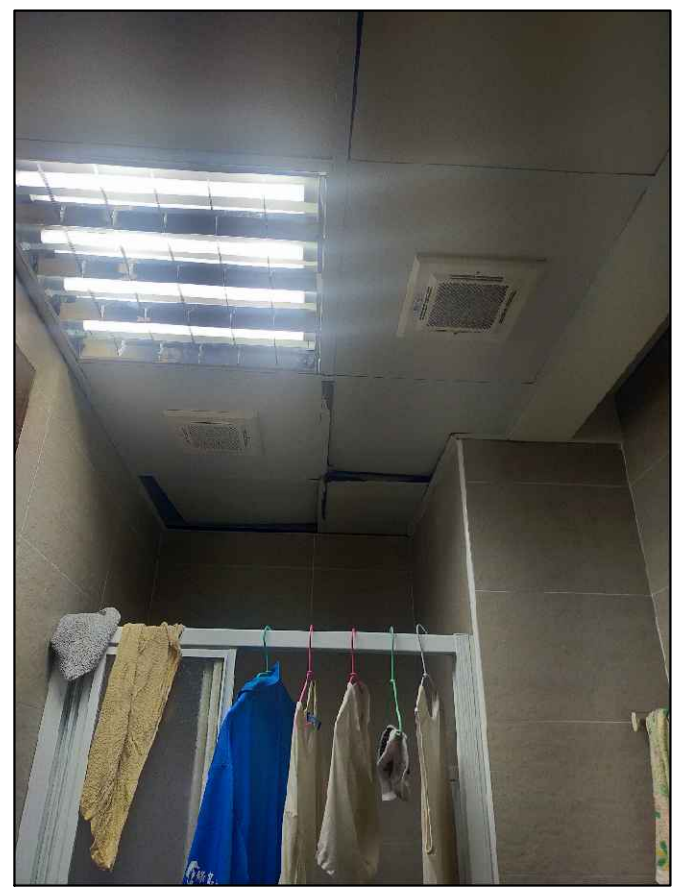
C2 明架天花板生鏽漏水
