# 歷史建築「綠洲山莊」(國防部綠島感訓監獄)修復工程

## 細部設計-建築冊(二)

主辦機關：國家人權博物館

設計/監造單位：林經國建築師事務所

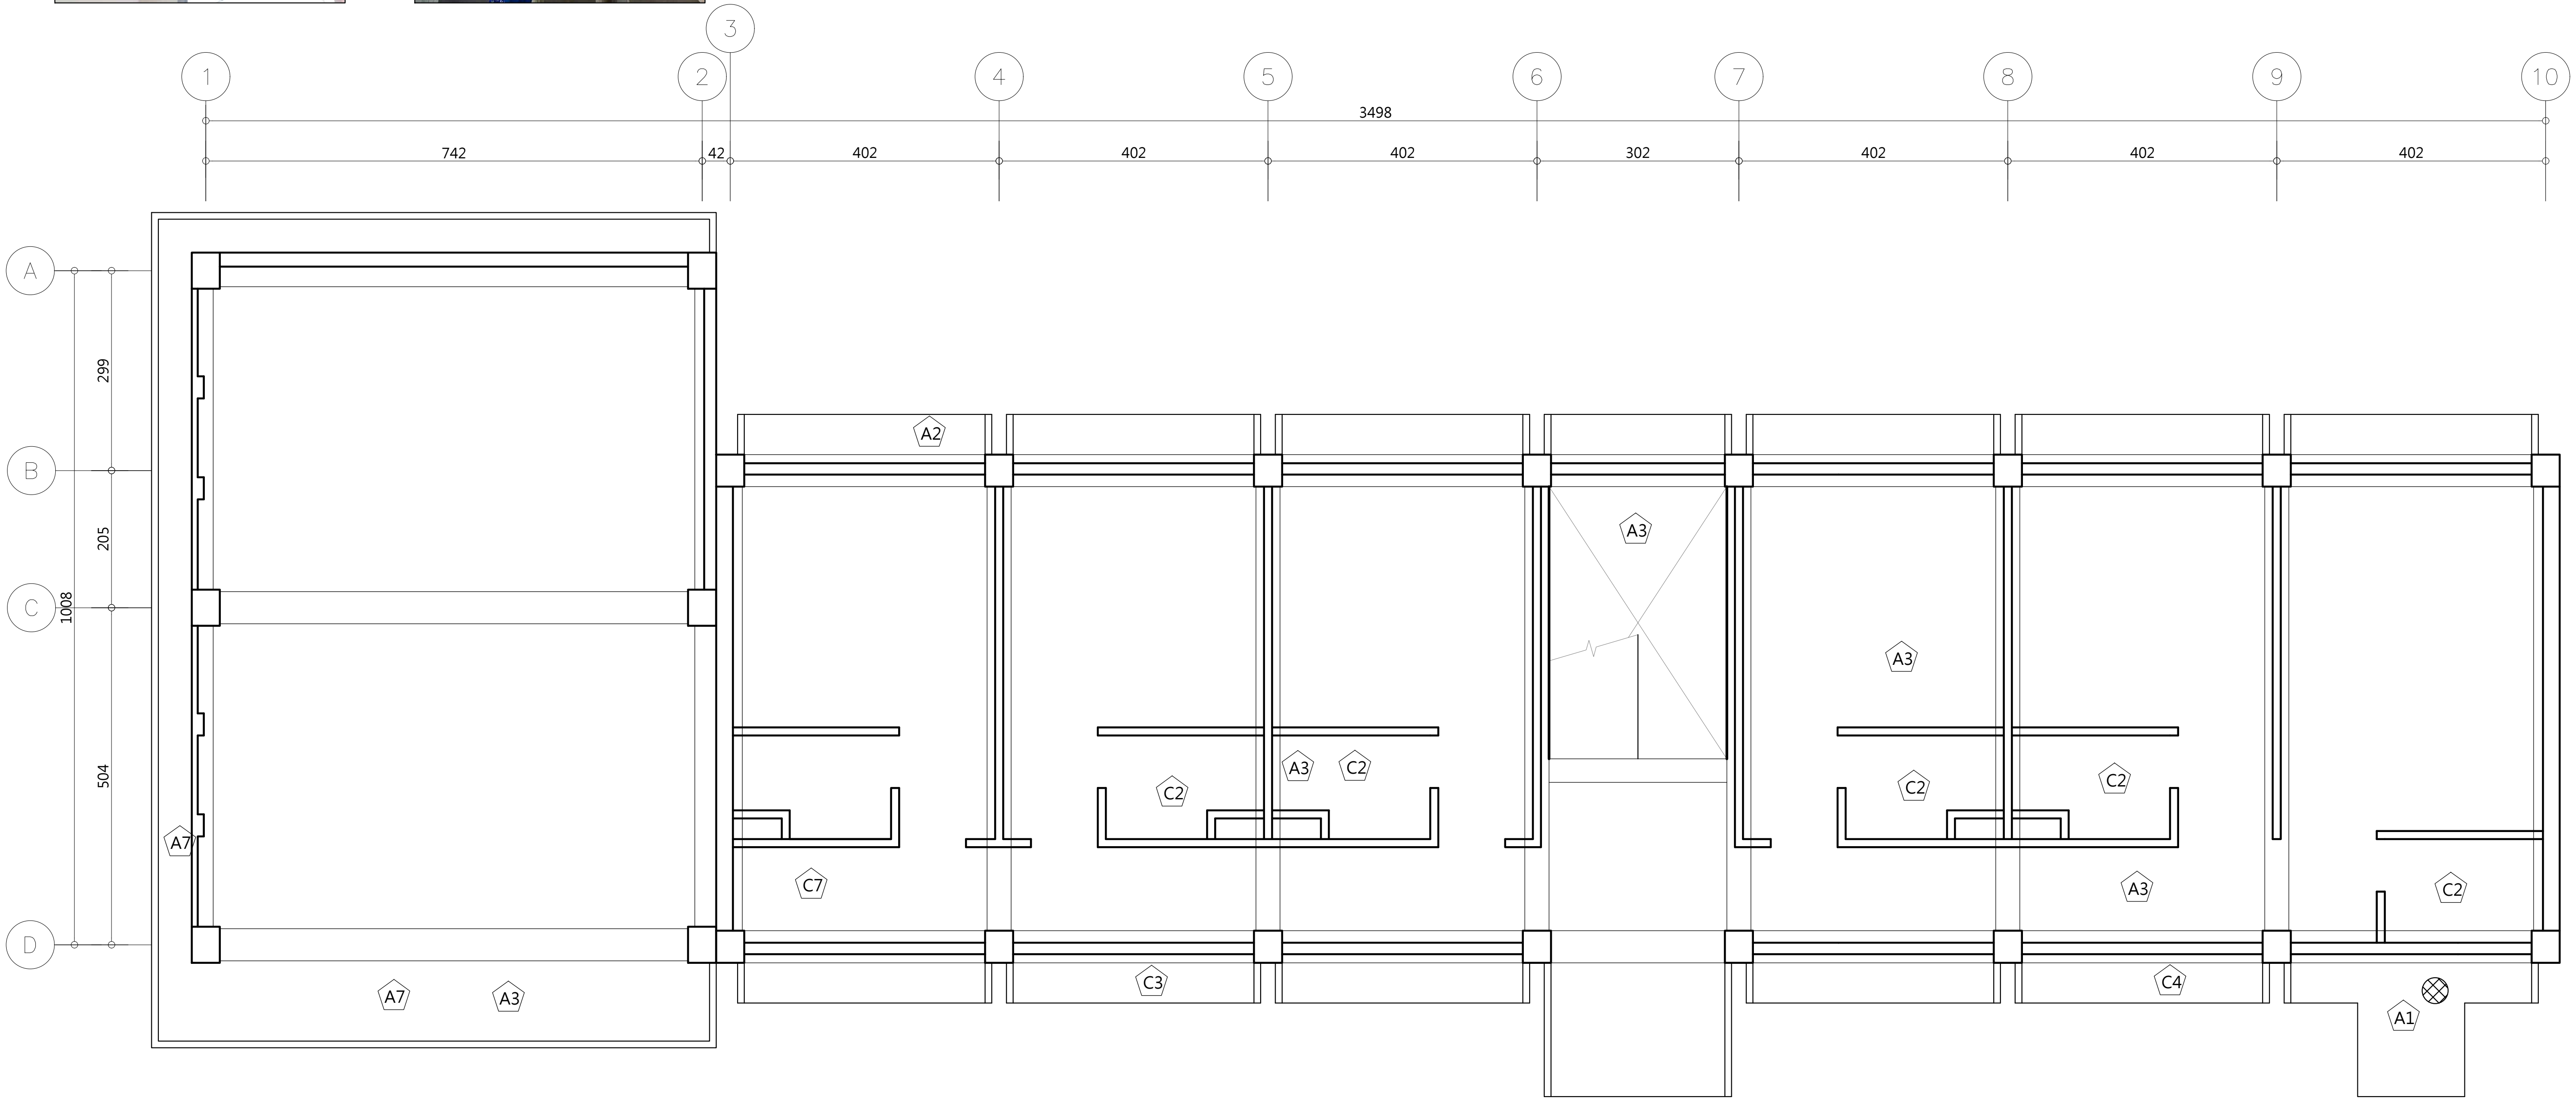
1 彈藥物品儲藏室1F天花 現況平面圖

| 編號 | 損 壞 內 容 | 拆 卸 說 明 |
|---|---|---|
| A1 | 鋼筋外露生鏽 | 劣化表層剔除 |
| A2 | 混凝土隆起開裂 | 劣化表層剔除 |
| C2 | 明架天花板生鏽、破損 | |
| C3 | 天花板裂痕 | 劣化表層剔除 |
| C4 | 天花板壁癌 | 內牆粉刷層剝除及研磨 |
| C7 | 暗架天花板破損漏水 | 拆除天花板 |

| 編號 | 損壞內容 | 修復說明 |
|---|---|---|
| C3 | 天花板裂痕 | 裂縫灌注修補，詳A4-2 |
| C4 | 天花板壁癌 | 白華修補，詳A4-1 |
| C7 | 暗架天花板破損漏水 | 新作暗架矽酸鈣天花板，詳A4-7 |

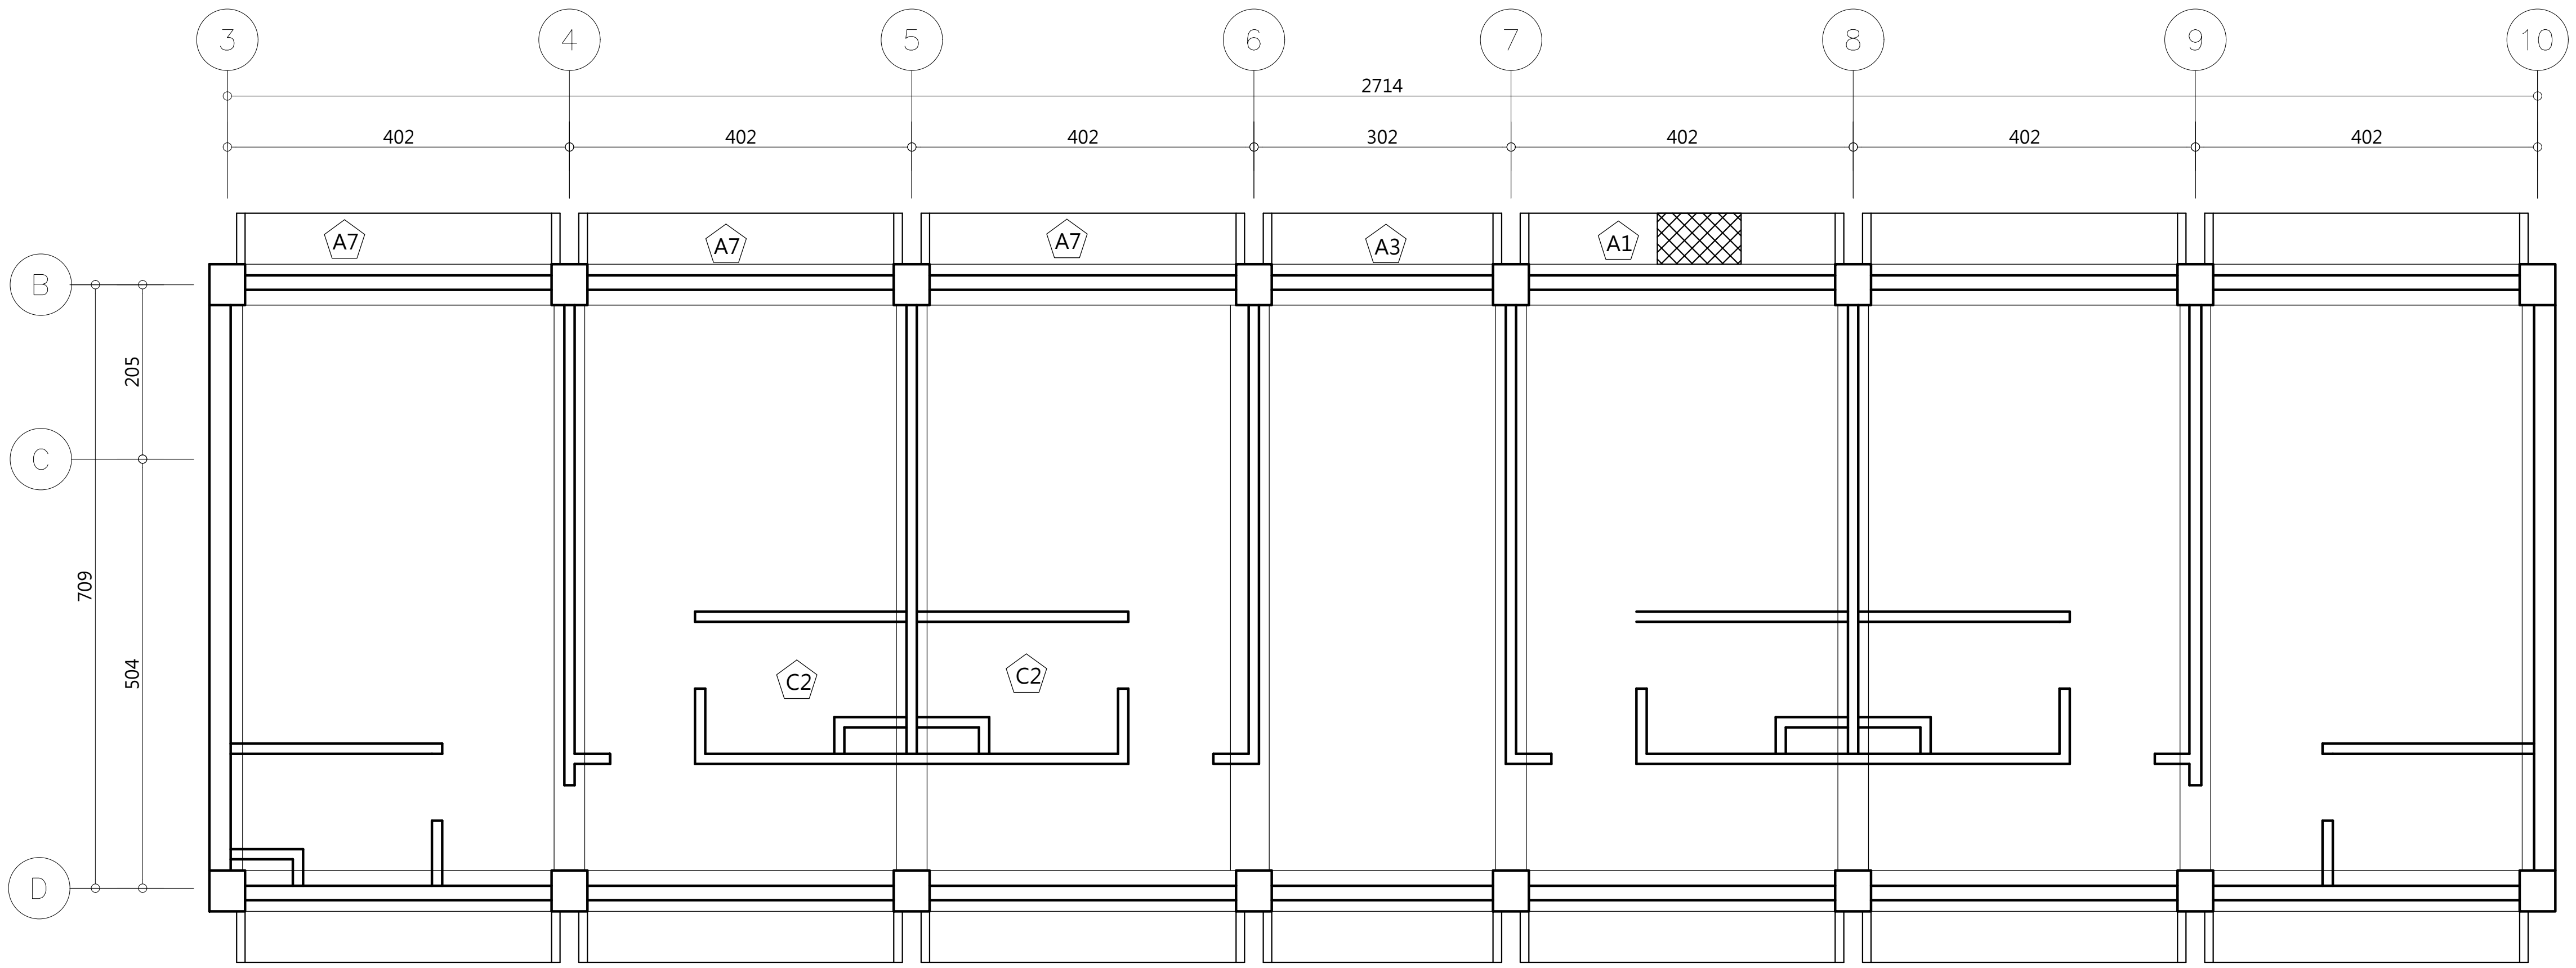
1 彈藥物品儲藏室1F天花 現況平面圖
A3:S=1/100
N

C7 暗架天花板破損漏水

C2 明架天花板生鏽漏水

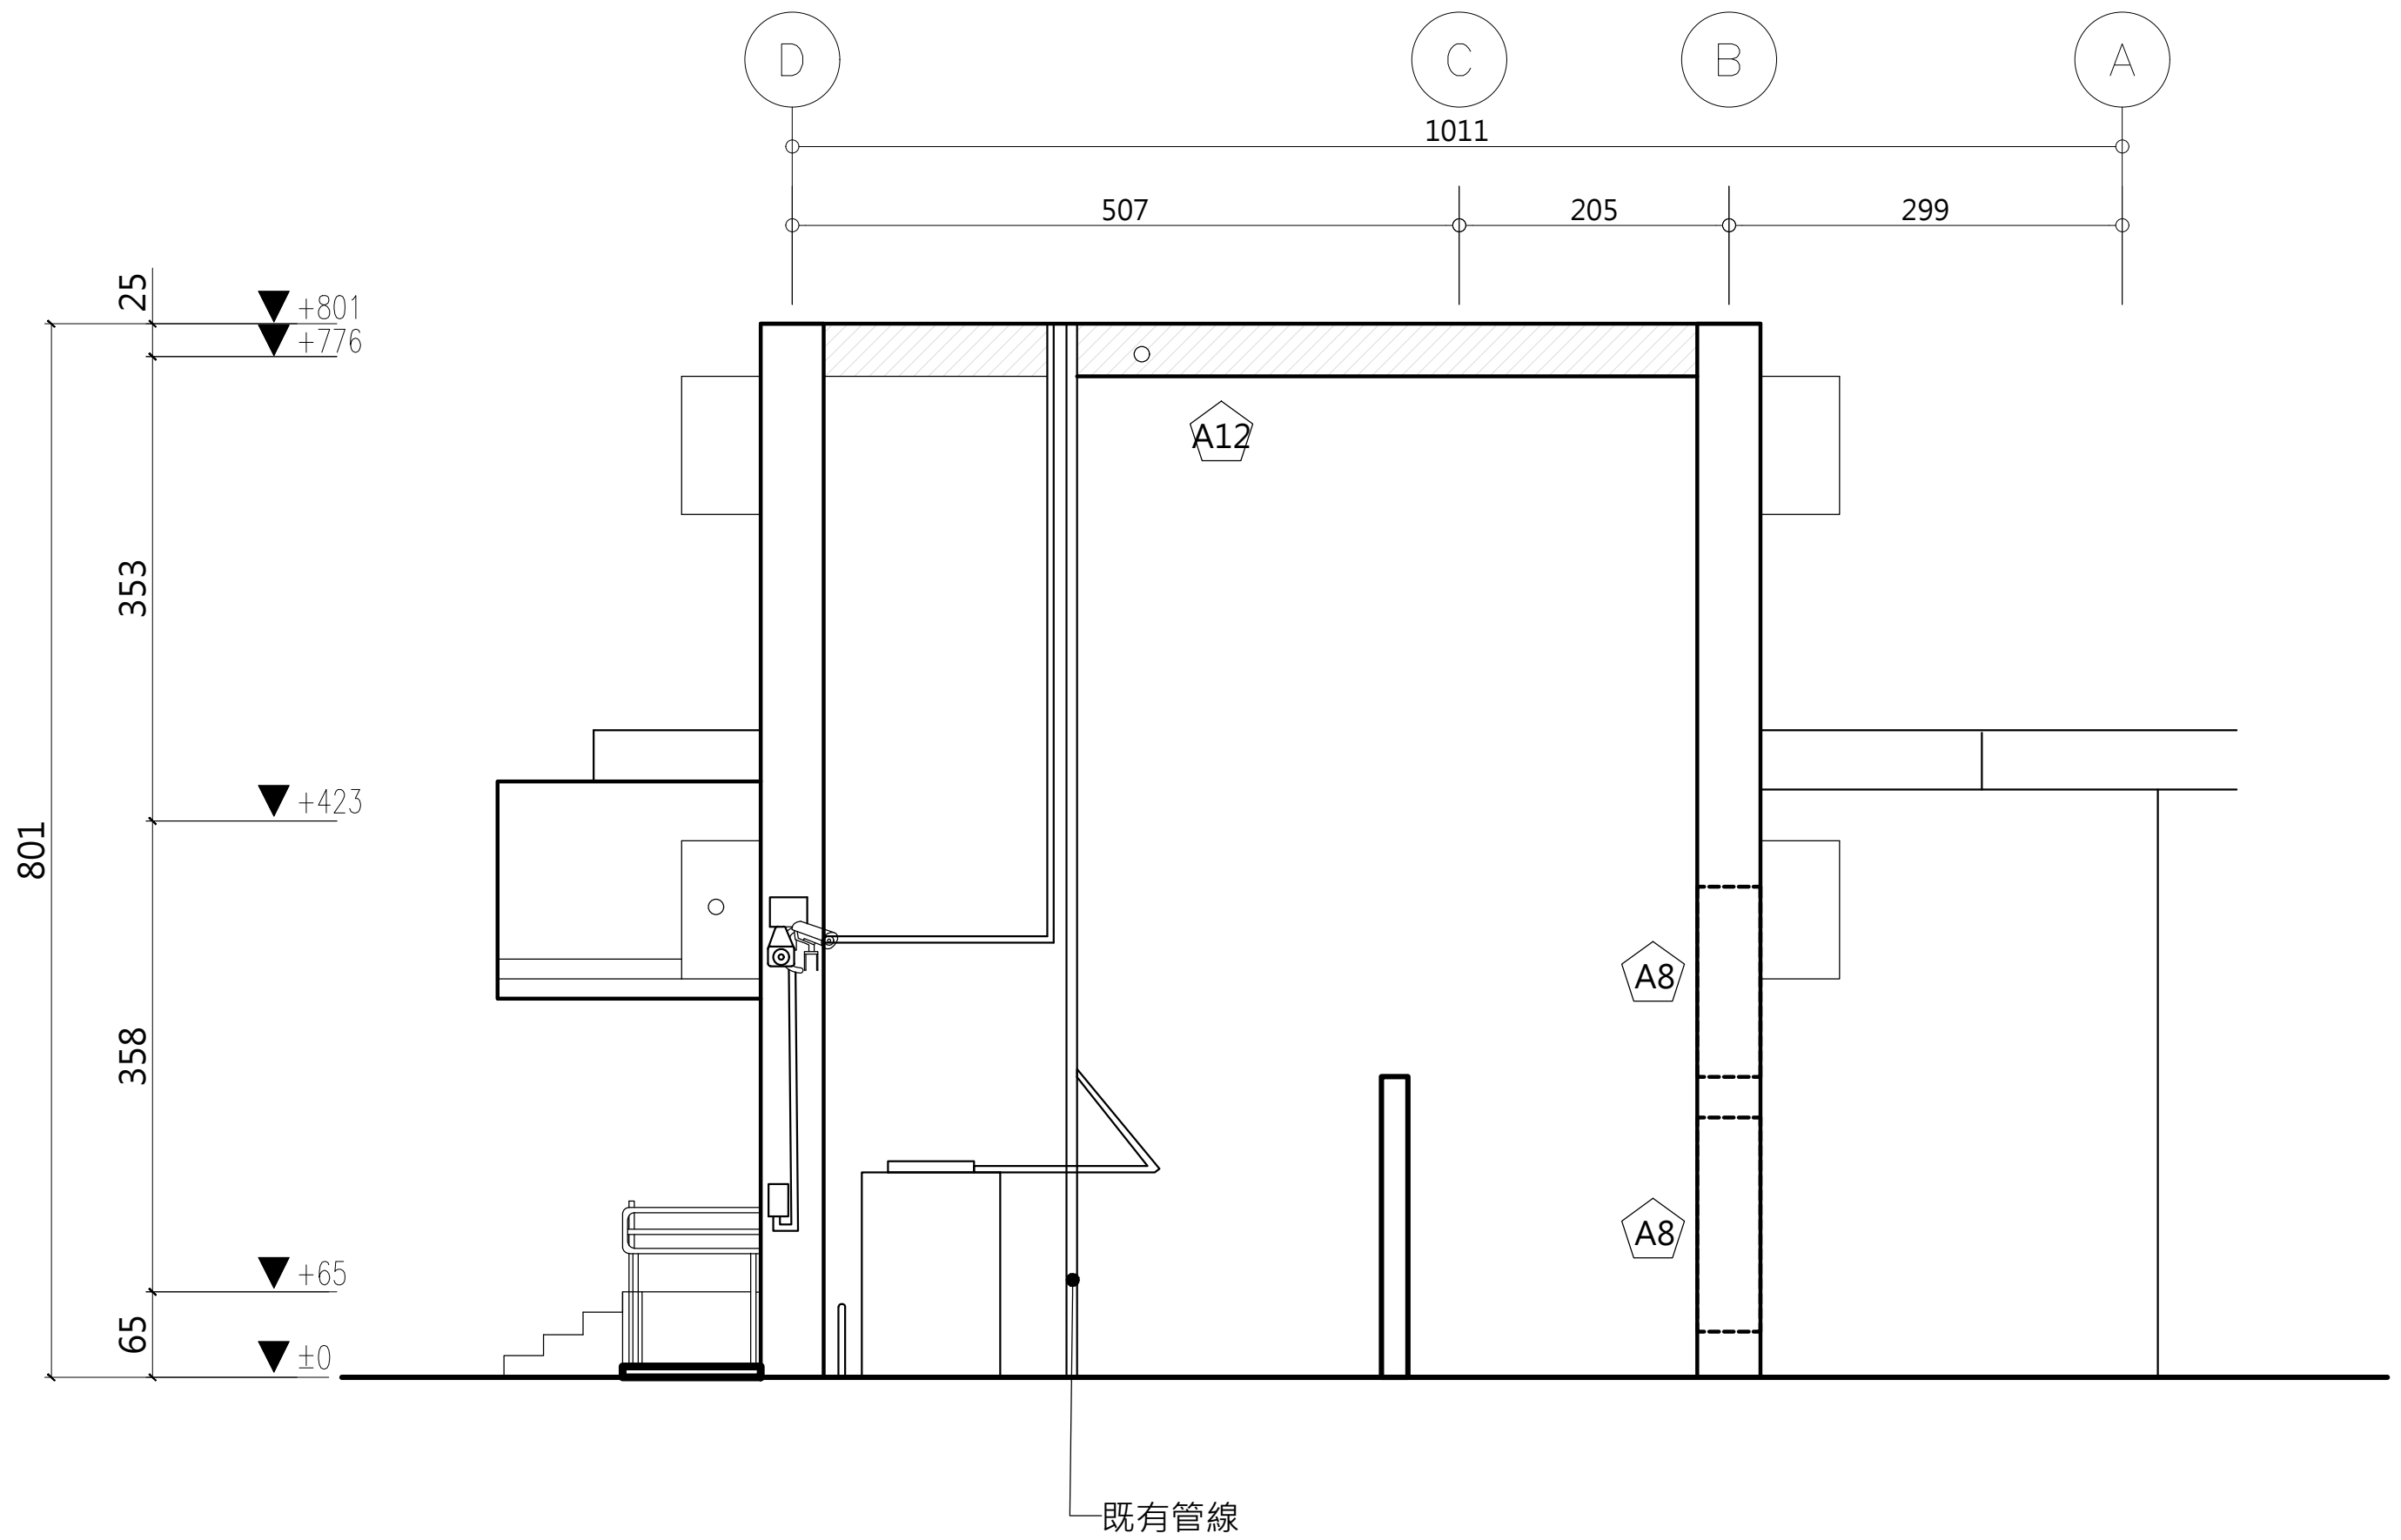
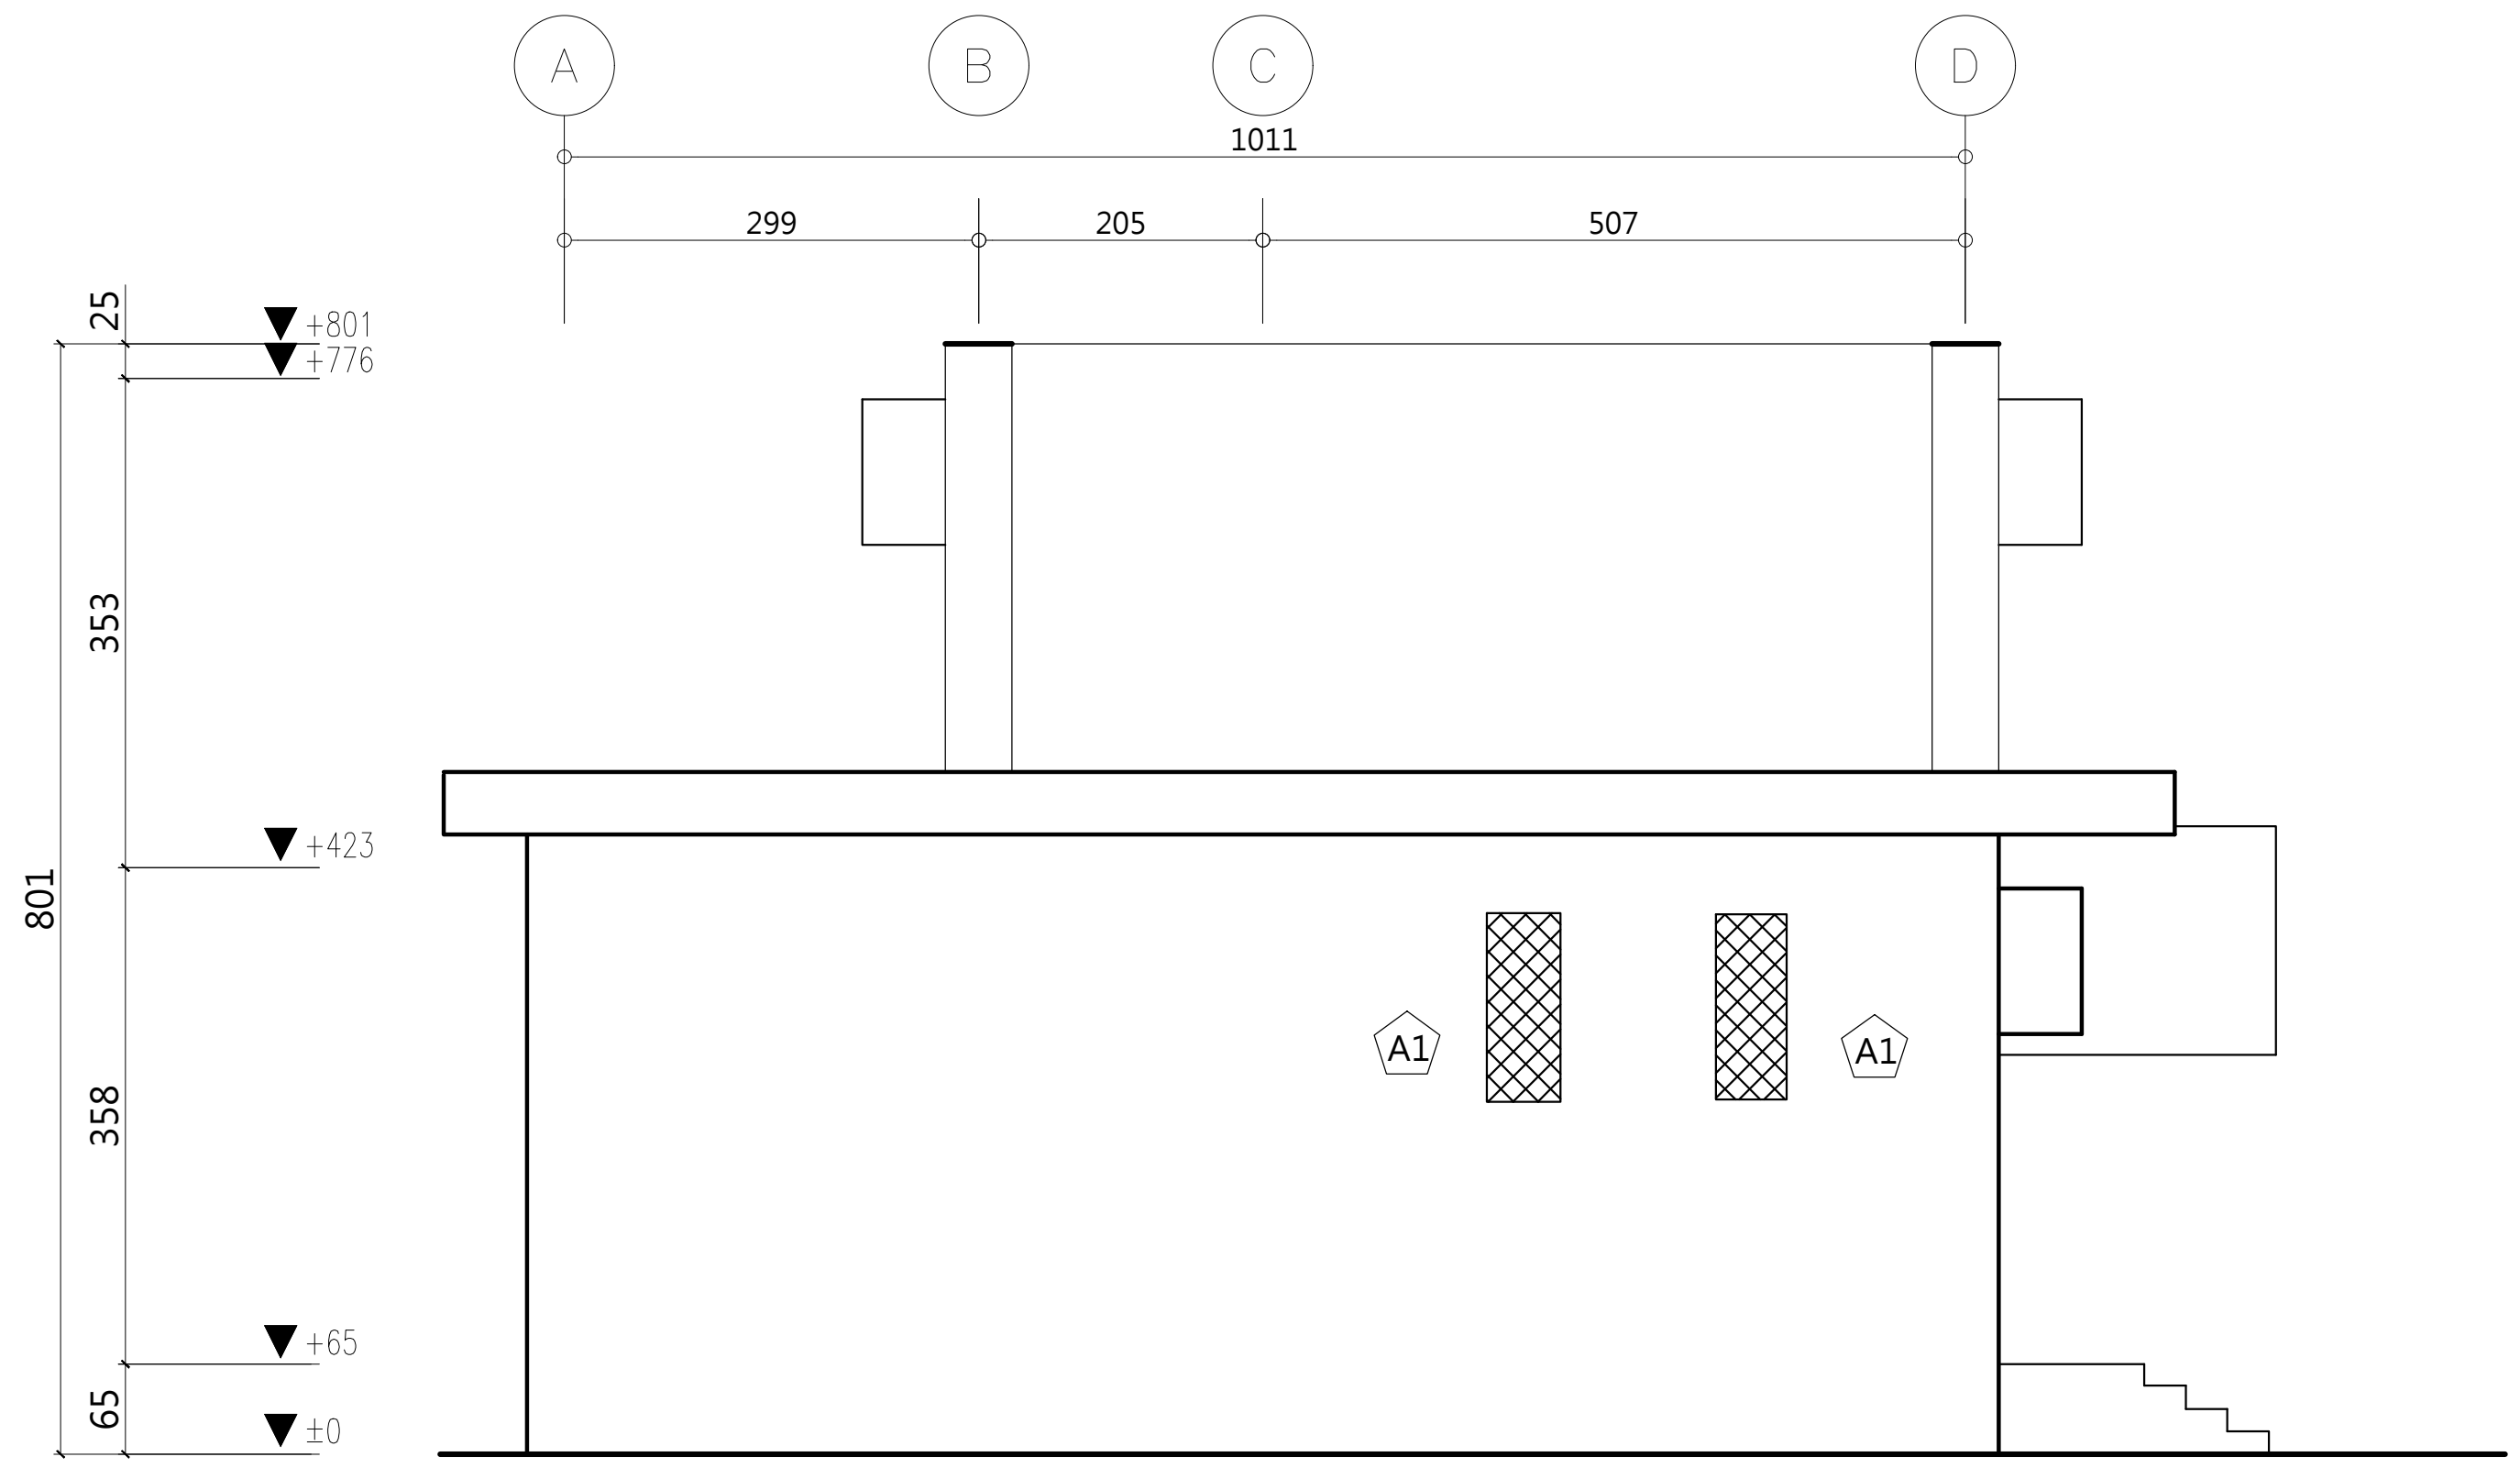
| 編號 | 損壞內容 | 拆卸說明 |
|---|---|---|
| A1 | 鋼筋外露生鏽 | 劣化表層剔除 |
| A12 | 牆面修補痕跡 | 表面層打除 |

*洗石子剔除時預留樣本，作為修復時仿作大樣.

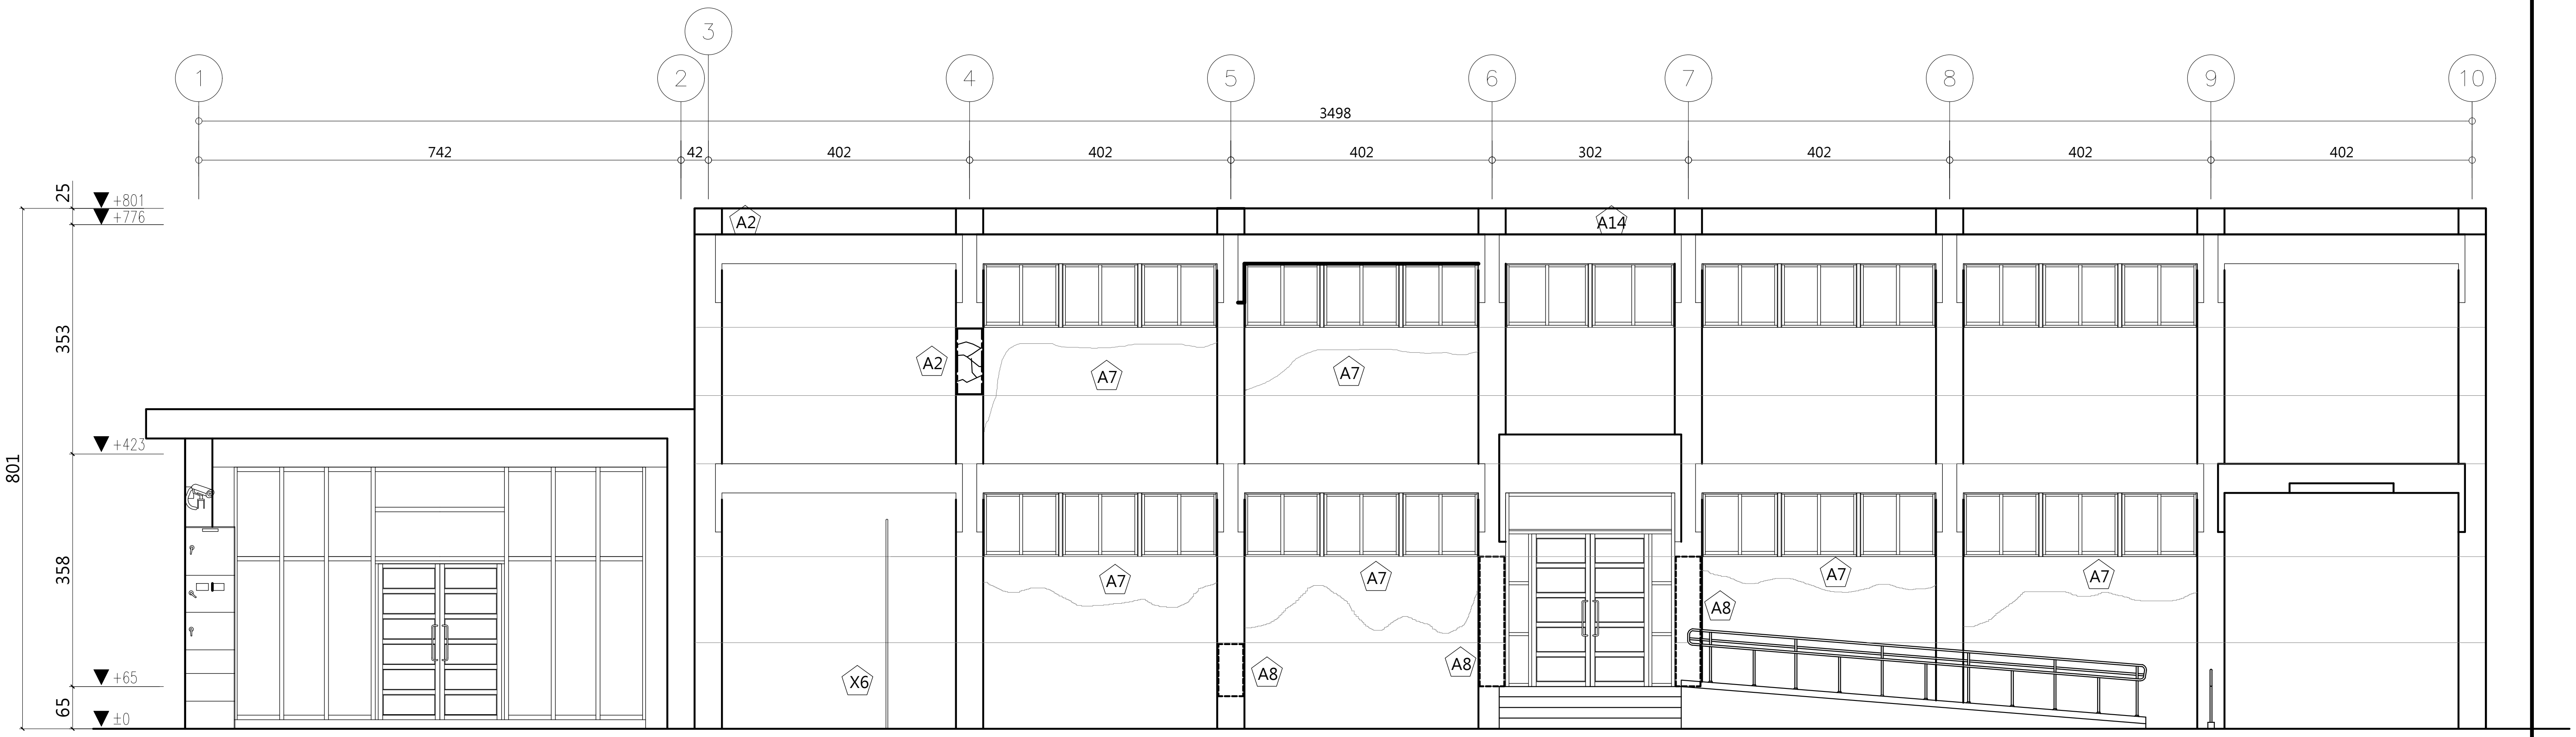
1 彈藥物品儲藏室 西向現況立面圖

| 編號 | 損壞內容 | 拆卸說明 |
|---|---|---|
| A2 | 混凝土隆起開裂 | 劣化表層剔除 |

*洗石子剔除時預留樣本，作為修復時仿作大樣.

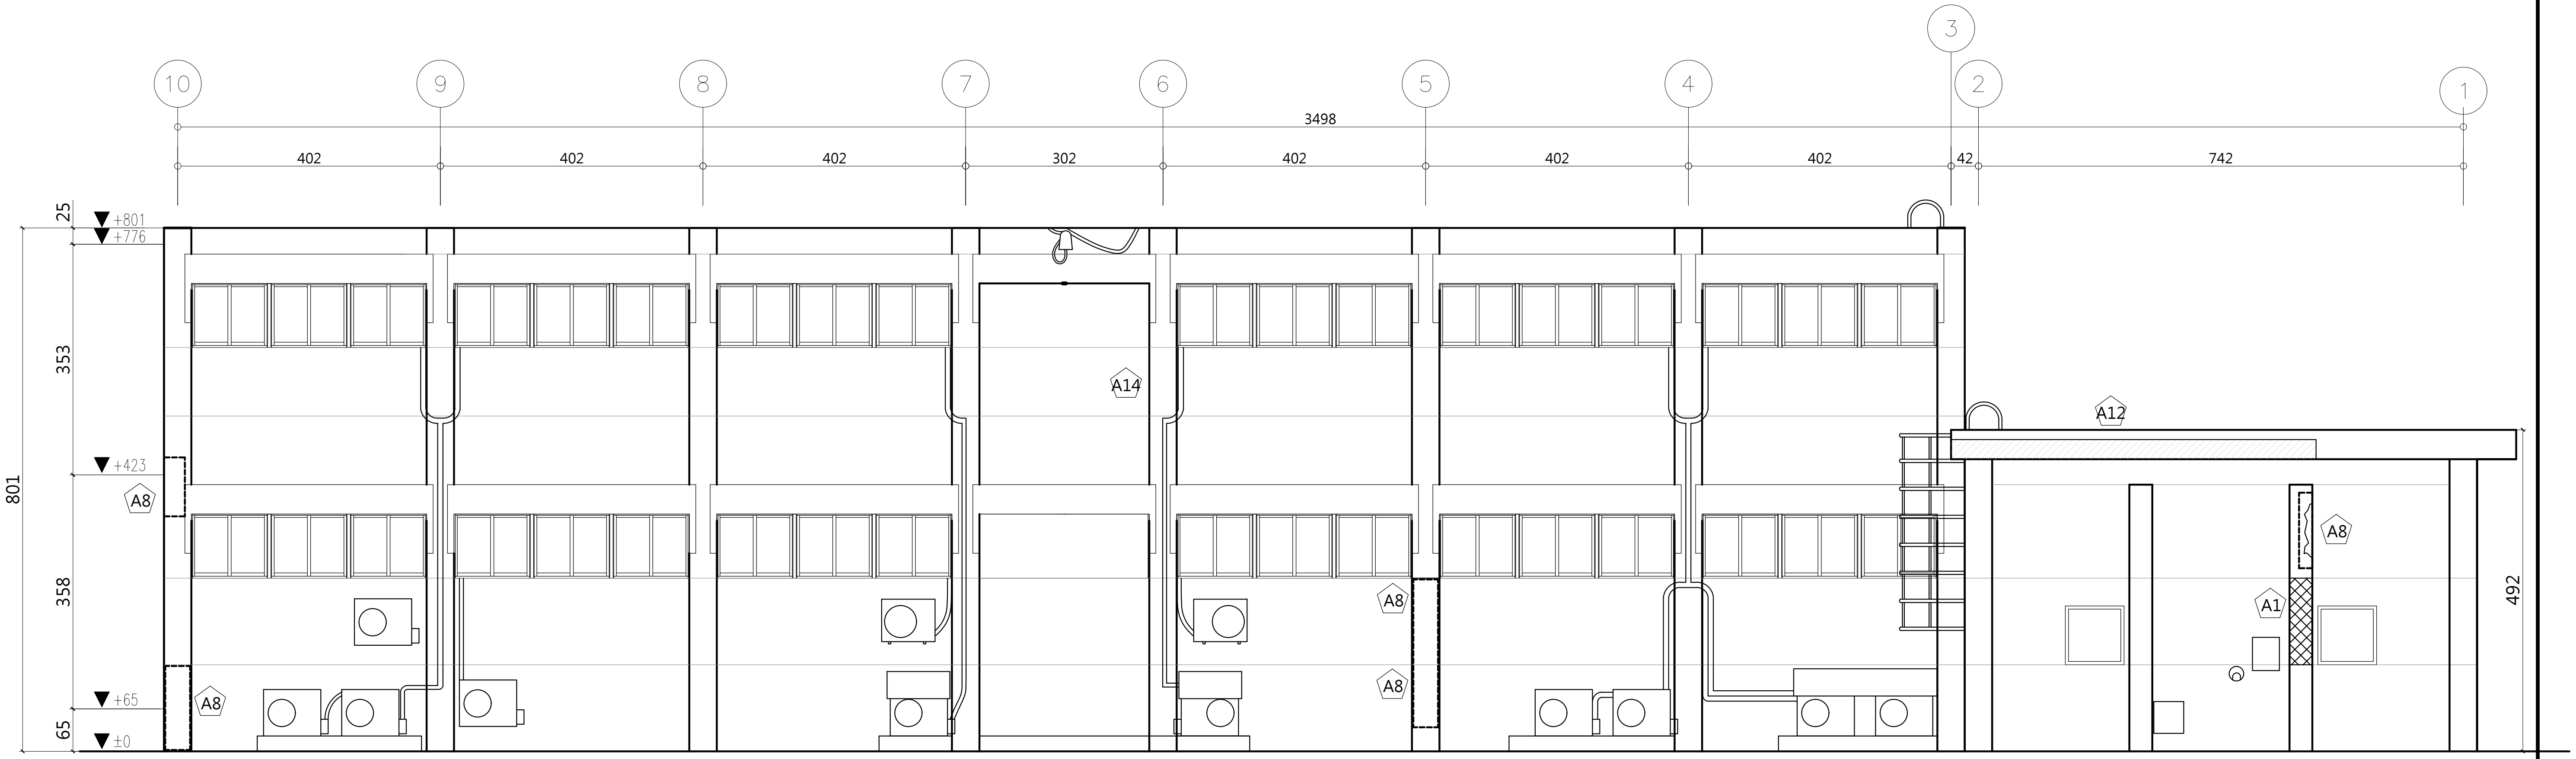
1 彈藥物品儲藏室 東向現況立面圖

| 編號 | 損壞內容 | 拆卸說明 |
|---|---|---|
| A1 | 鋼筋外露生鏽 | 劣化表層剔除 |
| A14 | 受潮生菌 | |

*洗石子剔除時預留樣本，作為修復時仿作大樣.

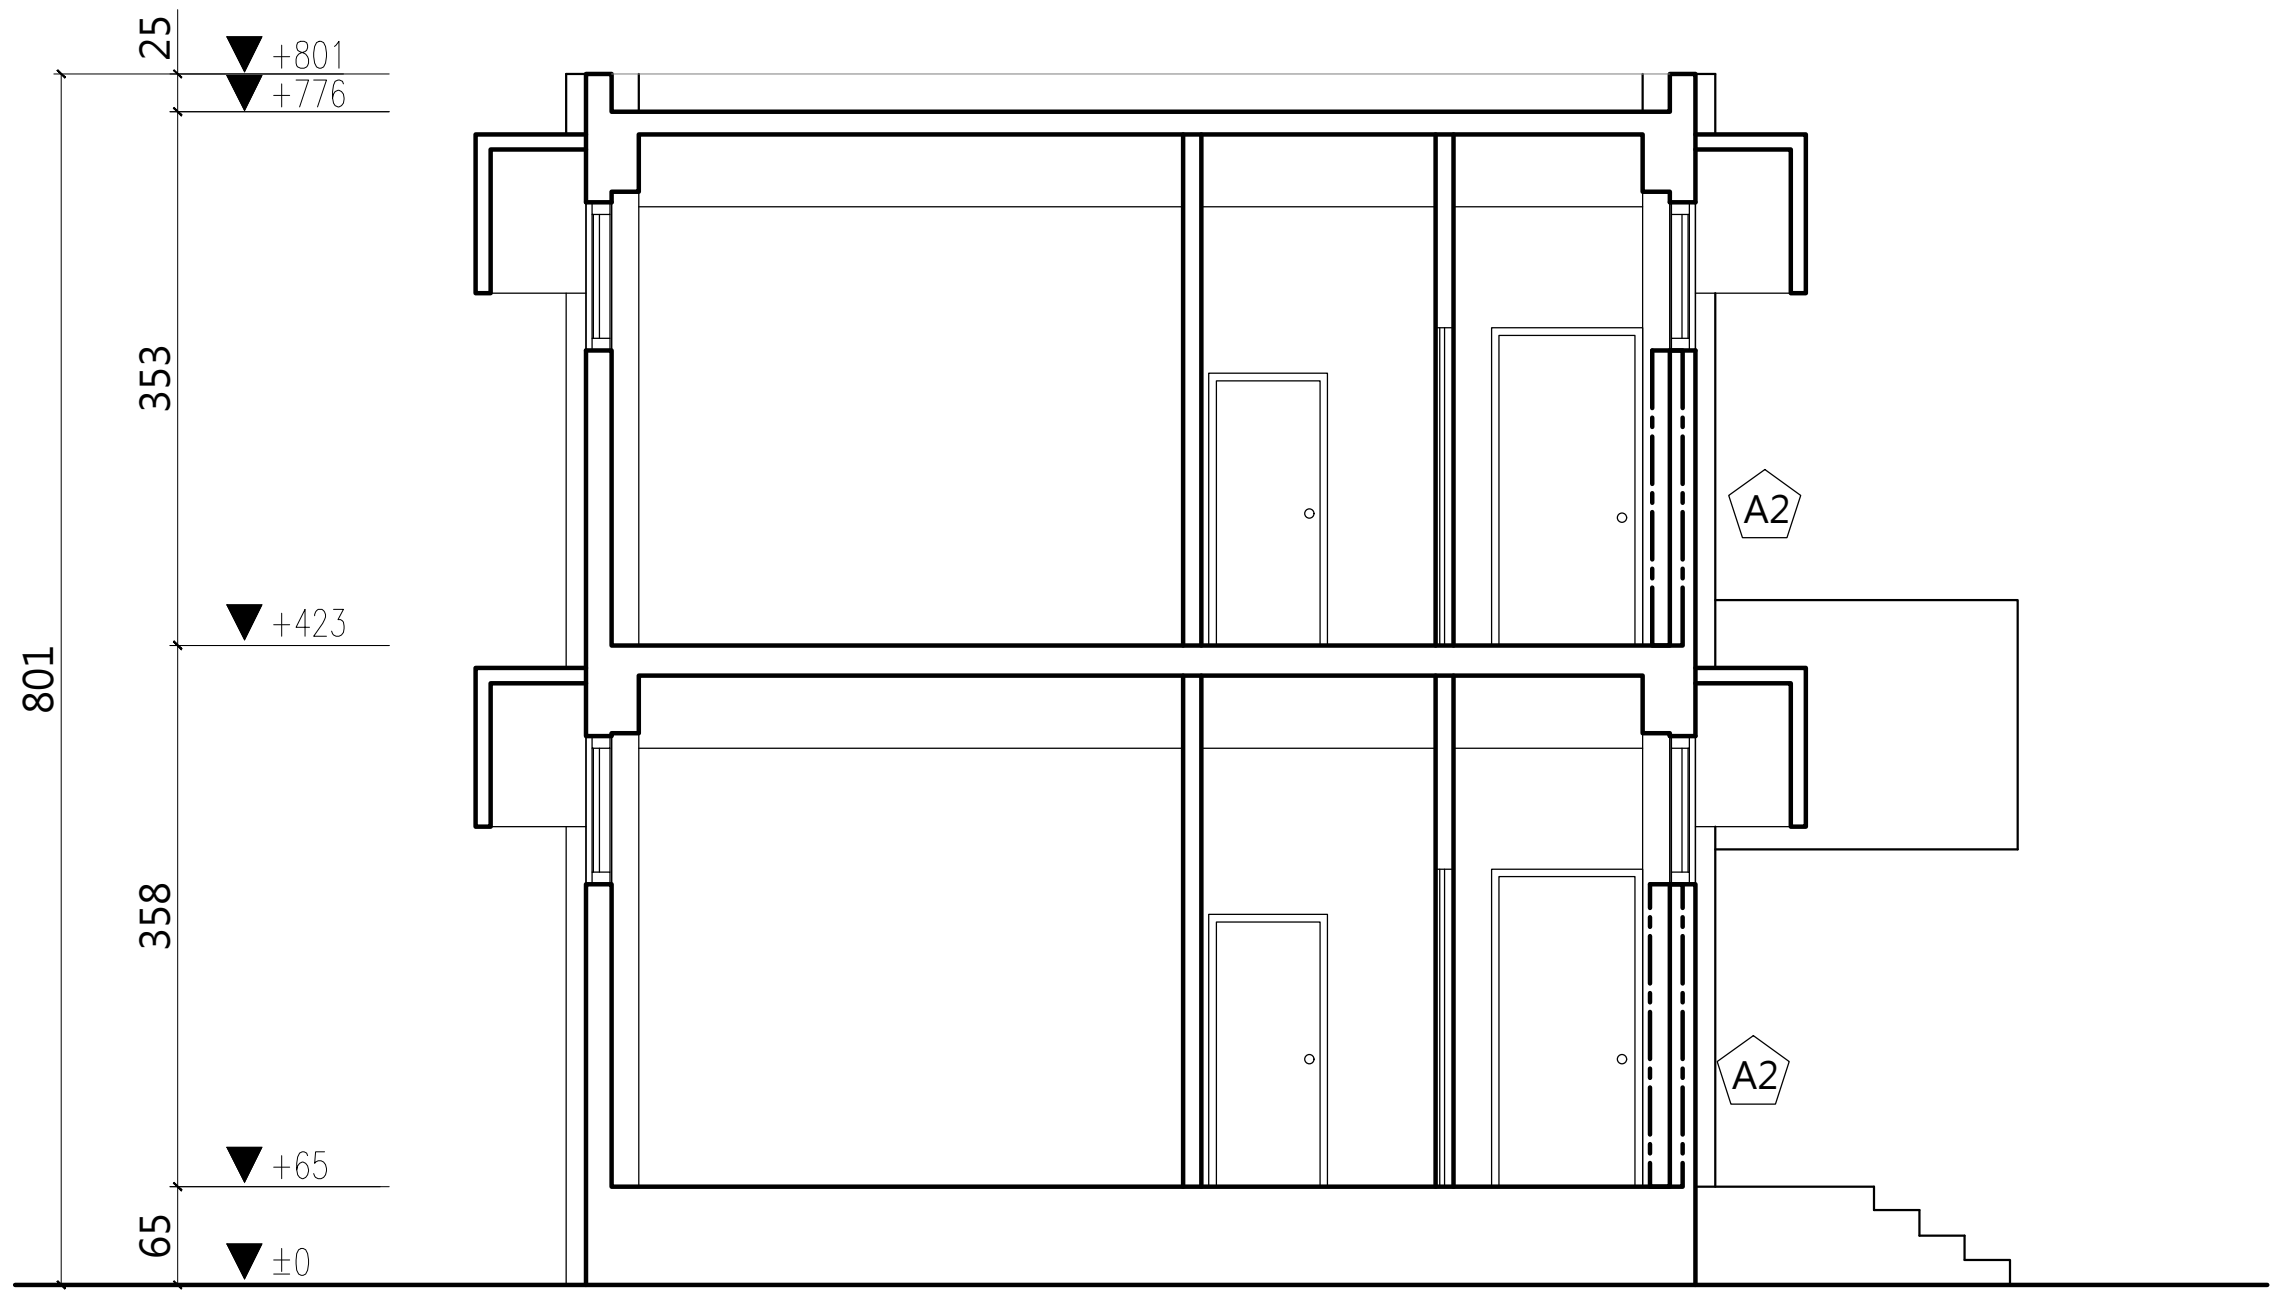
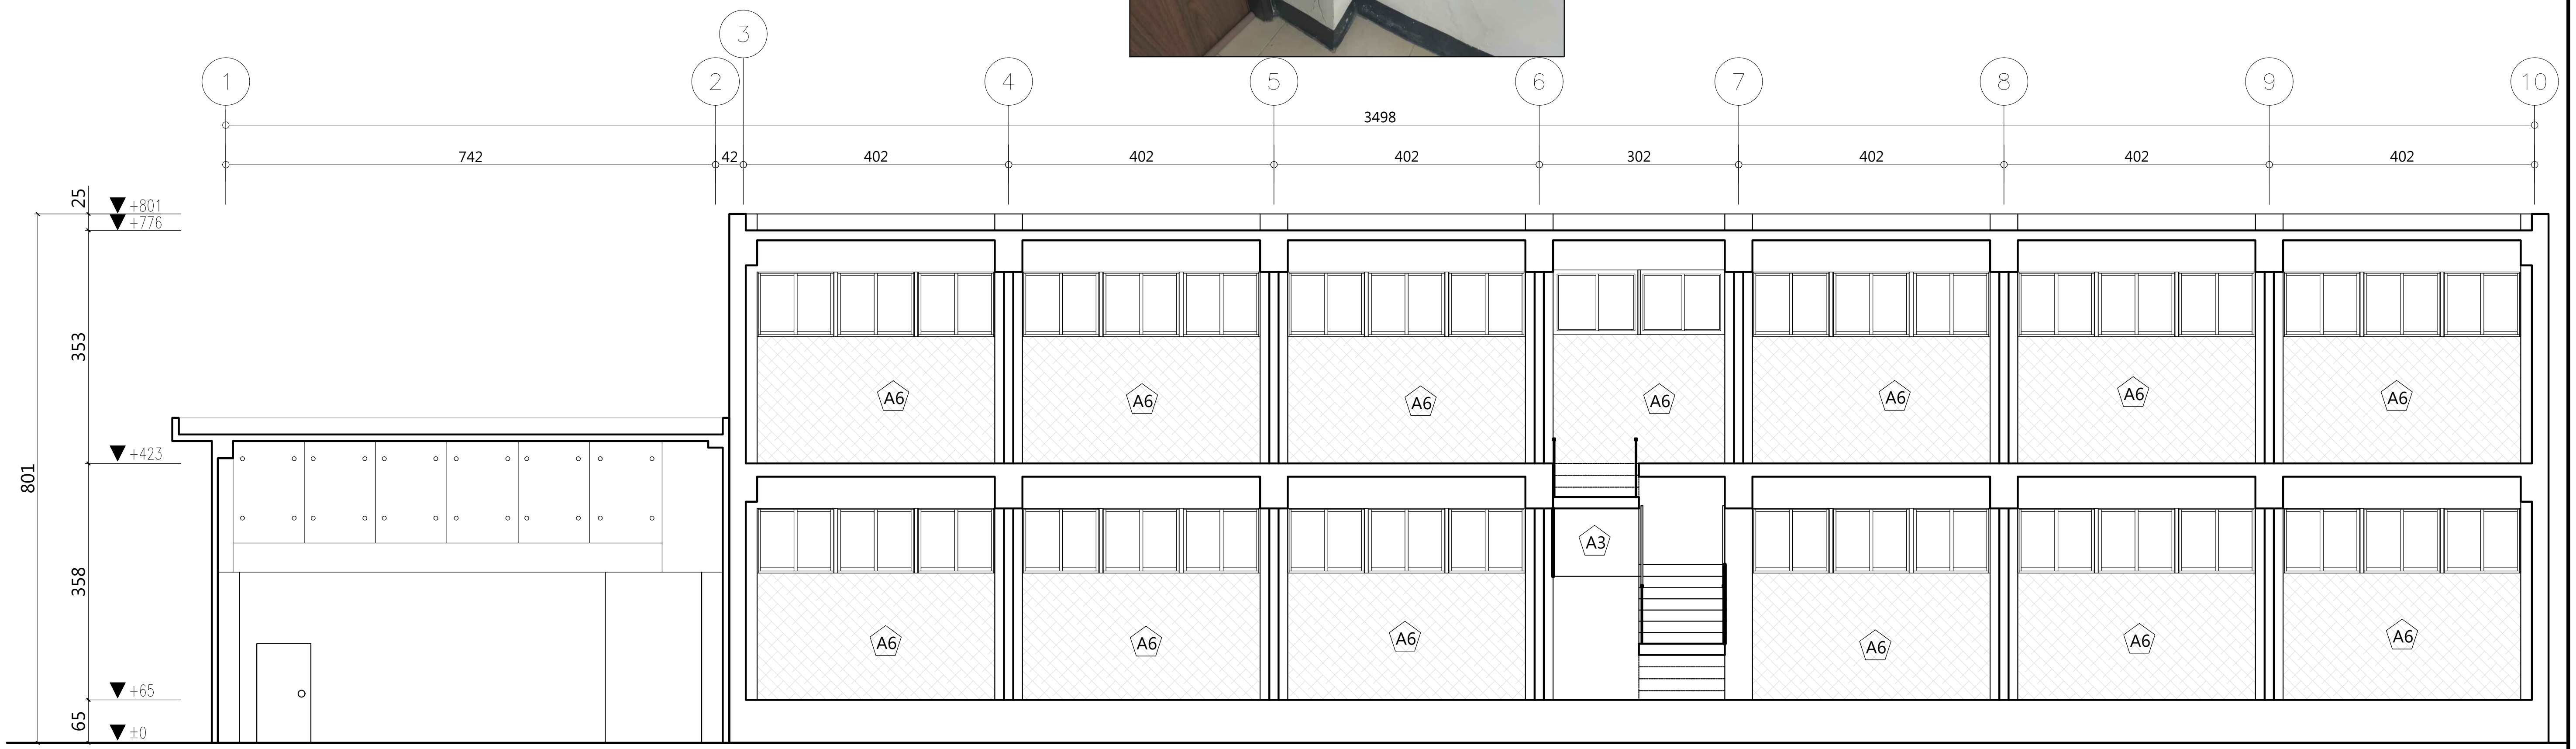
| 編號 | 損壞內容 | 拆卸說明 |
|---|---|---|
| A2 | 混凝土隆起開裂 | 劣化表層剔除 |
| A3 | 牆面粉刷剝落 | 內牆粉刷層剃除及研磨 |
| A6 | 壁癌 | 內牆粉刷層剃除及研磨 |

A2 混凝土隆起開裂

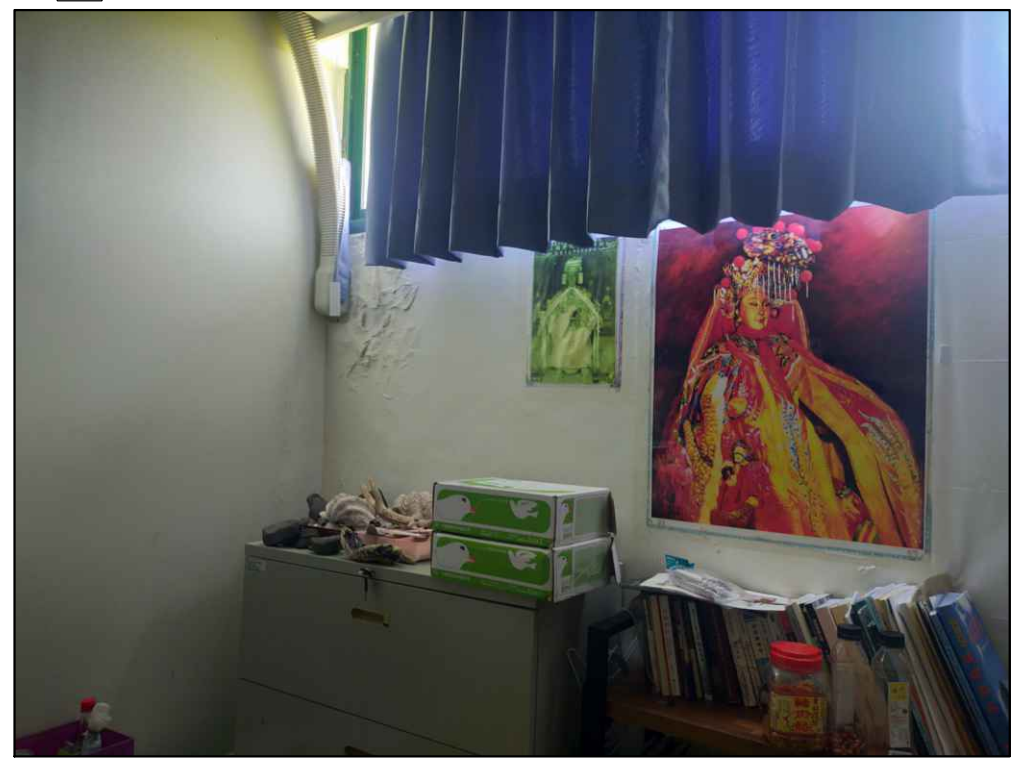
A6 壁癌
