# 歷史建築「綠洲山莊」(國防部綠島感訓監獄)修復工程

## 細部設計-建築冊(二)

主辦機關：國家人權博物館

設計/監造單位：林經國建築師事務所

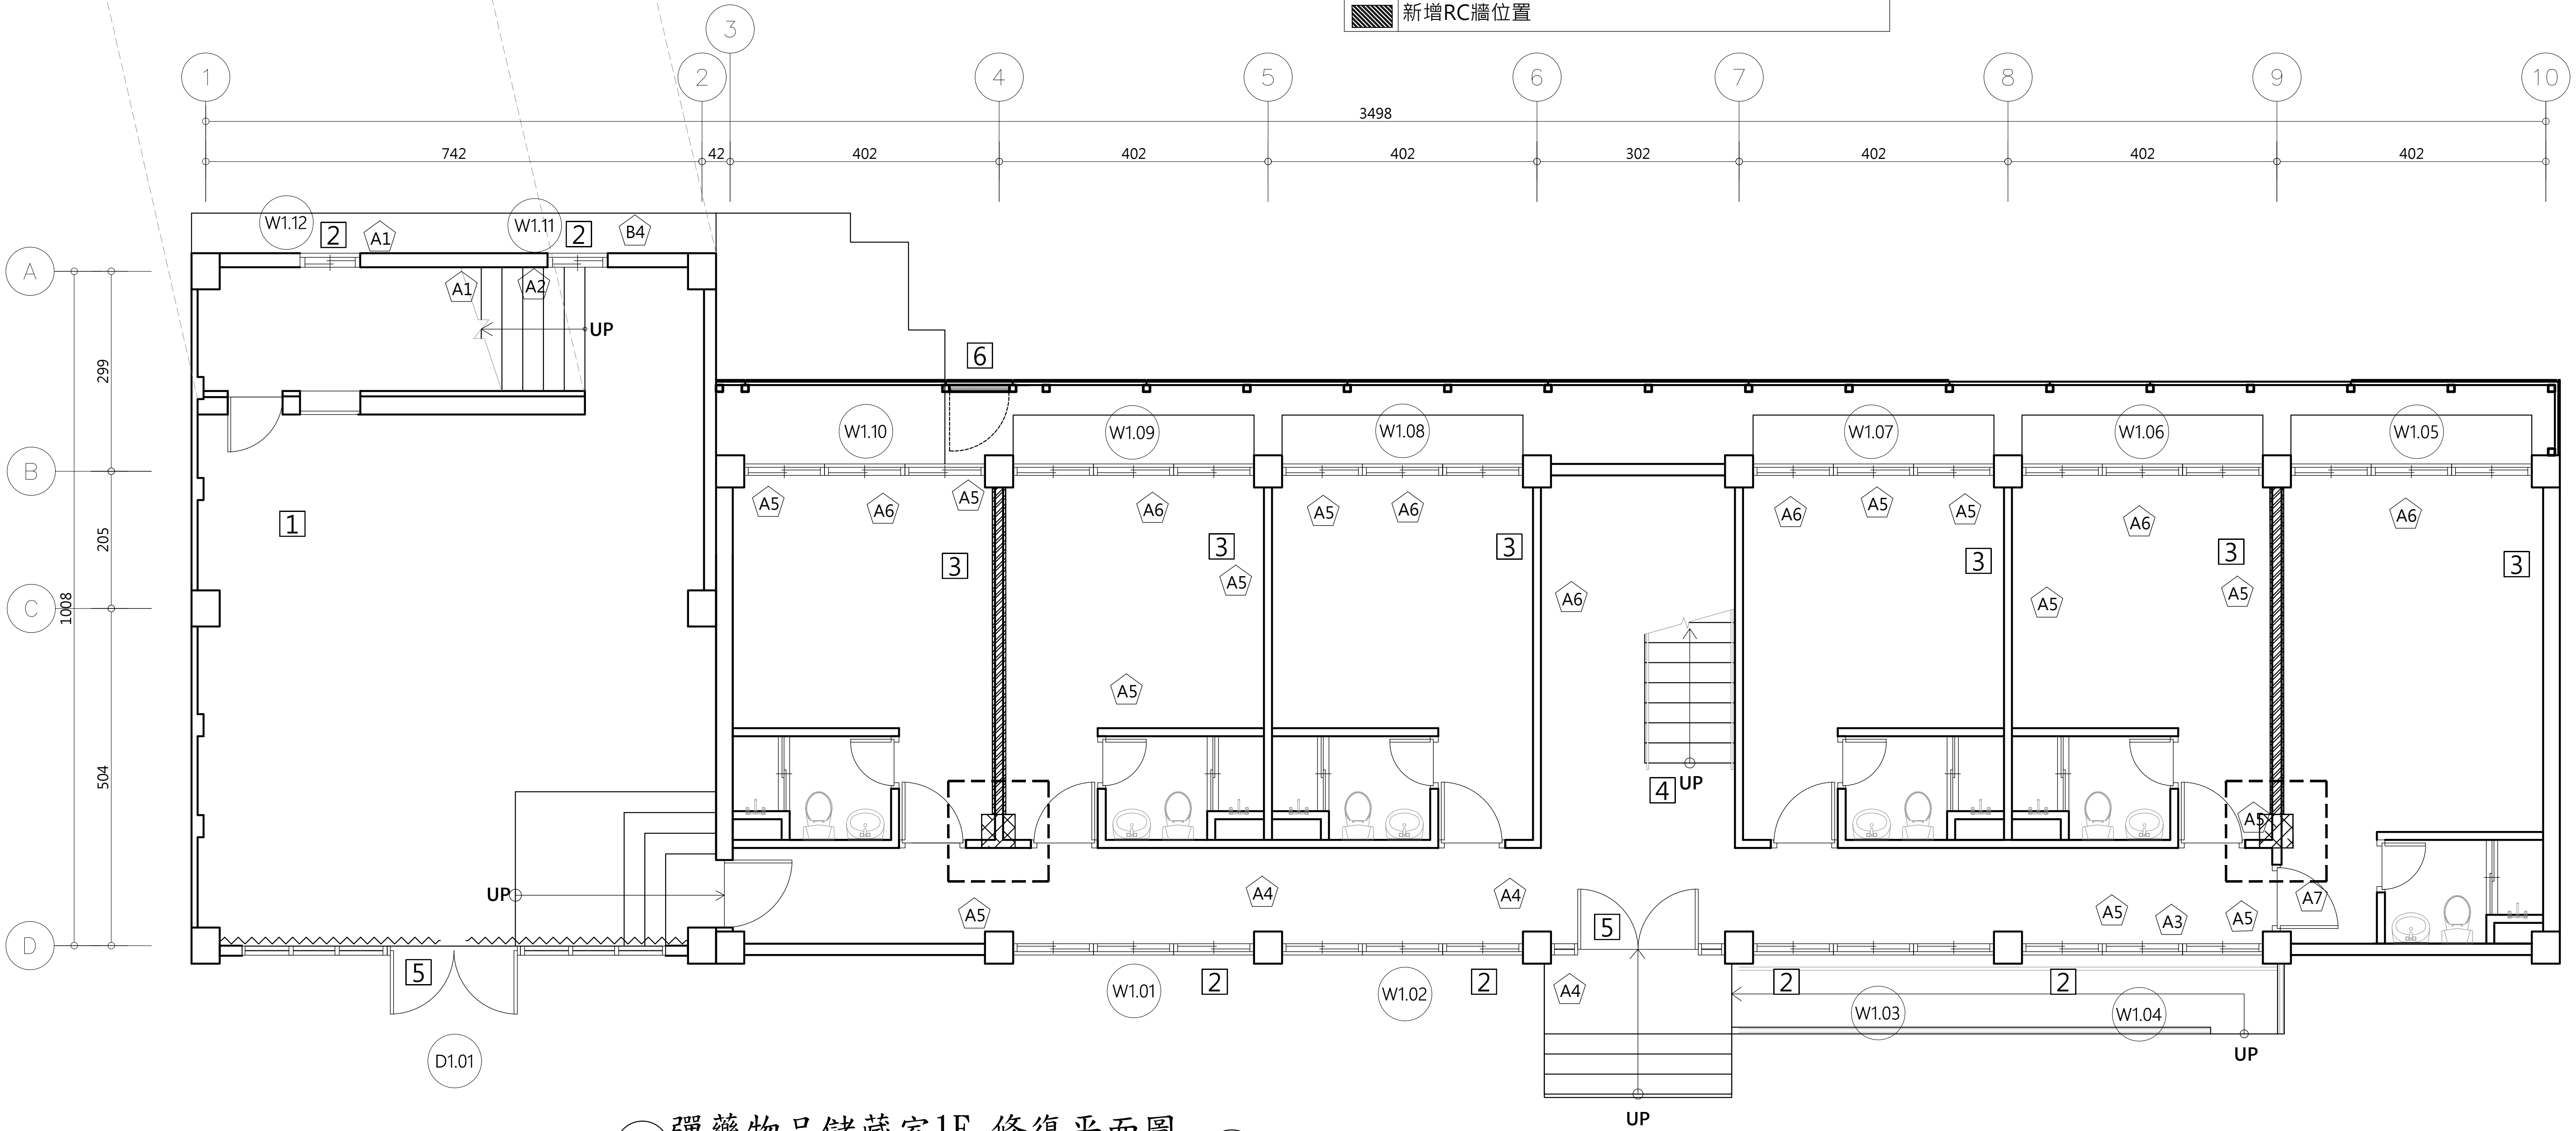
1 彈藥物品儲藏室1F 修復平面圖
A3:S=1/100

| 編號 | 損壞內容 | 修復說明 |
|---|---|---|
| B4 | 犬走裂痕破損 | 地坪裂縫修補，詳A4-2 |
| B15 | 木地板破損 | 現況保留 |
| X11 | 衛浴設備受損 | 新作衛浴設備 |

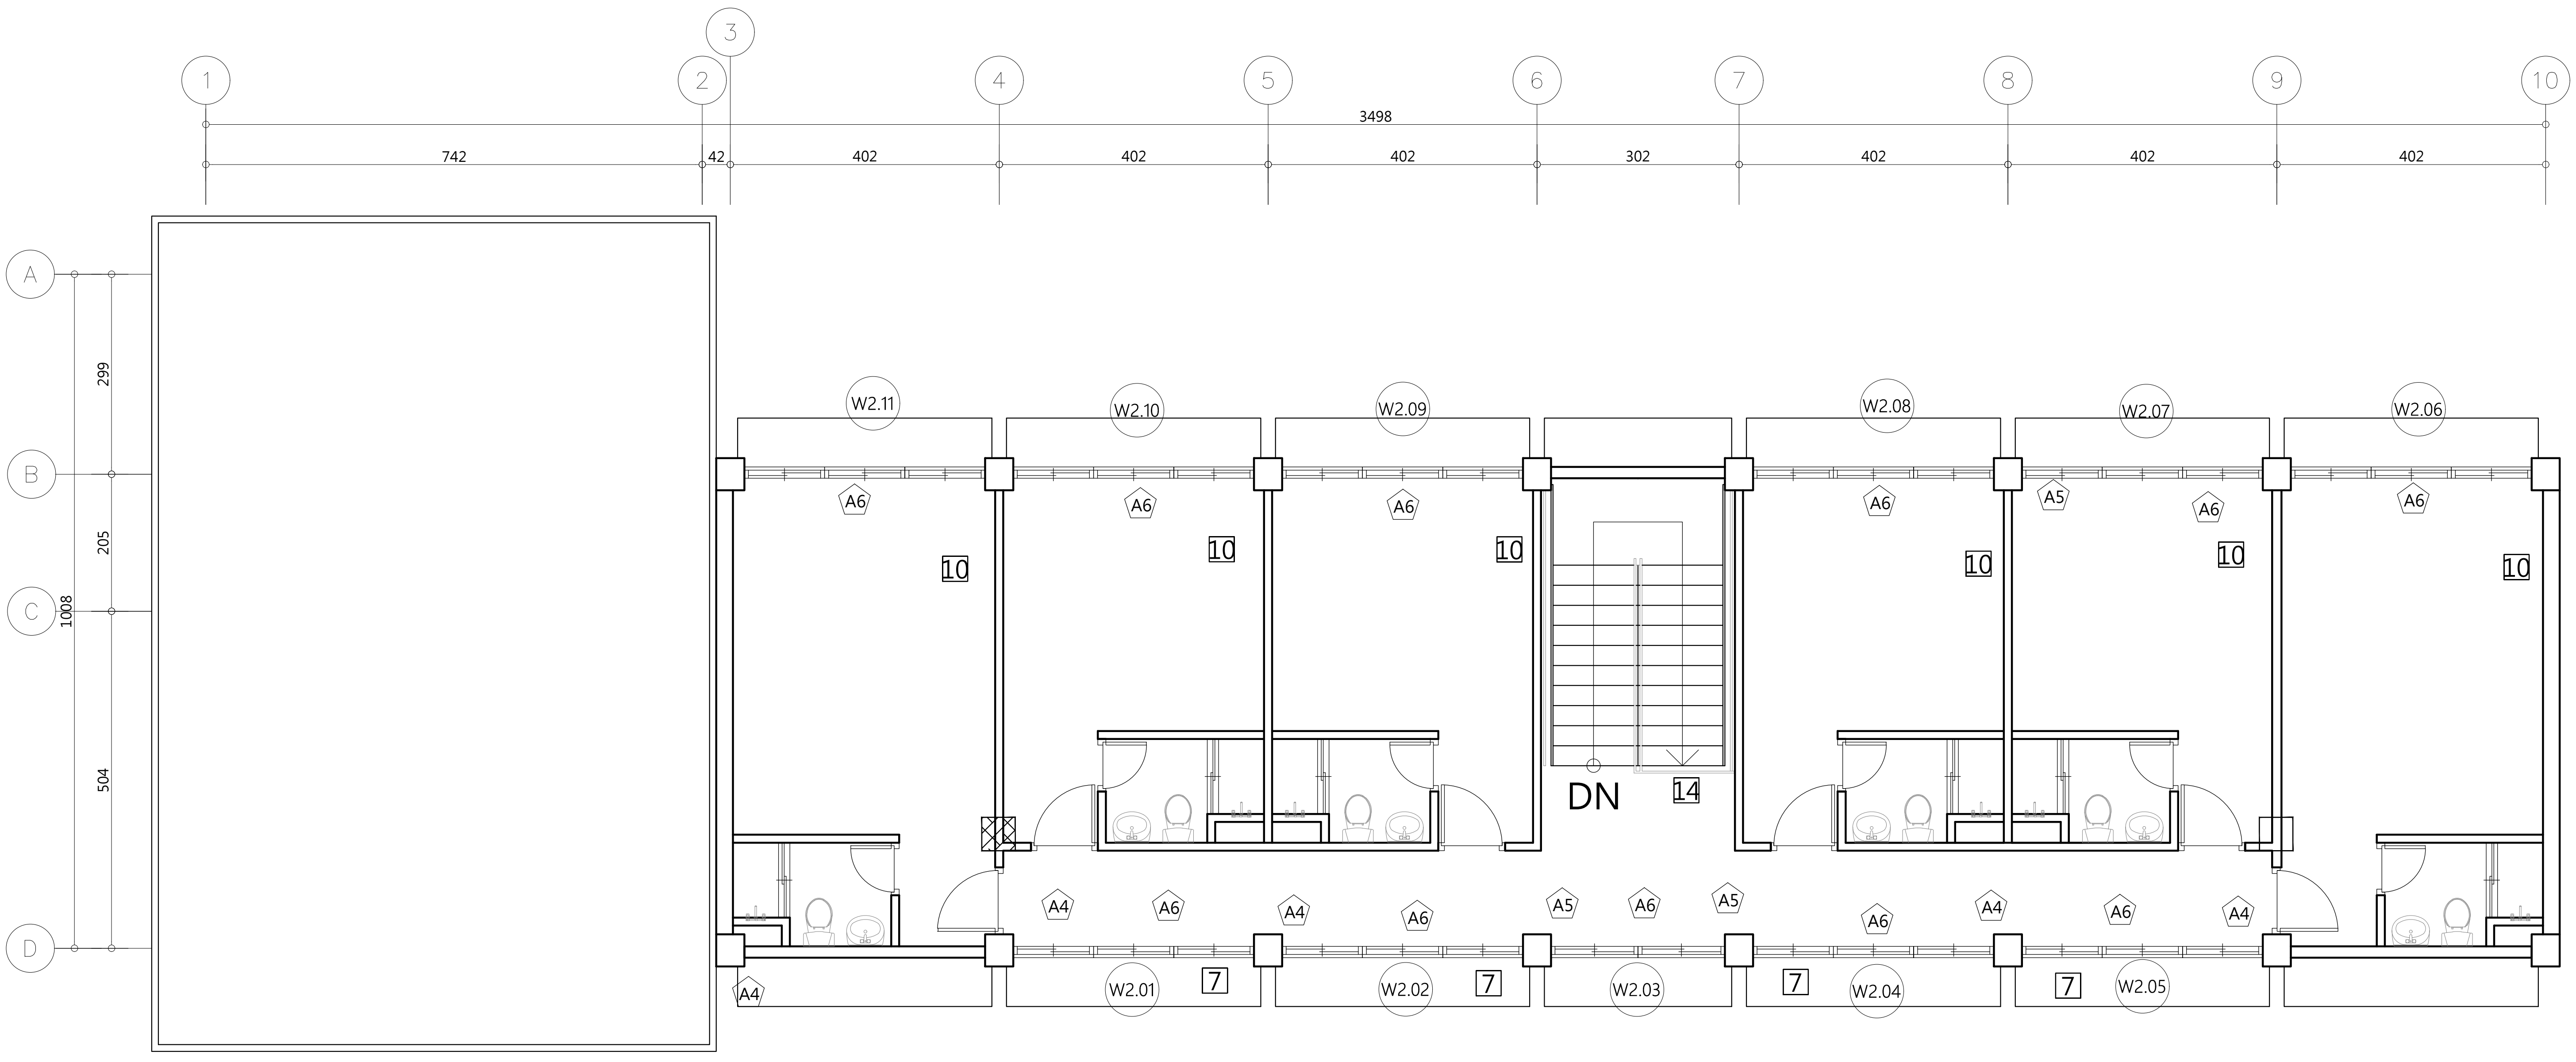
1 彈藥物品儲藏室2F 修復平面圖

| 編號 | 損壞內容 | 修復說明 |
|---|---|---|
| B8 | 屋頂防水毯破損 | 屋頂防水工程，詳A4-8~A4-9 |

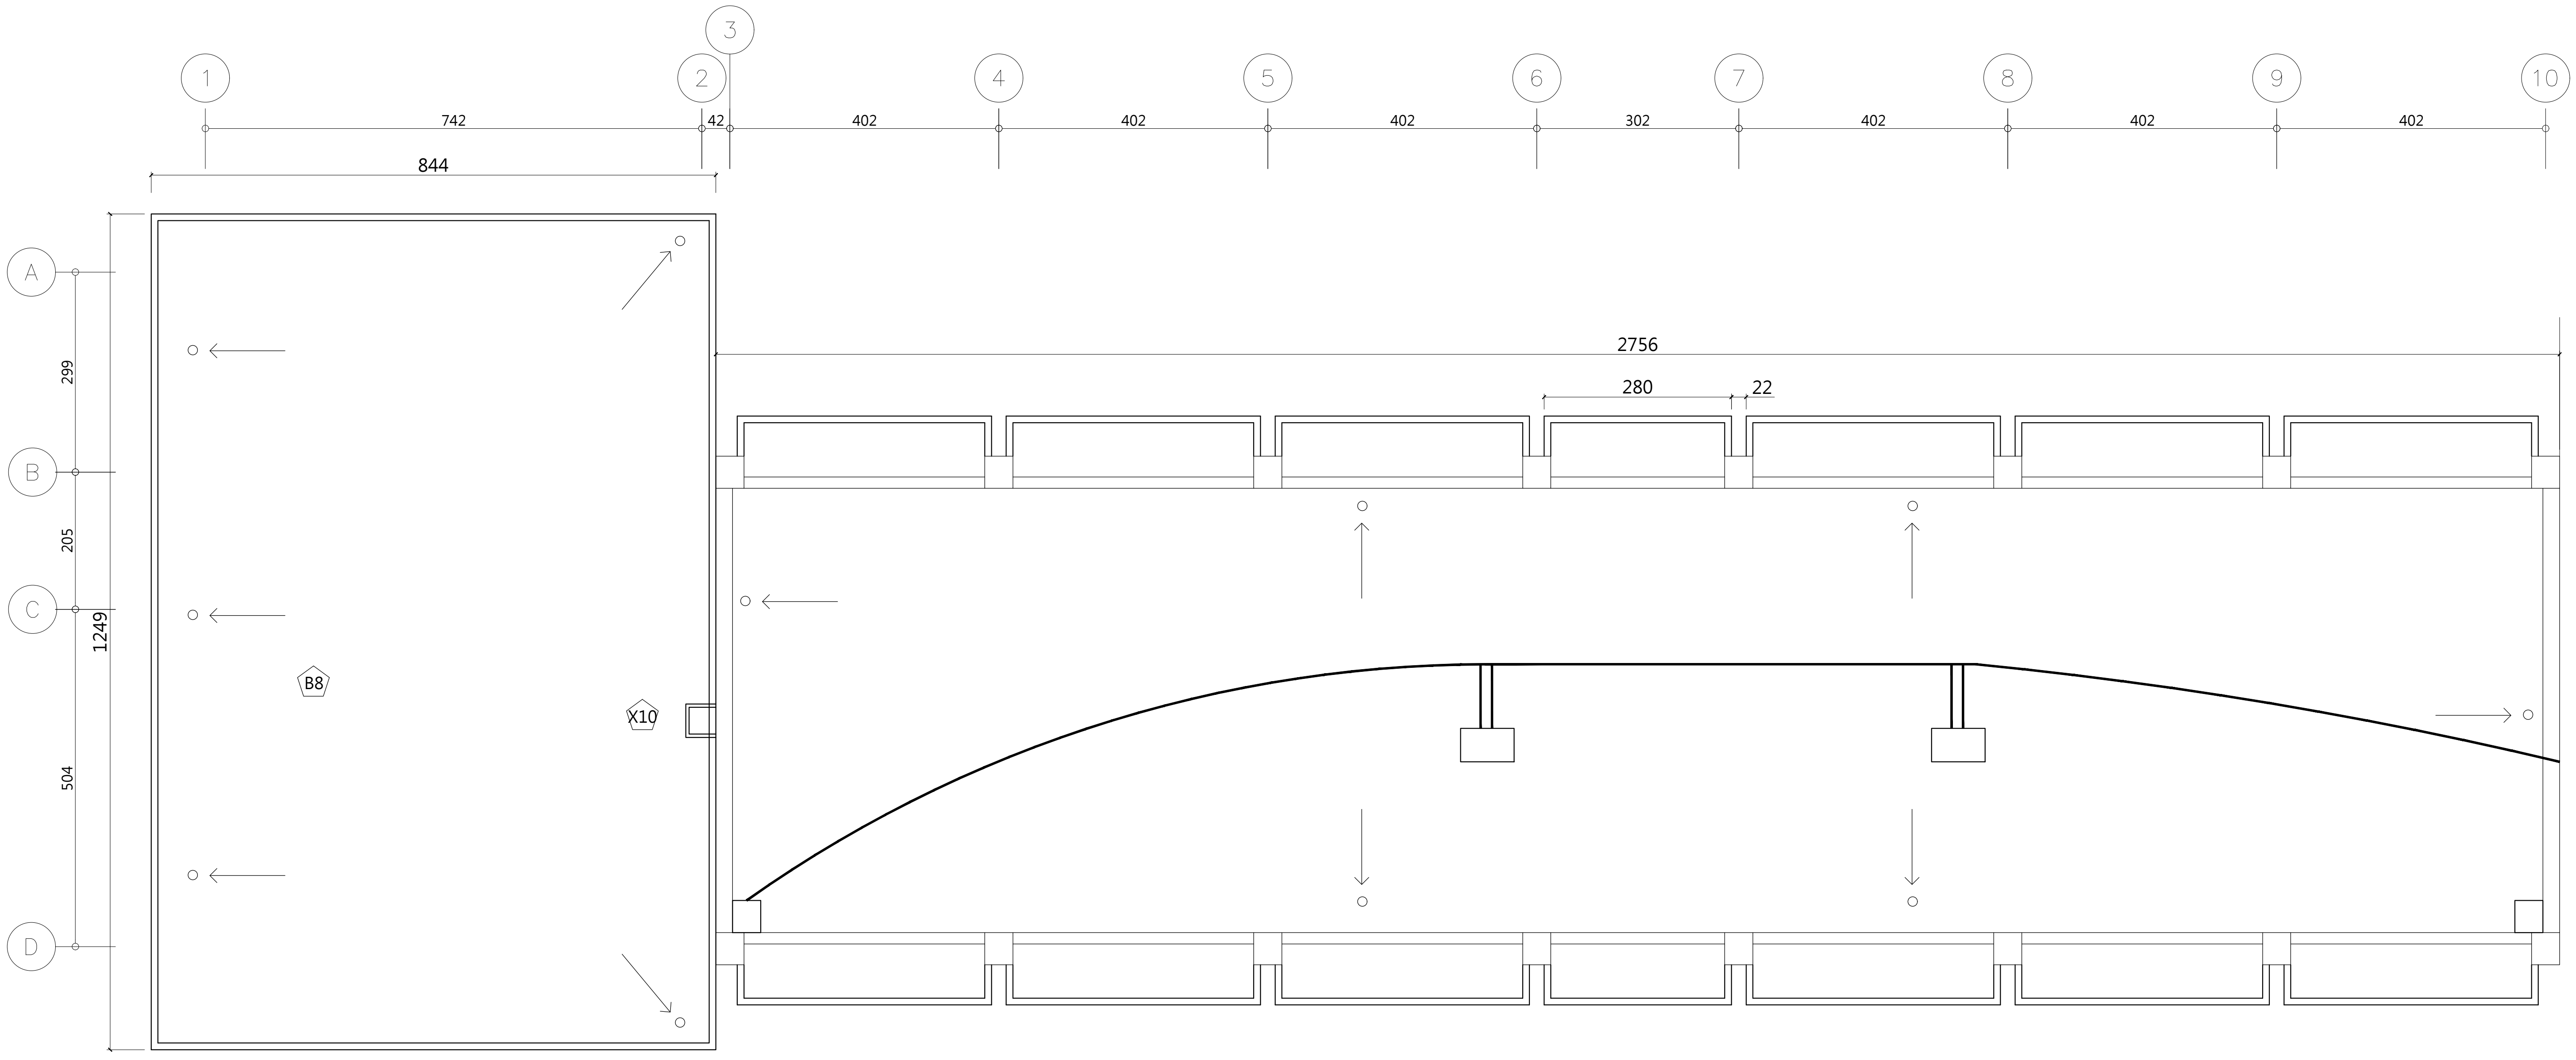
1 彈藥物品儲藏室屋頂 修復平面圖

| 編號 | 損壞內容 | 修復說明 |
|---|---|---|
| X10 | 爬梯變形 | 新作不鏽鋼爬梯 |

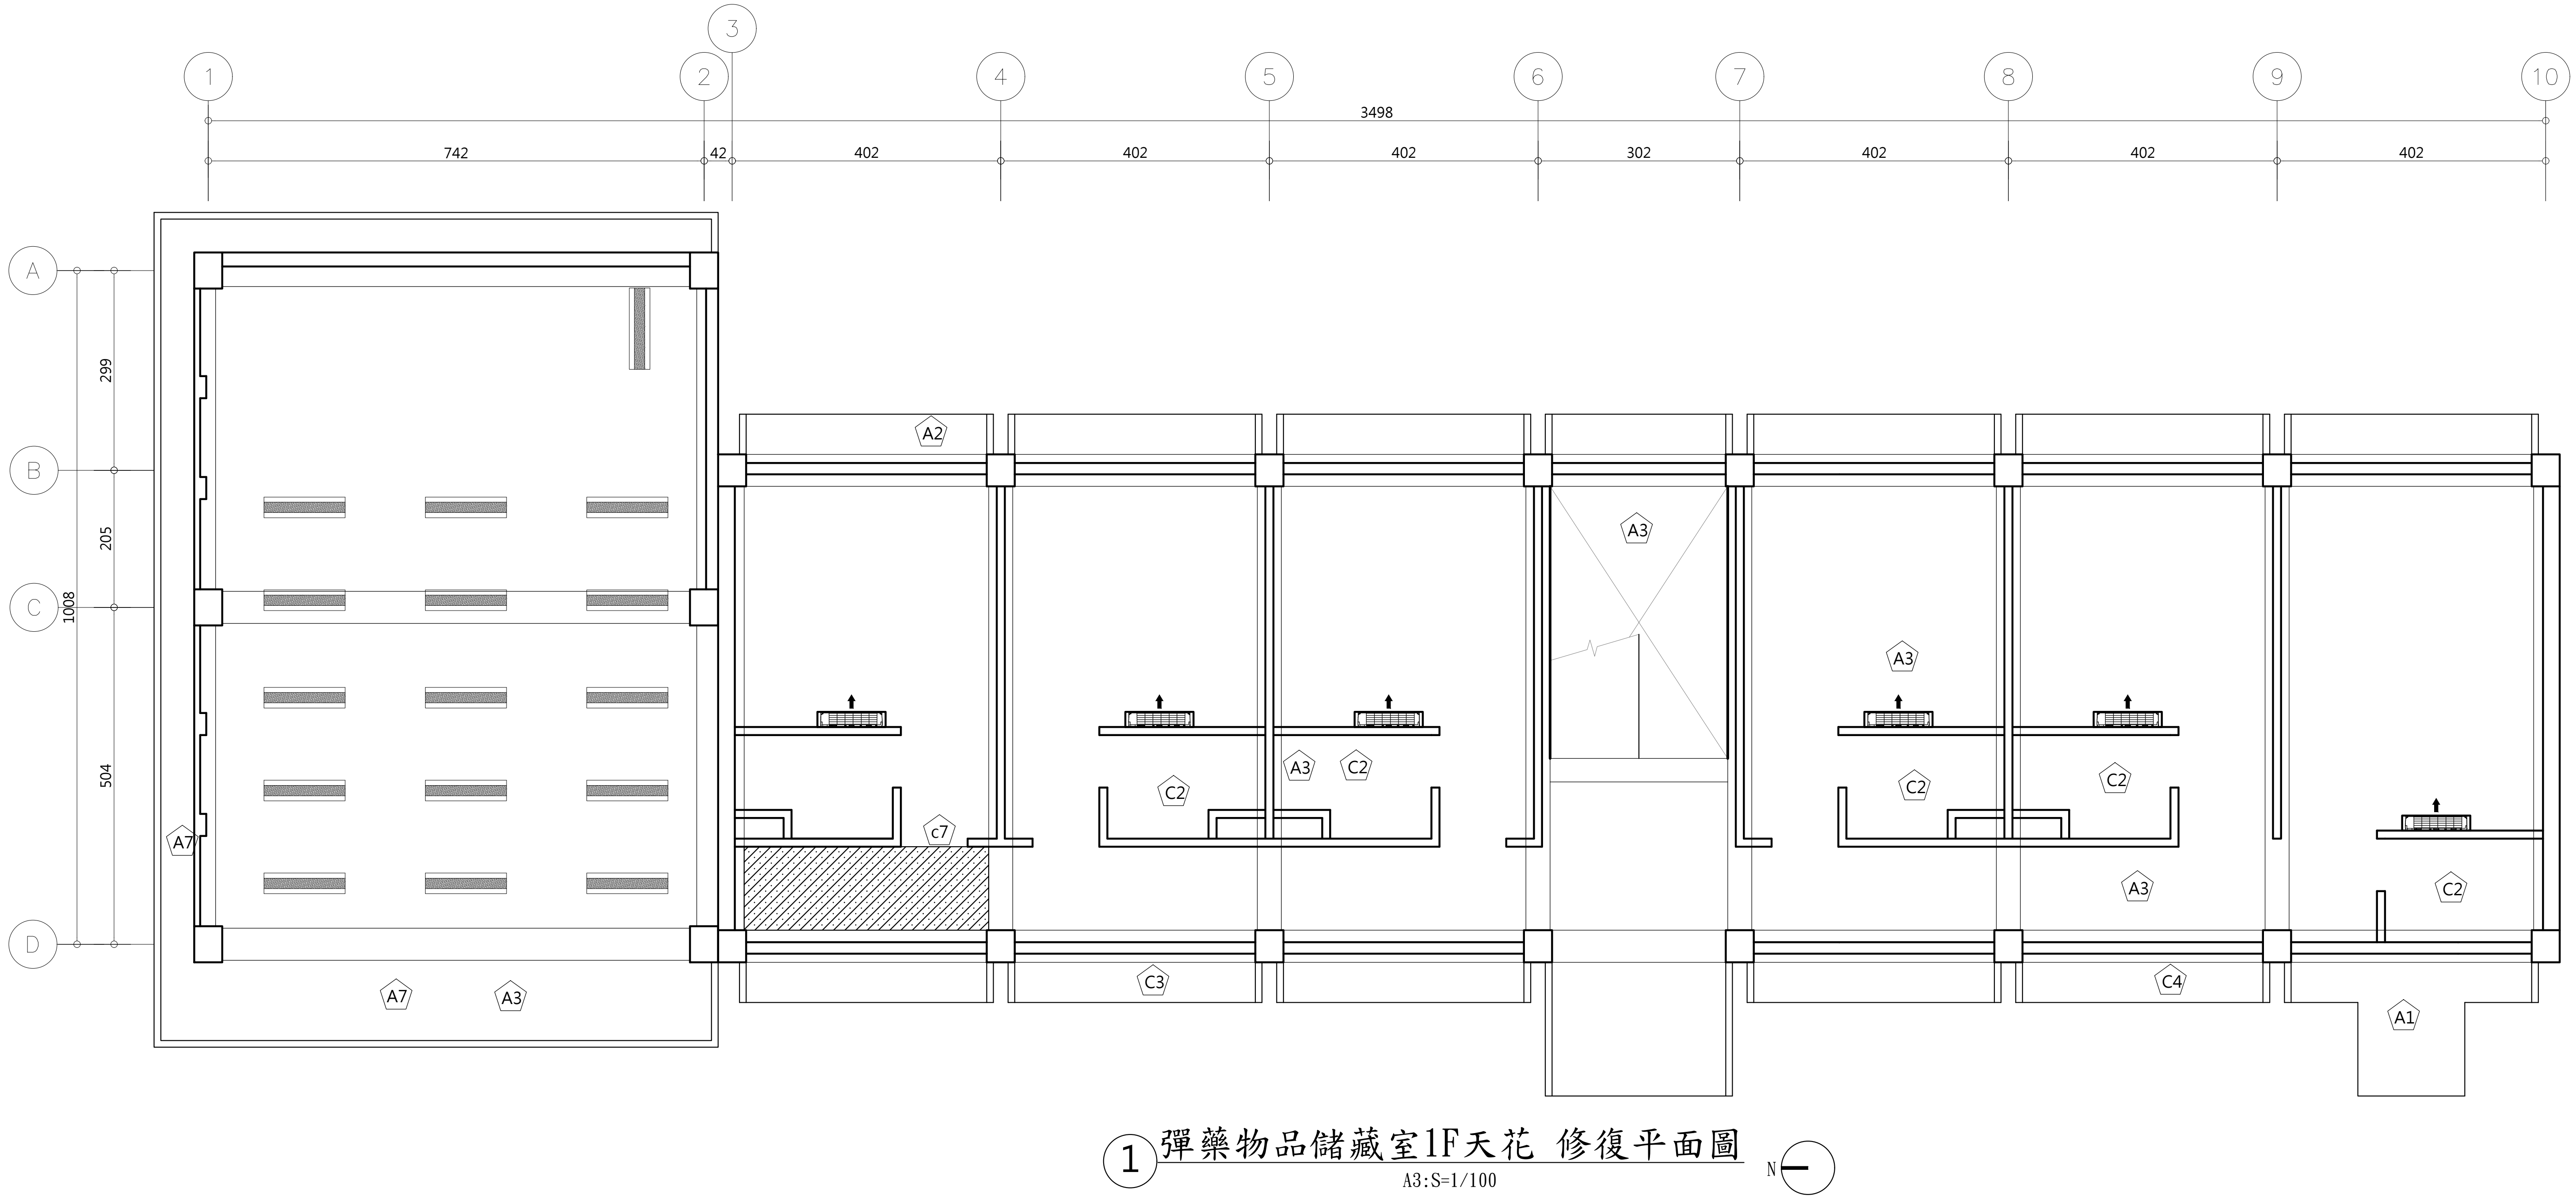
1 彈藥物品儲藏室1F天花 修復平面圖

| 編號 | 損壞內容 | 修復說明 |
|---|---|---|
| C2 | 明架天花板生繡、破損 | 明架天花板檢修 |
| C3 | 天花板裂痕 | 裂縫灌注修補，詳A4-2 |
| C4 | 天花板壁癌 | 白華修補，詳A4-1 |
| C7 | 暗架天花板破損漏水 | 新作暗架矽酸鈣天花板，詳A4-7 |

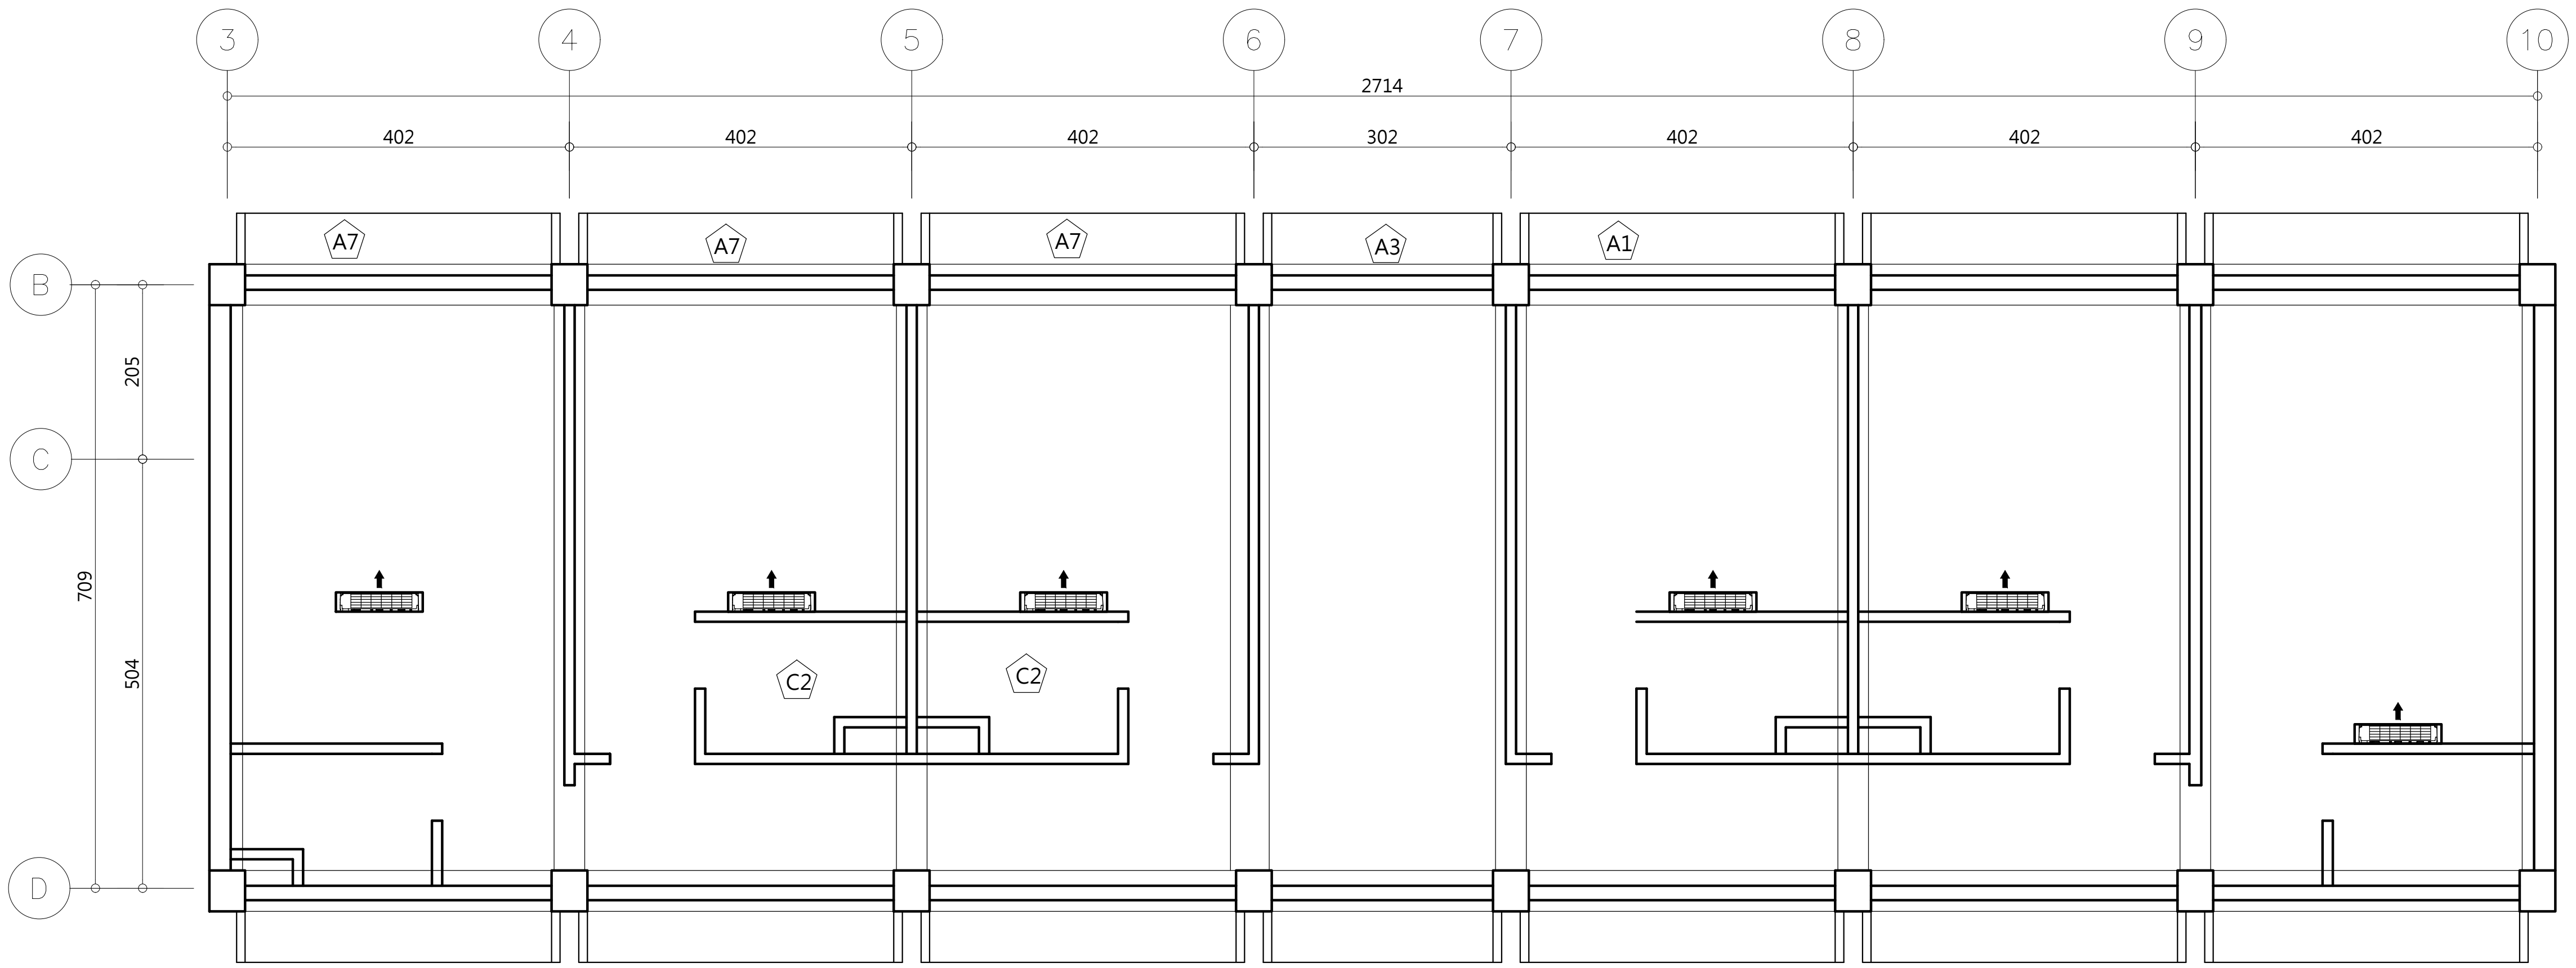
1 彈藥物品儲藏室2F天花 修復平面圖

| 編號 | 損壞內容 | 修復說明 |
|---|---|---|
| A7 | 水漬、繡水、髒汙 | 高壓水刀清洗 |
| C2 | 明架天花板生繡、破損 | 明架天花板檢修 |

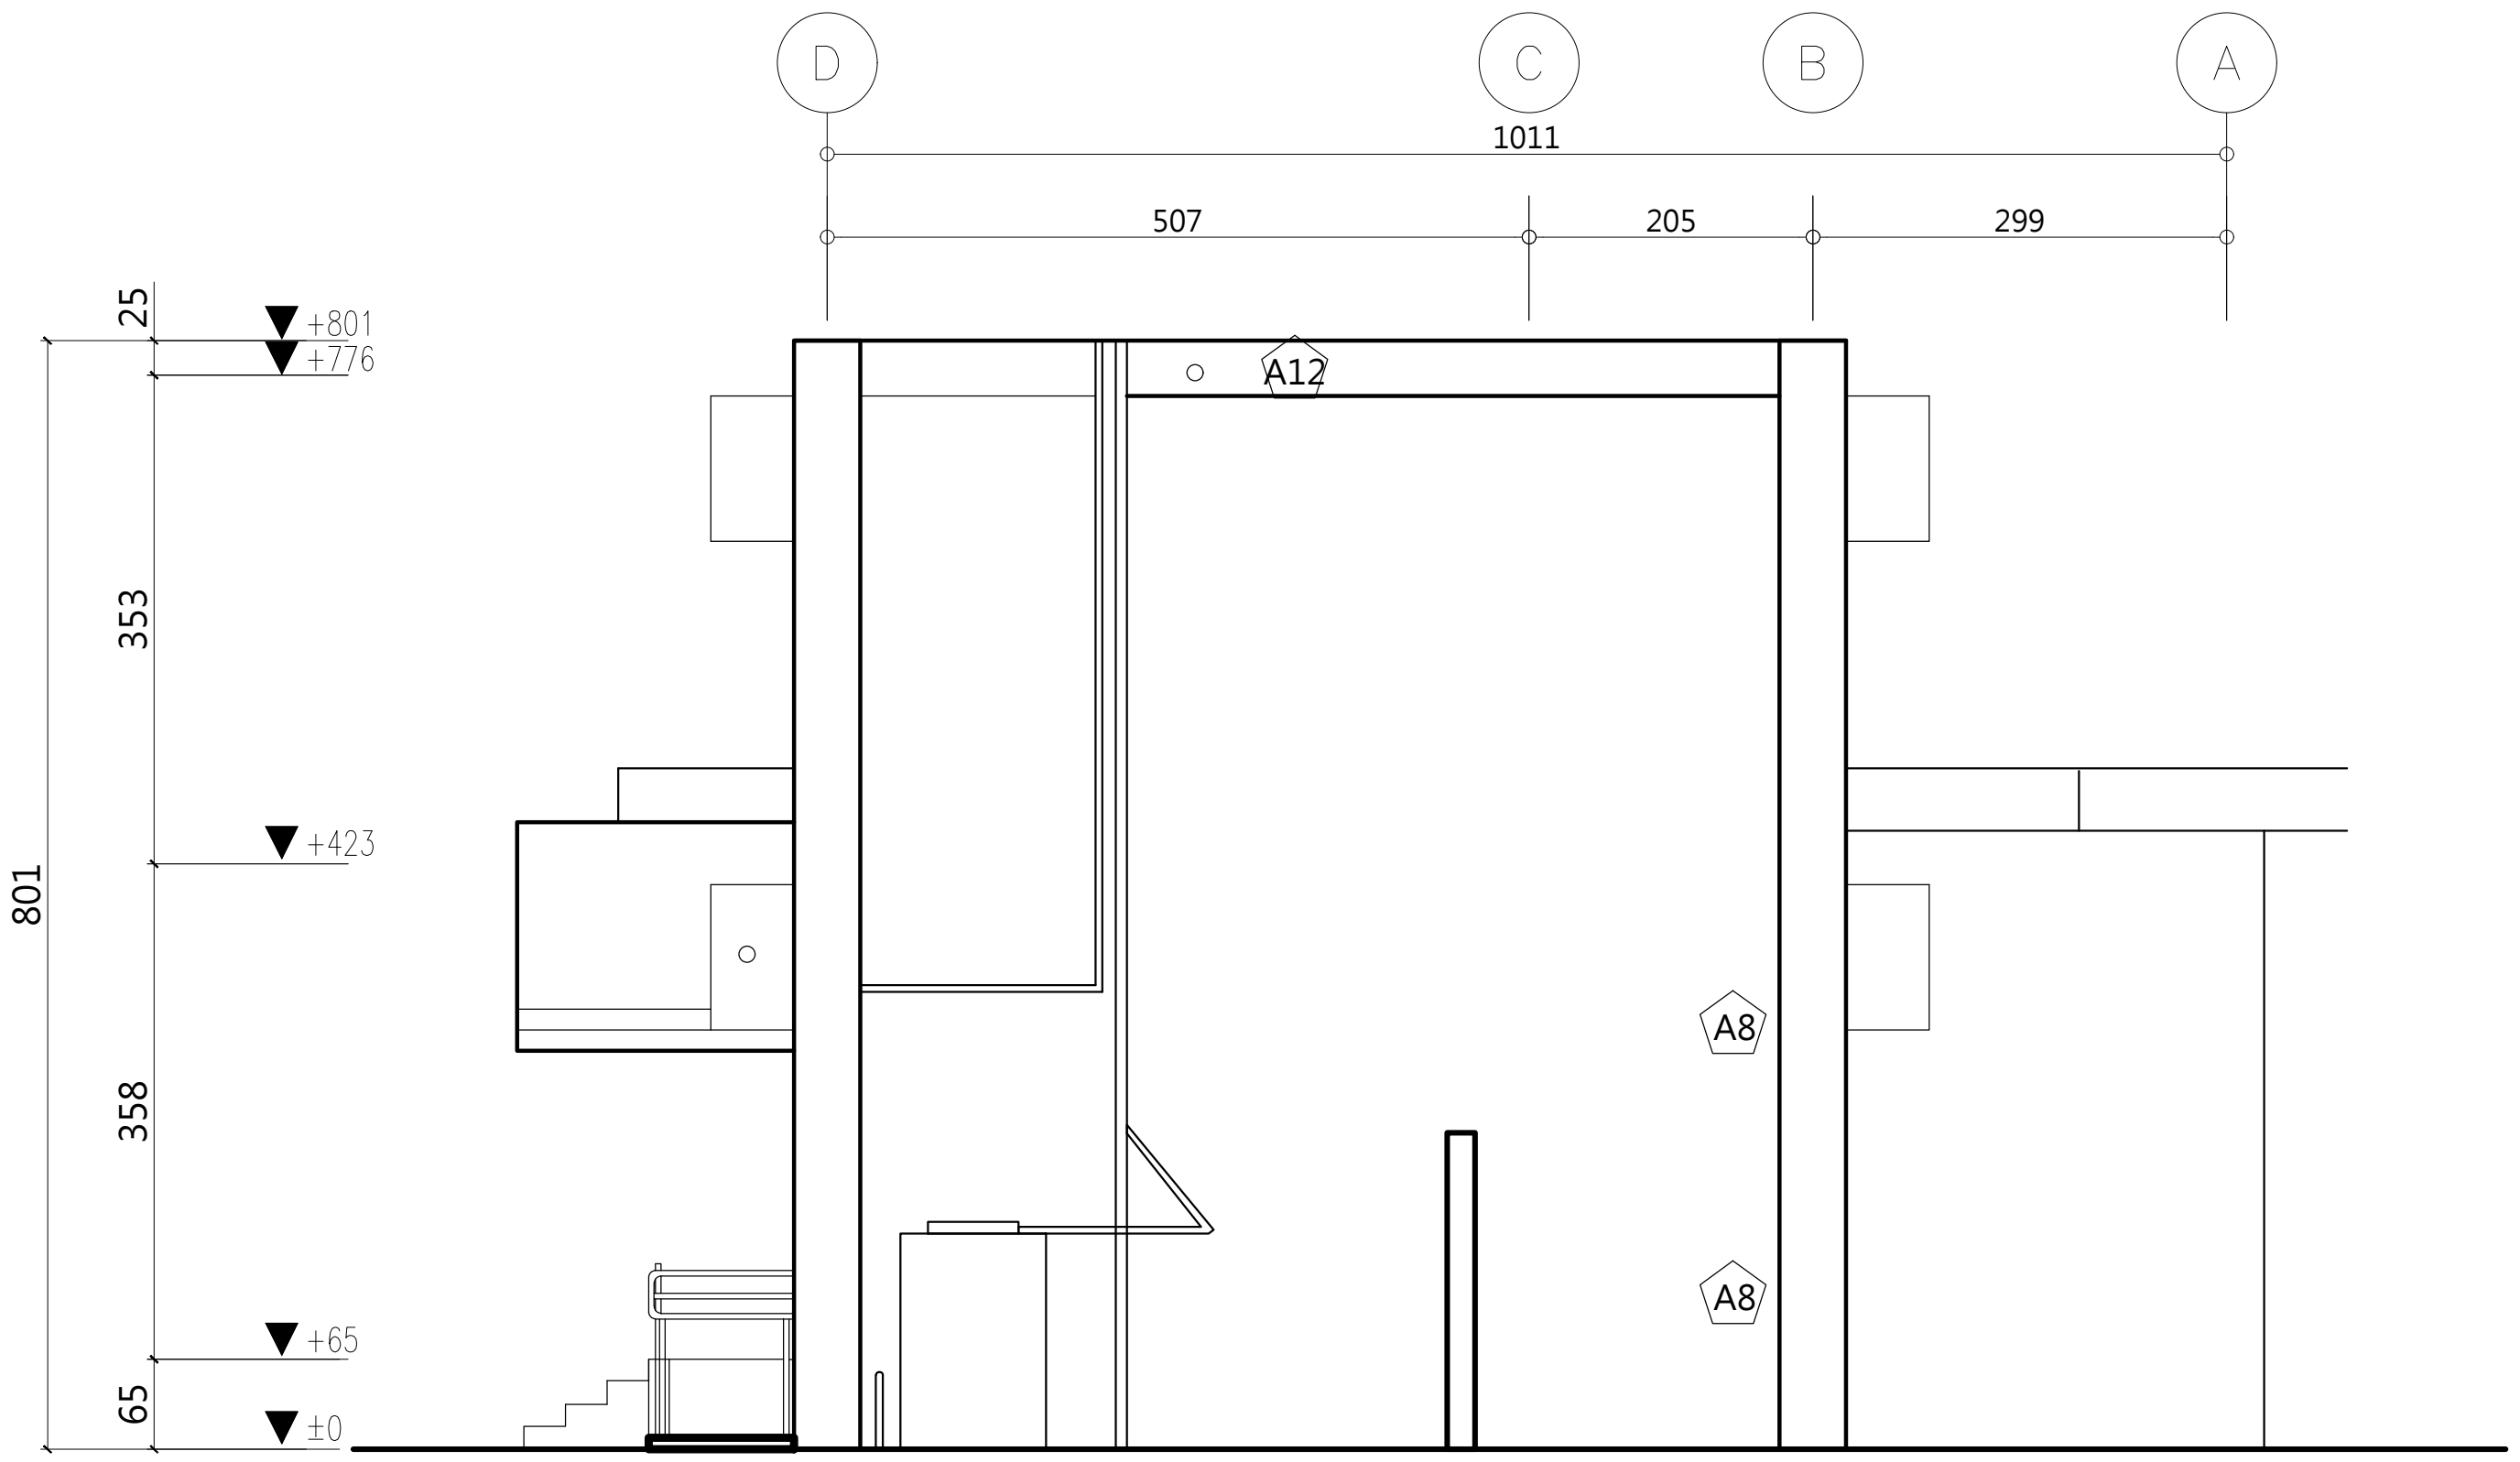
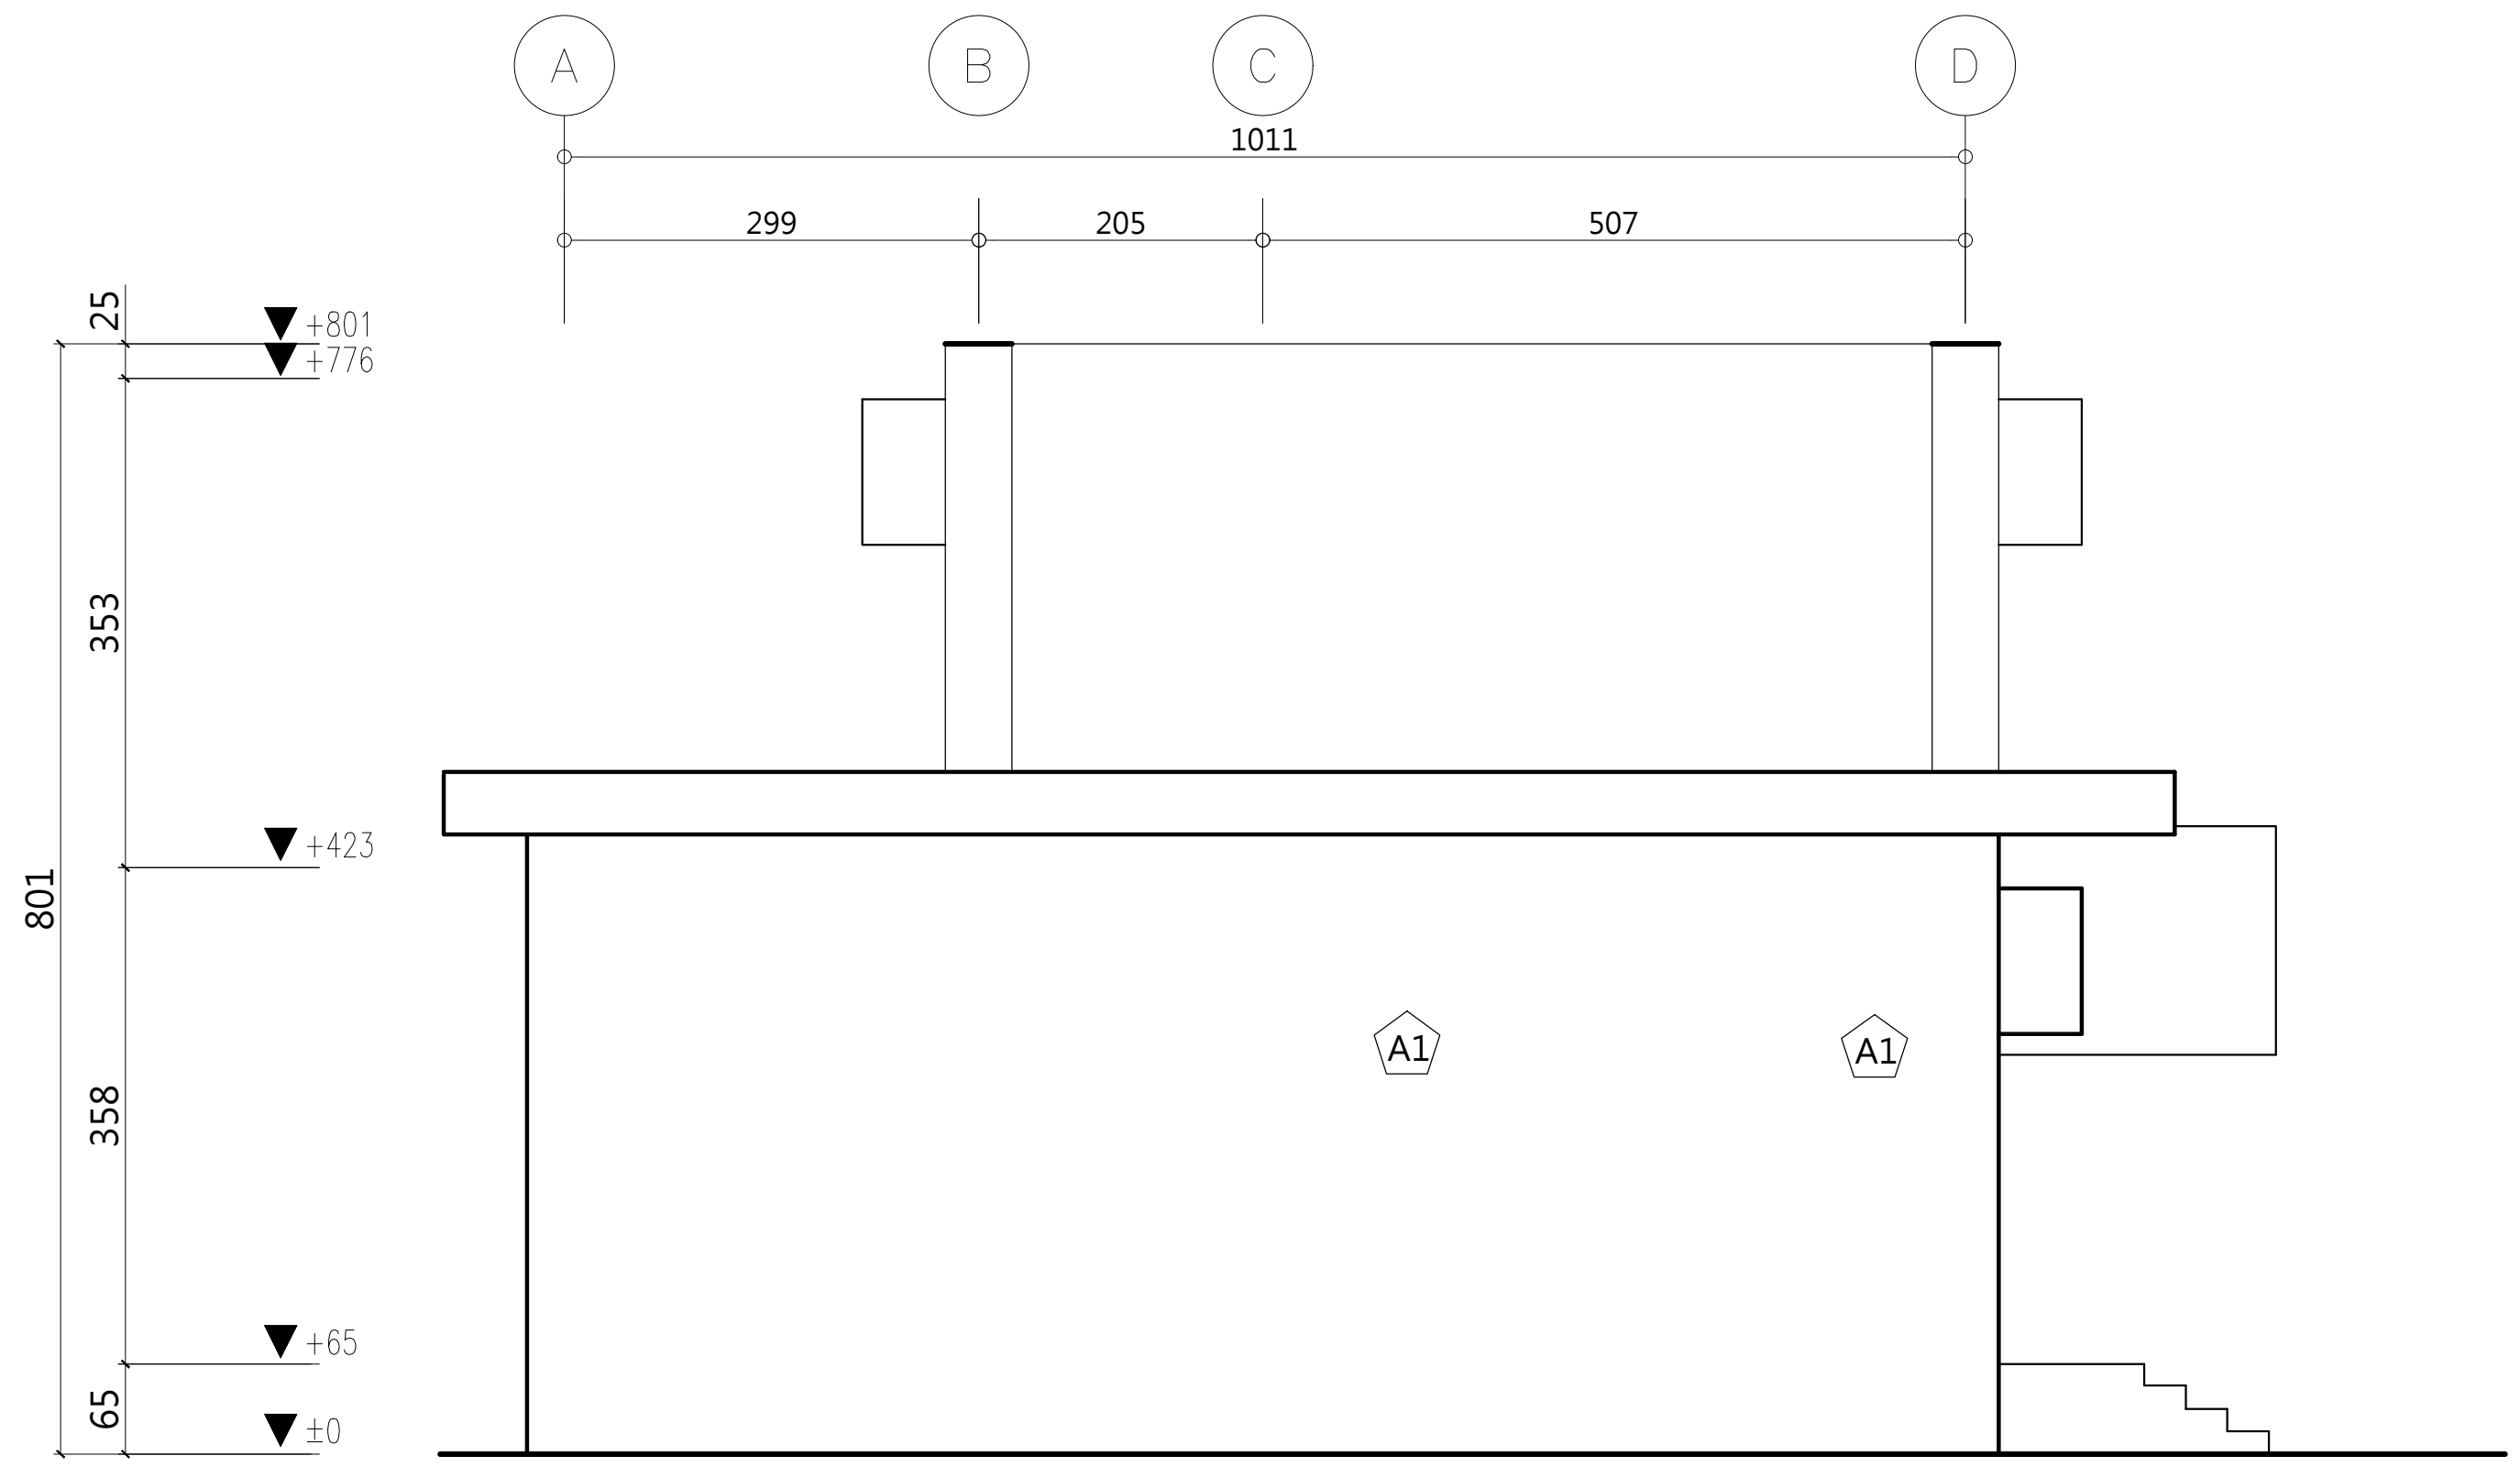
| 編號 | 損壞內容 | 修復說明 |
|---|---|---|
| A8 | 外牆洗石子剝落 | 整棟洗石子牆面（含外牆防水重作），詳A4-1 |
| A12 | 牆面修補痕跡 | 表面洗石子 |
