# 歷史建築「綠洲山莊」(國防部綠島感訓監獄)修復工程

## 細部設計-建築冊(二)

主辦機關：國家人權博物館

設計/監造單位：林經國建築師事務所

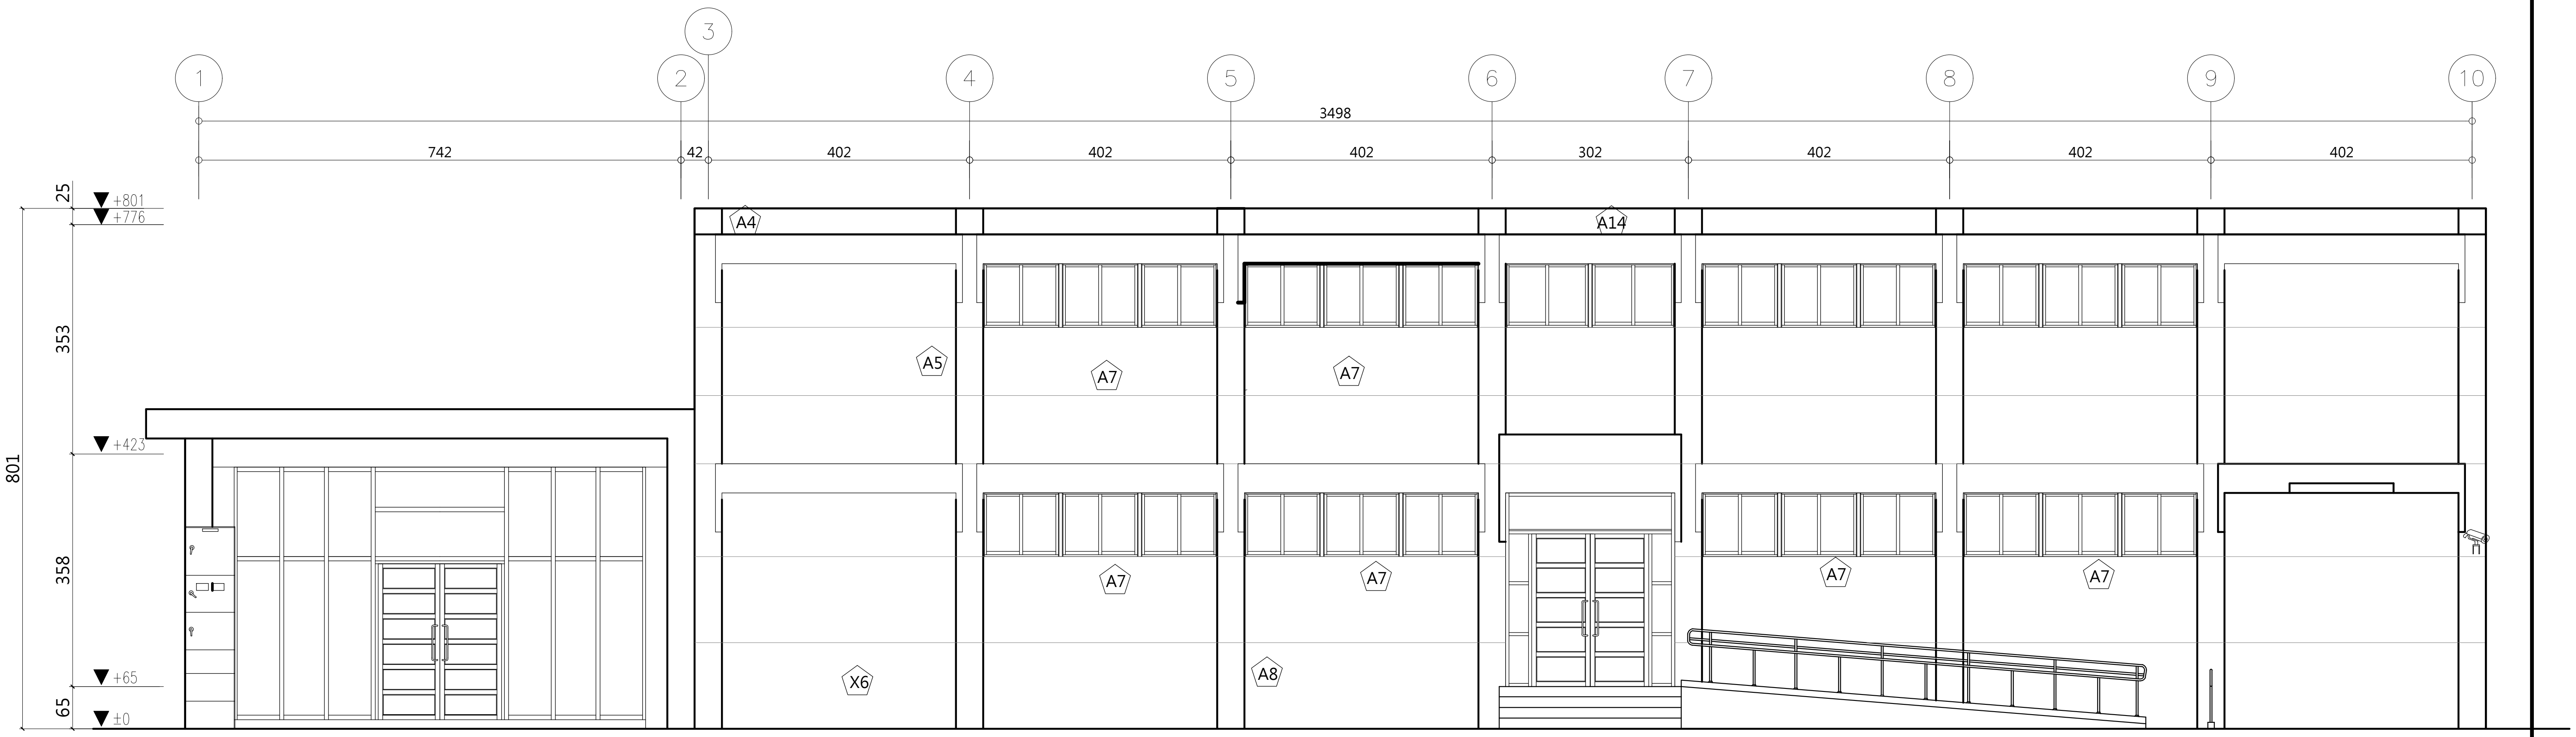
1 彈藥物品儲藏室 西向修復立面圖

| 編號 | 損壞內容 | 修復說明 |
|---|---|---|
| A2 | 混凝土隆起開裂 | 破損剝落修復，詳A4-3 |
| A14 | 受潮生菌 | 現況保留 |
| X6 | 管線雜亂 | 既有管線整理(管線走立面角落) |

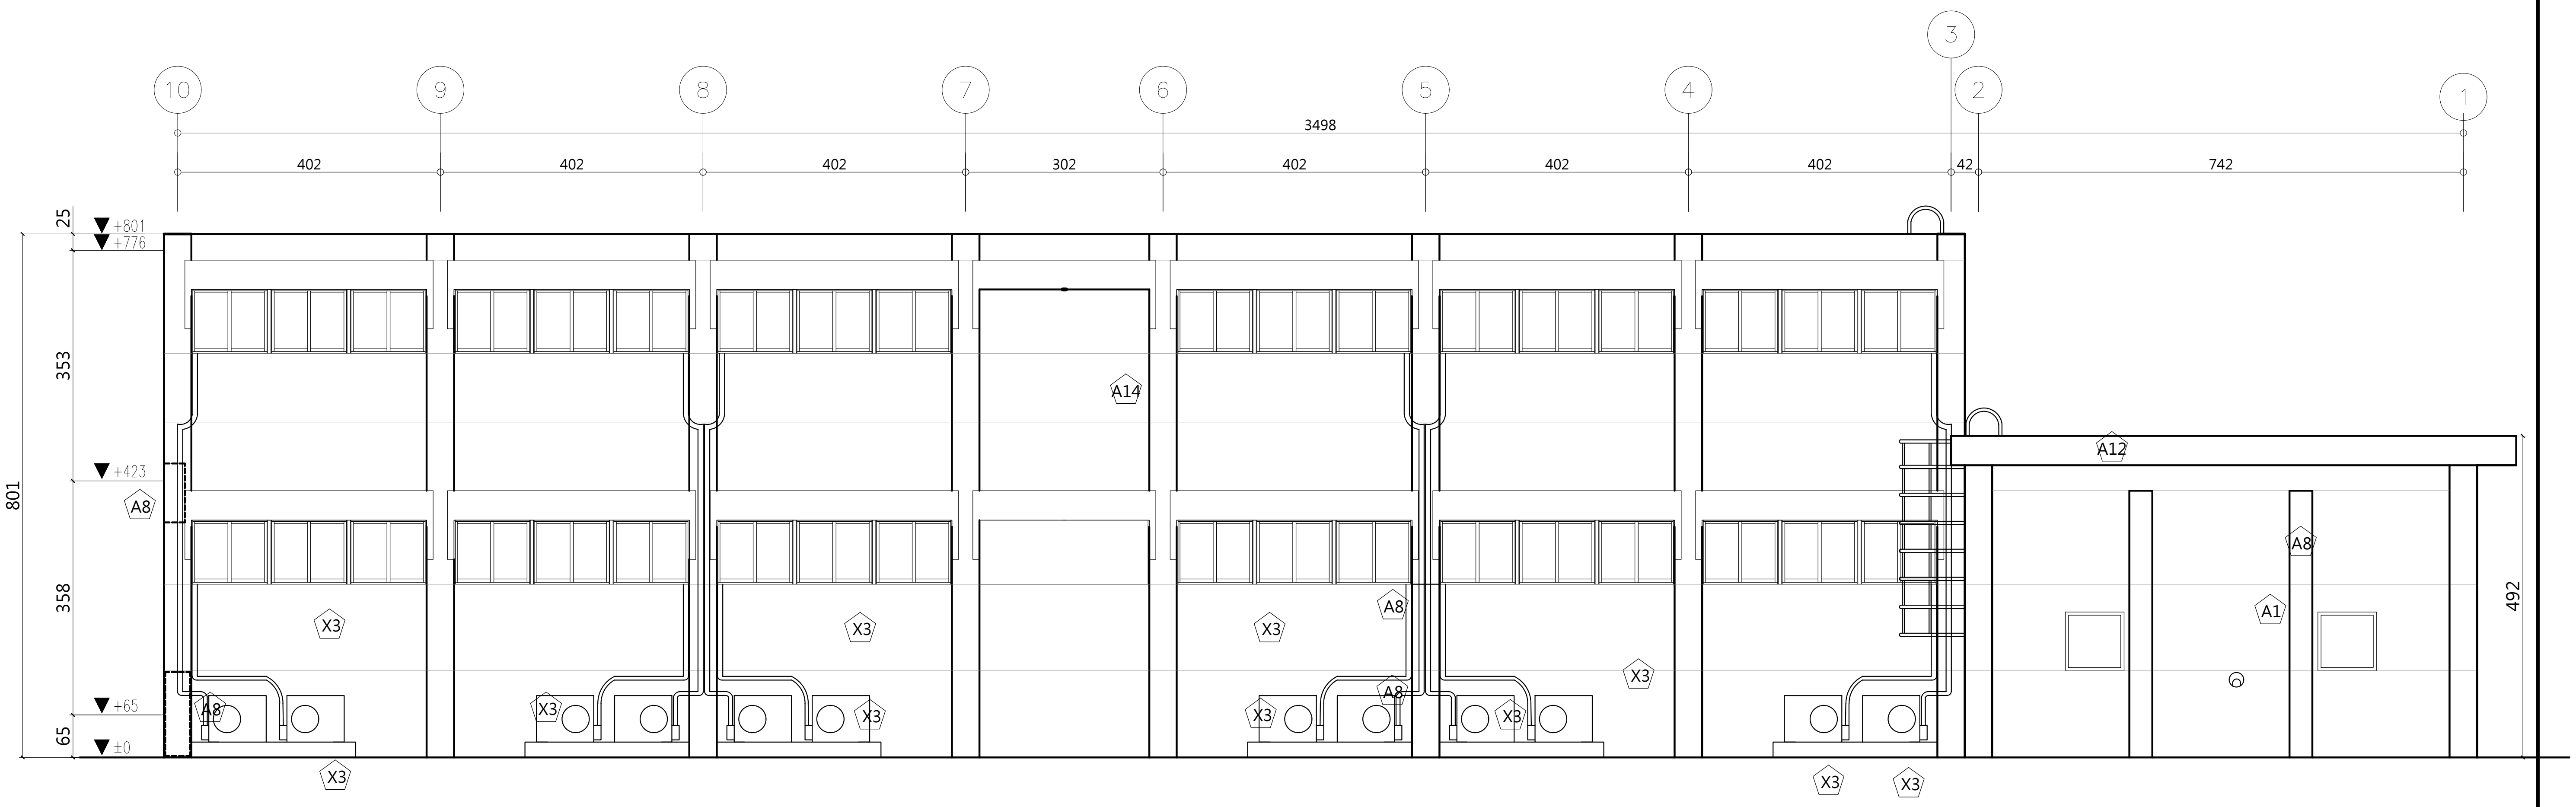
1 彈藥物品儲藏室 東向修復立面圖

| 編號 | 損 壞 內 容 | 修 復 說 明 |
|---|---|---|
| A14 | 受潮生菌 | 現況保留 |
| X3 | 冷氣故障 | 空調新作，詳空調圖 |

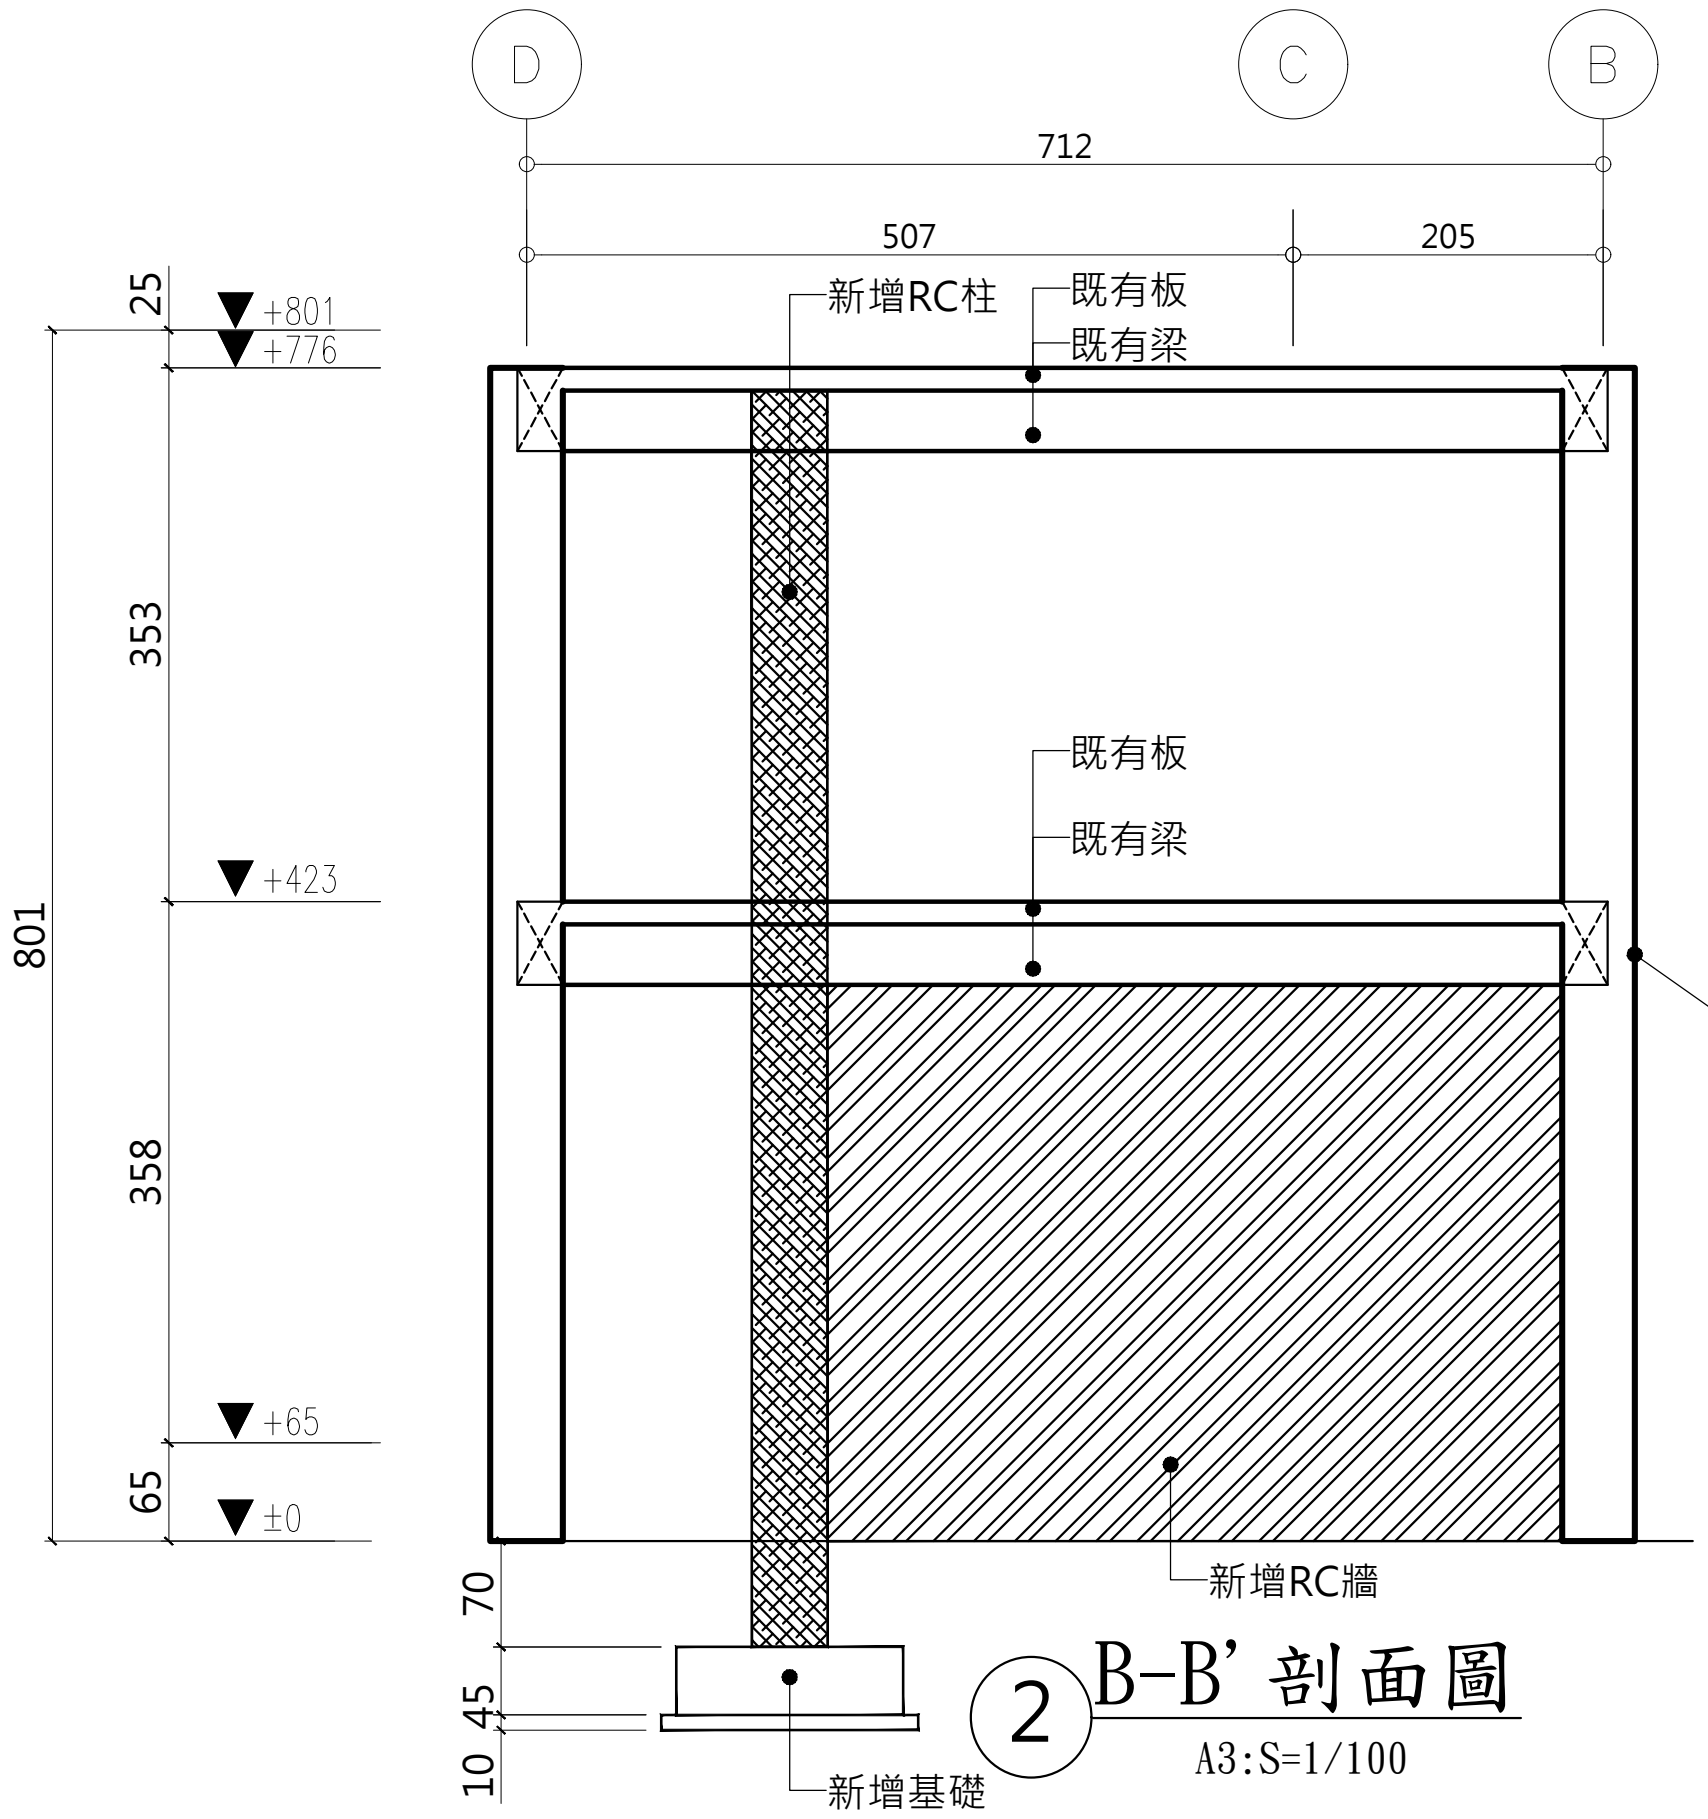
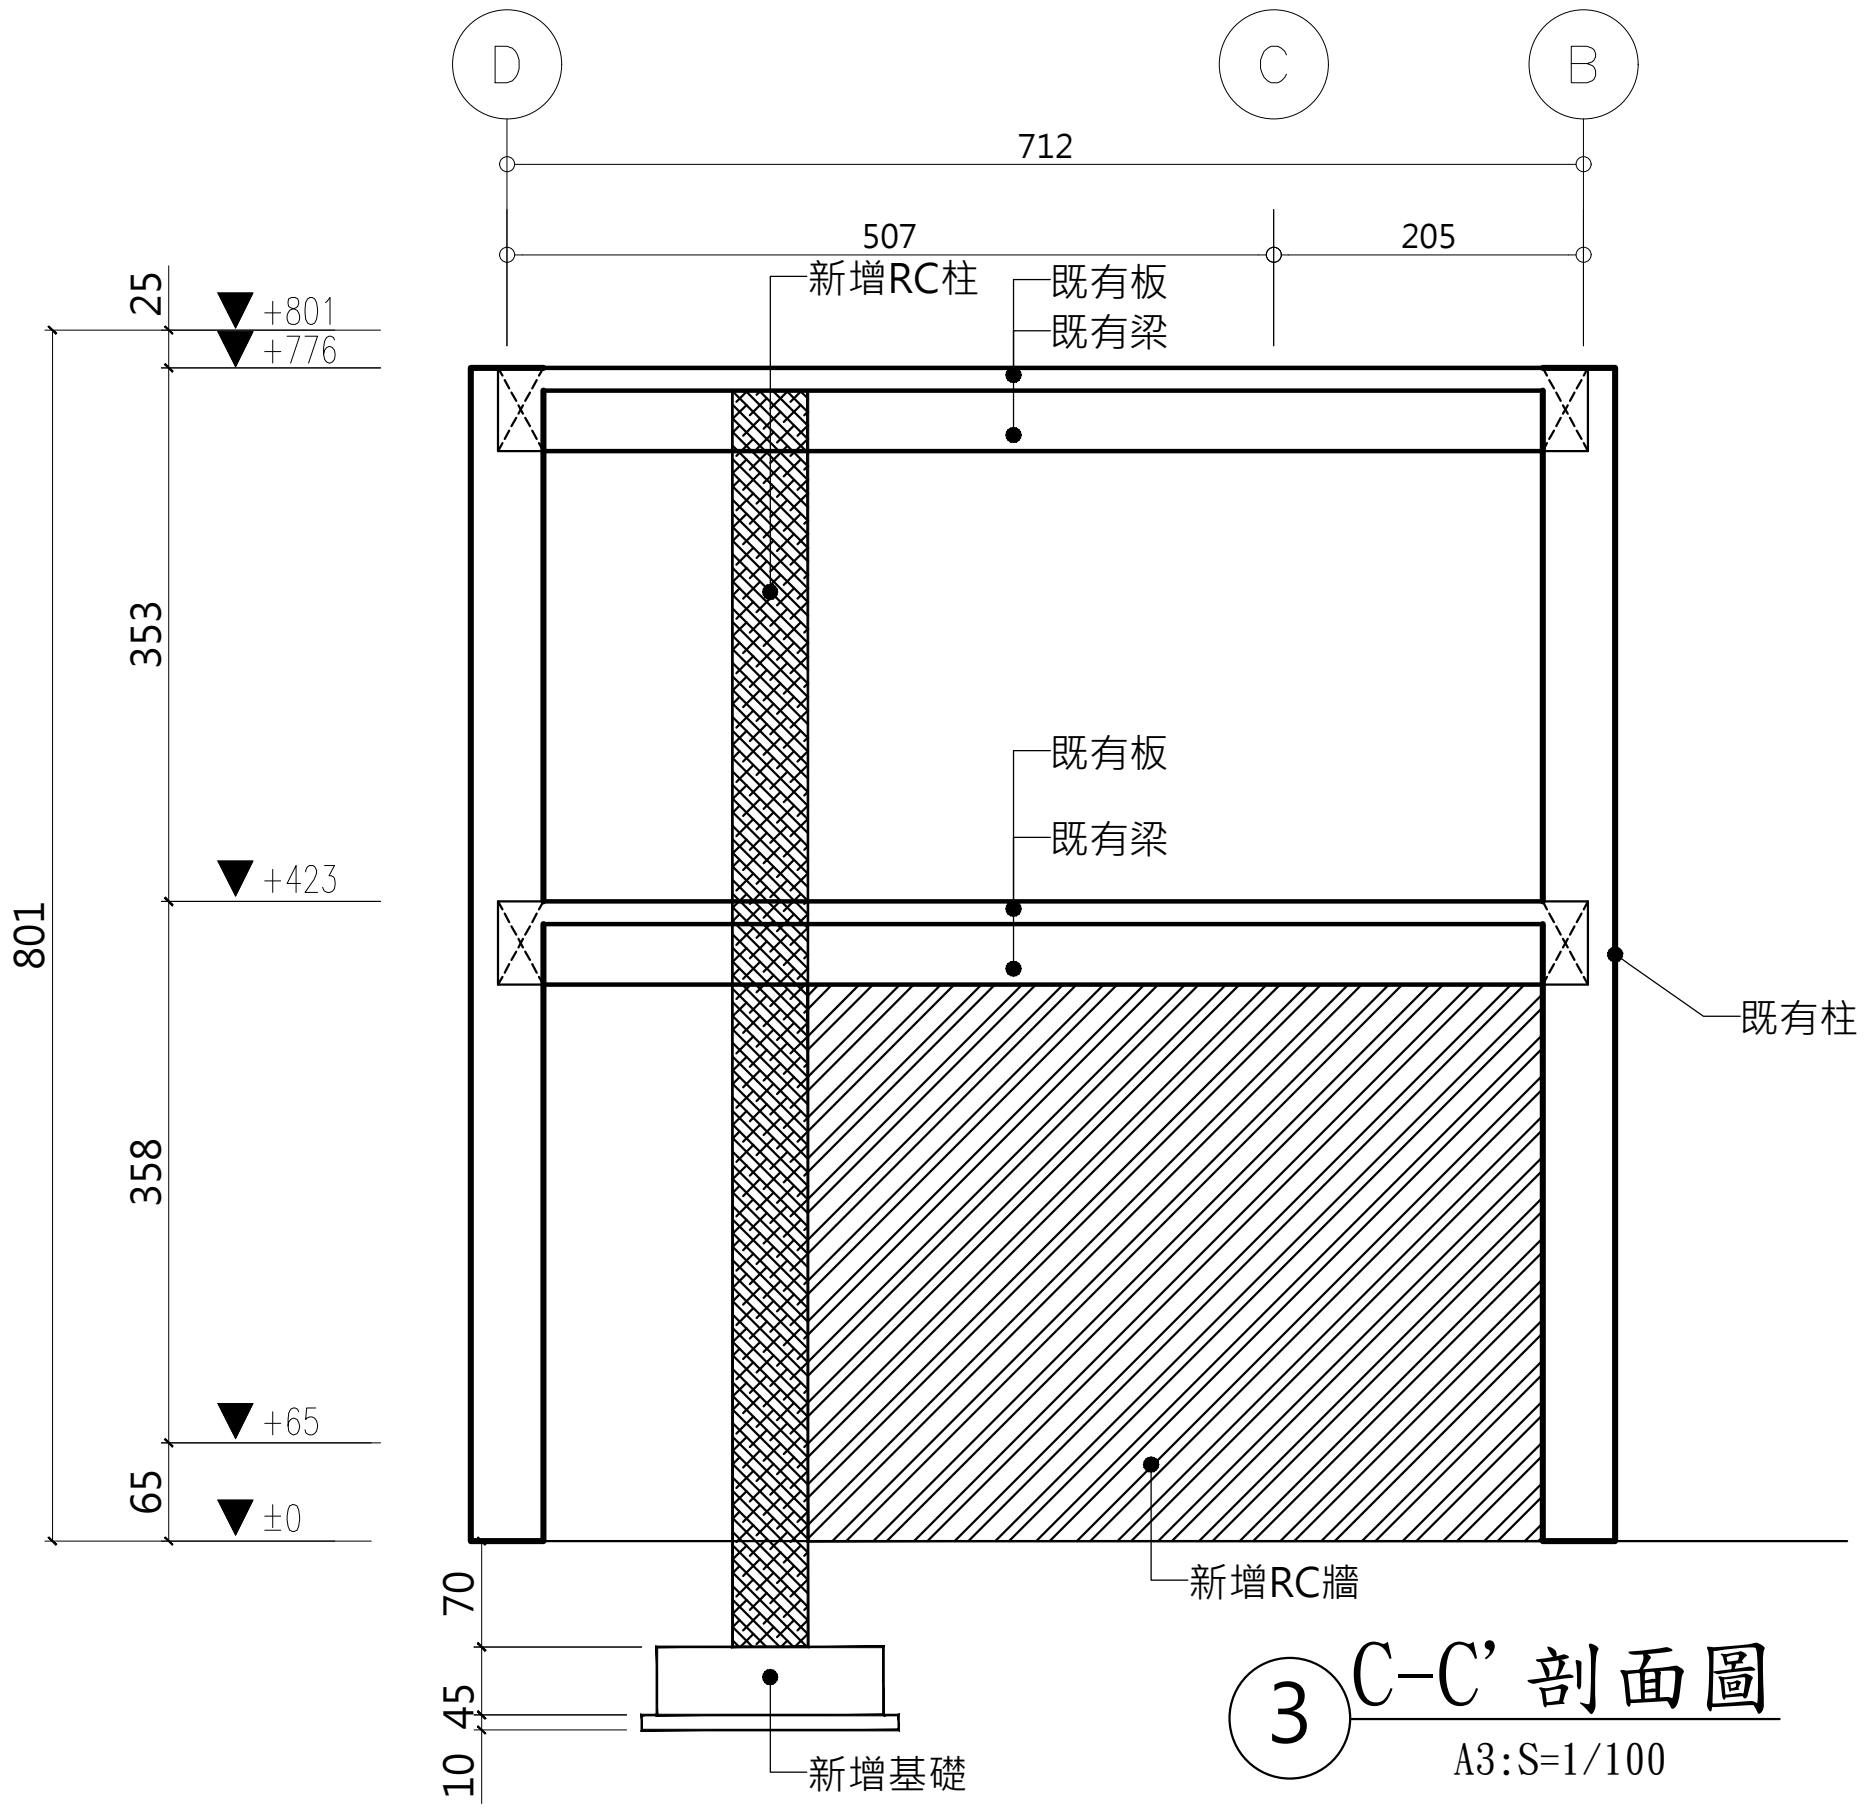
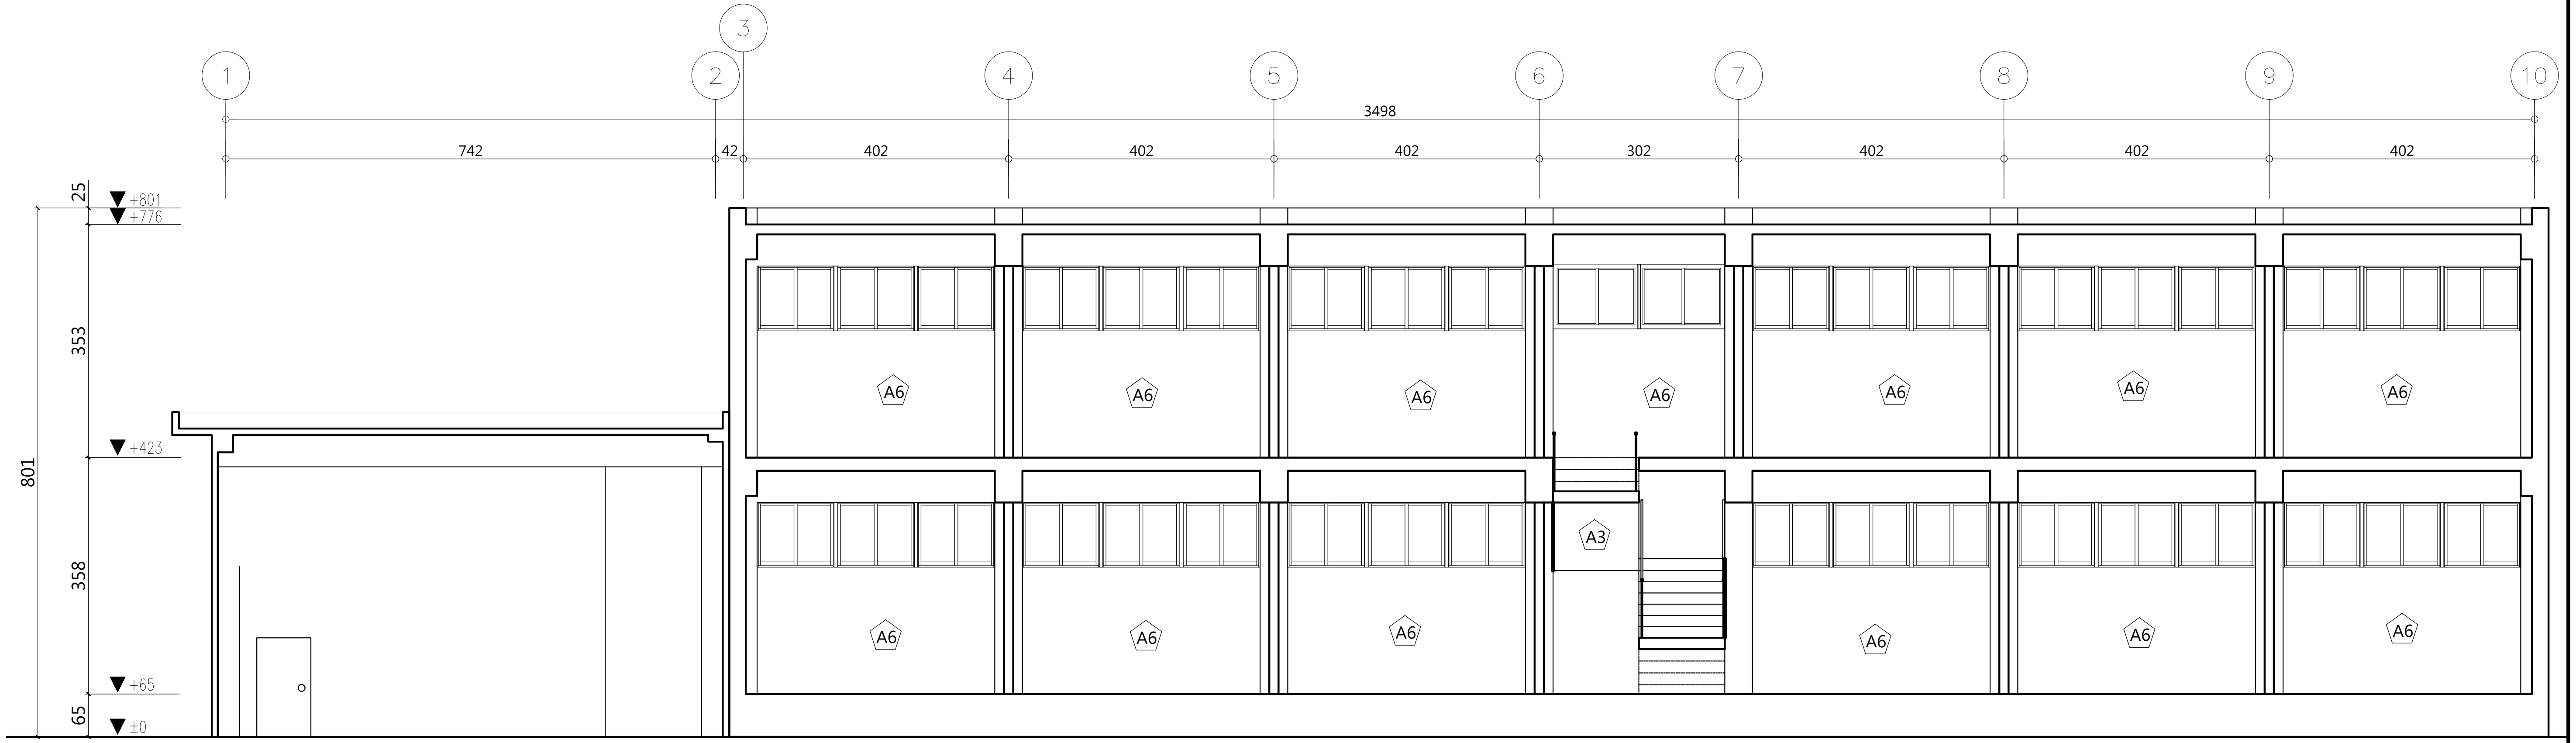
| 編號 | 損壞內容 | 修復說明 |
|---|---|---|
| A2 | 混凝土隆起開裂 | 破損剝落修復，詳A4-3 |
| A3 | 牆面粉刷剝落 | 水性水泥漆一底二度，詳A4-1 |
| A6 | 壁癌 | 白華修補，詳A4-1 |

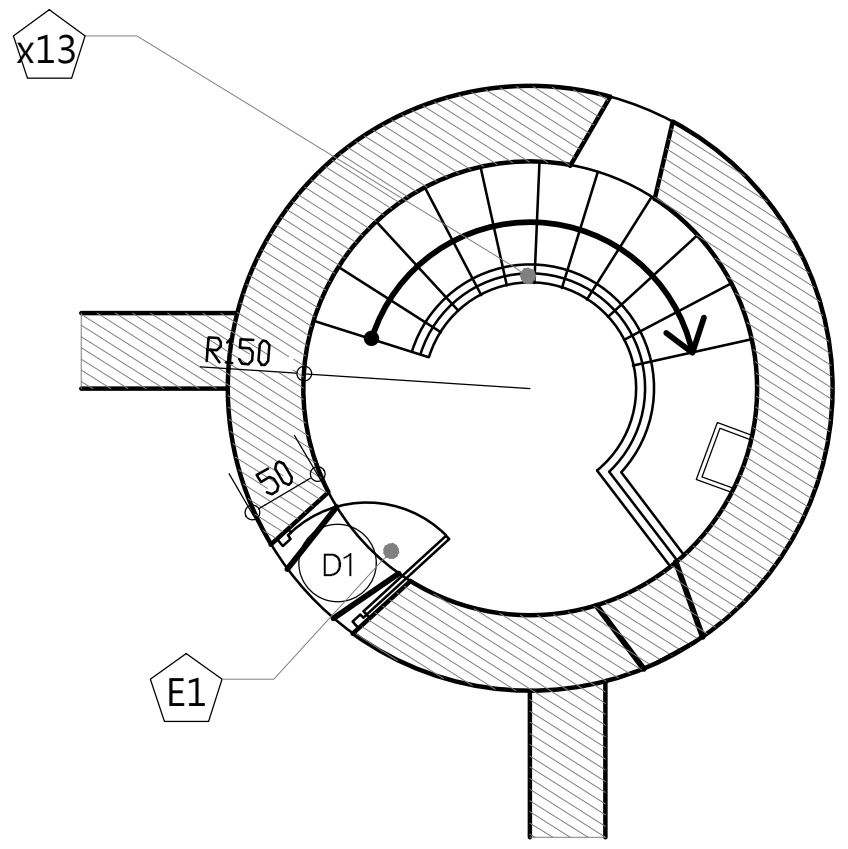
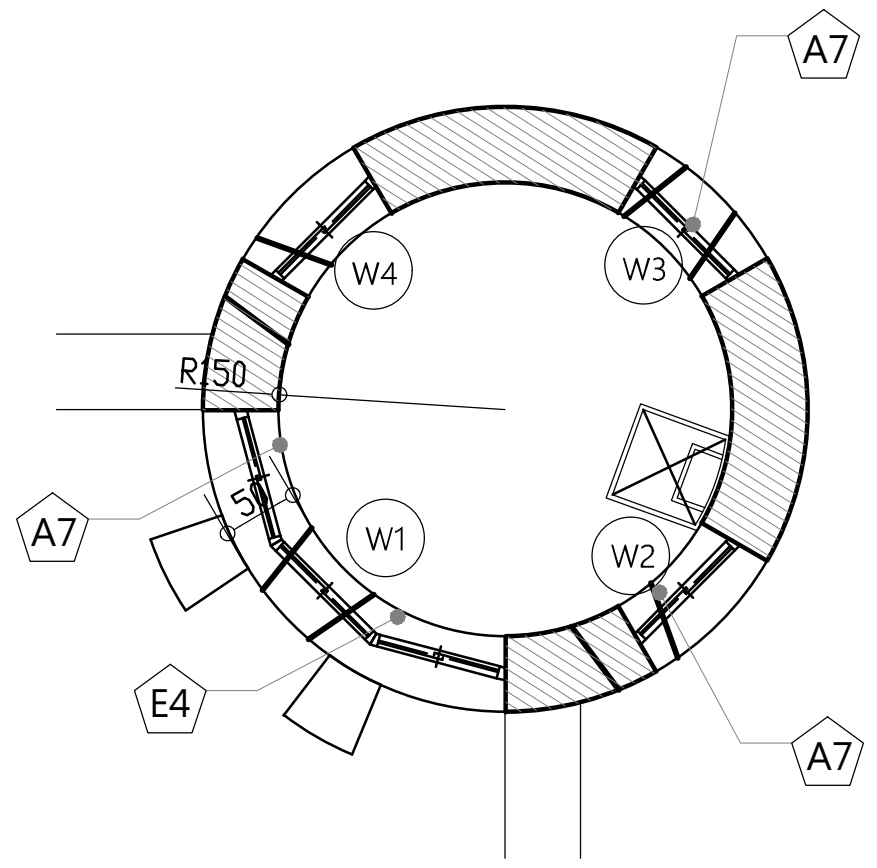
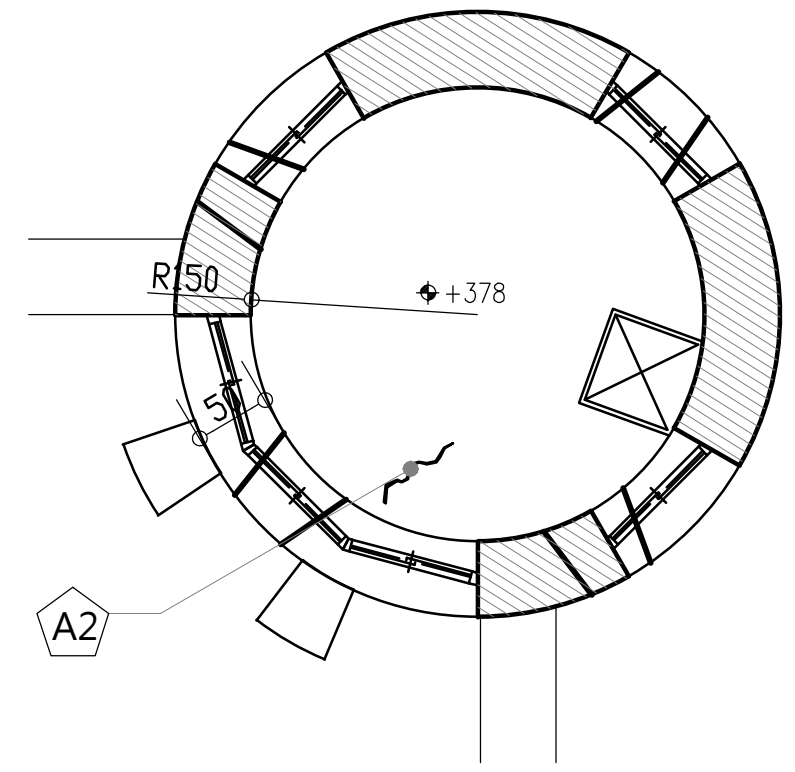
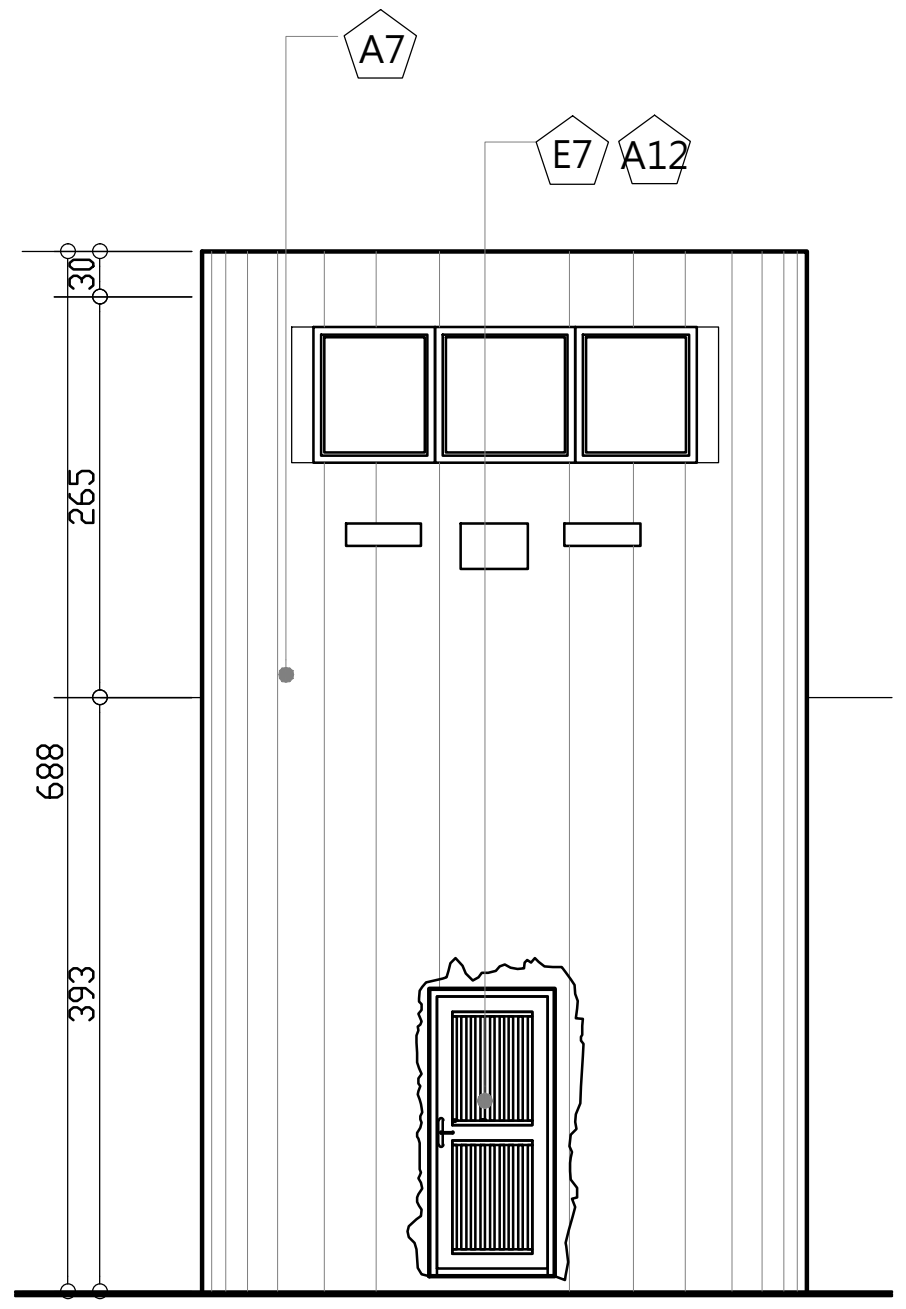
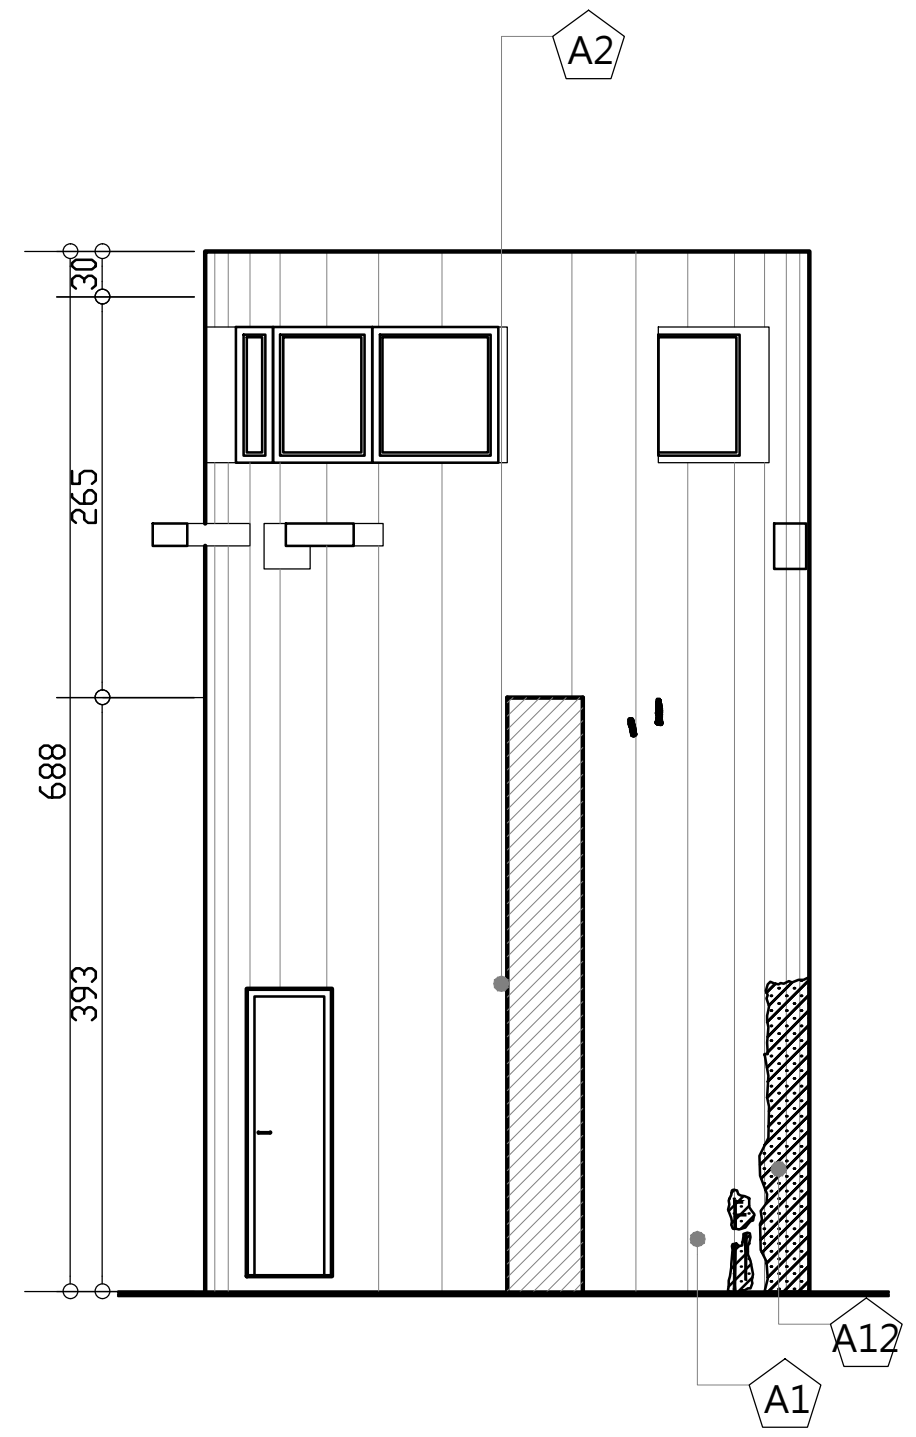
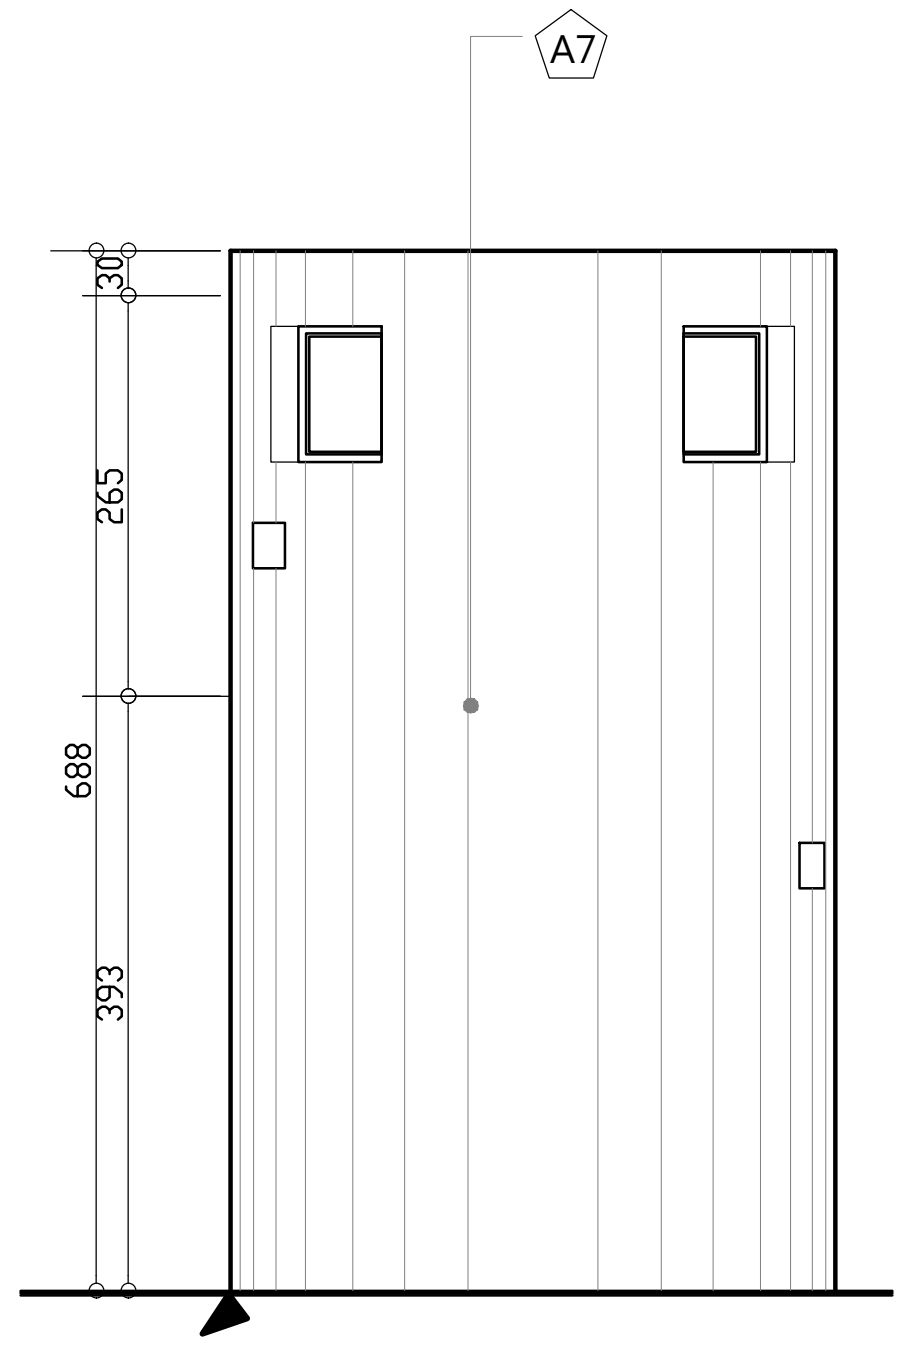
| 編號 | 損 壞 內 容 | 拆 卸 說 明 |
| --- | --- | --- |
| A1 | 鋼筋外露生鏽 | 劣化表層剔除 |
| A2 | 混凝土隆起開裂 | 劣化表層剔除 |
| E7 | 門扇生鏽 | |
| X13 | 樓梯欄杆生鏽 | |

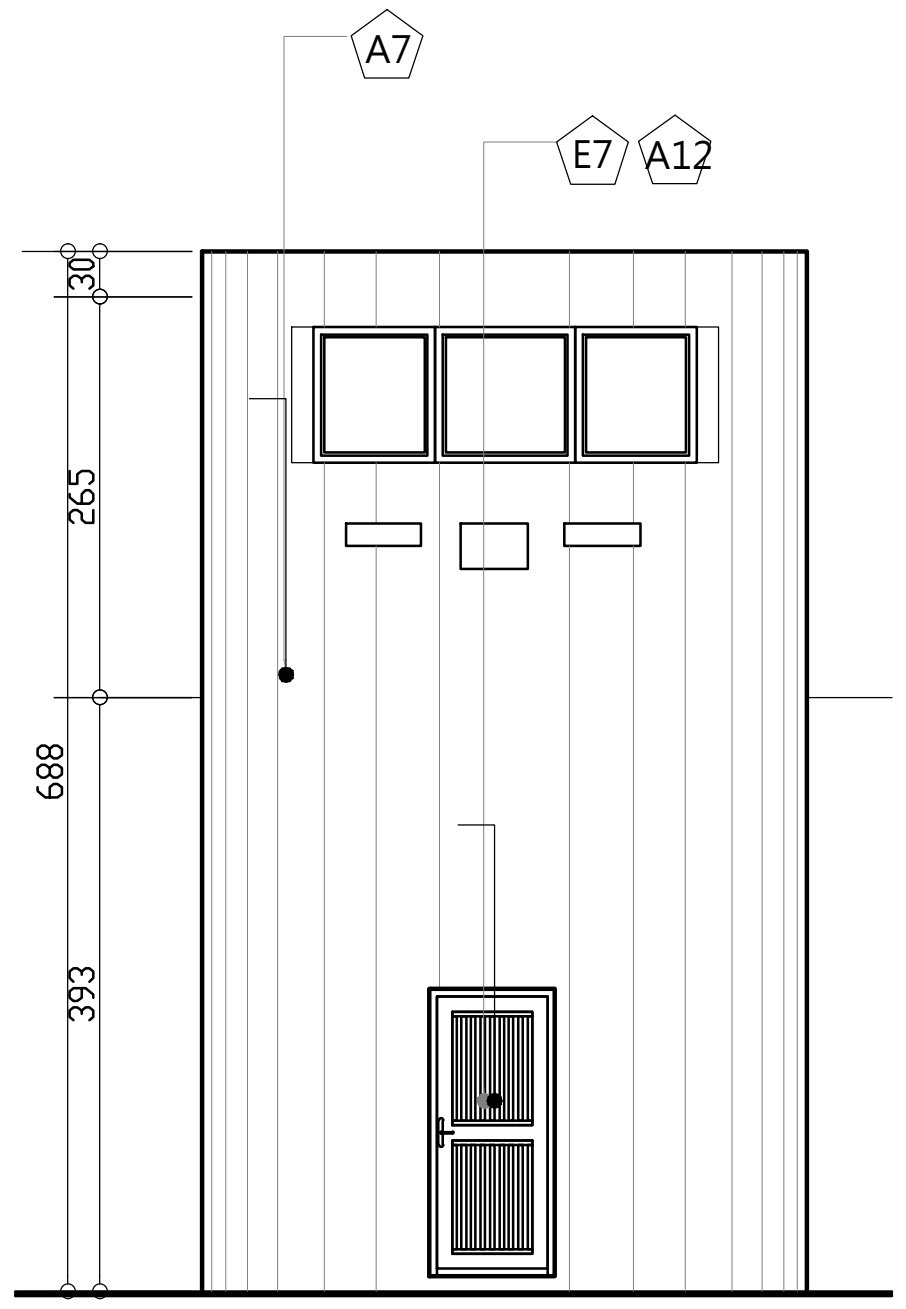
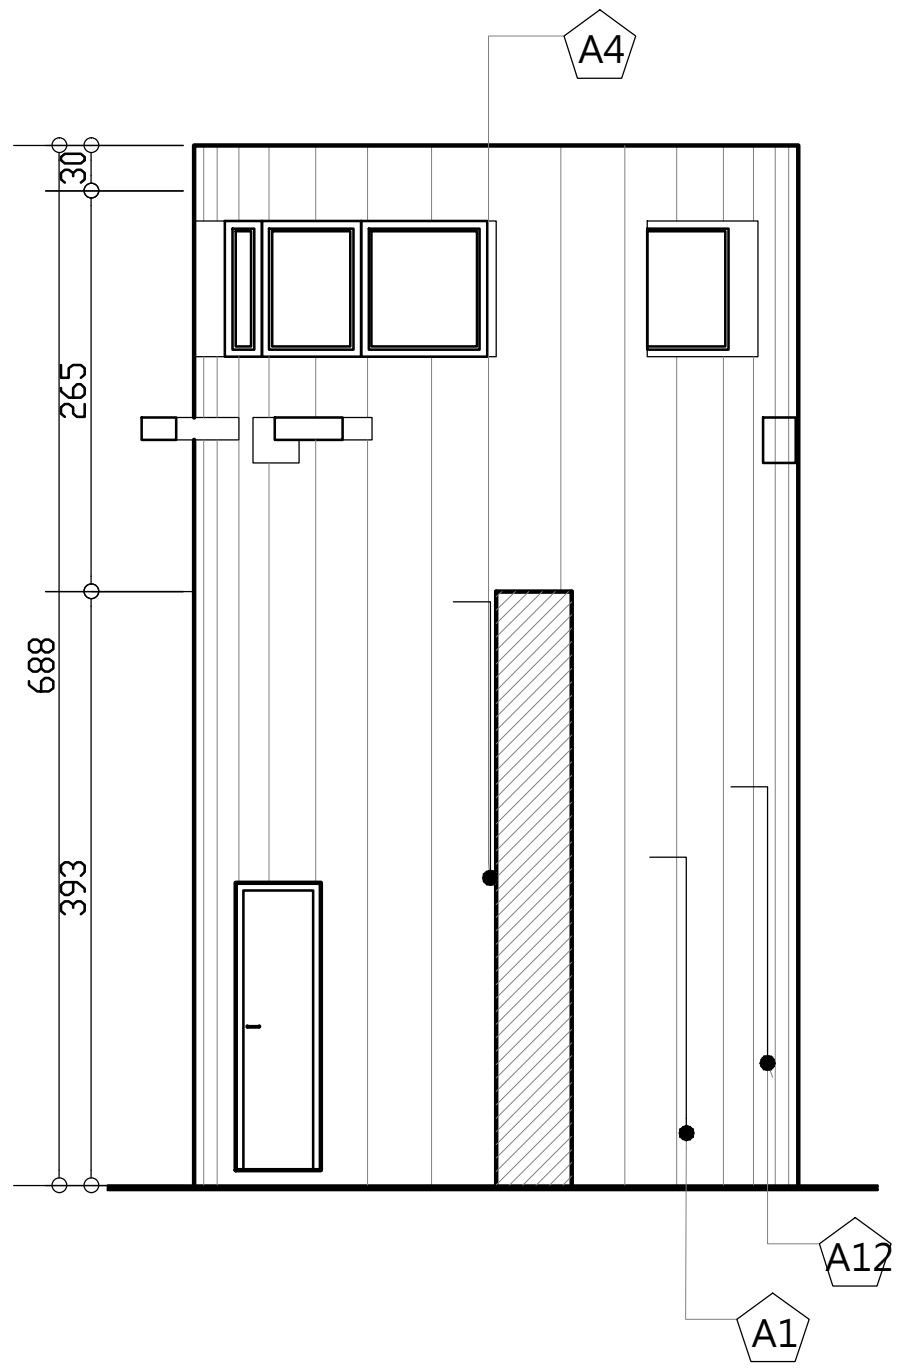
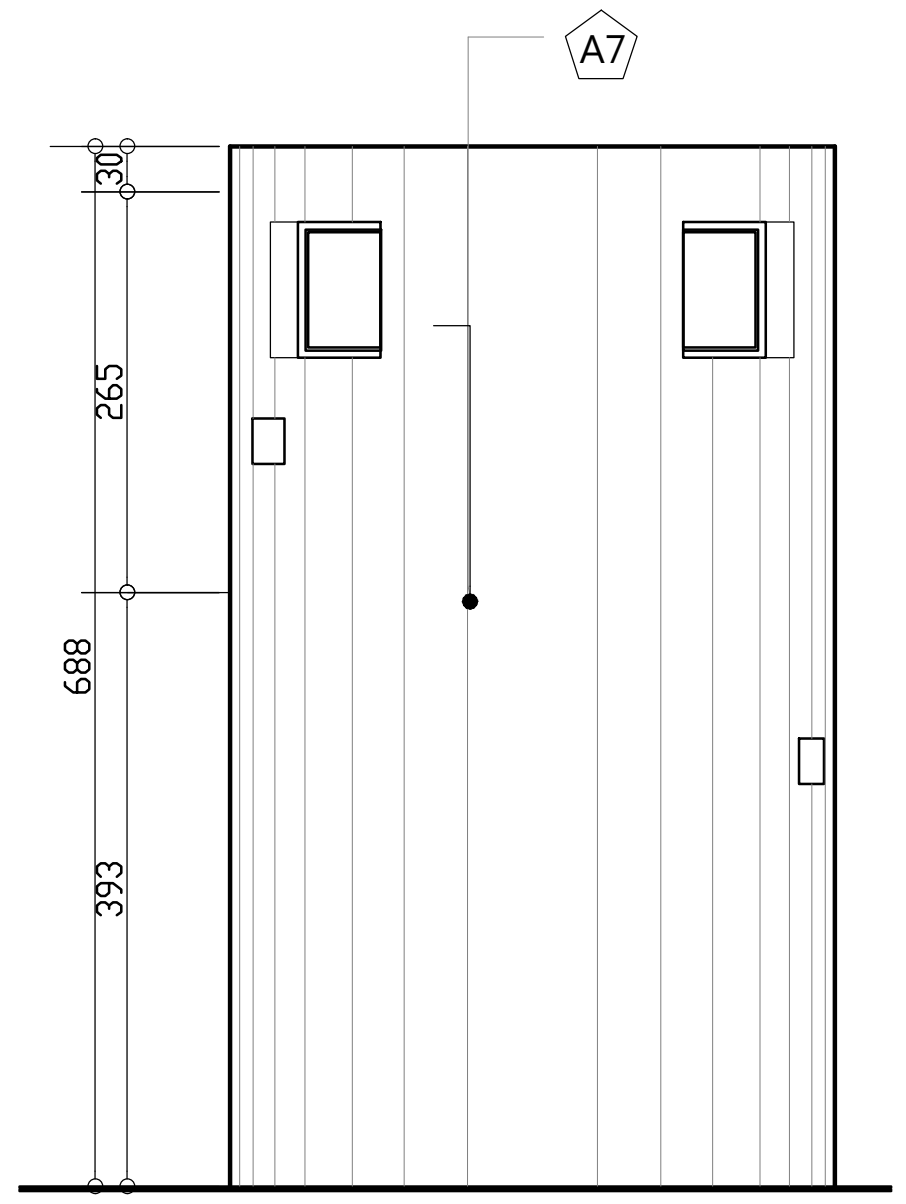
| 工程名稱 | 歷史建築「綠洲山莊」(國防部綠島感訓監獄)修復工程 | 林經國建築師事務所<br>地址：新北市板橋區三民路一段126號8樓<br>電話：(02)89510170 | 設計人員：<br>核對人員：<br>核準日期： | 圖名 | C12崗哨修復平立面圖 | 備註 | *本圖為測量圖,若有誤差,應以現場實際尺寸為準<br>*圖示損壞為初步結果,以現場實際狀況為準 | 簽名 | 圖號 C12-A2-1<br>張號 240 |

| 編號 | 損壞內容 | 修復說明 |
|---|---|---|
| A2 | 混凝土隆起開裂 | 破損剝落修復，詳A4-3 |
| X13 | 樓梯欄杆生鏽 | 扶手及欄杆，檢修 |
