# 歷史建築「綠洲山莊」(國防部綠島感訓監獄)修復工程

## 細部設計-建築冊(二)

主辦機關：國家人權博物館

設計/監造單位：林經國建築師事務所

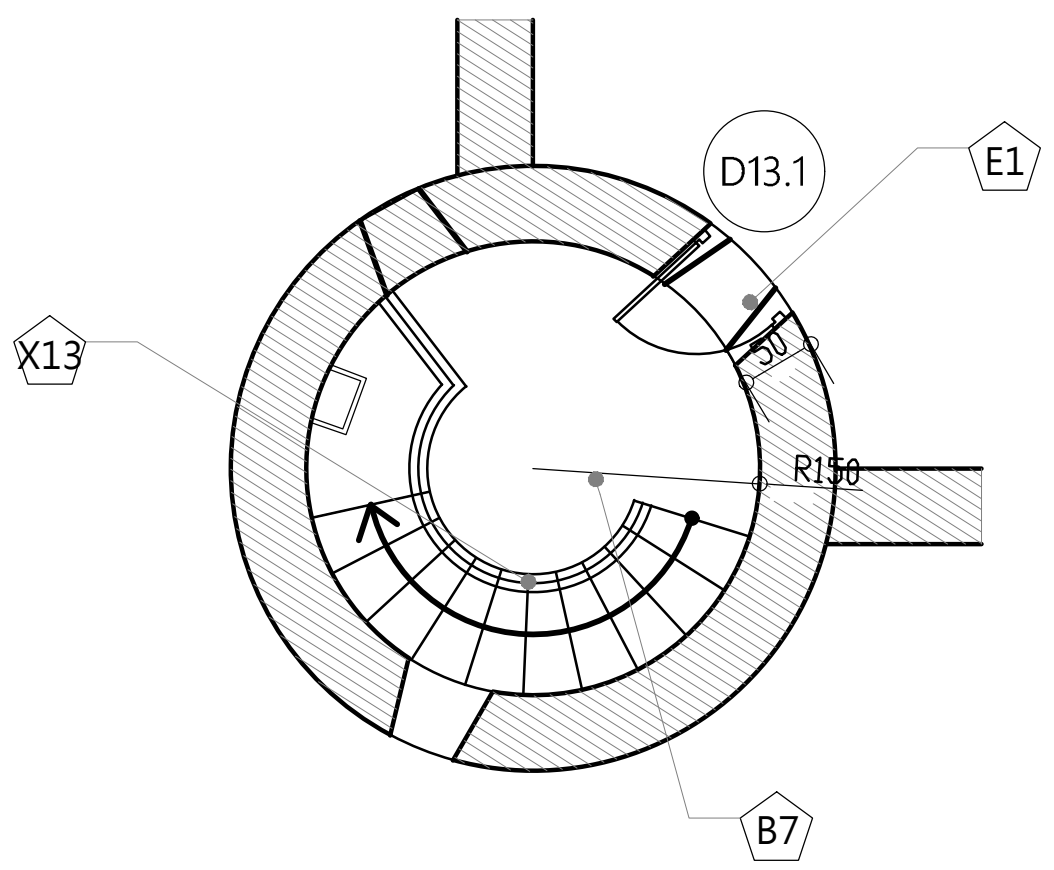
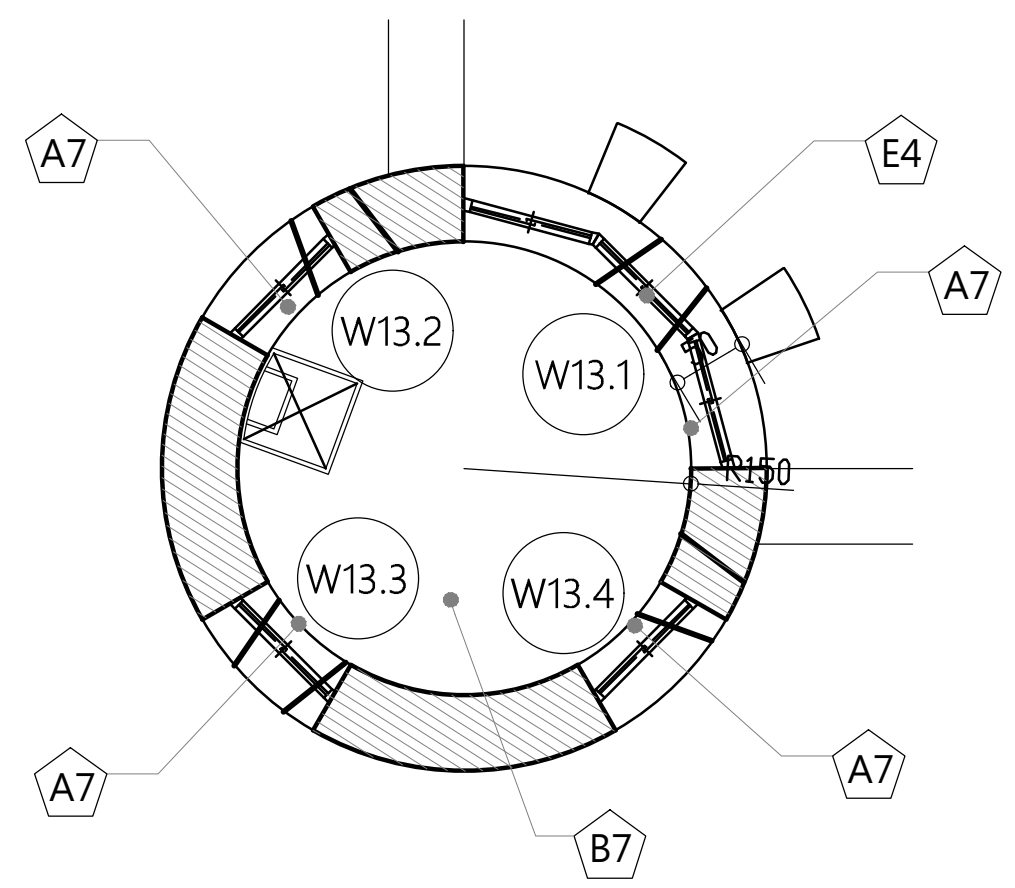
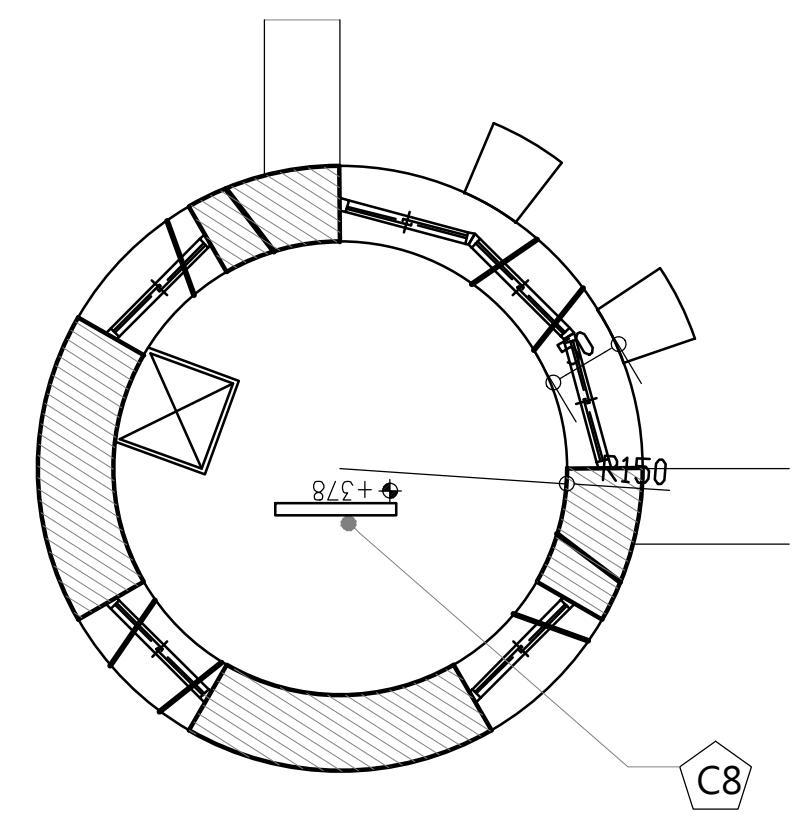
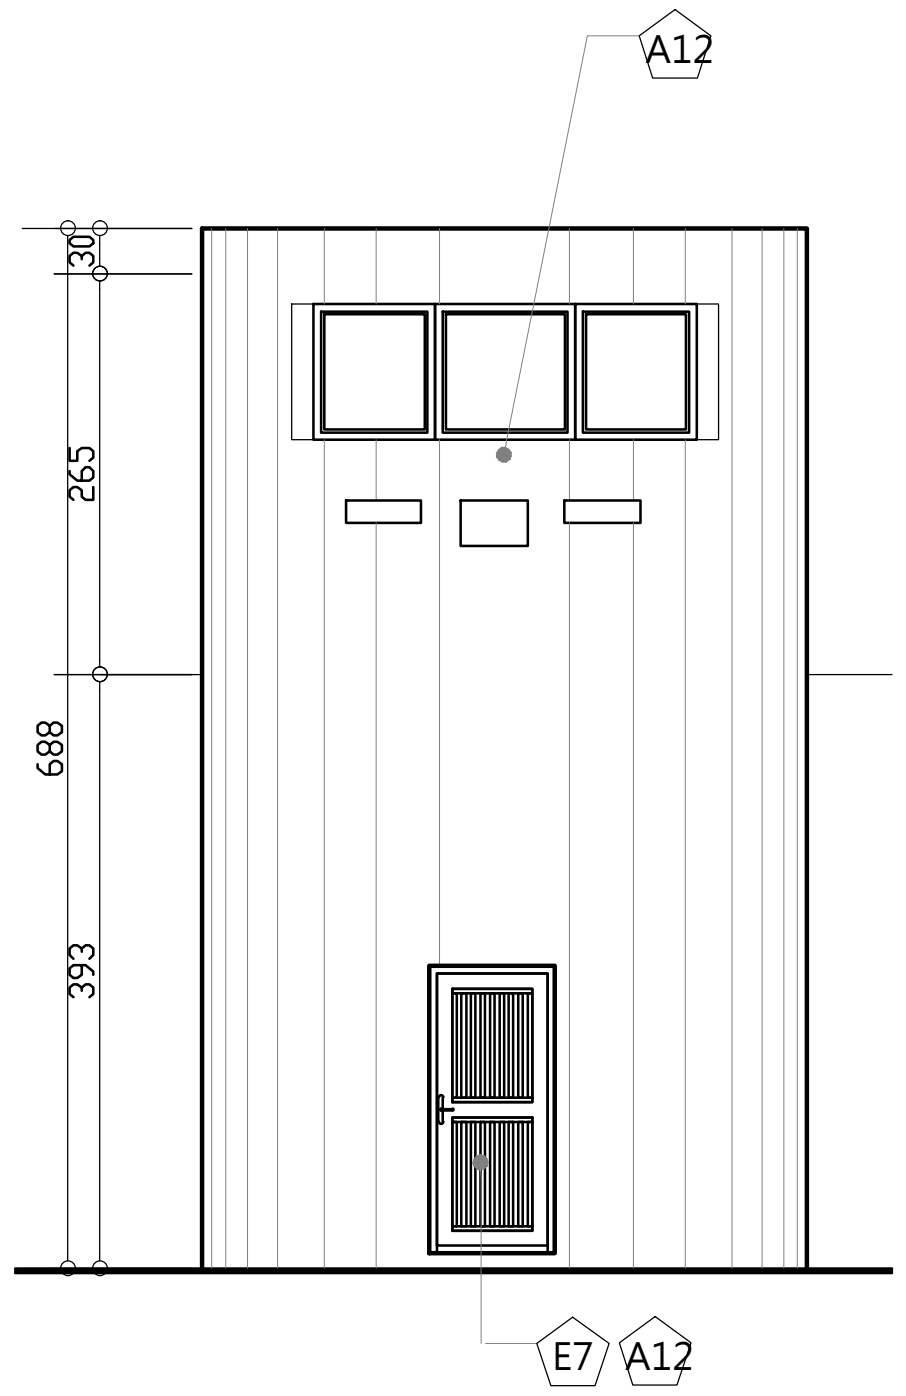
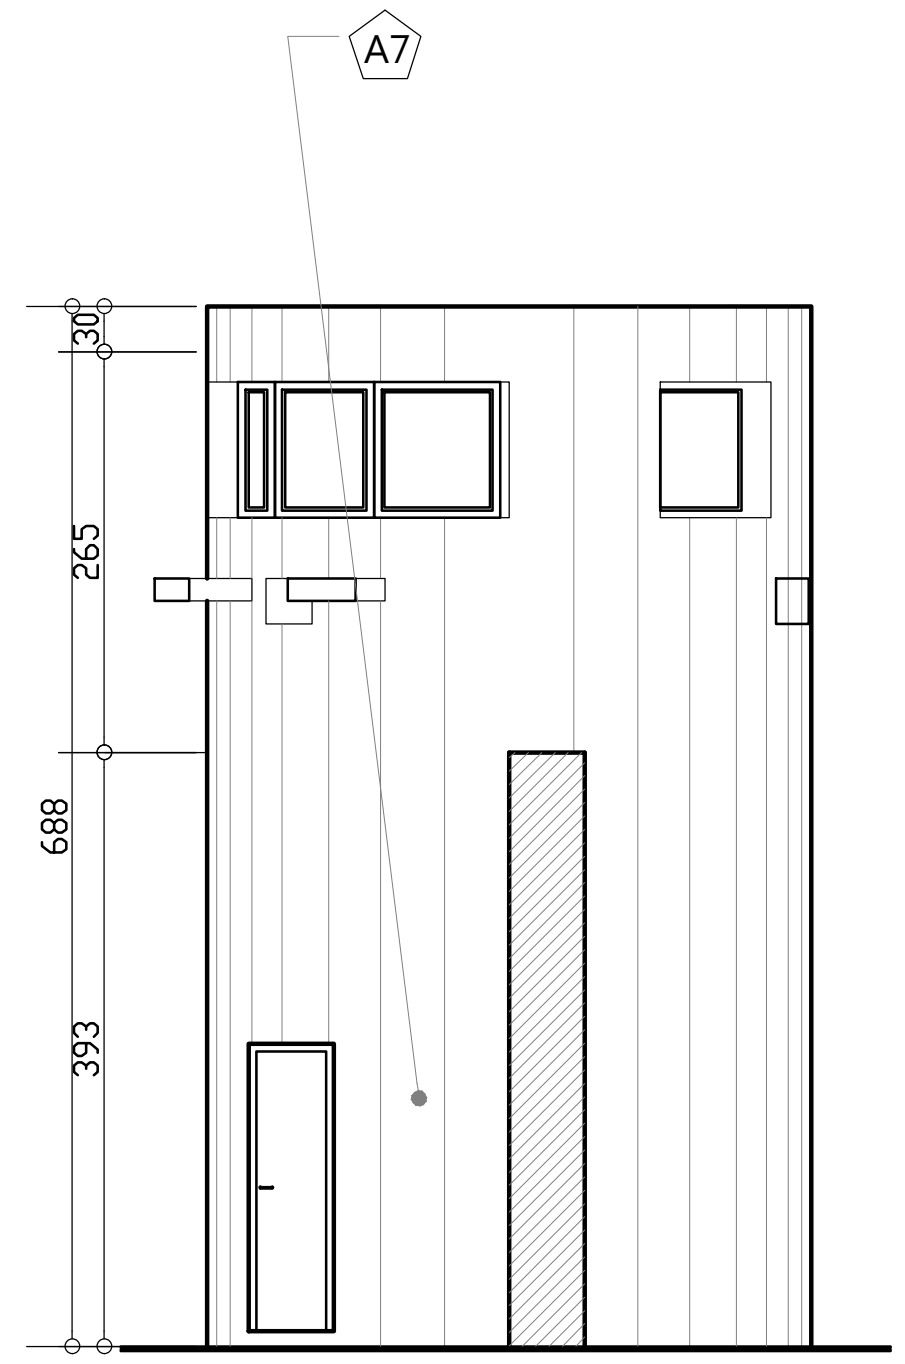
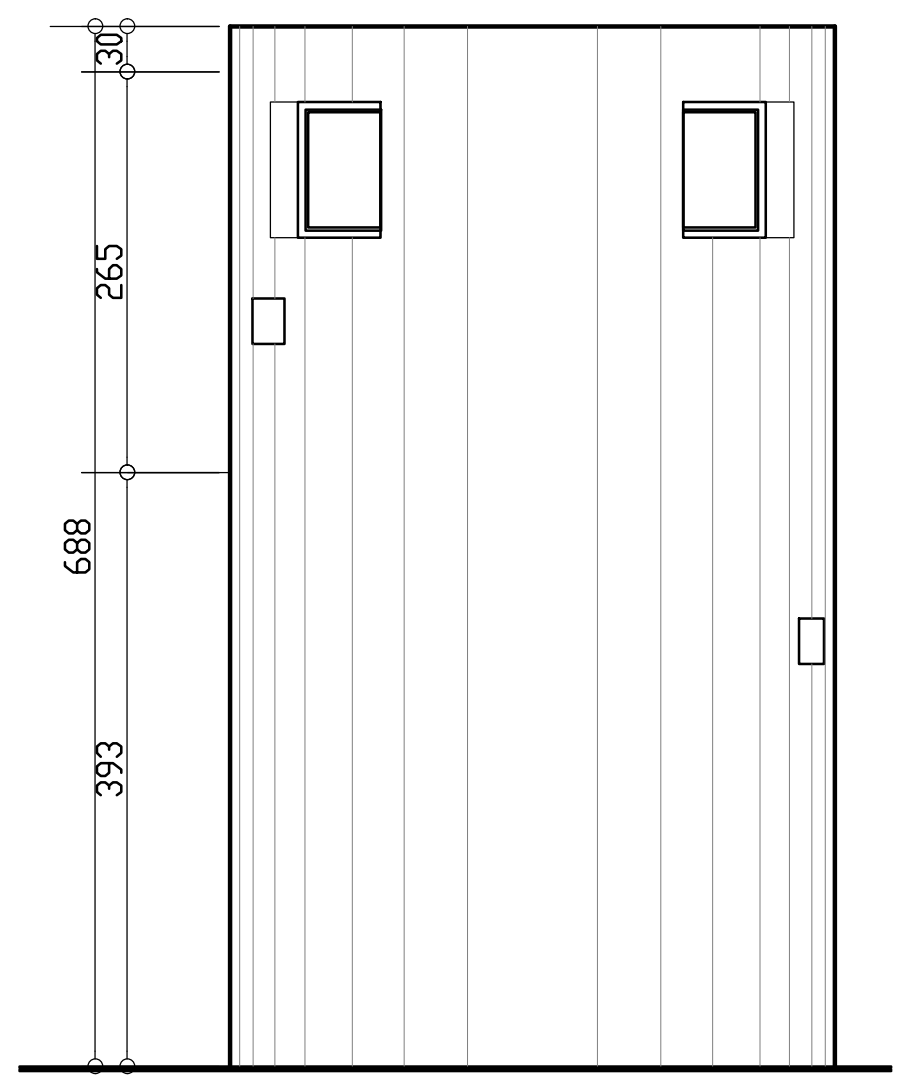
| 工程名稱 | 歷史建築「綠洲山莊」(國防部綠島感訓監獄)修復工程 | 林經國建築師事務所<br>地址：新北市板橋區三民路一段126號8樓<br>電話：(02)89510170 | 設計人員：<br>核對人員：<br>核準日期： | 圖名 | C13崗哨修復平立面圖 | 備註 | *本圖為測量圖,若有誤差,應以現場實際尺寸為準<br>*圖示損壞為初步結果,以現場實際狀況為準 | 簽名 | 圖號 C13-A2-1<br>張號 242 |

| 編號 | 損壞內容 | 修復說明 |
|---|---|---|
| X13 | 樓梯欄杆生鏽 | 扶手及欄杆，檢修 |

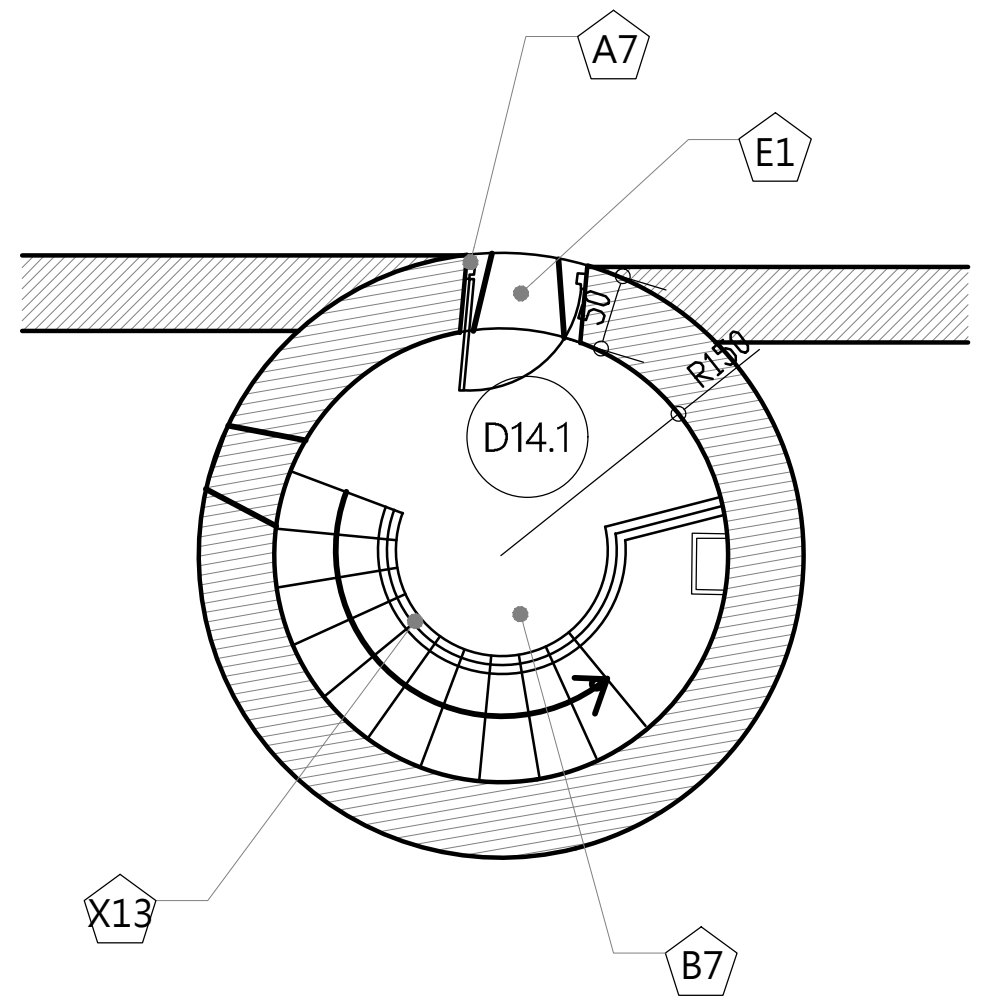
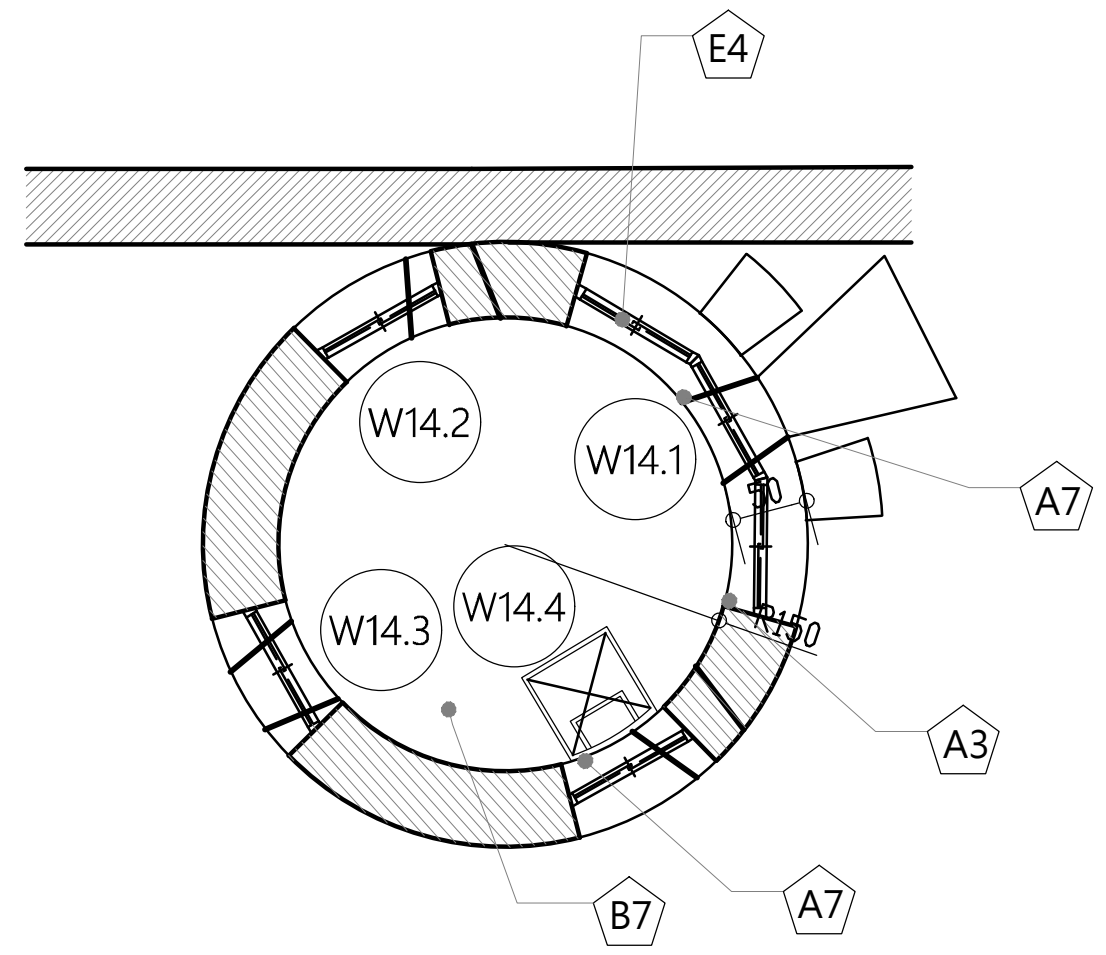
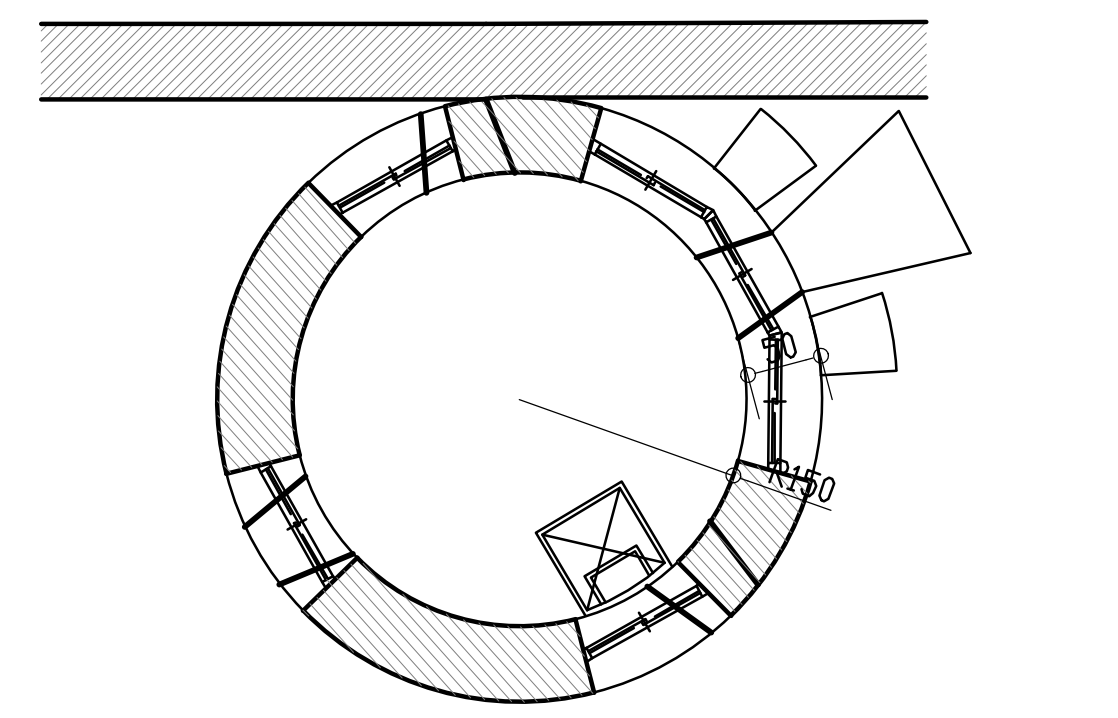
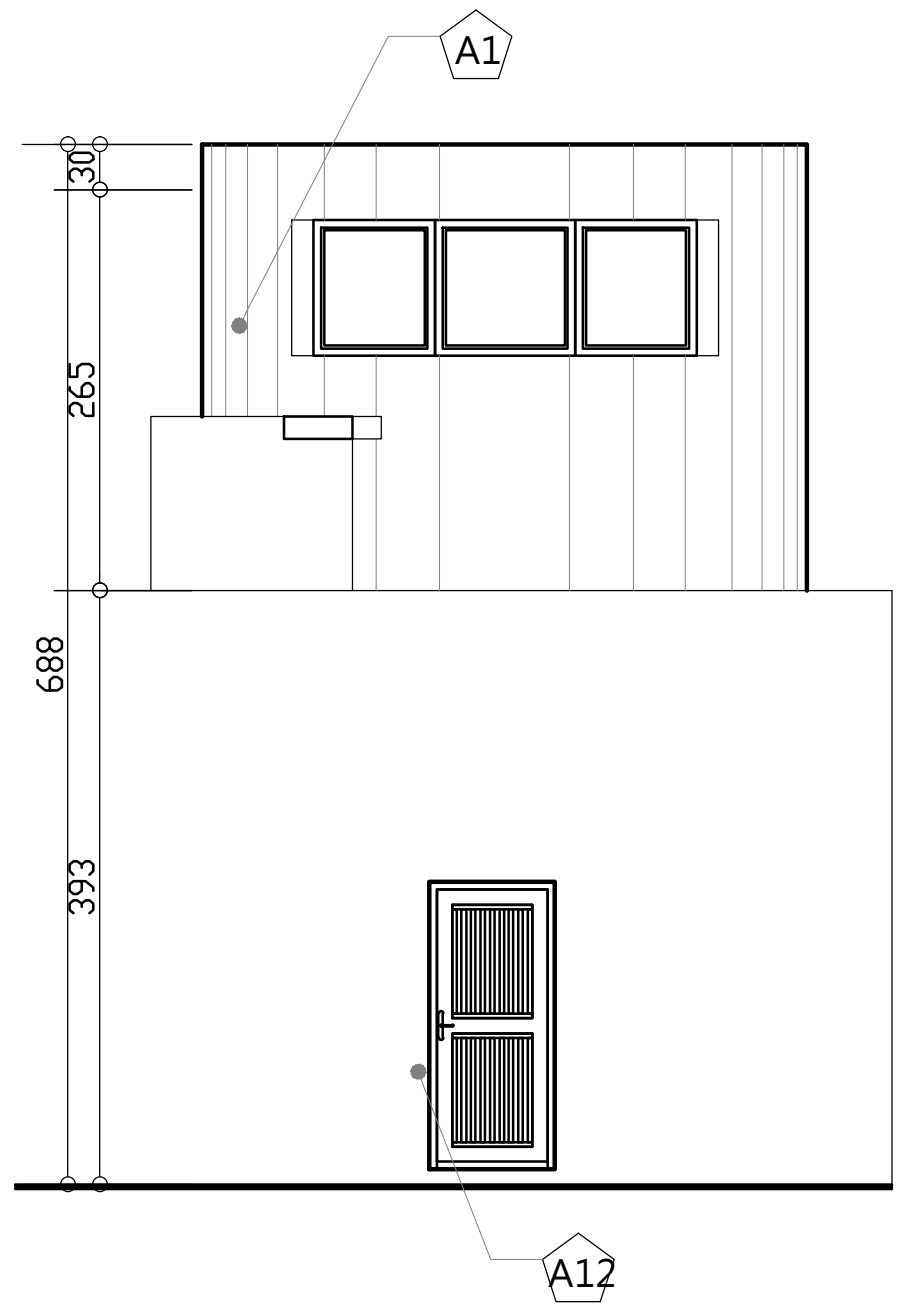
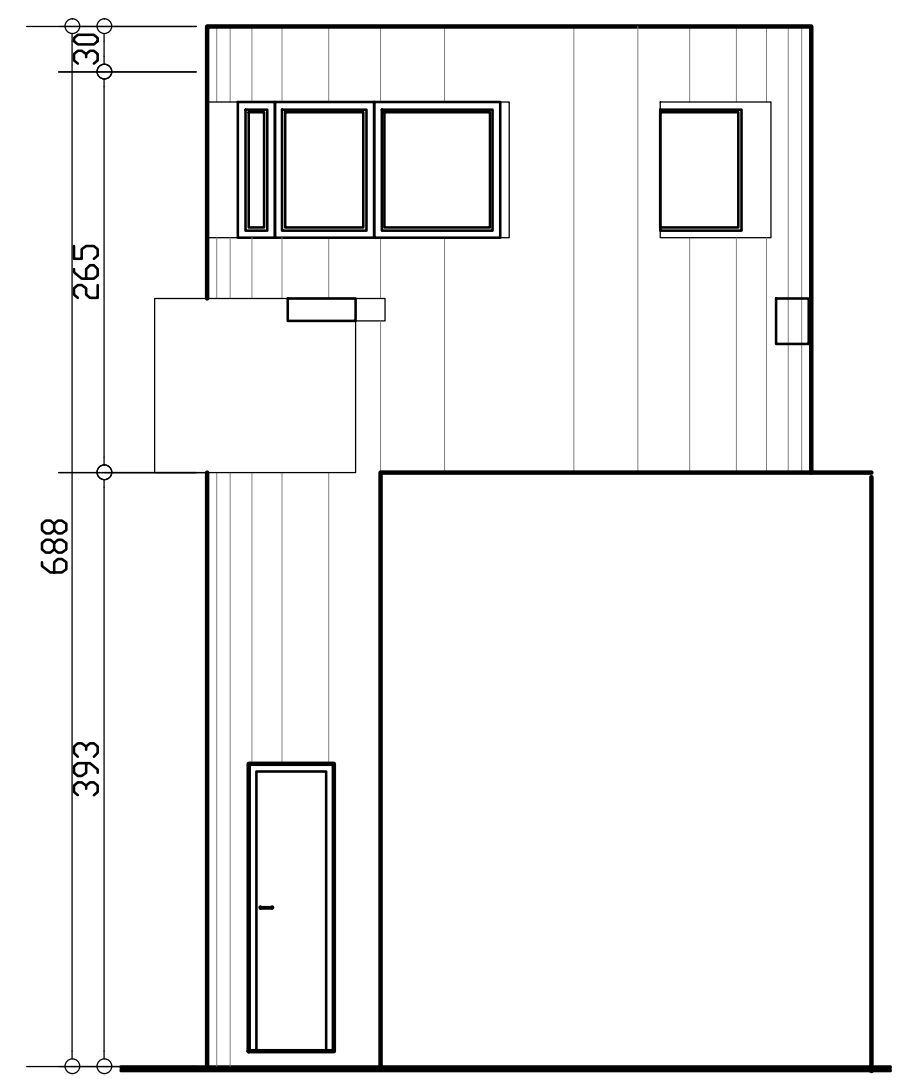
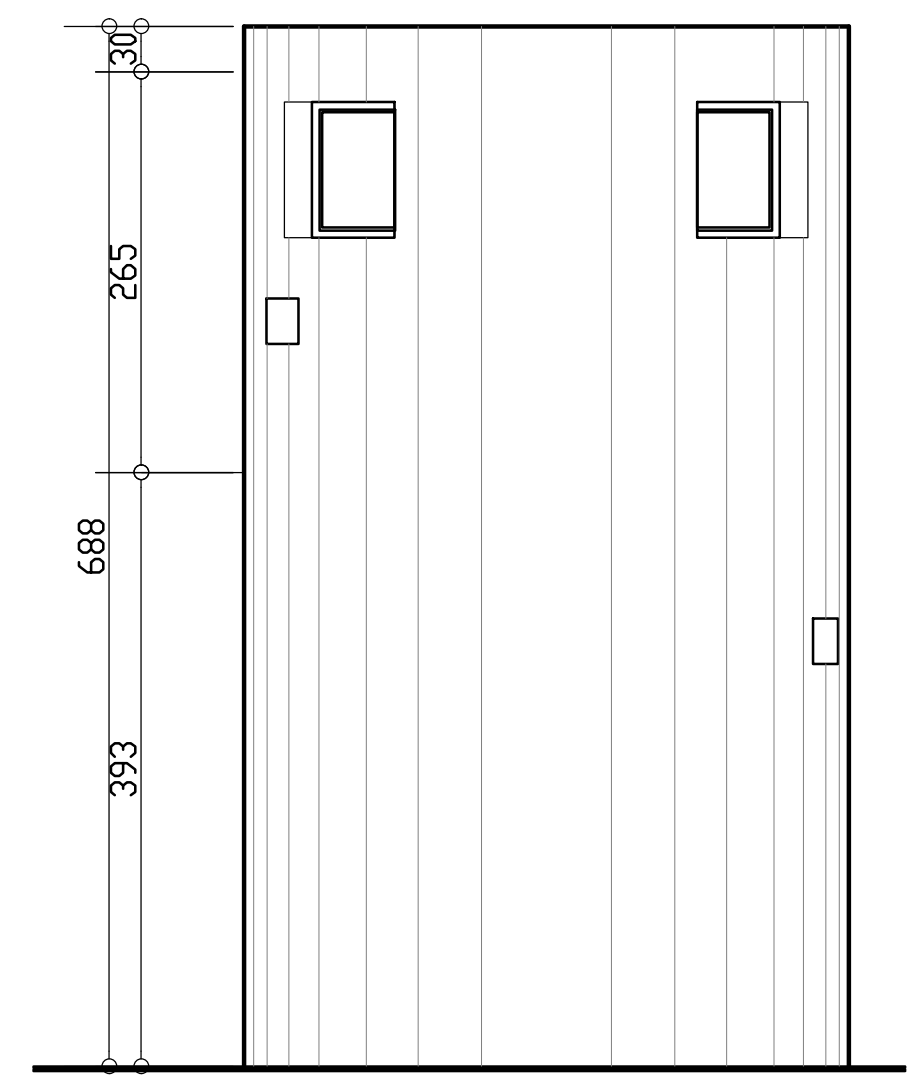
| 工程名稱 | 歷史建築「綠洲山莊」(國防部綠島感訓監獄)修復工程 | 林經國建築師事務所<br>地址：新北市板橋區三民路一段126號8樓<br>電話：(02)89510170 | 設計人員：<br>核對人員：<br>核準日期： | 圖名 | C14崗哨修復平立面圖 | 備註 | *本圖為測量圖,若有誤差,應以現場實際尺寸為準<br>*圖示損壞為初步結果,以現場實際狀況為準 | 簽名 | | 圖號 C14-A2-1<br>張號 244 |

| 編號 | 損壞內容 | 修復說明 |
|---|---|---|
| X13 | 樓梯欄杆生鏽 | 扶手及欄杆，檢修 |

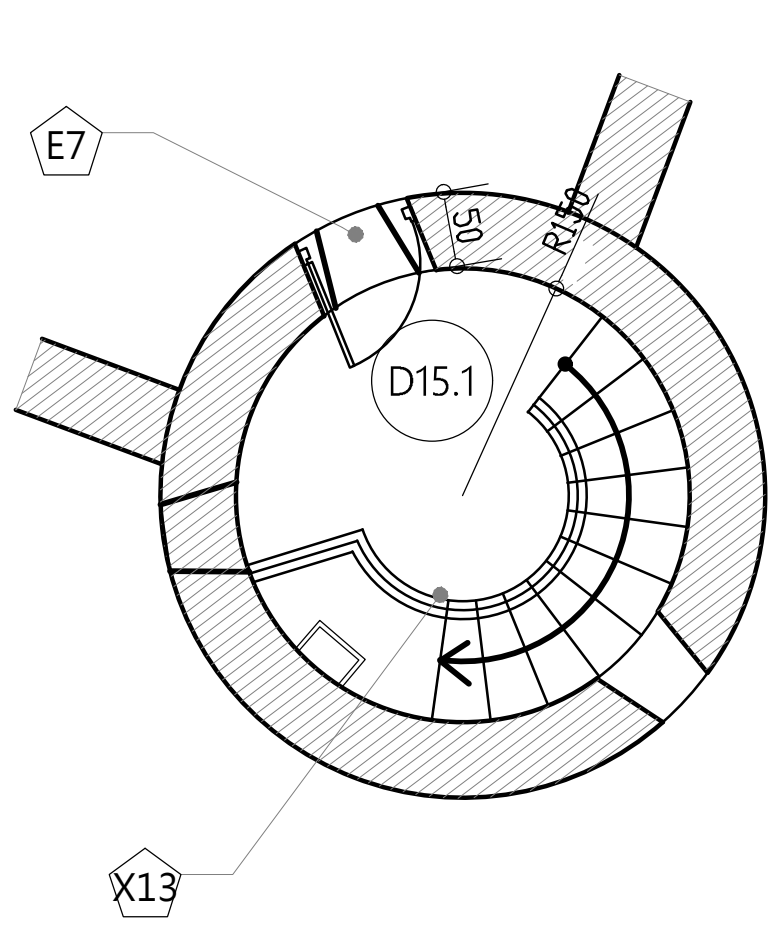
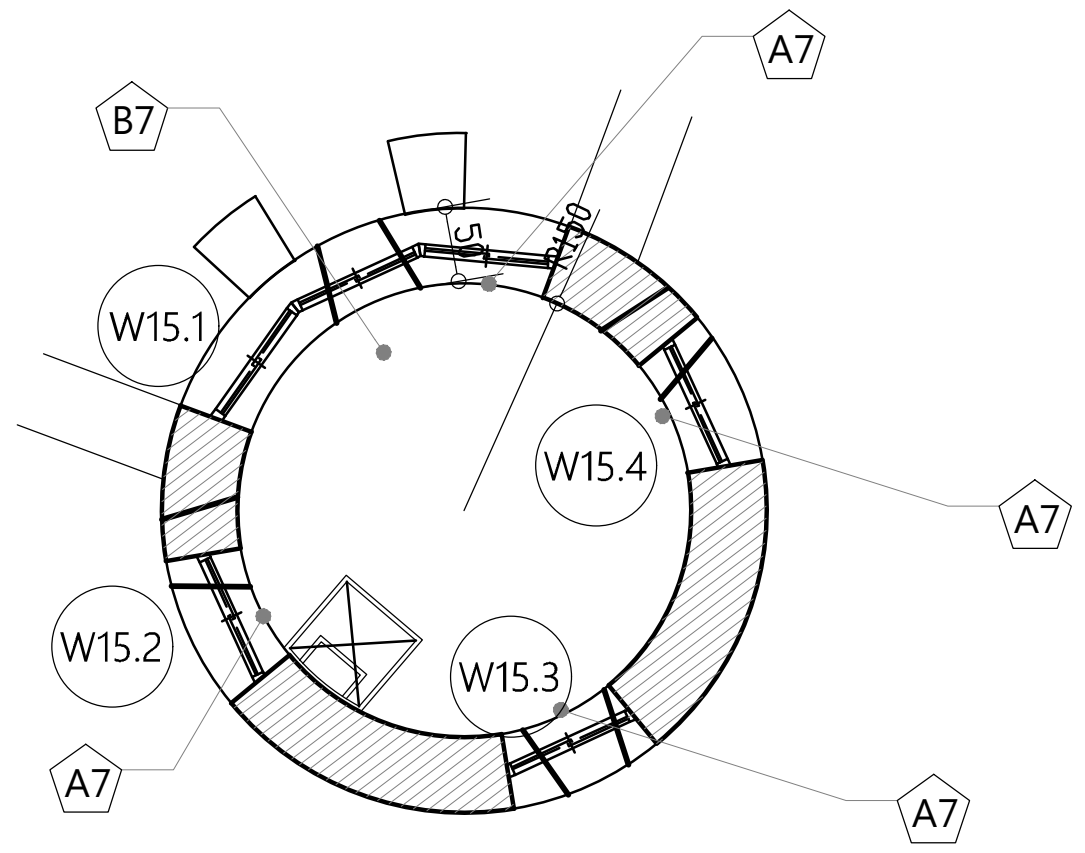
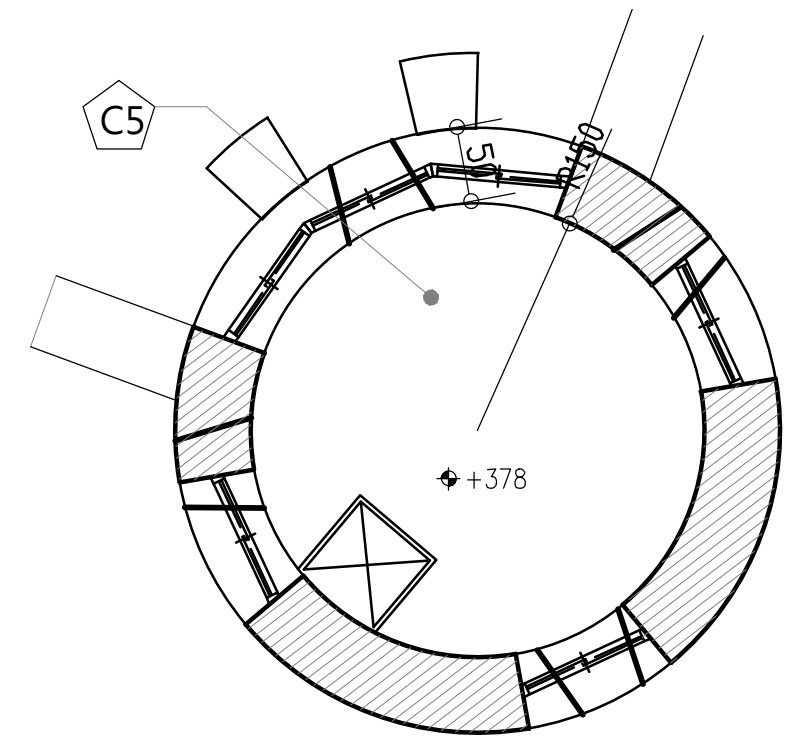
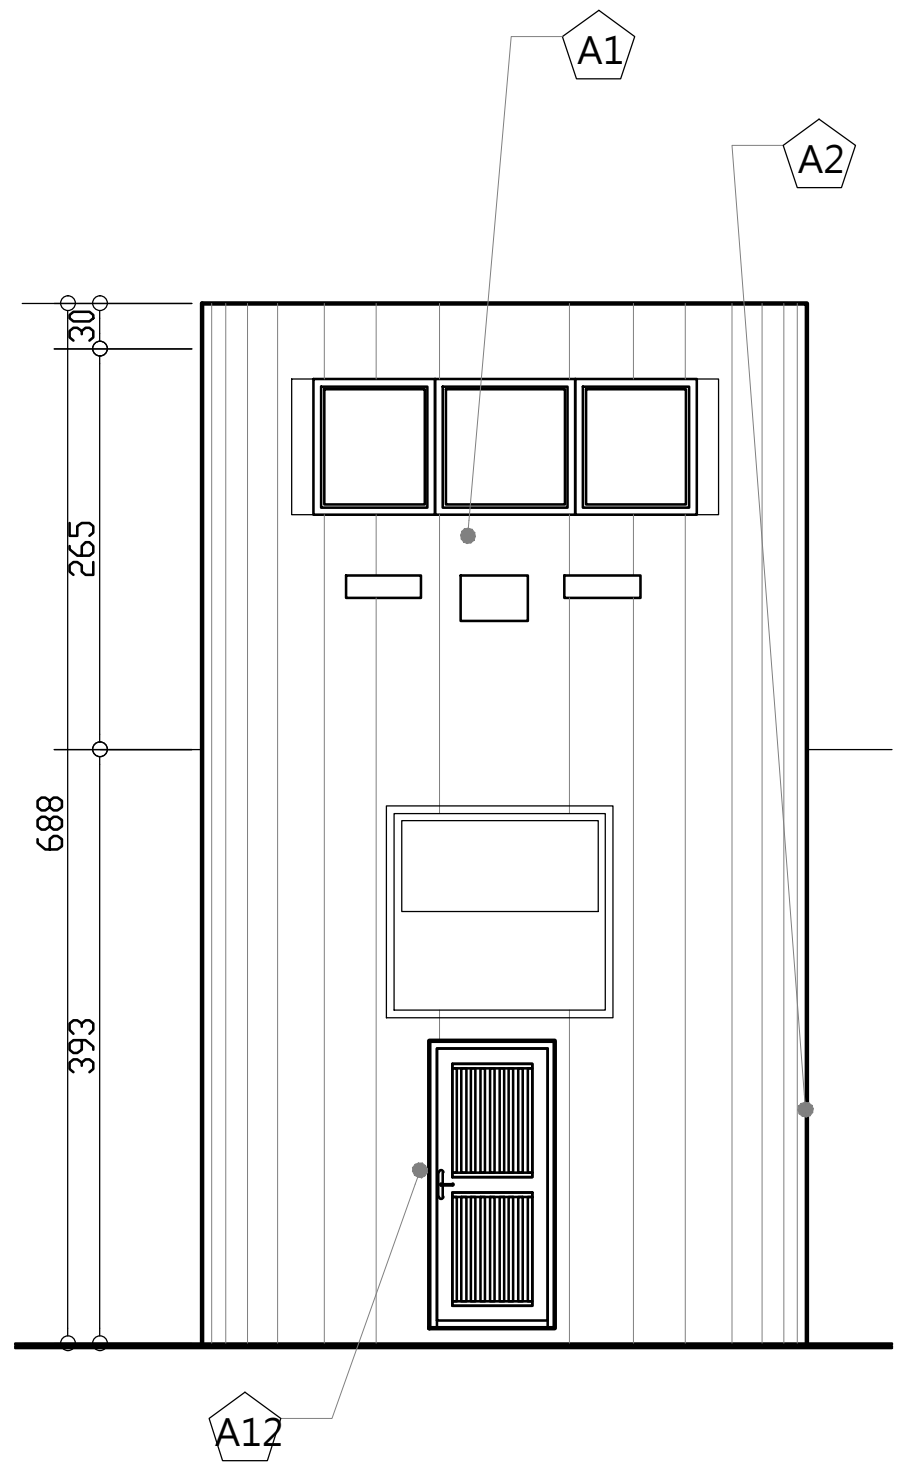
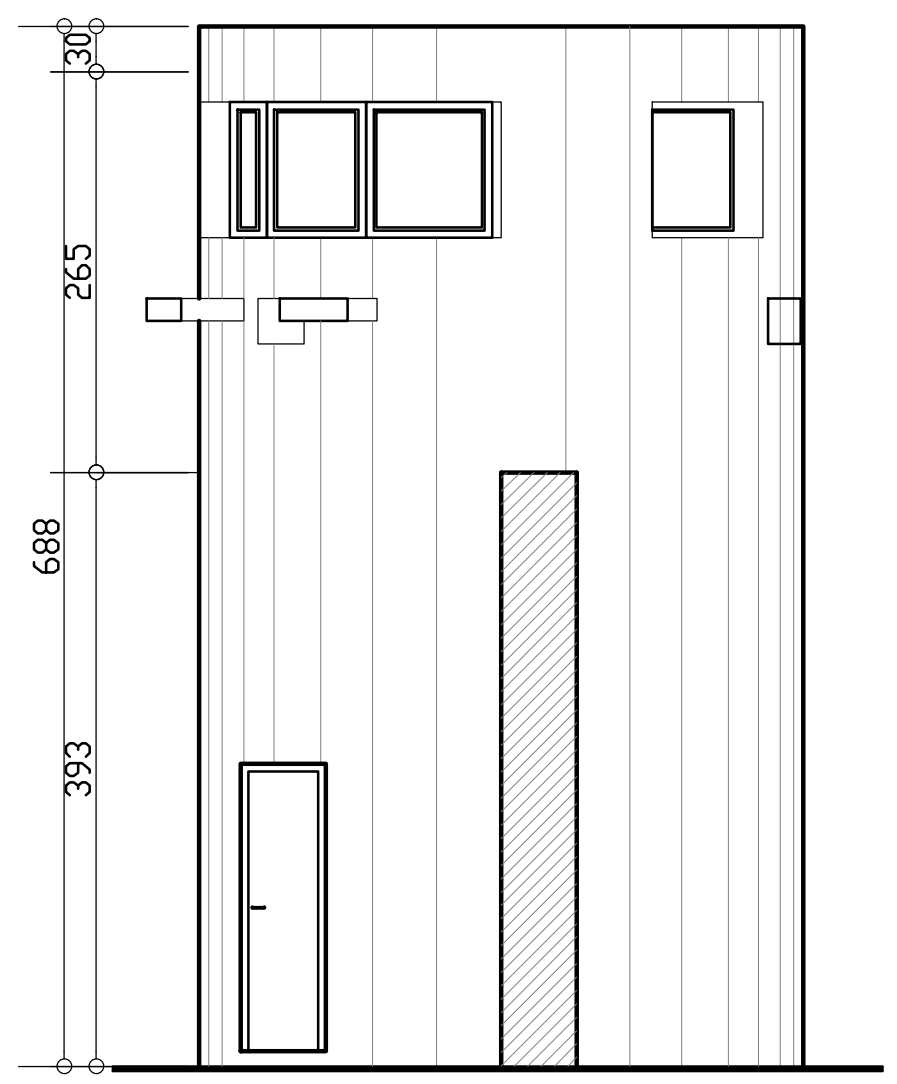
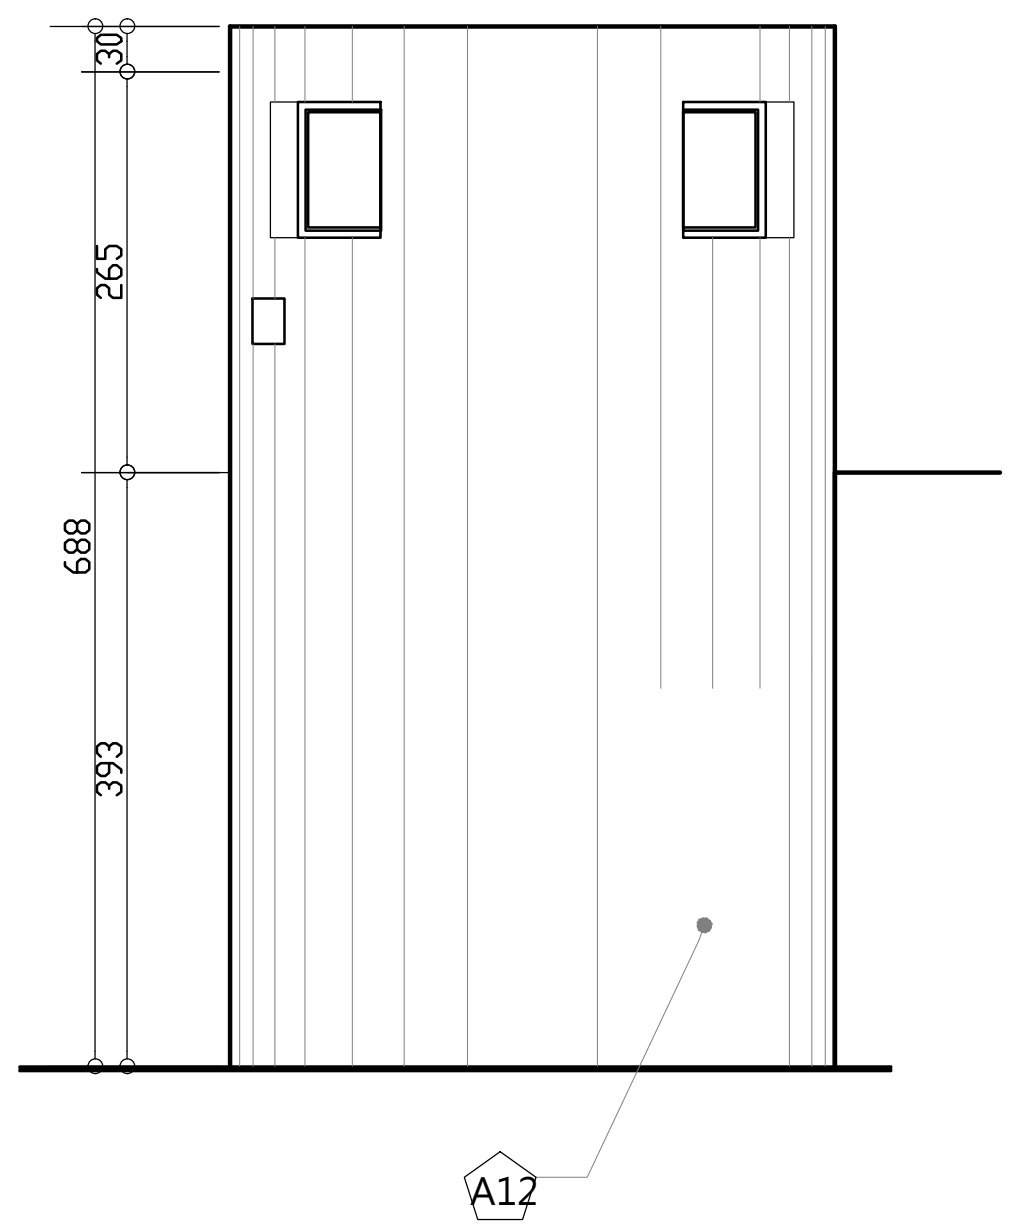
| 編號 | 損壞內容 | 修復說明 |
|---|---|---|
| A2 | 混凝土隆起開裂 | 破損剝落修復，詳A4-3 |
| X13 | 樓梯欄杆生鏽 | 扶手及欄杆，檢修 |
