# 歷史建築「綠洲山莊」(國防部綠島感訓監獄)修復工程

## 細部設計-建築冊(二)

主辦機關：國家人權博物館

設計/監造單位：林經國建築師事務所

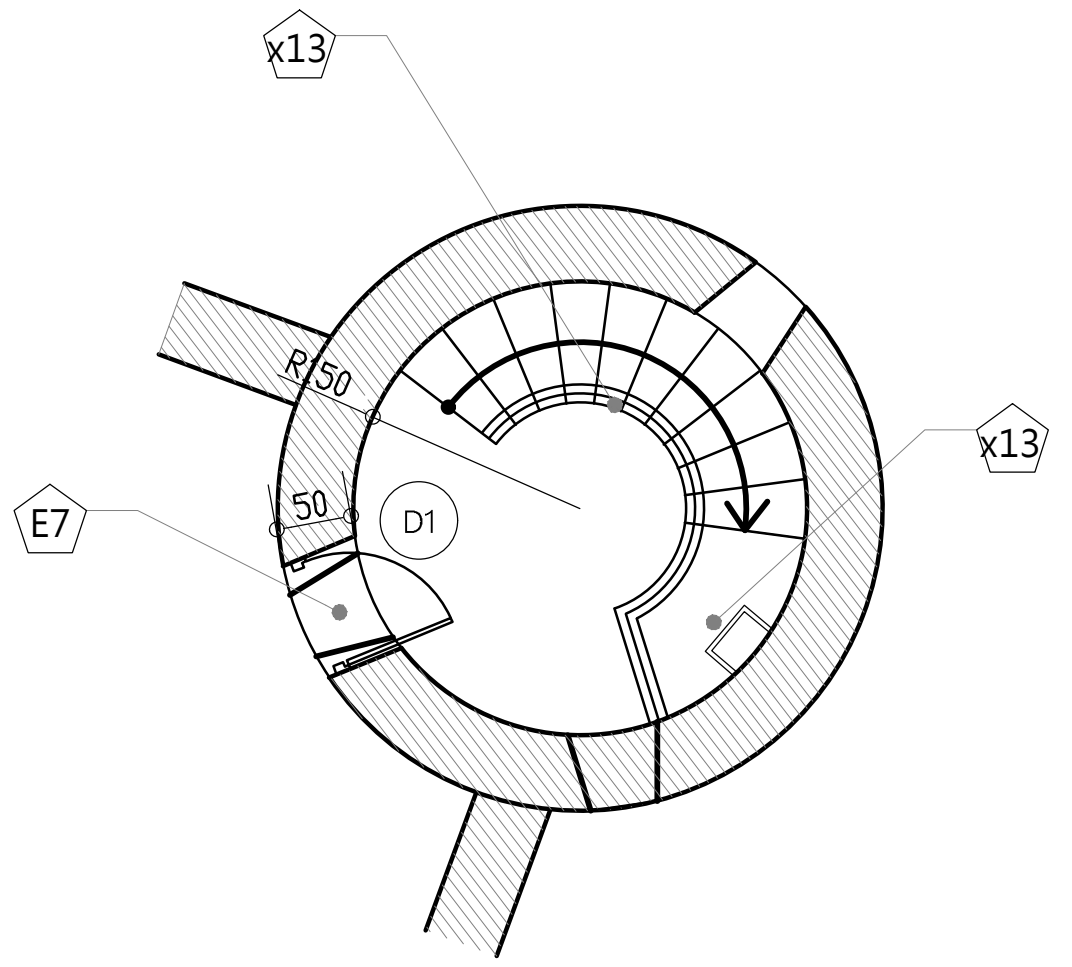
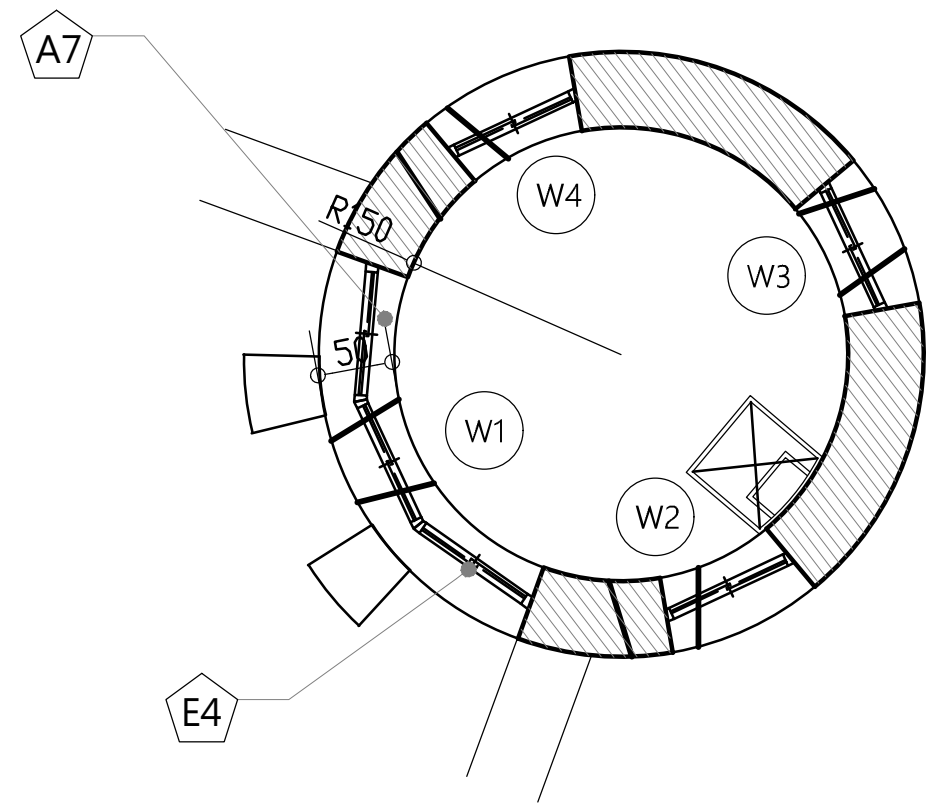
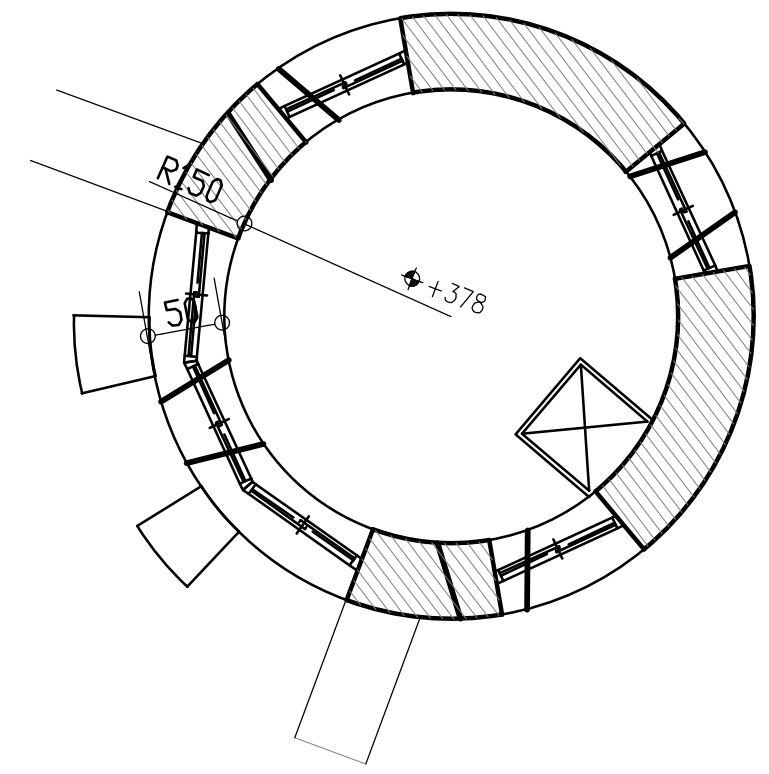
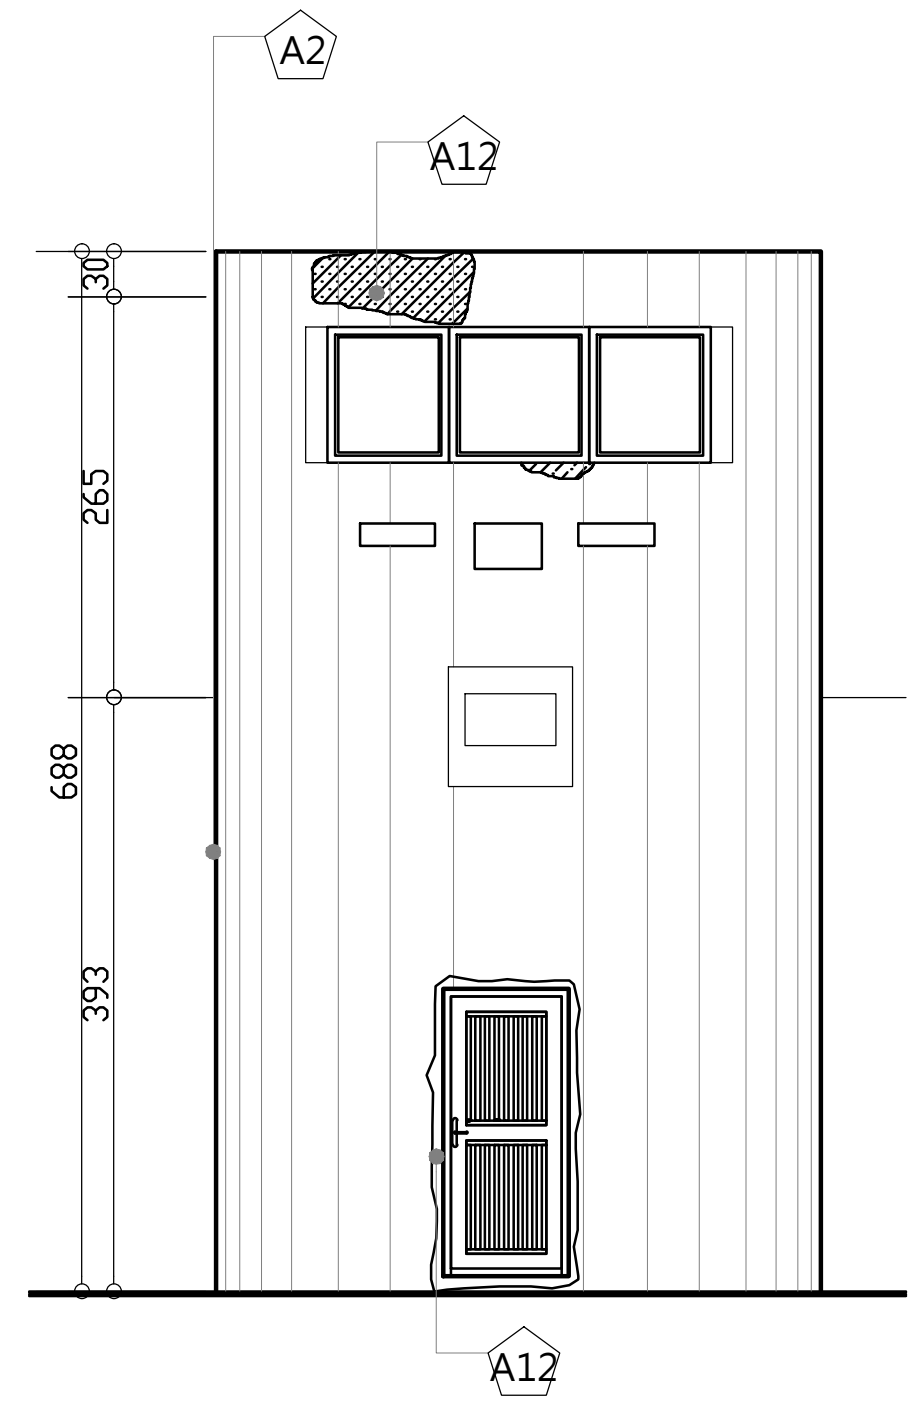
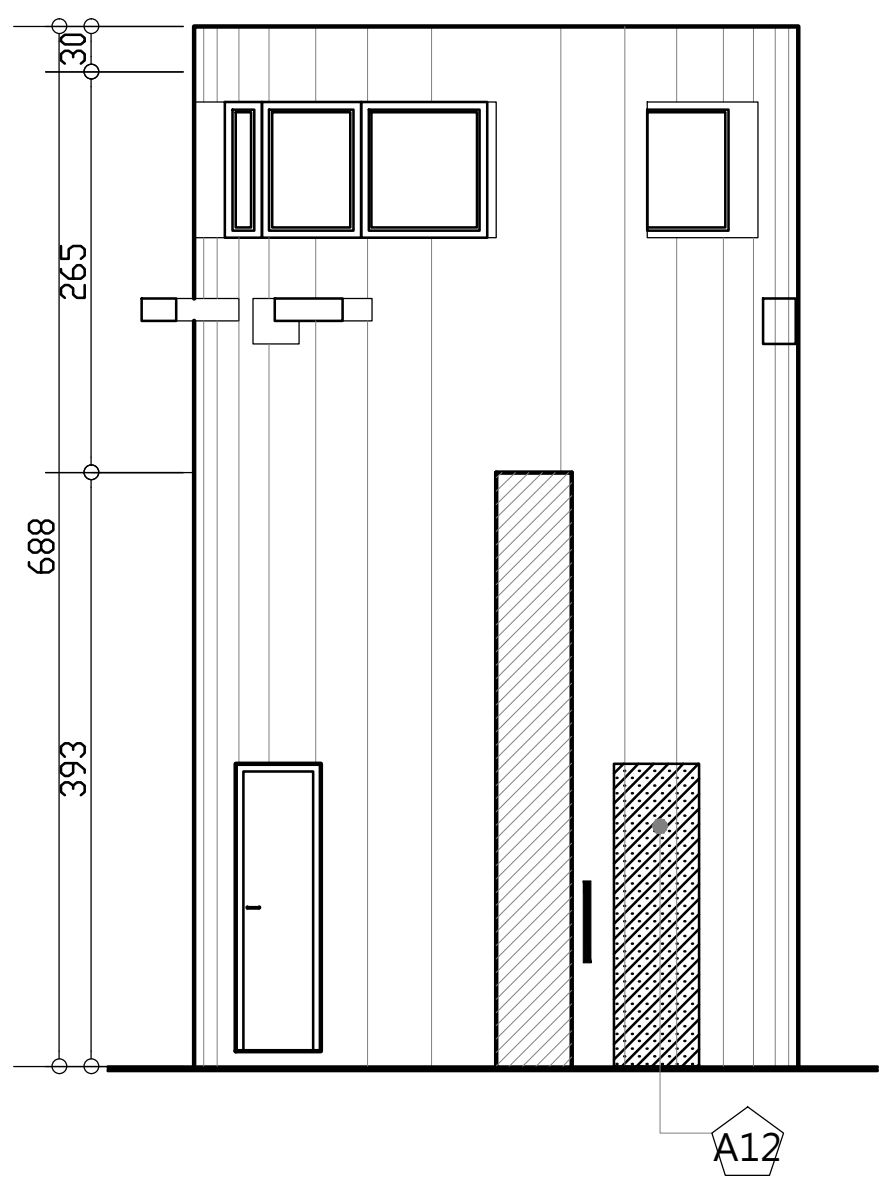
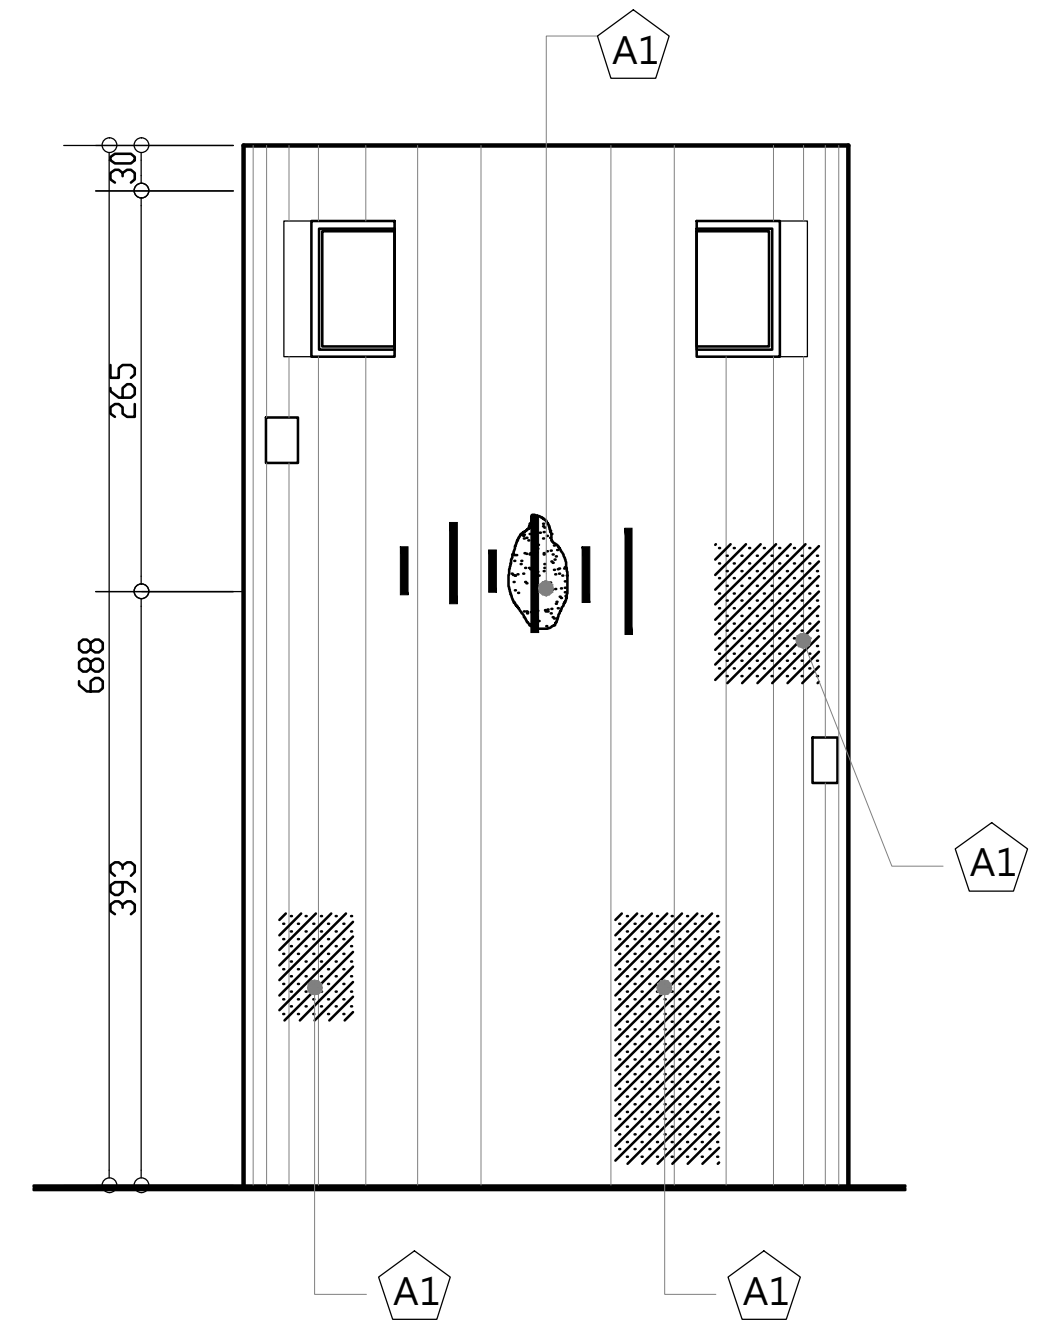
| 編號 | 損壞內容 | 拆卸說明 |
|---|---|---|
| A1 | 鋼筋外露生鏽 | 劣化表層剔除 |
| A2 | 混凝土隆起開裂 | 劣化表層剔除 |

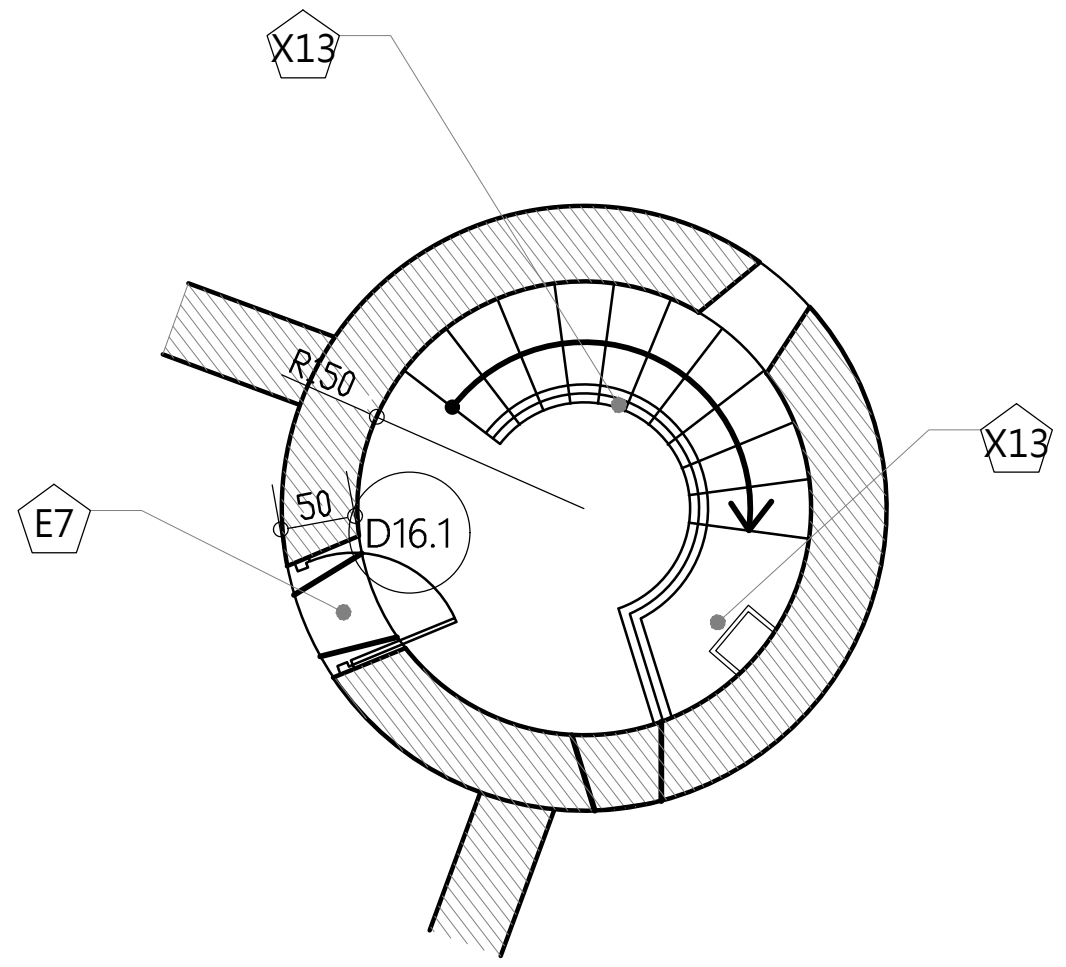
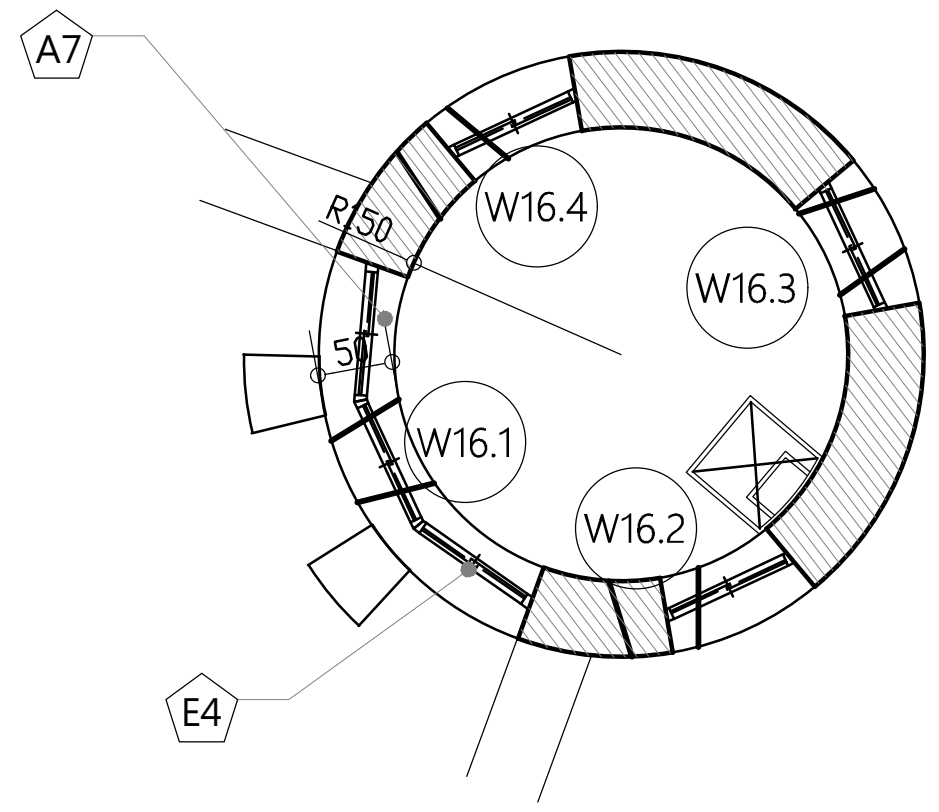
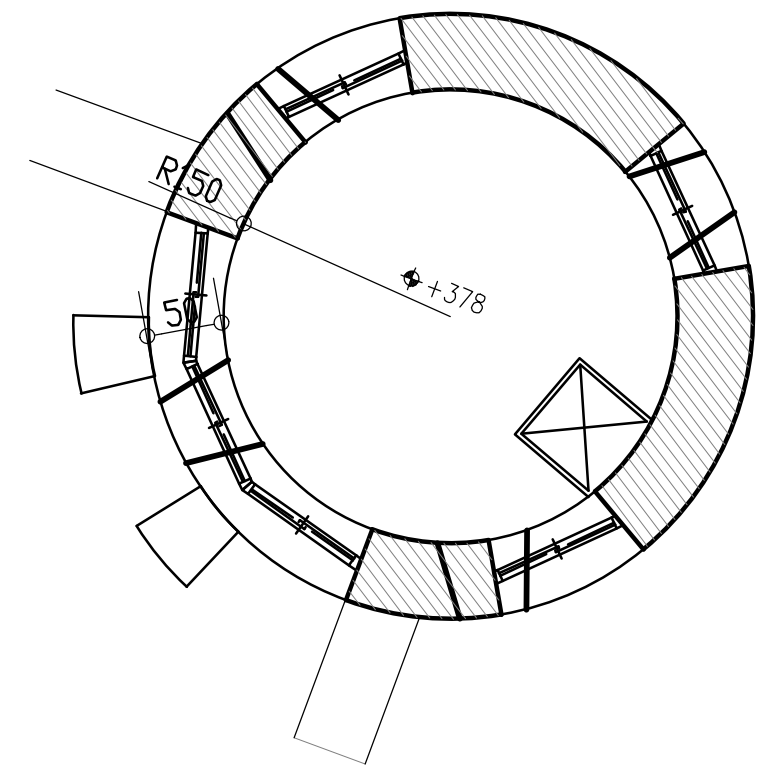
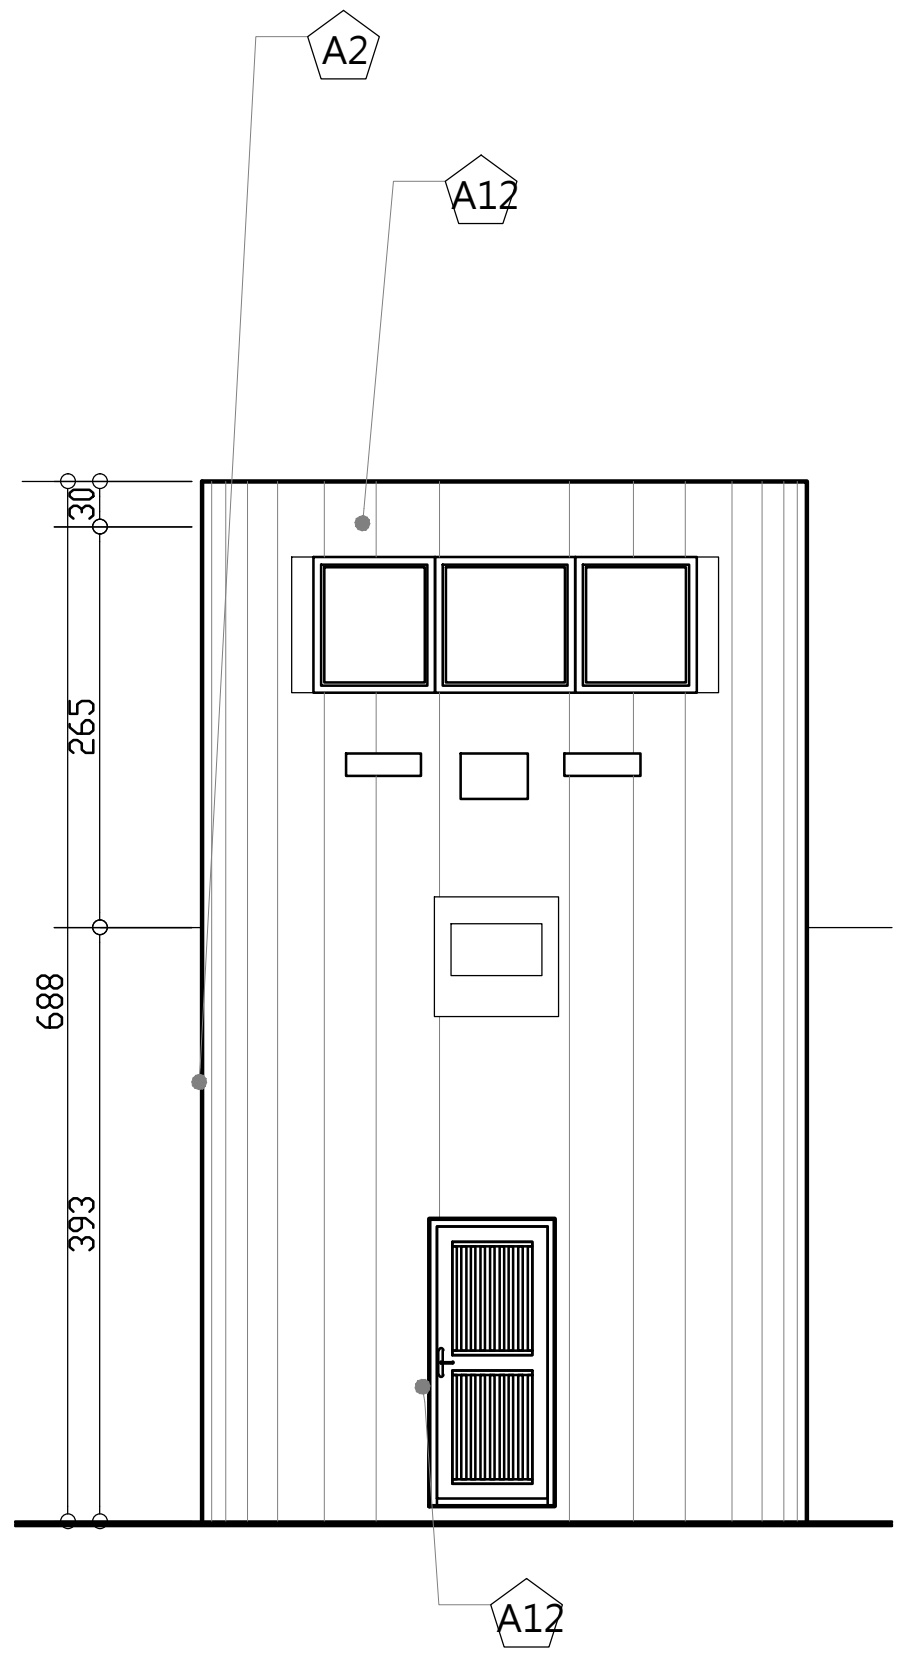
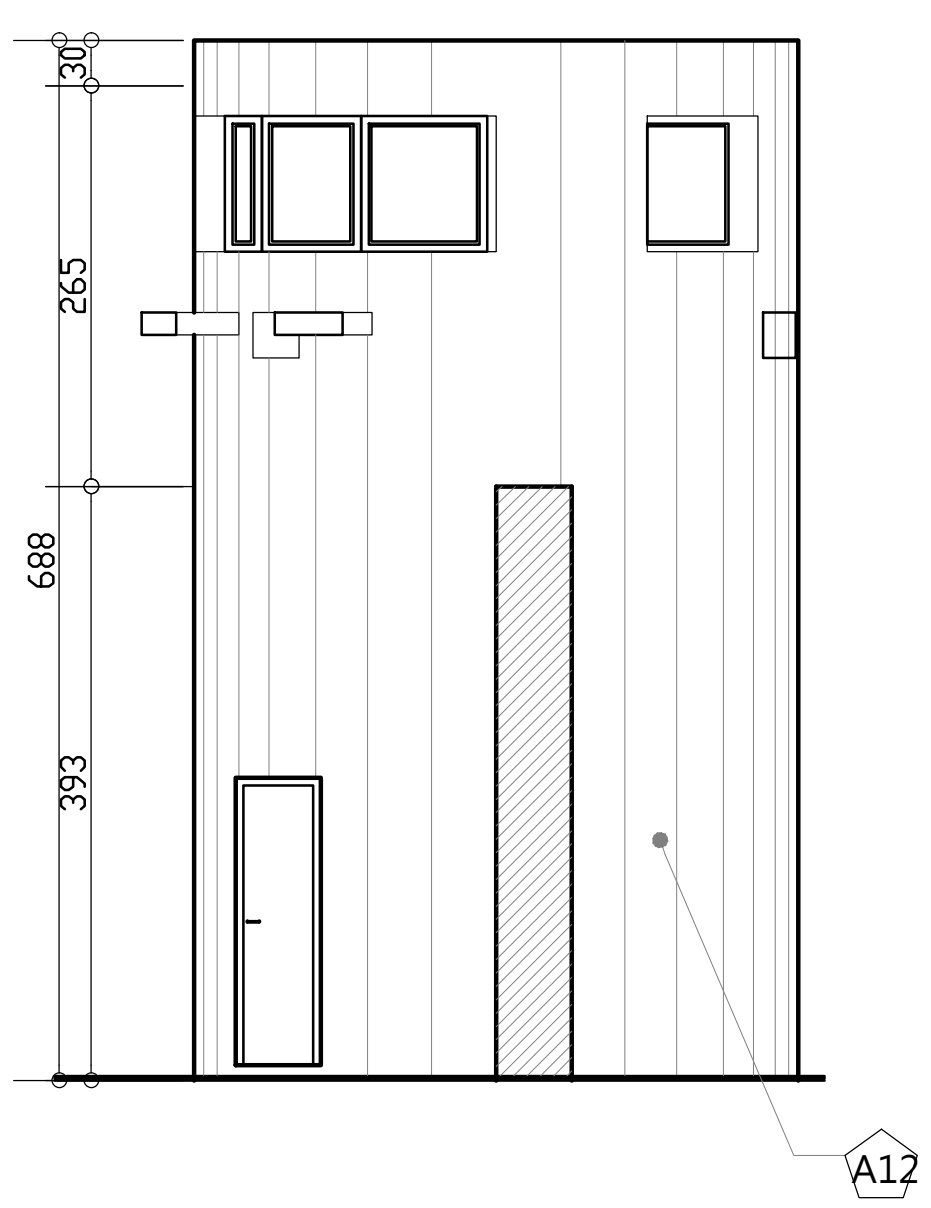
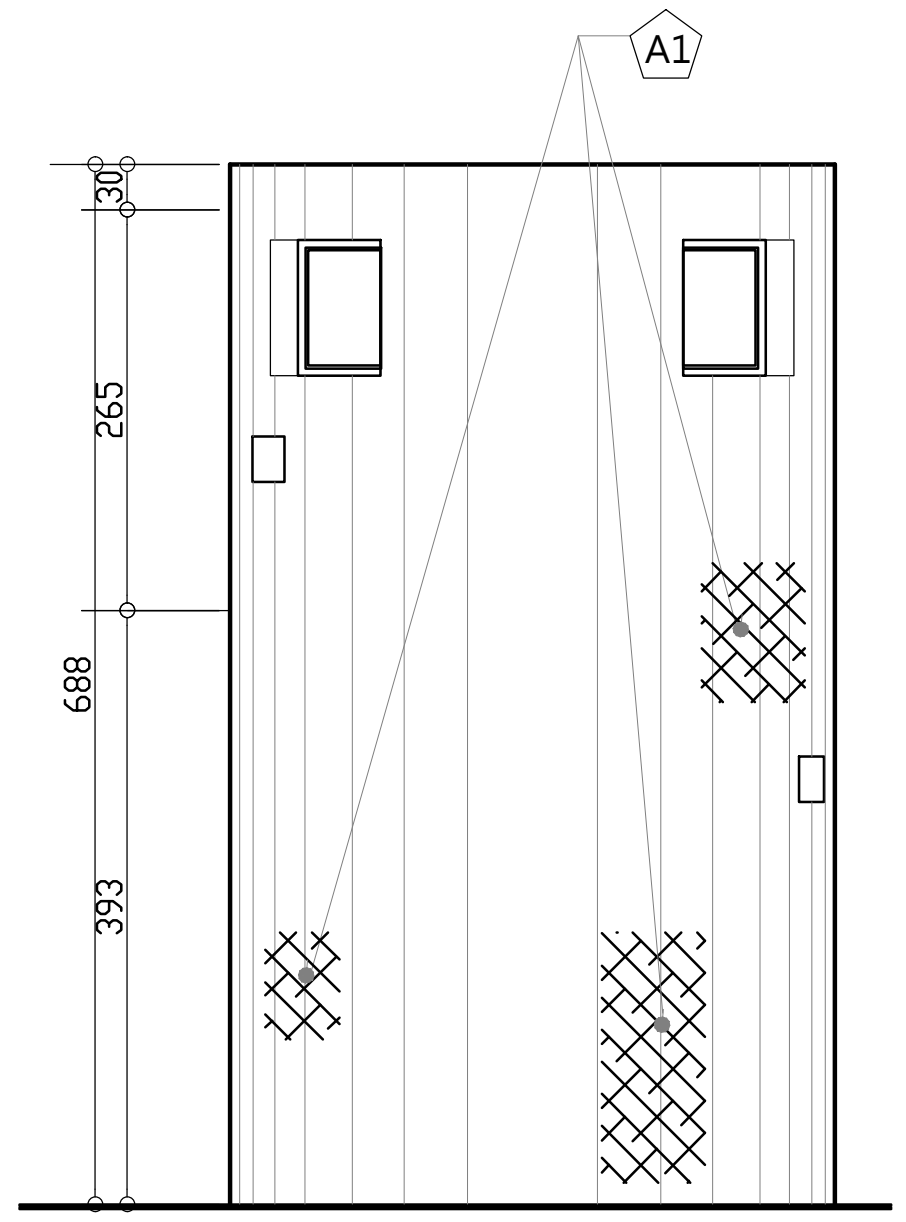
| 編號 | 損 壞 內 容 | 修 復 說 明 |
|---|---|---|
| A2 | 混凝土隆起開裂 | 破損剝落修復，詳A4-3 |

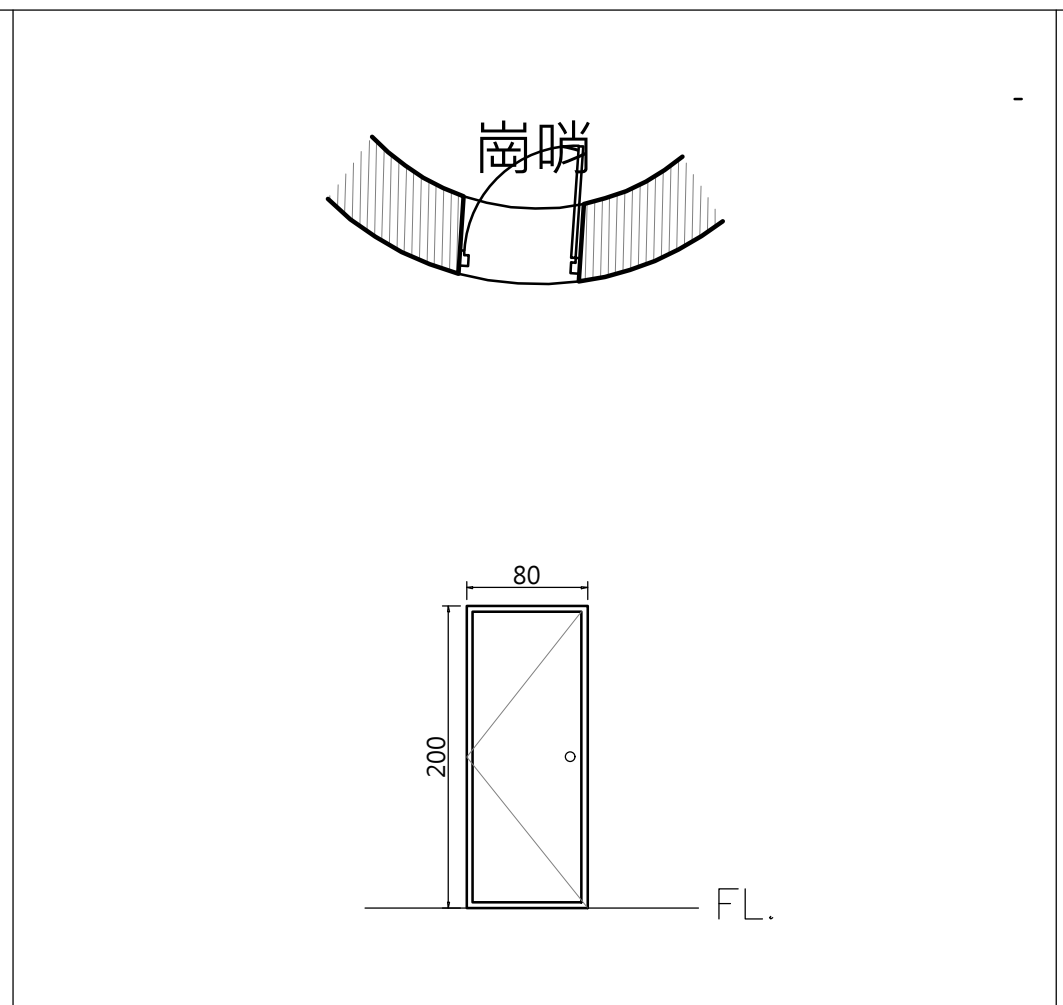
| 編號 | D14.1 | 尺寸(cm) | 80*200 |

| 編號 | D14.1 | 尺寸(cm) | 80*200 |
|---|---|---|---|
| 損壞情形 | 門扇脫落損壞。 | 修復說明 | 檢修。 |

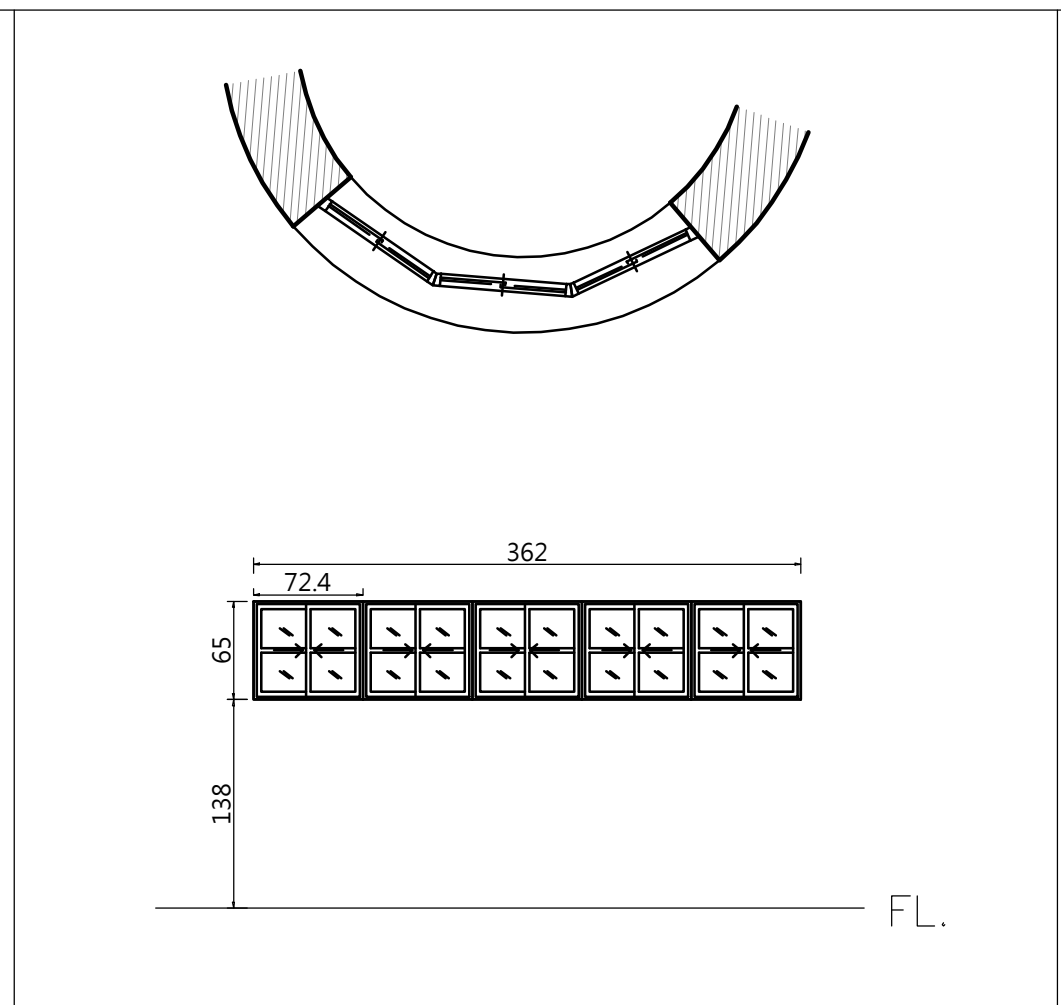
| 編號 | W14.1 | 尺寸(cm) | 362*65 |

| 編號 | W14.1 | 尺寸(cm) | 362*65 |
|---|---|---|---|
| 損壞情形 | 油漆剝落、軌道鏽蝕、窗台滲水。 | 修復說明 | 塞水路，窗戶檢修。 |

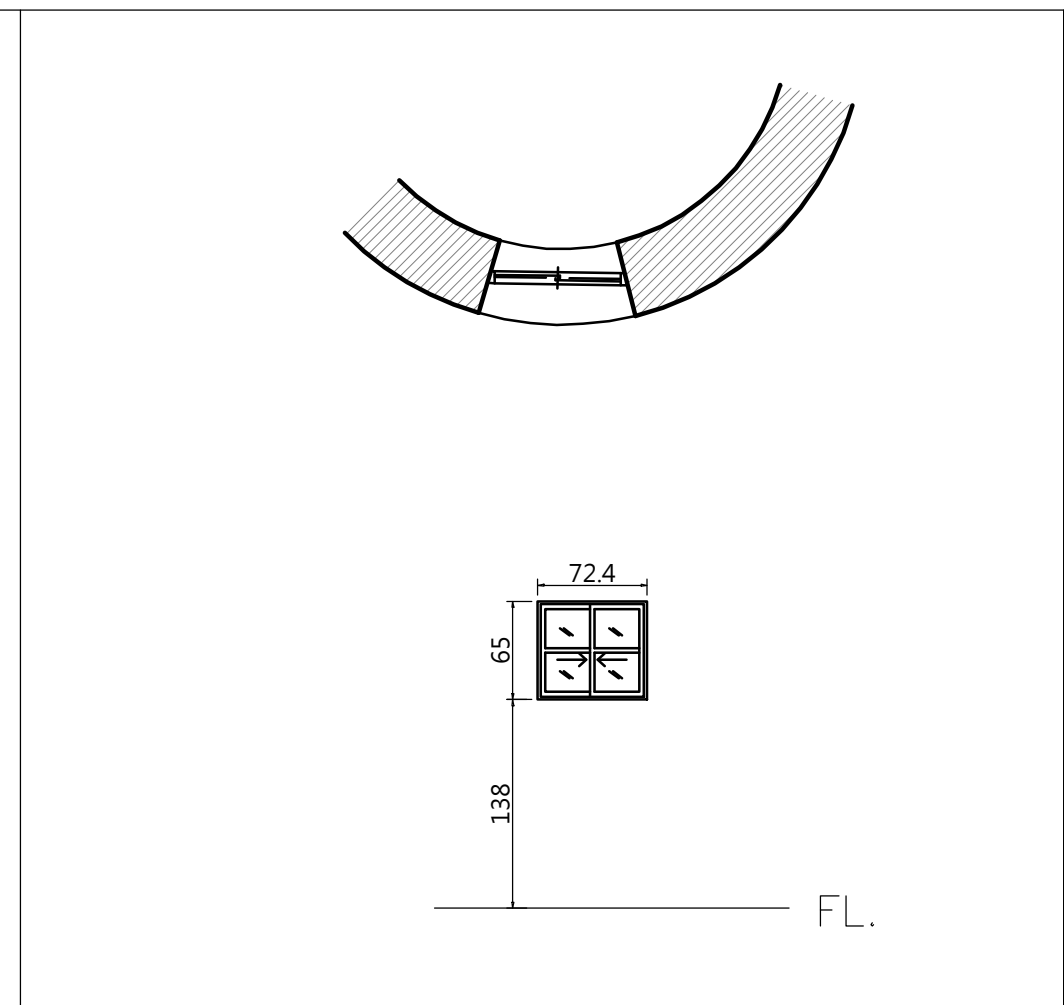
| 編號 | W14.2 | 尺寸(cm) | 72.4*65 |

| 編號 | W14.2 | 尺寸(cm) | 72.4*65 |
|---|---|---|---|
| 損壞情形 | 窗台滲水發霉。 | 修復說明 | 塞水路，窗戶檢修。 |

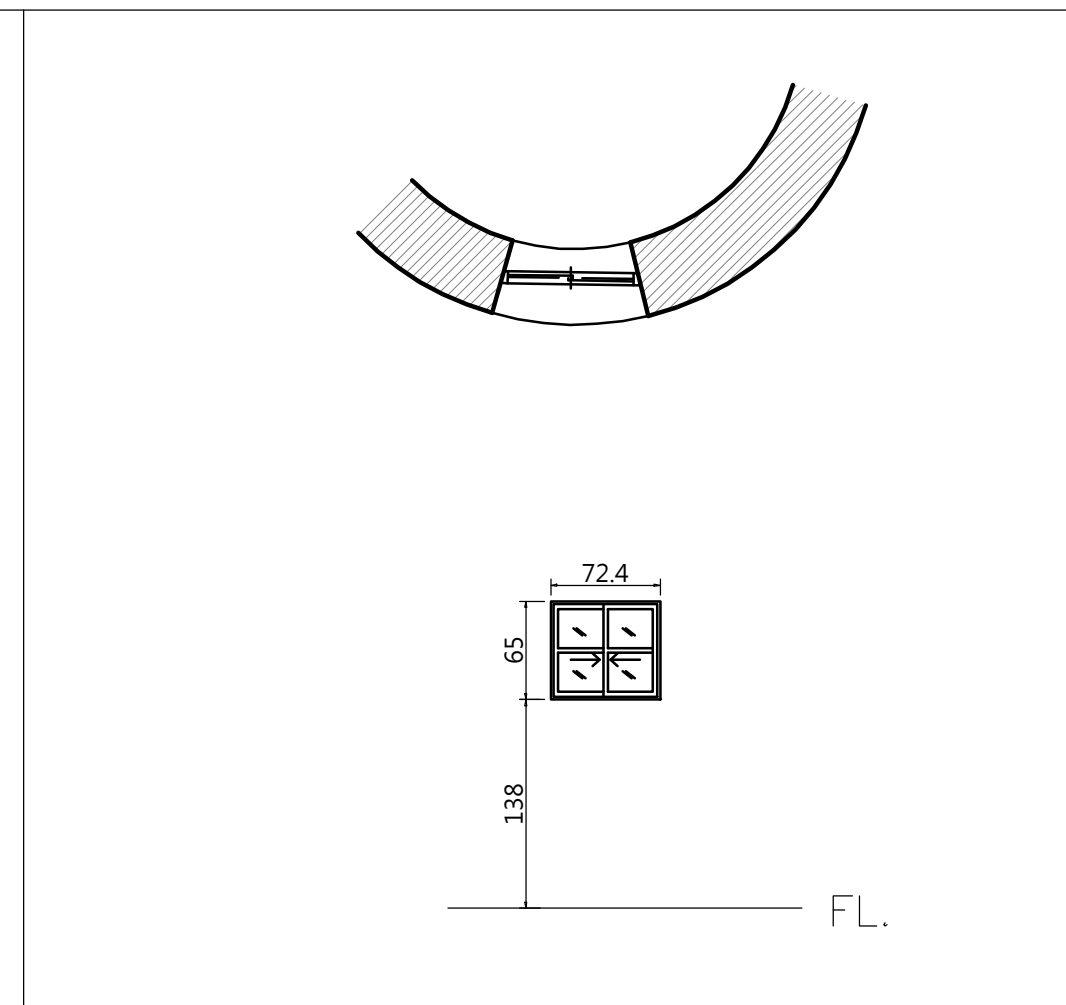
| 編號 | W14.3 | 尺寸(cm) | 72.4*65 |

| 編號 | W14.3 | 尺寸(cm) | 72.4*65 |
|---|---|---|---|
| 損壞情形 | 狀況良好。 | 修復說明 | 塞水路，窗戶檢修。 |

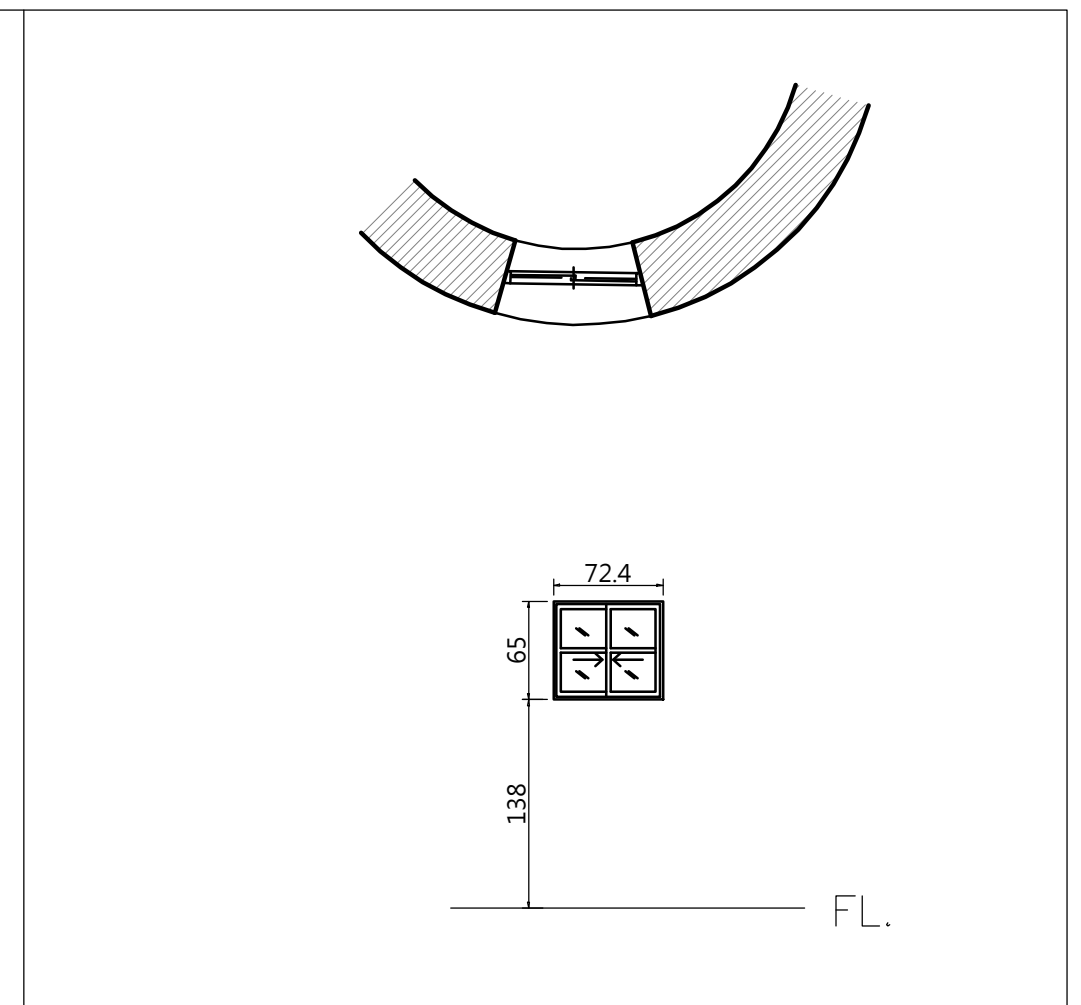
| 編號 | W14.4 | 尺寸(cm) | 72.4*65 |

| 編號 | W14.4 | 尺寸(cm) | 72.4*65 |
|---|---|---|---|
| 損壞情形 | 狀況良好。 | 修復說明 | 塞水路，窗戶檢修。 |

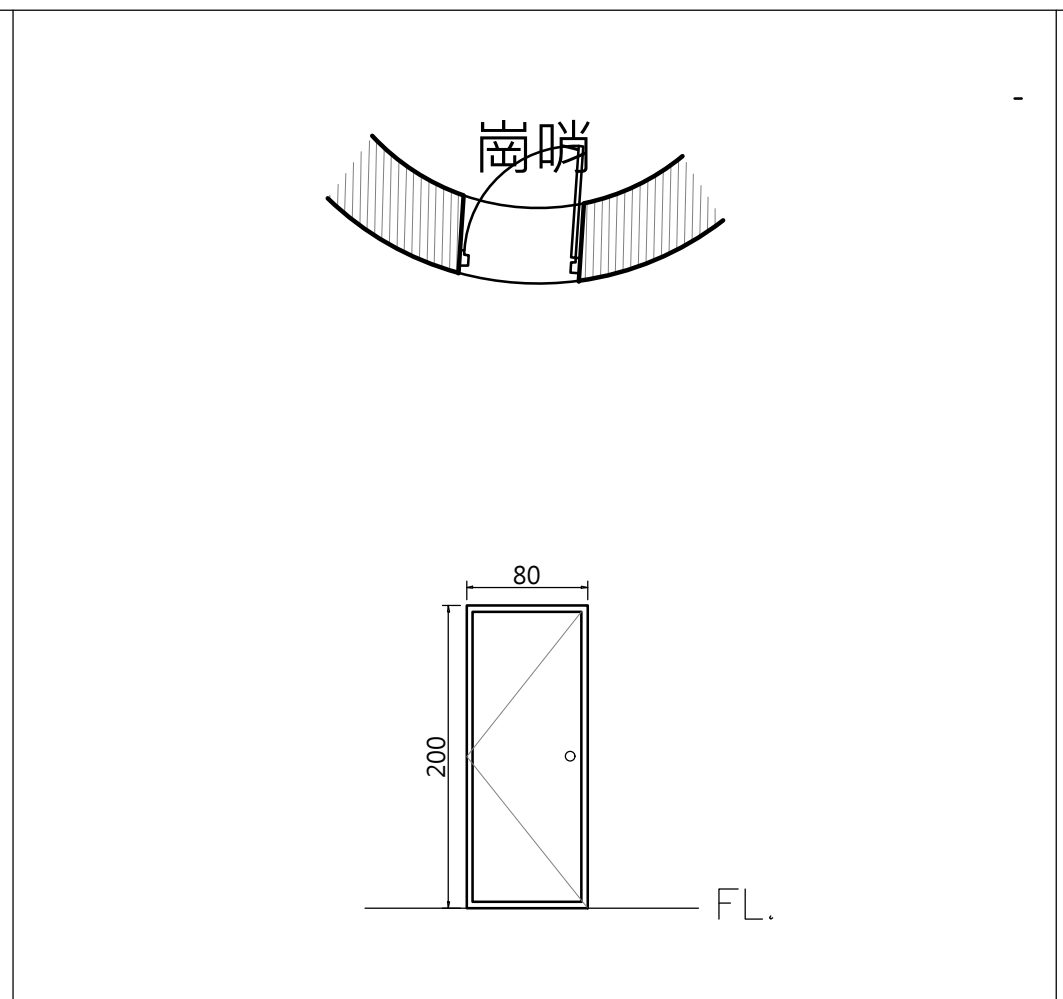
| 編號 | D15.1 | 尺寸(cm) | 80*200 |

| 編號 | D15.1 | 尺寸(cm) | 80*200 |
|---|---|---|---|
| 損壞情形 | 五金絞鍊、把手生鏽。 | 修復說明 | 檢修。 |

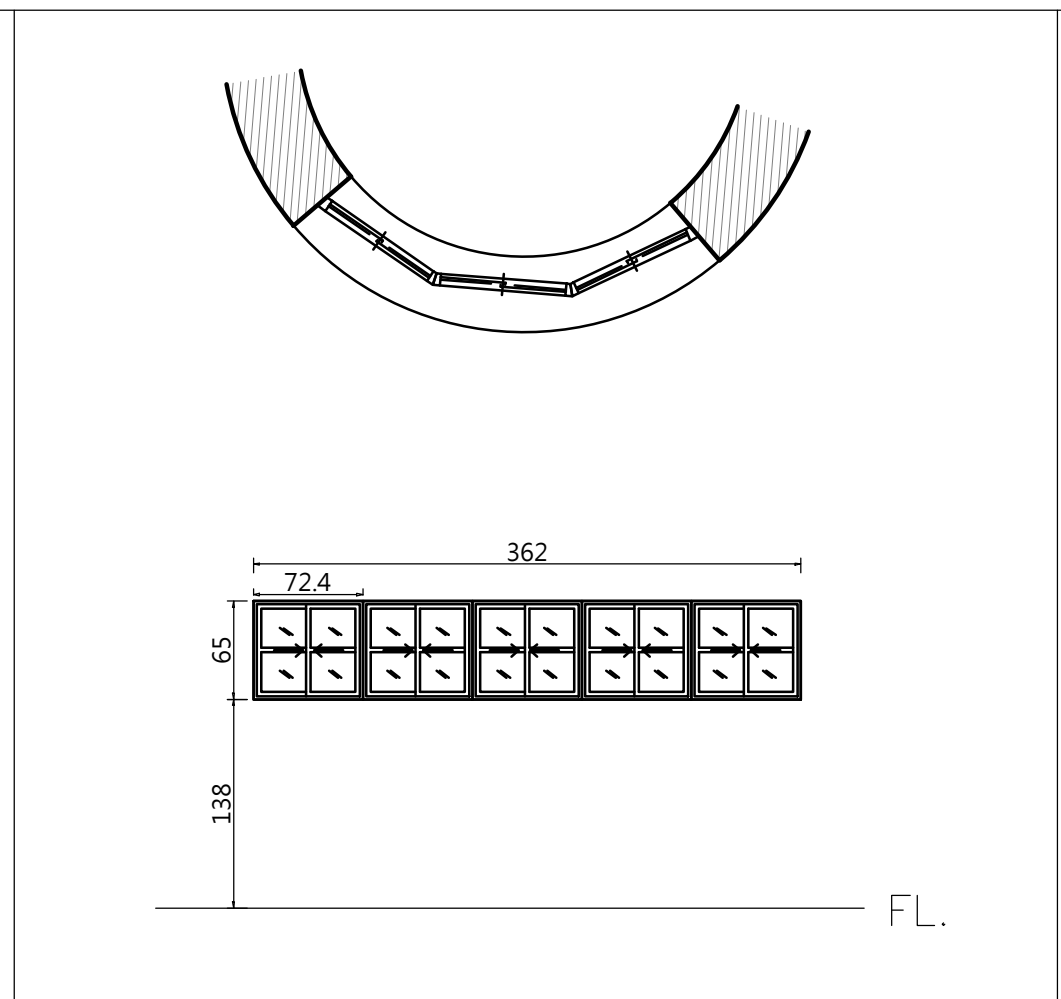
| 編號 | W15.1 | 尺寸(cm) | 362*65 |

| 編號 | W15.1 | 尺寸(cm) | 362*65 |
|---|---|---|---|
| 損壞情形 | 窗台滲水發霉。 | 修復說明 | 塞水路，窗戶檢修。 |

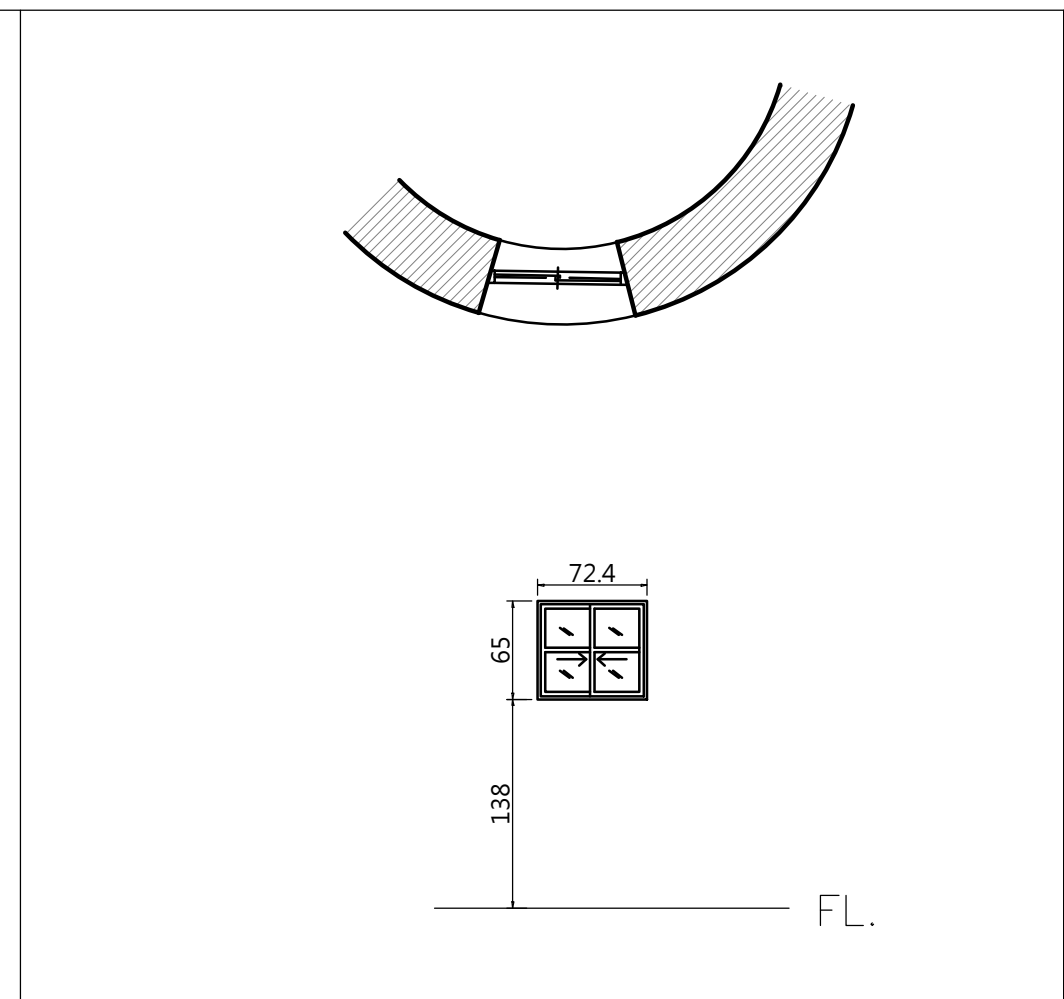
| 編號 | W15.2 | 尺寸(cm) | 72.4*65 |

| 編號 | W15.2 | 尺寸(cm) | 72.4*65 |
|---|---|---|---|
| 損壞情形 | 窗台滲水發霉。 | 修復說明 | 塞水路，窗戶檢修。 |

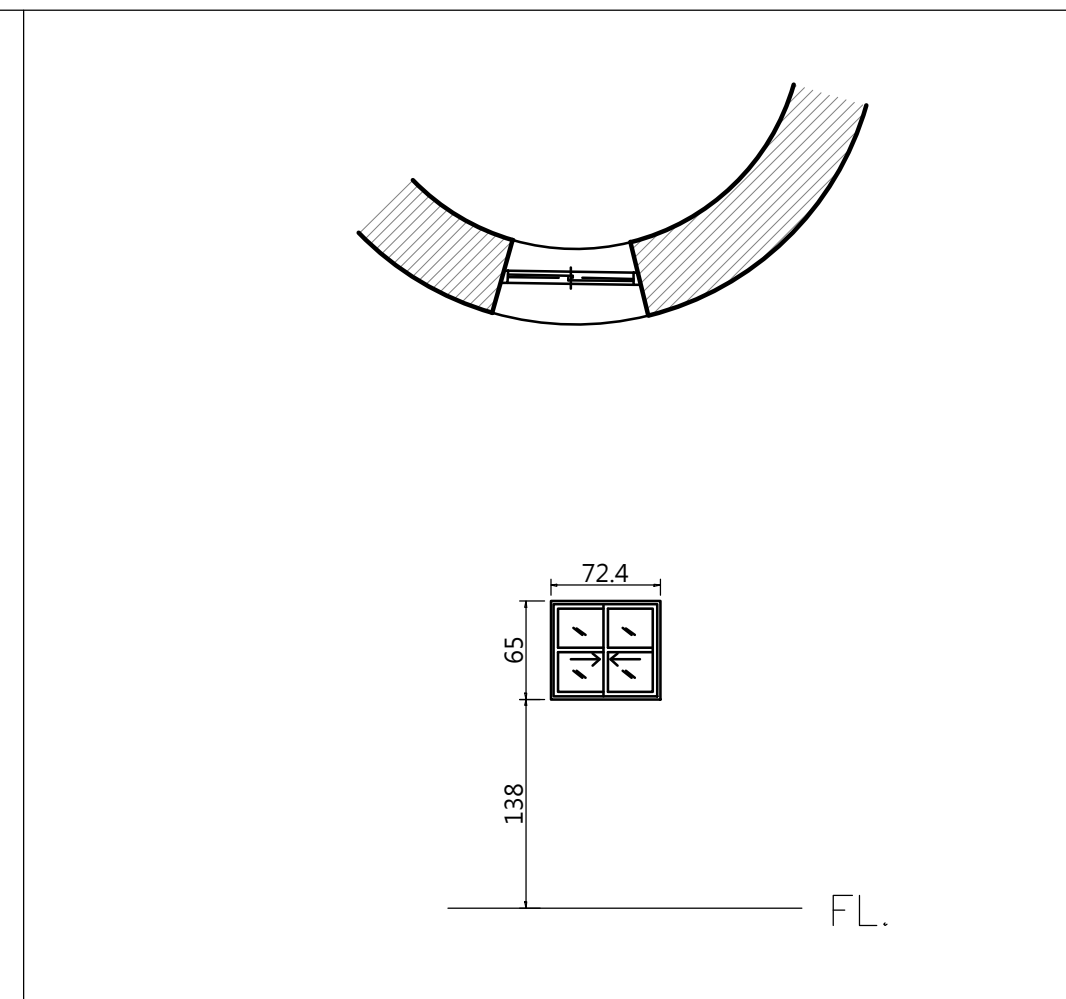
| 編號 | W15.3 | 尺寸(cm) | 72.4*65 |

| 編號 | W15.3 | 尺寸(cm) | 72.4*65 |
|---|---|---|---|
| 損壞情形 | 窗台滲水發霉。 | 修復說明 | 塞水路，窗戶檢修。 |

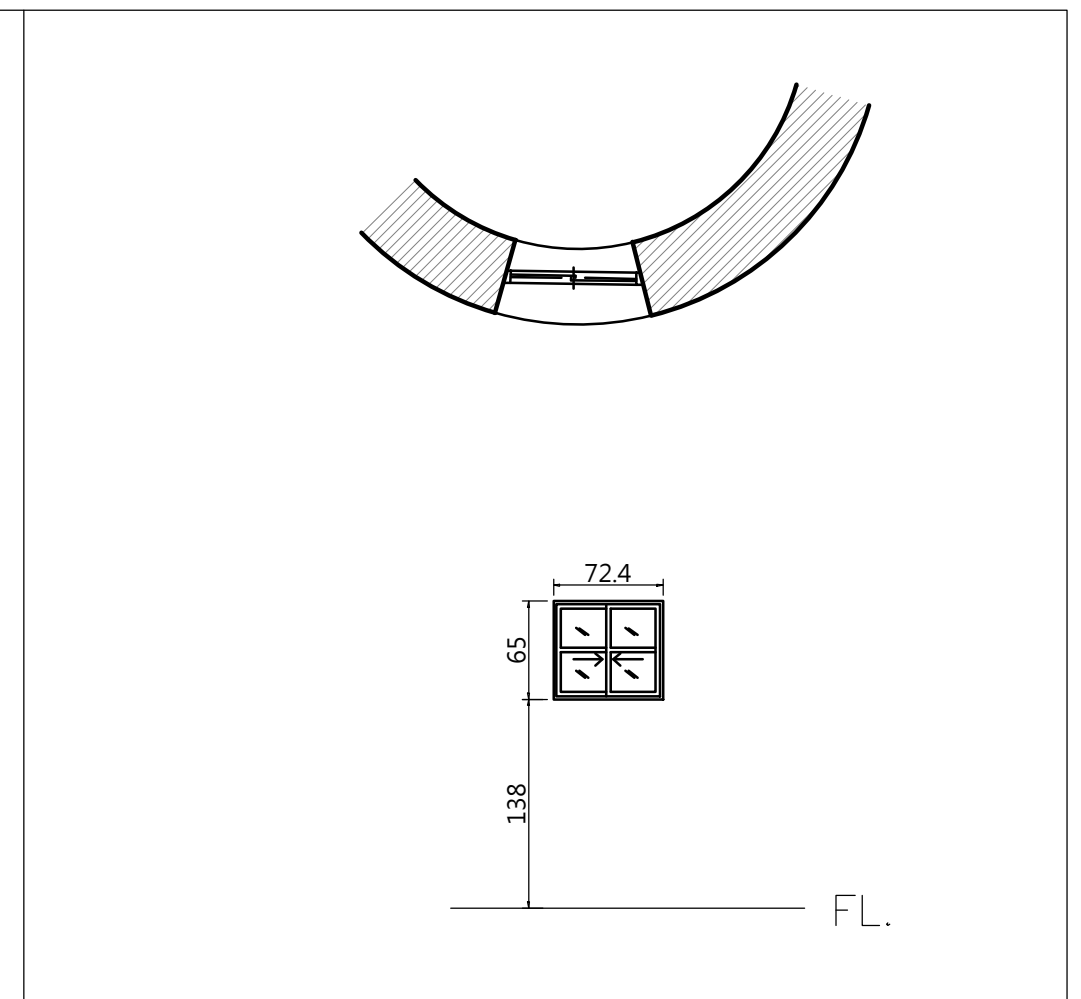
| 編號 | W15.4 | 尺寸(cm) | 72.4*65 |

| 編號 | W15.4 | 尺寸(cm) | 72.4*65 |
|---|---|---|---|
| 損壞情形 | 窗台滲水發霉。 | 修復說明 | 塞水路，窗戶檢修。 |
