# 歷史建築「綠洲山莊」(國防部綠島感訓監獄)修復工程

## 細部設計-建築冊(二)

主辦機關：國家人權博物館

設計/監造單位：林經國建築師事務所

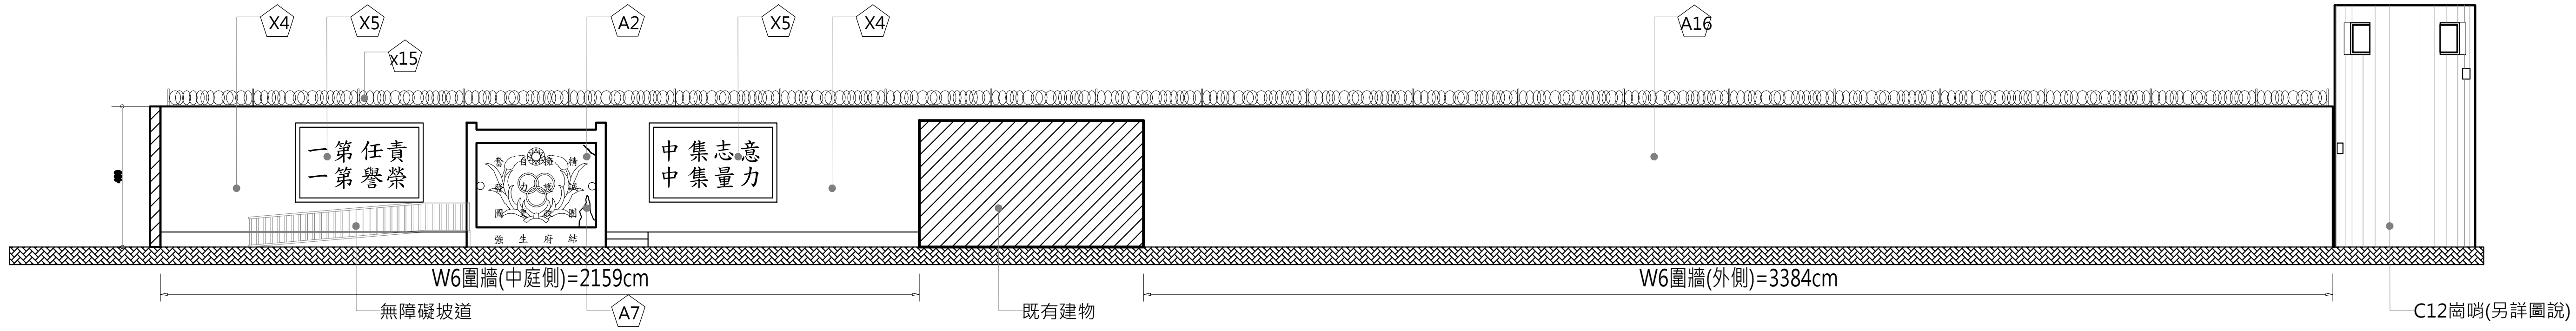
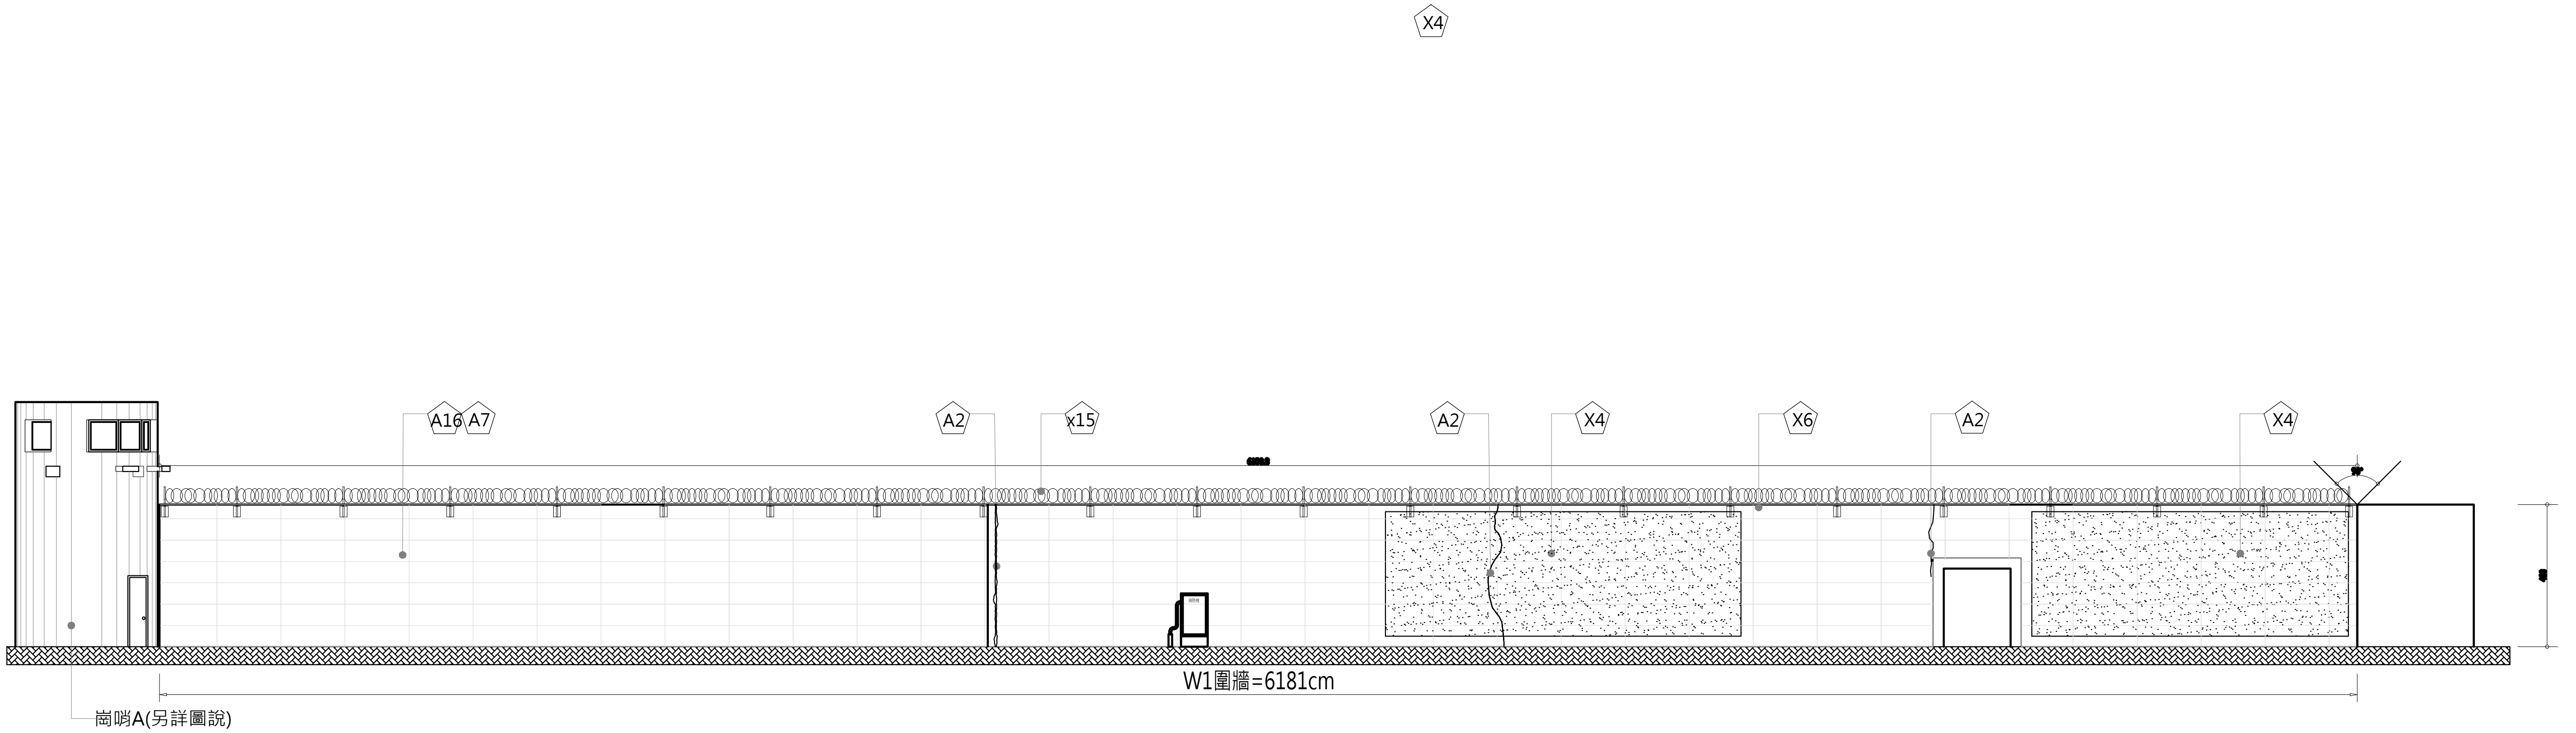
① 圍牆（一）W6面 現況立面圖

| 編號 | 損壞內容 | 拆卸說明 |
|---|---|---|
| A2 | 混凝土隆起開裂 | 劣化表層剔除 |
| A16 | 混凝土中性化剝落 | 劣化表層剔除 |
| X6 | 管線雜亂 | 既有管線拆除 |

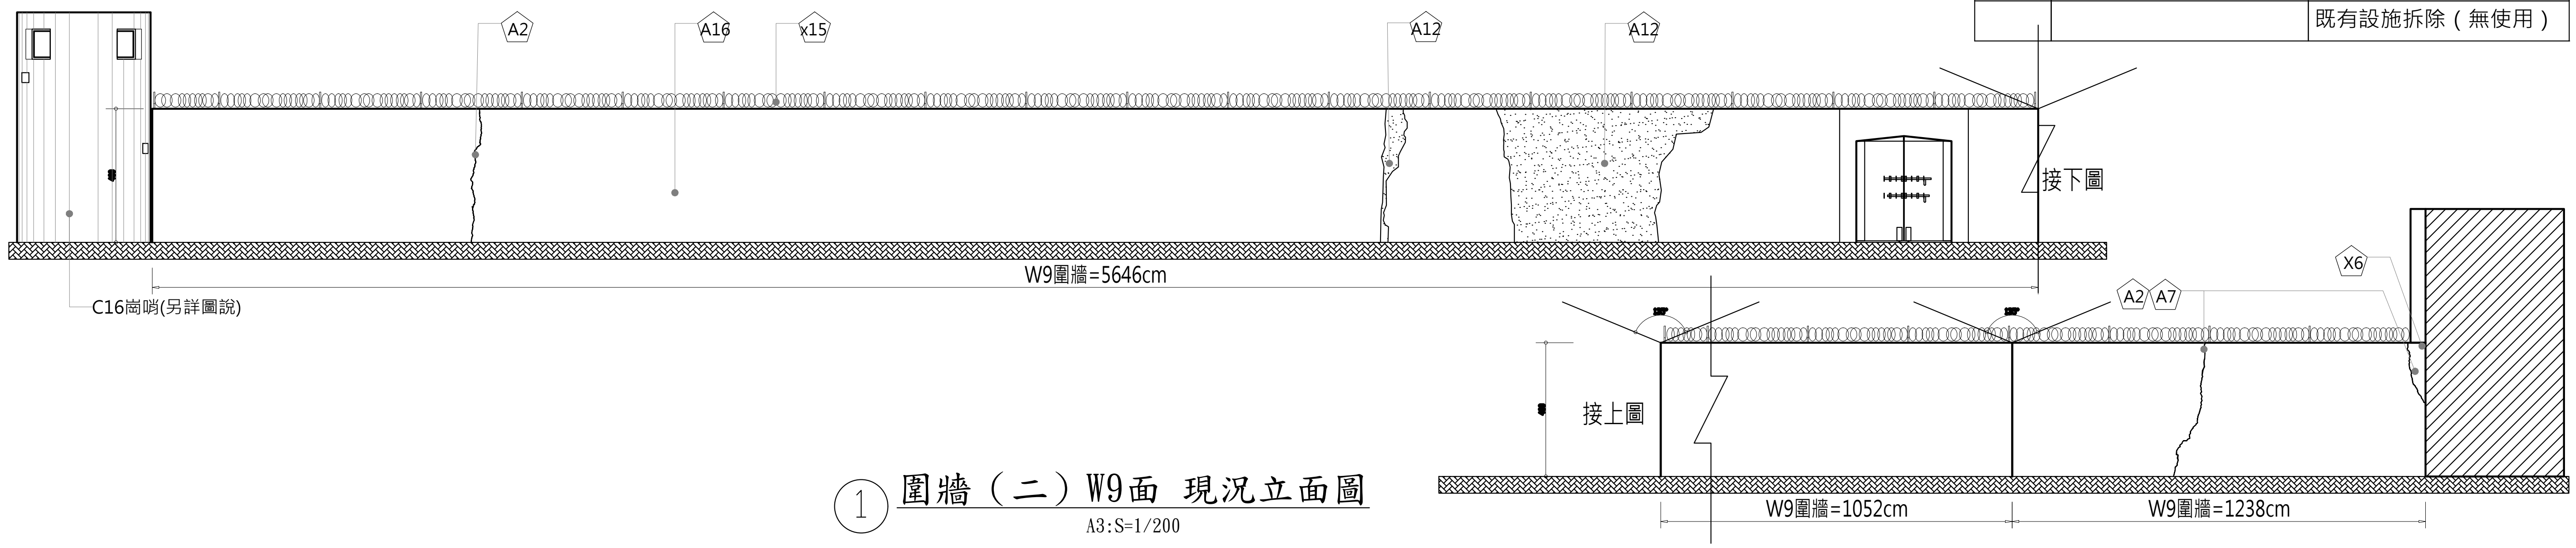
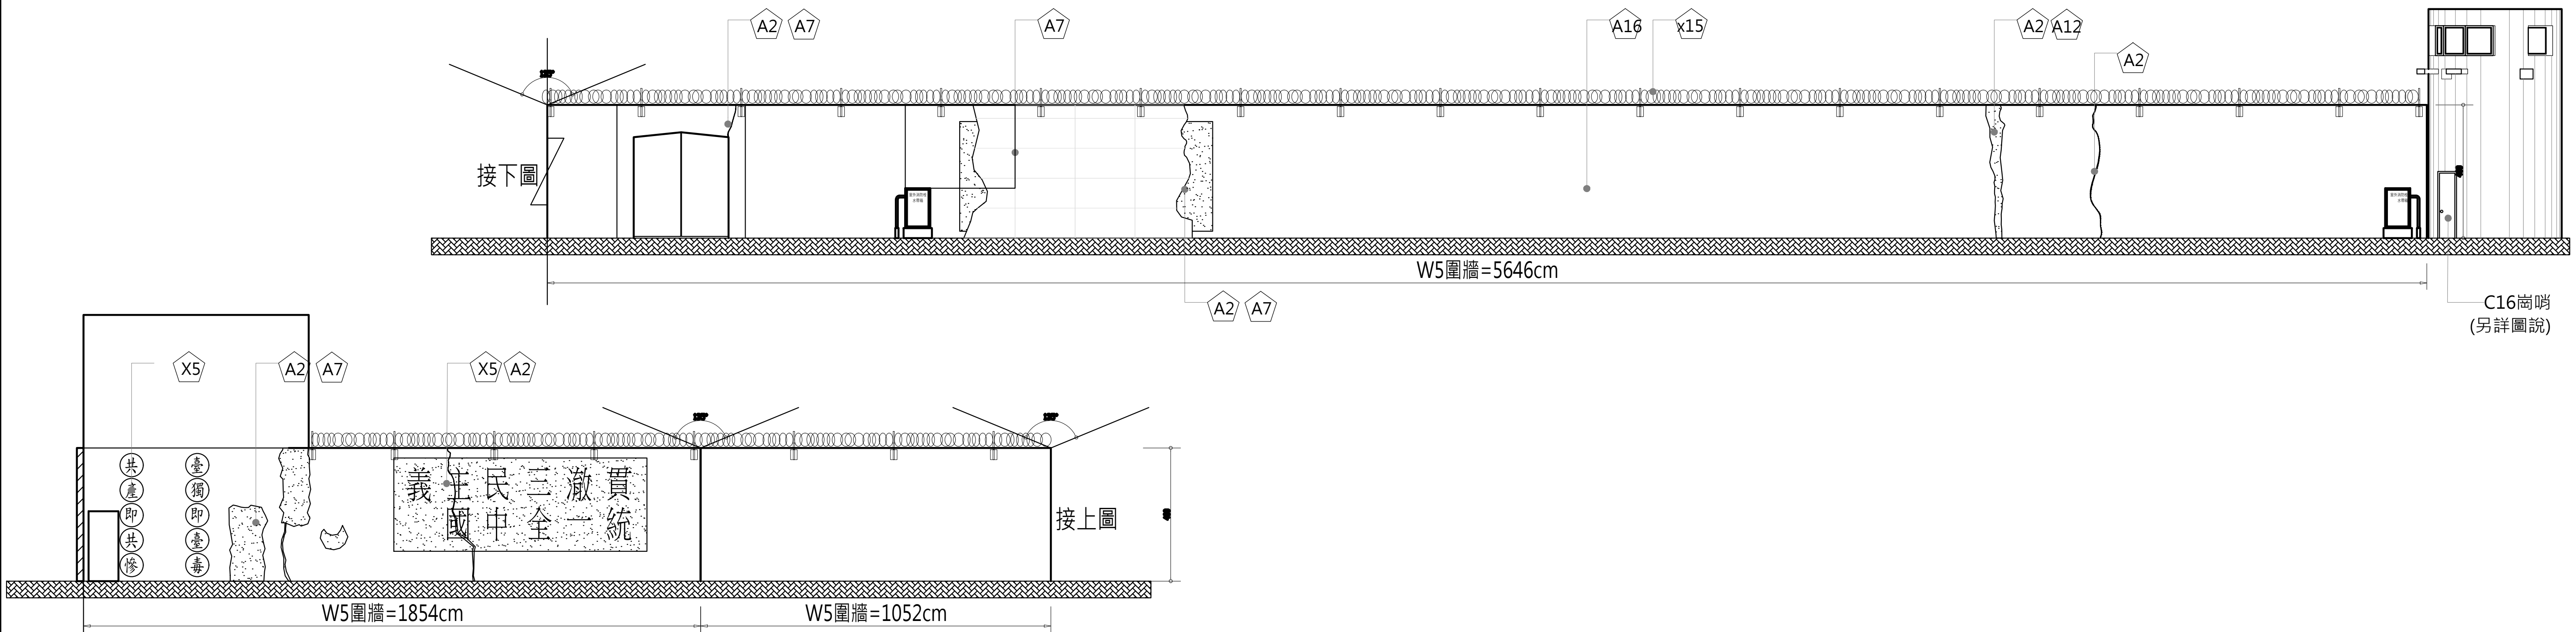
① 圍牆（二）W9面 現況立面圖

| 編號 | 損壞內容 | 拆卸說明 |
|---|---|---|
| A2 | 混凝土隆起開裂 | 劣化表層剔除 |
| A16 | 混凝土中性化剝落 | 劣化表層剔除 |
| X6 | 管線雜亂 | 既有管線拆除 |

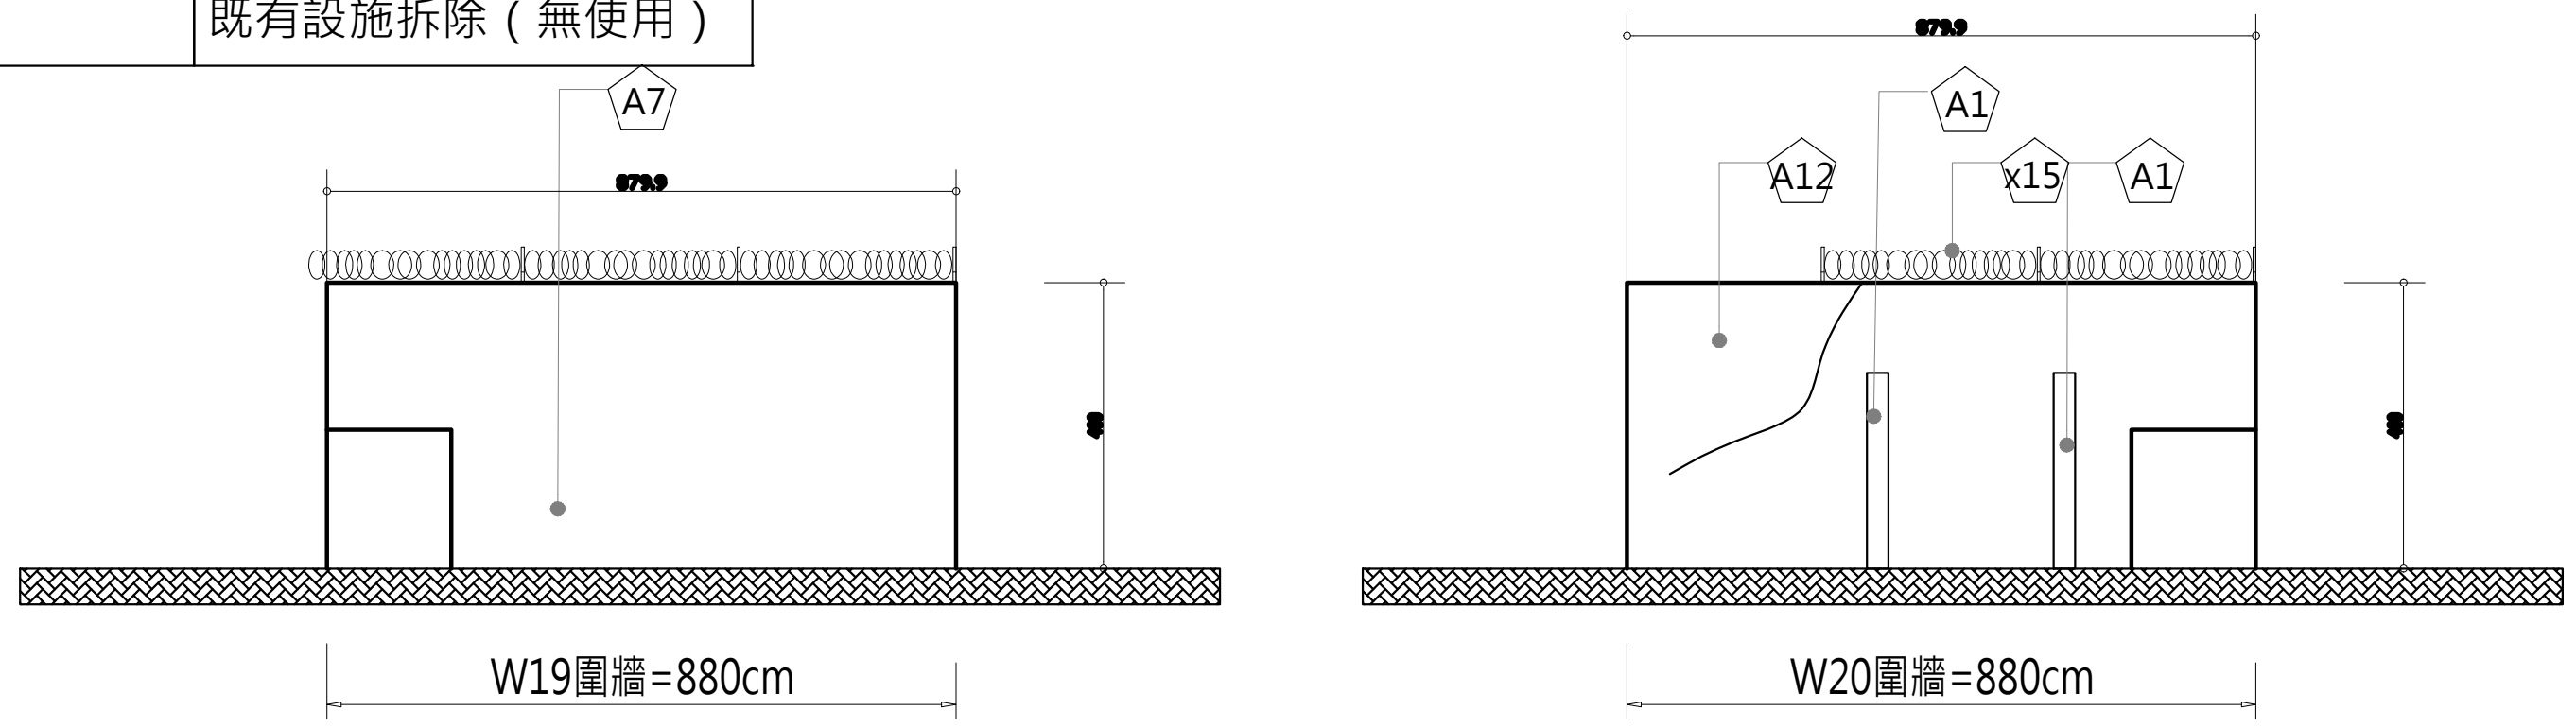
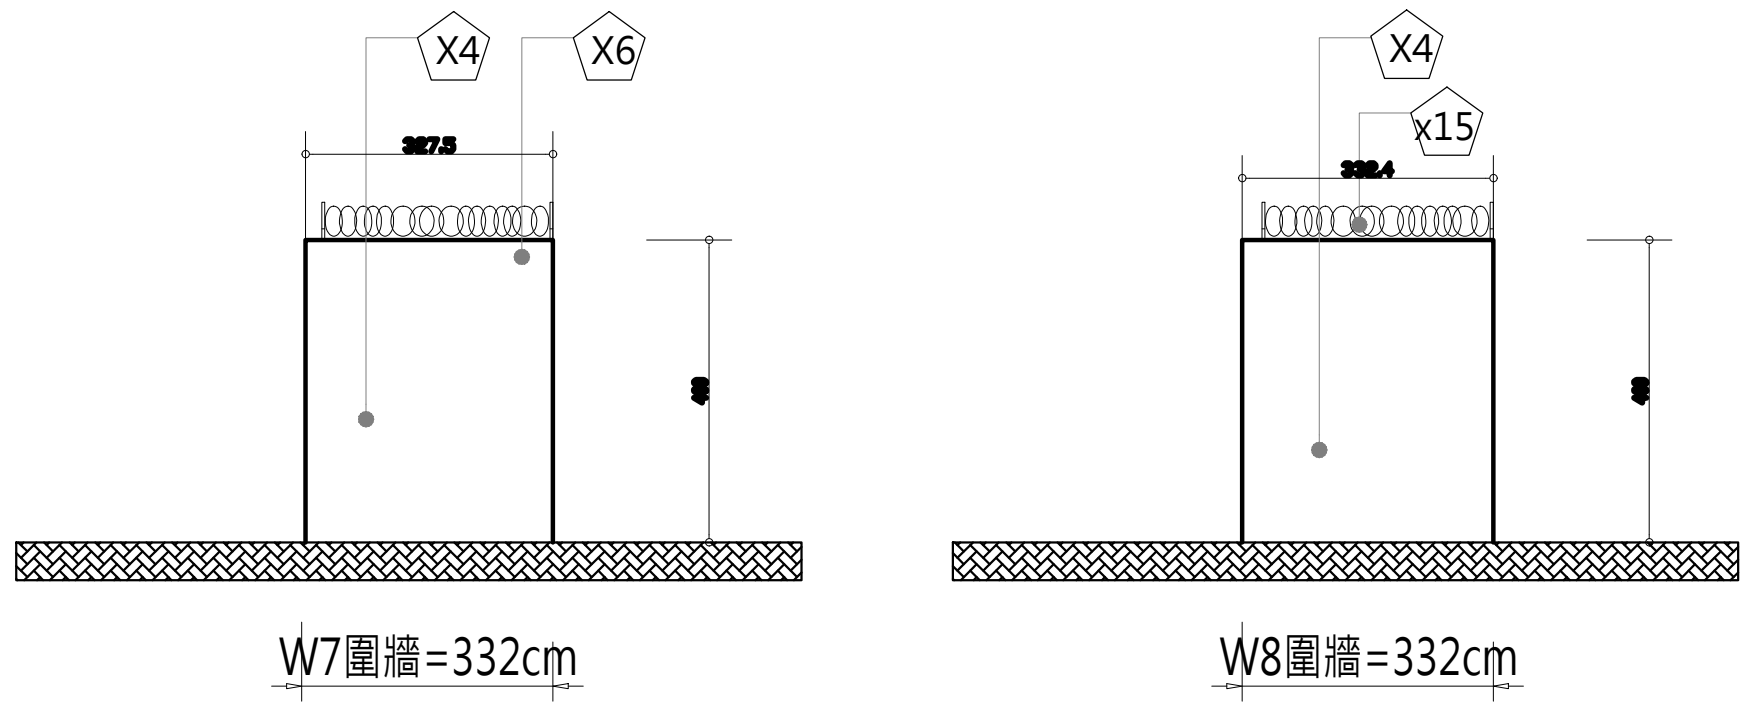
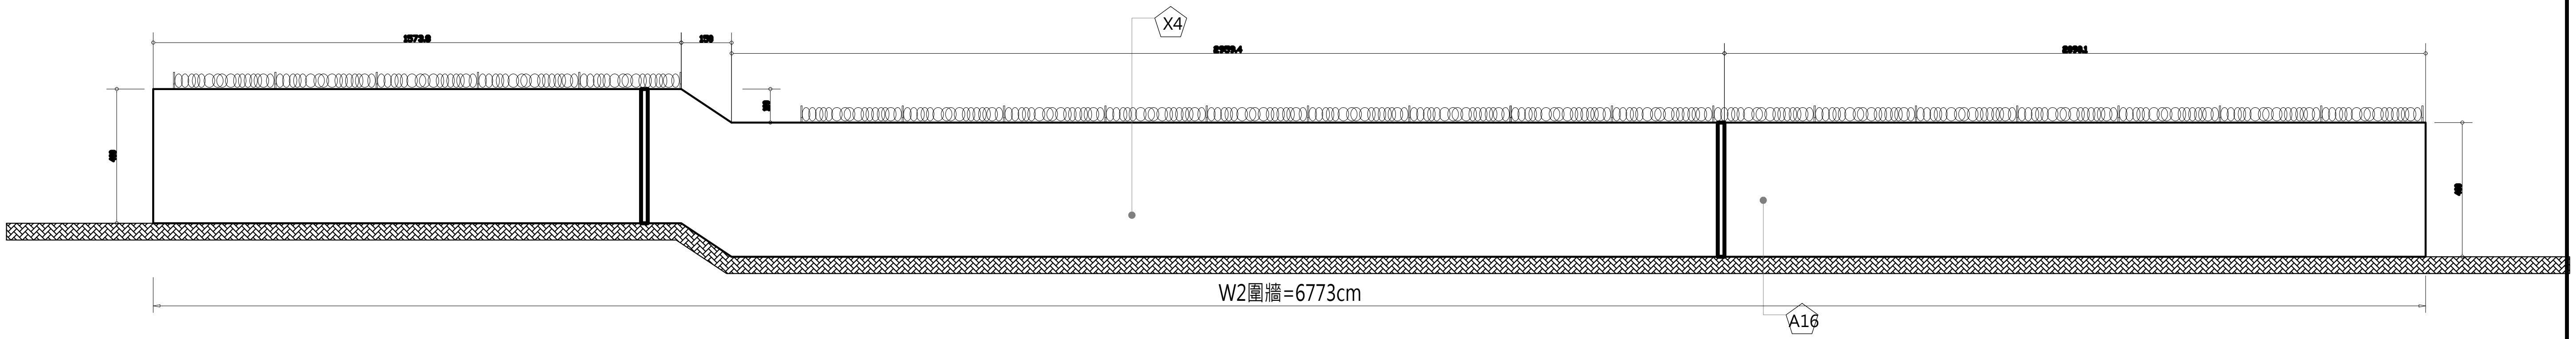
①圍牆（九）W19、W20面 現況立面圖
A3:S=1/200

| 編號 | 損 壞 內 容 | 拆 卸 說 明 |
|---|---|---|
| A1 | 鋼筋外露生鏽 | 劣化表層剔除 |
| A16 | 混凝土中性化剝落 | 劣化表層剔除 |
| X6 | 管線雜亂 | 既有管線拆除 |

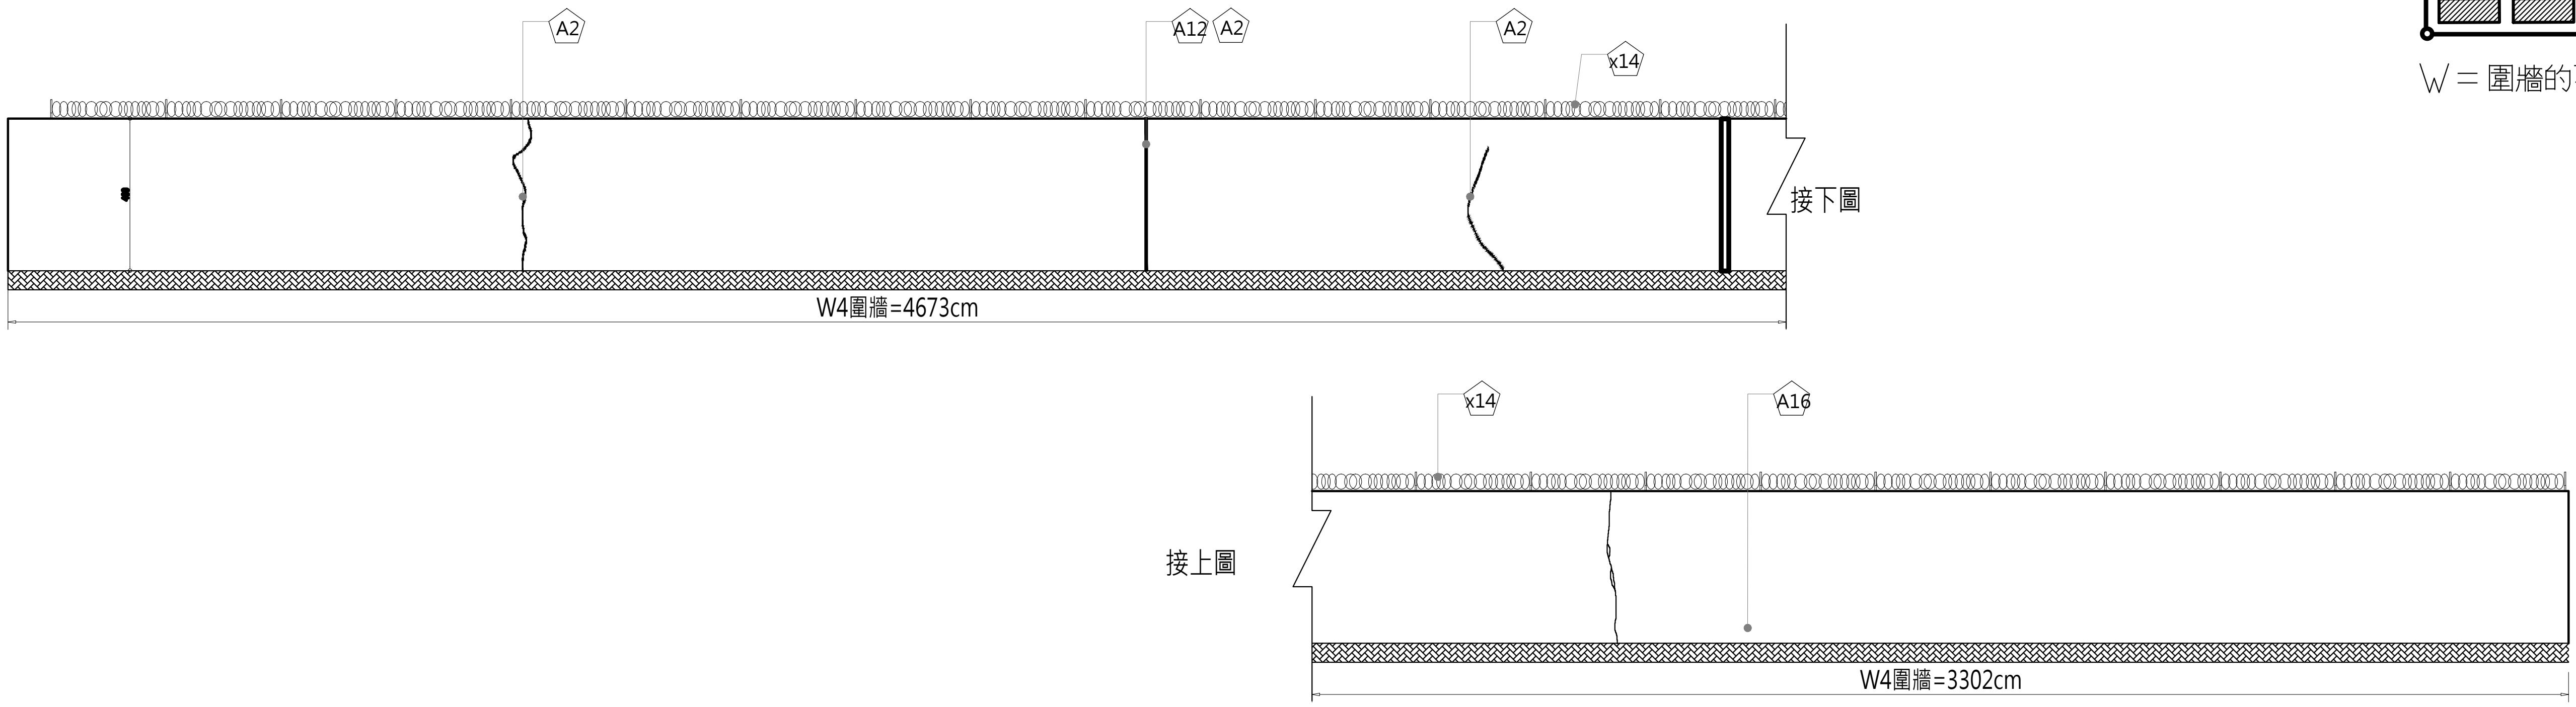
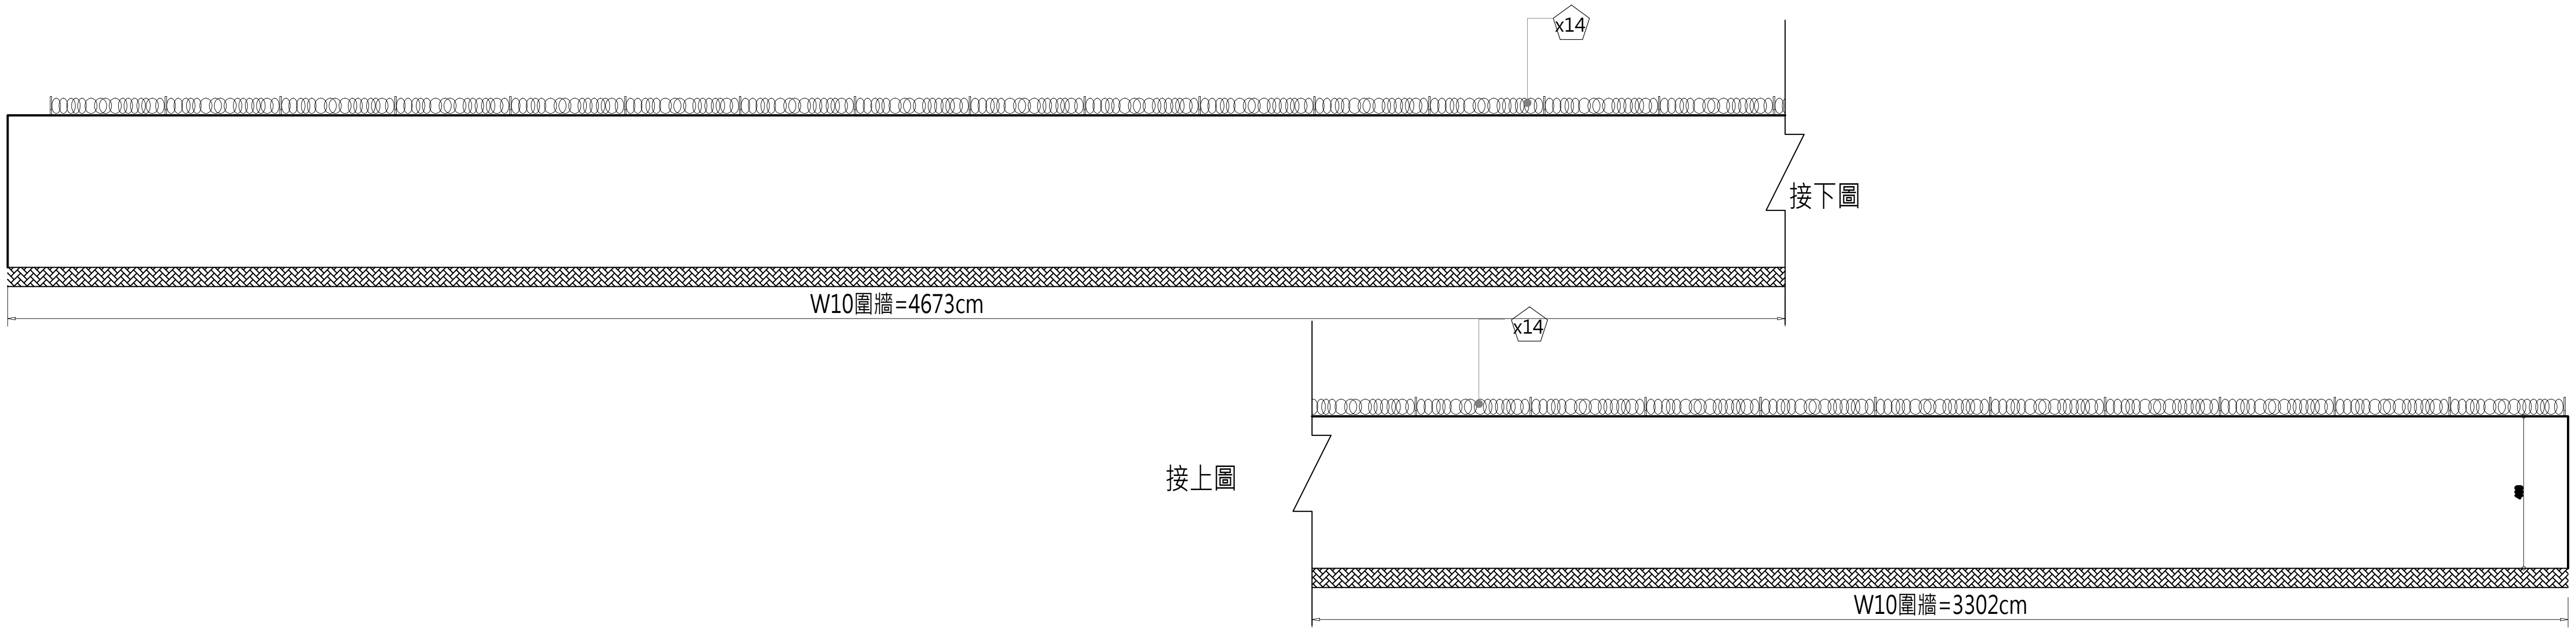
① 圍牆（四）W4面 現況立面圖

| 編號 | 損壞內容 | 拆卸說明 |
|---|---|---|
| A2 | 混凝土隆起開裂 | 劣化表層剔除 |
| A16 | 混凝土中性化剝落 | 劣化表層剔除 |
| X15 | 蛇籠損毀 | 蛇籠拆除 |

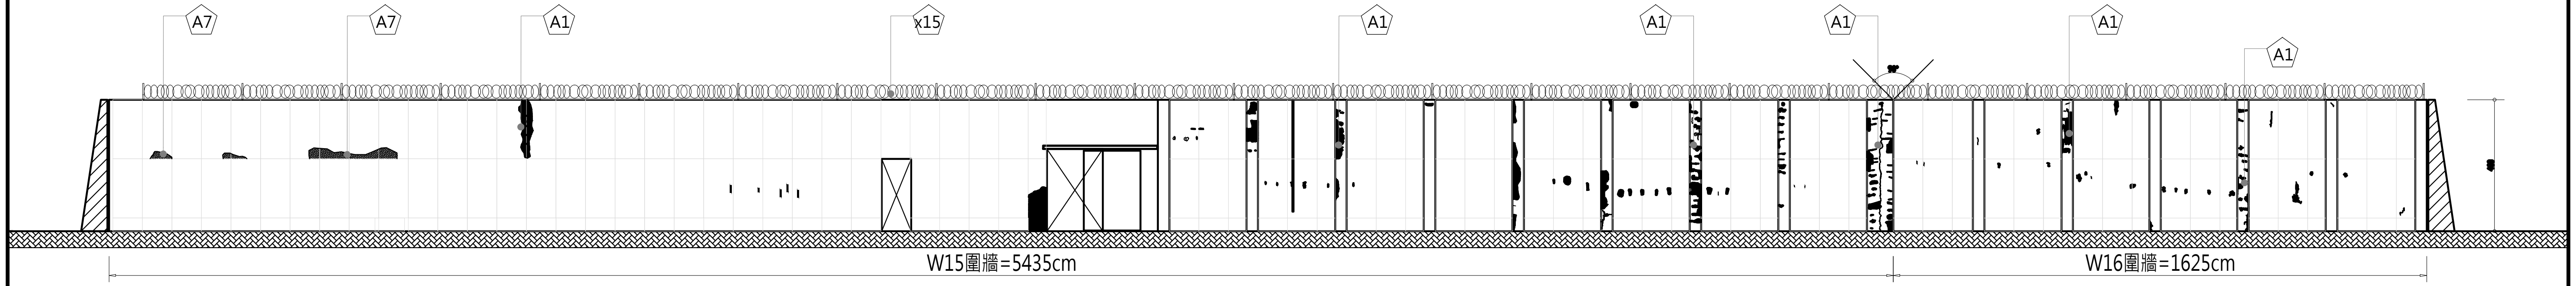
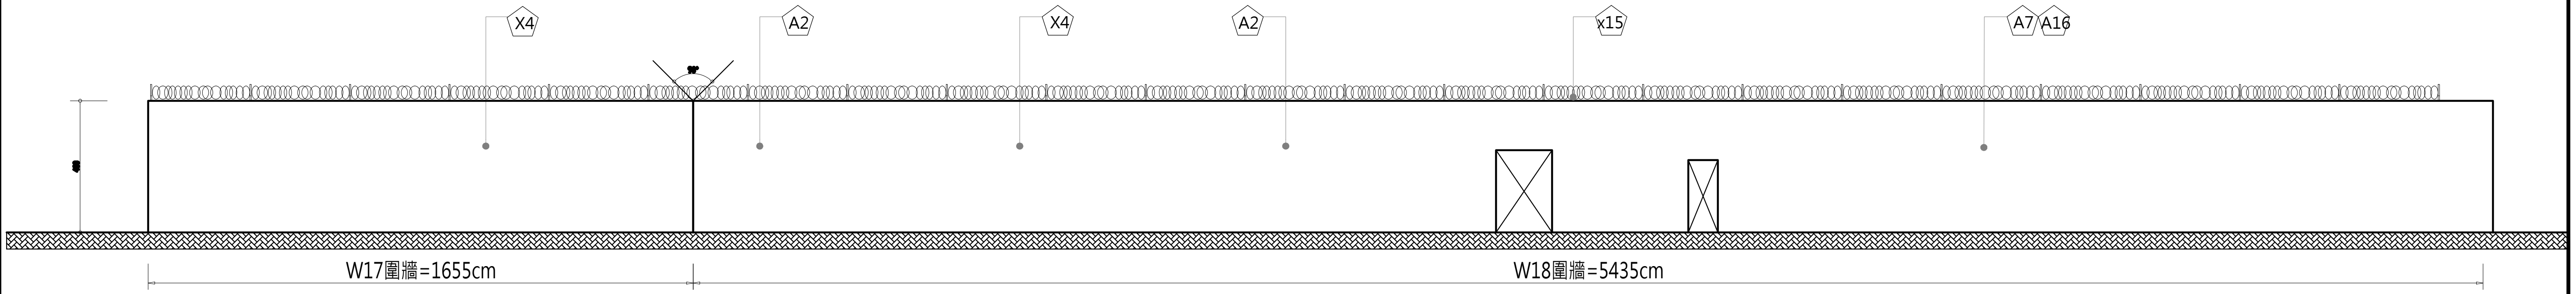
1 圍牆（五）W15、W16面 現況立面圖

| 編號 | 損 壞 內 容 | 拆 卸 說 明 |
|---|---|---|
| A1 | 鋼筋外露生鏽 | 劣化表層剔除 |
| A2 | 混凝土隆起開裂 | 劣化表層剔除 |
| A16 | 混凝土中性化剝落 | 劣化表層剔除 |
| X4 | 精神標語退色 | |
| X15 | 蛇籠損毀 | 蛇籠拆除 |

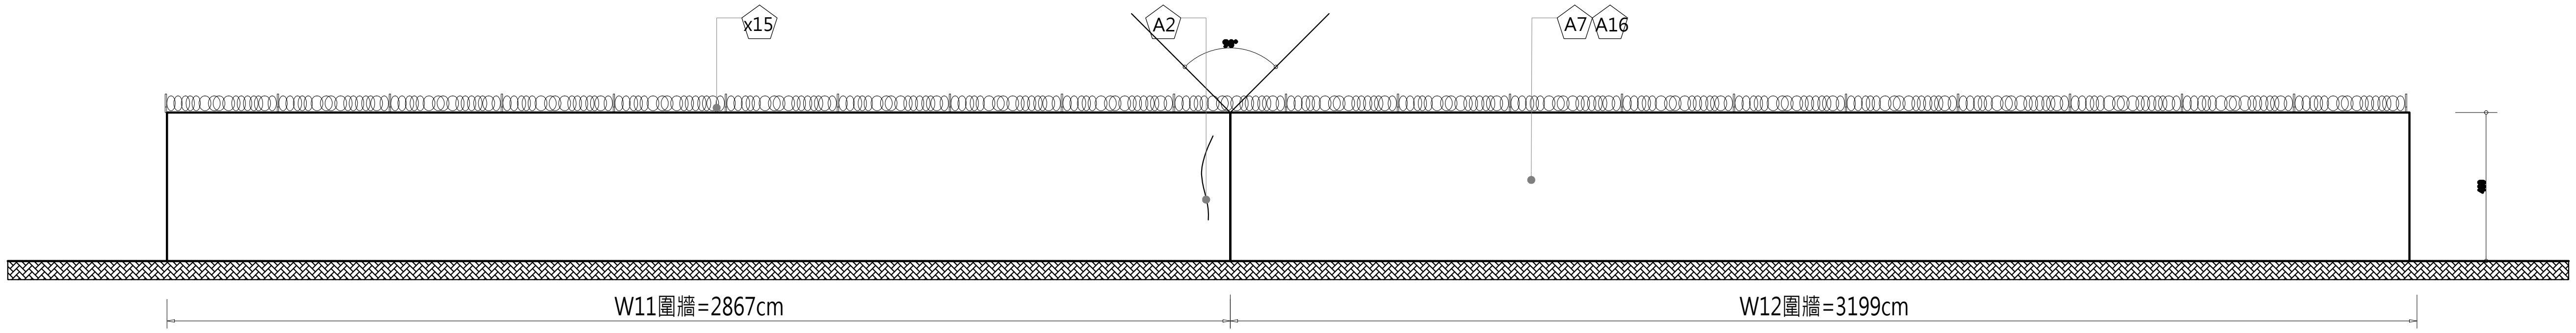
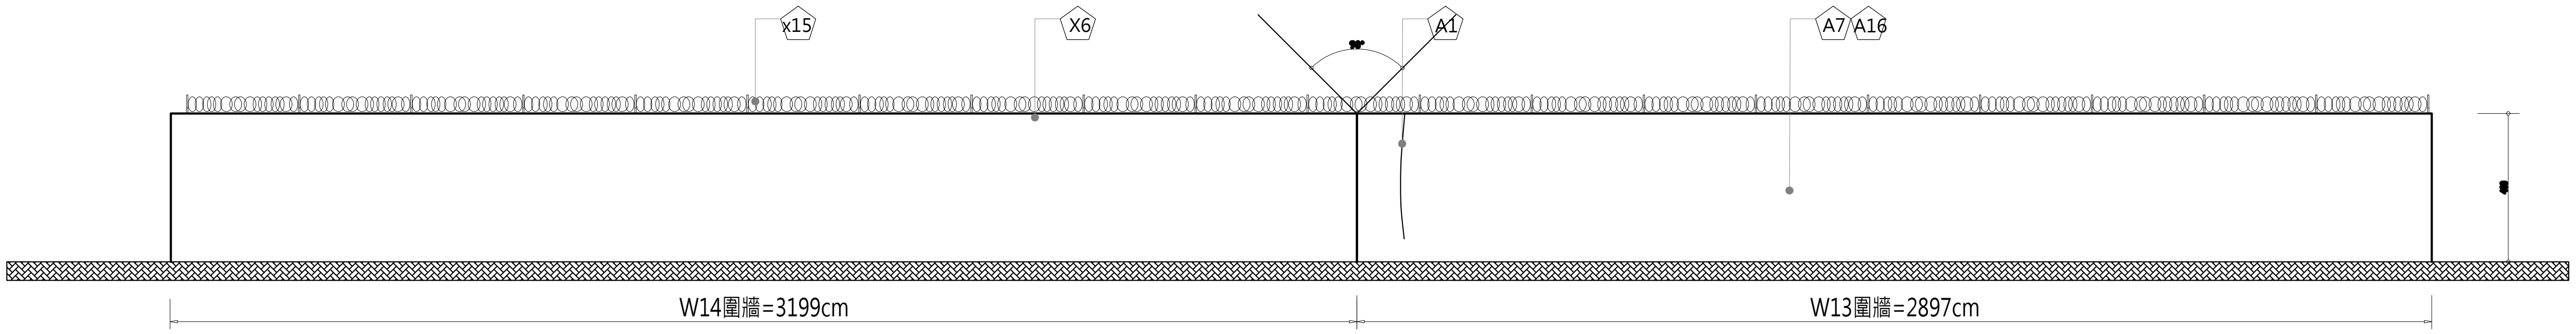
2 圍牆（六）W11、W12面 現況立面圖

| 編號 | 損壞內容 | 拆卸說明 |
|---|---|---|
| A1 | 鋼筋外露生鏽 | 劣化表層剔除 |
| A2 | 混凝土隆起開裂 | 劣化表層剔除 |
| A16 | 混凝土中性化剝落 | 劣化表層剔除 |
| X6 | 管線雜亂 | 既有管線拆除 |

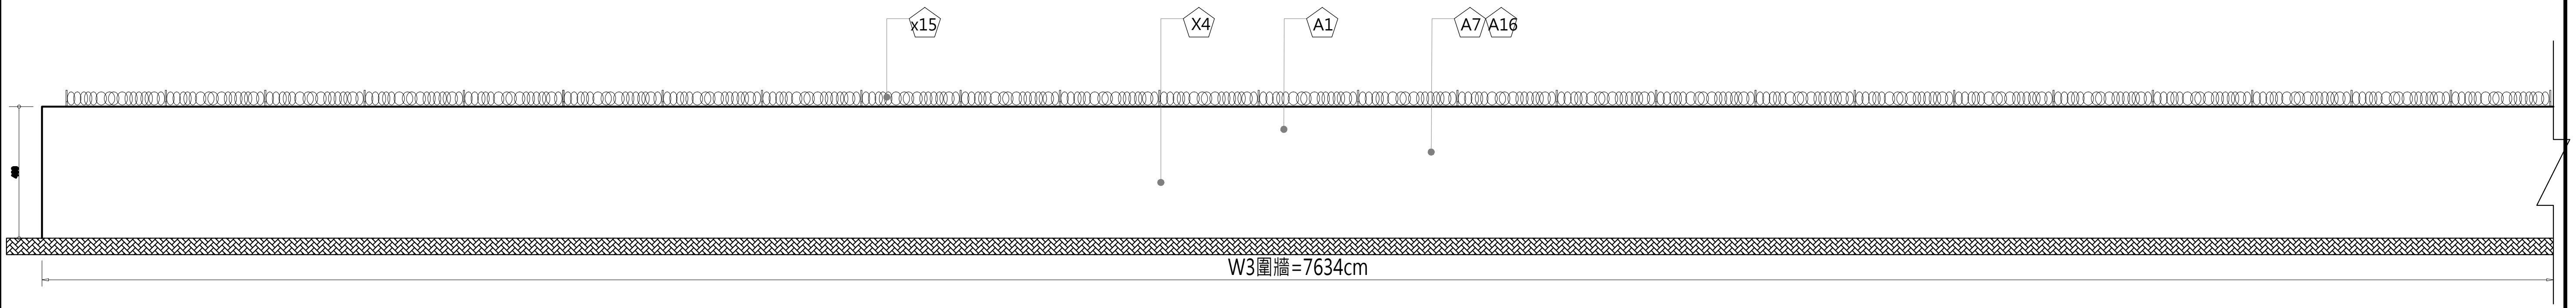
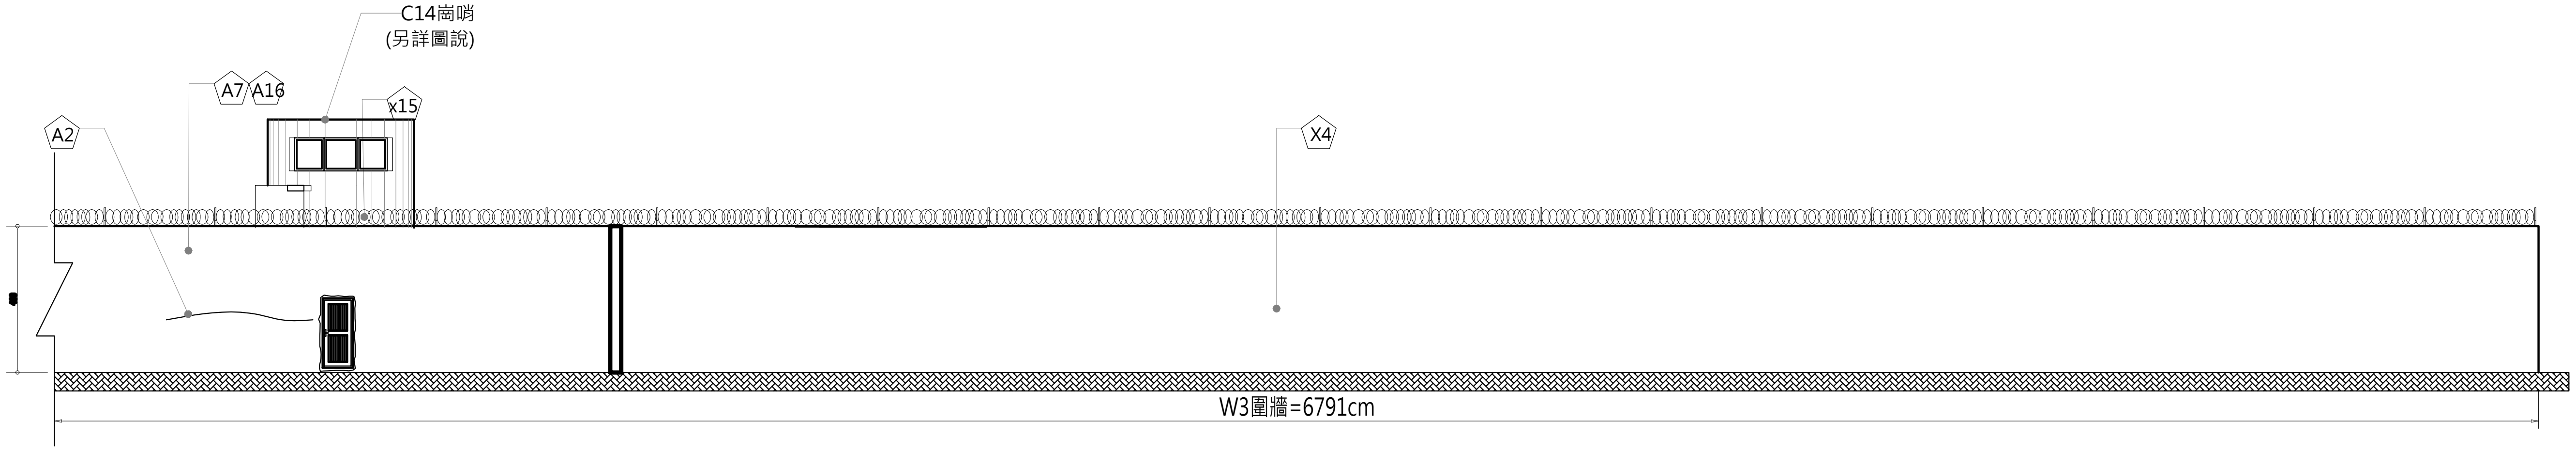
① 圍牆（七）W3面 現況立面圖

| 編號 | 損壞內容 | 拆卸說明 |
|---|---|---|
| A2 | 混凝土隆起開裂 | 劣化表層剔除 |
| A16 | 混凝土中性化剝落 | 劣化表層剔除 |
| X4 | 精神標語退色 | |
| X15 | 蛇籠損毀 | 蛇籠拆除 |

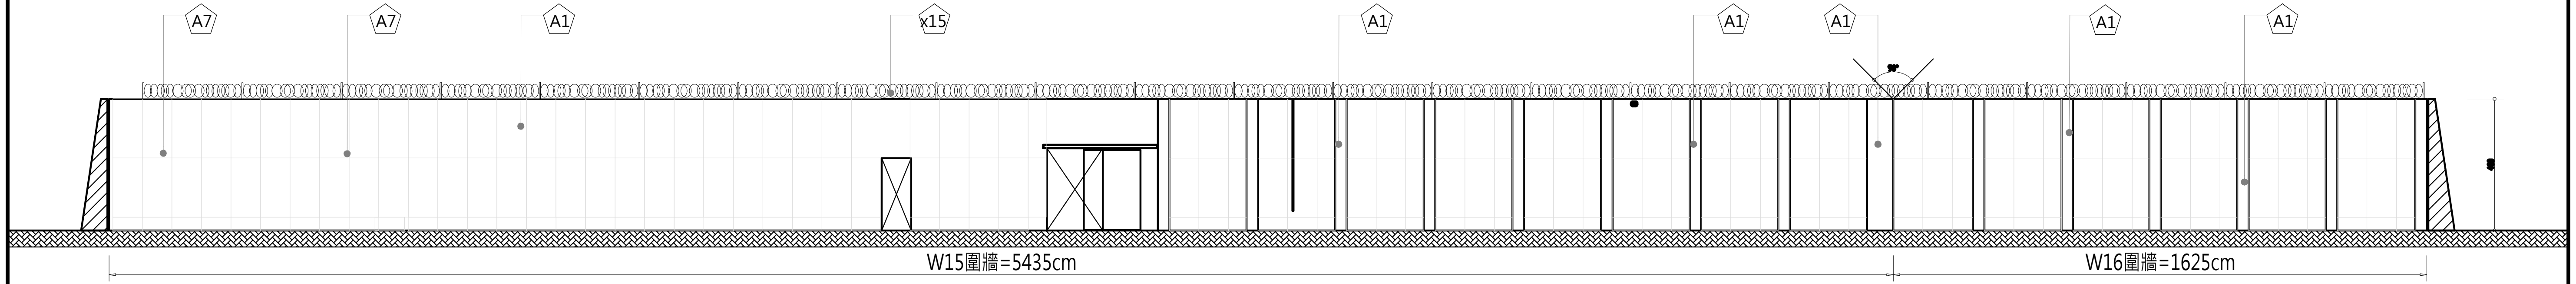
1 圍牆（五）W15、W16面 修復立面圖

| 編號 | 損壞內容 | 修復說明 |
|---|---|---|
| A16 | 混凝土中性化剝落 | 破損剝落修復，詳A4-3 |
| X15 | 蛇籠損毀 | 新作蛇籠 |

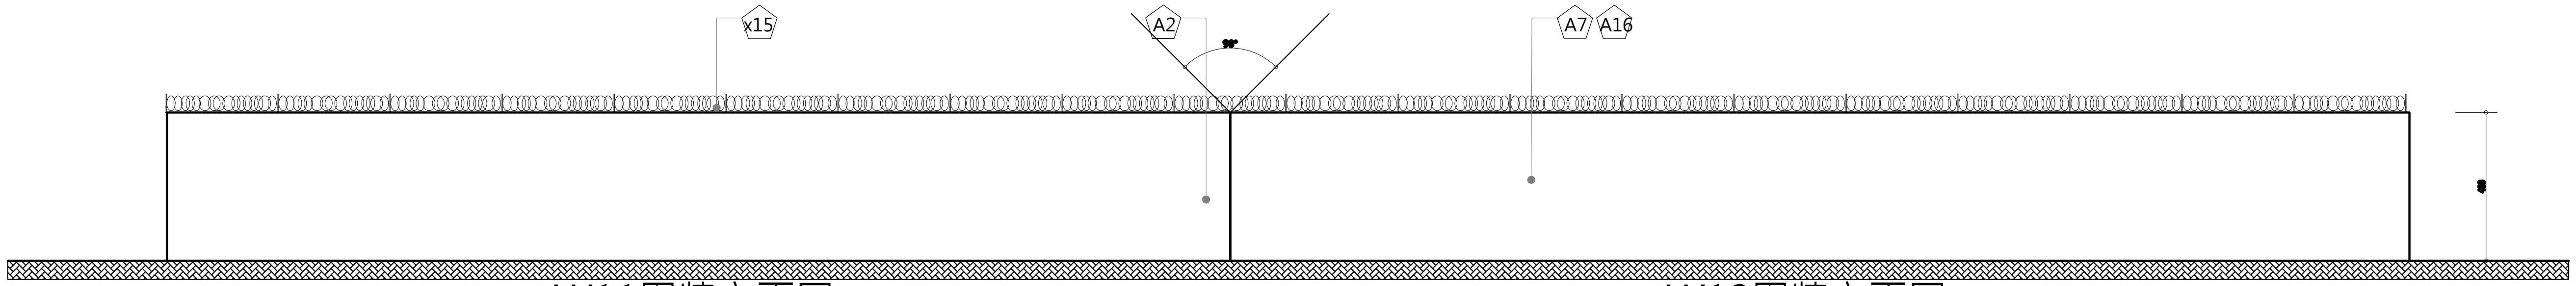
1 圍牆（六）W11、W12面 修復立面圖

| 編號 | 損 壞 內 容 | 修 復 說 明 |
| --- | --- | --- |
| A16 | 混凝土中性化剝落 | 破損剝落修復，詳A4-3 |
| X15 | 蛇籠損毀 | 新作蛇籠 |

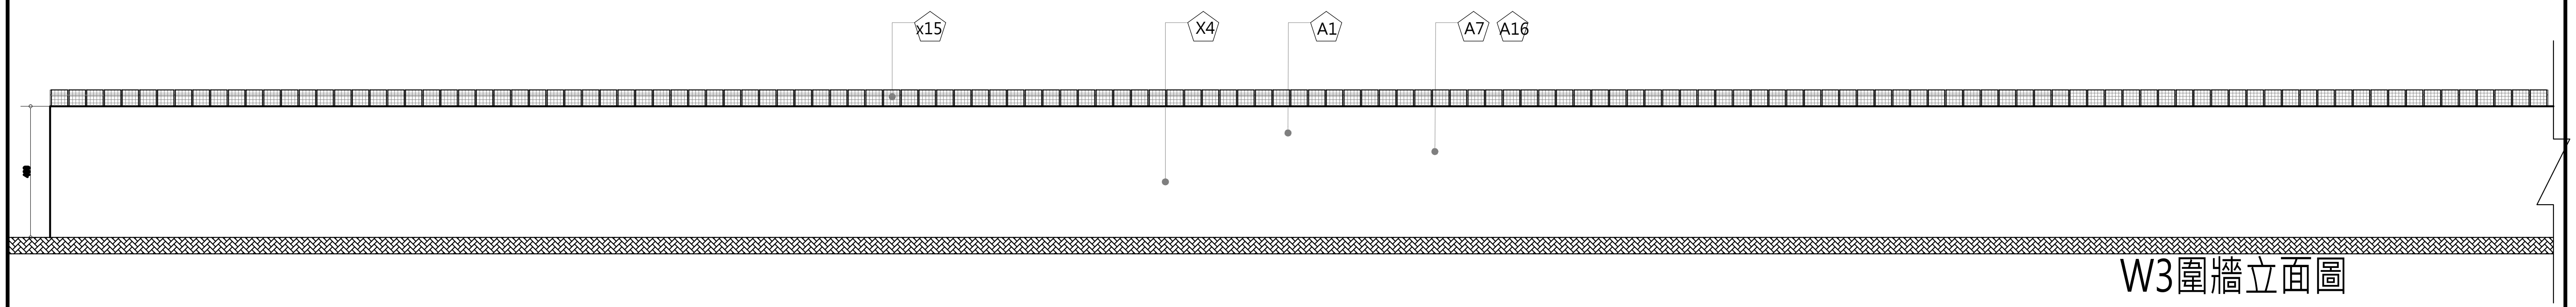
① 圍牆（七）W3面 修復立面圖

| 編號 | 損壞內容 | 修復說明 |
|---|---|---|
| A16 | 混凝土中性化剝落 | 破損剝落修復，詳A4-3 |
| X15 | 蛇籠損毀 | 新作不鏽鋼防護網 |

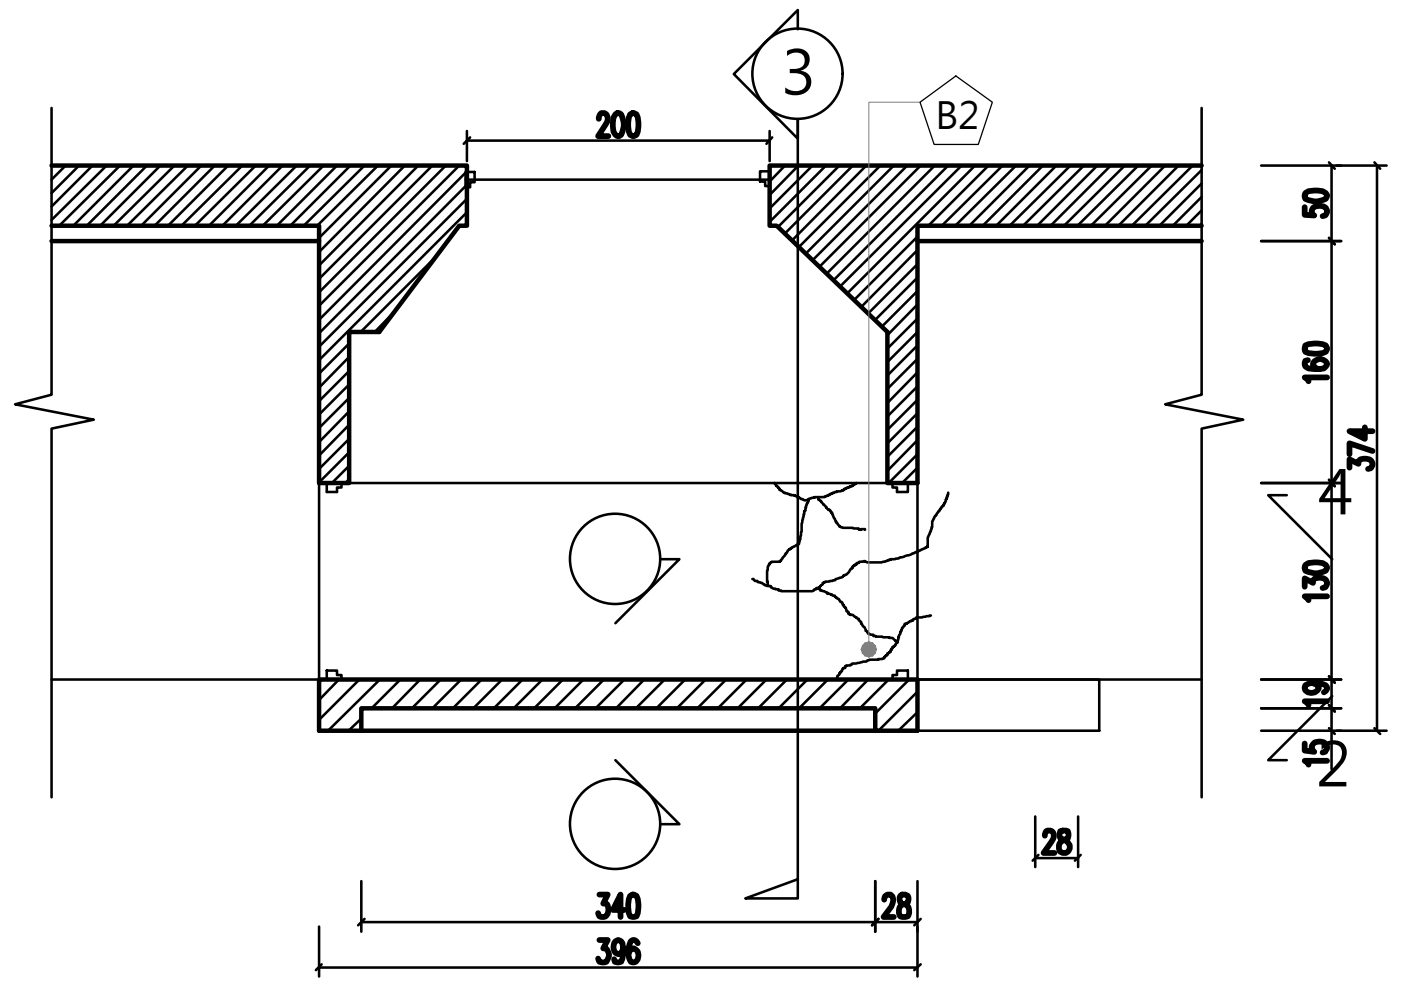
1 EC04屏風現況平面圖

A2 混凝土隆起開裂

A7 水漬、髒汙

B2 混凝土地坪龜裂

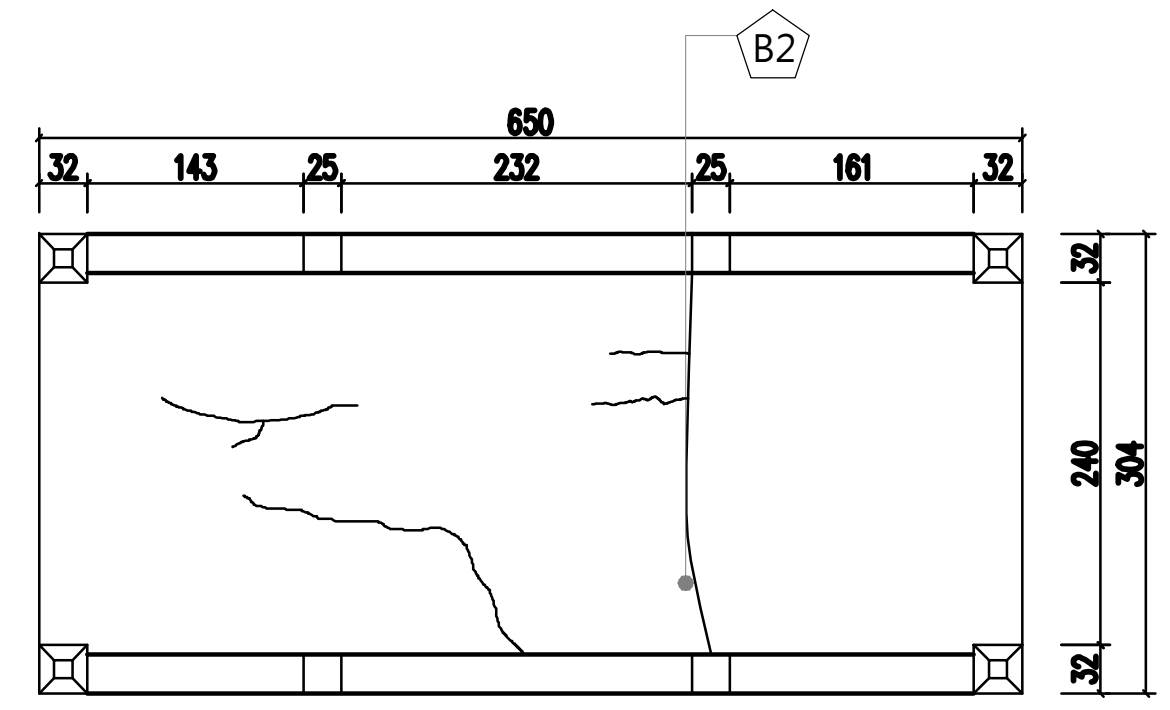
1 EC29舉善橋現況平面圖

B2 混凝土地坪龜裂

A2 混凝土隆起開裂

A10 鋼樑鏽蝕

A2 裂縫<3mm
