# 歷史建築「綠洲山莊」(國防部綠島感訓監獄)修復工程

## 細部設計-建築冊(二)

主辦機關：國家人權博物館

設計/監造單位：林經國建築師事務所

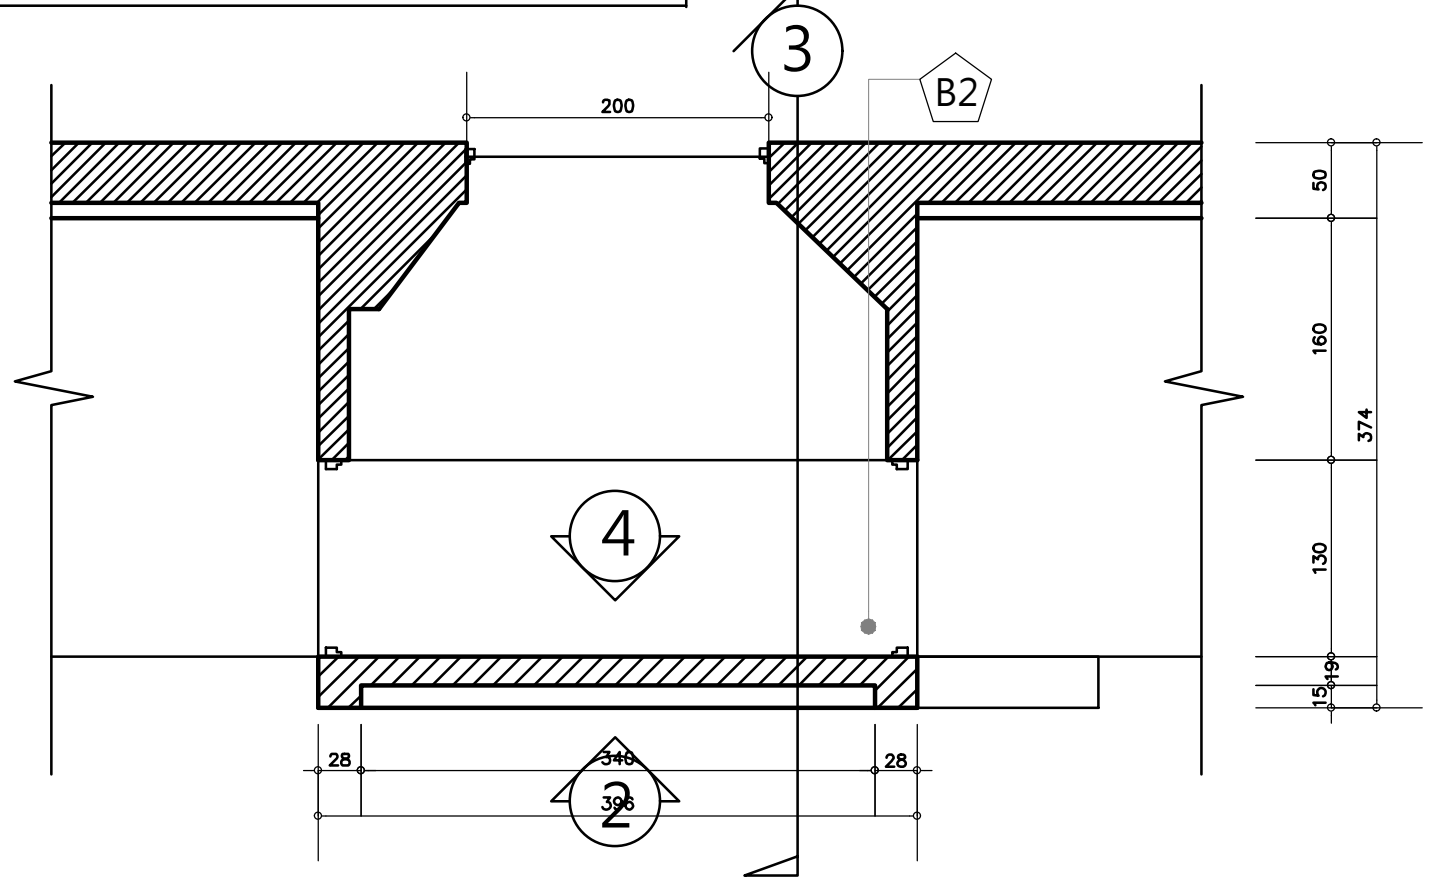
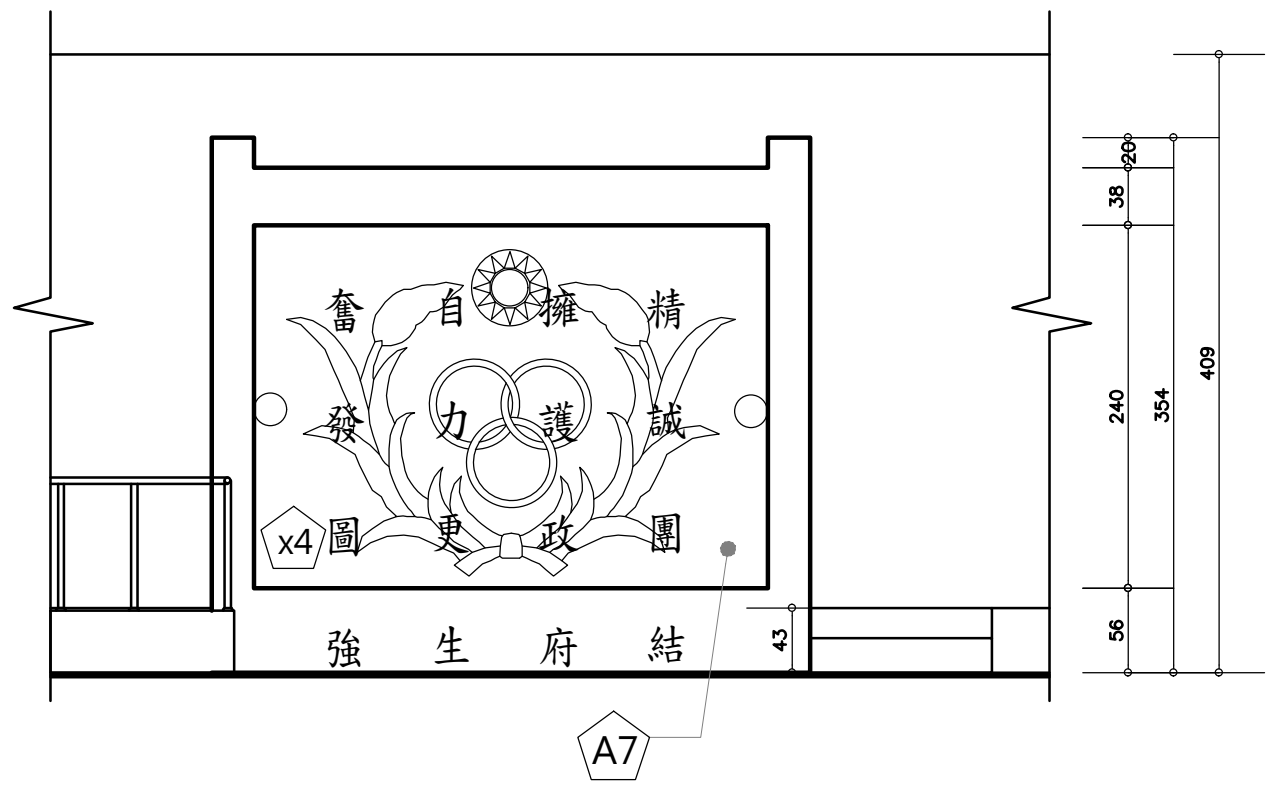
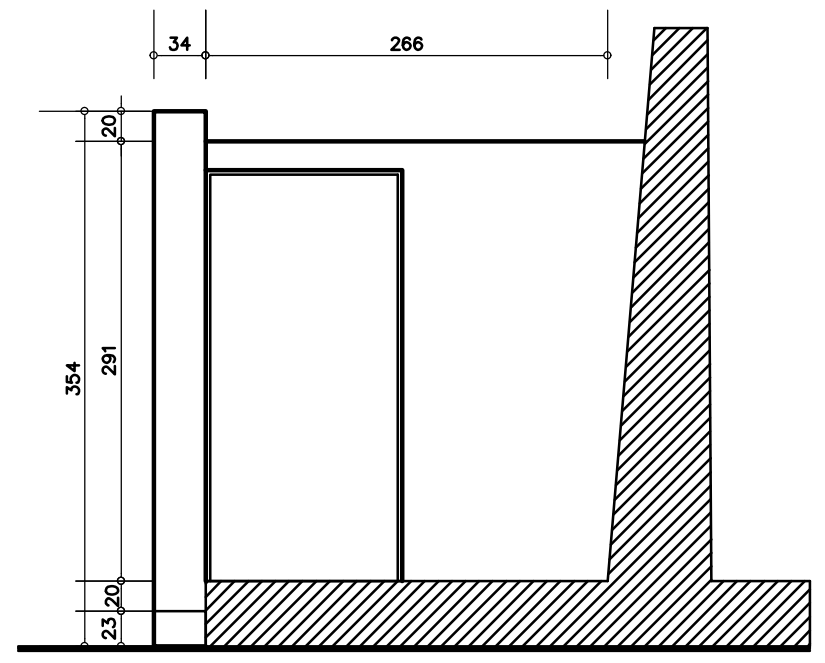
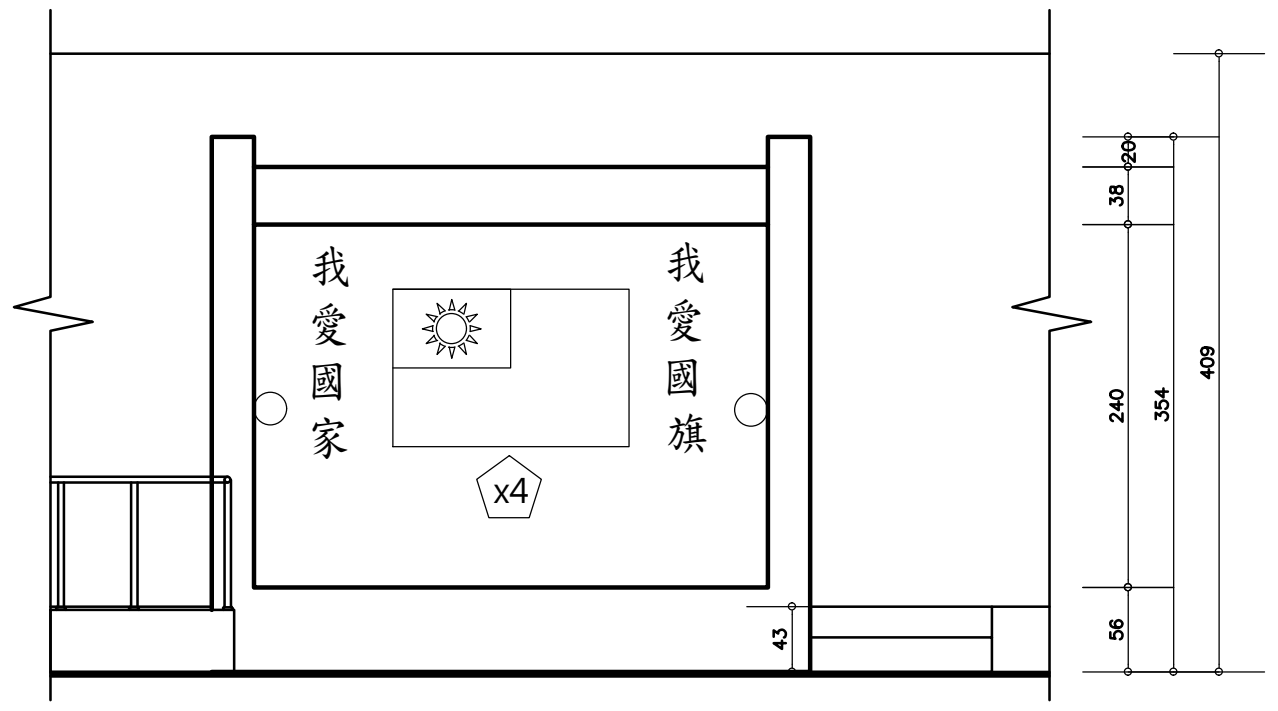
1 EC04屏風修復平面圖
A3:S=1/100

| 編號 | 損壞內容 | 修復說明 |
|---|---|---|
| B2 | 混凝土地坪龜裂 | 地坪裂縫修補，詳A4-2 |
| X4 | 精神標語退色 | 油漆，外牆標語（顏色依現況） |

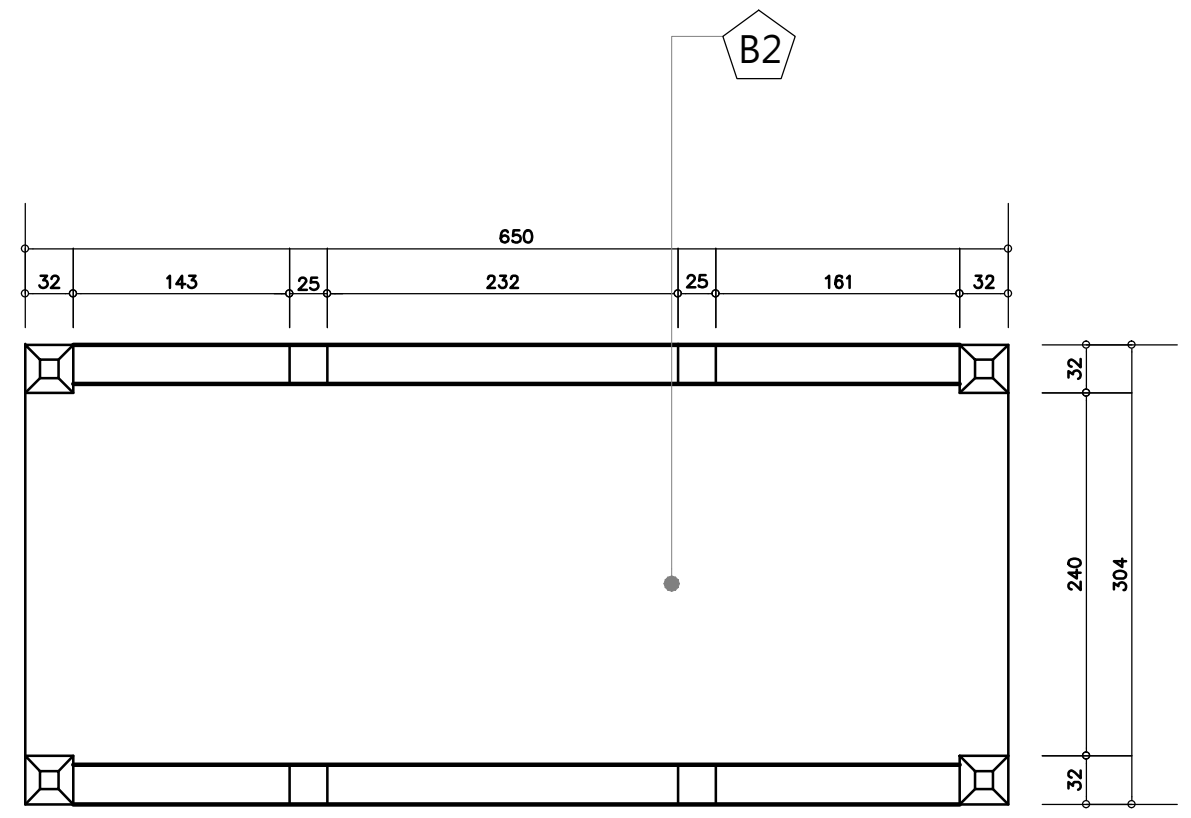
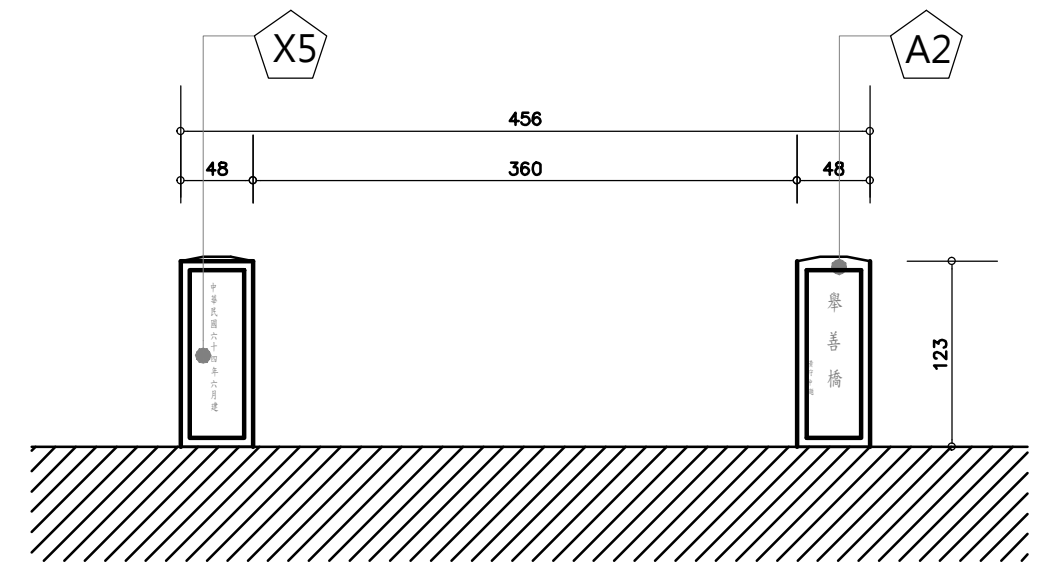
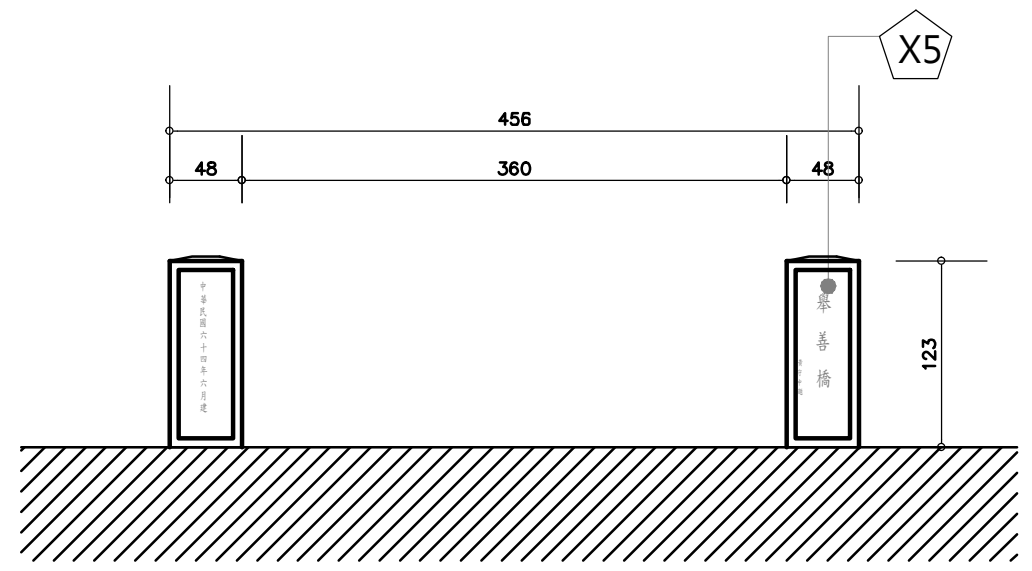
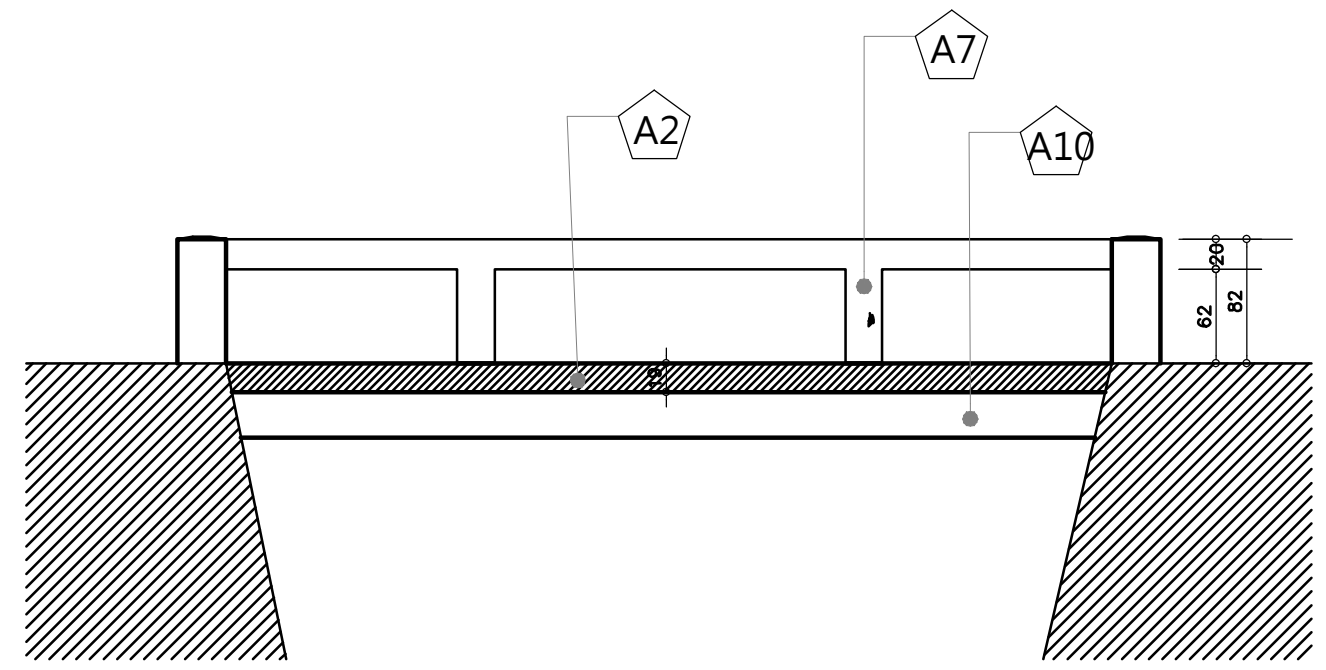
1 EC29舉善橋修復平面圖
A3:S=1/100

| 編號 | 損壞內容 | 修復說明 |
|---|---|---|
| A2 | 混凝土隆起開裂 | 破損剝落修復，詳A4-3 |
| B2 | 混凝土地坪龜裂 | 地坪裂縫修補，詳A4-2 |
| X5 | 牆面彩繪退色 | 油漆，彩繪（顏色依現況） |
