# 竣工報告表及竣工圖

# 綠島人權文化園區-行政院海岸巡防署廳 舍修復再利用工程 第一期結構補強工程

## 竣工圖

110年01月

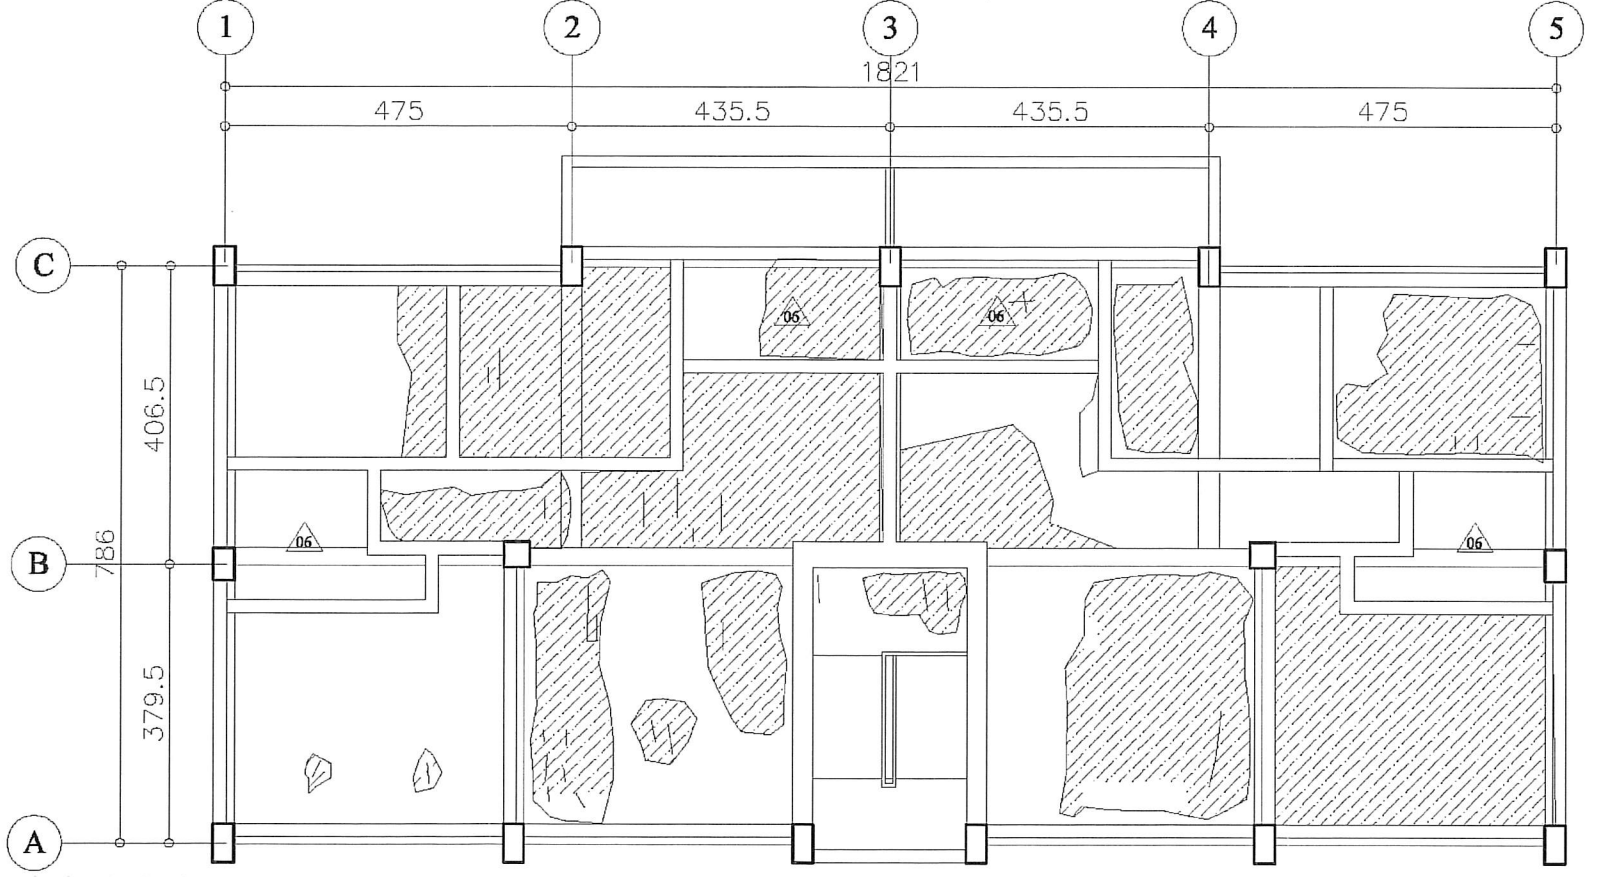
D1 二層天花拆除數量及位置平面圖 S:1/100

| 編號 | 位置 | 現況調查說明 | 修復型式 | 原合約數量 | 變更後增減值 | 變更後數量合計 |
|---|---|---|---|---|---|---|
| 03 | 平頂 | 白華、粉刷層<br>脫落、裂縫 | TYPE I | 2015 | -63.55 | 1951.45 |

| 編號 | 位置 | 現況調查說明 | 修復型式 | 尺寸數量 | 變更後增減值 |
|---|---|---|---|---|---|
| 03 | 1F平頂 | 白華、粉刷層<br>脫落、裂縫 | TYPE I | 100 | +36 |
| 05 | 1F內牆 | 白華、粉刷層<br>脫落、裂縫 | TYPE E | 165 | ±0 |
| 06 | 1F樓梯間 | 白華、粉刷層<br>脫落、裂縫 | TYPE E | 40 | ±0 |
| 07 | 1F陽台 | 白華、粉刷層<br>脫落、裂縫 | TYPE E | 27.5 | ±0 |

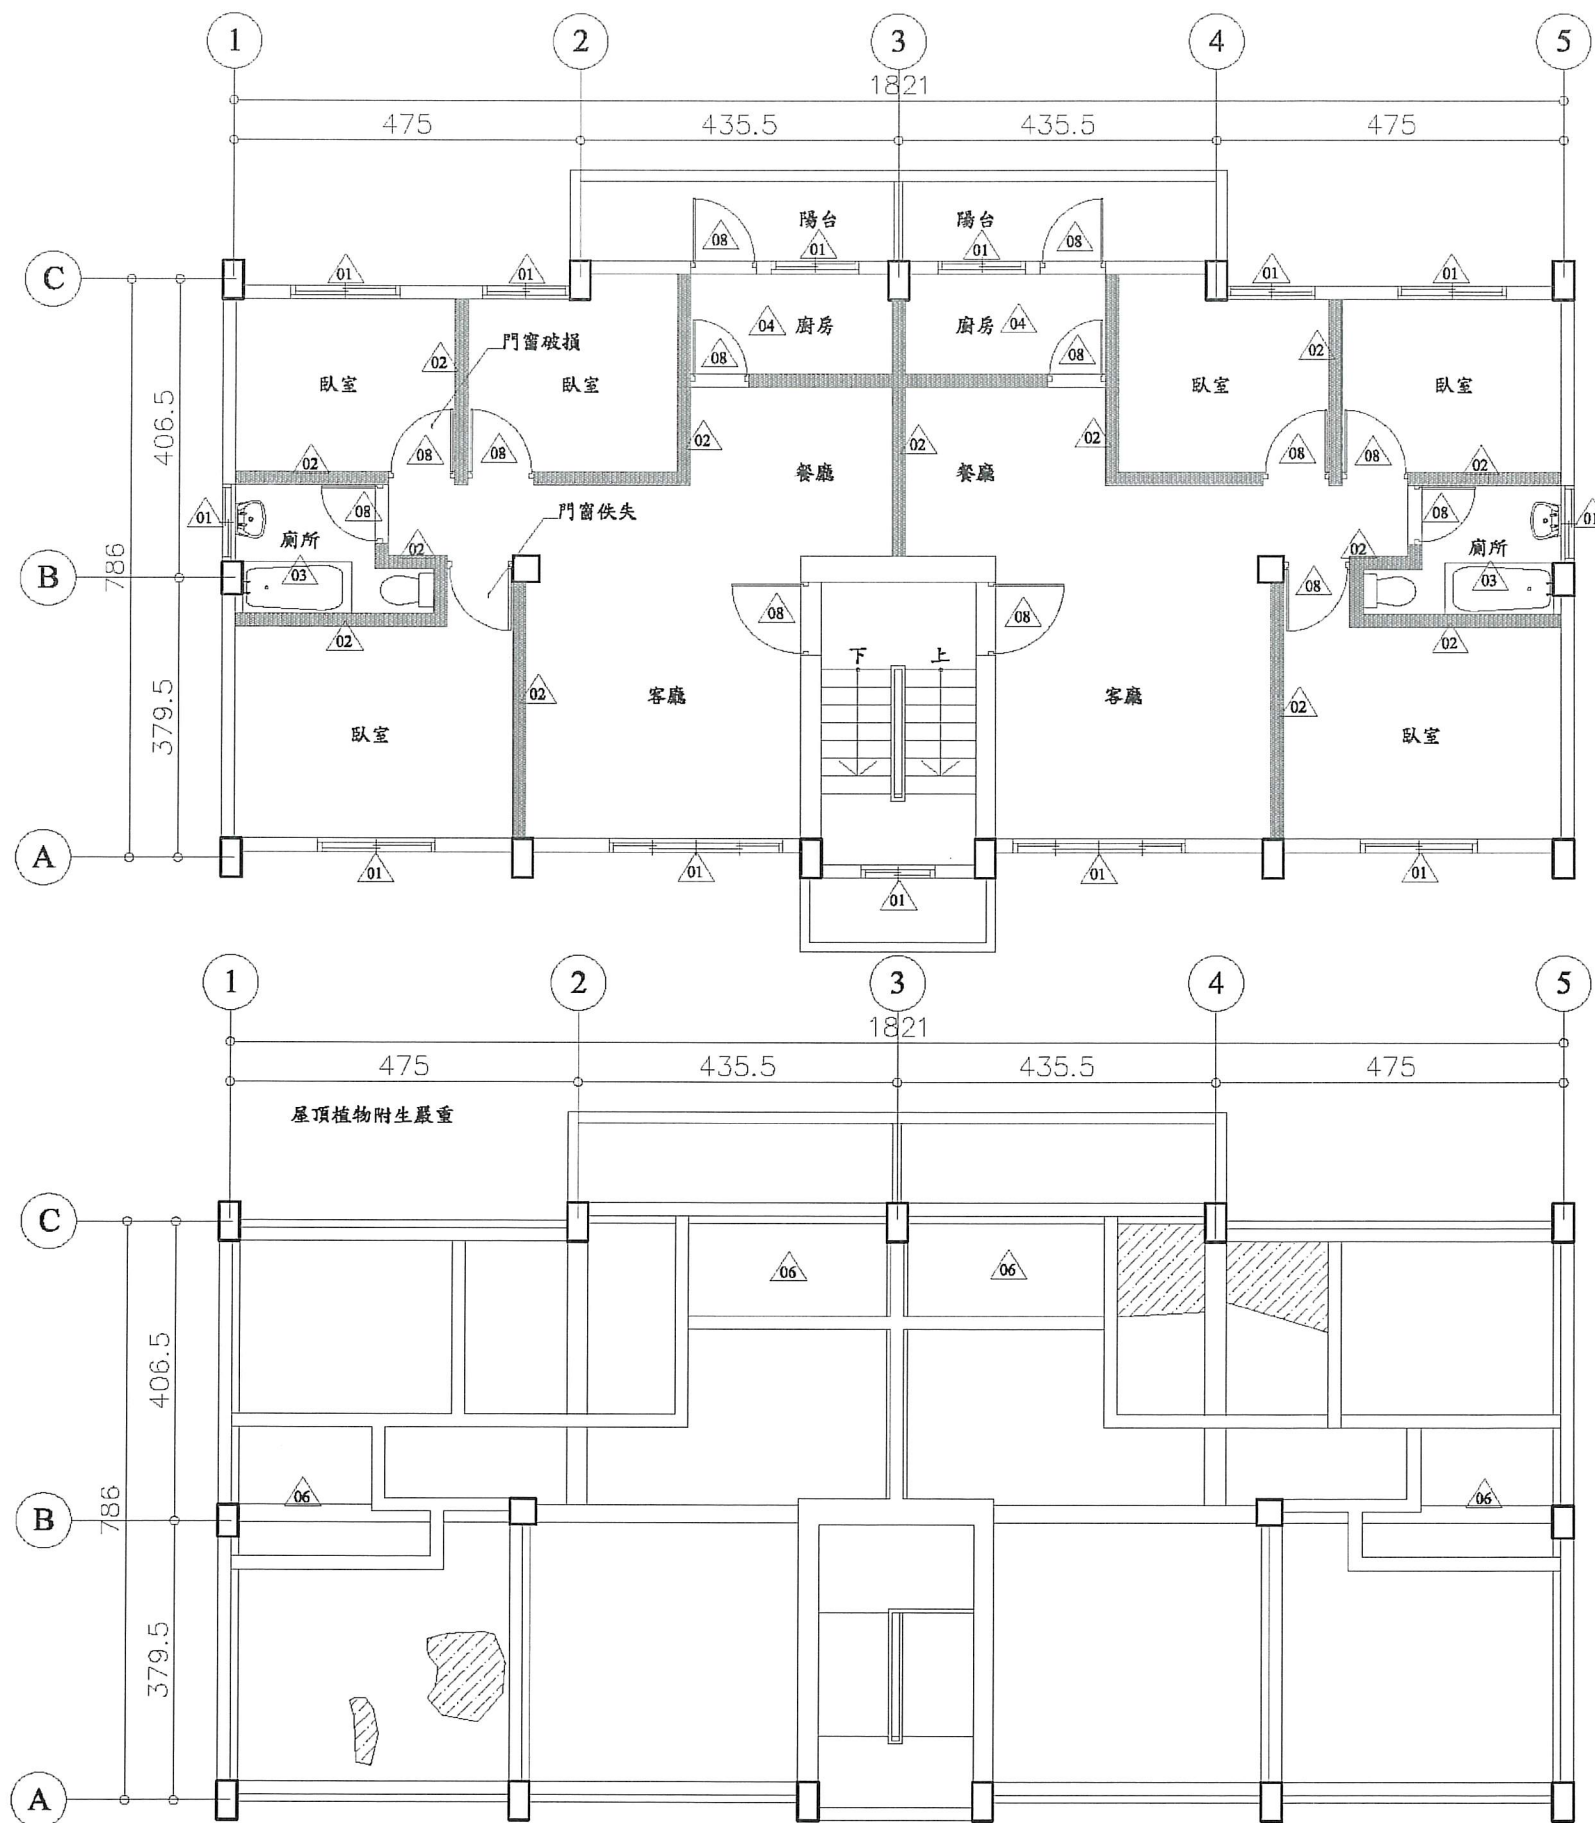
D2 二層拆除數量及位置平面圖 S:1/100

| 編號 | 位置 | 現況調查說明 | 修復型式 | 尺寸數量<br>面積 (m <sup>2</sup> ) |
|---|---|---|---|---|
| 03 | 1F平頂 | 白華、粉刷層<br>脫落、裂縫 | TYPE I | 120 |
| 05 | 1F內牆 | 白華、粉刷層<br>脫落、裂縫 | TYPE E | 165 |
| 06 | 1F樓梯間 | 白華、粉刷層<br>脫落、裂縫 | TYPE E | 40 |
| 07 | 1F陽台 | 白華、粉刷層<br>脫落、裂縫 | TYPE E | 27.5 |

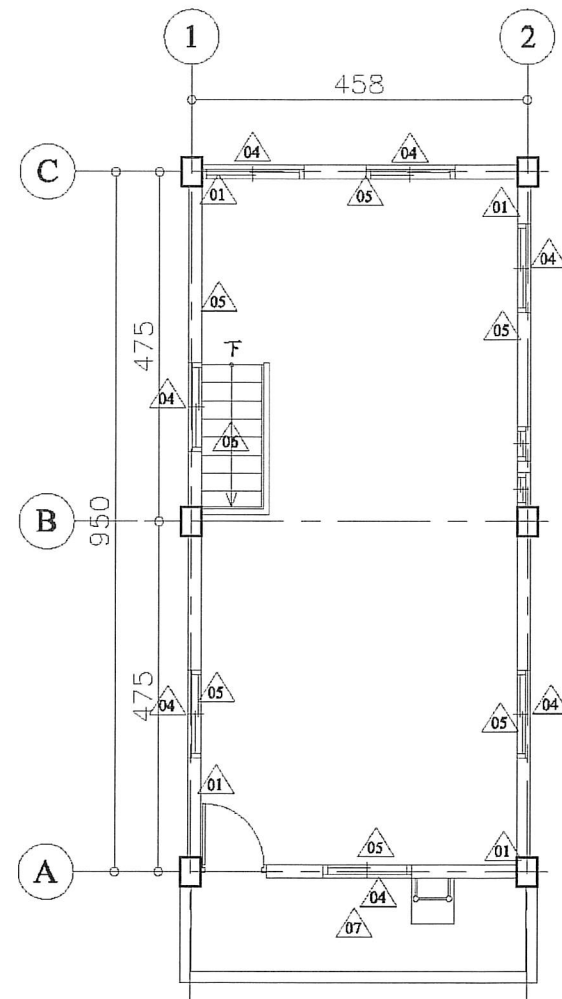
D4 二層修復補強數量及位置平面圖 S:1/100

| 編號 | 位置 | 現況調查說明 | 修復型式 | 尺寸數量 |
|---|---|---|---|---|
| 03 | 2F平頂 | 白華、粉刷層脫落、裂縫 | TYPE I | 34.5 |
| 05 | 2F內牆 | 白華、粉刷層脫落、裂縫 | TYPE E | 90 |
| 06 | 2F樓梯間 | 白華、粉刷層脫落、裂縫 | TYPE E | 3.5 |
| 07 | 2F陽台 | 白華、粉刷層脫落、裂縫 | TYPE E | 20 |

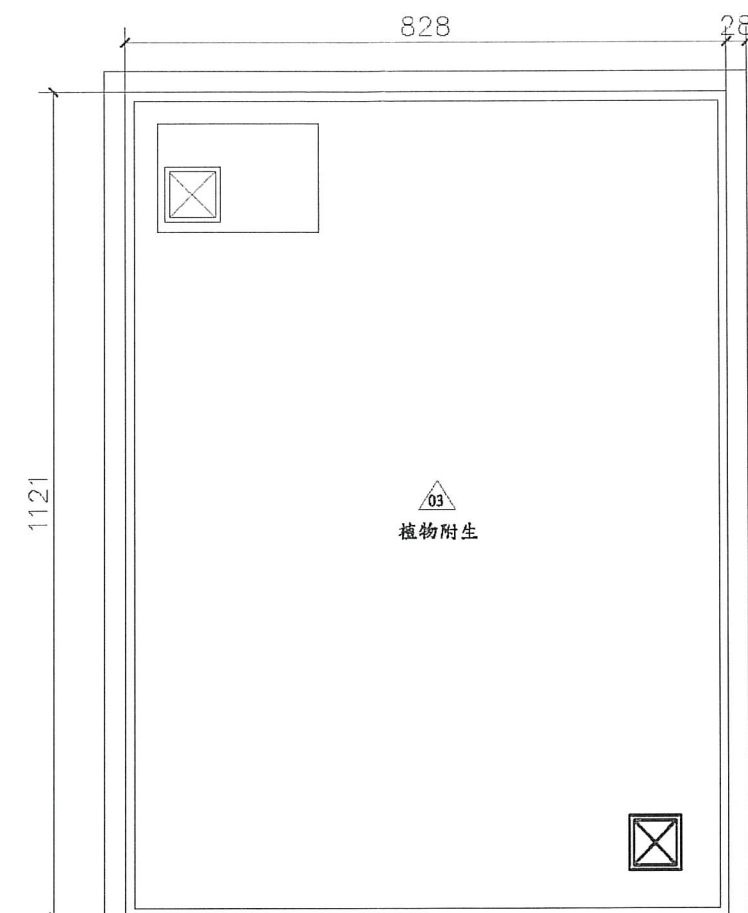
D3 屋頂層修復補強數量及位置平面圖 S:1/100

| 編號 | 位置 | 現況調查說明 | 修復型式 | 尺寸數量<br>面積 (m <sup>2</sup> ) |
| 03 | RF平頂 | 白華、粉刷層<br>脫落、裂縫 | 防水隔熱 | 325 |

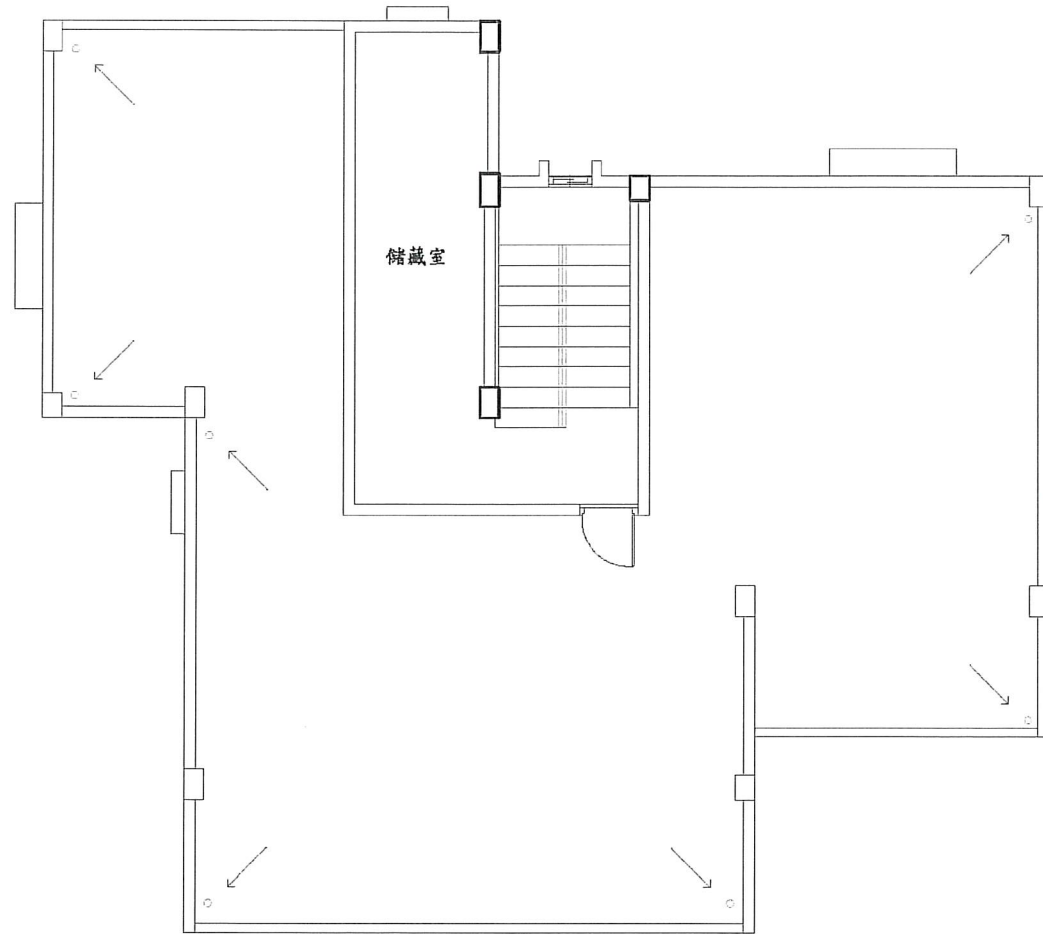
| | <b>D5</b> | 屋頂層現況平面圖 | S:1/100 |

| 編號 | 位置 | 現況調查說明 | 修復型式 | 尺寸數量<br>面積 (m <sup>2</sup> ) |
|---|---|---|---|---|
| 03 | RF平頂 | 白華、粉刷層<br>脫落、裂縫 | 防水隔熱 | 80 |
| 05 | RF內牆 | 白華、粉刷層<br>脫落、裂縫 | TYPE E | 60 |
| 06 | RF樓梯間 | 白華、粉刷層<br>脫落、裂縫 | TYPE E | 25 |
