臺東縣歷史建築綠洲山莊（國防部感訓監獄） 修復及再利用計畫

結案報告書

現況圖面

民國113年03月
廠商名稱：林志成建築師事務所
電話：03-5420210
傳真：03-5420212
地址：新竹市自由路69號5樓之二

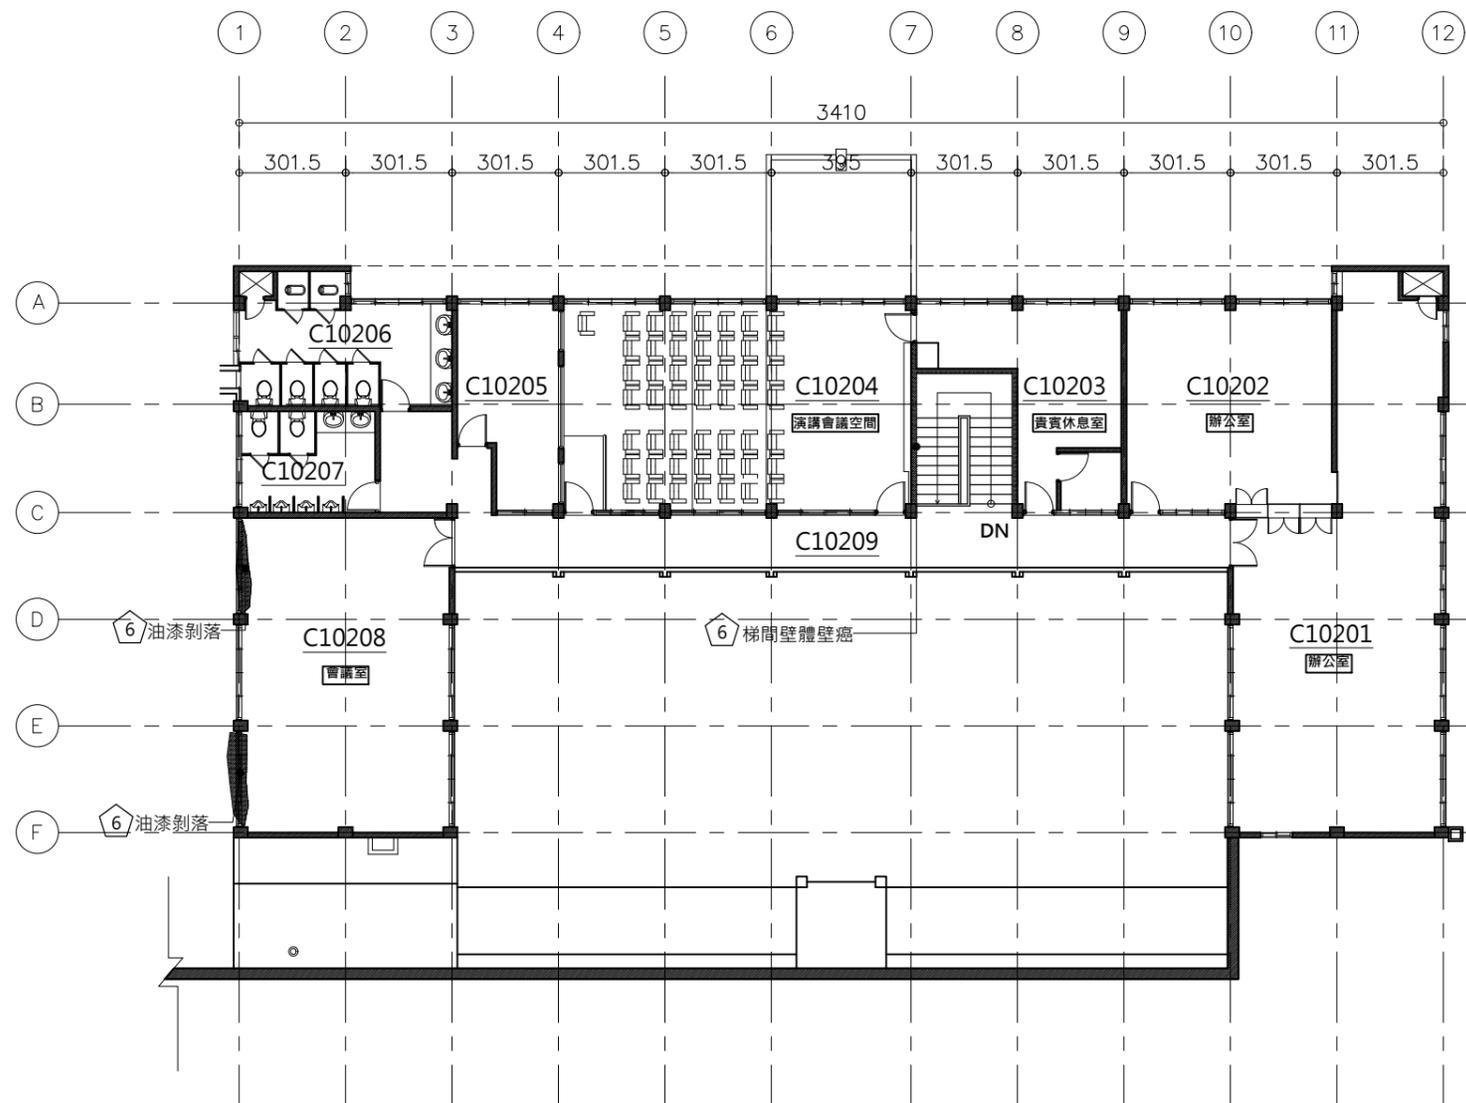
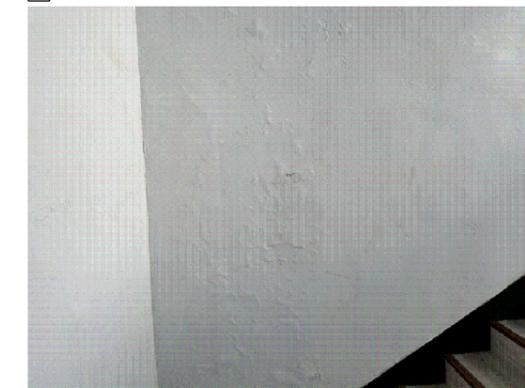
6 梯間壁體壁癌

6 油漆剝落

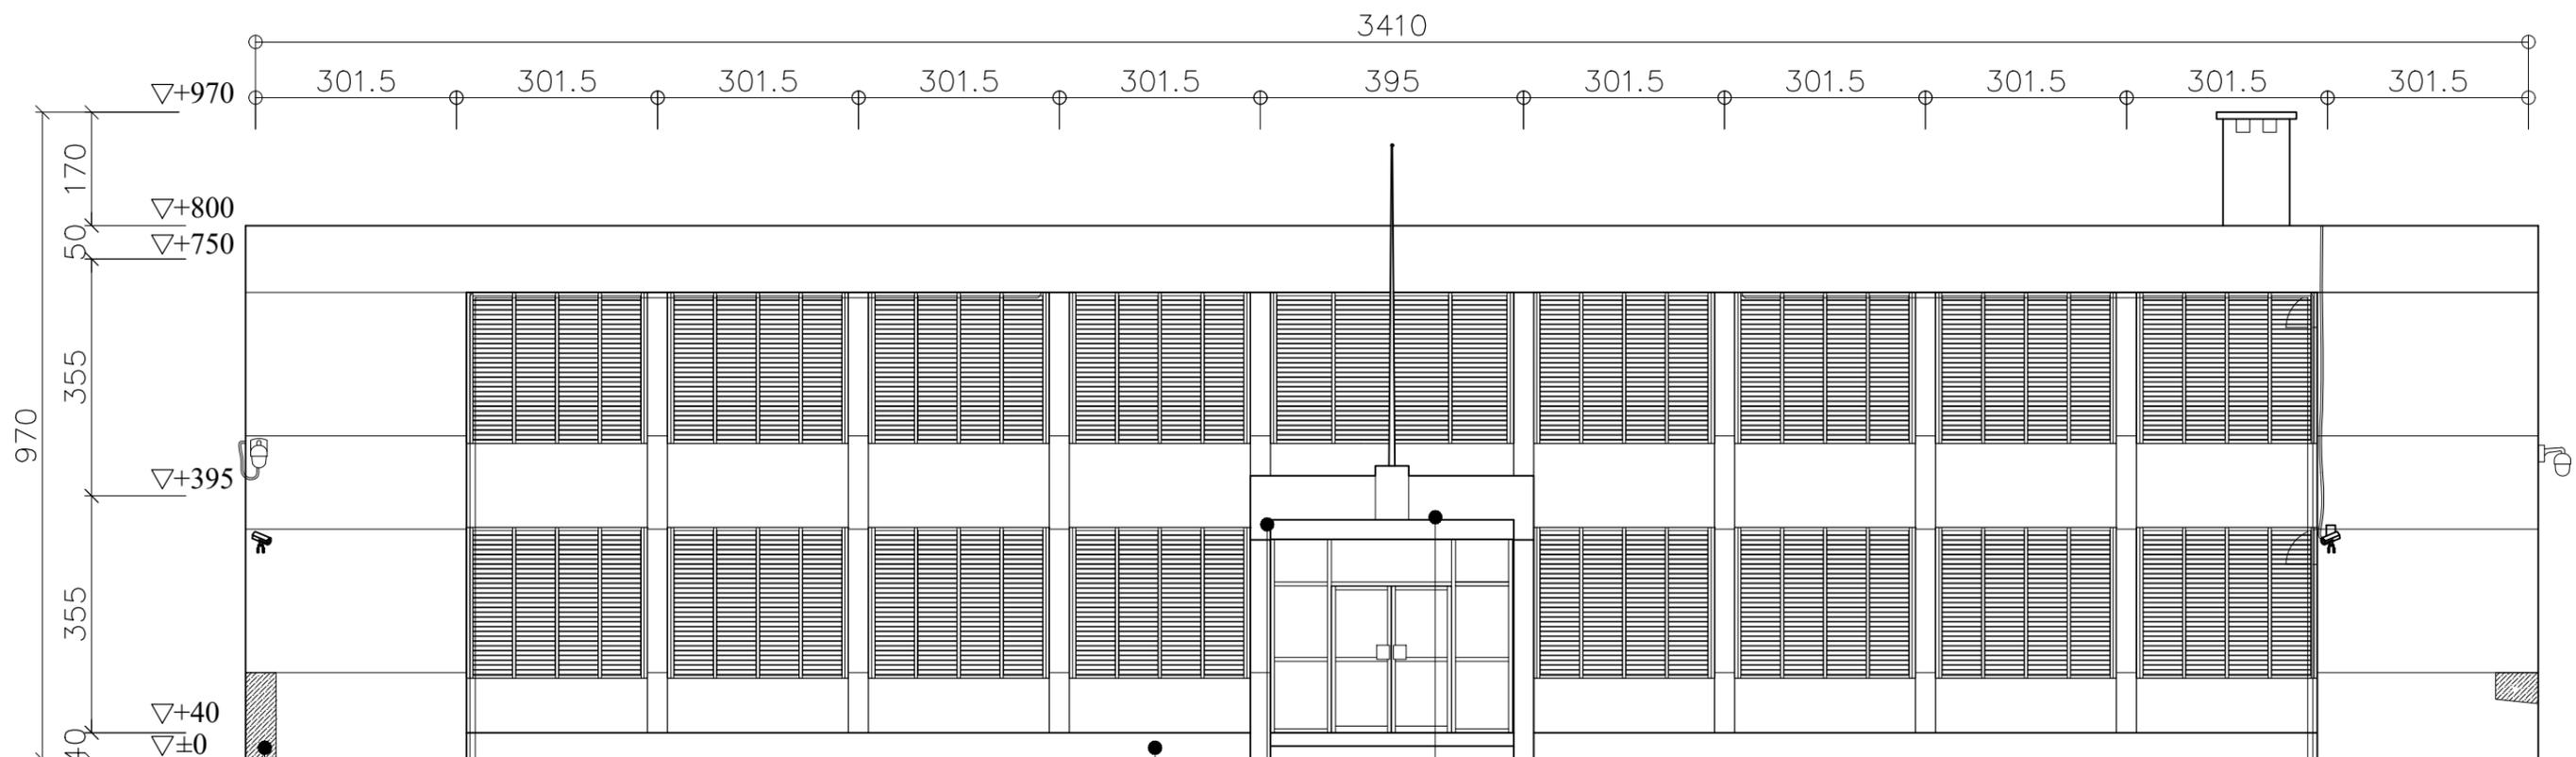
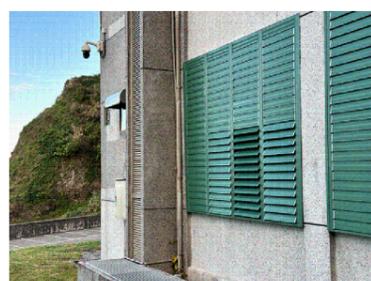
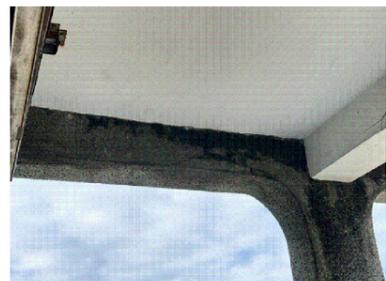
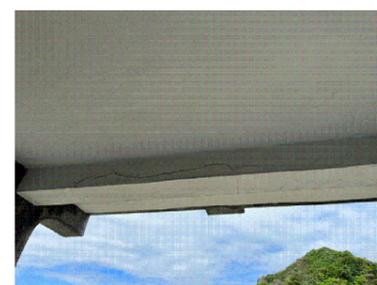
1 行政大樓 北向立面圖

洗石子裝修層
後期修補痕跡

裝修層受潮，生菌

8 洗石子裝修層受潮，生菌
裝修層斷裂

4 門廊橫樑混凝土中性化現象
橫樑寬度0.3公分橫向裂縫

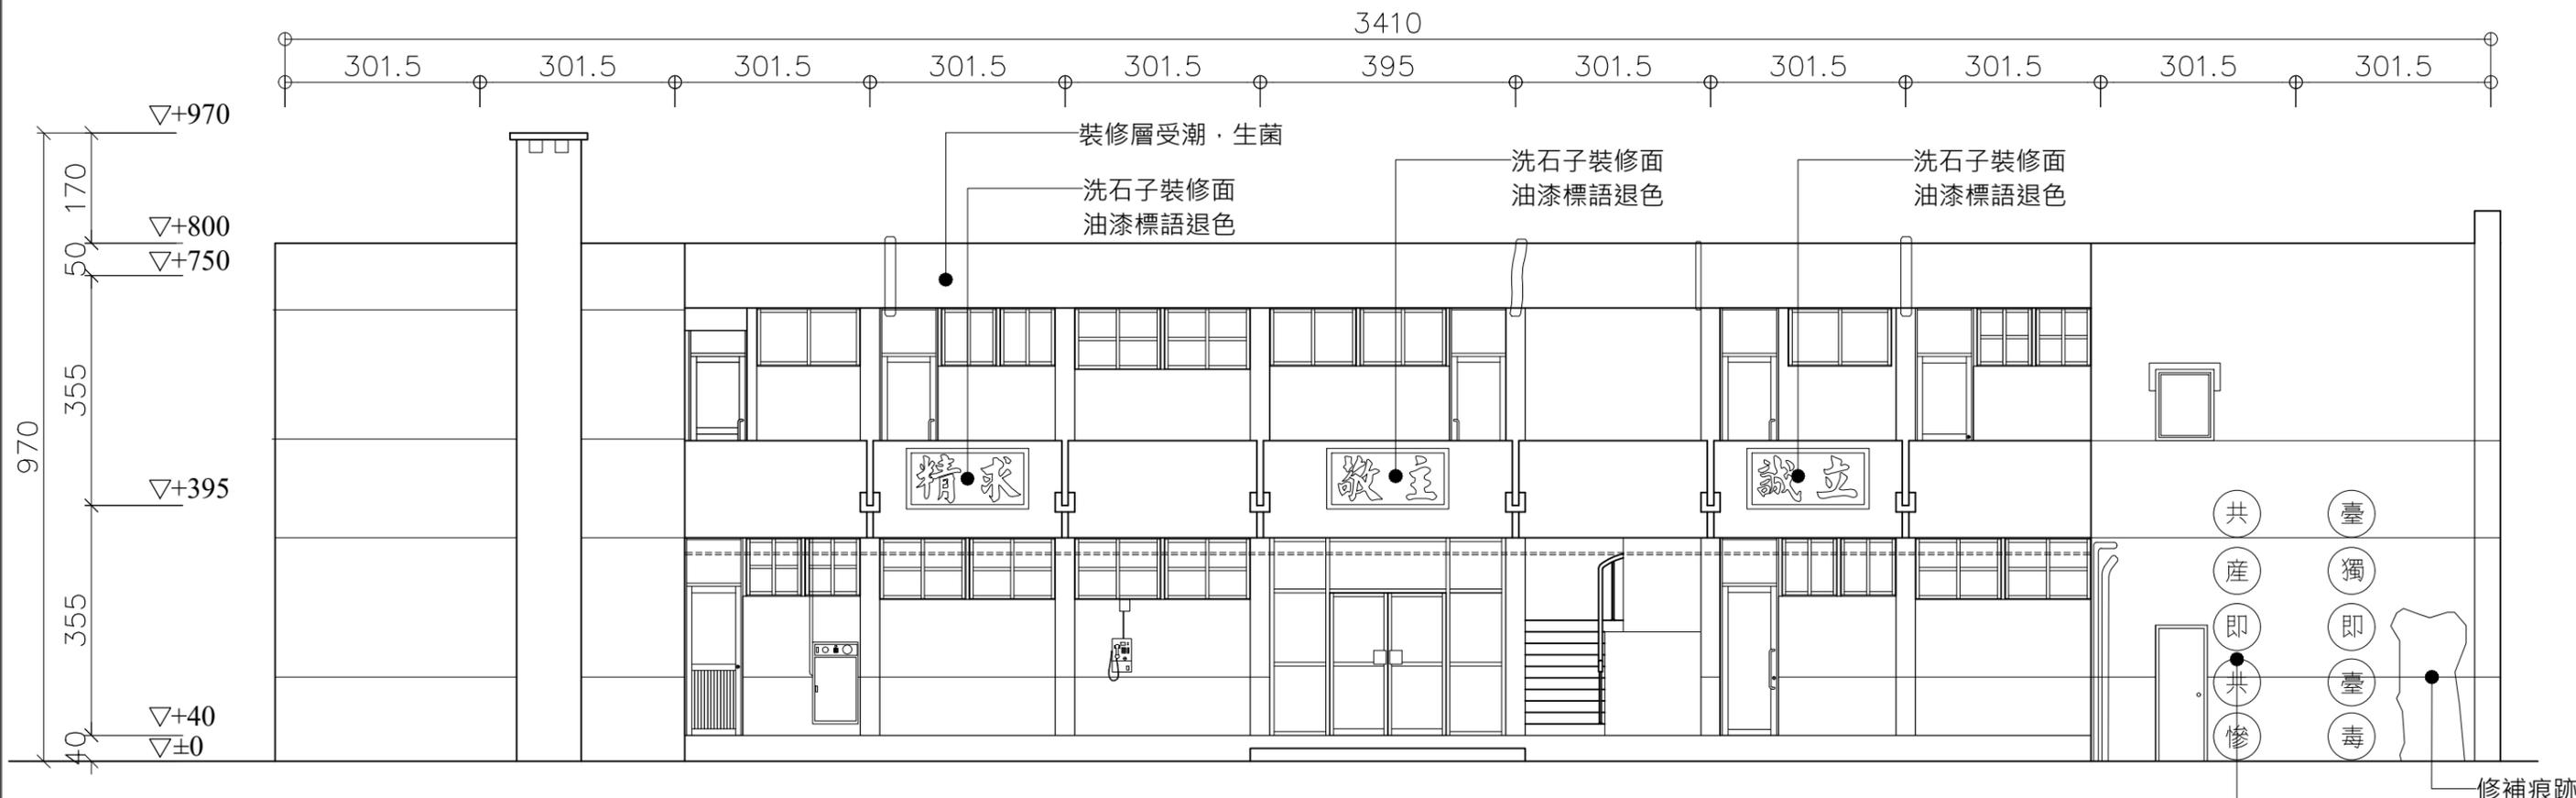
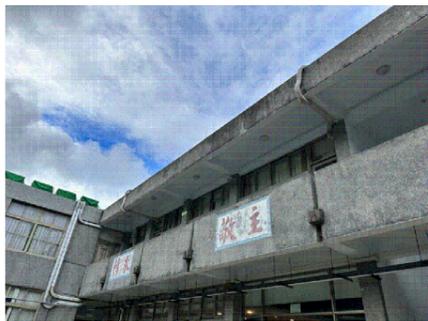
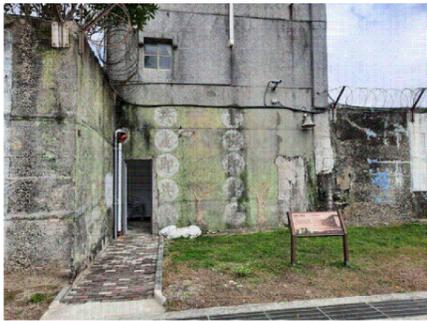
1 行政大樓 南向立面圖

洗石子裝修面油漆標與畫作嚴重褪色，無法辨識

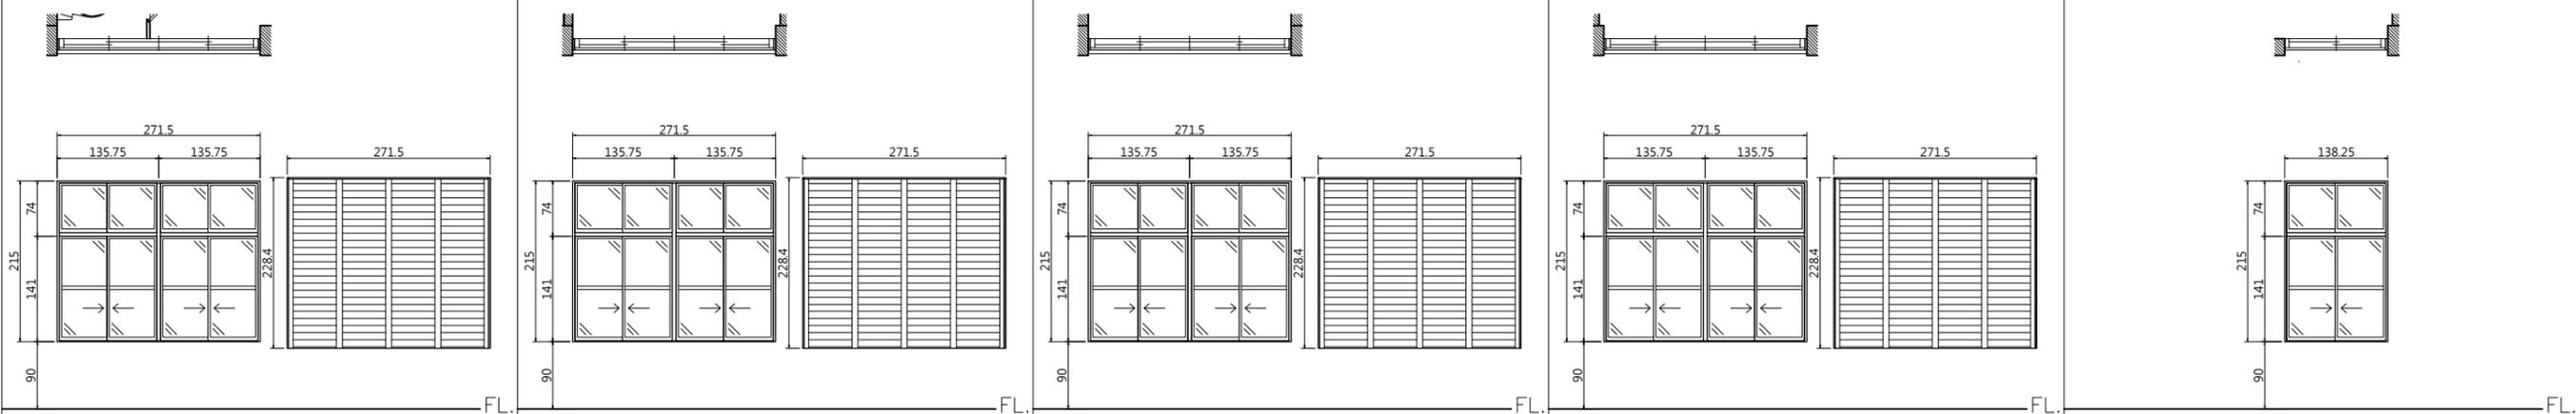
編號	W1.07	尺寸(cm)	271.5*215	編號	W1.08	尺寸(cm)	271.5*215	編號	W1.09	尺寸(cm)	271.5*215	編號	W1.10	尺寸(cm)	271.5*215	編號	W1.11	尺寸(cm)	138.25*215
損壞情形																			
現況良好。																			
損壞狀況	框		扇		損壞狀況	框		扇		損壞狀況	框		扇		損壞狀況	框		扇	
變形					變形					變形					變形				
鏽蝕					鏽蝕					鏽蝕					鏽蝕				
破損					破損					破損					破損				
脫漆					脫漆					脫漆					脫漆				
髒汙、水漬					髒汙、水漬					髒汙、水漬					髒汙、水漬				
其他(五金、角材鬆脫等)					其他(五金、角材鬆脫等)					其他(五金、角材鬆脫等)					其他(五金、角材鬆脫等)				
現況材料	鋁窗框、扇、清玻璃；活動式金屬百葉窗，綠漆			現況材料	鋁窗框、扇、清玻璃；活動式金屬百葉窗，綠漆			現況材料	鋁窗框、扇、清玻璃；活動式金屬百葉窗，綠漆			現況材料	鋁窗框、扇、清玻璃；活動式金屬百葉窗，綠漆			現況材料	鋁窗框、扇、清玻璃

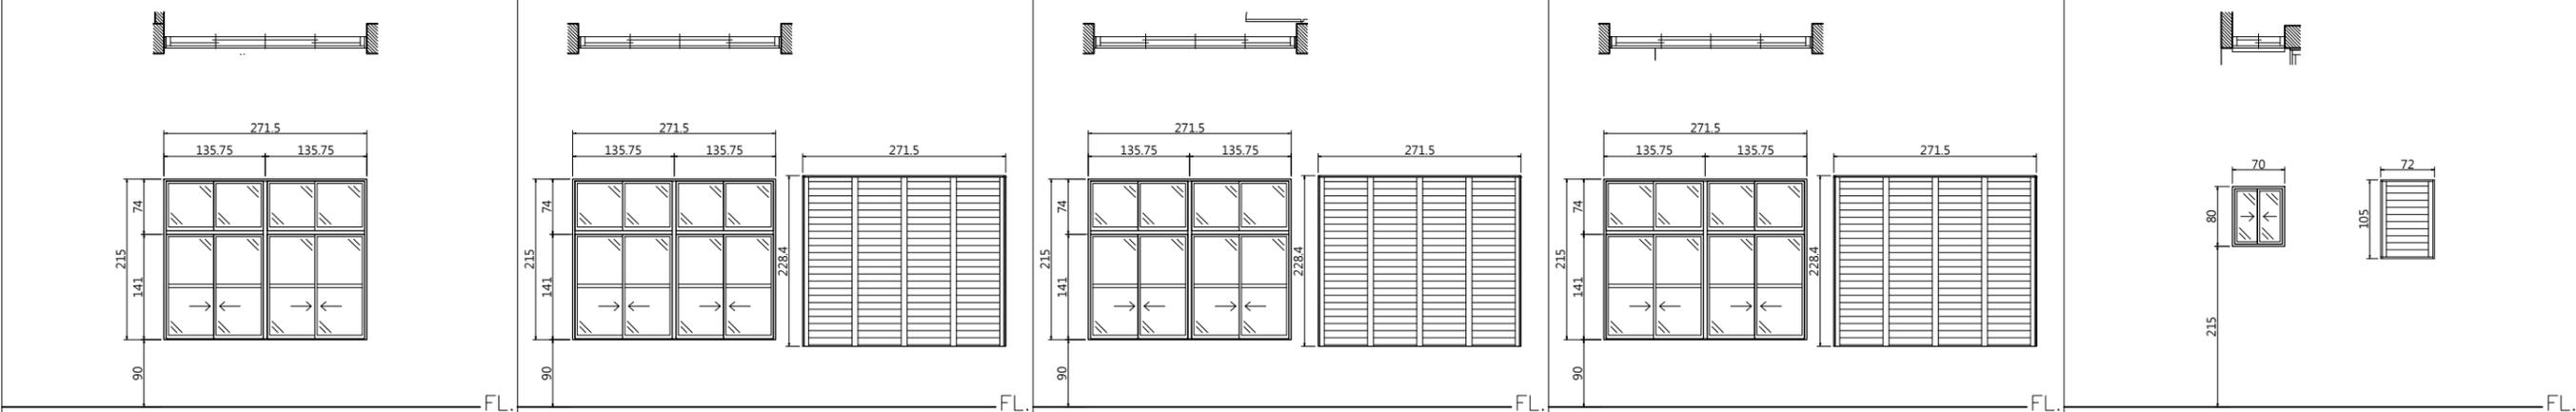
編號	W1.17	尺寸(cm)	271.5*215	編號	W1.18	尺寸(cm)	271.5*215	編號	W1.19	尺寸(cm)	271.5*215	編號	W1.20	尺寸(cm)	271.5*215	編號	W1.21	尺寸(cm)	271.5*215
損壞情形				損壞情形				損壞情形				損壞情形				損壞情形			
現況良好。				邊緣局部鏽水痕跡。				邊緣局部鏽水痕跡。				邊緣局部鏽水痕跡。				現況良好。			
損壞狀況		框	扇	損壞狀況		框	扇	損壞狀況		框	扇	損壞狀況		框	扇	損壞狀況		框	扇
變形				變形				變形				變形				變形			
鏽蝕				鏽蝕				鏽蝕				鏽蝕				鏽蝕			
破損				破損				破損				破損				破損			
脫漆				脫漆				脫漆				脫漆				脫漆			
髒汙、水漬				髒汙、水漬				髒汙、水漬				髒汙、水漬				髒汙、水漬			
其他(五金、角材鬆脫等)				其他(五金、角材鬆脫等)				其他(五金、角材鬆脫等)				其他(五金、角材鬆脫等)				其他(五金、角材鬆脫等)			
現況材料	鋁窗框、扇、清玻璃			現況材料	鋁窗框、扇、清玻璃；活動式金屬百葉窗，綠漆			現況材料	鋁窗框、扇、清玻璃；活動式金屬百葉窗，綠漆			現況材料	鋁窗框、扇、清玻璃；活動式金屬百葉窗，綠漆			現況材料	鋁窗框、扇、清玻璃；金屬百葉窗，綠漆

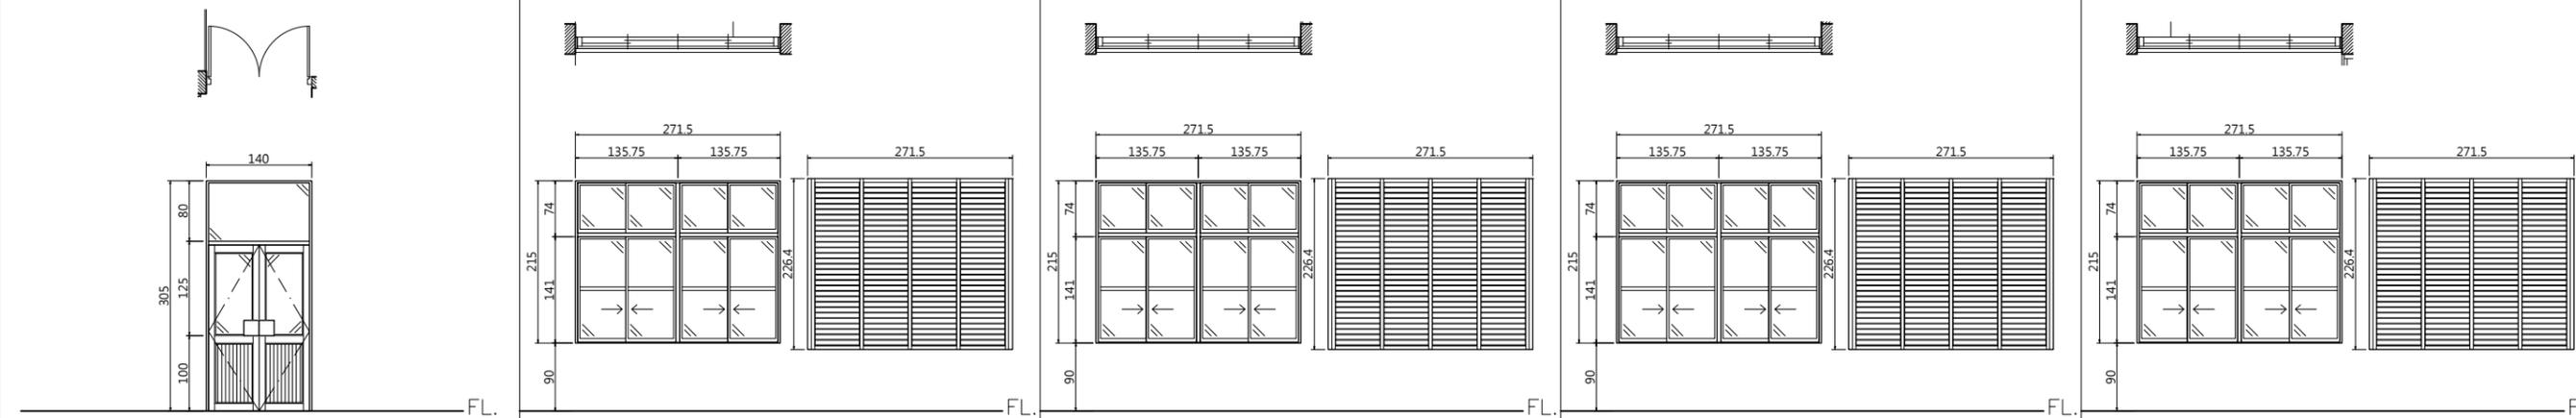
編號	D2.11	尺寸(cm)	140*305	編號	W2.01	尺寸(cm)	271.5*215	編號	W2.02	尺寸(cm)	271.5*215	編號	W2.02	尺寸(cm)	271.5*215	編號	W2.02	尺寸(cm)	271.5*215
損壞情形				損壞情形				損壞情形				損壞情形				損壞情形			
現況良好。				現況良好。				現況良好。				現況良好。				現況良好。			
損壞狀況	框	扇		損壞狀況	框	扇		損壞狀況	框	扇		損壞狀況	框	扇		損壞狀況	框	扇	
變形				變形				變形				變形				變形			
鏽蝕				鏽蝕				鏽蝕				鏽蝕				鏽蝕			
破損				破損				破損				破損				破損			
脫漆				脫漆				脫漆				脫漆				脫漆			
髒汙、水漬				髒汙、水漬				髒汙、水漬				髒汙、水漬				髒汙、水漬			
其他(五金、角材鬆脫等)				其他(五金、角材鬆脫等)				其他(五金、角材鬆脫等)				其他(五金、角材鬆脫等)				其他(五金、角材鬆脫等)			
現況材料	鋁門框、扇、清玻璃			現況材料	鋁窗框、扇、清玻璃、紗網；金屬百葉窗，綠漆			現況材料	鋁窗框、扇、清玻璃、紗網；金屬百葉窗，綠漆			現況材料	鋁窗框、扇、清玻璃、紗網；金屬百葉窗，綠漆			現況材料	鋁窗框、扇、清玻璃、紗網；金屬百葉窗，綠漆

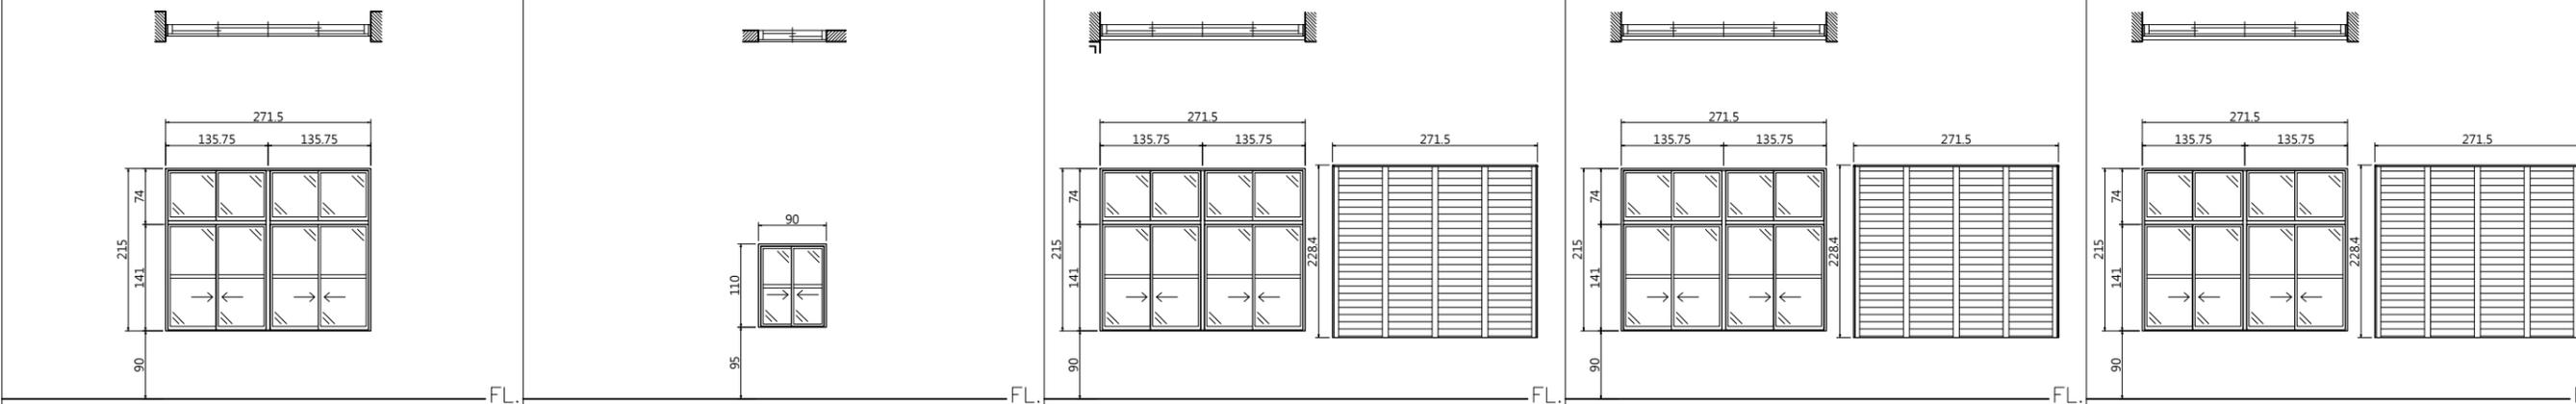
編號	W2.20	尺寸(cm)	271.5*215	編號	W2.21	尺寸(cm)	90*110	編號	W2.22	尺寸(cm)	271.5*215	編號	W2.23	尺寸(cm)	271.5*215	編號	W2.24	尺寸(cm)	271.5*215
損壞情形			損壞情形			損壞情形			損壞情形			損壞情形							
現況良好。			現況良好。			現況良好。			現況良好。			現況良好。							
損壞狀況	框	扇	損壞狀況	框	扇	損壞狀況	框	扇	損壞狀況	框	扇	損壞狀況	框	扇	損壞狀況	框	扇		
變形			變形			變形			變形			變形			變形				
鏽蝕			鏽蝕			鏽蝕			鏽蝕			鏽蝕			鏽蝕				
破損			破損			破損			破損			破損			破損				
脫漆			脫漆			脫漆			脫漆			脫漆			脫漆				
髒汙、水漬			髒汙、水漬			髒汙、水漬			髒汙、水漬			髒汙、水漬			髒汙、水漬				
其他(五金、角材鬆脫等)			其他(五金、角材鬆脫等)			其他(五金、角材鬆脫等)			其他(五金、角材鬆脫等)			其他(五金、角材鬆脫等)			其他(五金、角材鬆脫等)				
現況材料	鋁窗框、扇、清玻璃		現況材料	鋁窗框、扇、清玻璃		現況材料	鋁窗框、扇、清玻璃；活動式金屬百葉窗，綠漆		現況材料	鋁窗框、扇、清玻璃；活動式金屬百葉窗，綠漆		現況材料	鋁窗框、扇、清玻璃；活動式金屬百葉窗，綠漆

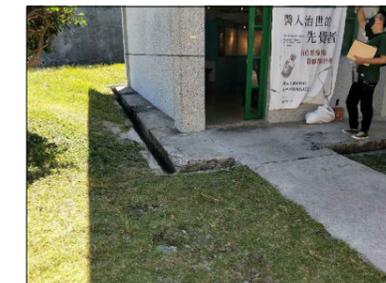
水泥脫落、管線裸露

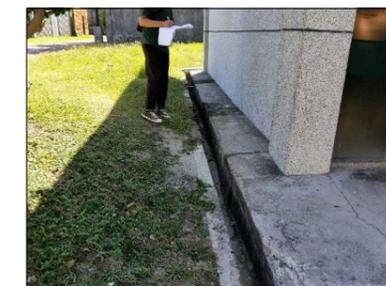
犬走多處裂痕、汗漬

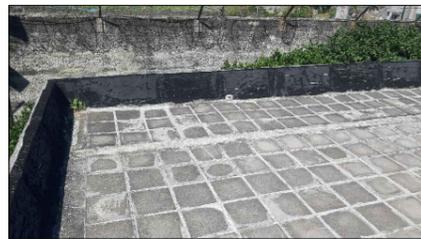
附生植物
 瀝青防水毯表面多處破損
 隔熱磚面多處汙漬、老化

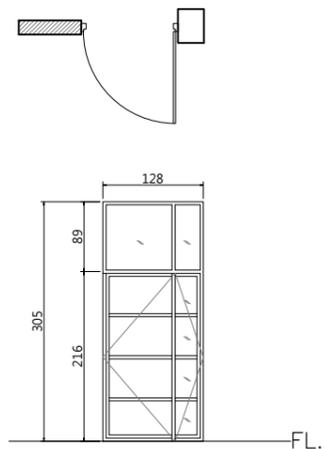
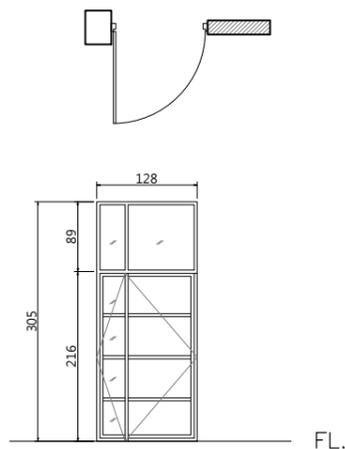
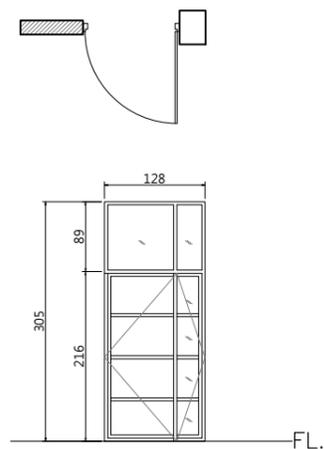
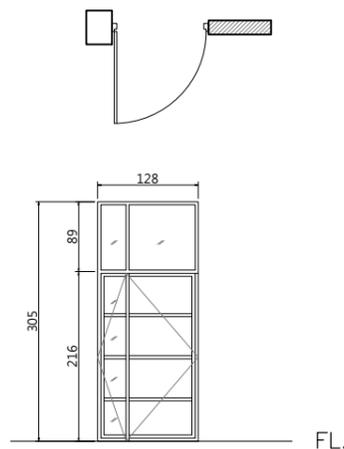
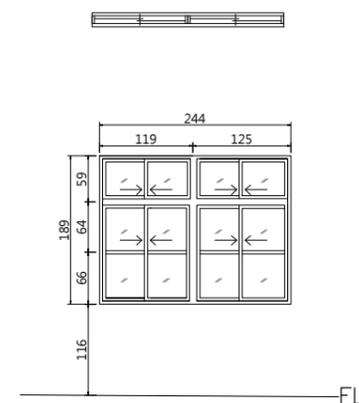
編號	D1	尺寸(cm)	128*305	編號	D2	尺寸(cm)	128*305	編號	D3	尺寸(cm)	128*305	編號	D4	尺寸(cm)	128*305	編號	W1	尺寸(cm)	
損壞情形				損壞情形				損壞情形				損壞情形				損壞情形			
門扇面漆老化，現況良好。				木扇白蟻蛀蝕，門扇面漆老化。				門扇面漆老化，現況良好。				門扇面漆老化，現況良好。				窗扇面漆老化，現況良好。			
損壞狀況	框	扇		損壞狀況	框	扇		損壞狀況	框	扇		損壞狀況	框	扇		損壞狀況	框	扇	
變形				變形				變形				變形				變形			
白蟻				白蟻		✓		白蟻				白蟻				白蟻			
木料腐朽				木料腐朽		✓		木料腐朽				木料腐朽				木料腐朽			
護木漆脫落				護木漆脫落				護木漆脫落				護木漆脫落	✓			護木漆脫落			
水漬				水漬				水漬				水漬				水漬			
其他(五金、角材鬆脫等)				其他(五金、角材鬆脫等)				其他(五金、角材鬆脫等)				其他(五金、角材鬆脫等)				其他(五金、角材鬆脫等)			
現況材料	柚木框、柚木門片、8mm強化噴砂玻璃			現況材料	柚木框、柚木門片、8mm強化噴砂玻璃			現況材料	柚木框、柚木門片、8mm強化噴砂玻璃			現況材料	柚木框、柚木門片、8mm強化噴砂玻璃			現況材料	木門框、5mm壓克力

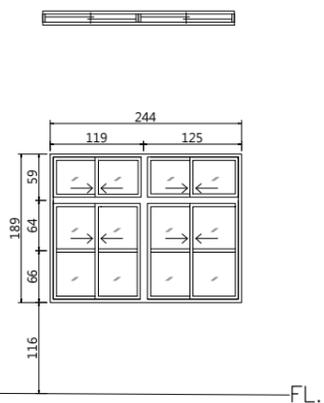
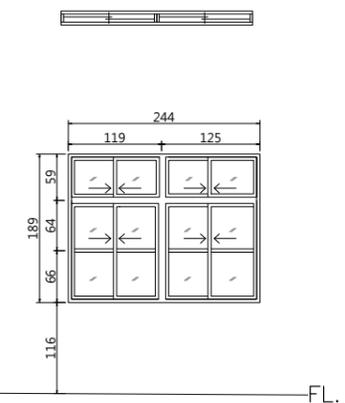
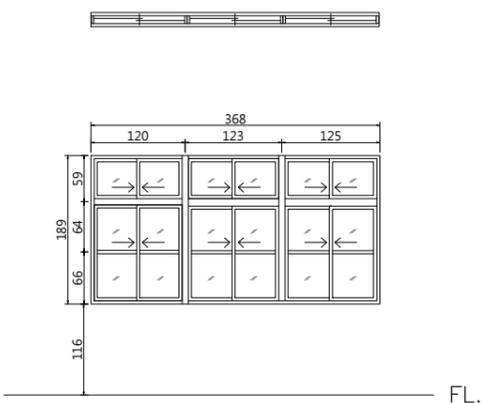
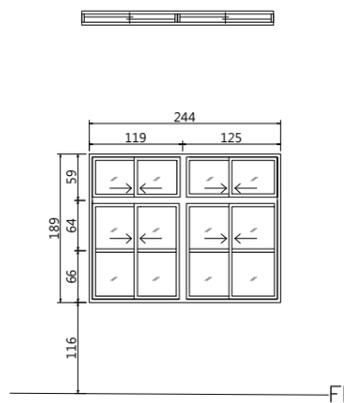
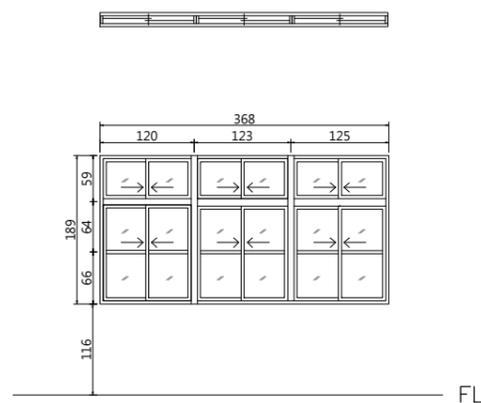
編號	W2	尺寸(cm)	244*189	編號	W3	尺寸(cm)	244*189	編號	W4	尺寸(cm)	368*189	編號	W5	尺寸(cm)	244*189	編號	W6	尺寸(cm)	368*189
損壞情形				損壞情形				損壞情形				損壞情形				損壞情形			
窗扇面漆老化，現況良好。				窗扇面漆老化，現況良好。				窗扇面漆老化，現況良好。				窗扇面漆老化，現況良好。				窗扇面漆老化，多處裂紋膨脹脫落。			
損壞狀況	框	扇		損壞狀況	框	扇		損壞狀況	框	扇		損壞狀況	框	扇		損壞狀況	框	扇	
變形				變形				變形				變形				變形	✓		✓
白蟻				白蟻				白蟻				白蟻				白蟻			
木料腐朽				木料腐朽				木料腐朽				木料腐朽				木料腐朽			
護木漆脫落				護木漆脫落				護木漆脫落				護木漆脫落				護木漆脫落			✓
水漬				水漬				水漬				水漬				水漬			
其他(五金、角材鬆脫等)				其他(五金、角材鬆脫等)				其他(五金、角材鬆脫等)				其他(五金、角材鬆脫等)				其他(五金、角材鬆脫等)			
現況材料	木門框、5mm壓克力			現況材料	木門框、5mm壓克力			現況材料	木門框、5mm壓克力			現況材料	木門框、5mm壓克力			現況材料	木門框、5mm壓克力

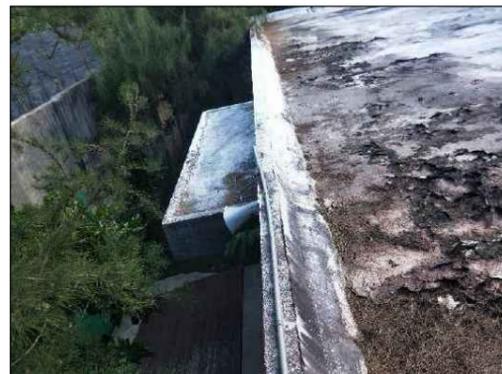
局部鋼筋外露，周圍鏽水痕跡

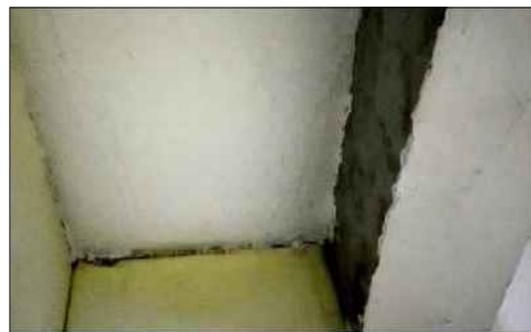
樑有修補痕跡

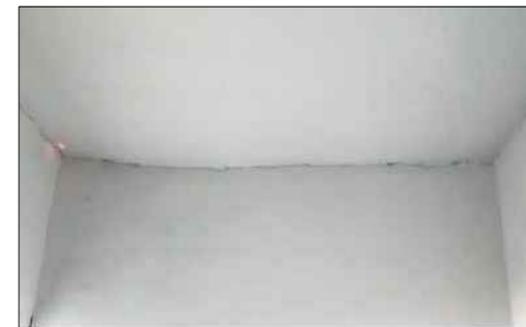
目視樓板有塌陷趨勢

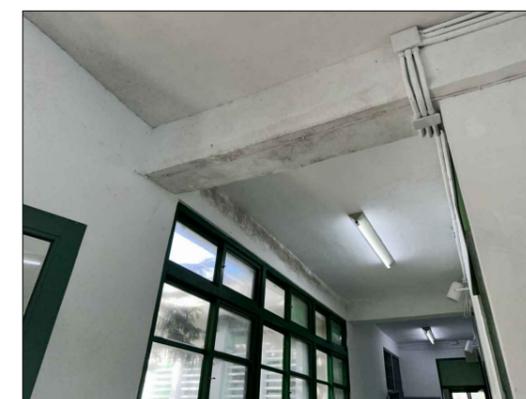
受潮，油漆剝落

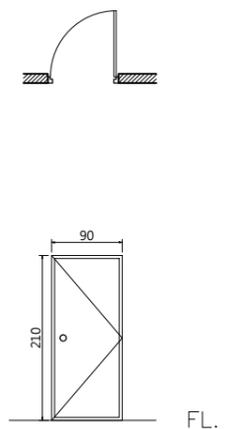
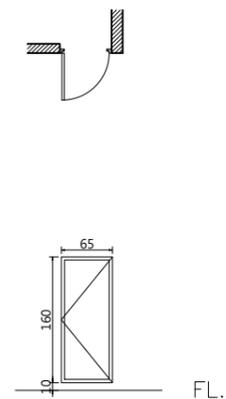
編號	D11	尺寸(cm)	90*210	編號	D12	尺寸(cm)	90*210	編號	D13	尺寸(cm)	90*210	編號	D14	尺寸(cm)	65*160	編號	D15	尺寸(cm)	90*210
損壞情形				損壞情形				損壞情形				損壞情形				損壞情形			
後期新作油漆，現況良好。				後期新作油漆，現況良好。				後期新作油漆，現況良好。				後期新作油漆，現況良好。				後期新作油漆，現況良好。			
損壞狀況	框	扇		損壞狀況	框	扇		損壞狀況	框	扇		損壞狀況	框	扇		損壞狀況	框	扇	
變形				變形				變形				變形				變形			
白蟻				白蟻				白蟻				白蟻				白蟻			
木料腐朽				木料腐朽				木料腐朽				木料腐朽				木料腐朽			
護木漆脫落				護木漆脫落				護木漆脫落				護木漆脫落				護木漆脫落			
水漬				水漬				水漬				水漬				水漬			
其他(五金、角材鬆脫等)				其他(五金、角材鬆脫等)				其他(五金、角材鬆脫等)				其他(五金、角材鬆脫等)				其他(五金、角材鬆脫等)			
現況材料	柚木、綠漆			現況材料	柚木、綠漆			現況材料	柚木、綠漆			現況材料	柚木、綠漆			現況材料	柚木、綠漆

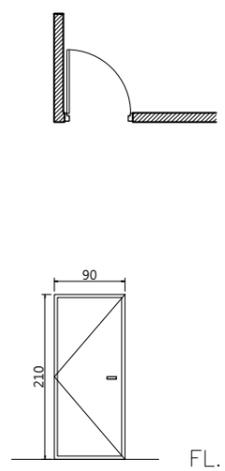
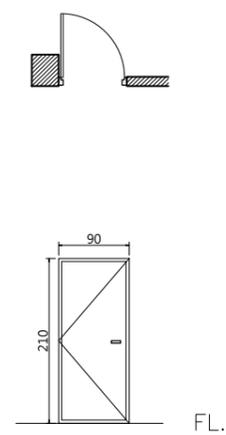
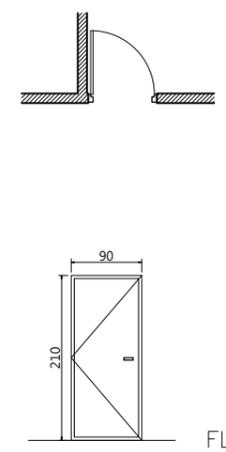
編號	D16	尺寸(cm)	90*210	編號	D17	尺寸(cm)	90*210	編號	D18	尺寸(cm)	90*210	編號	D19	尺寸(cm)	90*210	編號	D20	尺寸(cm)	90*210
損壞情形				損壞情形				損壞情形				損壞情形				損壞情形			
後期新作油漆，現況良好。				後期新作油漆，現況良好。				後期新作油漆，現況良好。				後期新作油漆，現況良好。				後期新作油漆，現況良好。			
損壞狀況	框	扇		損壞狀況	框	扇		損壞狀況	框	扇		損壞狀況	框	扇		損壞狀況	框	扇	
變形				變形				變形				變形				變形			
白蟻				白蟻				白蟻				白蟻				白蟻			
木料腐朽				木料腐朽				木料腐朽				木料腐朽				木料腐朽			
護木漆脫落				護木漆脫落				護木漆脫落				護木漆脫落				護木漆脫落			
水漬				水漬				水漬				水漬				水漬			
其他(五金、角材鬆脫等)				其他(五金、角材鬆脫等)				其他(五金、角材鬆脫等)				其他(五金、角材鬆脫等)				其他(五金、角材鬆脫等)			
現況材料	柚木、綠漆			現況材料	柚木、綠漆			現況材料	柚木、綠漆			現況材料	柚木、綠漆			現況材料	柚木、綠漆

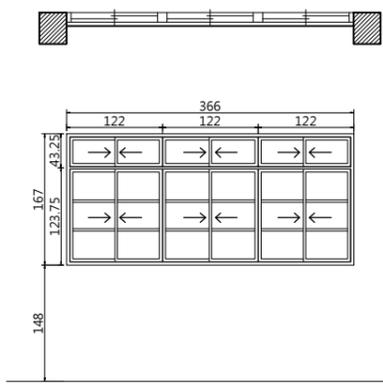
編號	D31	尺寸(cm)	90*210	編號	W1	尺寸(cm)	366*167	編號	W2	尺寸(cm)	124*167	編號	W3	尺寸(cm)	124*167	編號	W4	尺寸(cm)	124*167
損壞情形																			
把手生鏽，後期新作油漆，現況良好。				油漆風化、現況良好。				現況良好。				現況良好。				現況良好。			
損壞狀況	框	扇		損壞狀況	框	扇		損壞狀況	框	扇		損壞狀況	框	扇		損壞狀況	框	扇	
變形				變形				變形				變形				變形			
白蟻				白蟻				白蟻				白蟻				白蟻			
木料腐朽				木料腐朽				木料腐朽				木料腐朽				木料腐朽			
護木漆脫落				護木漆脫落				護木漆脫落				護木漆脫落				護木漆脫落			
水漬				水漬				水漬				水漬				水漬			
其他(五金、角材鬆脫等)				其他(五金、角材鬆脫等)				其他(五金、角材鬆脫等)				其他(五金、角材鬆脫等)				其他(五金、角材鬆脫等)			
現況材料	柚木、綠漆			現況材料	木窗，5mm壓克力			現況材料	木窗，5mm壓克力			現況材料	木窗，5mm壓克力			現況材料	木窗，5mm壓克力

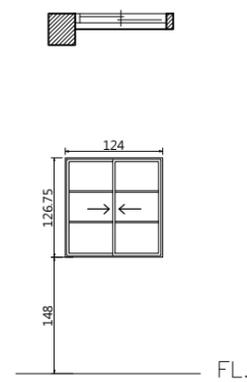
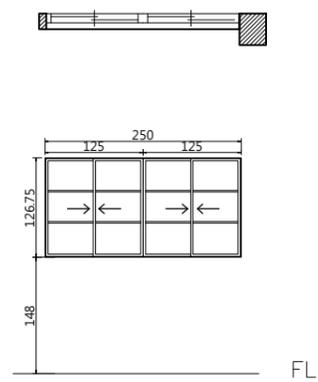
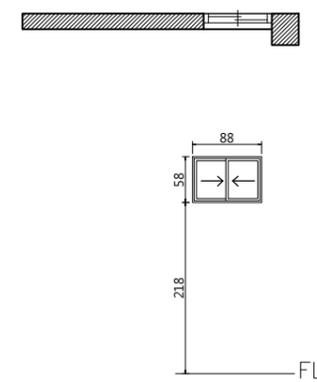
編號	W5	尺寸(cm)	88*58	編號	W6	尺寸(cm)	124*126.75	編號	W7	尺寸(cm)	124*126.75	編號	W8	尺寸(cm)	250*126.75	編號	W9	尺寸(cm)	88*58
損壞情形																			
現況良好。				現況良好。				現況良好。				現況良好。				現況良好。			
損壞狀況	框	扇		損壞狀況	框	扇		損壞狀況	框	扇		損壞狀況	框	扇		損壞狀況	框	扇	
變形				變形				變形				變形				變形			
白蟻				白蟻				白蟻				白蟻				白蟻			
木料腐朽				木料腐朽				木料腐朽				木料腐朽				木料腐朽			
護木漆脫落				護木漆脫落				護木漆脫落				護木漆脫落				護木漆脫落			
水漬				水漬				水漬				水漬				水漬			
其他(五金、角材鬆脫等)				其他(五金、角材鬆脫等)				其他(五金、角材鬆脫等)				其他(五金、角材鬆脫等)				其他(五金、角材鬆脫等)			
現況材料	木窗，5mm壓克力			現況材料	木窗，5mm壓克力			現況材料	木窗，5mm壓克力			現況材料	木窗，5mm壓克力			現況材料	木窗，5mm壓克力

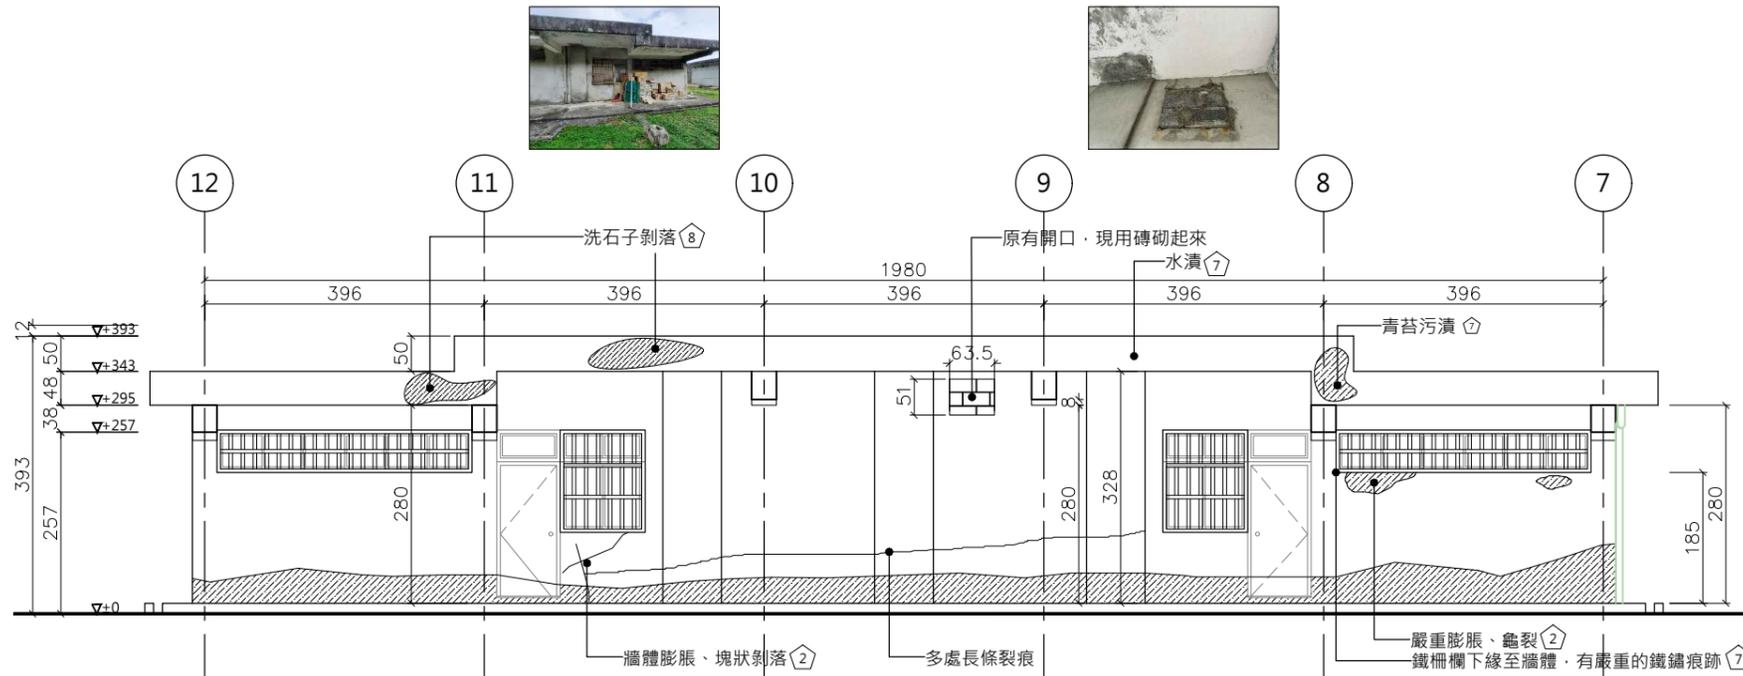
1 大廚房南向立面圖

編號	現況損壞說明表
1	鋼筋外露·生鏽
2	混凝土膨鼓龜裂
3	牆面粉刷剝落
4	牆體裂縫>3mm
5	牆體裂痕<3mm
6	油漆剝落
7	水漬、鏽水、髒污
8	裝修材剝落

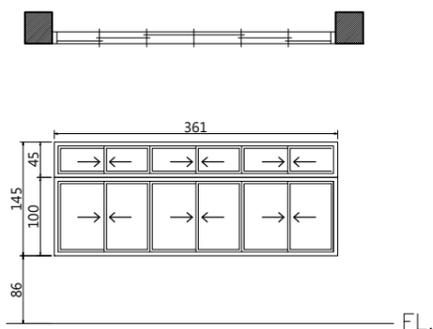
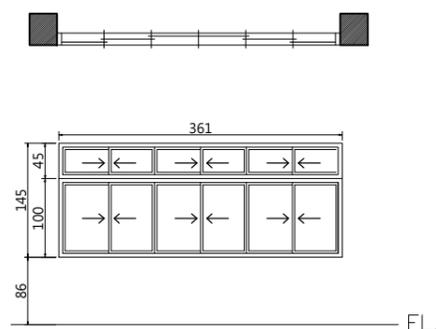
編號	W8	尺寸(cm)	361*145	編號	W9	尺寸(cm)	361*145
損壞情形				損壞情形			
窗扇氧化生鏽、水漬嚴重；外掛式鐵窗生鏽。				窗扇氧化生鏽、水漬嚴重；外掛式鐵窗生鏽。			
損壞狀況	框	扇		損壞狀況	框	扇	
變形				變形			
白蟻				白蟻			
木料腐朽				木料腐朽			
護木漆脫落	✓	✓		護木漆脫落			
水漬				水漬	✓	✓	
其他(五金、角材鬆脫等)				其他(五金、角材鬆脫等)			
現況材料	鋁窗扇			現況材料	鋁窗扇

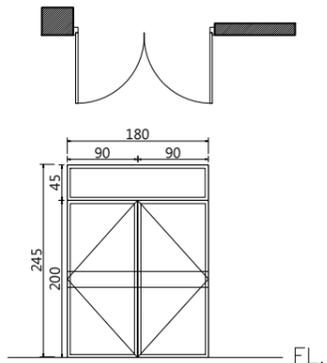
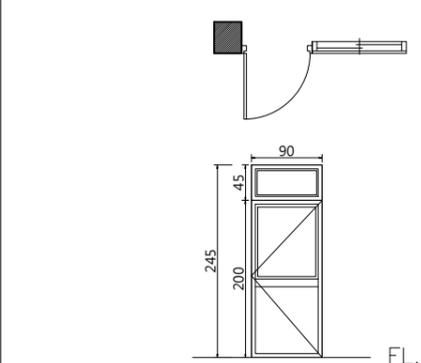
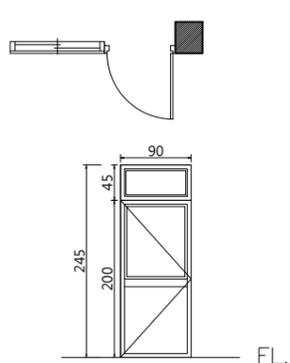
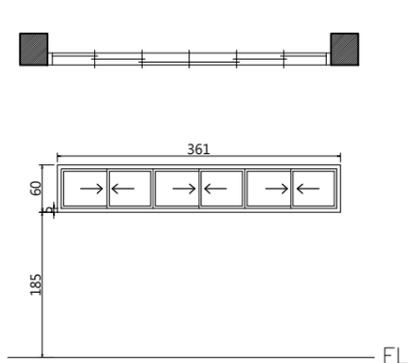
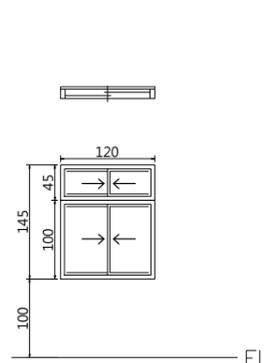
編號	D4	尺寸(cm)	180*245	編號	D5	尺寸(cm)	90*245	編號	D6	尺寸(cm)	90*245	編號	W10	尺寸(cm)	361*60	編號	W11	尺寸(cm)	120*145
損壞情形				損壞情形				損壞情形				損壞情形							
現況良好				局部鏽蝕、髒污、五金把手生鏽。				局部鏽蝕、髒污、五金把手生鏽。				窗扇水漬嚴重、氧化；外掛式鐵窗生鏽。							
損壞狀況	框	扇		損壞狀況	框	扇		損壞狀況	框	扇		損壞狀況	框	扇		損壞狀況	框	扇	
變形				變形				變形				變形				變形			
白蟻				白蟻				白蟻				白蟻				白蟻			
木料腐朽				木料腐朽				木料腐朽				木料腐朽				木料腐朽			
護木漆脫落				護木漆脫落				護木漆脫落				護木漆脫落				護木漆脫落			
水漬				水漬	✓	✓		水漬	✓	✓		水漬	✓	✓		水漬	✓	✓	
其他(五金、角材鬆脫等)				其他(五金、角材鬆脫等)				其他(五金、角材鬆脫等)				其他(五金、角材鬆脫等)				其他(五金、角材鬆脫等)			
現況材料	鋁門框、5mm壓克力玻璃			現況材料	鋁門框、5mm壓克力玻璃			現況材料	鋁門框、5mm壓克力玻璃			現況材料	鋁窗扇			現況材料	鋁窗扇

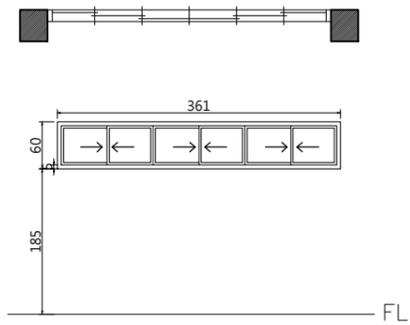
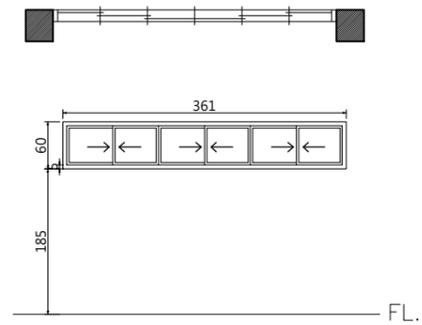
編號	W12	尺寸(cm)	120*145	編號	W13	尺寸(cm)	120*145	編號	W14	尺寸(cm)	120*145	編號	W15	尺寸(cm)	361*60	編號	W16	尺寸(cm)	361*60
損壞情形				損壞情形				損壞情形				損壞情形							
窗扇氧化生鏽、水漬嚴重；外掛式鐵窗生鏽。				窗扇氧化生鏽、水漬嚴重；外掛式鐵窗生鏽。				窗扇氧化生鏽、水漬嚴重；外掛式鐵窗生鏽。				窗扇氧化生鏽、水漬嚴重；外掛式鐵窗生鏽。							
損壞狀況	框	扇		損壞狀況	框	扇		損壞狀況	框	扇		損壞狀況	框	扇		損壞狀況	框	扇	
變形				變形				變形				變形				變形			
白蟻				白蟻				白蟻				白蟻				白蟻			
木料腐朽				木料腐朽				木料腐朽				木料腐朽				木料腐朽			
護木漆脫落				護木漆脫落				護木漆脫落				護木漆脫落				護木漆脫落			
水漬	✓	✓		水漬	✓	✓		水漬	✓	✓		水漬	✓	✓		水漬	✓	✓	
其他(五金、角材鬆脫等)				其他(五金、角材鬆脫等)				其他(五金、角材鬆脫等)				其他(五金、角材鬆脫等)				其他(五金、角材鬆脫等)			
現況材料	鋁窗扇			現況材料	鋁窗扇			現況材料	鋁窗扇			現況材料	鋁窗扇			現況材料	鋁窗扇

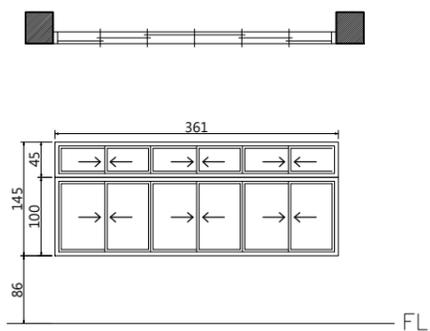
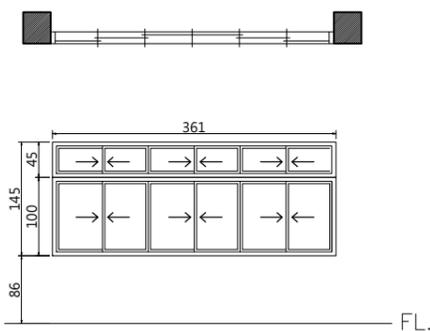
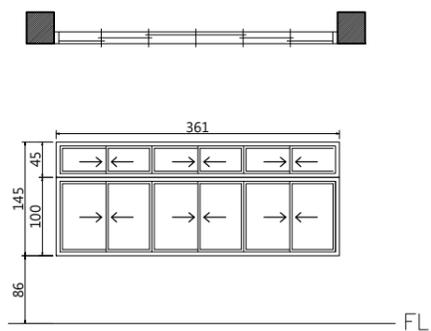
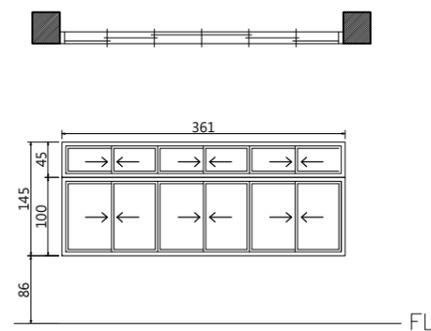
編號	W17	尺寸(cm)	361*145	編號	W18	尺寸(cm)	361*145	編號	W19	尺寸(cm)	361*145	編號	W20	尺寸(cm)	361*145
損壞情形															
窗扇氧化生鏽、水漬嚴重；外掛式鐵窗生鏽。				窗扇氧化生鏽、水漬嚴重；外掛式鐵窗生鏽。				窗扇氧化生鏽、水漬嚴重；外掛式鐵窗生鏽。				窗扇氧化生鏽、水漬嚴重；外掛式鐵窗生鏽。			
損壞狀況	框	扇		損壞狀況	框	扇		損壞狀況	框	扇		損壞狀況	框	扇	
變形				變形				變形				變形			
白蟻				白蟻				白蟻				白蟻			
木料腐朽				木料腐朽				木料腐朽				木料腐朽			
護木漆脫落				護木漆脫落				護木漆脫落				護木漆脫落			
水漬	✓	✓		水漬	✓	✓		水漬	✓	✓		水漬	✓	✓	
其他(五金、角材鬆脫等)				其他(五金、角材鬆脫等)				其他(五金、角材鬆脫等)				其他(五金、角材鬆脫等)			
現況材料	鋁窗扇			現況材料	鋁窗扇			現況材料	鋁窗扇			現況材料	鋁窗扇

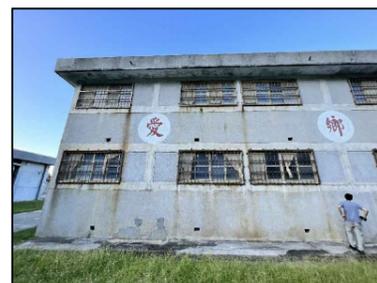
7 大面積水漬、鏽水

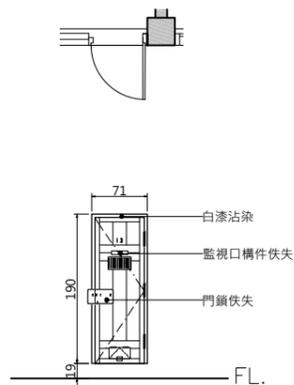
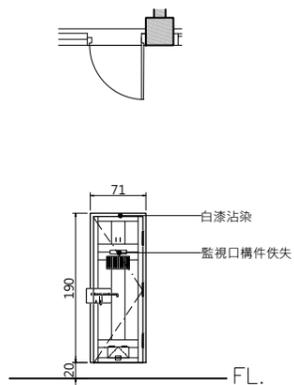
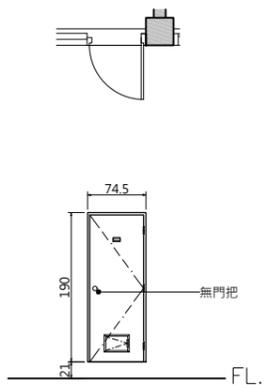
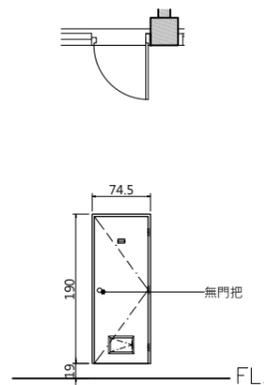
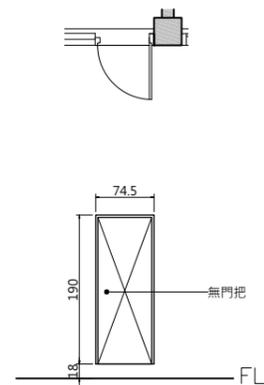
編號	D11.11	尺寸(cm)	71*190	編號	D11.12	尺寸(cm)	71*190	編號	D11.13	尺寸(cm)	74.5*190	編號	D11.14	尺寸(cm)	74.5*190	編號	D11.15	尺寸(cm)	74.5*190
損壞情形			損壞情形			損壞情形			損壞情形			損壞情形							
表面髒汙、脫漆，金屬小門脫漆，五金鏽蝕，監視口構件佚失。			表面髒汙、脫漆，金屬小門脫漆，五金鏽蝕，監視口構件佚失。			表面局部髒汙、鏽蝕，包膜部分未拆，無門把。			表面局部髒汙、鏽蝕，包膜部分未拆，無門把。			表面髒汙、鏽蝕，包膜部分未拆，無門把。							
損壞狀況	框	扇	損壞狀況	框	扇	損壞狀況	框	扇	損壞狀況	框	扇	損壞狀況	框	扇	損壞狀況	框	扇		
變形			變形			變形			變形			變形			變形				
白蟻			白蟻			白蟻			白蟻			白蟻			白蟻				
木料腐朽			木料腐朽			木料腐朽			木料腐朽			木料腐朽			木料腐朽				
護木漆脫落			護木漆脫落			護木漆脫落			護木漆脫落			護木漆脫落			護木漆脫落				
水漬			水漬			水漬			水漬			水漬			水漬				
其他(五金、角材鬆脫等)			其他(五金、角材鬆脫等)			其他(五金、角材鬆脫等)			其他(五金、角材鬆脫等)			其他(五金、角材鬆脫等)			其他(五金、角材鬆脫等)				
現況材料	木門框、扇，綠漆；小門扇鐵製，綠漆		現況材料	木門框、扇，綠漆；小門扇鐵製，綠漆		現況材料	不鏽鋼門框、扇		現況材料	不鏽鋼門框、扇		現況材料	不鏽鋼門框、扇

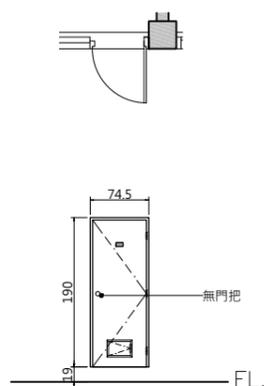
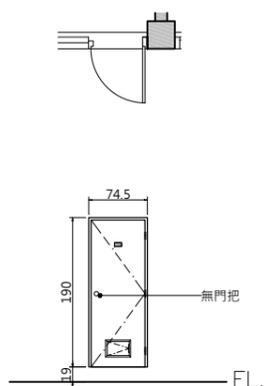
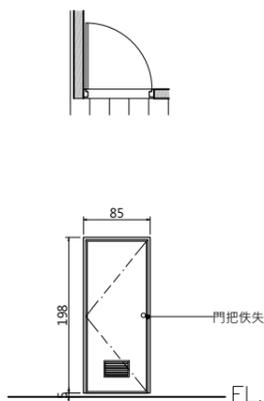
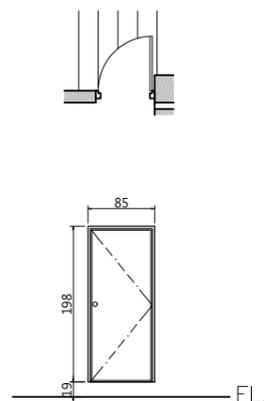
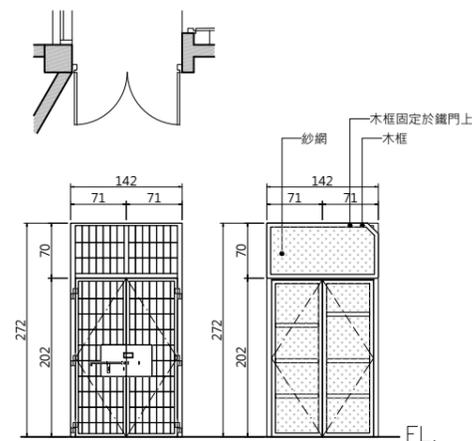
編號	D11.16	尺寸(cm)	74.5*190	編號	D11.17	尺寸(cm)	74.5*190	編號	D11.18	尺寸(cm)	85*198	編號	D11.19	尺寸(cm)	85*198	編號	D12.01	尺寸(cm)	142*272
損壞情形			損壞情形			損壞情形			損壞情形			損壞情形							
表面局部髒汙、鏽蝕，包膜部分未拆，無門把。			表面局部髒汙、鏽蝕，包膜部分未拆，無門把。			門把佚失。			現況良好。			後期新作油漆，局部鐵格欄生鏽。							
損壞狀況	框	扇	損壞狀況	框	扇	損壞狀況	框	扇	損壞狀況	框	扇	損壞狀況	框	扇	損壞狀況	框	扇		
變形			變形			變形			變形			變形			變形				
白蟻			白蟻			白蟻			白蟻			白蟻			白蟻				
木料腐朽			木料腐朽			木料腐朽			木料腐朽			木料腐朽			木料腐朽				
護木漆脫落			護木漆脫落			護木漆脫落			護木漆脫落			護木漆脫落			護木漆脫落				
水漬			水漬			水漬			水漬			水漬			水漬				
其他(五金、角材鬆脫等)			其他(五金、角材鬆脫等)			其他(五金、角材鬆脫等)			其他(五金、角材鬆脫等)			其他(五金、角材鬆脫等)			其他(五金、角材鬆脫等)				
現況材料	不鏽鋼門框、扇		現況材料	不鏽鋼門框、扇		現況材料	塑膠框、門		現況材料	鋁框、玻纖門扇		現況材料	鐵門框、鐵格欄門扇，灰漆；木門框、紗網，灰漆

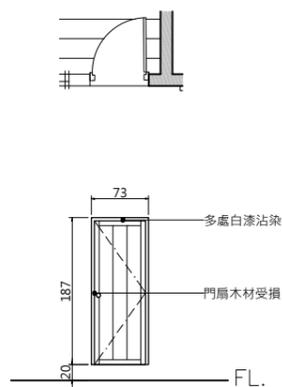
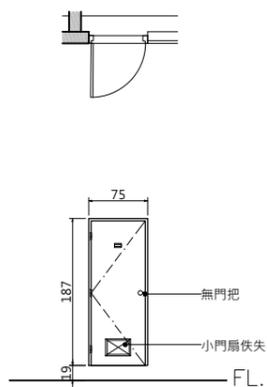
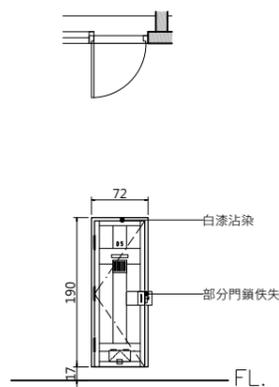
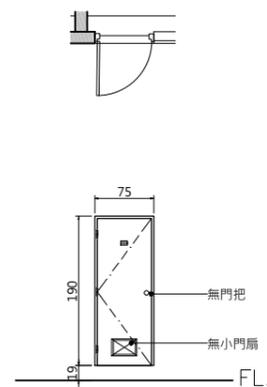
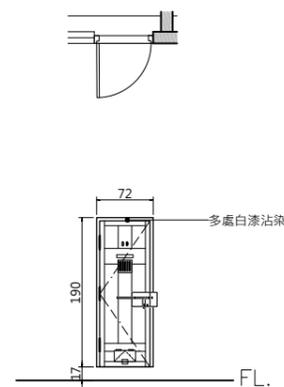
編號	D12.02	尺寸(cm)	72*187	編號	D12.03	尺寸(cm)	75*187	編號	D12.04	尺寸(cm)	72*190	編號	D12.05	尺寸(cm)	75*190	編號	D12.06	尺寸(cm)	72*190
----	--------	--------	--------	----	--------	--------	--------	----	--------	--------	--------	----	--------	--------	--------	----	--------	--------	--------

損壞情形			損壞情形			損壞情形			損壞情形			損壞情形		
表面髒汙。			表面局部髒汙、鏽蝕，部分包膜未拆，無小門扇及門把。			表面髒汙、脫漆，部份門鎖佚失，五金鏽蝕。			表面局部髒汙、鏽蝕，包膜未拆，無小門扇及門把。			表面髒汙，五金鏽蝕，監視口構件佚失。		
損壞狀況	框	扇	損壞狀況	框	扇	損壞狀況	框	扇	損壞狀況	框	扇	損壞狀況	框	扇
變形			變形			變形			變形			變形		
白蟻			白蟻			白蟻			白蟻			白蟻		
木料腐朽			木料腐朽			木料腐朽			木料腐朽			木料腐朽		
護木漆脫落			護木漆脫落			護木漆脫落			護木漆脫落			護木漆脫落		
水漬			水漬			水漬			水漬			水漬		
其他(五金、角材鬆脫等)			其他(五金、角材鬆脫等)			其他(五金、角材鬆脫等)			其他(五金、角材鬆脫等)			其他(五金、角材鬆脫等)		
現況材料	木門框、扇，綠漆		現況材料	不鏽鋼門框、扇		現況材料	木門框、扇，綠漆；小門扇鐵製		現況材料	不鏽鋼門框、扇		現況材料	木門框、扇，綠漆；小門扇鐵製，綠漆

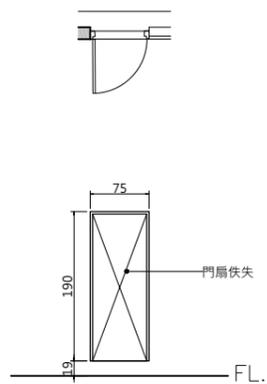
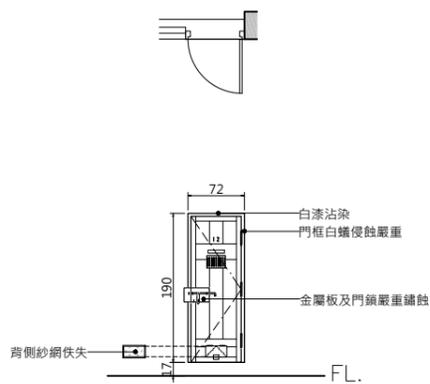
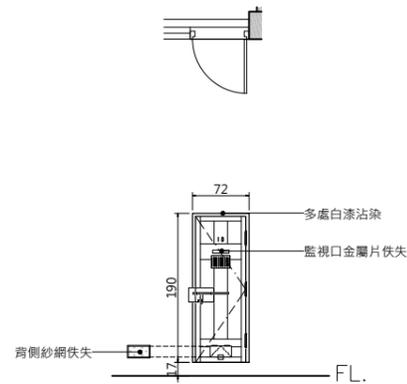
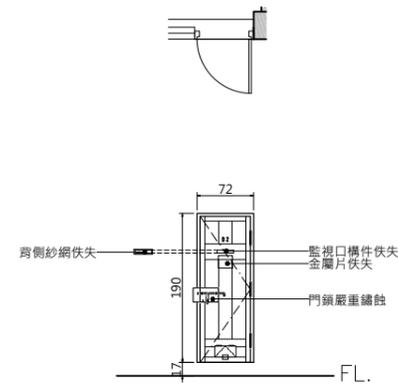
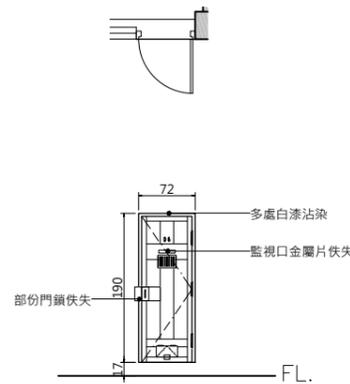
編號	D12.07	尺寸(cm)	75*190	編號	D12.08	尺寸(cm)	72*190	編號	D12.09	尺寸(cm)	72*190	編號	D12.10	尺寸(cm)	72*190	編號	D12.11	尺寸(cm)	72*190
----	--------	--------	--------	----	--------	--------	--------	----	--------	--------	--------	----	--------	--------	--------	----	--------	--------	--------

損壞情形			損壞情形			損壞情形			損壞情形			損壞情形		
門扇佚失。			嚴重髒汙、脫漆，金屬小門脫漆，五金鏽蝕。			表面髒汙、脫漆，金屬小門局部油漆剝落，五金鏽蝕，監視口金屬片佚失。			表面髒汙、脫漆，五金鏽蝕，監視口構件佚失。			表面髒汙，部份門鎖佚失，五金鏽蝕，監視口金屬片佚失。		
損壞狀況	框	扇	損壞狀況	框	扇	損壞狀況	框	扇	損壞狀況	框	扇	損壞狀況	框	扇
變形			變形			變形			變形			變形		
白蟻			白蟻	✓		白蟻			白蟻			白蟻		
木料腐朽			木料腐朽			木料腐朽			木料腐朽			木料腐朽		
護木漆脫落			護木漆脫落			護木漆脫落			護木漆脫落			護木漆脫落		
水漬			水漬			水漬			水漬			水漬		
其他(五金、角材鬆脫等)			其他(五金、角材鬆脫等)			其他(五金、角材鬆脫等)			其他(五金、角材鬆脫等)			其他(五金、角材鬆脫等)		
現況材料	不鏽鋼門框、扇		現況材料	木門框、扇，綠漆；木框紗網、小門扇鐵製，綠漆		現況材料	木門框、扇，綠漆；木框紗網、小門扇鐵製，綠漆		現況材料	木門框、扇，綠漆；木框紗網、小門扇鐵製		現況材料	木門框、扇，綠漆；小門扇鐵製，綠漆
