臺東縣歷史建築綠洲山莊（國防部感訓監獄） 修復及再利用計畫

結案報告書

現況圖面

民國113年03月
廠商名稱：林志成建築師事務所
電話：03-5420210
傳真：03-5420212
地址：新竹市自由路69號5樓之二

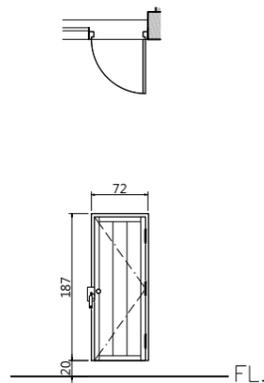
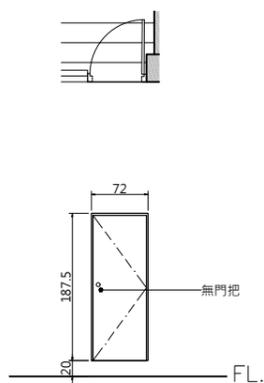
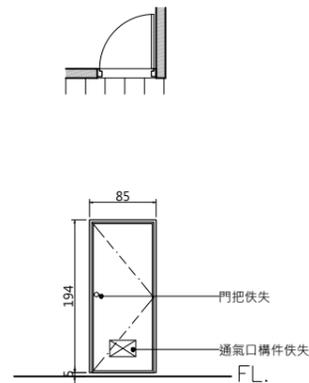
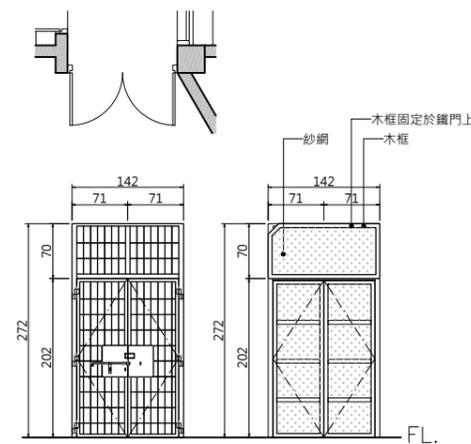
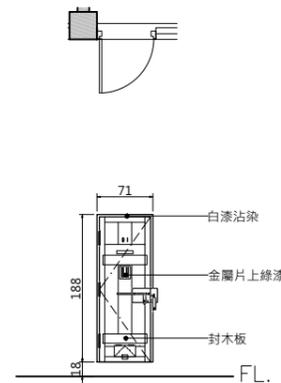
編號	D12.12	尺寸(cm)	71*187	編號	D12.13	尺寸(cm)	72*187.5	編號	D12.14	尺寸(cm)	85*194	編號	D13.01	尺寸(cm)	142*272	編號	D13.02	尺寸(cm)	71*188
----	--------	--------	--------	----	--------	--------	----------	----	--------	--------	--------	----	--------	--------	---------	----	--------	--------	--------

損壞情形		表面髒汙、脫漆，五金鏽蝕，監視口構件佚失。		損壞情形		表面局部髒汙、鏽蝕，部分包膜未拆，無門把。		損壞情形		門把及通氣口構件佚失。		損壞情形		後期新作油漆，局部鐵格柵生鏽。		損壞情形		局部髒汙、脫漆，金屬小門油漆剝落，五金鏽蝕。	
損壞狀況	框	扇		損壞狀況	框	扇		損壞狀況	框	扇		損壞狀況	框	扇		損壞狀況	框	扇	
變形				變形				變形				變形				變形			
白蟻				白蟻				白蟻				白蟻				白蟻			
木料腐朽				木料腐朽				木料腐朽				木料腐朽				木料腐朽			
護木漆脫落				護木漆脫落				護木漆脫落				護木漆脫落				護木漆脫落			
水漬				水漬				水漬				水漬				水漬			
其他(五金、角材鬆脫等)				其他(五金、角材鬆脫等)				其他(五金、角材鬆脫等)				其他(五金、角材鬆脫等)				其他(五金、角材鬆脫等)			
現況材料	木門框、扇，綠漆			現況材料	不鏽鋼門框、扇			現況材料	鋁門框、塑膠門扇			現況材料	鐵門框、鐵格柵門扇，灰漆；木門框、紗網，灰漆			現況材料	木門框、扇，綠漆；小門扇鐵製，綠漆

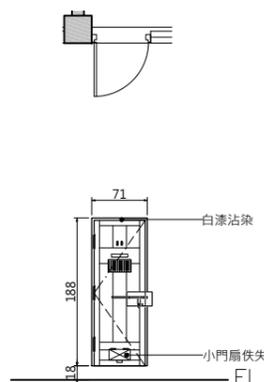
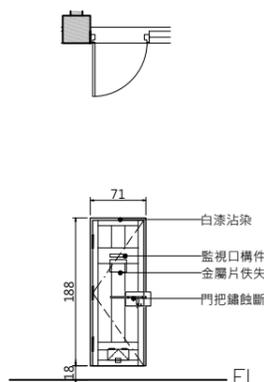
編號	D13.03	尺寸(cm)	71*188	編號	D13.04	尺寸(cm)	71*188	編號	D13.05	尺寸(cm)	71*188	編號	D13.06	尺寸(cm)	71*188	編號	D13.07	尺寸(cm)	71*188
----	--------	--------	--------	----	--------	--------	--------	----	--------	--------	--------	----	--------	--------	--------	----	--------	--------	--------

損壞情形		表面髒汙、脫漆，五金鏽蝕，金屬小門佚失。		損壞情形		局部髒汙、脫漆，門把斷裂，五金鏽蝕，監視口構件佚失。		損壞情形		局部髒汙、脫漆，金屬小門油漆剝落，五金鏽蝕，門鎖佚失。		損壞情形		局部髒汙、脫漆，門板變形，金屬小門油漆剝落，五金鏽蝕。		損壞情形		嚴重髒汙、脫漆，門板嚴重損壞，金屬小門佚失，五金鏽蝕，監視口構件佚失。	
損壞狀況	框	扇		損壞狀況	框	扇		損壞狀況	框	扇		損壞狀況	框	扇		損壞狀況	框	扇	
變形				變形				變形				變形		✓		變形			
白蟻				白蟻				白蟻		✓		白蟻				白蟻			✓
木料腐朽				木料腐朽				木料腐朽				木料腐朽				木料腐朽			✓
護木漆脫落				護木漆脫落				護木漆脫落				護木漆脫落				護木漆脫落			
水漬				水漬				水漬				水漬				水漬			
其他(五金、角材鬆脫等)				其他(五金、角材鬆脫等)				其他(五金、角材鬆脫等)				其他(五金、角材鬆脫等)				其他(五金、角材鬆脫等)			
現況材料	木門框、扇，綠漆；小門扇鐵製			現況材料	木門框、扇，綠漆；小門扇鐵製			現況材料	木門框、扇，綠漆；木框紗網、小門扇鐵製			現況材料	木門框、扇，綠漆；小門扇鐵製			現況材料	木門框、扇，綠漆；木框紗網、小門扇鐵製

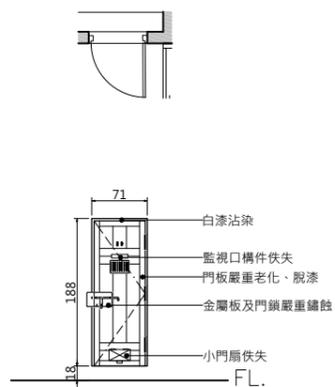
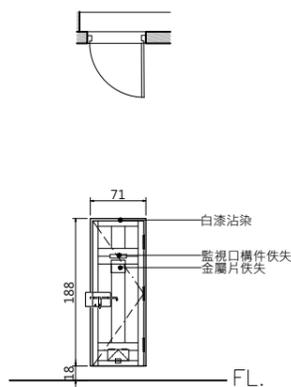
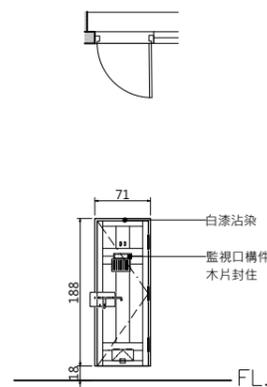
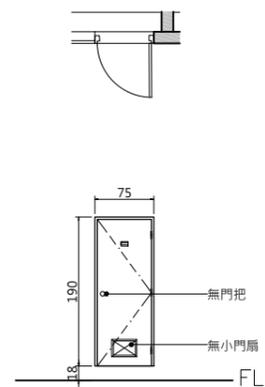
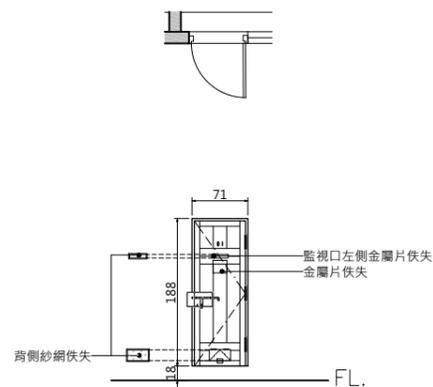
編號	D13.08	尺寸(cm)	71*188	編號	D13.09	尺寸(cm)	71*188	編號	D13.10	尺寸(cm)	71*188	編號	D13.11	尺寸(cm)	75*190	編號	D13.12	尺寸(cm)	71*188
----	--------	--------	--------	----	--------	--------	--------	----	--------	--------	--------	----	--------	--------	--------	----	--------	--------	--------

損壞情形				損壞情形				損壞情形				損壞情形				損壞情形			
嚴重髒汙、脫漆，金屬小門佚失，五金嚴重鏽蝕，監視口構件佚失。				表面髒汙、脫漆，五金鏽蝕，監視口構件佚失。				嚴重髒汙、脫漆，五金鏽蝕，監視口構件佚失。				表面局部髒汙、背側多處鏽蝕，局部凹痕，無小門扇及門把。				局部髒汙、脫漆，五金鏽蝕，監視口構件局部佚失。

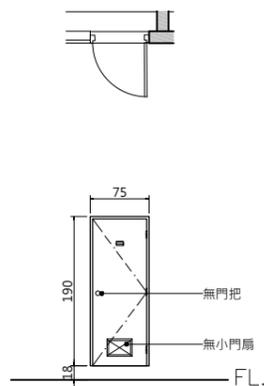
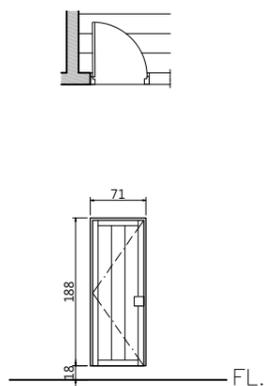
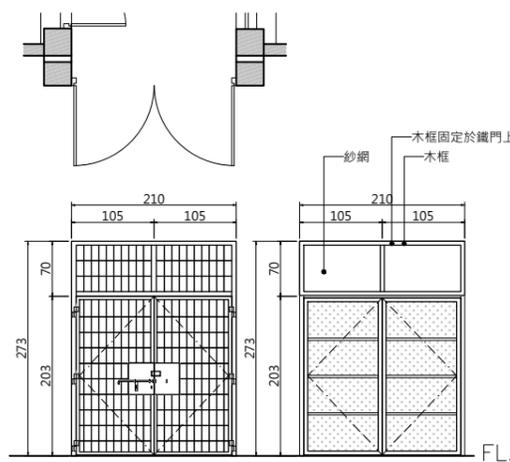
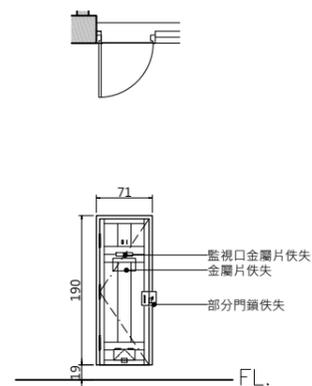
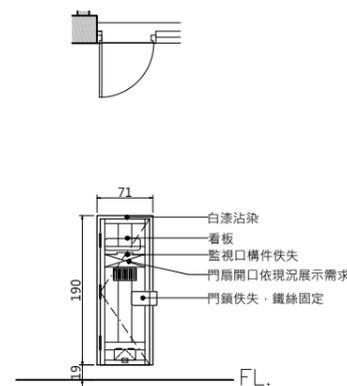
編號	D13.13	尺寸(cm)	75*190	編號	D13.14	尺寸(cm)	71*188	編號	D14.01	尺寸(cm)	210*273	編號	D14.02	尺寸(cm)	71*190	編號	D14.03	尺寸(cm)	71*190
----	--------	--------	--------	----	--------	--------	--------	----	--------	--------	---------	----	--------	--------	--------	----	--------	--------	--------

損壞情形				損壞情形				損壞情形				損壞情形				損壞情形			
表面局部髒汙、背側多處鏽蝕，無小門扇及門把。				局部髒汙、脫漆。				後期新作油漆，局部鐵格柵生鏽。				表面髒汙、脫漆，部份門鎖佚失，五金鏽蝕，監視口金屬片佚失。				表面髒汙、脫漆，金屬小門油漆剝落，門鎖佚失，五金鏽蝕，監視口構件佚失，門扇開口為展示需求；無法進入。

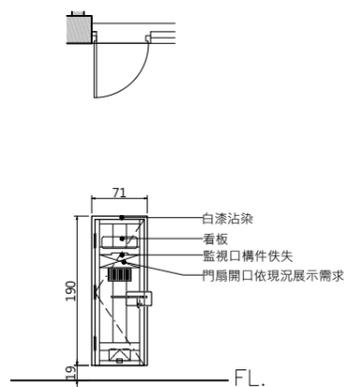
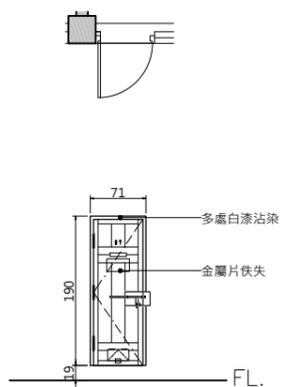
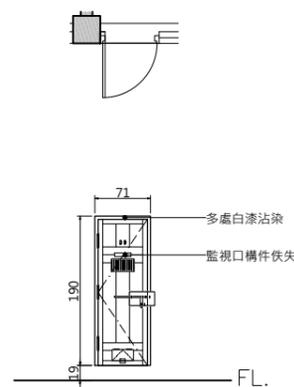
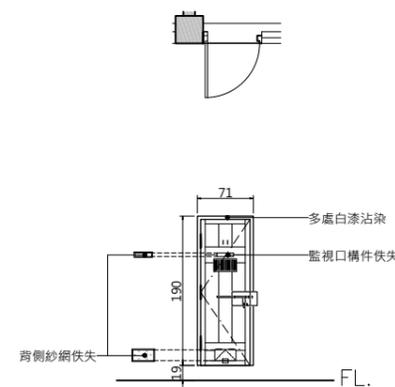
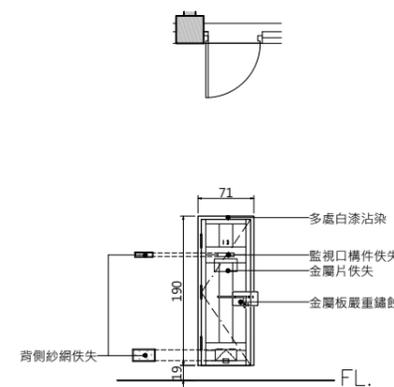
編號	D14.04	尺寸(cm)	71*190	編號	D14.05	尺寸(cm)	71*190	編號	D14.06	尺寸(cm)	71*190	編號	D14.07	尺寸(cm)	71*190	編號	D14.08	尺寸(cm)	71*190
損壞情形				損壞情形				損壞情形				損壞情形				損壞情形			
表面髒汙、脫漆，五金鏽蝕，監視口構件佚失，門扇開口為展示需求；無法進入。				表面髒汙、脫漆，五金鏽蝕。				表面髒汙、脫漆，五金鏽蝕，監視口構件佚失。				表面髒汙、脫漆，五金鏽蝕，監視口構件佚失。				嚴重髒汙、脫漆，五金鏽蝕，監視口構件佚失。			
損壞狀況	框		扇	損壞狀況	框		扇	損壞狀況	框		扇	損壞狀況	框		扇	損壞狀況	框		扇
變形				變形				變形				變形				變形			
白蟻				白蟻				白蟻				白蟻				白蟻			
木料腐朽				木料腐朽				木料腐朽				木料腐朽				木料腐朽			
護木漆脫落				護木漆脫落				護木漆脫落				護木漆脫落				護木漆脫落			
水漬				水漬				水漬				水漬				水漬			
其他(五金、角材鬆脫等)				其他(五金、角材鬆脫等)				其他(五金、角材鬆脫等)				其他(五金、角材鬆脫等)				其他(五金、角材鬆脫等)			
現況材料	木門框、扇，綠漆；小門扇鐵製			現況材料	木門框、扇，綠漆；小門扇鐵製			現況材料	木門框、扇，綠漆；小門扇鐵製			現況材料	木門框、扇，綠漆；木框紗網、小門扇鐵製			現況材料	木門框、扇，綠漆；木框紗網、小門扇鐵製

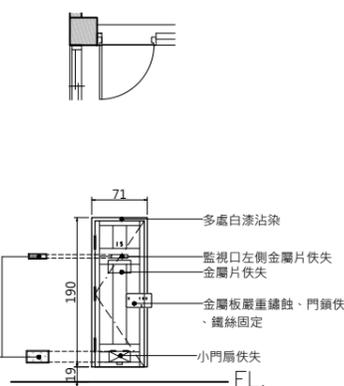
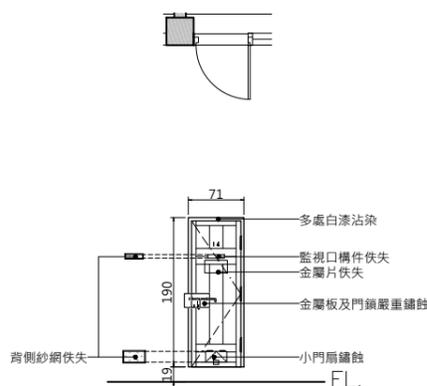
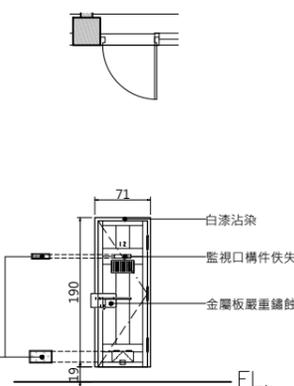
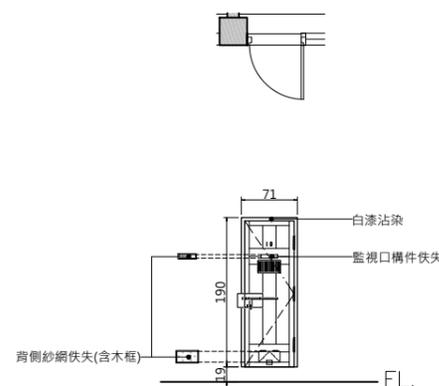
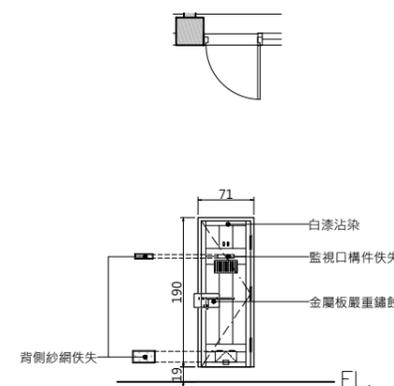
編號	D14.09	尺寸(cm)	71*190	編號	D14.10	尺寸(cm)	71*190	編號	D14.11	尺寸(cm)	71*190	編號	D14.12	尺寸(cm)	71*190	編號	D14.13	尺寸(cm)	71*190
損壞情形				損壞情形				損壞情形				損壞情形				損壞情形			
嚴重髒汙、脫漆，金屬小門佚失，門鎖佚失，五金鏽蝕，監視口構件局部佚失。				嚴重髒汙、脫漆，金屬小門鏽蝕，五金鏽蝕，監視口構件佚失。				嚴重髒汙、脫漆，五金鏽蝕，監視口構件佚失。				表面髒汙、脫漆，五金鏽蝕，監視口構件佚失。				表面髒汙、脫漆，五金鏽蝕，監視口構件佚失。			
損壞狀況	框		扇	損壞狀況	框		扇	損壞狀況	框		扇	損壞狀況	框		扇	損壞狀況	框		扇
變形				變形				變形				變形				變形			
白蟻				白蟻				白蟻				白蟻				白蟻			
木料腐朽				木料腐朽				木料腐朽				木料腐朽				木料腐朽			
護木漆脫落				護木漆脫落				護木漆脫落				護木漆脫落				護木漆脫落			
水漬				水漬				水漬				水漬				水漬			
其他(五金、角材鬆脫等)				其他(五金、角材鬆脫等)				其他(五金、角材鬆脫等)				其他(五金、角材鬆脫等)				其他(五金、角材鬆脫等)			
現況材料	木門框、扇，綠漆；木框紗網、小門扇鐵製			現況材料	木門框、扇，綠漆；木框紗網、小門扇鐵製			現況材料	木門框、扇，綠漆；木框紗網、小門扇鐵製			現況材料	木門框、扇，綠漆；木框紗網、小門扇鐵製			現況材料	木門框、扇，綠漆；木框紗網、小門扇鐵製

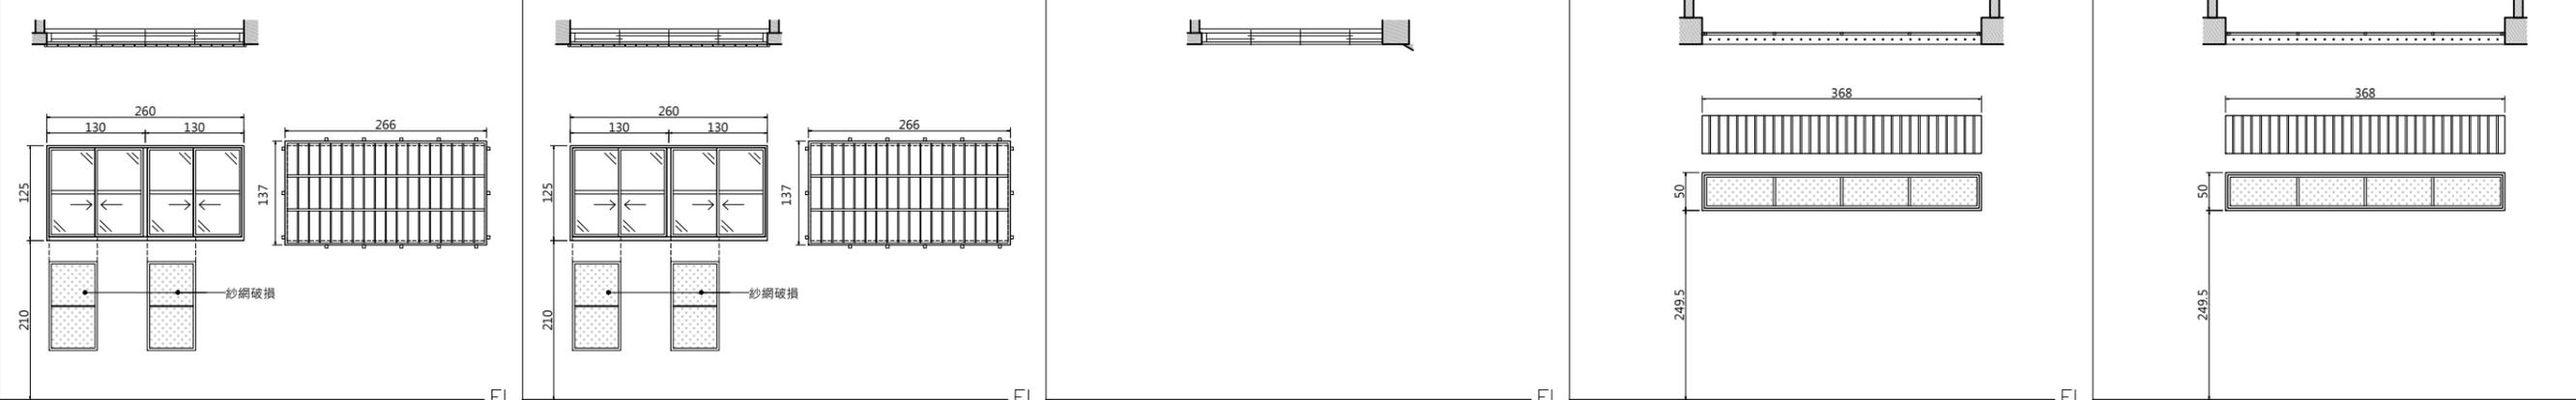
編號	W11.16	尺寸(cm)	260*125	編號	W11.17	尺寸(cm)	260*125	編號	W11.18	尺寸(cm)	260*125	編號	W11.19	尺寸(cm)	368*50	編號	W11.20	尺寸(cm)	368*50
損壞情形				損壞情形				損壞情形				損壞情形				損壞情形			
局部髒汙、鏽蝕、紗窗破損；格柵多處鏽蝕、鏽水痕跡。				局部髒汙、鏽蝕、紗窗破損；格柵多處鏽蝕、鏽水痕跡。				局部髒汙、鏽蝕、紗窗破損；格柵多處鏽蝕、鏽水痕跡。				紗網表面髒汙；格柵表面良好。				紗網表面髒汙；格柵表面良好。			
損壞狀況	框	扇		損壞狀況	框	扇		損壞狀況	框	扇		損壞狀況	框	扇		損壞狀況	框	扇	
變形				變形				變形				變形				變形			
白蟻				白蟻				白蟻				白蟻				白蟻			
木料腐朽				木料腐朽				木料腐朽				木料腐朽				木料腐朽			
護木漆脫落				護木漆脫落				護木漆脫落				護木漆脫落				護木漆脫落			
水漬				水漬				水漬				水漬				水漬			
其他(五金、角材鬆脫等)				其他(五金、角材鬆脫等)				其他(五金、角材鬆脫等)				其他(五金、角材鬆脫等)				其他(五金、角材鬆脫等)			
現況材料	鋁窗框、扇、清玻璃、紗網；不鏽鋼格柵			現況材料	鋁窗框、扇、清玻璃、紗網；不鏽鋼格柵			現況材料	鋁窗框、扇、清玻璃、紗網；不鏽鋼格柵			現況材料	鋁窗框、紗網；鋼筋格柵			現況材料	鋁窗框、紗網；鋼筋格柵

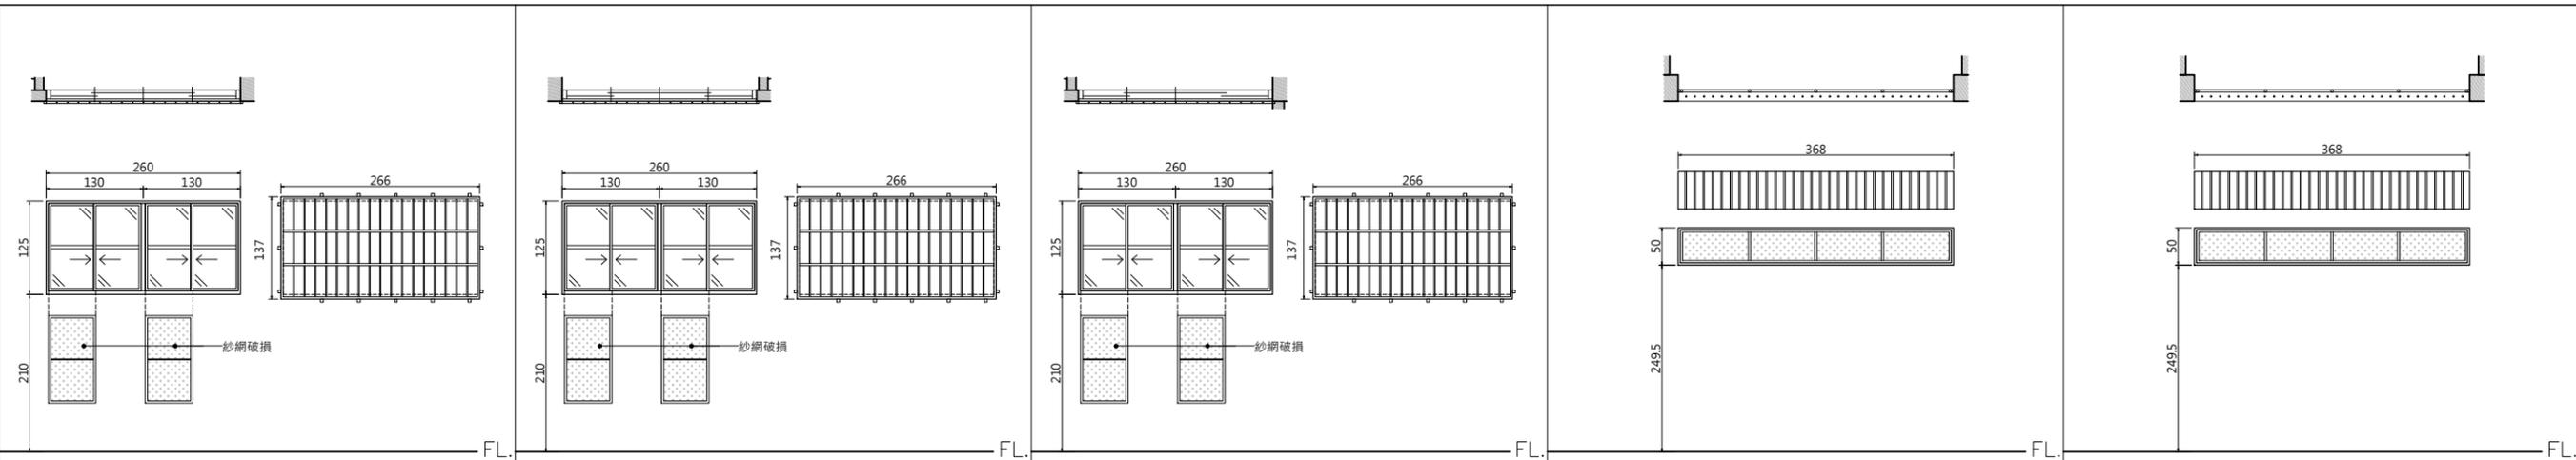
編號	W13.11	尺寸(cm)	260*125	編號	W13.12	尺寸(cm)	260*125	編號	W13.13	尺寸(cm)	260*125	編號	W13.14	尺寸(cm)	368*50	編號	W13.15	尺寸(cm)	368*50
損壞情形				損壞情形				損壞情形				損壞情形				損壞情形			
局部髒汙、鏽蝕、紗窗破損；格柵多處鏽蝕、鏽水痕跡。				局部髒汙、鏽蝕、紗窗破損；格柵多處鏽蝕、鏽水痕跡。				局部髒汙、鏽蝕、紗窗破損；格柵多處鏽蝕、鏽水痕跡。				紗網表面髒汙；格柵表面良好。				紗網表面髒汙；格柵表面良好。			
損壞狀況	框	扇		損壞狀況	框	扇		損壞狀況	框	扇		損壞狀況	框	扇		損壞狀況	框	扇	
變形				變形				變形				變形				變形			
白蟻				白蟻				白蟻				白蟻				白蟻			
木料腐朽				木料腐朽				木料腐朽				木料腐朽				木料腐朽			
護木漆脫落				護木漆脫落				護木漆脫落				護木漆脫落				護木漆脫落			
水漬				水漬				水漬				水漬				水漬			
其他(五金、角材鬆脫等)				其他(五金、角材鬆脫等)				其他(五金、角材鬆脫等)				其他(五金、角材鬆脫等)				其他(五金、角材鬆脫等)			
現況材料	鋁窗框、扇、清玻璃、紗網；不鏽鋼格柵			現況材料	鋁窗框、扇、清玻璃、紗網；不鏽鋼格柵			現況材料	鋁窗框、扇、清玻璃、紗網；不鏽鋼格柵			現況材料	鋁窗框、紗網；鋼筋格柵			現況材料	鋁窗框、紗網；鋼筋格柵

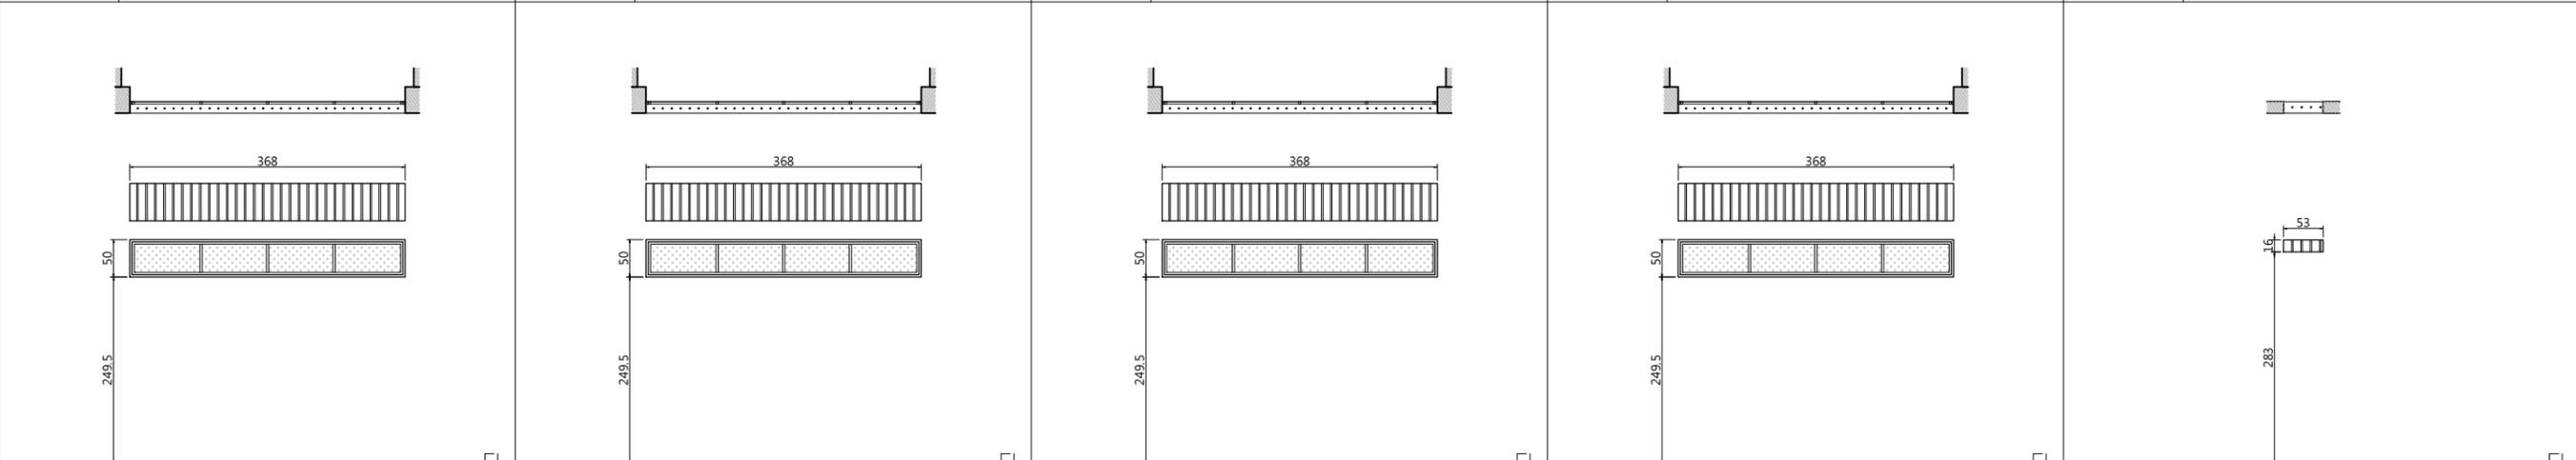
編號	W13.16	尺寸(cm)	368*50	編號	W13.17	尺寸(cm)	368*50	編號	W13.18	尺寸(cm)	368*50	編號	W13.19	尺寸(cm)	368*50	編號	W13.20	尺寸(cm)	53*16
損壞情形				損壞情形				損壞情形				損壞情形				損壞情形			
紗網表面髒汙；格柵表面良好。				紗網表面髒汙；格柵表面良好。				紗網表面髒汙；格柵表面良好。				紗網表面髒汙；格柵表面良好。				格柵表面良好。			
損壞狀況	框	扇		損壞狀況	框	扇		損壞狀況	框	扇		損壞狀況	框	扇		損壞狀況	框	扇	
變形				變形				變形				變形				變形			
白蟻				白蟻				白蟻				白蟻				白蟻			
木料腐朽				木料腐朽				木料腐朽				木料腐朽				木料腐朽			
護木漆脫落				護木漆脫落				護木漆脫落				護木漆脫落				護木漆脫落			
水漬				水漬				水漬				水漬				水漬			
其他(五金、角材鬆脫等)				其他(五金、角材鬆脫等)				其他(五金、角材鬆脫等)				其他(五金、角材鬆脫等)				其他(五金、角材鬆脫等)			
現況材料	鋁窗框、紗網；鋼筋格柵			現況材料	鋁窗框、紗網；鋼筋格柵			現況材料	鋁窗框、紗網；鋼筋格柵			現況材料	鋁窗框、紗網；鋼筋格柵			現況材料	鋼筋格柵

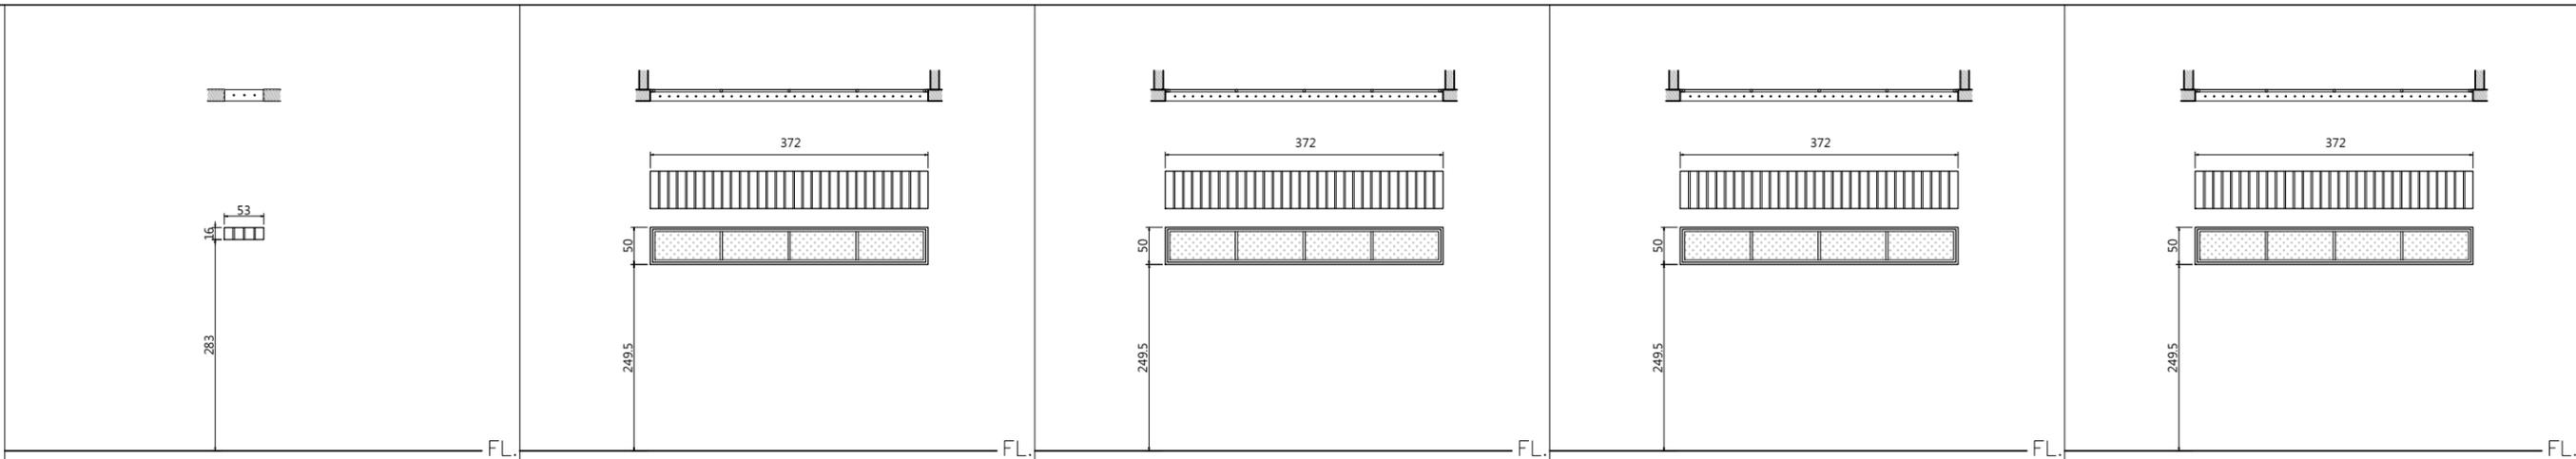
編號	W13.21	尺寸(cm)	53*16	編號	W13.22	尺寸(cm)	372*50	編號	W13.23	尺寸(cm)	372*50	編號	W13.24	尺寸(cm)	372*50	編號	W13.25	尺寸(cm)	372*50
損壞情形				損壞情形				損壞情形				損壞情形				損壞情形			
格柵表面良好。				紗網表面髒汙；格柵表面良好。				紗網表面髒汙；格柵表面良好。				紗網表面髒汙；格柵表面良好。				紗網表面髒汙；格柵表面良好。			
損壞狀況	框	扇		損壞狀況	框	扇		損壞狀況	框	扇		損壞狀況	框	扇		損壞狀況	框	扇	
變形				變形				變形				變形				變形			
白蟻				白蟻				白蟻				白蟻				白蟻			
木料腐朽				木料腐朽				木料腐朽				木料腐朽				木料腐朽			
護木漆脫落				護木漆脫落				護木漆脫落				護木漆脫落				護木漆脫落			
水漬				水漬				水漬				水漬				水漬			
其他(五金、角材鬆脫等)				其他(五金、角材鬆脫等)				其他(五金、角材鬆脫等)				其他(五金、角材鬆脫等)				其他(五金、角材鬆脫等)			
現況材料	鋼筋格柵			現況材料	鋁窗框、紗網；鋼筋格柵			現況材料	鋁窗框、紗網；鋼筋格柵			現況材料	鋁窗框、紗網；鋼筋格柵			現況材料	鋁窗框、紗網；鋼筋格柵

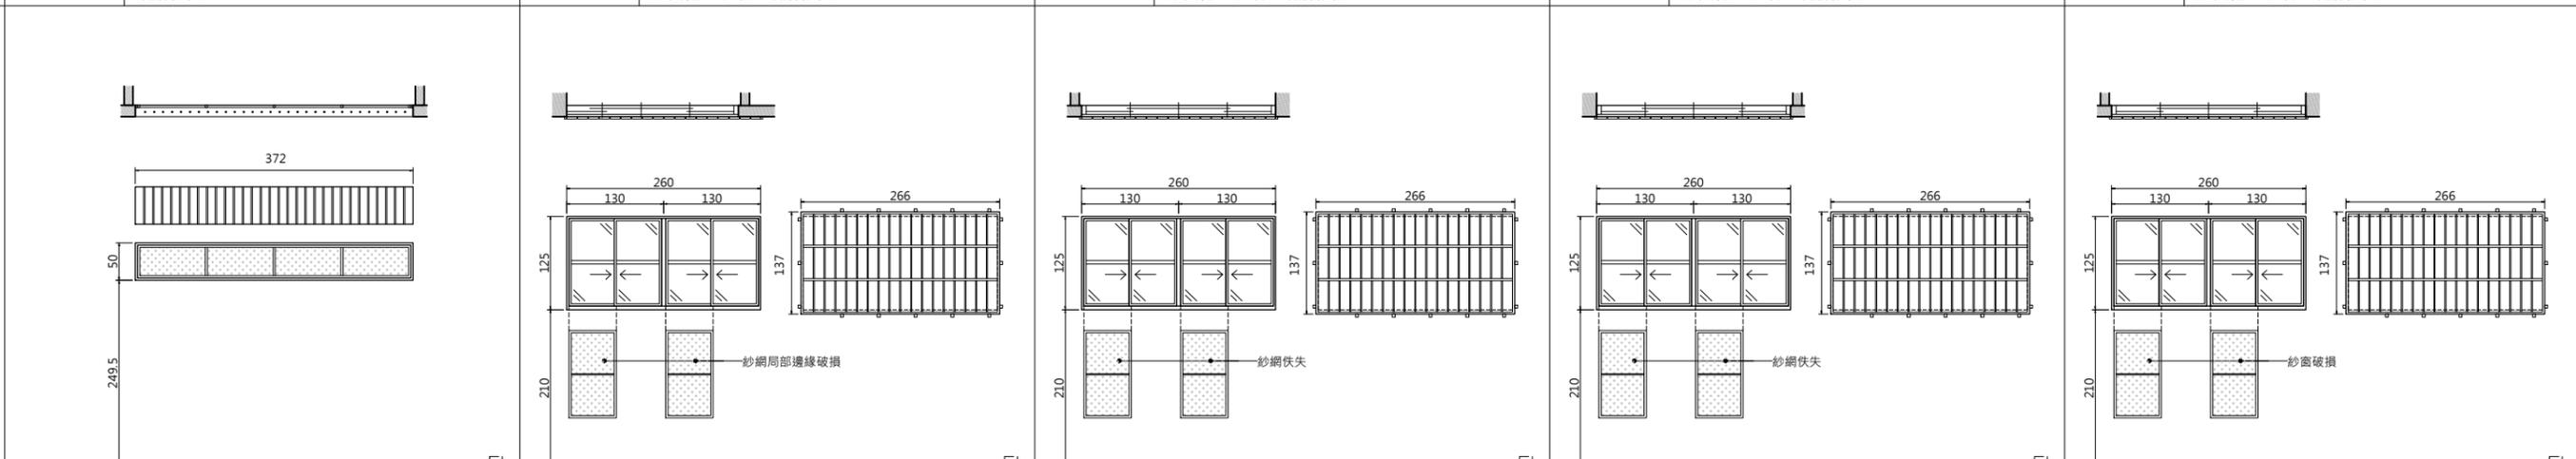
編號	W13.26	尺寸(cm)	372*50	編號	W14.01	尺寸(cm)	260*125	編號	W14.02	尺寸(cm)	260*125	編號	W14.03	尺寸(cm)	260*125	編號	W14.04	尺寸(cm)	260*125
損壞情形				損壞情形				損壞情形				損壞情形				損壞情形			
紗網表面髒汙；格柵表面良好。				局部髒汙、鏽蝕、紗窗破損；格柵多處鏽蝕、鏽水痕跡。				局部髒汙、鏽蝕、紗網缺失；格柵多處鏽蝕、鏽水痕跡。				局部髒汙、鏽蝕、紗網缺失；格柵多處鏽蝕、鏽水痕跡。				局部髒汙、鏽蝕、紗窗破損；格柵多處鏽蝕、鏽水痕跡。			
損壞狀況	框	扇		損壞狀況	框	扇		損壞狀況	框	扇		損壞狀況	框	扇		損壞狀況	框	扇	
變形				變形				變形				變形				變形			
白蟻				白蟻				白蟻				白蟻				白蟻			
木料腐朽				木料腐朽				木料腐朽				木料腐朽				木料腐朽			
護木漆脫落				護木漆脫落				護木漆脫落				護木漆脫落				護木漆脫落			
水漬				水漬				水漬				水漬				水漬			
其他(五金、角材鬆脫等)				其他(五金、角材鬆脫等)				其他(五金、角材鬆脫等)				其他(五金、角材鬆脫等)				其他(五金、角材鬆脫等)			
現況材料	鋁窗框、紗網；鋼筋格柵			現況材料	鋁窗框、扇、清玻璃、紗網；不鏽鋼格柵			現況材料	鋁窗框、扇、清玻璃、紗網；不鏽鋼格柵			現況材料	鋁窗框、扇、清玻璃、紗網；不鏽鋼格柵			現況材料	鋁窗框、扇、清玻璃、紗網；不鏽鋼格柵

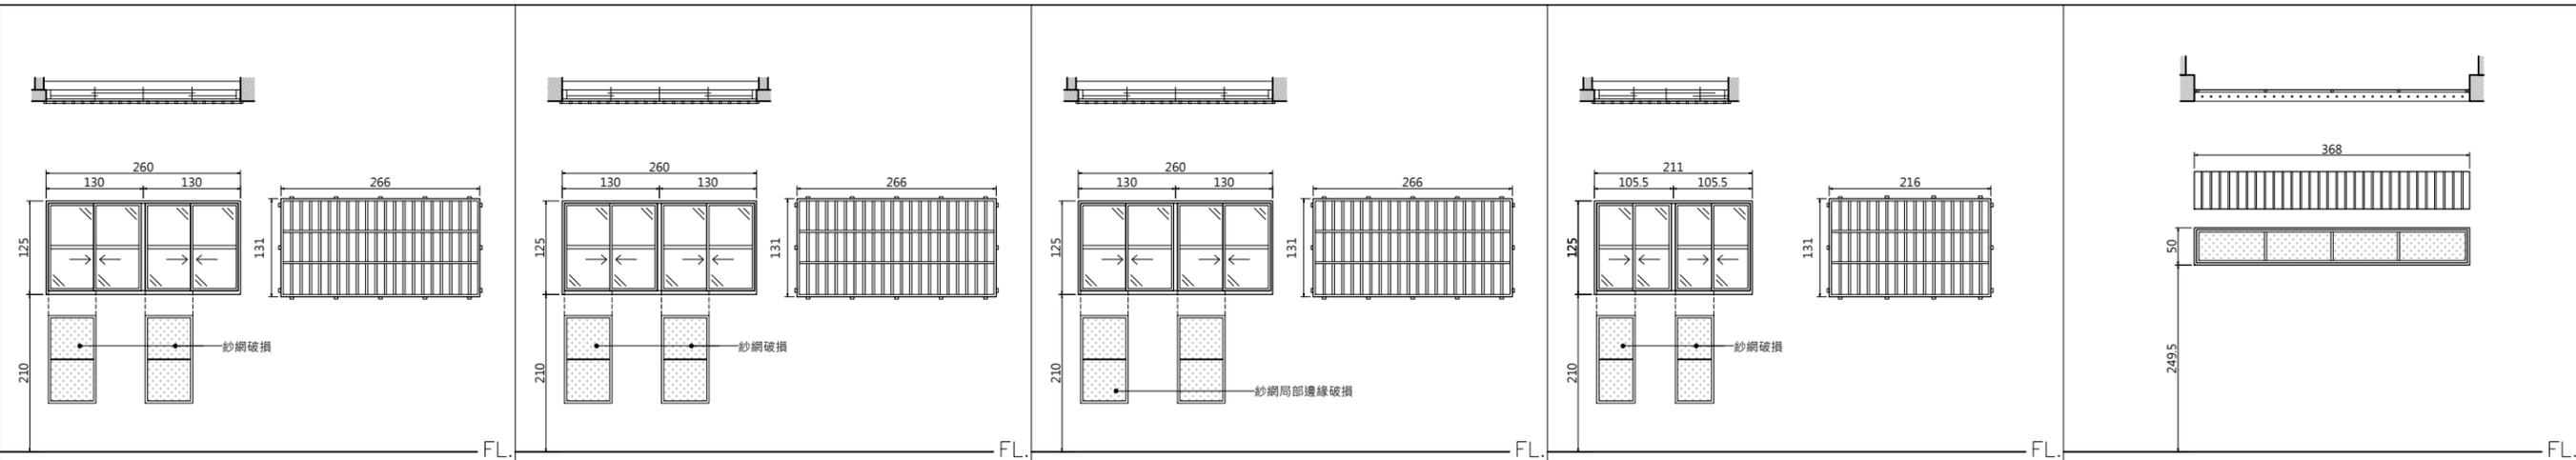
編號	W14.15	尺寸(cm)	260*125	編號	W14.16	尺寸(cm)	260*125	編號	W14.17	尺寸(cm)	260*125	編號	W14.18	尺寸(cm)	211*125	編號	W14.19	尺寸(cm)	368*50
損壞情形				損壞情形				損壞情形				損壞情形				損壞情形			
局部髒汙、鏽蝕、紗窗破損；格柵多處鏽蝕、鏽水痕跡。				局部髒汙、鏽蝕、紗窗破損；格柵多處鏽蝕、鏽水痕跡。				局部髒汙、鏽蝕、紗窗破損；格柵多處鏽蝕、鏽水痕跡。				局部髒汙、鏽蝕；格柵多處鏽蝕、鏽水痕跡。				紗網表面髒汙；格柵表面良好。			
損壞狀況	框	扇		損壞狀況	框	扇		損壞狀況	框	扇		損壞狀況	框	扇		損壞狀況	框	扇	
變形				變形				變形				變形				變形			
白蟻				白蟻				白蟻				白蟻				白蟻			
木料腐朽				木料腐朽				木料腐朽				木料腐朽				木料腐朽			
護木漆脫落				護木漆脫落				護木漆脫落				護木漆脫落				護木漆脫落			
水漬				水漬				水漬				水漬				水漬			
其他(五金、角材鬆脫等)				其他(五金、角材鬆脫等)				其他(五金、角材鬆脫等)				其他(五金、角材鬆脫等)				其他(五金、角材鬆脫等)			
現況材料	鋁窗框、扇、清玻璃、紗網；不鏽鋼格柵			現況材料	鋁窗框、扇、清玻璃、紗網；不鏽鋼格柵			現況材料	鋁窗框、扇、清玻璃、紗網；不鏽鋼格柵			現況材料	鋁窗框、扇、清玻璃、紗網；不鏽鋼格柵			現況材料	鋁窗框、紗網；鋼筋格柵

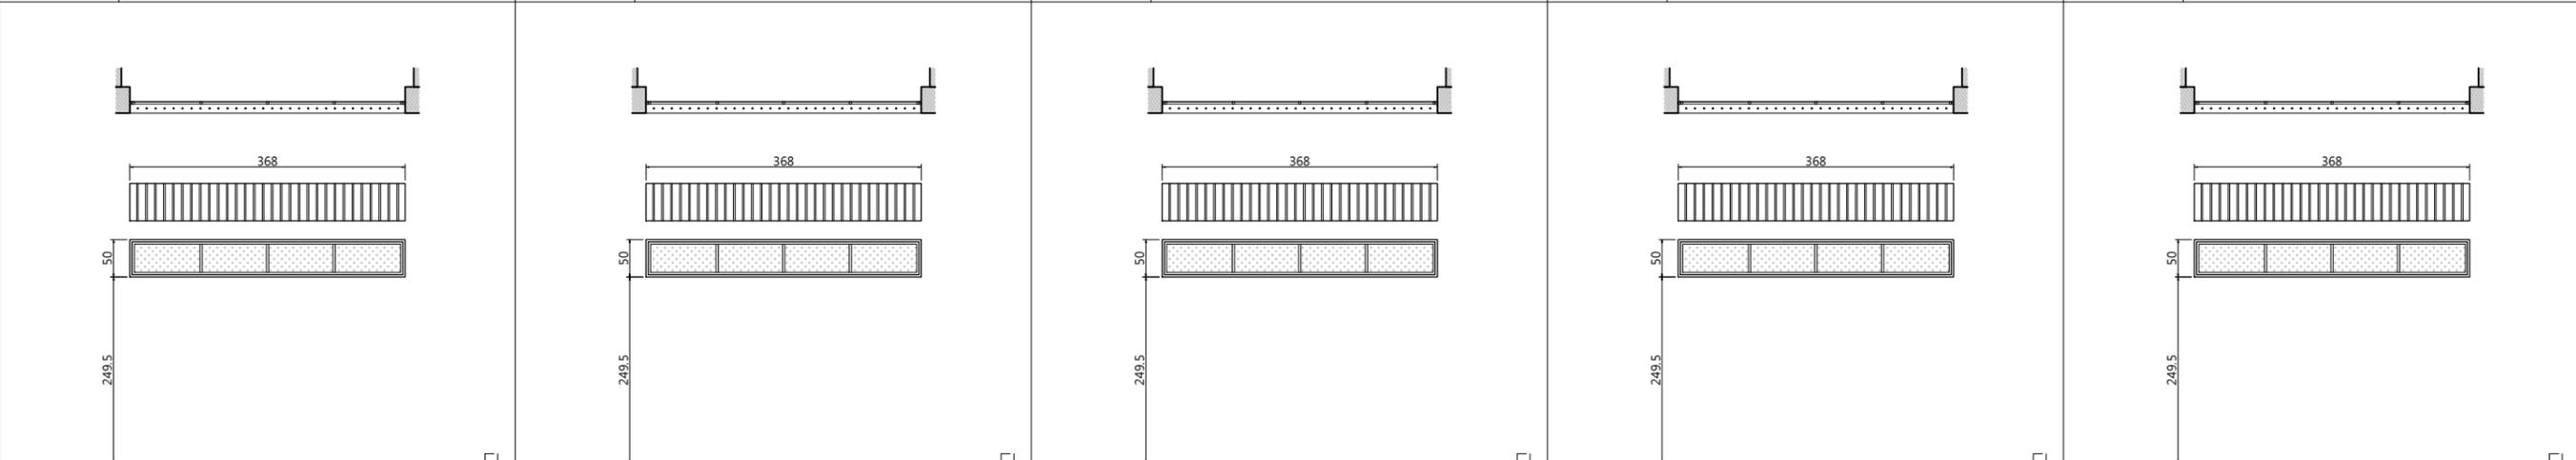
編號	W14.20	尺寸(cm)	368*50	編號	W14.21	尺寸(cm)	368*50	編號	W14.22	尺寸(cm)	368*50	編號	W14.23	尺寸(cm)	368*50	編號	W14.24	尺寸(cm)	368*50
損壞情形				損壞情形				損壞情形				損壞情形				損壞情形			
紗網表面髒汙；格柵表面良好。				紗網表面髒汙；格柵表面良好。				紗網表面髒汙；格柵表面良好。				紗網表面髒汙；格柵表面良好。				紗網表面髒汙；格柵表面良好。			
損壞狀況	框	扇		損壞狀況	框	扇		損壞狀況	框	扇		損壞狀況	框	扇		損壞狀況	框	扇	
變形				變形				變形				變形				變形			
白蟻				白蟻				白蟻				白蟻				白蟻			
木料腐朽				木料腐朽				木料腐朽				木料腐朽				木料腐朽			
護木漆脫落				護木漆脫落				護木漆脫落				護木漆脫落				護木漆脫落			
水漬				水漬				水漬				水漬				水漬			
其他(五金、角材鬆脫等)				其他(五金、角材鬆脫等)				其他(五金、角材鬆脫等)				其他(五金、角材鬆脫等)				其他(五金、角材鬆脫等)			
現況材料	鋁窗框、紗網；鋼筋格柵			現況材料	鋁窗框、紗網；鋼筋格柵			現況材料	鋁窗框、紗網；鋼筋格柵			現況材料	鋁窗框、紗網；鋼筋格柵			現況材料	鋁窗框、紗網；鋼筋格柵

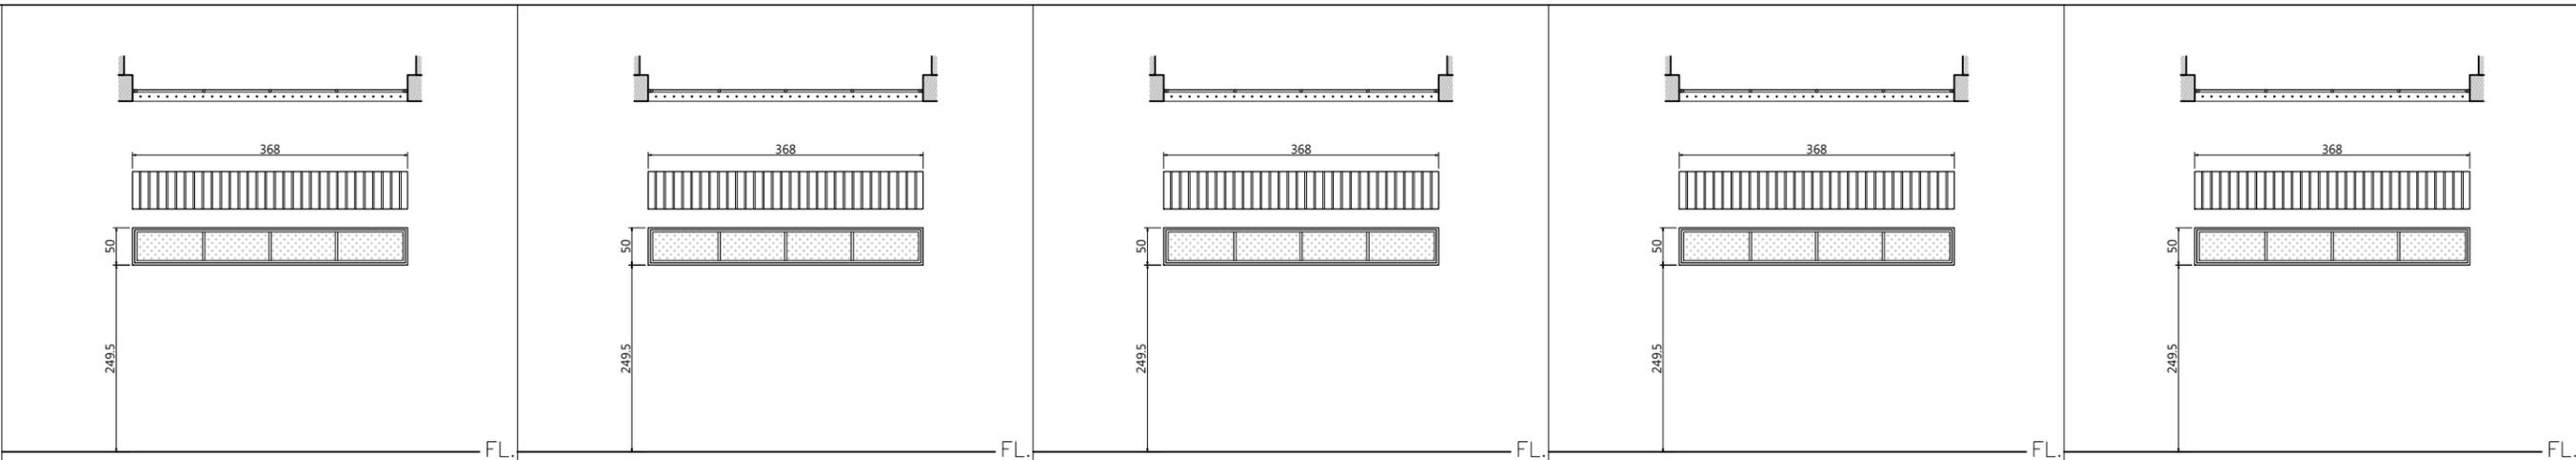
編號	W14.25	尺寸(cm)	368*50	編號	W14.26	尺寸(cm)	368*50	編號	W14.27	尺寸(cm)	368*50	編號	W14.28	尺寸(cm)	368*50	編號	W14.29	尺寸(cm)	368*50
損壞情形				損壞情形				損壞情形				損壞情形				損壞情形			
紗網表面髒汙；格柵表面良好。				紗網表面髒汙；格柵表面良好。				紗網表面髒汙；格柵表面良好。				紗網表面髒汙；格柵表面良好。				紗網表面髒汙；格柵表面良好。			
損壞狀況	框	扇		損壞狀況	框	扇		損壞狀況	框	扇		損壞狀況	框	扇		損壞狀況	框	扇	
變形				變形				變形				變形				變形			
白蟻				白蟻				白蟻				白蟻				白蟻			
木料腐朽				木料腐朽				木料腐朽				木料腐朽				木料腐朽			
護木漆脫落				護木漆脫落				護木漆脫落				護木漆脫落				護木漆脫落			
水漬				水漬				水漬				水漬				水漬			
其他(五金、角材鬆脫等)				其他(五金、角材鬆脫等)				其他(五金、角材鬆脫等)				其他(五金、角材鬆脫等)				其他(五金、角材鬆脫等)			
現況材料	鋁窗框、紗網；鋼筋格柵			現況材料	鋁窗框、紗網；鋼筋格柵			現況材料	鋁窗框、紗網；鋼筋格柵			現況材料	鋁窗框、紗網；鋼筋格柵			現況材料	鋁窗框、紗網；鋼筋格柵

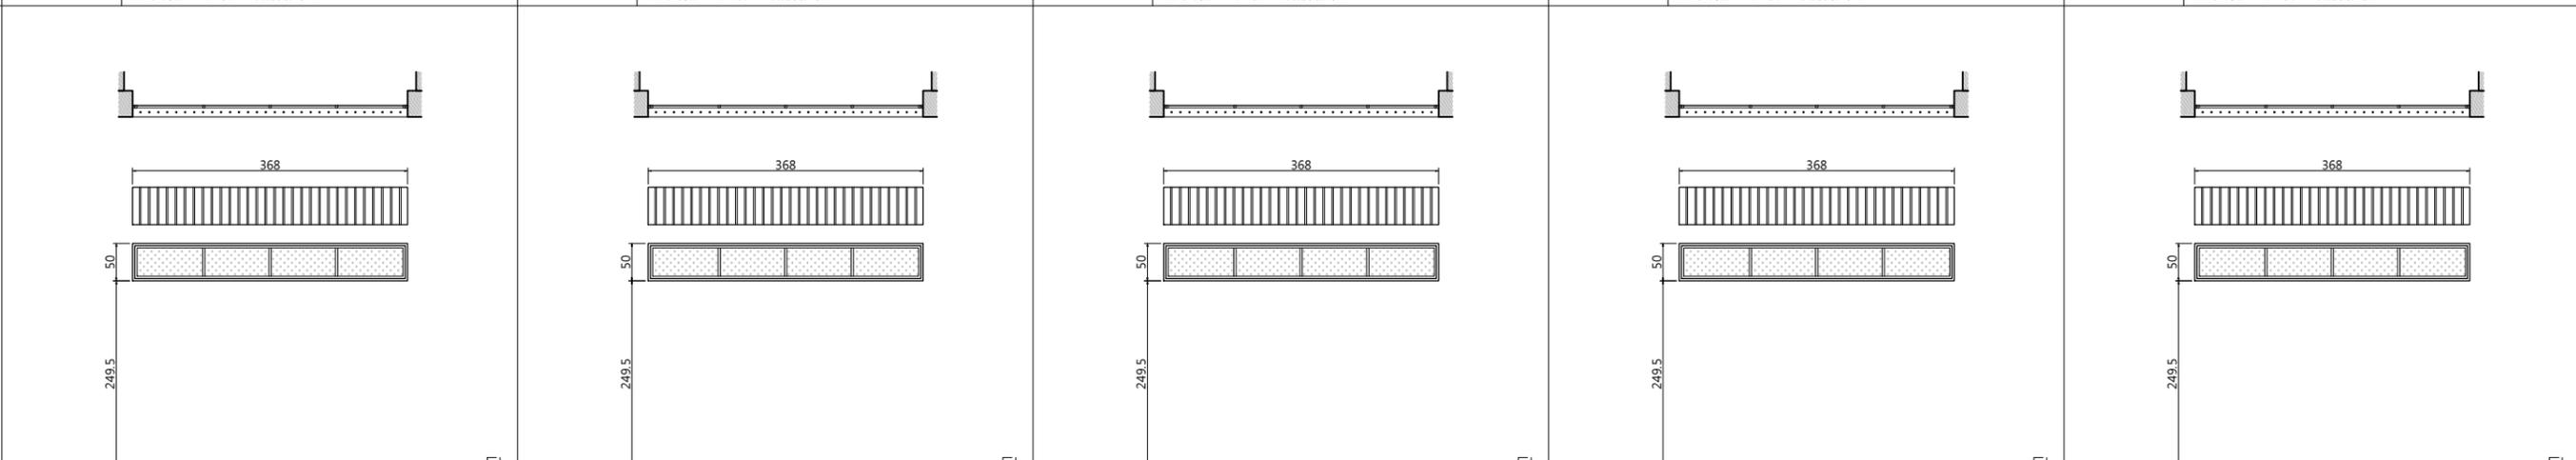
編號	W14.30	尺寸(cm)	368*50	編號	W14.31	尺寸(cm)	368*50	編號	W14.32	尺寸(cm)	368*50	編號	W14.33	尺寸(cm)	368*50	編號	W14.34	尺寸(cm)	368*50
損壞情形				損壞情形				損壞情形				損壞情形				損壞情形			
紗網表面髒汙；格柵表面良好。				紗網表面髒汙；格柵表面良好。				紗網表面髒汙；格柵表面良好。				紗網表面髒汙；格柵表面良好。				紗網表面髒汙；格柵表面良好。			
損壞狀況	框	扇		損壞狀況	框	扇		損壞狀況	框	扇		損壞狀況	框	扇		損壞狀況	框	扇	
變形				變形				變形				變形				變形			
白蟻				白蟻				白蟻				白蟻				白蟻			
木料腐朽				木料腐朽				木料腐朽				木料腐朽				木料腐朽			
護木漆脫落				護木漆脫落				護木漆脫落				護木漆脫落				護木漆脫落			
水漬				水漬				水漬				水漬				水漬			
其他(五金、角材鬆脫等)				其他(五金、角材鬆脫等)				其他(五金、角材鬆脫等)				其他(五金、角材鬆脫等)				其他(五金、角材鬆脫等)			
現況材料	鋁窗框、紗網；鋼筋格柵			現況材料	鋁窗框、紗網；鋼筋格柵			現況材料	鋁窗框、紗網；鋼筋格柵			現況材料	鋁窗框、紗網；鋼筋格柵			現況材料	鋁窗框、紗網；鋼筋格柵

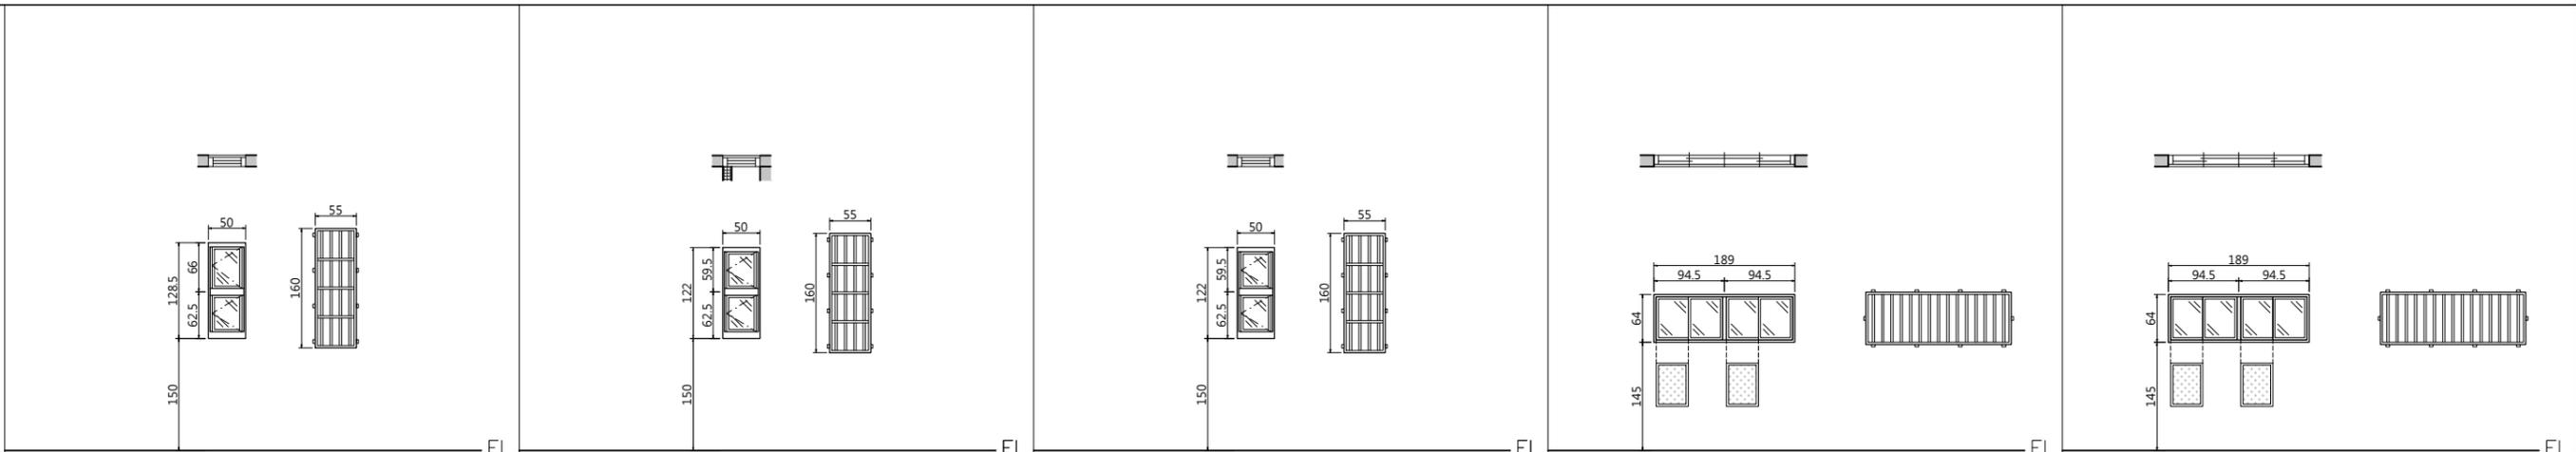
編號	W15.01	尺寸(cm)	50*122	編號	W15.02	尺寸(cm)	50*122	編號	W15.03	尺寸(cm)	50*122	編號	W15.04	尺寸(cm)	189*64	編號	W15.05	尺寸(cm)	189*64
損壞情形				損壞情形				損壞情形				損壞情形				損壞情形			
局部髒汙；格柵局部鏽蝕、鏽水痕跡。				局部髒汙；格柵局部鏽蝕、鏽水痕跡。				局部髒汙；格柵局部鏽蝕、鏽水痕跡。				局部髒汙；格柵局部鏽蝕、鏽水痕跡。				局部髒汙；格柵局部鏽蝕、鏽水痕跡。			
損壞狀況	框	扇		損壞狀況	框	扇		損壞狀況	框	扇		損壞狀況	框	扇		損壞狀況	框	扇	
變形				變形				變形				變形				變形			
白蟻				白蟻				白蟻				白蟻				白蟻			
木料腐朽				木料腐朽				木料腐朽				木料腐朽				木料腐朽			
護木漆脫落				護木漆脫落				護木漆脫落				護木漆脫落				護木漆脫落			
水漬				水漬				水漬				水漬				水漬			
其他(五金、角材鬆脫等)				其他(五金、角材鬆脫等)				其他(五金、角材鬆脫等)				其他(五金、角材鬆脫等)				其他(五金、角材鬆脫等)			
現況材料	鋁窗框、扇、清玻璃、紗網；不鏽鋼格柵			現況材料	鋁窗框、扇、清玻璃、紗網；不鏽鋼格柵			現況材料	鋁窗框、扇、清玻璃、紗網；不鏽鋼格柵			現況材料	鋁窗框、扇、清玻璃、紗網；不鏽鋼格柵			現況材料	鋁窗框、扇、清玻璃、紗網；不鏽鋼格柵

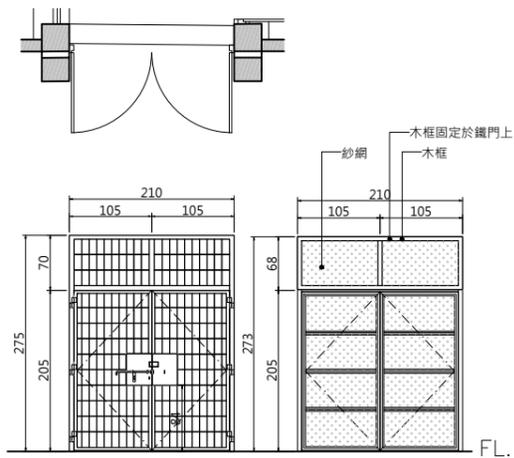
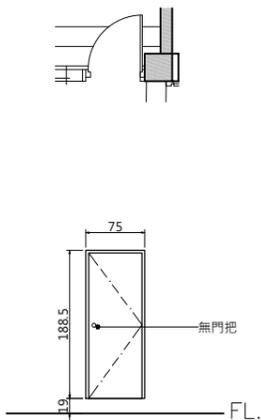
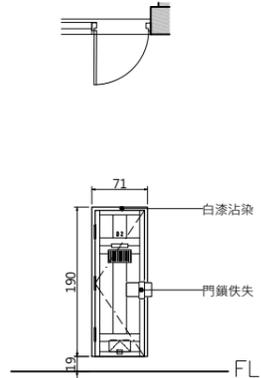
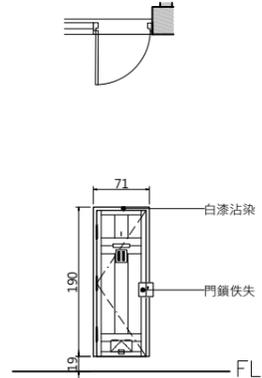
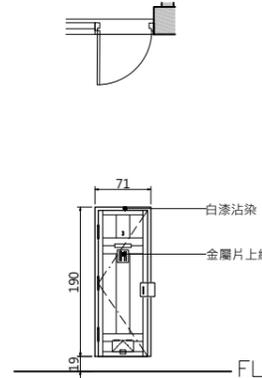
編號	D21.01	尺寸(cm)	210*275
損壞情形			
門框及鐵格柵多處生鏽、髒汙。			
損壞狀況	框	扇	
變形			
白蟻			
木料腐朽			
護木漆脫落			
水漬			
其他(五金、角材鬆脫等)			
現況材料	鐵門框、鐵格柵門扇，銀漆；木門框、紗網，銀漆

編號	D21.02	尺寸(cm)	75*188.5
損壞情形			
現況無法開關，表面局部鏽蝕，無門把。			
損壞狀況	框	扇	
變形			
白蟻			
木料腐朽			
護木漆脫落			
水漬			
其他(五金、角材鬆脫等)			
現況材料	不鏽鋼門框、扇

編號	D21.05	尺寸(cm)	71*190
損壞情形			
表面髒汙、脫漆，金屬鐵件油漆剝落，五金鏽蝕。			
損壞狀況	框	扇	
變形			
白蟻			
木料腐朽			
護木漆脫落			
水漬			
其他(五金、角材鬆脫等)			
現況材料	木門框、扇，綠漆；小門扇鐵製，綠漆

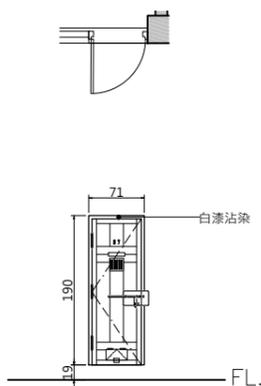
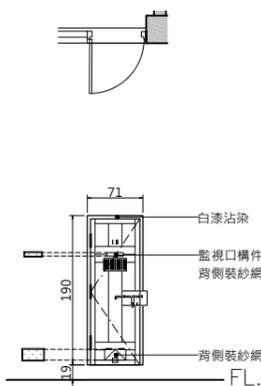
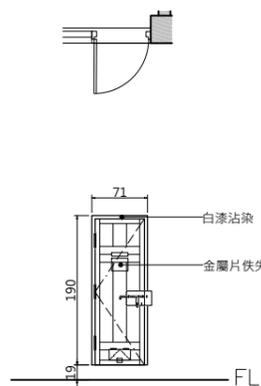
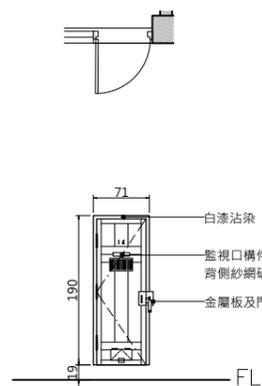
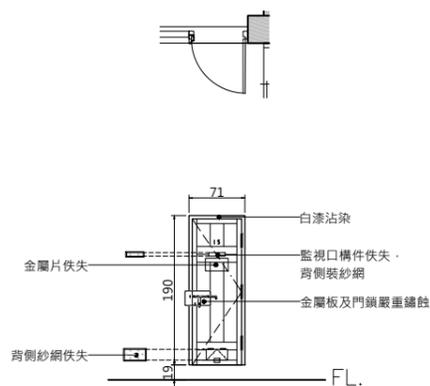
編號	D21.06	尺寸(cm)	71*190
損壞情形			
表面髒汙、脫漆，金屬小門局部脫漆，五金鏽蝕。			
損壞狀況	框	扇	
變形			
白蟻			
木料腐朽			
護木漆脫落			
水漬			
其他(五金、角材鬆脫等)			
現況材料	木門框、扇，綠漆；小門扇鐵製，綠漆

編號	D21.07	尺寸(cm)	71*190
損壞情形			
表面髒汙、脫漆，金屬小門局部脫漆，五金鏽蝕，監視口構件佚失。			
損壞狀況	框	扇	
變形			
白蟻			
木料腐朽			
護木漆脫落			
水漬			
其他(五金、角材鬆脫等)			
現況材料	木門框、扇，綠漆；木框紗網、小門扇鐵製，綠漆

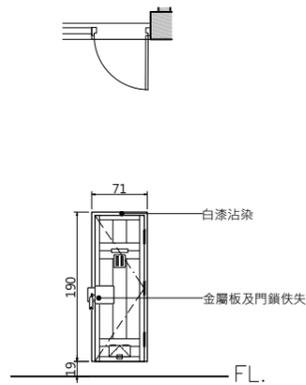
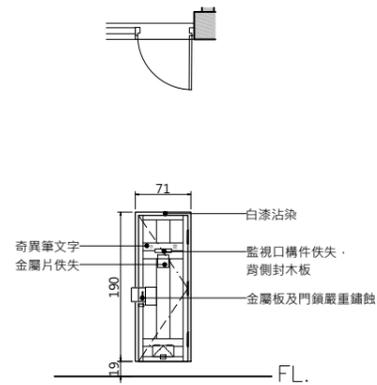
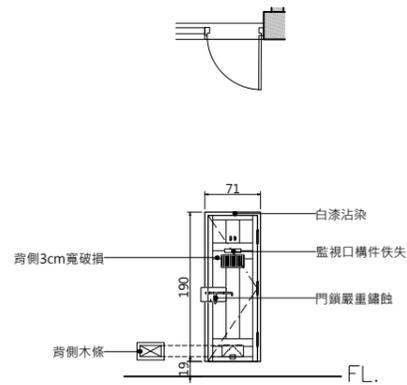
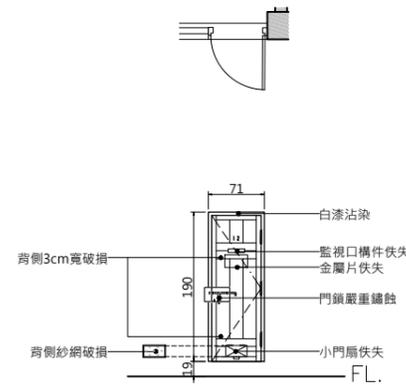
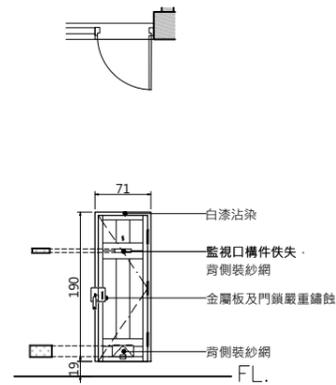
編號	D21.11	尺寸(cm)	71*190	編號	D21.12	尺寸(cm)	71*190	編號	D21.13	尺寸(cm)	71*190	編號	D21.14	尺寸(cm)	71*190	編號	D21.15	尺寸(cm)	71*190
損壞情形				損壞情形				損壞情形				損壞情形				損壞情形			
表面髒汙、脫漆，五金鏽蝕。				表面髒汙、脫漆，五金鏽蝕，監視口構件佚失。				表面髒汙、脫漆，金屬小門局部脫漆，五金鏽蝕，監視口構件佚失。				表面髒汙、脫漆，金屬小門佚失，五金鏽蝕，監視口構件佚失。				表面髒汙、脫漆，金屬小門佚失，五金鏽蝕，監視口構件佚失。			
損壞狀況	框		扇	損壞狀況	框		扇	損壞狀況	框		扇	損壞狀況	框		扇	損壞狀況	框		扇
變形				變形				變形				變形				變形			
白蟻				白蟻				白蟻				白蟻				白蟻			
木料腐朽				木料腐朽				木料腐朽				木料腐朽				木料腐朽			
護木漆脫落				護木漆脫落				護木漆脫落				護木漆脫落				護木漆脫落			
水漬				水漬				水漬				水漬				水漬			
其他(五金、角材鬆脫等)				其他(五金、角材鬆脫等)				其他(五金、角材鬆脫等)				其他(五金、角材鬆脫等)				其他(五金、角材鬆脫等)			
現況材料	木門框、扇，綠漆；小門扇鐵製			現況材料	木門框、扇，綠漆；小門扇鐵製			現況材料	木門框、扇，綠漆；小門扇鐵製，綠漆			現況材料	木門框、扇，綠漆；木框紗網、小門扇鐵製			現況材料	木門框、扇，綠漆；木框紗網、小門扇鐵製

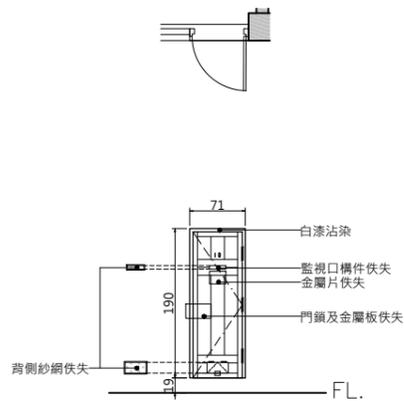
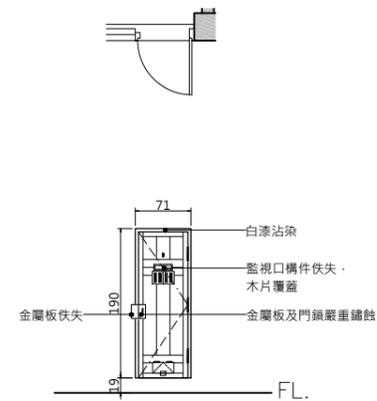
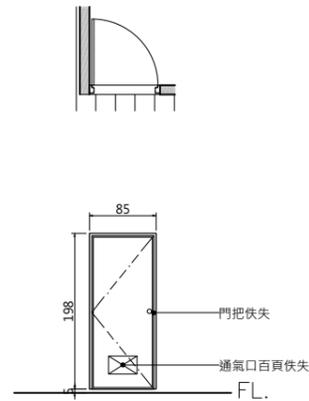
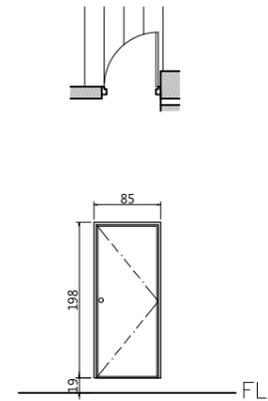
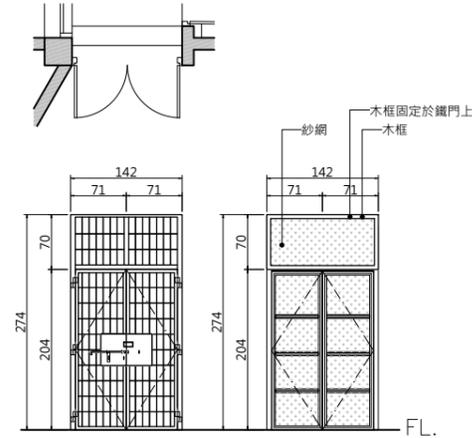
編號	D21.16	尺寸(cm)	71*190	編號	D21.17	尺寸(cm)	71*190	編號	D21.18	尺寸(cm)	85*198	編號	D21.19	尺寸(cm)	85*198	編號	D22.01	尺寸(cm)	142*274
損壞情形				損壞情形				損壞情形				損壞情形				損壞情形			
表面髒汙、脫漆，金屬小門佚失，五金鏽蝕，門鎖及金屬板佚失，監視口構件佚失。				表面髒汙、脫漆，五金鏽蝕，監視口構件佚失。				門把及通氣口百頁佚失。				現況良好。				門框及鐵格柵多處生鏽、髒汙。			
損壞狀況	框		扇	損壞狀況	框		扇	損壞狀況	框		扇	損壞狀況	框		扇	損壞狀況	框		扇
變形				變形				變形				變形				變形			
白蟻				白蟻				白蟻				白蟻				白蟻			
木料腐朽				木料腐朽				木料腐朽				木料腐朽				木料腐朽			
護木漆脫落				護木漆脫落				護木漆脫落				護木漆脫落				護木漆脫落			
水漬				水漬				水漬				水漬				水漬			
其他(五金、角材鬆脫等)				其他(五金、角材鬆脫等)				其他(五金、角材鬆脫等)				其他(五金、角材鬆脫等)				其他(五金、角材鬆脫等)			
現況材料	木門框、扇，綠漆；木框紗網、小門扇鐵製，綠漆			現況材料	木門框、扇，綠漆；小門扇鐵製			現況材料	塑膠框、門			現況材料	鋁框、玻璃門扇			現況材料	鐵門框、鐵格柵門扇，銀漆；木門框、紗網，銀漆

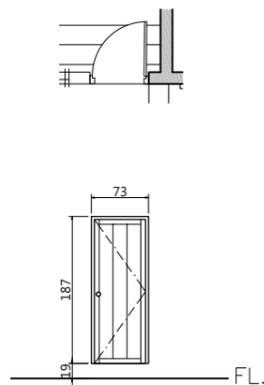
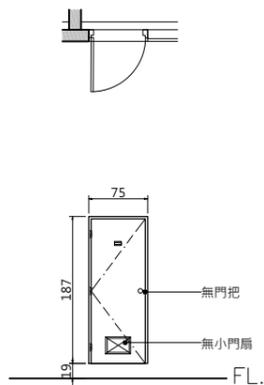
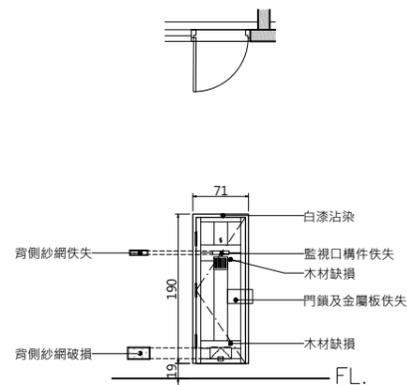
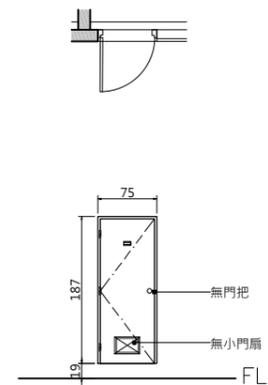
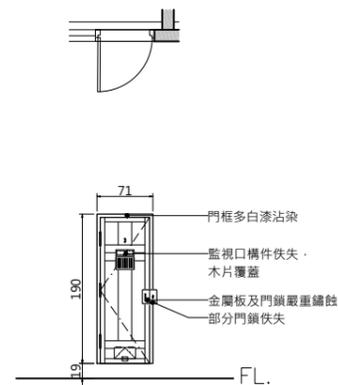
編號	D22.02	尺寸(cm)	73*187	編號	D22.03	尺寸(cm)	75*187	編號	D22.04	尺寸(cm)	71*190	編號	D22.05	尺寸(cm)	75*187	編號	D22.06	尺寸(cm)	71*190												
損壞情形	表面髒汙、脫漆。			損壞情形			表面局部髒汙，包膜未拆，無小門扇及門把。			損壞情形			表面髒汙、脫漆，五金鏽蝕，門鎖及金屬板佚失，監視口構件佚失。			損壞情形			表面髒汙、脫漆，五金鏽蝕，包膜未拆，無小門扇及門把。			損壞情形			表面髒汙、脫漆，五金鏽蝕，部分門鎖佚失，監視口構件佚失。						
損壞狀況	框		扇	損壞狀況	框		扇	損壞狀況	框		扇	損壞狀況	框		扇	損壞狀況	框		扇	損壞狀況	框		扇	損壞狀況	框		扇	損壞狀況	框		扇
變形				變形				變形				變形				變形				變形				變形				變形			
白蟻				白蟻				白蟻				白蟻				白蟻				白蟻				白蟻				白蟻			
木料腐朽				木料腐朽				木料腐朽				木料腐朽				木料腐朽				木料腐朽				木料腐朽				木料腐朽			
護木漆脫落				護木漆脫落				護木漆脫落				護木漆脫落				護木漆脫落				護木漆脫落				護木漆脫落				護木漆脫落			
水漬				水漬				水漬				水漬				水漬				水漬				水漬				水漬			
其他(五金、角材鬆脫等)				其他(五金、角材鬆脫等)				其他(五金、角材鬆脫等)				其他(五金、角材鬆脫等)				其他(五金、角材鬆脫等)				其他(五金、角材鬆脫等)				其他(五金、角材鬆脫等)				其他(五金、角材鬆脫等)			
現況材料	木門框、扇，綠漆			現況材料	不鏽鋼門框、扇			現況材料	木門框、扇，綠漆；木框紗網、小門扇鐵製，綠漆			現況材料	不鏽鋼門框、扇			現況材料	木門框、扇，綠漆；小門扇鐵製			現況材料	木門框、扇，綠漆；木框紗網、小門扇鐵製，綠漆
