臺東縣歷史建築綠洲山莊（國防部感訓監獄） 修復及再利用計畫

結案報告書

現況圖面

民國113年03月
廠商名稱：林志成建築師事務所
電話：03-5420210
傳真：03-5420212
地址：新竹市自由路69號5樓之二

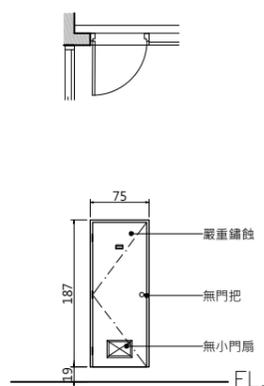
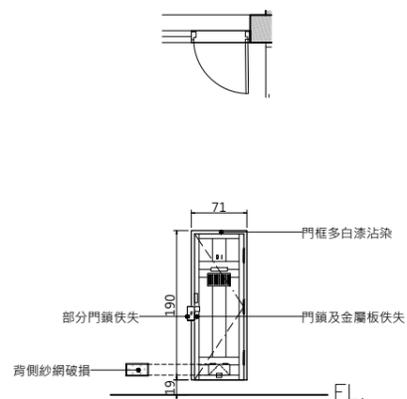
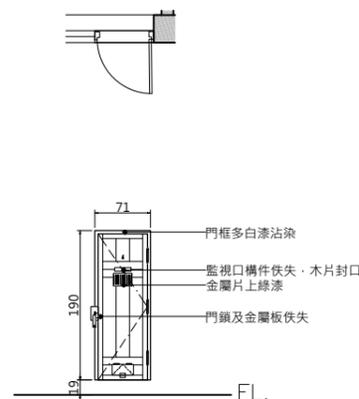
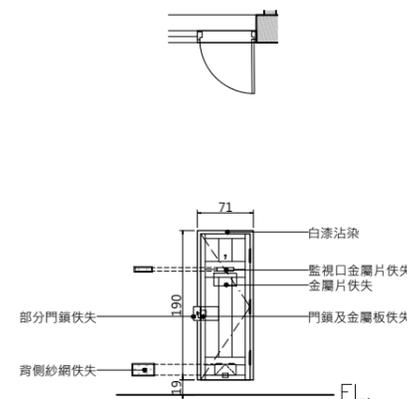
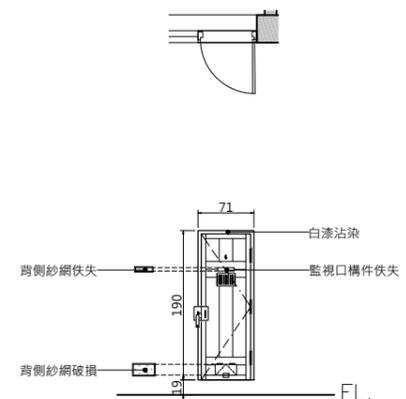
編號	D22.07	尺寸(cm)	75*187	編號	D22.08	尺寸(cm)	71*190	編號	D22.09	尺寸(cm)	71*190	編號	D22.10	尺寸(cm)	71*190	編號	D22.11	尺寸(cm)	71*190												
損壞情形	嚴重髒汙、鏽蝕，無小門扇及門把。			損壞情形			嚴重髒汙、脫漆，五金鏽蝕，門鎖及金屬板佚失。			損壞情形			表面髒汙、脫漆，金屬小門油漆剝落，五金鏽蝕，門鎖及金屬板佚失，監視口構件佚失。			損壞情形			表面髒汙、脫漆，門鎖及金屬板佚失，五金鏽蝕，監視口金屬片佚失。			損壞情形			表面髒汙、脫漆，金屬小門油漆剝落，五金鏽蝕，監視口構件佚失。						
損壞狀況	框		扇	損壞狀況	框		扇	損壞狀況	框		扇	損壞狀況	框		扇	損壞狀況	框		扇	損壞狀況	框		扇	損壞狀況	框		扇	損壞狀況	框		扇
變形				變形				變形				變形				變形				變形				變形				變形			
白蟻				白蟻				白蟻				白蟻				白蟻				白蟻				白蟻				白蟻			
木料腐朽				木料腐朽				木料腐朽				木料腐朽				木料腐朽				木料腐朽				木料腐朽				木料腐朽			
護木漆脫落				護木漆脫落				護木漆脫落				護木漆脫落				護木漆脫落				護木漆脫落				護木漆脫落				護木漆脫落			
水漬				水漬				水漬				水漬				水漬				水漬				水漬				水漬			
其他(五金、角材鬆脫等)				其他(五金、角材鬆脫等)				其他(五金、角材鬆脫等)				其他(五金、角材鬆脫等)				其他(五金、角材鬆脫等)				其他(五金、角材鬆脫等)				其他(五金、角材鬆脫等)				其他(五金、角材鬆脫等)			
現況材料	不鏽鋼門框、扇			現況材料	木門框、扇，綠漆；小門扇鐵製			現況材料	木門框、扇，綠漆；小門扇鐵製，綠漆			現況材料	木門框、扇，綠漆；木框紗網、小門扇鐵製，綠漆			現況材料	木門框、扇，綠漆；木框紗網、小門扇鐵製，綠漆

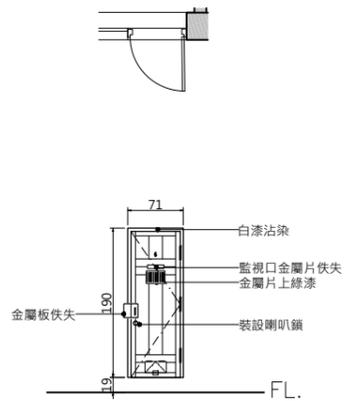
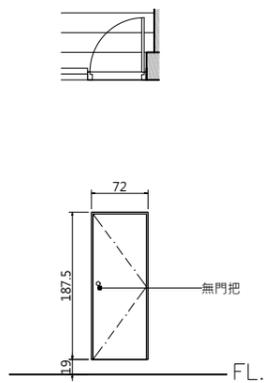
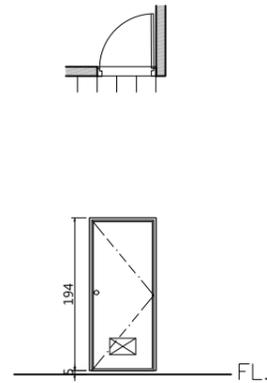
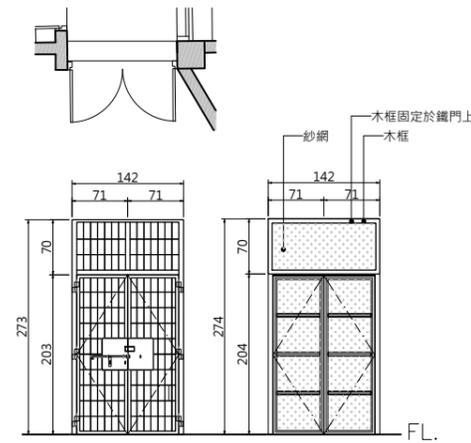
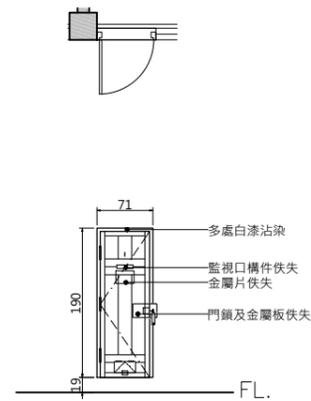
編號	D22.12	尺寸(cm)	71*190	編號	D22.13	尺寸(cm)	72*187.5	編號	D22.14	尺寸(cm)	85*194	編號	D23.01	尺寸(cm)	142*273	編號	D23.02	尺寸(cm)	71*190
損壞情形				損壞情形				損壞情形				損壞情形				損壞情形			
表面髒汙、脫漆，金屬鐵件油漆剝落，五金鏽蝕，監視口金屬片佚失。				表面局部髒汙，包膜未拆，無門把。				門把及通氣口構件佚失。				門框及鐵格柵多處生鏽、髒汙。				表面髒汙、脫漆，門鎖及金屬板佚失，五金鏽蝕，監視口構件佚失。			
損壞狀況	框		扇	損壞狀況	框		扇	損壞狀況	框		扇	損壞狀況	框		扇	損壞狀況	框		扇
變形				變形				變形				變形				變形			
白蟻				白蟻				白蟻				白蟻				白蟻			
木料腐朽				木料腐朽				木料腐朽				木料腐朽				木料腐朽			
護木漆脫落				護木漆脫落				護木漆脫落				護木漆脫落				護木漆脫落			
水漬				水漬				水漬				水漬				水漬			
其他(五金、角材鬆脫等)				其他(五金、角材鬆脫等)				其他(五金、角材鬆脫等)				其他(五金、角材鬆脫等)				其他(五金、角材鬆脫等)			
現況材料	木門框、扇，綠漆；小門扇鐵製，綠漆			現況材料	不鏽鋼門框、扇			現況材料	鋁門框、塑膠門扇			現況材料	鐵門框、鐵格柵門扇，銀漆；木門框、紗網，銀漆			現況材料	木門框、扇，綠漆；小門扇鐵製

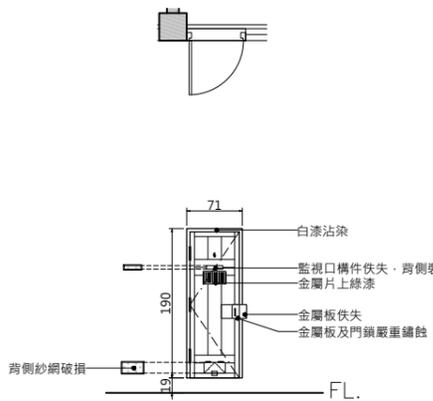
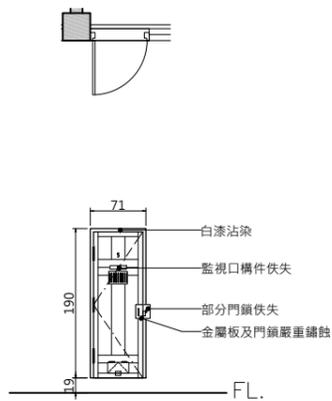
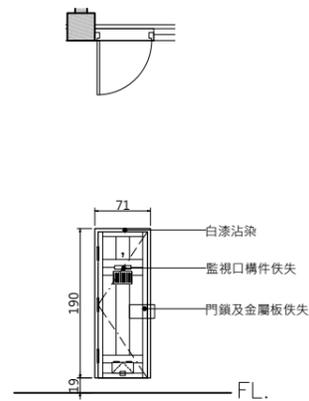
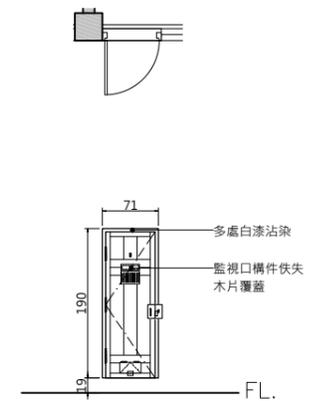
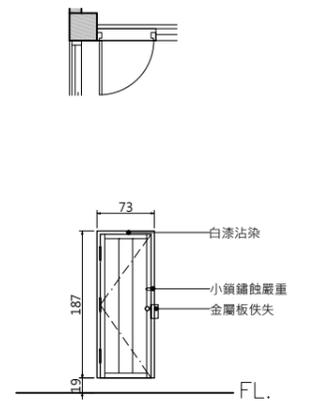
編號	D23.03	尺寸(cm)	71*190	編號	D23.04	尺寸(cm)	71*190	編號	D23.05	尺寸(cm)	71*190	編號	D23.06	尺寸(cm)	71*190	編號	D23.07	尺寸(cm)	73*187
損壞情形				損壞情形				損壞情形				損壞情形				損壞情形			
表面髒汙、脫漆，金屬板佚失，五金鏽蝕，監視口構件佚失。				表面髒汙、脫漆，部分門鎖佚失，五金鏽蝕，監視口構件佚失。				表面髒汙、脫漆，門鎖及金屬板佚失，五金鏽蝕，監視口構件佚失。				表面髒汙、脫漆，五金鏽蝕，監視口構件佚失。				嚴重髒汙、脫漆，金屬板佚失，五金鏽蝕，監視口構件佚失。			
損壞狀況	框		扇	損壞狀況	框		扇	損壞狀況	框		扇	損壞狀況	框		扇	損壞狀況	框		扇
變形				變形				變形				變形				變形			
白蟻				白蟻				白蟻				白蟻				白蟻			
木料腐朽				木料腐朽				木料腐朽				木料腐朽				木料腐朽			
護木漆脫落				護木漆脫落				護木漆脫落				護木漆脫落				護木漆脫落			
水漬				水漬				水漬				水漬				水漬			
其他(五金、角材鬆脫等)				其他(五金、角材鬆脫等)				其他(五金、角材鬆脫等)				其他(五金、角材鬆脫等)				其他(五金、角材鬆脫等)			
現況材料	木門框、扇，綠漆；木框紗網、小門扇鐵製			現況材料	木門框、扇，綠漆；小門扇鐵製			現況材料	木門框、扇，綠漆；小門扇鐵製，綠漆			現況材料	木門框、扇，綠漆；小門扇鐵製			現況材料	木門框、扇，綠漆；小門扇鐵製

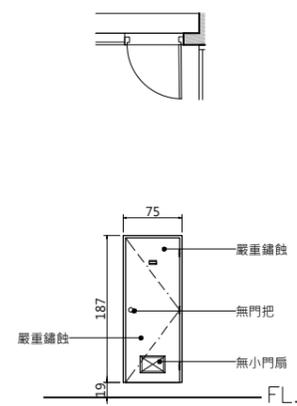
編號 D23.08 尺寸(cm) 75*187

嚴重鏽蝕、無小門扇及門把。

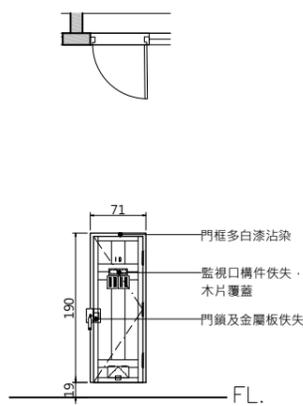
編號 D23.09 尺寸(cm) 71*190

表面髒汙、脫漆，門鎖及金屬板佚失，五金鏽蝕，監視口金屬片佚失。

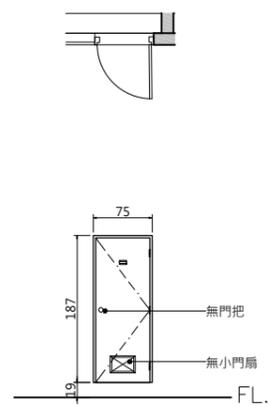
編號 D23.10 尺寸(cm) 75*187

表面局部髒汙、鏽蝕，包膜未拆，無小門扇及門把。

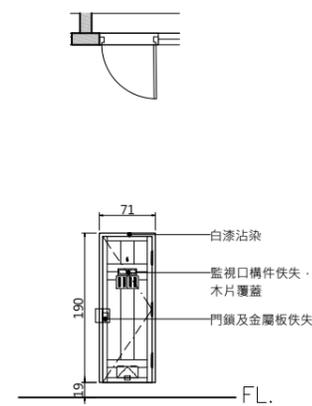
編號 D23.11 尺寸(cm) 75*190

表面髒汙、脫漆，門鎖及金屬板佚失，五金鏽蝕，監視口金屬片佚失。

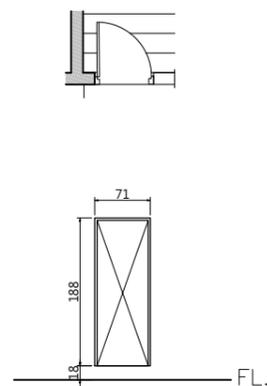
編號 D23.13 尺寸(cm) 71*188

表面髒汙，門扇佚失。

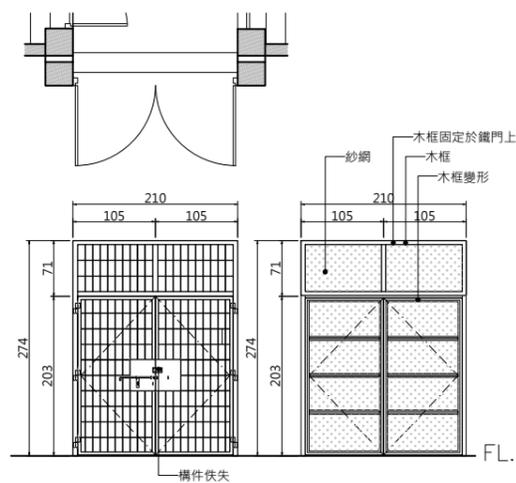
編號 D24.01 尺寸(cm) 210*274

門框及鐵格柵多處生鏽、髒汙，部分構件佚失，局部木框變形。

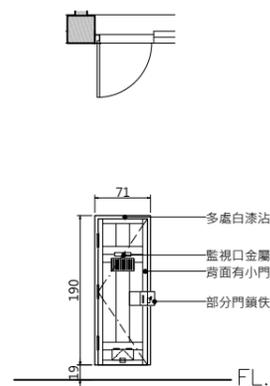
編號 D24.02 尺寸(cm) 71*190

表面髒汙、脫漆，部分門鎖佚失，五金鏽蝕，監視口金屬片佚失。

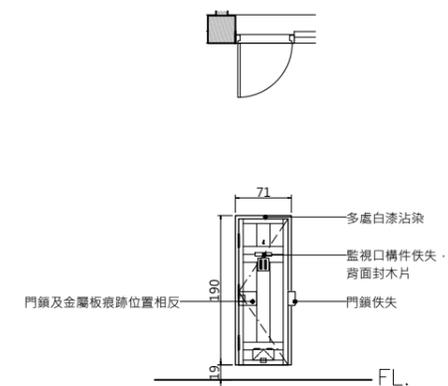
編號 D24.03 尺寸(cm) 71*190

表面髒汙、脫漆，門鎖及金屬板佚失，五金鏽蝕，監視口構件佚失。

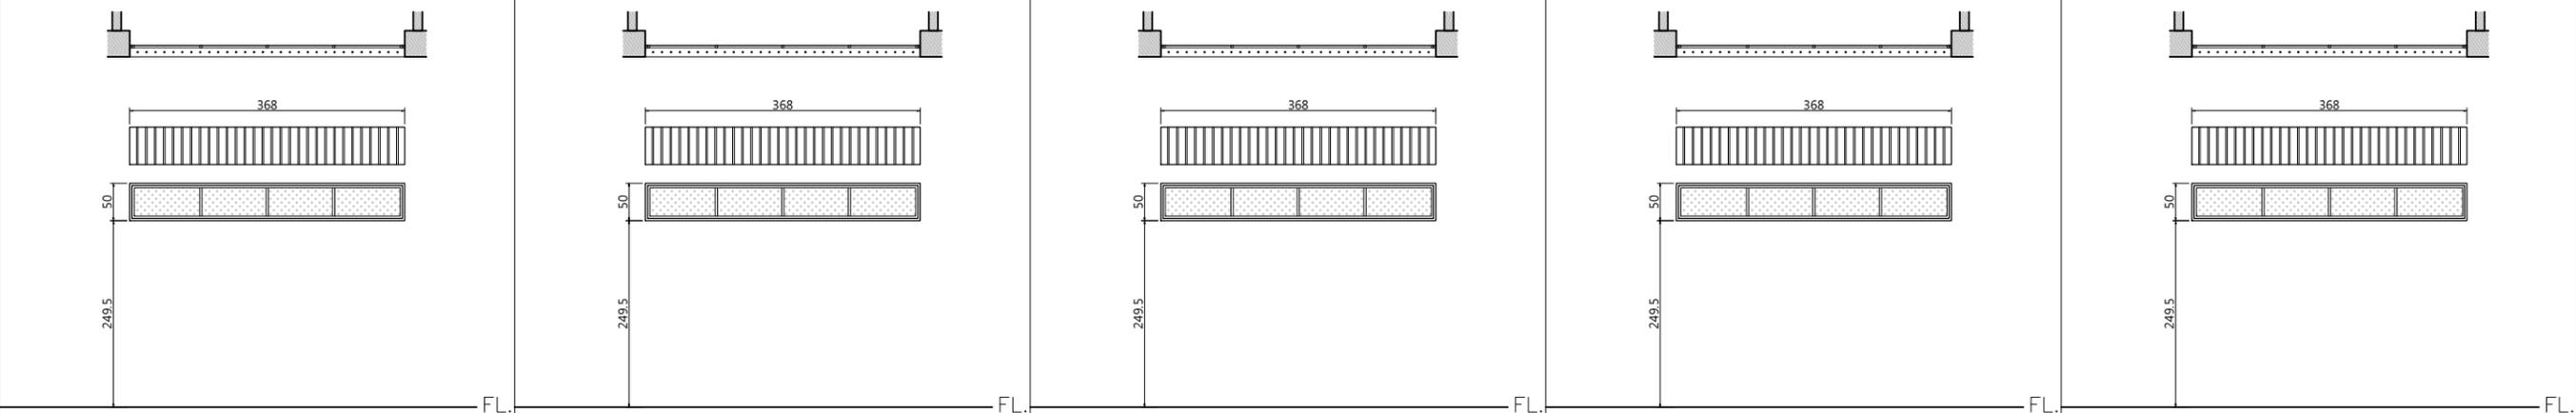
現況門窗立面

編號	W21.19	尺寸(cm)	368*50	編號	W21.20	尺寸(cm)	368*50	編號	W21.21	尺寸(cm)	368*50	編號	W21.22	尺寸(cm)	368*50	編號	W21.23	尺寸(cm)	368*50
損壞情形																			
紗網表面髒汙；格柵表面良好。																			
損壞狀況	框	扇		損壞狀況	框	扇		損壞狀況	框	扇		損壞狀況	框	扇		損壞狀況	框	扇	
變形				變形				變形				變形				變形			
白蟻				白蟻				白蟻				白蟻				白蟻			
木料腐朽				木料腐朽				木料腐朽				木料腐朽				木料腐朽			
護木漆脫落				護木漆脫落				護木漆脫落				護木漆脫落				護木漆脫落			
水漬				水漬				水漬				水漬				水漬			
其他(五金、角材鬆脫等)				其他(五金、角材鬆脫等)				其他(五金、角材鬆脫等)				其他(五金、角材鬆脫等)				其他(五金、角材鬆脫等)			
現況材料	鋁窗框、紗網；鋼筋格柵			現況材料	鋁窗框、紗網；鋼筋格柵			現況材料	鋁窗框、紗網；鋼筋格柵			現況材料	鋁窗框、紗網；鋼筋格柵			現況材料	鋁窗框、紗網；鋼筋格柵

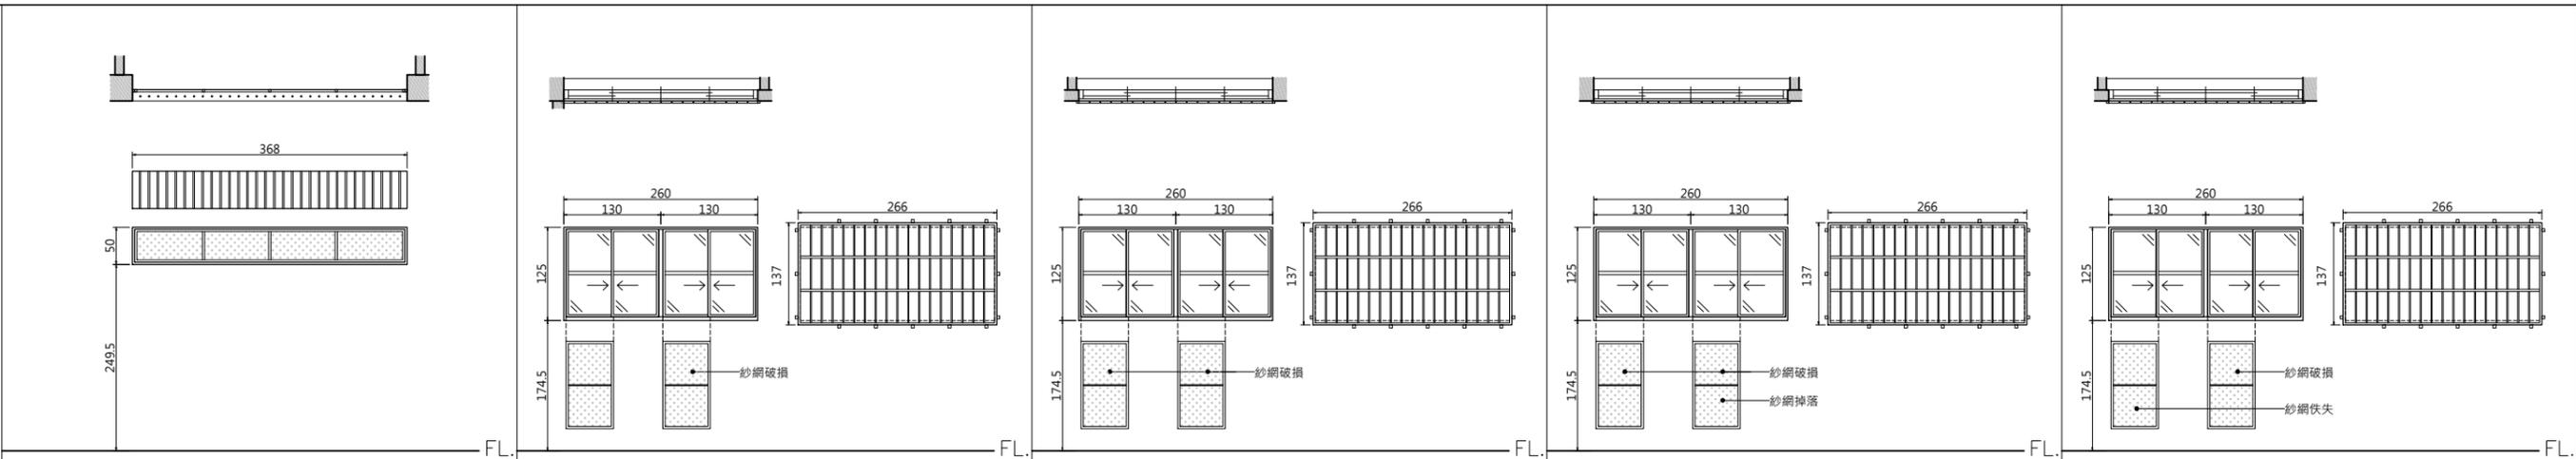
現況門窗立面

編號	W21.34	尺寸(cm)	368*50	編號	W22.01	尺寸(cm)	260*125	編號	W22.02	尺寸(cm)	260*125	編號	W22.03	尺寸(cm)	260*125	編號	W22.04	尺寸(cm)	260*125
損壞情形				損壞情形				損壞情形				損壞情形				損壞情形			
紗網表面髒汙；格柵表面良好。				局部髒汙、鏽蝕、紗窗破損；格柵多處鏽蝕、鏽水痕跡。				局部髒汙、鏽蝕、紗窗破損；格柵多處鏽蝕、鏽水痕跡。				局部髒汙、鏽蝕、紗窗破損；格柵多處鏽蝕、鏽水痕跡。				局部髒汙、鏽蝕、紗窗破損；格柵多處鏽蝕、鏽水痕跡。			
損壞狀況	框		扇	損壞狀況	框		扇	損壞狀況	框		扇	損壞狀況	框		扇	損壞狀況	框		扇
變形				變形				變形				變形				變形			
白蟻				白蟻				白蟻				白蟻				白蟻			
木料腐朽				木料腐朽				木料腐朽				木料腐朽				木料腐朽			
護木漆脫落				護木漆脫落				護木漆脫落				護木漆脫落				護木漆脫落			
水漬				水漬				水漬				水漬				水漬			
其他(五金、角材鬆脫等)				其他(五金、角材鬆脫等)				其他(五金、角材鬆脫等)				其他(五金、角材鬆脫等)				其他(五金、角材鬆脫等)			
現況材料	鋁窗框、紗網；鋼筋格柵			現況材料	鋁窗框、扇、清玻璃、紗網；不鏽鋼格柵			現況材料	鋁窗框、扇、清玻璃、紗網；不鏽鋼格柵			現況材料	鋁窗框、扇、清玻璃、紗網；不鏽鋼格柵			現況材料	鋁窗框、扇、清玻璃、紗網；不鏽鋼格柵

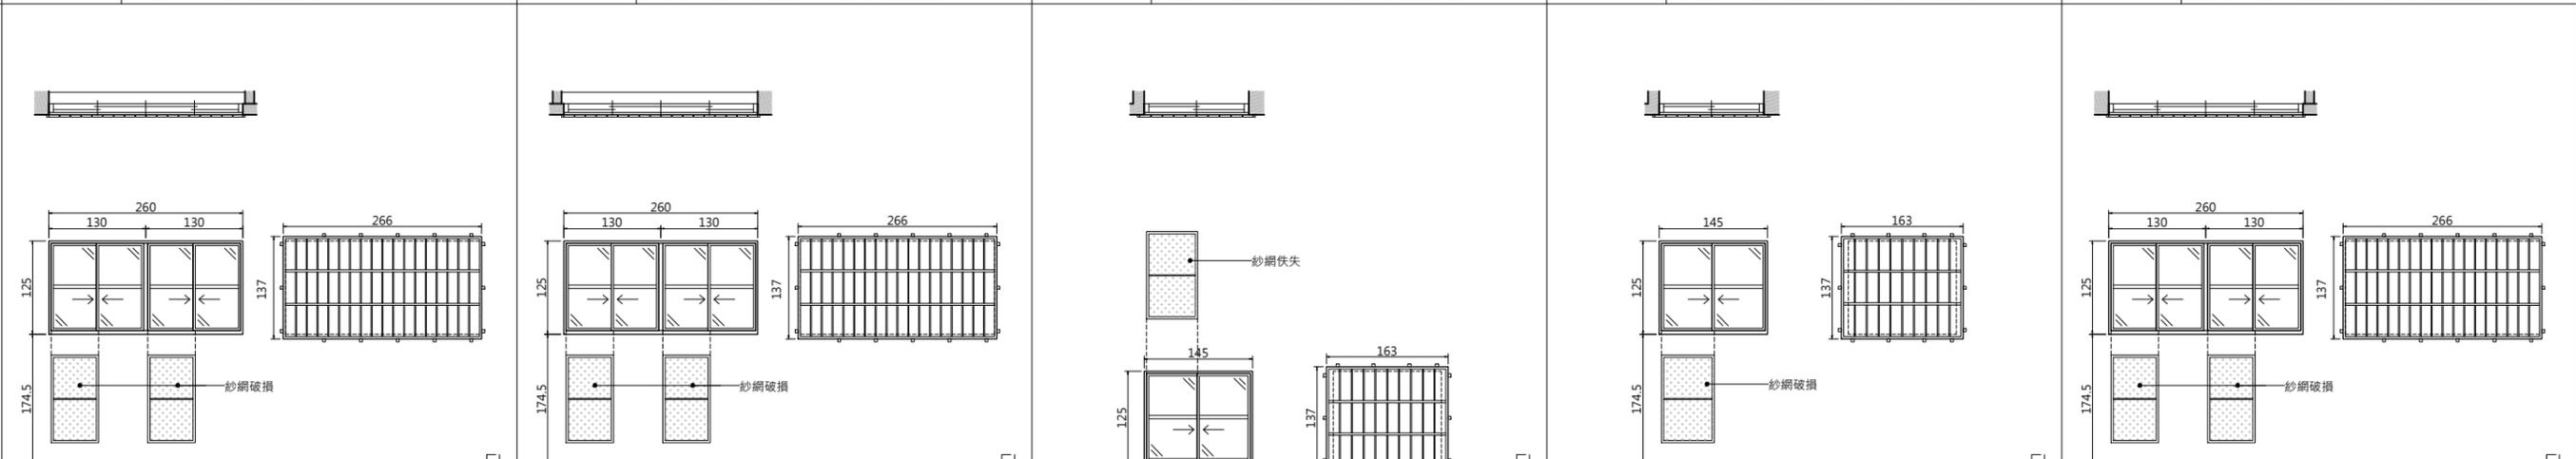
現況門窗立面

編號	W22.05	尺寸(cm)	260*125	編號	W22.06	尺寸(cm)	260*125	編號	W22.07	尺寸(cm)	140*125	編號	W22.08	尺寸(cm)	140*125	編號	W22.09	尺寸(cm)	260*125
損壞情形				損壞情形				損壞情形				損壞情形				損壞情形			
局部髒汙、鏽蝕、紗窗破損；格柵多處鏽蝕、鏽水痕跡。				局部髒汙、鏽蝕、紗窗破損；格柵多處鏽蝕、鏽水痕跡。				局部髒汙、鏽蝕、紗網失落；格柵多處鏽蝕、鏽水痕跡。				局部髒汙、鏽蝕、紗窗破損；格柵多處鏽蝕、鏽水痕跡。				局部髒汙、鏽蝕、紗窗破損；格柵多處鏽蝕、鏽水痕跡。			
損壞狀況	框		扇																
變形				變形				變形				變形				變形			
白蟻				白蟻				白蟻				白蟻				白蟻			
木料腐朽				木料腐朽				木料腐朽				木料腐朽				木料腐朽			
護木漆脫落				護木漆脫落				護木漆脫落				護木漆脫落				護木漆脫落			
水漬				水漬				水漬				水漬				水漬			
其他(五金、角材鬆脫等)				其他(五金、角材鬆脫等)				其他(五金、角材鬆脫等)				其他(五金、角材鬆脫等)				其他(五金、角材鬆脫等)			
現況材料	鋁窗框、扇、清玻璃、紗網；不鏽鋼格柵			現況材料	鋁窗框、扇、清玻璃、紗網；不鏽鋼格柵			現況材料	鋁窗框、扇、清玻璃、紗網；不鏽鋼格柵			現況材料	鋁窗框、扇、清玻璃、紗網；不鏽鋼格柵			現況材料	鋁窗框、扇、清玻璃、紗網；不鏽鋼格柵

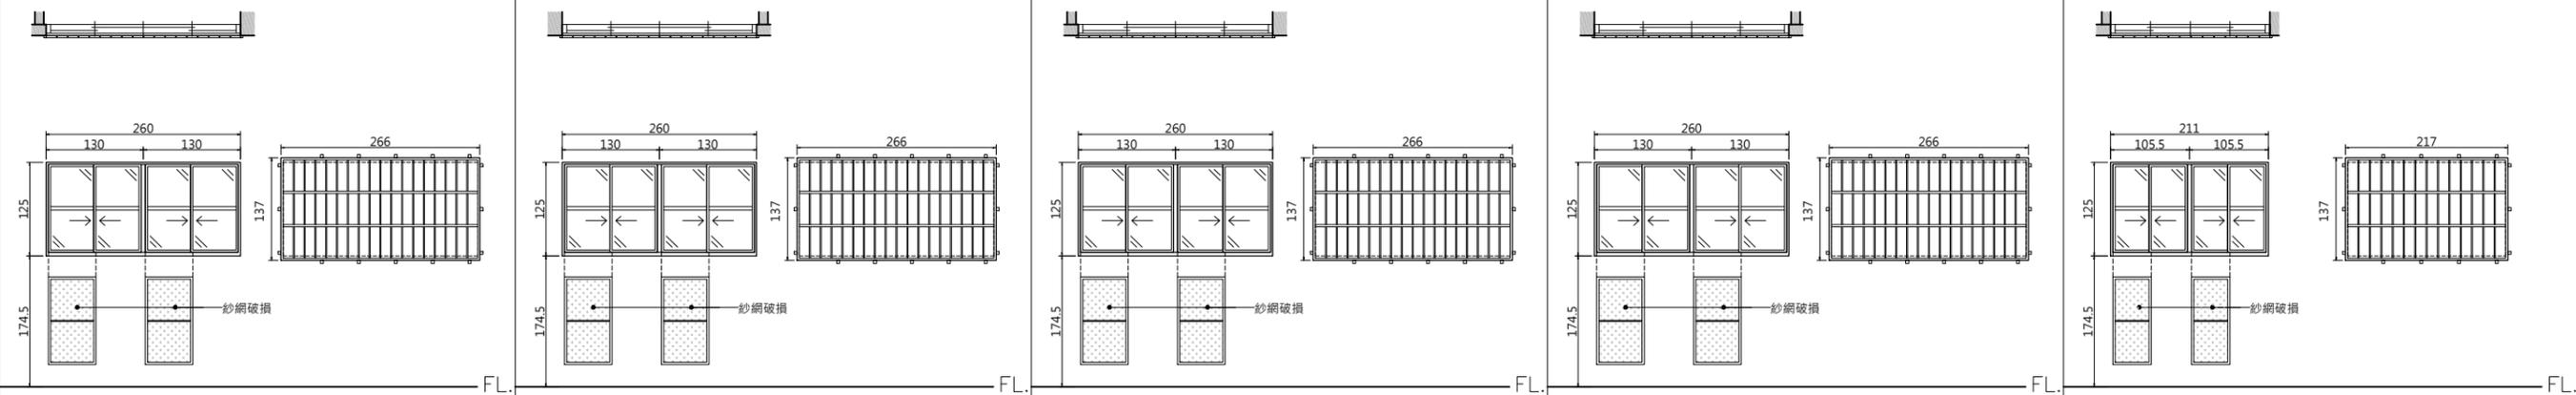
現況門窗立面

編號	W22.10	尺寸(cm)	260*125	編號	W22.11	尺寸(cm)	260*125	編號	W22.12	尺寸(cm)	260*125	編號	W22.13	尺寸(cm)	260*125	編號	W22.14	尺寸(cm)	211*125
損壞情形				損壞情形				損壞情形				損壞情形				損壞情形			
局部髒汙、鏽蝕、紗窗破損；格柵多處鏽蝕、鏽水痕跡。				局部髒汙、鏽蝕、紗窗破損；格柵多處鏽蝕、鏽水痕跡。				局部髒汙、鏽蝕、紗窗破損；格柵多處鏽蝕、鏽水痕跡。				局部髒汙、鏽蝕、紗窗破損；格柵多處鏽蝕、鏽水痕跡。				局部髒汙、鏽蝕、紗窗破損；格柵多處鏽蝕、鏽水痕跡。			
損壞狀況	框	扇		損壞狀況	框	扇		損壞狀況	框	扇		損壞狀況	框	扇		損壞狀況	框	扇	
變形				變形				變形				變形				變形			
白蟻				白蟻				白蟻				白蟻				白蟻			
木料腐朽				木料腐朽				木料腐朽				木料腐朽				木料腐朽			
護木漆脫落				護木漆脫落				護木漆脫落				護木漆脫落				護木漆脫落			
水漬				水漬				水漬				水漬				水漬			
其他(五金、角材鬆脫等)				其他(五金、角材鬆脫等)				其他(五金、角材鬆脫等)				其他(五金、角材鬆脫等)				其他(五金、角材鬆脫等)			
現況材料	鋁窗框、扇、清玻璃、紗網；不鏽鋼格柵			現況材料	鋁窗框、扇、清玻璃、紗網；不鏽鋼格柵			現況材料	鋁窗框、扇、清玻璃、紗網；不鏽鋼格柵			現況材料	鋁窗框、扇、清玻璃、紗網；不鏽鋼格柵			現況材料	鋁窗框、扇、清玻璃、紗網；不鏽鋼格柵

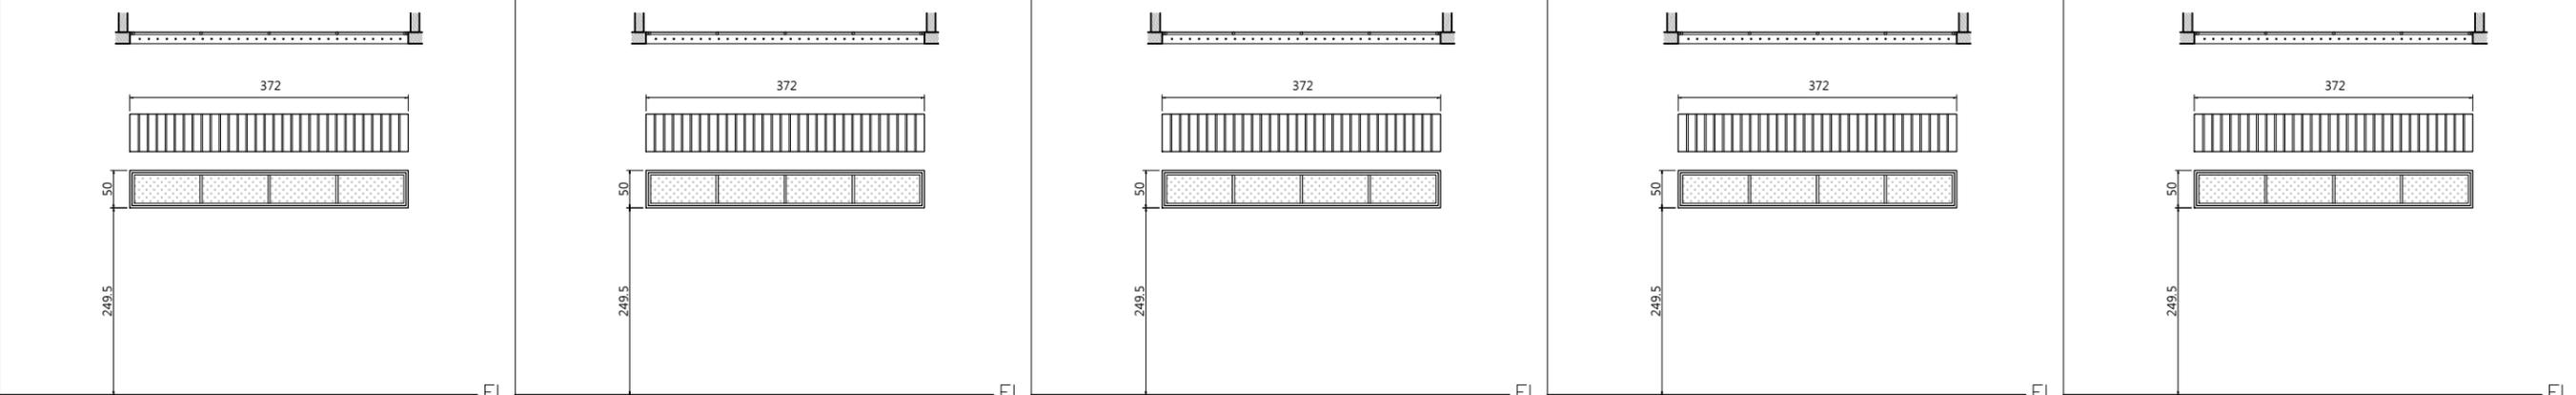
現況門窗立面

編號	W22.15	尺寸(cm)	372*50	編號	W22.16	尺寸(cm)	372*50	編號	W22.17	尺寸(cm)	372*50	編號	W22.18	尺寸(cm)	372*50	編號	W22.19	尺寸(cm)	372*50
損壞情形				損壞情形				損壞情形				損壞情形				損壞情形			
紗網表面髒汙；格柵表面良好。				紗網表面髒汙；格柵表面良好。				紗網表面髒汙；格柵表面良好。				紗網表面髒汙；格柵表面良好。				紗網表面髒汙；格柵表面良好。			
損壞狀況	框	扇		損壞狀況	框	扇		損壞狀況	框	扇		損壞狀況	框	扇		損壞狀況	框	扇	
變形				變形				變形				變形				變形			
白蟻				白蟻				白蟻				白蟻				白蟻			
木料腐朽				木料腐朽				木料腐朽				木料腐朽				木料腐朽			
護木漆脫落				護木漆脫落				護木漆脫落				護木漆脫落				護木漆脫落			
水漬				水漬				水漬				水漬				水漬			
其他(五金、角材鬆脫等)				其他(五金、角材鬆脫等)				其他(五金、角材鬆脫等)				其他(五金、角材鬆脫等)				其他(五金、角材鬆脫等)			
現況材料	鋁窗框、紗網；鋼筋格柵			現況材料	鋁窗框、紗網；鋼筋格柵			現況材料	鋁窗框、紗網；鋼筋格柵			現況材料	鋁窗框、紗網；鋼筋格柵			現況材料	鋁窗框、紗網；鋼筋格柵

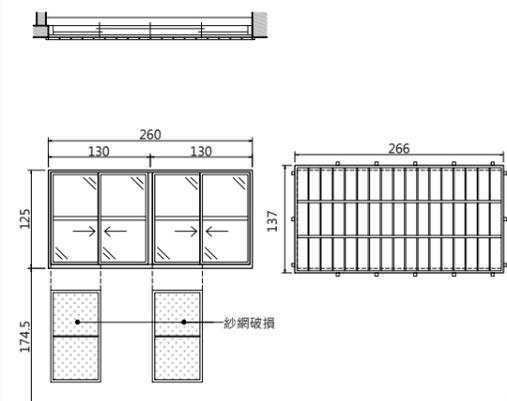
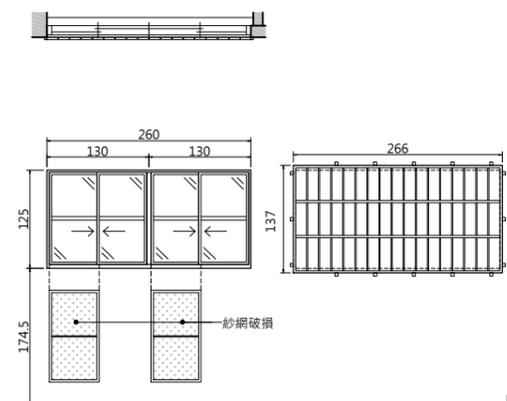
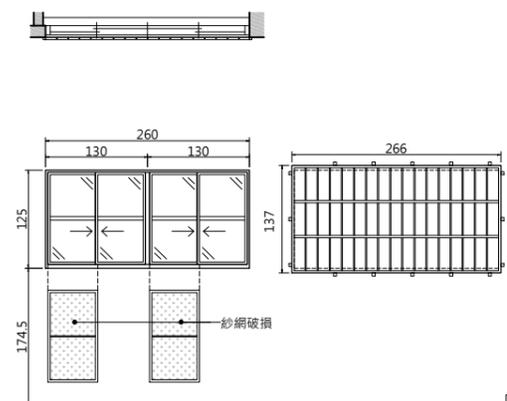
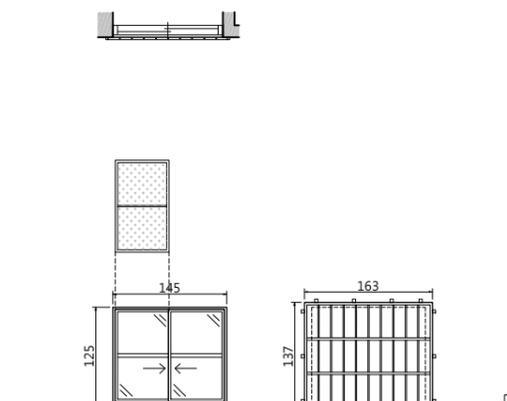
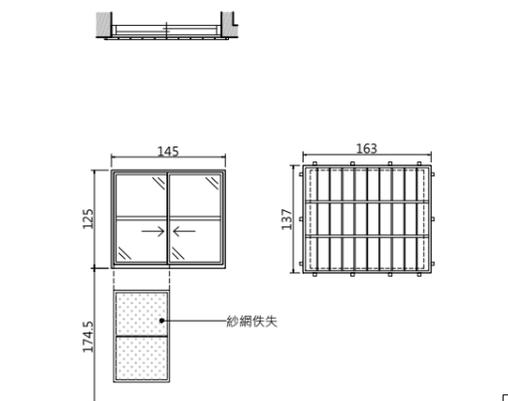
現況門窗立面

局部髒汙、鏽蝕、紗窗破損；格柵多處鏽蝕、鏽水痕跡。

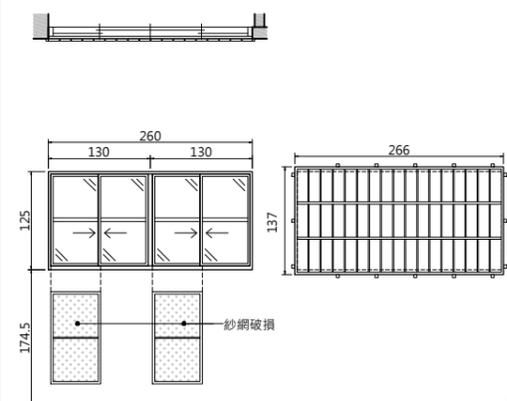
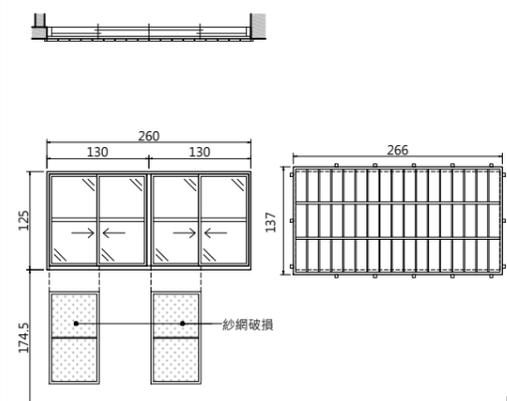
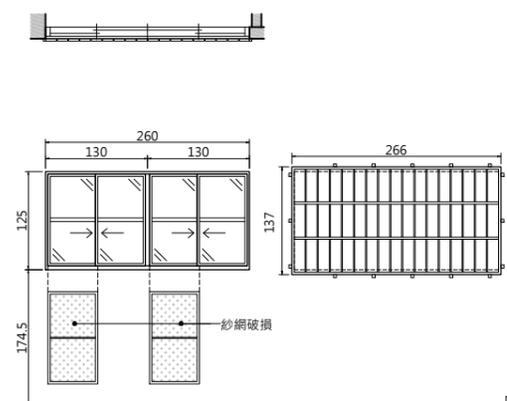
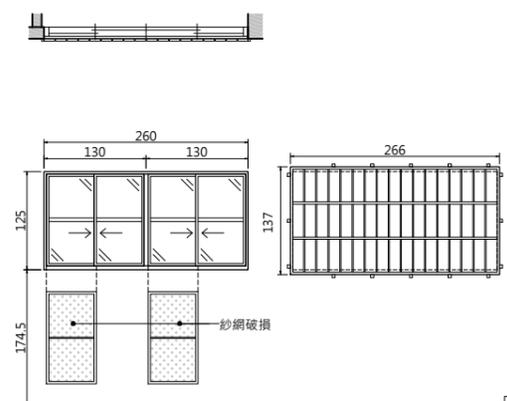
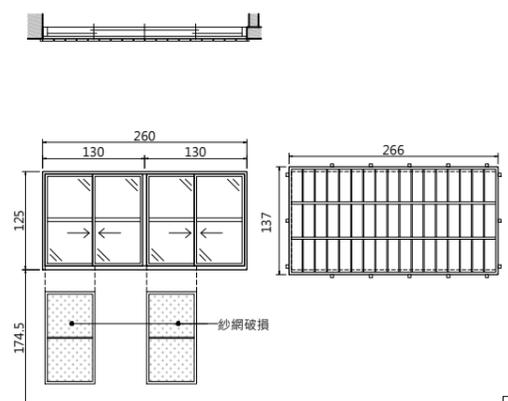
現況門窗立面

局部髒汙、鏽蝕、紗窗破損；格柵多處鏽蝕、鏽水痕跡。

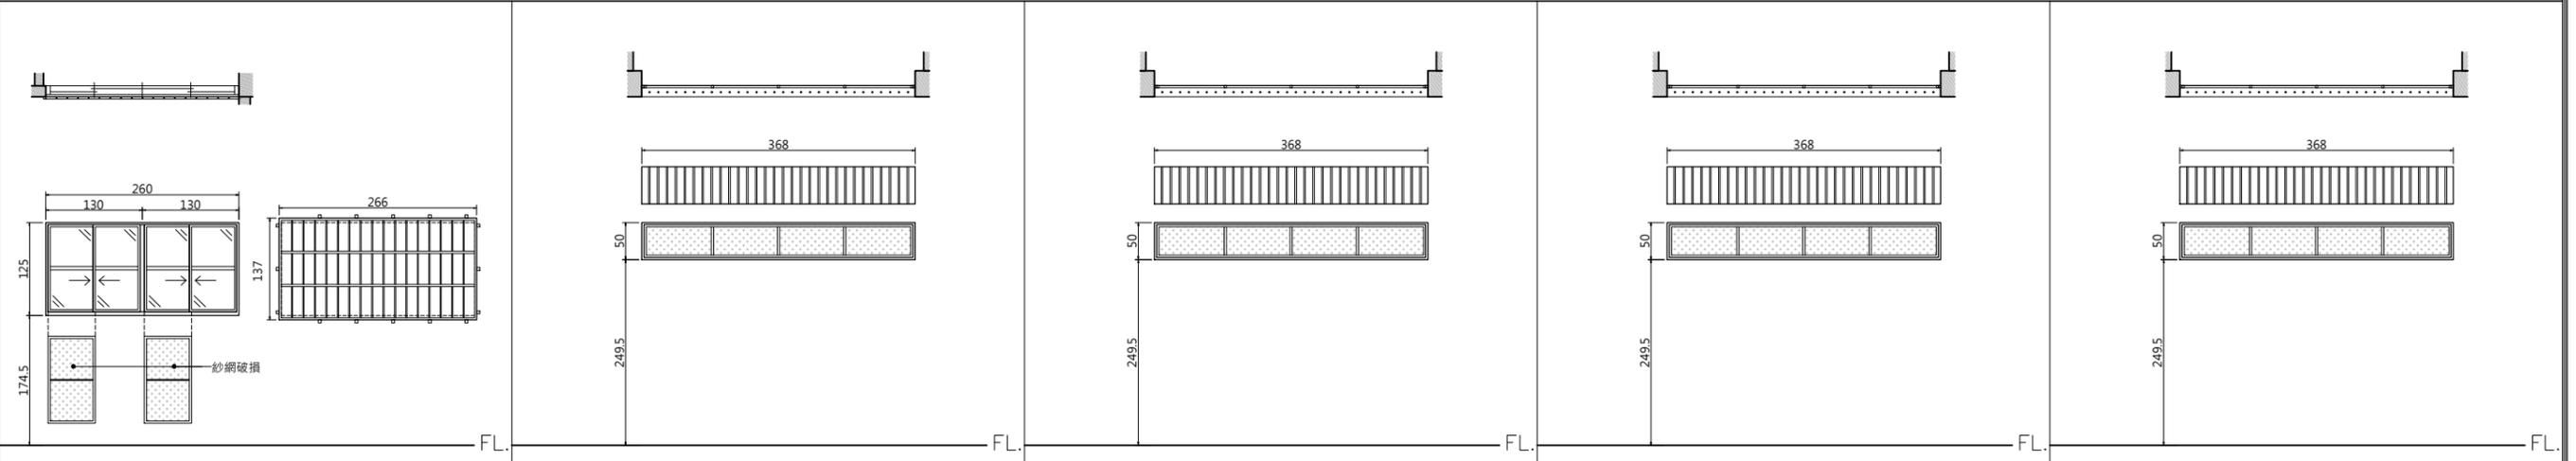
現況門窗立面

編號	W23.14	尺寸(cm)	368*50	編號	W23.15	尺寸(cm)	368*50	編號	W23.16	尺寸(cm)	368*50	編號	W23.17	尺寸(cm)	368*50	編號	W23.18	尺寸(cm)	368*50
損壞情形				損壞情形				損壞情形				損壞情形				損壞情形			
局部髒汙、鏽蝕、紗窗破損；格柵多處鏽蝕、鏽水痕跡。				紗網表面髒汙；格柵表面良好。				紗網表面髒汙；格柵表面良好。				紗網表面髒汙；格柵表面良好。				紗網表面髒汙；格柵表面良好。			
損壞狀況	框	扇		損壞狀況	框	扇		損壞狀況	框	扇		損壞狀況	框	扇		損壞狀況	框	扇	
變形				變形				變形				變形				變形			
白蟻				白蟻				白蟻				白蟻				白蟻			
木料腐朽				木料腐朽				木料腐朽				木料腐朽				木料腐朽			
護木漆脫落				護木漆脫落				護木漆脫落				護木漆脫落				護木漆脫落			
水漬				水漬				水漬				水漬				水漬			
其他(五金、角材鬆脫等)				其他(五金、角材鬆脫等)				其他(五金、角材鬆脫等)				其他(五金、角材鬆脫等)				其他(五金、角材鬆脫等)			
現況材料	鋁窗框、扇、清玻璃、紗網；不鏽鋼格柵			現況材料	鋁窗框、紗網；鋼筋格柵

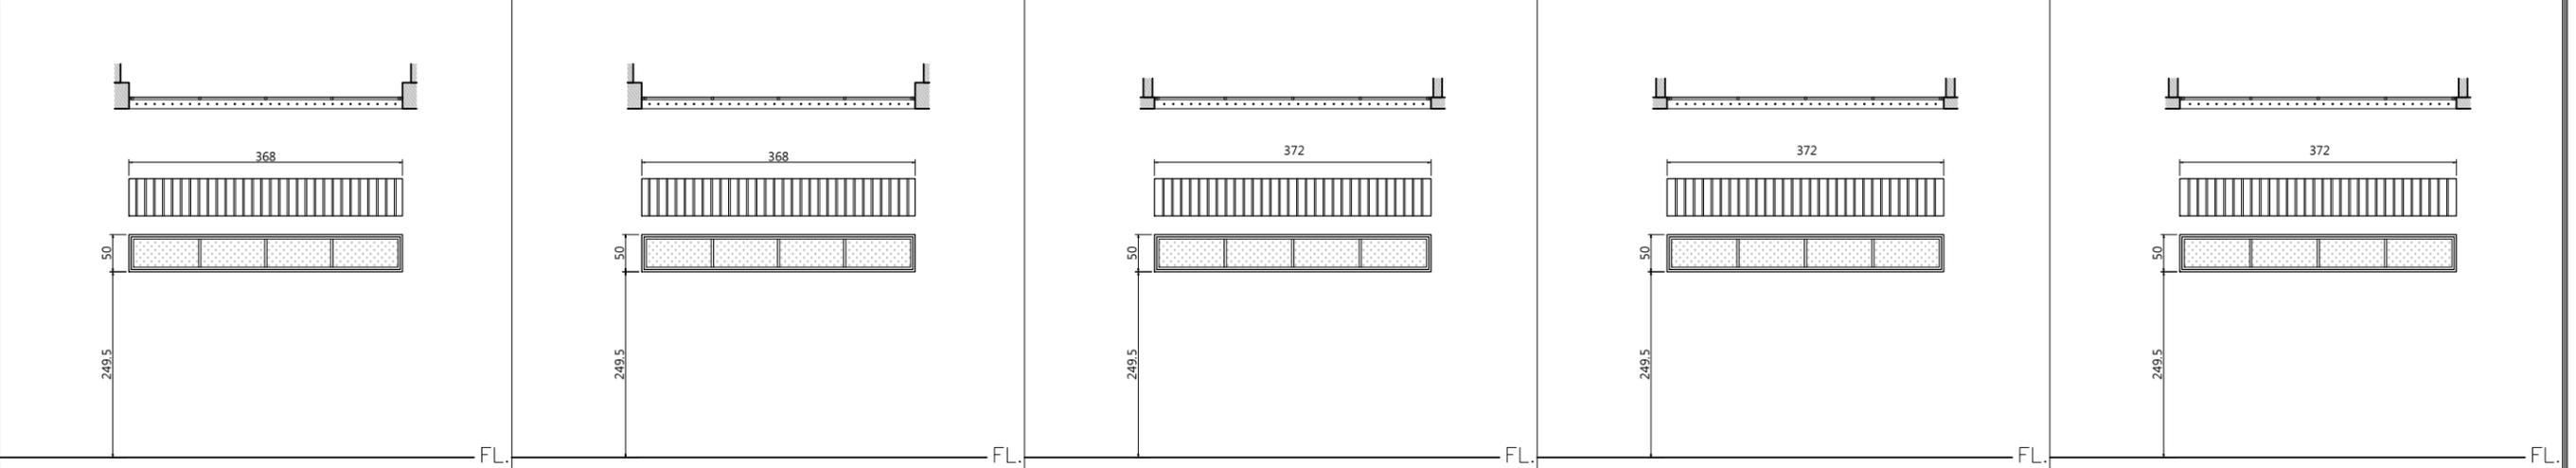
現況門窗立面

編號	W23.19	尺寸(cm)	368*50	編號	W23.20	尺寸(cm)	53*16	編號	W23.21	尺寸(cm)	53*16	編號	W23.22	尺寸(cm)	372*50	編號	W23.23	尺寸(cm)	372*50
損壞情形				損壞情形				損壞情形				損壞情形				損壞情形			
紗網表面髒汙；格柵表面良好。				紗網表面髒汙；格柵表面良好。				紗網表面髒汙；格柵表面良好。				紗網表面髒汙；格柵表面良好。				紗網表面髒汙；格柵表面良好。			
損壞狀況	框	扇		損壞狀況	框	扇		損壞狀況	框	扇		損壞狀況	框	扇		損壞狀況	框	扇	
變形				變形				變形				變形				變形			
白蟻				白蟻				白蟻				白蟻				白蟻			
木料腐朽				木料腐朽				木料腐朽				木料腐朽				木料腐朽			
護木漆脫落				護木漆脫落				護木漆脫落				護木漆脫落				護木漆脫落			
水漬				水漬				水漬				水漬				水漬			
其他(五金、角材鬆脫等)				其他(五金、角材鬆脫等)				其他(五金、角材鬆脫等)				其他(五金、角材鬆脫等)				其他(五金、角材鬆脫等)			
現況材料	鋁窗框、紗網；鋼筋格柵			現況材料	鋁窗框、紗網；鋼筋格柵			現況材料	鋁窗框、紗網；鋼筋格柵			現況材料	鋁窗框、紗網；鋼筋格柵			現況材料	鋁窗框、紗網；鋼筋格柵

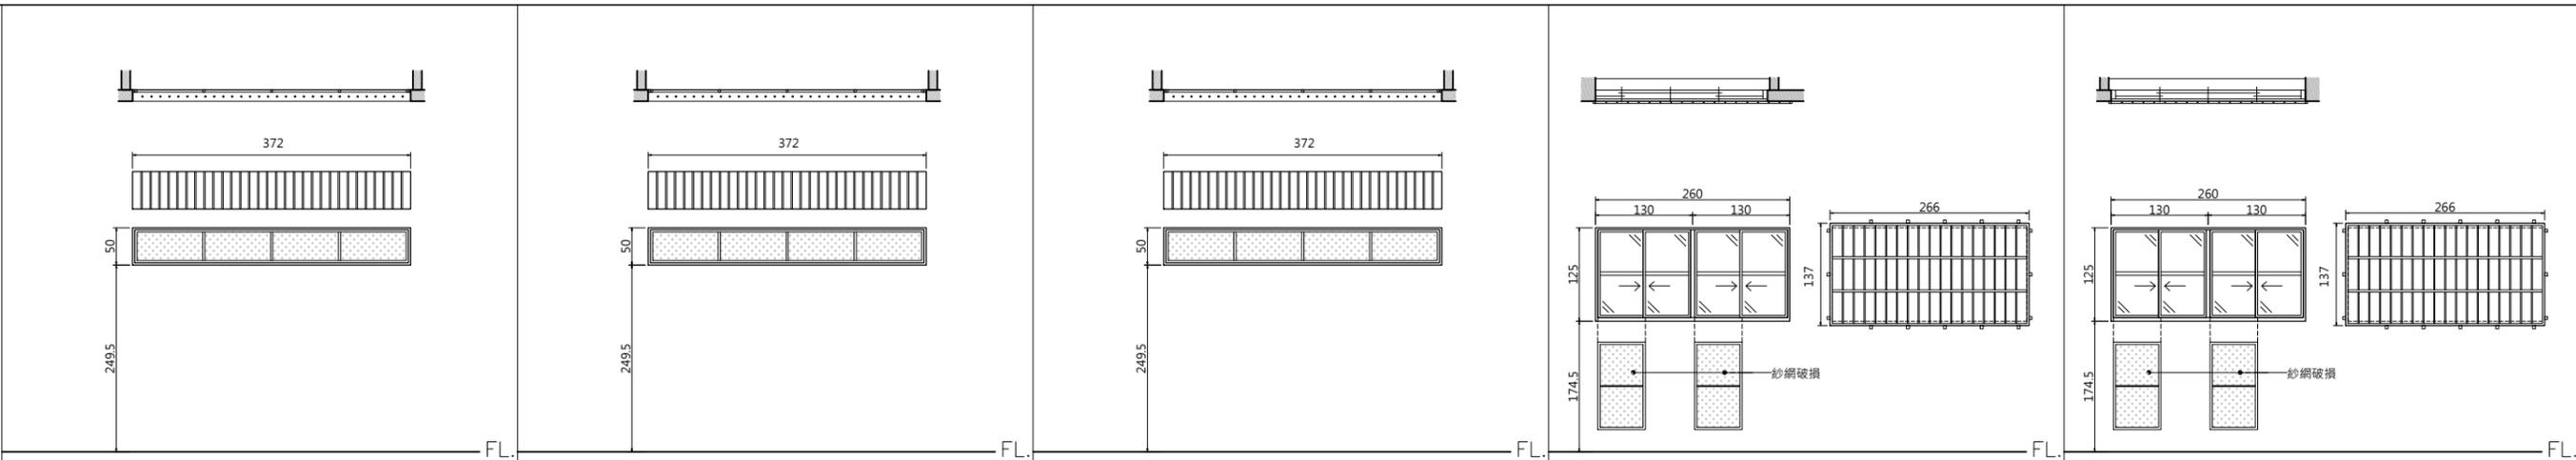
現況門窗立面

編號	W23.24	尺寸(cm)	372*50	編號	W23.25	尺寸(cm)	372*50	編號	W23.26	尺寸(cm)	372*50	編號	W24.01	尺寸(cm)	260*125	編號	W24.02	尺寸(cm)	260*125
損壞情形				損壞情形				損壞情形				損壞情形				損壞情形			
紗網表面髒汙；格柵表面良好。				紗網表面髒汙；格柵表面良好。				紗網表面髒汙；格柵表面良好。				局部髒汙、鏽蝕、紗窗破損；格柵多處鏽蝕、鏽水痕跡。				局部髒汙、鏽蝕、紗窗破損；格柵多處鏽蝕、鏽水痕跡。			
損壞狀況	框	扇		損壞狀況	框	扇		損壞狀況	框	扇		損壞狀況	框	扇		損壞狀況	框	扇	
變形				變形				變形				變形				變形			
白蟻				白蟻				白蟻				白蟻				白蟻			
木料腐朽				木料腐朽				木料腐朽				木料腐朽				木料腐朽			
護木漆脫落				護木漆脫落				護木漆脫落				護木漆脫落				護木漆脫落			
水漬				水漬				水漬				水漬				水漬			
其他(五金、角材鬆脫等)				其他(五金、角材鬆脫等)				其他(五金、角材鬆脫等)				其他(五金、角材鬆脫等)				其他(五金、角材鬆脫等)			
現況材料	鋁窗框、紗網；鋼筋格柵			現況材料	鋁窗框、紗網；鋼筋格柵			現況材料	鋁窗框、紗網；鋼筋格柵			現況材料	鋁窗框、扇、清玻璃、紗網；不鏽鋼格柵			現況材料	鋁窗框、扇、清玻璃、紗網；不鏽鋼格柵

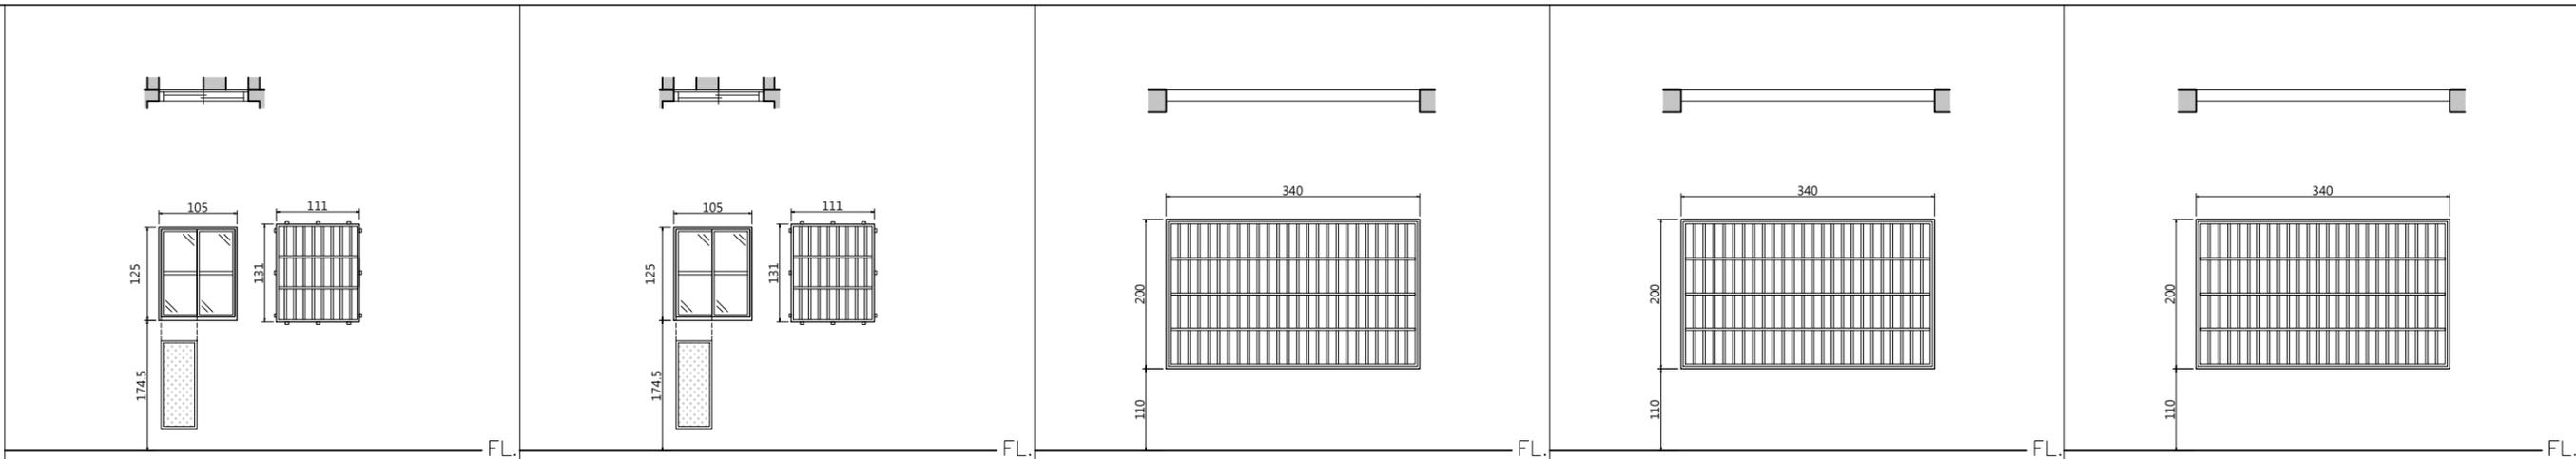
現況門窗立面

編號	W25.04	尺寸(cm)	105*125	編號	W25.05	尺寸(cm)	105*125	編號	W25.06	尺寸(cm)	340*200	編號	W25.07	尺寸(cm)	340*200	編號	W25.08	尺寸(cm)	340*200
損壞情形				損壞情形				損壞情形				損壞情形				損壞情形			
局部髒汙、鏽蝕、紗窗破損；格柵多處鏽蝕、鏽水痕跡。				局部髒汙、鏽蝕、紗窗破損；格柵多處鏽蝕、鏽水痕跡。				表面良好。				表面良好。							
損壞狀況	框	扇		損壞狀況	框	扇		損壞狀況	框	扇		損壞狀況	框	扇		損壞狀況	框	扇	
變形				變形				變形				變形				變形			
白蟻				白蟻				白蟻				白蟻				白蟻			
木料腐朽				木料腐朽				木料腐朽				木料腐朽				木料腐朽			
護木漆脫落				護木漆脫落				護木漆脫落				護木漆脫落				護木漆脫落			
水漬				水漬				水漬				水漬				水漬			
其他(五金、角材鬆脫等)				其他(五金、角材鬆脫等)				其他(五金、角材鬆脫等)				其他(五金、角材鬆脫等)				其他(五金、角材鬆脫等)			
現況材料	鋁窗框、扇、清玻璃、紗網；不鏽鋼格柵			現況材料	鋁窗框、扇、清玻璃、紗網；不鏽鋼格柵			現況材料	不鏽鋼格柵			現況材料	不鏽鋼格柵			現況材料	不鏽鋼格柵

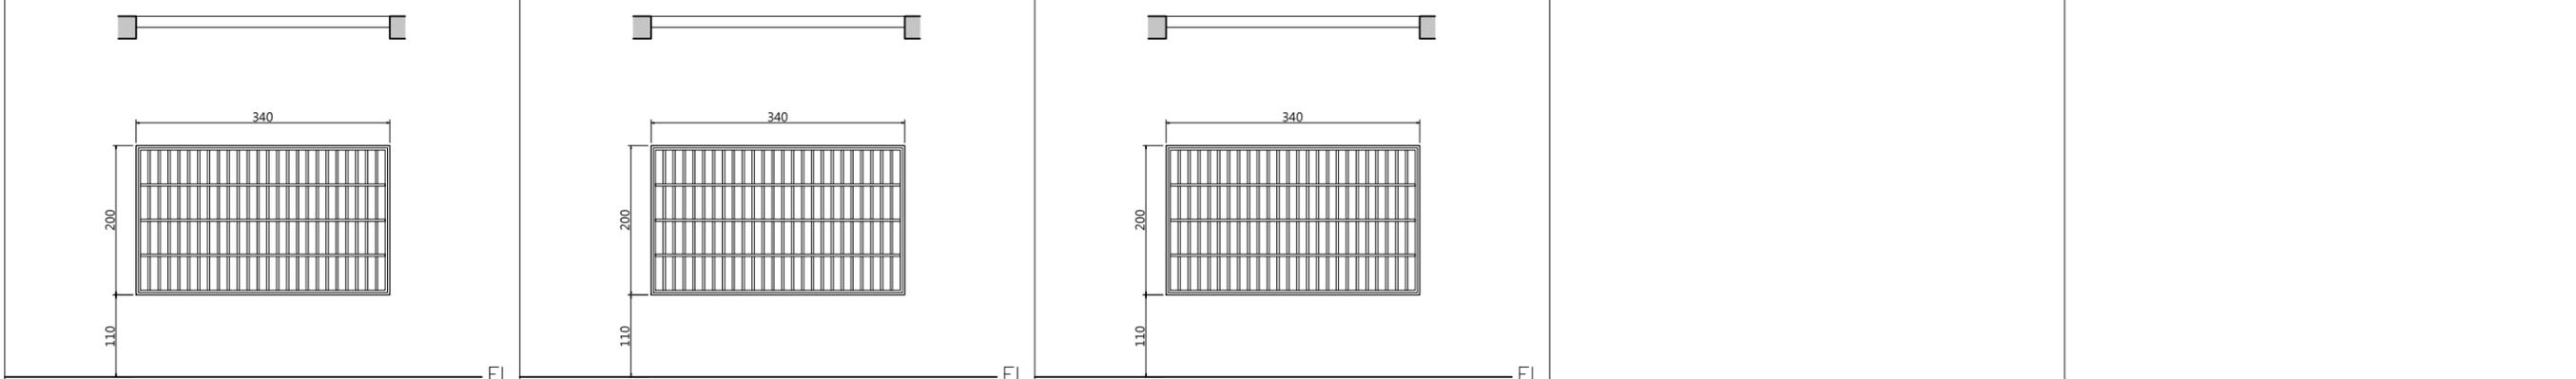
現況門窗立面

編號	W25.09	尺寸(cm)	340*200	編號	W25.10	尺寸(cm)	340*200	編號	W25.11	尺寸(cm)	340*200	編號		尺寸(cm)		編號		尺寸(cm)	
損壞情形				損壞情形				損壞情形				損壞情形							
表面良好。				表面良好。				表面良好。											
損壞狀況	框	扇		損壞狀況	框	扇		損壞狀況	框	扇		損壞狀況	框	扇		損壞狀況	框	扇	
變形				變形				變形				變形				變形			
白蟻				白蟻				白蟻				白蟻				白蟻			
木料腐朽				木料腐朽				木料腐朽				木料腐朽				木料腐朽			
護木漆脫落				護木漆脫落				護木漆脫落				護木漆脫落				護木漆脫落			
水漬				水漬				水漬				水漬				水漬			
其他(五金、角材鬆脫等)				其他(五金、角材鬆脫等)				其他(五金、角材鬆脫等)				其他(五金、角材鬆脫等)				其他(五金、角材鬆脫等)			
現況材料	不鏽鋼格柵			現況材料	不鏽鋼格柵			現況材料	不鏽鋼格柵			現況材料	不鏽鋼格柵

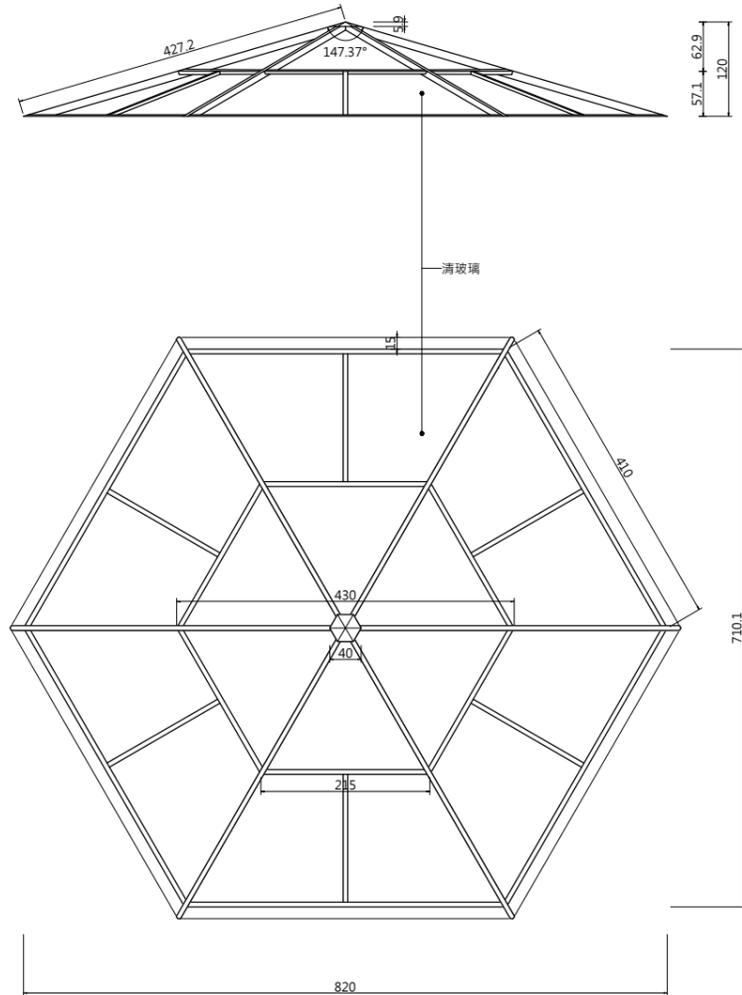
現況門窗立面

編號	W25.12	尺寸(cm)	820*710
損壞情形			
表面良好。			
損壞狀況	框	扇	
變形			
白蟻			
木料腐朽			
護木漆脫落			
水漬			
其他(五金、角材鬆脫等)			
現況材料	鋁窗框、清玻璃

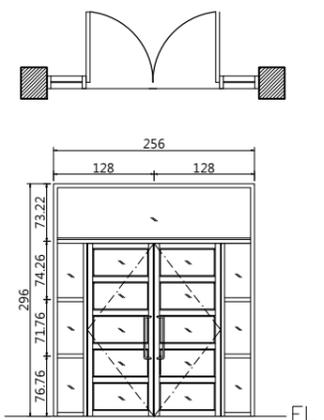
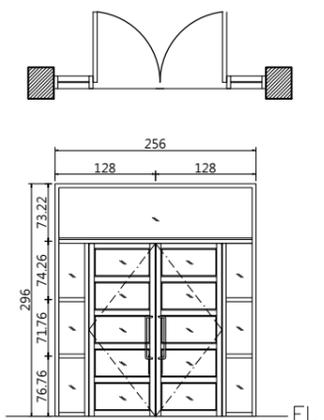
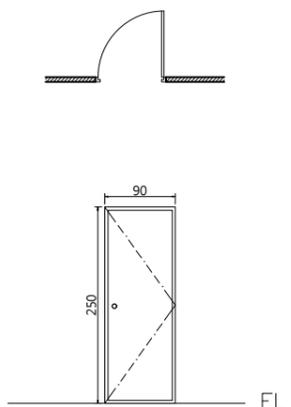
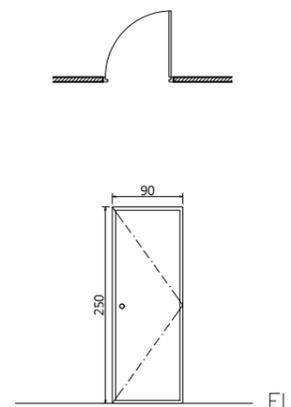
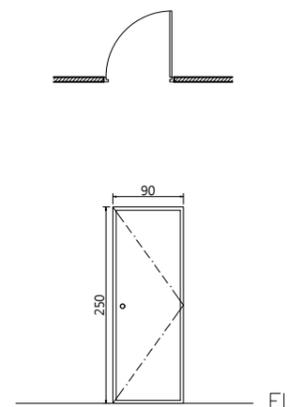
現況門窗立面

編號	D1	尺寸(cm)	256*296	編號	D2	尺寸(cm)	256*296	編號	D3	尺寸(cm)	90*250	編號	D4	尺寸(cm)	90*250	編號	D5	尺寸(cm)	90*250
損壞情形			損壞情形			損壞情形			損壞情形			損壞情形							
後期新作之鋁門，現況良好。			後期新作之鋁門，現況良好。			後期加裝，現況良好。			後期加裝，現況良好。			後期加裝，現況良好。							
損壞狀況	框	扇	損壞狀況	框	扇	損壞狀況	框	扇	損壞狀況	框	扇	損壞狀況	框	扇	損壞狀況	框	扇		
變形			變形			變形			變形			變形			變形				
白蟻			白蟻			白蟻			白蟻			白蟻			白蟻				
木料腐朽			木料腐朽			木料腐朽			木料腐朽			木料腐朽			木料腐朽				
護木漆脫落			護木漆脫落			護木漆脫落			護木漆脫落			護木漆脫落			護木漆脫落				
水漬			水漬			水漬			水漬			水漬			水漬				
其他(五金、角材鬆脫等)			其他(五金、角材鬆脫等)			其他(五金、角材鬆脫等)			其他(五金、角材鬆脫等)			其他(五金、角材鬆脫等)			其他(五金、角材鬆脫等)				
現況材料	鋁門、清玻璃		現況材料	鋁門、清玻璃		現況材料	木門貼木紋路材質		現況材料	木門貼木紋路材質		現況材料	木門貼木紋路材質		現況材料	木門貼木紋路材質

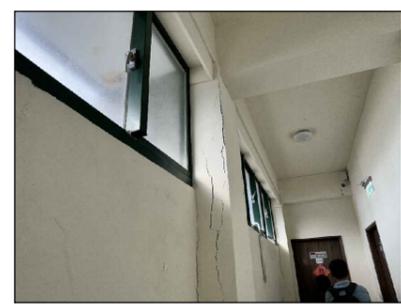
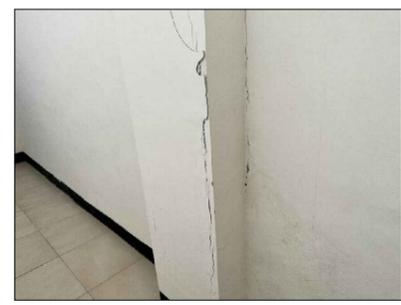
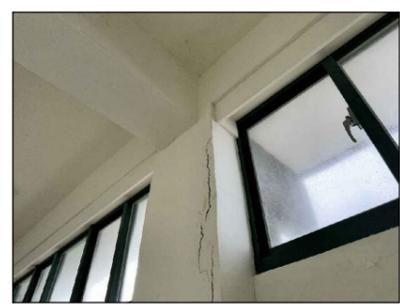
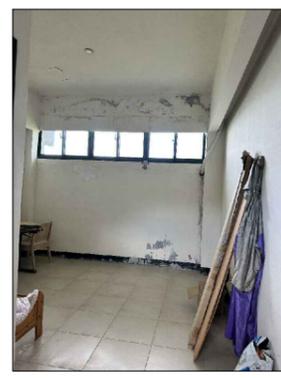
2 4 柱體因地震力作用出現寬度大於0.5公分之以上之垂直裂縫

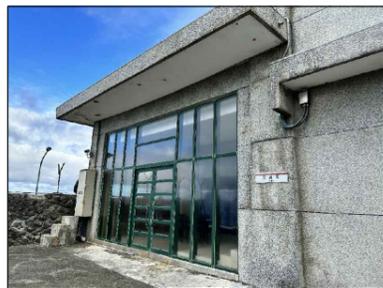
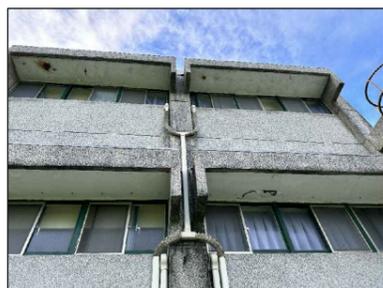
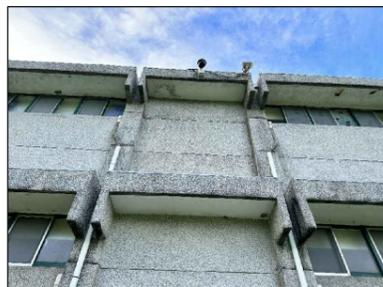
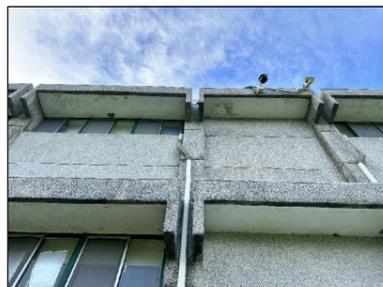
洗石子裝修牆面嚴重水漬

7 雨遮下方油漆粉刷剝落、局部生鏽痕跡

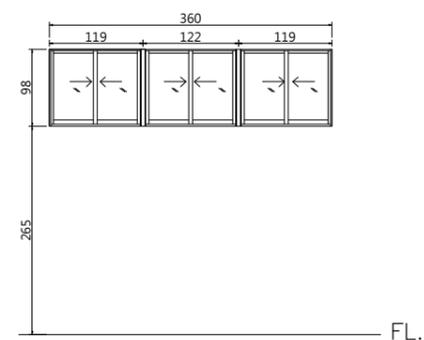
編號 W1 尺寸(cm) 360*98

後期新作鋁窗，現況良好。

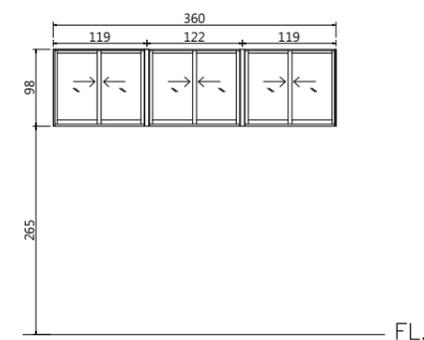
編號 W2 尺寸(cm) 360*98

後期新作鋁窗，現況良好。

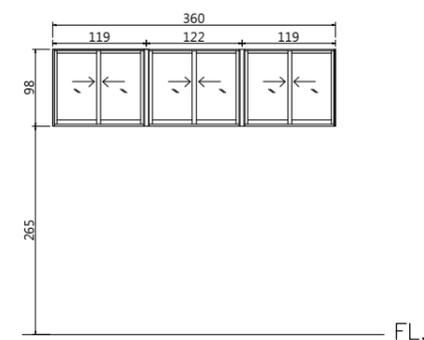
編號 W3 尺寸(cm) 360*98

後期新作鋁窗，現況良好。

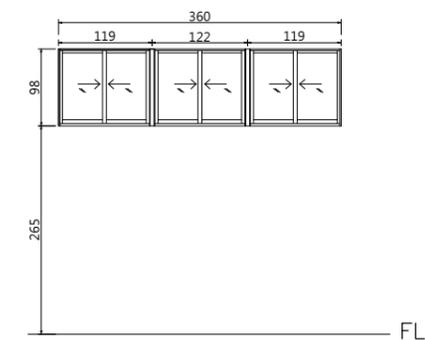
編號 W4 尺寸(cm) 360*98

後期新作鋁窗，現況良好。

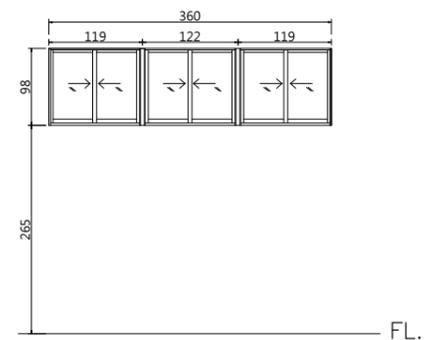
編號 W6 尺寸(cm) 360*98

後期新作鋁窗，現況良好。

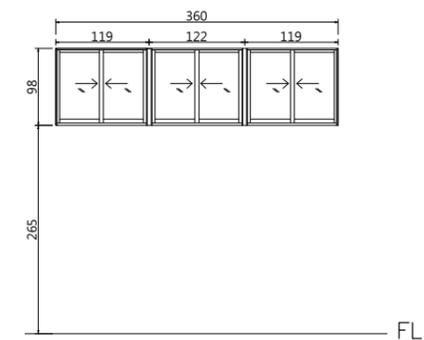
編號 W7 尺寸(cm) 360*98

後期新作鋁窗，現況良好。

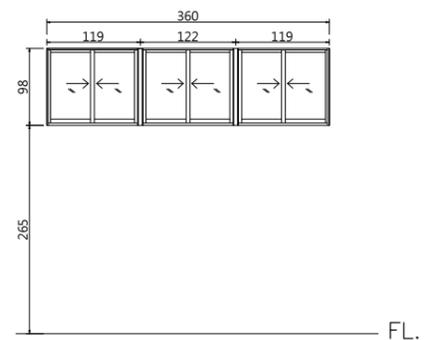
編號 W8 尺寸(cm) 360*98

後期新作鋁窗，現況良好。

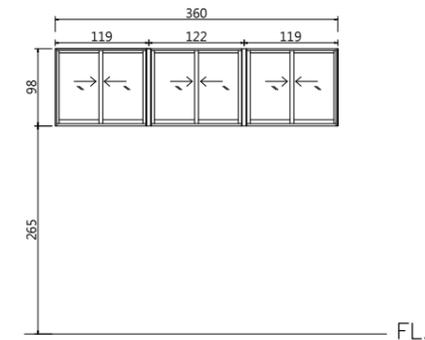
編號 W9 尺寸(cm) 360*98

後期新作鋁窗，現況良好。

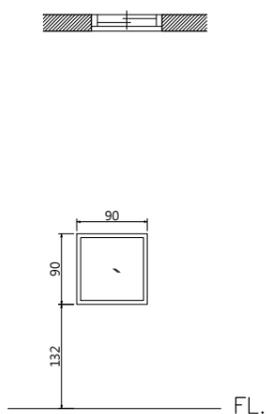
編號	W11	尺寸(cm)	90*90
損壞情形			
後期新作鋁窗，現況良好。			
損壞狀況	框	扇	
變形			
白蟻			
木料腐朽			
護木漆脫落			
水漬			
其他(五金、角材鬆脫等)			
現況材料	鋁窗、清玻璃
