臺東縣歷史建築綠洲山莊（國防部感訓監獄） 修復及再利用計畫

結案報告書

現況圖面

民國113年03月
廠商名稱：林志成建築師事務所
電話：03-5420210
傳真：03-5420212
地址：新竹市自由路69號5樓之二

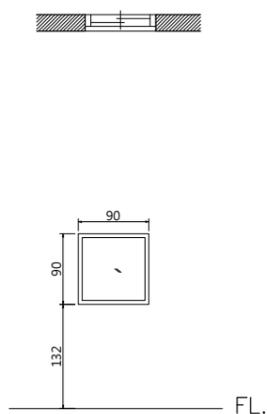
編號	W12	尺寸(cm)	90*90
損壞情形			
後期新作鋁窗，現況良好。			
損壞狀況	框	扇	
變形			
白蟻			
木料腐朽			
護木漆脫落			
水漬			
其他(五金、角材鬆脫等)			
現況材料	鋁窗、清玻璃

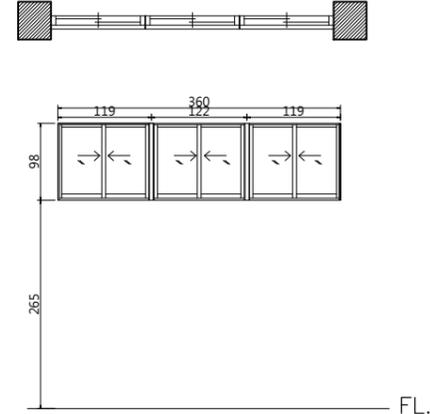
編號	W13	尺寸(cm)	360*98
損壞情形			
後期新作鋁窗，現況良好。			
損壞狀況	框	扇	
變形			
白蟻			
木料腐朽			
護木漆脫落			
水漬			
其他(五金、角材鬆脫等)			
現況材料	鋁窗、清玻璃

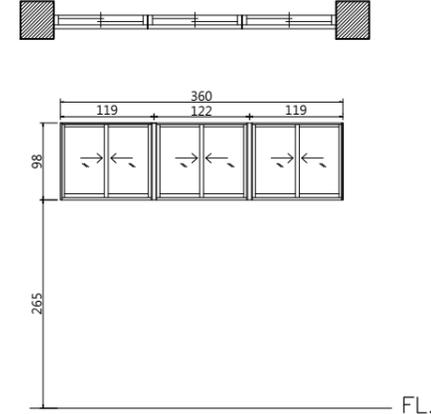
編號	W14	尺寸(cm)	360*98
損壞情形			
後期新作鋁窗，現況良好。			
損壞狀況	框	扇	
變形			
白蟻			
木料腐朽			
護木漆脫落			
水漬			
其他(五金、角材鬆脫等)			
現況材料	鋁窗、清玻璃

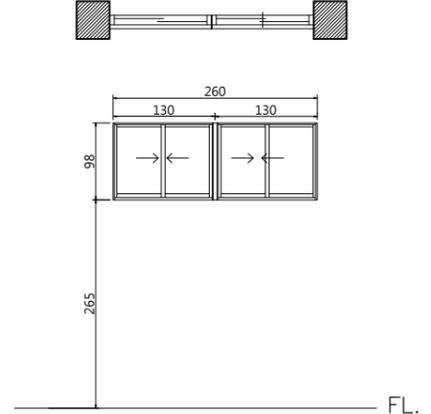
編號	W15	尺寸(cm)	260*98
損壞情形			
後期新作鋁窗，現況良好。			
損壞狀況	框	扇	
變形			
白蟻			
木料腐朽			
護木漆脫落			
水漬			
其他(五金、角材鬆脫等)			
現況材料	鋁窗、清玻璃

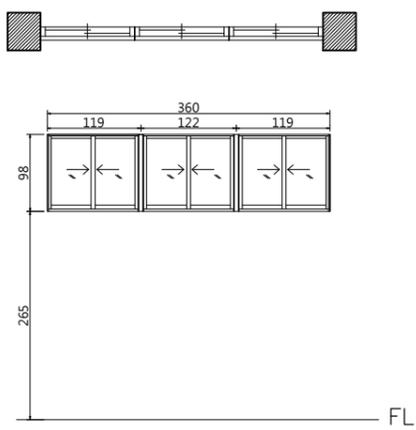
編號	W16	尺寸(cm)	360*98
損壞情形			
後期新作鋁窗，現況良好。			
損壞狀況	框	扇	
變形			
白蟻			
木料腐朽			
護木漆脫落			
水漬			
其他(五金、角材鬆脫等)			
現況材料	鋁窗、清玻璃

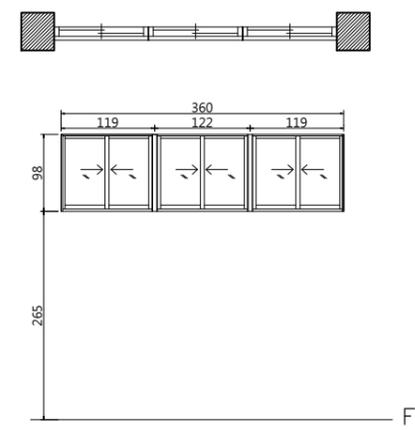
編號	W17	尺寸(cm)	360*98
損壞情形			
後期新作鋁窗，現況良好。			
損壞狀況	框	扇	
變形			
白蟻			
木料腐朽			
護木漆脫落			
水漬			
其他(五金、角材鬆脫等)			
現況材料	鋁窗、清玻璃

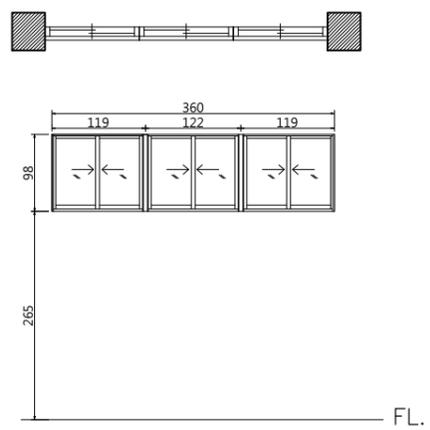
編號	W18	尺寸(cm)	360*98
損壞情形			
後期新作鋁窗，現況良好。			
損壞狀況	框	扇	
變形			
白蟻			
木料腐朽			
護木漆脫落			
水漬			
其他(五金、角材鬆脫等)			
現況材料	鋁窗、清玻璃

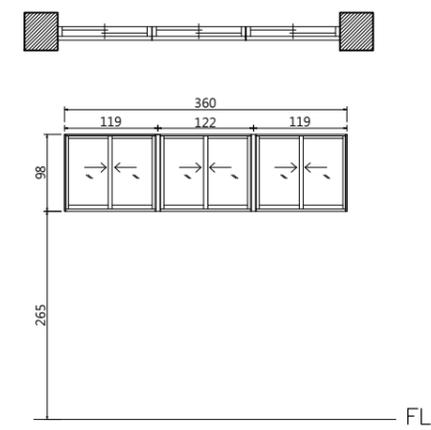
編號	W19	尺寸(cm)	360*98
損壞情形			
後期新作鋁窗，現況良好。			
損壞狀況	框	扇	
變形			
白蟻			
木料腐朽			
護木漆脫落			
水漬			
其他(五金、角材鬆脫等)			
現況材料	鋁窗、清玻璃

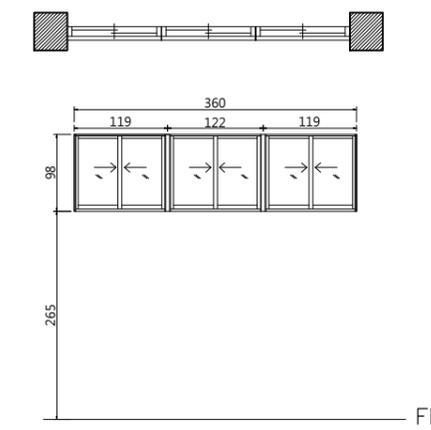
編號	W20	尺寸(cm)	360*98
損壞情形			
後期新作鋁窗，現況良好。			
損壞狀況	框	扇	
變形			
白蟻			
木料腐朽			
護木漆脫落			
水漬			
其他(五金、角材鬆脫等)			
現況材料	鋁窗、清玻璃

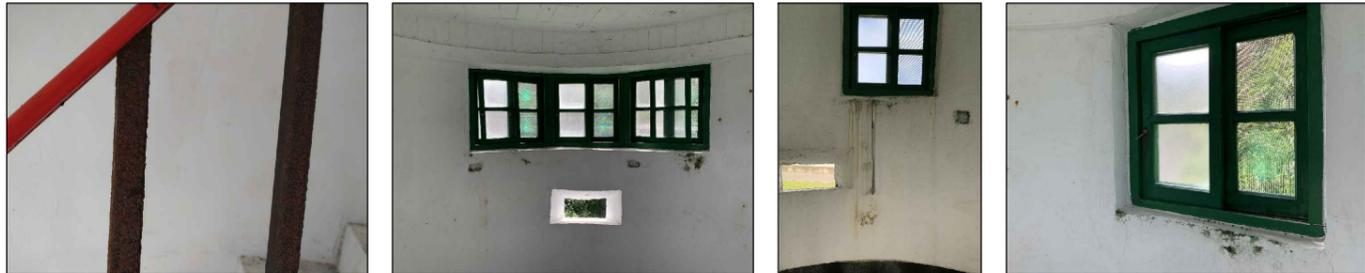
樓梯欄杆鏽蝕 窗台滲水發霉 窗台滲水發霉 窗台滲水發霉

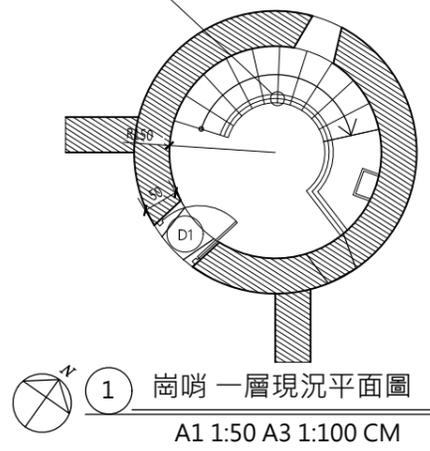
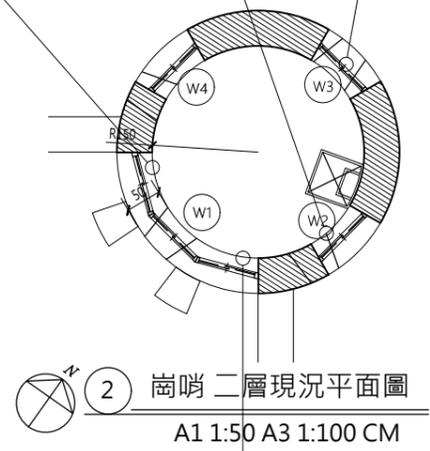
窗戶油漆剝落軌道鏽蝕

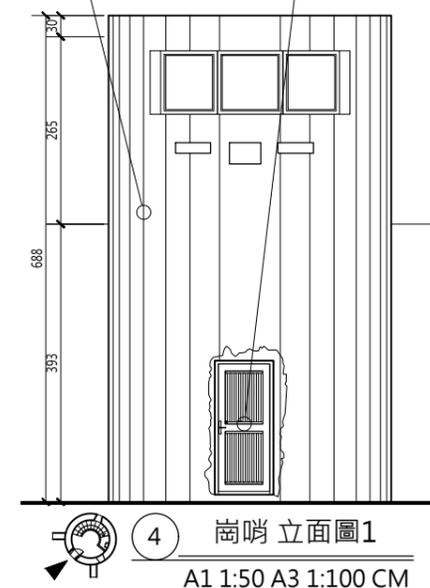
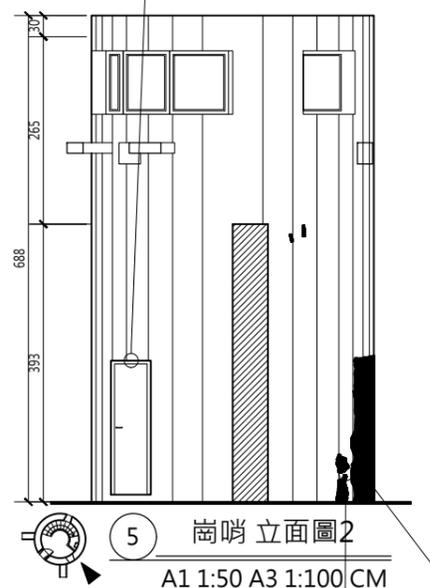
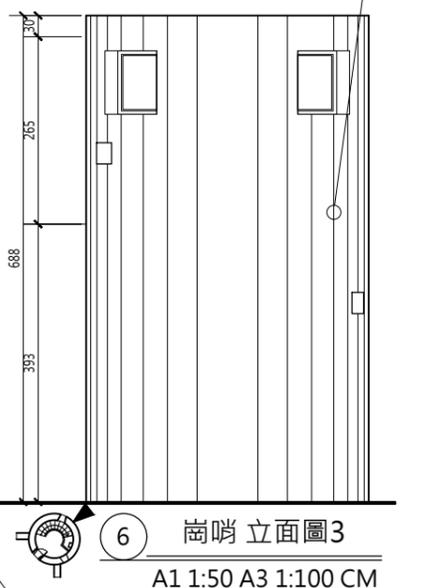
鋼筋外露鏽蝕 舊有出入口封閉砂漿填補

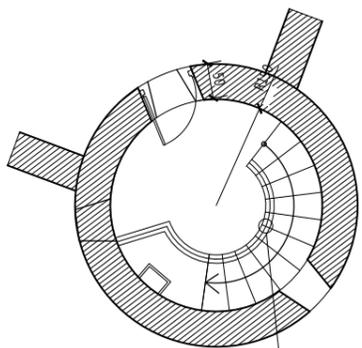
① 崗哨一層現況平面圖
A1 1:50 A3 1:100 CM

樓梯欄杆鏽蝕

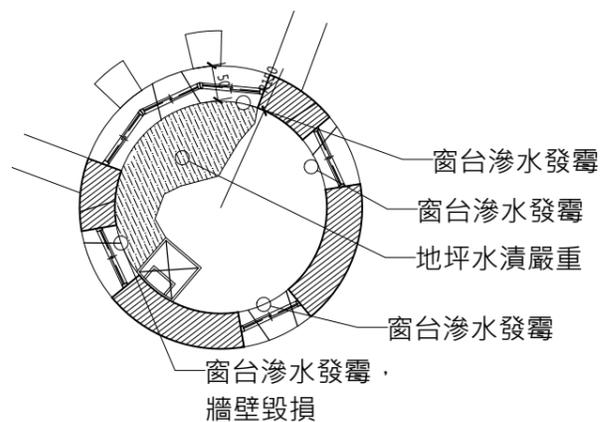
② 崗哨二層現況平面圖
A1 1:50 A3 1:100 CM

窗台滲水發霉

窗台滲水發霉
牆壁毀損

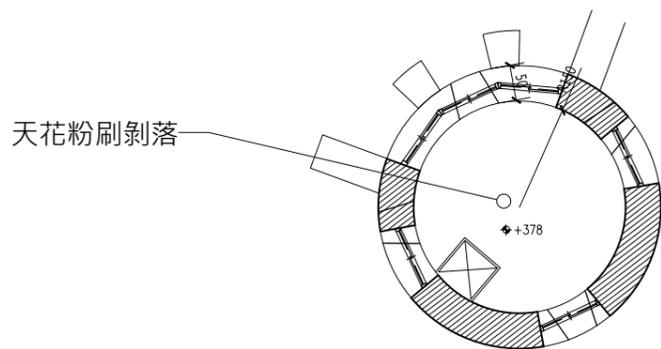
③ 崗哨天花現況平面圖
A1 1:50 A3 1:100 CM

天花粉刷剝落

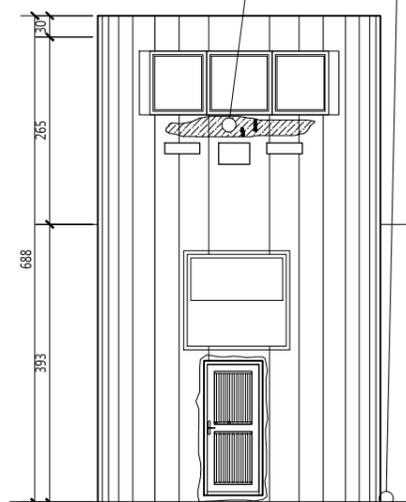
④ 崗哨立面圖1
A1 1:50 A3 1:100 CM

與圍牆之伸縮縫砂漿剝落

鋼筋鏽蝕

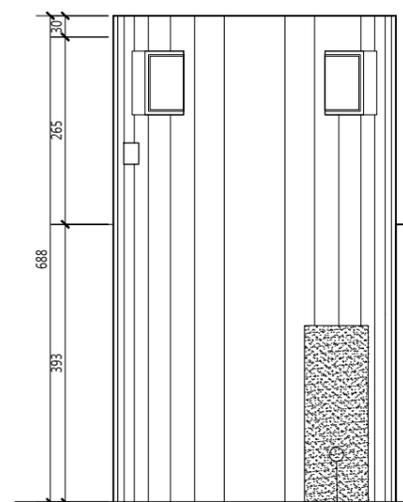
⑥ 崗哨立面圖3
A1 1:50 A3 1:100 CM

舊有出入口封閉砂漿填補

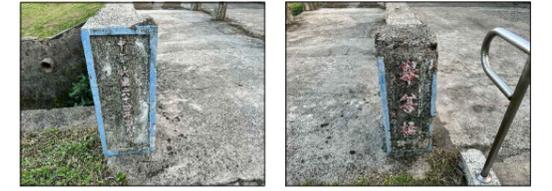
2 舉善橋現況西向立面圖
A1 1:50 A3 1:100 CM

油漆風化

破損

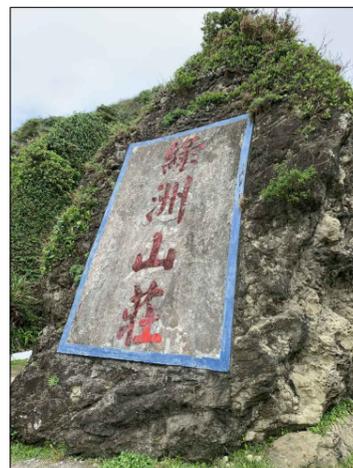
標語字體及底色油漆剝落

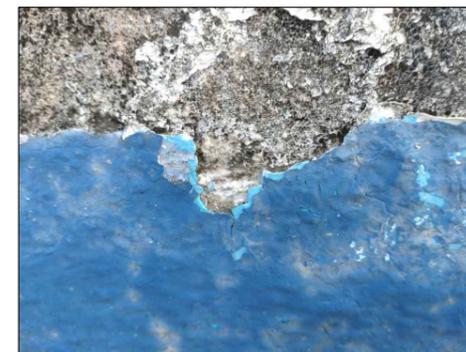
標語邊框油漆剝落(有多次油漆覆蓋)
