歷史建築「綠洲山莊」(國防部綠島
感訓監獄)修復工程

細部設計-建築冊(一)

主辦機關：國家人權博物館

設計/監造單位：林經國建築師事務所

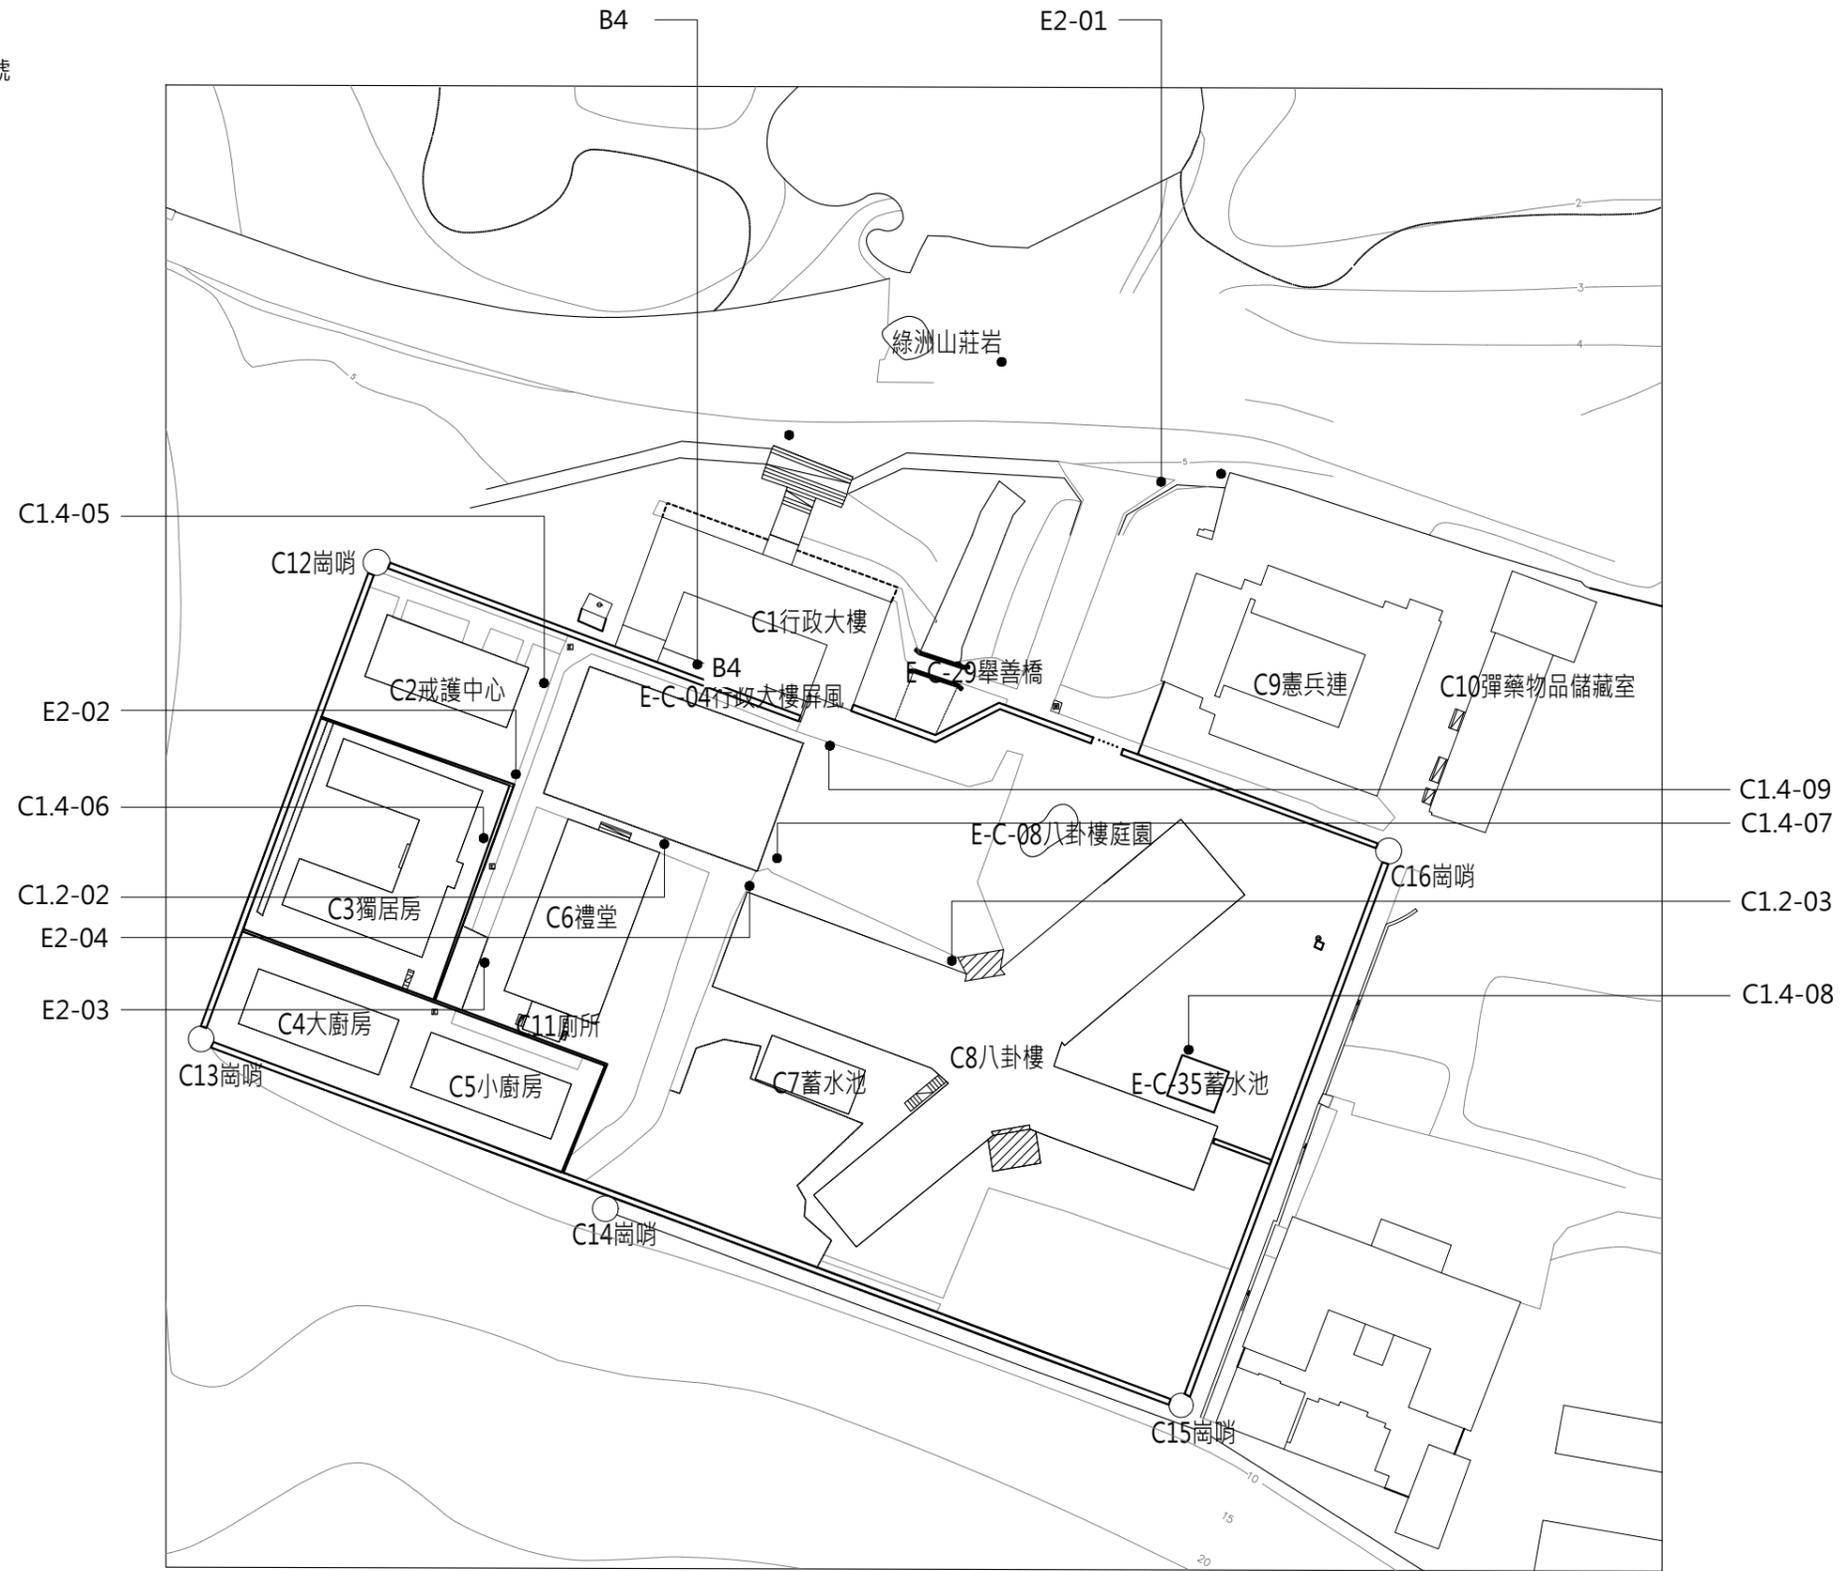
① 全區指標系統現況平面圖
A3:S=1/1000

現況損壞說明：
1. 解說牌圖面退色嚴重。

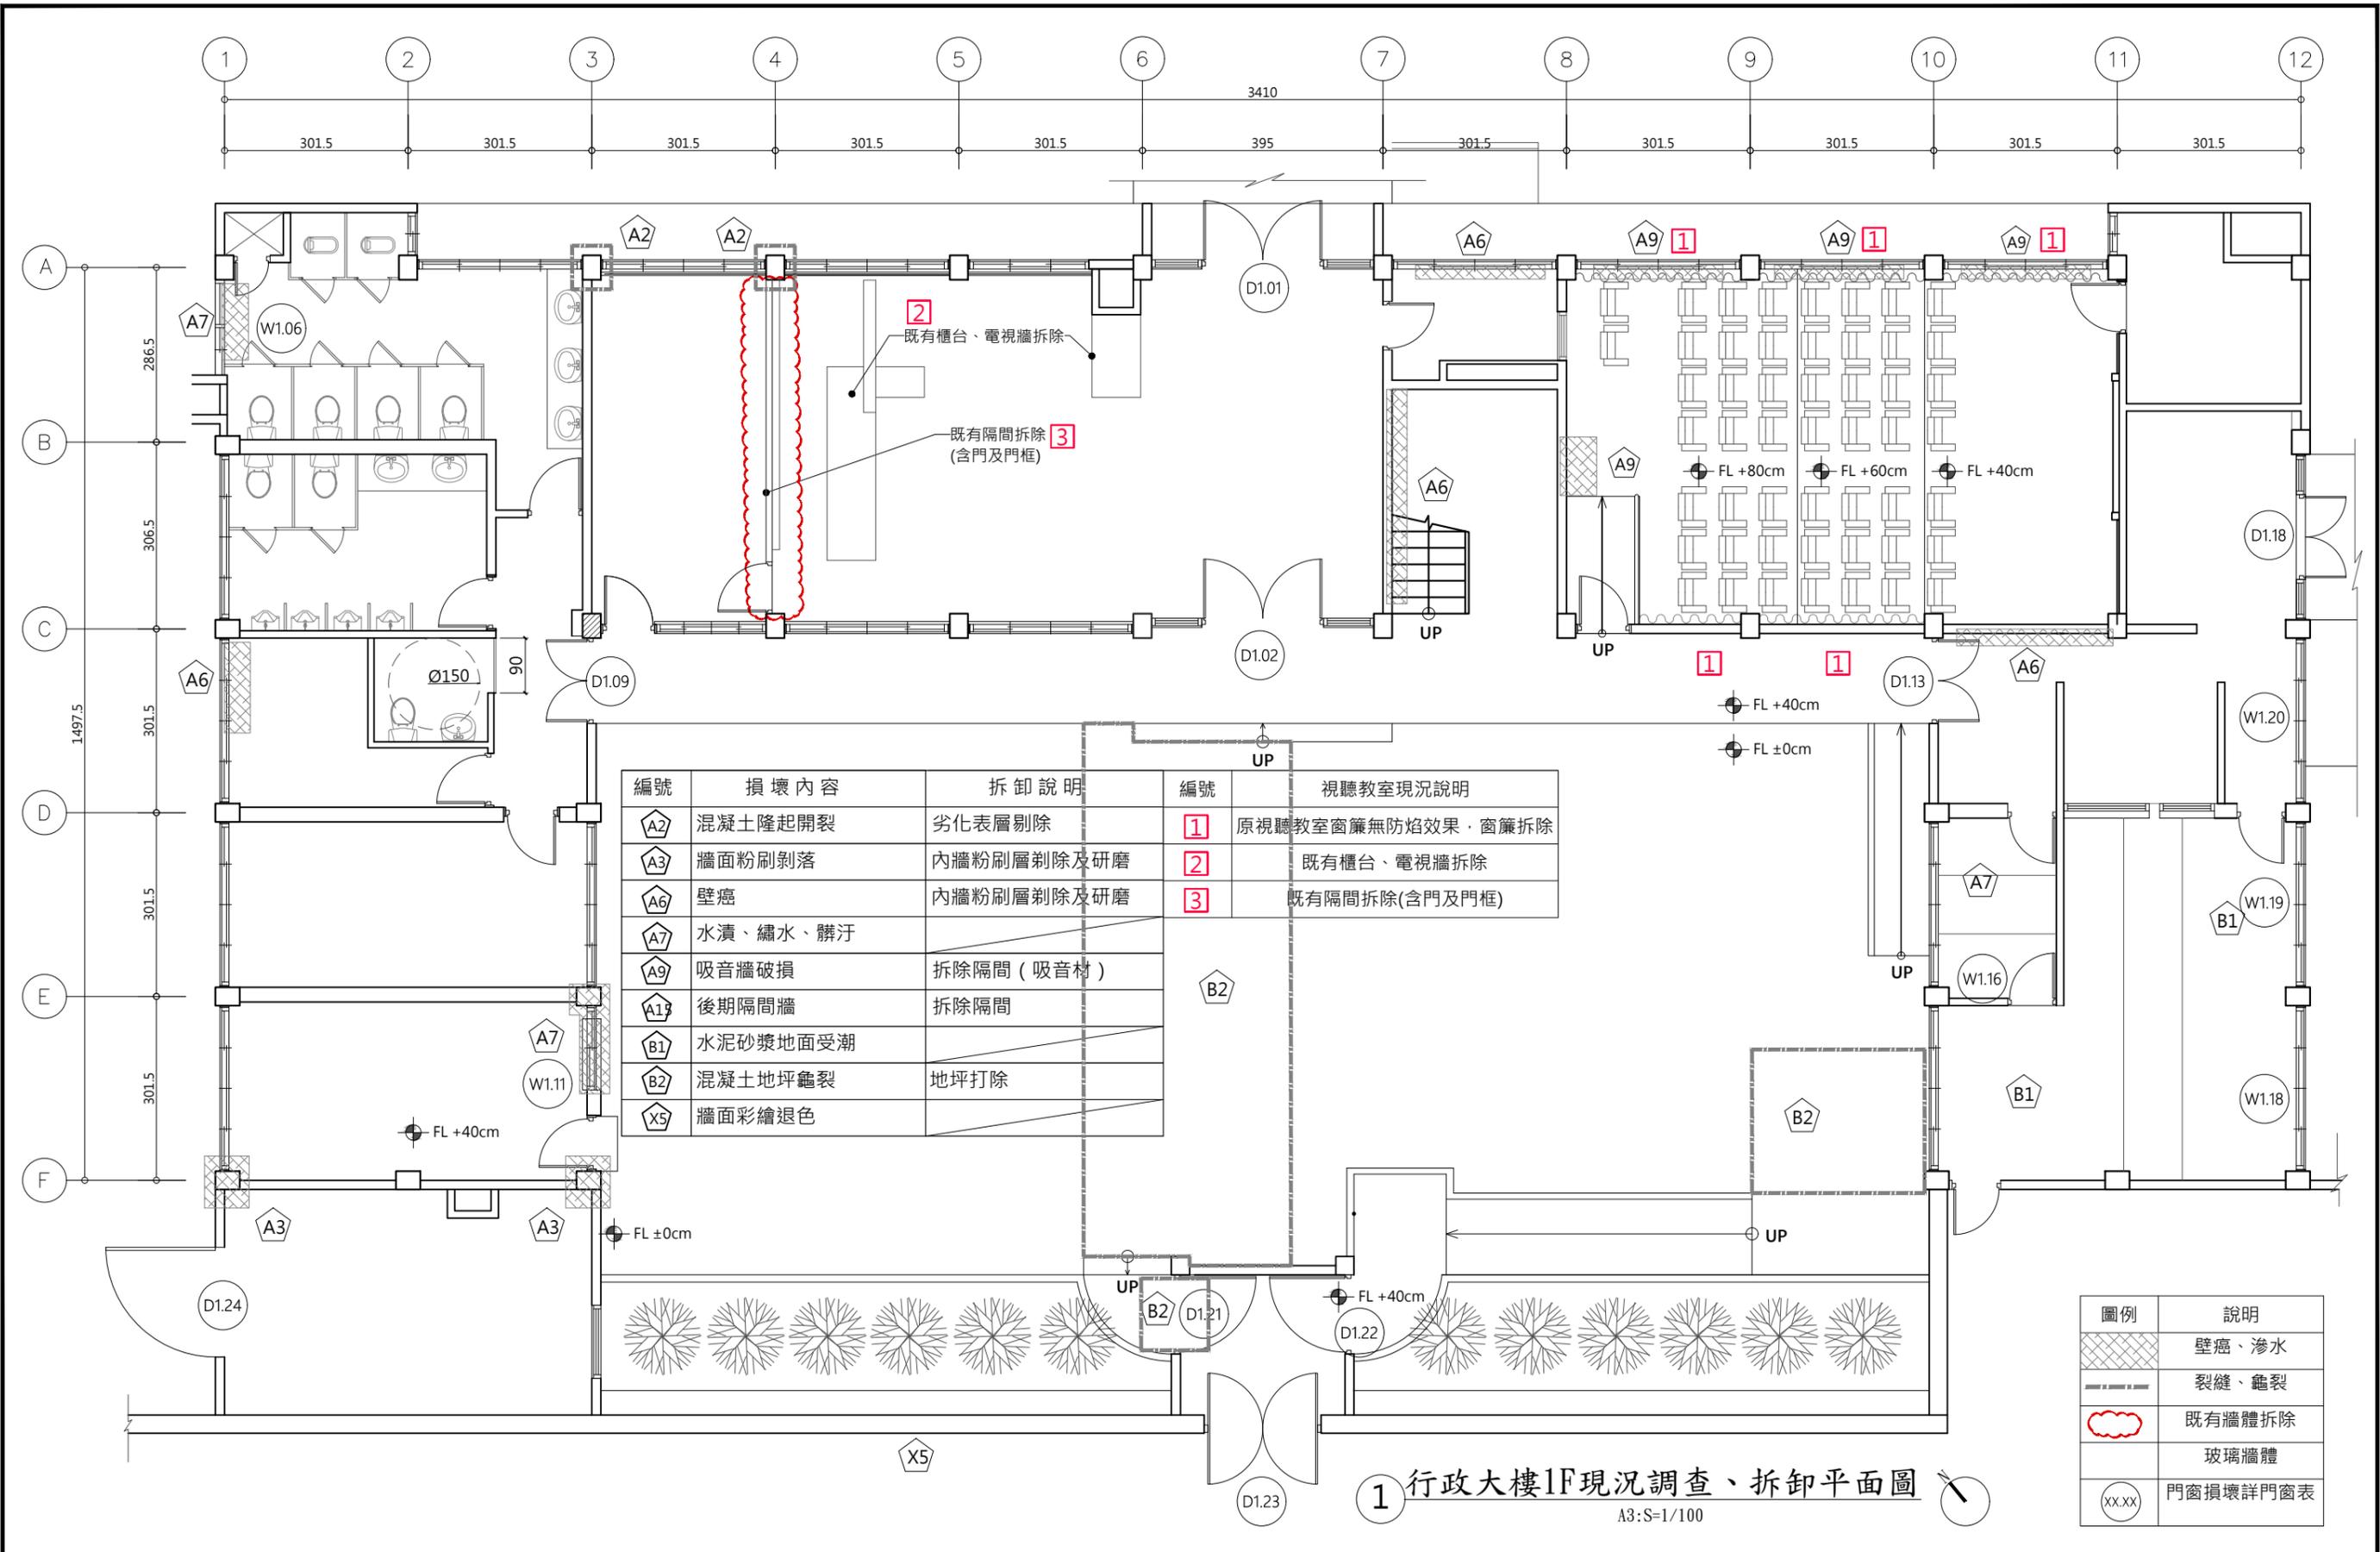
1 行政大樓1F現況調查、拆卸平面圖
A3:S=1/100

編號	損壞內容	拆卸說明	編號	視聽教室現況說明
A2	混凝土隆起開裂	劣化表層剔除	1	原視聽教室窗簾無防焰效果，窗簾拆除
A6	壁癌	內牆粉刷層剝除及研磨		
A16	滲水	拆除窗戶水路		
E1	門扇佚失			
X3	冷氣故障	既有設施拆除

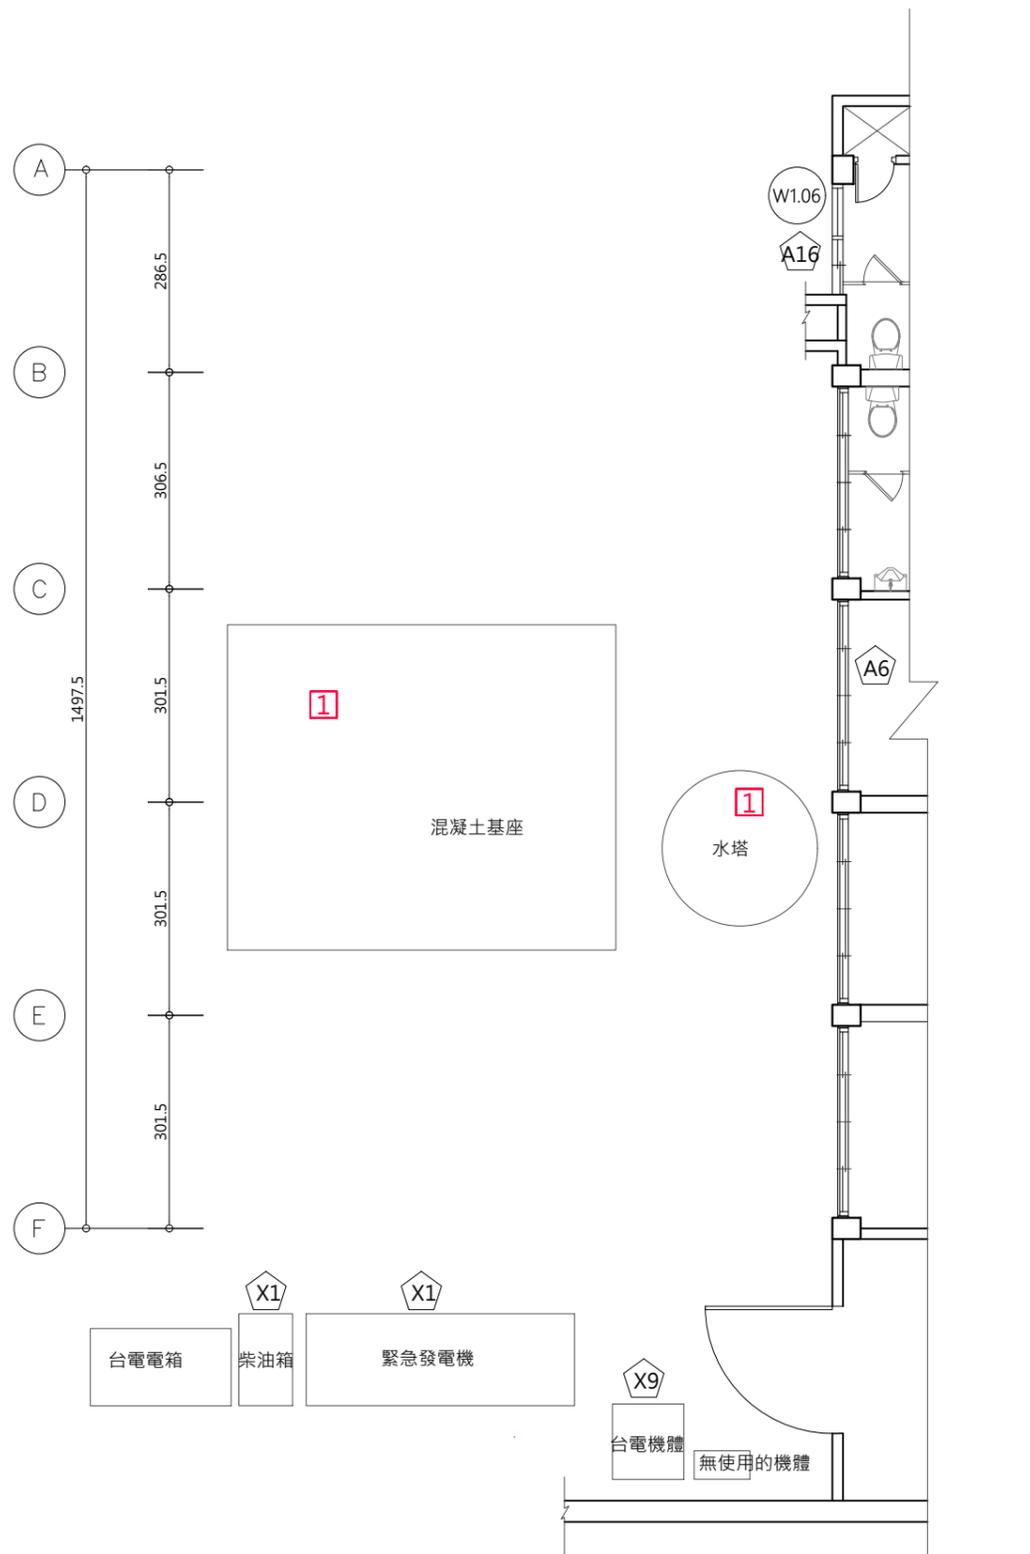
1 行政大樓1F戶外現況調查、拆卸平面圖
A3:S=1/100

編號	西側空地戶外現況說明
1	水塔拆除·混凝土水箱上蓋拆除

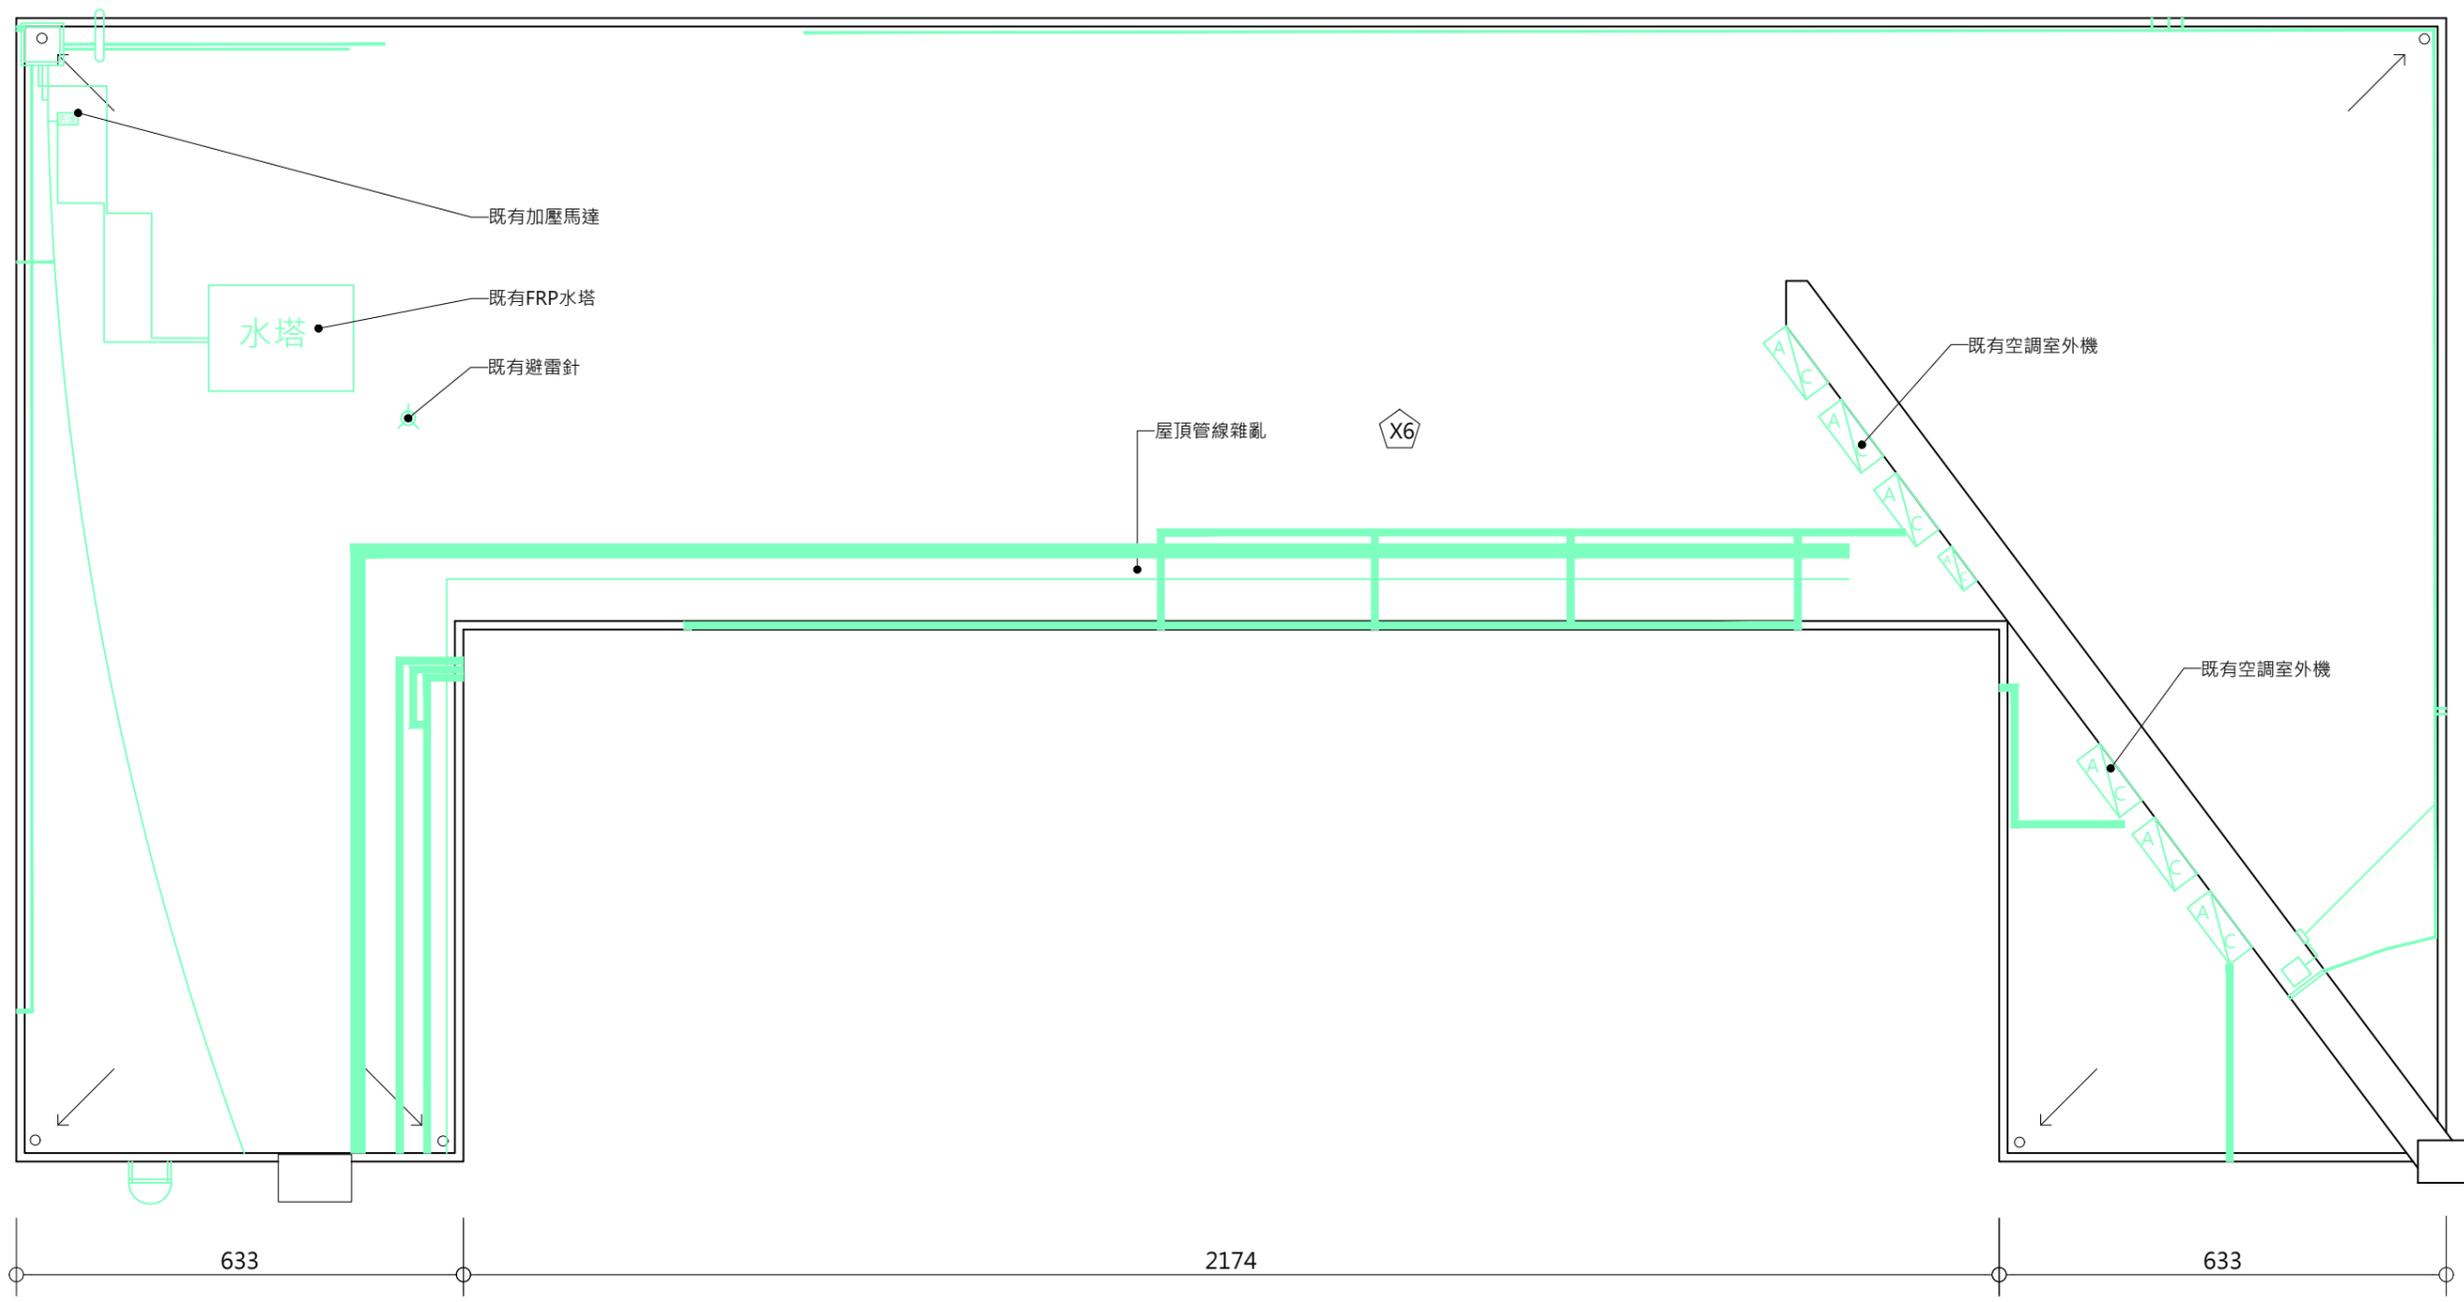
1 行政大樓RF現況調查、拆卸平面圖
A3:S=1/100

編號	損壞內容	拆卸說明
X6	管線雜亂	既有線路清查
		既有設施拆除 (無使用)

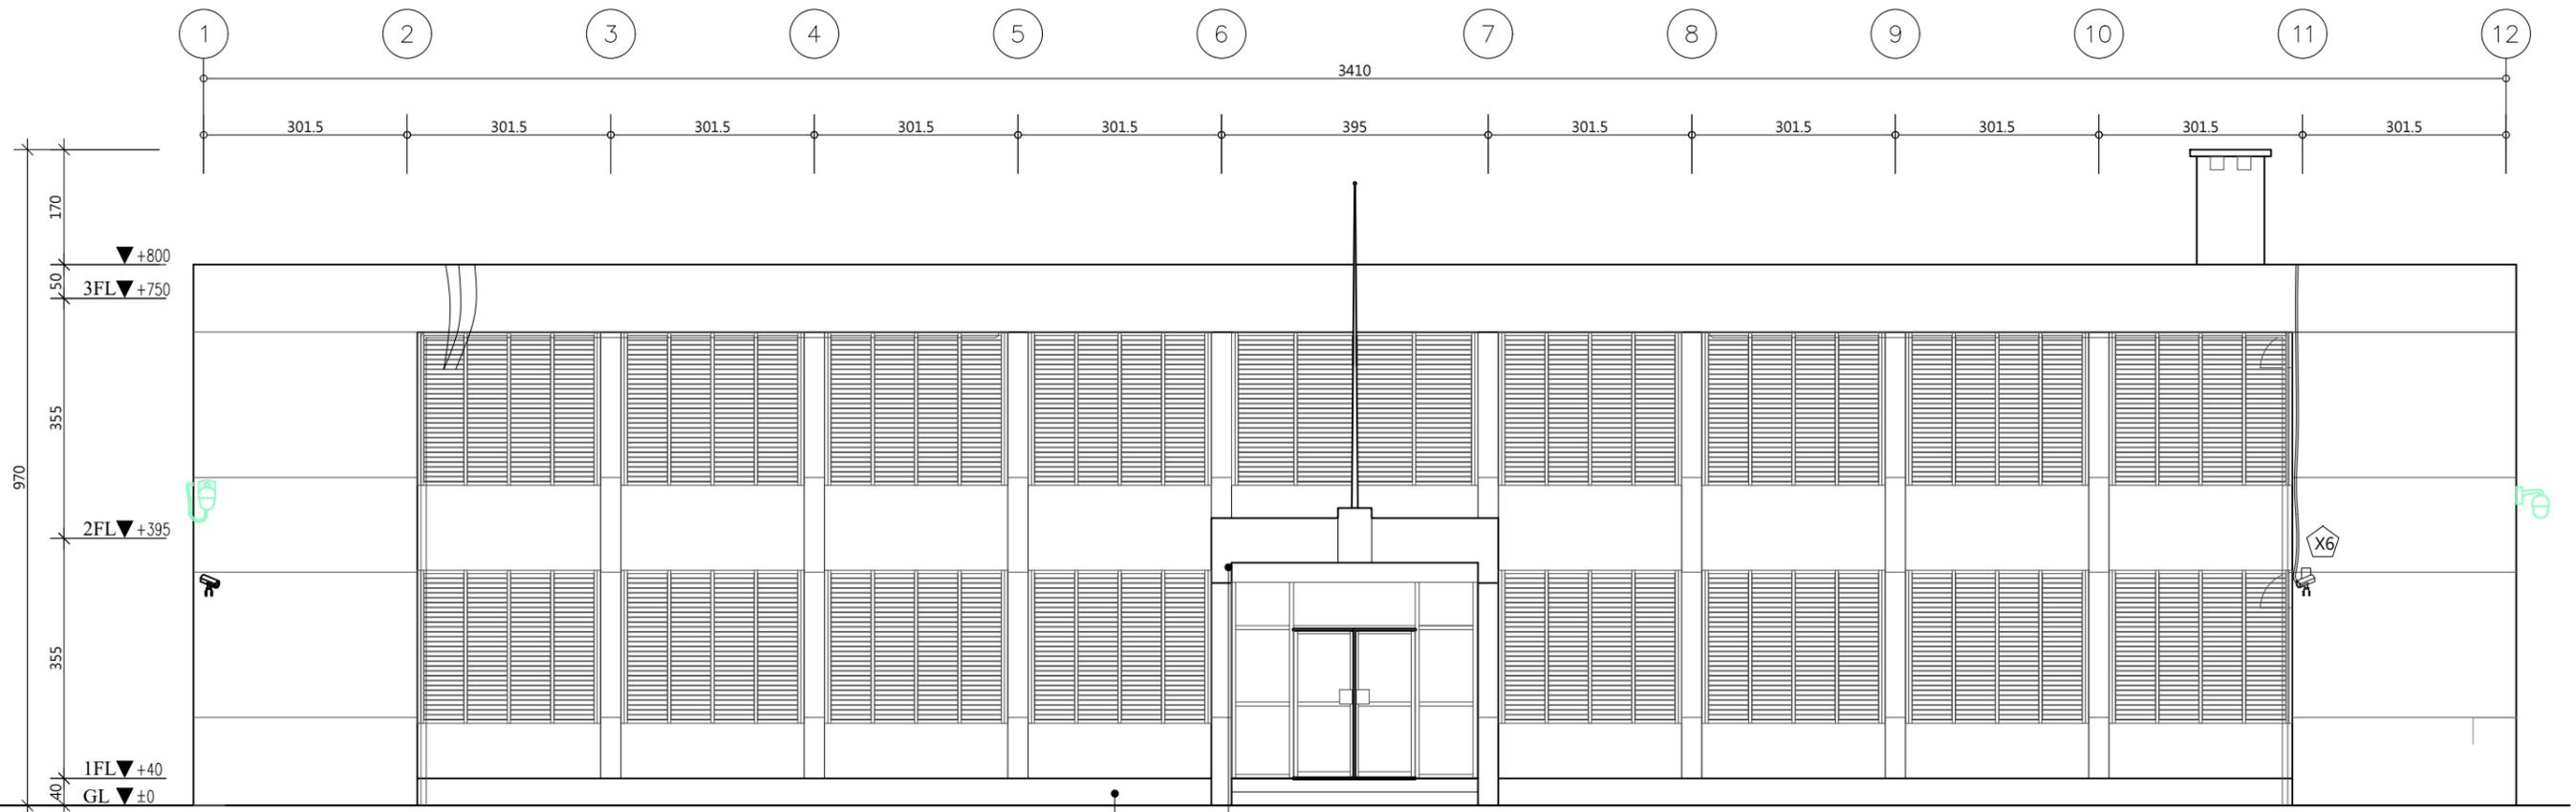
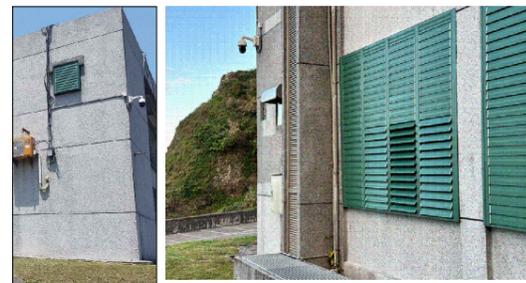
1 行政大樓北向現況調查、拆卸立面圖
A3:S=1/100

X6 管線雜亂

編號	損壞內容	拆卸說明
A1	牆面修補痕跡	表面層打除
A14	受潮生菌	
X6	管線雜亂	既有線路拆除
		既有設施拆除 (無使用)

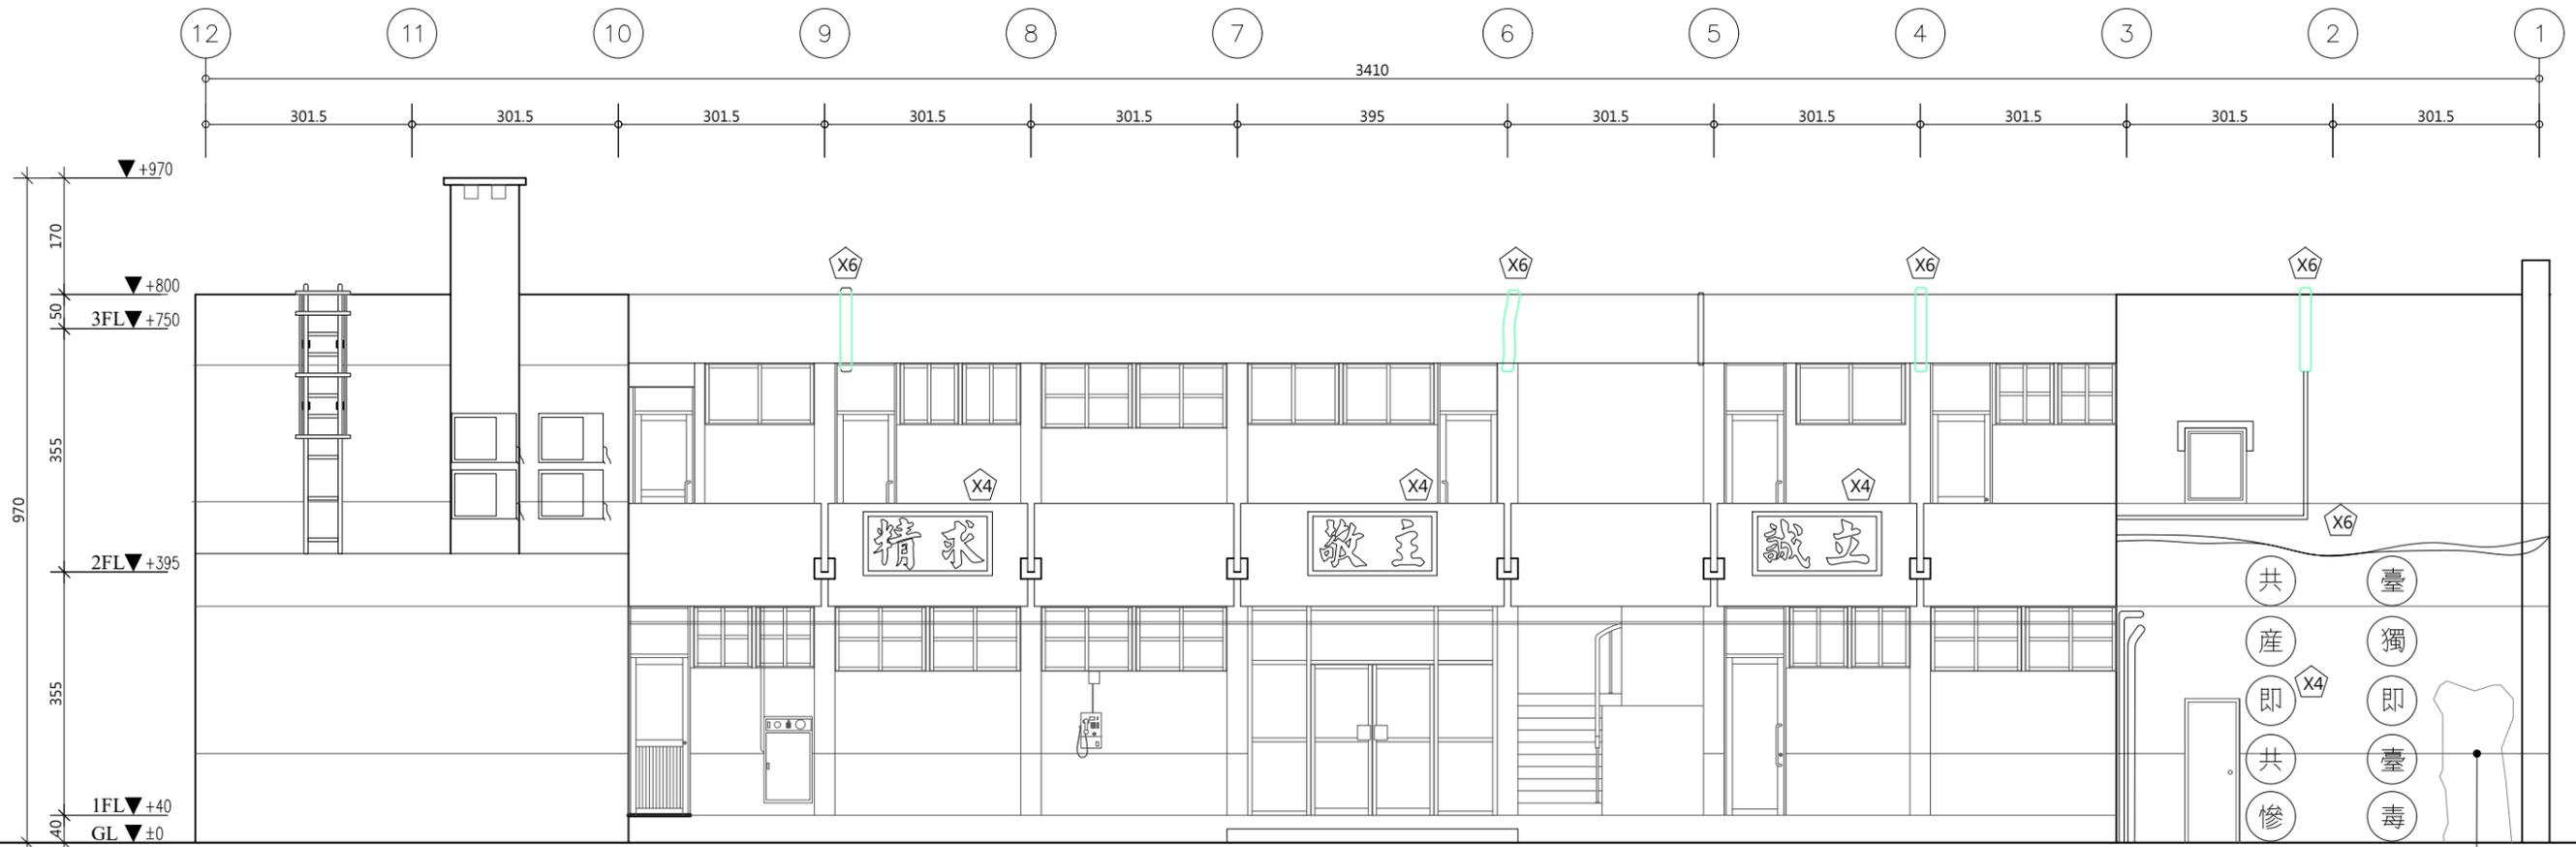
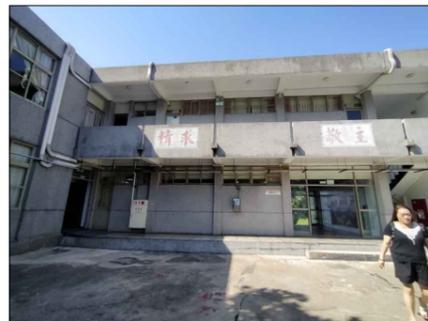
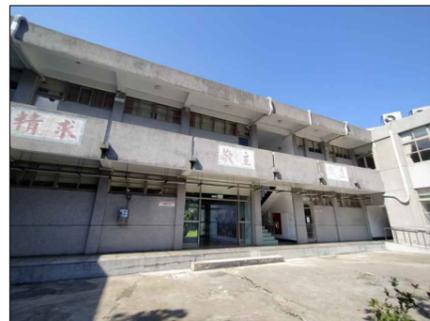
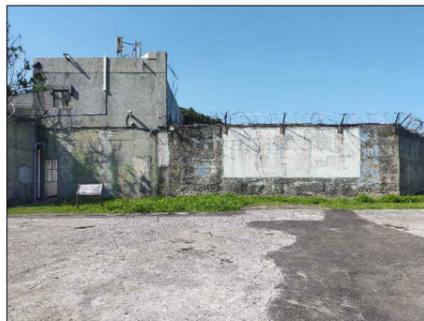
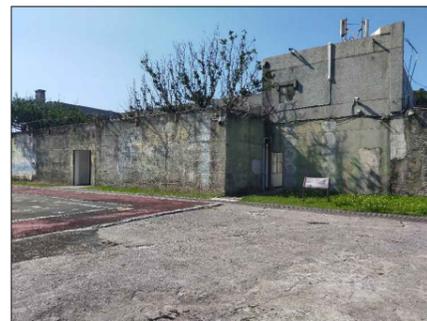
1 行政大樓南向現況調查、拆卸立面圖

X6 管線雜亂

X4 精神標語退色

編號	損壞內容	拆卸說明
X4	精神標語退色	
X6	管線雜亂	既有線路拆除 既有設施拆除(無使用)

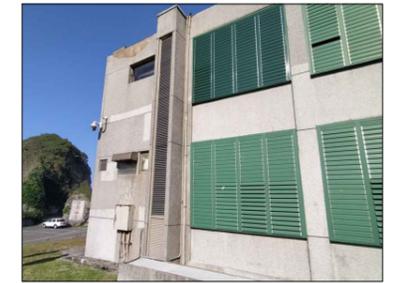
- A2 裂痕<3mm
- A8 外牆洗石子剝落
- X6 管線雜亂

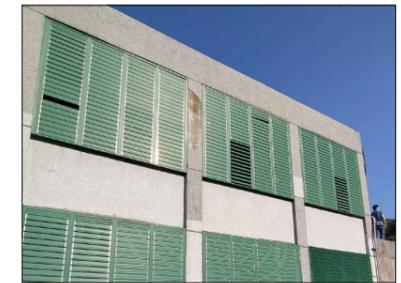
- A2 裂痕<3mm
- A8 外牆洗石子剝落

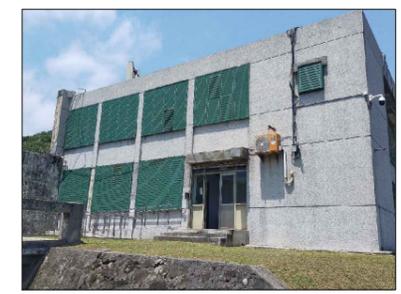
② 行政大樓 東向現況調查、拆卸立面圖
A3:S=1/100

- A8 外牆洗石子剝落
- X6 管線雜亂

編號	損壞內容	拆卸說明
A2	混凝土隆起開裂	劣化表層剔除
A8	外牆洗石子剝落	面飾層拆除 (完整矩形)
X6	管線雜亂	既有線路拆除 既有設施拆除 (無使用)

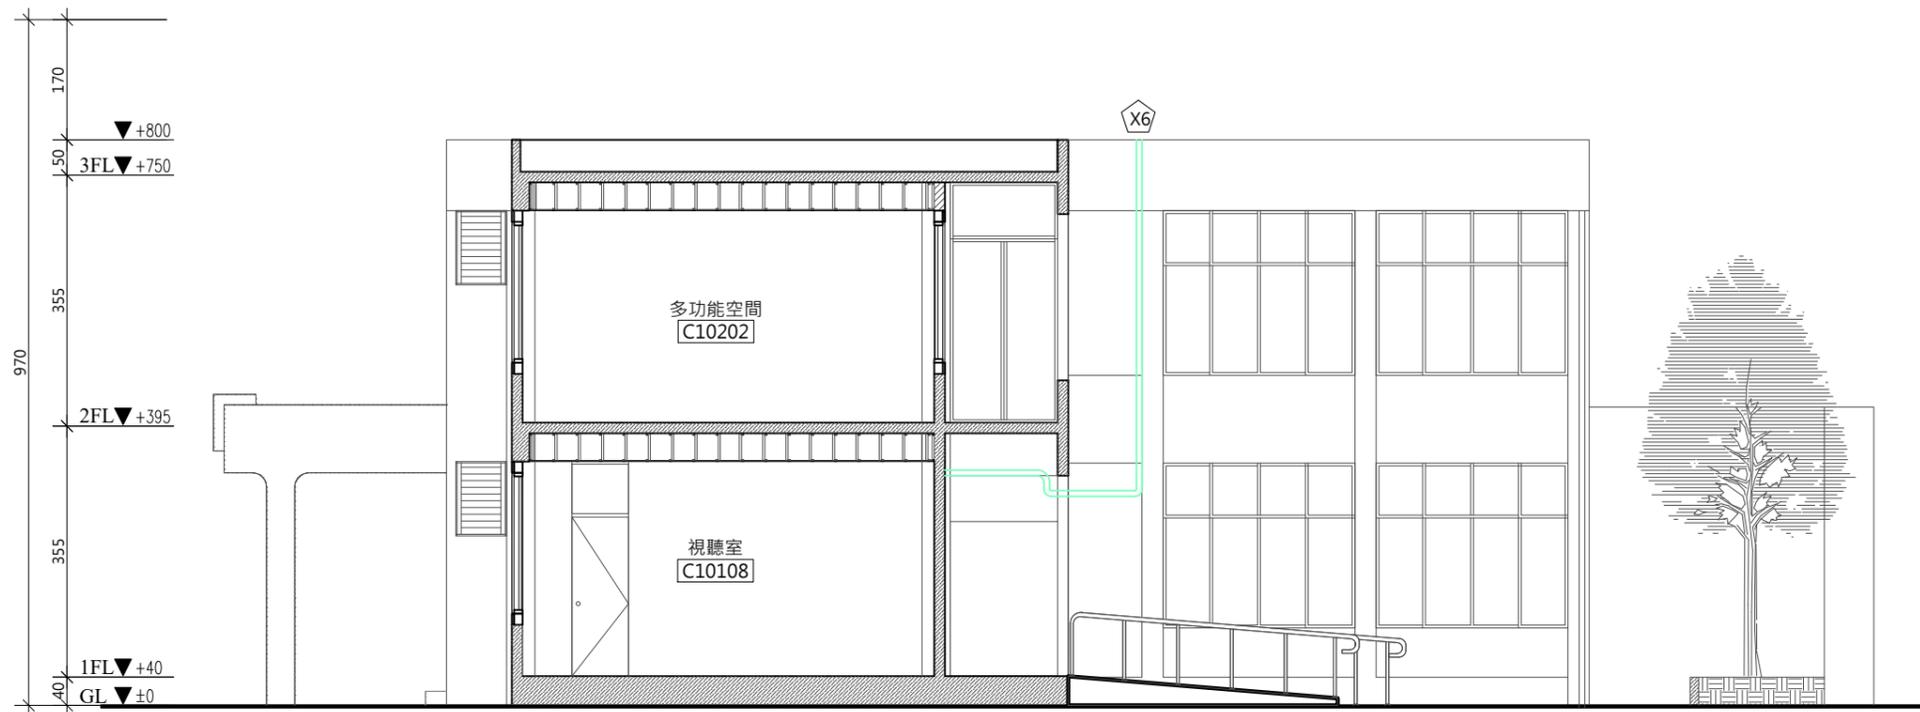
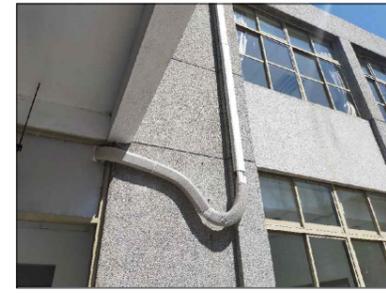
1 行政大樓 A-A'' 現況調查、拆卸剖面圖
A3:S=1/100

X6 管線雜亂

編號	損壞內容	拆卸說明
A7	水漬、繡水、髒汙	
A14	受潮生菌	
X6	管線雜亂	既有線路清查
		既有設施拆除 (無使用)

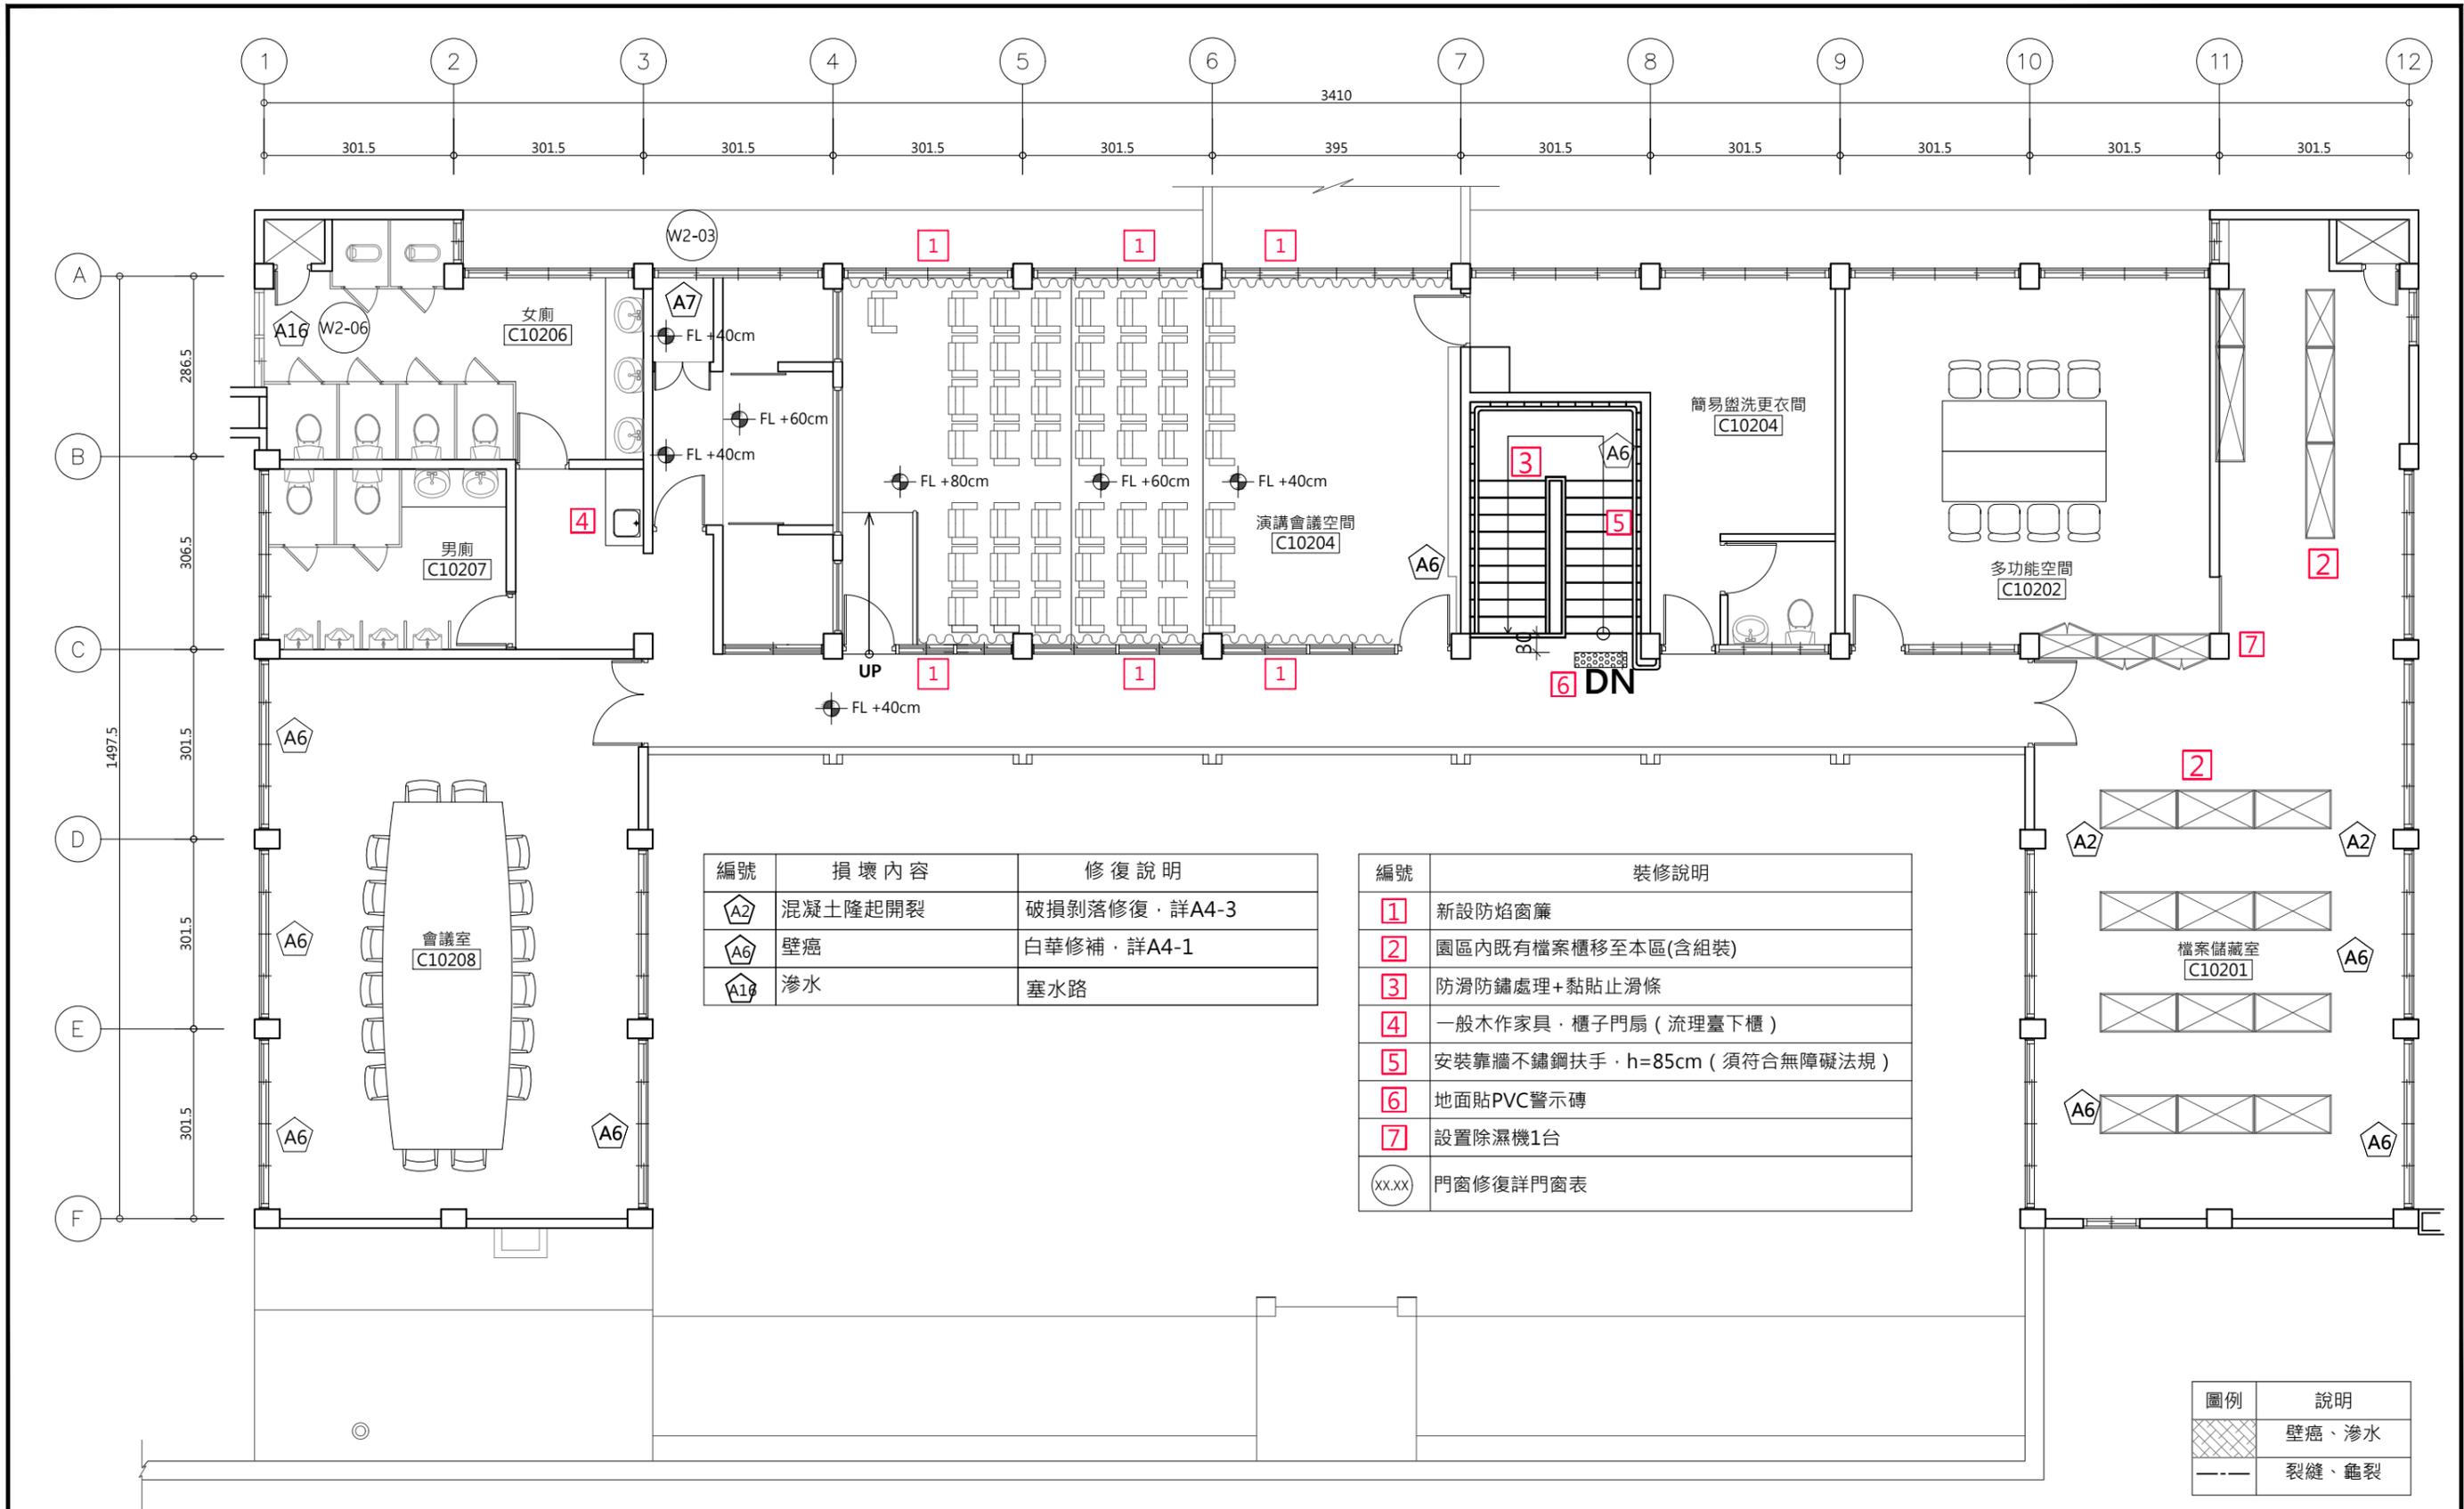
編號	損壞內容	修復說明
A2	混凝土隆起開裂	破損剝落修復·詳A4-3
A6	壁癌	白華修補·詳A4-1
A16	滲水	塞水路

編號	裝修說明
1	新設防焰窗簾
2	園區內既有檔案櫃移至本區(含組裝)
3	防滑防鏽處理+黏貼止滑條
4	一般木作家具·櫃子門扇(流理臺下櫃)
5	安裝靠牆不鏽鋼扶手·h=85cm(須符合無障礙法規)
6	地面貼PVC警示磚
7	設置除濕機1台
XX.XX	門窗修復詳門窗表
