歷史建築「綠洲山莊」(國防部綠島
感訓監獄)修復工程

細部設計-建築冊(一)

主辦機關：國家人權博物館

設計/監造單位：林經國建築師事務所

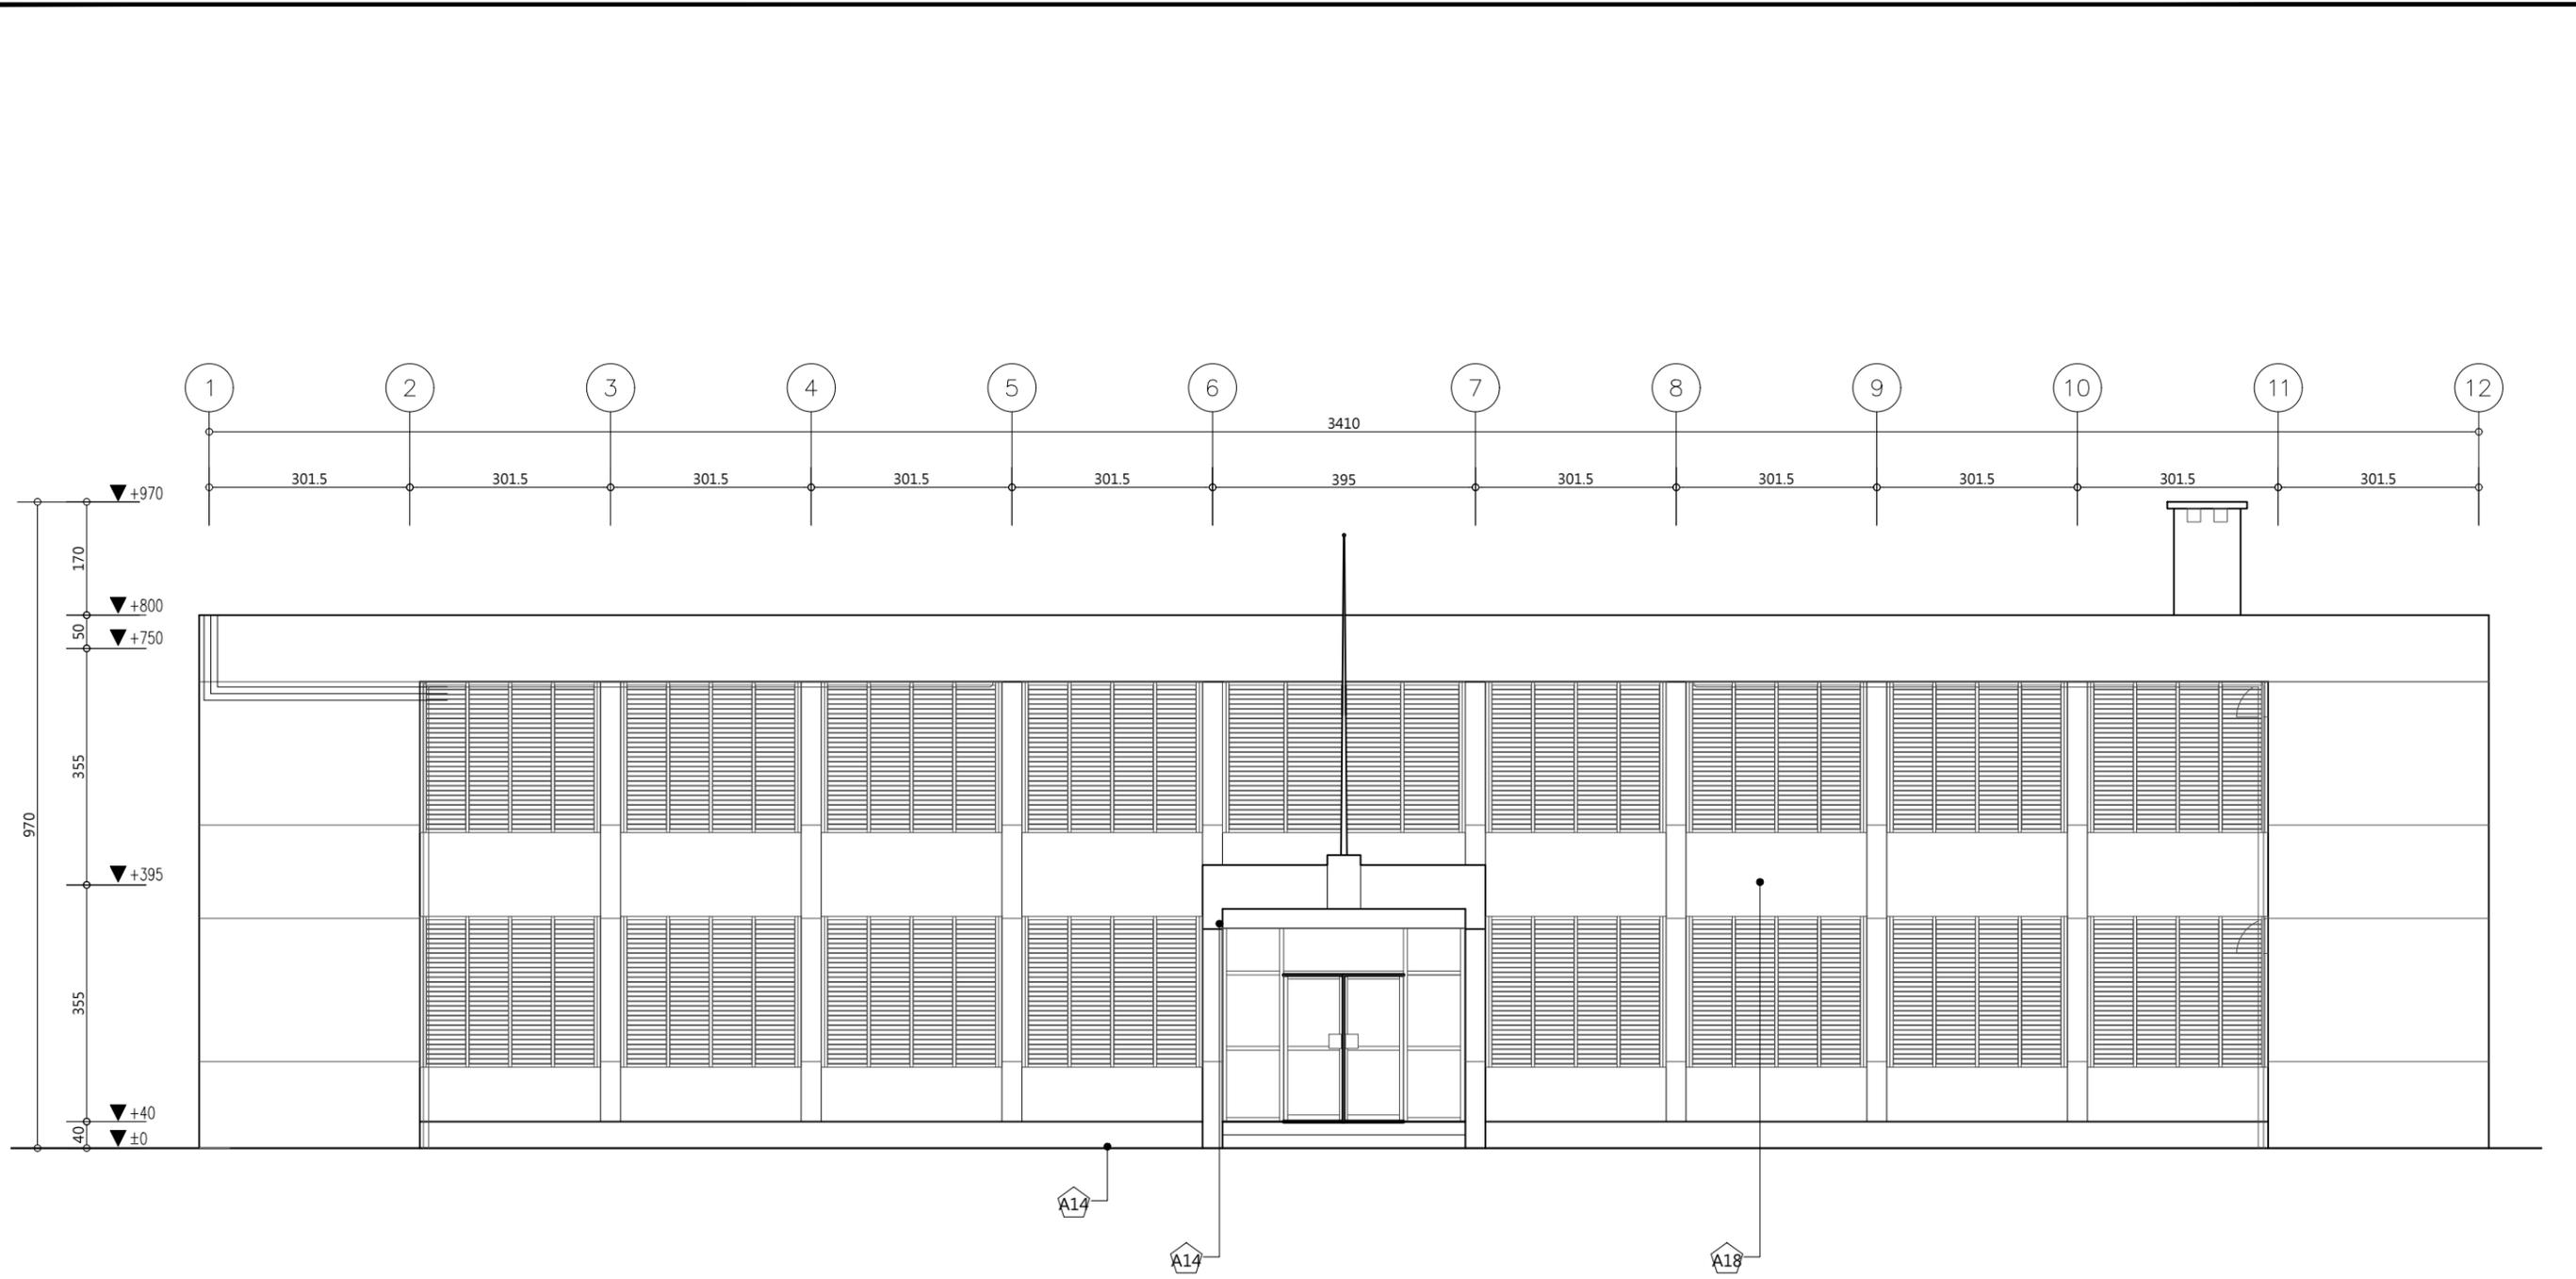
1 行政大樓 北向修復立面圖
A3:S=1/100 U:cm

編號	損壞內容	修復說明
A14	受潮生菌	現況保留
A18	外牆防水失效	整棟牆面噴塗潑水劑

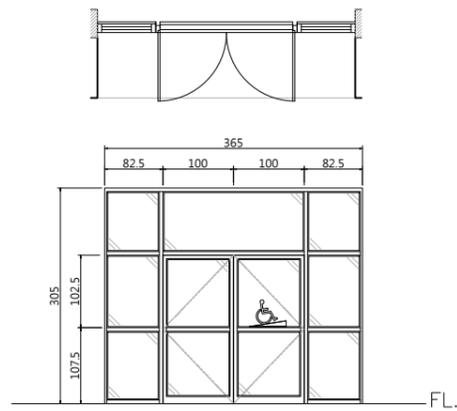
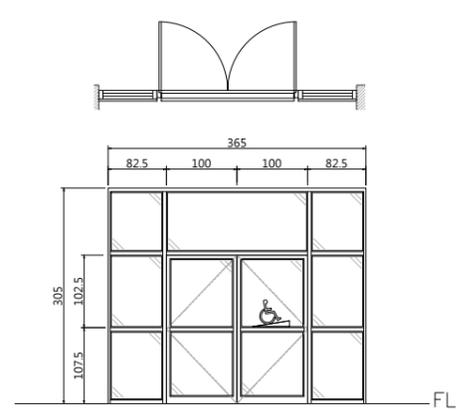
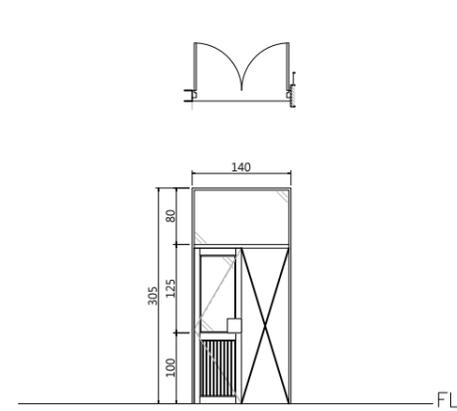
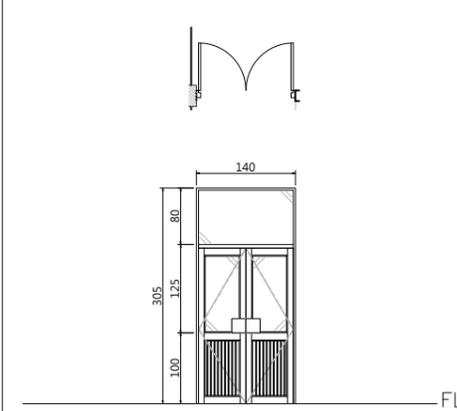
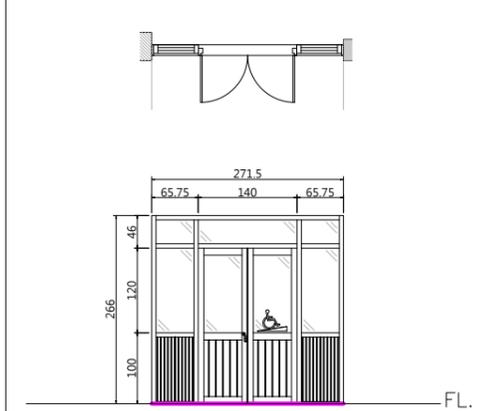
編號	D1.01	尺寸(cm)	365*305	編號	D1.02	尺寸(cm)	365*305	編號	D1.09	尺寸(cm)	140*305	編號	D1.13	尺寸(cm)	140*305	編號	D1.18	尺寸(cm)	270*266
損壞情形	現況良好。			損壞情形	現況良好。			損壞情形	右側門扇佚失。			損壞情形	門扇佚失。			損壞情形	局部髒汙、表面褪色。		
修復說明	於門高110至150處張貼無障礙標誌，設置3cm以下門檻，雙邊斜坡。			修復說明	於門高110至150處張貼無障礙標誌，設置3cm以下門檻，雙邊斜坡。			修復說明	現況保留。			修復說明	現況保留。			修復說明	表面清潔後於門高110至150處張貼無障礙標誌，設置3cm以下門檻，雙邊斜坡。		
損壞狀況	框		扇	損壞狀況	框		扇	損壞狀況	框		扇	損壞狀況	框		扇	損壞狀況	框		扇
變形				變形				變形				變形				變形			
鏽蝕				鏽蝕				鏽蝕				鏽蝕				鏽蝕			
破損				破損				破損				破損				破損			
脫漆				脫漆				脫漆				脫漆				脫漆			
髒汙、水漬				髒汙、水漬				髒汙、水漬				髒汙、水漬				髒汙、水漬			
其他(五金、角材鬆脫等)				其他(五金、角材鬆脫等)				其他(五金、角材鬆脫等)				其他(五金、角材鬆脫等)				其他(五金、角材鬆脫等)			
現況材料	鋁門框、扇、清玻璃			現況材料	鋁門框、扇、清玻璃			現況材料	鋁門框、扇、清玻璃			現況材料	鋁門框、扇、清玻璃			現況材料	鋁門框、扇、清玻璃

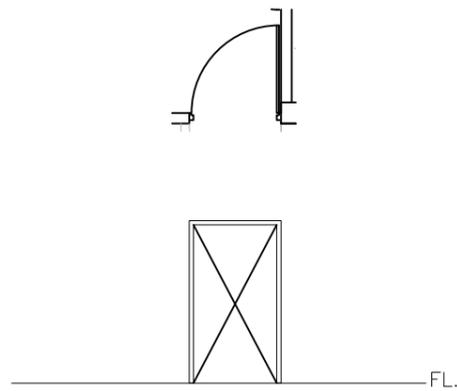
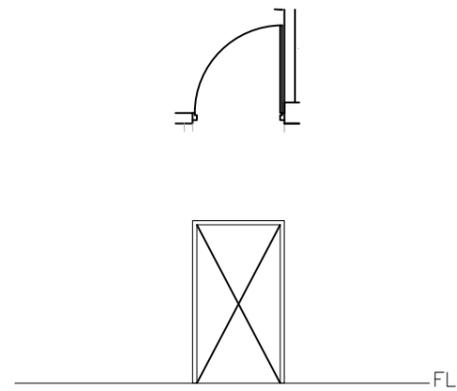
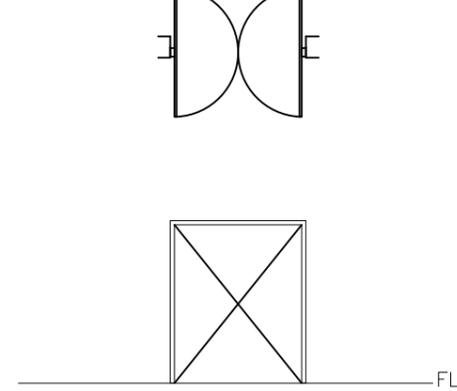
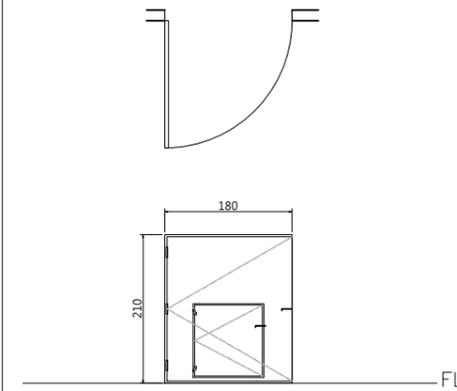
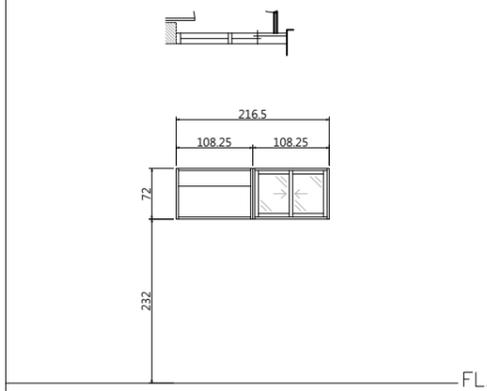
編號	D1.21	尺寸(cm)	130*230	編號	D1.22	尺寸(cm)	130*230	編號	D1.23	尺寸(cm)	192*230	編號	D1.24	尺寸(cm)	180*210	編號	W1.06	尺寸(cm)	216.5*71.7
損壞情形	門扇佚失，門框鏽蝕嚴重。			損壞情形	門扇佚失，門框鏽蝕嚴重。			損壞情形	門扇佚失，門框鏽蝕嚴重。			損壞情形	表面嚴重鏽蝕、鏽水痕跡。			損壞情形	滲水。		
修復說明	門框除鏽。			修復說明	門框除鏽。			修復說明	門框除鏽。			修復說明	表面除鏽。			修復說明	水路新作。		
損壞狀況	框		扇	損壞狀況	框		扇												
變形				變形				變形				變形				變形			
鏽蝕				鏽蝕				鏽蝕				鏽蝕				鏽蝕			
破損				破損				破損				破損				破損			
脫漆				脫漆				脫漆				脫漆				脫漆			
髒汙、水漬				髒汙、水漬				髒汙、水漬				髒汙、水漬				髒汙、水漬			
其他(五金、角材鬆脫等)				其他(五金、角材鬆脫等)				其他(五金、角材鬆脫等)				其他(五金、角材鬆脫等)				其他(五金、角材鬆脫等)			
現況材料	不鏽鋼門框、扇			現況材料	不鏽鋼門框、扇			現況材料	不鏽鋼門框、扇			現況材料	不鏽鋼門框、扇			現況材料	鋁窗框、扇、清玻璃

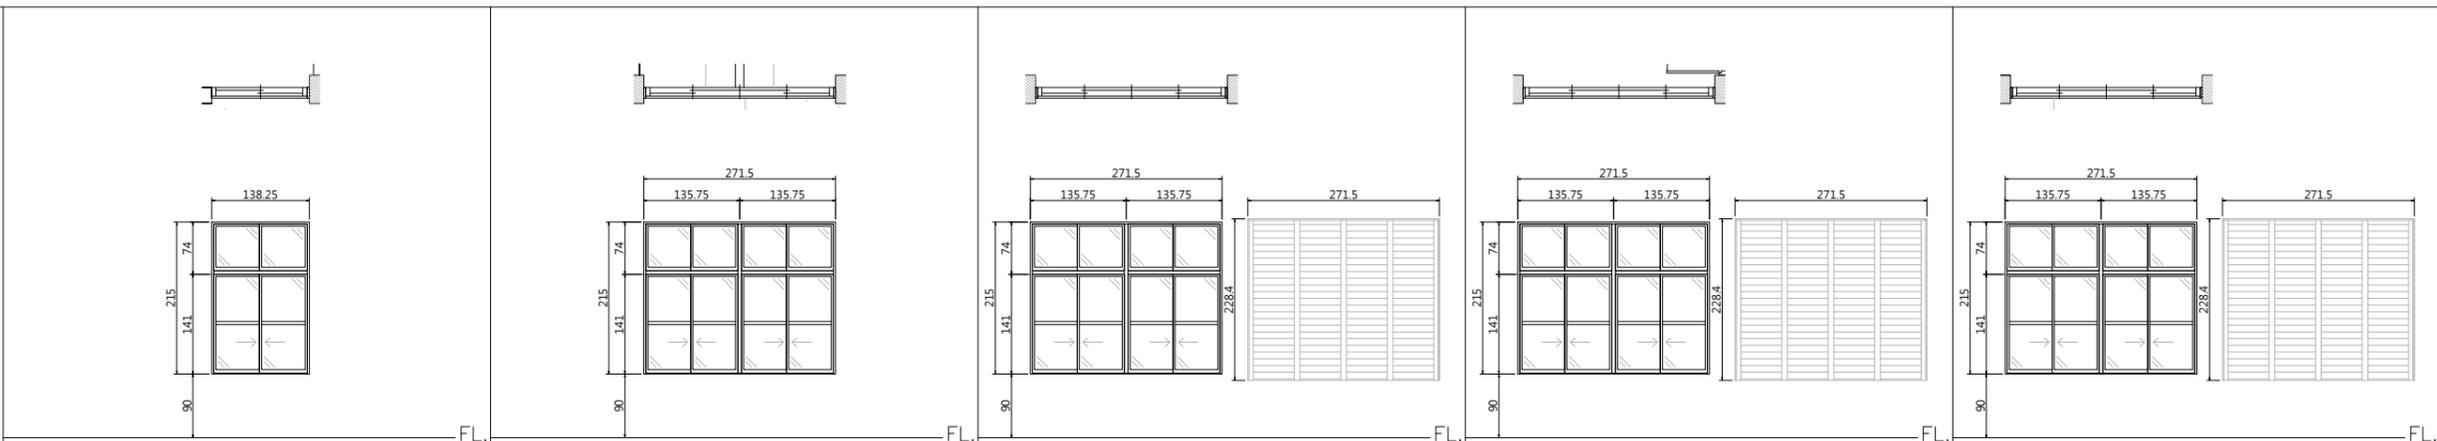
編號	W1.11	尺寸(cm)	138.25*215	編號	W1.16	尺寸(cm)	271.5*215	編號	W1.18	尺寸(cm)	271.5*215	編號	W1.19	尺寸(cm)	271.5*215	編號	W1.20	尺寸(cm)	271.5*215				
損壞情形	窗台權度滲水。		修復說明	水路新作。		損壞情形	窗扇塞水路破損。		修復說明	水路新作。		損壞情形	邊緣局部鏽水痕跡。		修復說明	檢修、五金除鏽。		損壞情形	邊緣局部鏽水痕跡。		修復說明	檢修、五金除鏽。	
損壞狀況	框	扇		損壞狀況	框	扇		損壞狀況	框	扇		損壞狀況	框	扇		損壞狀況	框	扇		損壞狀況	框	扇	
變形				變形				變形				變形				變形				變形			
鏽蝕				白蟻				鏽蝕				鏽蝕				鏽蝕				鏽蝕			
破損				木料腐朽				破損				破損				破損				破損			
脫漆				護木漆脫落				脫漆				脫漆				脫漆				脫漆			
髒汙、水漬				水漬				髒汙、水漬				髒汙、水漬				髒汙、水漬				髒汙、水漬			
其他(五金、角材鬆脫等)				其他(五金、角材鬆脫等)				其他(五金、角材鬆脫等)				其他(五金、角材鬆脫等)				其他(五金、角材鬆脫等)				其他(五金、角材鬆脫等)			
現況材料	鋁窗框、扇、清玻璃			現況材料	鋁窗框、扇、清玻璃			現況材料	鋁窗框、扇、清玻璃；活動式金屬百葉窗，綠漆

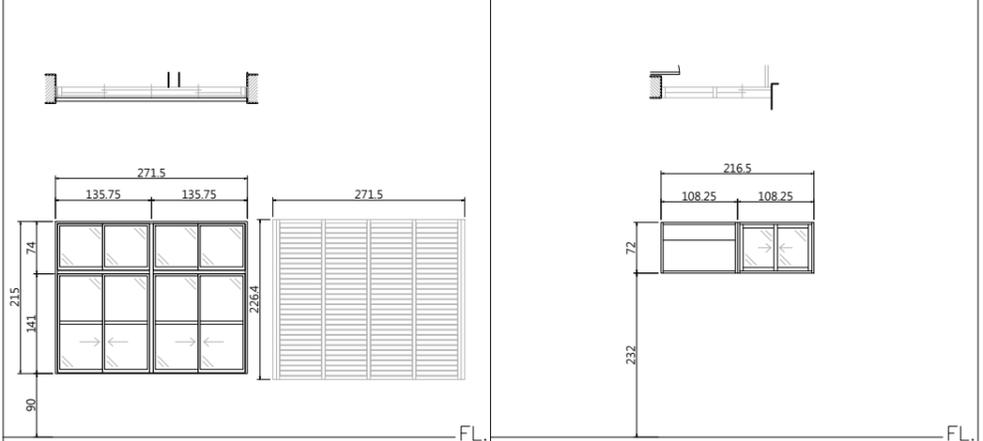
編號	W2.03	尺寸(cm)	271.5*215	編號	W2.06	尺寸(cm)	216.5*71.7				
損壞情形	水漬。		修復說明	水路新作。		損壞情形	水漬。		修復說明	水路新作。	
損壞狀況	框	扇		損壞狀況	框	扇					
變形				變形							
鏽蝕				白蟻							
破損				木料腐朽							
脫漆				護木漆脫落							
髒汙、水漬				水漬							
其他(五金、角材鬆脫等)				其他(五金、角材鬆脫等)							
現況材料	鋁窗框、扇、清玻璃、紗網；金屬百葉窗，綠漆			現況材料	鋁窗框、扇、清玻璃

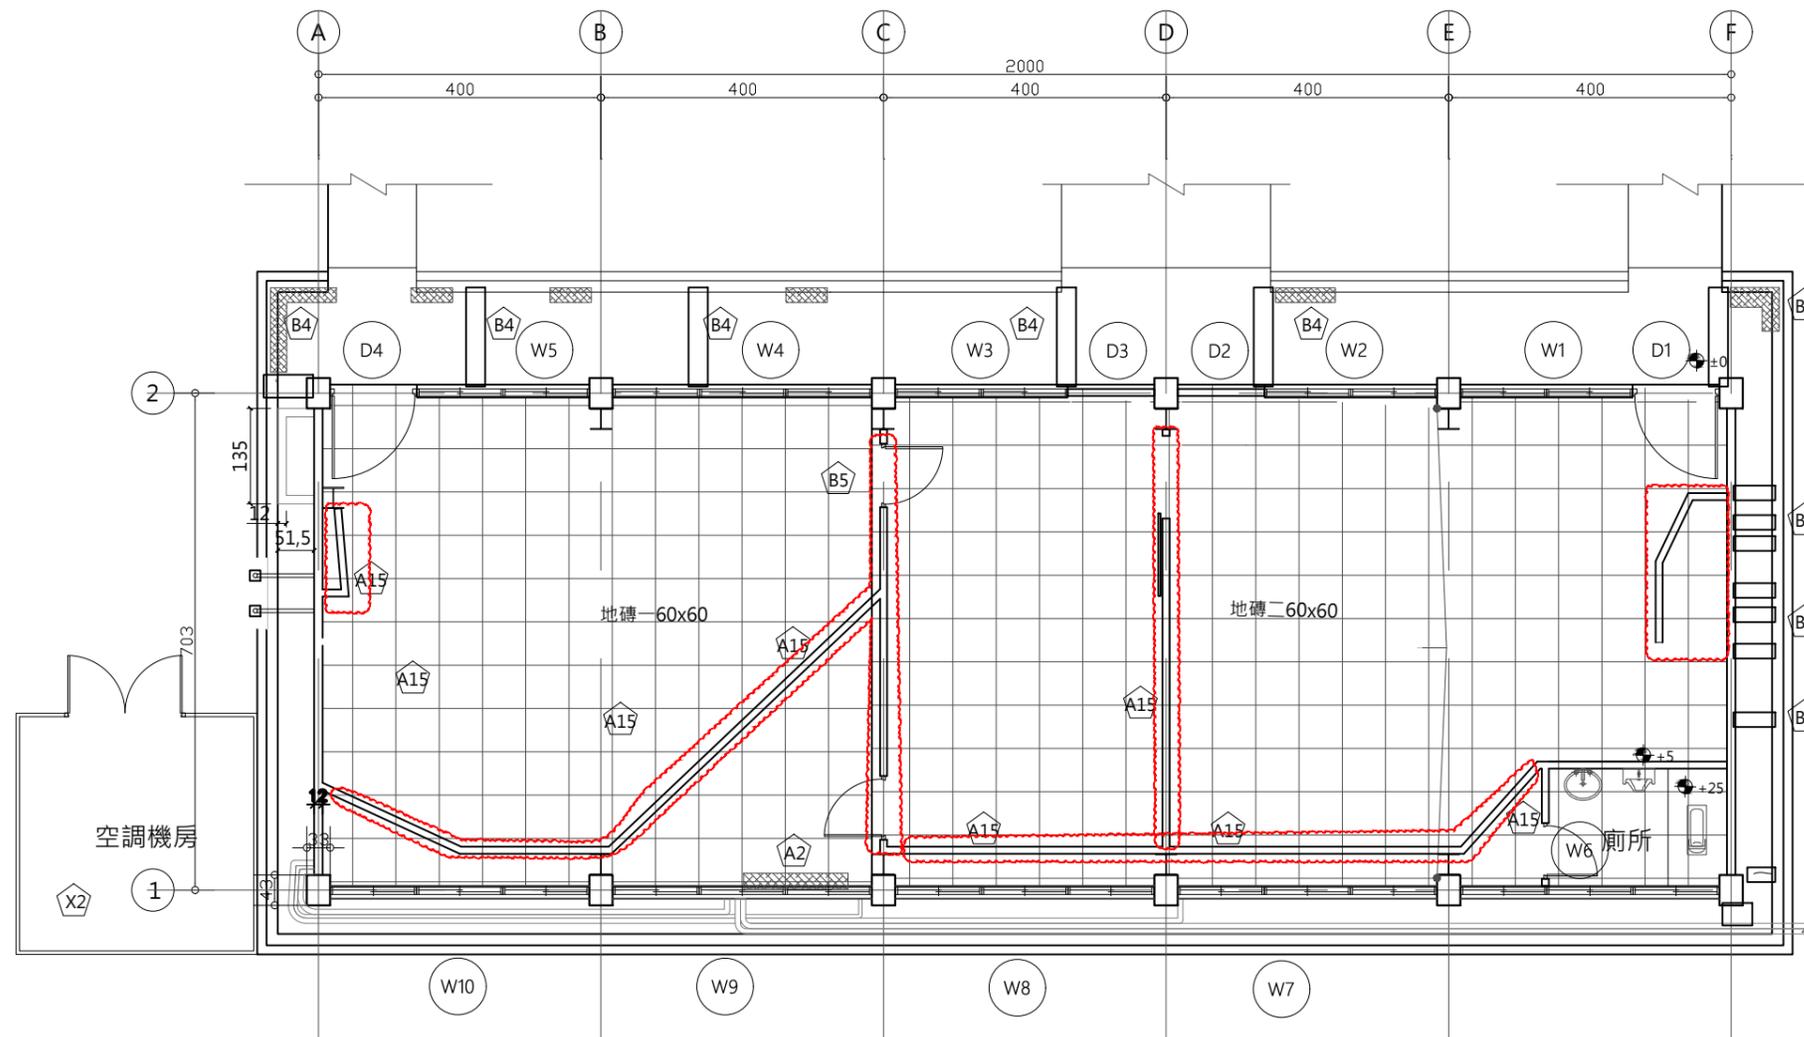
① 戒護中心現況調查、拆卸平面圖
A3:S=1/100

編號	損壞內容	拆卸說明
A2	混凝土隆起開裂	劣化表層剝除
A15	後期隔間牆	拆除隔間
B4	犬走裂痕破損	清除雜草
B5	磁磚地坪有色差	
X2	機房生鏽、受損	既有設施拆除

註:後期隔間牆(編號A15)拆除,部分牆面被後期隔間牆遮蔽,隱蔽處若有損壞,則於施工期間辦理變更設計。

編號	損壞內容	修復說明
A2	混凝土隆起開裂	破損剝落修復 · 詳A4-3
A13	後期隔間牆	9mm矽酸鈣板 · 單層雙面
B4	犬走裂痕破損	地坪裂縫修補 · 詳A4-2
B5	磁磚地坪有色差	現況保留
X2	機房生鏽、受損	空調機房 · 詳A4-21~4-25

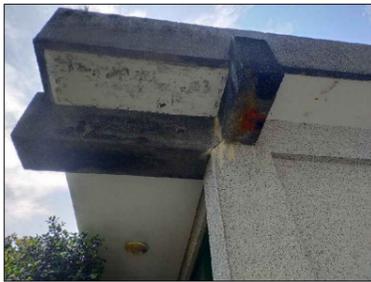
- A1 鋼筋外露、生鏽
- A7 水漬、繡水、髒污
- C1 天花板白蟻

- C2 明架天花板生鏽、破損

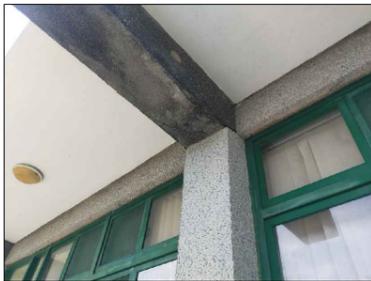
- A2 混凝土隆起開裂

- B11 植栽附生

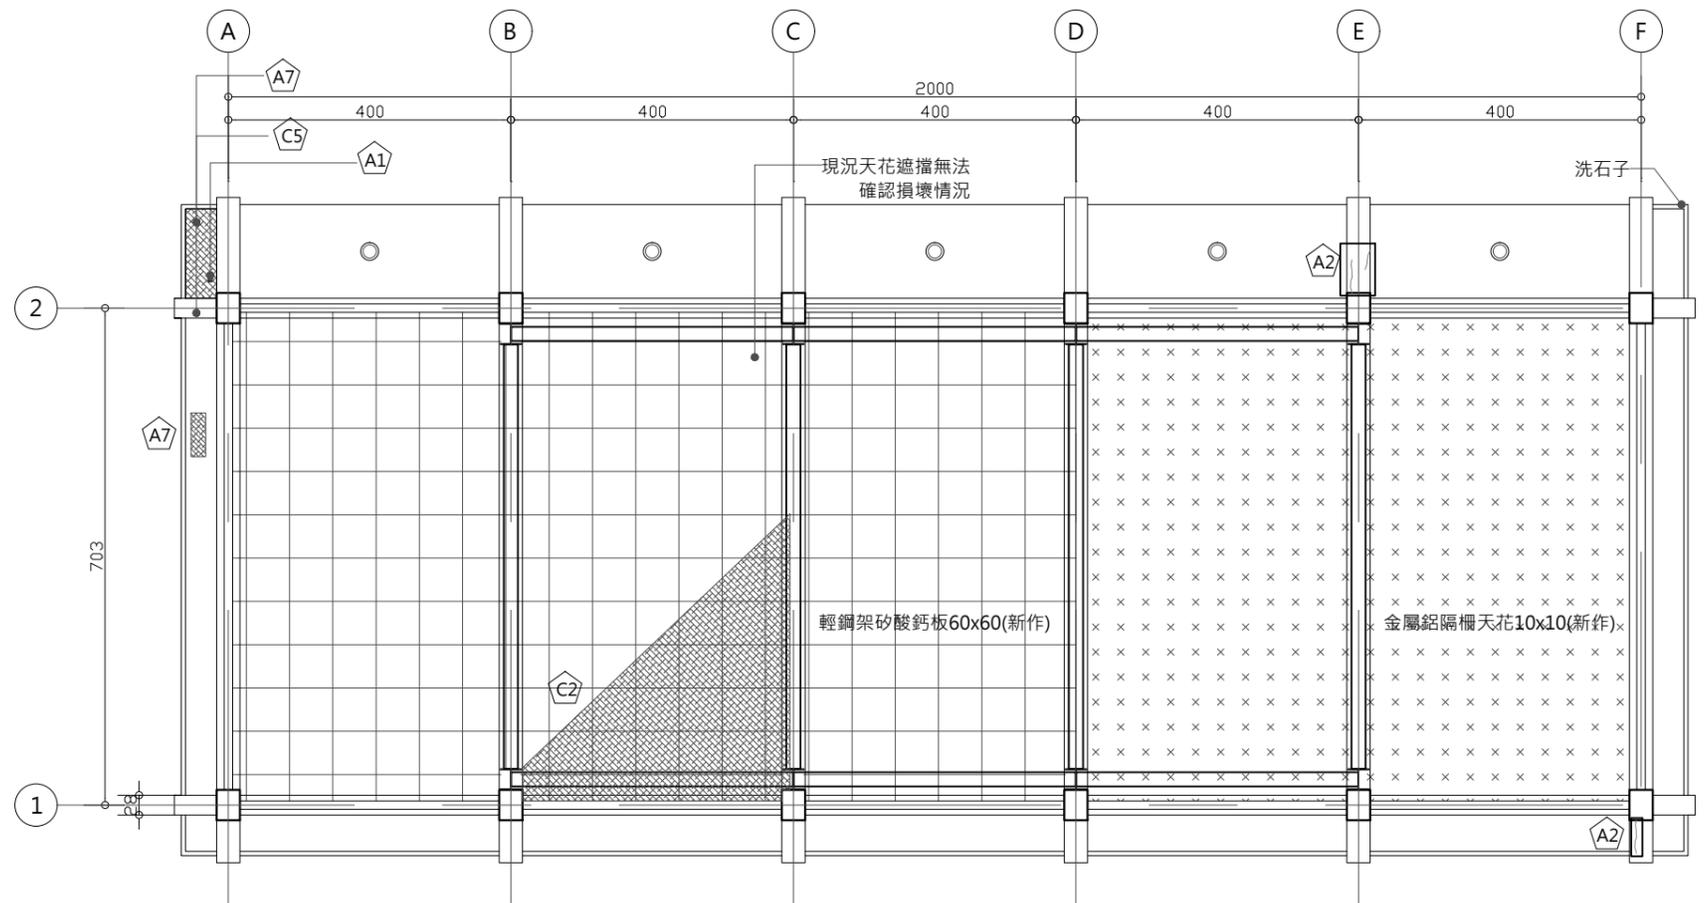
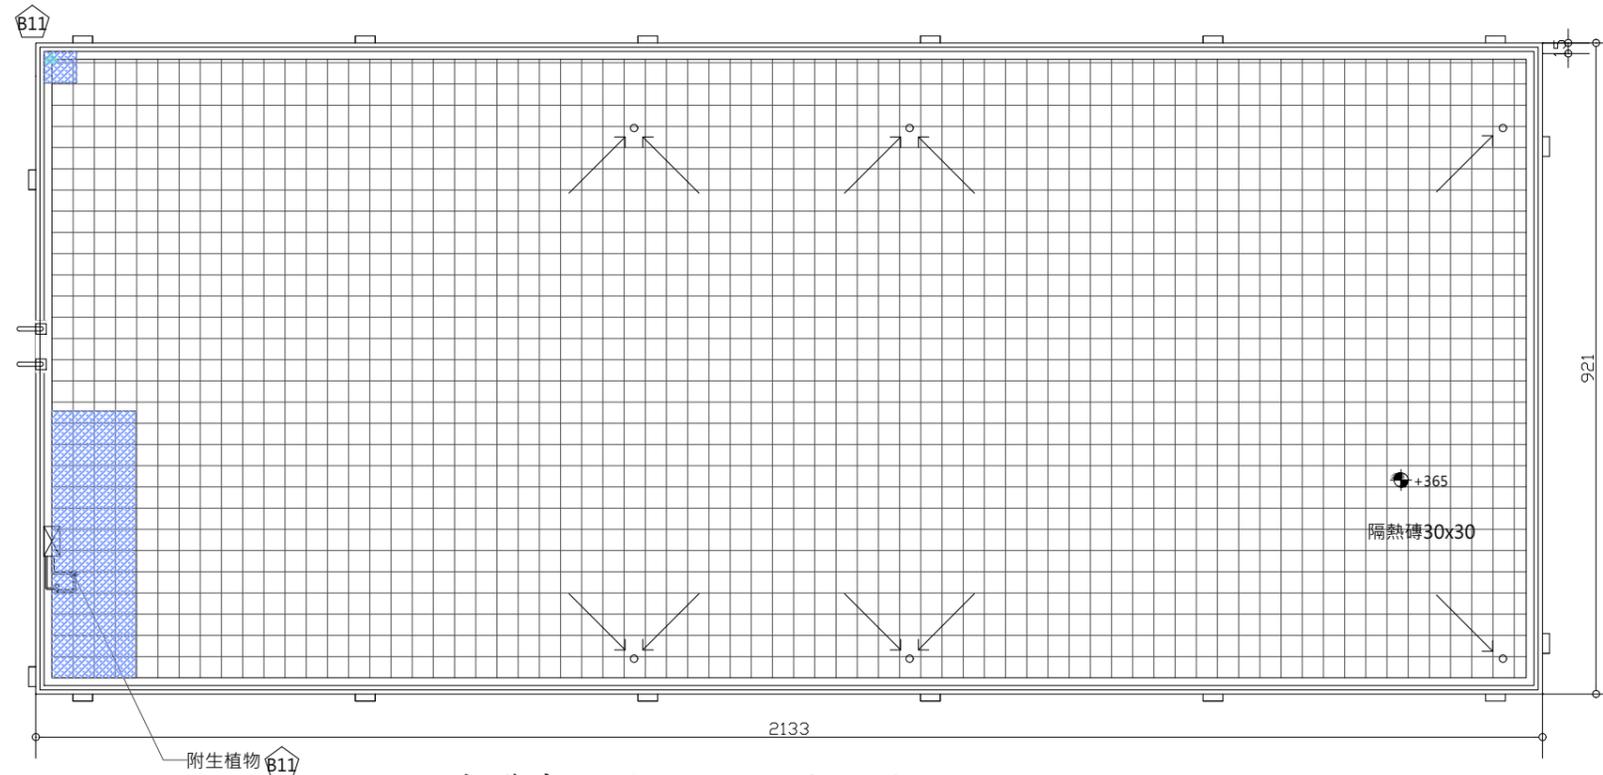
1 戒護中心 天花現況平面圖
A3:S=1/100

編號	損壞內容	拆卸說明
A1	鋼筋外露生鏽	劣化表層剝除
A2	混凝土隆起開裂	劣化表層剝除
A7	水漬、繡水、髒污	
C2	明架天花板生鏽、破損	
C5	天花板粉刷層剝落	內牆粉刷層剝除及研磨
B11	植栽附生	清除雜草

編號	損壞內容	修復說明
A1	鋼筋外露生鏽	鋼筋外露修補·詳A4-1
A2	混凝土隆起開裂	破損剝落修復·詳A4-3
A7	水漬、繡水、髒汙	高壓水刀清洗
C2	明架天花板生鏽、破損	明架天花板檢修
C5	天花板粉刷層剝落	室內水性水泥漆一底二度詳A4-1

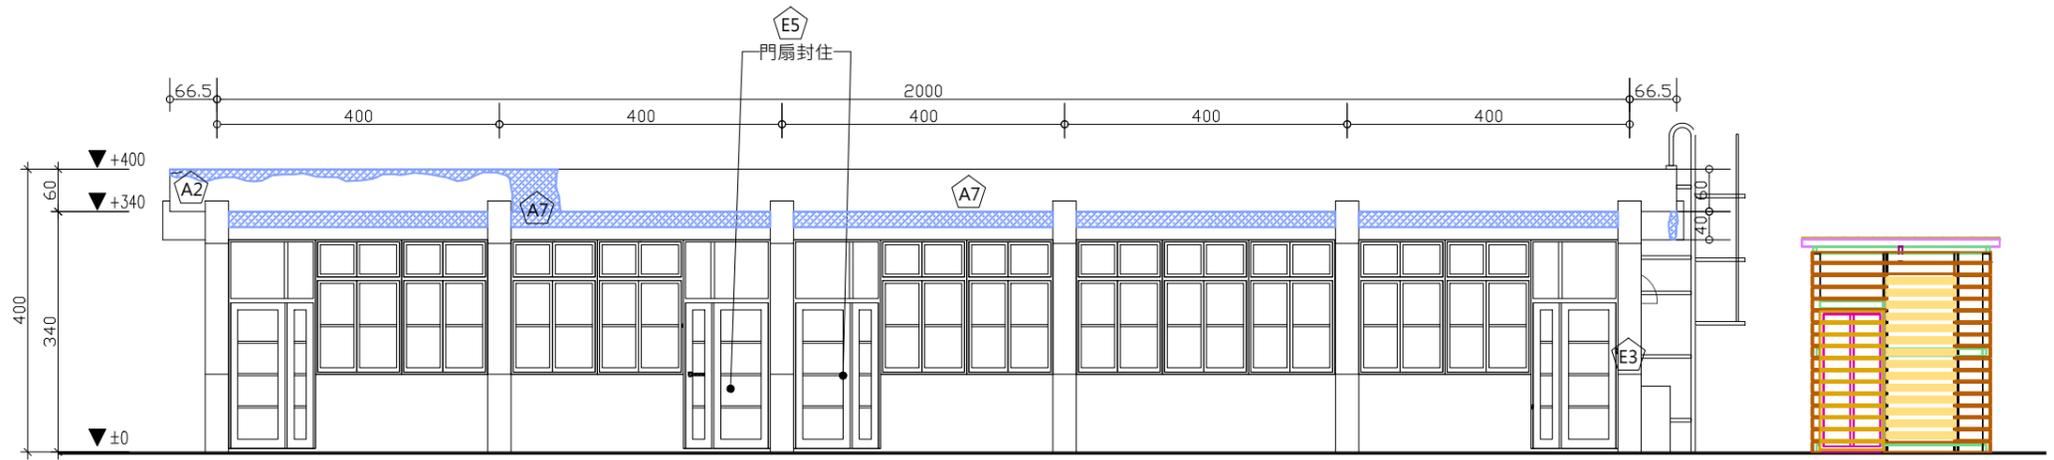
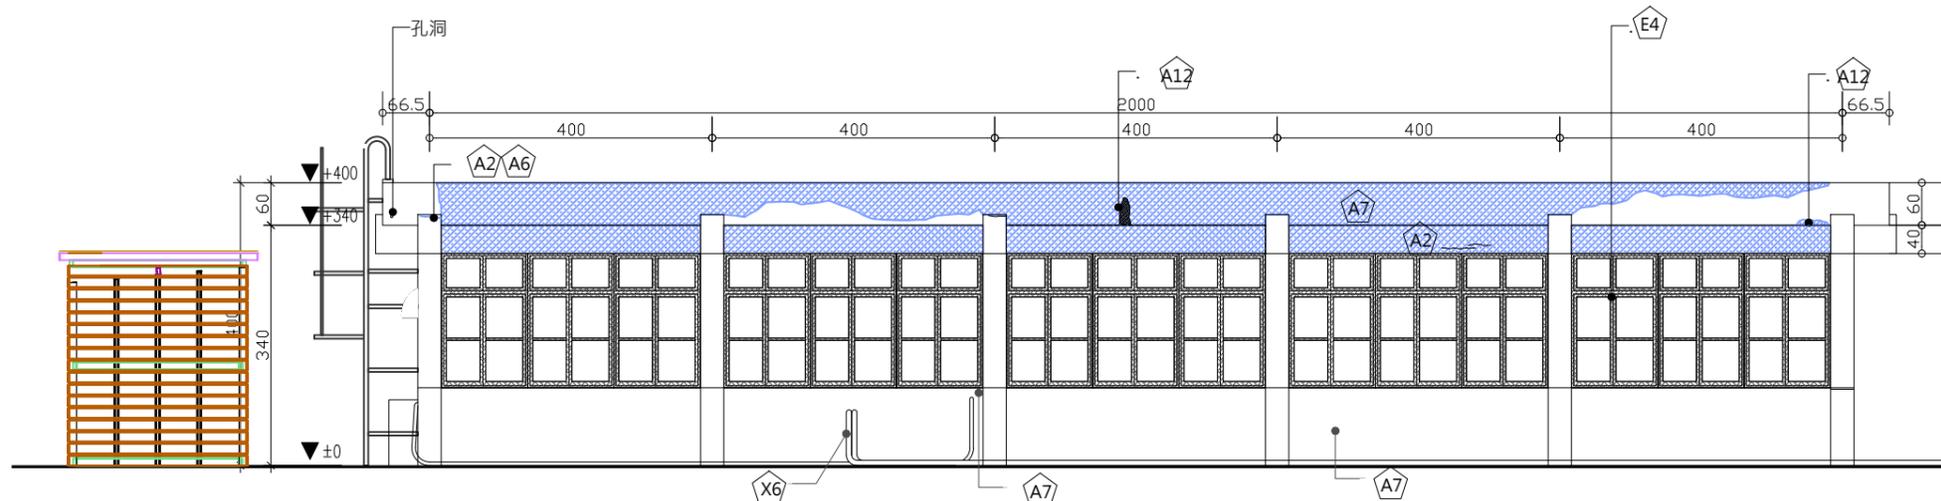
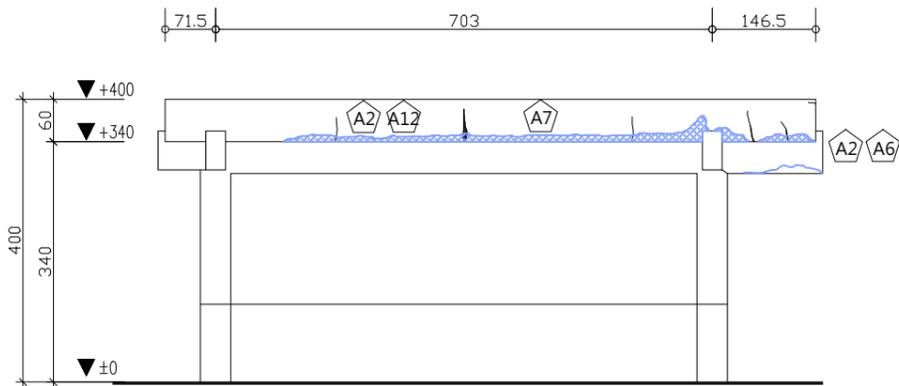
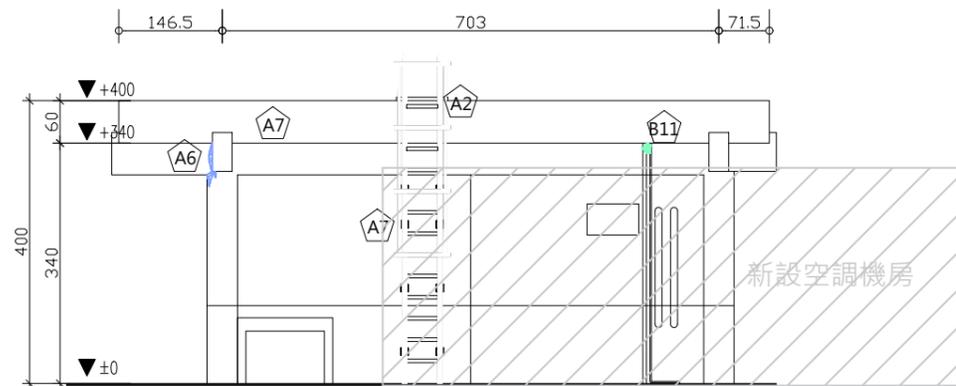
① 戒護中心北向現況、拆卸立面圖
A3:S=1/100

編號	損壞內容	拆卸說明
A2	混凝土隆起開裂	劣化表層剝除
A6	壁癌	內牆粉刷層剝除及研磨
A7	水漬、繡水、髒汙	
A12	牆面修補痕跡	表面層打除
B11	植栽附生	清除雜草
E3	木門框蟲蟻侵蝕	
E4	木窗退色、金屬構件生鏽	
E5	門扇封住	拆除隔間
X6	管線雜亂	既有線路清查
		既有設施拆除(無使用)

編號	損壞內容	修復說明
A2	混凝土隆起開裂	破損剝落修復·詳A4-3
A6	壁癌	白華修補·詳A4-1
A7	水漬、繡水、髒汙	高壓水刀清洗
A12	牆面修補痕跡	表面洗石子
E3	木門框蟲蟻侵蝕	環氧樹脂填縫
E4	木窗退色、金屬構件生鏽	檢修+蟲蟻防治工程·詳A4-10
E5	門扇封住	門扇仿作·詳門窗圖
X6	管線雜亂	既有管線整理(管線走立面角落)
A18	外牆防水失效	整棟牆面噴塗滲水劑

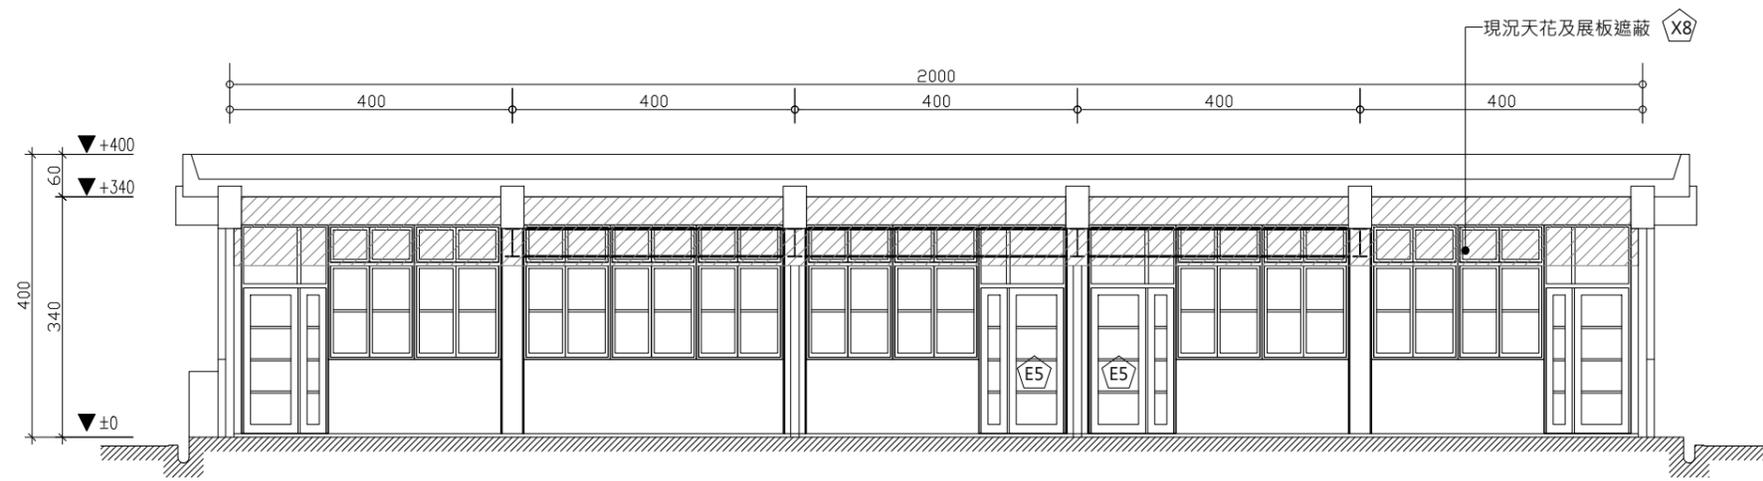
① 戒護中心 A向現況剖面圖
A3:S=1/100

編號	損壞內容	拆卸說明
A3	牆面粉刷剝落	內牆粉刷層剝除及研磨
A2	混凝土隆起開裂	劣化表層剔除
A6	壁癌	內牆粉刷層剝除及研磨
B11	植栽附生	清除雜草
E5	門扇封住	拆除隔間
X8	現況遮蔽

編號	損壞內容	修復說明
A3	牆面粉刷剝落	水性水泥漆一底二度·詳A4-1
A2	混凝土隆起開裂	破損剝落修復·詳A4-3
A6	壁癌	白華修補·詳A4-1
E5	門扇封住	門扇仿作·詳
X8	現況遮蔽	施工階段有發現受損處再行處理

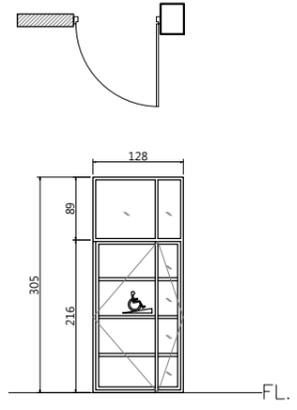
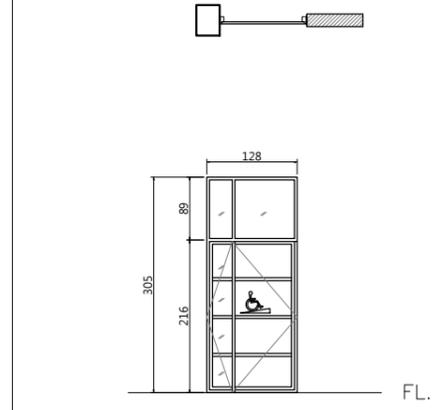
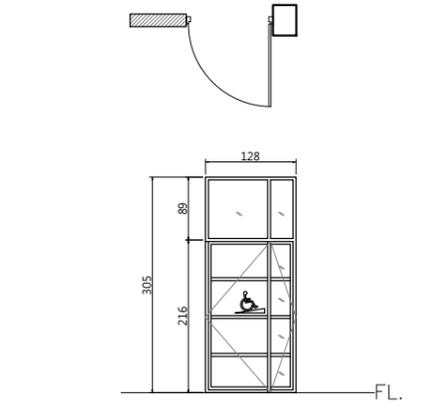
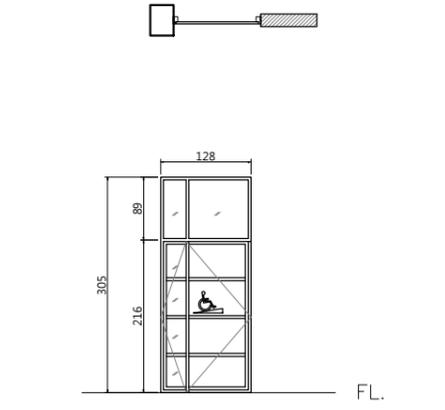
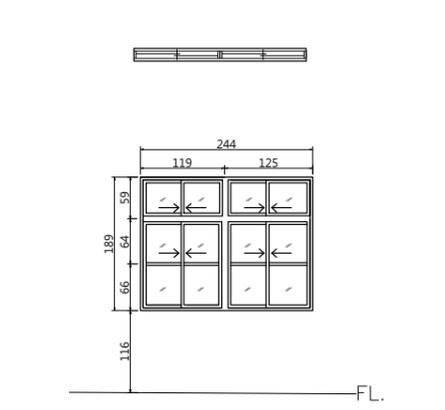
編號	D1	尺寸(cm)	128*305
損壞情形	門扇面漆老化，現況良好。		
修復說明	檢修+蟲蟻防治工程。門高110至150處張貼無障礙標誌。設置3cm以下門檻，雙邊斜坡。		
損壞狀況	樞	扇	
變形			
白蟻			
木料腐朽			
護木漆脫落			
水漬			
其他(五金、角材鬆脫等)			
現況材料	柚木框、柚木門片、8mm強化噴砂玻璃

編號	D2	尺寸(cm)	128*305
損壞情形	木板封住		
修復說明	檢修+蟲蟻防治工程。門高110至150處張貼無障礙標誌。設置3cm以下門檻，雙邊斜坡。		
損壞狀況	樞	扇	
變形			
白蟻			
木料腐朽			✓
護木漆脫落			✓
水漬			
其他(五金、角材鬆脫等)			
現況材料	柚木框、柚木門片、8mm強化噴砂玻璃

編號	W1	尺寸(cm)	
損壞情形	窗扇面漆老化，現況良好。		
修復說明	檢修+蟲蟻防治工程。		
損壞狀況	樞	扇	
變形			
白蟻			
木料腐朽			
護木漆脫落			
水漬			
其他(五金、角材鬆脫等)			
現況材料	木門框、5mm壓克力

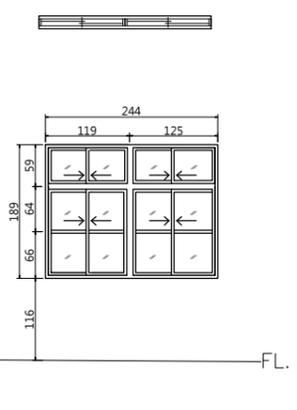
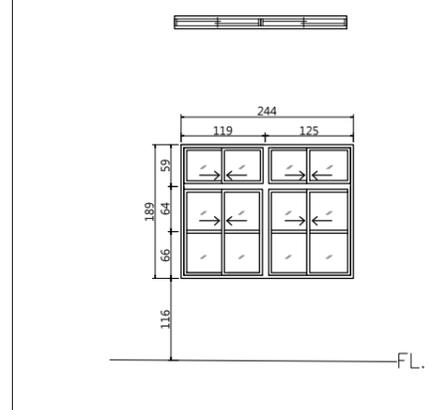
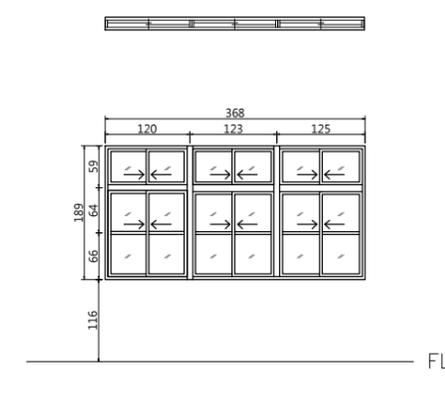
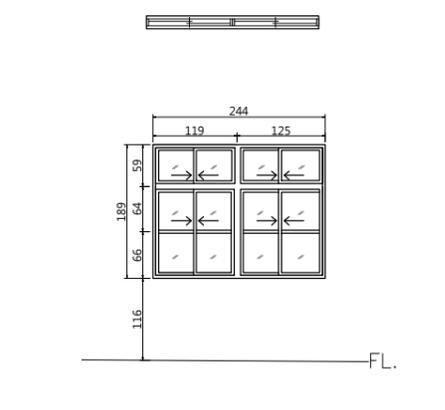
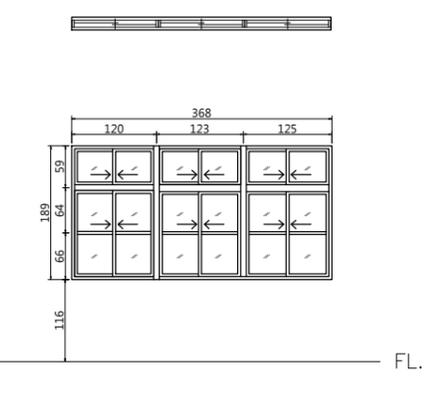
編號	W2	尺寸(cm)	244*189
損壞情形	窗扇面漆老化，現況良好。		
修復說明	檢修+蟲蟻防治工程。		
損壞狀況	樞	扇	
變形			
白蟻			
木料腐朽			
護木漆脫落			
水漬			
其他(五金、角材鬆脫等)			
現況材料	木門框、5mm壓克力

編號	W3	尺寸(cm)	244*189
損壞情形	窗扇面漆老化，現況良好。		
修復說明	檢修+蟲蟻防治工程。		
損壞狀況	樞	扇	
變形			
白蟻			
木料腐朽			
護木漆脫落			
水漬			
其他(五金、角材鬆脫等)			
現況材料	木門框、5mm壓克力

編號	W6	尺寸(cm)	368*189
損壞情形	窗扇面漆老化，多處裂紋膨脹脫落。		
修復說明	檢修+蟲蟻防治工程。		
損壞狀況	樞	扇	
變形			✓
白蟻			✓
木料腐朽			
護木漆脫落			
水漬			✓
其他(五金、角材鬆脫等)			
現況材料	木門框、5mm壓克力

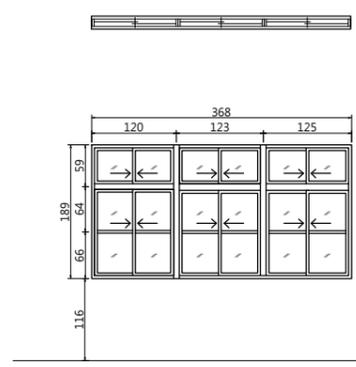
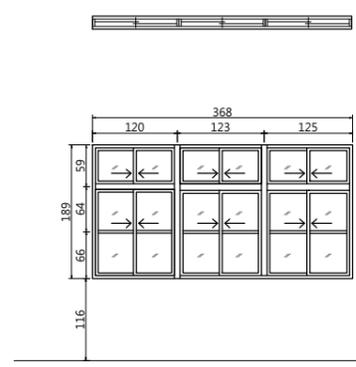
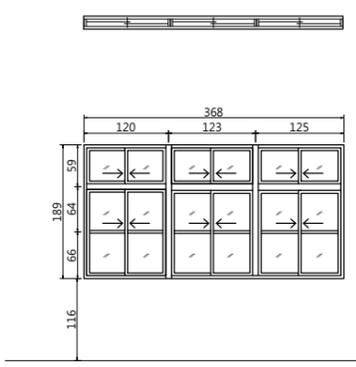
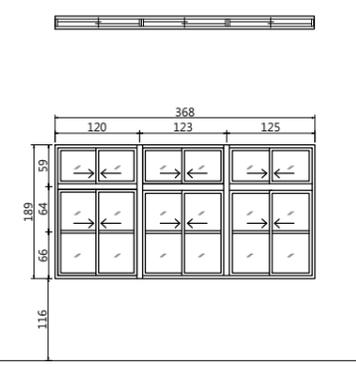
編號	W7	尺寸(cm)	368*189	編號	W8	尺寸(cm)	368*189	編號	W9	尺寸(cm)	368*189	編號	W10	尺寸(cm)	368*189	編號	尺寸(cm)	修復說明					
損壞情形	窗扇面漆老化、多處裂紋膨脹脫落。			修復說明	檢修+蟲蟻防治工程。			損壞情形	窗扇面漆老化、多處裂紋膨脹脫落。			修復說明	檢修+蟲蟻防治工程。			損壞情形	窗扇面漆老化、多處裂紋膨脹脫落。			修復說明	檢修+蟲蟻防治工程。		
損壞狀況	框	扇		損壞狀況	框	扇		損壞狀況	框	扇		損壞狀況	框	扇		損壞狀況	框	扇		損壞狀況	框	扇	
變形	✓	✓		變形	✓	✓		變形	✓	✓		變形	✓	✓		變形				變形			
白蟻				白蟻				白蟻				白蟻				白蟻				白蟻			
木料腐朽				木料腐朽				木料腐朽				木料腐朽				木料腐朽				木料腐朽			
護木漆脫落		✓		護木漆脫落		✓		護木漆脫落		✓		護木漆脫落		✓		護木漆脫落				護木漆脫落			
水漬				水漬				水漬				水漬				水漬				水漬			
其他(五金、角材鬆脫等)				其他(五金、角材鬆脫等)				其他(五金、角材鬆脫等)				其他(五金、角材鬆脫等)				其他(五金、角材鬆脫等)				其他(五金、角材鬆脫等)			
現況材料	木門框、5mm壓克力			現況材料	木門框、5mm壓克力			現況材料	木門框、5mm壓克力			現況材料	木門框、5mm壓克力			現況材料				現況材料

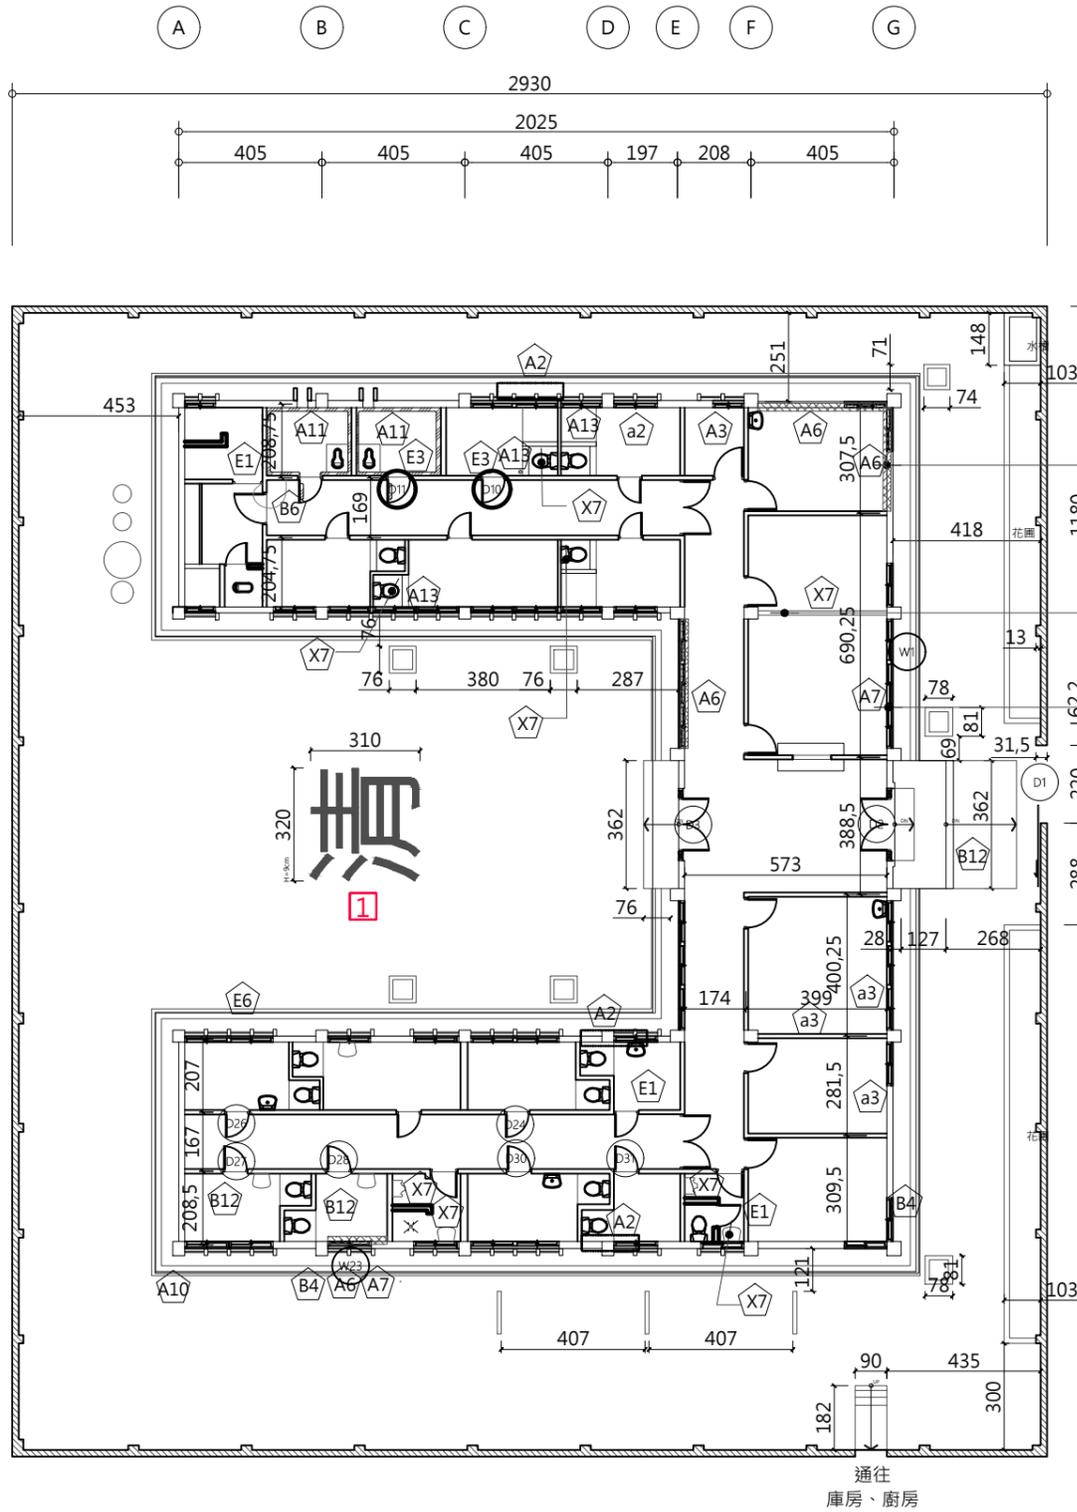
1 獨居房 現況平面圖
A3:S=1/200

編號	損壞內容	拆卸說明
A3	牆面粉刷剝落	內牆粉刷層剝除及研磨
A2	混凝土隆起開裂	劣化表層剔除
A6	壁癌	內牆粉刷層剝除及研磨
A14	滲水	拆除窗戶水路
A10	鋼板生鏽 (螺栓)	
A17	牆面軟墊材破損	
A13	牆面磁磚剝落	表面層打除 (完整矩形)
B4	犬走裂痕破損	路面挖除-水泥混凝土
B6	磨石子地坪破損	
B12	木地板受潮、髒污	
E1	門扇佚失	
E3	木門框蟲蟻侵蝕	
E6	水泥遮陽板裂縫	劣化表層剔除
X7	裝修痕跡	
X6	管線雜亂	既有線路清查
		既有設施拆除 (無使用)
1	廢棄物(生鏽破損)	「清」字拆除

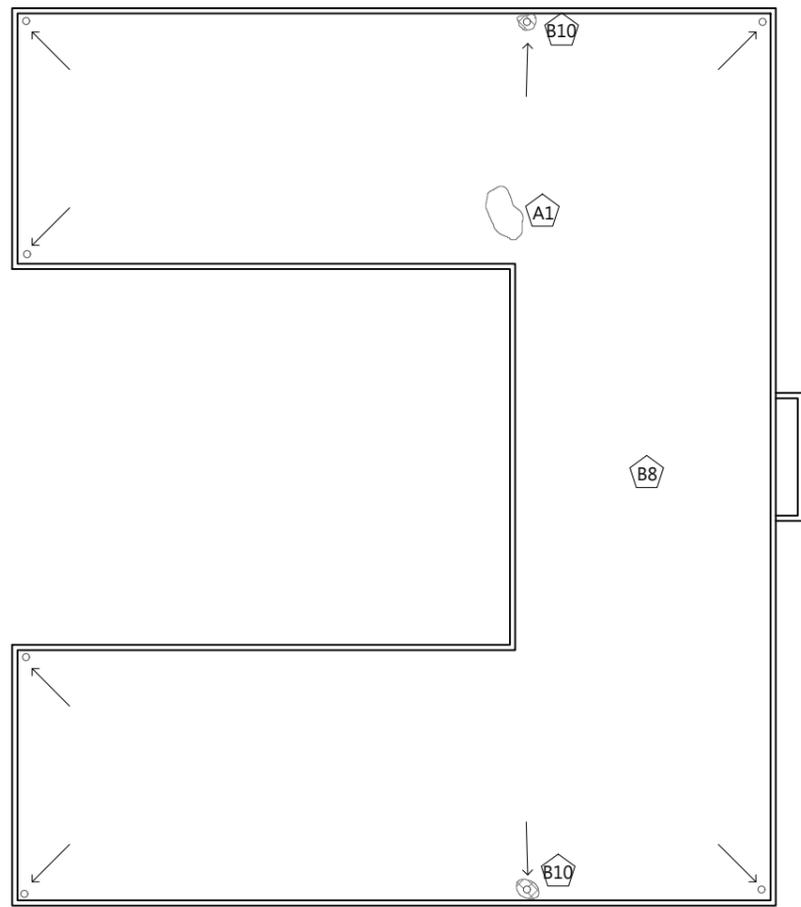
1 獨居房 屋頂現況平面圖
A3:S=1/200

編號	損壞內容	拆卸說明
A1	鋼筋外露生鏽	劣化表層剔除
B8	屋頂防水毯破損	拆除屋頂既有防水毯
B10	落葉堵住排水	清除雜草

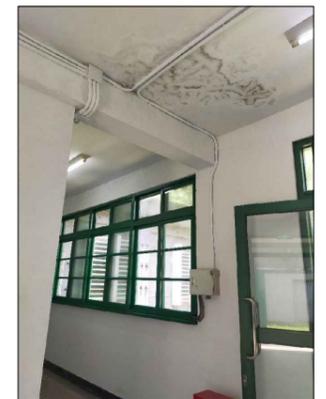
B8/ 天花板疑似滲漏水

編號	損壞內容	修復說明
A1	鋼筋外露生鏽	鋼筋外露修補·詳A4-1
B8	屋頂防水毯破損	屋頂防水工程·詳A4-8~A4-9

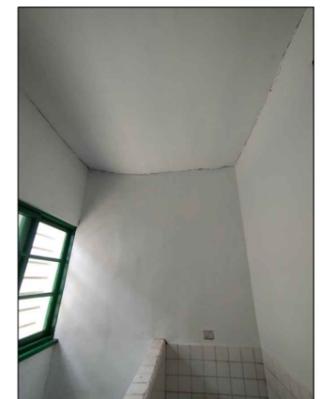
B8/ 天花板膨鼓，屋頂防水層疑似滲漏水
