歷史建築「綠洲山莊」(國防部綠島
感訓監獄)修復工程

細部設計-建築冊(一)

主辦機關：國家人權博物館

設計/監造單位：林經國建築師事務所

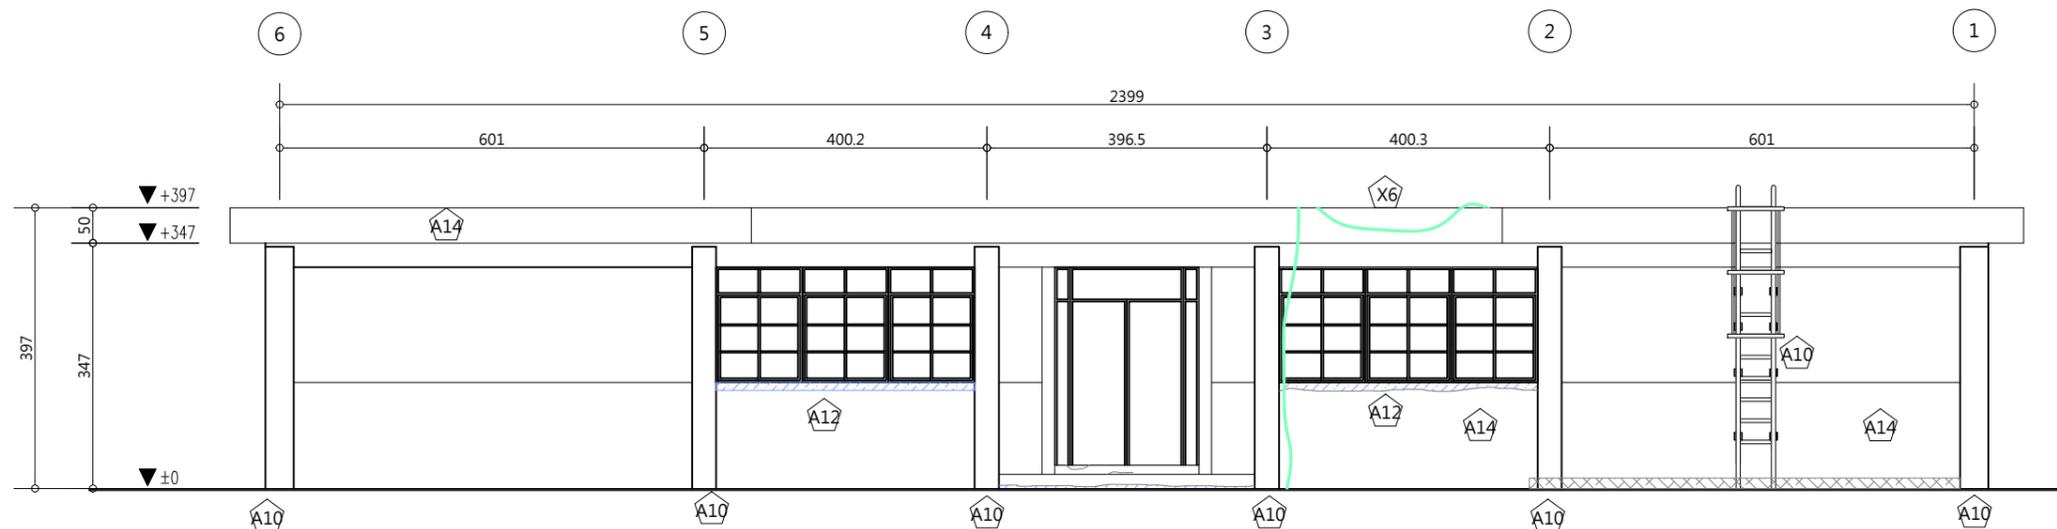
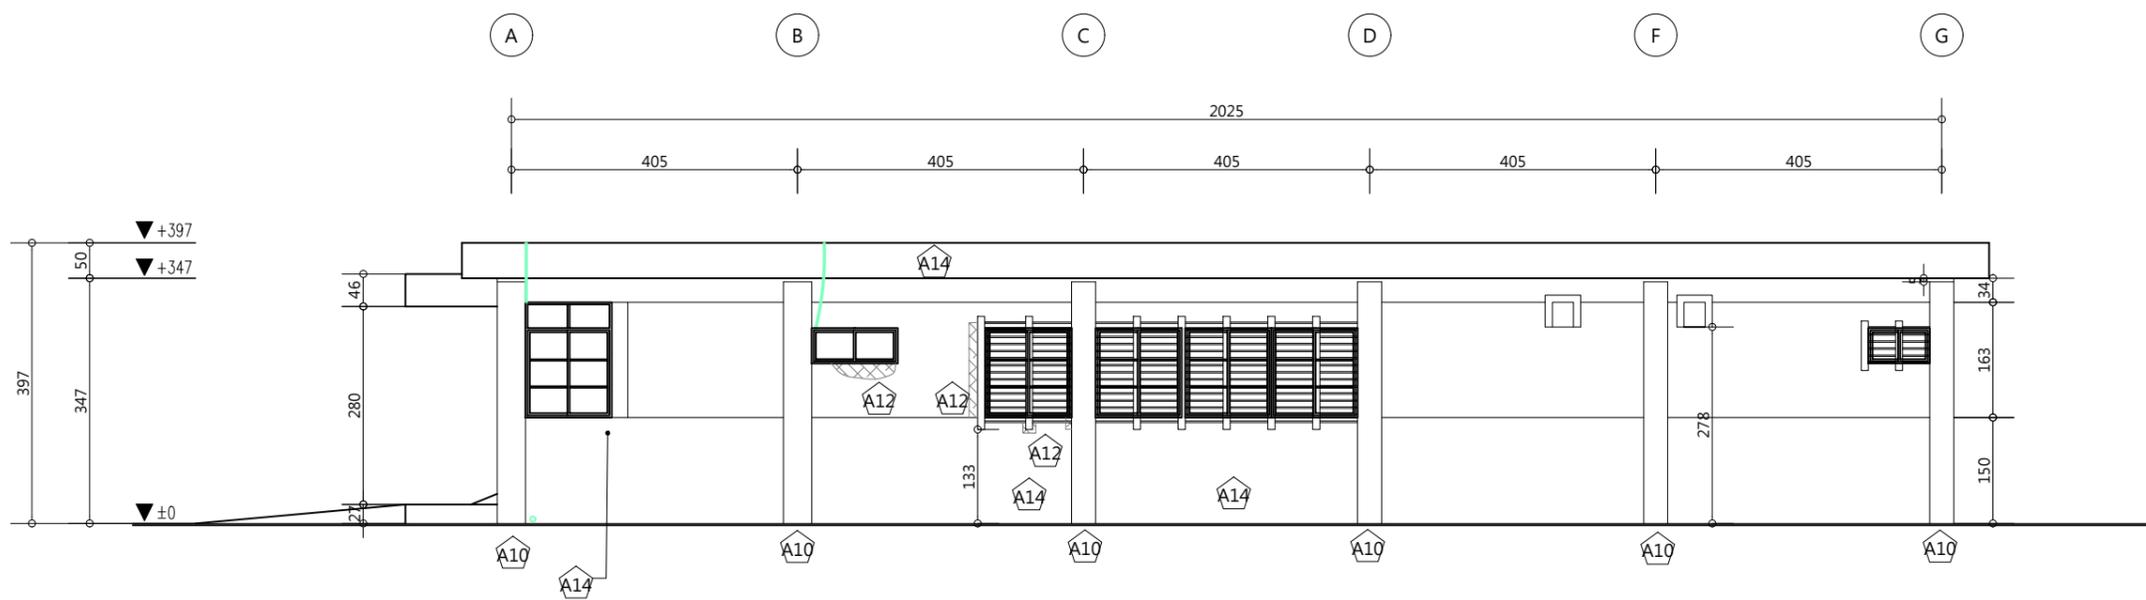
編號	損壞內容
A10	鋼板生鏽 (螺栓)
A17	牆面修補痕跡
A14	受潮生菌
B4	犬走裂痕破損
E6	水泥遮陽板裂縫
X6	管線雜亂

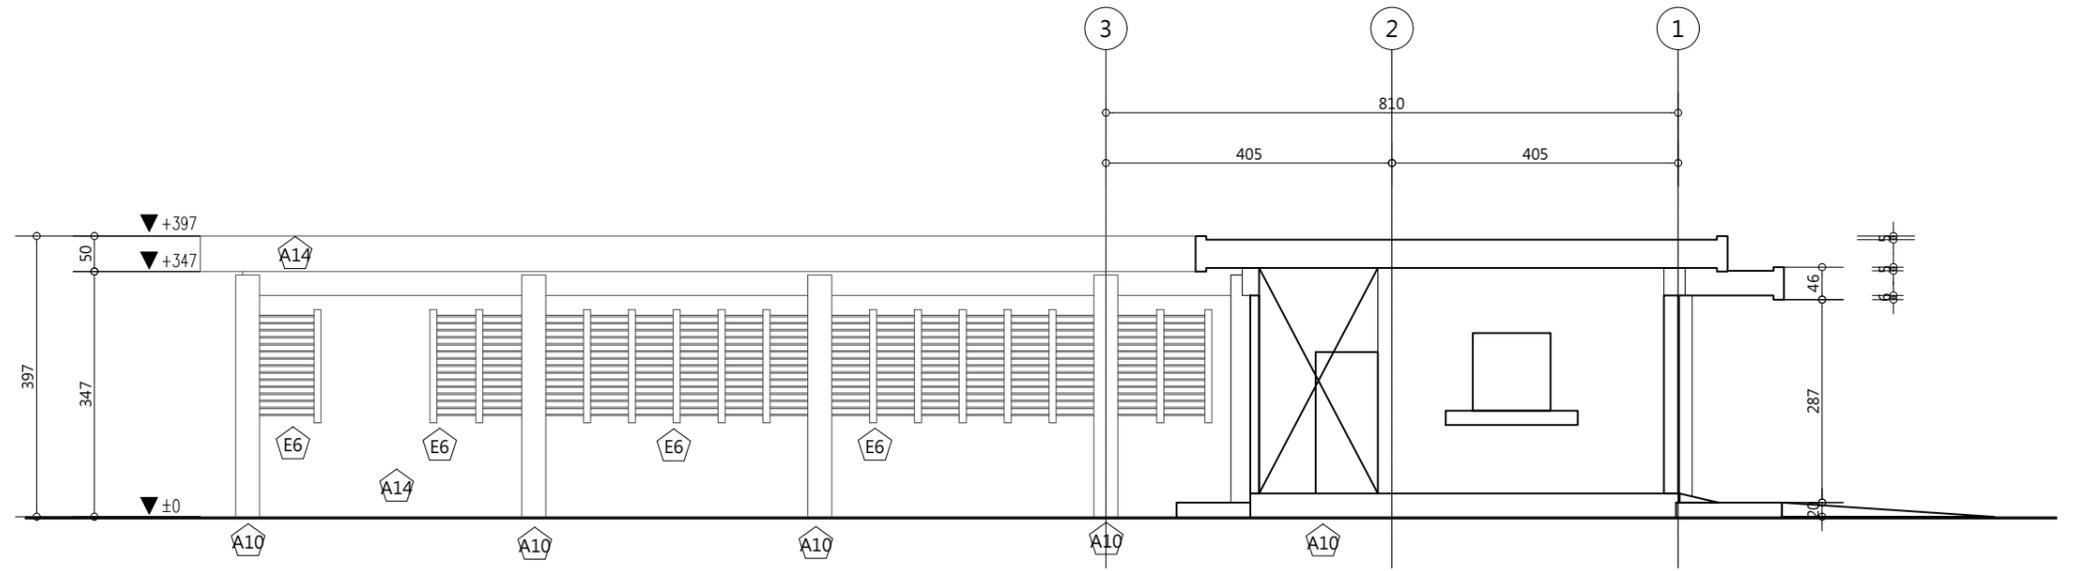
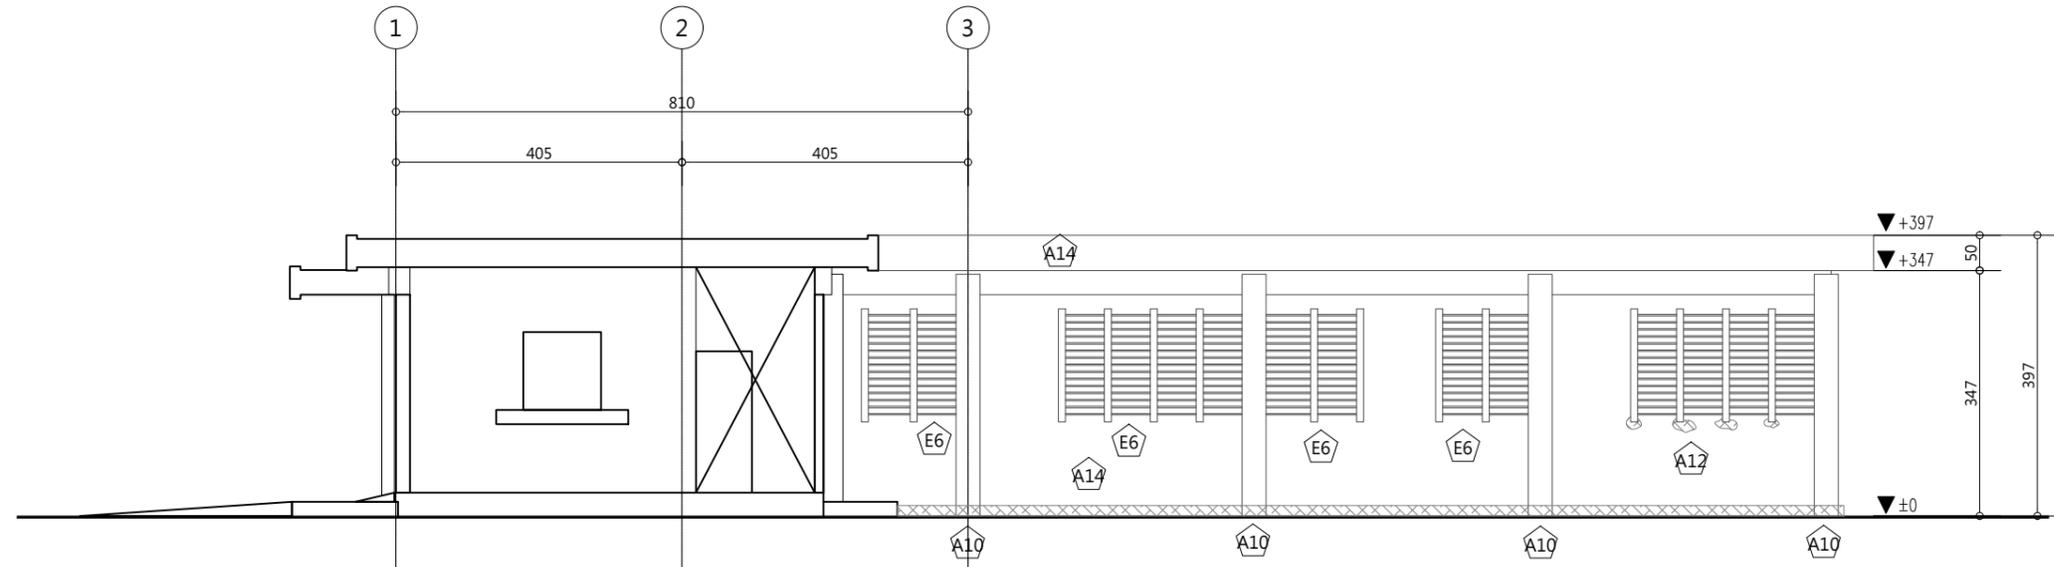
編號	損壞內容
A10	鋼板生鏽 (螺栓)
A12	牆面修補痕跡
A14	受潮生菌
E6	水泥遮陽板裂縫

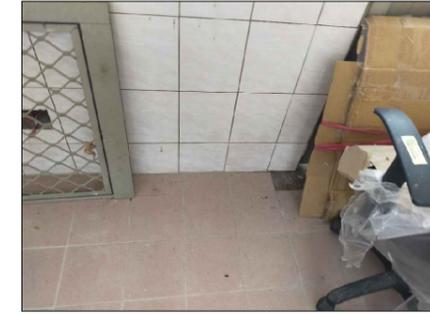
B3 地坪磁磚破損

編號	損壞內容	修復說明
A1	鋼筋外露生鏽	鋼筋外露修補·詳A4-1
A2	混凝土隆起開裂	破損剝落修復·詳A4-3
A6	壁癌	白華修補·詳A4-1
A12	牆面修補痕跡	表面洗石子
A13	牆面磁磚剝落	牆面磁磚檢修·詳A4-1
B2	混凝土地坪龜裂	地坪裂縫修補·詳A4-2
B3	磁磚破損	磁磚檢修·詳A4-1
B4	犬走裂痕破損	地坪裂縫修補·詳A4-2
B8	屋頂防水毯破損	屋頂防水工程·詳A4-8~A4-9

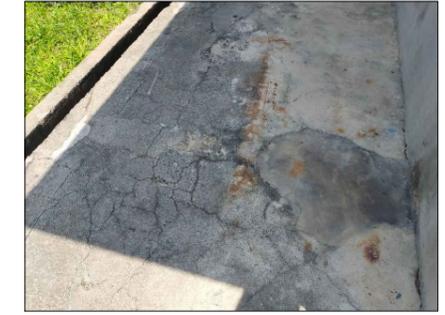
B2 混凝土地坪龜裂

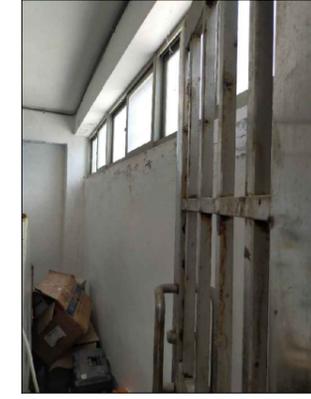
A6 壁癌

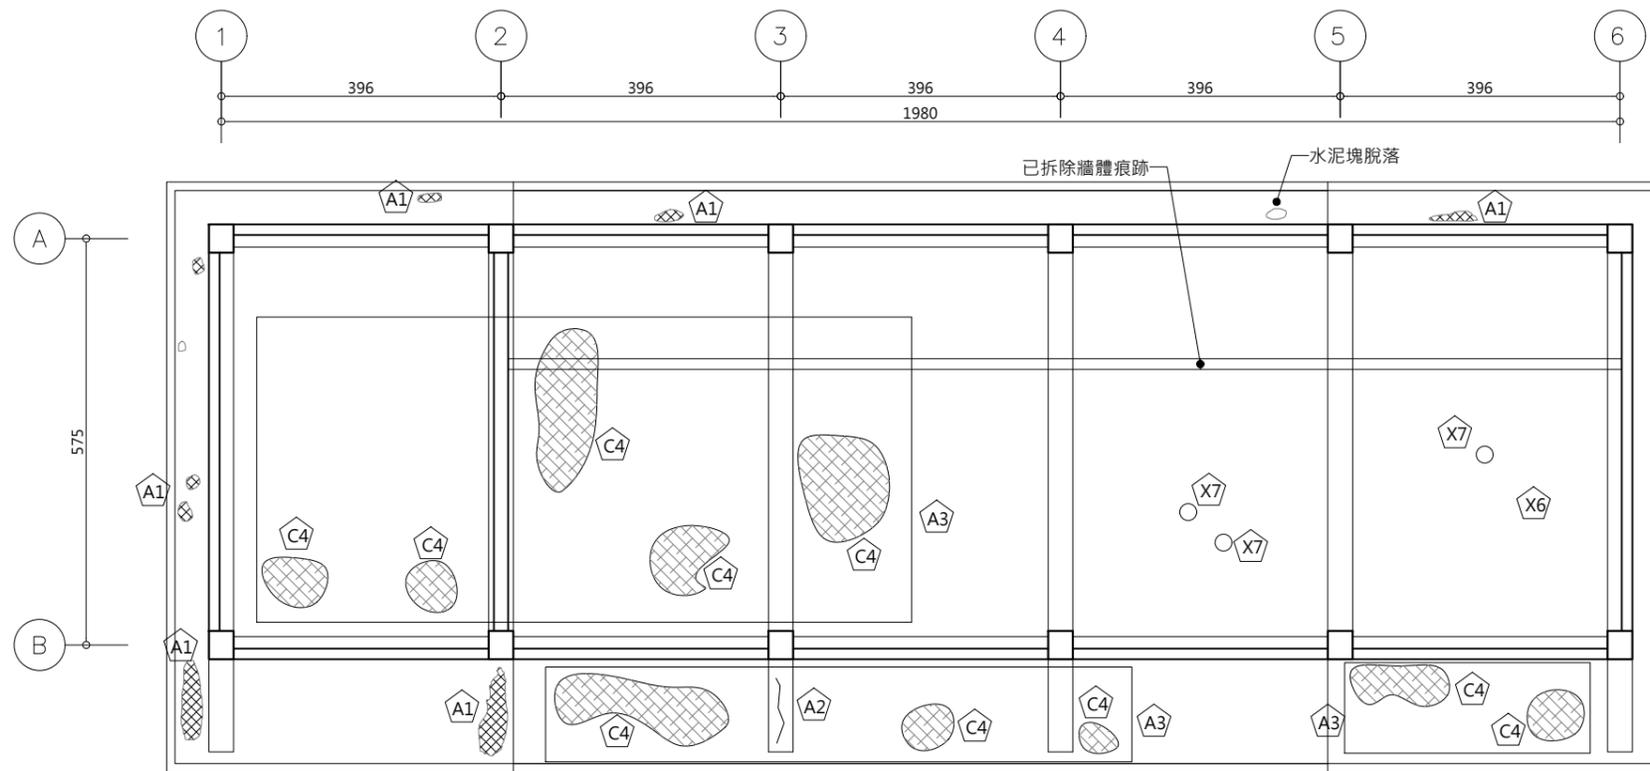
① 大廚房天花現況平面圖
A3:S=1/100

編號	損壞內容	拆卸說明
A1	鋼筋外露生鏽	劣化表層剝除
A2	混凝土隆起開裂	劣化表層剝除
A3	牆面粉刷剝落	內牆粉刷層剝除及研磨
A2	混凝土隆起開裂	劣化表層剝除
A1	牆面修補痕跡	表面層打除
C4	天花板壁癌	內牆粉刷層剝除及研磨
X7	裝修痕跡	
X6	管線雜亂	既有線路清查
		既有設施拆除 (無使用)

編號	損壞內容	修復說明
A1	鋼筋外露生鏽	鋼筋外露修補·詳A4-1
A2	混凝土隆起開裂	破損剝落修復·詳A4-3
A12	牆面修補痕跡	表面洗石子
C4	天花板壁癌	白華修補·詳A4-1
X6	管線雜亂	既有管線整理(管線走立面角落)
X7	裝修痕跡	現況保留

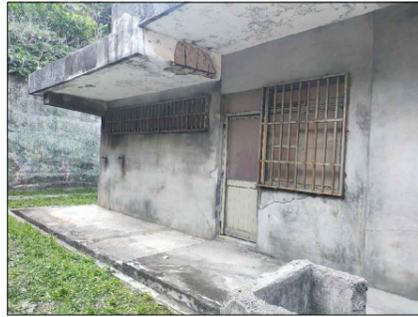
- A2 混凝土隆起開裂
- E7 門窗生鏽
- X7 裝修痕跡

編號	損壞內容	修復說明
A1	鋼筋外露生鏽	鋼筋外露修補·詳A4-1
A2	混凝土隆起開裂	破損剝落修復·詳A4-3
A7	水漬、繡水、髒汙	高壓水刀清洗
A8	外牆洗石子剝落	表面洗石子·詳A4-1
A1	牆面修補痕跡	表面洗石子
E7	門扇生鏽	噴沙除鏽、底漆、面漆
X6	管線雜亂	既有管線整理(管線走立面角落)
A18	外牆防水失效	整棟牆面噴塗潑水劑

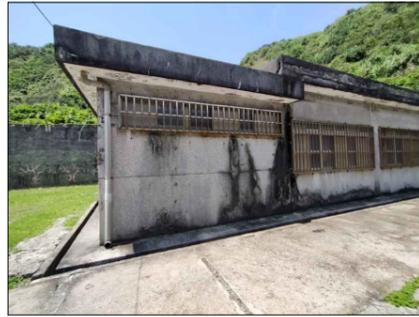
- A7 牆面水漬、青苔黴汗

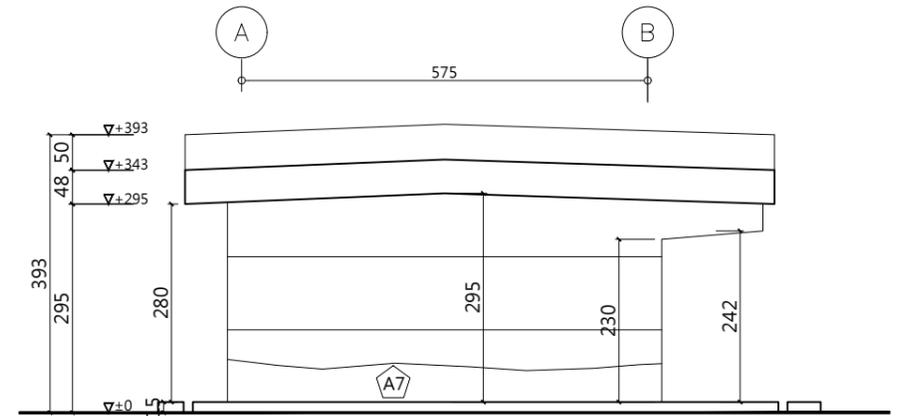
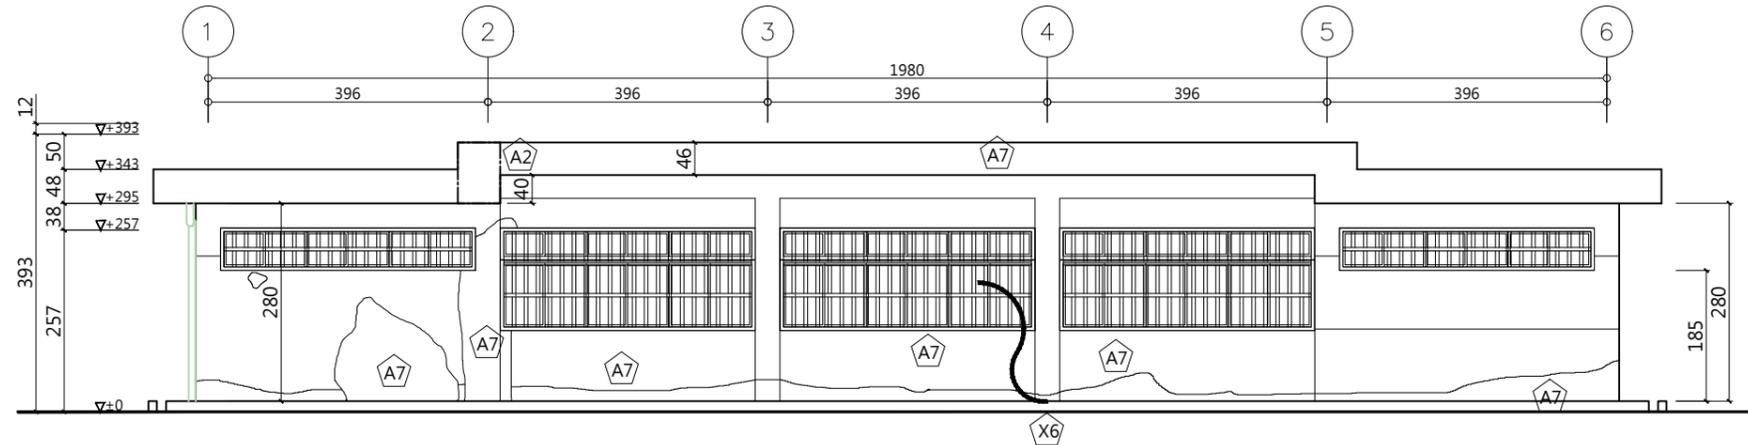
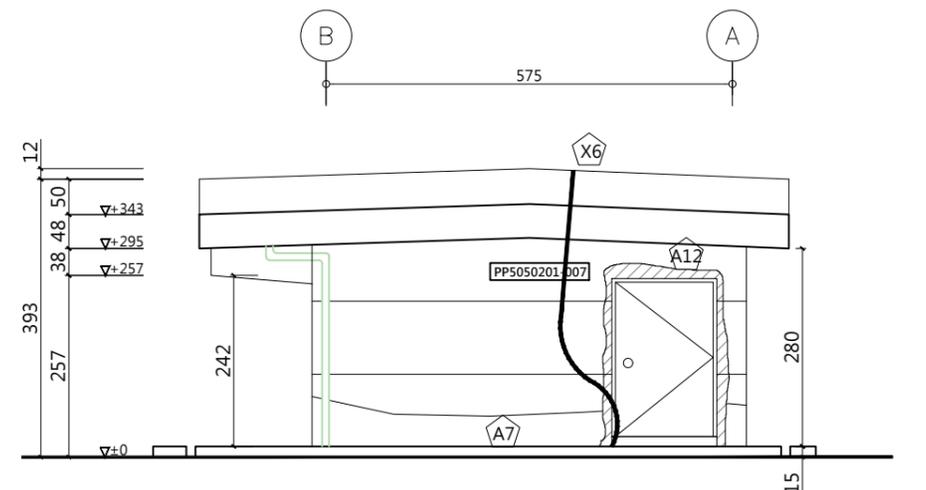
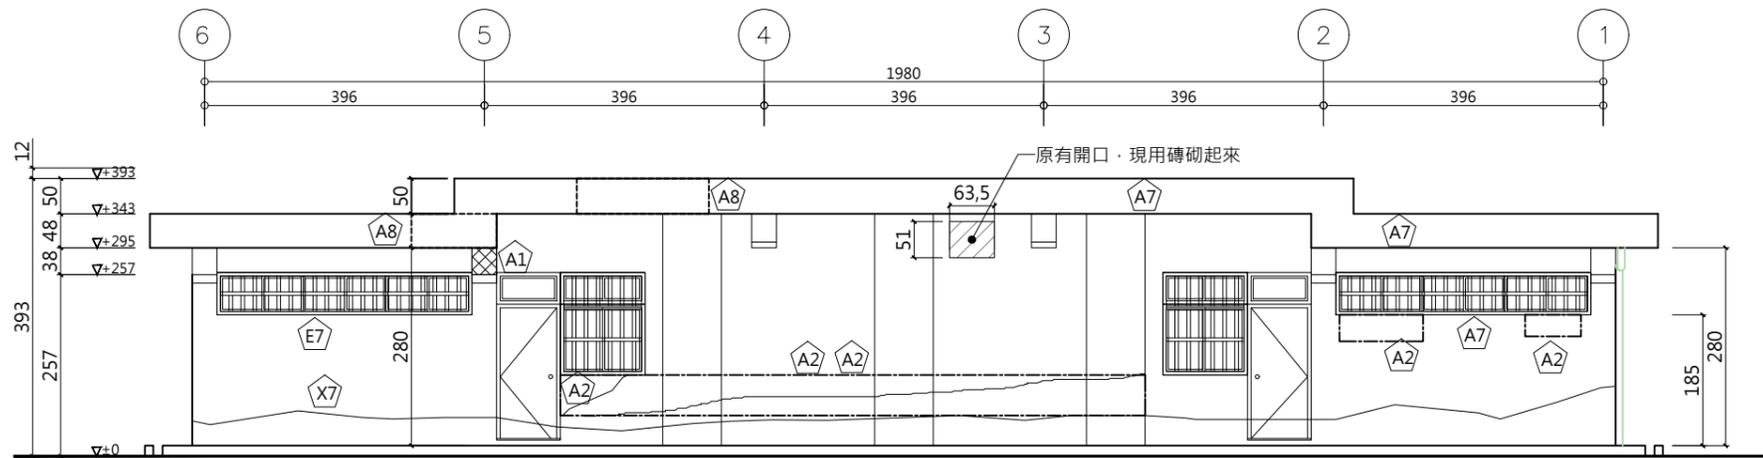
編號	損壞內容	拆卸說明
A1	鋼筋外露生鏽	劣化表層剔除
A2	混凝土隆起開裂	劣化表層剔除
A2	混凝土隆起開裂	劣化表層剔除
A2	混凝土隆起開裂	劣化表層剔除
A7	水漬、繡水、黴汗	
A8	外牆洗石子剝落	面飾層拆除 (完整矩形)
A12	牆面修補痕跡	表面層打除
E7	門窗生鏽	
X7	裝修痕跡	
X6	管線雜亂	既有線路清查
		既有設施拆除 (無使用)

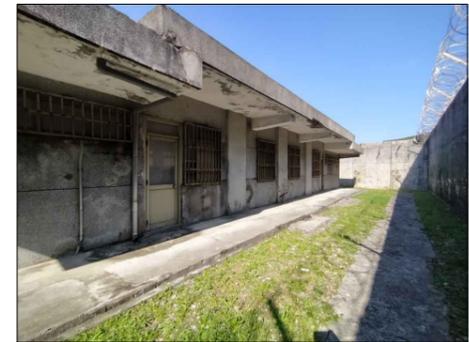
A7 水漬青苔

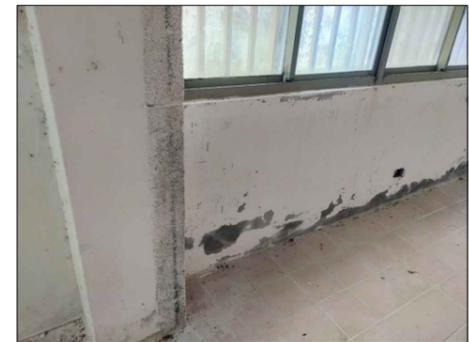
A6 壁癌

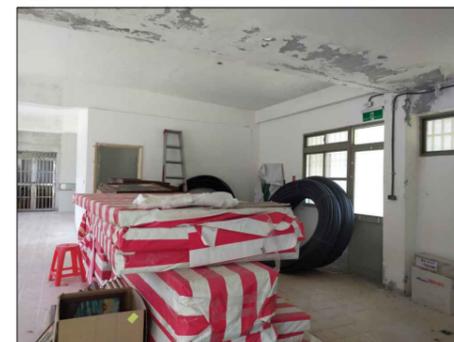
A3 粉刷層剝落

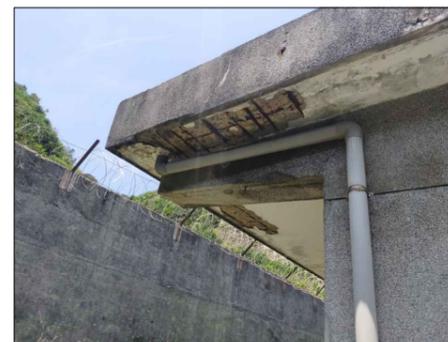
A1 鋼筋外露生鏽

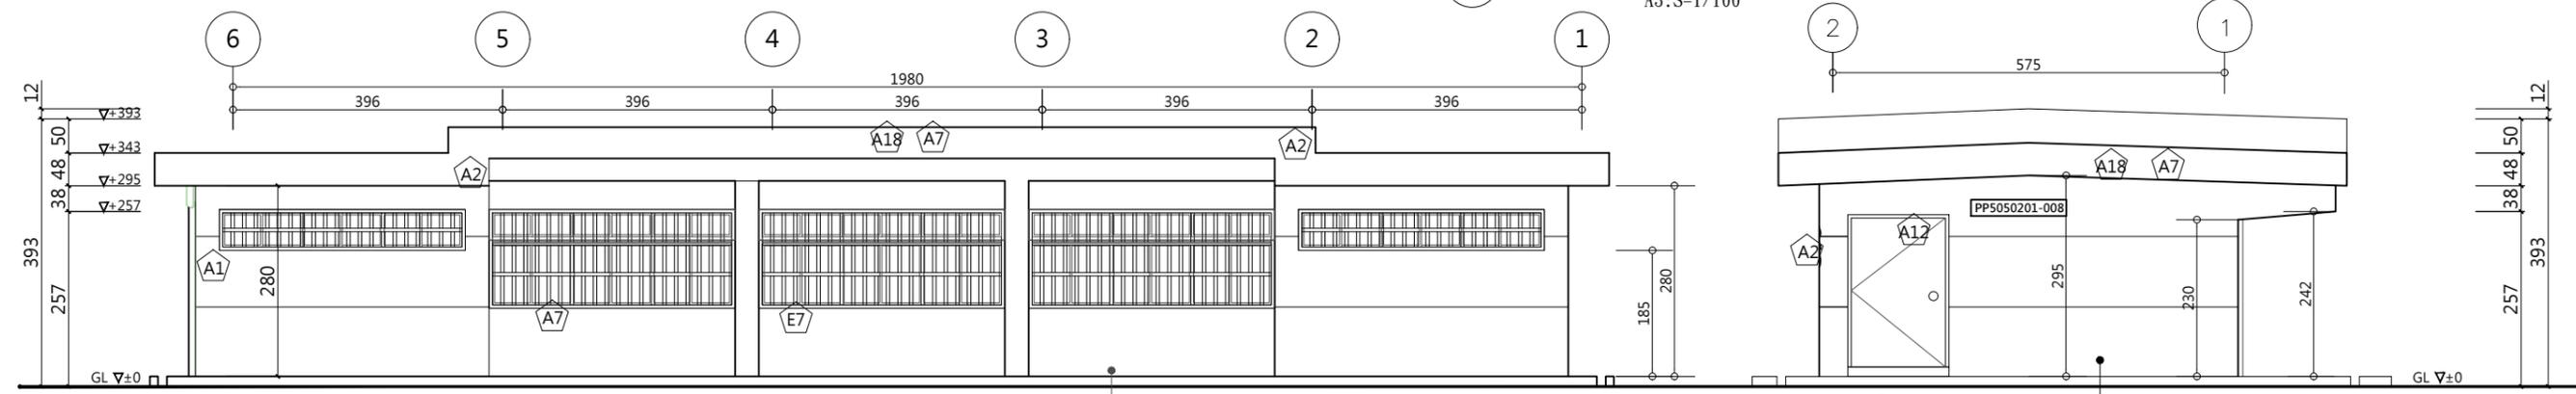
2 小廚房北向修復立面圖
A3:S=1/100

大面積青苔污漬、水漬痕跡嚴重 A7

A7 室外牆角局部水漬痕跡

編號	損壞內容	修復說明	編號	損壞內容	修復說明	編號	損壞內容	修復說明
A1	鋼筋外露生鏽	鋼筋外露修補·詳A4-1	A7	水漬、繡水、髒汙	高壓水刀清洗	X6	管線雜亂	既有管線整理(管線走立面角落)
A2	混凝土隆起開裂	破損剝落修復·詳A4-3	A12	牆面修補痕跡	表面洗石子	X7	裝修痕跡	現況保留
A3	牆面粉刷剝落	水性水泥漆一底二度·詳A4-1	E7	門扇生鏽	噴沙除鏽、底漆、面漆	A18	外牆防水失效	整棟牆面噴塗滲水劑

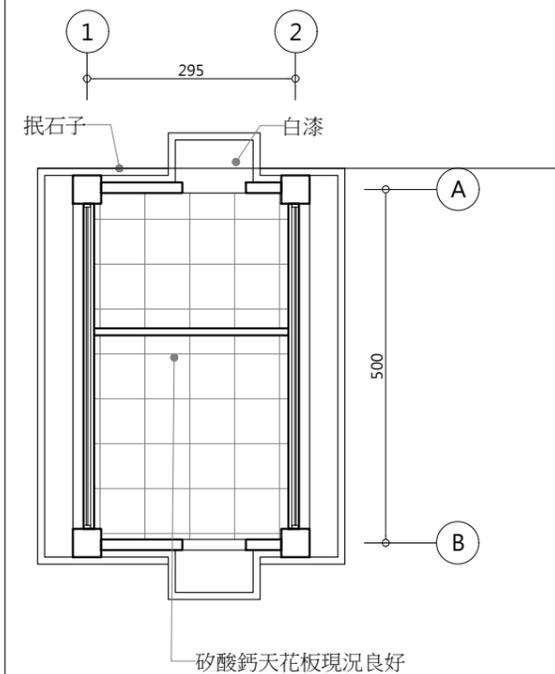
A2 裂痕<3mm

X7 裝修痕跡

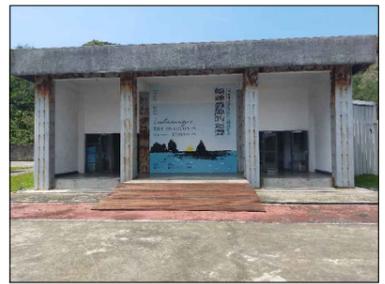
- A10 銅板生鏽
- X8 現況遮蔽

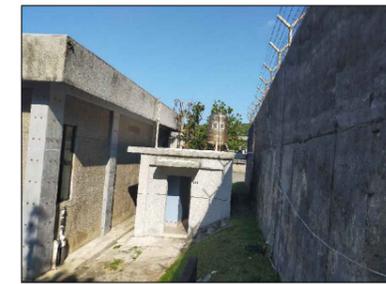
- A2 混凝土隆起龜裂
- X6 管線雜亂

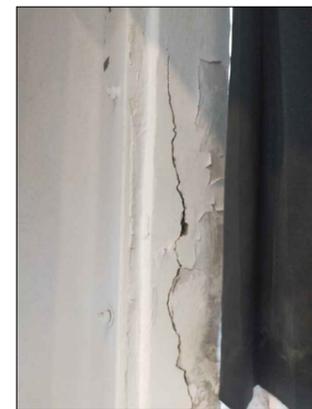
A2 混凝土隆起開裂

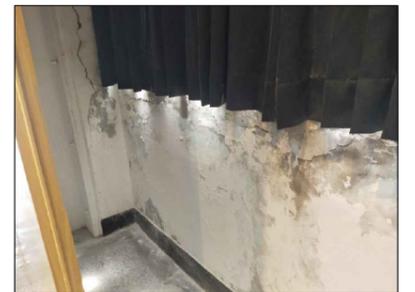
A6 壁癌

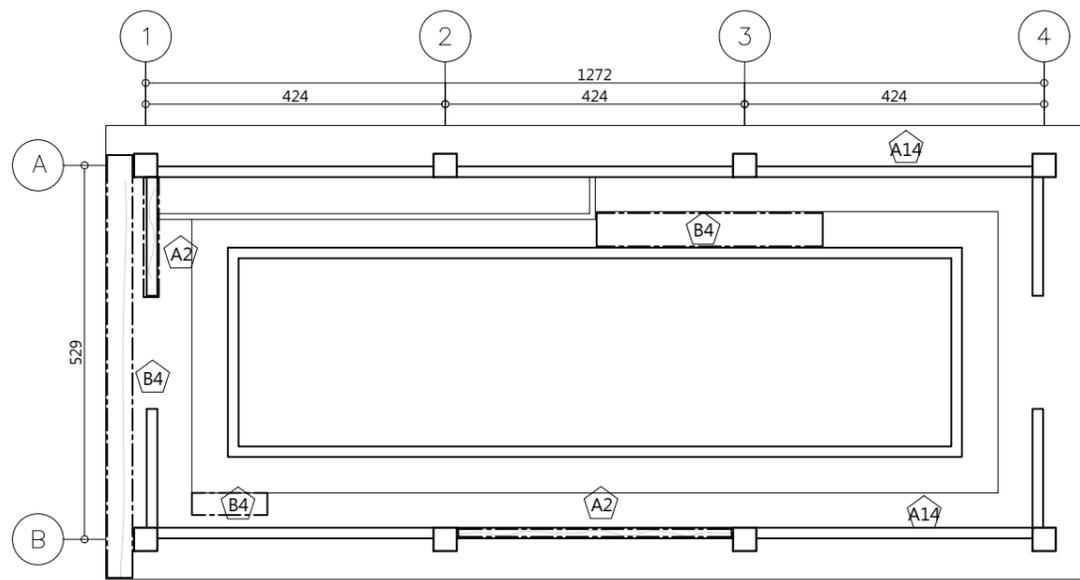
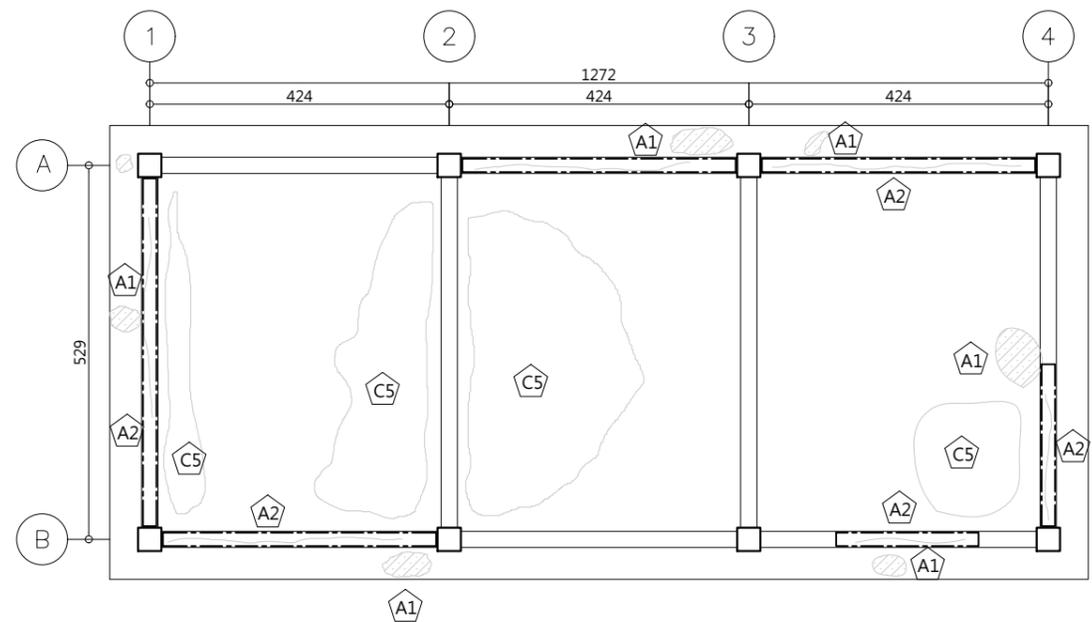
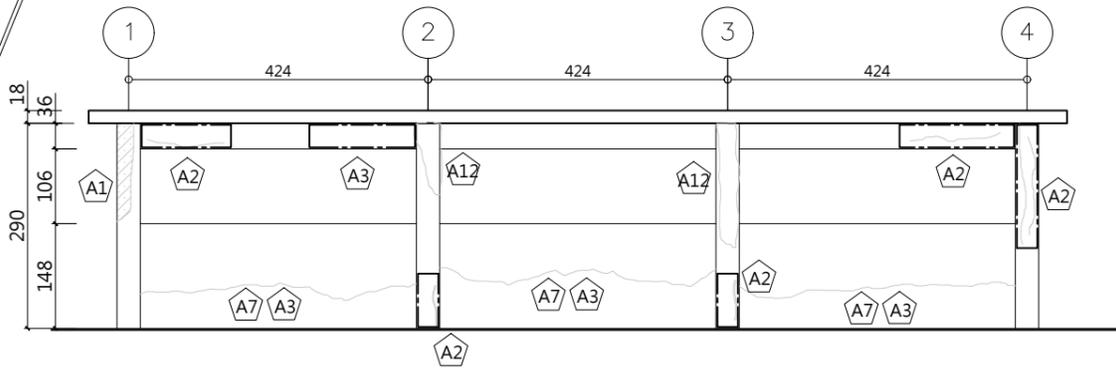
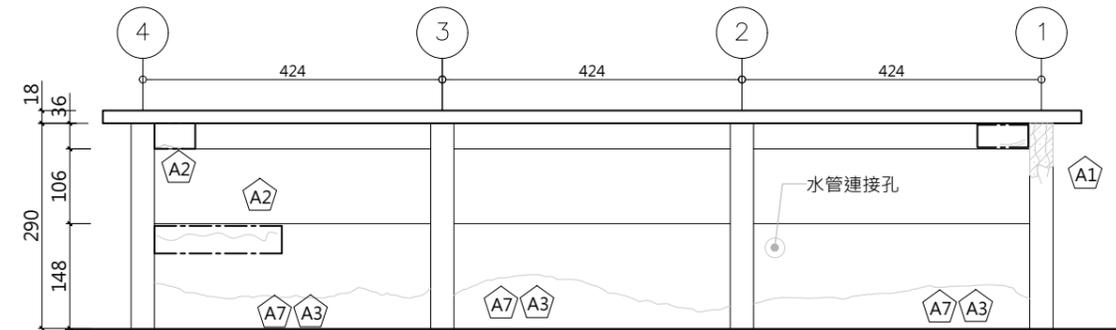
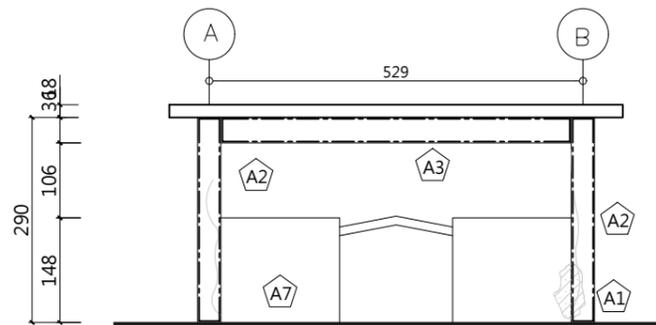
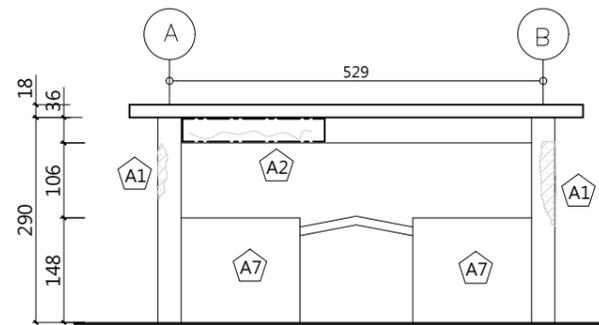
編號	損壞內容	拆卸說明
A1	鋼筋外露生鏽	劣化表層剔除
A3	牆面粉刷剝落	內牆粉刷層剔除及研磨
A2	混凝土隆起開裂	劣化表層剔除
A2	混凝土隆起開裂	劣化表層剔除
A7	水漬、繡水、髒汙	
A12	牆面修補痕跡	表面層打除
A14	受潮生菌	
B4	犬走裂痕破損	清除雜草
C5	天花板粉刷層剝落	內牆粉刷層剔除及研磨

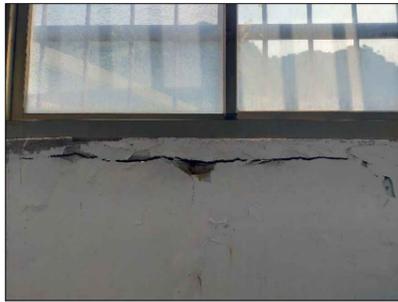
A2 混凝土隆起開裂

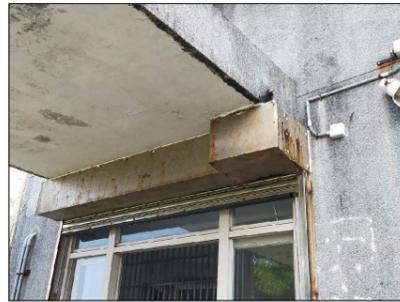
A7 水漬、鏽水

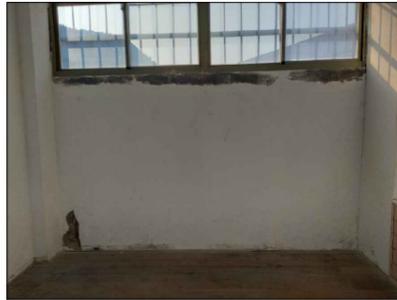
A2 混凝土隆起龜裂

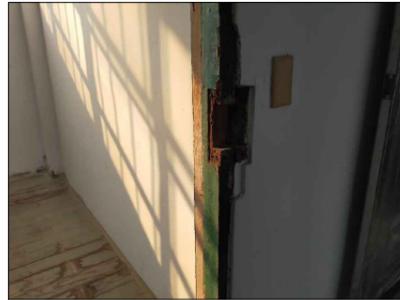
E3 木門框遭蟲蟻侵蝕

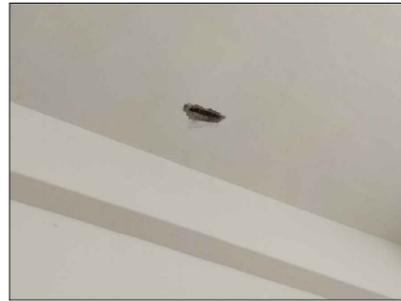
A1 鋼筋外露生鏽

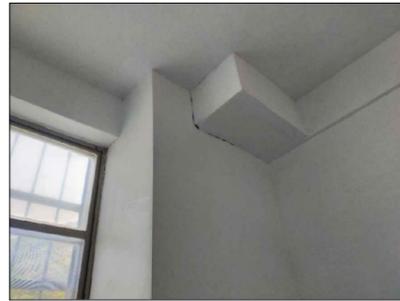
C3 天花板裂痕

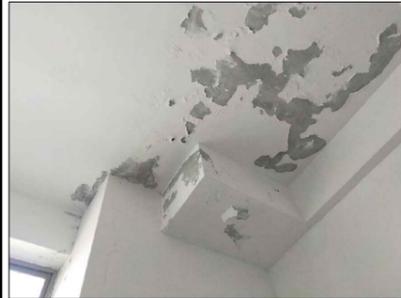
C5 天花板粉刷層剝落

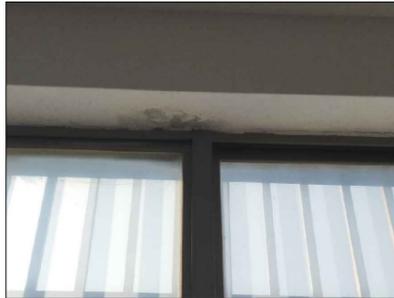
C4 天花板滲漏壁癌

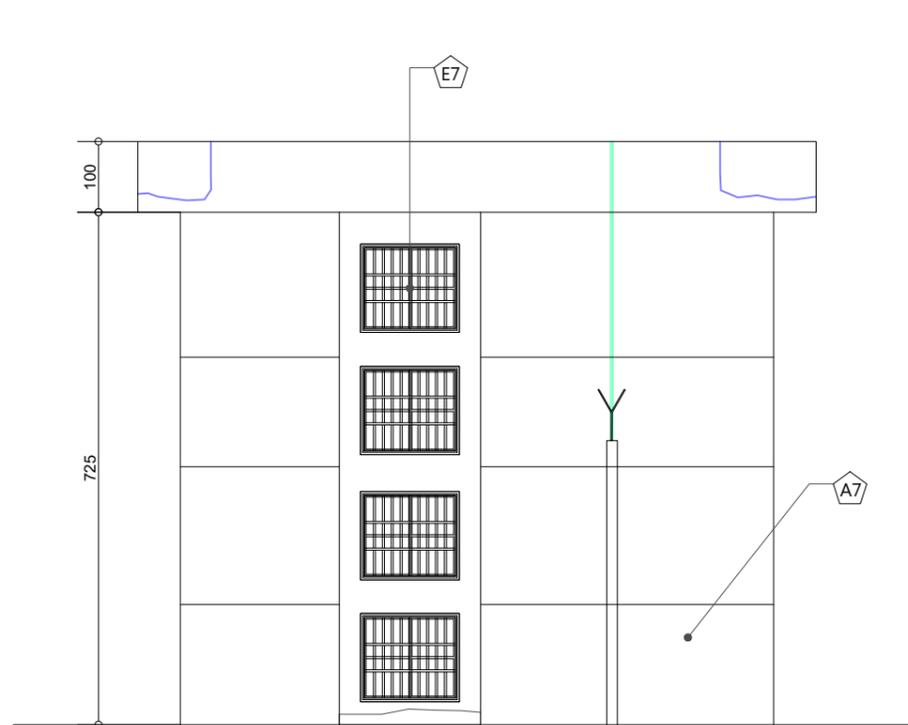
1 八卦樓 參區 B面 現況立面圖
A3:S=1/100

編號	損壞內容	拆卸說明
A7	水漬、繡水、髒汙	
A12	牆面修補痕跡	表面層打除
E7	門扇生鏽

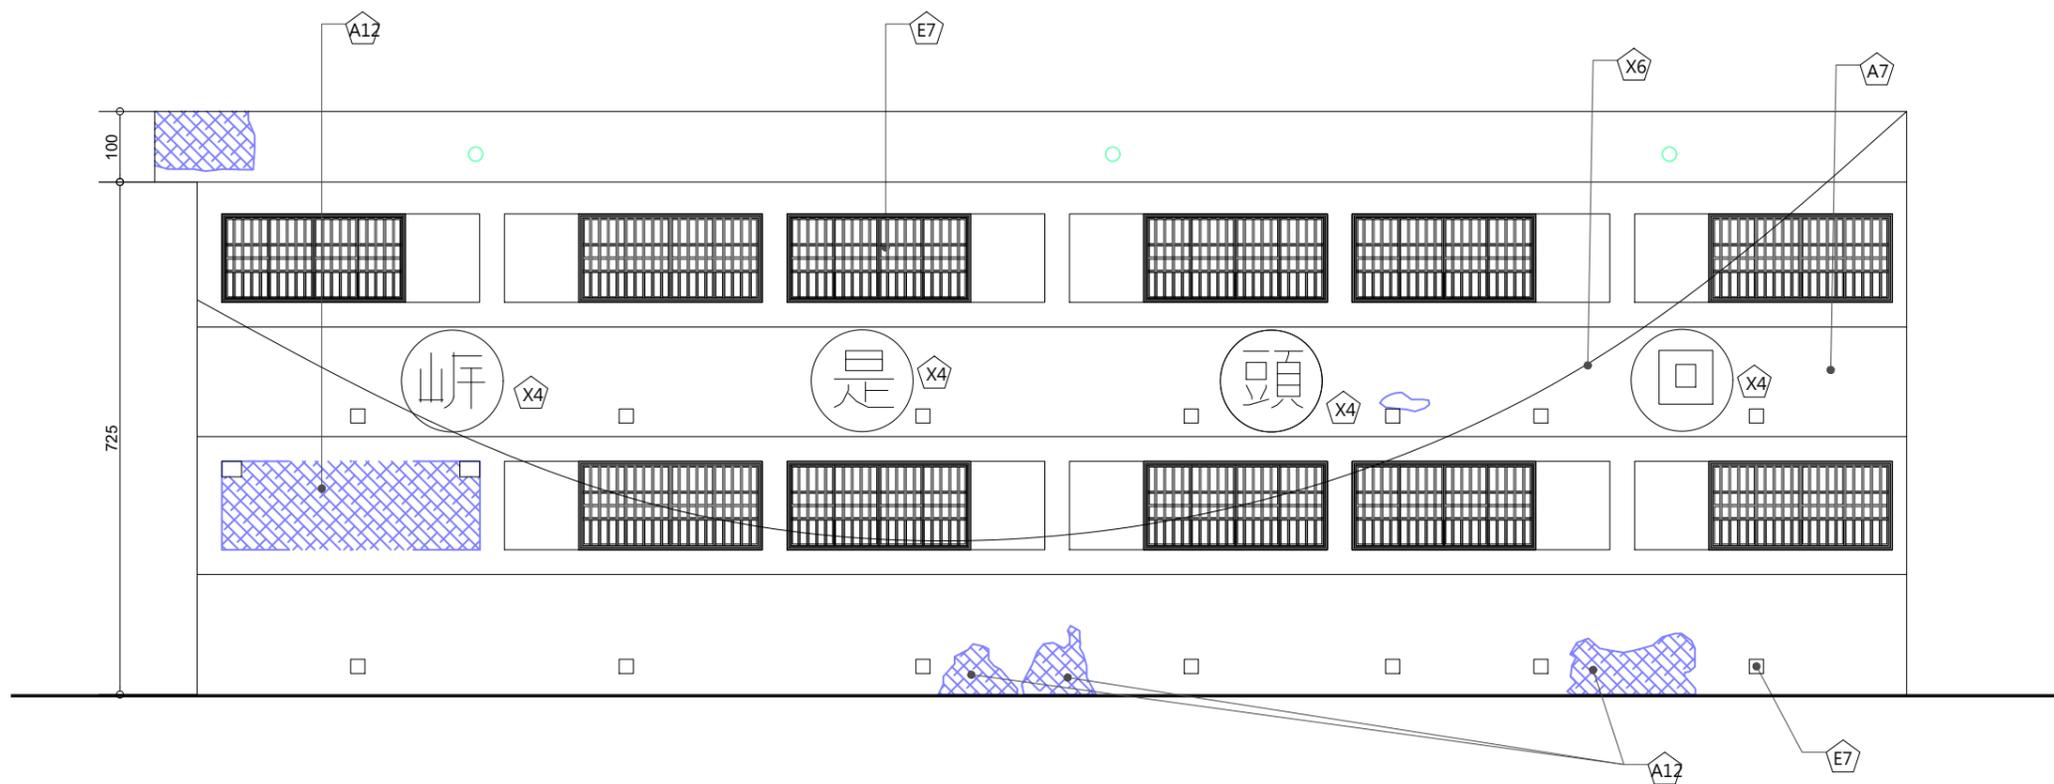
1 八卦樓 參區 C面 現況立面圖
A3:S=1/100

編號	損壞內容	拆卸說明
A7	水漬、繡水、髒汙	
A12	牆面修補痕跡	表面層打除
E7	門扇生鏽	
X4	精神標語退色	
X6	管線雜亂	既有線路清查
		既有設施拆除(無使用)

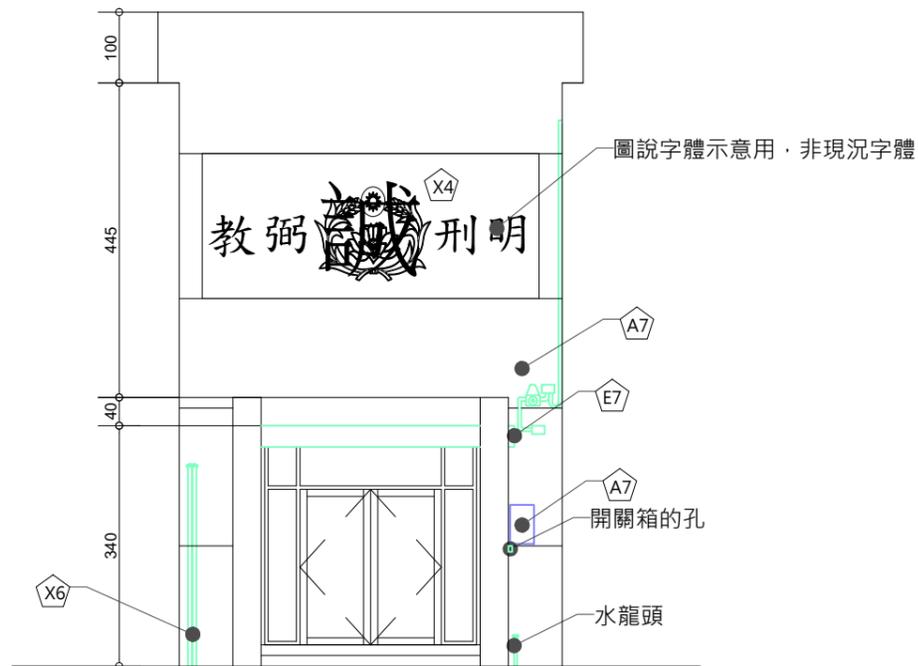
1 八卦樓 肆區 D面 現況立面圖
A3:S=1/100

編號	損壞內容	拆卸說明
A7	水漬、繡水、髒汙	
E7	門扇生鏽	
X4	精神標語退色	
X7	裝修痕跡	
X6	管線雜亂	既有線路清查
		既有設施拆除(無使用)

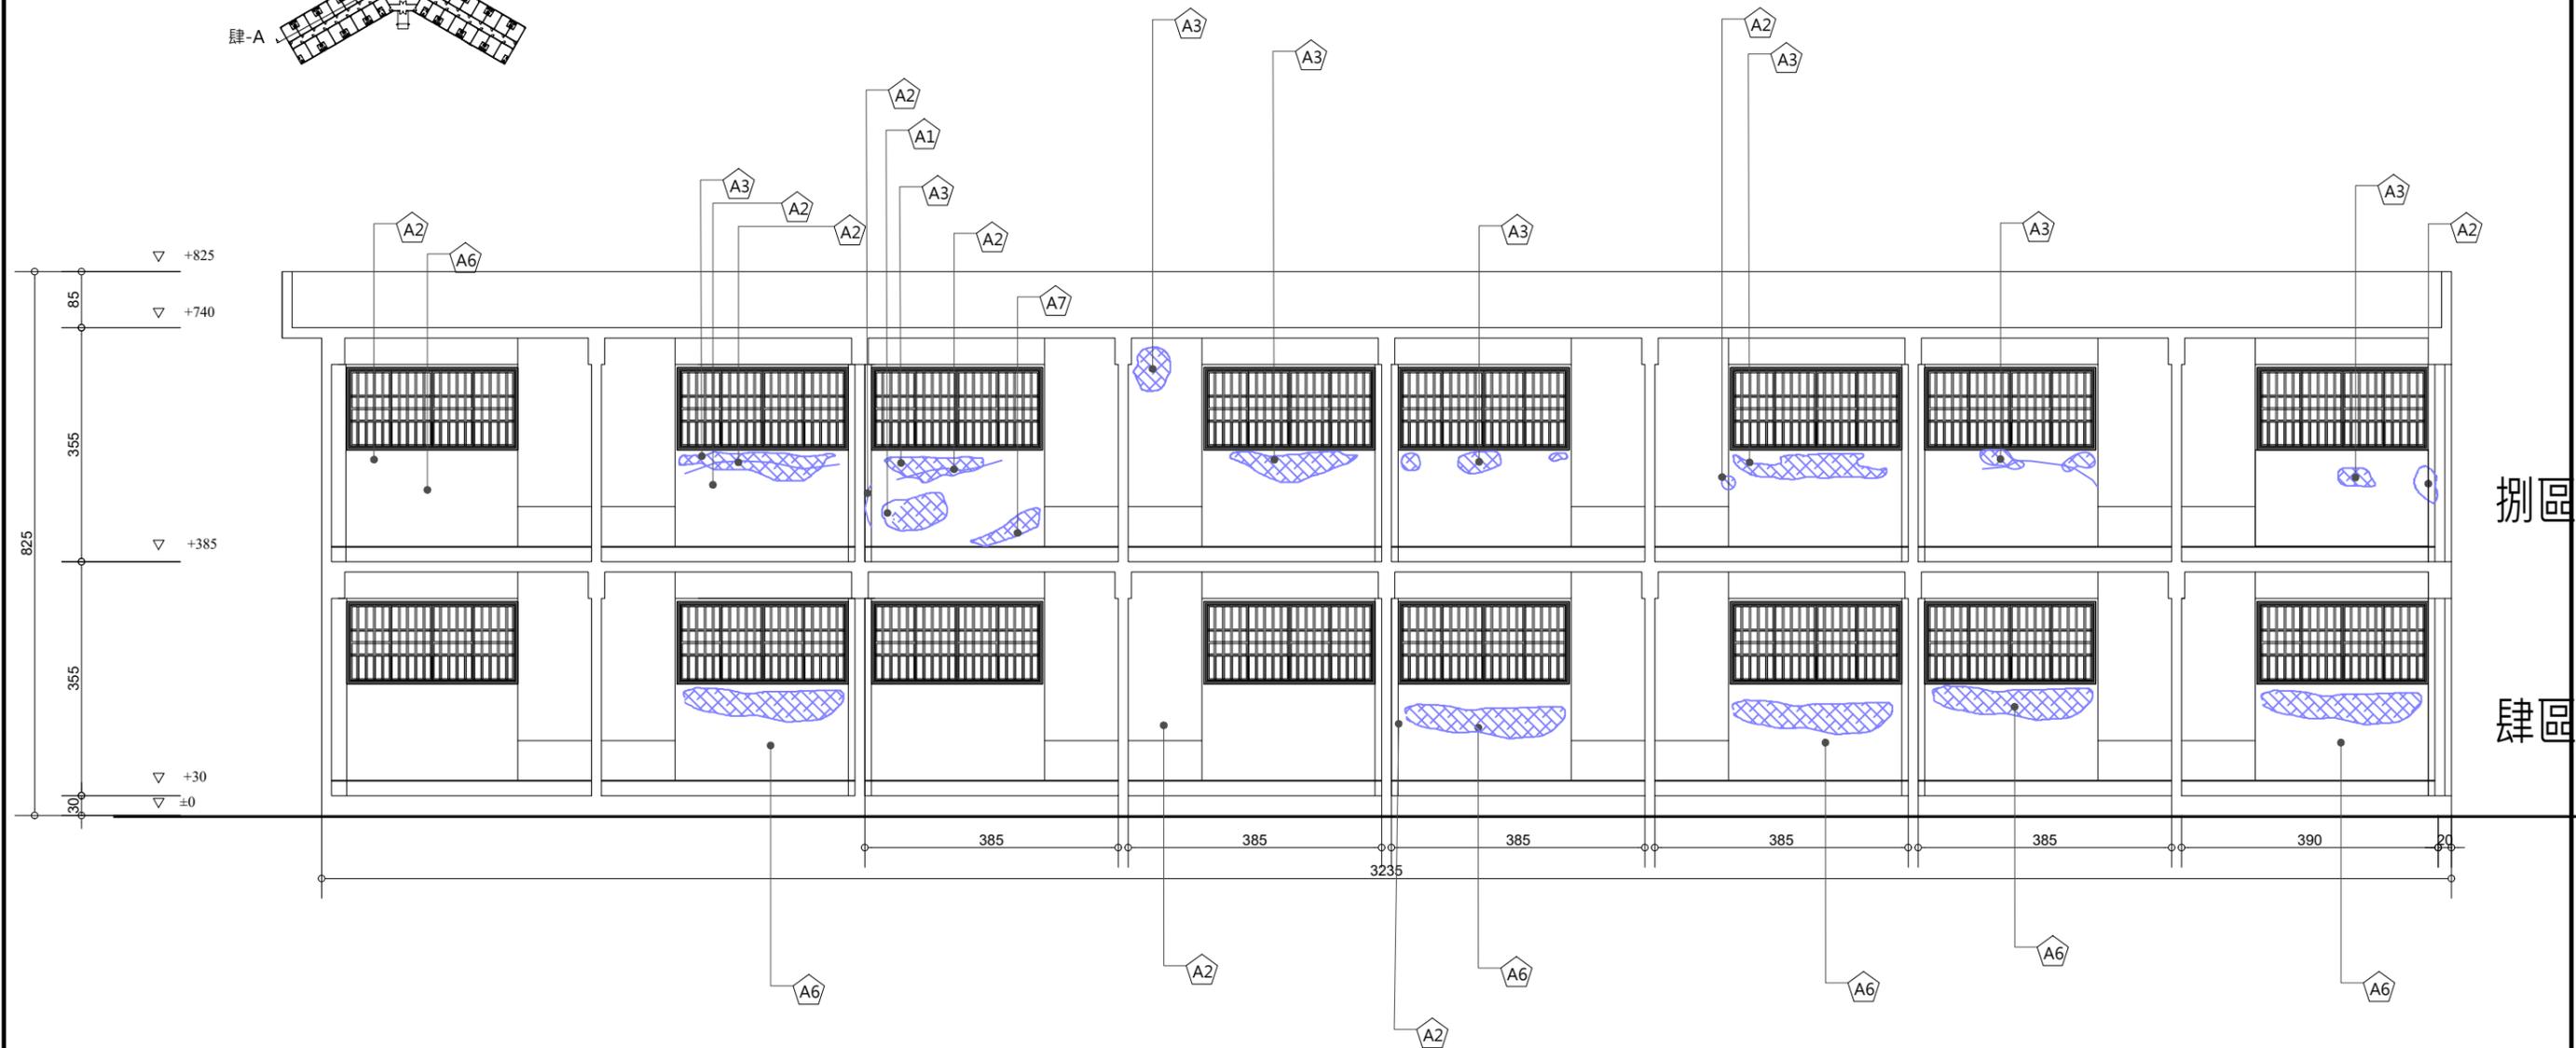
1 八卦樓 肆、捌區-A現況剖面圖
A3:S=1/100

編號	損壞內容	拆卸說明
A1	鋼筋外露生鏽	劣化表層剔除
A2	混凝土隆起開裂	劣化表層剔除
A3	牆面粉刷剝落	內牆粉刷層剝除及研磨
A6	壁癌	內牆粉刷層剝除及研磨
A7	水漬、繡水、髒汙
