歷史建築「綠洲山莊」(國防部綠島
感訓監獄)修復工程

細部設計-建築冊(一)

主辦機關：國家人權博物館

設計/監造單位：林經國建築師事務所

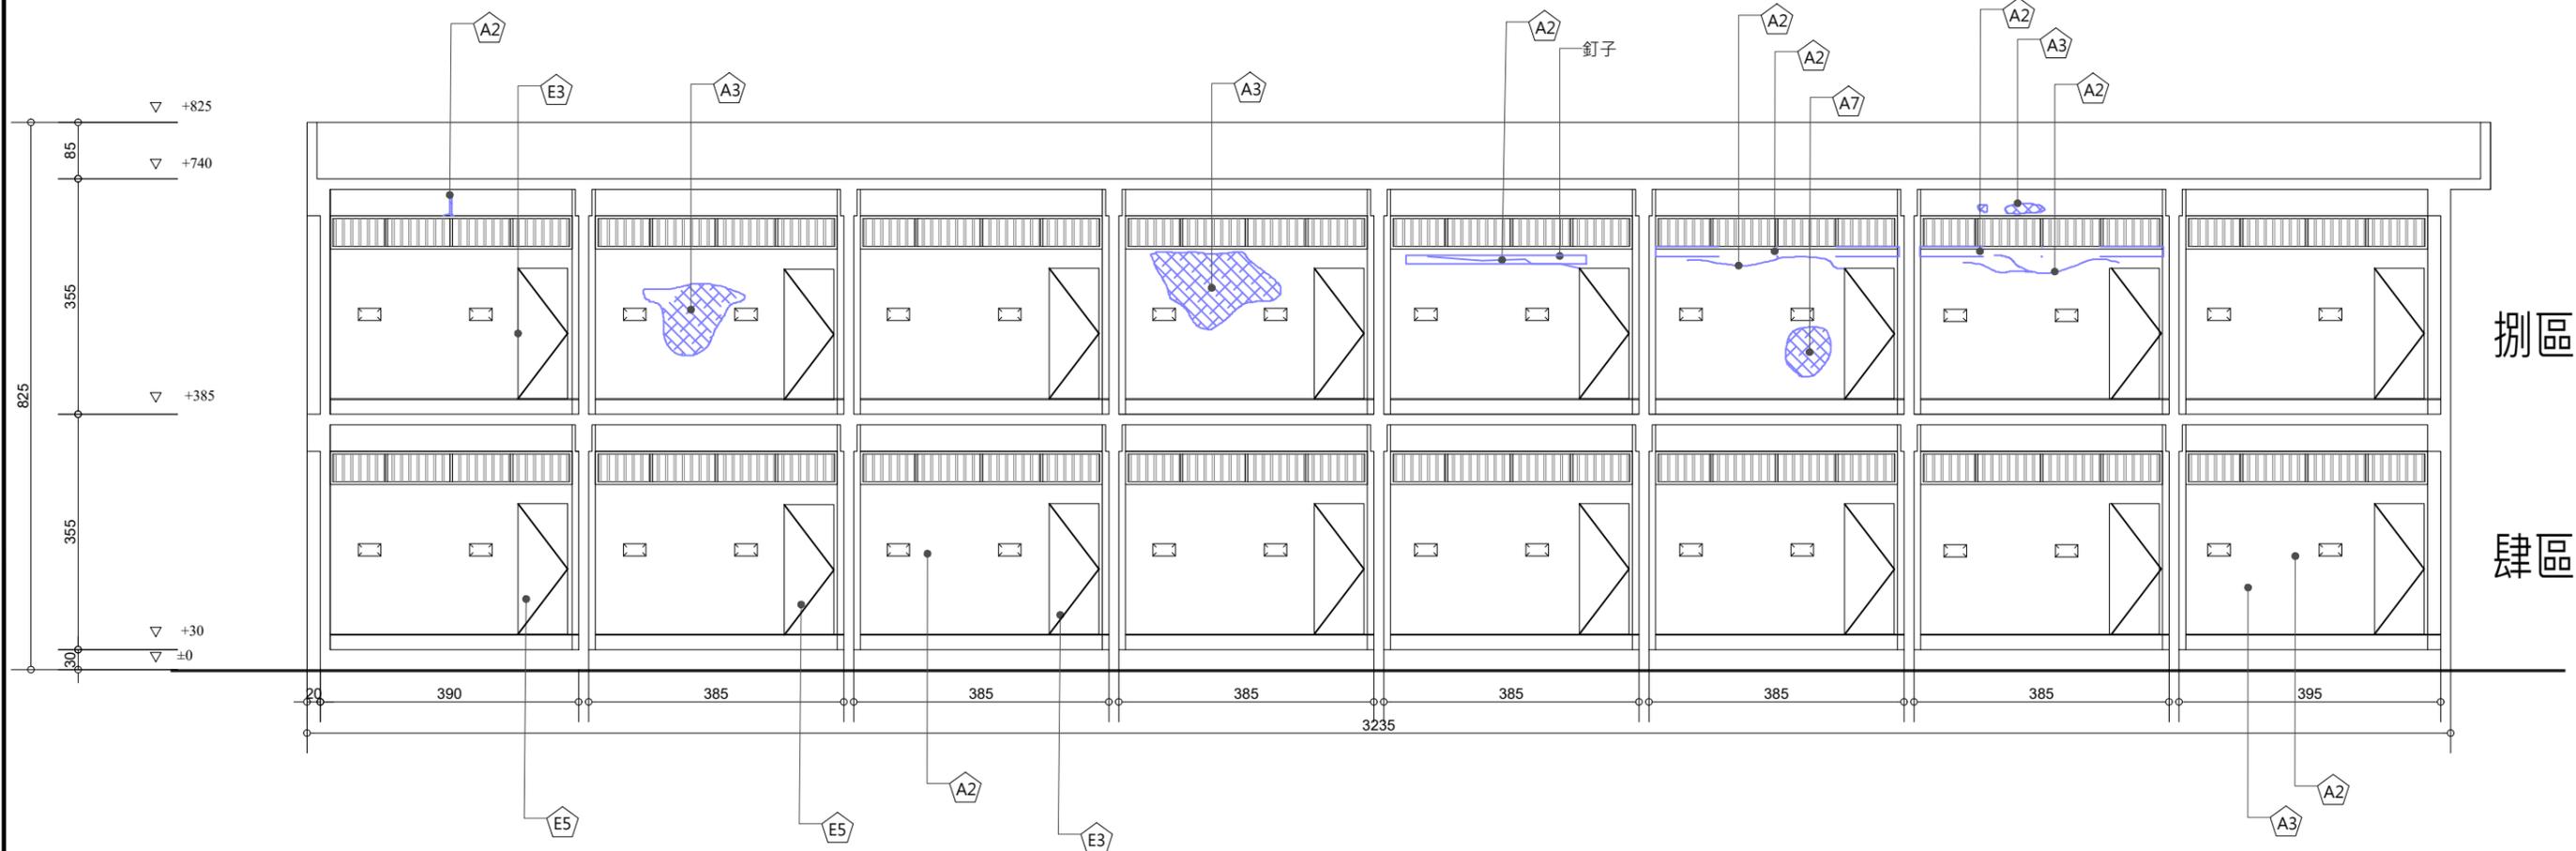
1 八卦樓 肆、捌區-B現況剖面圖
A3:S=1/100

編號	損壞內容	拆卸說明
A2	混凝土隆起開裂	劣化表層剔除
A3	牆面粉刷剝落	內牆粉刷層剝除及研磨
A7	水漬、繡水、髒汙	
E3	木門框蟲蟻侵蝕	
E5	門扇封住

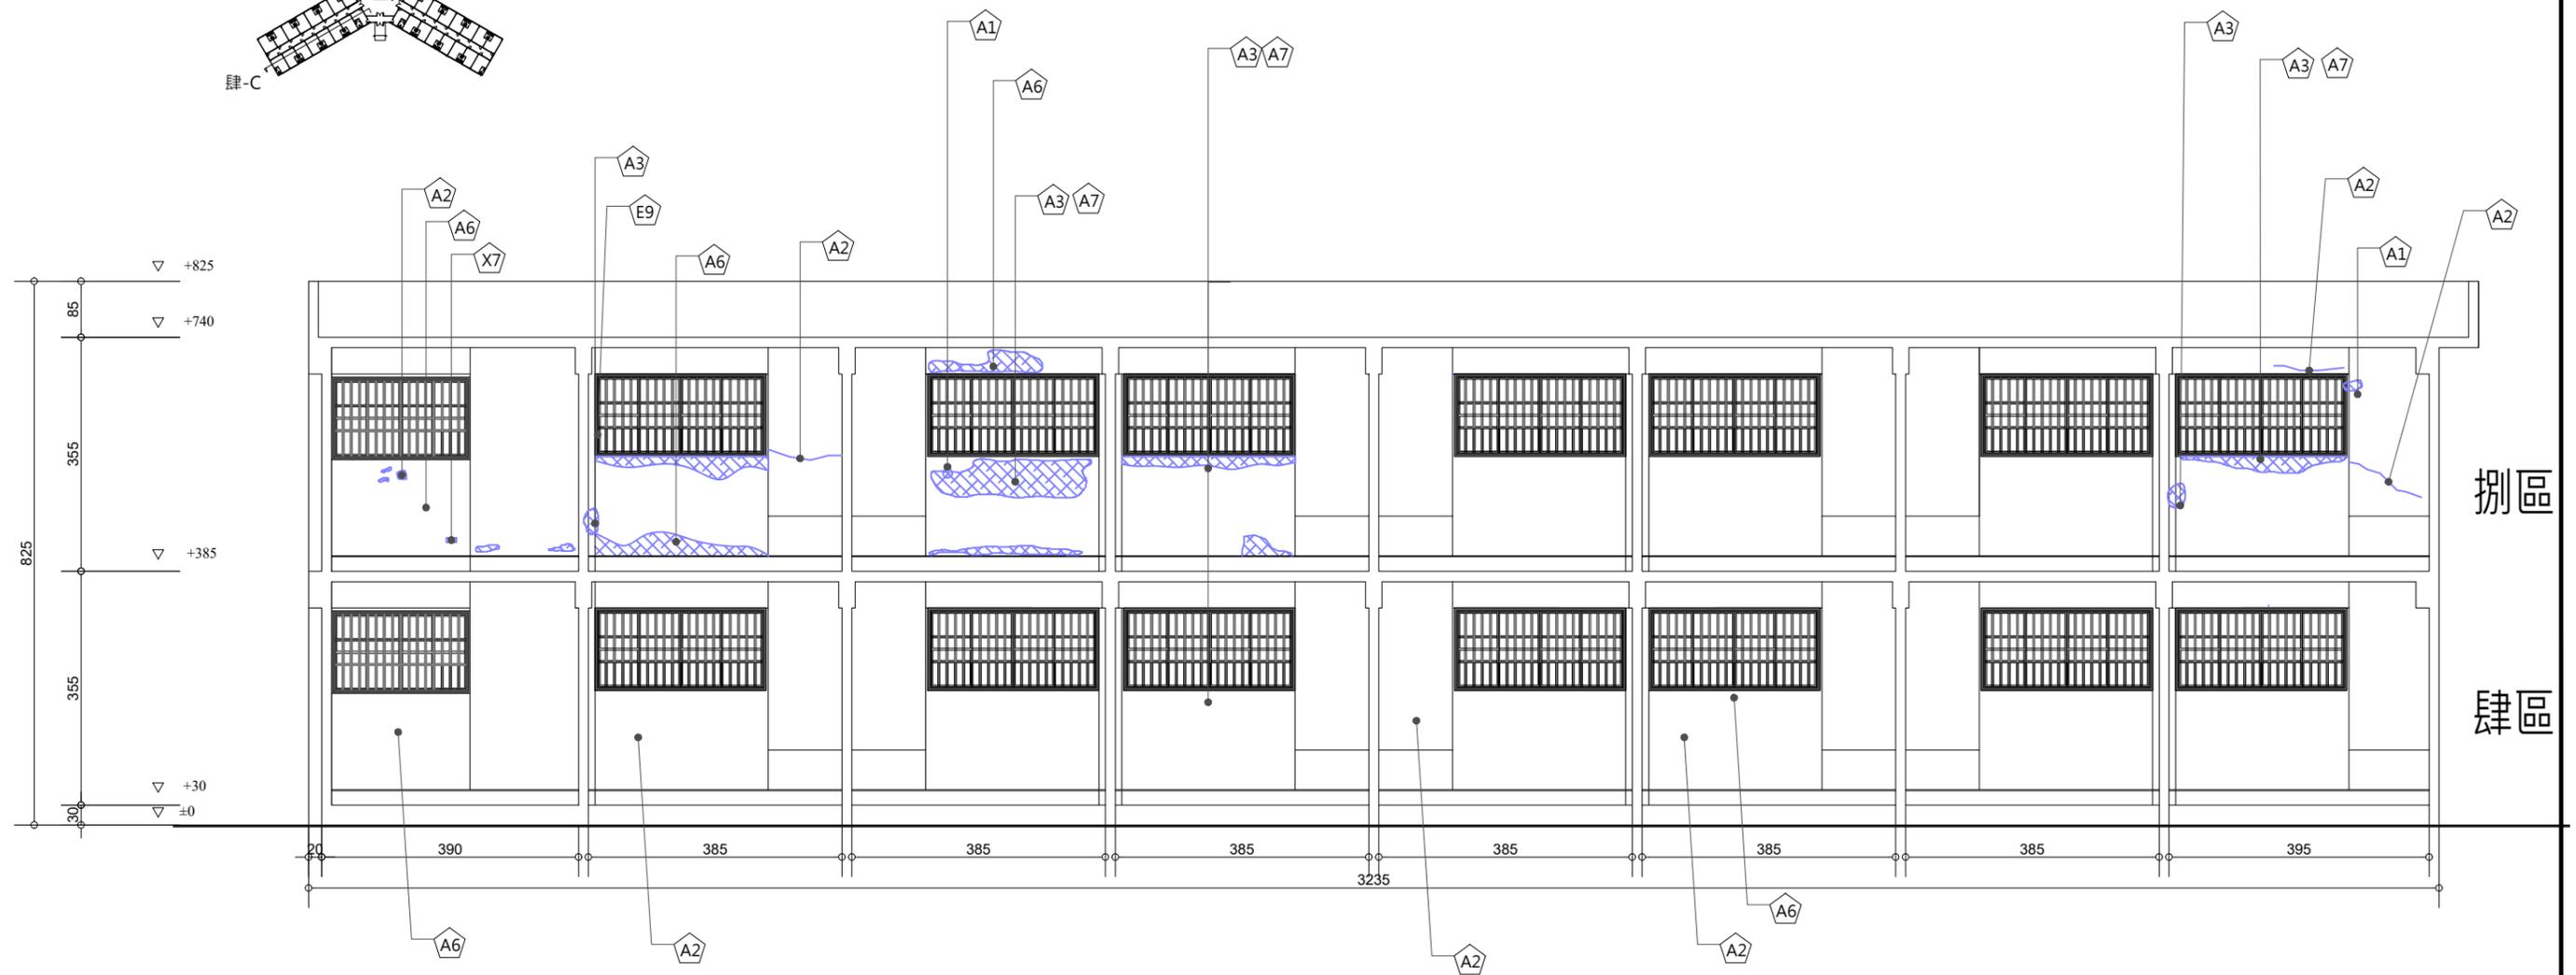
1 八卦樓 肆、捌區-C現況剖面圖
A3:S=1/100

編號	損壞內容	拆卸說明
A1	鋼筋外露生鏽	劣化表層剔除
A2	混凝土隆起開裂	劣化表層剔除
A3	牆面粉刷剝落	內牆粉刷層剝除及研磨
A6	壁癌	內牆粉刷層剝除及研磨
A7	水漬、繡水、髒汙	
X7	裝修痕跡	
E9	鋁窗變形

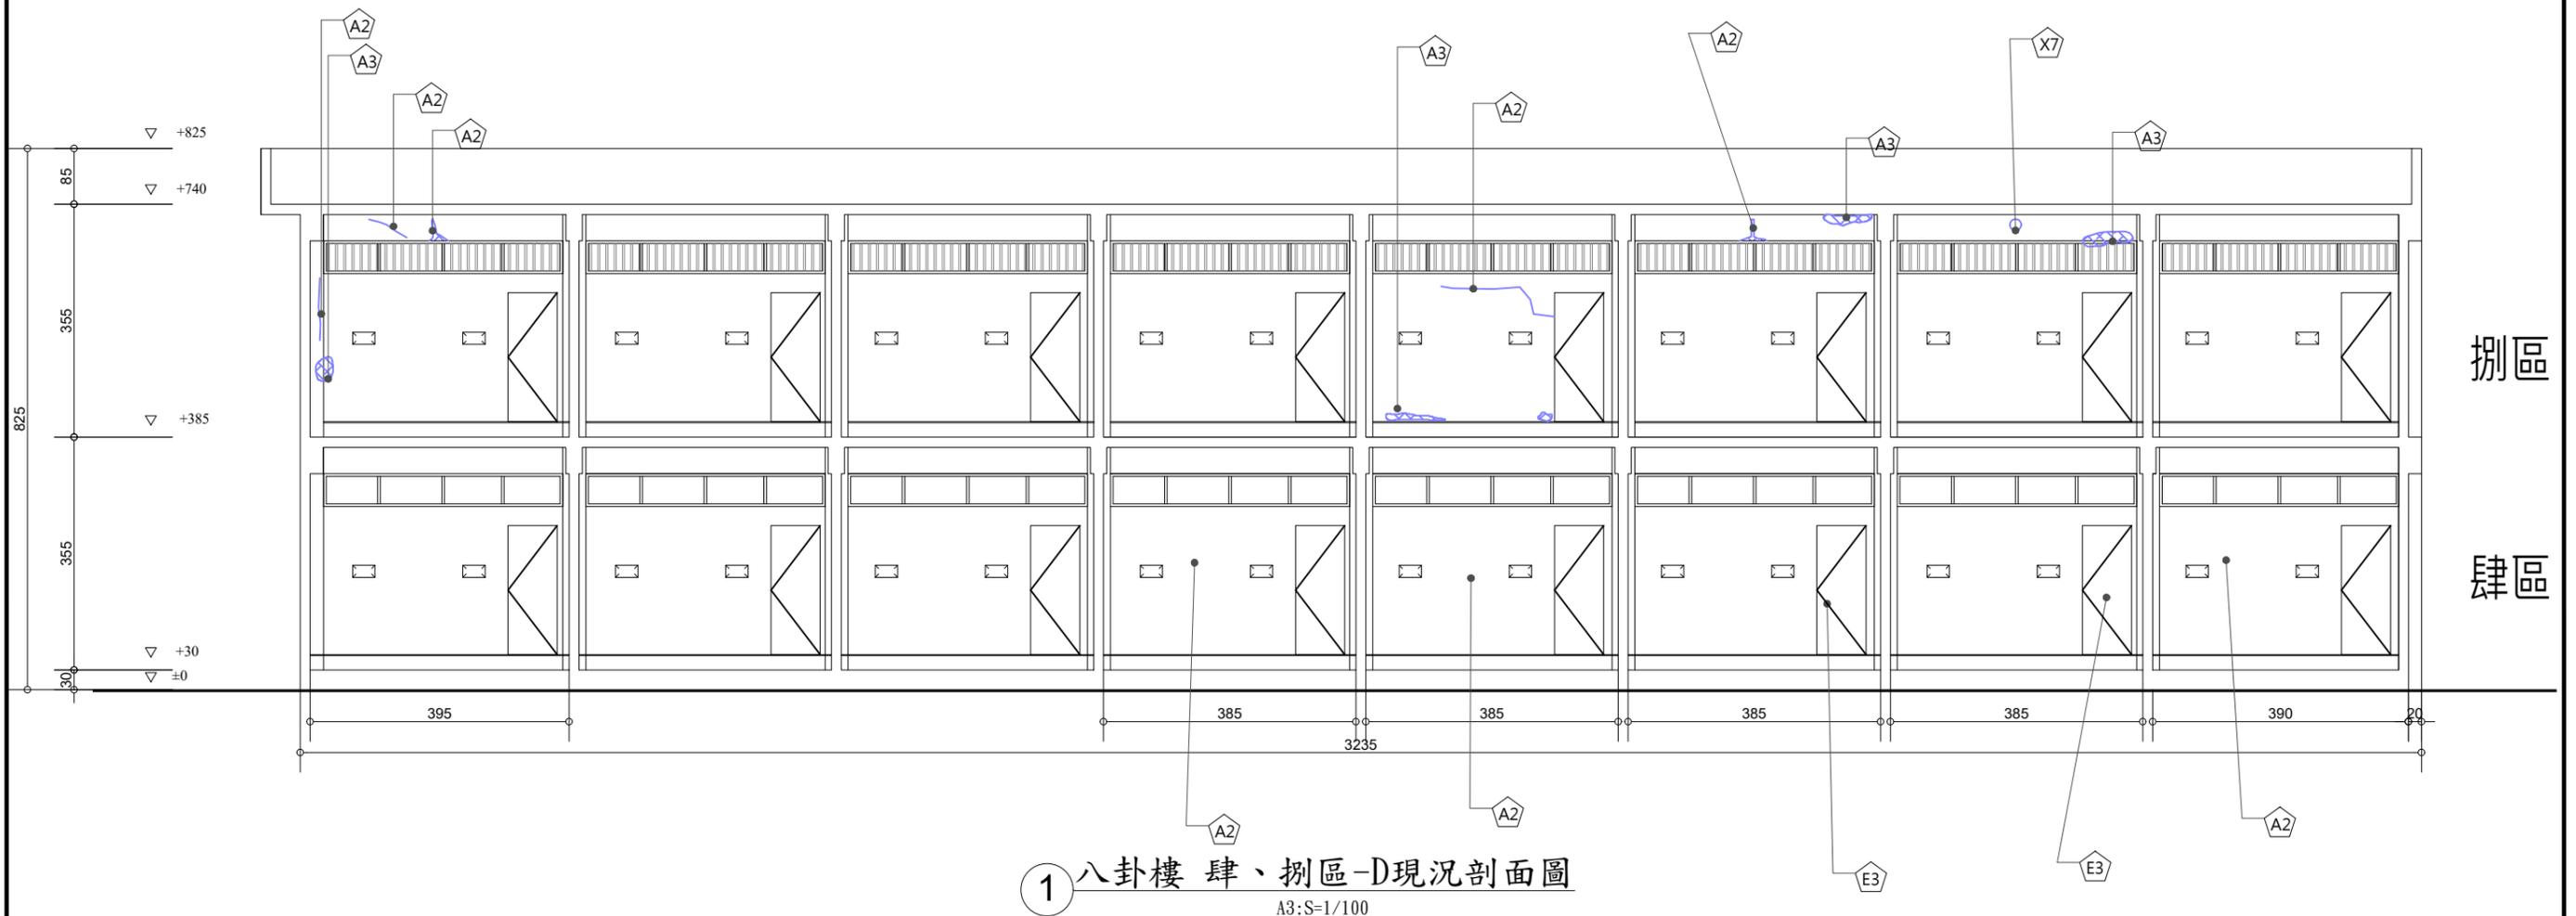
1 八卦樓 肆、捌區-D現況剖面圖
A3:S=1/100

編號	損壞內容	拆卸說明
A2	混凝土隆起開裂	劣化表層剔除
A3	牆面粉刷剝落	內牆粉刷層剝除及研磨
A7	水漬、繡水、髒汙	
E3	木門框蟲蟻侵蝕	
E5	門扇封住	
X7	裝修痕跡

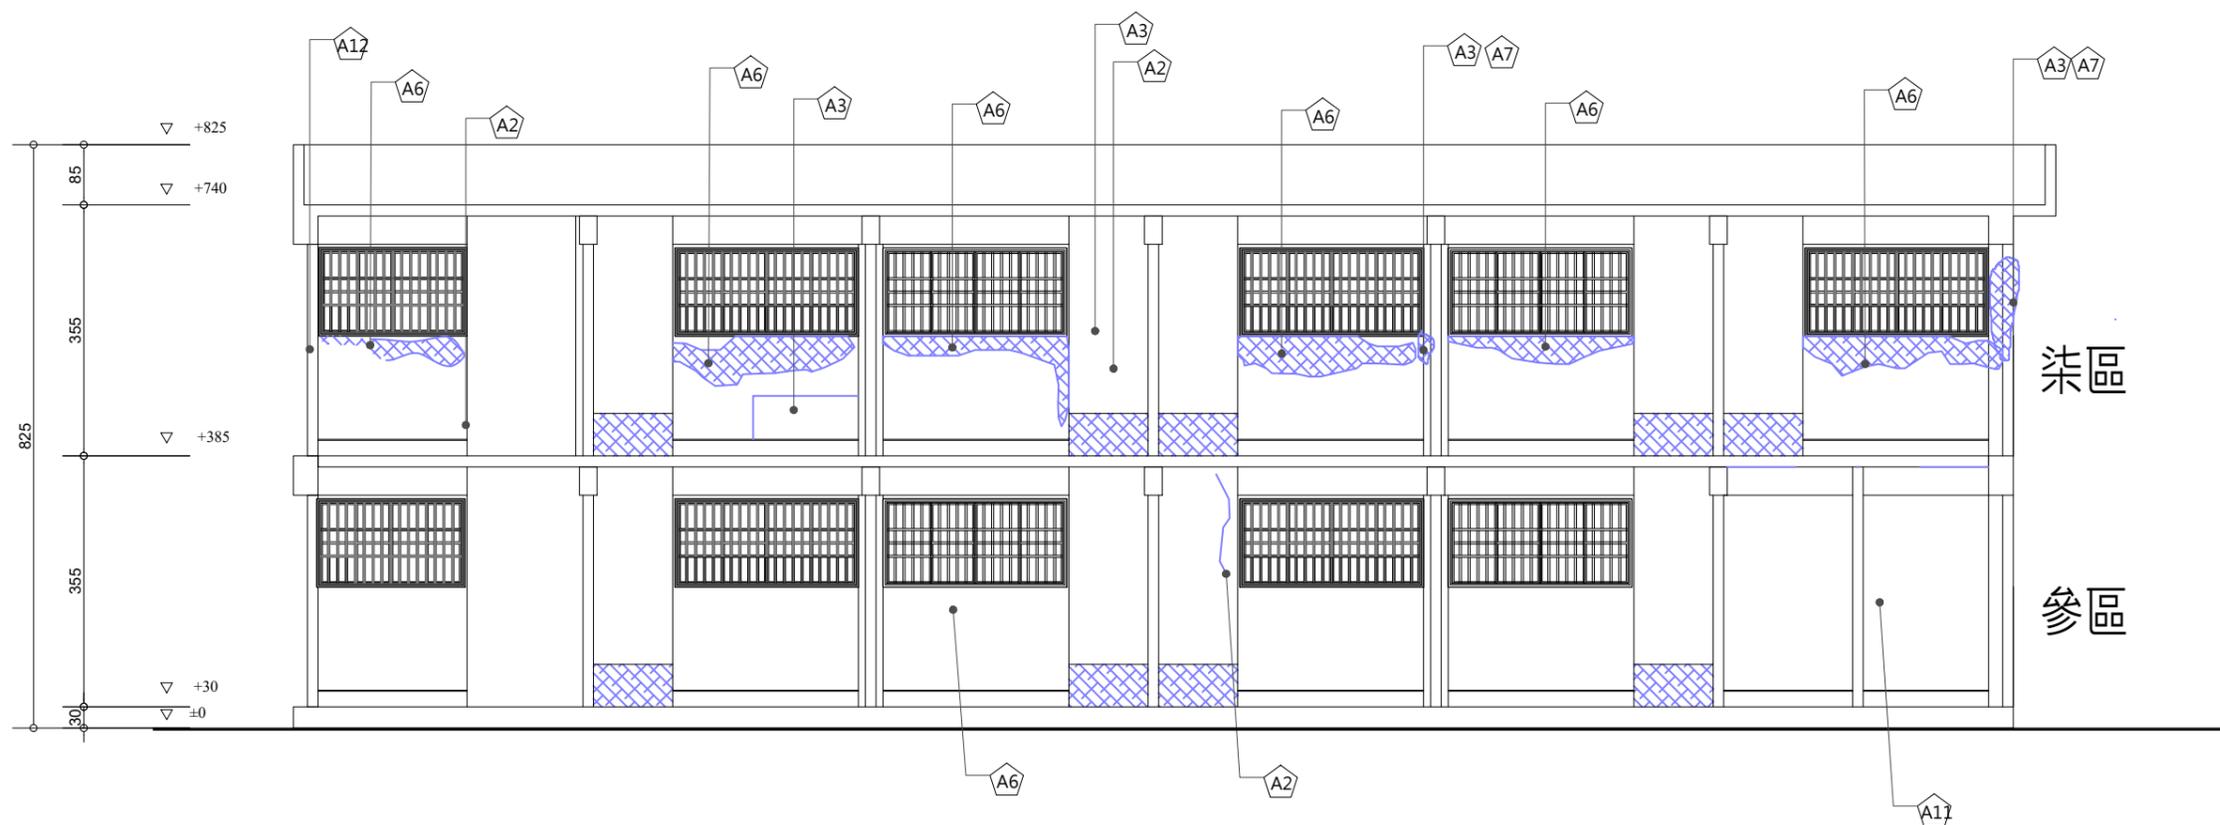
1 八卦樓 參、柒區-A現況剖面圖
A3:S=1/100

編號	損壞內容	拆卸說明
A2	混凝土隆起開裂	劣化表層剔除
A3	牆面粉刷剝落	內牆粉刷層剝除及研磨
A6	壁癌	內牆粉刷層剝除及研磨
A7	水漬、繡水、髒汙	
A11	牆面軟墊材破損	
A12	牆面修補痕跡	表面層打除

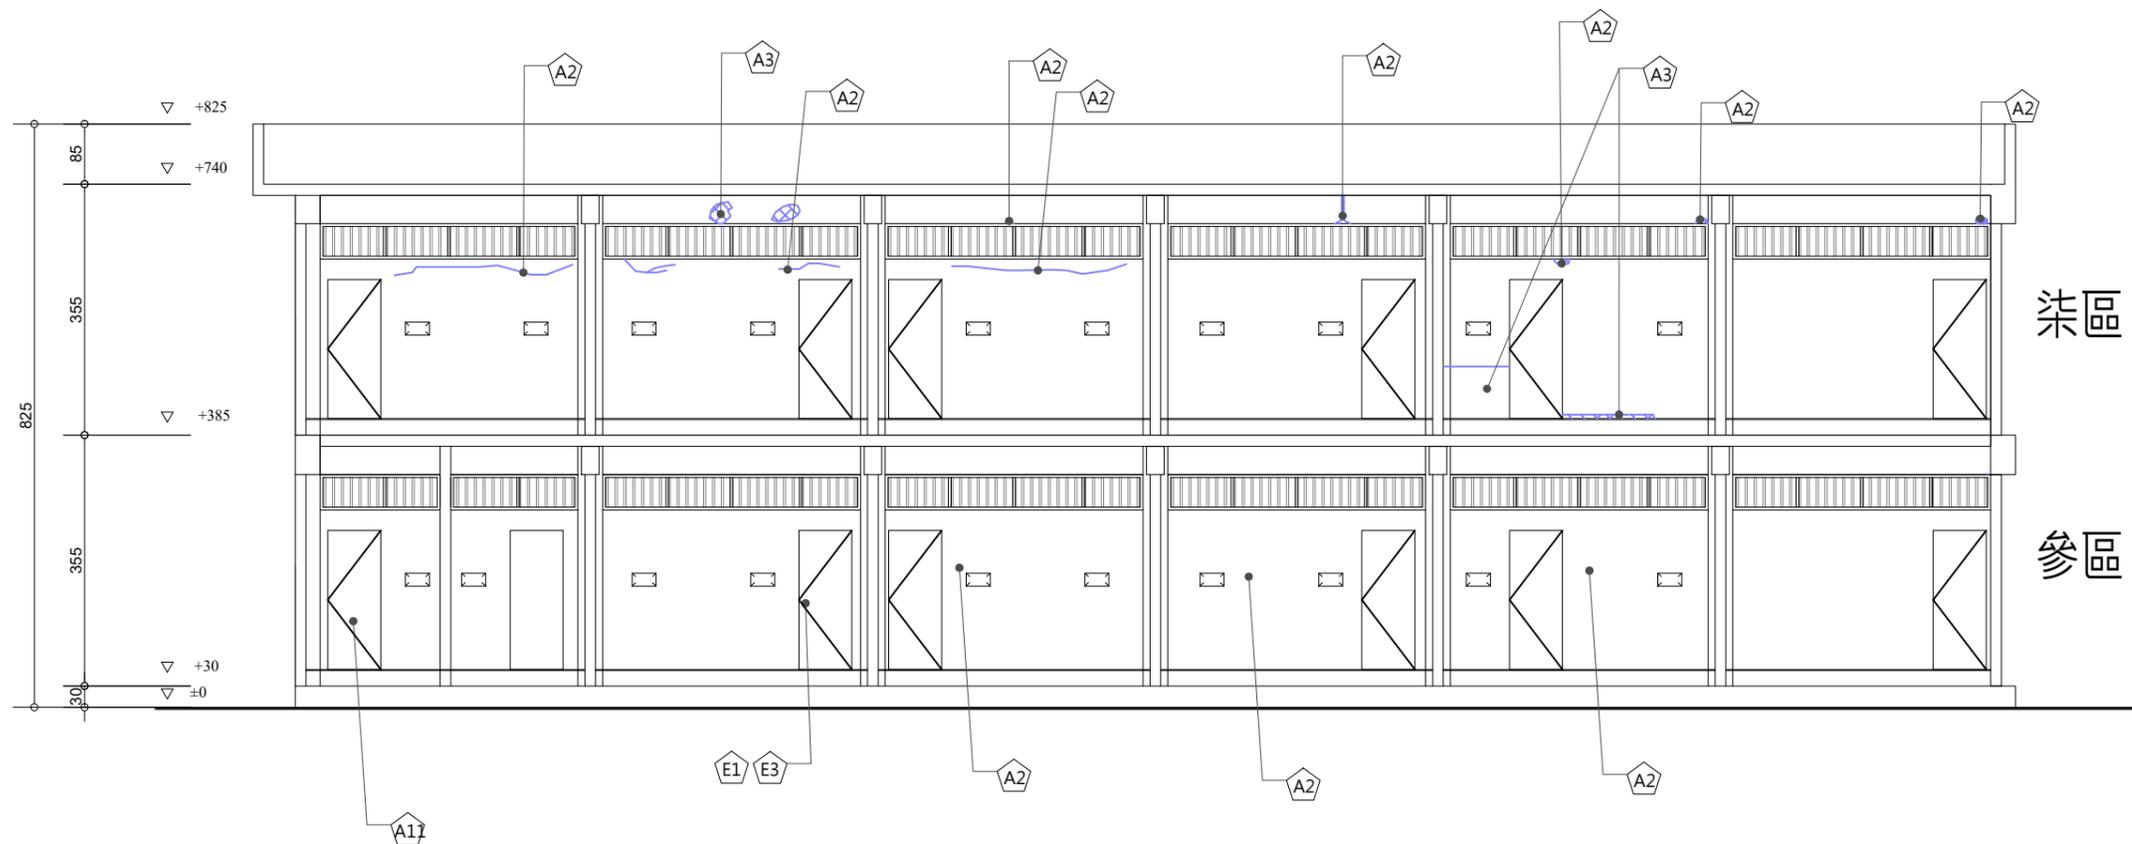
1 八卦樓 參、柒區-B現況剖面圖

編號	損壞內容	拆卸說明
A2	混凝土隆起開裂	劣化表層剔除
A3	牆面粉刷剝落	內牆粉刷層剝除及研磨
A2	混凝土隆起開裂	劣化表層剔除
A1	牆面軟墊材破損	
E1	門扇佚失	
E3	木門框蟲蟻侵蝕

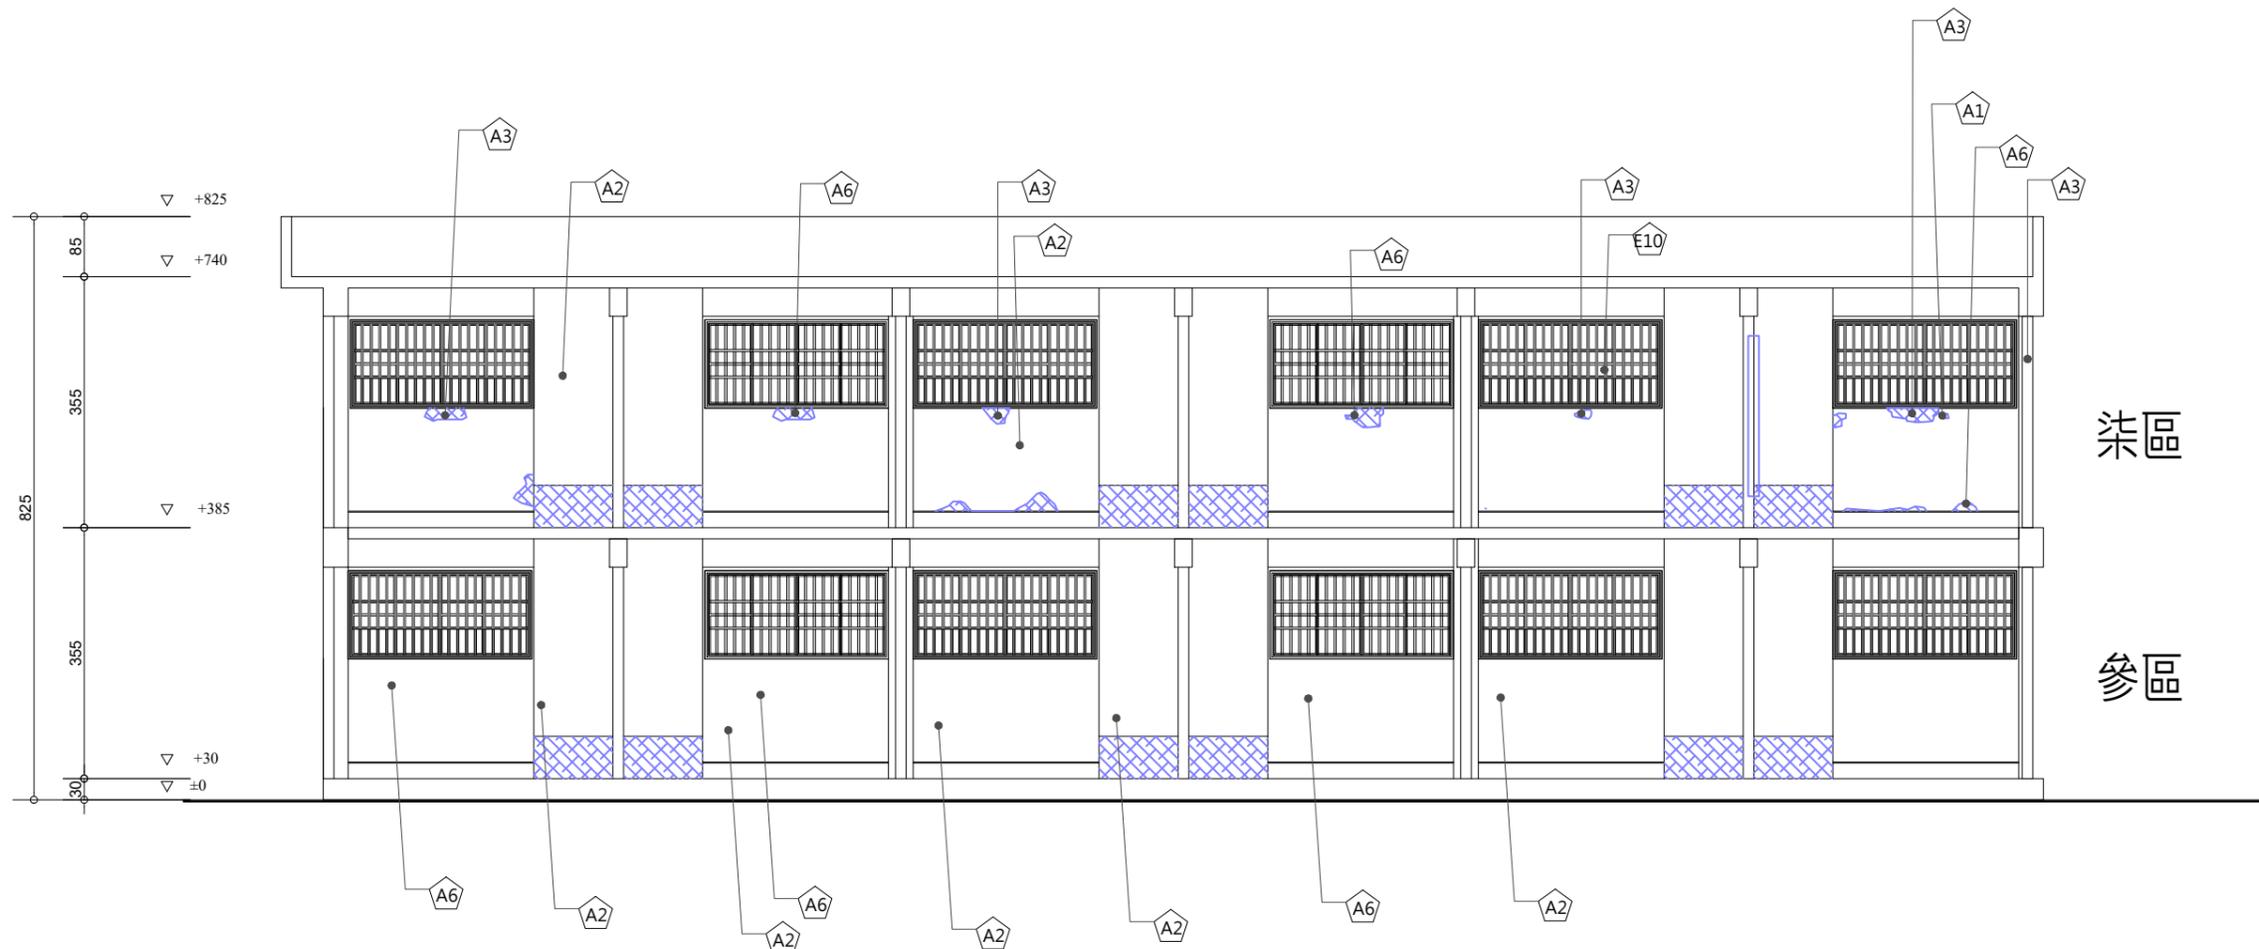
1 八卦樓 參、柒區-C現況剖面圖
A3:S=1/100

編號	損壞內容	拆卸說明
A1	鋼筋外露生鏽	劣化表層剔除
A2	混凝土隆起開裂	劣化表層剔除
A3	牆面粉刷剝落	內牆粉刷層剝除及研磨
A6	壁癌	內牆粉刷層剝除及研磨
E10	鋁窗脫落

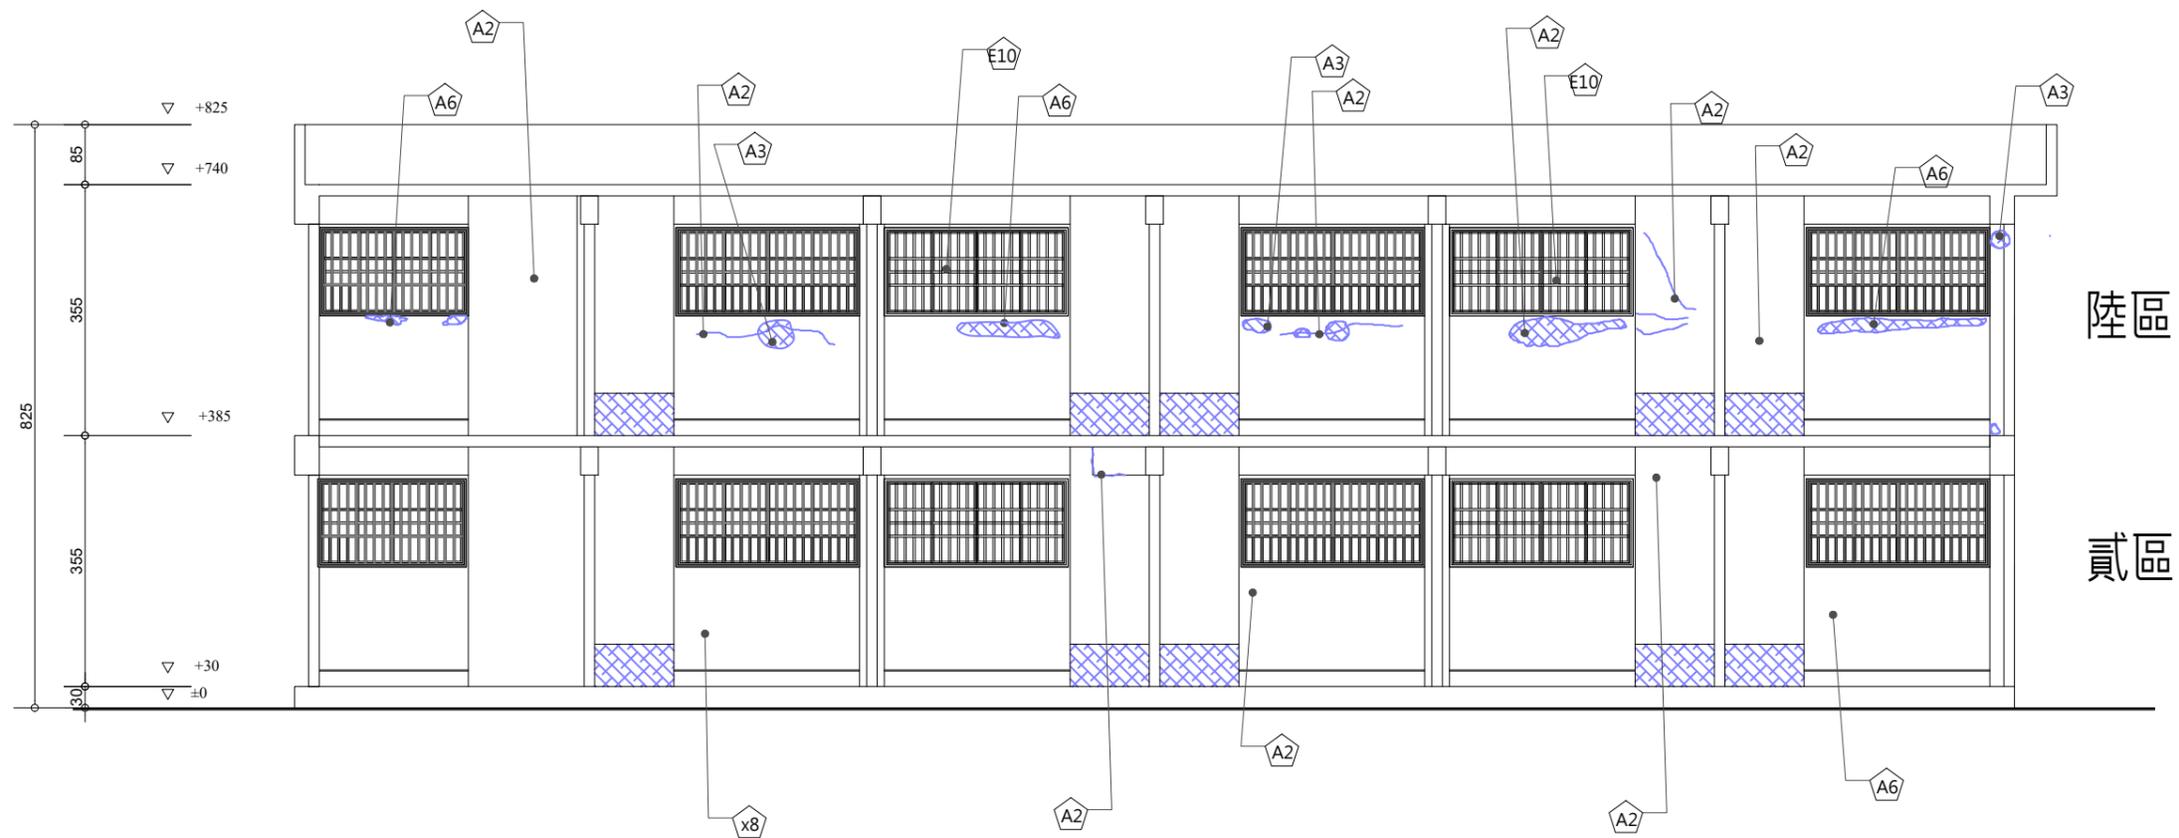
1 八卦樓 貳、陸區-A現況剖面圖
A3:S=1/100

編號	損壞內容	拆卸說明
A2	混凝土隆起開裂	劣化表層剔除
A3	牆面粉刷剝落	內牆粉刷層剝除及研磨
A6	壁癌	內牆粉刷層剝除及研磨
E10	鋁窗脫落

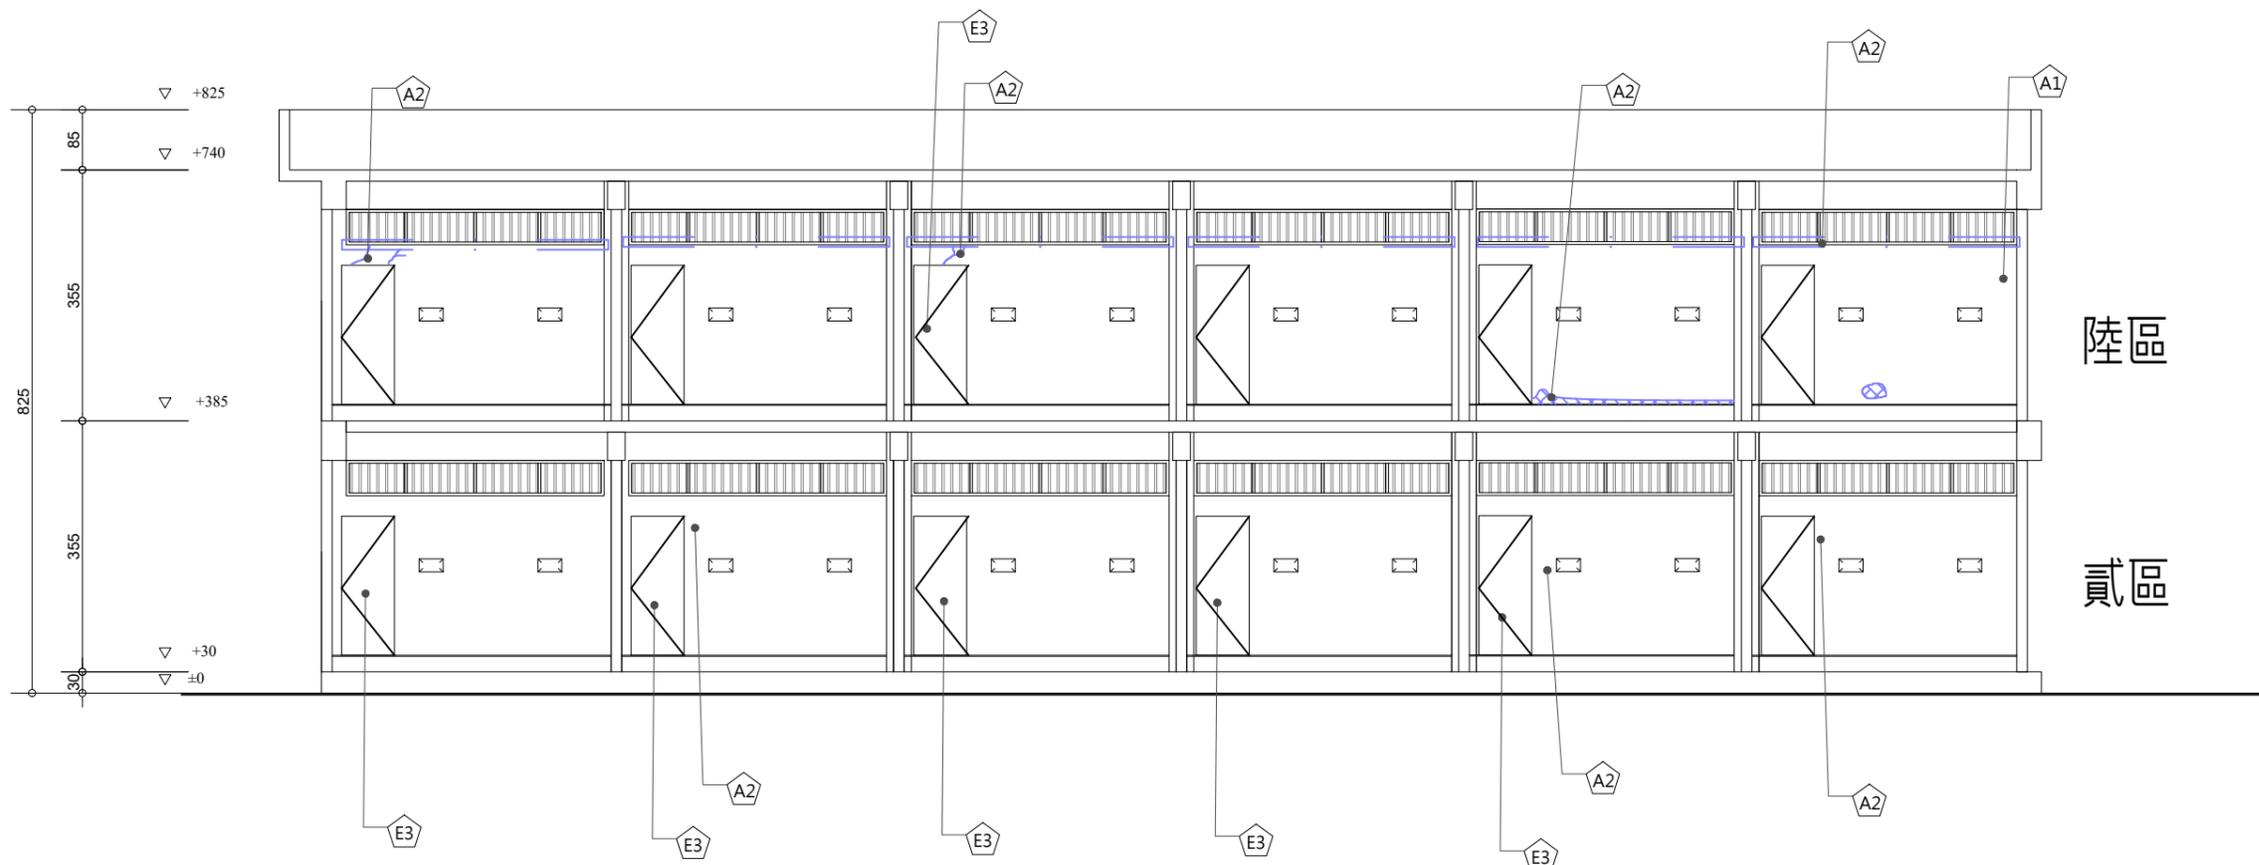
1 八卦樓 貳、陸區-B現況剖面圖

編號	損壞內容	拆卸說明
A1	鋼筋外露生鏽	劣化表層剔除
A2	混凝土隆起開裂	劣化表層剔除
E3	木門框蟲蟻侵蝕

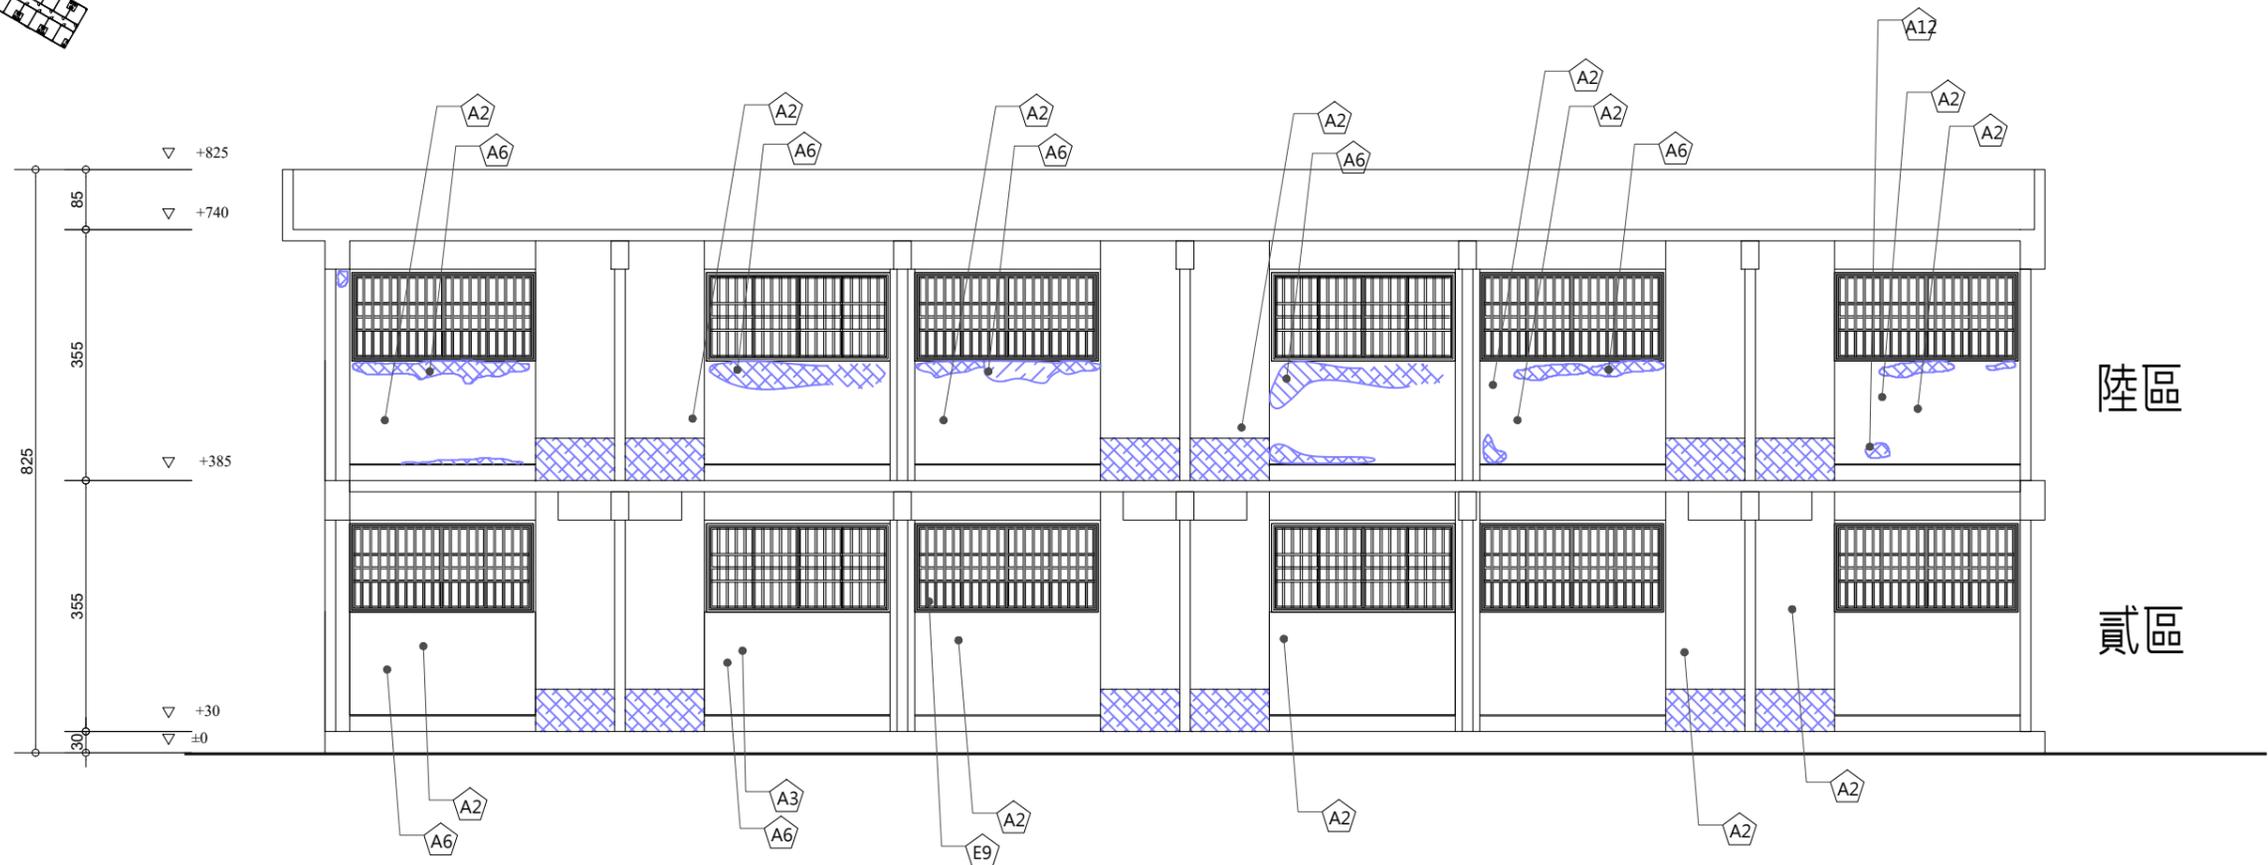
1 八卦樓 貳、陸區-C現況剖面圖

編號	損壞內容	拆卸說明
A2	混凝土隆起開裂	劣化表層剔除
A3	牆面粉刷剝落	內牆粉刷層剝除及研磨
A6	壁癌	內牆粉刷層剝除及研磨
A12	牆面修補痕跡	表面層打除
E9	鋁窗變形

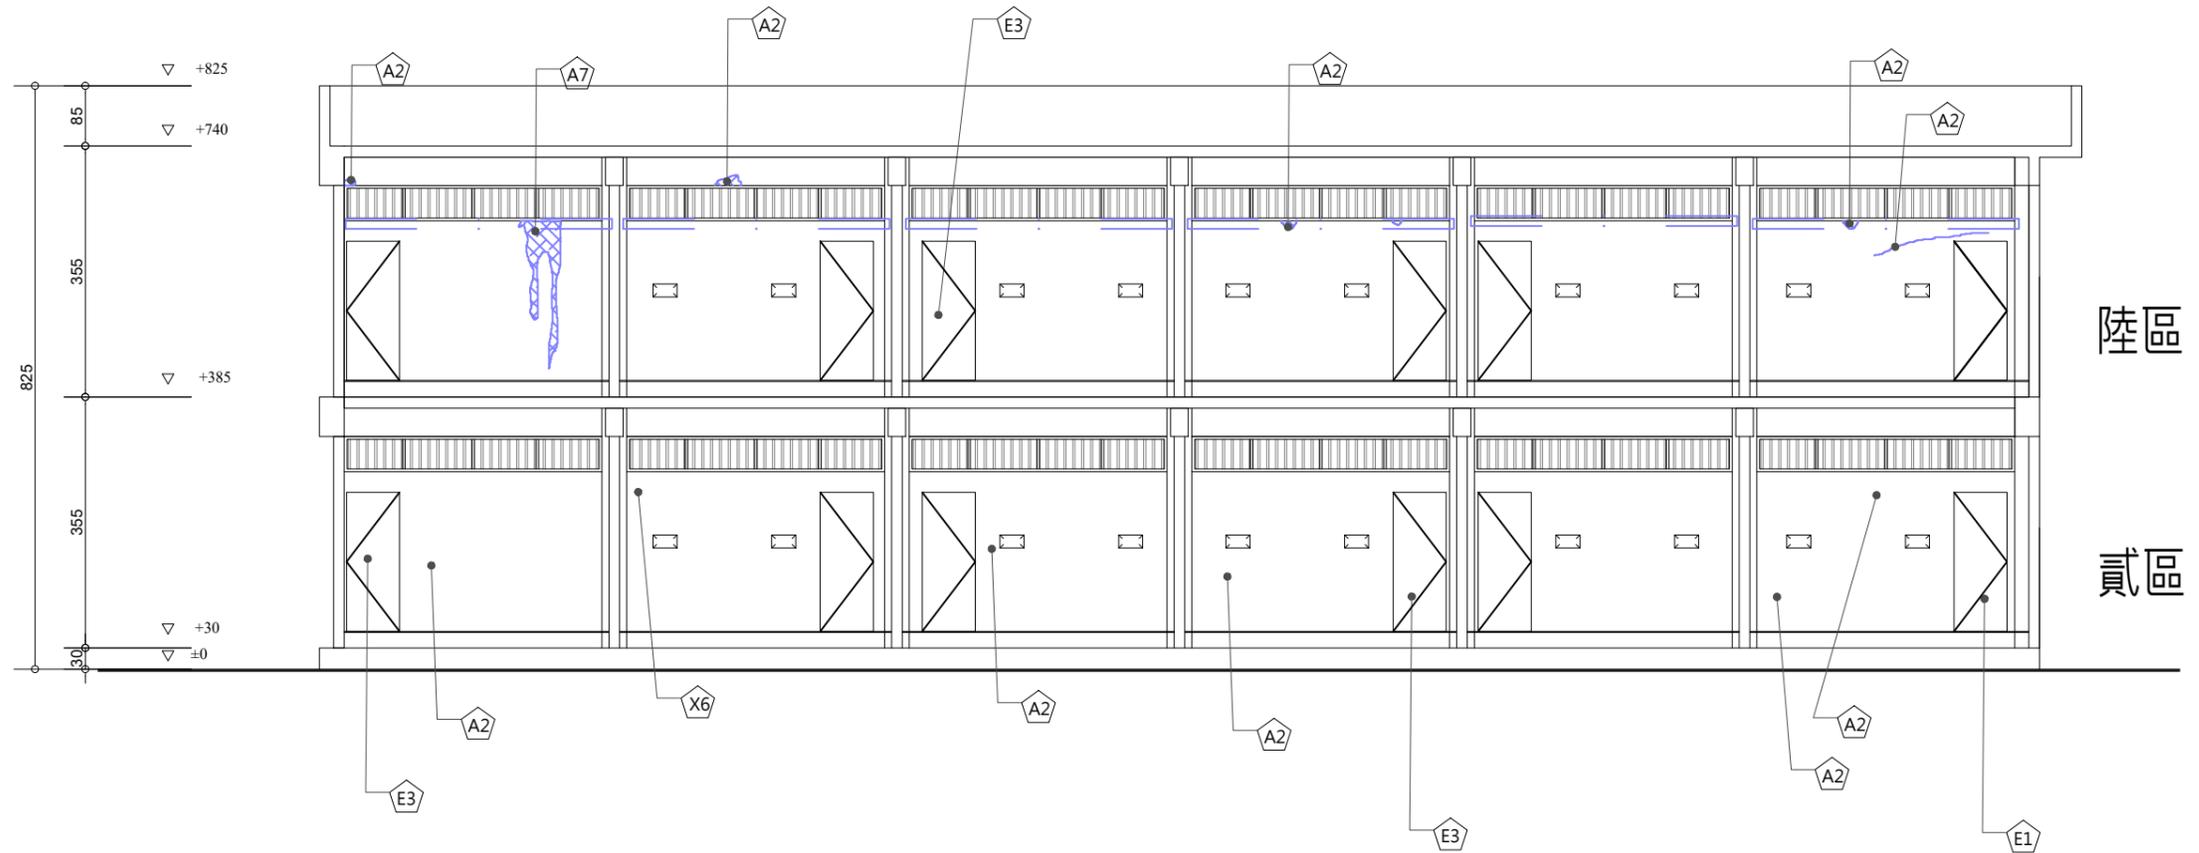
1 八卦樓 貳、陸區-D現況剖面圖
A3:S=1/100

編號	損壞內容	拆卸說明
A2	混凝土隆起開裂	劣化表層剔除
A7	水漬、繡水、髒汙	
E1	門扇佚失	
E3	木門框蟲蟻侵蝕	
X6	管線雜亂	既有線路清查
		既有設施拆除(無使用)

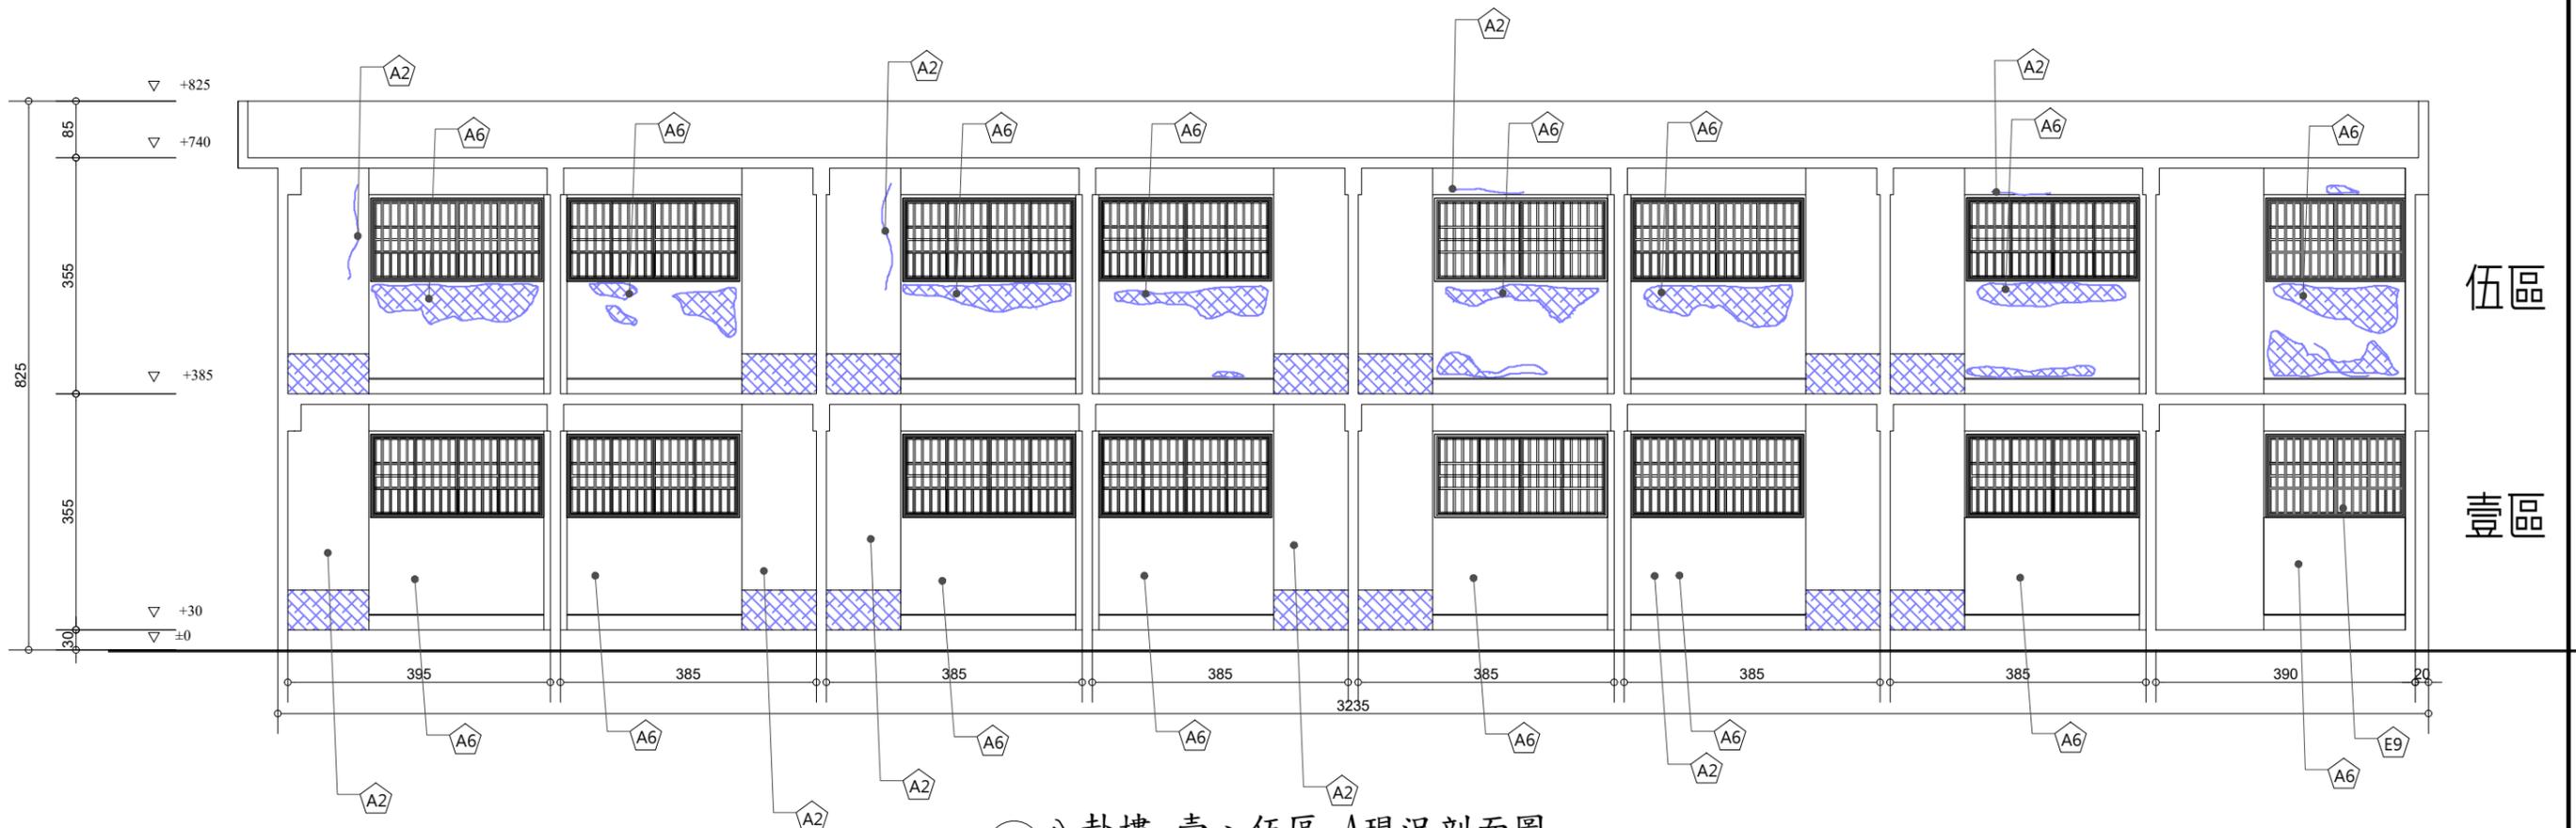
1 八卦樓 壹、伍區-A現況剖面圖
A3:S=1/100

編號	損壞內容	拆卸說明
A2	混凝土隆起開裂	劣化表層剔除
A6	壁癌	內牆粉刷層剝除及研磨
E9	鋁窗變形
