歷史建築「綠洲山莊」(國防部綠島
感訓監獄)修復工程

細部設計-建築冊(一)

主辦機關：國家人權博物館

設計/監造單位：林經國建築師事務所

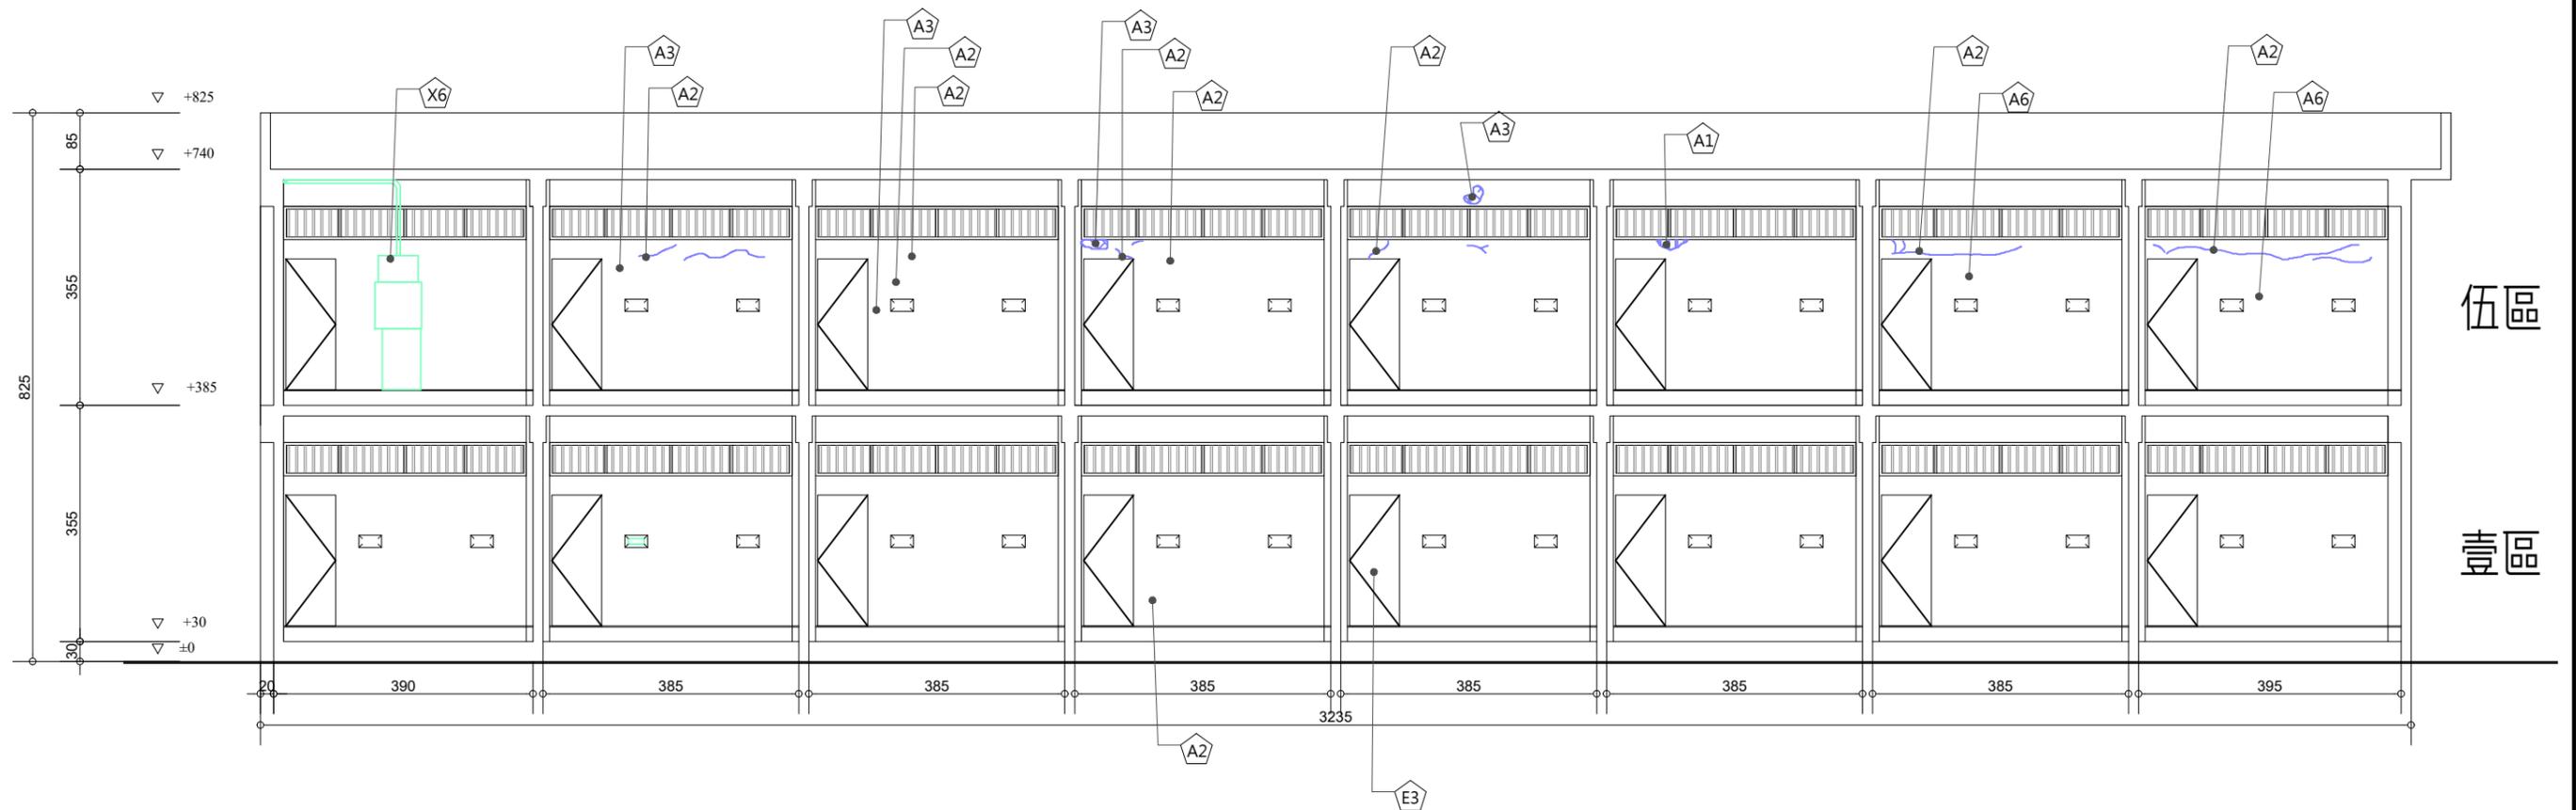
1 八卦樓 壹、伍區-B現況剖面圖
A3:S=1/100

編號	損壞內容	拆卸說明
A1	鋼筋外露生鏽	劣化表層剔除
A2	混凝土隆起開裂	劣化表層剔除
A3	牆面粉刷剝落	內牆粉刷層剝除及研磨
A6	壁癌	內牆粉刷層剝除及研磨
E3	木門框蟲蟻侵蝕	
X6	管線雜亂	既有線路清查
		既有設施拆除(無使用)

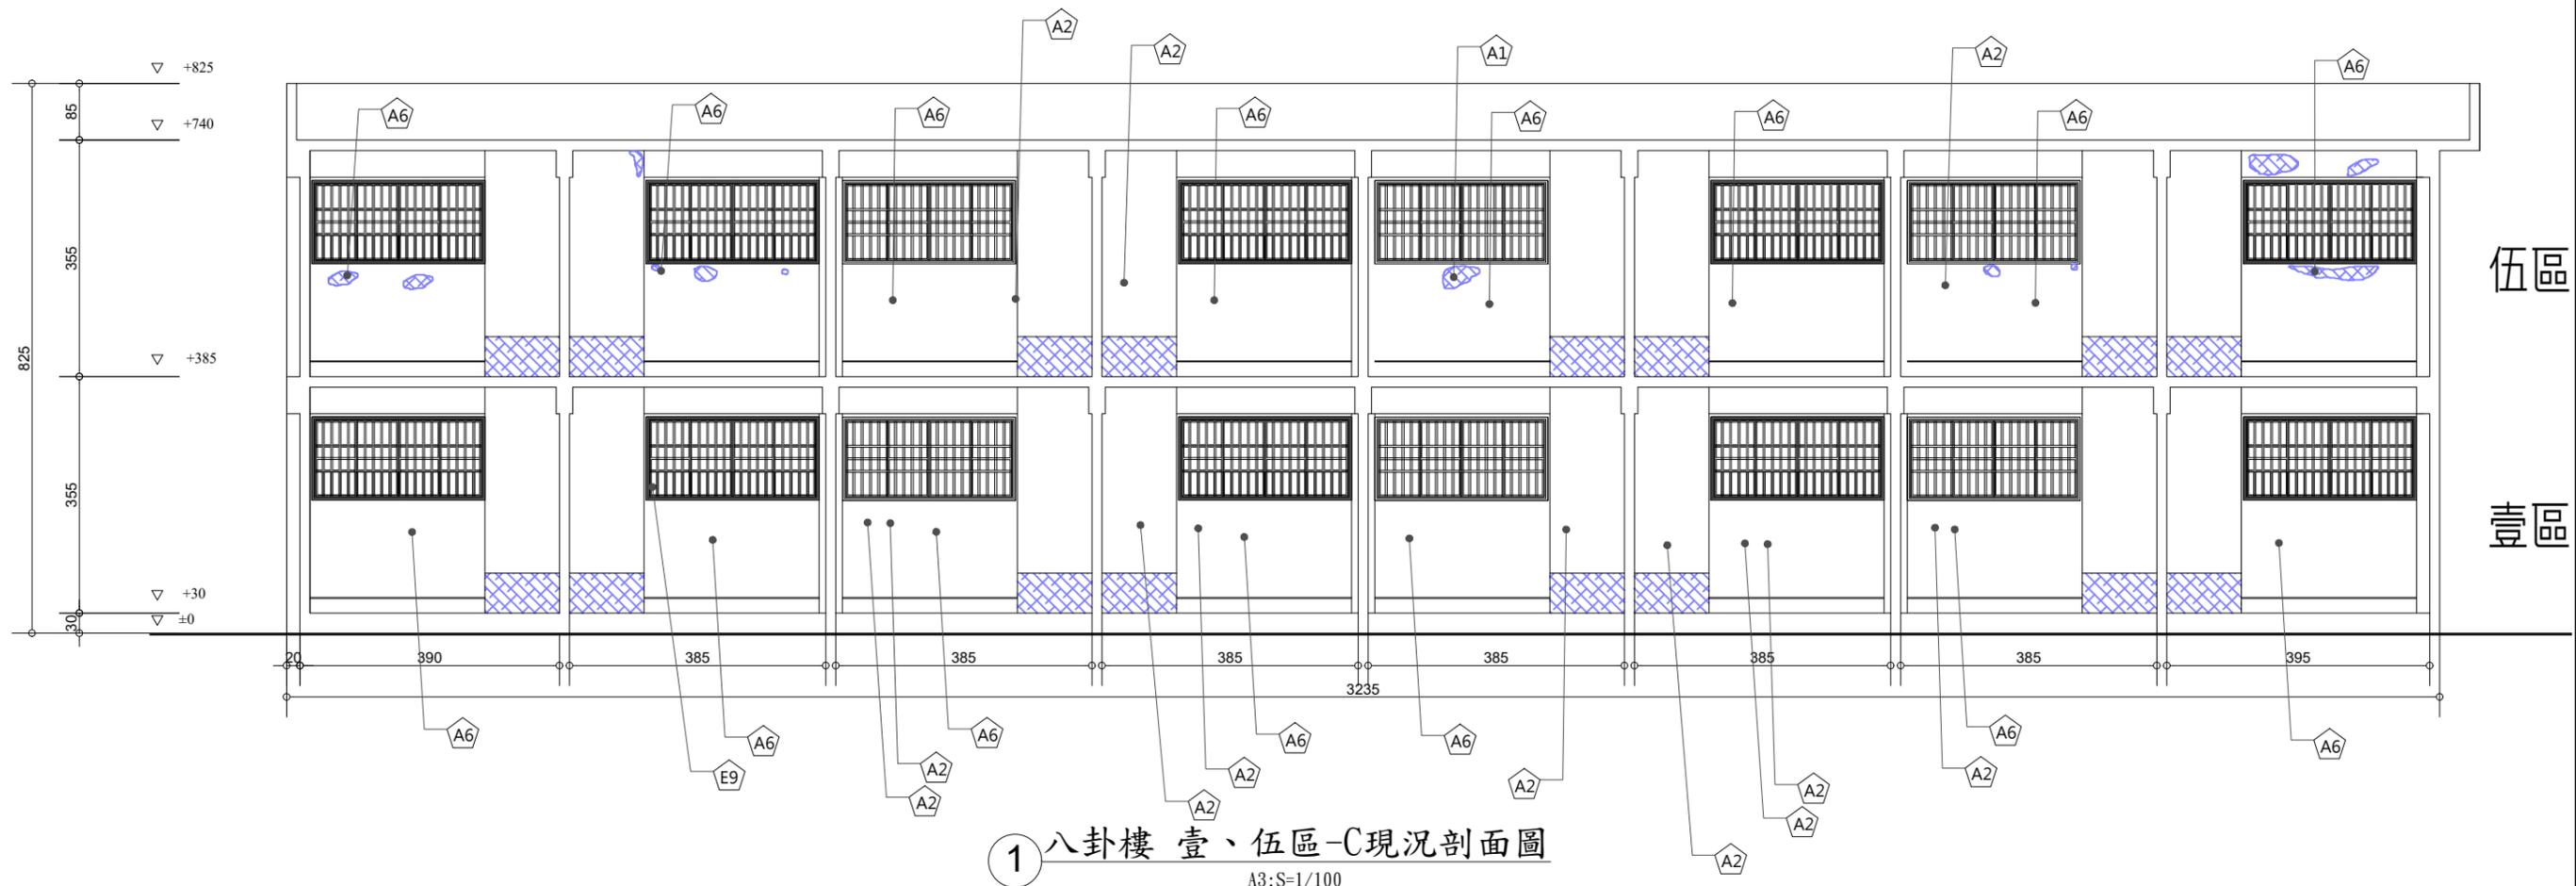
1 八卦樓 壹、伍區-C現況剖面圖
A3:S=1/100

編號	損壞內容	拆卸說明
A1	鋼筋外露生鏽	劣化表層剔除
A2	混凝土隆起開裂	劣化表層剔除
A6	壁癌	內牆粉刷層剝除及研磨
E9	鋁窗變形

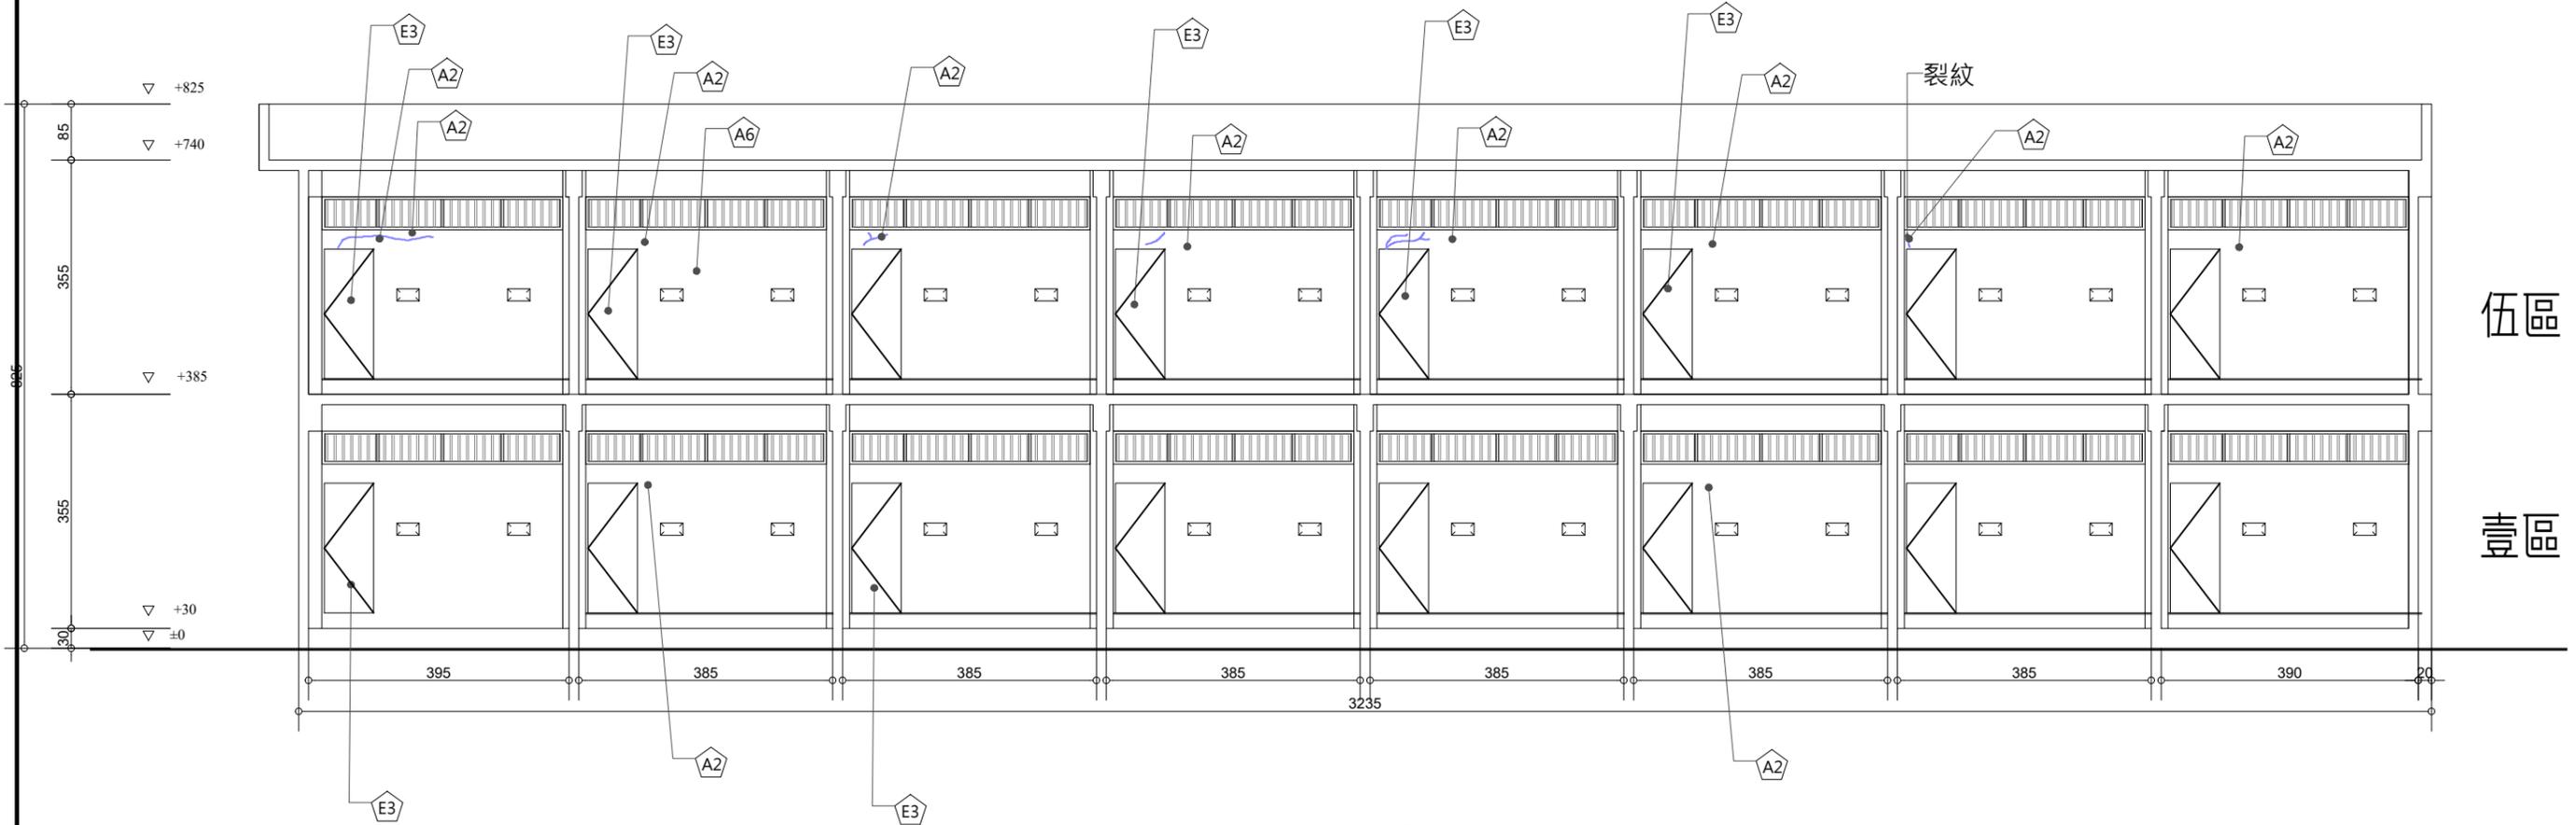
1 八卦樓 壹、伍區-D現況剖面圖
A3:S=1/100

編號	損壞內容	拆卸說明
A2	混凝土隆起開裂	劣化表層剔除
A6	壁癌	內牆粉刷層剝除及研磨
E3	木門框蟲蟻侵蝕

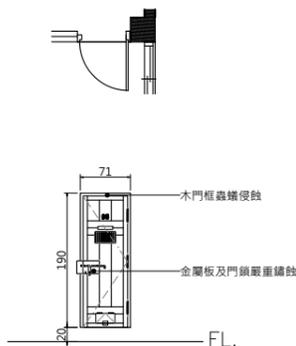
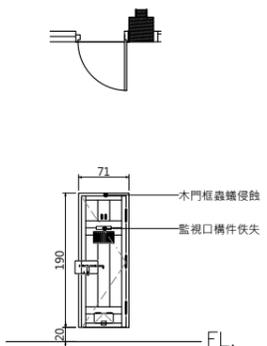
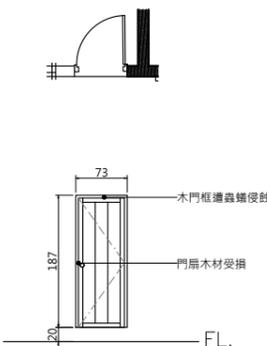
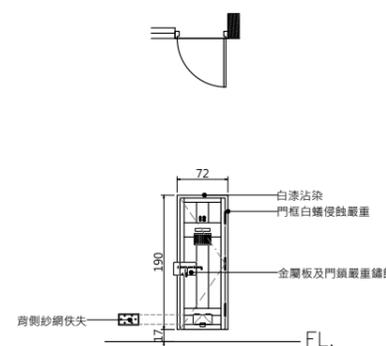
編號 D11.10 尺寸(cm) 71*190	編號 D11.12 尺寸(cm) 71*190	編號 D12.02 尺寸(cm) 72*187	編號 D12.08 尺寸(cm) 72*190	編號 D12.09 尺寸(cm) 72*190	
	損壞情形	修復說明	損壞情形	修復說明	損壞情形	修復說明
	木門框蟲蟻侵蝕。	環氧樹脂填縫。	木門框蟲蟻侵蝕。	環氧樹脂填縫。	木門框蟲蟻侵蝕。	環氧樹脂填縫。
	損壞狀況	框	扇	損壞狀況	框	扇
	變形			變形		
	白蟻	✓		白蟻	✓	
	木料腐朽			木料腐朽		
	護木漆脫落			護木漆脫落		
	水漬			水漬		
其他(五金、角材鬆脫等)			其他(五金、角材鬆脫等)			
現況材料	木門框、扇，綠漆；小門扇鐵製，綠漆		現況材料	木門框、扇，綠漆；小門扇鐵製，綠漆		
現況門窗立面

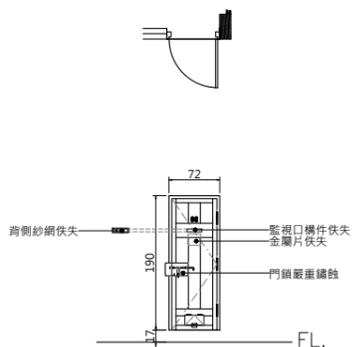
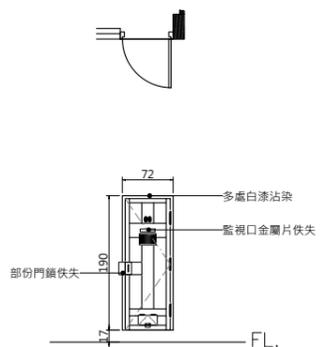
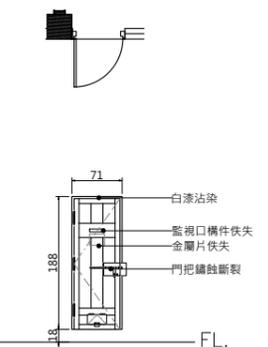
編號 D12.10 尺寸(cm) 72*190	編號 D12.11 尺寸(cm) 72*190	編號 D12.12 尺寸(cm) 71*187	編號 D13.03 尺寸(cm) 71*188	編號 D13.04 尺寸(cm) 71*188	
	損壞情形	修復說明	損壞情形	修復說明	損壞情形	修復說明
	木門框蟲蟻侵蝕。	環氧樹脂填縫。	木門框蟲蟻侵蝕。	環氧樹脂填縫。	門把鏽蝕斷裂。	門把及五金零件除鏽，上防鏽漆。
	損壞狀況	框	扇	損壞狀況	框	扇
	變形			變形		
	白蟻	✓		白蟻	✓	
	木料腐朽			木料腐朽		
	護木漆脫落			護木漆脫落		
	水漬			水漬		
其他(五金、角材鬆脫等)			其他(五金、角材鬆脫等)		✓	
現況材料	木門框、扇，綠漆；木框紗網、小門扇鐵製		現況材料	木門框、扇，綠漆；小門扇鐵製

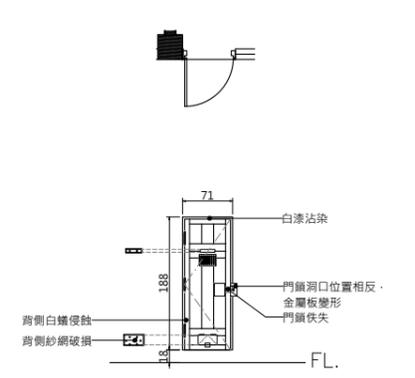
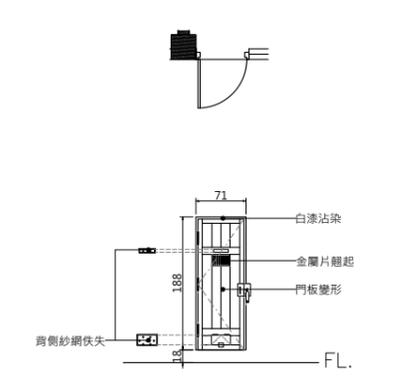
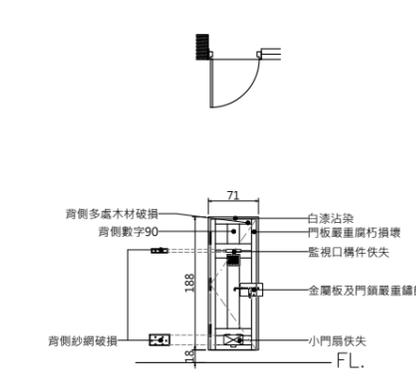
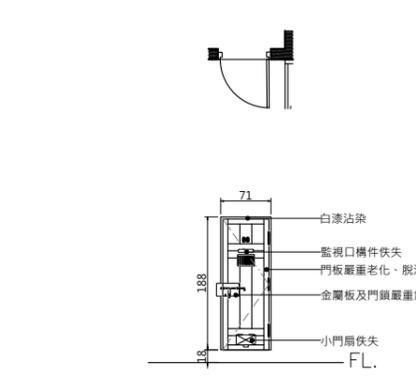
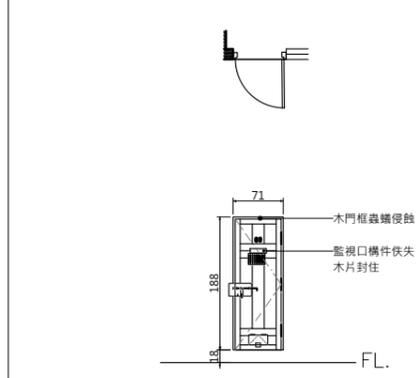
編號 D13.05 尺寸(cm) 71*188	編號 D13.06 尺寸(cm) 71*188	編號 D13.07 尺寸(cm) 71*188	編號 D13.08 尺寸(cm) 71*188	編號 D13.10 尺寸(cm) 71*188	
損壞情形	修復說明	損壞情形	修復說明	損壞情形	修復說明
木門框蟲蟻侵蝕。	環氧樹脂填縫。	木門框蟲蟻侵蝕。	環氧樹脂填縫。	門板護木漆脫落、門把嚴重鏽蝕。	門板重上護木漆、門把及五金除鏽上防鏽漆。
損壞狀況	框	扇	損壞狀況	框	扇
變形			變形		
白蟻		✓	白蟻		✓
木料腐朽			木料腐朽		✓
護木漆脫落			護木漆脫落		✓
水漬			水漬		
其他(五金、角材鬆脫等)			其他(五金、角材鬆脫等)	✓	
現況材料	木門框、扇，綠漆；木框紗網、小門扇鐵製		現況材料	木門框、扇，綠漆；小門扇鐵製

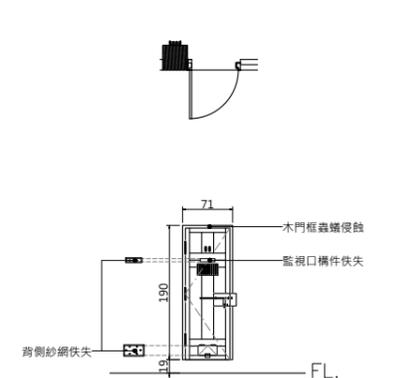
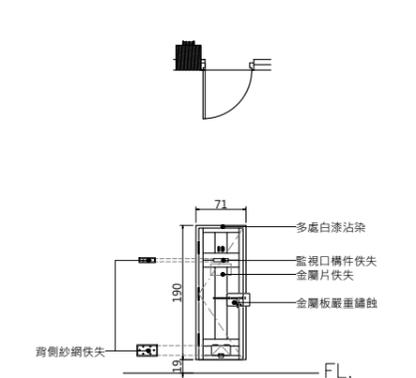
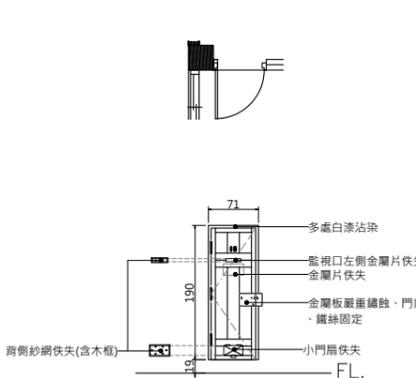
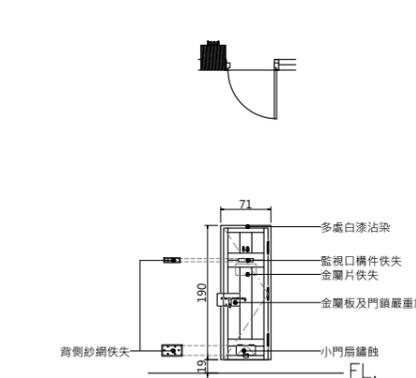
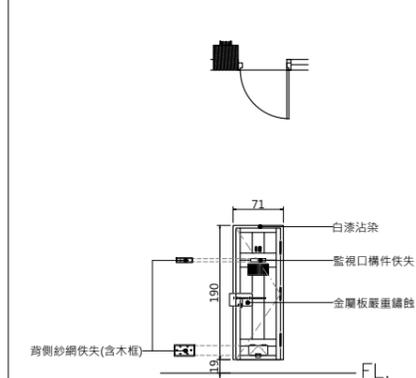
編號 D14.07 尺寸(cm) 71*190	編號 D14.08 尺寸(cm) 71*190	編號 D14.09 尺寸(cm) 71*190	編號 D14.10 尺寸(cm) 71*190	編號 D14.11 尺寸(cm) 71*190	
損壞情形	修復說明	損壞情形	修復說明	損壞情形	修復說明
木門框蟲蟻侵蝕。	環氧樹脂填縫。	金屬板嚴重鏽蝕。	金屬板及五金除鏽，上防鏽漆。	金屬板嚴重鏽蝕。	金屬板及五金除鏽，上防鏽漆。
損壞狀況	框	扇	損壞狀況	框	扇
變形			變形		
白蟻	✓		白蟻		
木料腐朽			木料腐朽		
護木漆脫落			護木漆脫落		
水漬			水漬		
其他(五金、角材鬆脫等)			其他(五金、角材鬆脫等)	✓	
現況材料	木門框、扇，綠漆；木框紗網、小門扇鐵製		現況材料	木門框、扇，綠漆；木框紗網、小門扇鐵製

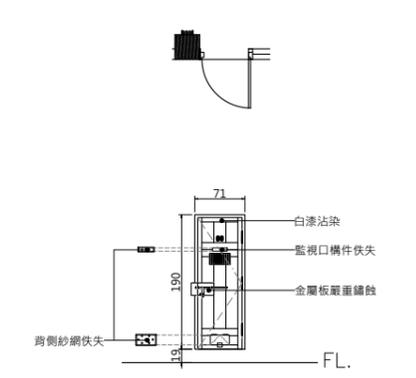
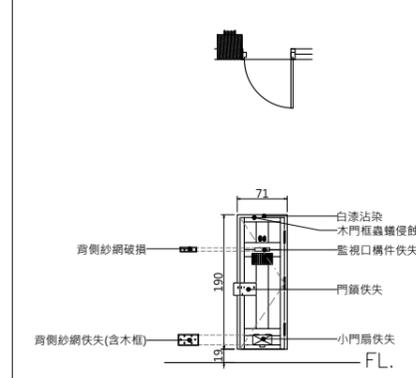
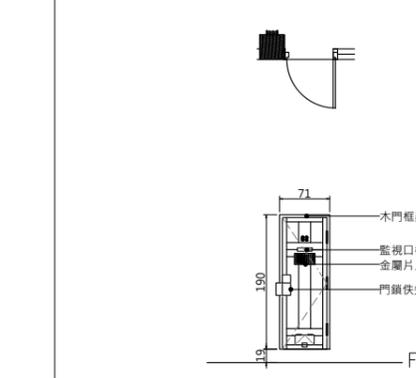
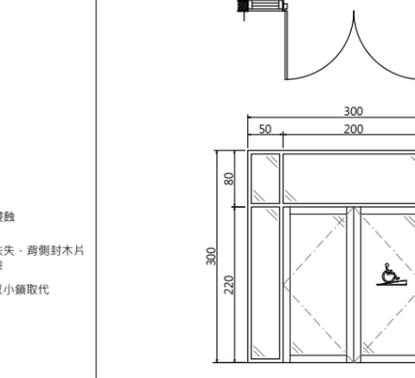
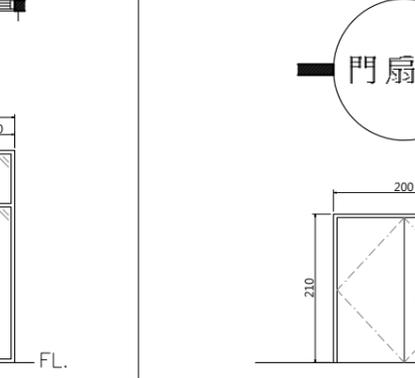
編號 D14.13 尺寸(cm) 71*190	編號 D14.15 尺寸(cm) 71*190	編號 D14.16 尺寸(cm) 71*190	編號 D15.01 尺寸(cm) 300*300	編號 D15.04 尺寸(cm) 200*210
損壞情形 金屬板嚴重鏽蝕。 修復說明 金屬板及五金除鏽，上防鏽漆。	損壞情形 木門框蟲蟻侵蝕。 修復說明 環氧樹脂填縫。	損壞情形 木門框蟲蟻侵蝕。 修復說明 環氧樹脂填縫。	損壞情形 門扇五金生鏽。 修復說明 於門高110至150處張貼無障礙標誌、新作鐵捲門、五金檢修。設置3cm以下門檻，雙邊斜坡。	損壞情形 門框變形、門扇佚失。 修復說明 門框及五金檢修。
損壞狀況 變形 白蟻 木料腐朽 護木漆脫落 水漬 其他(五金、角材鬆脫等) 現況材料 木門框、扇，綠漆；木框紗網、小門扇鐵製	損壞狀況 變形 白蟻 木料腐朽 護木漆脫落 水漬 其他(五金、角材鬆脫等) 現況材料 木門框、扇，綠漆；小門扇鐵製，綠漆	損壞狀況 變形 白蟻 木料腐朽 護木漆脫落 水漬 其他(五金、角材鬆脫等) 現況材料 木門框、扇，綠漆；小門扇鐵製，綠漆	損壞狀況 變形 白蟻 木料腐朽 護木漆脫落 水漬 其他(五金、角材鬆脫等) 現況材料 鋁門框、扇、清玻璃	損壞狀況 變形 白蟻 木料腐朽 護木漆脫落 水漬 其他(五金、角材鬆脫等) 現況材料 不鏽鋼門框、扇

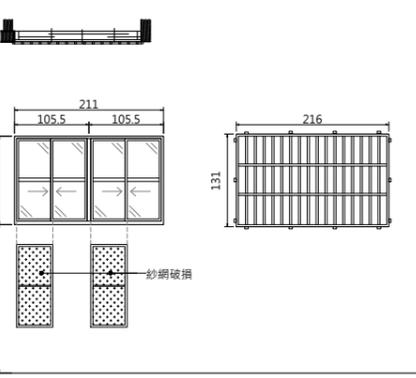
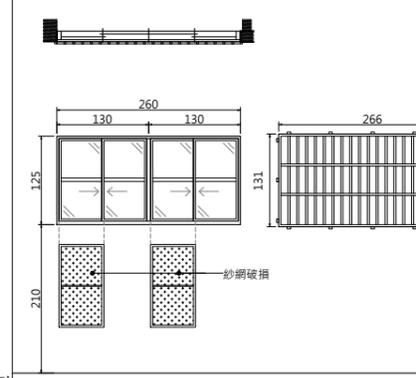
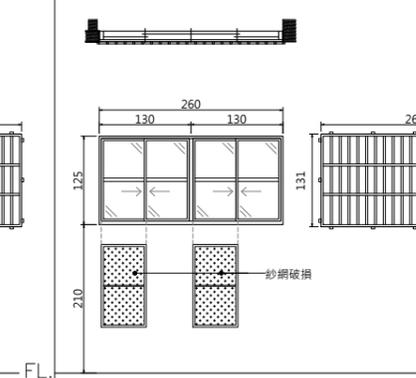
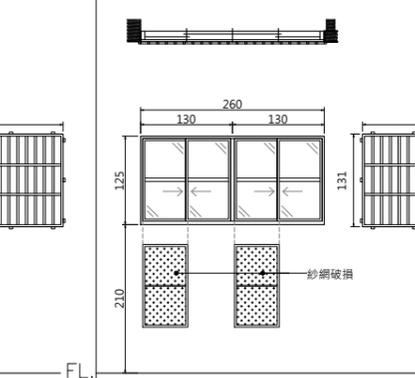
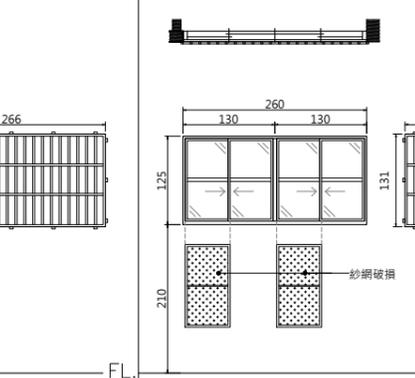
編號 W11.01 尺寸(cm) 211*125	編號 W11.02 尺寸(cm) 260*125	編號 W11.03 尺寸(cm) 260*125	編號 W11.04 尺寸(cm) 260*125	編號 W11.05 尺寸(cm) 260*125
損壞情形 生鏽髒汙。 修復說明 清潔。	損壞情形 生鏽髒汙。 修復說明 清潔。	損壞情形 生鏽髒汙。 修復說明 清潔。	損壞情形 生鏽髒汙。 修復說明 清潔。	損壞情形 生鏽髒汙。 修復說明 清潔。
損壞狀況 變形 白蟻 木料腐朽 護木漆脫落 水漬 其他(五金、角材鬆脫等) 現況材料 鋁窗框、扇、清玻璃、紗網；不鏽鋼格柵	損壞狀況 變形 白蟻 木料腐朽 護木漆脫落 水漬 其他(五金、角材鬆脫等) 現況材料 鋁窗框、扇、清玻璃、紗網；不鏽鋼格柵	損壞狀況 變形 白蟻 木料腐朽 護木漆脫落 水漬 其他(五金、角材鬆脫等) 現況材料 鋁窗框、扇、清玻璃、紗網；不鏽鋼格柵	損壞狀況 變形 白蟻 木料腐朽 護木漆脫落 水漬 其他(五金、角材鬆脫等) 現況材料 鋁窗框、扇、清玻璃、紗網；不鏽鋼格柵	損壞狀況 變形 白蟻 木料腐朽 護木漆脫落 水漬 其他(五金、角材鬆脫等) 現況材料 鋁窗框、扇、清玻璃、紗網；不鏽鋼格柵

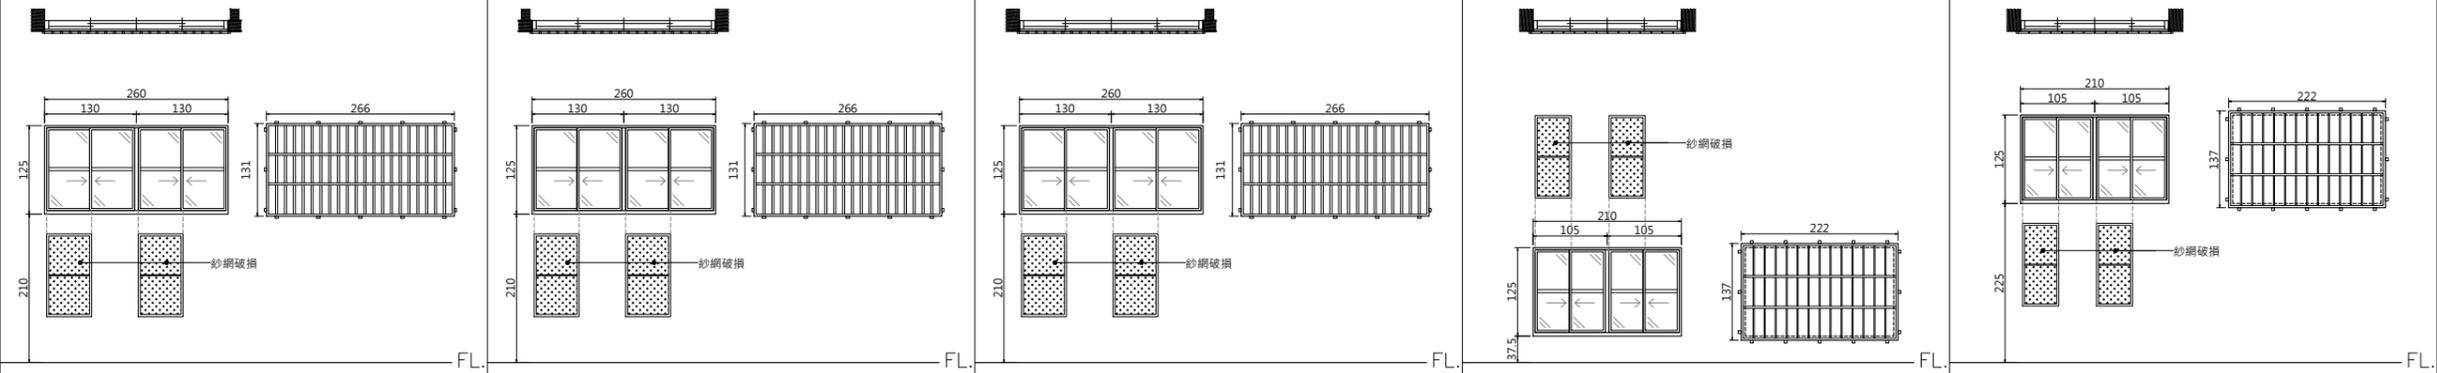
編號	W11.06	尺寸(cm)	260*125	編號	W11.07	尺寸(cm)	260*125	編號	W11.08	尺寸(cm)	260*125	編號	W11.09	尺寸(cm)	210*125	編號	W11.10	尺寸(cm)	210*125					
損壞情形	生鏽髒汙。			修復說明	清潔。			損壞情形	生鏽髒汙。			修復說明	清潔。			損壞情形	生鏽髒汙。			修復說明	清潔。			
損壞狀況	框			扇	損壞狀況	框			扇	損壞狀況	框			扇	損壞狀況	框			扇	損壞狀況	框			扇
變形					變形					變形					變形					變形				
白蟻					白蟻					白蟻					白蟻					白蟻				
木料腐朽					木料腐朽					木料腐朽					木料腐朽					木料腐朽				
護木漆脫落					護木漆脫落					護木漆脫落					護木漆脫落					護木漆脫落				
水漬	✓			✓	水漬	✓			✓	水漬	✓			✓	水漬	✓			✓	水漬	✓			✓
其他(五金、角材鬆脫等)					其他(五金、角材鬆脫等)					其他(五金、角材鬆脫等)					其他(五金、角材鬆脫等)					其他(五金、角材鬆脫等)				
現況材料	鋁窗框、扇、清玻璃、紗網；不鏽鋼格柵				現況材料	鋁窗框、扇、清玻璃、紗網；不鏽鋼格柵				現況材料	鋁窗框、扇、清玻璃、紗網；不鏽鋼格柵				現況材料	鋁窗框、扇、清玻璃、紗網；不鏽鋼格柵				現況材料	鋁窗框、扇、清玻璃、紗網；不鏽鋼格柵

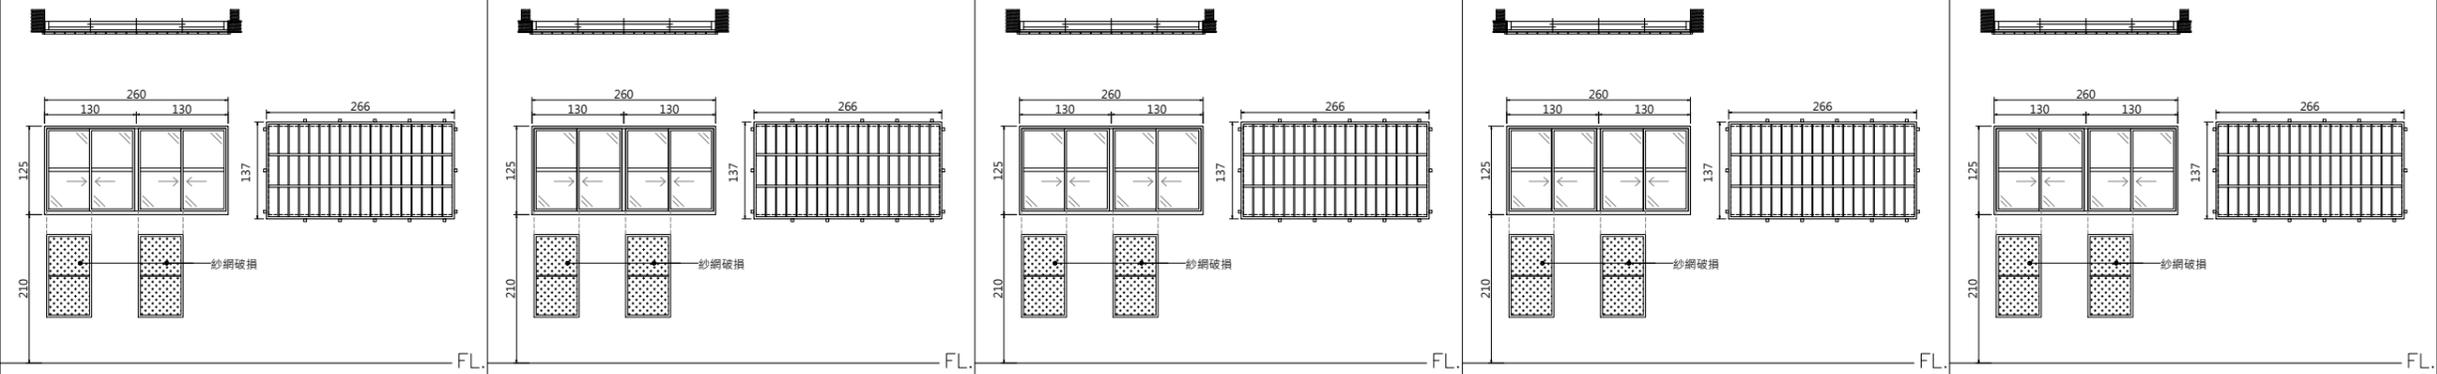
編號	W11.11	尺寸(cm)	260*125	編號	W11.12	尺寸(cm)	260*125	編號	W11.13	尺寸(cm)	260*125	編號	W11.14	尺寸(cm)	260*125	編號	W11.15	尺寸(cm)	260*125					
損壞情形	生鏽髒汙。			修復說明	清潔。			損壞情形	生鏽髒汙。			修復說明	清潔。			損壞情形	生鏽髒汙。			修復說明	清潔。			
損壞狀況	框			扇	損壞狀況	框			扇	損壞狀況	框			扇	損壞狀況	框			扇	損壞狀況	框			扇
變形					變形					變形					變形					變形				
白蟻					白蟻					白蟻					白蟻					白蟻				
木料腐朽					木料腐朽					木料腐朽					木料腐朽					木料腐朽				
護木漆脫落					護木漆脫落					護木漆脫落					護木漆脫落					護木漆脫落				
水漬	✓			✓	水漬	✓			✓	水漬	✓			✓	水漬	✓			✓	水漬	✓			✓
其他(五金、角材鬆脫等)					其他(五金、角材鬆脫等)					其他(五金、角材鬆脫等)					其他(五金、角材鬆脫等)					其他(五金、角材鬆脫等)				
現況材料	鋁窗框、扇、清玻璃、紗網；不鏽鋼格柵				現況材料	鋁窗框、扇、清玻璃、紗網；不鏽鋼格柵				現況材料	鋁窗框、扇、清玻璃、紗網；不鏽鋼格柵				現況材料	鋁窗框、扇、清玻璃、紗網；不鏽鋼格柵				現況材料	鋁窗框、扇、清玻璃、紗網；不鏽鋼格柵

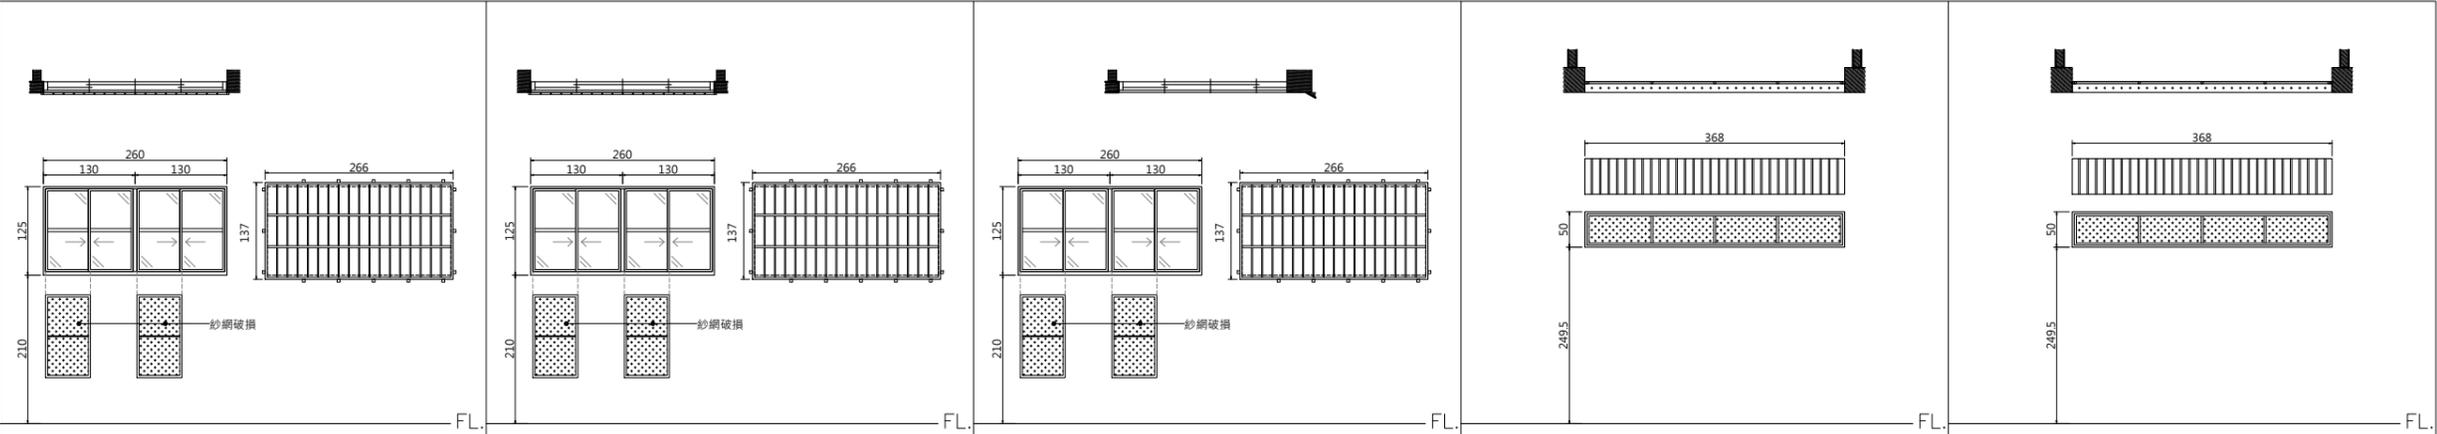
編號	W11.16	尺寸(cm)	260*125	編號	W11.17	尺寸(cm)	260*125	編號	W11.18	尺寸(cm)	260*125	編號	W11.19	尺寸(cm)	368*50	編號	W11.20	尺寸(cm)	368*50																									
損壞情形	生鏽髒汙。			修復說明	清潔。			損壞情形	門窗變形。			修復說明	檢修。			損壞情形	生鏽髒汙。			修復說明	清潔。			損壞情形	配合結構補強拆除。			修復說明	紗窗復原。			損壞情形	配合結構補強拆除。			修復說明	紗窗復原。							
損壞狀況	變形	白蟻	木料腐朽	護木漆脫落	水漬	其他(五金、角材鬆脫等)	現況材料	鋁窗框、扇、清玻璃、紗網；不鏽鋼格柵	損壞狀況	變形	白蟻	木料腐朽	護木漆脫落	水漬	其他(五金、角材鬆脫等)	現況材料	鋁窗框、扇、清玻璃、紗網；不鏽鋼格柵	損壞狀況	變形	白蟻	木料腐朽	護木漆脫落	水漬	其他(五金、角材鬆脫等)	現況材料	鋁窗框、扇、清玻璃、紗網；不鏽鋼格柵	損壞狀況	變形	白蟻	木料腐朽	護木漆脫落	水漬	其他(五金、角材鬆脫等)	現況材料	鋁窗框、扇、清玻璃、紗網；不鏽鋼格柵	損壞狀況	變形	白蟻	木料腐朽	護木漆脫落	水漬	其他(五金、角材鬆脫等)	現況材料	鋁窗框、扇、清玻璃、紗網；不鏽鋼格柵

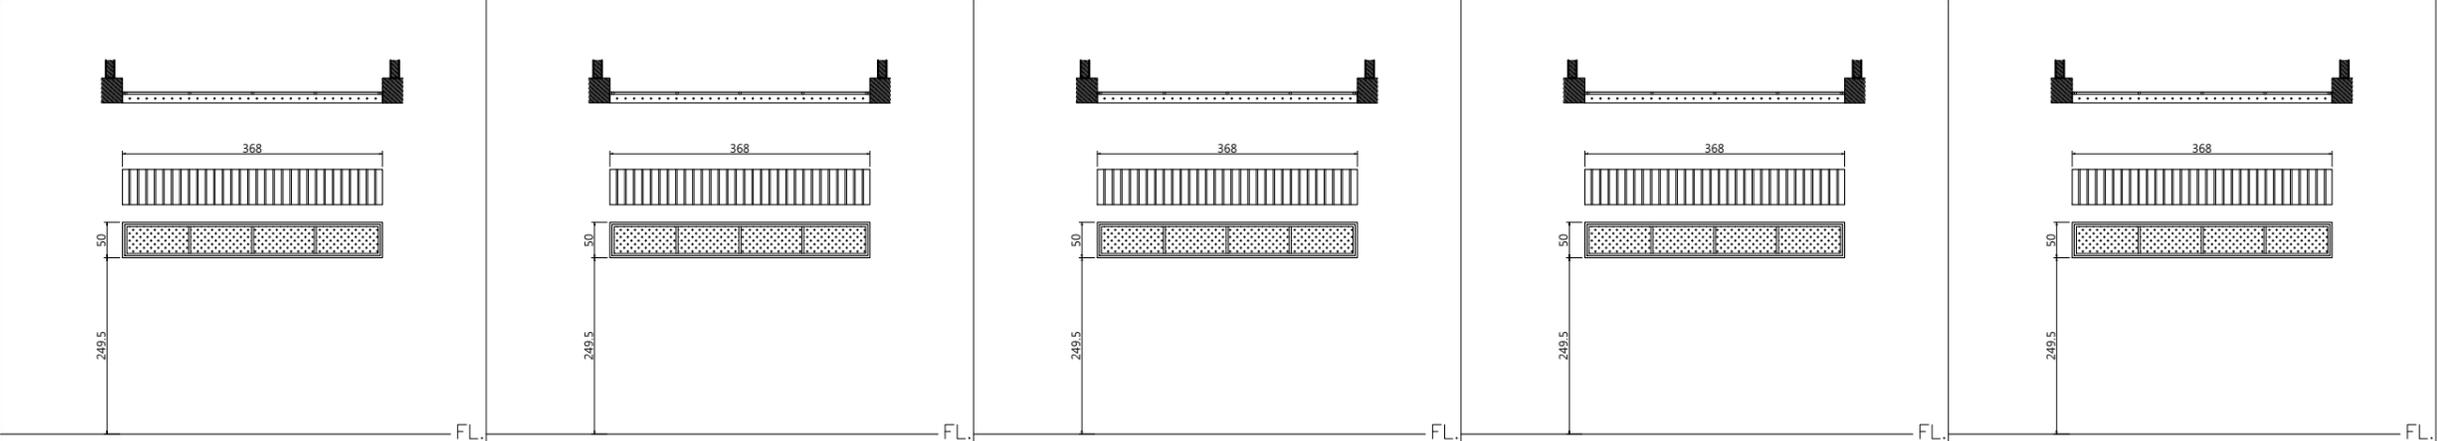
編號	W11.21	尺寸(cm)	368*50	編號	W11.22	尺寸(cm)	368*50	編號	W11.23	尺寸(cm)	368*50	編號	W11.24	尺寸(cm)	368*50	編號	W11.25	尺寸(cm)	368*50																									
損壞情形	配合結構補強拆除。			修復說明	紗窗復原。			損壞情形	配合結構補強拆除。			修復說明	紗窗復原。			損壞情形	配合結構補強拆除。			修復說明	紗窗復原。			損壞情形	配合結構補強拆除。			修復說明	紗窗復原。															
損壞狀況	變形	白蟻	木料腐朽	護木漆脫落	水漬	其他(五金、角材鬆脫等)	現況材料	鋁窗框、紗網；鋼筋格柵	損壞狀況	變形	白蟻	木料腐朽	護木漆脫落	水漬	其他(五金、角材鬆脫等)	現況材料	鋁窗框、紗網；鋼筋格柵	損壞狀況	變形	白蟻	木料腐朽	護木漆脫落	水漬	其他(五金、角材鬆脫等)	現況材料	鋁窗框、紗網；鋼筋格柵	損壞狀況	變形	白蟻	木料腐朽	護木漆脫落	水漬	其他(五金、角材鬆脫等)	現況材料	鋁窗框、紗網；鋼筋格柵	損壞狀況	變形	白蟻	木料腐朽	護木漆脫落	水漬	其他(五金、角材鬆脫等)	現況材料	鋁窗框、紗網；鋼筋格柵

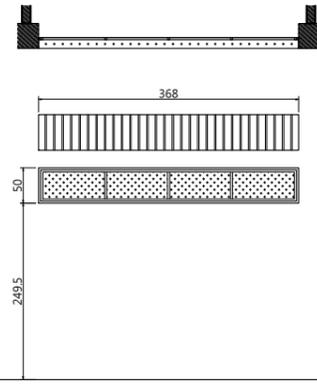
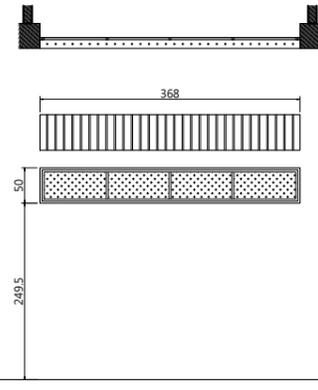
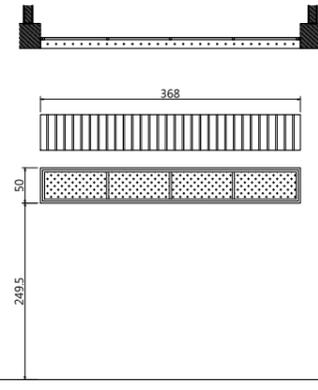
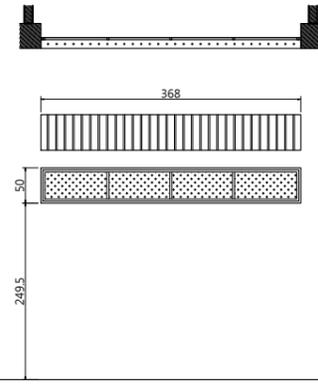
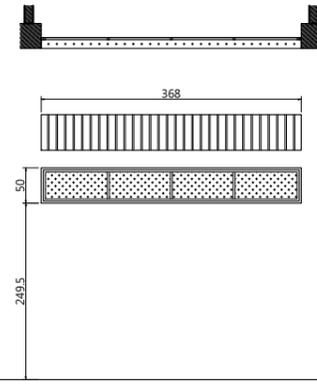
編號	W11.26	尺寸(cm)	368*50
損壞情形	配合結構補強拆除。		
修復說明	紗窗復原。		
損壞狀況	框	扇	
變形			
白蟻			
木料腐朽			
護木漆脫落			
水漬			
其他(五金、角材鬆脫等)	✓	✓	
現況材料	鋁窗框、紗網：鋼筋格柵

編號	W11.27	尺寸(cm)	368*50
損壞情形	配合結構補強拆除。		
修復說明	紗窗復原。		
損壞狀況	框	扇	
變形			
白蟻			
木料腐朽			
護木漆脫落			
水漬			
其他(五金、角材鬆脫等)	✓	✓	
現況材料	鋁窗框、紗網：鋼筋格柵

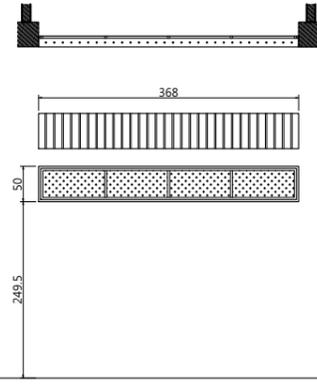
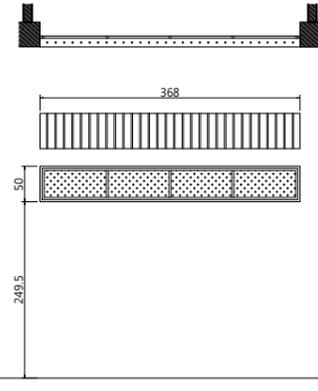
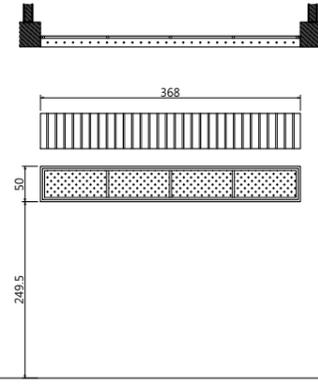
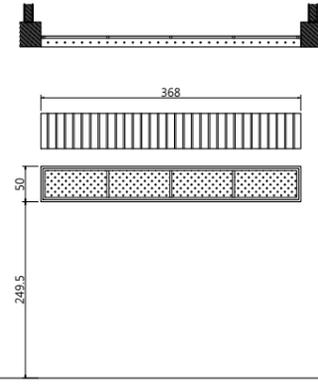
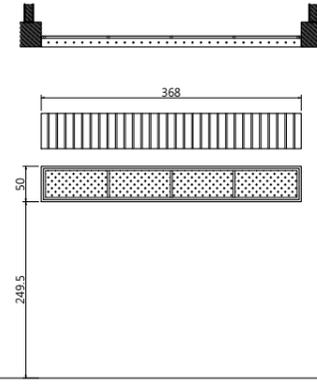
編號	W11.21	尺寸(cm)	368*50
損壞情形	配合結構補強拆除。		
修復說明	紗窗復原。		
損壞狀況	框	扇	
變形			
白蟻			
木料腐朽			
護木漆脫落			
水漬			
其他(五金、角材鬆脫等)	✓	✓	
現況材料	鋁窗框、紗網：鋼筋格柵

編號	W11.22	尺寸(cm)	368*50
損壞情形	配合結構補強拆除。		
修復說明	紗窗復原。		
損壞狀況	框	扇	
變形			
白蟻			
木料腐朽			
護木漆脫落			
水漬			
其他(五金、角材鬆脫等)	✓	✓	
現況材料	鋁窗框、紗網：鋼筋格柵

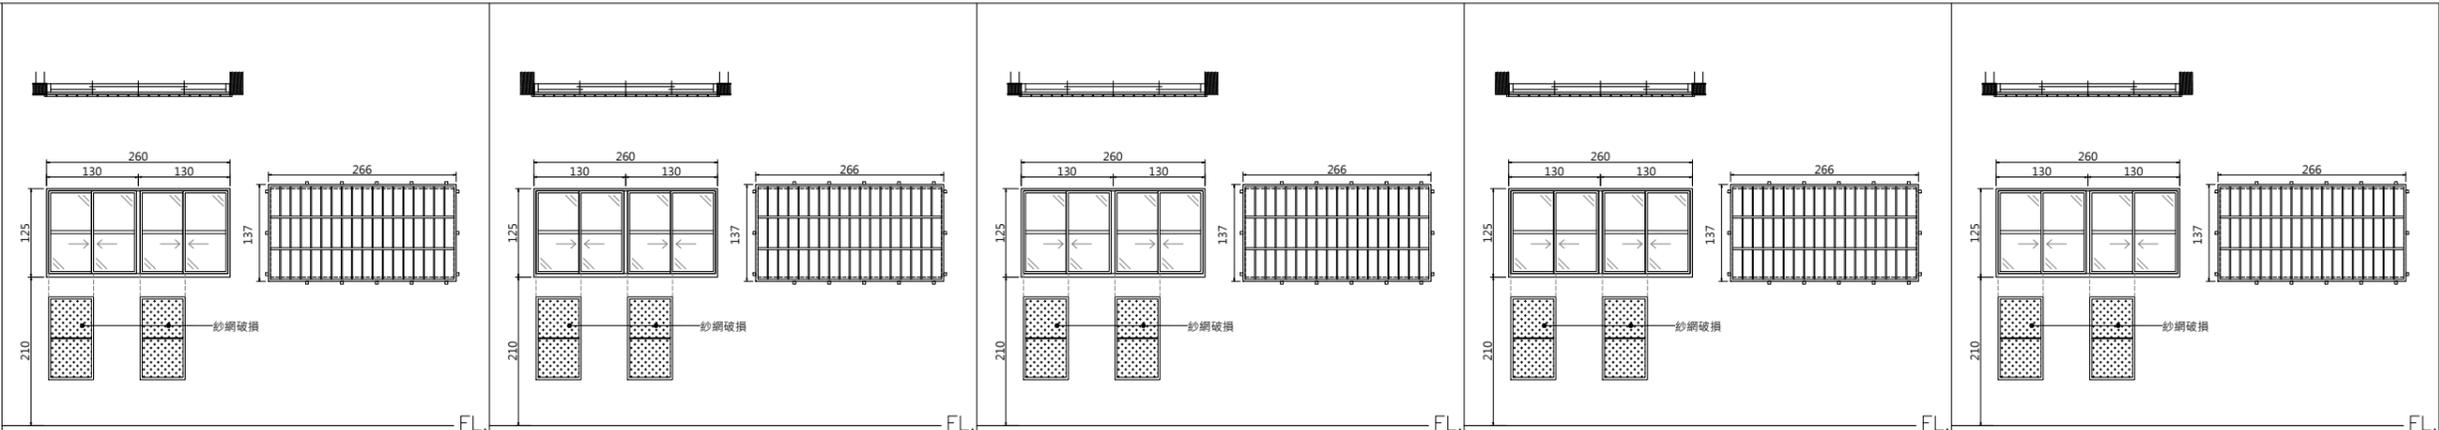
編號	W12.02	尺寸(cm)	260*125	編號	W12.03	尺寸(cm)	260*125	編號	W12.04	尺寸(cm)	260*125	編號	W12.05	尺寸(cm)	260*125	編號	W12.06	尺寸(cm)	260*125	
損壞情形	生鏽髒汙。		修復說明	清潔。		損壞情形	生鏽髒汙。		修復說明	清潔。		損壞情形	生鏽髒汙。		修復說明	生鏽髒汙。		修復說明	清潔。	
損壞狀況	框		扇																	
變形				變形				變形				變形				變形				
白蟻				白蟻				白蟻				白蟻				白蟻				
木料腐朽				木料腐朽				木料腐朽				木料腐朽				木料腐朽				
護木漆脫落				護木漆脫落				護木漆脫落				護木漆脫落				護木漆脫落				
水漬		✓	✓																	
其他(五金、角材鬆脫等)				其他(五金、角材鬆脫等)				其他(五金、角材鬆脫等)				其他(五金、角材鬆脫等)				其他(五金、角材鬆脫等)				
現況材料	鋁窗框、扇、清玻璃、紗網；不鏽鋼格柵			現況材料	鋁窗框、扇、清玻璃、紗網；不鏽鋼格柵			現況材料	鋁窗框、扇、清玻璃、紗網；不鏽鋼格柵			現況材料	鋁窗框、扇、清玻璃、紗網；不鏽鋼格柵			現況材料	鋁窗框、扇、清玻璃、紗網；不鏽鋼格柵

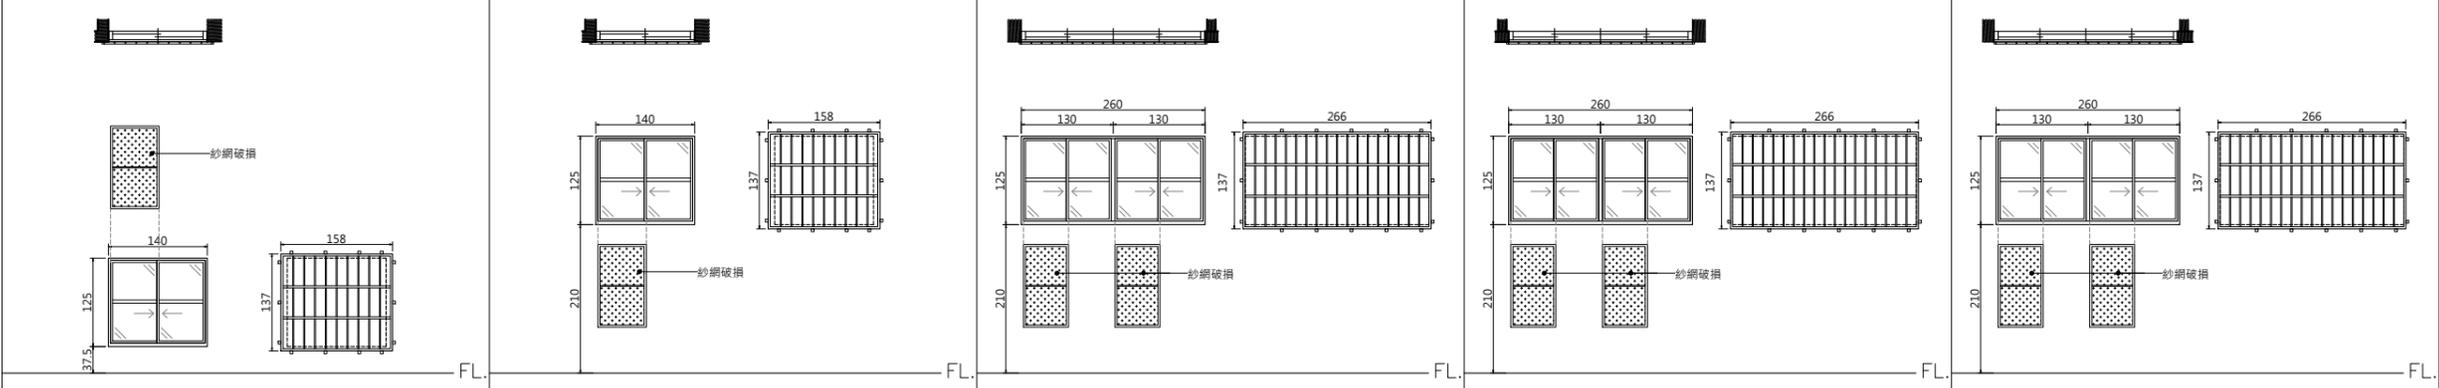
編號	W12.07	尺寸(cm)	140*125	編號	W12.08	尺寸(cm)	140*125	編號	W12.09	尺寸(cm)	260*125	編號	W12.10	尺寸(cm)	260*125	編號	W12.11	尺寸(cm)	260*125	
損壞情形	生鏽髒汙。		修復說明	清潔。		損壞情形	生鏽髒汙。		修復說明	清潔。		損壞情形	生鏽髒汙。		修復說明	生鏽髒汙。		修復說明	清潔。	
損壞狀況	框		扇																	
變形				變形				變形				變形				變形				
白蟻				白蟻				白蟻				白蟻				白蟻				
木料腐朽				木料腐朽				木料腐朽				木料腐朽				木料腐朽				
護木漆脫落				護木漆脫落				護木漆脫落				護木漆脫落				護木漆脫落				
水漬		✓	✓																	
其他(五金、角材鬆脫等)				其他(五金、角材鬆脫等)				其他(五金、角材鬆脫等)				其他(五金、角材鬆脫等)				其他(五金、角材鬆脫等)				
現況材料	鋁窗框、扇、清玻璃、紗網；不鏽鋼格柵			現況材料	鋁窗框、扇、清玻璃、紗網；不鏽鋼格柵			現況材料	鋁窗框、扇、清玻璃、紗網；不鏽鋼格柵			現況材料	鋁窗框、扇、清玻璃、紗網；不鏽鋼格柵			現況材料	鋁窗框、扇、清玻璃、紗網；不鏽鋼格柵

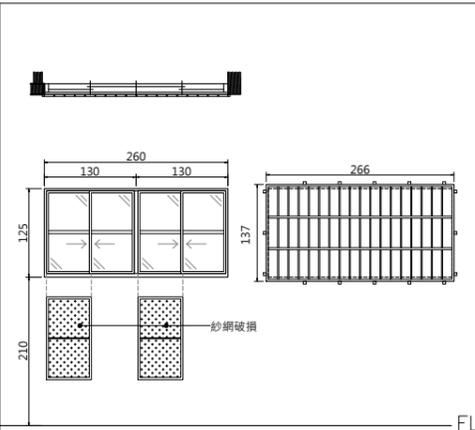
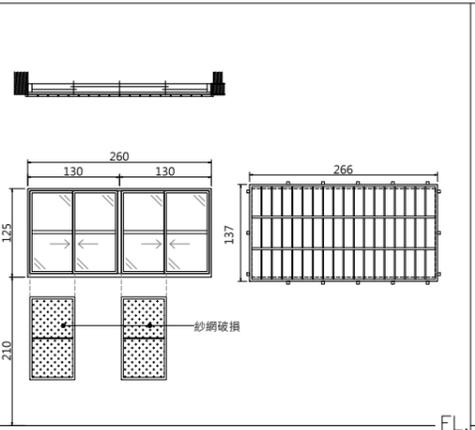
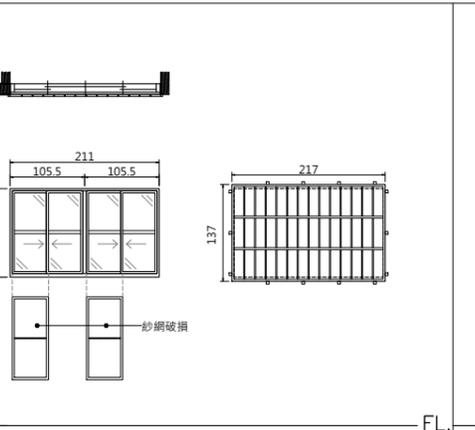
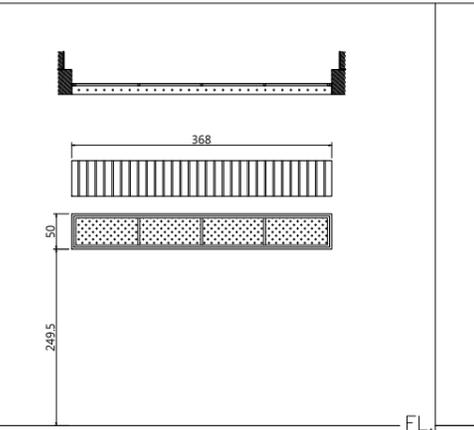
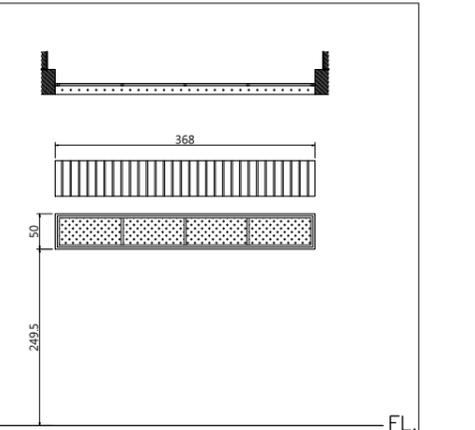
編號 W12.12 尺寸(cm) 260*125	編號 W12.13 尺寸(cm) 260*125	編號 W12.14 尺寸(cm) 260*125	編號 W12.21 尺寸(cm) 368*50	編號 W12.22 尺寸(cm) 368*50
	損壞情形 生鏽髒汙。	損壞情形 生鏽髒汙。	損壞情形 生鏽髒汙。	損壞情形 配合結構補強拆除。	損壞情形 配合結構補強拆除。
	修復說明 清潔。	修復說明 清潔。	修復說明 清潔。	修復說明 紗窗復原。	修復說明 紗窗復原。
	損壞狀況 變形 白蟻 木料腐朽 護木漆脫落 水漬 其他(五金、角材鬆脫等)	損壞狀況 變形 白蟻 木料腐朽 護木漆脫落 水漬 其他(五金、角材鬆脫等)	損壞狀況 變形 白蟻 木料腐朽 護木漆脫落 水漬 其他(五金、角材鬆脫等)	損壞狀況 變形 白蟻 木料腐朽 護木漆脫落 水漬 其他(五金、角材鬆脫等)	損壞狀況 變形 白蟻 木料腐朽 護木漆脫落 水漬 其他(五金、角材鬆脫等)
現況材料 鋁窗框、扇、清玻璃、紗網；不鏽鋼格柵	現況材料 鋁窗框、扇、清玻璃、紗網；不鏽鋼格柵	現況材料 鋁窗框、扇、清玻璃、紗網；不鏽鋼格柵	現況材料 鋁窗框、紗網；鋼筋格柵	現況材料 鋁窗框、紗網；鋼筋格柵	
現況門窗立面

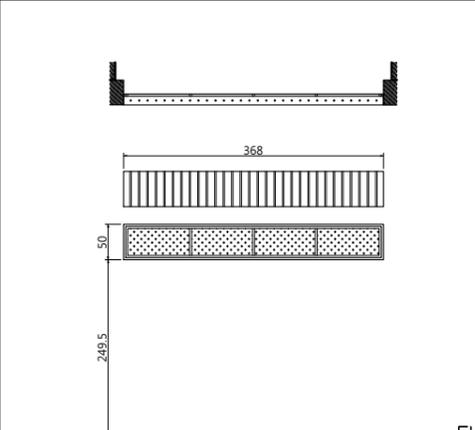
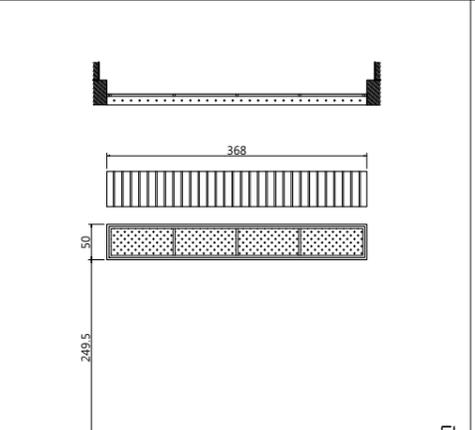
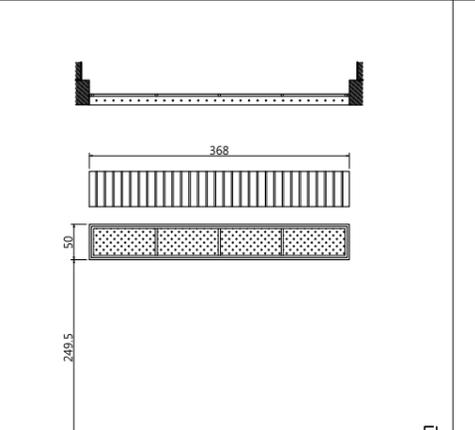
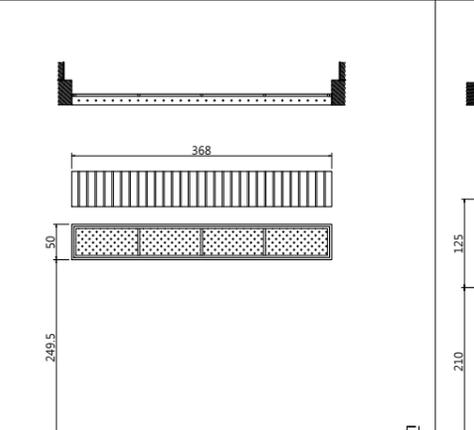
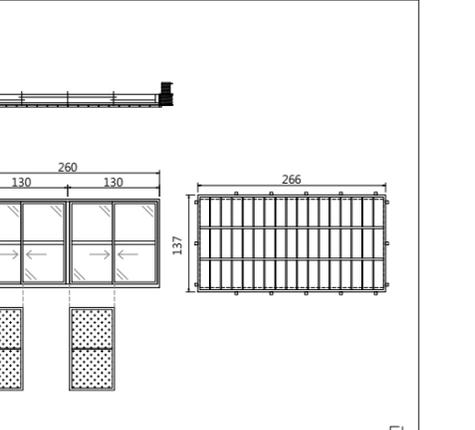
編號 W12.23 尺寸(cm) 368*50	編號 W12.24 尺寸(cm) 368*50	編號 W12.25 尺寸(cm) 368*50	編號 W12.26 尺寸(cm) 368*50	編號 W13.01 尺寸(cm) 260*125
	損壞情形 配合結構補強拆除。	損壞情形 配合結構補強拆除。	損壞情形 配合結構補強拆除。	損壞情形 配合結構補強拆除。	損壞情形 生鏽髒汙。
	修復說明 紗窗復原。	修復說明 紗窗復原。	修復說明 紗窗復原。	修復說明 紗窗復原。	修復說明 清潔。
	損壞狀況 變形 白蟻 木料腐朽 護木漆脫落 水漬 其他(五金、角材鬆脫等)	損壞狀況 變形 白蟻 木料腐朽 護木漆脫落 水漬 其他(五金、角材鬆脫等)	損壞狀況 變形 白蟻 木料腐朽 護木漆脫落 水漬 其他(五金、角材鬆脫等)	損壞狀況 變形 白蟻 木料腐朽 護木漆脫落 水漬 其他(五金、角材鬆脫等)	損壞狀況 變形 白蟻 木料腐朽 護木漆脫落 水漬 其他(五金、角材鬆脫等)

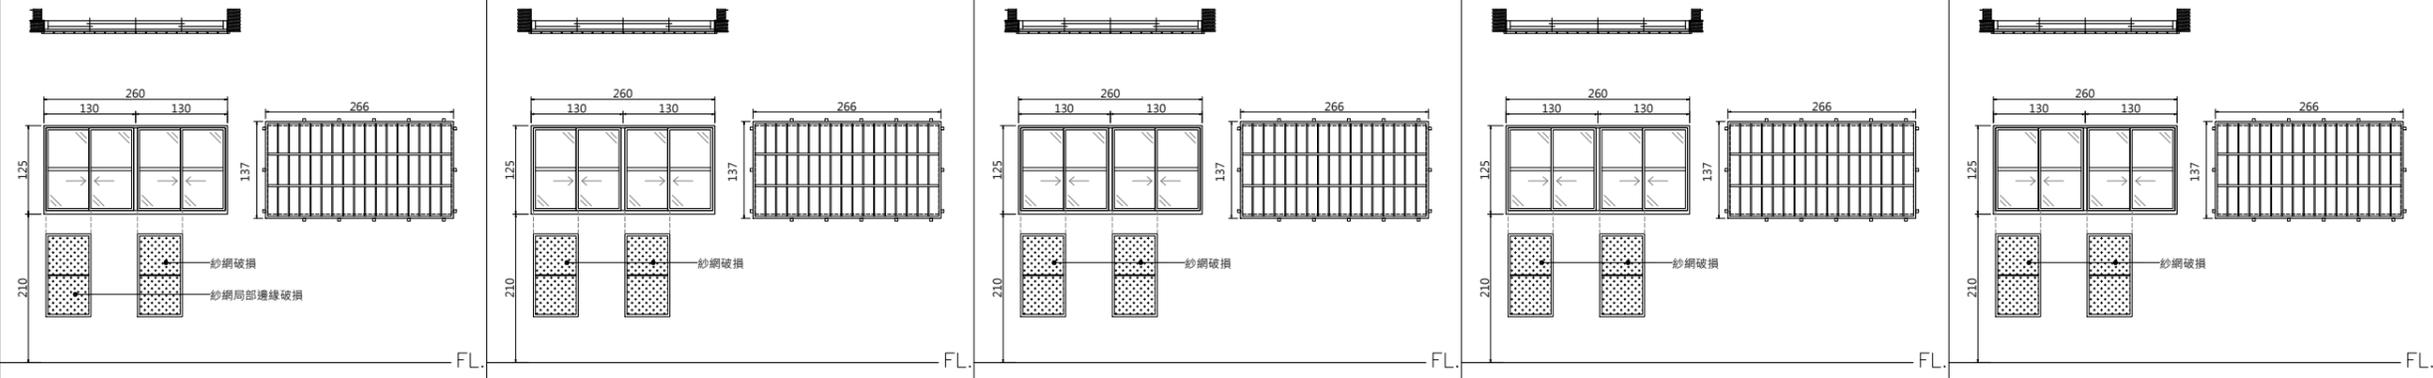
編號	W13.02	尺寸(cm)	260*125	編號	W13.03	尺寸(cm)	260*125	編號	W13.04	尺寸(cm)	260*125	編號	W13.05	尺寸(cm)	260*125	編號	W13.06	尺寸(cm)	260*125					
損壞情形	生鏽髒汙。			修復說明	清潔。			損壞情形	生鏽髒汙。			修復說明	清潔。			損壞情形	生鏽髒汙。			修復說明	清潔。			
損壞狀況	框			扇	損壞狀況	框			扇	損壞狀況	框			扇	損壞狀況	框			扇	損壞狀況	框			扇
變形					變形					變形					變形					變形				
白蟻					白蟻					白蟻					白蟻					白蟻				
木料腐朽					木料腐朽					木料腐朽					木料腐朽					木料腐朽				
護木漆脫落					護木漆脫落					護木漆脫落					護木漆脫落					護木漆脫落				
水漬	✓			✓	水漬	✓			✓	水漬	✓			✓	水漬	✓			✓	水漬	✓			✓
其他(五金、角材鬆脫等)					其他(五金、角材鬆脫等)					其他(五金、角材鬆脫等)					其他(五金、角材鬆脫等)					其他(五金、角材鬆脫等)				
現況材料	鋁窗框、扇、清玻璃、紗網；不鏽鋼格柵				現況材料	鋁窗框、扇、清玻璃、紗網；不鏽鋼格柵				現況材料	鋁窗框、扇、清玻璃、紗網；不鏽鋼格柵				現況材料	鋁窗框、扇、清玻璃、紗網；不鏽鋼格柵				現況材料	鋁窗框、扇、清玻璃、紗網；不鏽鋼格柵
