歷史建築「綠洲山莊」(國防部綠島
感訓監獄)修復工程

細部設計-建築冊(一)

主辦機關：國家人權博物館

設計/監造單位：林經國建築師事務所

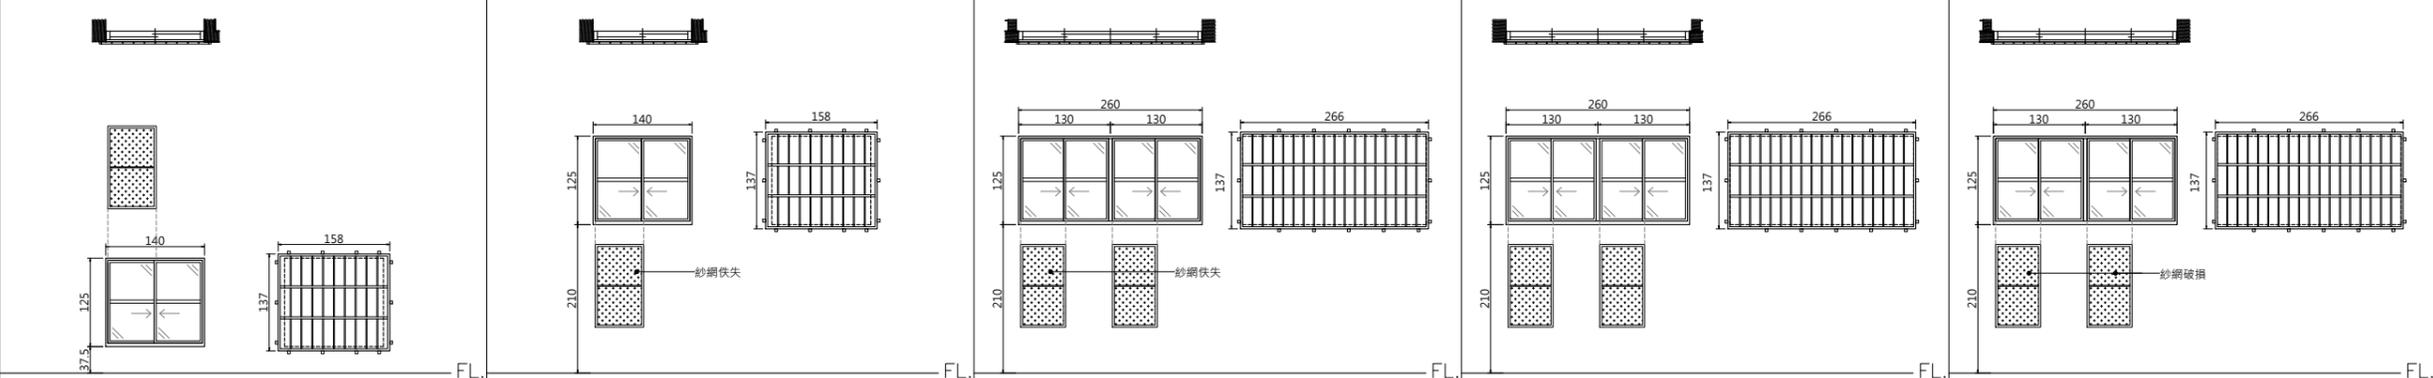
編號	W13.07	尺寸(cm)	140*125	編號	W13.08	尺寸(cm)	140*125	編號	W13.09	尺寸(cm)	260*125	編號	W13.10	尺寸(cm)	260*125	編號	W13.11	尺寸(cm)	260*125					
損壞情形	生鏽髒汙。			修復說明	清潔。			損壞情形	生鏽髒汙。			修復說明	清潔。			損壞情形	生鏽髒汙。			修復說明	清潔。			
損壞狀況	框			扇	損壞狀況	框			扇	損壞狀況	框			扇	損壞狀況	框			扇	損壞狀況	框			扇
變形					變形					變形					變形					變形				
白蟻					白蟻					白蟻					白蟻					白蟻				
木料腐朽					木料腐朽					木料腐朽					木料腐朽					木料腐朽				
護木漆脫落					護木漆脫落					護木漆脫落					護木漆脫落					護木漆脫落				
水漬	✓			✓	水漬	✓			✓	水漬	✓			✓	水漬	✓			✓	水漬	✓			✓
其他(五金、角材鬆脫等)					其他(五金、角材鬆脫等)					其他(五金、角材鬆脫等)					其他(五金、角材鬆脫等)					其他(五金、角材鬆脫等)				
現況材料	鋁窗框、扇、清玻璃、紗網；不鏽鋼格柵				現況材料	鋁窗框、扇、清玻璃、紗網；不鏽鋼格柵				現況材料	鋁窗框、扇、清玻璃、紗網；不鏽鋼格柵				現況材料	鋁窗框、扇、清玻璃、紗網；不鏽鋼格柵				現況材料	鋁窗框、扇、清玻璃、紗網；不鏽鋼格柵

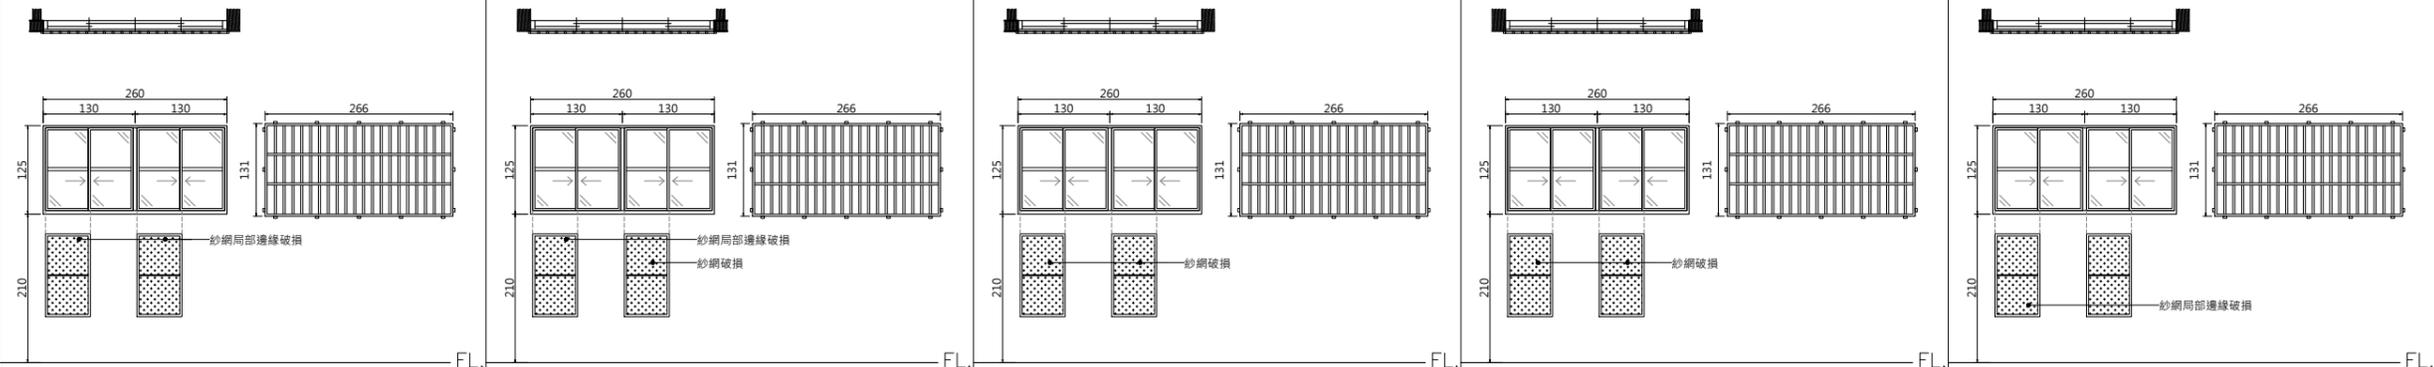
編號	W14.13	尺寸(cm)	260*125	編號	W14.14	尺寸(cm)	260*125	編號	W14.15	尺寸(cm)	260*125	編號	W14.16	尺寸(cm)	260*125	編號	W14.17	尺寸(cm)	260*125
損壞情形		修復說明			損壞情形		修復說明			損壞情形		修復說明			損壞情形		修復說明		
生鏽髒汙。		清潔。			生鏽髒汙。		清潔。			生鏽髒汙。		清潔。			生鏽髒汙。		清潔。		
損壞狀況	框	扇		損壞狀況	框	扇		損壞狀況	框	扇		損壞狀況	框	扇		損壞狀況	框	扇	
變形				變形				變形				變形				變形			
白蟻				白蟻				白蟻				白蟻				白蟻			
木料腐朽				木料腐朽				木料腐朽				木料腐朽				木料腐朽			
護木漆脫落				護木漆脫落				護木漆脫落				護木漆脫落				護木漆脫落			
水漬	✓	✓		水漬	✓	✓		水漬	✓	✓		水漬	✓	✓		水漬	✓	✓	
其他(五金、角材鬆脫等)				其他(五金、角材鬆脫等)				其他(五金、角材鬆脫等)				其他(五金、角材鬆脫等)				其他(五金、角材鬆脫等)			
現況材料	鋁窗框、扇、清玻璃、紗網；不鏽鋼格柵			現況材料	鋁窗框、扇、清玻璃、紗網；不鏽鋼格柵			現況材料	鋁窗框、扇、清玻璃、紗網；不鏽鋼格柵			現況材料	鋁窗框、扇、清玻璃、紗網；不鏽鋼格柵			現況材料	鋁窗框、扇、清玻璃、紗網；不鏽鋼格柵

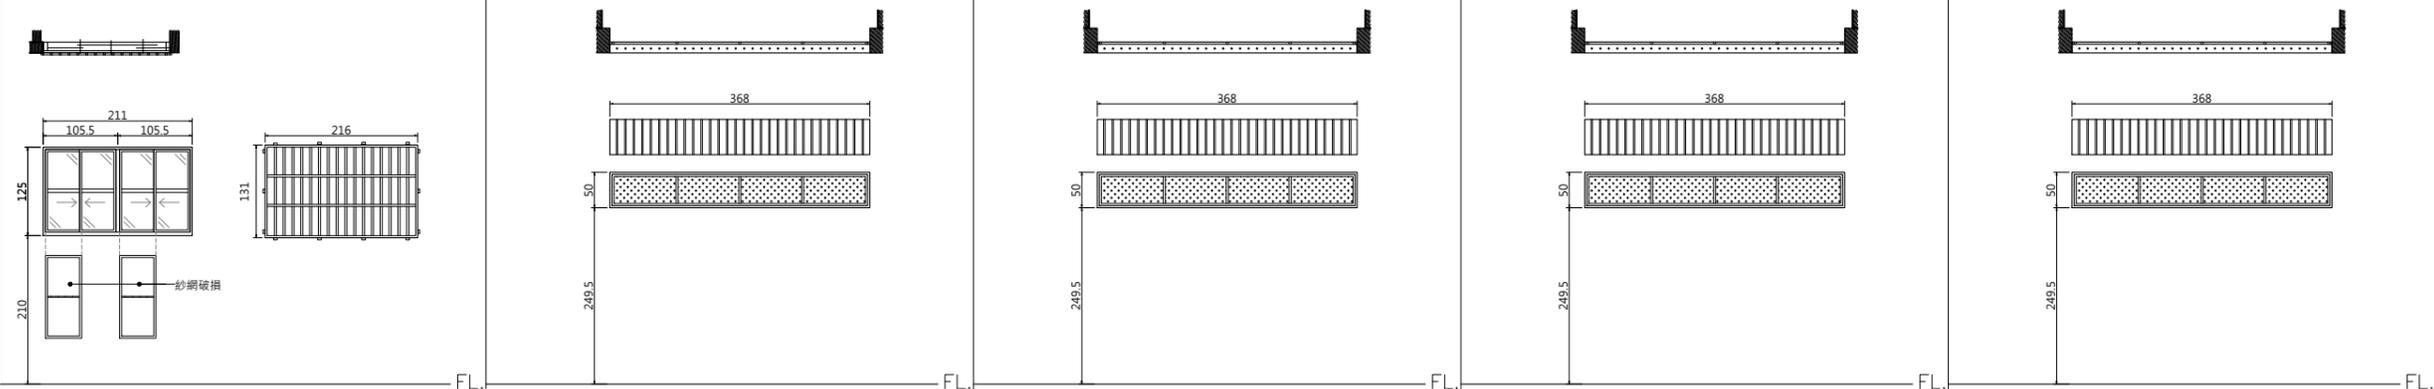
編號	W14.18	尺寸(cm)	211*125	編號	W14.19	尺寸(cm)	368*50	編號	W14.20	尺寸(cm)	368*50	編號	W14.21	尺寸(cm)	368*50	編號	W14.22	尺寸(cm)	368*50
損壞情形		修復說明			損壞情形		修復說明			損壞情形		修復說明			損壞情形		修復說明		
生鏽髒汙。		清潔。			配合結構補強拆除。		紗窗復原。			配合結構補強拆除。		紗窗復原。			配合結構補強拆除。		紗窗復原。		
損壞狀況	框	扇		損壞狀況	框	扇		損壞狀況	框	扇		損壞狀況	框	扇		損壞狀況	框	扇	
變形				變形				變形				變形				變形			
白蟻				白蟻				白蟻				白蟻				白蟻			
木料腐朽				木料腐朽				木料腐朽				木料腐朽				木料腐朽			
護木漆脫落				護木漆脫落				護木漆脫落				護木漆脫落				護木漆脫落			
水漬	✓	✓		水漬				水漬				水漬				水漬			
其他(五金、角材鬆脫等)				其他(五金、角材鬆脫等)	✓	✓		其他(五金、角材鬆脫等)	✓	✓		其他(五金、角材鬆脫等)	✓	✓		其他(五金、角材鬆脫等)	✓	✓	
現況材料	鋁窗框、扇、清玻璃、紗網；不鏽鋼格柵			現況材料	鋁窗框、紗網；鋼筋格柵			現況材料	鋁窗框、紗網；鋼筋格柵			現況材料	鋁窗框、紗網；鋼筋格柵			現況材料	鋁窗框、紗網；鋼筋格柵

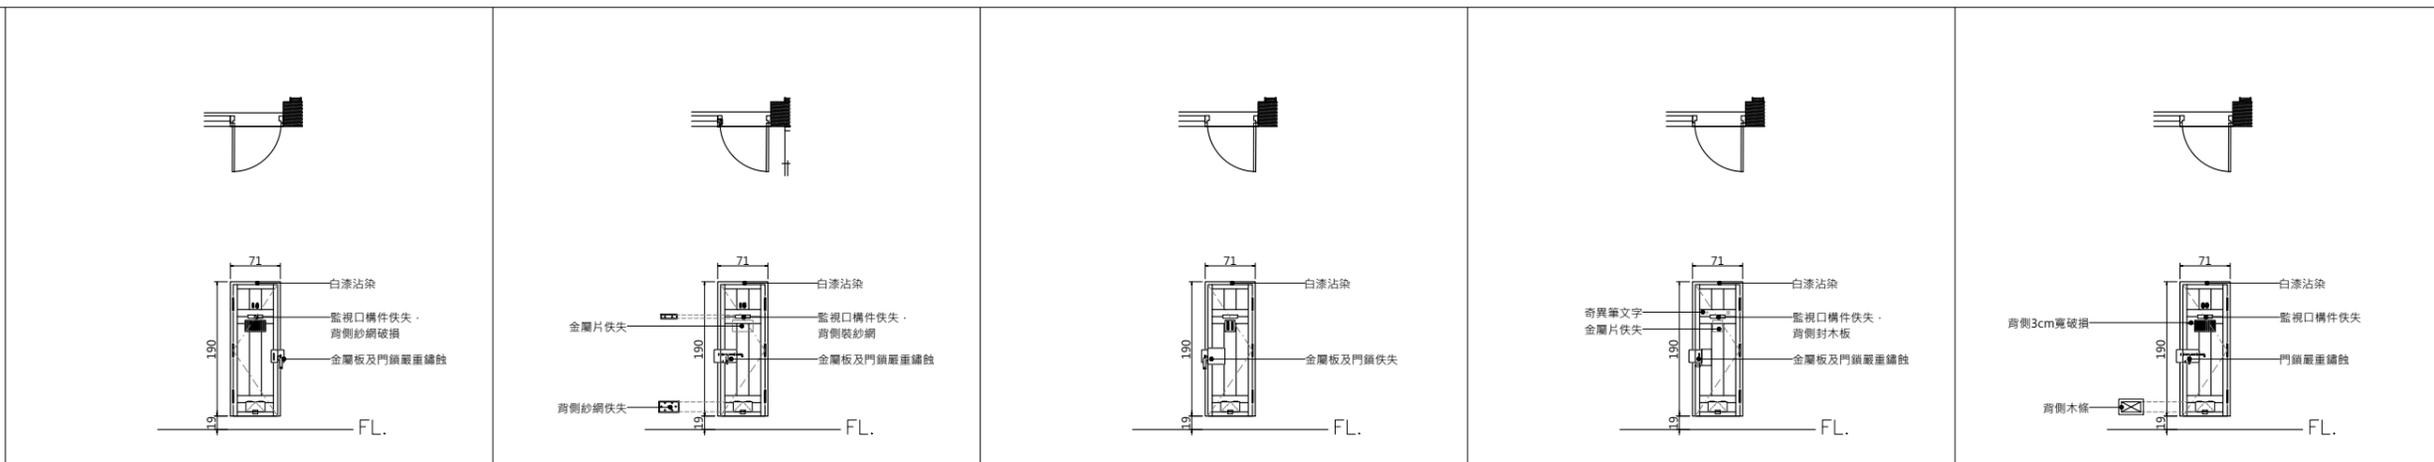
編號	D21.09	尺寸(cm)	71*190	編號	D21.10	尺寸(cm)	71*190	編號	D21.11	尺寸(cm)	71*190	編號	D21.12	尺寸(cm)	71*190	編號	D21.13	尺寸(cm)	71*190				
損壞情形	金屬板及門鎖嚴重鏽蝕。			修復說明	金屬板及五金除鏽，上防鏽漆。			損壞情形	木門框蟲蟻侵蝕，金屬板及門鎖嚴重鏽蝕。			修復說明	環氧樹脂填縫、金屬板及五金除鏽，上防鏽漆。			損壞情形	木門框蟲蟻侵蝕，金屬板及門鎖嚴重鏽蝕。			修復說明	環氧樹脂填縫、金屬板及五金除鏽，上防鏽漆。		
損壞狀況	框			扇	框			扇	框			扇	框			扇	框			扇			
變形																							
白蟻					✓				✓								✓						
木料腐朽																							
護木漆脫落																							
水漬																							
其他(五金、角材鬆脫等)				✓				✓			✓						✓			✓			
現況材料	木門框、扇，綠漆；小門扇鐵製				木門框、扇，綠漆；木框紗網、小門扇鐵製，綠漆				木門框、扇，綠漆；小門扇鐵製				木門框、扇，綠漆；小門扇鐵製				木門框、扇，綠漆；小門扇鐵製				木門框、扇，綠漆；小門扇鐵製

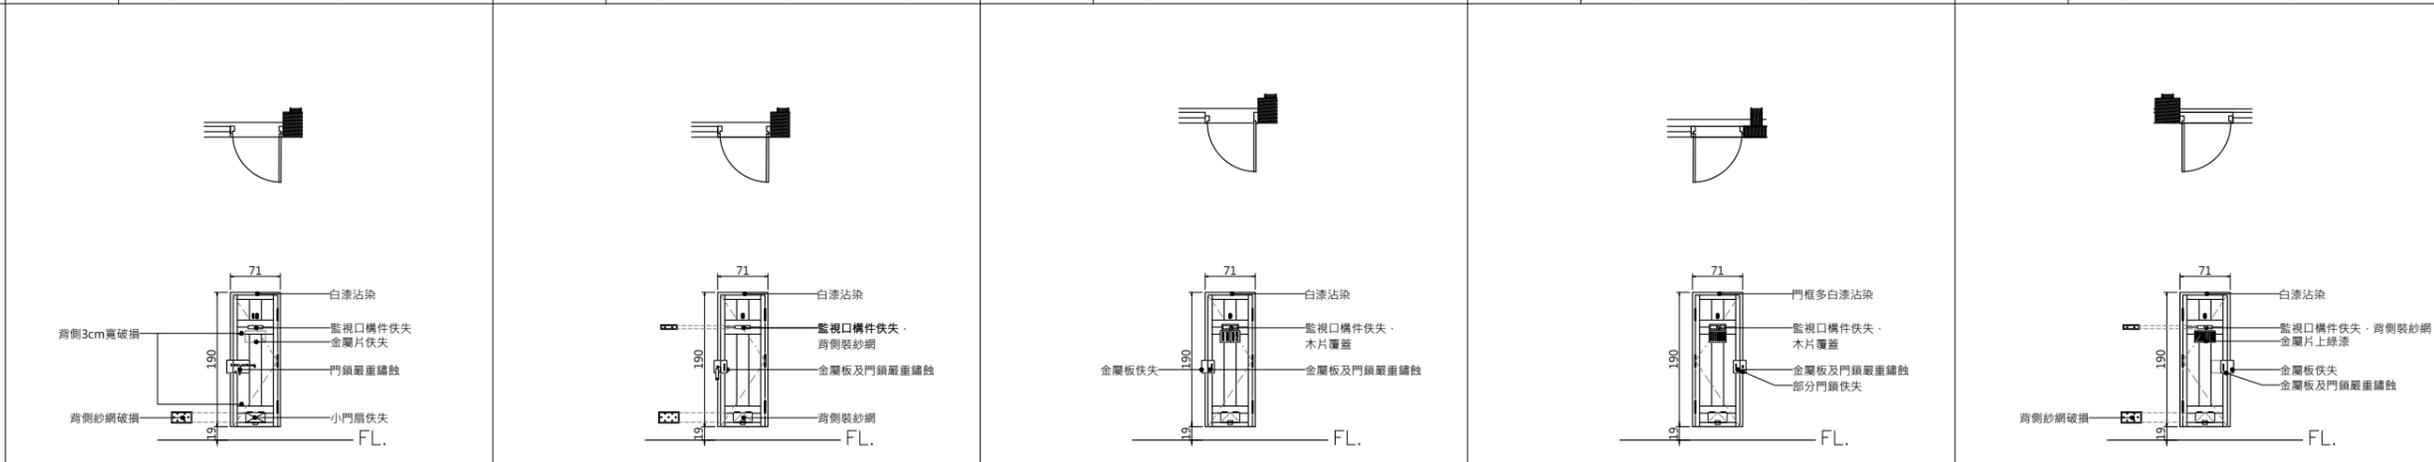
編號	D21.14	尺寸(cm)	71*190	編號	D21.15	尺寸(cm)	71*190	編號	D21.17	尺寸(cm)	71*190	編號	D22.06	尺寸(cm)	71*190	編號	D23.03	尺寸(cm)	71*190				
損壞情形	木門框蟲蟻侵蝕，金屬板及門鎖嚴重鏽蝕。			修復說明	環氧樹脂填縫、金屬板及五金除鏽，上防鏽漆。			損壞情形	金屬板及門鎖嚴重鏽蝕。			修復說明	金屬板及五金除鏽，上防鏽漆。			損壞情形	金屬板及門鎖嚴重鏽蝕。			修復說明	金屬板及五金除鏽，上防鏽漆。		
損壞狀況	框			扇	框			扇	框			扇	框			扇	框			扇			
變形	✓																						
白蟻																							
木料腐朽																							
護木漆脫落																							
水漬																							
其他(五金、角材鬆脫等)				✓				✓			✓						✓			✓			
現況材料	木門框、扇，綠漆；木框紗網、小門扇鐵製				木門框、扇，綠漆；木框紗網、小門扇鐵製				木門框、扇，綠漆；小門扇鐵製				木門框、扇，綠漆；小門扇鐵製				木門框、扇，綠漆；小門扇鐵製				木門框、扇，綠漆；木框紗網、小門扇鐵製

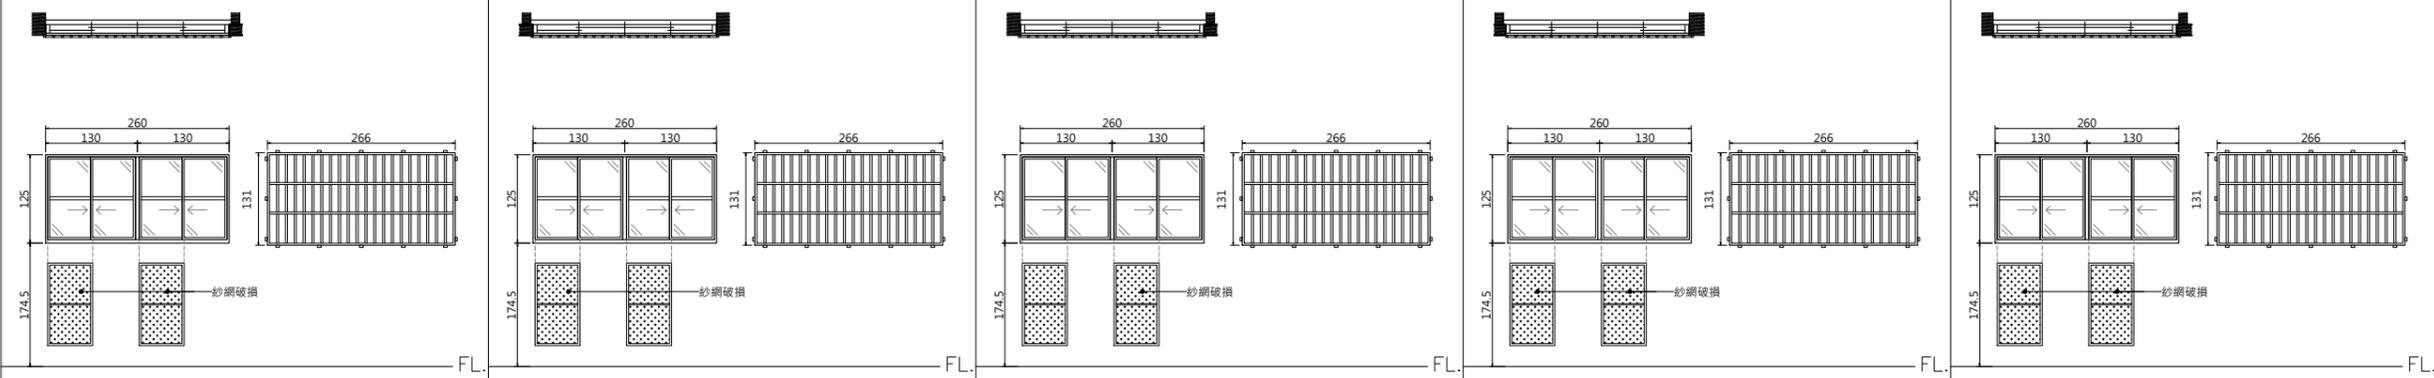
編號	W21.02	尺寸(cm)	260*125	編號	W21.03	尺寸(cm)	260*125	編號	W21.04	尺寸(cm)	260*125	編號	W21.05	尺寸(cm)	260*125	編號	W21.06	尺寸(cm)	260*125
損壞情形	生鏽髒汙。			損壞情形	生鏽髒汙。			損壞情形	生鏽髒汙。			損壞情形	生鏽髒汙。			損壞情形	生鏽髒汙。		
修復說明	清潔。			修復說明	清潔。			修復說明	清潔。			修復說明	清潔。			修復說明	清潔。		
損壞狀況	框		扇																
變形				變形				變形				變形				變形			
白蟻				白蟻				白蟻				白蟻				白蟻			
木料腐朽				木料腐朽				木料腐朽				木料腐朽				木料腐朽			
護木漆脫落				護木漆脫落				護木漆脫落				護木漆脫落				護木漆脫落			
水漬		✓		水漬		✓		水漬		✓		水漬		✓		水漬		✓	
其他(五金、角材鬆脫等)			✓																
現況材料	鋁窗框、扇、清玻璃、紗網；不鏽鋼格柵			現況材料	鋁窗框、扇、清玻璃、紗網；不鏽鋼格柵			現況材料	鋁窗框、扇、清玻璃、紗網；不鏽鋼格柵			現況材料	鋁窗框、扇、清玻璃、紗網；不鏽鋼格柵			現況材料	鋁窗框、扇、清玻璃、紗網；不鏽鋼格柵

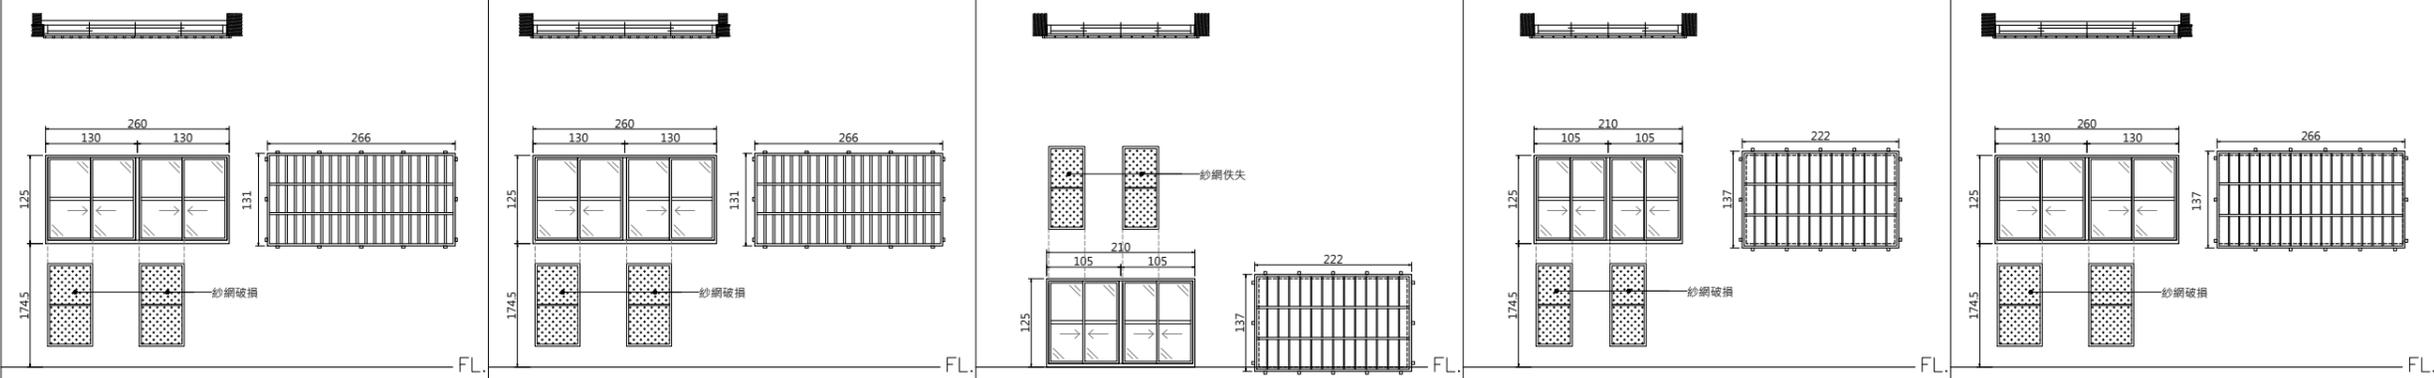
編號	W21.07	尺寸(cm)	260*125	編號	W21.08	尺寸(cm)	260*125	編號	W21.09	尺寸(cm)	210*125	編號	W21.10	尺寸(cm)	210*125	編號	W21.11	尺寸(cm)	260*125
損壞情形	生鏽髒汙。			損壞情形	生鏽髒汙。			損壞情形	生鏽髒汙。			損壞情形	生鏽髒汙。			損壞情形	生鏽髒汙。		
修復說明	清潔。			修復說明	清潔。			修復說明	清潔。			修復說明	清潔。			修復說明	清潔。		
損壞狀況	框		扇																
變形				變形				變形				變形				變形			
白蟻				白蟻				白蟻				白蟻				白蟻			
木料腐朽				木料腐朽				木料腐朽				木料腐朽				木料腐朽			
護木漆脫落				護木漆脫落				護木漆脫落				護木漆脫落				護木漆脫落			
水漬		✓		水漬		✓		水漬		✓		水漬		✓		水漬		✓	
其他(五金、角材鬆脫等)			✓																
現況材料	鋁窗框、扇、清玻璃、紗網；不鏽鋼格柵			現況材料	鋁窗框、扇、清玻璃、紗網；不鏽鋼格柵			現況材料	鋁窗框、扇、清玻璃、紗網；不鏽鋼格柵			現況材料	鋁窗框、扇、清玻璃、紗網；不鏽鋼格柵			現況材料	鋁窗框、扇、清玻璃、紗網；不鏽鋼格柵

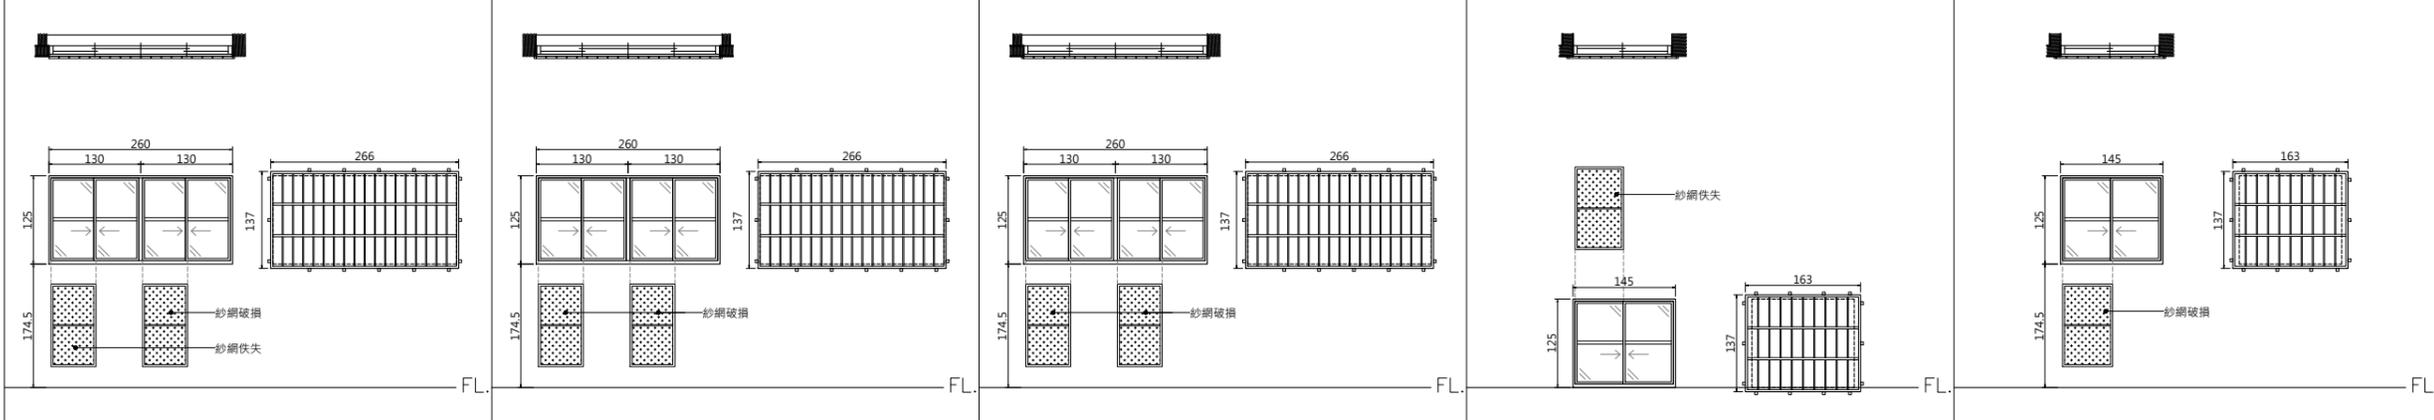
編號	W22.04	尺寸(cm)	260*125	編號	W22.05	尺寸(cm)	260*125	編號	W22.06	尺寸(cm)	260*125	編號	W22.07	尺寸(cm)	140*125	編號	W22.08	尺寸(cm)	140*125
損壞情形	生鏽髒汙。			損壞情形	生鏽髒汙。			損壞情形	生鏽髒汙。			損壞情形	生鏽髒汙。			損壞情形	生鏽髒汙。		
修復說明	清潔。			修復說明	清潔。			修復說明	清潔。			修復說明	清潔。			修復說明	清潔。		
損壞狀況	變形	框	扇																
白蟻				白蟻				白蟻				白蟻				白蟻			
木料腐朽				木料腐朽				木料腐朽				木料腐朽				木料腐朽			
護木漆脫落				護木漆脫落				護木漆脫落				護木漆脫落				護木漆脫落			
水漬		✓	✓																
其他(五金、角材鬆脫等)				其他(五金、角材鬆脫等)				其他(五金、角材鬆脫等)				其他(五金、角材鬆脫等)				其他(五金、角材鬆脫等)			
現況材料	鋁窗框、扇、清玻璃、紗網；不鏽鋼格柵			現況材料	鋁窗框、扇、清玻璃、紗網；不鏽鋼格柵			現況材料	鋁窗框、扇、清玻璃、紗網；不鏽鋼格柵			現況材料	鋁窗框、扇、清玻璃、紗網；不鏽鋼格柵			現況材料	鋁窗框、扇、清玻璃、紗網；不鏽鋼格柵

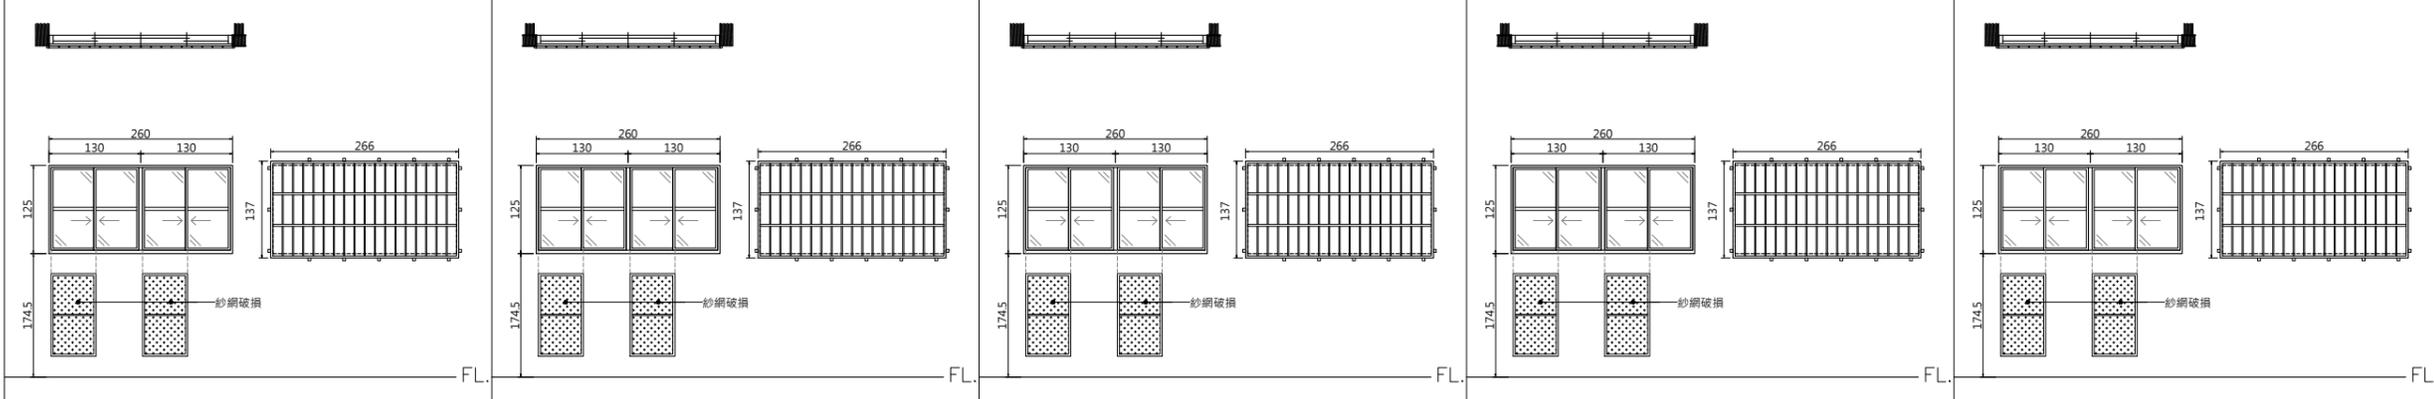
編號	W22.09	尺寸(cm)	260*125	編號	W22.10	尺寸(cm)	260*125	編號	W22.11	尺寸(cm)	260*125	編號	W22.12	尺寸(cm)	260*125	編號	W22.13	尺寸(cm)	260*125
損壞情形	生鏽髒汙。			損壞情形	生鏽髒汙。			損壞情形	生鏽髒汙。			損壞情形	生鏽髒汙。			損壞情形	生鏽髒汙。		
修復說明	清潔。			修復說明	清潔。			修復說明	清潔。			修復說明	清潔。			修復說明	清潔。		
損壞狀況	變形	框	扇																
白蟻				白蟻				白蟻				白蟻				白蟻			
木料腐朽				木料腐朽				木料腐朽				木料腐朽				木料腐朽			
護木漆脫落				護木漆脫落				護木漆脫落				護木漆脫落				護木漆脫落			
水漬		✓	✓																
其他(五金、角材鬆脫等)				其他(五金、角材鬆脫等)				其他(五金、角材鬆脫等)				其他(五金、角材鬆脫等)				其他(五金、角材鬆脫等)			
現況材料	鋁窗框、扇、清玻璃、紗網；不鏽鋼格柵			現況材料	鋁窗框、扇、清玻璃、紗網；不鏽鋼格柵			現況材料	鋁窗框、扇、清玻璃、紗網；不鏽鋼格柵			現況材料	鋁窗框、扇、清玻璃、紗網；不鏽鋼格柵			現況材料	鋁窗框、扇、清玻璃、紗網；不鏽鋼格柵

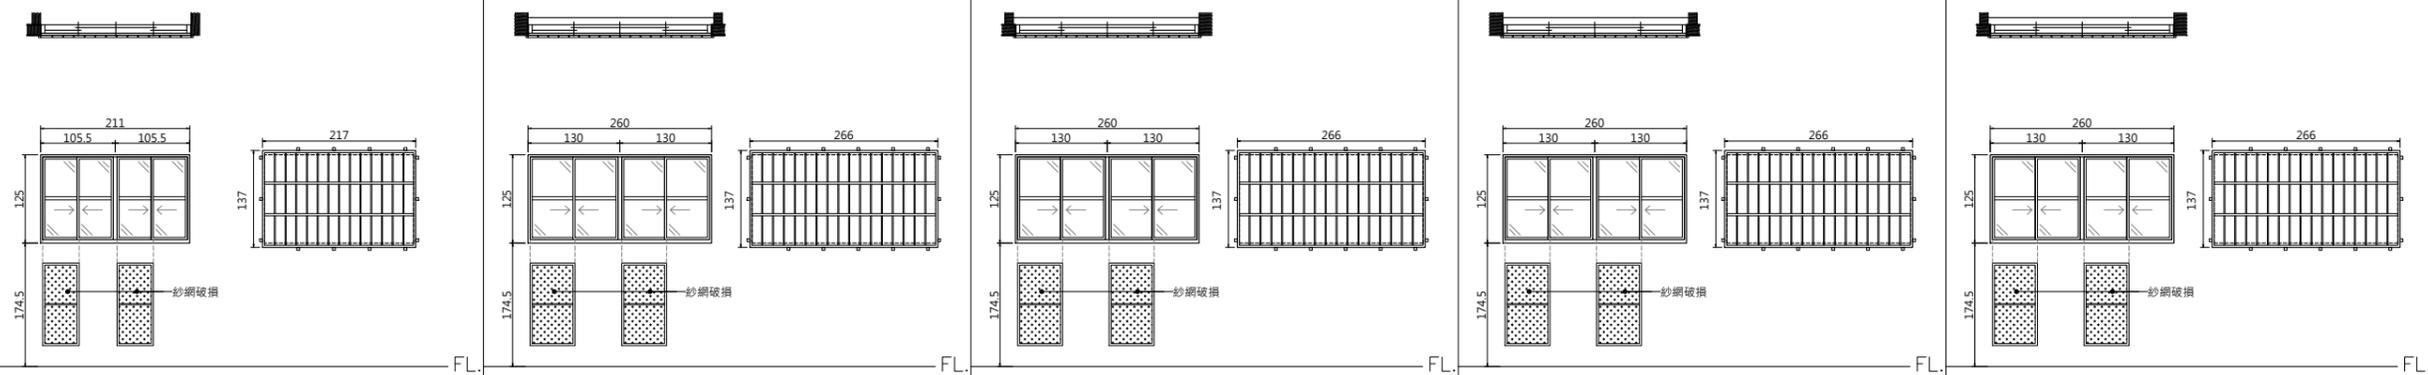
編號	W22.14	尺寸(cm)	211*125	編號	W23.01	尺寸(cm)	260*125	編號	W23.02	尺寸(cm)	260*125	編號	W23.03	尺寸(cm)	260*125	編號	W23.04	尺寸(cm)	260*125
損壞情形	生鏽髒汙。			損壞情形	生鏽髒汙。			損壞情形	生鏽髒汙。			損壞情形	生鏽髒汙。			損壞情形	生鏽髒汙。		
修復說明	清潔。			修復說明	清潔。			修復說明	清潔。			修復說明	清潔。			修復說明	清潔。		
損壞狀況	框	扇		損壞狀況	框	扇		損壞狀況	框	扇		損壞狀況	框	扇		損壞狀況	框	扇	
變形				變形				變形				變形				變形			
白蟻				白蟻				白蟻				白蟻				白蟻			
木料腐朽				木料腐朽				木料腐朽				木料腐朽				木料腐朽			
護木漆脫落				護木漆脫落				護木漆脫落				護木漆脫落				護木漆脫落			
水漬		✓	✓																
其他(五金、角材鬆脫等)				其他(五金、角材鬆脫等)				其他(五金、角材鬆脫等)				其他(五金、角材鬆脫等)				其他(五金、角材鬆脫等)			
現況材料	鋁窗框、扇、清玻璃、紗網；不鏽鋼格柵			現況材料	鋁窗框、扇、清玻璃、紗網；不鏽鋼格柵			現況材料	鋁窗框、扇、清玻璃、紗網；不鏽鋼格柵			現況材料	鋁窗框、扇、清玻璃、紗網；不鏽鋼格柵			現況材料	鋁窗框、扇、清玻璃、紗網；不鏽鋼格柵

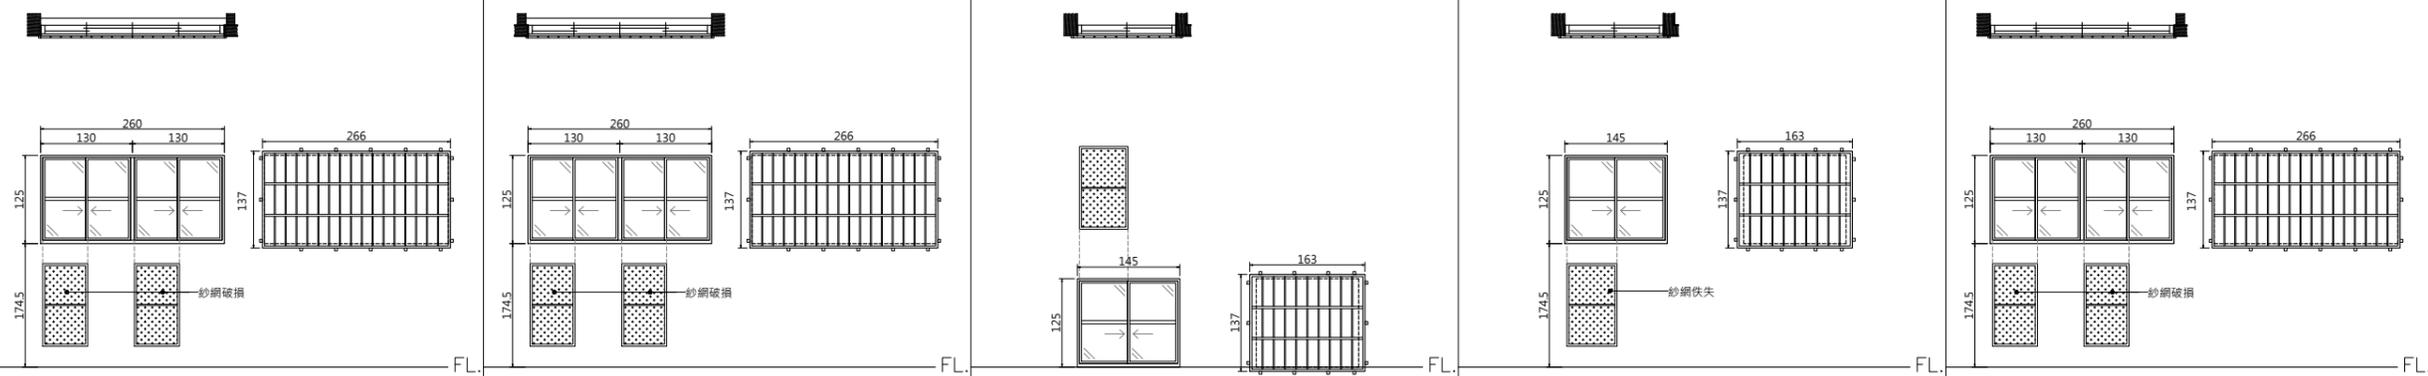
編號	W23.05	尺寸(cm)	260*125	編號	W23.06	尺寸(cm)	260*125	編號	W23.07	尺寸(cm)	140*125	編號	W23.08	尺寸(cm)	140*125	編號	W23.09	尺寸(cm)	260*125
損壞情形	生鏽髒汙。			損壞情形	生鏽髒汙。			損壞情形	生鏽髒汙。			損壞情形	生鏽髒汙。			損壞情形	生鏽髒汙。		
修復說明	清潔。			修復說明	清潔。			修復說明	清潔。			修復說明	清潔。			修復說明	清潔。		
損壞狀況	框	扇		損壞狀況	框	扇		損壞狀況	框	扇		損壞狀況	框	扇		損壞狀況	框	扇	
變形				變形				變形				變形				變形			
白蟻				白蟻				白蟻				白蟻				白蟻			
木料腐朽				木料腐朽				木料腐朽				木料腐朽				木料腐朽			
護木漆脫落				護木漆脫落				護木漆脫落				護木漆脫落				護木漆脫落			
水漬		✓	✓																
其他(五金、角材鬆脫等)				其他(五金、角材鬆脫等)				其他(五金、角材鬆脫等)				其他(五金、角材鬆脫等)				其他(五金、角材鬆脫等)			
現況材料	鋁窗框、扇、清玻璃、紗網；不鏽鋼格柵			現況材料	鋁窗框、扇、清玻璃、紗網；不鏽鋼格柵			現況材料	鋁窗框、扇、清玻璃、紗網；不鏽鋼格柵			現況材料	鋁窗框、扇、清玻璃、紗網；不鏽鋼格柵			現況材料	鋁窗框、扇、清玻璃、紗網；不鏽鋼格柵

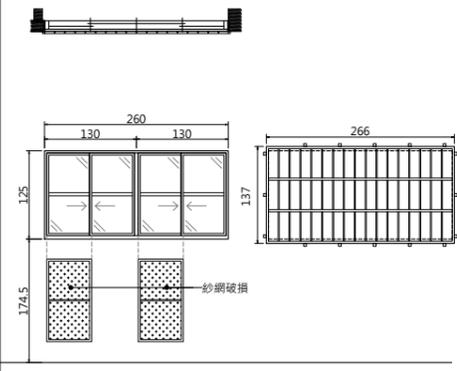
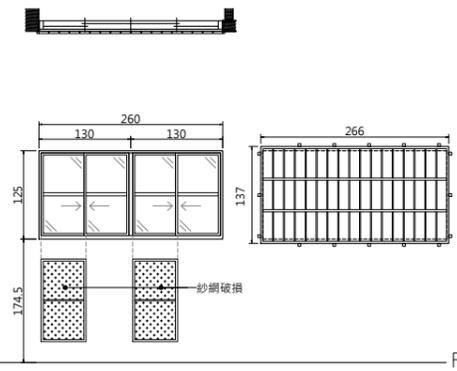
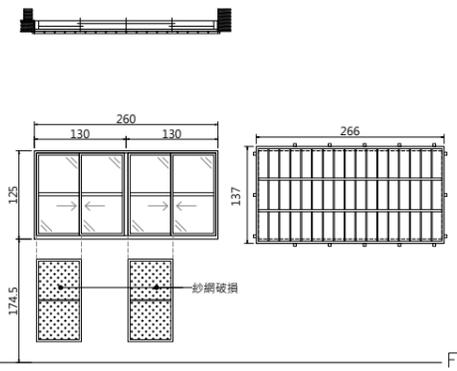
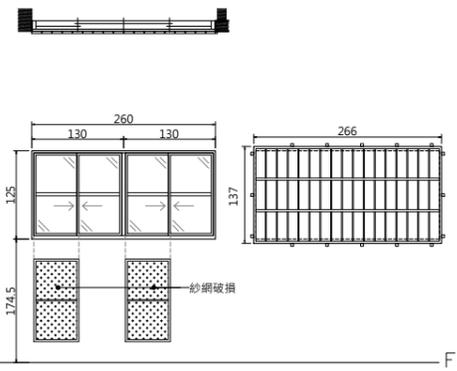
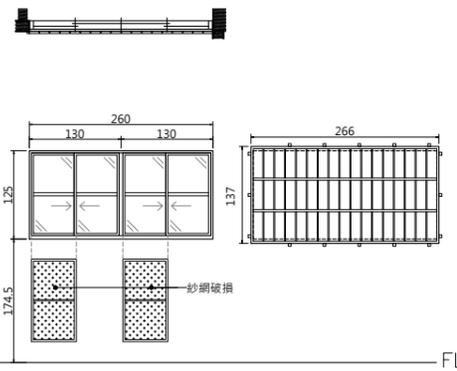
編號	W23.10	尺寸(cm)	260*125	編號	W23.11	尺寸(cm)	260*125	編號	W23.12	尺寸(cm)	260*125	編號	W23.13	尺寸(cm)	260*125	編號	W23.14	尺寸(cm)	368*50																				
損壞情形	生鏽髒汙。			損壞情形	生鏽髒汙。			損壞情形	生鏽髒汙。			損壞情形	生鏽髒汙。			損壞情形	生鏽髒汙。																						
修復說明	清潔。			修復說明	清潔。			修復說明	清潔。			修復說明	清潔。			修復說明	清潔。																						
損壞狀況	變形	白蟻	木料腐朽	木料腐朽	護木漆脫落	水漬	其他(五金、角材鬆脫等)	損壞狀況	變形	白蟻	木料腐朽	木料腐朽	護木漆脫落	水漬	其他(五金、角材鬆脫等)	損壞狀況	變形	白蟻	木料腐朽	木料腐朽	護木漆脫落	水漬	其他(五金、角材鬆脫等)	損壞狀況	變形	白蟻	木料腐朽	木料腐朽	護木漆脫落	水漬	其他(五金、角材鬆脫等)	損壞狀況	變形	白蟻	木料腐朽	木料腐朽	護木漆脫落	水漬	其他(五金、角材鬆脫等)
現況材料	鋁窗框、扇、清玻璃、紗網；不鏽鋼格柵			現況材料	鋁窗框、扇、清玻璃、紗網；不鏽鋼格柵			現況材料	鋁窗框、扇、清玻璃、紗網；不鏽鋼格柵			現況材料	鋁窗框、扇、清玻璃、紗網；不鏽鋼格柵			現況材料	鋁窗框、扇、清玻璃、紗網；不鏽鋼格柵			現況材料	鋁窗框、扇、清玻璃、紗網；不鏽鋼格柵

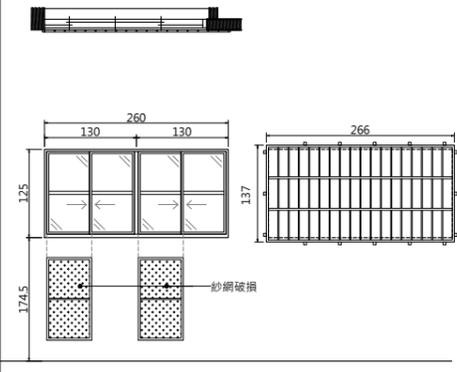
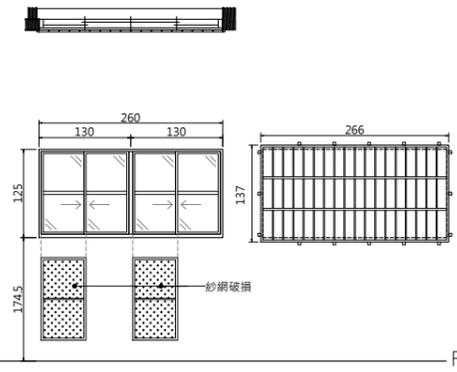
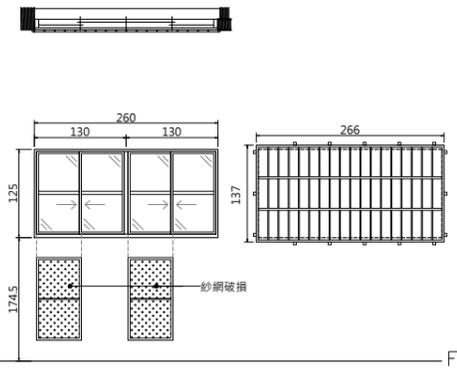
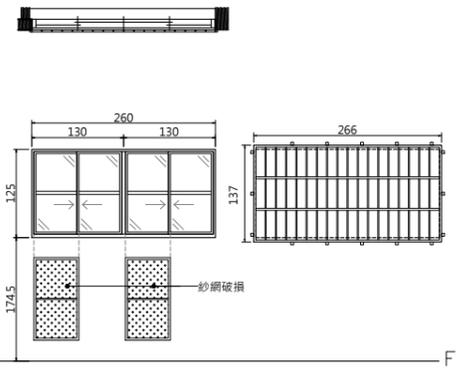
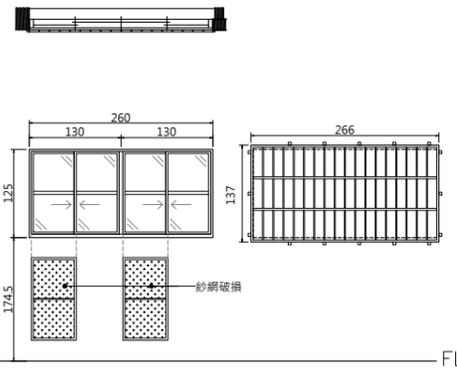
編號	W24.01	尺寸(cm)	260*125	編號	W24.02	尺寸(cm)	260*125	編號	W24.03	尺寸(cm)	260*125	編號	W24.04	尺寸(cm)	260*125	編號	W24.05	尺寸(cm)	260*125																				
損壞情形	生鏽髒汙。			損壞情形	生鏽髒汙。			損壞情形	生鏽髒汙。			損壞情形	生鏽髒汙。			損壞情形	生鏽髒汙。																						
修復說明	清潔。			修復說明	清潔。			修復說明	清潔。			修復說明	清潔。			修復說明	清潔。																						
損壞狀況	變形	白蟻	木料腐朽	木料腐朽	護木漆脫落	水漬	其他(五金、角材鬆脫等)	損壞狀況	變形	白蟻	木料腐朽	木料腐朽	護木漆脫落	水漬	其他(五金、角材鬆脫等)	損壞狀況	變形	白蟻	木料腐朽	木料腐朽	護木漆脫落	水漬	其他(五金、角材鬆脫等)	損壞狀況	變形	白蟻	木料腐朽	木料腐朽	護木漆脫落	水漬	其他(五金、角材鬆脫等)	損壞狀況	變形	白蟻	木料腐朽	木料腐朽	護木漆脫落	水漬	其他(五金、角材鬆脫等)
現況材料	鋁窗框、扇、清玻璃、紗網；不鏽鋼格柵			現況材料	鋁窗框、扇、清玻璃、紗網；不鏽鋼格柵			現況材料	鋁窗框、扇、清玻璃、紗網；不鏽鋼格柵			現況材料	鋁窗框、扇、清玻璃、紗網；不鏽鋼格柵			現況材料	鋁窗框、扇、清玻璃、紗網；不鏽鋼格柵

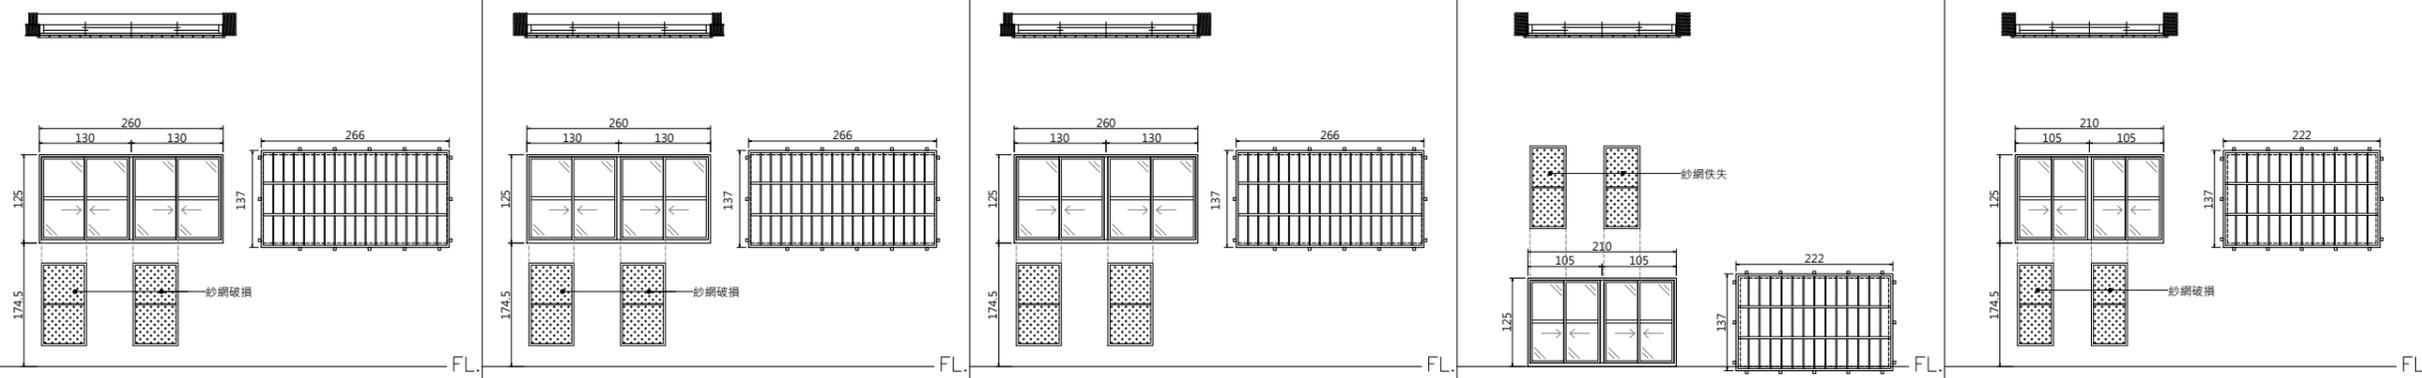
編號	W24.06	尺寸(cm)	260*125	編號	W24.07	尺寸(cm)	260*125	編號	W24.08	尺寸(cm)	260*125	編號	W24.09	尺寸(cm)	210*125	編號	W24.10	尺寸(cm)	210*125				
損壞情形	生鏽髒汙。			修復說明	清潔。			損壞情形	生鏽髒汙。			修復說明	清潔。			損壞情形	生鏽髒汙。			修復說明	清潔。		
損壞狀況	框	扇		損壞狀況	框	扇		損壞狀況	框	扇		損壞狀況	框	扇		損壞狀況	框	扇					
變形				變形				變形				變形				變形							
白蟻				白蟻				白蟻				白蟻				白蟻							
木料腐朽				木料腐朽				木料腐朽				木料腐朽				木料腐朽							
護木漆脫落				護木漆脫落				護木漆脫落				護木漆脫落				護木漆脫落							
水漬	✓		✓																				
其他(五金、角材鬆脫等)				其他(五金、角材鬆脫等)				其他(五金、角材鬆脫等)				其他(五金、角材鬆脫等)				其他(五金、角材鬆脫等)							
現況材料	鋁窗框、扇、清玻璃、紗網；不鏽鋼格柵			現況材料	鋁窗框、扇、清玻璃、紗網；不鏽鋼格柵			現況材料	鋁窗框、扇、清玻璃、紗網；不鏽鋼格柵			現況材料	鋁窗框、扇、清玻璃、紗網；不鏽鋼格柵			現況材料	鋁窗框、扇、清玻璃、紗網；不鏽鋼格柵

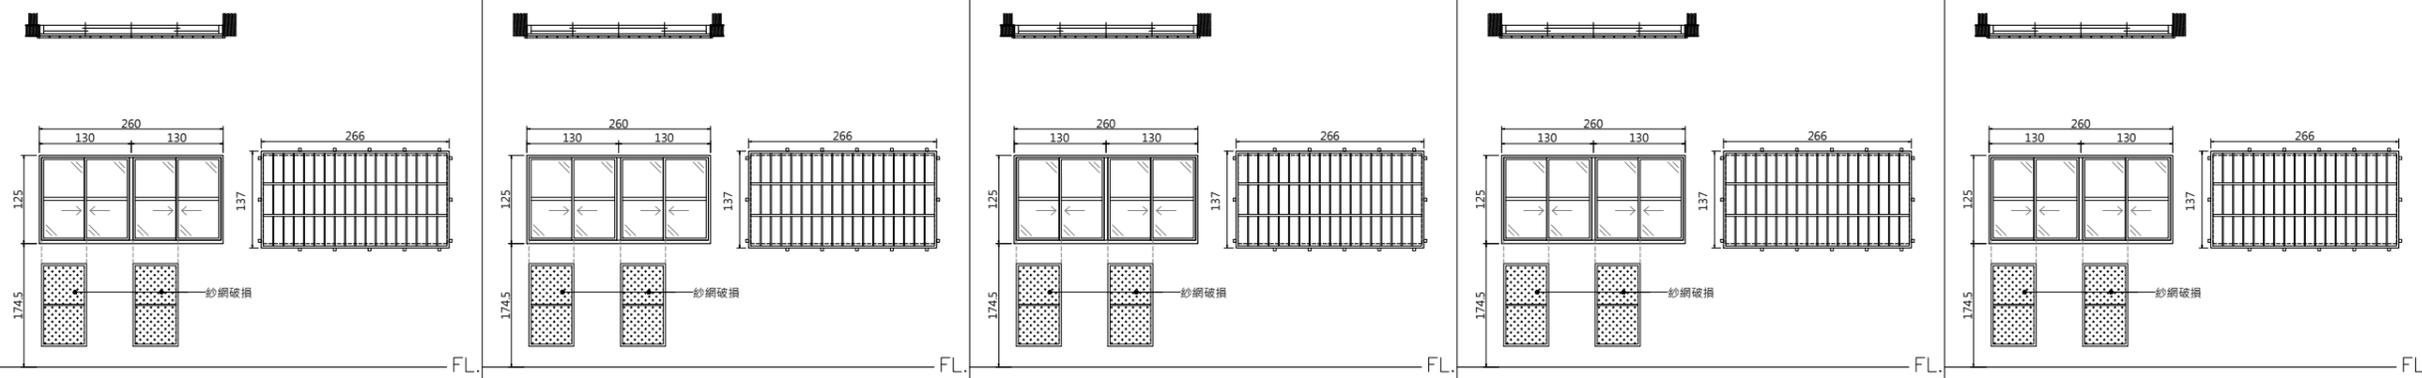
編號	W24.11	尺寸(cm)	260*125	編號	W24.12	尺寸(cm)	260*125	編號	W24.13	尺寸(cm)	260*125	編號	W24.14	尺寸(cm)	260*125	編號	W24.15	尺寸(cm)	260*125				
損壞情形	生鏽髒汙。			修復說明	清潔。			損壞情形	生鏽髒汙。			修復說明	清潔。			損壞情形	生鏽髒汙。			修復說明	清潔。		
損壞狀況	框	扇		損壞狀況	框	扇		損壞狀況	框	扇		損壞狀況	框	扇		損壞狀況	框	扇					
變形				變形				變形				變形				變形							
白蟻				白蟻				白蟻				白蟻				白蟻							
木料腐朽				木料腐朽				木料腐朽				木料腐朽				木料腐朽							
護木漆脫落				護木漆脫落				護木漆脫落				護木漆脫落				護木漆脫落							
水漬	✓		✓																				
其他(五金、角材鬆脫等)				其他(五金、角材鬆脫等)				其他(五金、角材鬆脫等)				其他(五金、角材鬆脫等)				其他(五金、角材鬆脫等)							
現況材料	鋁窗框、扇、清玻璃、紗網；不鏽鋼格柵			現況材料	鋁窗框、扇、清玻璃、紗網；不鏽鋼格柵			現況材料	鋁窗框、扇、清玻璃、紗網；不鏽鋼格柵			現況材料	鋁窗框、扇、清玻璃、紗網；不鏽鋼格柵			現況材料	鋁窗框、扇、清玻璃、紗網；不鏽鋼格柵

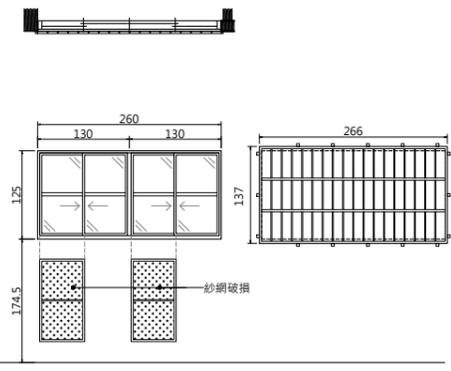
編號	W24.16	尺寸(cm)	260*125
損壞情形	生鏽髒汙。		
修復說明	清潔。		
損壞狀況	框	扇	
變形			
白蟻			
木料腐朽			
護木漆脫落			
水漬	✓	✓	
其他(五金、角材鬆脫等)			
現況材料	鋁窗框、扇、清玻璃、紗網；不鏽鋼格柵

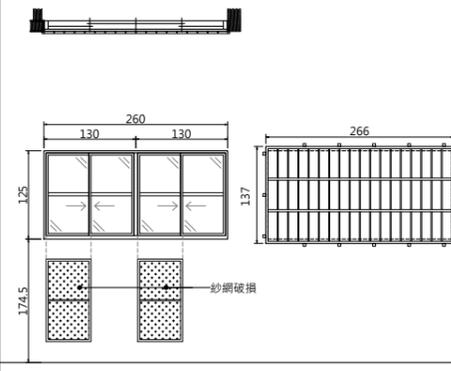
編號	W24.17	尺寸(cm)	260*125
損壞情形	生鏽髒汙。		
修復說明	清潔。		
損壞狀況	框	扇	
變形			
白蟻			
木料腐朽			
護木漆脫落			
水漬	✓	✓	
其他(五金、角材鬆脫等)			
現況材料	鋁窗框、扇、清玻璃、紗網；不鏽鋼格柵
